| 공<br>역<br>사 | (주)명성엔지니어링 | 발<br>주<br>처 | 대구 동부순환도로 (주) | 공<br>역<br>명 | 2024년 범안로 시설물 정기 및 정밀안전점검 기술용역<br>(하반기 정기안전점검) | 구<br>간 | 연호지하차도 | 위<br>치 | 슬래브, 벽체 | N<br>O | 001 |

연호지하차도

SPAN 4(안심방향)

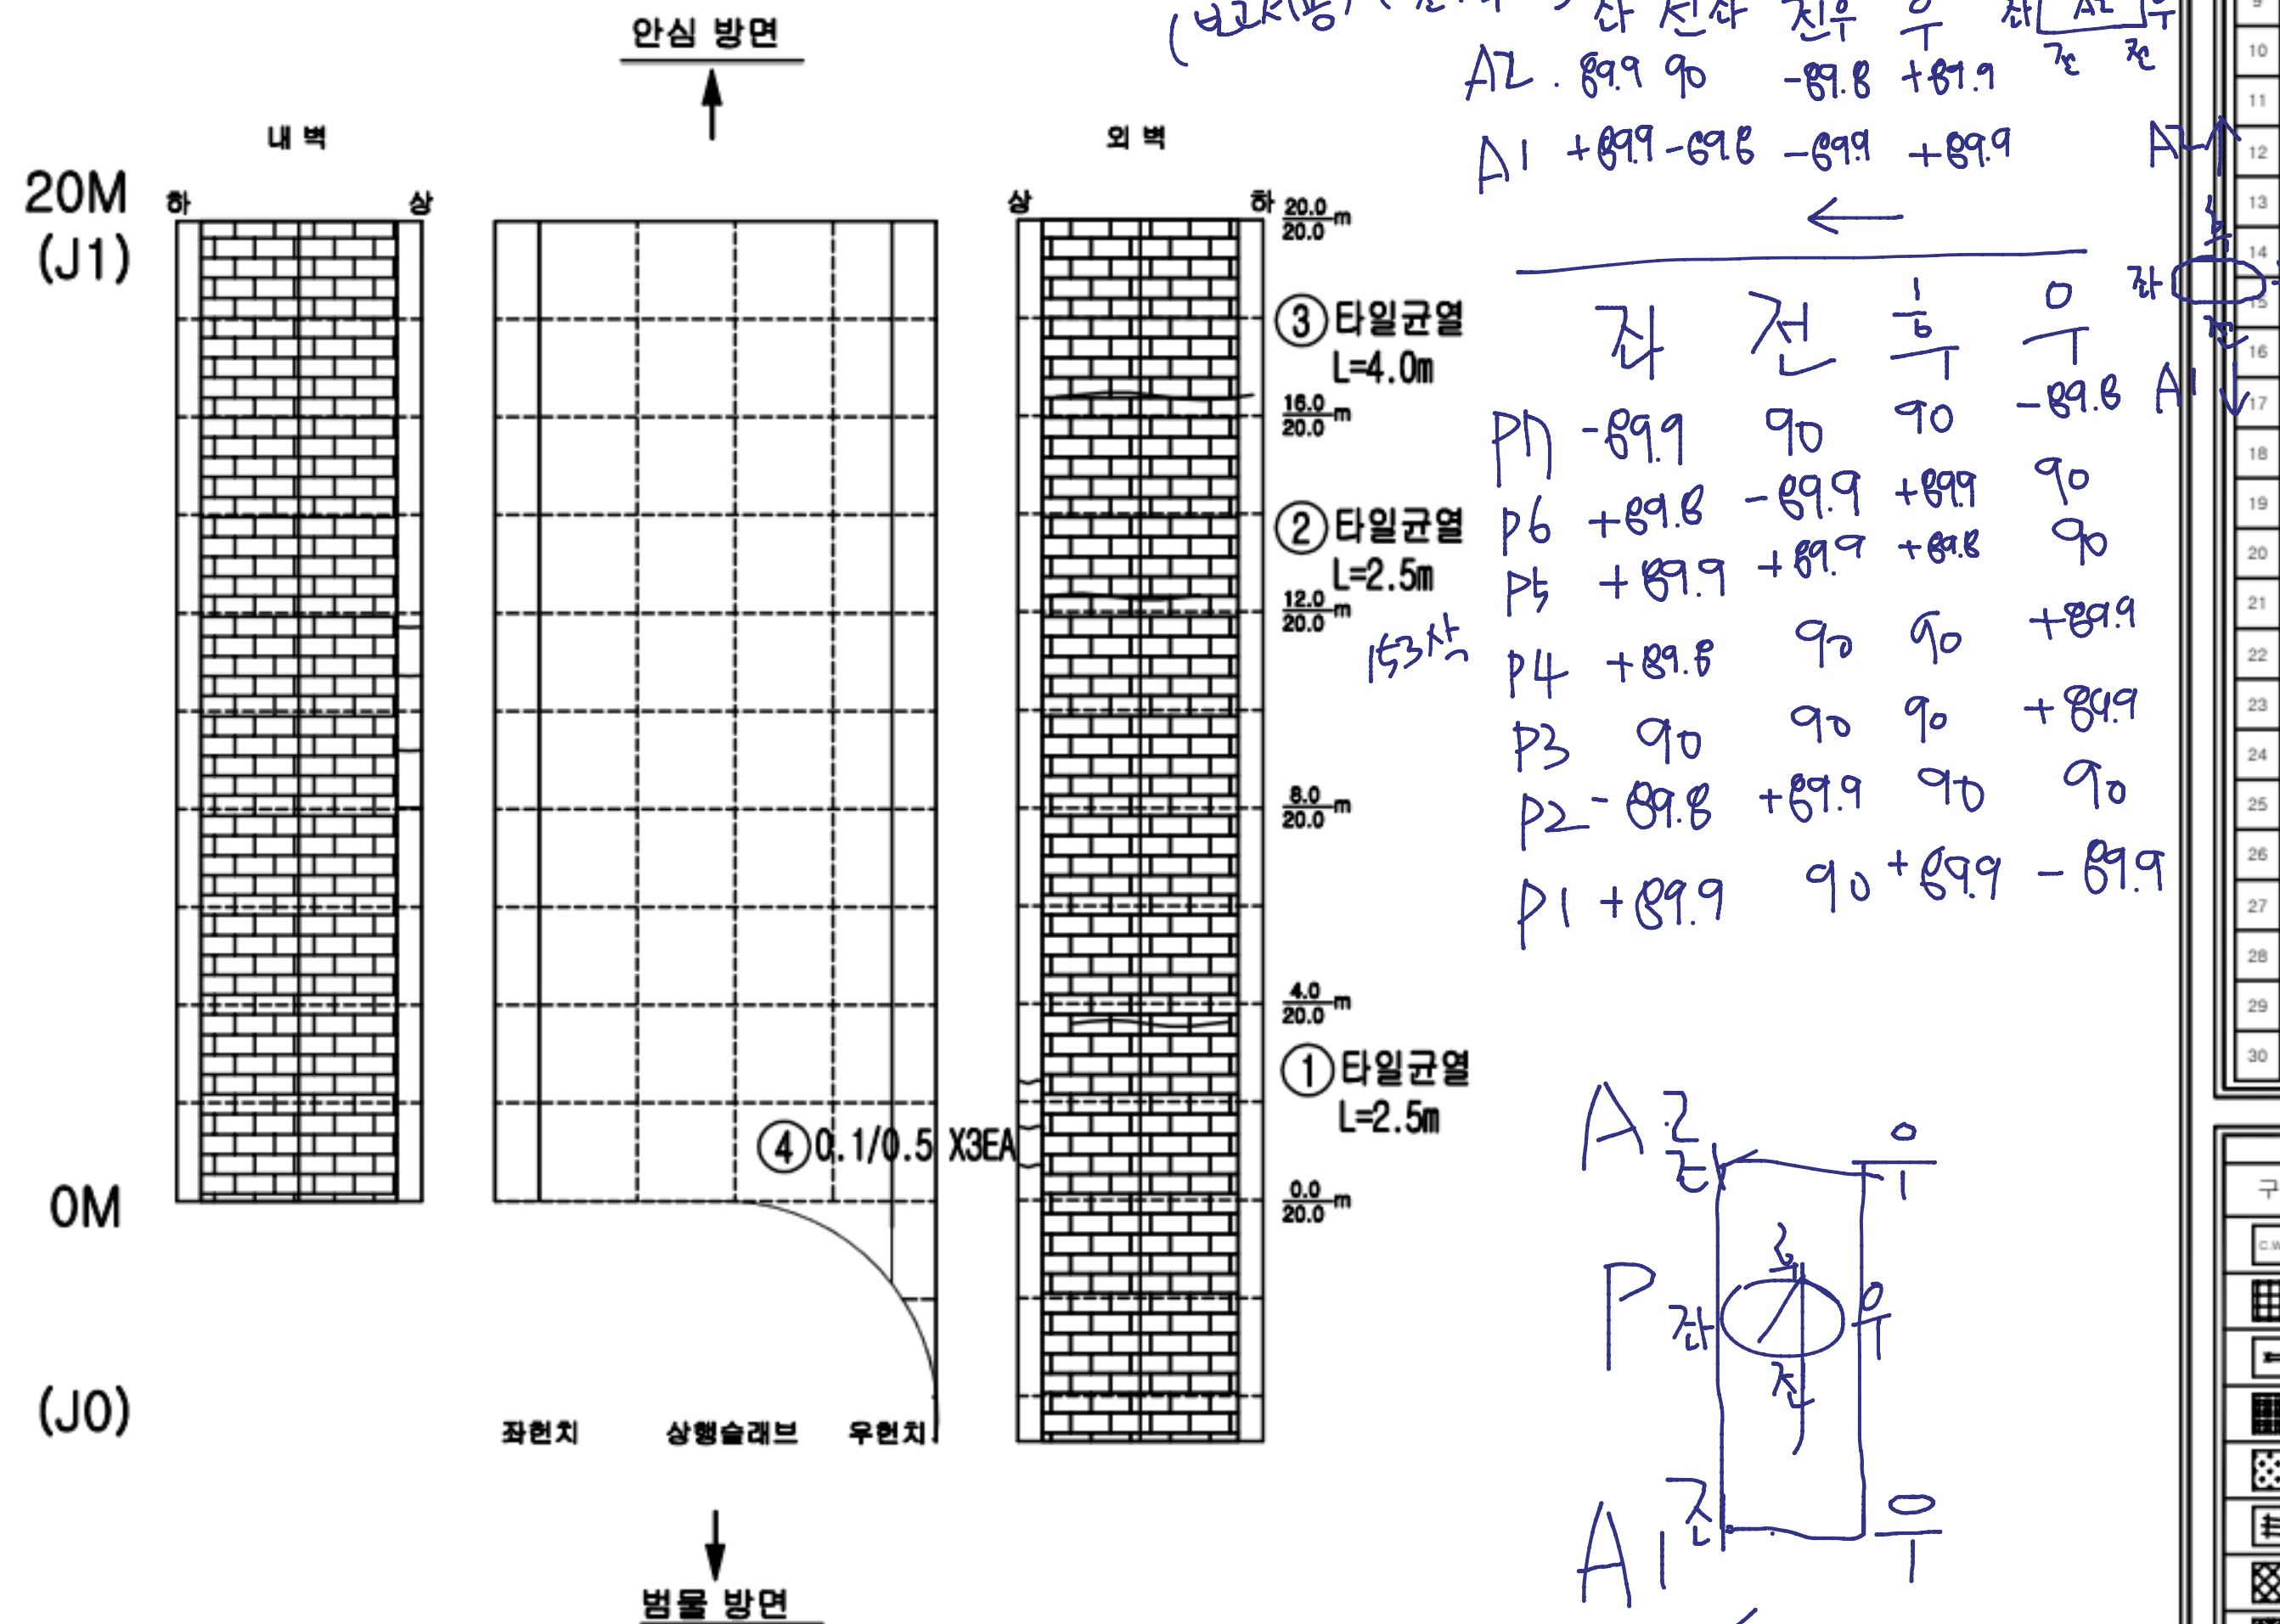
| 번호 | 위치 | 손상내용 | 손상물량 | | | | | 비고 |
|---|---|---|---|---|---|---|---|---|
| 1 | 벽체 | 타월균열 | - | 2.5 | 1 | m | 2.50 | |
| 2 | 벽체 | 타월균열 | - | 2.5 | 1 | m | 2.50 | |
| 3 | 벽체 | 타월균열 | - | 4.0 | 1 | m | 4.00 | |
| 4 | 벽체 | 균열 | 0.1 | 0.5 | 3 | m | 1.50 | |

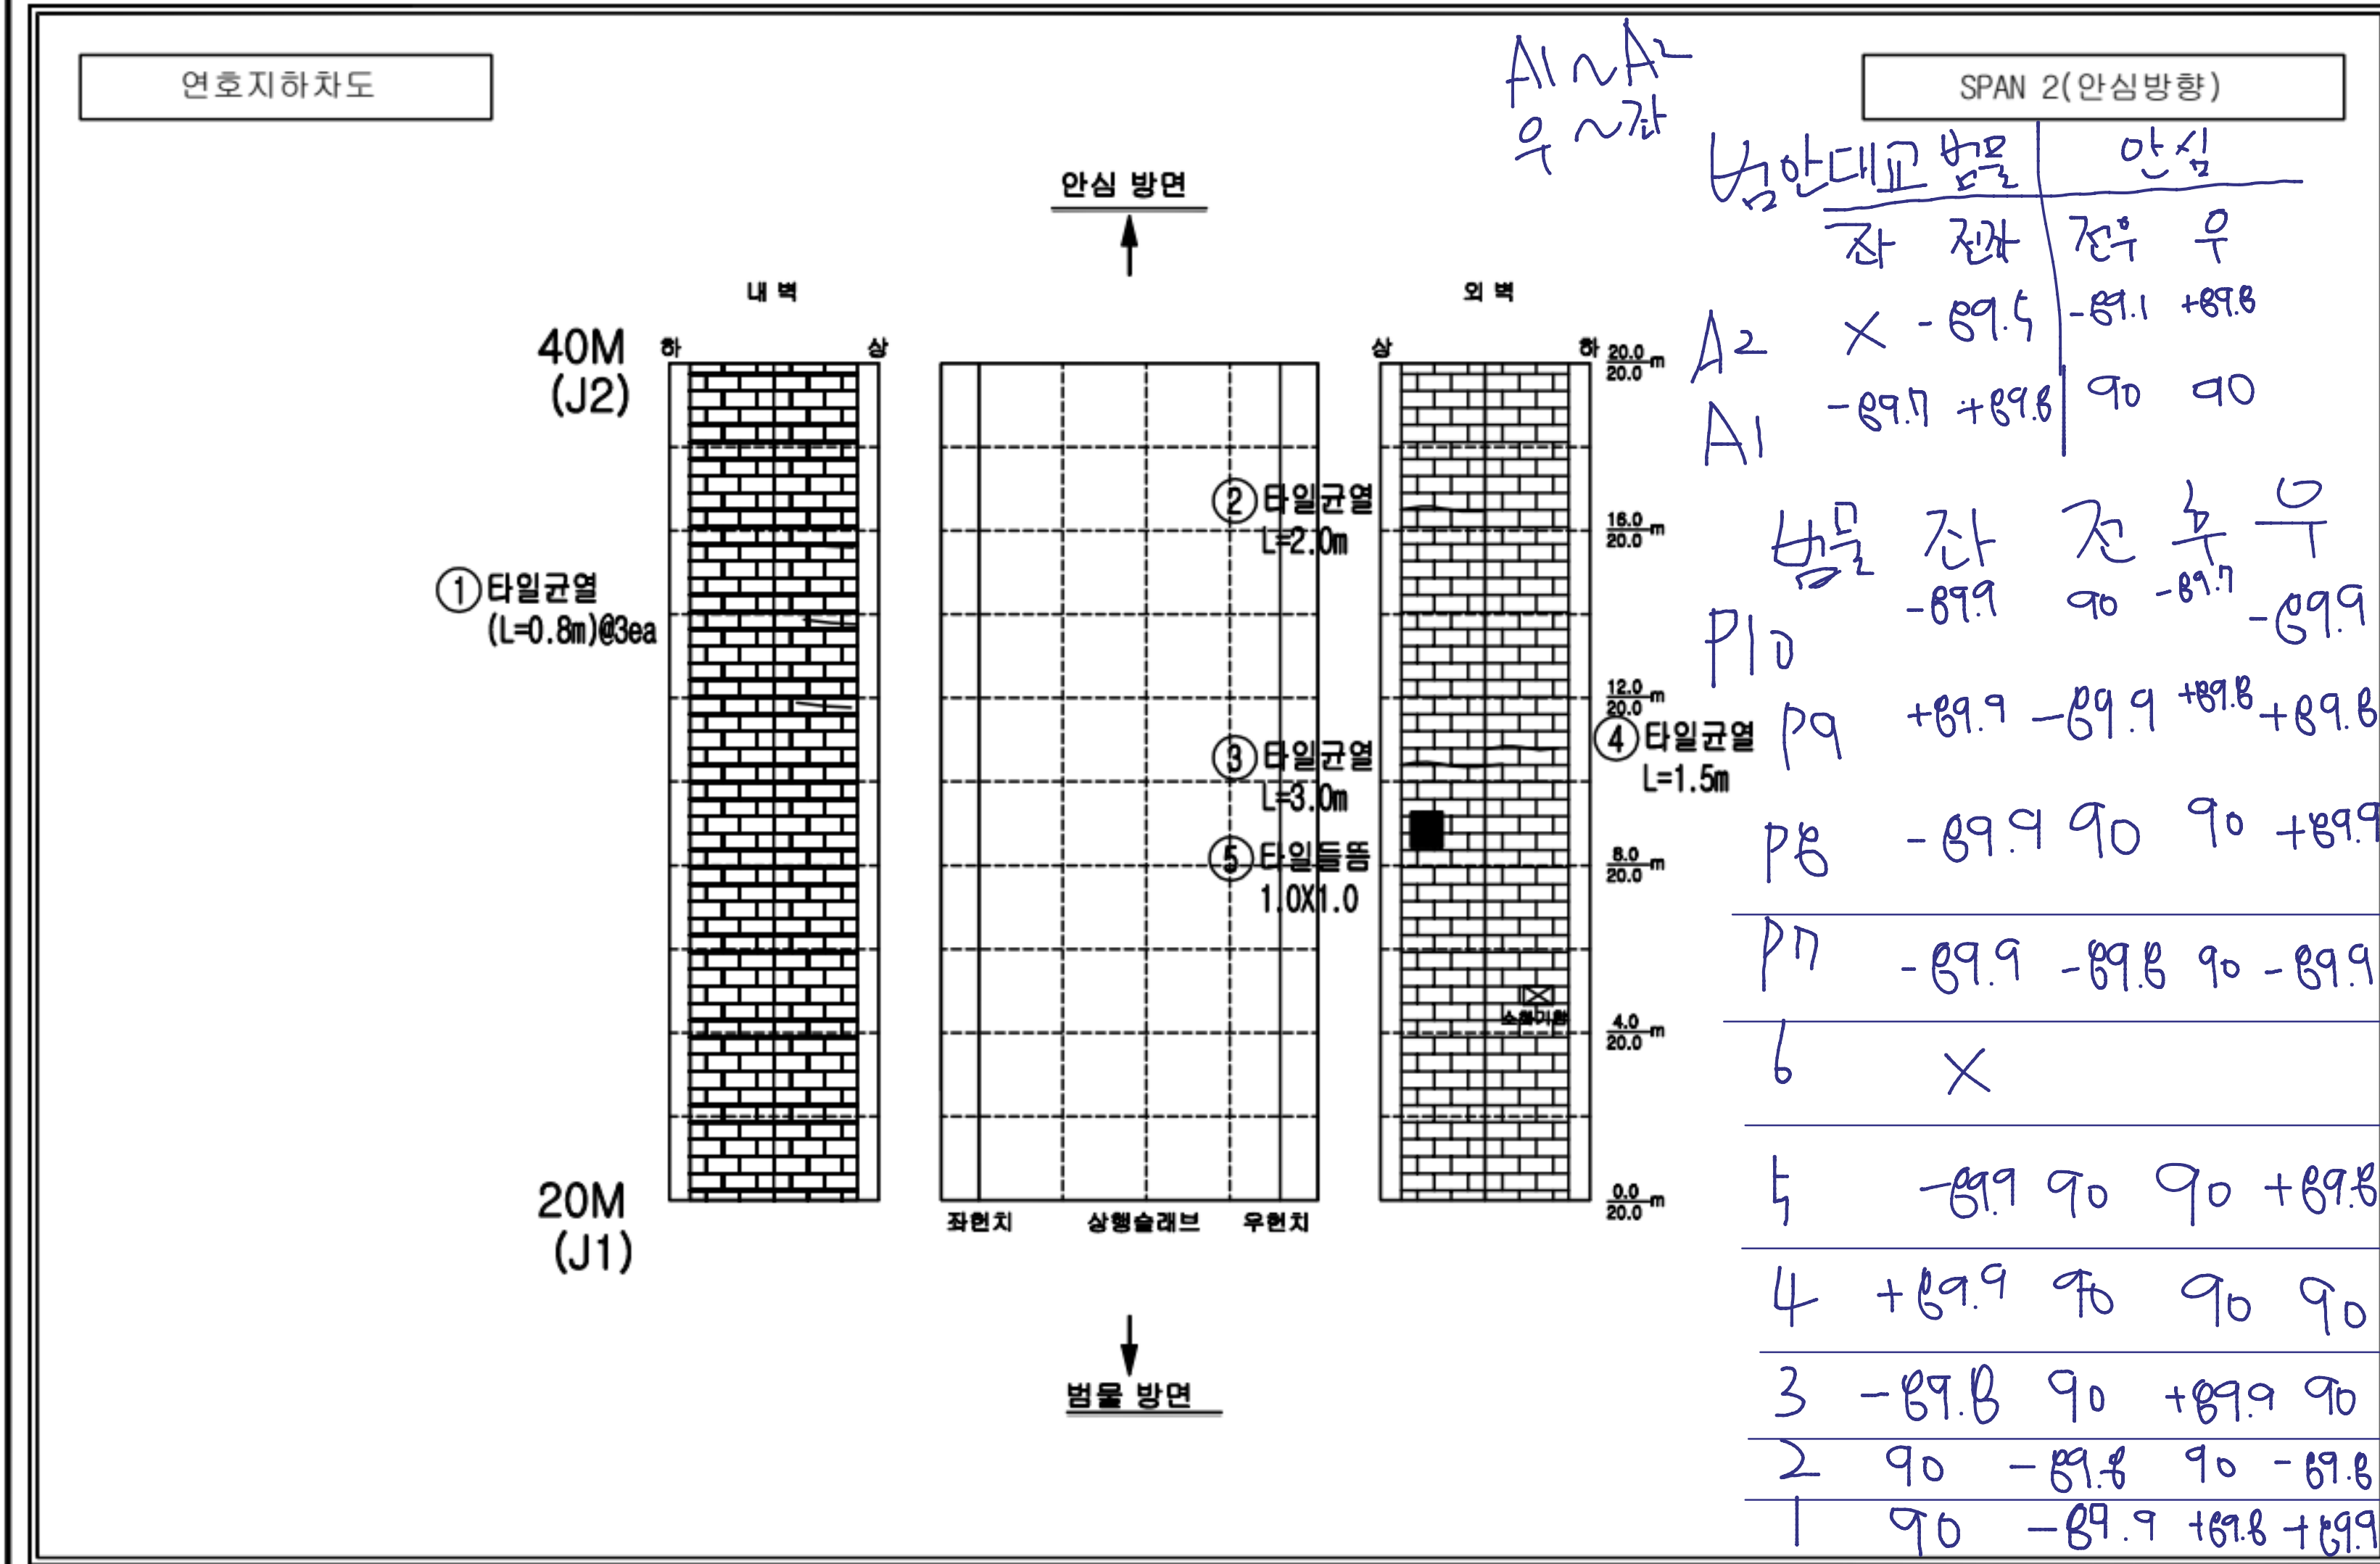
| 손상물량표 | | | | | | | | |
|---|---|---|---|---|---|---|---|---|
| 1 | 벽체 | 타일균열 | - | 0.8 | 3 | m | 2.40 | |
| 2 | 벽체 | 타일균열 | - | 2.0 | 1 | m | 2.00 | |
| 3 | 벽체 | 타일균열 | - | 3.0 | 1 | m | 3.00 | |
| 4 | 벽체 | 타일균열 | - | 1.5 | 1 | m | 1.50 | |
| 5 | 벽체 | 타일돌출 | 1.0 | 1.0 | 1 | m <sup>2</sup> | 1.00 | |

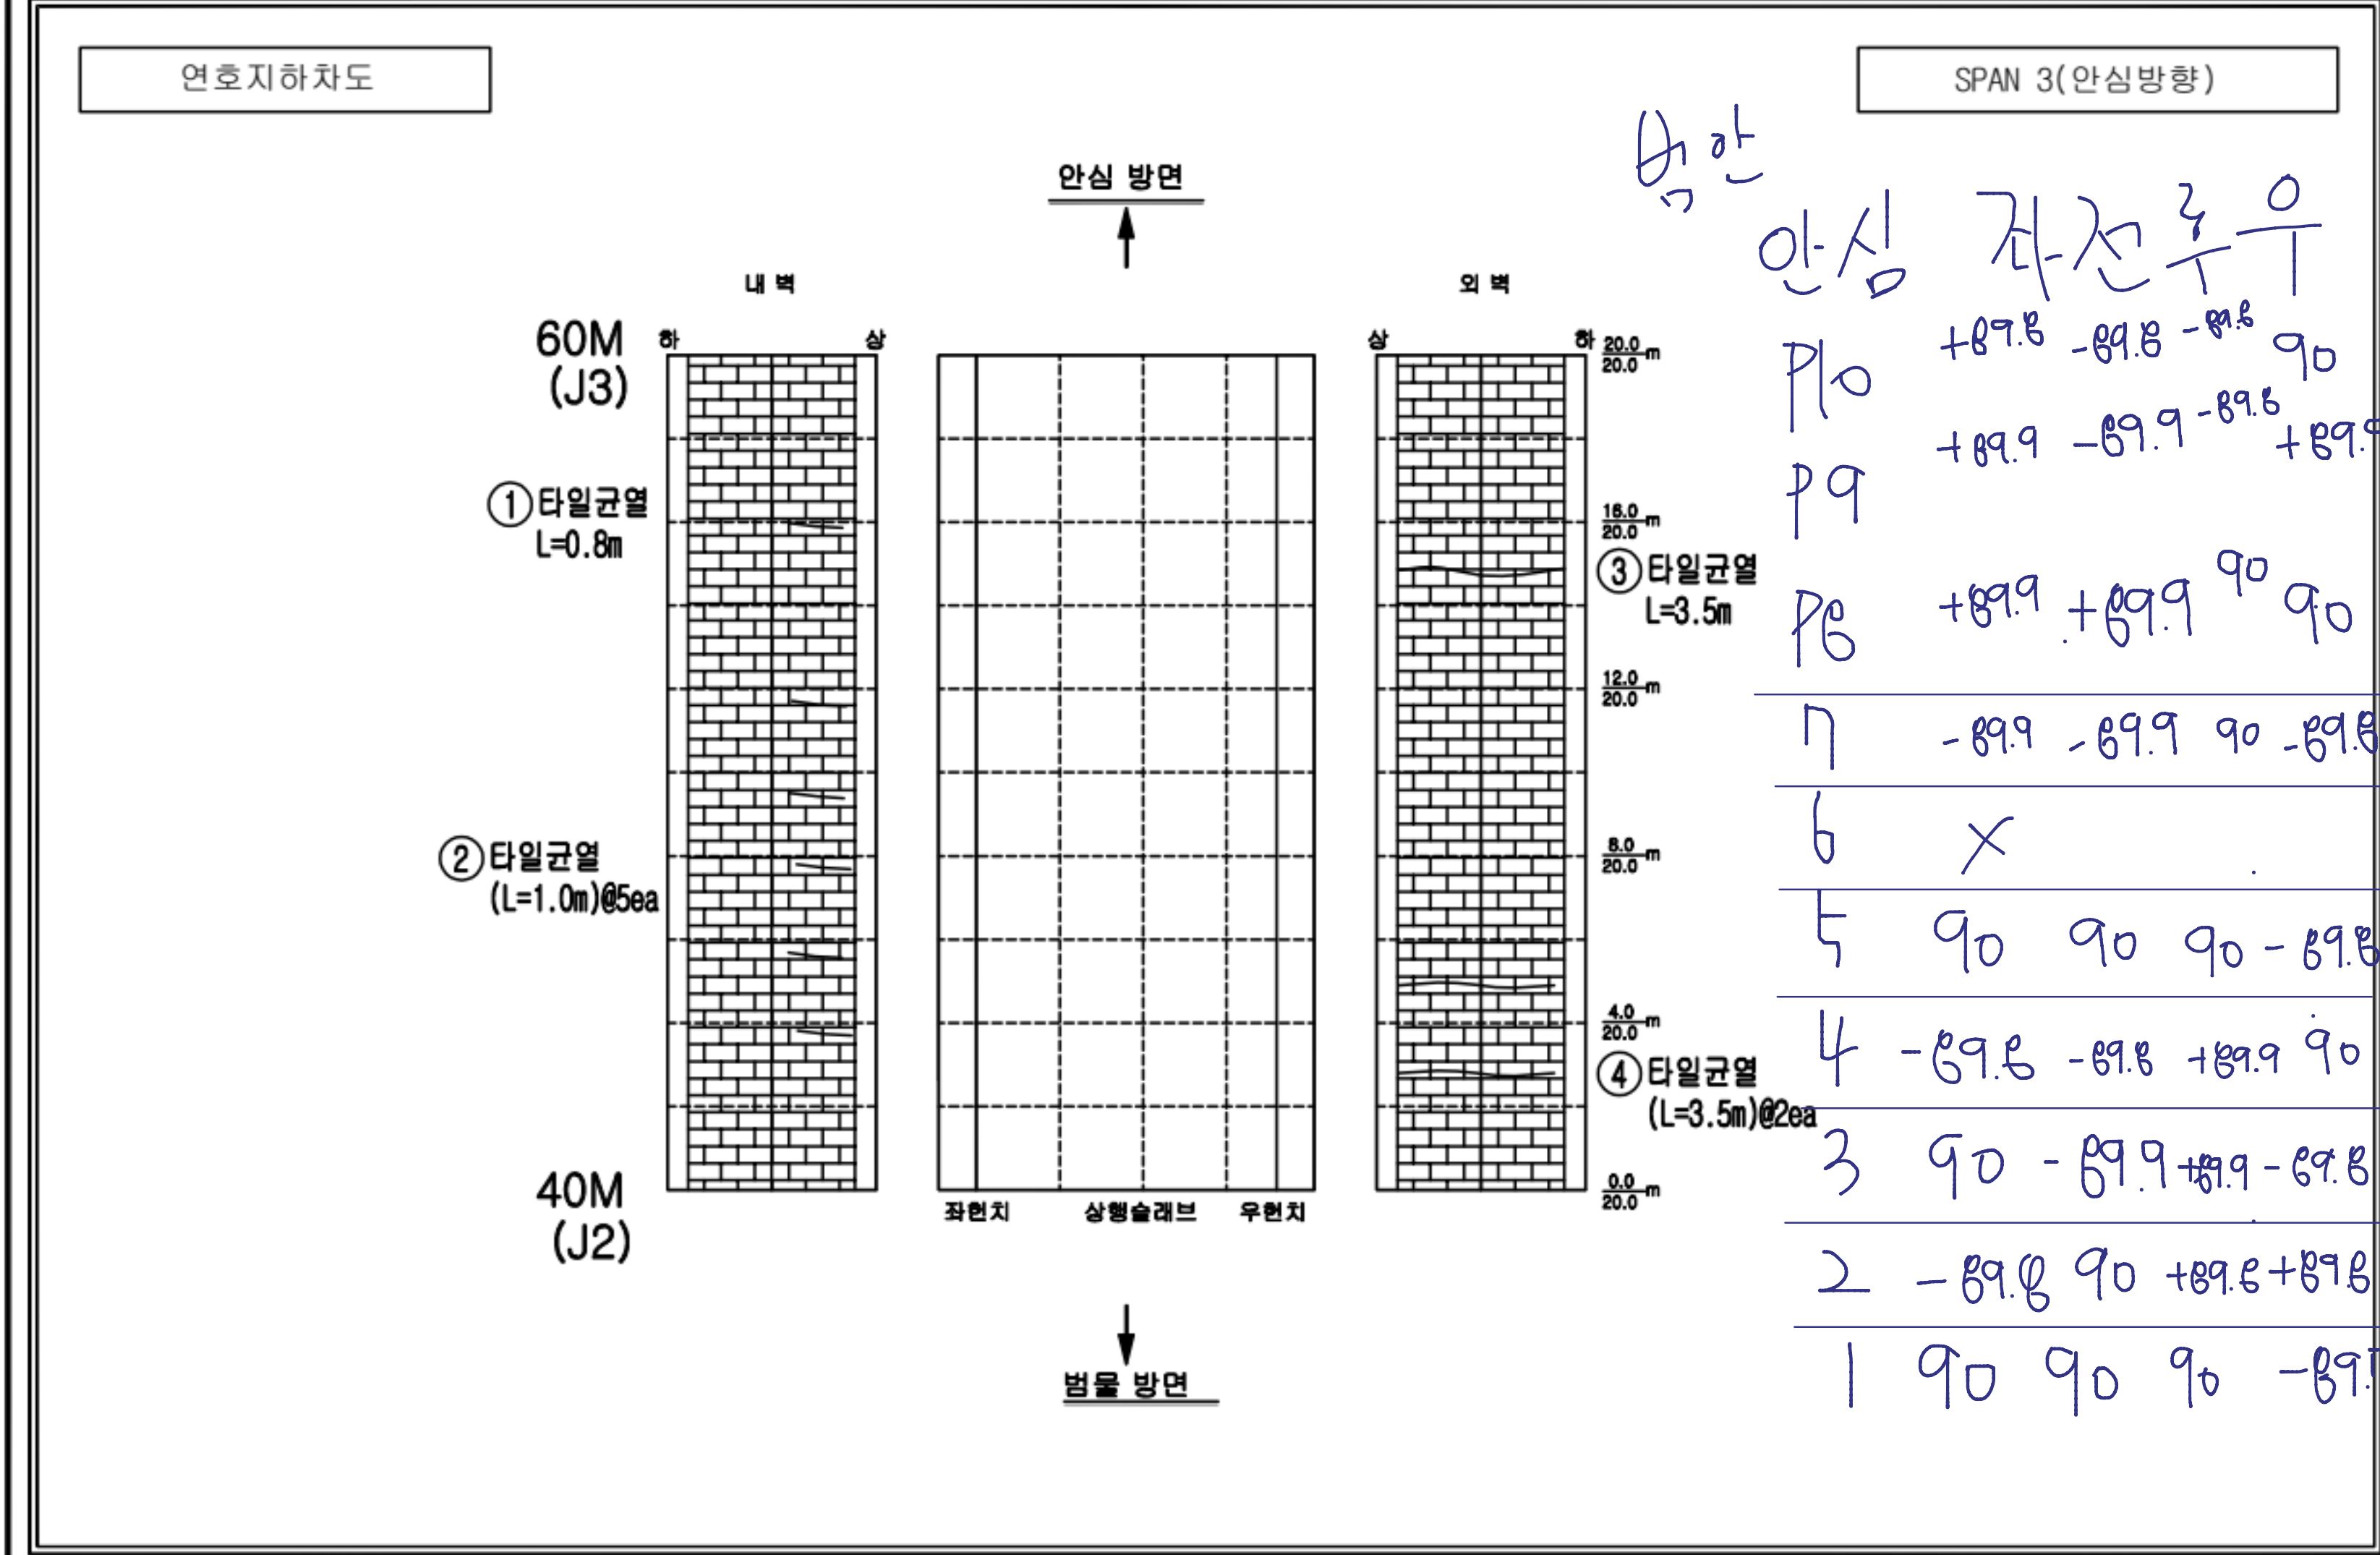
| 손상물량표 | | | | | | | | |
|---|---|---|---|---|---|---|---|---|
| 1 | 벽체 | 타일균열 | - | 0.8 | 1 | m | 0.80 | |
| 2 | 벽체 | 타일균열 | - | 1.0 | 5 | m | 5.00 | |
| 3 | 벽체 | 타일균열 | - | 3.5 | 1 | m | 3.50 | |
| 4 | 벽체 | 타일균열 | - | 3.5 | 2 | m | 7.00 | |

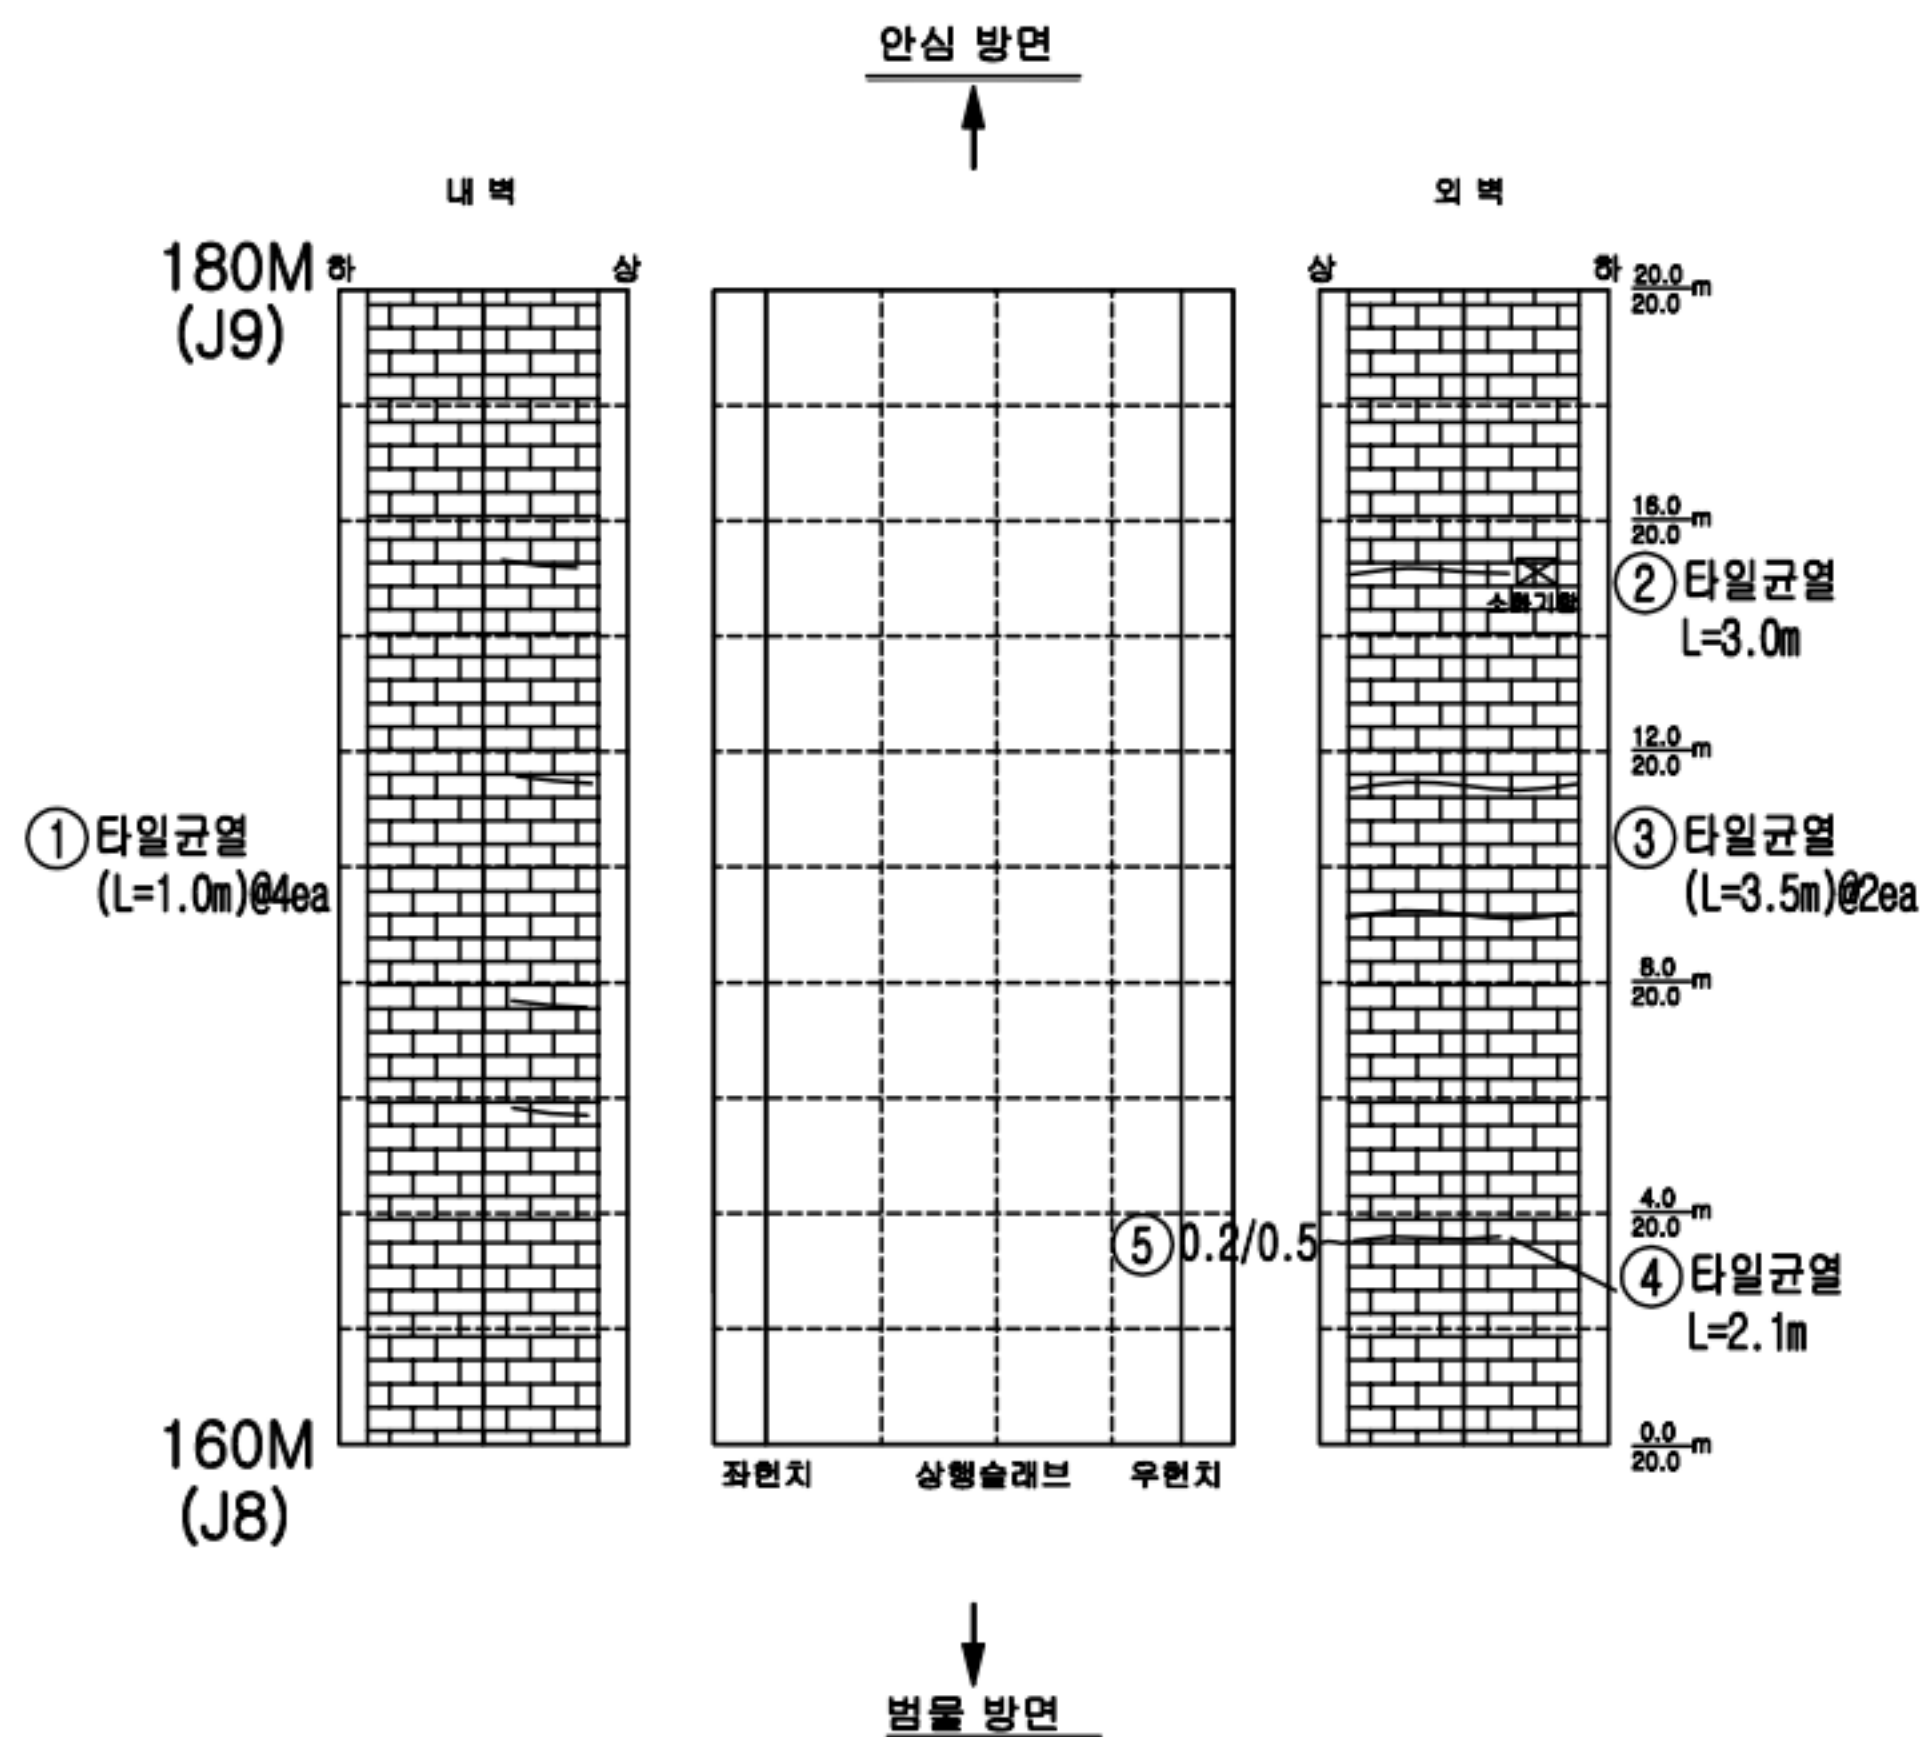
| 번호 | 위치 | 손상내용 | 손상물량 | | | | | 비고 |
|---|---|---|---|---|---|---|---|---|
| 1 | 벽체 | 타월균열 | - | 1.0 | 4 | m | 4.00 | |
| 2 | 벽체 | 타월균열 | - | 3.0 | 1 | m | 3.00 | |
| 3 | 벽체 | 타월균열 | - | 3.5 | 2 | m | 7.00 | |
| 4 | 벽체 | 타월균열 | - | 2.1 | 1 | m | 2.10 | |
| 5 | 벽체 | 균열 | 0.2 | 0.5 | 2 | m | 1.00 | |

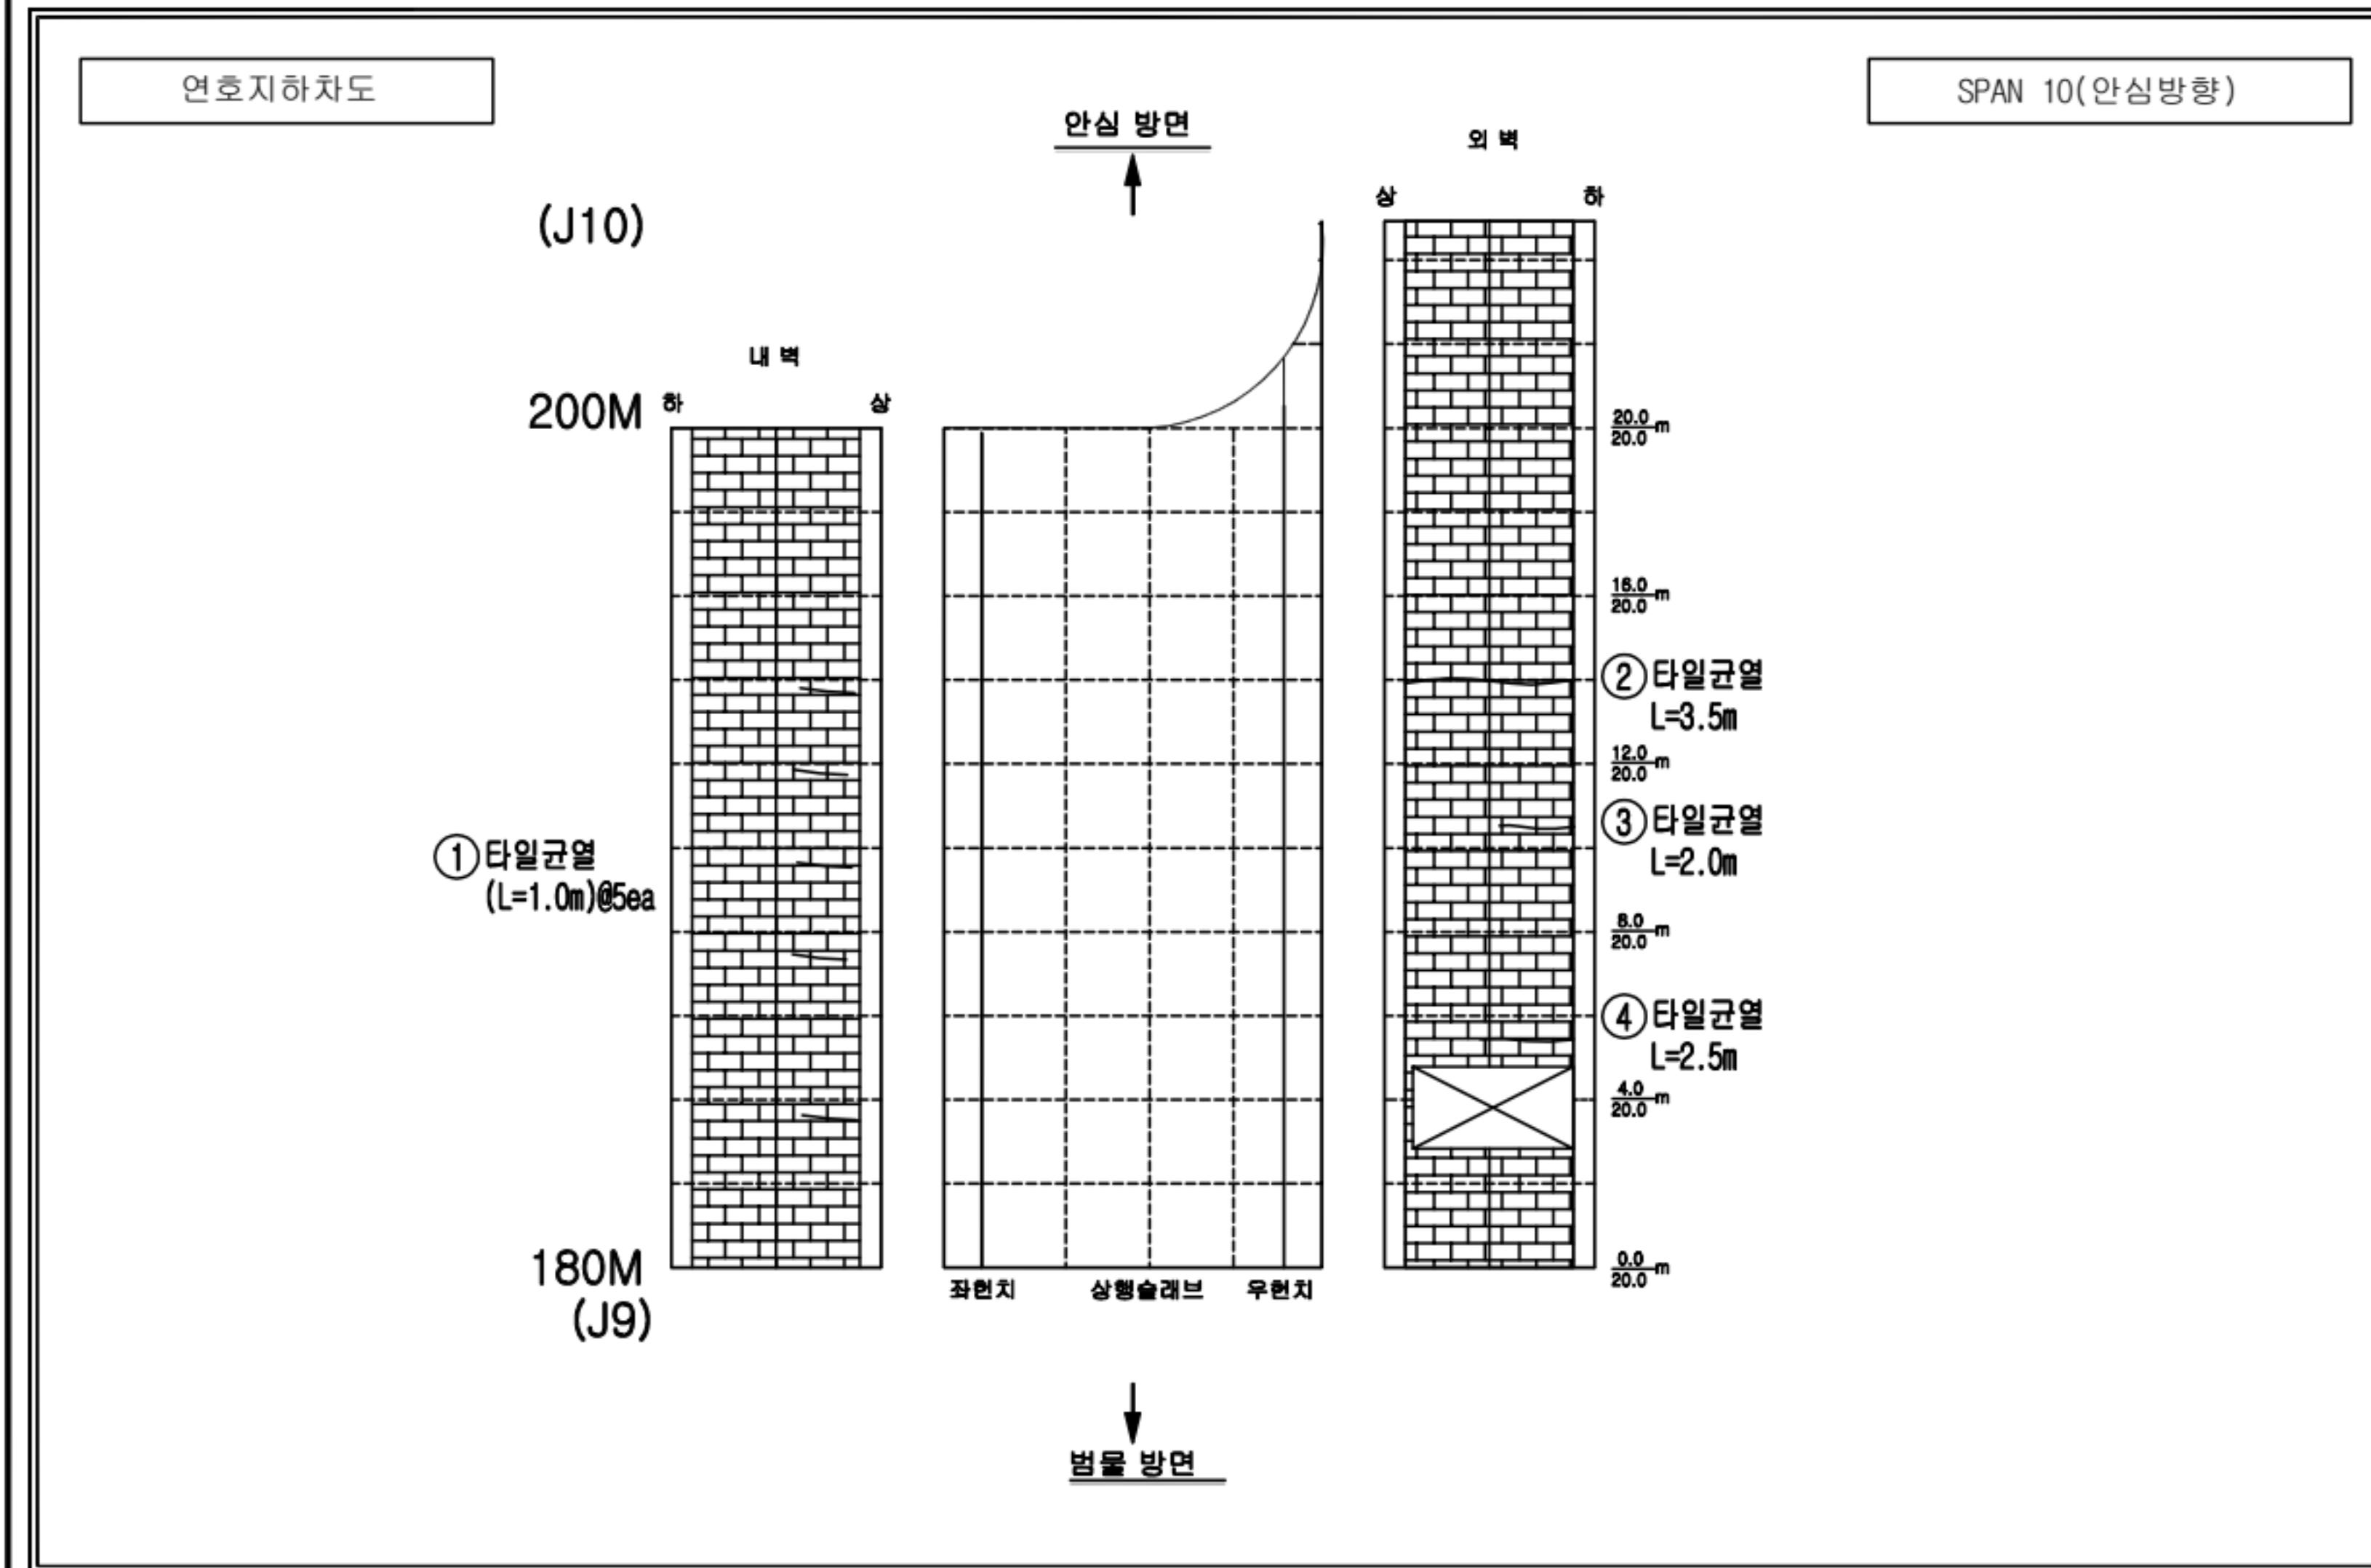
| 번호 | 위치 | 손상내용 | 손상물량 | | | | | 비고 |
|---|---|---|---|---|---|---|---|---|
| 1 | 벽체 | 타일균열 | - | 1.0 | 5 | m | 5.00 | |
| 2 | 벽체 | 타일균열 | - | 3.5 | 1 | m | 3.50 | |
| 3 | 벽체 | 타일균열 | - | 2.0 | 1 | m | 2.00 | |
| 4 | 벽체 | 타일균열 | - | 2.5 | 1 | m | 2.50 | |

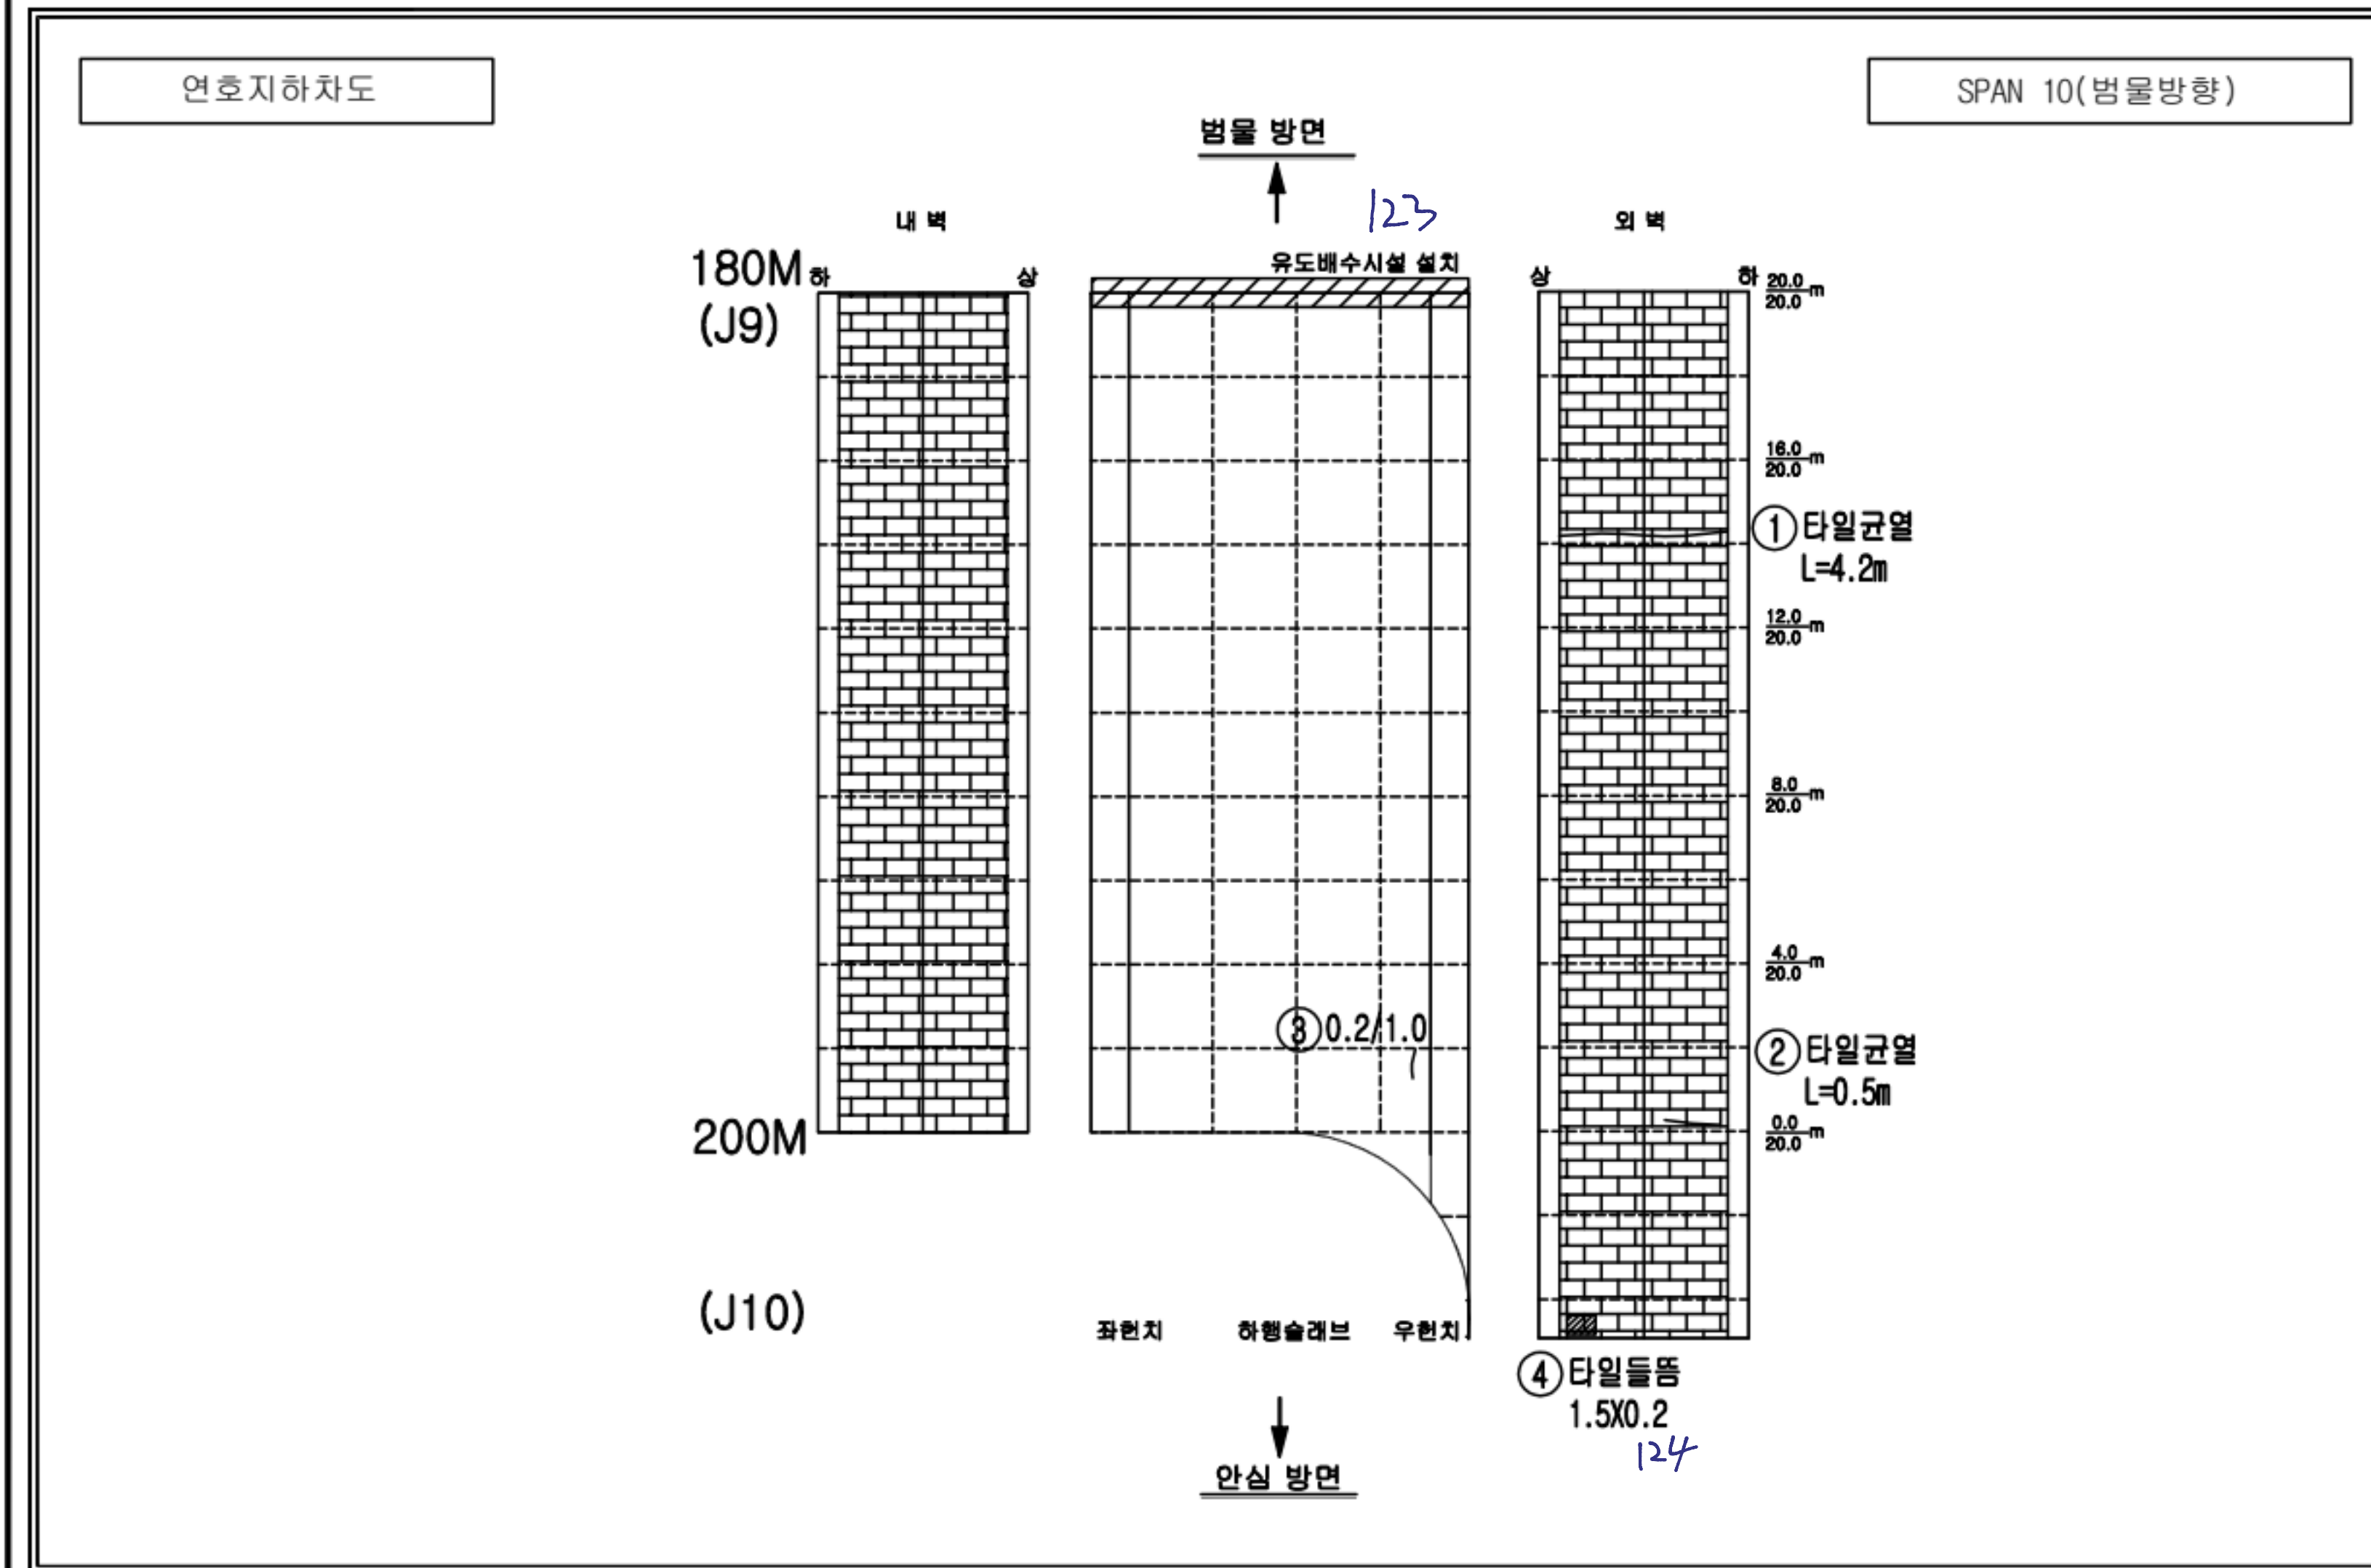
| 번호 | 위치 | 손상내용 | 손상물량 | | | | | 비고 |
|---|---|---|---|---|---|---|---|---|
| 1 | 벽체 | 타일균열 | - | 4.2 | 1 | m | 4.20 | |
| 2 | 벽체 | 타일균열 | - | 0.5 | 1 | m | 0.50 | |
| 3 | 슬래브 | 균열 | 0.2 | 1.0 | 1 | m | 1.00 | |
| 4 | 벽체 | 타일들뜸 | 1.5 | 0.2 | 1 | m <sup>2</sup> | 0.30 | |
