| 공<br>역<br>사 | (주)명성엔지니어링 | 발<br>주<br>처 | 대구 동부순환도로 (주) | 공<br>역<br>명 | 2024년 범안로 시설물 정기 및 정밀안전점검 기술용역<br>(하반기 정기안전점검) | 구<br>간 | 연호지하차도 | 위<br>치 | 슬래브, 벽체 | N<br>O | 001 |

연호지하차도

SPAN 4(안심방향)

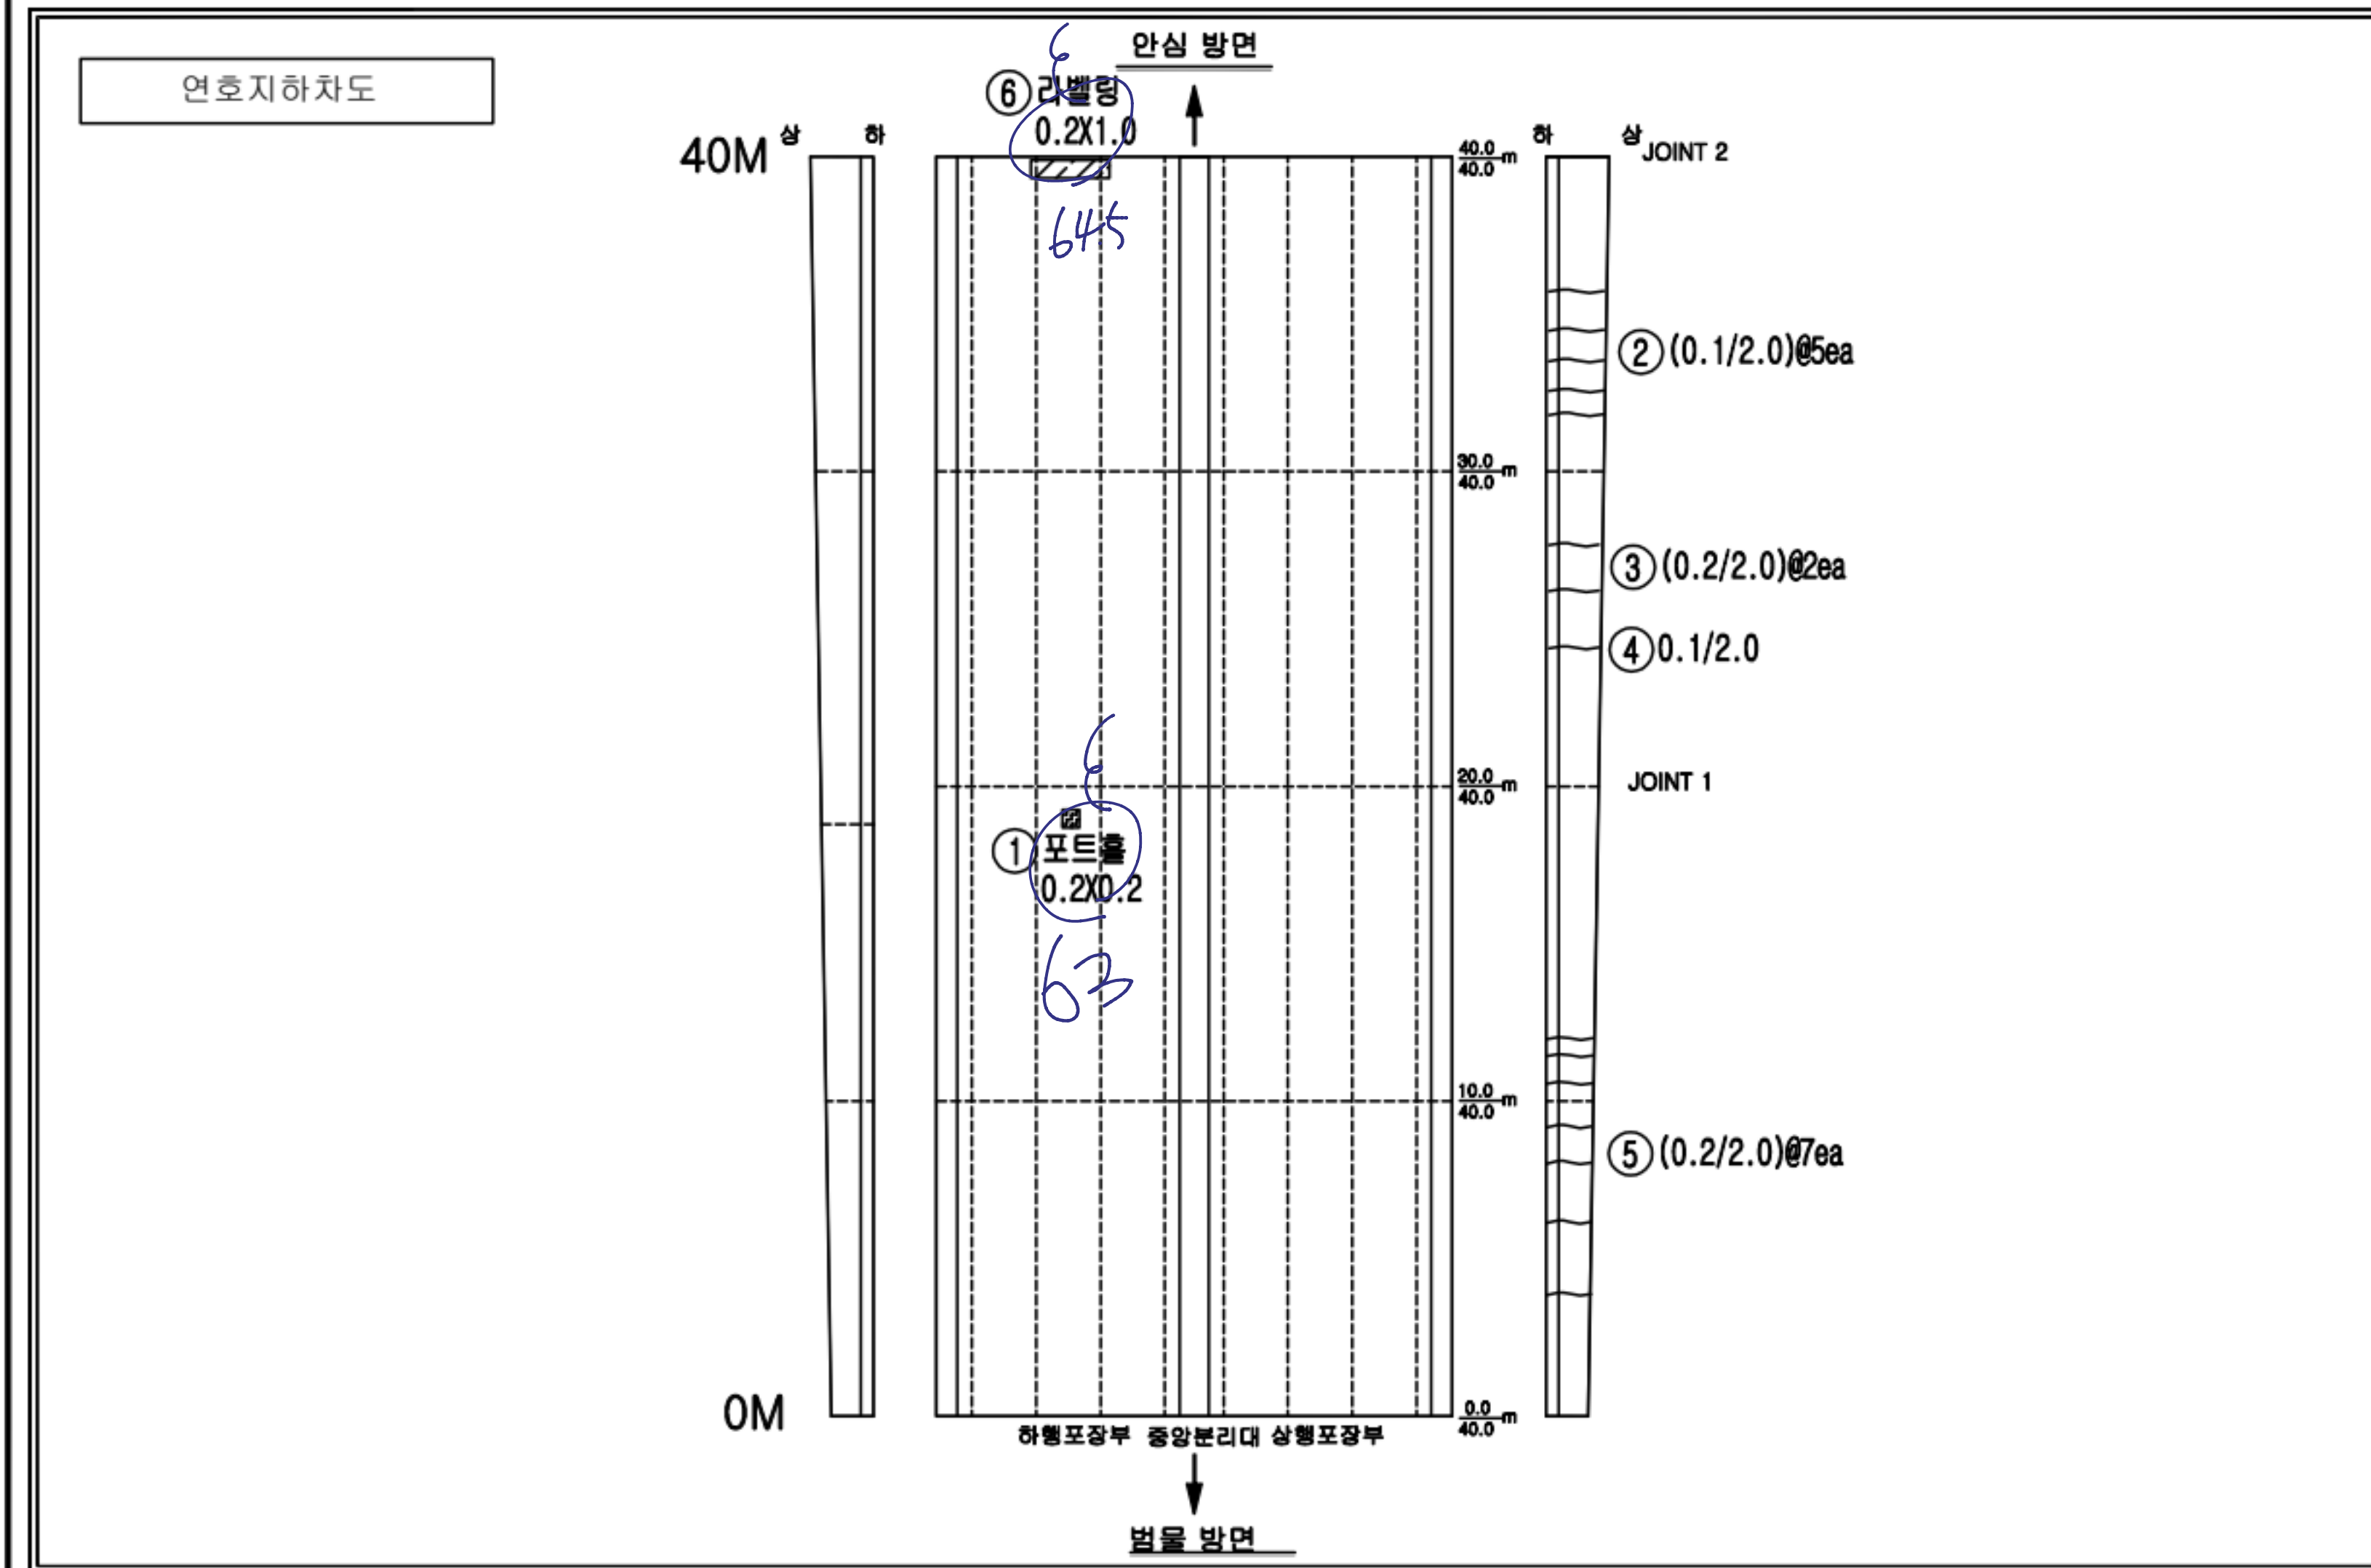
| 손상물량표 | | | | | | | | |
|---|---|---|---|---|---|---|---|---|
| 1 | 포장부 | 포드출 | 0.2 | 0.2 | 2 | m | 0.08 | |
| 2 | 옹벽 | 균열 | 0.1 | 2.0 | 5 | m | 10.00 | |
| 3 | 옹벽 | 균열 | 0.2 | 2.0 | 2 | m | 4.00 | |
| 4 | 옹벽 | 균열 | 0.1 | 2.0 | 4 | m | 8.00 | |
| 5 | 옹벽 | 균열 | 0.2 | 2.0 | 7 | m | 14.00 | |
| 6 | 포장부 | 라벨링 | 0.2 | 1.0 | 1 | m | 0.20 | |
