# 절토사면 외관조사 현황도 (Face Map)

절토사면 위치 : 삼덕대절토사면(좌측)

◆ 경사/방향 : 50 / 115  
◆ 연 장 : 369.0m  
◆ 높 이 : 38.5m

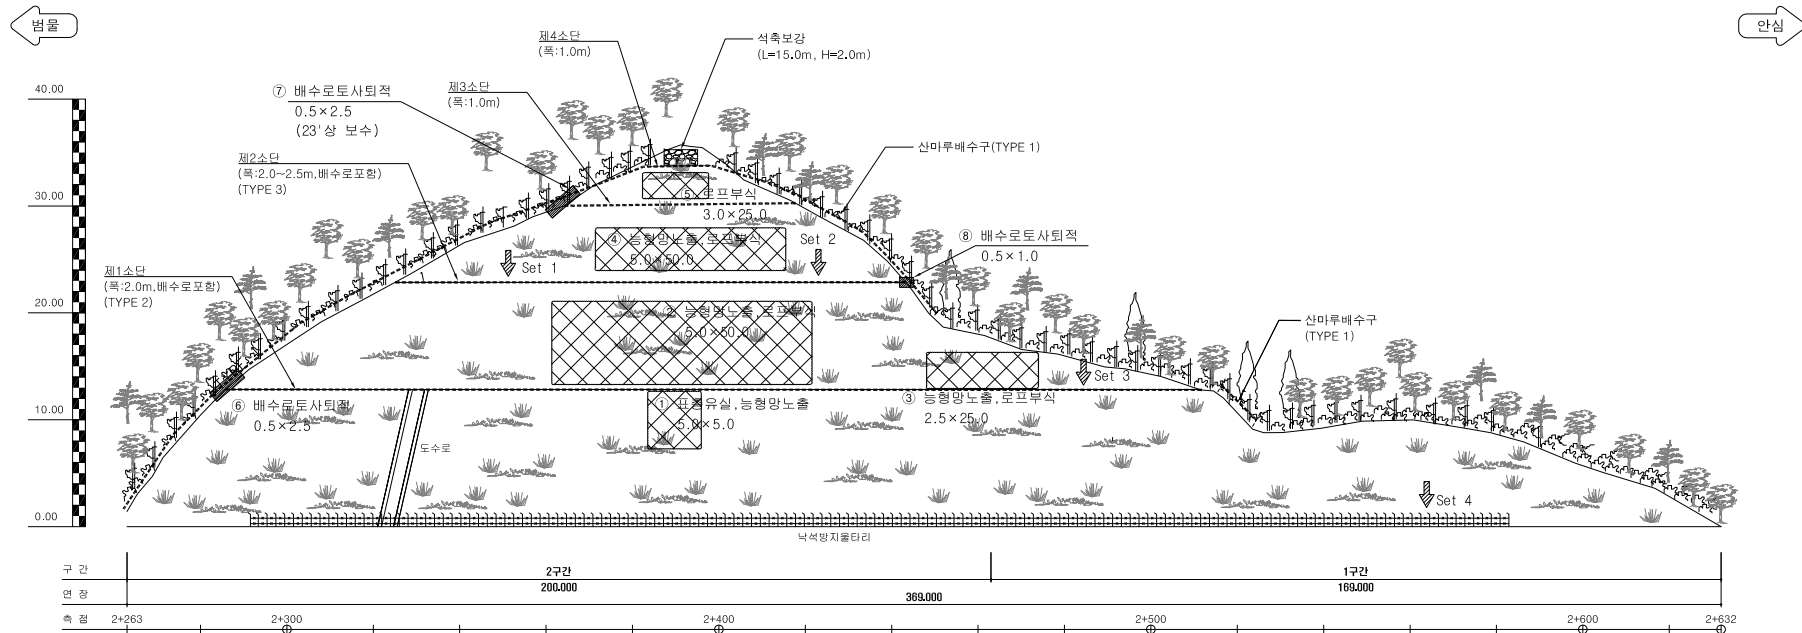
| Bieniaski의 RMR분류 | | | | | | | | | | | | No. | Set 1 | Set 2 | Set 3 | Set 4 | Set 5 | Set 6 | Set 7 | Set 8 | Set 9 | Set 10 |
|---|---|---|---|---|---|---|---|---|---|---|---|---|---|---|---|---|---|---|---|---|---|---|
| 조 사 자 소 견 | | 위험도 | 피해도 | 1. 현장조사 및 시험 결과 전반적으로 사면의 안정성에 영향을 미칠만한 손상 및 추가적인 손상은 없는 것으로 조사됨.<br>2. 사면 전반에 표면보호공이 설치되어 양호한 것으로 조사되었으나 노후화에 따른 지속적인 주의관찰이 필요함.<br>3. 소단 및 사면 주변으로 배수시설이 설치되어 양호한 상태로 토사 및 낙엽등 이물질 퇴적에 따른 배수기능 저하 우려가 있으므로 주기적인 유지관리가 필요함.<br>4. 사면 하단 L형옹벽 및 낙석방지울타리가 설치되어 변형 및 파손 등이 없이 양호함. | | | | | | | | | | | | | | | | | | |

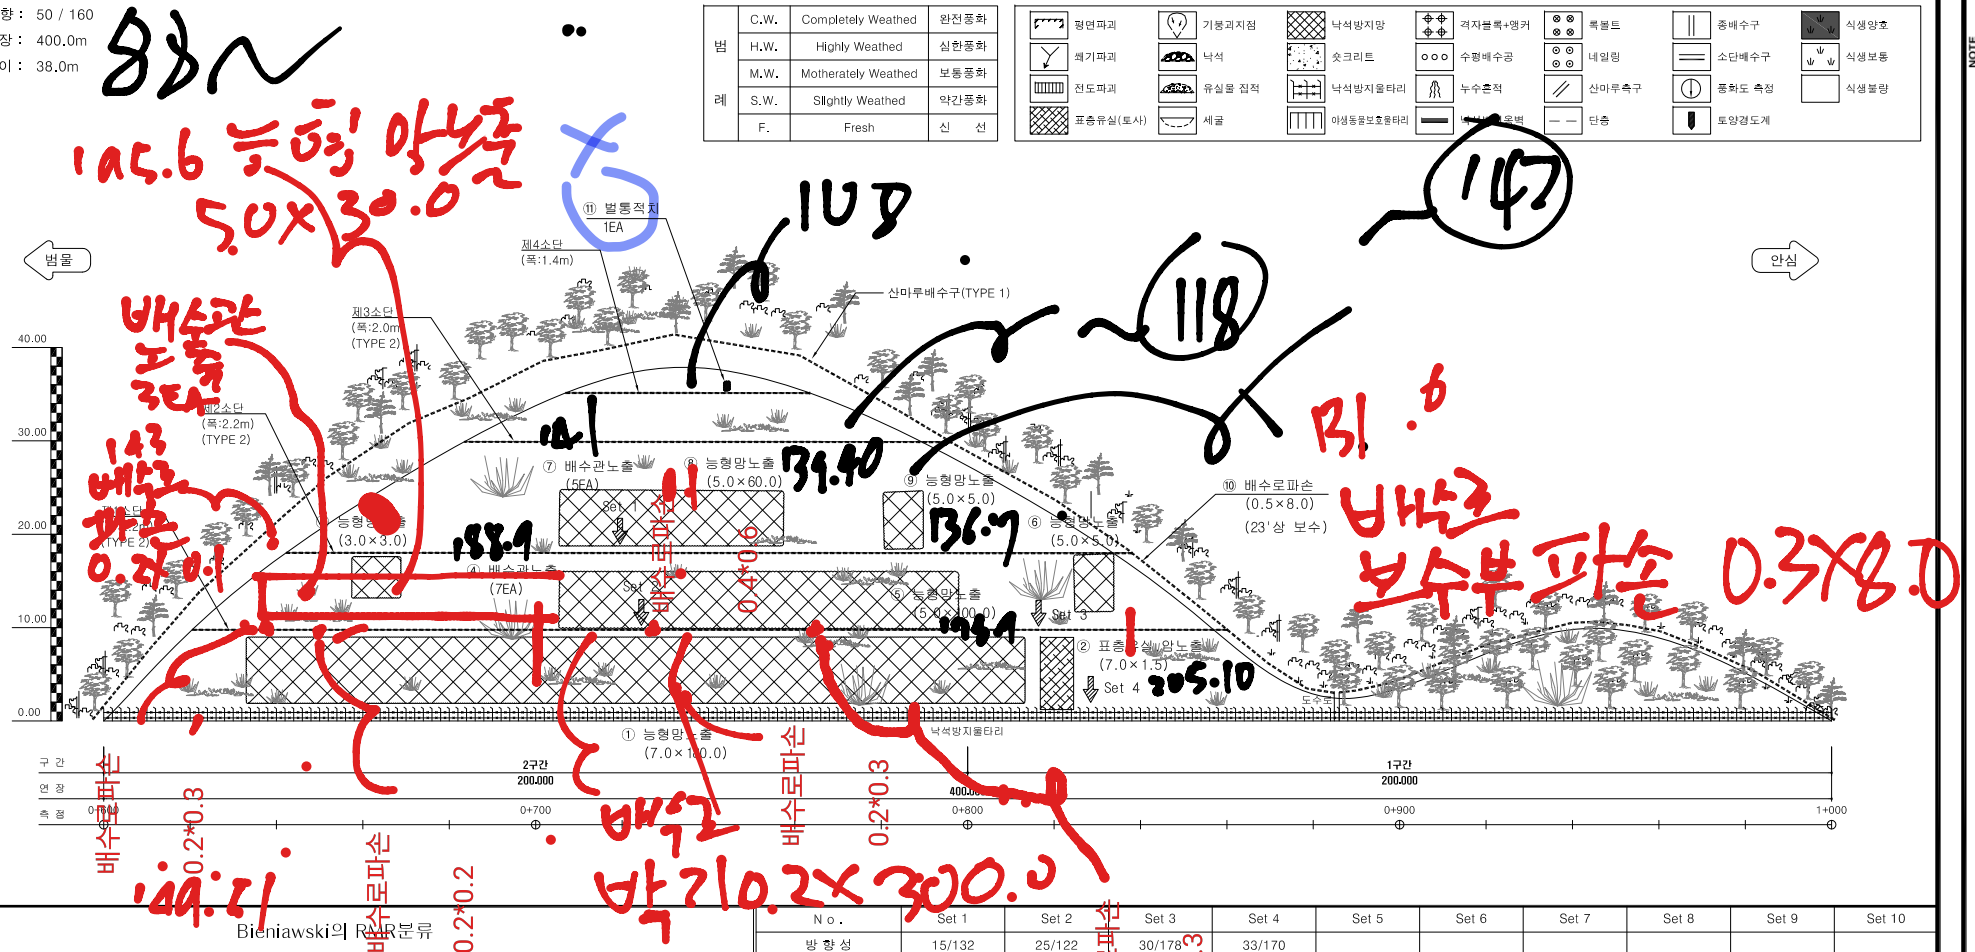
배수로파손

위험도  
☐ 대개 필요  
☒ 보통 필요  
☐ 불필요  
☐ 매우 불필요

피해도  
☐ 없음  
☒ 보통  
☐ 심각  
☐ 매우 심각

1. 현장조사 및 시험 결과 전반적으로 사면의 안정성에 영향을 미칠만한 손상 및 추가적인 손상은 없는 것으로 조사됨.
2. 사면 전반에 표면보호공이 설치되어 양호한 것으로 조사되었으나 노후화에 따른 지속적인 주의관찰이 필요함.
3. 소단 및 사면 주변으로 배수시설이 설치되어 양호한 상태로 토사 및 낙암을 이물질 퇴적에 따른 배수기능을 저하 우려가 있으므로 주기적인 유지관리가 필요함.
4. 사면 하단 L형옹벽 및 낙석방지울타리가 설치되어 변형 및 파손 등이 없이 양호함.

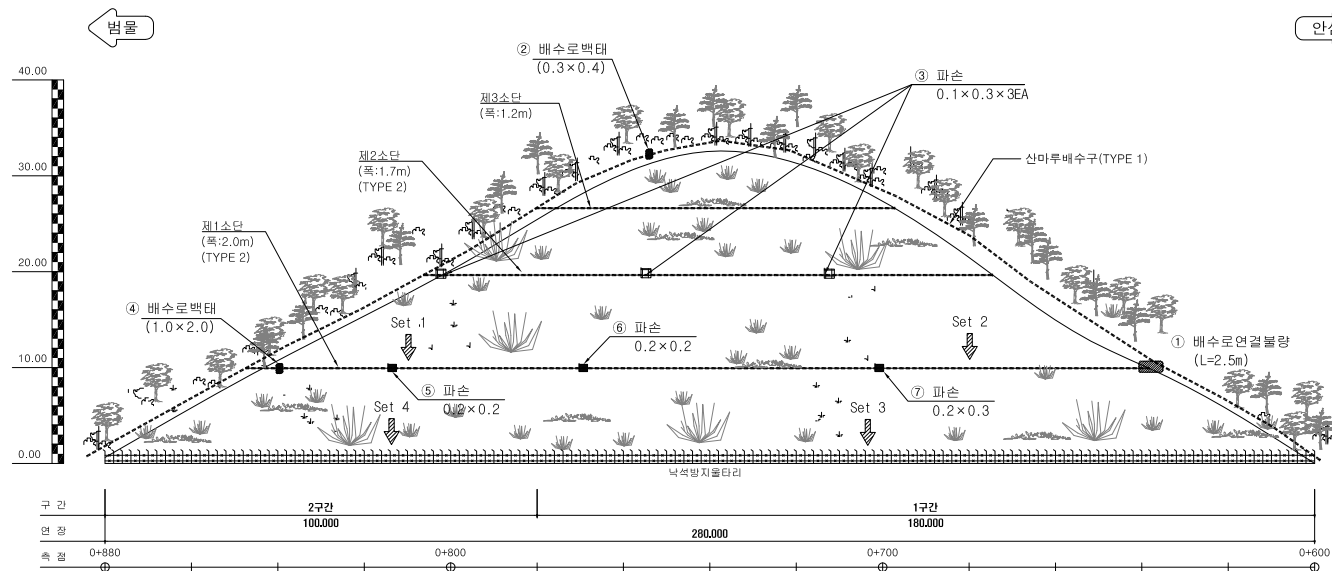
절토사면 위치 : 당고개절토사면(우측)

- 현장조사 및 시험 결과 전반적으로 사면의 안정성에 영향을 미칠만한 손상 및 추가적인 손상은 없는 것으로 조사됨.
- 사면 전반에 표면보호공이 설치되어 양호한 것으로 조사되었으나 노후화에 따른 지속적인 주의관찰이 필요함.
- 소단 및 사면 주변으로 배수시설이 설치되어 파손, 백태 등의 손상이 발견되었으나 비교적 양호한 상태로 토사 및 낙석 등 이물질 퇴적에 따른 배수기능 저하 우려가 있으므로 주기적인 유지관리가 필요함.
- 사면 하단 L형옹벽 및 낙석방지울타리가 설치되어 변형 및 파손 등이 없이 양호함.
