| 균열 | 망상균열 | 전철, 공동 | 용역명 | 2025년 북삼교 등 98개소 정기안전점검 용 |

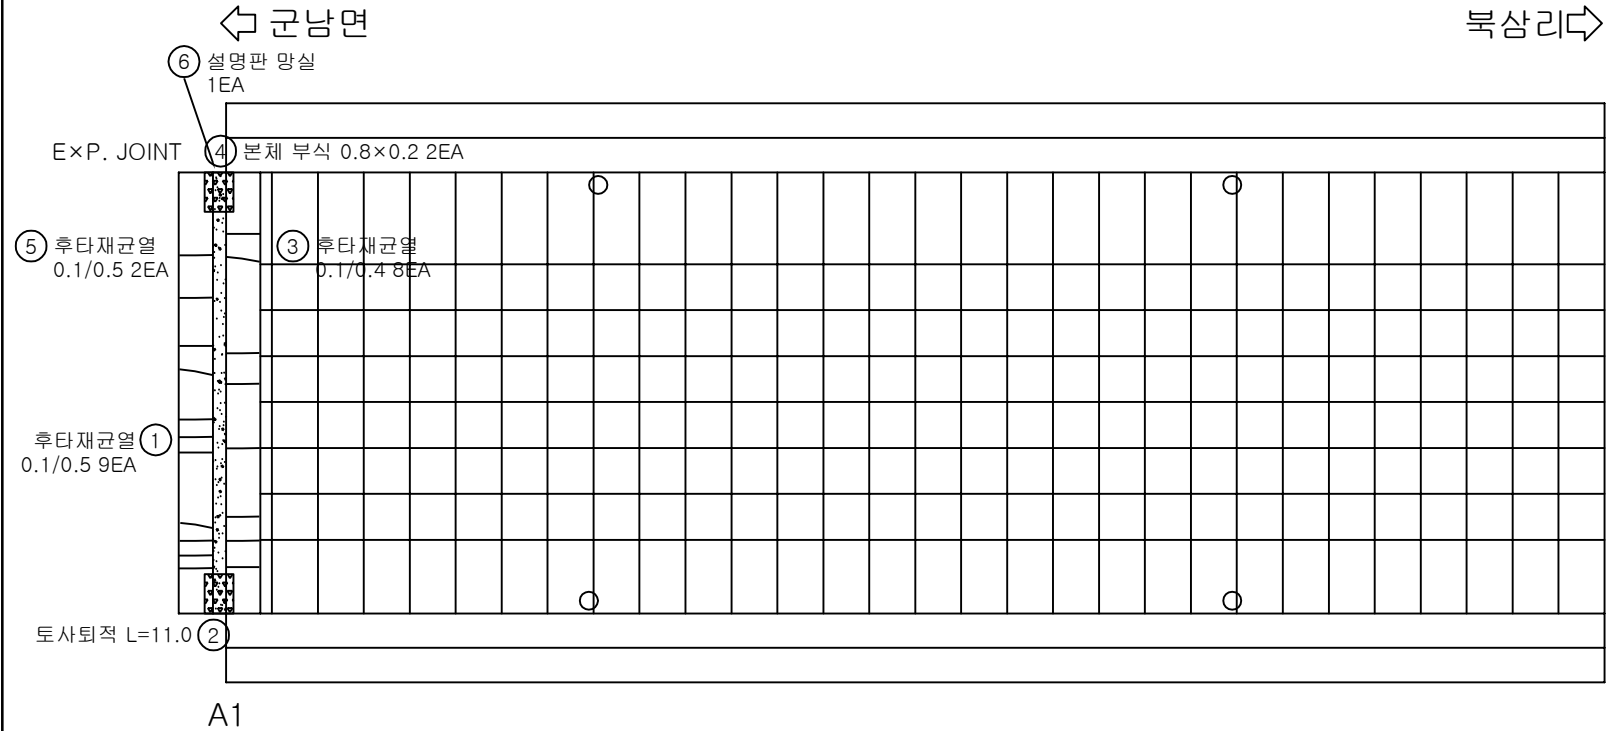
| 번호 | 손상내용 | 손상물량 | | | 비고 |
|---|---|---|---|---|---|
| 1 | 후타재 균열 | 0.1 | 0.5 | 9 | |
| 2 | 토사퇴적 | - | 11.0 | 1 | |
| 3 | 후타재 균열 | 0.1 | 0.4 | 8 | |
| 4 | 본체 부식 | 0.8 | 0.2 | 2 | |
| 5 | 후타재 균열 | 0.1 | 0.5 | 2 | |
| 6 | 설명판 망실 | - | - | 1 | |

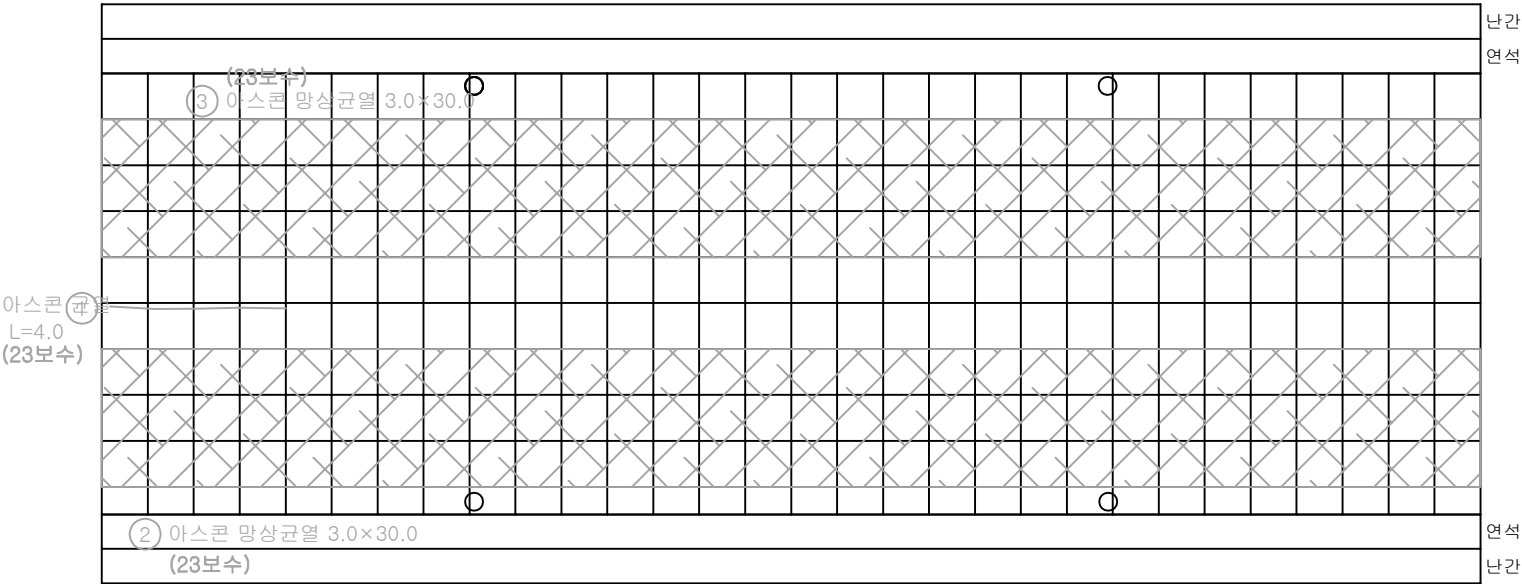
P11

아스콘 균열  
L=4.0  
(23보수)
