| 균열 | 망상균열 | 팽창, 공동 | 용역명 | 2025년 북삼교 등 98개소 정기안전점검 용 |

| | | 재료분리 | | 시공이음부 손상분리 | | 포장의 요철 | 교량명 | 복삼교 |

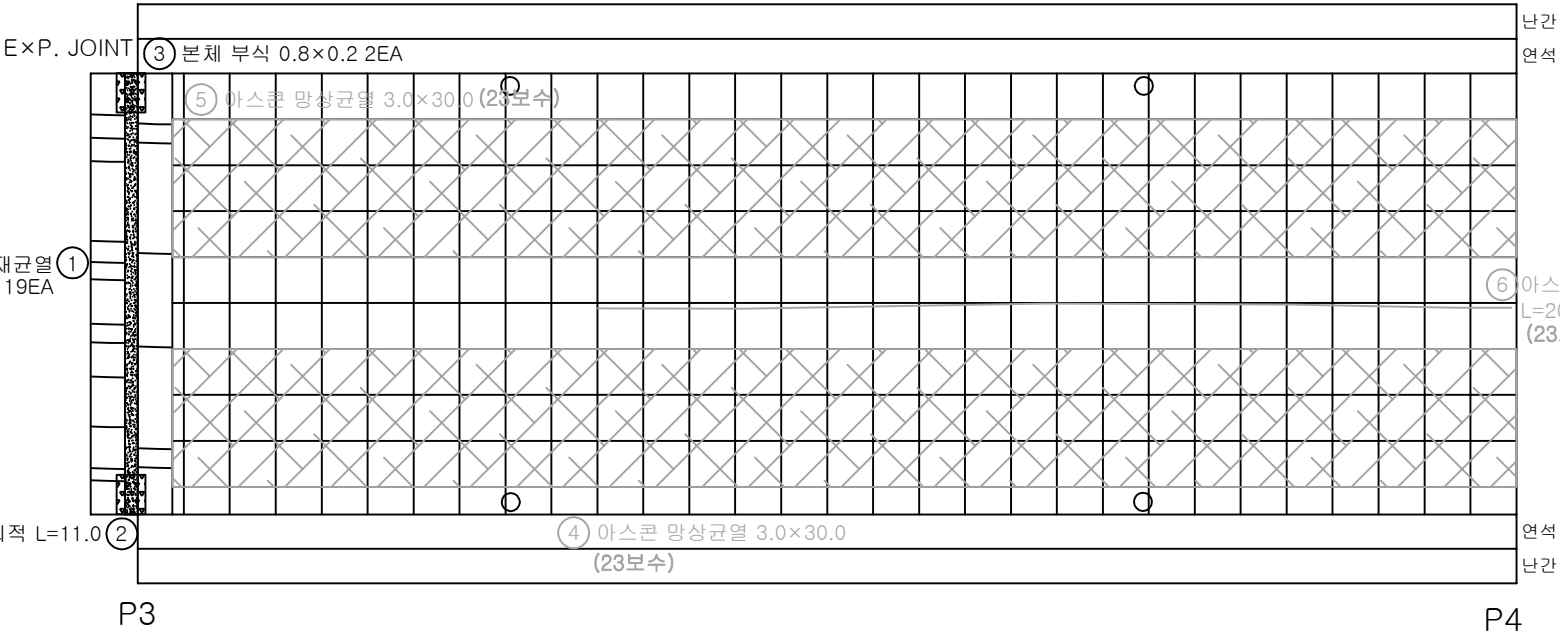
| ⑬ 철근노출 | ⑭ 철근부식 | ⑮ 기타 | 도면번호 | 04 |

| 번호 | 손상내용 | 손상물량 | | | 비고 |
|---|---|---|---|---|---|
| 1 | 후타재 균열 | 0.1 | 0.4 | 19 | |
| 3 | 본체 부식 | 0.8 | 0.2 | 2 | |

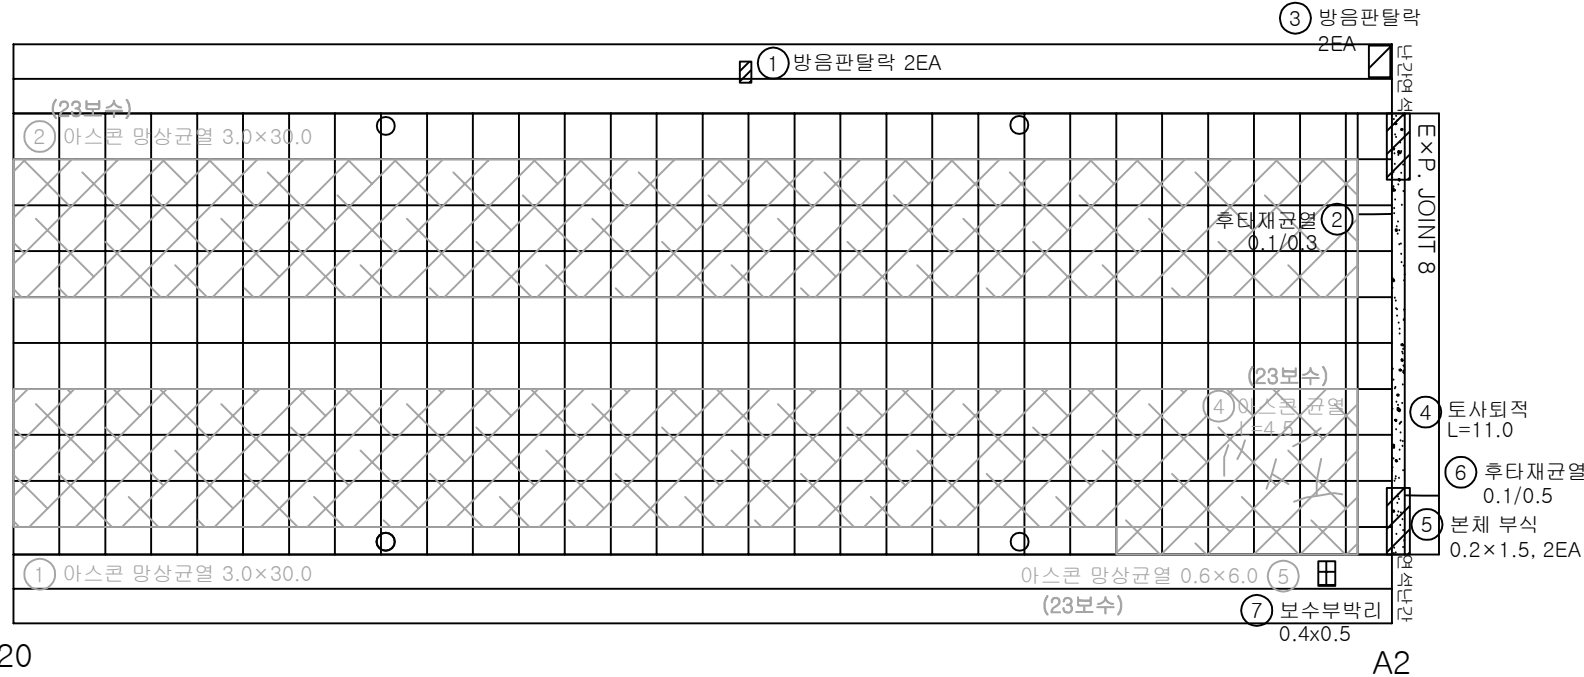
| 철근노출 | 철근부식 | 기타 | 도면번호 | 21 |

| 번호 | 손상내용 | 손상물량 | | | 비고 |
|---|---|---|---|---|---|
| 2 | 후타재 균열 | 0.1 | 0.3 | 1 | |
| 5 | 본체 부식 | 0.2 | 1.5 | 2 | |
| 6 | 후타재 균열 | 0.1 | 0.5 | 1 | |
