| 균열 | 망상균열 | 팽창, 공동 | 용역명 | 2025년 북삼교 등 98개소 정기안전점검 용 |

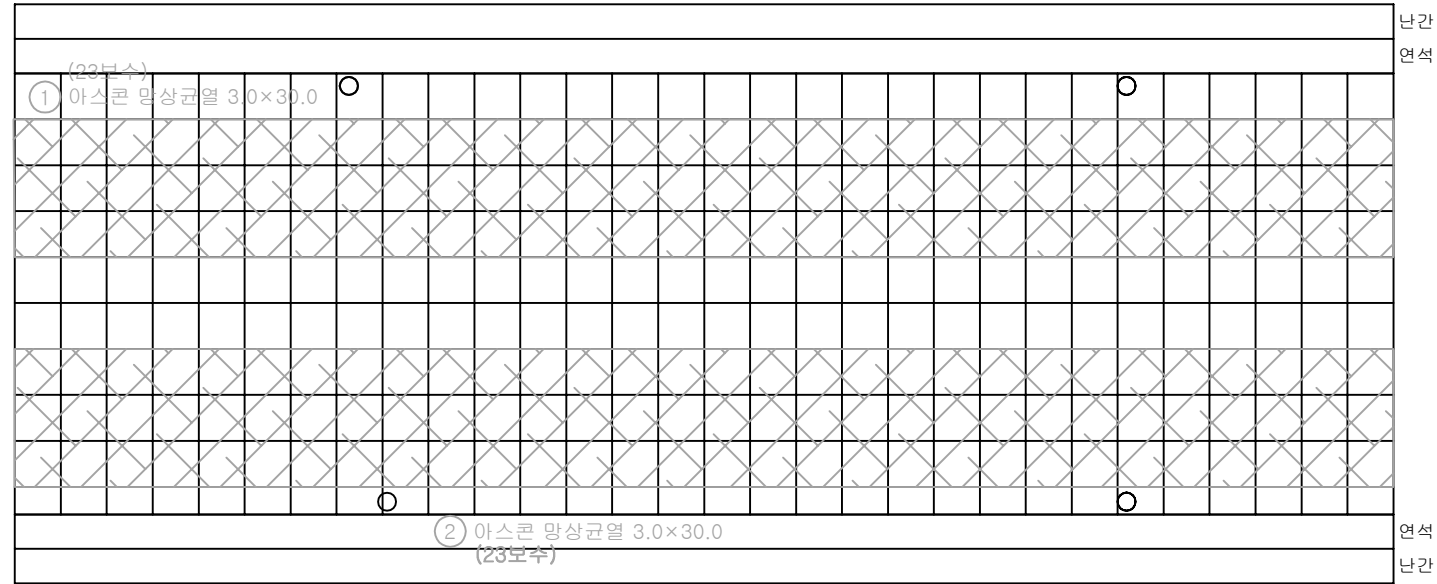
| 철근노출 | 철근부식 | 기 타 | 도면번호 | 01 |

| 번호 | 손상내용 | 손상물량 | | | 비고 |
|---|---|---|---|---|---|
| 1 | 후타재 균열 | 0.1 | 0.5 | 9 | |
| 2 | 토사퇴적 | - | 11.0 | 1 | |
| 3 | 후타재 균열 | 0.1 | 0.4 | 8 | |
| 4 | 본체 부식 | 0.8 | 0.2 | 2 | |
| 5 | 후타재 균열 | 0.1 | 0.5 | 2 | |
| 6 | 설명판 망실 | - | - | 1 | |

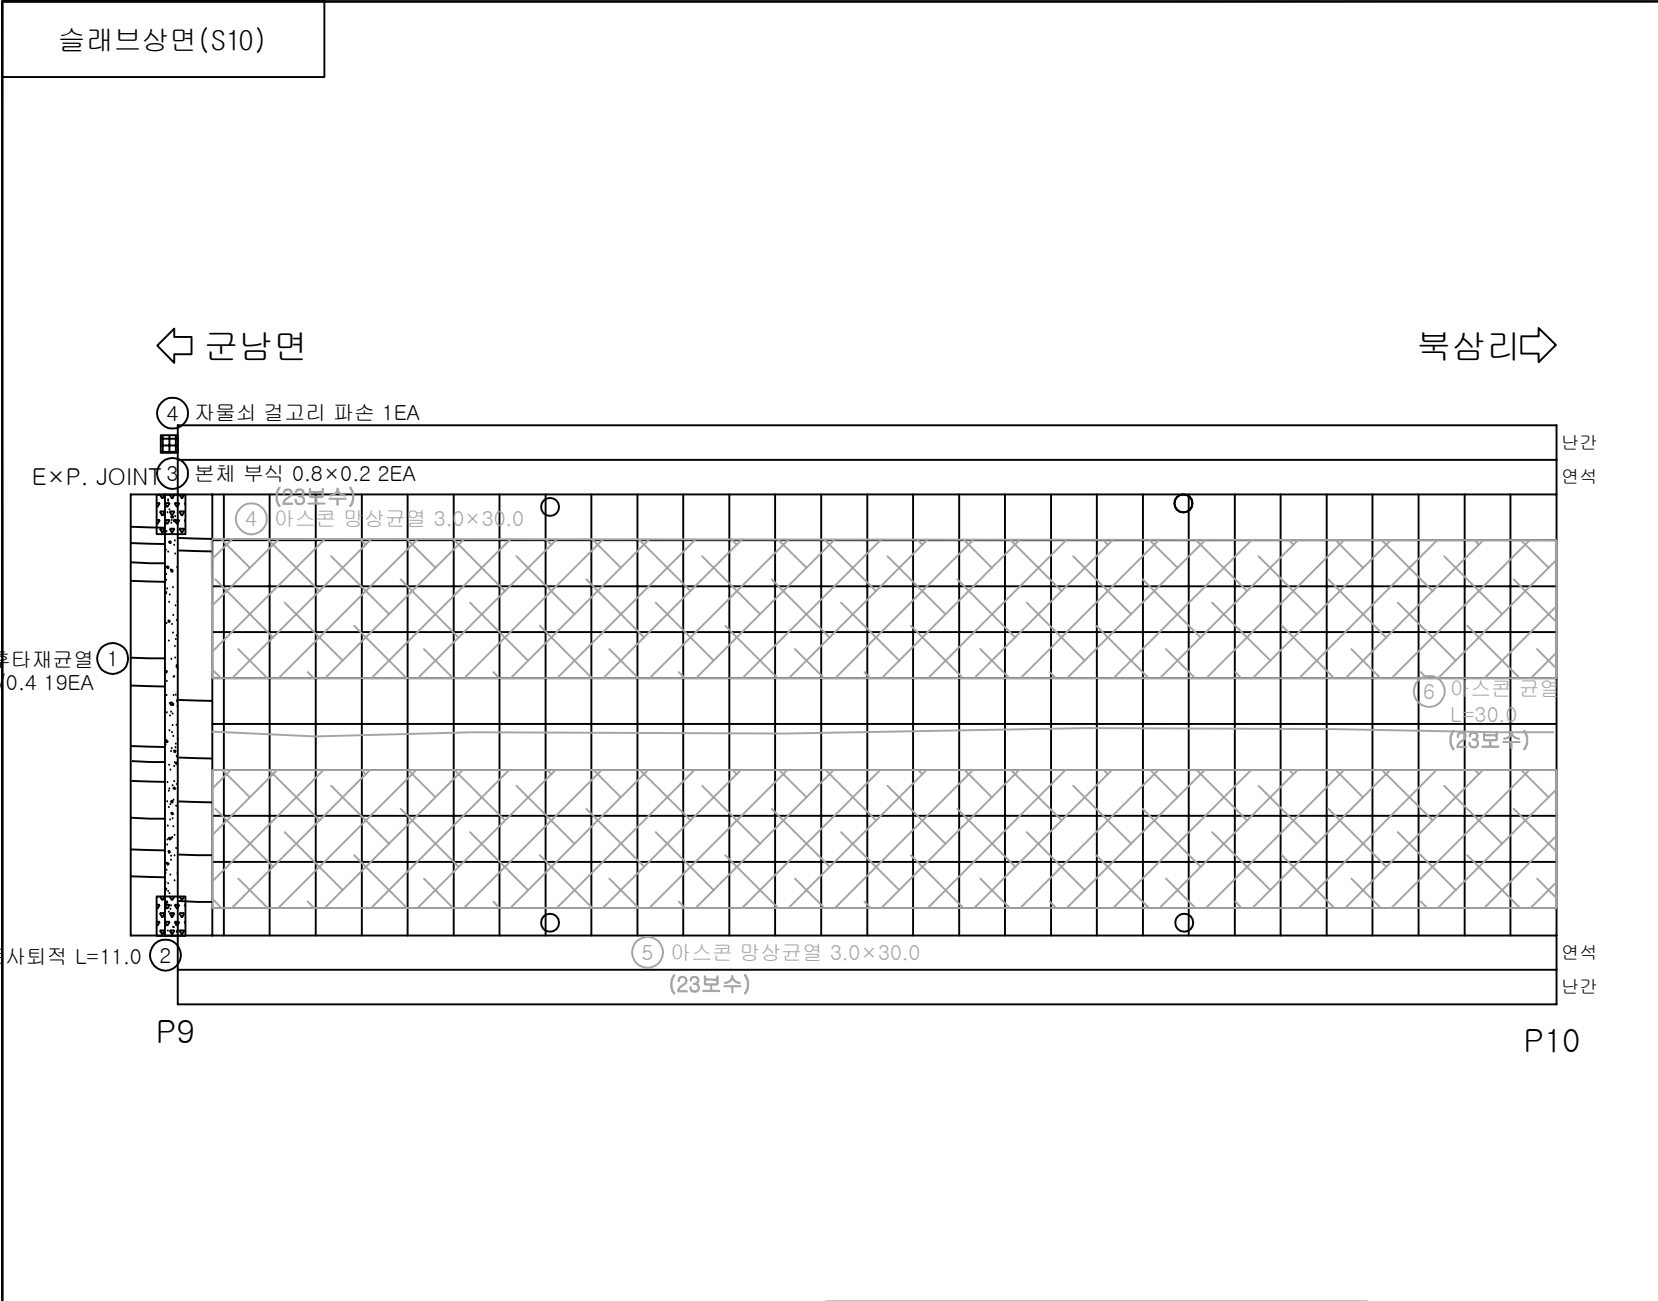
슬래브상면(S10)

| 번호 | 손상내용 | 손상물량 | | | 비고 |
|---|---|---|---|---|---|
| 1 | 후타재 균열 | 0.1 | 0.4 | 19 | |
| 3 | 본체 부식 | 0.8 | 0.2 | 2 | |

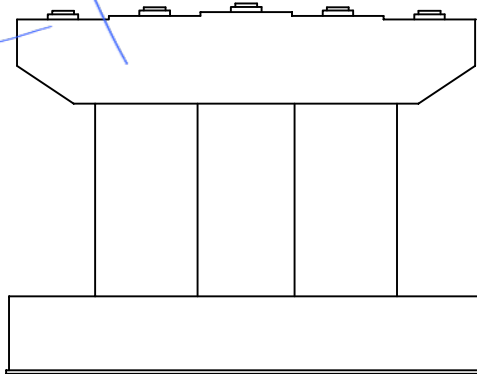
② 받침물탈균열  
0.1/0.1 3EA
