| 균열 | 망상균열 | 편침, 공동 | 용역명 | 2025년 북삼교 등 98개소 정기안전점검 용 |

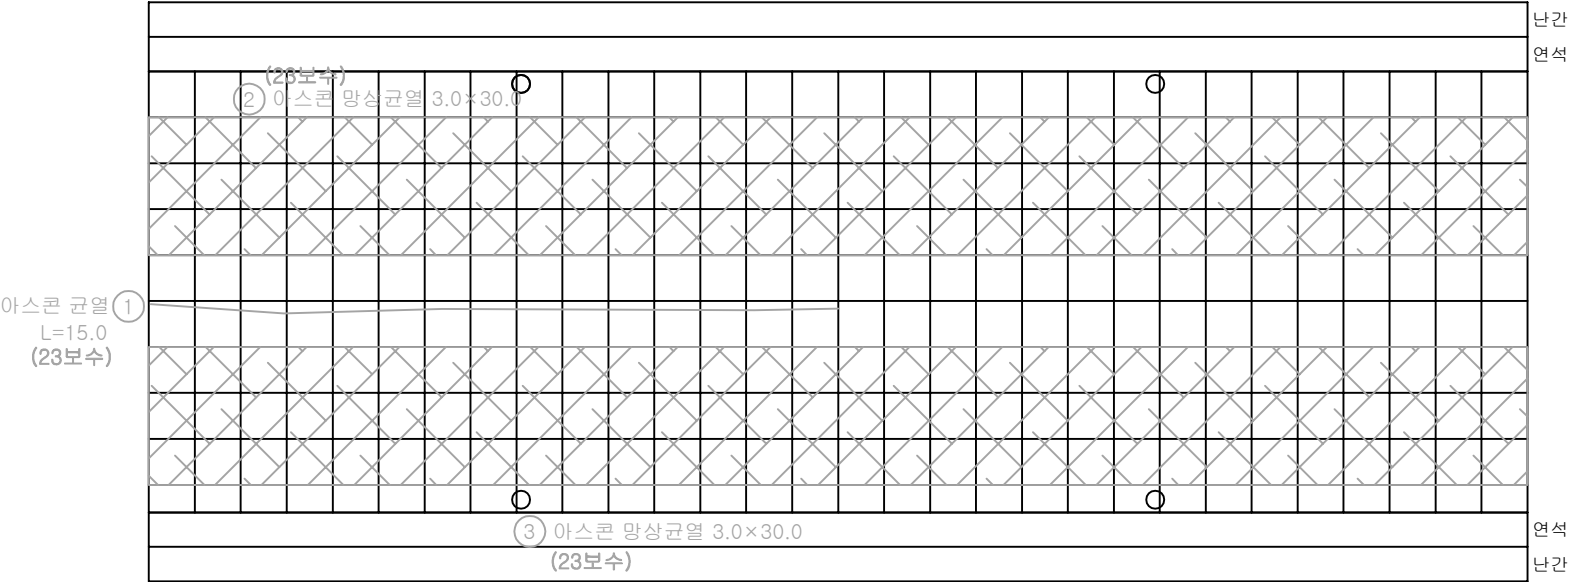
| ⑬ 철근노출 | ⑭ 철근부식 | ⑮ 기타 | 도면번호 | 11 |

아스콘 균열 ①  
L=15.0  
(23보수)

(23보수)  
② 아스콘 망상균열 3.0×30.0

③ 아스콘 망상균열 3.0×30.0  
(23보수)
