| 균열 | 망상균열 | 전철, 공동 | 용역명 | 2025년 북삼교 등 98개소 정기안전점검 용 |

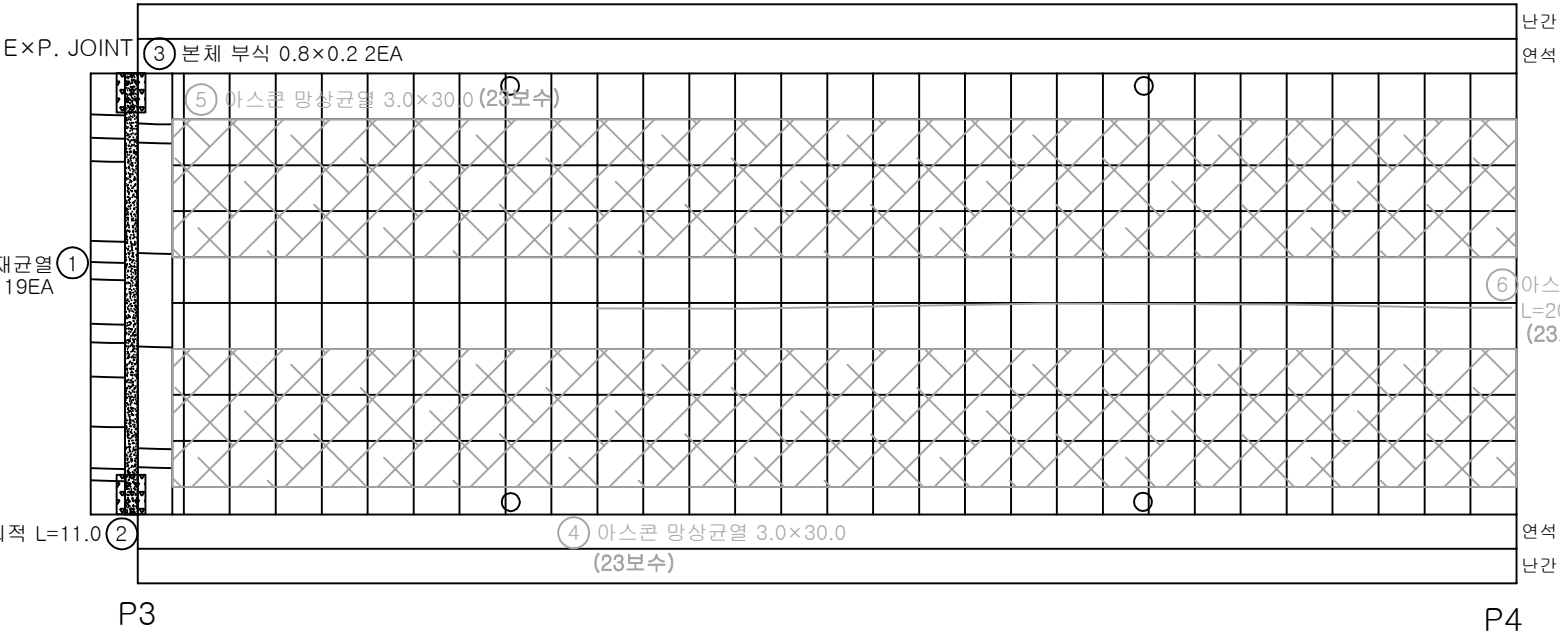
| 철근노출 | 철근부식 | 기타 | 도면번호 | 04 |

| 번호 | 손상내용 | 손상물량 | | | 비고 |
|---|---|---|---|---|---|
| 1 | 후타재 균열 | 0.1 | 0.4 | 19 | |
| 3 | 본체 부식 | 0.8 | 0.2 | 2 | |

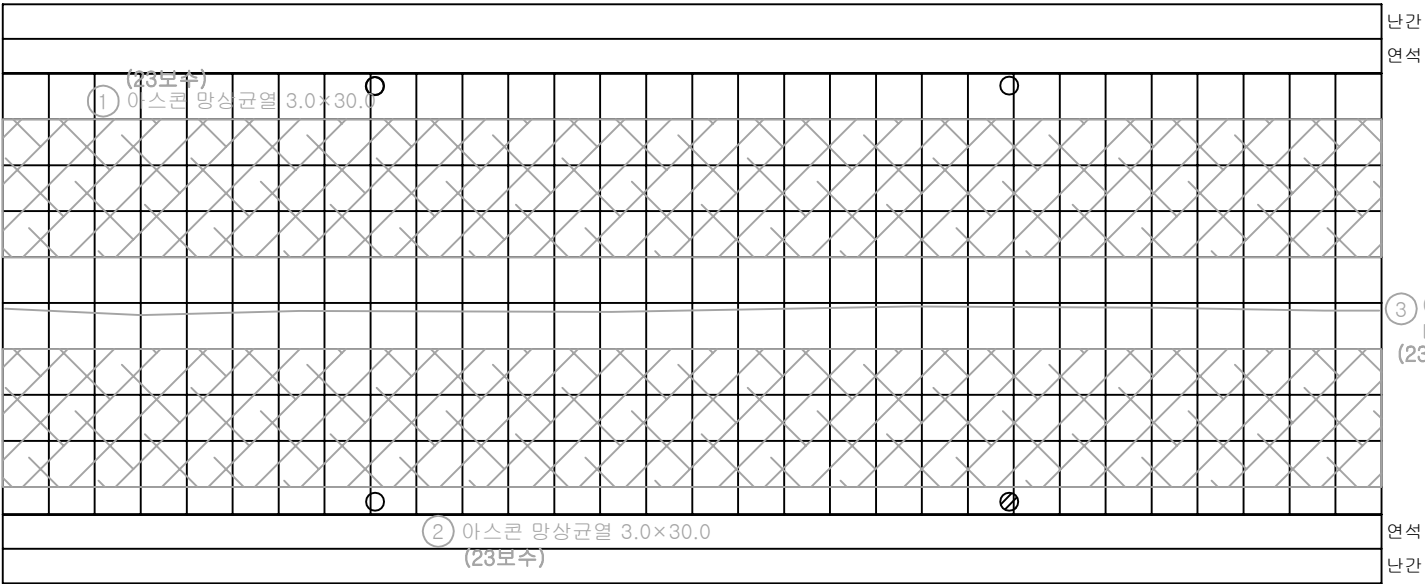
| 철근노출 | 철근부식 | 기타 | 도면번호 | 08 |

(3) 아스콘 망상균열  
L=30.0  
(23보수)

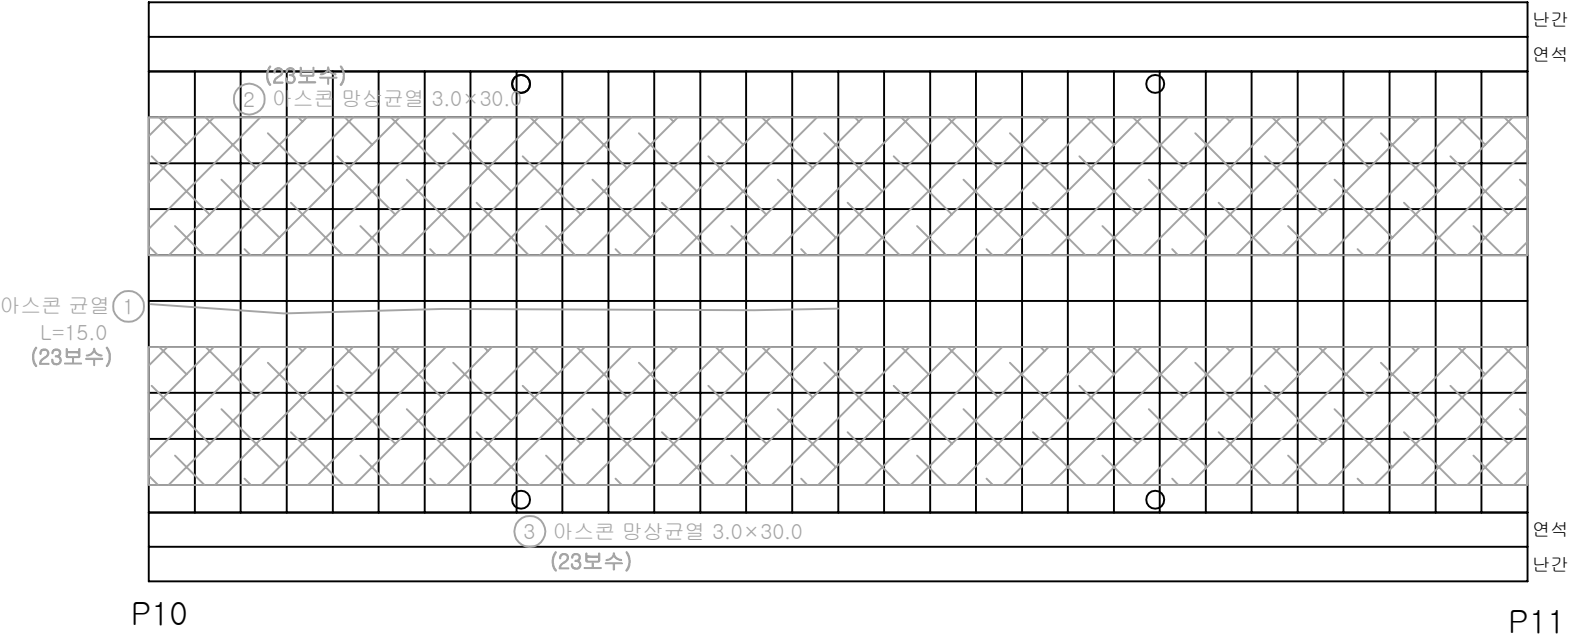
| 철근노출 | 철근부식 | 기타 | 도면번호 | 11 |

아스콘 균열 ①  
L=15.0  
(23보수)

③ 아스콘 망상균열 3.0×30.0  
(23보수)

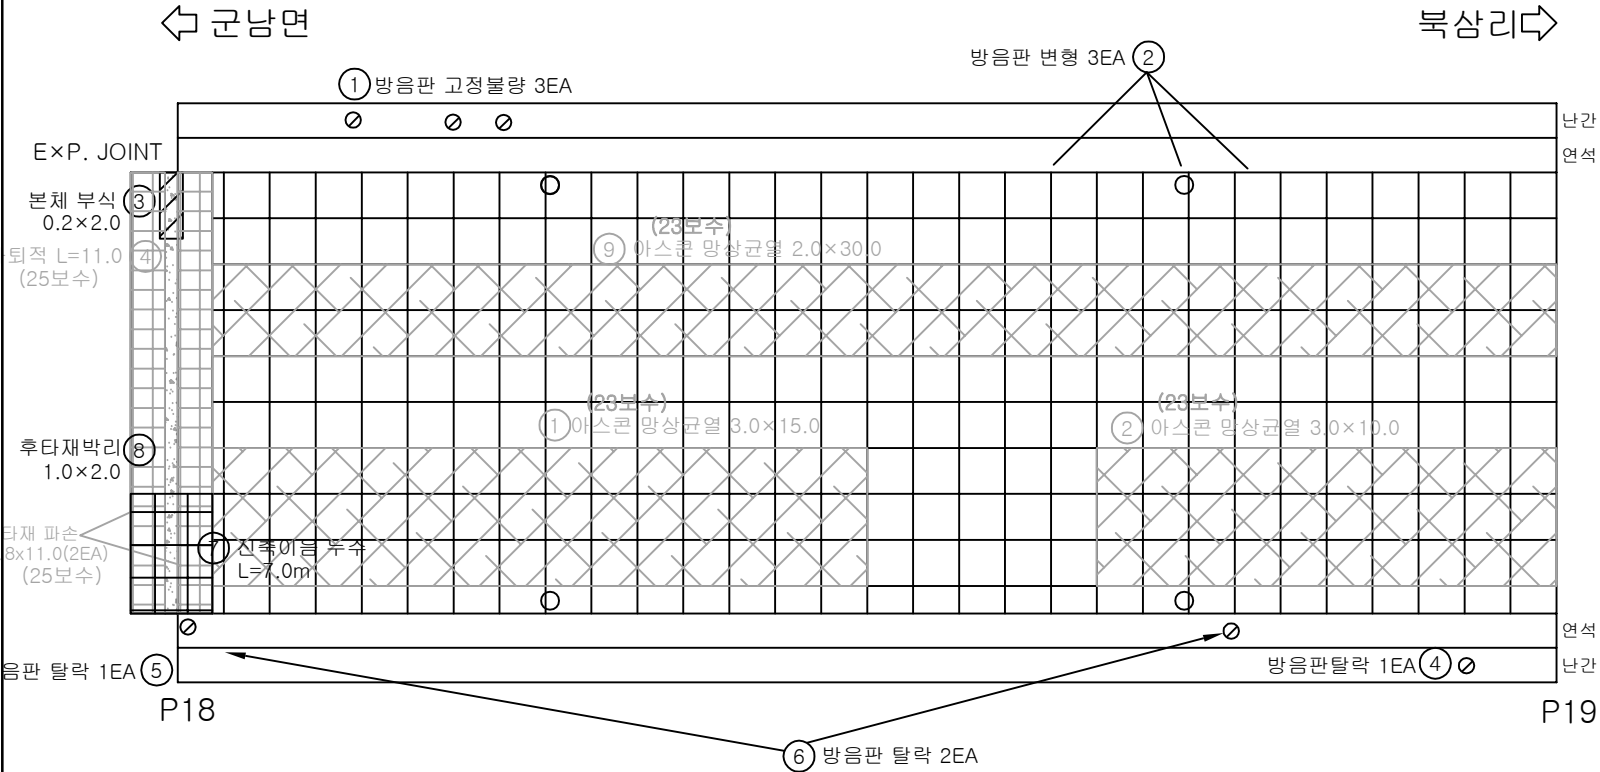
| 철근노출 | 철근부식 | 기타 | 도면번호 | 19 |

| 번호 | 손상내용 | 손상물량 | | | 비고 |
|---|---|---|---|---|---|
| 3 | 본체 부식 | 0.2 | 2.0 | 1 | |
| 7 | 신축이음 누수 | - | 7.0 | 1 | |

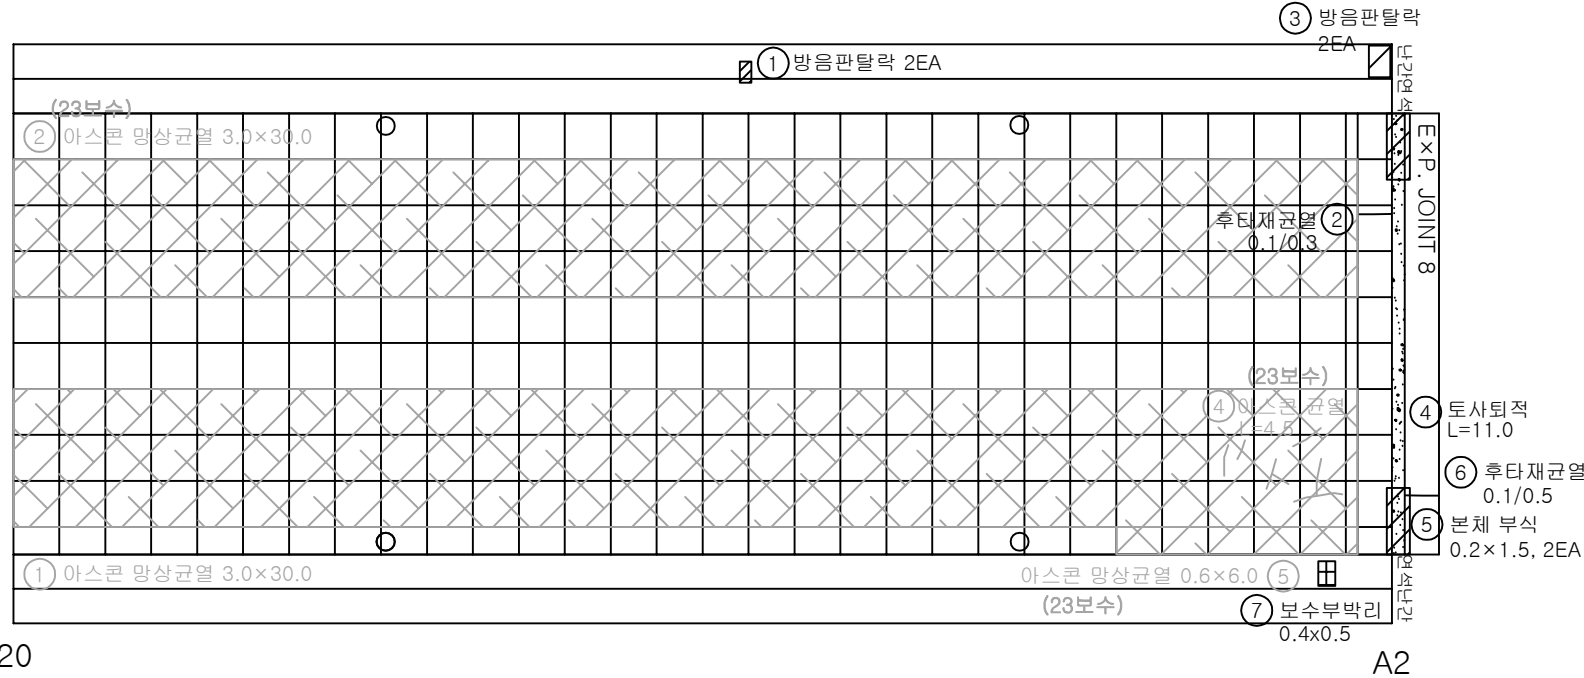
| | 철근노출 | 철근부식 | 기 타 | 도면번호 | 21 |

| 번호 | 손상내용 | 손상물량 | | | 비고 |
|---|---|---|---|---|---|
| 2 | 후타재 균열 | 0.1 | 0.3 | 1 | |
| 5 | 본체 부식 | 0.2 | 1.5 | 2 | |
| 6 | 후타재 균열 | 0.1 | 0.5 | 1 | |
