| 군열 | 망상균열 | 편침, 공동 | 용역명 | 2025년 북삼교 등 98개소 정기안전점검 용 |

| | | 재료분리 | | 시공이음부 손상 | | 포장의 요철 | 교량명 | 북삼교 |

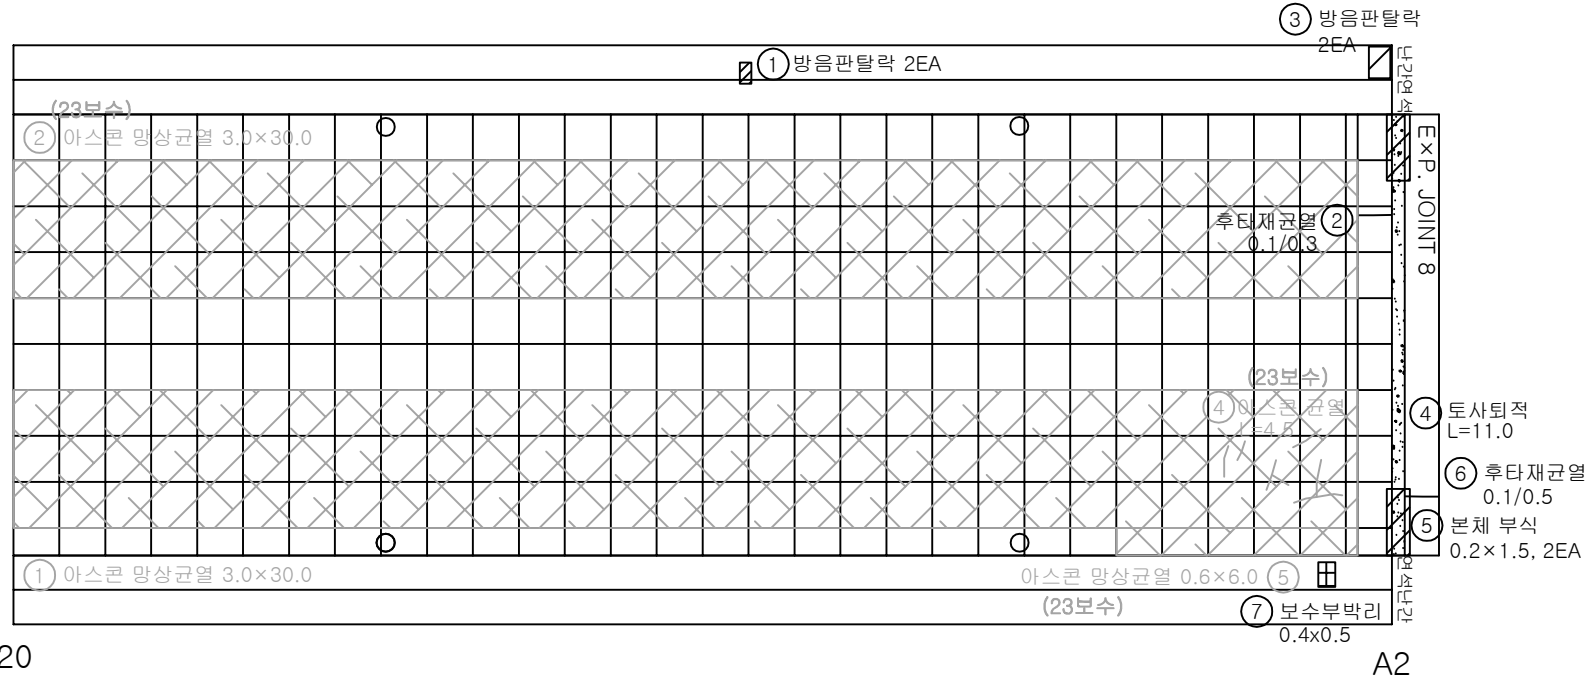
| 번호 | 손상내용 | 손상물량 | | | 비고 |
|---|---|---|---|---|---|
| 2 | 후타재 균열 | 0.1 | 0.3 | 1 | |
| 5 | 본체 부식 | 0.2 | 1.5 | 2 | |
| 6 | 후타재 균열 | 0.1 | 0.5 | 1 | |

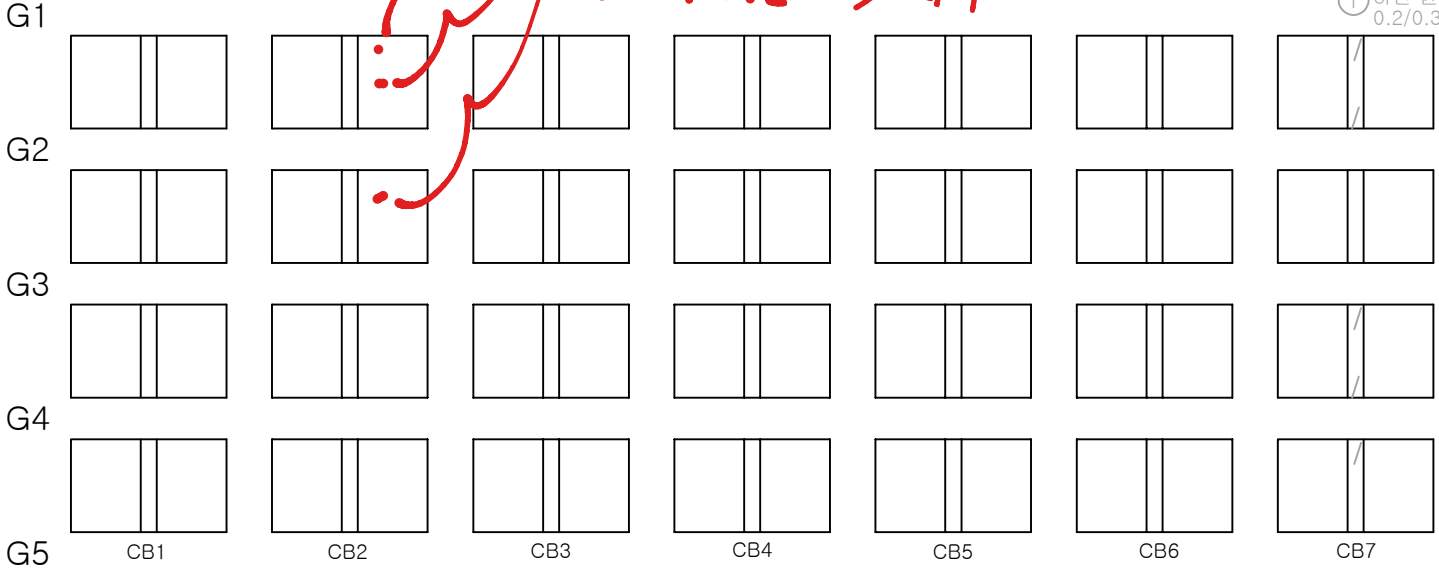
| 번호 | 손상내용 | 손상물량 | | | 비고 |
|---|---|---|---|---|---|
| 4 | | | | | |

반각  
0.2x0.2 3EA

(25보수)  
① 하단 균열  
0.2/0.3 5EA
