| 범 | 균열 | 망상균열 | 편형, 공동 | 용역명 | 2025년 북삼교 등 98개소 정기안전점검 등 |

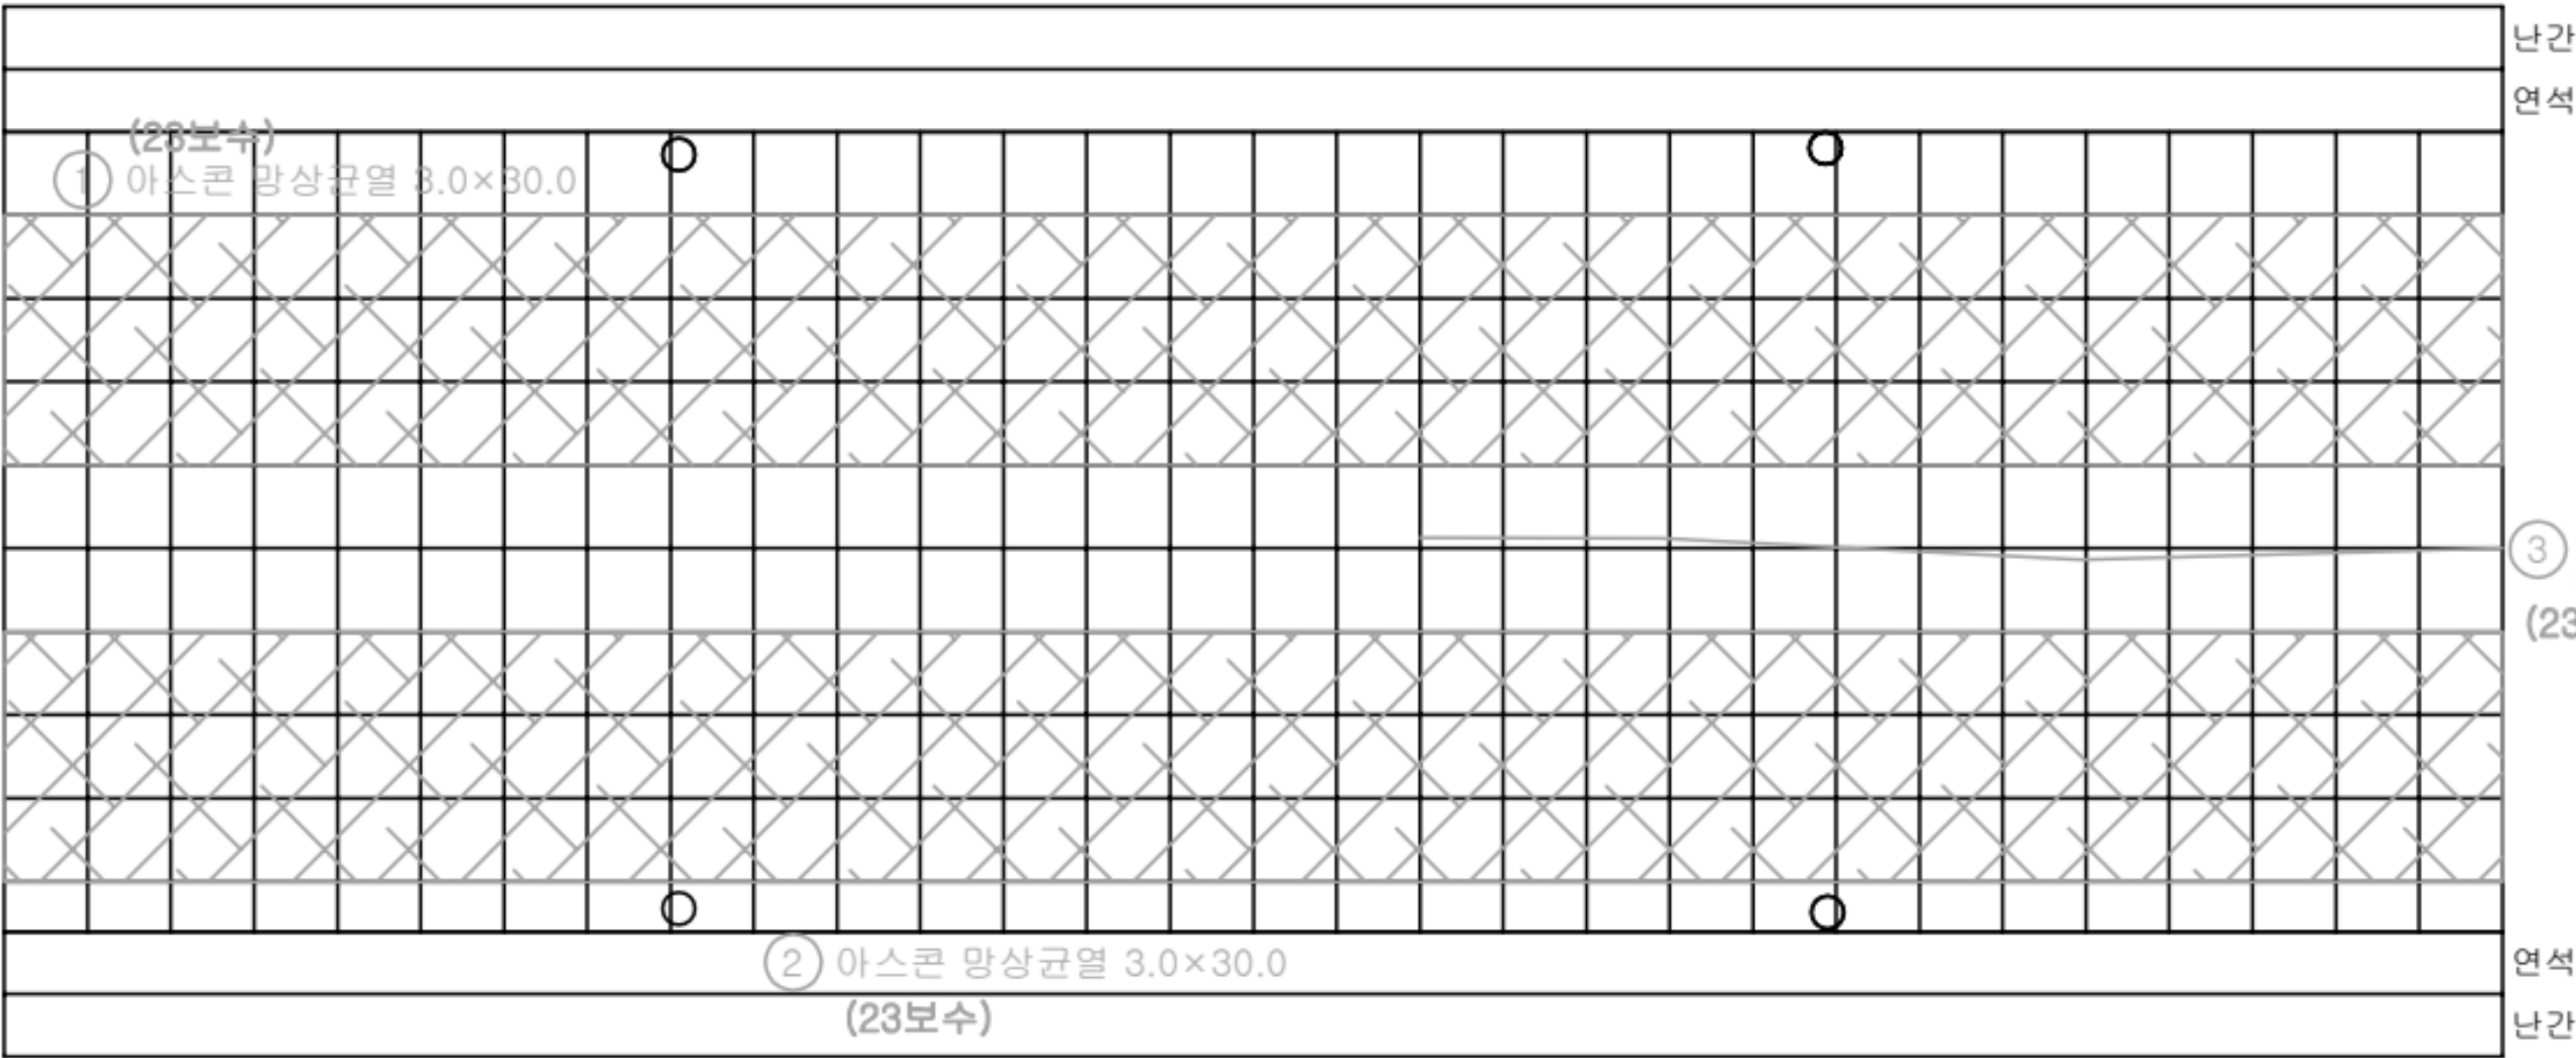
P8

(3) 아스콘 균열  
L=10.0  
(23보수)

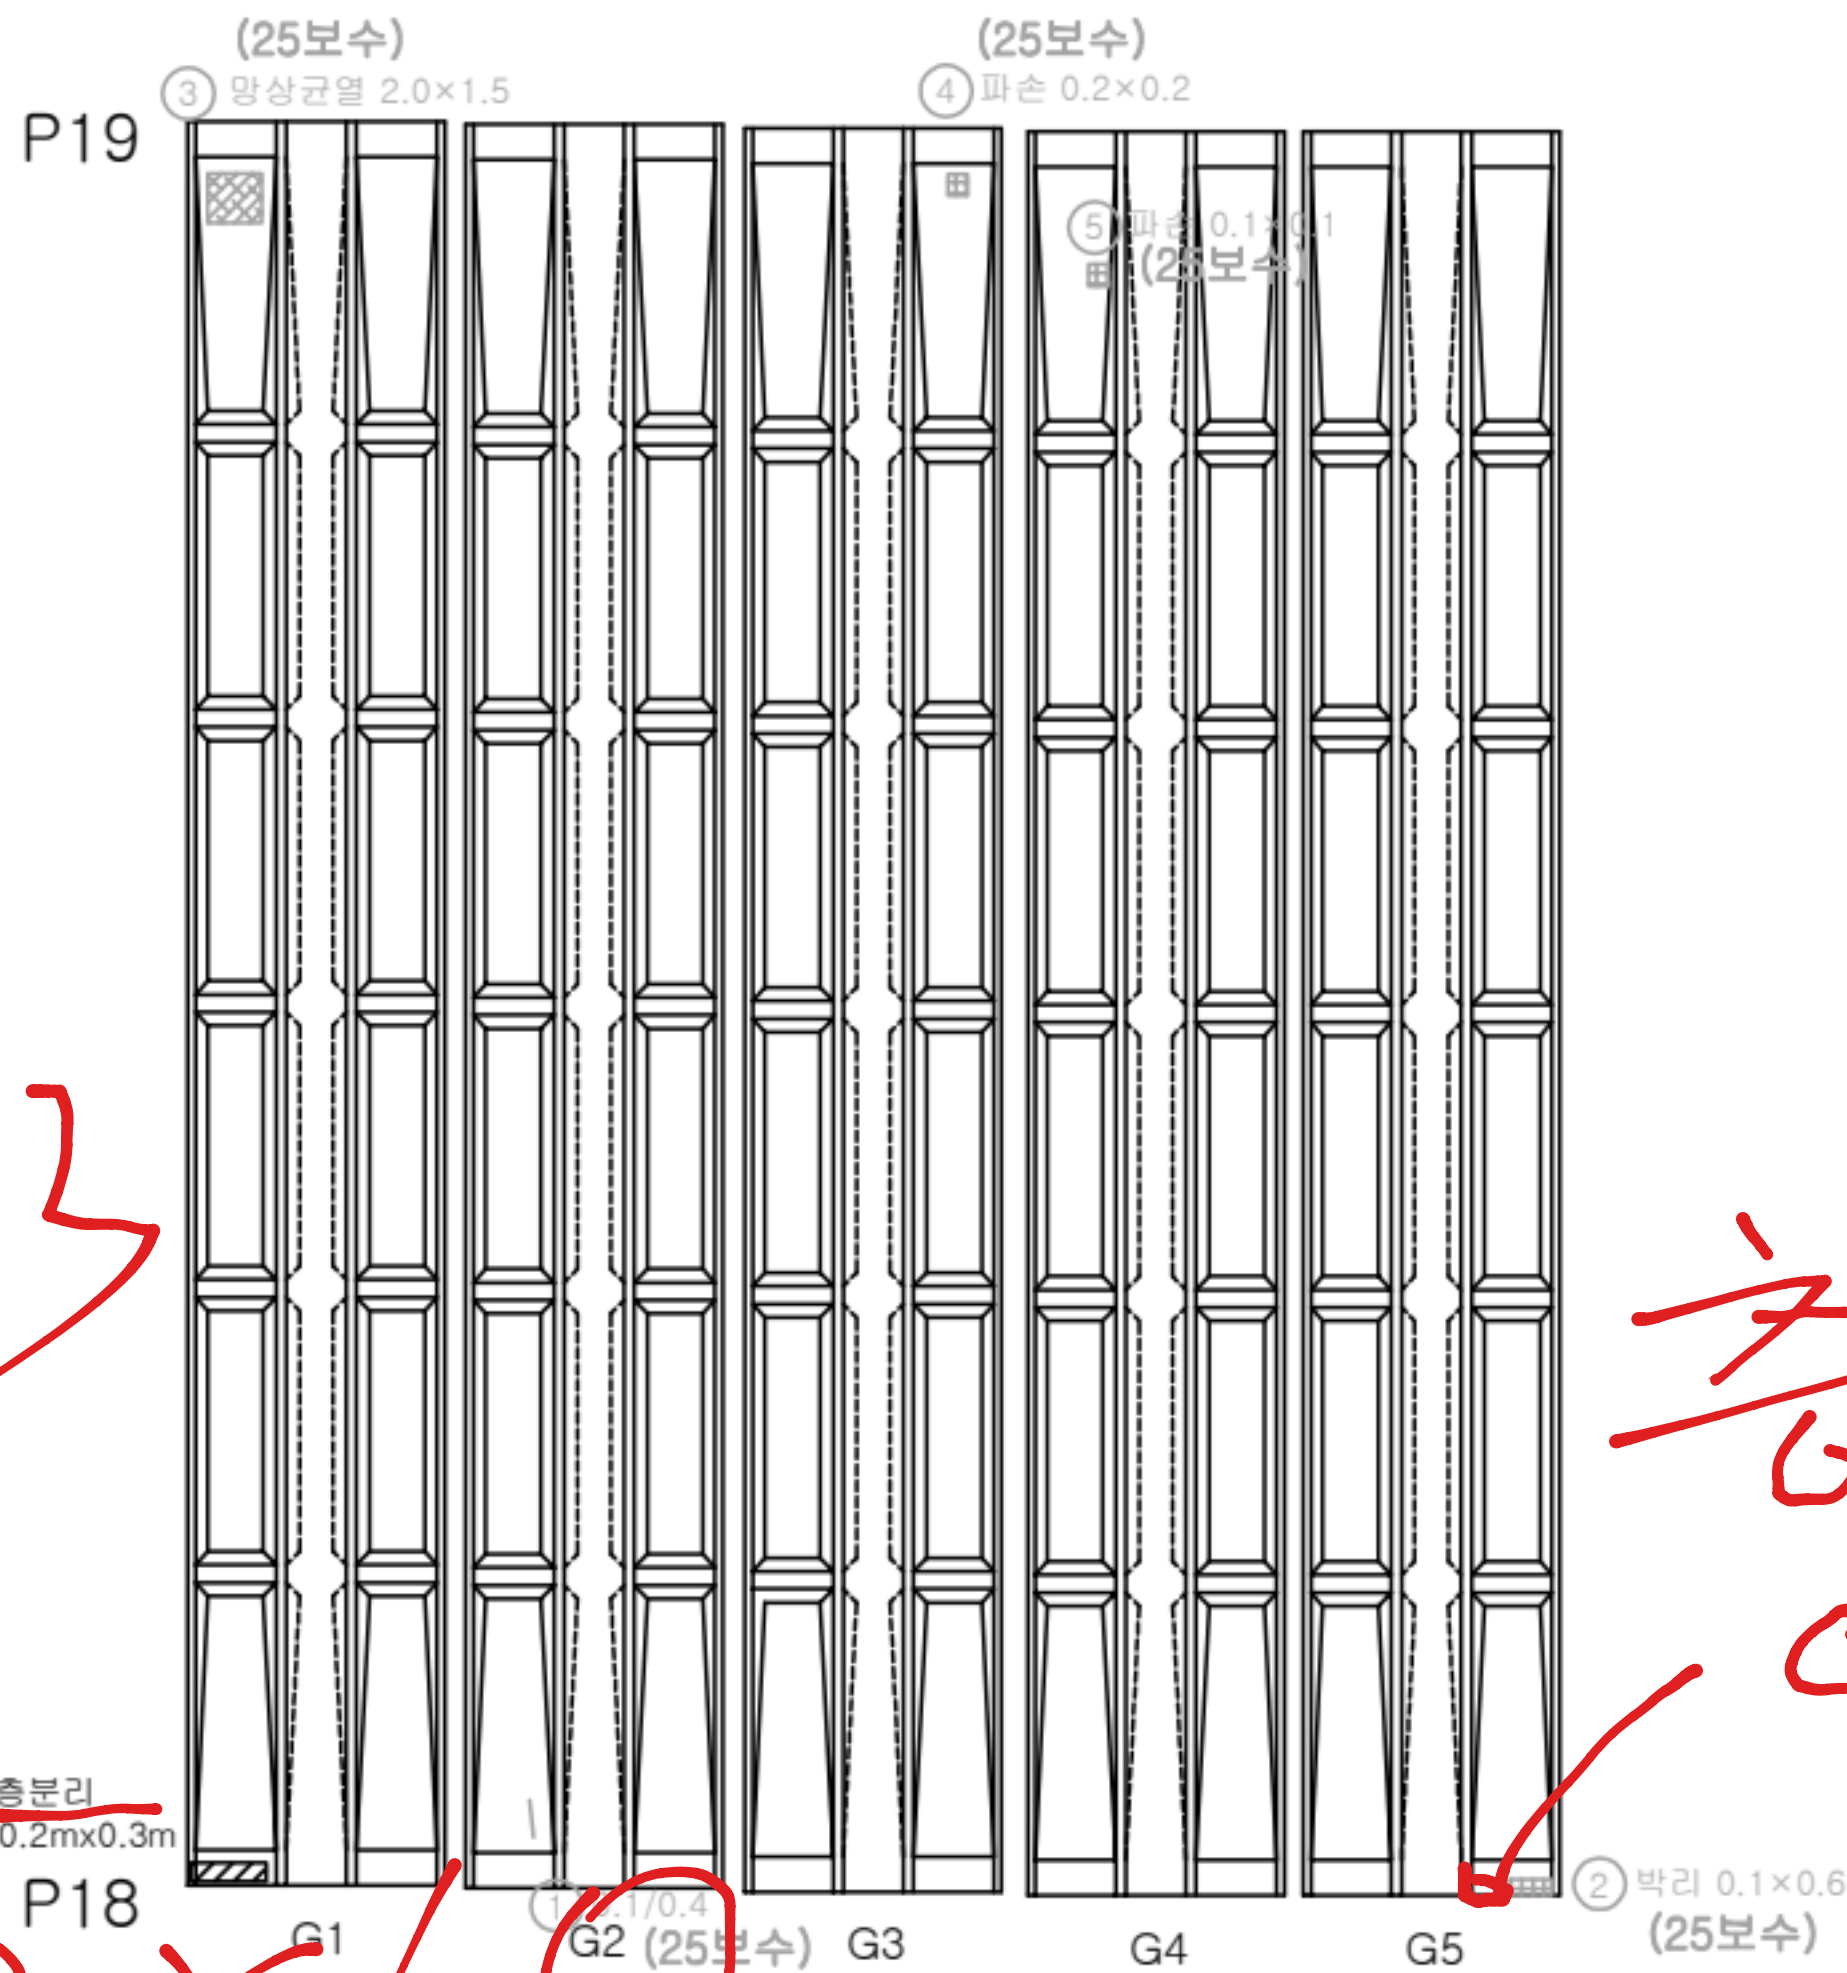
층분리  
0.2x1.0  
456
