| 균열 | 망상균열 | 팽창, 수축 등 | 용역명 | 2025년 북삼교 등 98개소 정기안전점검 용 |

| 재료분리 | 시공이음부 손상 | 포장의 요철 | 교량명 | 북삼교 |

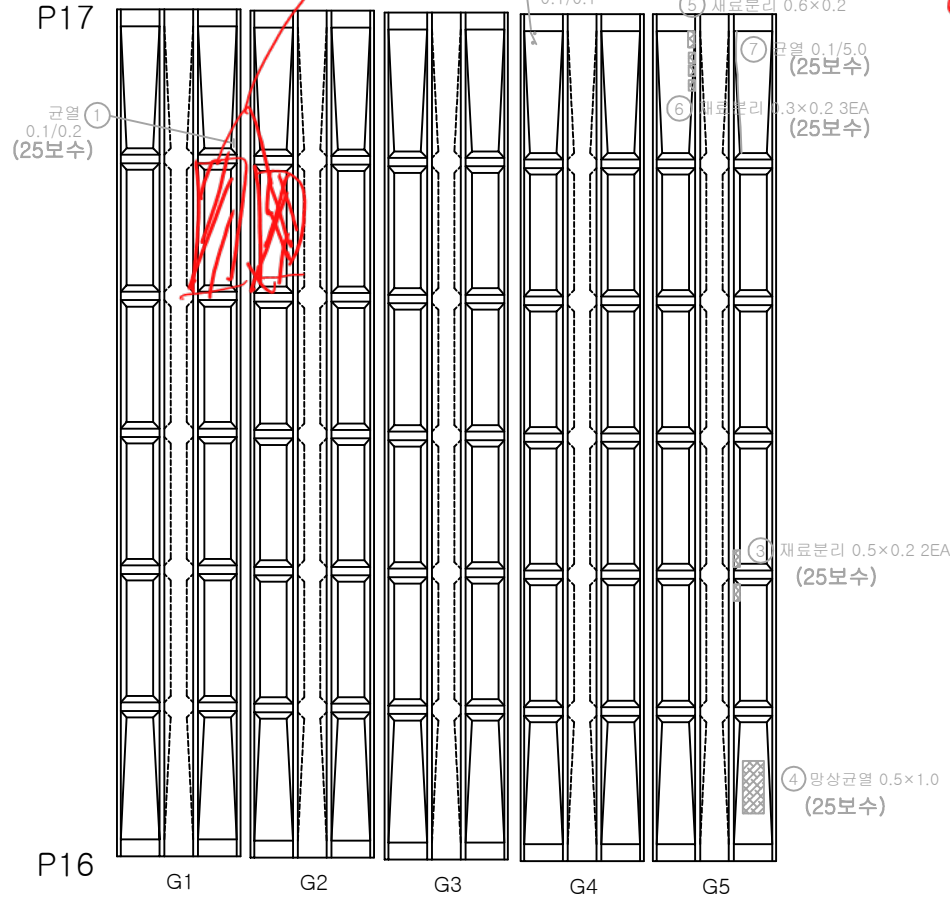
고30 배수시설 배수관. 255~57  
 거더 그물림 4.0X2.0 3EA  
 단상화 2.0mm.  
 (25보수) 균열부백태 0.1/0.1  
 (25보수) 재료분리 0.6X0.2  
 (25보수) 균열 0.1/5.0  
 (25보수) 재료분리 0.3X0.2 3EA  
 (25보수) 망상균열 0.5X1.0  
 (25보수)

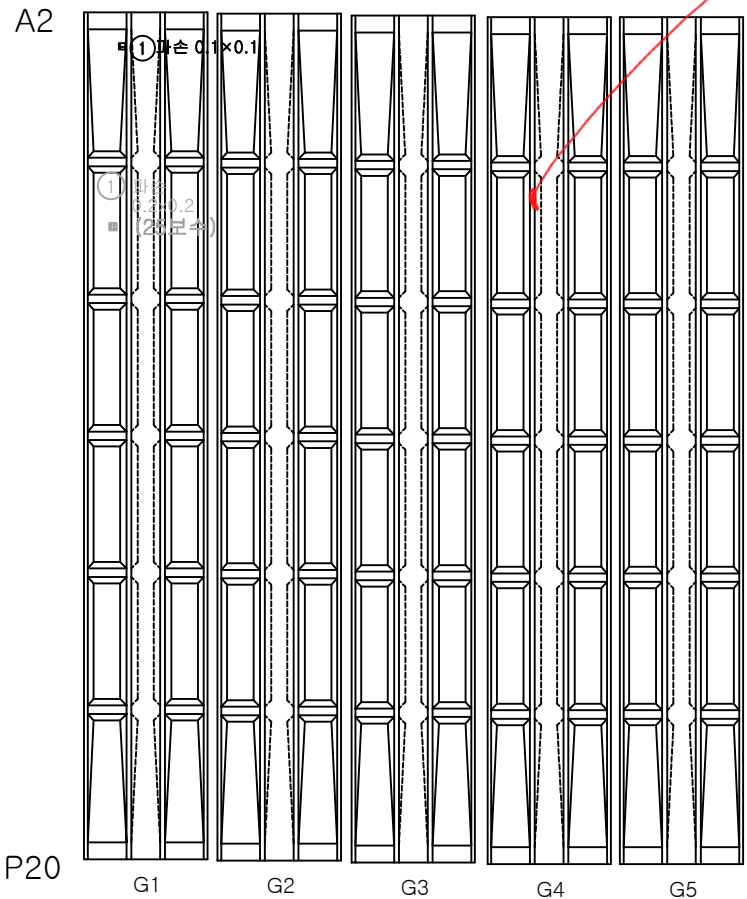
거터 재료분리  
1.0X0.1  
청기-  
024.25
