| 범 | 균열 | 망상균열 | 전경, 공동 | 용역명 | 2025년 북삼교 등 98개소 정기안전점검 등 |

| ④ 재료분리 | ⑤ 시공이음부 등 | ⑥ 포장의 요철 | 교량명 | 북삼교 |

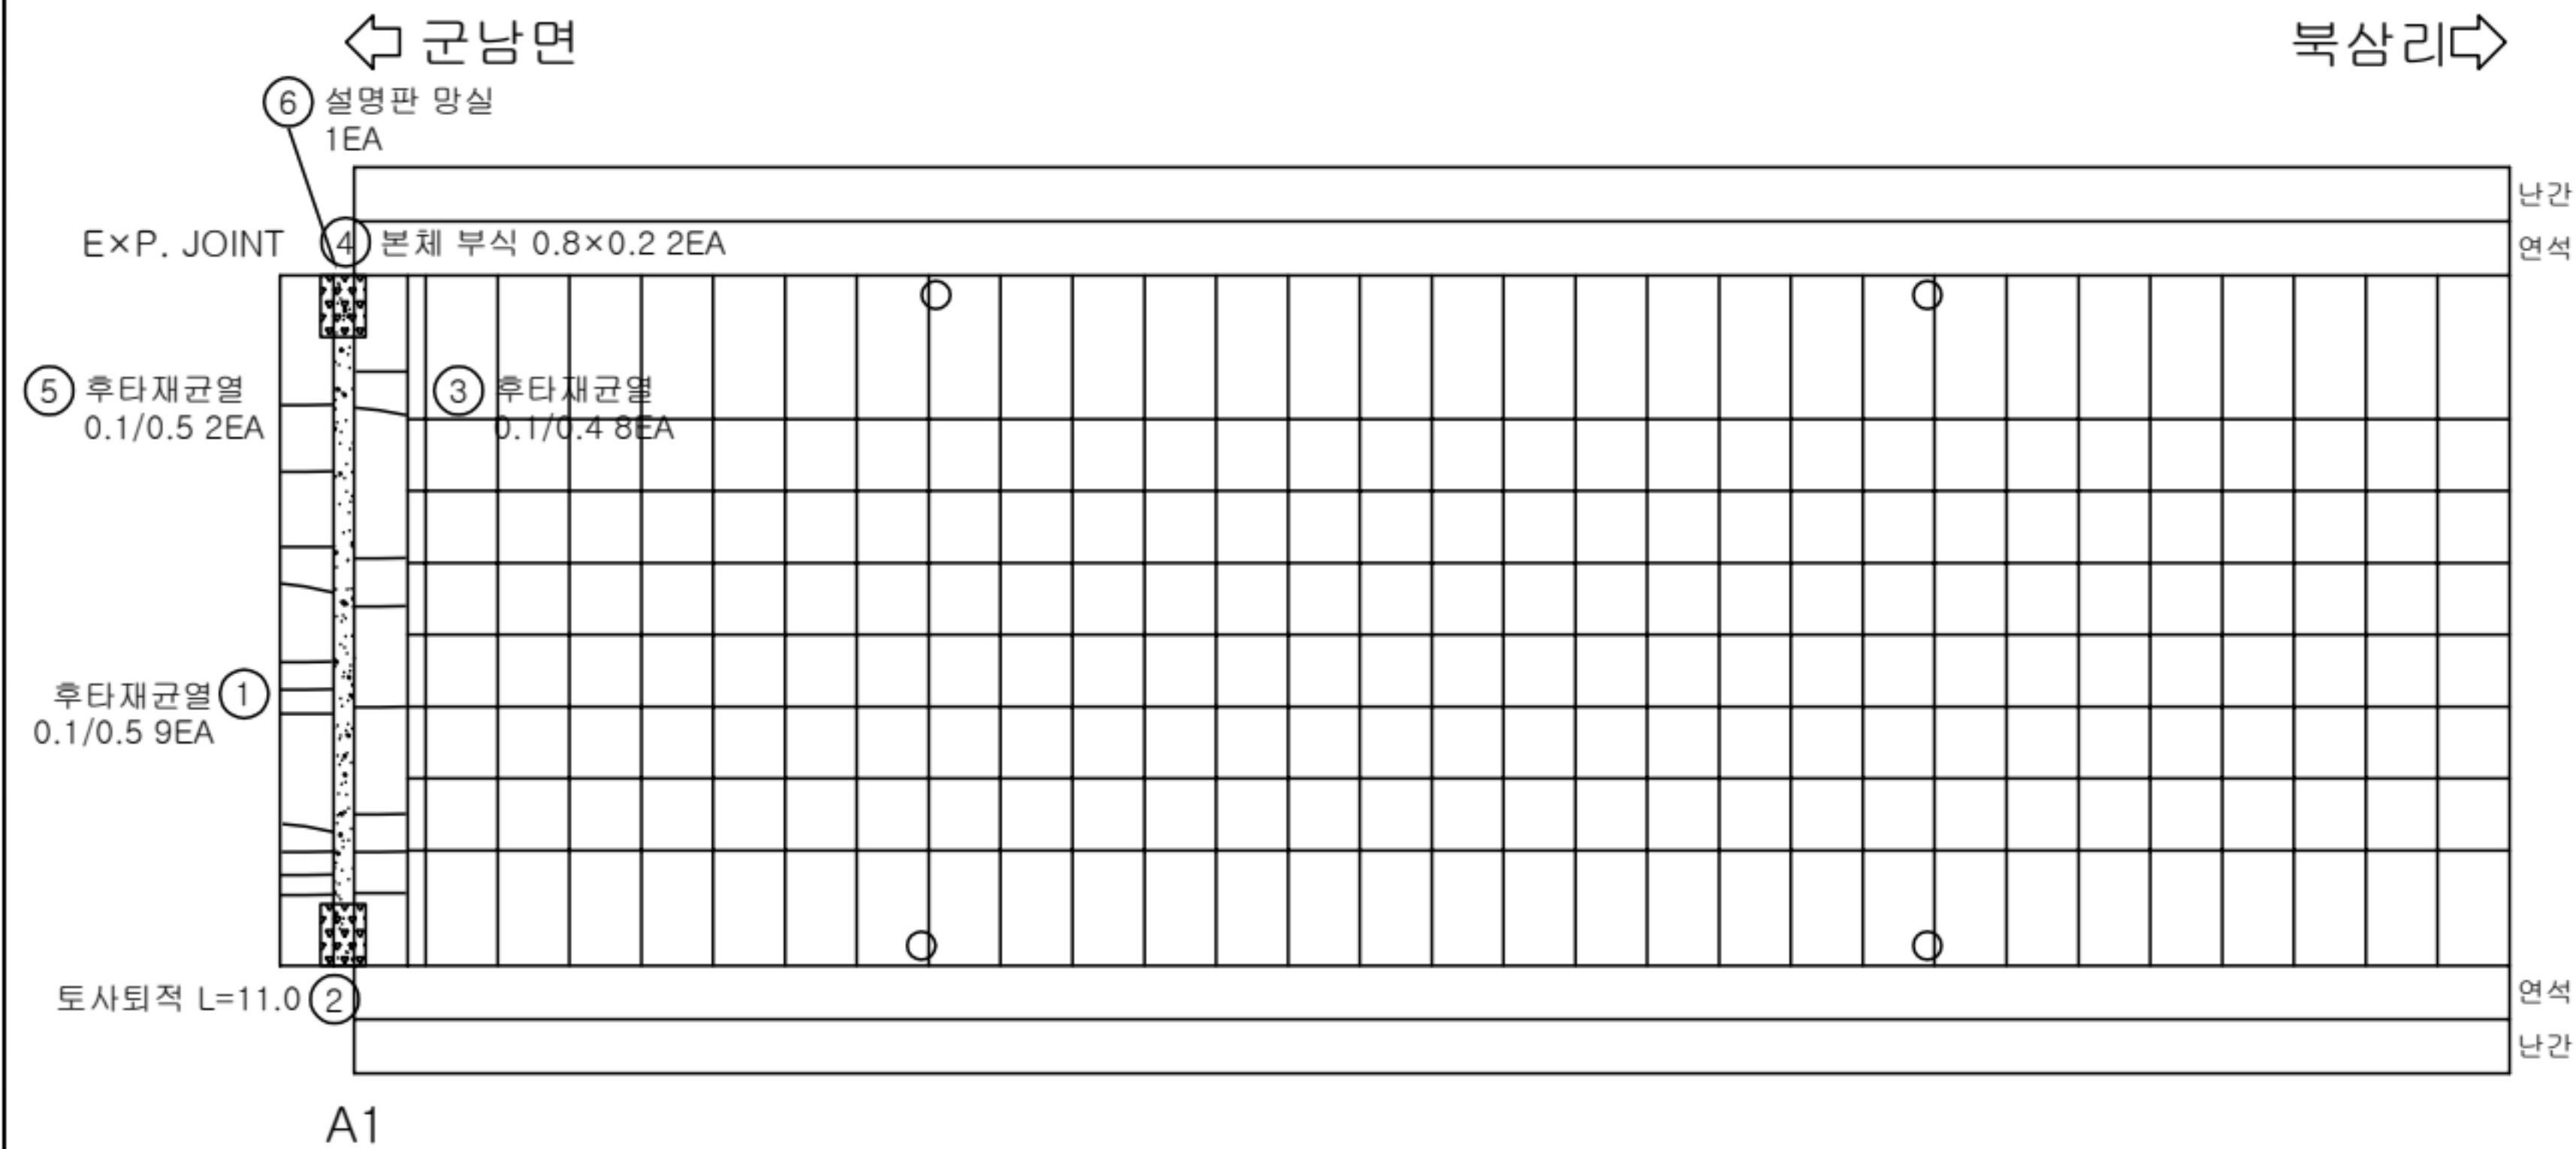
| 번호 | 손상내용 | 손상물량 | | | 비고 |
|---|---|---|---|---|---|
| 1 | 후타재 균열 | 0.1 | 0.5 | 9 | |
| 2 | 토사퇴적 | - | 11.0 | 1 | |
| 3 | 후타재 균열 | 0.1 | 0.4 | 8 | |
| 4 | 본체 부식 | 0.8 | 0.2 | 2 | |
| 5 | 후타재 균열 | 0.1 | 0.5 | 2 | |
| 6 | 설명판 망실 | - | - | 1 | |

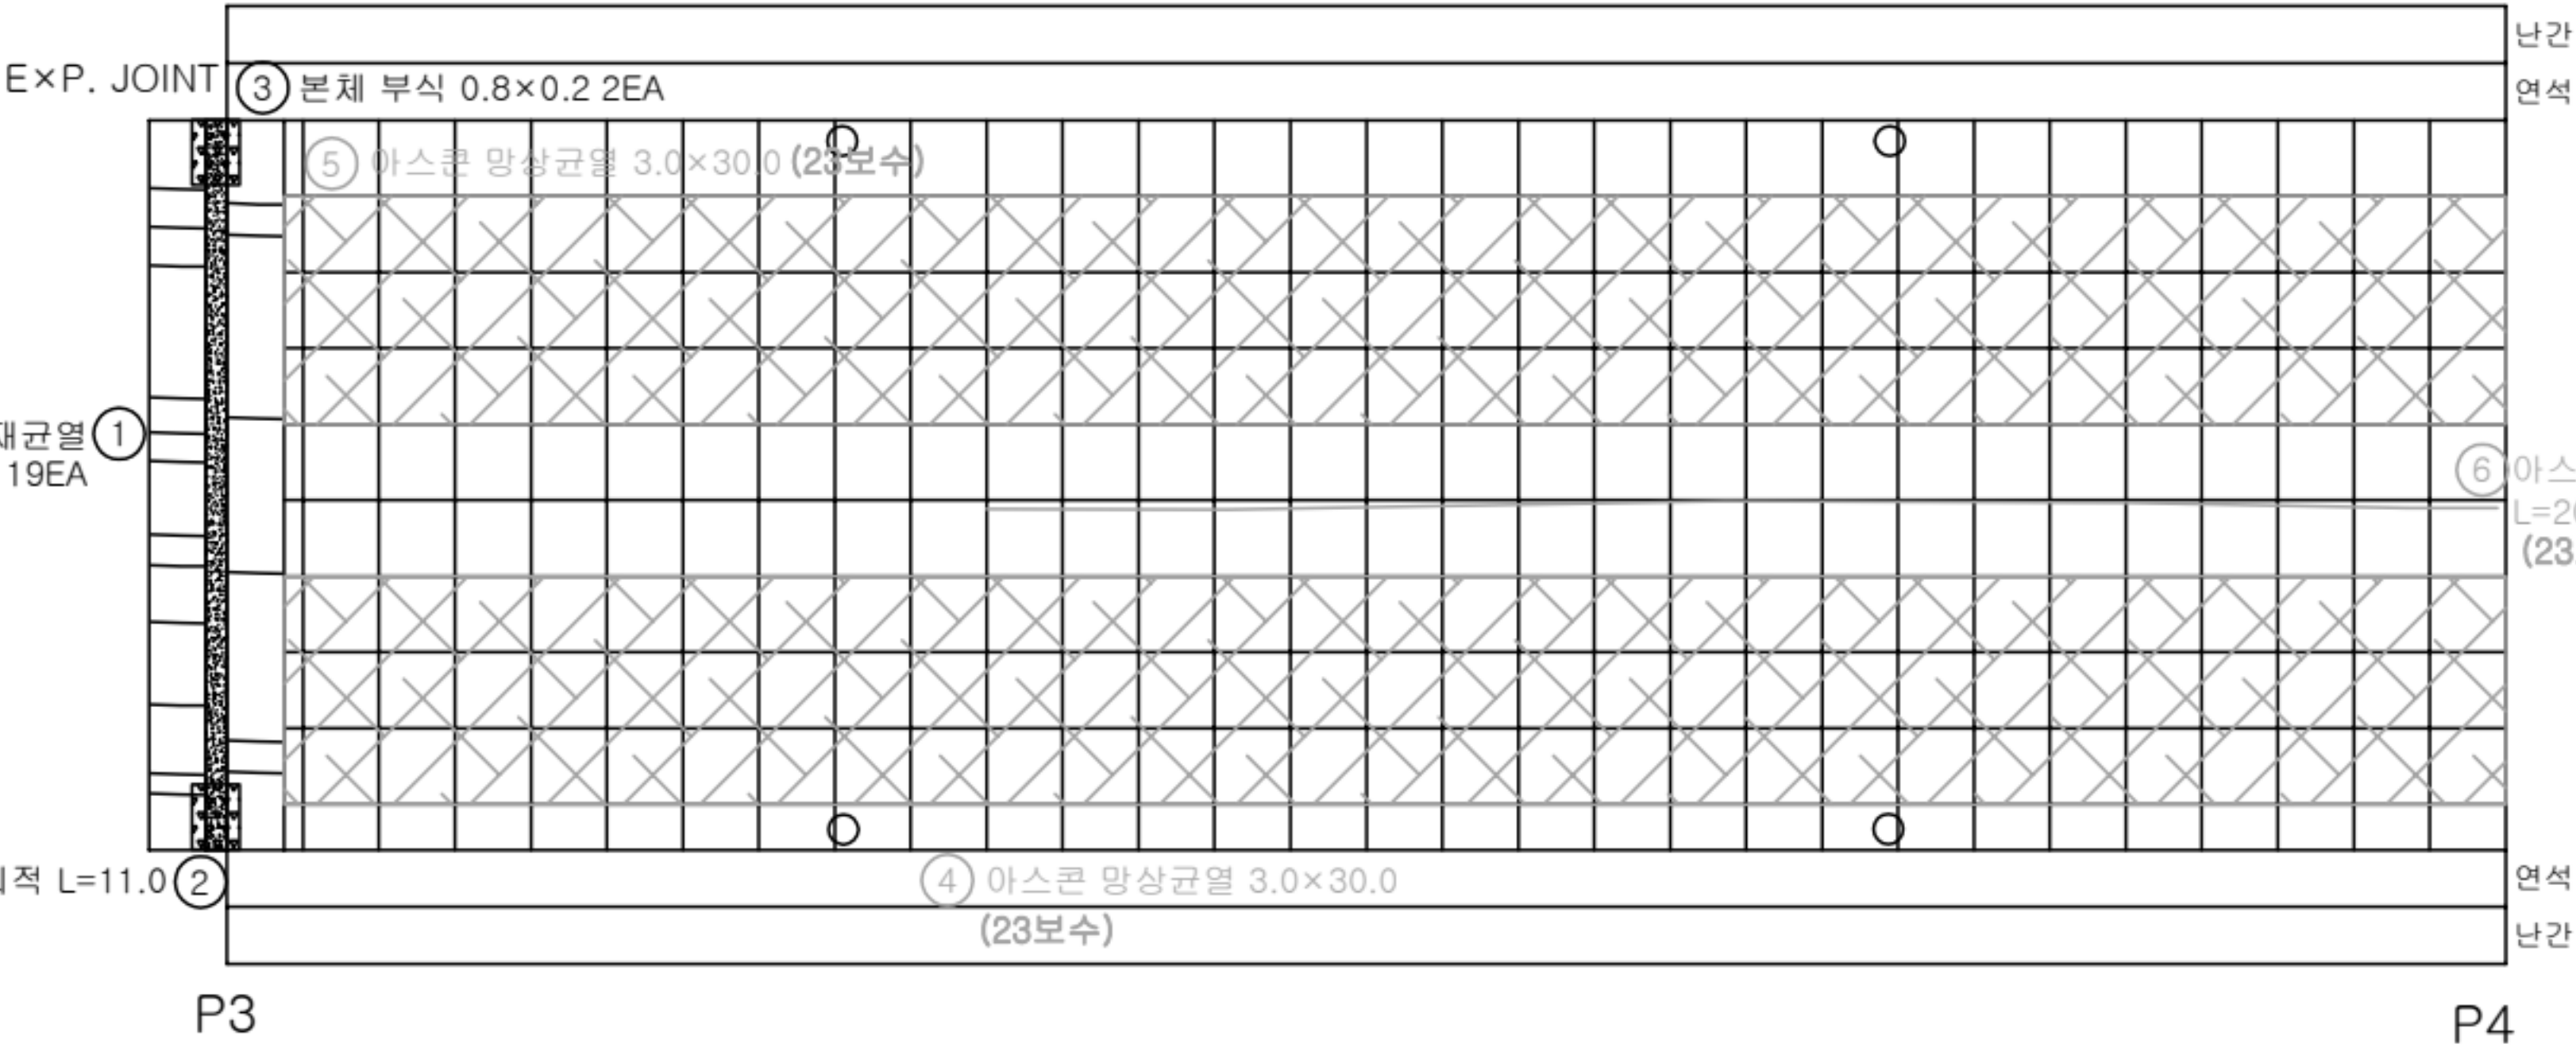
| 번호 | 손상내용 | 손상물량 | | | 비고 |
|---|---|---|---|---|---|
| 1 | 후타재 균열 | 0.1 | 0.4 | 19 | |
| 3 | 본체 부식 | 0.8 | 0.2 | 2 | |

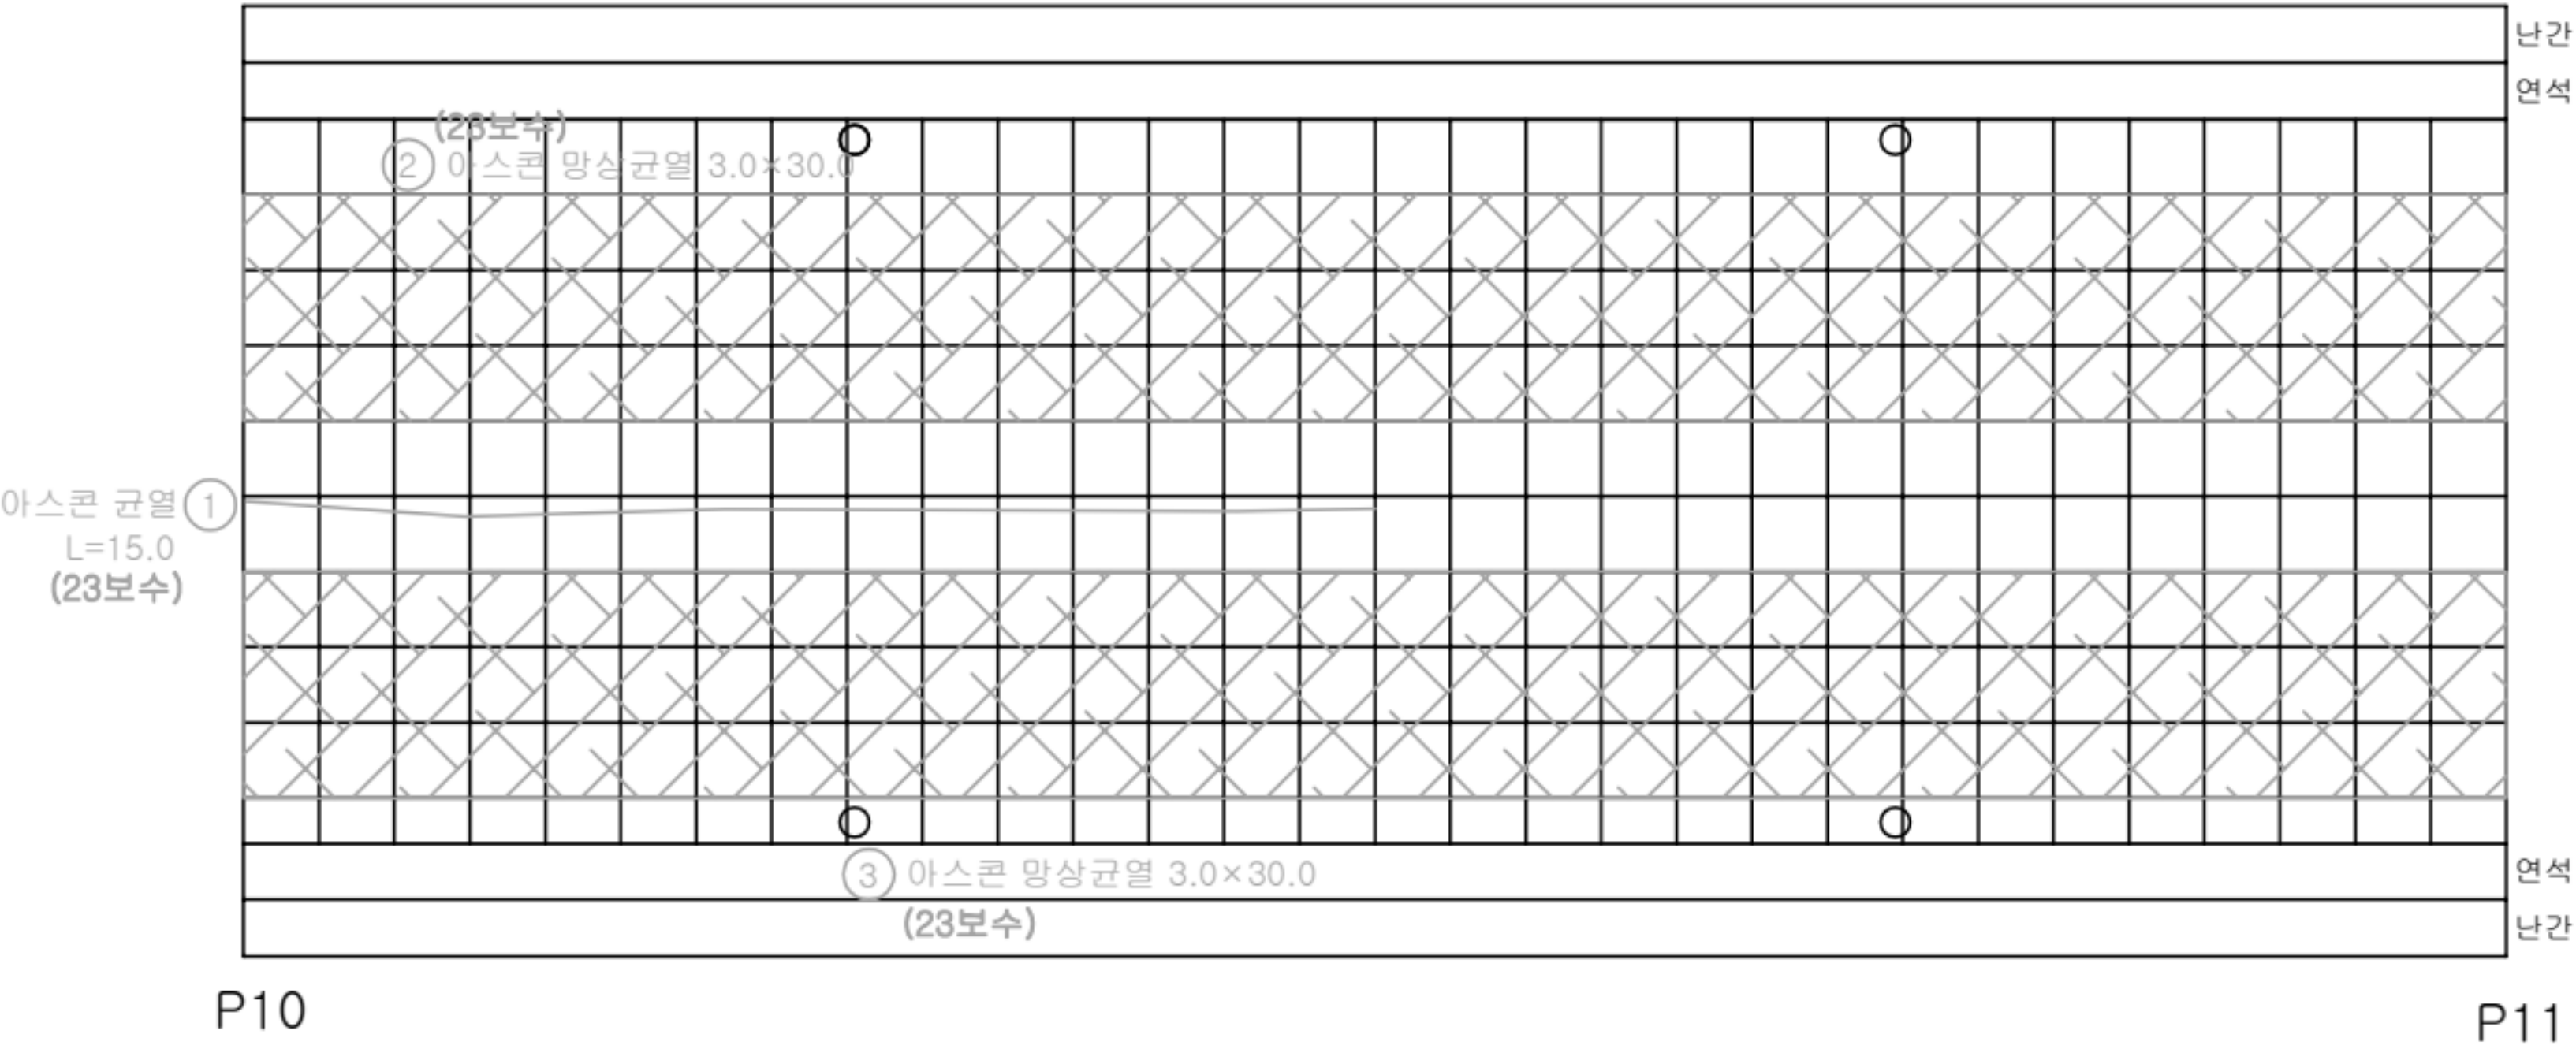
아스콘 균열 ①  
L=15.0  
(23보수)

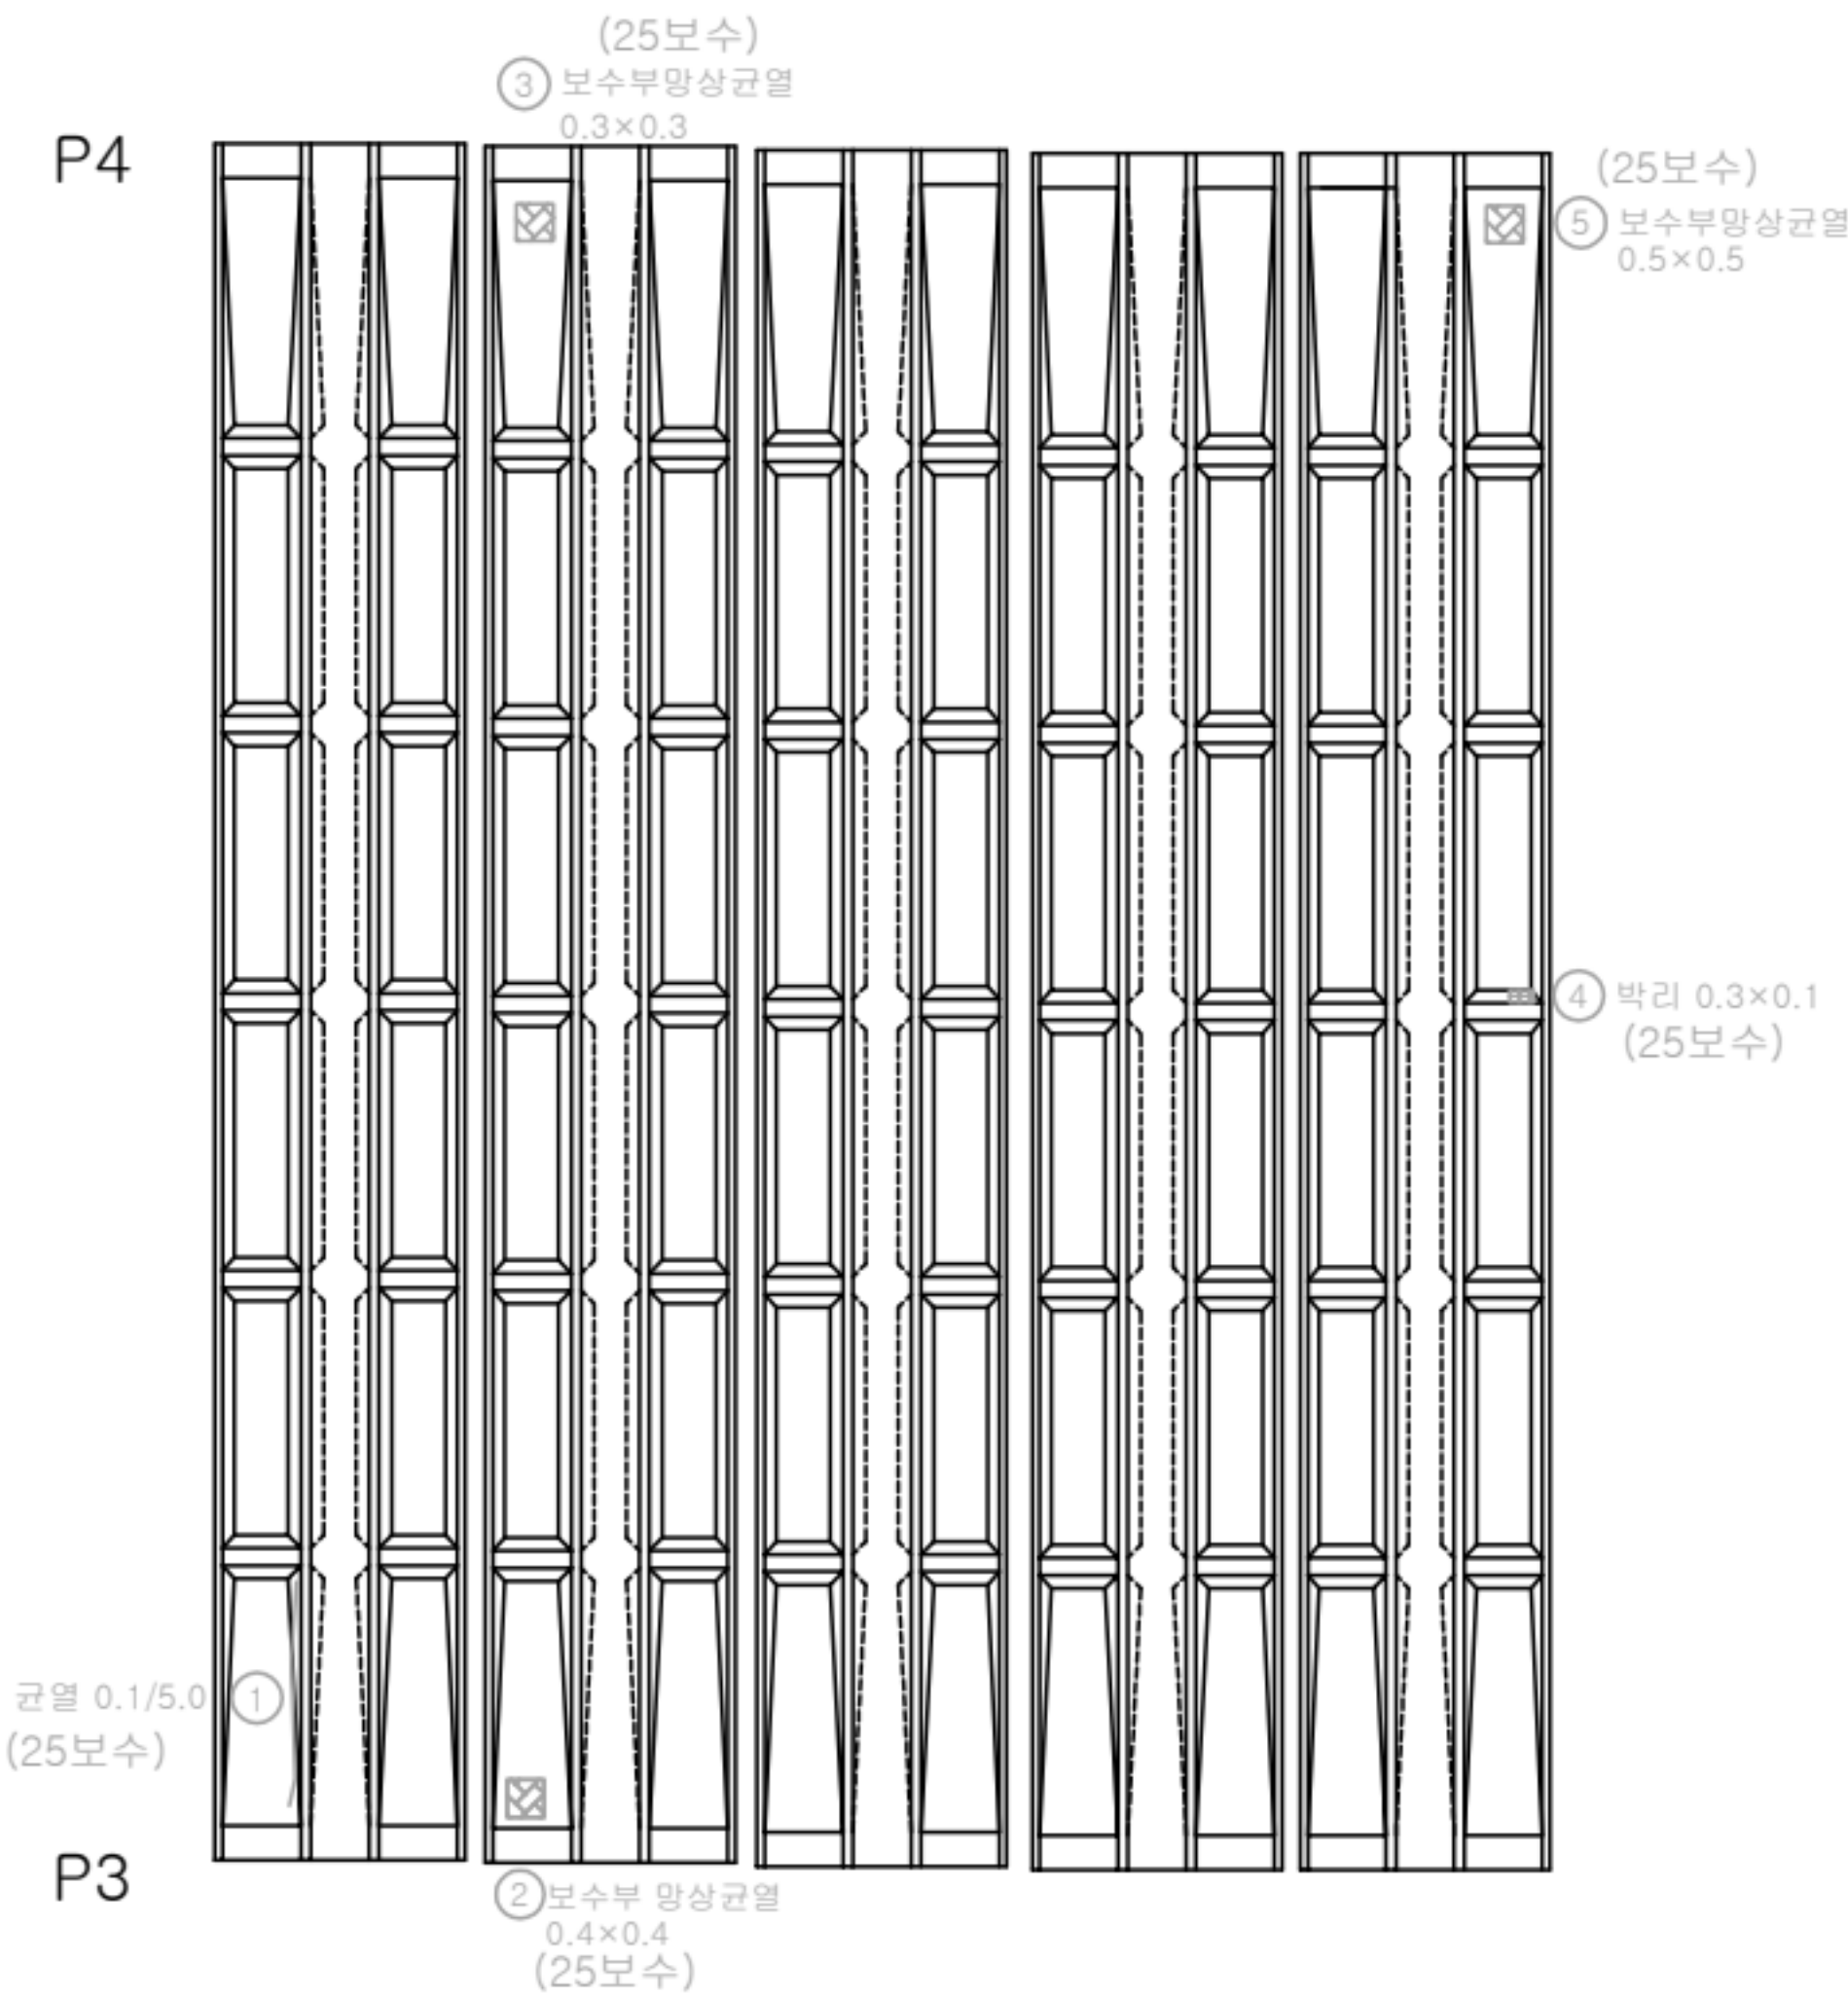
P3

균열 0.1/5.0  
(25보수)

② 보수부 망상균열  
0.4x0.4  
(25보수)

(25보수)  
⑤ 보수부망상균열  
0.5x0.5
