| 번호 | 손상내용 | 손상물량 | | | 비고 |

| 범 | 균열 | 망상균열 | 편형, 공동 | 용역명 | 2025년 북삼교 등 98개소 정기안전점검 등 |

| | 재료분리 | 시공이음부 손상 | 포장의 요철 | 교량명 | 북삼교 |

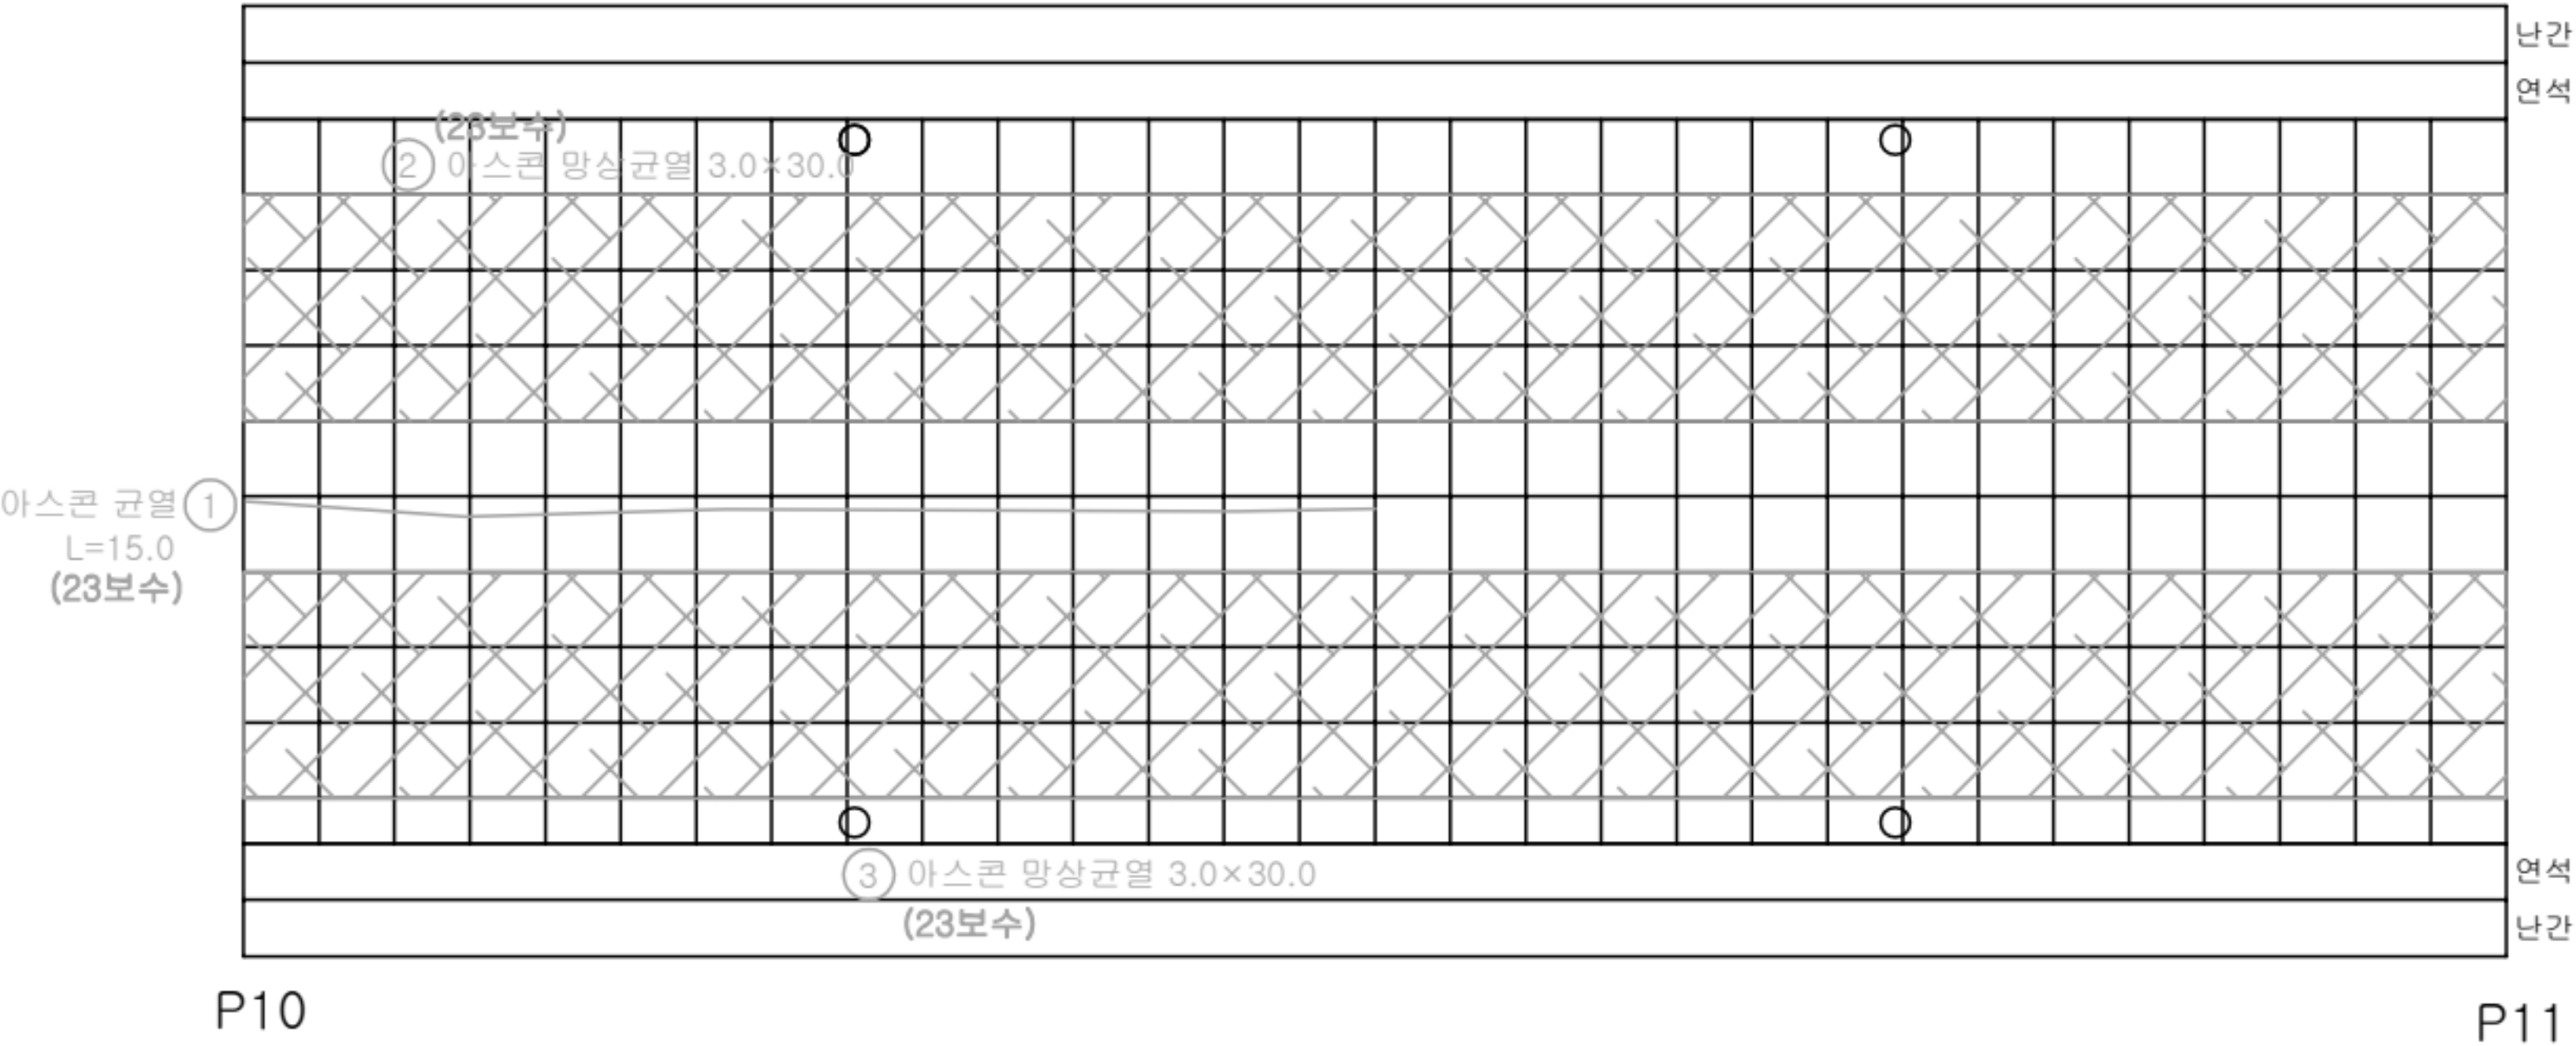
아스콘 균열 ①  
L=15.0  
(23보수)

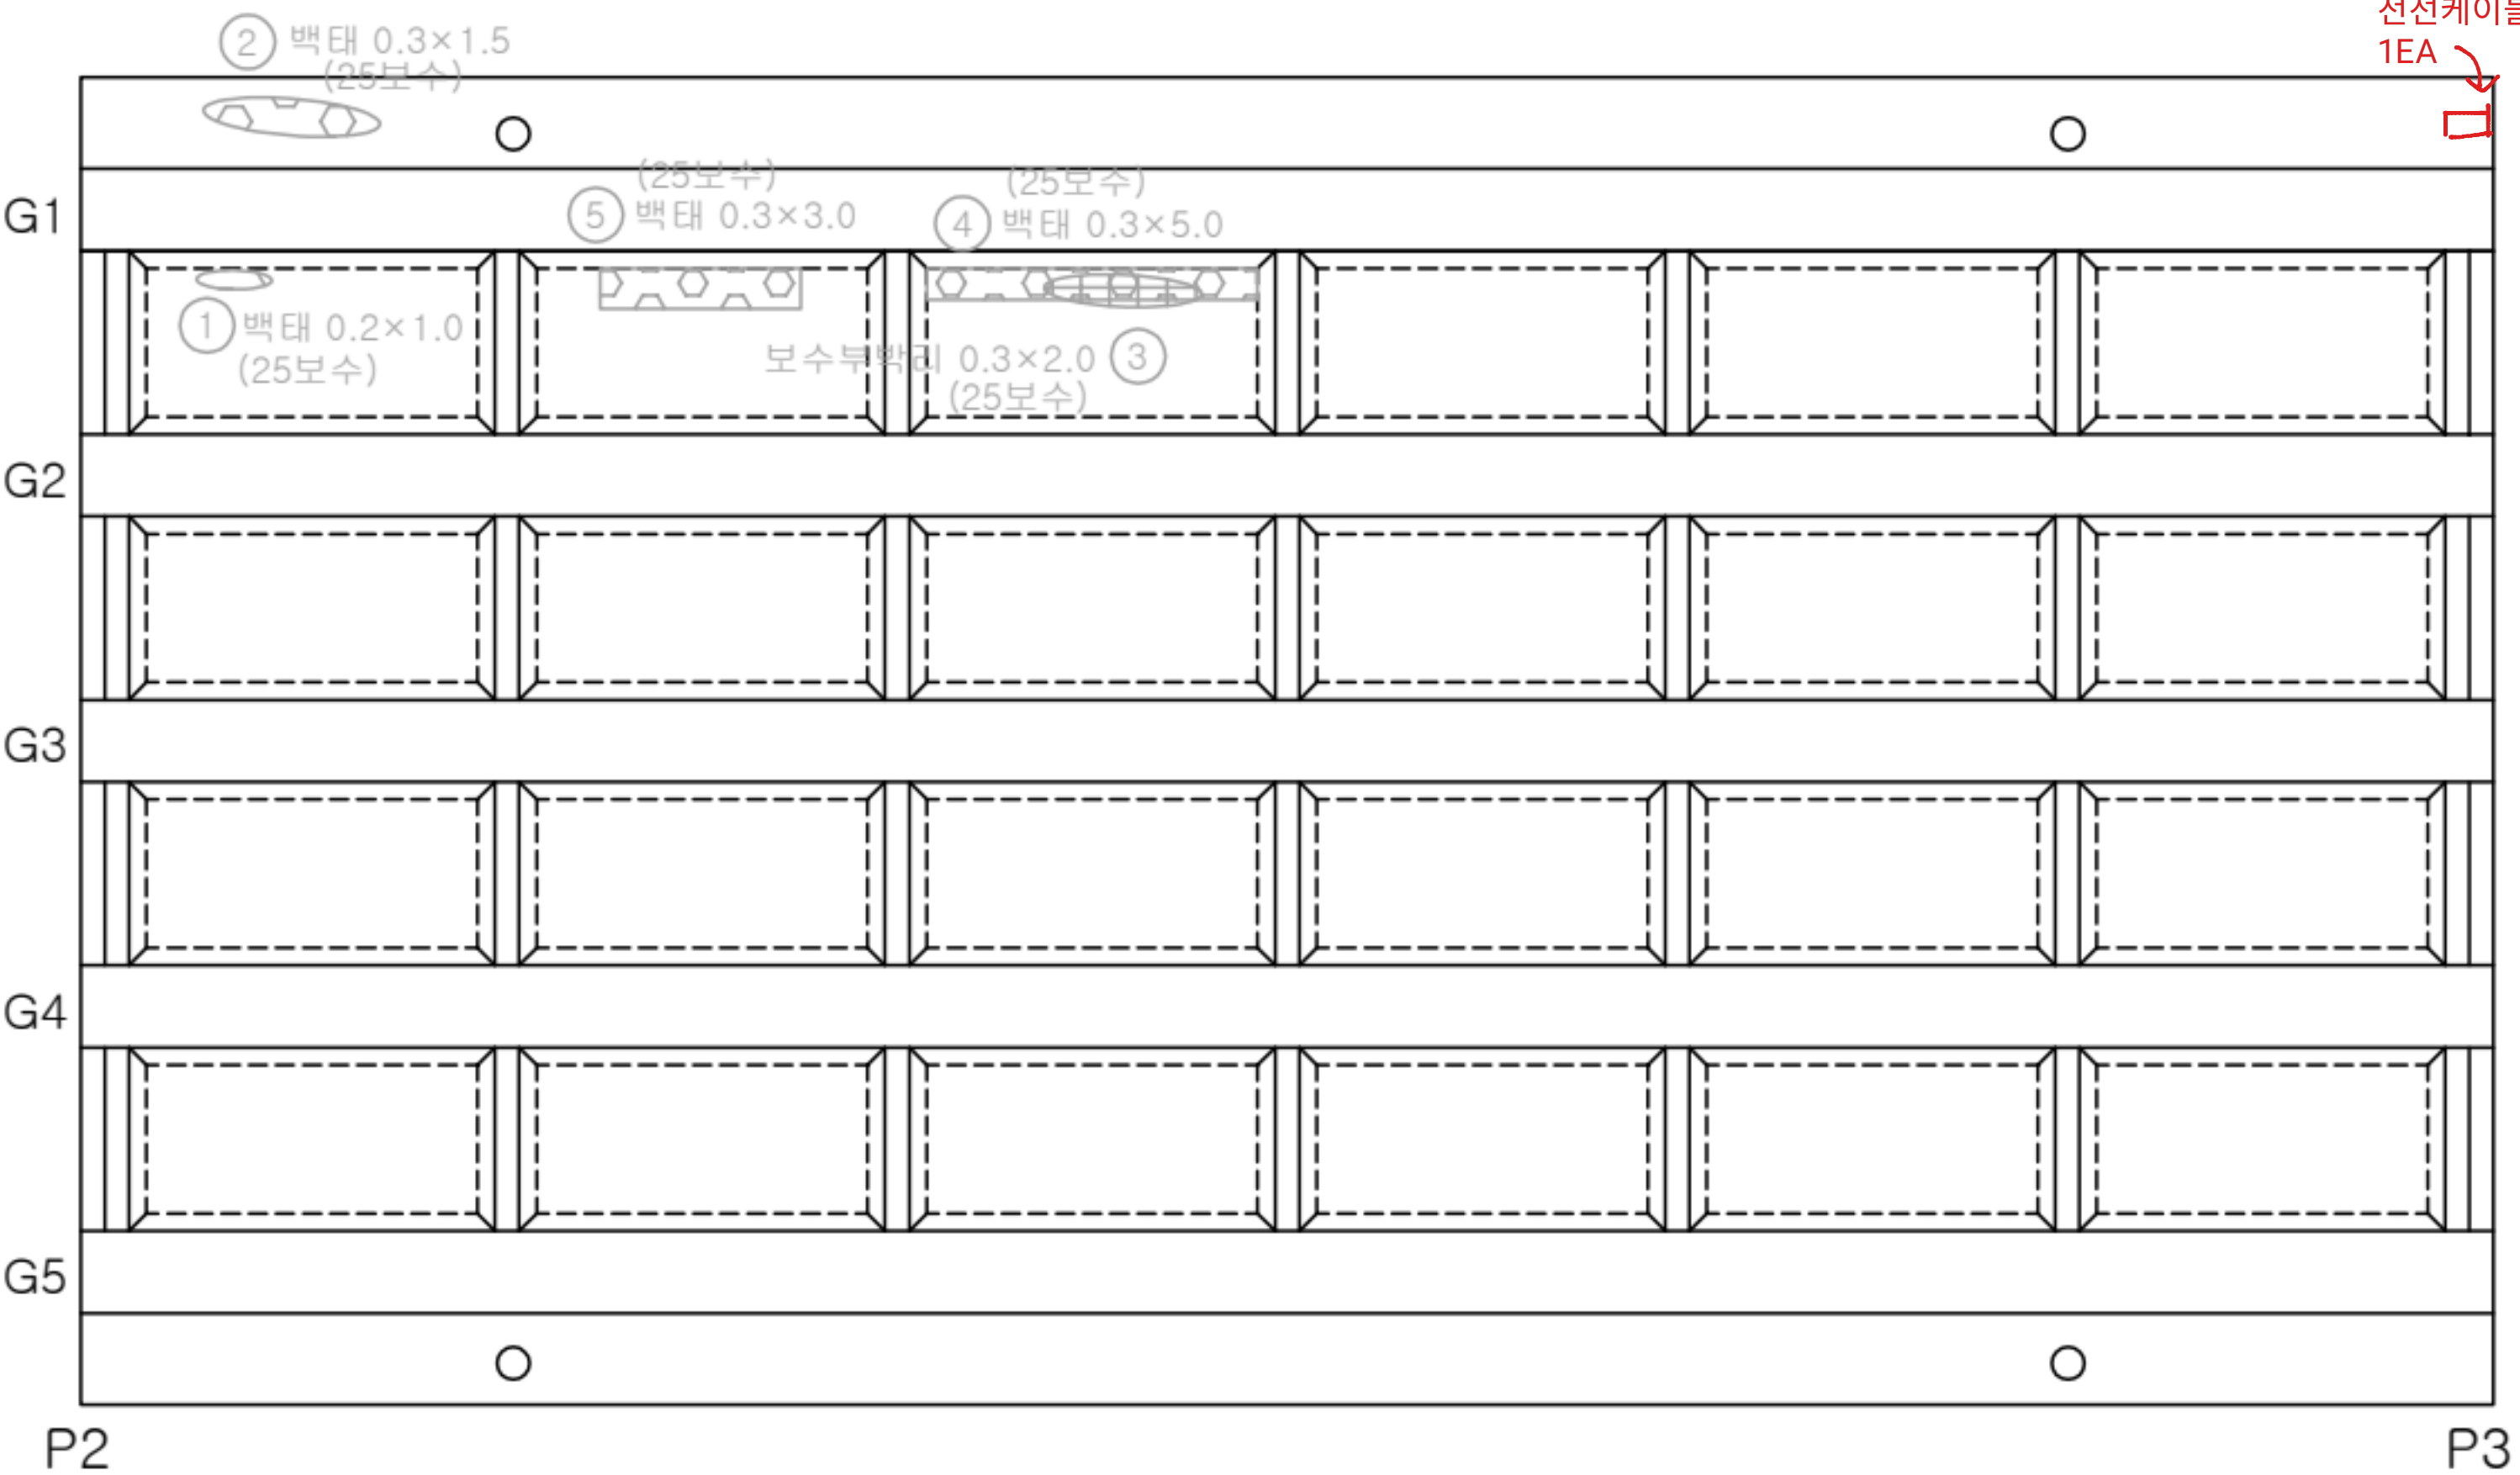
전선케이블 관 파손  
1EA

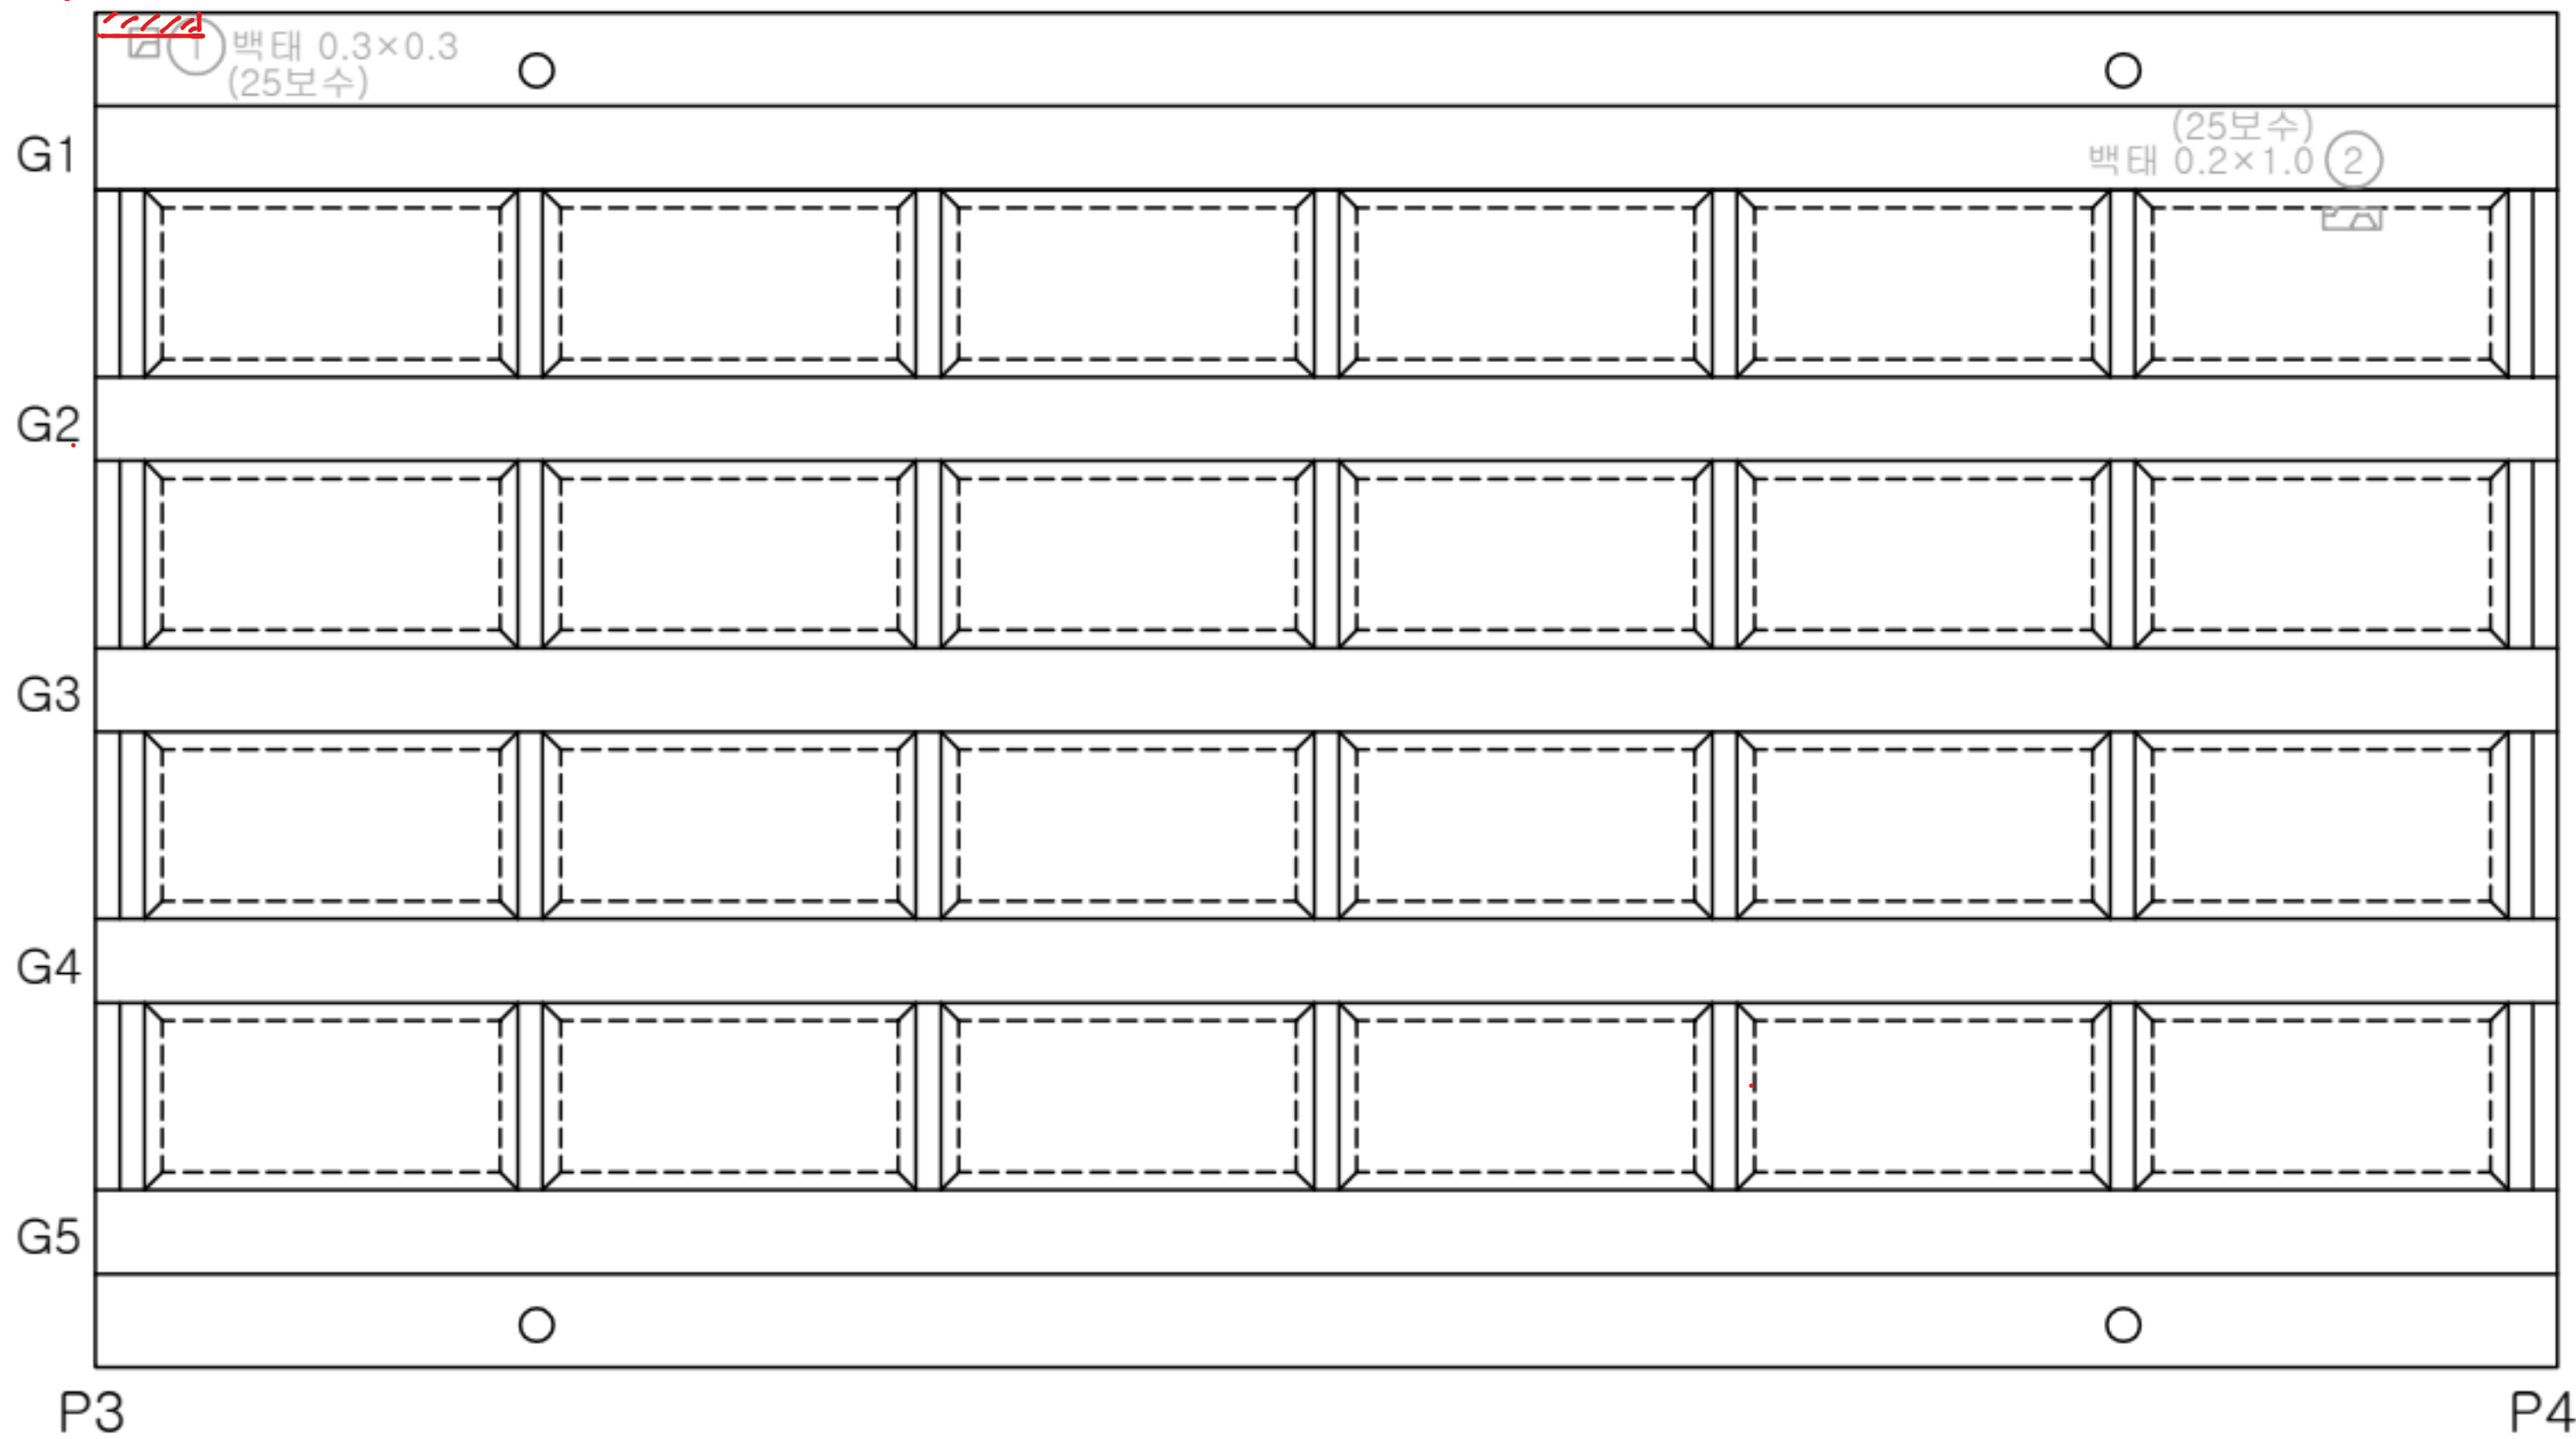
← 군남면  
파손 및  
철근노출  
24-6  
철근 1.0x0.1

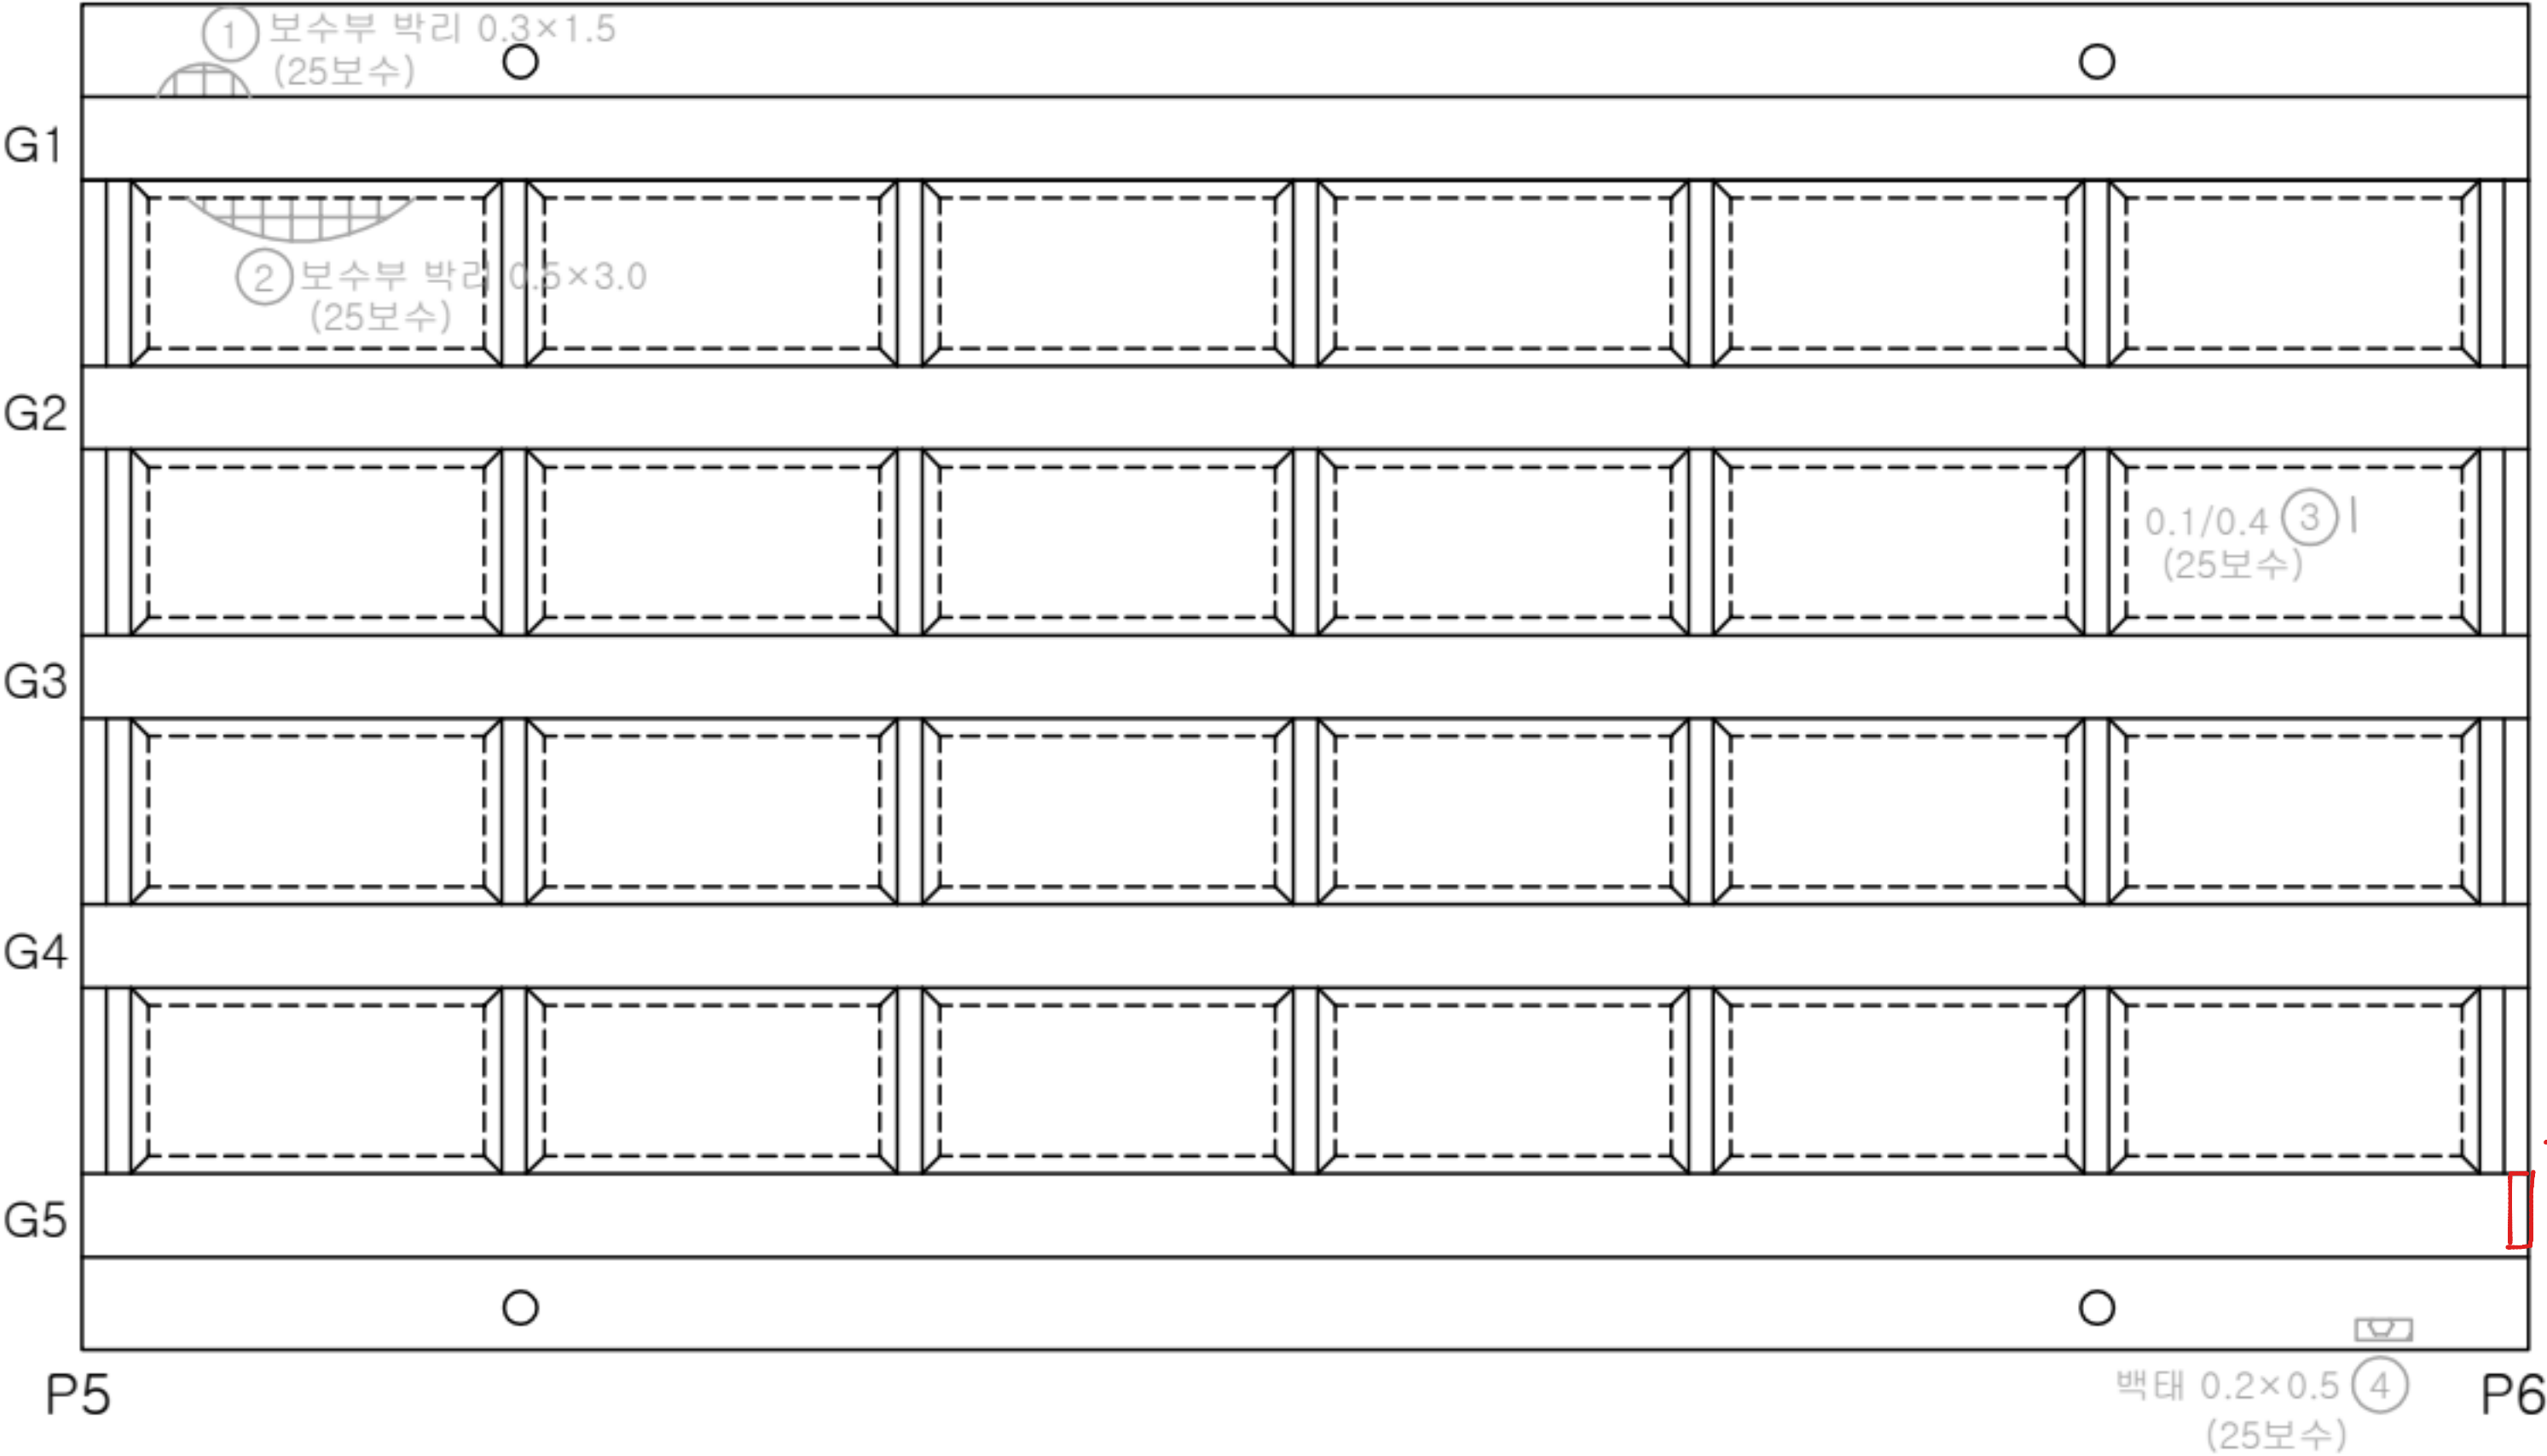
34.5  
파손 및  
철근노출  
0.5x0.3

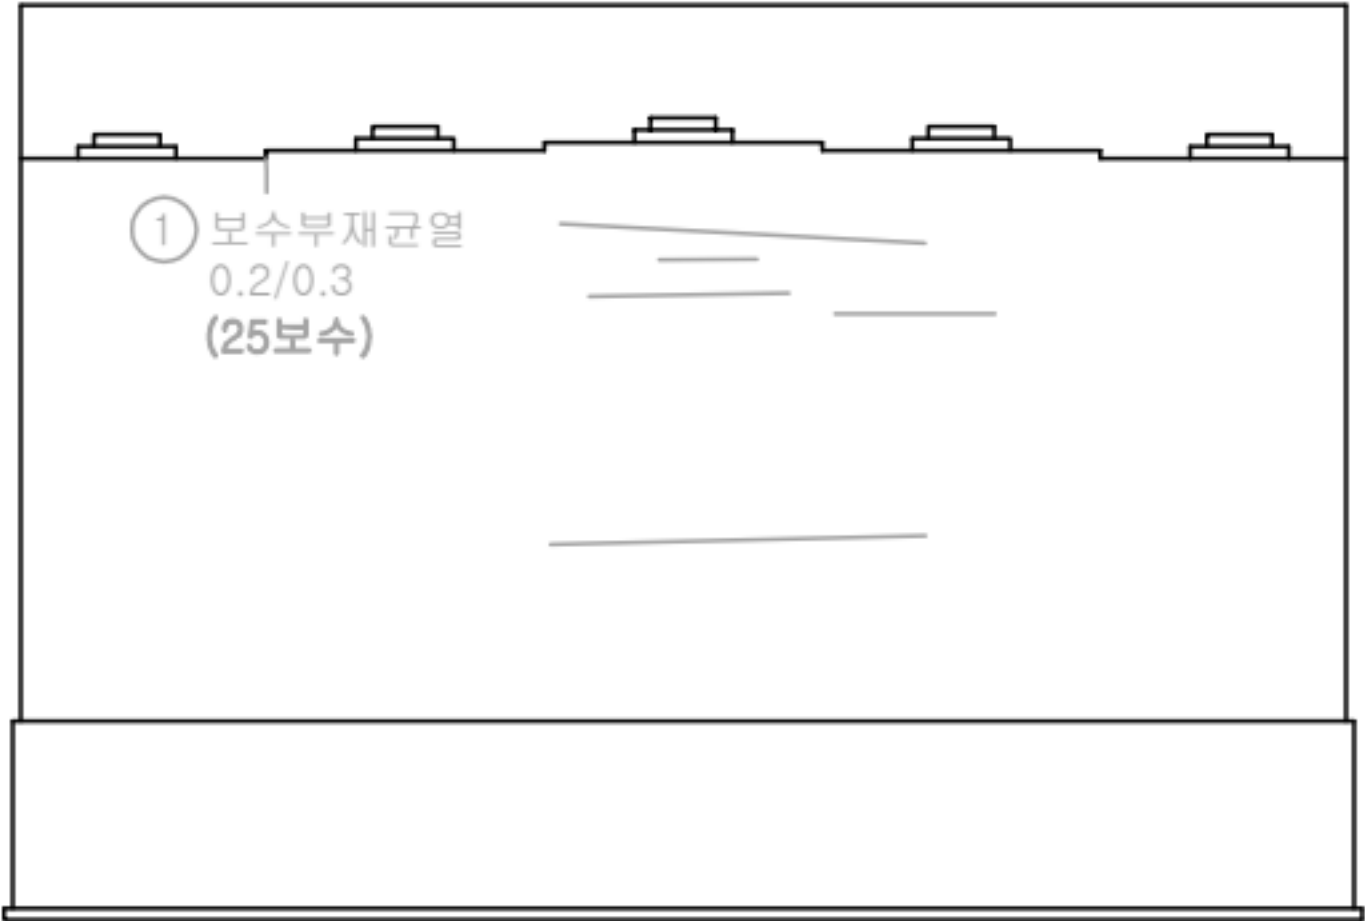
① 보수부재균열  
0.2/0.3  
(25보수)

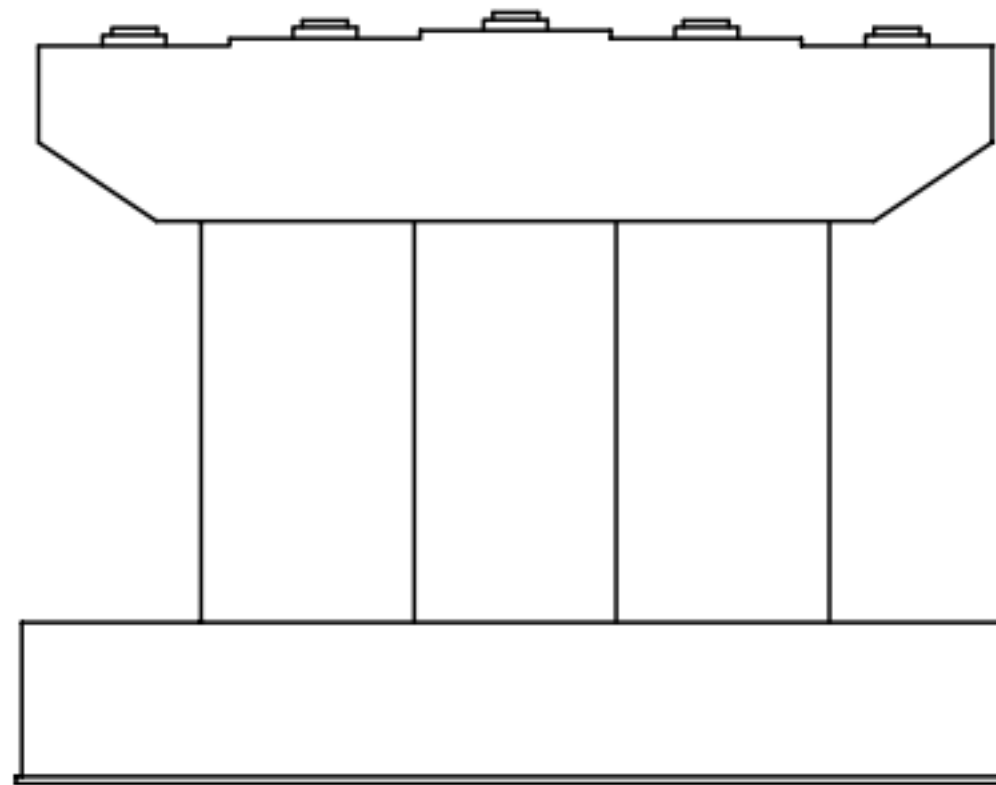
전 면

① 0.1/1.0  
(25보수)  
② 0.1/0.8  
(25보수)

③ 받침콘크리트 균열  
0.1/0.2

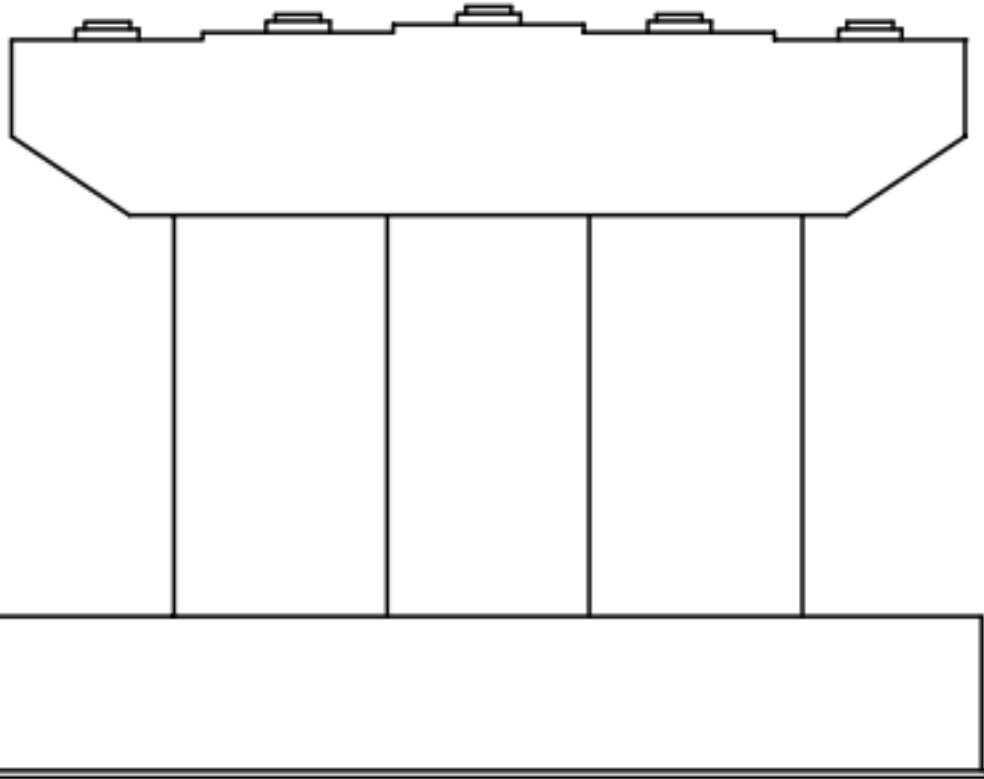
① 받침물탈 균열  
0.1/0.1 5EA
