남 전 천 교

| 발 주 처 | 용 역 명 | 점검기관 | 구 조 물 명 | 도 면 명 | 도면번호 |
|---|---|---|---|---|---|
| 화성도시고속도로주식회사 | 비봉 - 매송간 도시고속도로 민간투자사업 | (주)KSR큰사람 | 남전천교 | 바닥판 상면 S1 | 001 |

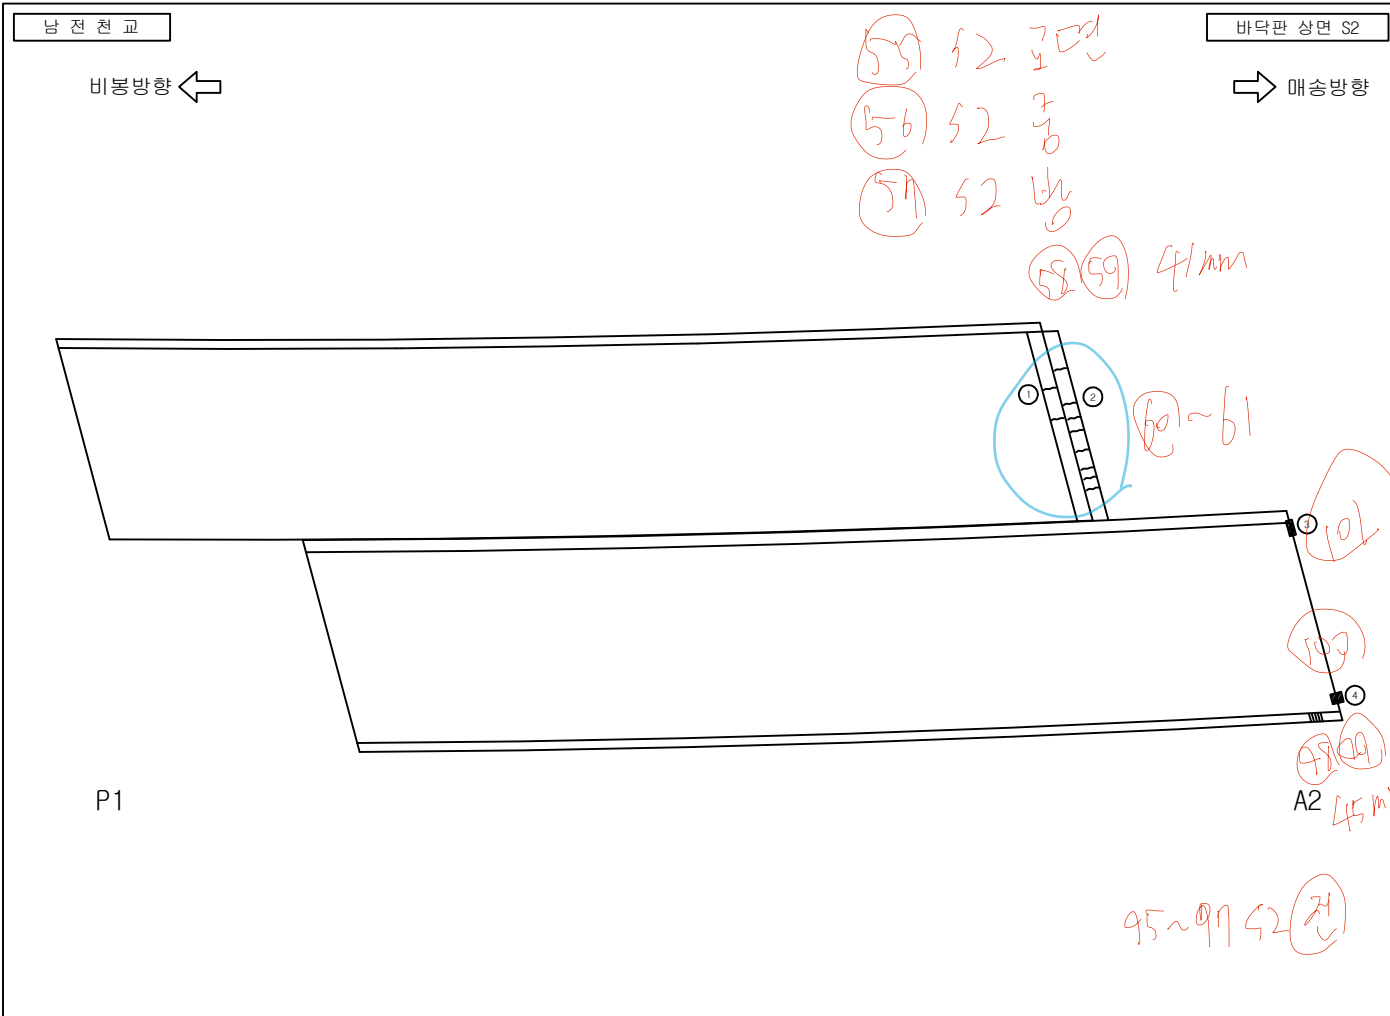
| 번호 | 손상현황 | 손상규모 | | | | | | 비고 |
|---|---|---|---|---|---|---|---|---|
| 1 | 후타재 균열 | 0.1 | | 0.3 | 2 | m | 0.6 | |
| 2 | 후타재 균열 | 0.1 | | 0.4 | 8 | m | 3.2 | |
| 3 | 부식 | | 0.1 | 0.5 | 1 | m² | 0.05 | 3728 |
| 4 | 부식 | | 1.0 | 0.1 | 1 | m² | 0.1 | 3728 |

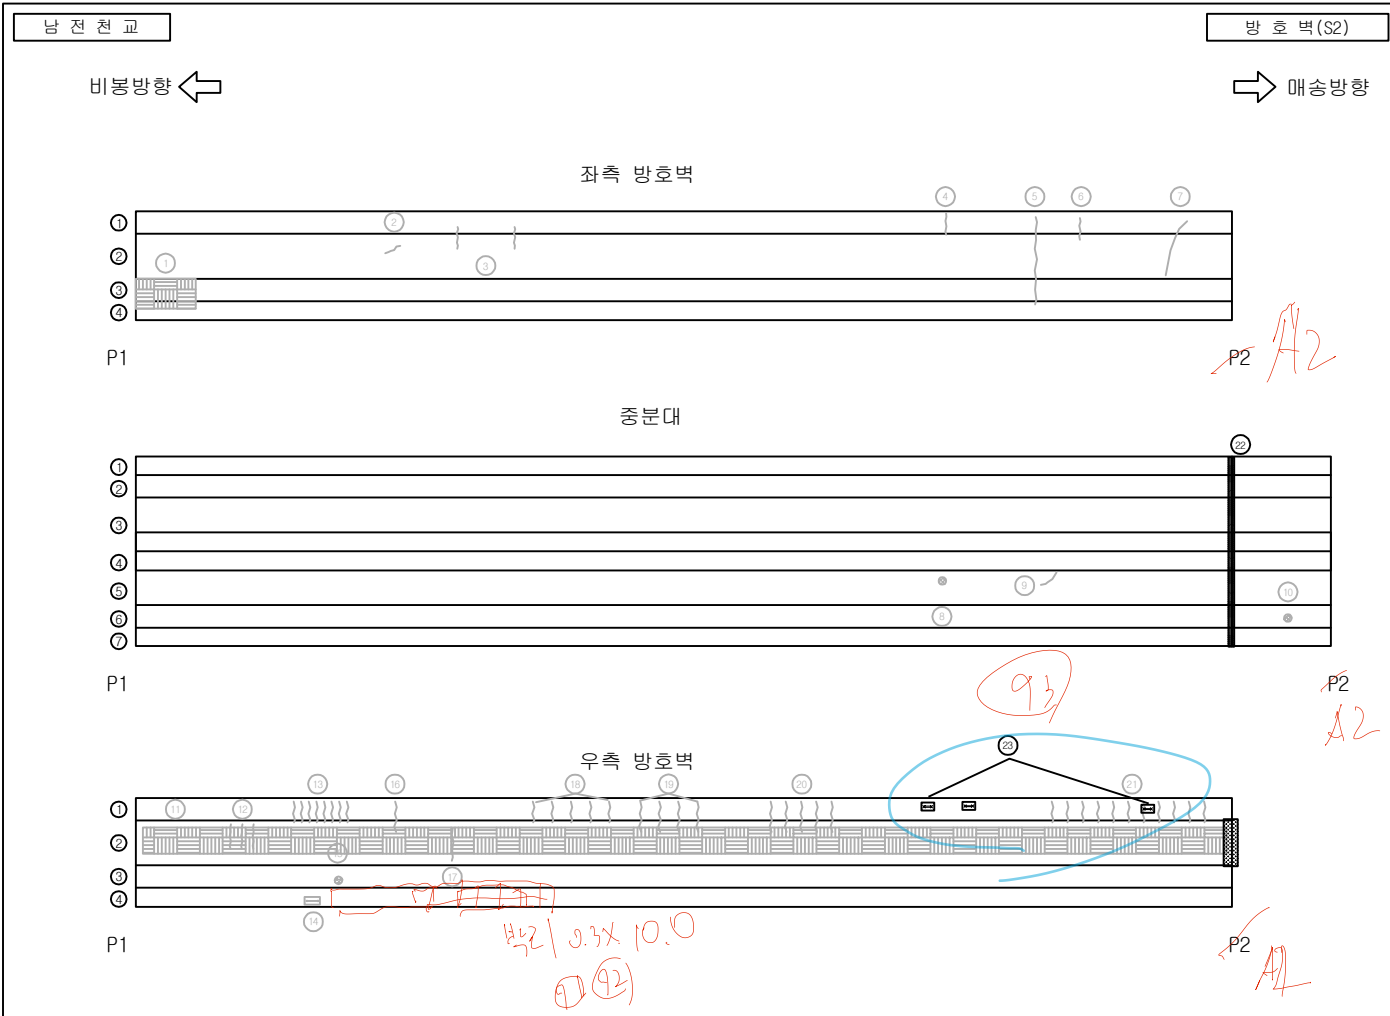
| 발주처 | 용역명 | 점검기관 | 구조물명 | 도면명 | 도면번호 |
|---|---|---|---|---|---|
| 화성도시고속도로주식회사 | 비봉 - 매송간 도시고속도로 민간투자사업 | (주)KSR큰사람 | 남전천교 | 방호벽 (S1) | 005-2 |

| 번호 | 손상 현황 | 손상 규모 | | | | | | 비고 |
|---|---|---|---|---|---|---|---|---|
| 1 | 망상균열 | 0.2 | 1.2 | 0.4 | 1 | m | 0.48 | 보수완료 |
| 11 | 망상균열 | 0.1 | 0.5 | 45.0 | 1 | m | 22.5 | 보수완료 |
| 14 | 철근노출 | | | | 1 | EA | 1.0 | 보수완료 |
| 22 | 이격단차 | | | | 1 | EA | 1.0 | 24상 |
| 23 | 철근노출 | | 0.1 | 0.3 | 3 | m | 0.09 | 24상 |
| 24 | 차수면 불드물량 | | | | 2 | EA | 2EA | 24상 |

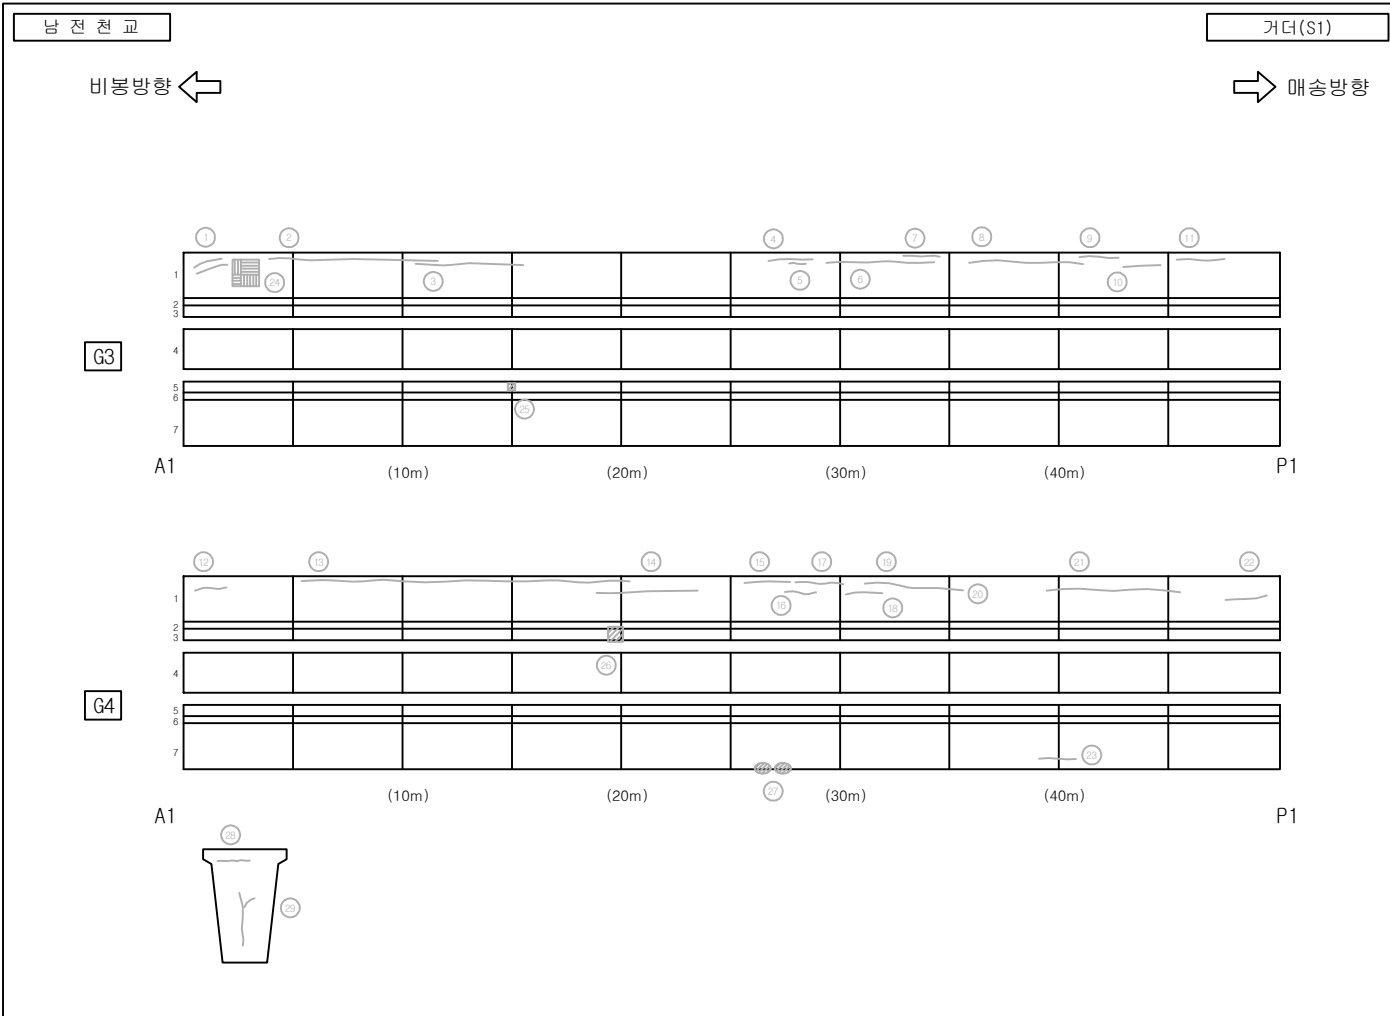
| 발 주 처 | 용 역 명 | 점검기관 | 구 조 물 명 | 도 면 명 | 도면번호 |
|---|---|---|---|---|---|
| 화성도시고속도로주식회사 | 비봉 - 매송간 도시고속도로 민간투자사업 | (주)KSR큰사람 | 남전천교 | 거더 S1 (1,2) | 007 |

| 번호 | 손상 현황 | 손상 규모 | | | | | | 비고 |
|---|---|---|---|---|---|---|---|---|
| 1 | 균열 | 0.1 | | 2.7 | 2 | m | 5.4 | 보수완료 |
| 3 | 균열 | 0.5 | | 5.5 | 1 | m | 5.5 | 보수완료 |
| 6 | 균열 | 0.4 | | 5.0 | 1 | m | 5.0 | 보수완료 |
| 20 | 누수/백태 | | | | 1 | EA | 1.0 | 보수완료 |
| 25 | 파손 | | 0.1 | 0.1 | 1 | m <sup>2</sup> | 0.01 | 보수완료 |
| 27 | 파손 | | 0.3 | 0.2 | 2 | m <sup>2</sup> | 0.12 | 보수완료 |

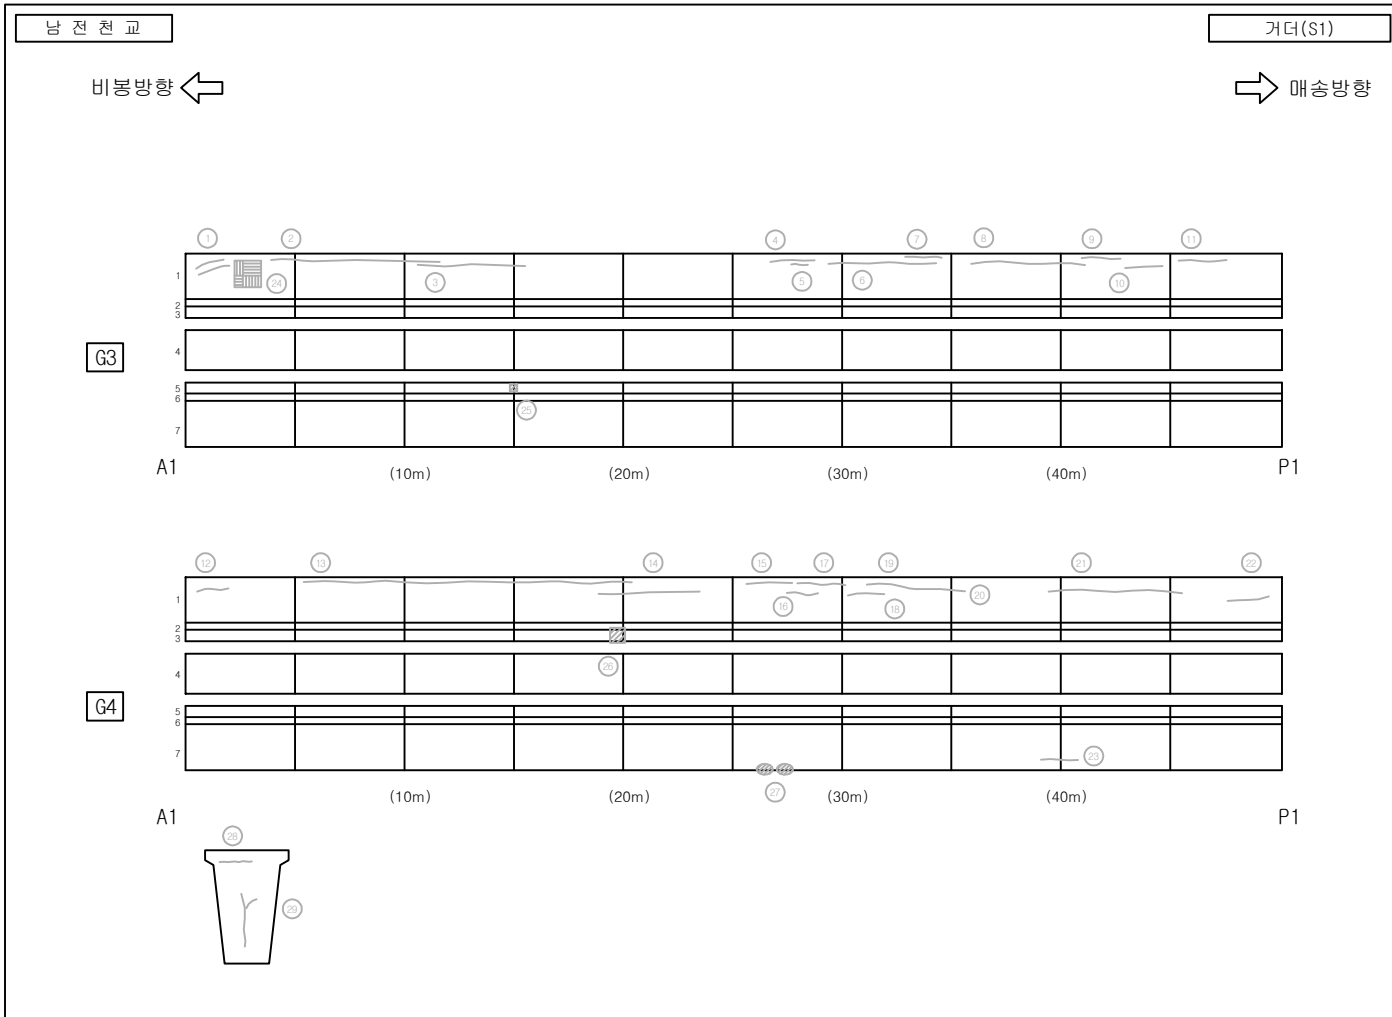
| 발 주 처 | 용 역 명 | 점검기관 | 구 조 물 명 | 도 면 명 | 도면번호 |
|---|---|---|---|---|---|
| 화성도시고속도로주식회사 | 비봉 - 매송간 도시고속도로 민간투자사업 | (주)KSR큰사람 | 남전천교 | 거더 S1 (3,4) | 008-1 |

| 번호 | 손상현황 | 손상규모 | | | | | | 비고 |
|---|---|---|---|---|---|---|---|---|
| 28 | 균열 | 0.3 | | 1.0 | 1 | m | 1.0 | 보수완료 |
| 29 | 균열 | 0.3 | | 1.5 | 1 | m | 1.5 | 보수완료 |

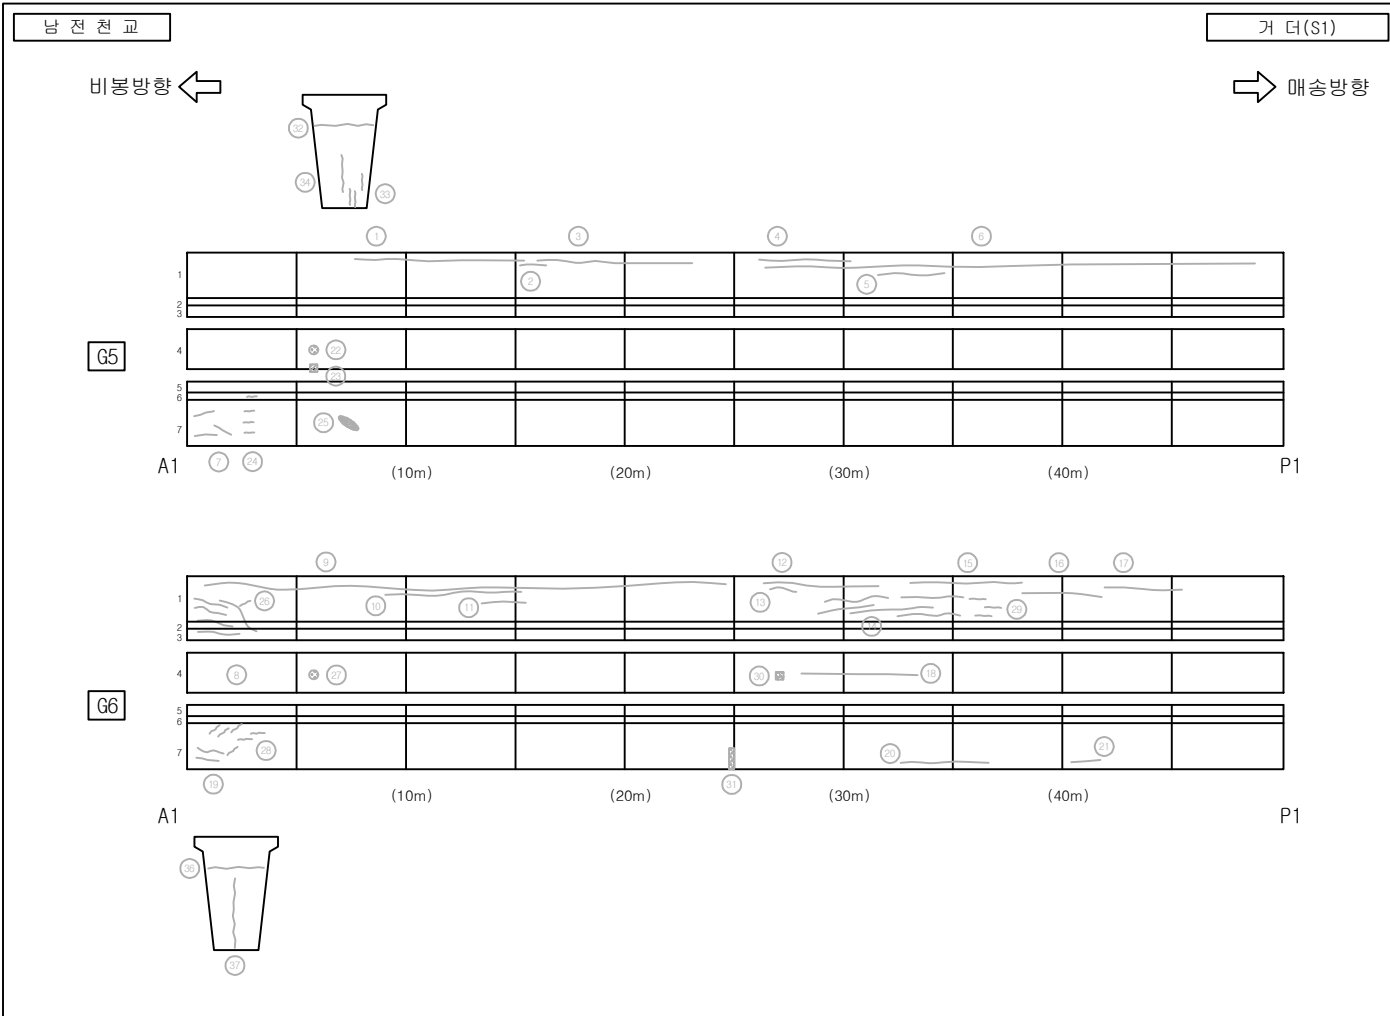
| 발주처 | 용역명 | 점검기관 | 구조물명 | 도면명 | 도면번호 |
|---|---|---|---|---|---|
| 화성도시고속도로주식회사 | 비붕 - 매송간 도시고속도로 민간투자사업 | (주)KSR큰사람 | 남전천교 | 거더 S1 (3,4) | 008-2 |

| 번호 | 손상 현황 | 손상 규모 | | | | | | 비고 |
|---|---|---|---|---|---|---|---|---|
| 1 | 균열 | 0.2 | | 8.7 | 1 | m | 8.7 | 보수완료 |
| 6 | 균열 | 0.2 | | 21.4 | 1 | m | 21.4 | 보수완료 |
| 9 | 균열 | 0.2 | | 22.9 | 1 | m | 22.9 | 보수완료 |
| 14 | 균열 | 0.2 | | 11.0 | 6 | m | 66.0 | 보수완료 |
| 22 | 흙매움 미처리 | | | | 1 | EA | 1.0 | 보수완료 |
| 25 | 균열 (파손) | | 0.1 | 0.4 | 1 | m <sup>2</sup> | 0.04 | 보수완료 |

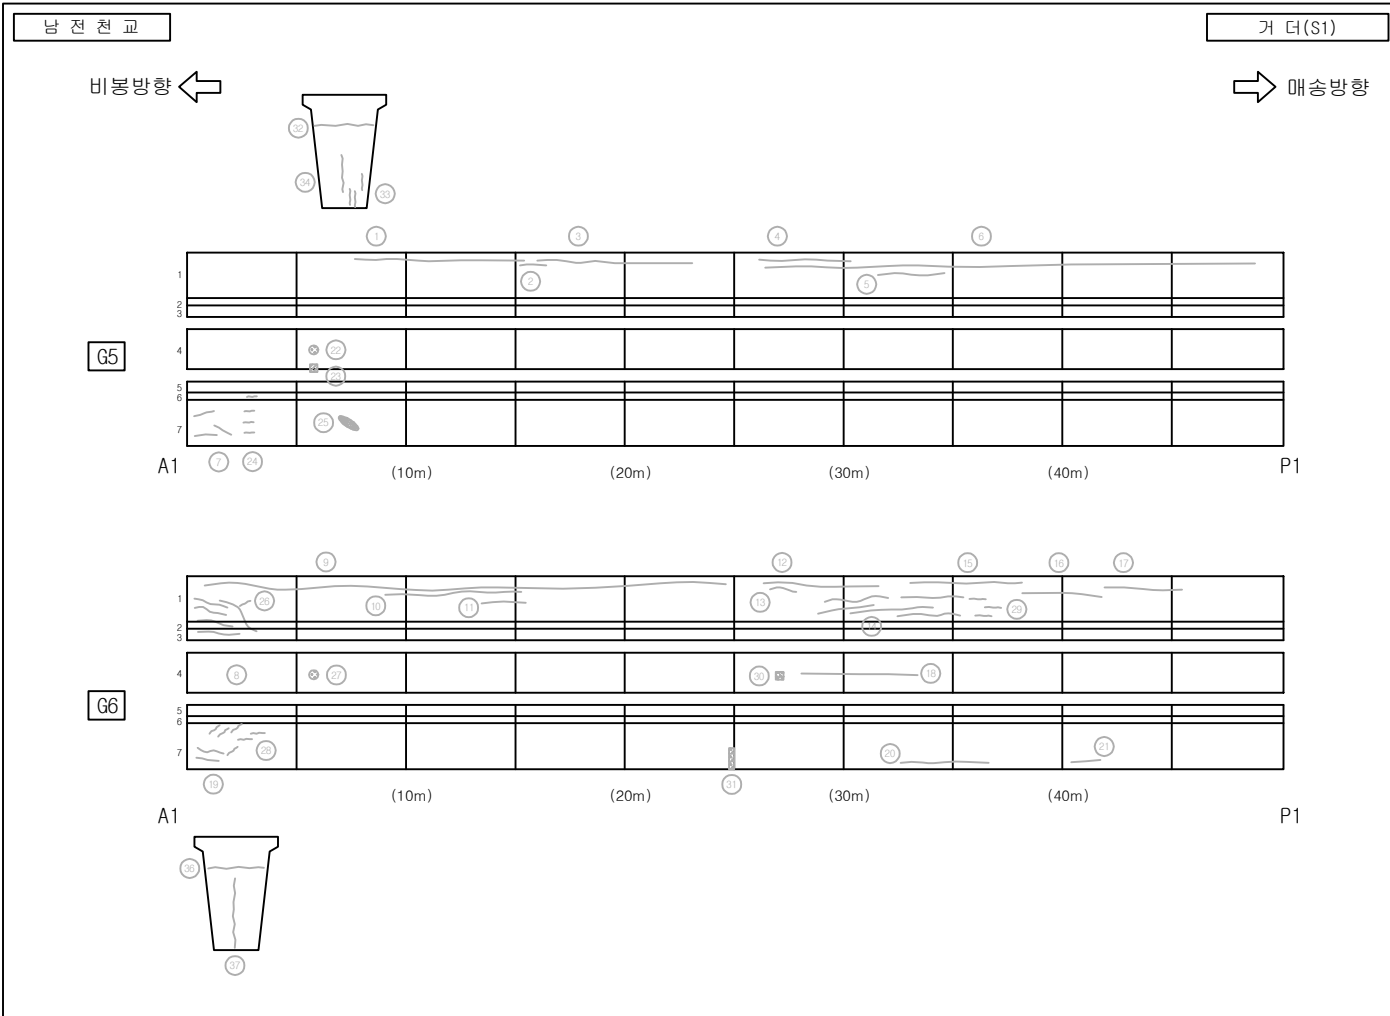
| 발 주 처 | 용 역 명 | 점검기관 | 구 조 물 명 | 도 면 명 | 도면번호 |
|---|---|---|---|---|---|
| 화성도시고속도로주식회사 | 비붕 - 매송간 도시고속도로 민간투자사업 | (주)KSR큰사람 | 남전천교 | 거더 S1 (5,6) | 009-1 |

| 번호 | 손 상 현 황 | 손 상 규 모 | | | | | | 비고 |
|---|---|---|---|---|---|---|---|---|
| 28 | 균열 | 0.05 | | 0.3 | 6 | m | 1.8 | 보수완료 |
| 29 | 균열 | 0.2 | | 1.0 | 3 | m | 3.0 | 보수완료 |
| 30 | 백태 | | 0.1 | 0.1 | 1 | m <sup>2</sup> | 0.01 | 보수완료 |
| 31 | 백태 | | 0.1 | 1.0 | 1 | m <sup>2</sup> | 0.1 | 보수완료 |
| 32 | 균열 | 0.5 | | 1.2 | 1 | m | 1.2 | 보수완료 |
| 35 | 균열 | 0.5 | | 1.2 | 1 | m | 1.2 | 보수완료 |

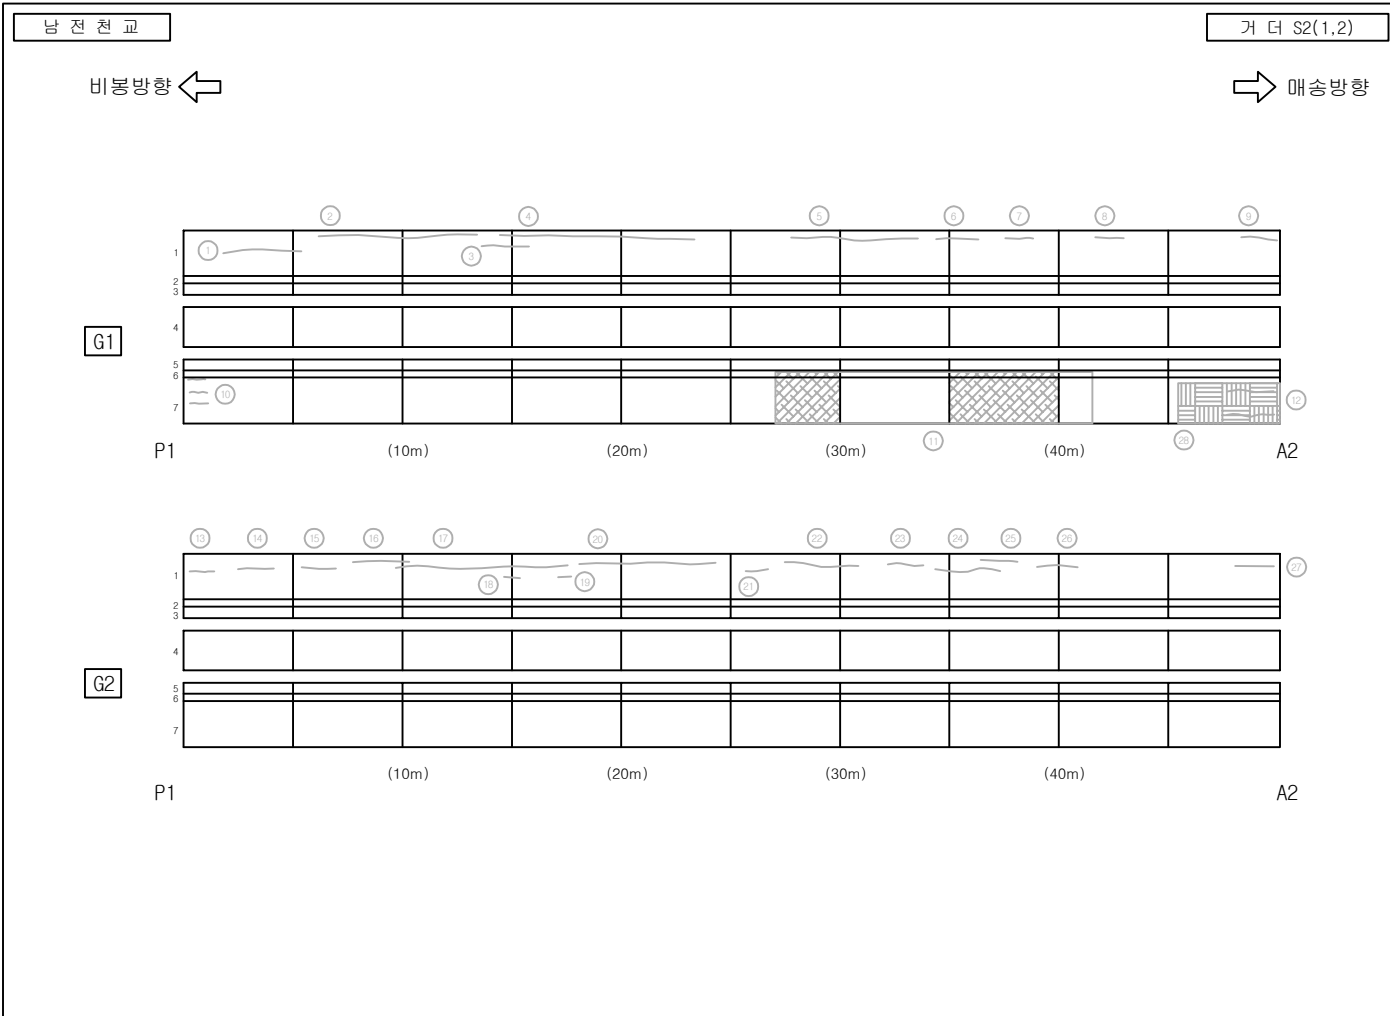
| 발 주 처 | 용 역 명 | 점검기관 | 구 조 물 명 | 도 면 명 | 도면번호 |
|---|---|---|---|---|---|
| 화성도시고속도로주식회사 | 비붕 - 매송간 도시고속도로 민간투자사업 | (주)KSR큰사람 | 남전천교 | 거더 S1 (5,6) | 009-2 |

| 번호 | 손상 현황 | 손상 규모 | | | | | | 비고 |
|---|---|---|---|---|---|---|---|---|
| 1 | 균열 | 0.2 | | 4.2 | 1 | m | 4.2 | 보수완료 |
| 11 | 망상균열 | 0.1 | 1.5 | 17.0 | 1 | m <sup>2</sup> | 25.5 | 보수완료 |
| 17 | 균열 | 0.3 | | 7.4 | 1 | m | 7.4 | 보수완료 |
| 20 | 균열 | 0.3 | | 6.5 | 1 | m | 6.5 | 보수완료 |

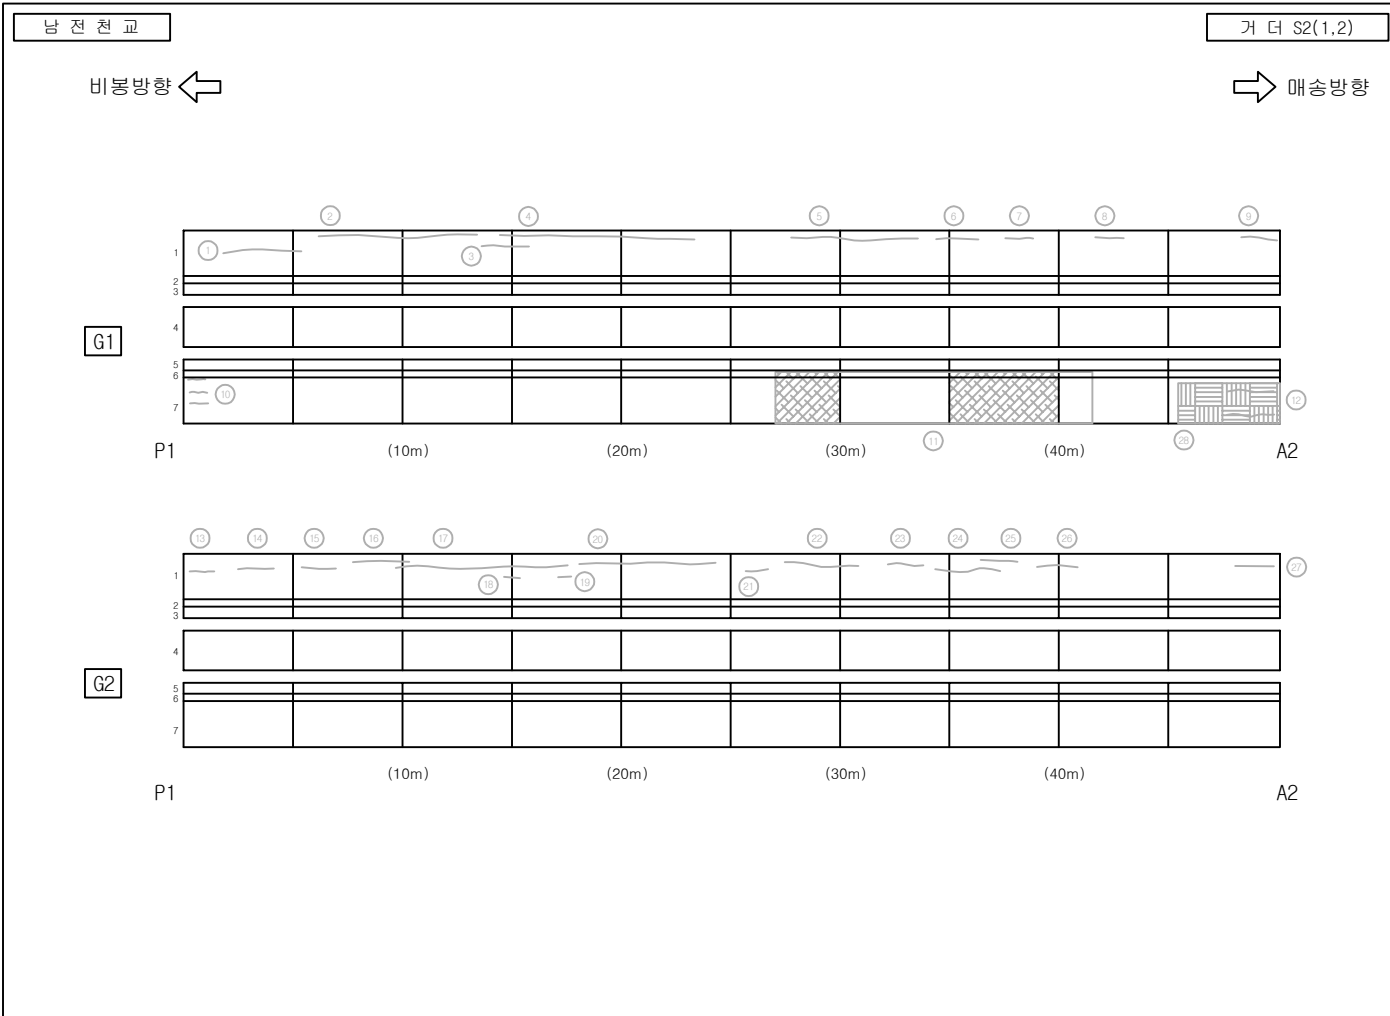
| 발 주 처 | 용 역 명 | 점검기관 | 구 조 물 명 | 도 면 명 | 도면번호 |
|---|---|---|---|---|---|
| 화성도시고속도로주식회사 | 비봉 - 매송간 도시고속도로 민간투자사업 | (주)KSR큰사람 | 남전천교 | 거더 S2 (1,2) | 010-1 |

| 번호 | 손 상 현 황 | 손 상 규 모 | | | | | | 비고 |
|---|---|---|---|---|---|---|---|---|
| 28 | 망상균열 | 0.1 | 2.0 | 2.0 | 1 | m | 4.0 | 보수완료 |

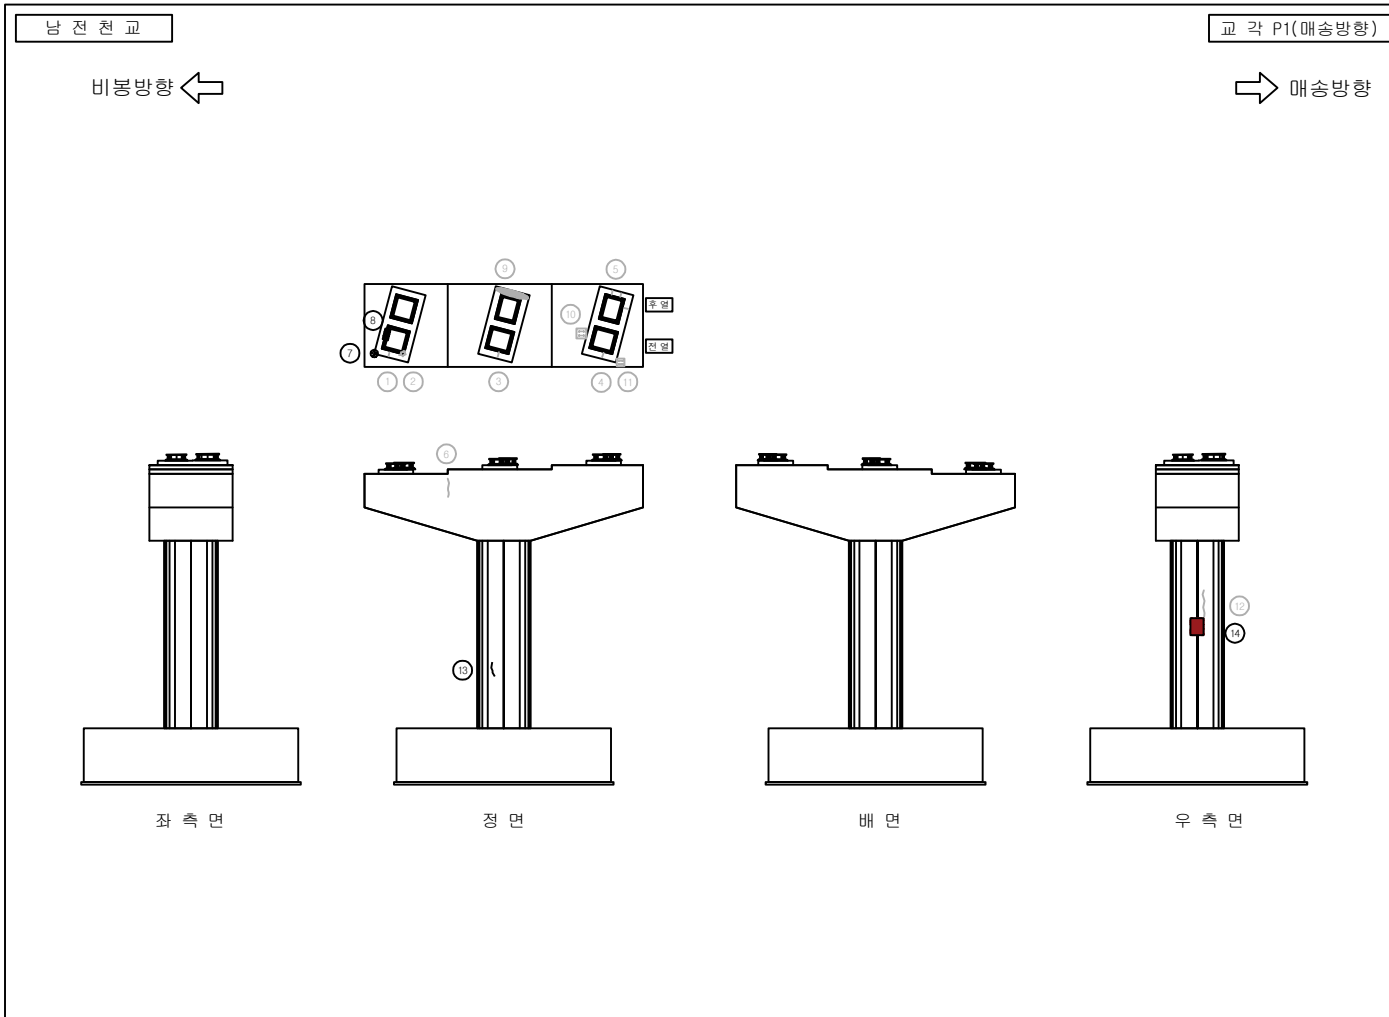
| 발주처 | 용역명 | 점검기관 | 구조물명 | 도면명 | 도면번호 |
|---|---|---|---|---|---|
| 화성도시고속도로주식회사 | 비봉 - 매송간 도시고속도로 민간투자사업 | (주)KSR큰사람 | 남전천교 | 교대 A2(비봉방향) | 016 |

| 번호 | 손상현황 | 손상규모 | | | | | | 비고 |
|---|---|---|---|---|---|---|---|---|
| 1 | 발칭콘크리트 균열 | 0.3 | | 0.3 | 1 | m | 0.3 | 보수완료 |
| 6 | 균열 | 0.3 | | 0.7 | 1 | m | 0.7 | 보수완료 |
| 13 | 균열 | 0.1 | | 0.6 | 1 | m | 0.6 | 24상 |
| 14 | 망상균열 | 0.1 | 1.0 | 1.2 | 1 | m <sup>2</sup> | 1.2 | 24상 |

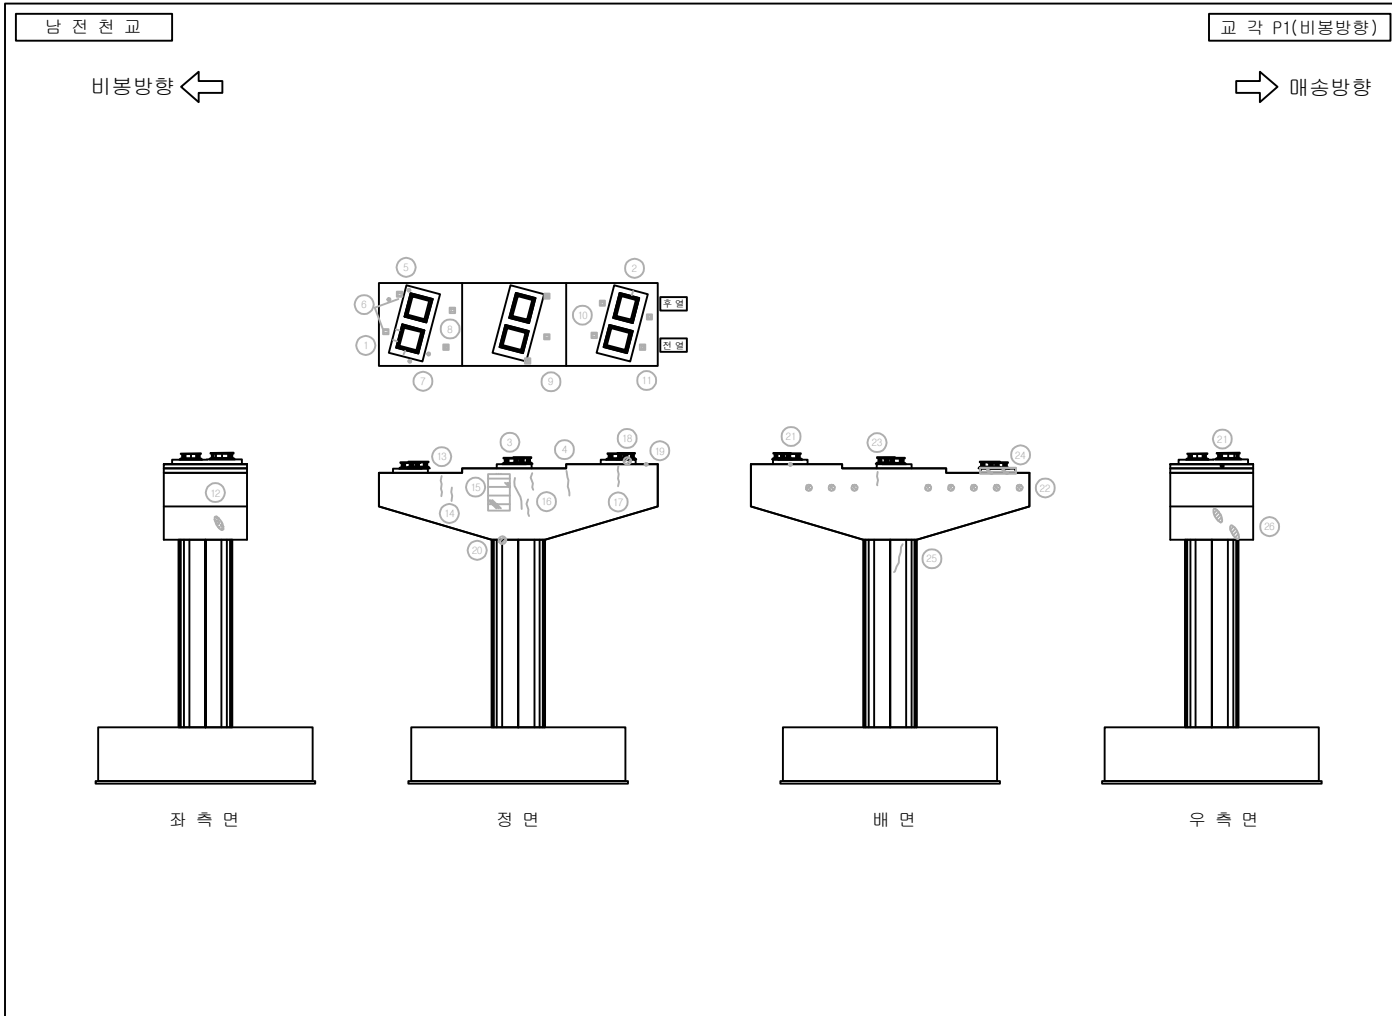
| 발 주 처 | 용 역 명 | 점검기관 | 구 조 물 명 | 도 면 명 | 도면번호 |
|---|---|---|---|---|---|
| 화성도시고속도로주식회사 | 비봉 - 매송간 도시고속도로 민간투자사업 | (주)KSR큰사람 | 남전천교 | 교각 P1(매송방향) | 017 |

| 번호 | 손상현황 | 손상규모 | | | | | | 비고 |
|---|---|---|---|---|---|---|---|---|
| 1 | 발칭콘크리트 균열 | 0.3 | | 0.3 | 3 | m | 0.9 | 보수완료 |
| 3 | 균열 | 0.3 | | 1.5 | 1 | m | 1.5 | 보수완료 |
| 4 | 균열 | 0.3 | | 1.5 | 1 | m | 1.5 | 보수완료 |
| 25 | 균열 | 0.1 | | 1.0 | 1 | m | 1.0 | 보수완료 |
