남 전 천 교

| 발주처 | 용역명 | 점검기관 | 구조물명 | 도면명 | 도면번호 |
|---|---|---|---|---|---|
| 화성도시고속도로주식회사 | 비봉 - 매송간 도시고속도로 민간투자사업 | (주)KSR큰사람 | 남전천교 | 바닥판 상면 S1 | 001 |

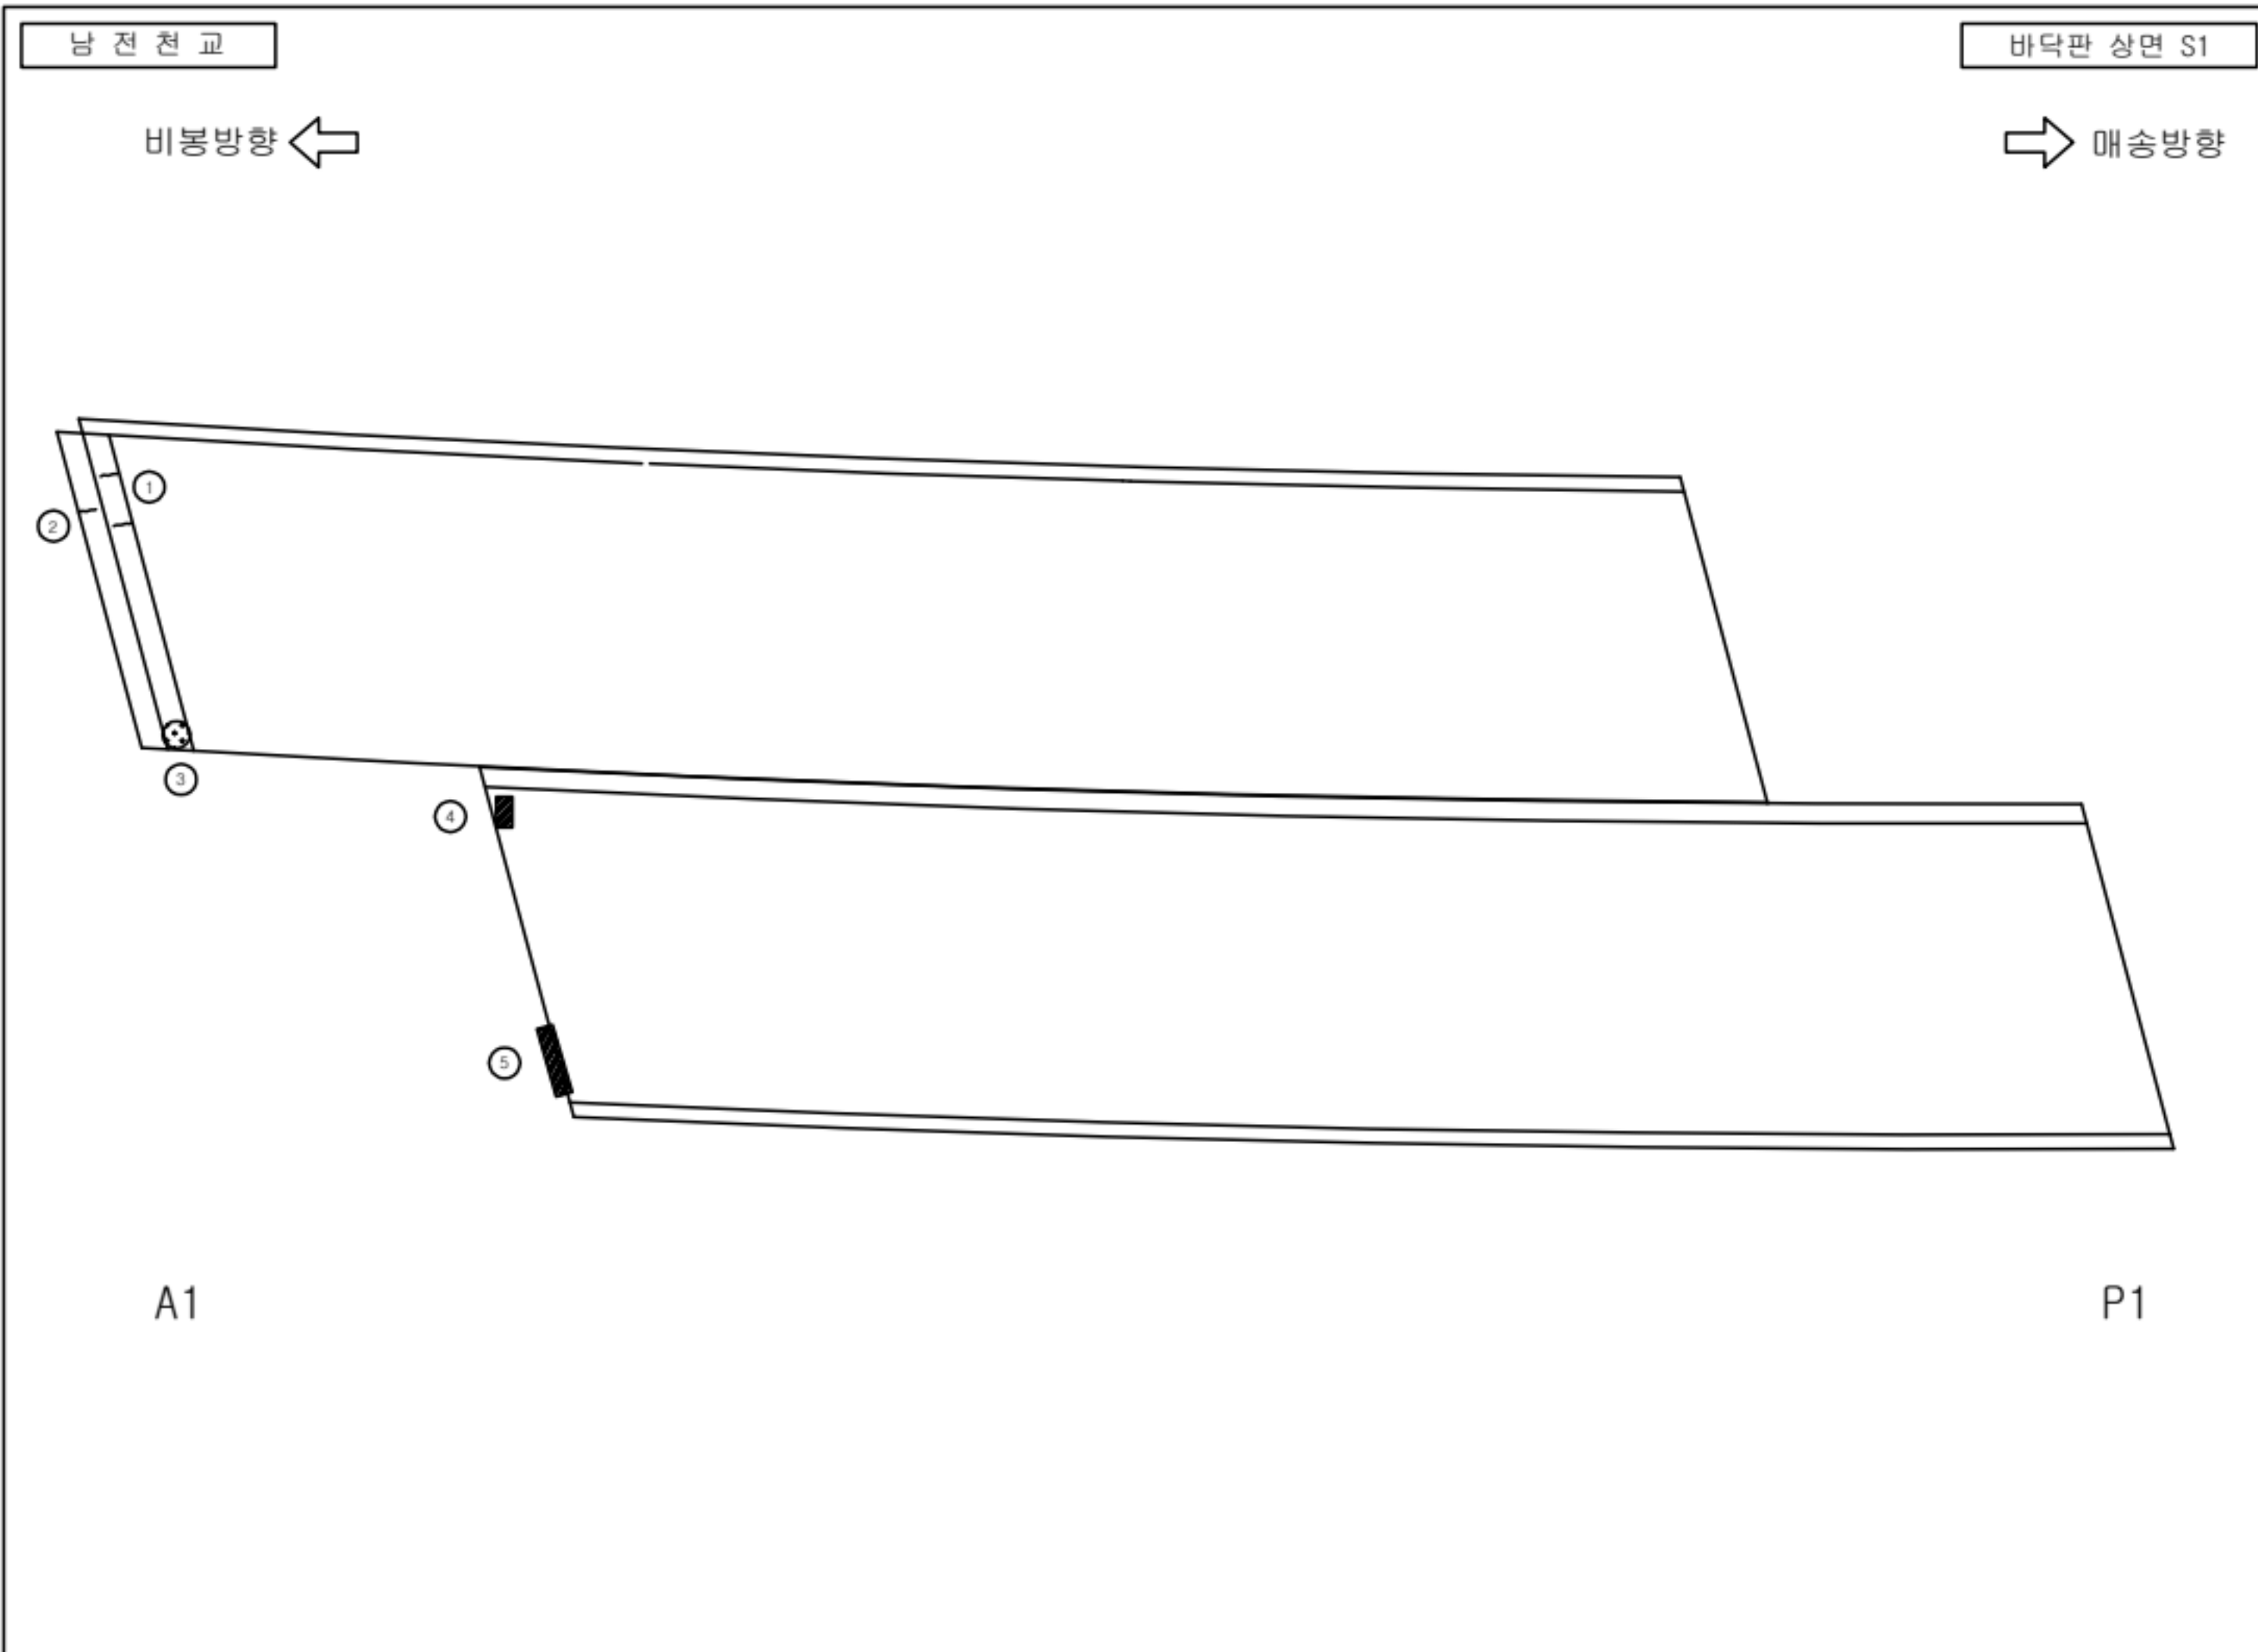
| 번호 | 손상현황 | 손상규모 | | | | | | 비고 |
|---|---|---|---|---|---|---|---|---|
| 1 | 후타재 균열 | 0.1 | | 0.4 | 2 | m | 0.8 | |
| 2 | 후타재 균열 | 0.1 | | 0.2 | 1 | m | 0.2 | |
| 3 | 신축이음 녹발생 | | | | 1 | EA | 1.0 | |
| 4 | 부식 | | 0.2 | 0.5 | 1 | m <sup>2</sup> | 0.1 | 24상 |
| 5 | 부식 | | 0.2 | 1.5 | 1 | m <sup>2</sup> | 0.3 | 24상 |

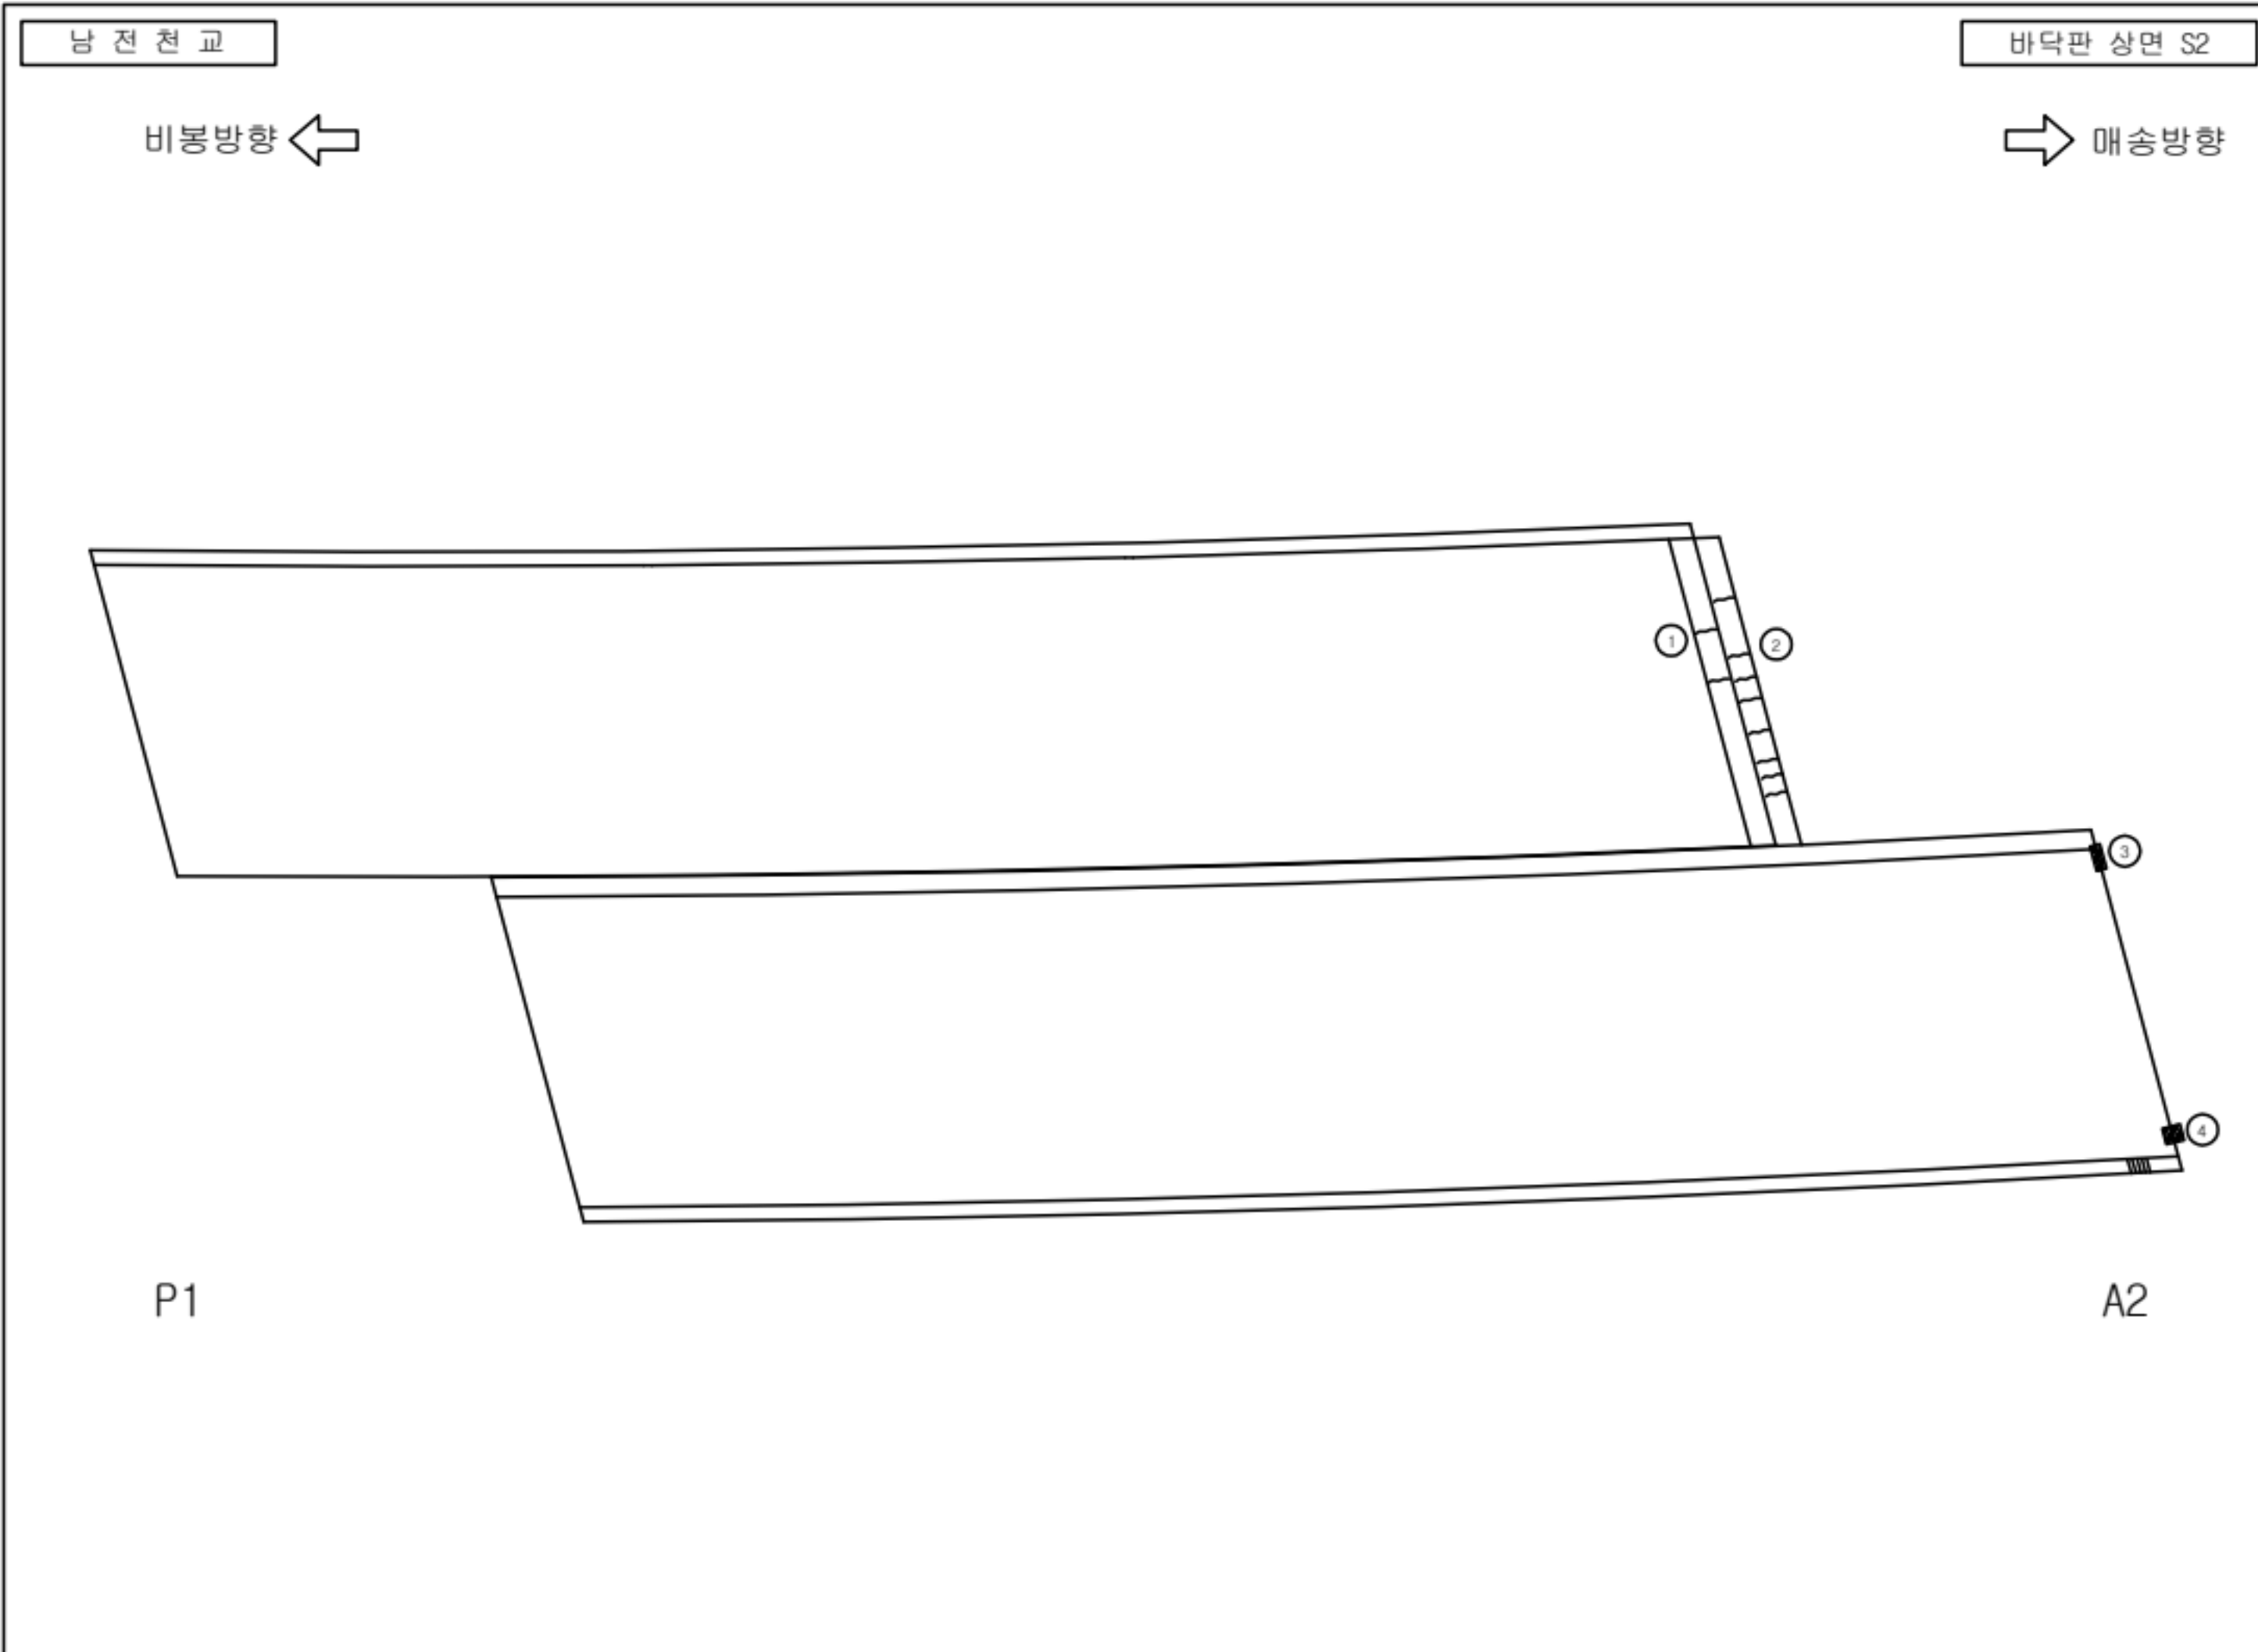
| 발주처 | 용역명 | 점검기관 | 구조물명 | 도면명 | 도면번호 |
|---|---|---|---|---|---|
| 화성도시고속도로주식회사 | 비봉 - 매송간 도시고속도로 민간투자사업 | (주)KSP큰사람 | 남전천교 | 바닥판 상면 S2 | 002 |

| 번호 | 손상현황 | 손상규모 | | | | | | 비고 |
|---|---|---|---|---|---|---|---|---|
| 1 | 후타재 균열 | 0.1 | | 0.3 | 2 | m | 0.6 | |
| 2 | 후타재 균열 | 0.1 | | 0.4 | 8 | m | 3.2 | |
| 3 | 부식 | | 0.1 | 0.5 | 1 | m <sup>2</sup> | 0.05 | 24상 3728 |
| 4 | 부식 | | 1.0 | 0.1 | 1 | m <sup>2</sup> | 0.1 | 24상 3728 |

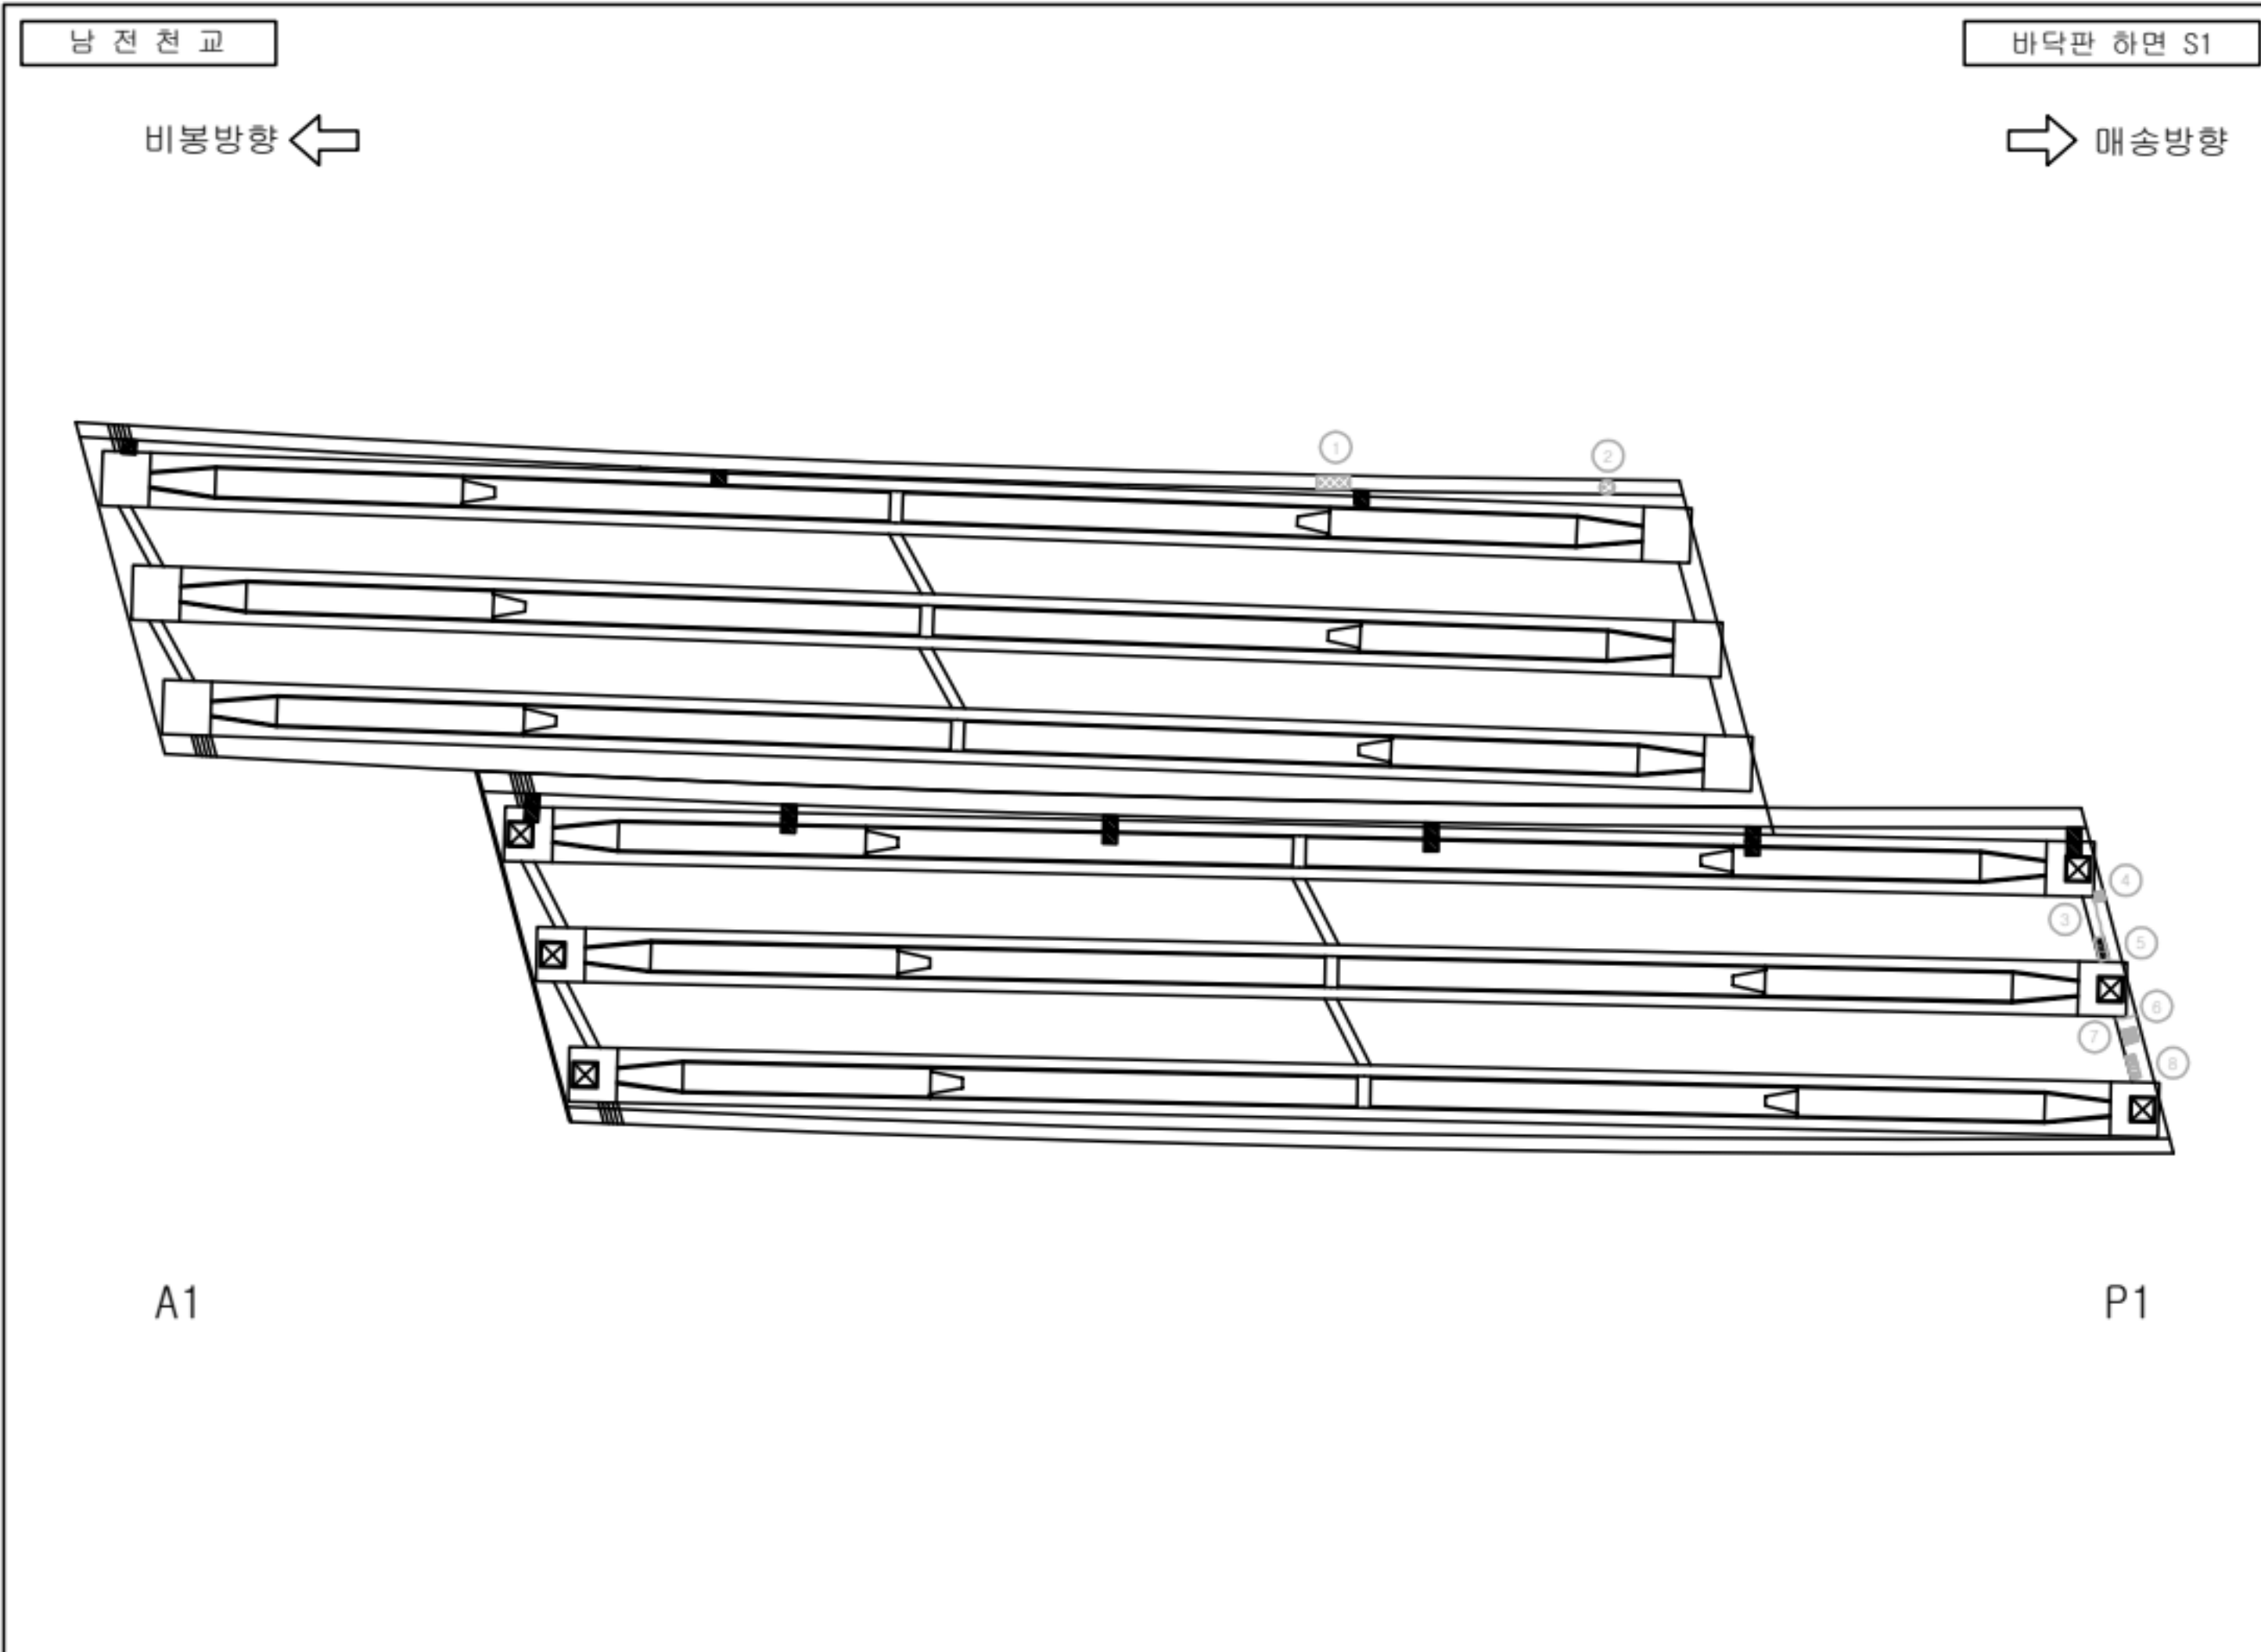
| 발주처 | 용역명 | 점검기관 | 구조물명 | 도면명 | 도면번호 |
|---|---|---|---|---|---|
| 화성도시고속도로주식회사 | 비봉 - 매송간 도시고속도로 민간투자사업 | (주)KSR큰사람 | 남전천교 | 바닥판 하면 S1 | 003 |

| 번호 | 손상현황 | 손상규모 | | | | | | 비고 |
|---|---|---|---|---|---|---|---|---|
| 1 | 마감불량 | | 0.1 | 0.2 | 1 | m <sup>2</sup> | 0.02 | 보수완료 |
| 2 | 와이어 미제거 | | | | 1 | EA | 1.0 | 보수완료 |
| 3 | 가로보 균열 | 0.1 | | 2.0 | 1 | m | 2.0 | 보수완료 |
| 4 | 가로보 파손 | | 0.5 | 0.5 | 1 | m <sup>2</sup> | 0.25 | 보수완료 |
| 5 | 가로보 재료분리 | | 1.0 | 0.5 | 1 | m <sup>2</sup> | 0.5 | 보수완료 |
| 6 | 가로보 균열 | 0.3 | | 0.5 | 1 | m | 0.5 | 보수완료 |
| 7 | 가로보 망상균열 | 0.2 | 1.0 | 1.0 | 1 | m <sup>2</sup> | 1.0 | 보수완료 |
| 8 | 가로보 재료분리 | | 0.7 | 0.1 | 1 | m <sup>2</sup> | 0.07 | 보수완료 |

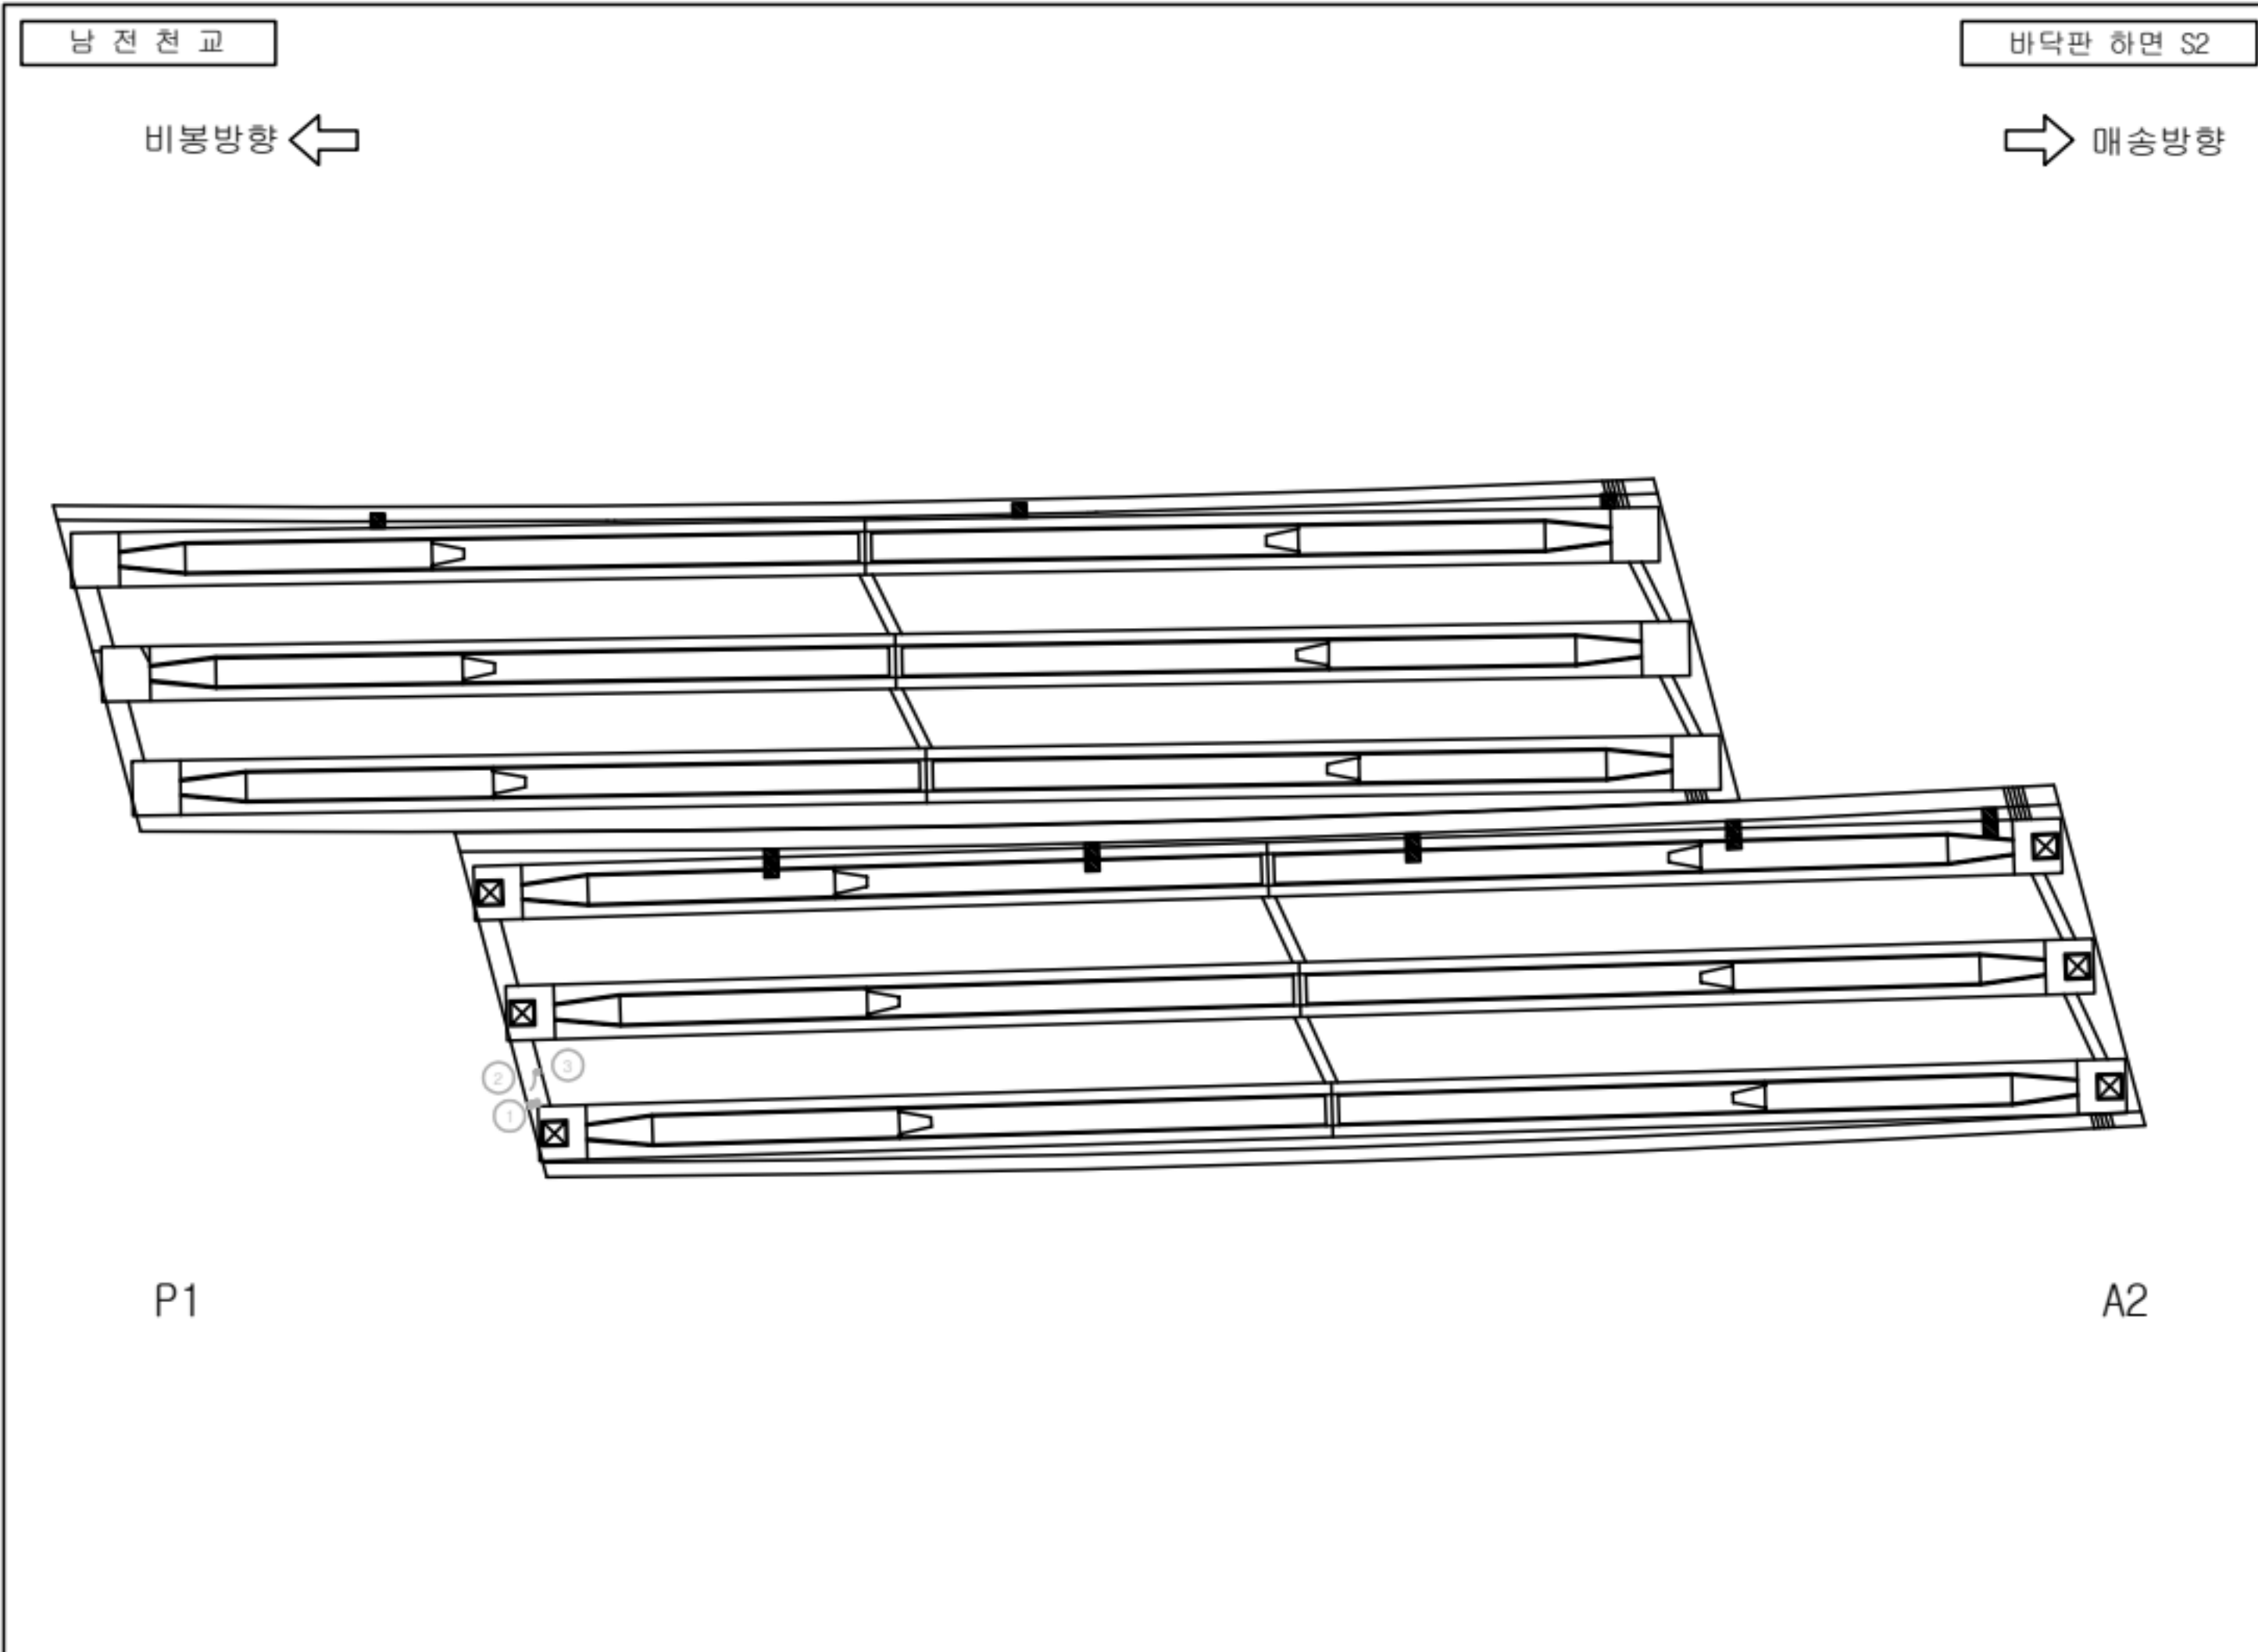
| 발주처 | 용역명 | 점검기관 | 구조물명 | 도면명 | 도면번호 |
|---|---|---|---|---|---|
| 화성도시고속도로주식회사 | 비봉 - 매송간 도시고속도로 민간투자사업 | (주)KSP큰사람 | 남전천교 | 바닥판 하면 S2 | 004 |

| 번호 | 손상현황 | 손상규모 | | | | | | 비고 |
|---|---|---|---|---|---|---|---|---|
| 1 | 가로보 파손 | | 0.1 | 0.5 | 1 | m | 0.05 | 보수완료 |
| 2 | 가로보 균열 | 0.3 | | 1.0 | 1 | m | 1.0 | 보수완료 |
| 3 | 가로보 흠뻑음 미처리 | | | | 1 | EA | 1.0 | 보수완료 |

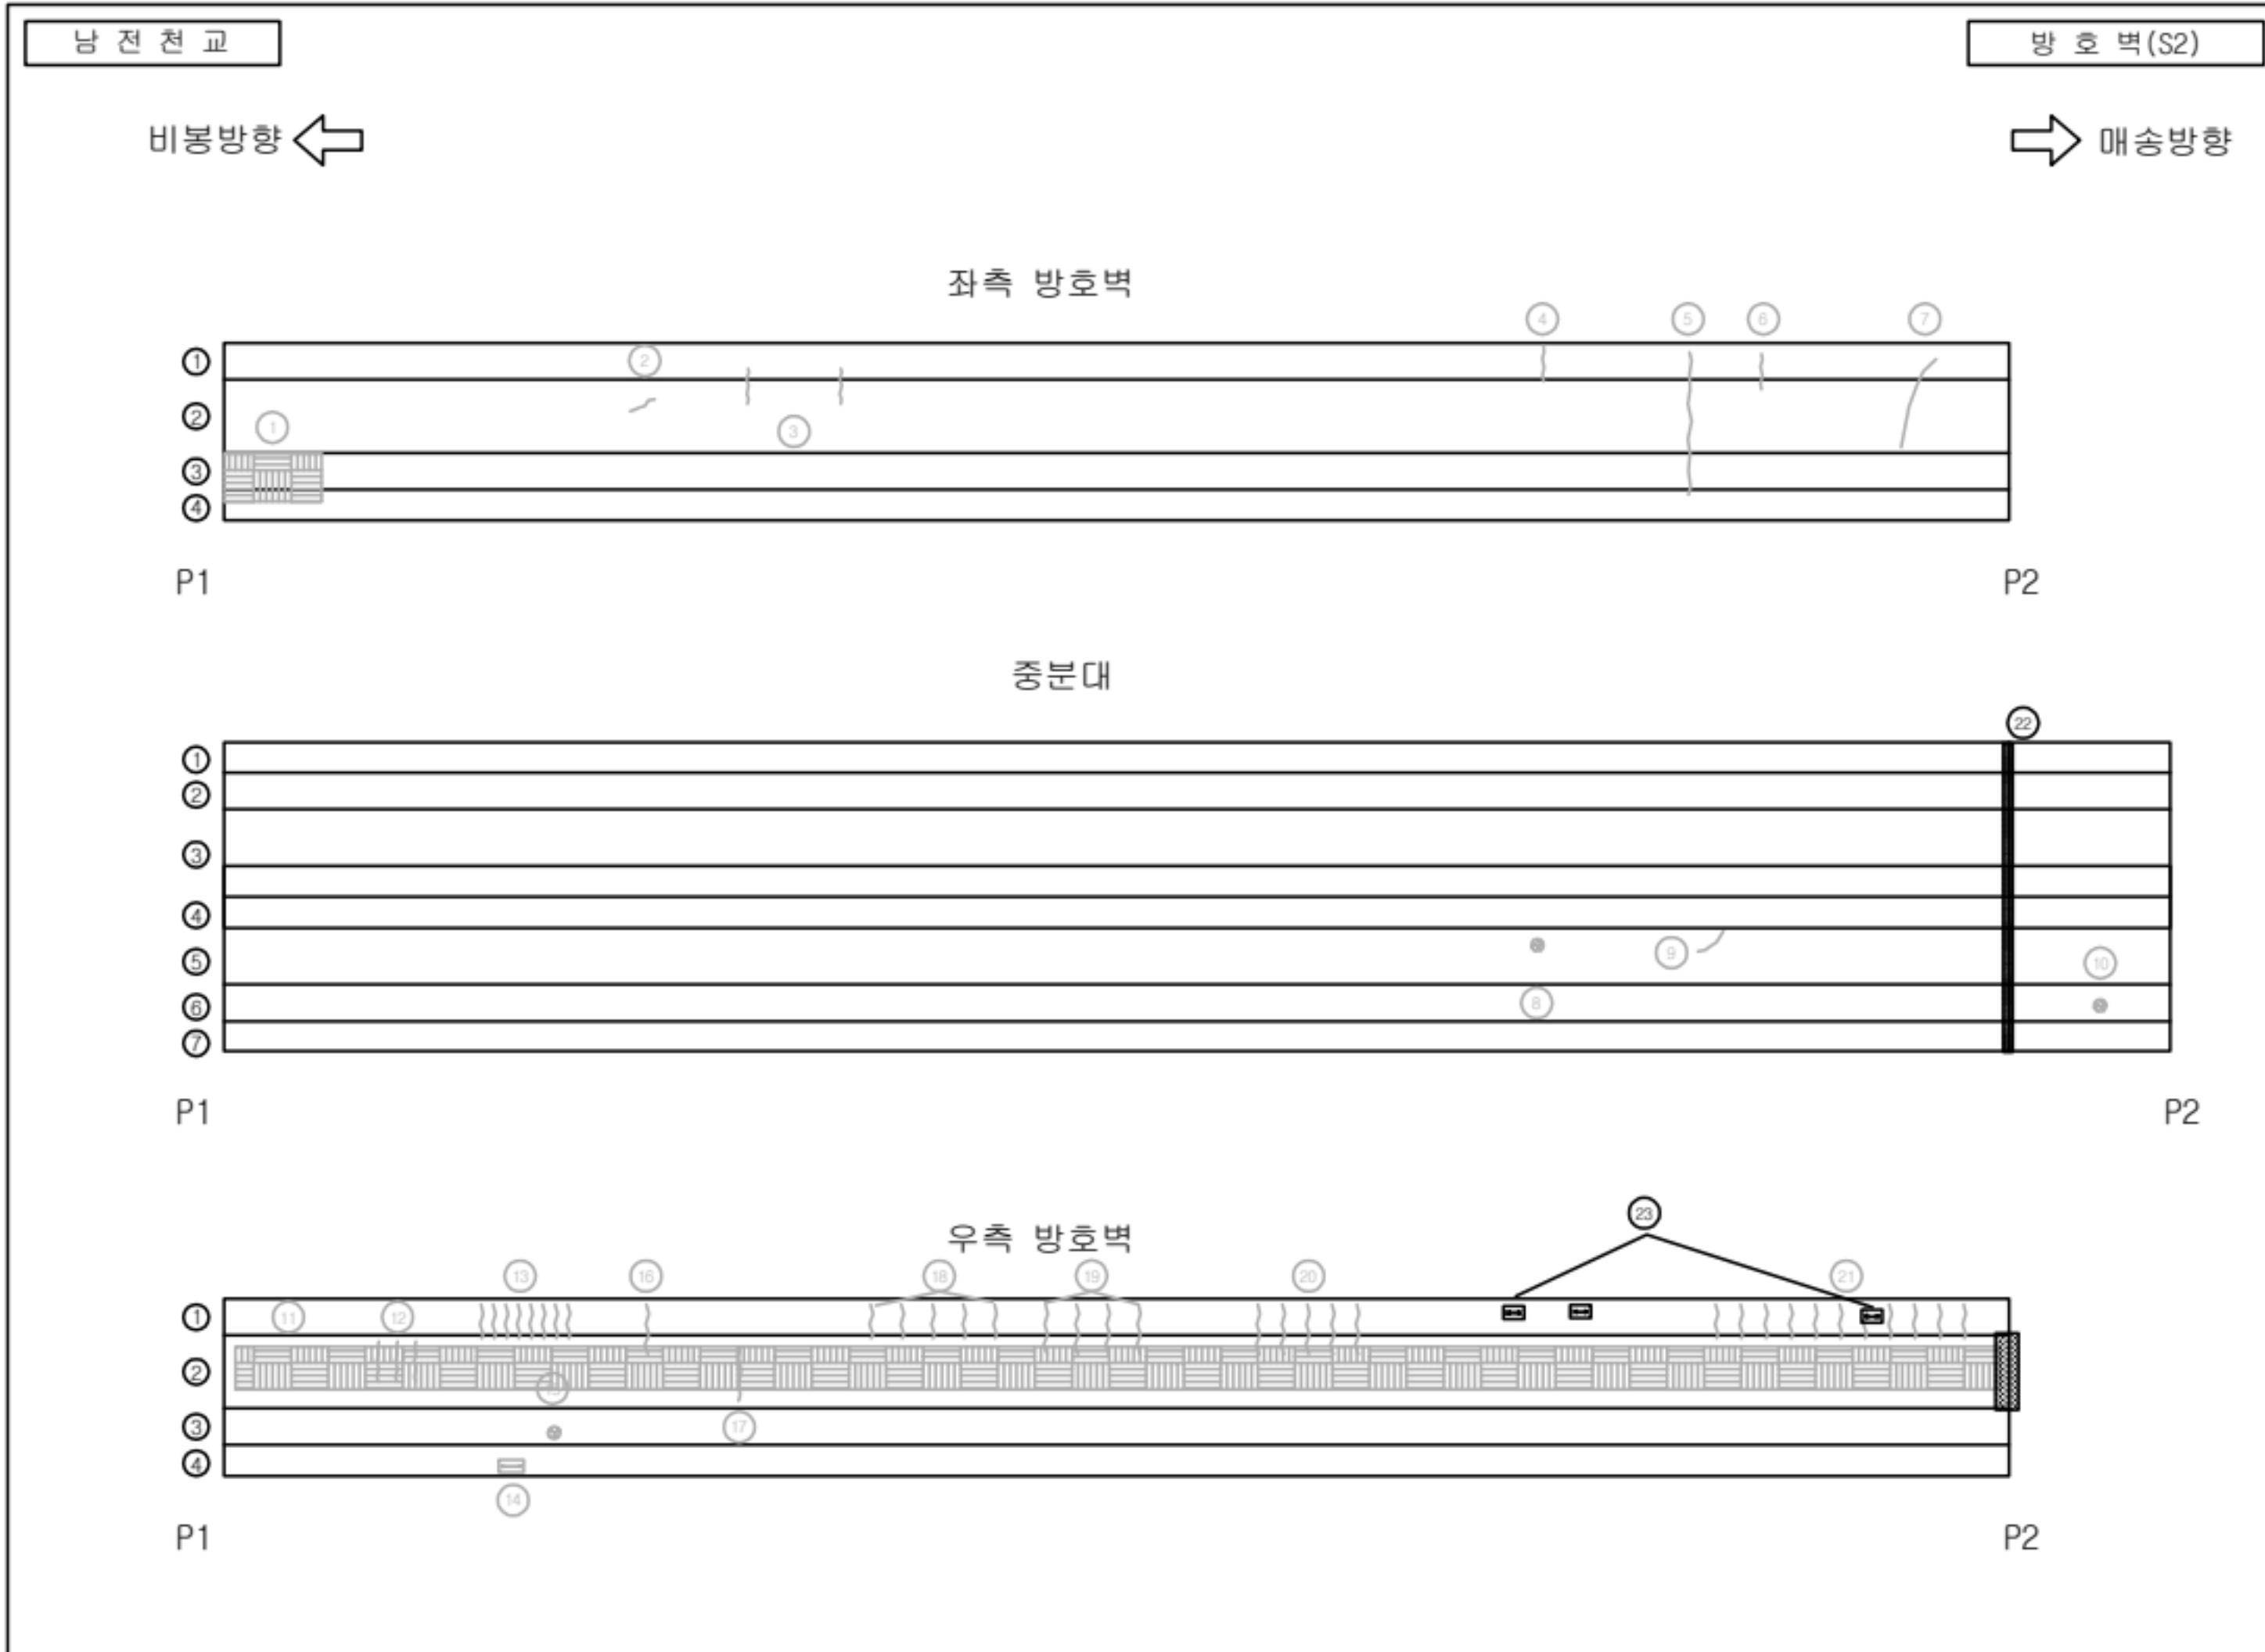
| 발 주 처 | 용 역 명 | 점검기관 | 구 조 물 명 | 도 면 명 | 도면번호 |
|---|---|---|---|---|---|
| 화성도시고속도로주식회사 | 비봉 - 매송간 도시고속도로 민간투자사업 | (주)KSR큰사람 | 남전천교 | 방호벽 (S2) | 006 |

| 번호 | 손 상 현 황 | 손 상 규 모 | | | | | | 비고 |
|---|---|---|---|---|---|---|---|---|
| 1 | 망상균열 | 0.2 | 1.2 | 0.4 | 1 | m | 0.48 | 보수완료 |
| 2 | 균열 | 0.1 | | 0.4 | 1 | m | 0.4 | 보수완료 |
| 3 | 균열 | 0.1 | | 0.5 | 2 | m | 1.0 | 보수완료 |
| 4 | 균열 | 0.1 | | 0.3 | 2 | m | 0.6 | 보수완료 |
| 5 | 균열 | 0.1 | | 0.8 | 1 | m | 0.8 | 보수완료 |
| 6 | 균열 | 0.1 | | 0.4 | 1 | m | 0.4 | 보수완료 |
| 7 | 균열 | 0.2 | | 0.8 | 1 | m | 0.8 | 보수완료 |
| 8 | 녹발생 | | 0.1 | 0.1 | 1 | m | 0.01 | 보수완료 |
| 9 | 균열 | 0.2 | | 0.5 | 1 | m | 0.5 | 보수완료 |
| 10 | 녹발생 | | 0.1 | 0.1 | 1 | m | 0.01 | 보수완료 |
| 11 | 망상균열 | 0.1 | 0.5 | 45.0 | 1 | m | 22.5 | 보수완료 |
| 12 | 균열 | 0.1 | | 0.7 | 3 | m | 2.1 | 보수완료 |
| 13 | 균열 | 0.1 | | 0.3 | 8 | m | 2.4 | 보수완료 |
| 14 | 철근노출 | | | | 1 | EA | 1.0 | 보수완료 |
| 15 | 백태 | | 0.1 | 0.1 | 1 | m | 0.01 | 보수완료 |
| 16 | 균열 | 0.1 | | 0.5 | 1 | m | 0.5 | 보수완료 |
| 17 | 균열 | 0.3 | | 1.0 | 1 | m | 1.0 | 보수완료 |
| 18 | 균열 | 0.2 | | 0.3 | 5 | m | 1.5 | 보수완료 |
| 19 | 균열 | 0.1 | | 0.5 | 4 | m | 2.0 | 보수완료 |
| 20 | 균열 | 0.1 | | 0.5 | 5 | m | 2.5 | 보수완료 |
| 21 | 균열 | 0.1 | | 0.5 | 11 | m | 5.5 | 보수완료 |
| 22 | 이격단차 | | | | 1 | EA | 1.0 | 24상 |
| 23 | 철근노출 | | 0.1 | 0.3 | 3 | m <sup>2</sup> | 0.09 | 24상 |
| 24 | 차수판 볼트볼량 | | | | 2 | EA | 2EA | 24상 |
