남 전 천 교

| 발주처 | 용역명 | 점검기관 | 구조물명 | 도면명 | 도면번호 |
|---|---|---|---|---|---|
| 화성도시고속도로주식회사 | 비봉 - 매송간 도시고속도로 민간투자사업 | (주)KSR큰사람 | 남전천교 | 바닥판 상면 S1 | 001 |

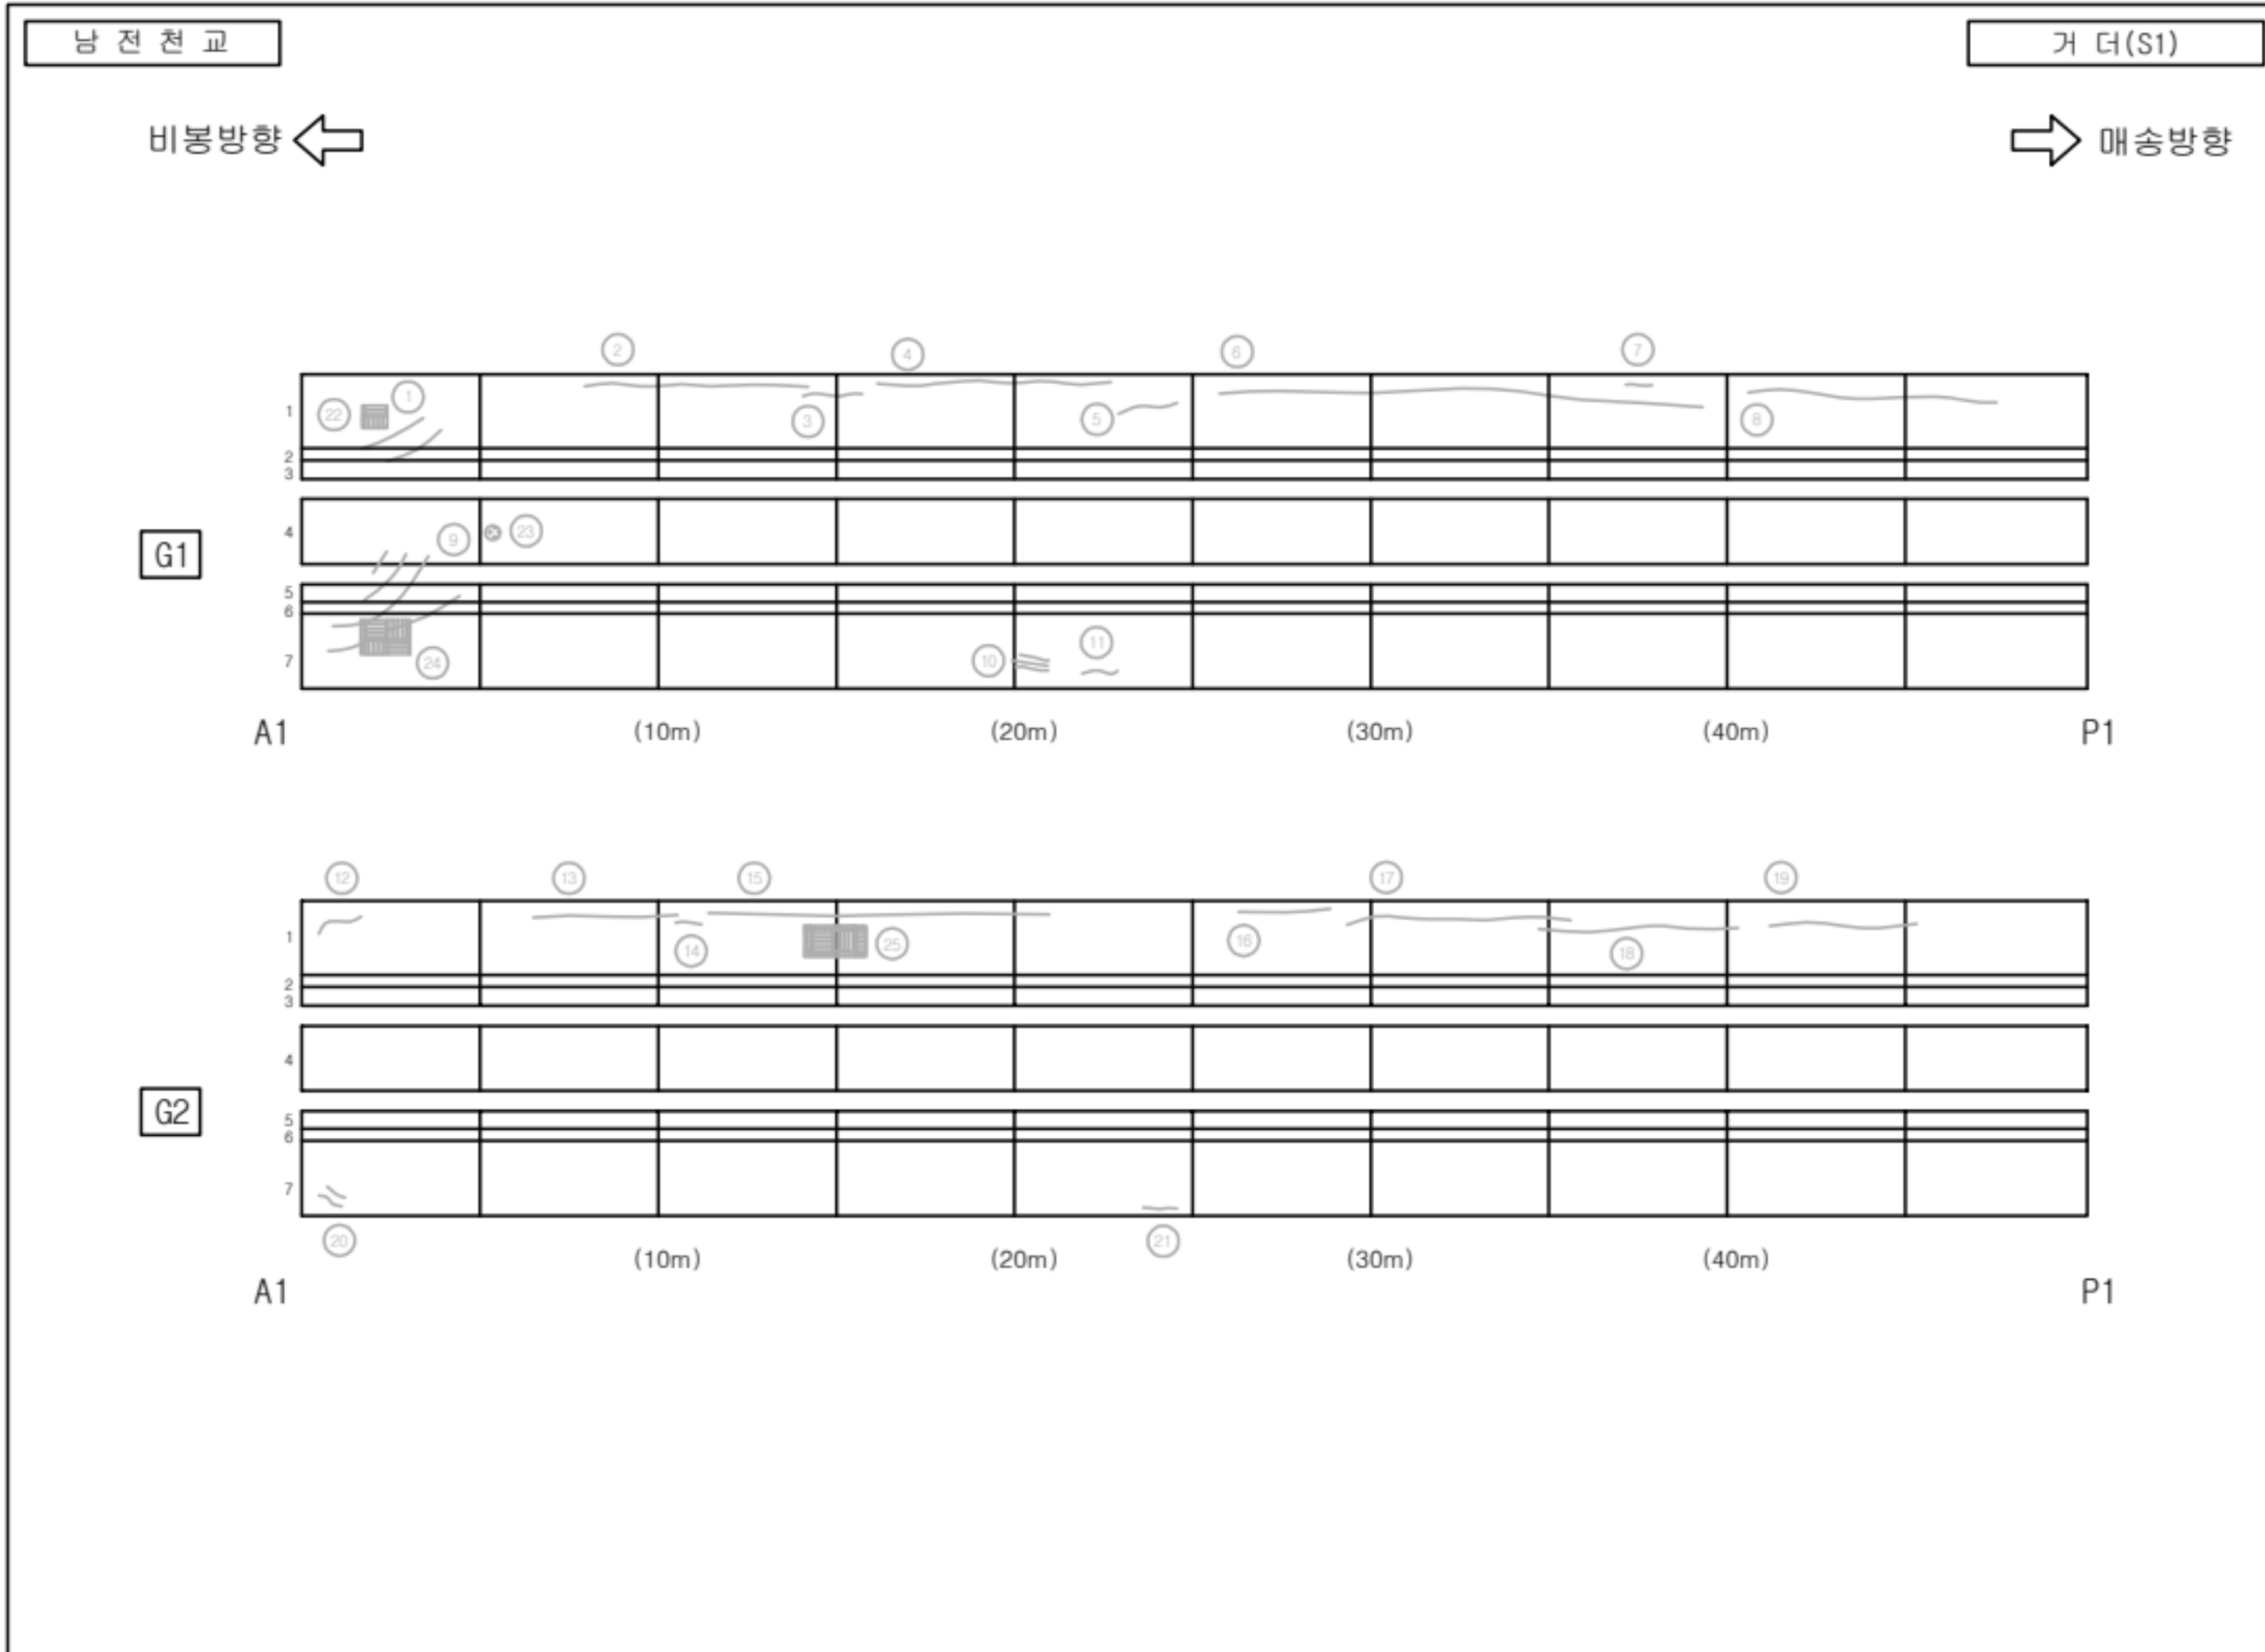
| 발 주 처 | 용 역 명 | 점검기관 | 구 조 물 명 | 도 면 명 | 도면번호 |
|---|---|---|---|---|---|
| 화성도시고속도로주식회사 | 비봉 - 매송간 도시고속도로 민간투자사업 | (주)KSR큰사람 | 남전천교 | 거더 S1 (1,2) | 007 |

| 번호 | 손상현황 | 손상규모 | | | | | | 비고 |
|---|---|---|---|---|---|---|---|---|
| 1 | 균열 | 0.1 | | 2.4 | 2 | m | 4.8 | 보수완료 |
| 2 | 균열 | 0.2 | | 9.0 | 1 | m | 9.0 | 보수완료 |
| 3 | 균열 | 0.1 | | 1.5 | 1 | m | 1.5 | 보수완료 |
| 4 | 균열 | 0.3 | | 8.6 | 1 | m | 8.6 | 보수완료 |
| 5 | 균열 | 0.1 | | 0.7 | 1 | m | 0.7 | 보수완료 |
| 6 | 균열 | 0.2 | | 15.6 | 1 | m | 15.6 | 보수완료 |
| 7 | 균열 | 0.1 | | 0.6 | 1 | m | 0.6 | 보수완료 |
| 8 | 균열 | 0.2 | | 5.8 | 1 | m | 5.8 | 보수완료 |
| 9 | 균열 | 0.1 | | 10.1 | 6 | m | 60.6 | 보수완료 |
| 10 | 균열 | 0.1 | | 2.0 | 3 | m | 6.0 | 보수완료 |
| 11 | 균열 | 0.1 | | 0.7 | 1 | m | 0.7 | 보수완료 |
| 12 | 균열 | 0.1 | | 1.8 | 1 | m | 1.8 | 보수완료 |
| 13 | 균열 | 0.2 | | 5.5 | 1 | m | 5.5 | 보수완료 |
| 14 | 균열 | 0.2 | | 1.1 | 1 | m | 1.1 | 보수완료 |
| 15 | 균열 | 0.3 | | 11.9 | 1 | m | 11.9 | 보수완료 |
| 16 | 균열 | 0.2 | | 2.5 | 1 | m | 2.5 | 보수완료 |
| 17 | 균열 | 0.2 | | 6.9 | 1 | m | 6.9 | 보수완료 |
| 18 | 균열 | 0.2 | | 6.6 | 1 | m | 6.6 | 보수완료 |
| 19 | 균열 | 0.1 | | 1.9 | 2 | m | 3.8 | 보수완료 |
| 20 | 균열 | 0.1 | | 1.0 | 2 | m | 2.0 | 보수완료 |
| 21 | 균열 | 0.1 | | 1.0 | 1 | m | 1.0 | 보수완료 |
| 22 | 미세망상균열 | 0.05 | 0.5 | 0.5 | 1 | m <sup>2</sup> | 0.25 | 보수완료 |
| 23 | 흙매움 미처리 | | | | 1 | EA | 1.0 | 보수완료 |
| 24 | 미세망상균열 | 0.05 | 1.0 | 1.0 | 1 | m <sup>2</sup> | 1.0 | 보수완료 |
| 25 | 망상균열 | 0.1 | 1.0 | 1.0 | 1 | m <sup>2</sup> | 1.0 | 보수완료 |

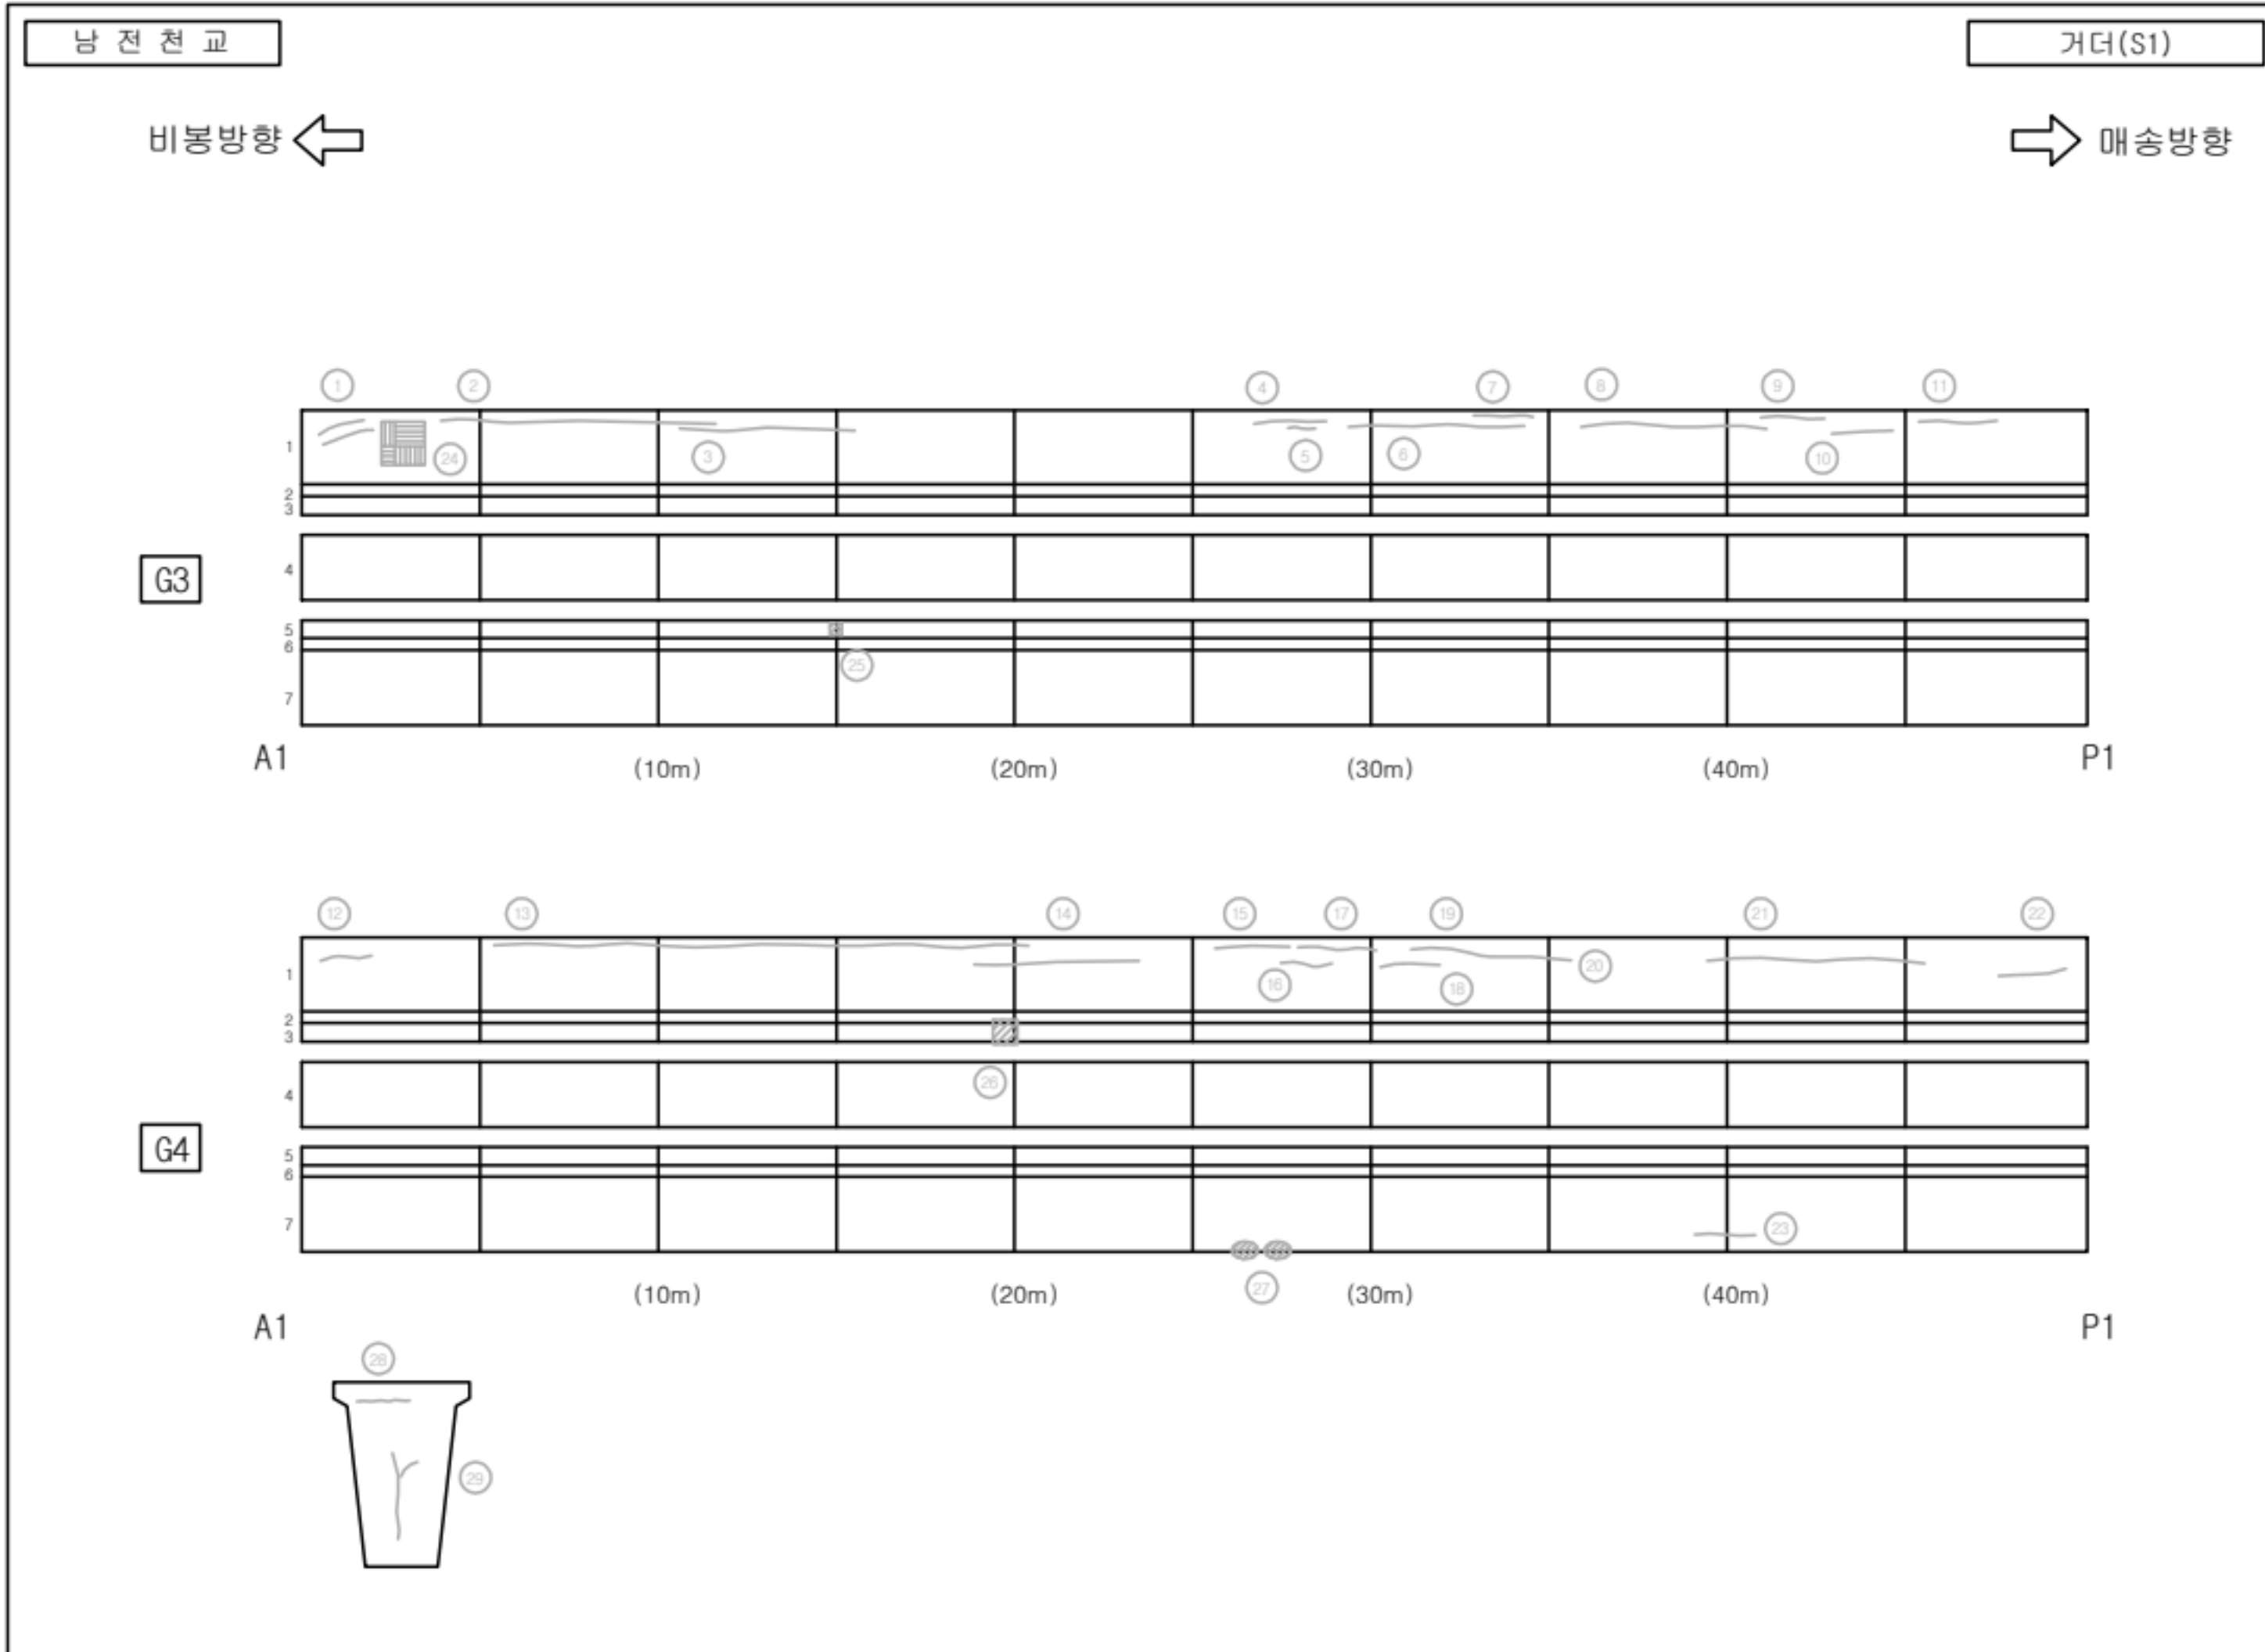
| 발 주 처 | 용 역 명 | 점검기관 | 구 조 물 명 | 도 면 명 | 도면번호 |
|---|---|---|---|---|---|
| 화성도시고속도로주식회사 | 비봉 - 매송간 도시고속도로 민간투자사업 | (주)KSR큰사람 | 남전천교 | 거더 S1 (3,4) | 008-1 |

| 번호 | 손상현황 | 손상규모 | | | | | | 비고 |
|---|---|---|---|---|---|---|---|---|
| 1 | 균열 | 0.1 | | 2.7 | 2 | m | 5.4 | 보수완료 |
| 2 | 균열 | 0.2 | | 8.1 | 1 | m | 8.1 | 보수완료 |
| 3 | 균열 | 0.5 | | 5.5 | 1 | m | 5.5 | 보수완료 |
| 4 | 균열 | 0.2 | | 2.1 | 1 | m | 2.1 | 보수완료 |
| 5 | 균열 | 0.1 | | 0.8 | 1 | m | 0.8 | 보수완료 |
| 6 | 균열 | 0.4 | | 5.0 | 1 | m | 5.0 | 보수완료 |
| 7 | 균열 | 0.2 | | 1.7 | 1 | m | 1.7 | 보수완료 |
| 8 | 균열 | 0.2 | | 5.9 | 1 | m | 5.9 | 보수완료 |
| 9 | 균열 | 0.1 | | 1.3 | 1 | m | 1.3 | 보수완료 |
| 10 | 균열 | 0.1 | | 1.8 | 1 | m | 1.8 | 보수완료 |
| 11 | 균열 | 0.1 | | 1.7 | 1 | m | 1.7 | 보수완료 |
| 12 | 균열 | 0.1 | | 1.2 | 1 | m | 1.2 | 보수완료 |
| 13 | 균열 | 0.2 | | 15.4 | 1 | m | 15.4 | 보수완료 |
| 14 | 균열 | 0.2 | | 4.5 | 1 | m | 4.5 | 보수완료 |
| 15 | 균열 | 0.1 | | 2.9 | 1 | m | 2.9 | 보수완료 |
| 16 | 균열 | 0.1 | | 1.3 | 1 | m | 1.3 | 보수완료 |
| 17 | 균열 | 0.1 | | 2.0 | 1 | m | 2.0 | 보수완료 |
| 18 | 균열 | 0.1 | | 1.4 | 1 | m | 1.4 | 보수완료 |
| 19 | 균열 | 0.2 | | 7.3 | 1 | m | 7.3 | 보수완료 |
| 20 | 누수/백태 | | | | 1 | EA | 1.0 | 보수완료 |
| 21 | 균열 | 0.2 | | 6.1 | 1 | m | 6.1 | 보수완료 |
| 22 | 균열 | 0.2 | | 1.7 | 1 | m | 1.7 | 보수완료 |
| 23 | 균열 | 0.1 | | 2.5 | 1 | m | 2.5 | 보수완료 |
| 24 | 미세망상균열 | 0.05 | 0.5 | 0.5 | 1 | m <sup>2</sup> | 0.25 | 보수완료 |

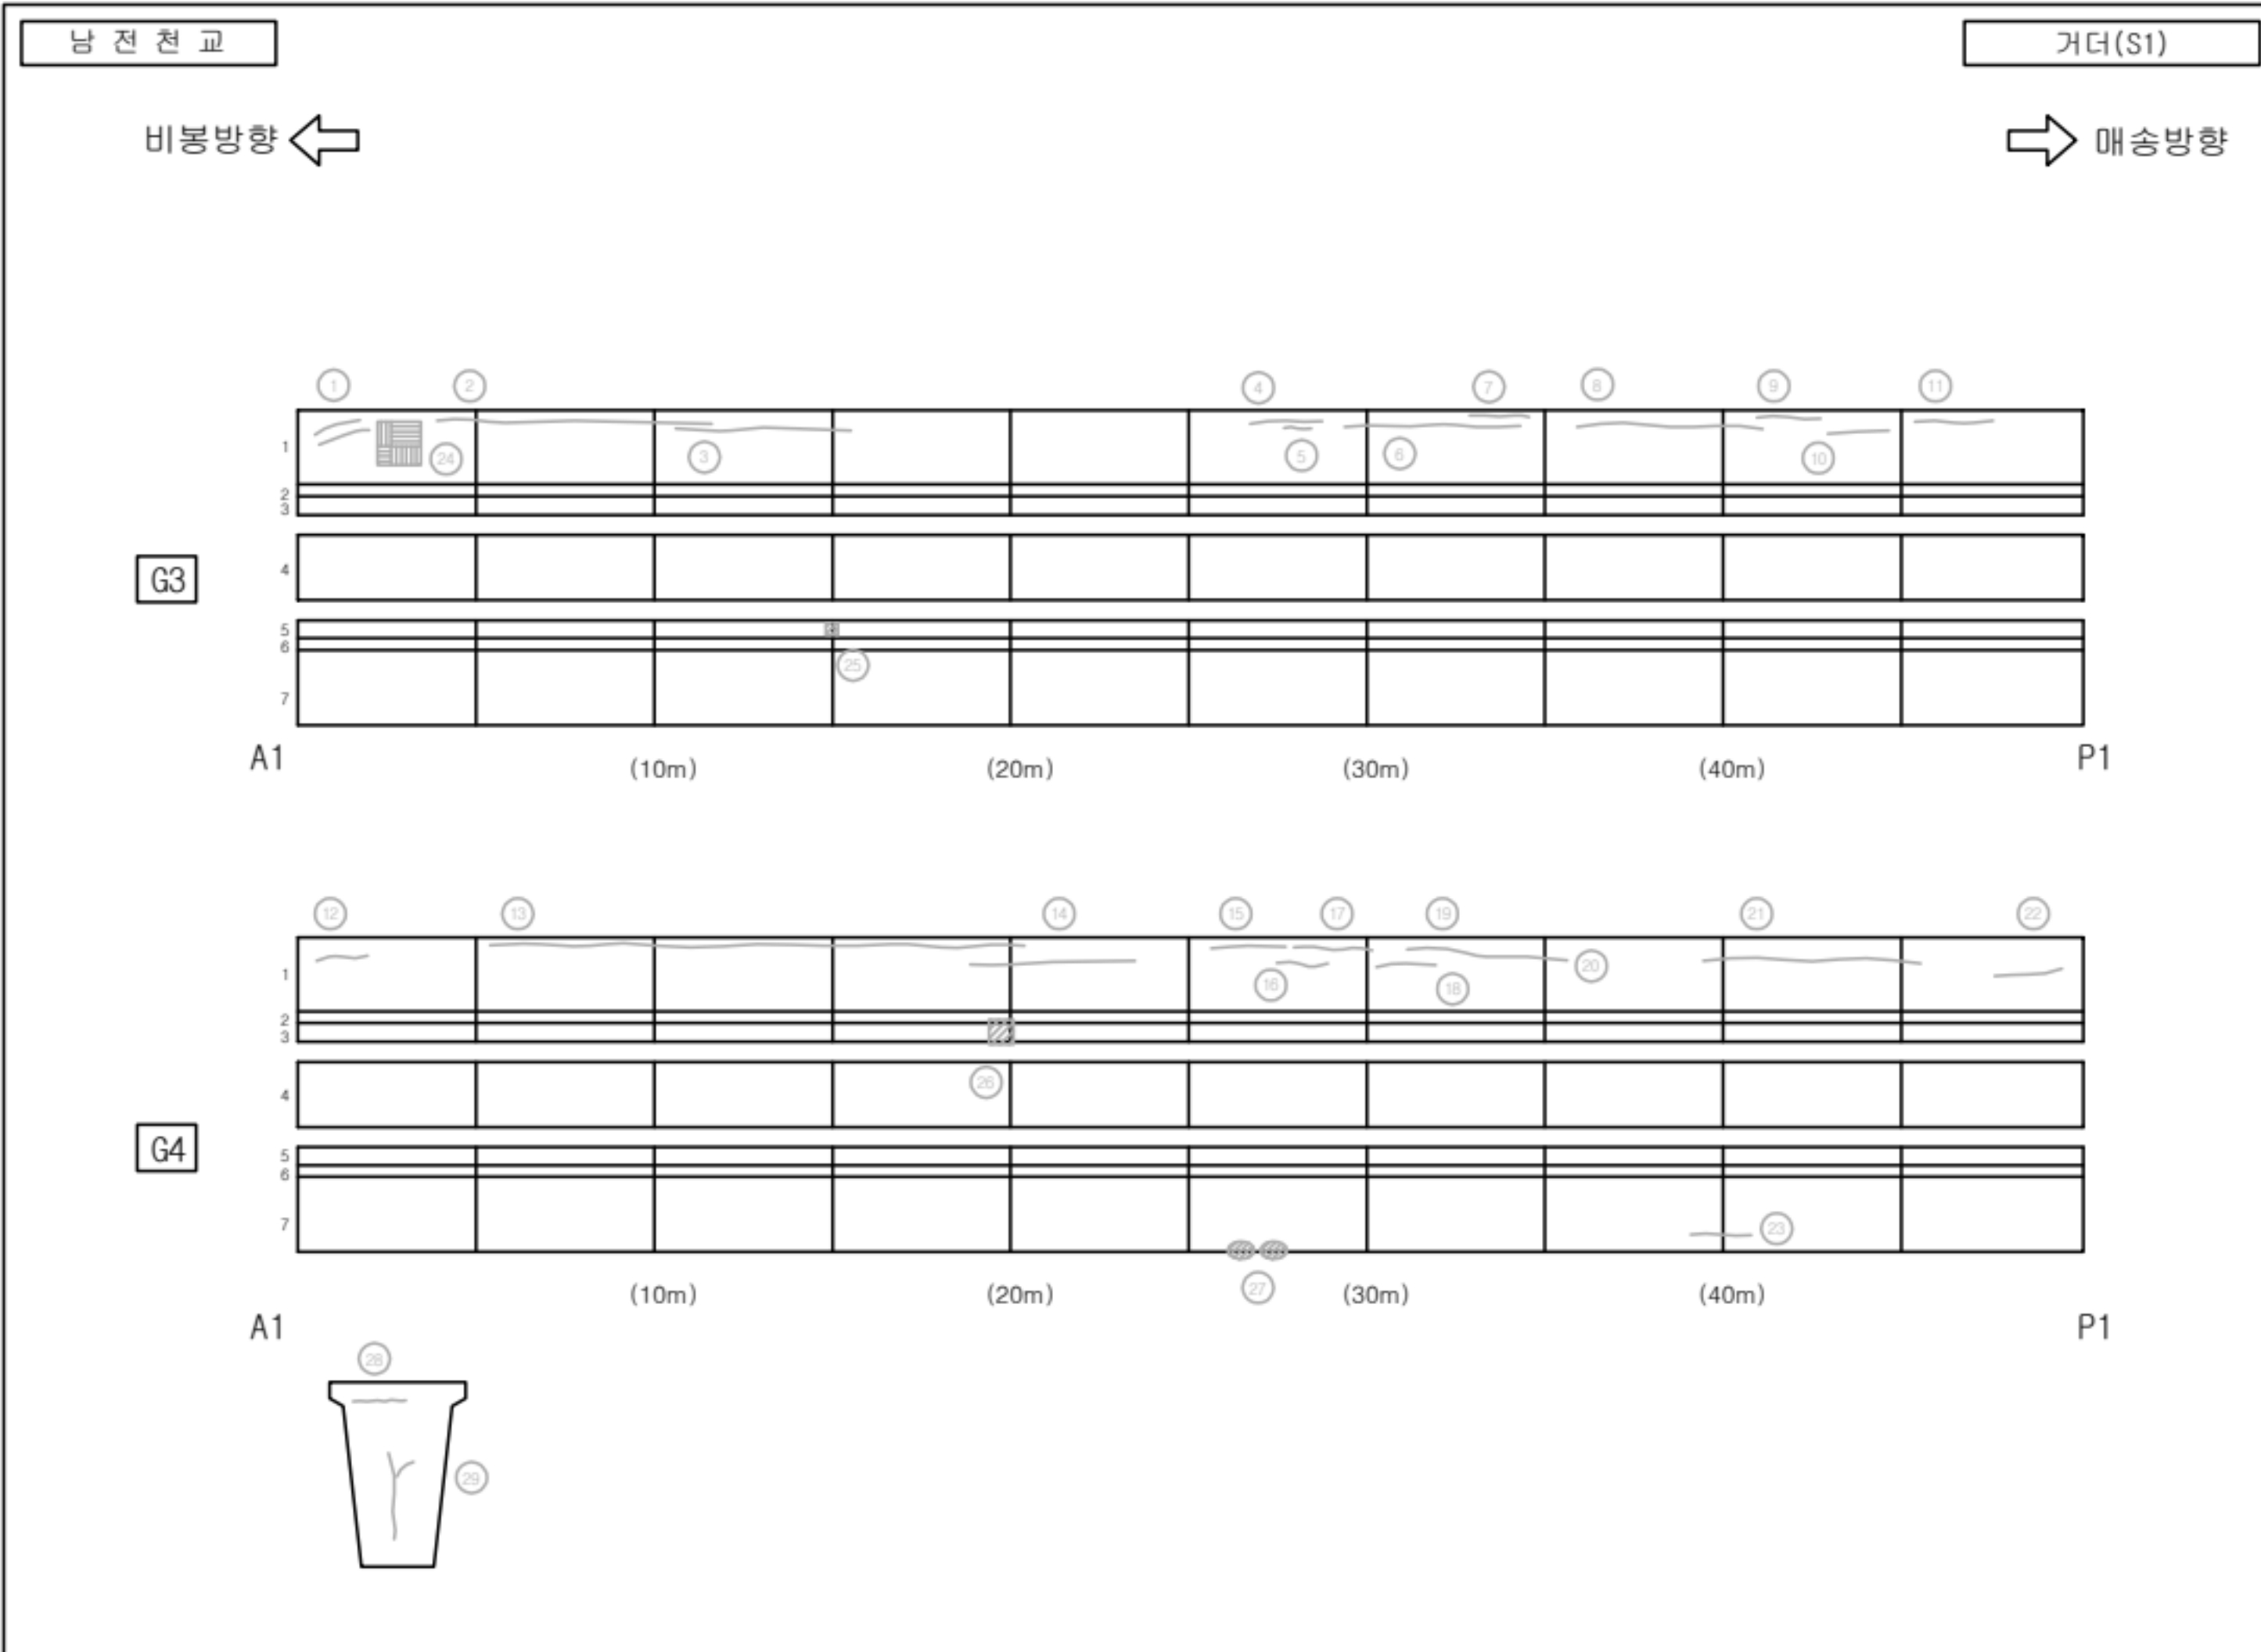
| 발 주 처 | 용 역 명 | 점검기관 | 구 조 물 명 | 도 면 명 | 도면번호 |
|---|---|---|---|---|---|
| 화성도시고속도로주식회사 | 비봉 - 매송간 도시고속도로 민간투자사업 | (주)KSR큰사람 | 남전천교 | 거더 S1 (3,4) | 008-2 |

| 번호 | 손 상 현 황 | 손 상 규 모 | | | | | | 비고 |
|---|---|---|---|---|---|---|---|---|
| 28 | 균열 | 0.3 | | 1.0 | 1 | m | 1.0 | 보수완료 |
| 29 | 균열 | 0.3 | | 1.5 | 1 | m | 1.5 | 보수완료 |

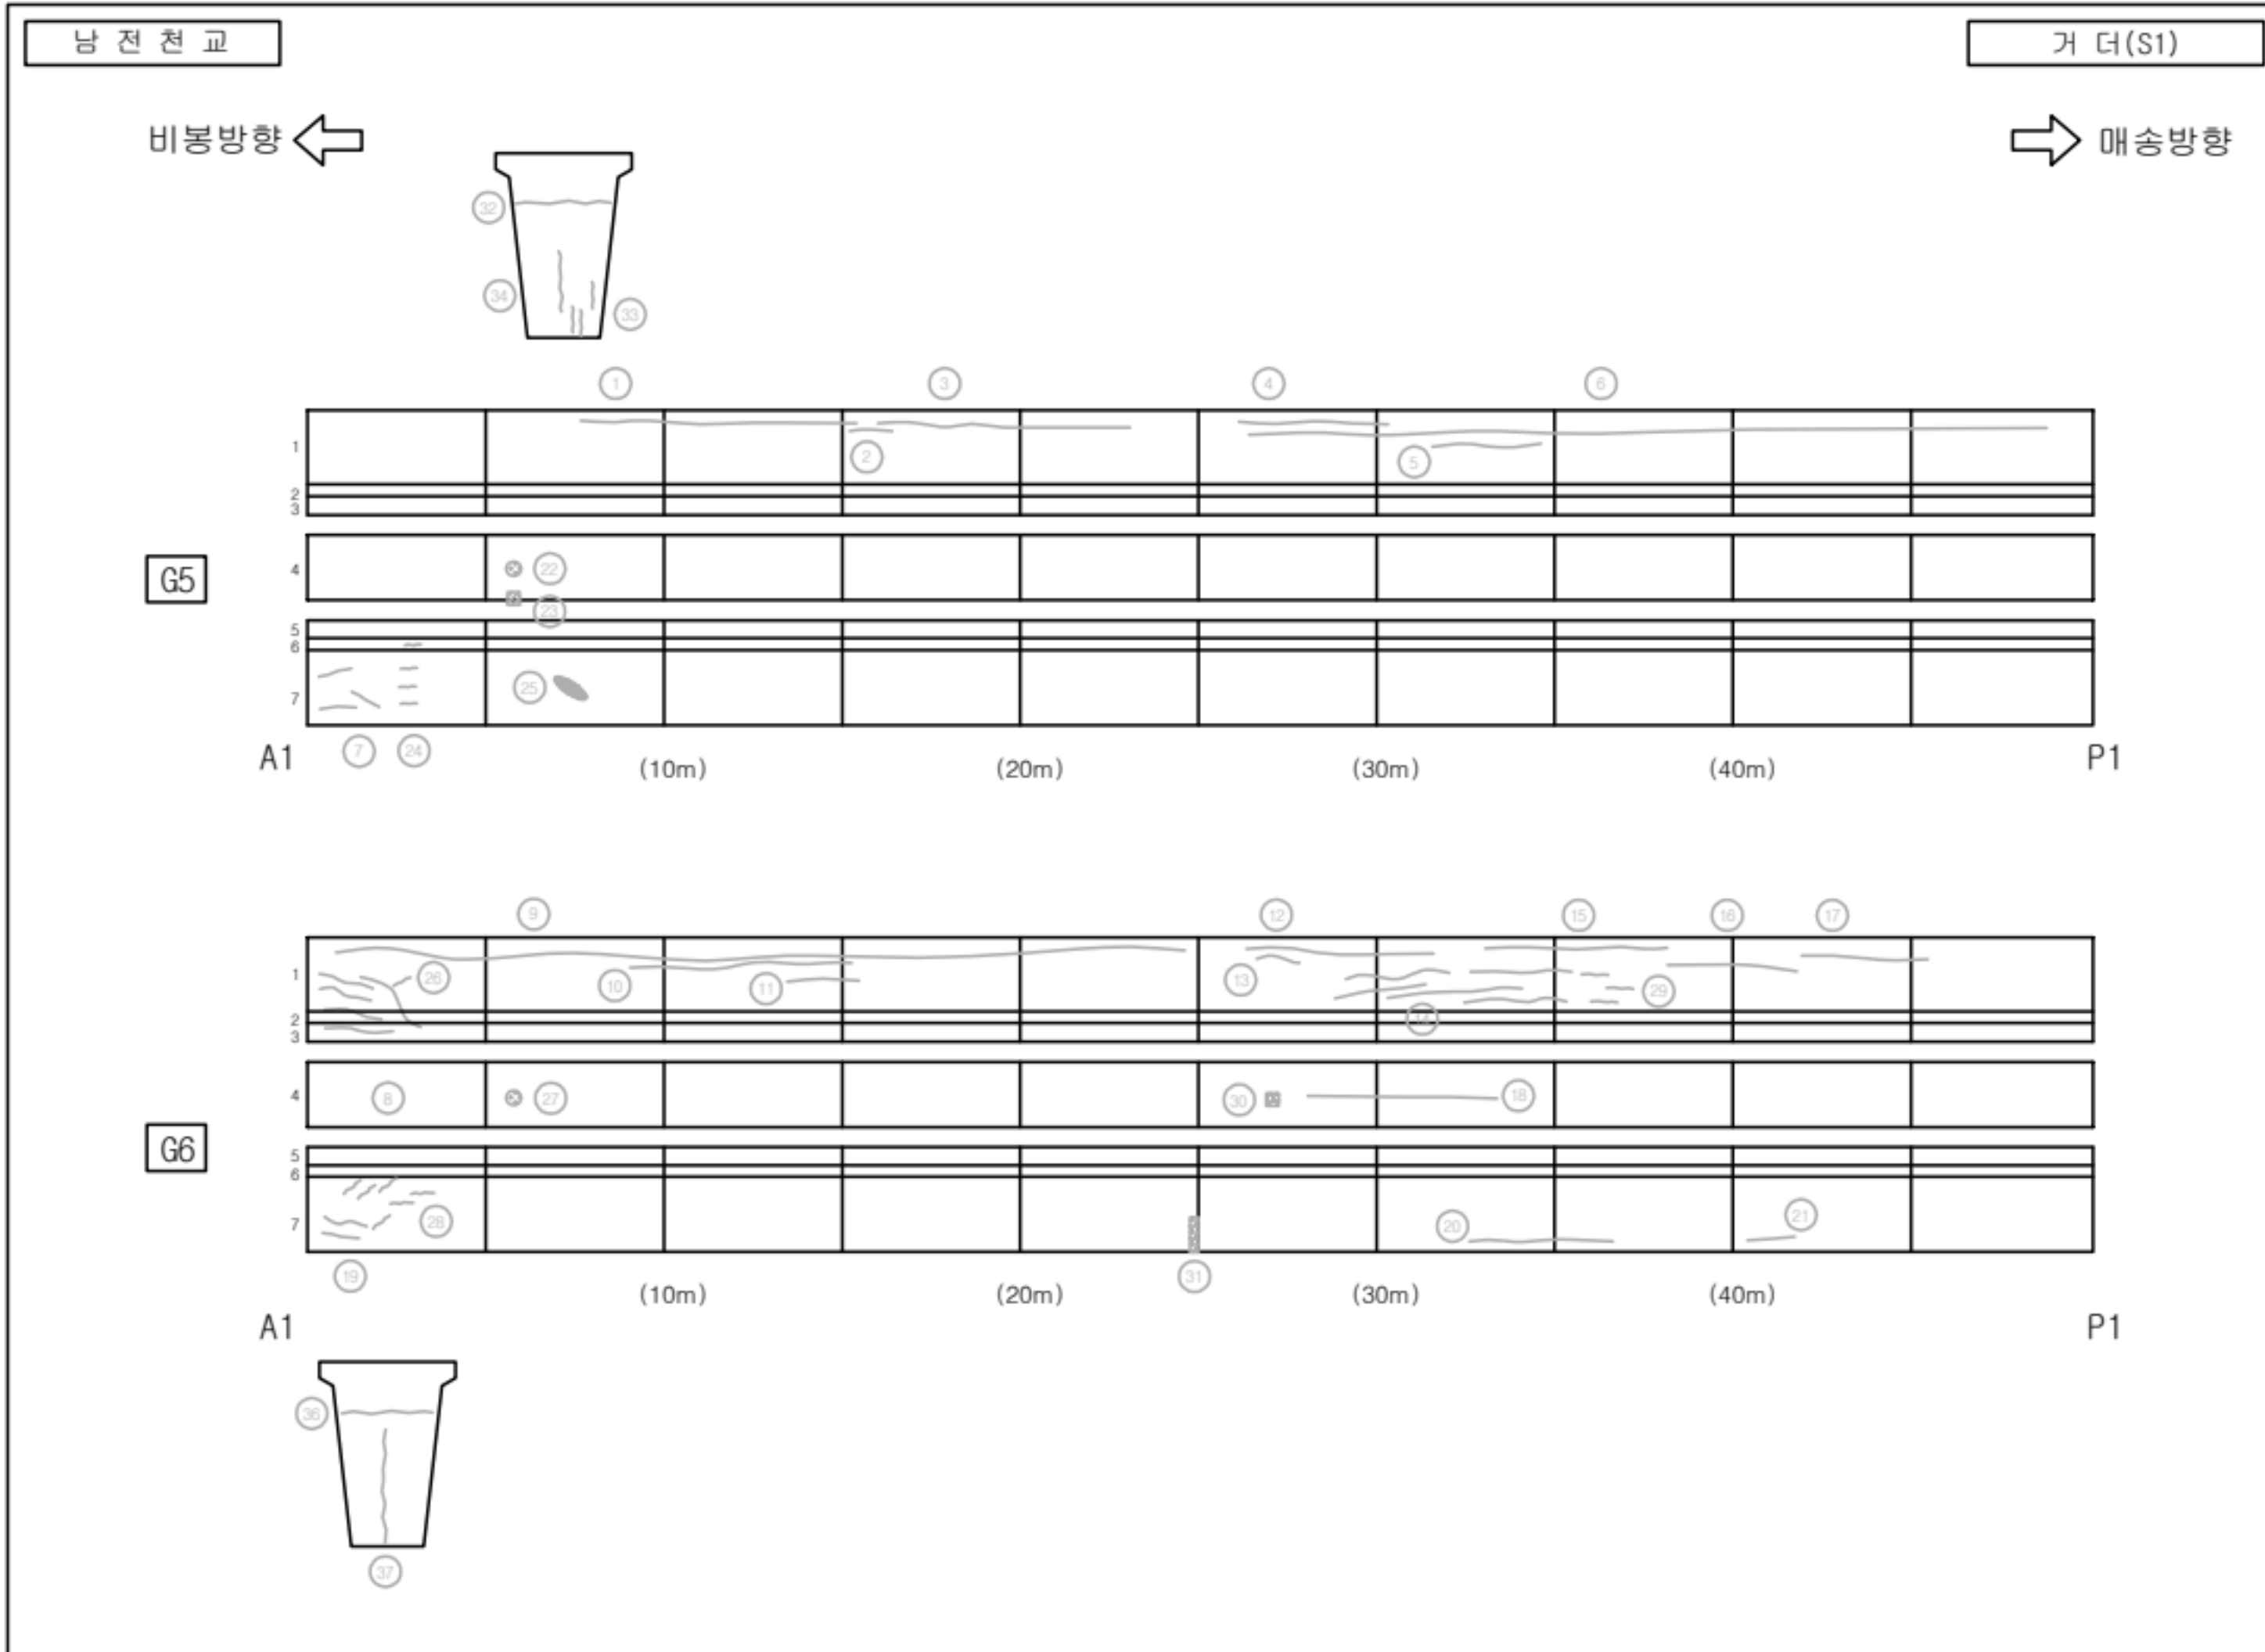
| 발주처 | 용역명 | 점검기관 | 구조물명 | 도면명 | 도면번호 |
|---|---|---|---|---|---|
| 화성도시고속도로주식회사 | 비봉 - 매송간 도시고속도로 민간투자사업 | (주)KSR큰사람 | 남전천교 | 거더 S1 (5,6) | 009-1 |

| 번호 | 손상현황 | 손상규모 | | | | | | 비고 |
|---|---|---|---|---|---|---|---|---|
| 1 | 균열 | 0.2 | | 8.7 | 1 | m | 8.7 | 보수완료 |
| 2 | 균열 | 0.2 | | 1.9 | 1 | m | 1.9 | 보수완료 |
| 3 | 균열 | 0.2 | | 7.8 | 1 | m | 7.8 | 보수완료 |
| 4 | 균열 | 0.1 | | 4.6 | 1 | m | 4.6 | 보수완료 |
| 5 | 균열 | 0.2 | | 3.6 | 1 | m | 3.6 | 보수완료 |
| 6 | 균열 | 0.2 | | 21.4 | 1 | m | 21.4 | 보수완료 |
| 7 | 균열 | 0.1 | | 0.5 | 3 | m | 1.5 | 보수완료 |
| 8 | 균열 | 0.1 | | 5.6 | 5 | m | 28.0 | 보수완료 |
| 9 | 균열 | 0.2 | | 22.9 | 1 | m | 22.9 | 보수완료 |
| 10 | 균열 | 0.2 | | 7.6 | 1 | m | 7.6 | 보수완료 |
| 11 | 균열 | 0.1 | | 1.6 | 1 | m | 1.6 | 보수완료 |
| 12 | 균열 | 0.2 | | 7.1 | 1 | m | 7.1 | 보수완료 |
| 13 | 균열 | 0.1 | | 1.3 | 1 | m | 1.3 | 보수완료 |
| 14 | 균열 | 0.2 | | 11.0 | 6 | m | 66.0 | 보수완료 |
| 15 | 균열 | 0.2 | | 6.5 | 1 | m | 6.5 | 보수완료 |
| 16 | 균열 | 0.2 | | 4.3 | 1 | m | 4.3 | 보수완료 |
| 17 | 균열 | 0.2 | | 3.1 | 1 | m | 3.1 | 보수완료 |
| 18 | 균열 | 0.1 | | 5.8 | 1 | m | 5.8 | 보수완료 |
| 19 | 균열 | 0.1 | | 4.3 | 2 | m | 8.6 | 보수완료 |
| 20 | 균열 | 0.2 | | 4.5 | 2 | m | 9.0 | 보수완료 |
| 21 | 균열 | 0.1 | | 1.1 | 1 | m | 1.1 | 보수완료 |
| 24 | 균열 | 0.1 | | 0.2 | 4 | m | 0.8 | 보수완료 |
| 25 | 균열(파손) | | 0.1 | 0.4 | 1 | m <sup>2</sup> | 0.04 | 보수완료 |
| 26 | 균열 | 0.05 | | 1.5 | 1 | m | 1.5 | 보수완료 |

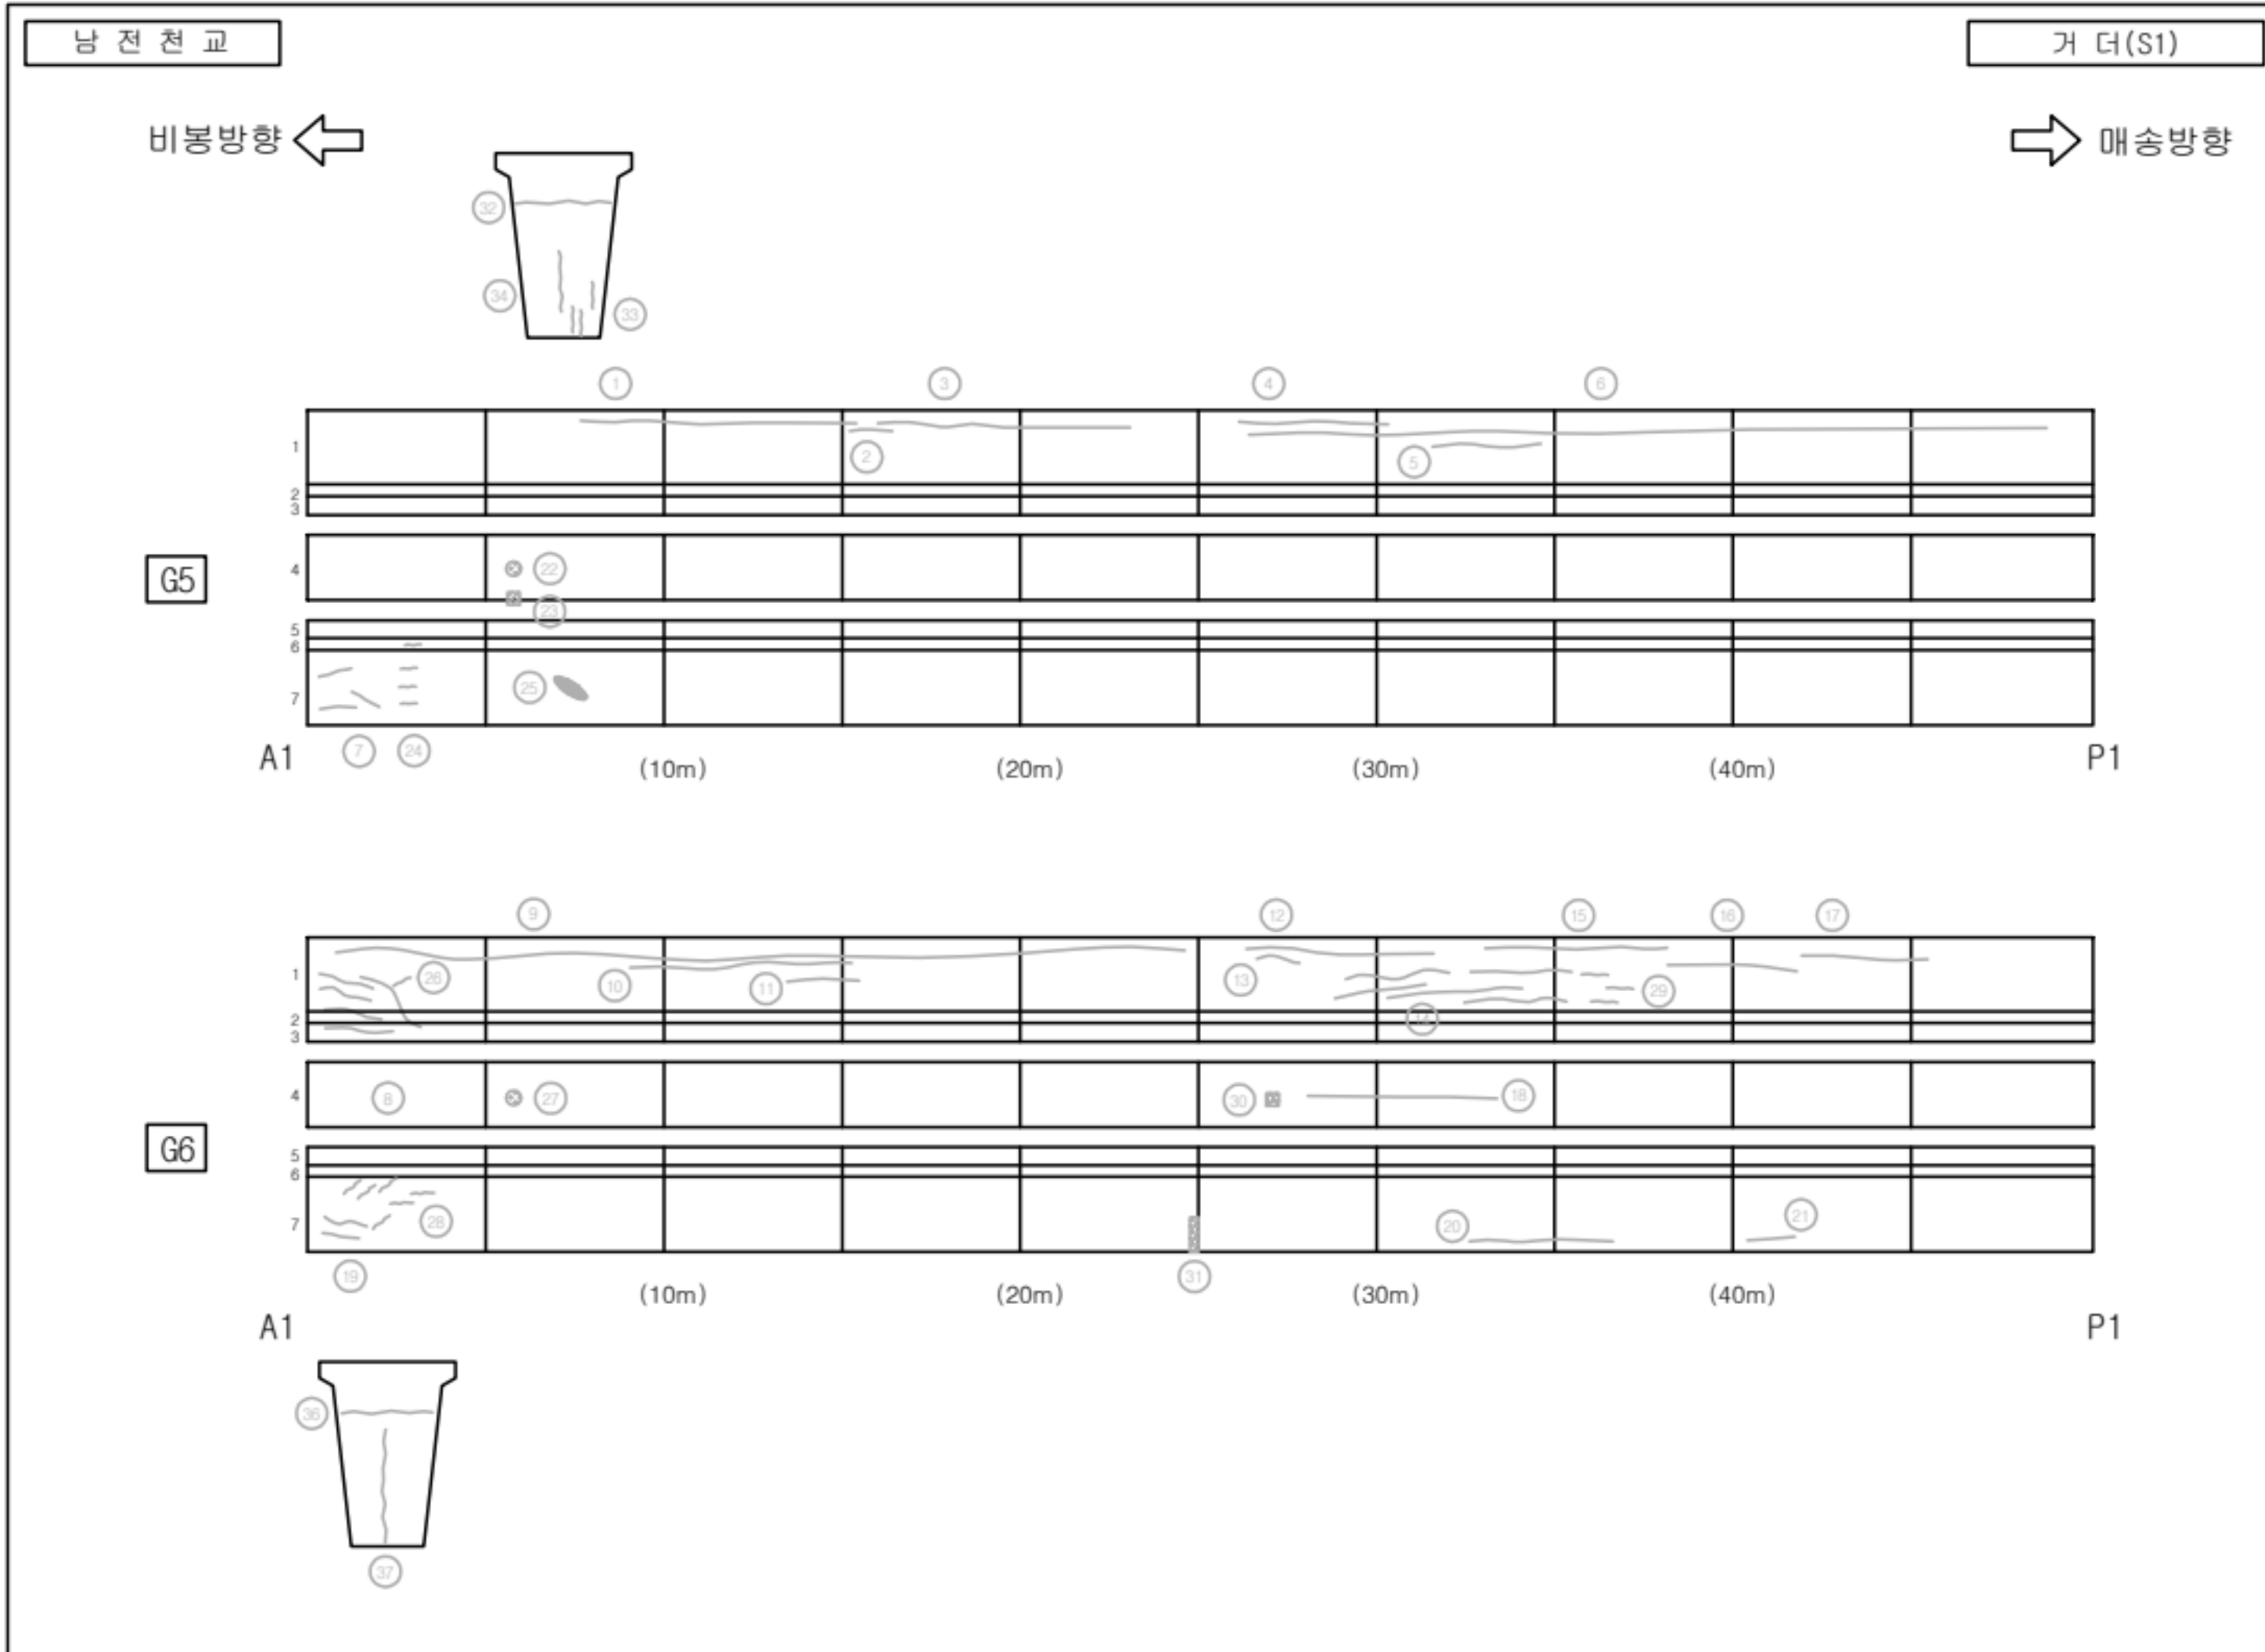
| 발 주 처 | 용 역 명 | 점검기관 | 구 조 물 명 | 도 면 명 | 도면번호 |
|---|---|---|---|---|---|
| 화성도시고속도로주식회사 | 비봉 - 매송간 도시고속도로 민간투자사업 | (주)KSR큰사람 | 남전천교 | 거더 S1 (5,6) | 009-2 |

| 번호 | 손 상 현 황 | 손 상 규 모 | | | | | | 비고 |
|---|---|---|---|---|---|---|---|---|
| 28 | 균열 | 0.05 | | 0.3 | 6 | m | 1.8 | 보수완료 |
| 29 | 균열 | 0.2 | | 1.0 | 3 | m | 3.0 | 보수완료 |
| 32 | 균열 | 0.5 | | 1.2 | 1 | m | 1.2 | 보수완료 |
| 33 | 균열 | 0.1 | | 0.3 | 3 | m | 0.9 | 보수완료 |
| 34 | 균열 | 0.2 | | 1.0 | 1 | m | 1.0 | 보수완료 |
| 35 | 균열 | 0.5 | | 1.2 | 1 | m | 1.2 | 보수완료 |
| 36 | 균열 | 0.1 | | 1.8 | 1 | m | 1.8 | 보수완료 |
