남 전 천 교

| 발주처 | 용역명 | 점검기관 | 구조물명 | 도면명 | 도면번호 |
|---|---|---|---|---|---|
| 화성도시고속도로주식회사 | 비봉 - 매송간 도시고속도로 민간투자사업 | (주)KSR큰사람 | 남전천교 | 바닥판 상면 S1 | 001 |

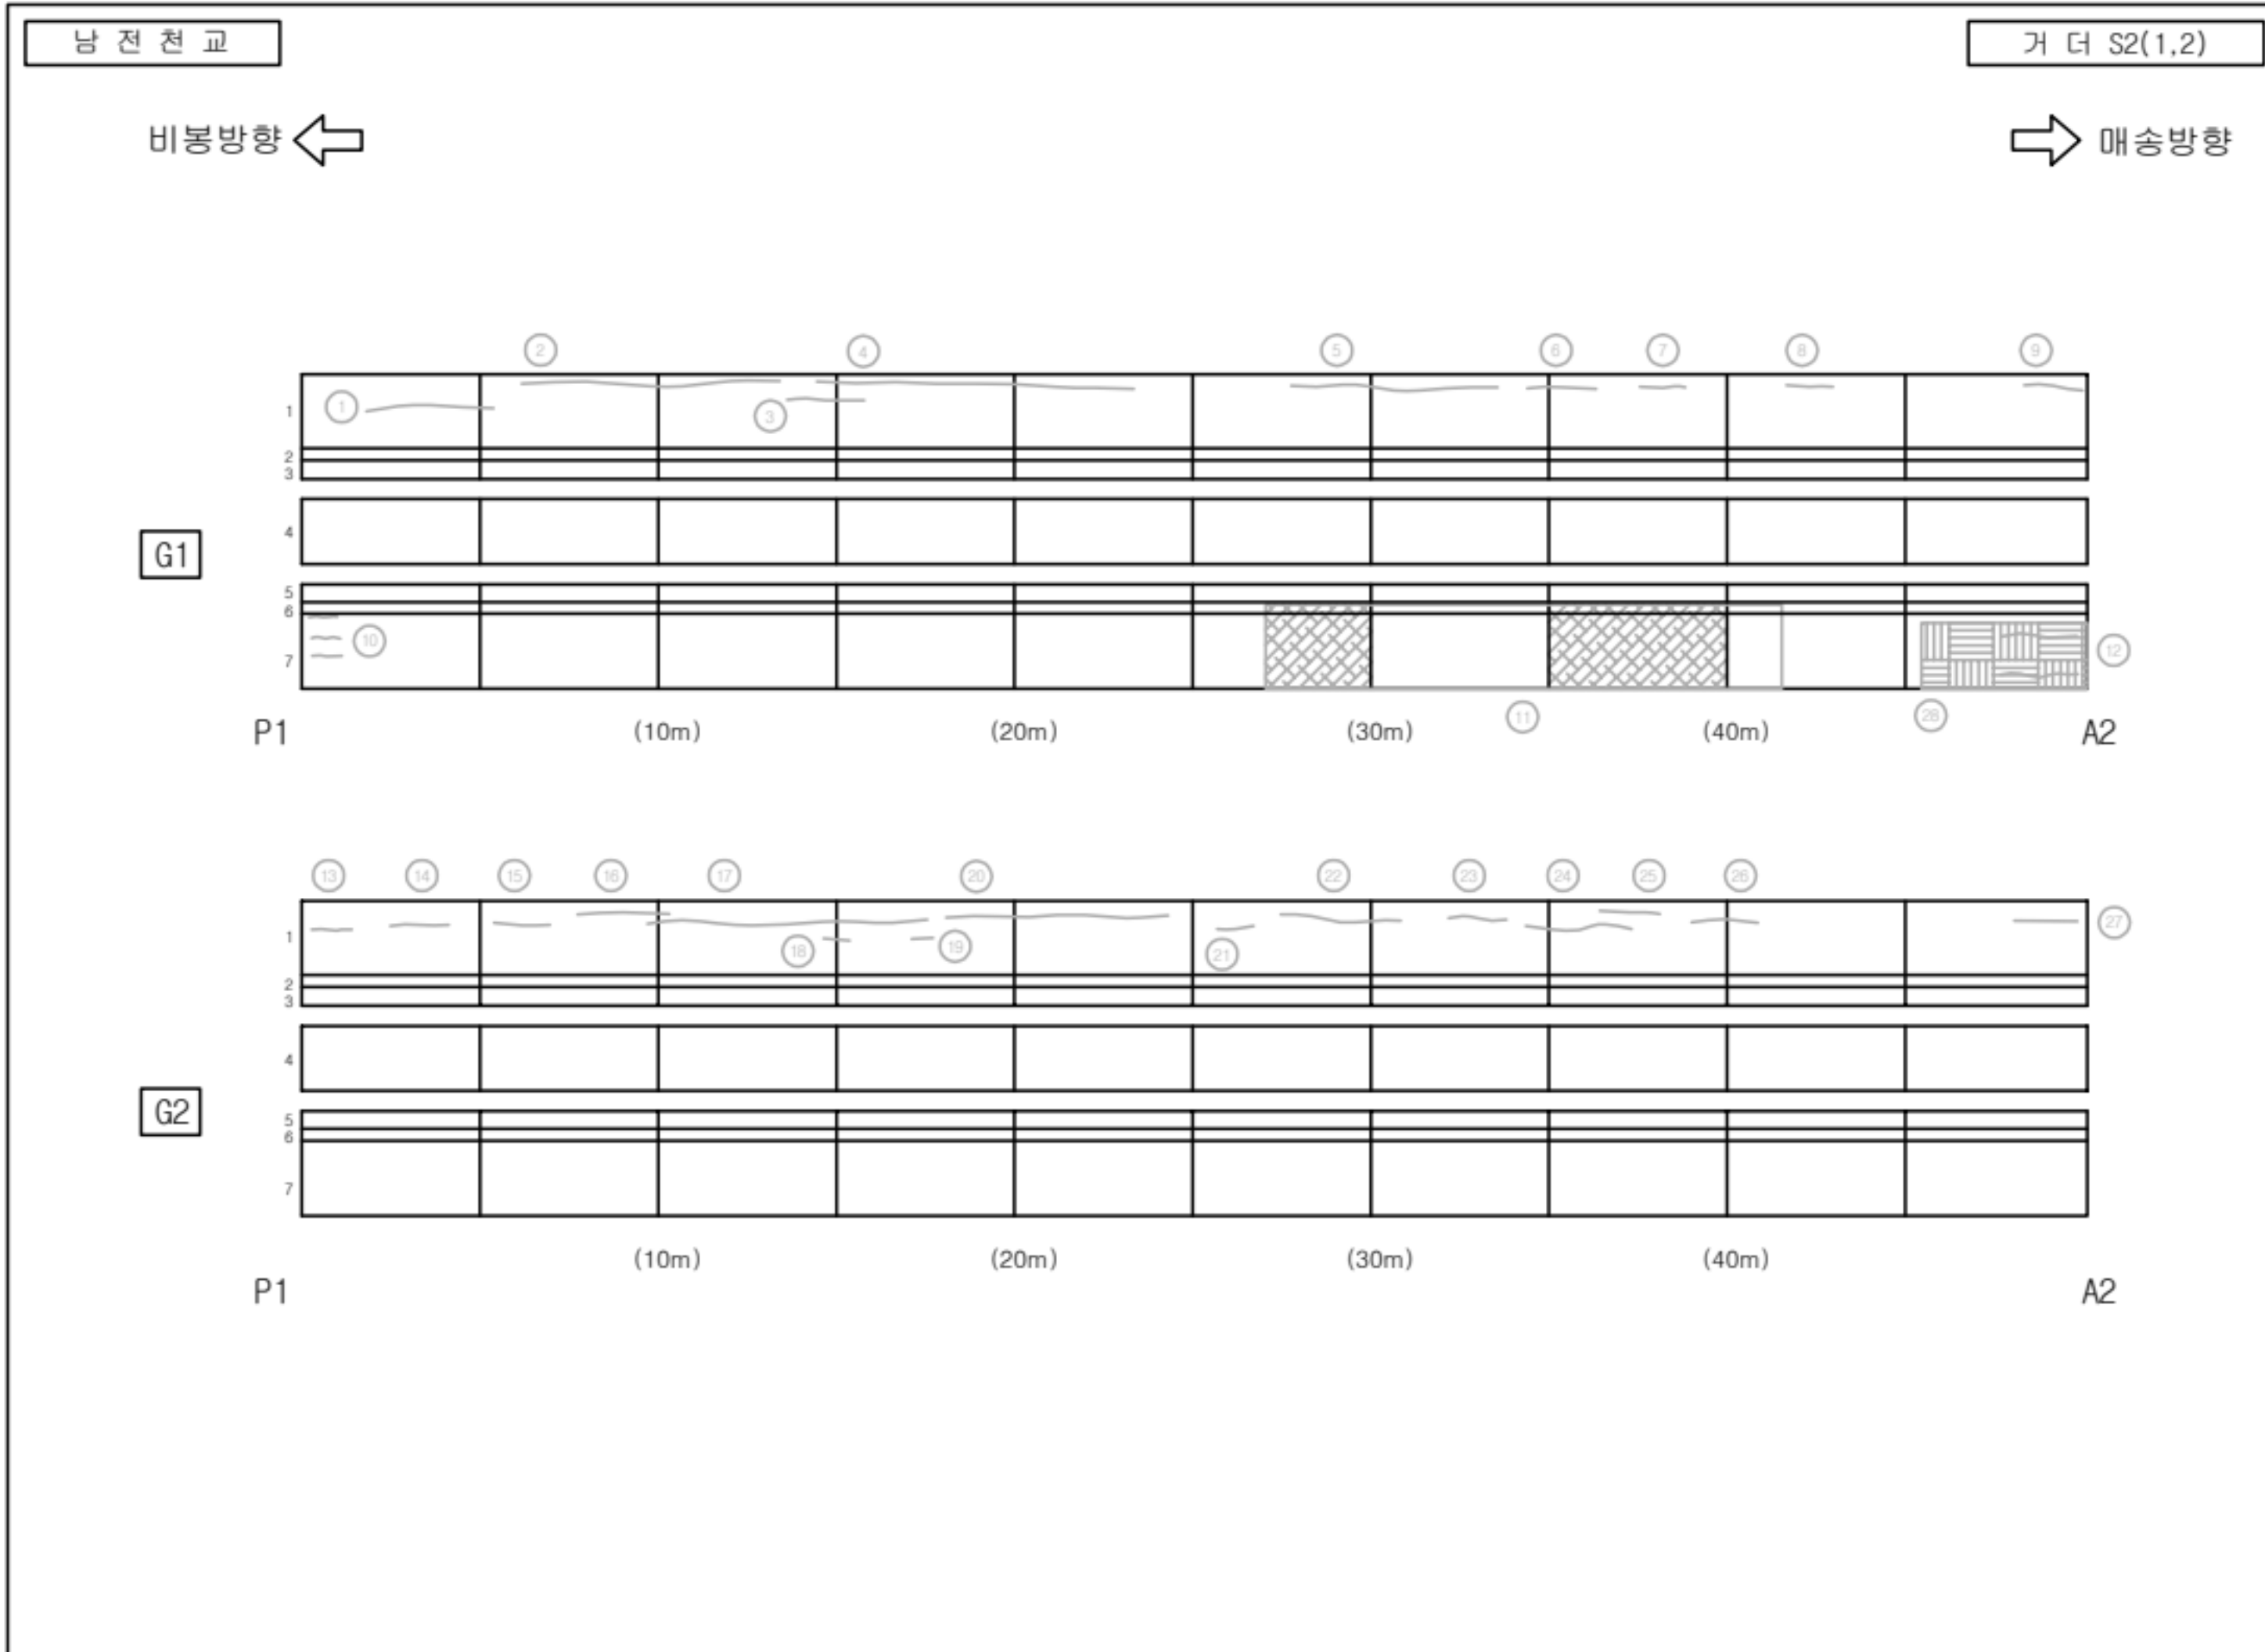
| 발 주 처 | 용 역 명 | 점검기관 | 구 조 물 명 | 도 면 명 | 도면번호 |
|---|---|---|---|---|---|
| 화성도시고속도로주식회사 | 비봉 - 매송간 도시고속도로 민간투자사업 | (주)KSR큰사람 | 남전천교 | 거더 S2 (1,2) | 010-1 |

| 번호 | 손 상 현 황 | 손 상 규 모 | | | | | | 비고 |
|---|---|---|---|---|---|---|---|---|
| 1 | 균열 | 0.2 | | 4.2 | 1 | m | 4.2 | 보수완료 |
| 2 | 균열 | 0.2 | | 8.6 | 1 | m | 8.6 | 보수완료 |
| 3 | 균열 | 0.1 | | 3.2 | 1 | m | 3.2 | 보수완료 |
| 4 | 균열 | 0.2 | | 8.2 | 1 | m | 8.2 | 보수완료 |
| 5 | 균열 | 0.2 | | 5.6 | 1 | m | 5.6 | 보수완료 |
| 6 | 균열 | 0.1 | | 2.6 | 1 | m | 2.6 | 보수완료 |
| 7 | 균열 | 0.1 | | 1.5 | 1 | m | 1.5 | 보수완료 |
| 8 | 균열 | 0.1 | | 1.3 | 1 | m | 1.3 | 보수완료 |
| 9 | 균열 | 0.1 | | 2.1 | 1 | m | 2.1 | 보수완료 |
| 10 | 균열 | 0.1 | | 2.4 | 3 | m | 7.2 | 보수완료 |
| 11 | 망상균열 | 0.1 | 1.5 | 17.0 | 1 | m <sup>2</sup> | 25.5 | 보수완료 |
| 12 | 균열 | 0.1 | | 3.0 | 2 | m | 6.0 | 보수완료 |
| 13 | 균열 | 0.1 | | 1.2 | 1 | m | 1.2 | 보수완료 |
| 14 | 균열 | 0.1 | | 1.5 | 1 | m | 1.5 | 보수완료 |
| 15 | 균열 | 0.1 | | 2.2 | 1 | m | 2.2 | 보수완료 |
| 16 | 균열 | 0.2 | | 3.2 | 1 | m | 3.2 | 보수완료 |
| 17 | 균열 | 0.3 | | 7.4 | 1 | m | 7.4 | 보수완료 |
| 18 | 균열 | 0.1 | | 1.5 | 1 | m | 1.5 | 보수완료 |
| 19 | 균열 | 0.1 | | 1.0 | 1 | m | 1.0 | 보수완료 |
| 20 | 균열 | 0.3 | | 6.5 | 1 | m | 6.5 | 보수완료 |
| 21 | 균열 | 0.1 | | 1.5 | 1 | m | 1.5 | 보수완료 |
| 22 | 균열 | 0.2 | | 4.2 | 1 | m | 4.2 | 보수완료 |
| 23 | 균열 | 0.2 | | 1.8 | 1 | m | 1.8 | 보수완료 |
| 24 | 균열 | 0.2 | | 3.3 | 1 | m | 3.3 | 보수완료 |
| 25 | 균열 | 0.2 | | 3.3 | 1 | m | 3.3 | 보수완료 |
| 26 | 균열 | 0.2 | | 2.3 | 1 | m | 2.3 | 보수완료 |
| 27 | 균열 | 0.1 | | 1.9 | 1 | m | 1.9 | 보수완료 |

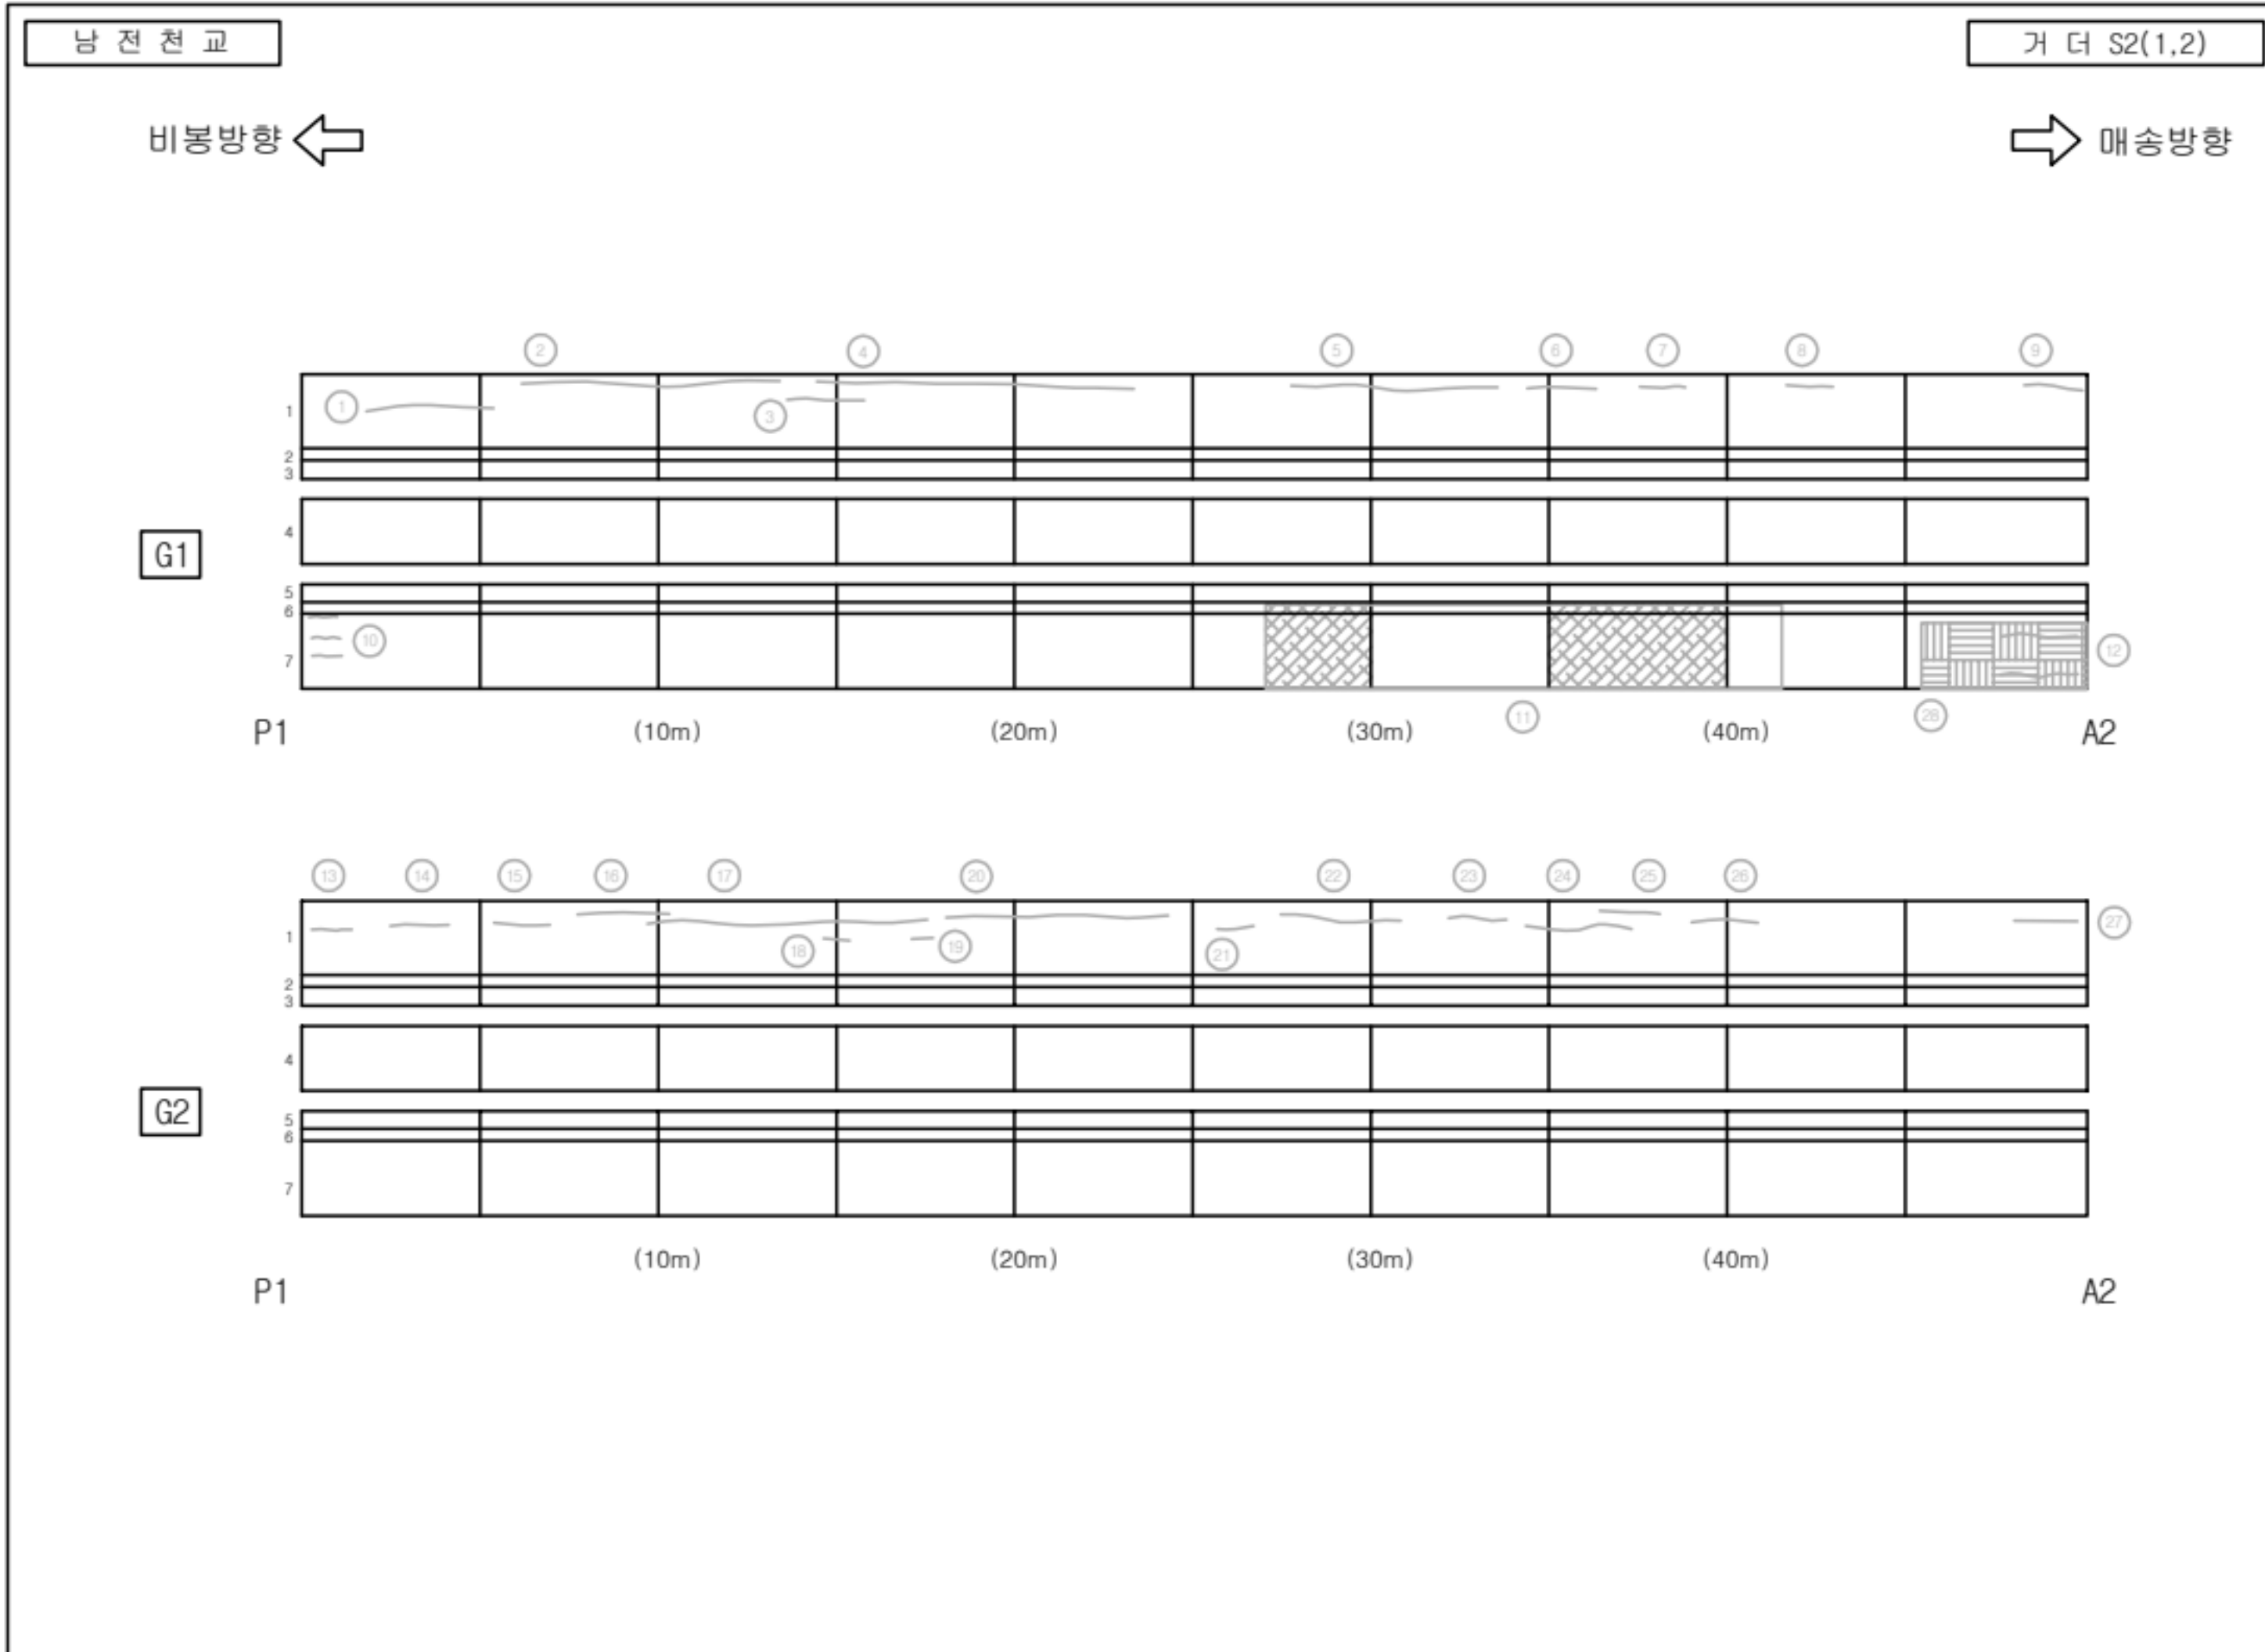
| 발 주 처 | 용 역 명 | 점검기관 | 구 조 물 명 | 도 면 명 | 도면번호 |
|---|---|---|---|---|---|
| 화성도시고속도로주식회사 | 비봉 - 매송간 도시고속도로 민간투자사업 | (주)KSR큰사람 | 남전천교 | 거더 S2 (1,2) | 010-2 |

| 번호 | 손 상 현 황 | 손 상 규 모 | | | | | | 비고 |
|---|---|---|---|---|---|---|---|---|
| 28 | 망상균열 | 0.1 | 2.0 | 2.0 | 1 | m | 4.0 | 보수완료 |

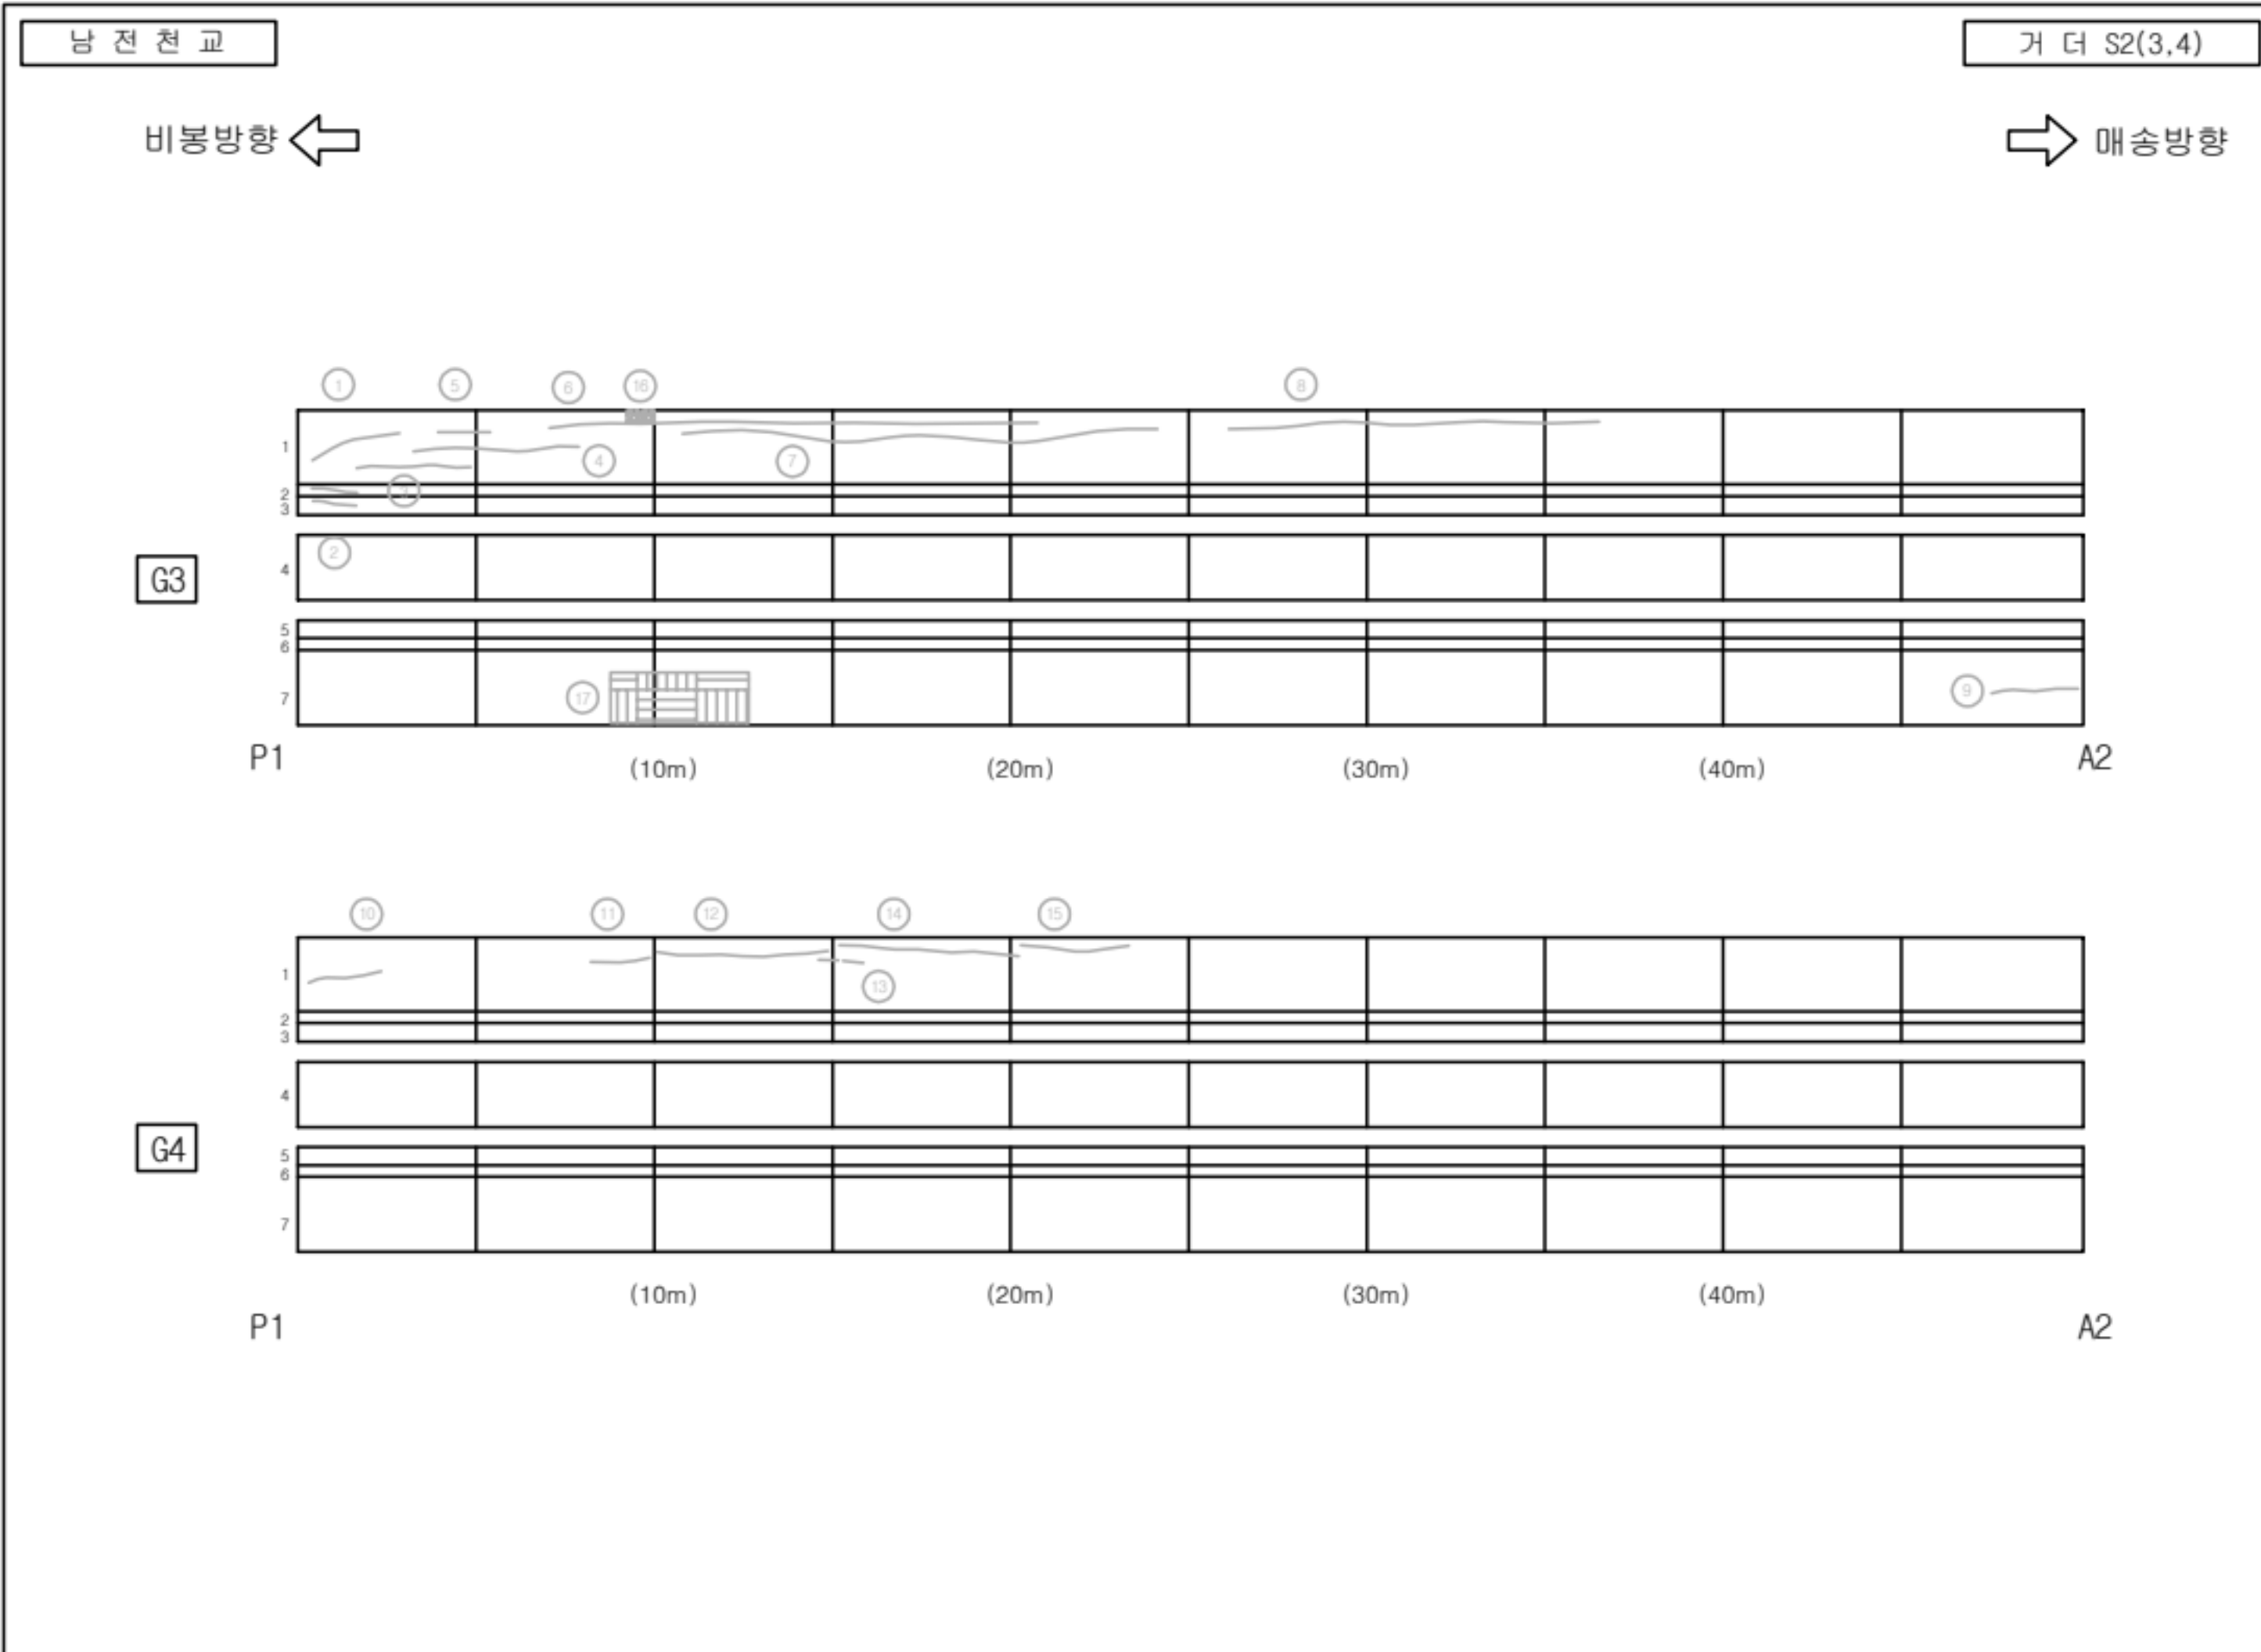
| 발 주 처 | 용 역 명 | 점검기관 | 구 조 물 명 | 도 면 명 | 도면번호 |
|---|---|---|---|---|---|
| 화성도시고속도로주식회사 | 비봉 - 매송간 도시고속도로 민간투자사업 | (주)KSR큰사람 | 남전천교 | 거더 S2 (3,4) | 011 |

| 번호 | 손 상 현 황 | 손 상 규 모 | | | | | | 비고 |
|---|---|---|---|---|---|---|---|---|
| 1 | 균열 | 0.1 | | 3.2 | 1 | m | 3.2 | 보수완료 |
| 2 | 균열 | 0.2 | | 2.9 | 1 | m | 2.9 | 보수완료 |
| 3 | 균열 | 0.1 | | 3.8 | 1 | m | 3.8 | 보수완료 |
| 4 | 균열 | 0.2 | | 5.7 | 1 | m | 5.7 | 보수완료 |
| 5 | 균열 | 0.1 | | 4.2 | 1 | m | 4.2 | 보수완료 |
| 6 | 균열 | 0.2 | | 13.7 | 1 | m | 13.7 | 보수완료 |
| 7 | 균열 | 0.2 | | 12.6 | 1 | m | 12.6 | 보수완료 |
| 8 | 균열 | 0.3 | | 10.9 | 1 | m | 10.9 | 보수완료 |
| 9 | 균열 | 0.1 | | 1.5 | 1 | m | 1.5 | 보수완료 |
| 10 | 균열 | 0.1 | | 2.3 | 1 | m | 2.3 | 보수완료 |
| 11 | 균열 | 0.1 | | 2.2 | 1 | m | 2.2 | 보수완료 |
| 12 | 균열 | 0.2 | | 4.8 | 1 | m | 4.8 | 보수완료 |
| 13 | 균열 | 0.1 | | 2.2 | 2 | m | 4.4 | 보수완료 |
| 14 | 균열 | 0.2 | | 5.5 | 1 | m | 5.5 | 보수완료 |
| 15 | 균열 | 0.1 | | 3.9 | 1 | m | 3.9 | 보수완료 |
| 17 | 망상균열 | 0.1 | 1.0 | 3.0 | 1 | m <sup>2</sup> | 3.0 | 보수완료 |

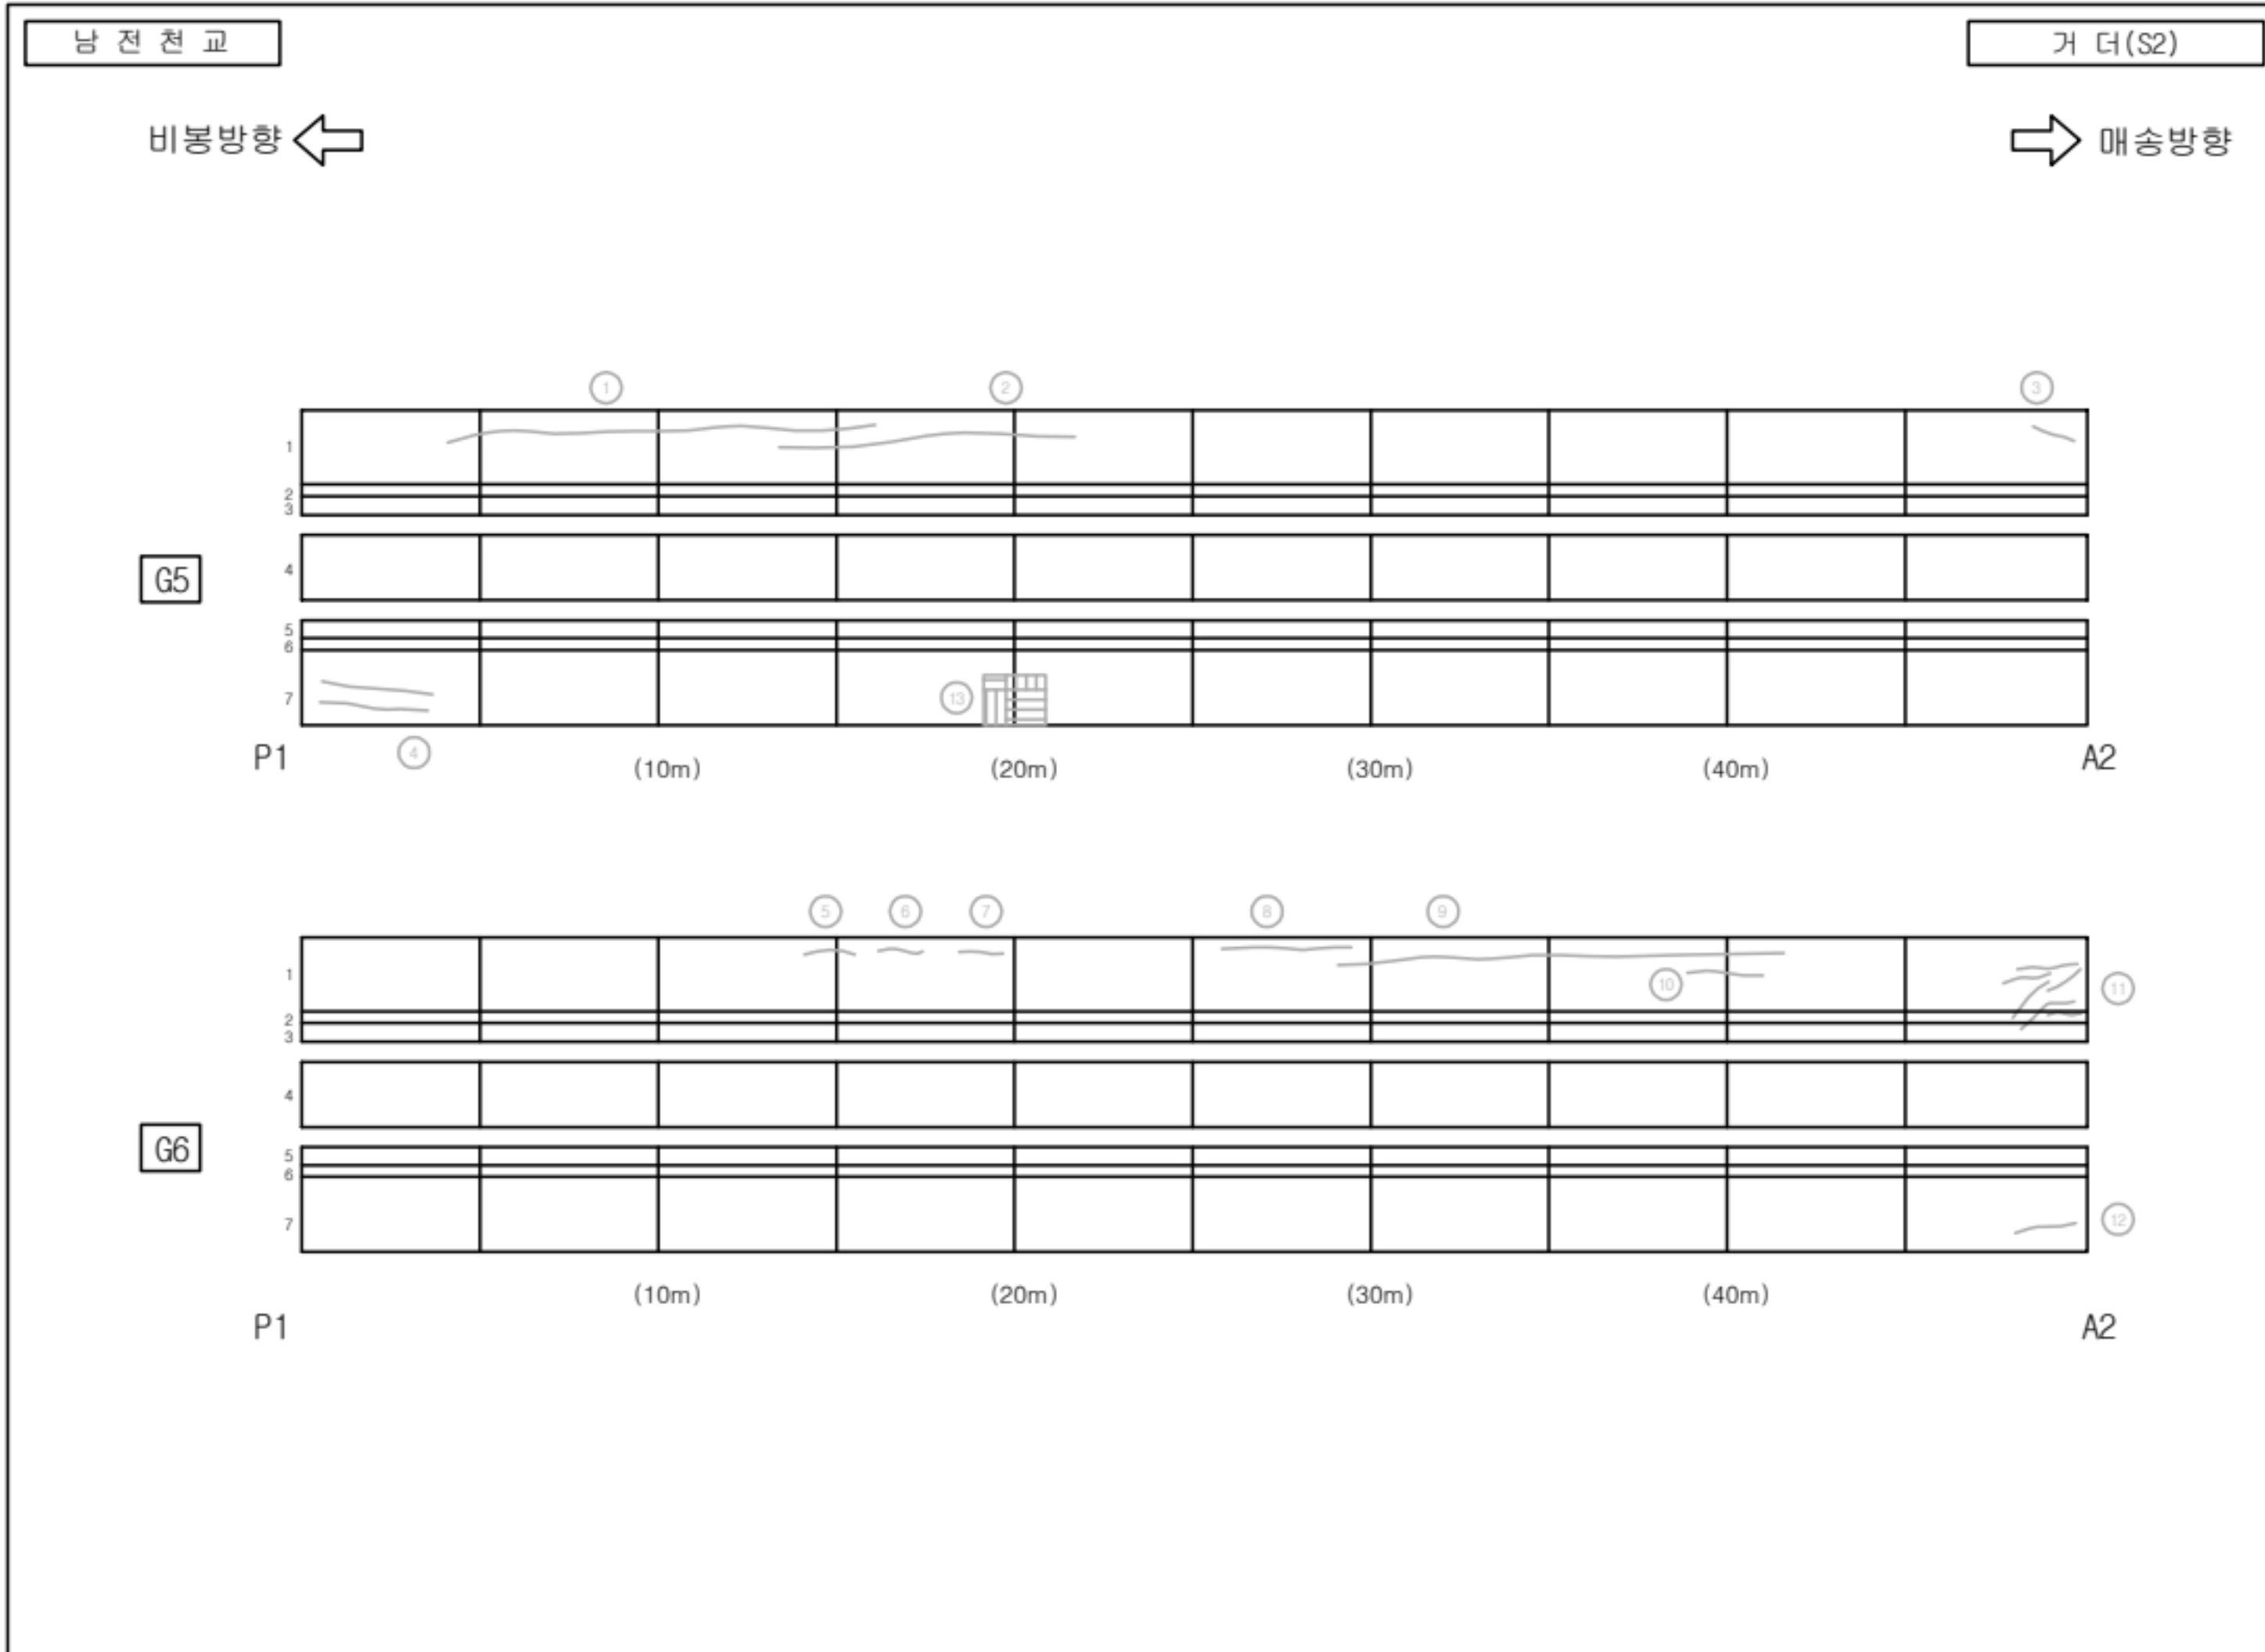
| 발 주 처 | 용 역 명 | 점검기관 | 구 조 물 명 | 도 면 명 | 도면번호 |
|---|---|---|---|---|---|
| 화성도시고속도로주식회사 | 비봉 - 매송간 도시고속도로 민간투자사업 | (주)KSR큰사람 | 남전천교 | 거더 S2 (5,6) | 012 |

| 번호 | 손상현황 | 손상규모 | | | | | | 비고 |
|---|---|---|---|---|---|---|---|---|
| 1 | 균열 | 0.2 | | 14.5 | 1 | m | 14.5 | 보수완료 |
| 2 | 균열 | 0.2 | | 9.0 | 1 | m | 9.0 | 보수완료 |
| 3 | 균열 | 0.1 | | 1.8 | 1 | m | 1.8 | 보수완료 |
| 4 | 균열 | 0.1 | | 4.3 | 2 | m | 8.6 | 보수완료 |
| 5 | 균열 | 0.1 | | 1.0 | 1 | m | 1.0 | 보수완료 |
| 6 | 균열 | 0.1 | | 1.2 | 1 | m | 1.2 | 보수완료 |
| 7 | 균열 | 0.1 | | 1.0 | 1 | m | 1.0 | 보수완료 |
| 8 | 균열 | 0.2 | | 4.1 | 1 | m | 4.1 | 보수완료 |
| 9 | 균열 | 0.2 | | 14.0 | 1 | m | 14.0 | 보수완료 |
| 10 | 균열 | 0.1 | | 2.3 | 1 | m | 2.3 | 보수완료 |
| 11 | 균열 | 0.1 | | 8.3 | 6 | m | 49.8 | 보수완료 |
| 12 | 균열 | 0.1 | | 1.6 | 1 | m | 1.6 | 보수완료 |
| 13 | 망상균열 | 0.1 | 1.0 | 1.0 | 1 | m <sup>2</sup> | 1.0 | 보수완료 |

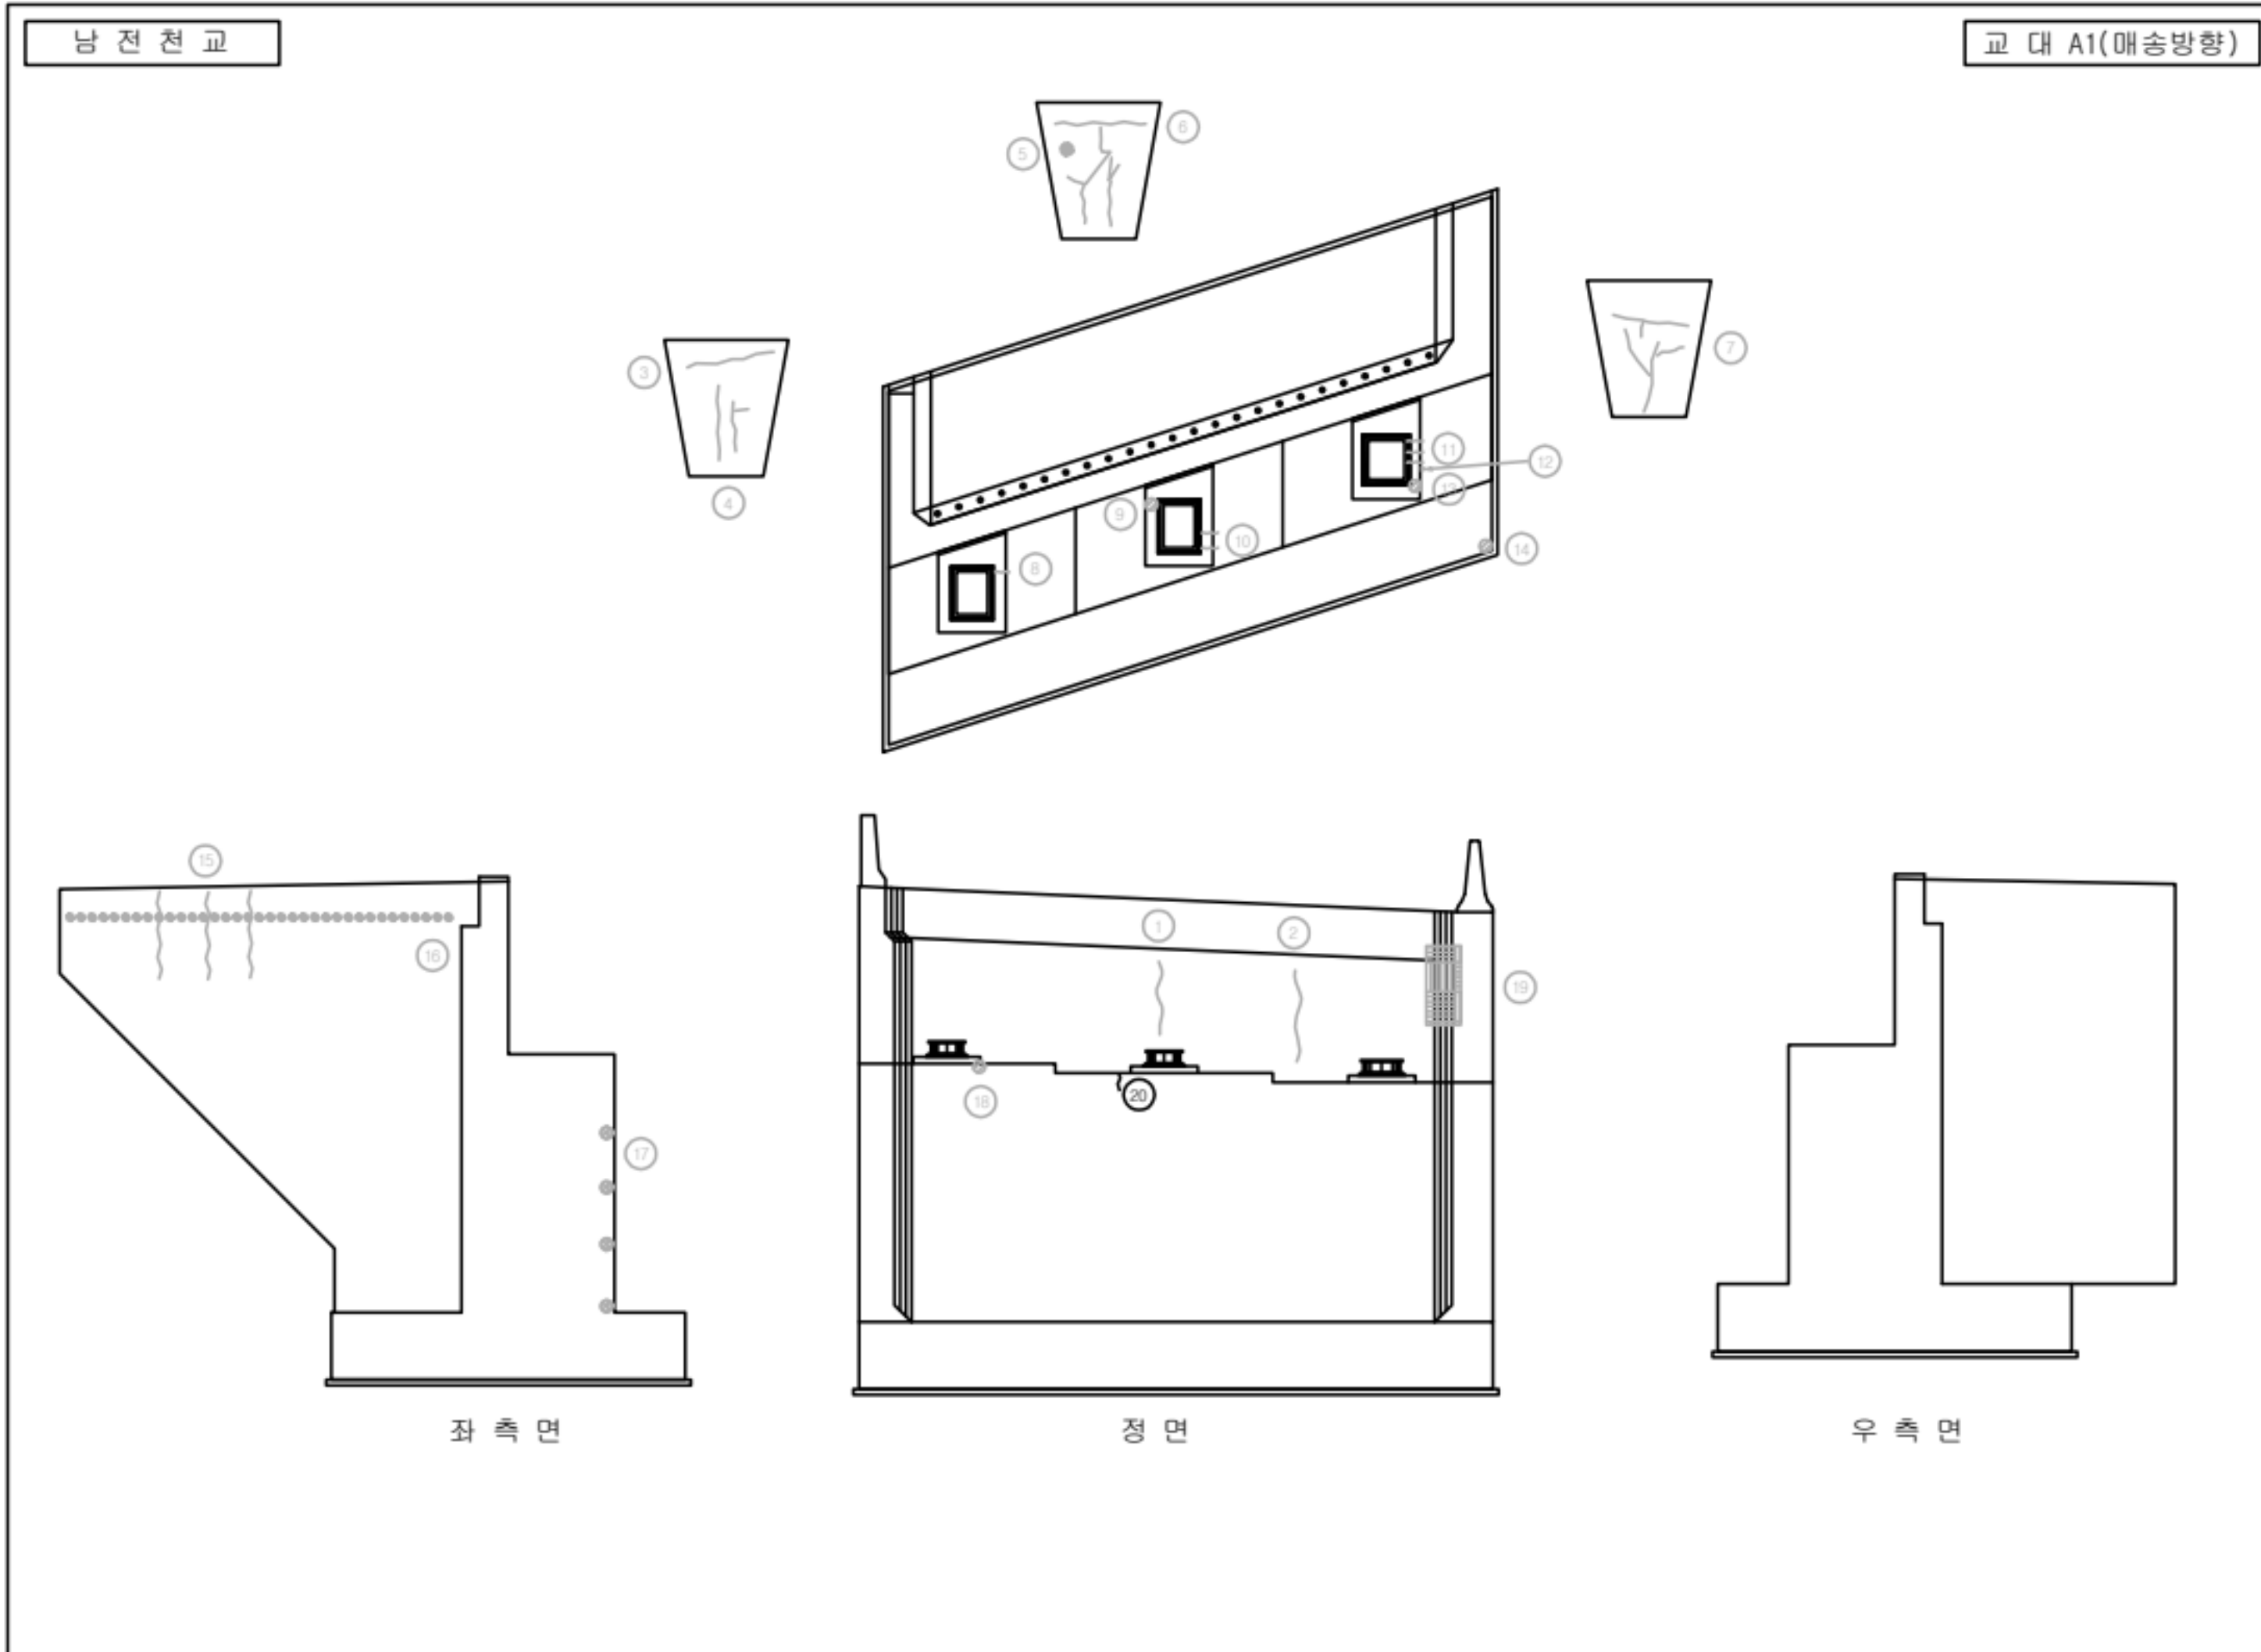
| 발주처 | 용역명 | 점검기관 | 구조물명 | 도면명 | 도면번호 |
|---|---|---|---|---|---|
| 화성도시고속도로주식회사 | 비봉 - 매송간 도시고속도로 민간투자사업 | (주)KSP큰사람 | 남전천교 | 교대 A1(매송방향) | 013 |

| 번호 | 손상현황 | 손상규모 | | | | | | 비고 |
|---|---|---|---|---|---|---|---|---|
| 1 | 균열 | 0.3 | | 1.2 | 1 | m | 1.2 | 보수완료 |
| 2 | 균열 | 0.3 | | 1.2 | 1 | m | 1.2 | 보수완료 |
| 3 | 균열 | 0.3 | | 1.2 | 1 | m | 1.2 | 보수완료 |
| 4 | 균열 | 0.2 | | 2.5 | 1 | m | 2.5 | 보수완료 |
| 6 | 균열 | 0.3 | | 5.0 | 1 | m | 5.0 | 보수완료 |
| 7 | 균열 | 0.3 | | 3.5 | 1 | m | 3.5 | 보수완료 |
| 8 | 받침콘크리트 균열 | 0.2 | | 0.5 | 1 | m | 0.5 | 보수완료 |
| 10 | 받침콘크리트 균열 | 0.2 | | 0.3 | 2 | m | 0.6 | 보수완료 |
| 11 | 받침콘크리트 균열 | 0.2 | | 0.3 | 3 | m | 0.9 | 보수완료 |
| 15 | 균열 | 0.1 | | 1.0 | 3 | m | 3.0 | 보수완료 |
| 19 | 망상균열 | 0.1 | 0.4 | 0.7 | 1 | m <sup>2</sup> | 0.28 | 보수완료 |
| 20 | 균열 | 0.1 | | 0.5 | 1 | m | 0.5 | 24상 |
