남 전 천 교

| 발주처 | 용역명 | 점검기관 | 구조물명 | 도면명 | 도면번호 |
|---|---|---|---|---|---|
| 화성도시고속도로주식회사 | 비봉 - 매송간 도시고속도로 민간투자사업 | (주)KSR큰사람 | 남전천교 | 바닥판 상면 S1 | 001 |

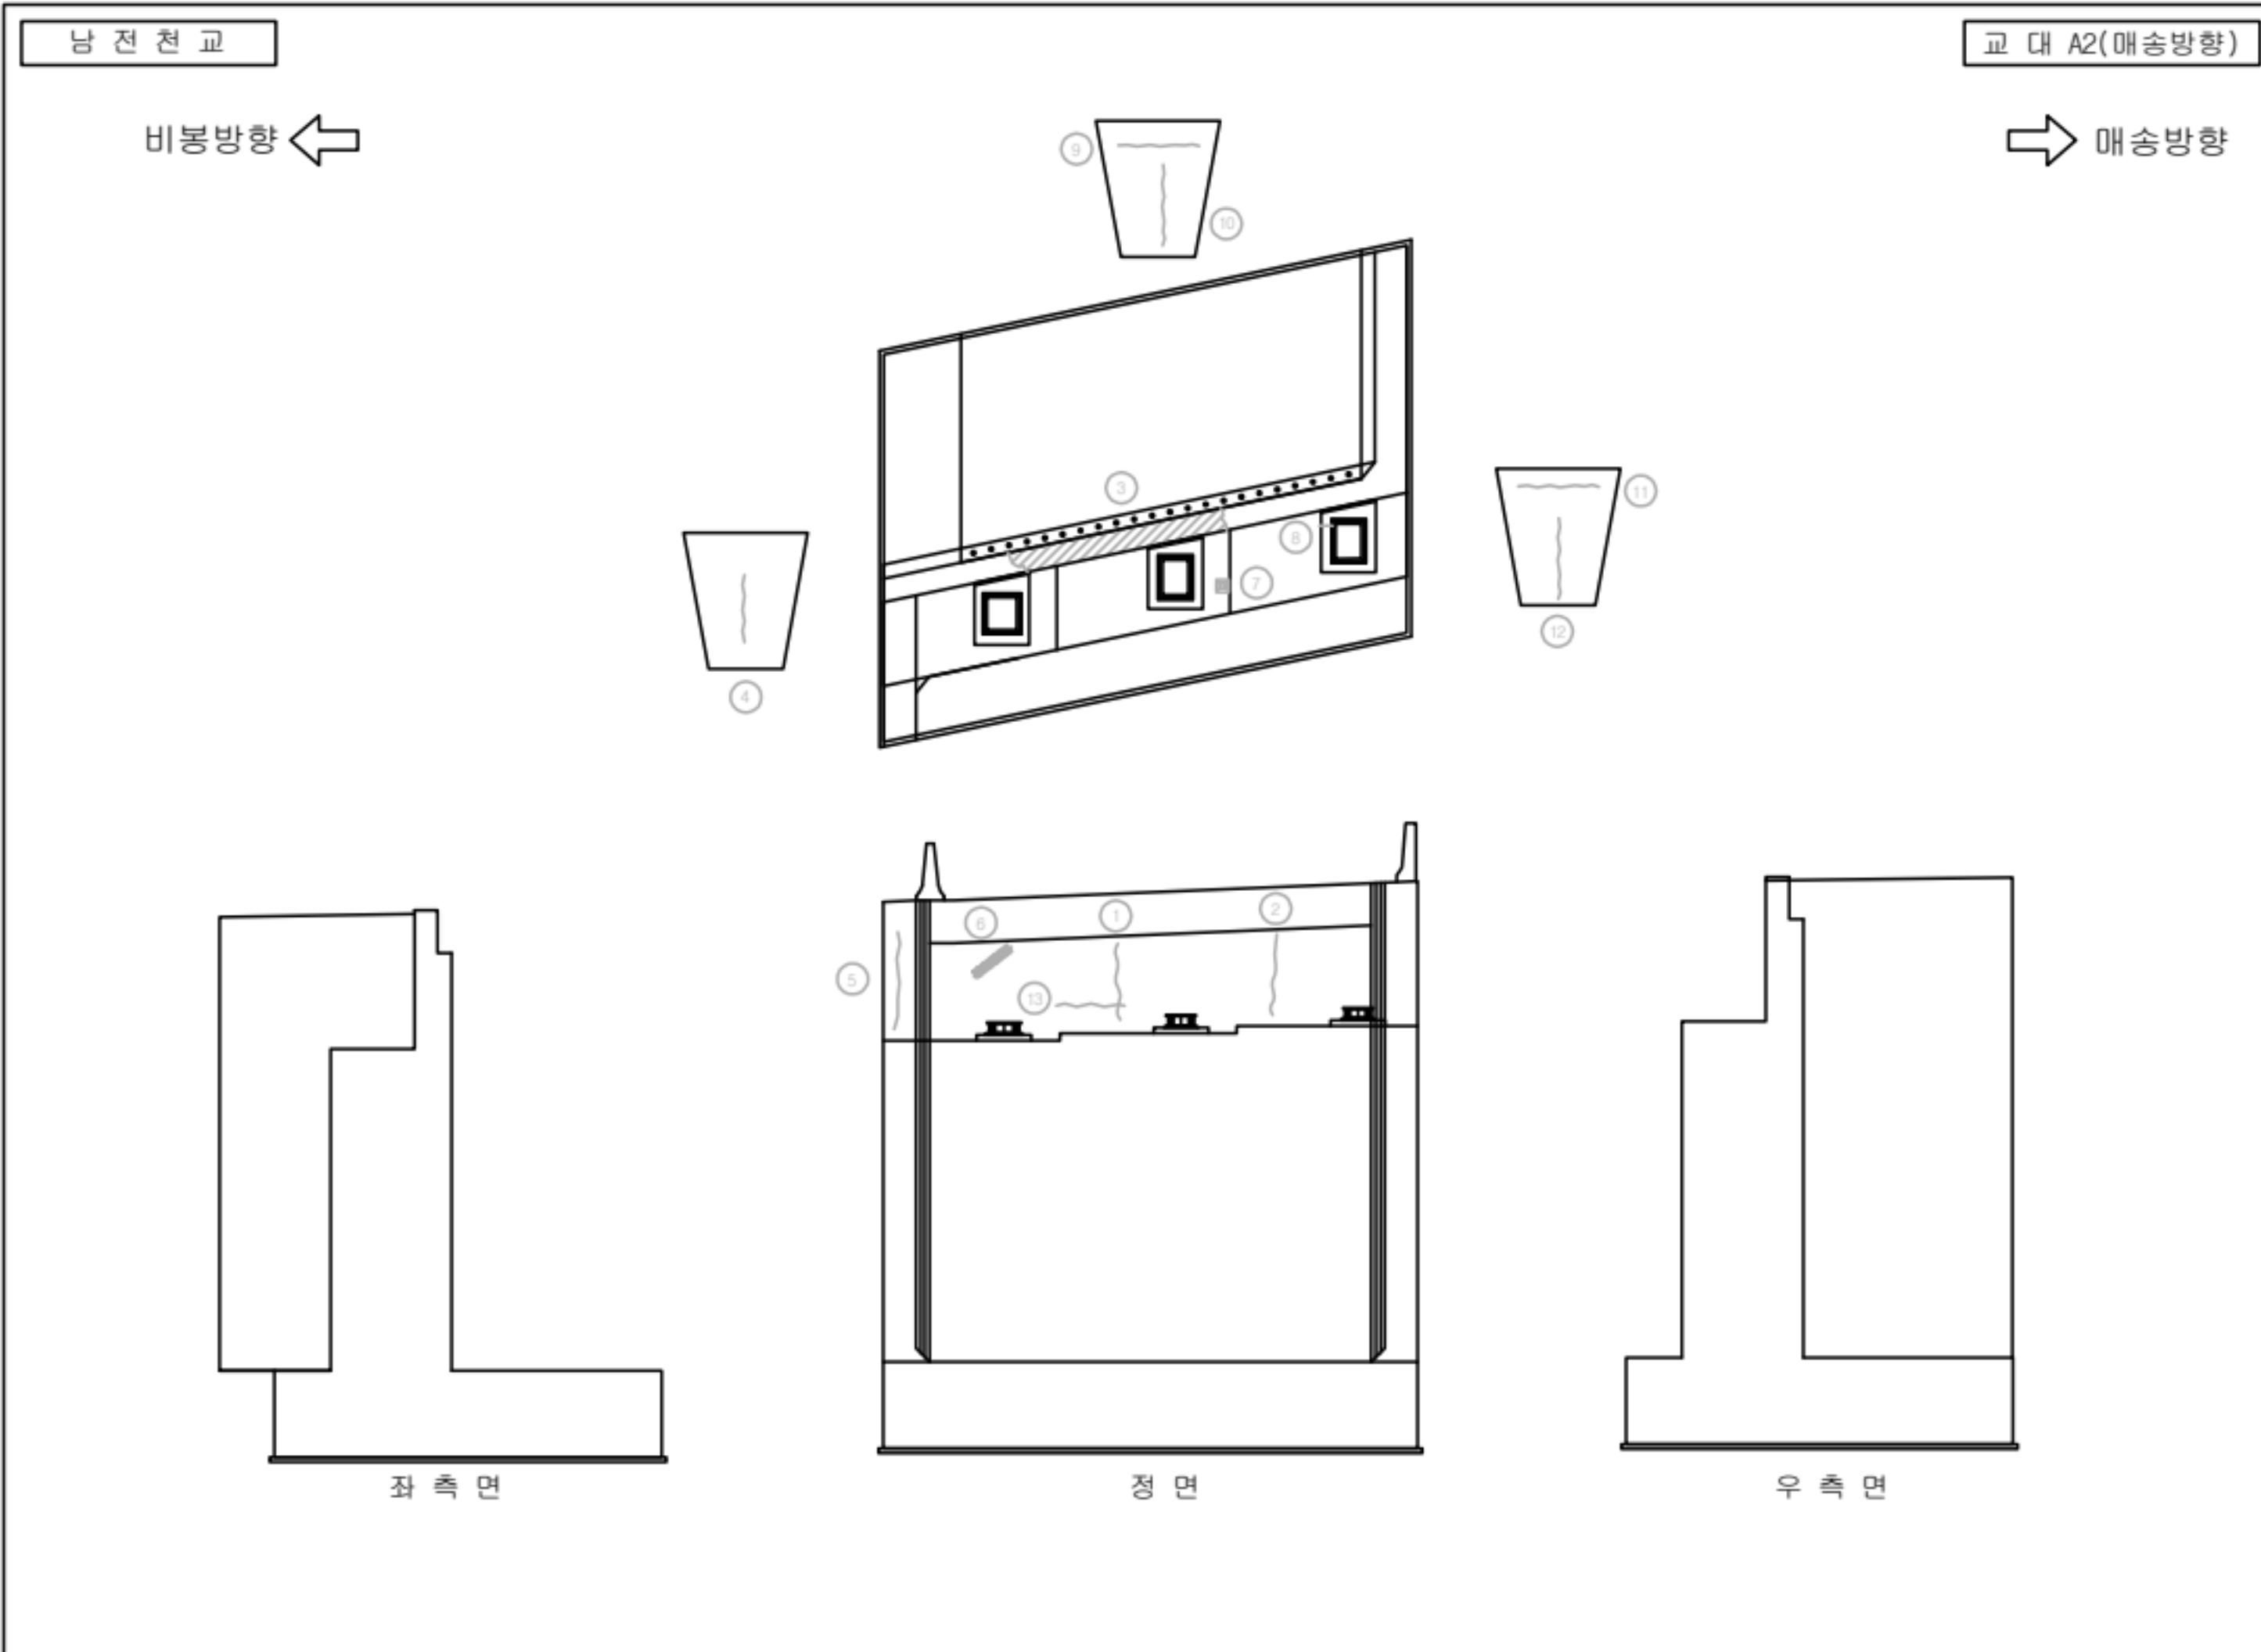
| 발 주 처 | 용 역 명 | 점검기관 | 구 조 물 명 | 도 면 명 | 도면번호 |
|---|---|---|---|---|---|
| 화성도시고속도로주식회사 | 비봉 - 매송간 도시고속도로 민간투자사업 | (주)KSP큰사람 | 남전천교 | 교대 A2(매송방향) | 014 |

| 번호 | 손상현황 | 손상규모 | | | | | | 비고 |
|---|---|---|---|---|---|---|---|---|
| 1 | 균열 | 0.3 | | 2.0 | 1 | m | 2.0 | 보수완료 |
| 2 | 균열 | 0.3 | | 2.0 | 1 | m | 2.0 | 보수완료 |
| 4 | 균열 | 0.3 | | 1.5 | 1 | m | 1.5 | 보수완료 |
| 5 | 균열 | 0.1 | | 1.0 | 1 | m | 1.0 | 보수완료 |
| 6 | 균열부 백태 | 0.3 | | 0.2 | 1 | m | 0.2 | 보수완료 |
| 8 | 받침콘크리트 균열 | 0.2 | | 0.1 | 1 | m | 0.1 | 보수완료 |
| 9 | 균열 | 0.3 | | 1.0 | 1 | m | 1.0 | 보수완료 |
| 10 | 균열 | 0.2 | | 1.0 | 1 | m | 1.0 | 보수완료 |
| 11 | 균열 | 0.3 | | 1.0 | 1 | m | 1.0 | 보수완료 |
| 12 | 균열 | 0.3 | | 1.0 | 1 | m | 1.0 | 보수완료 |
| 13 | 균열 | 0.3 | | 1.0 | 1 | m | 1.0 | 보수완료 |

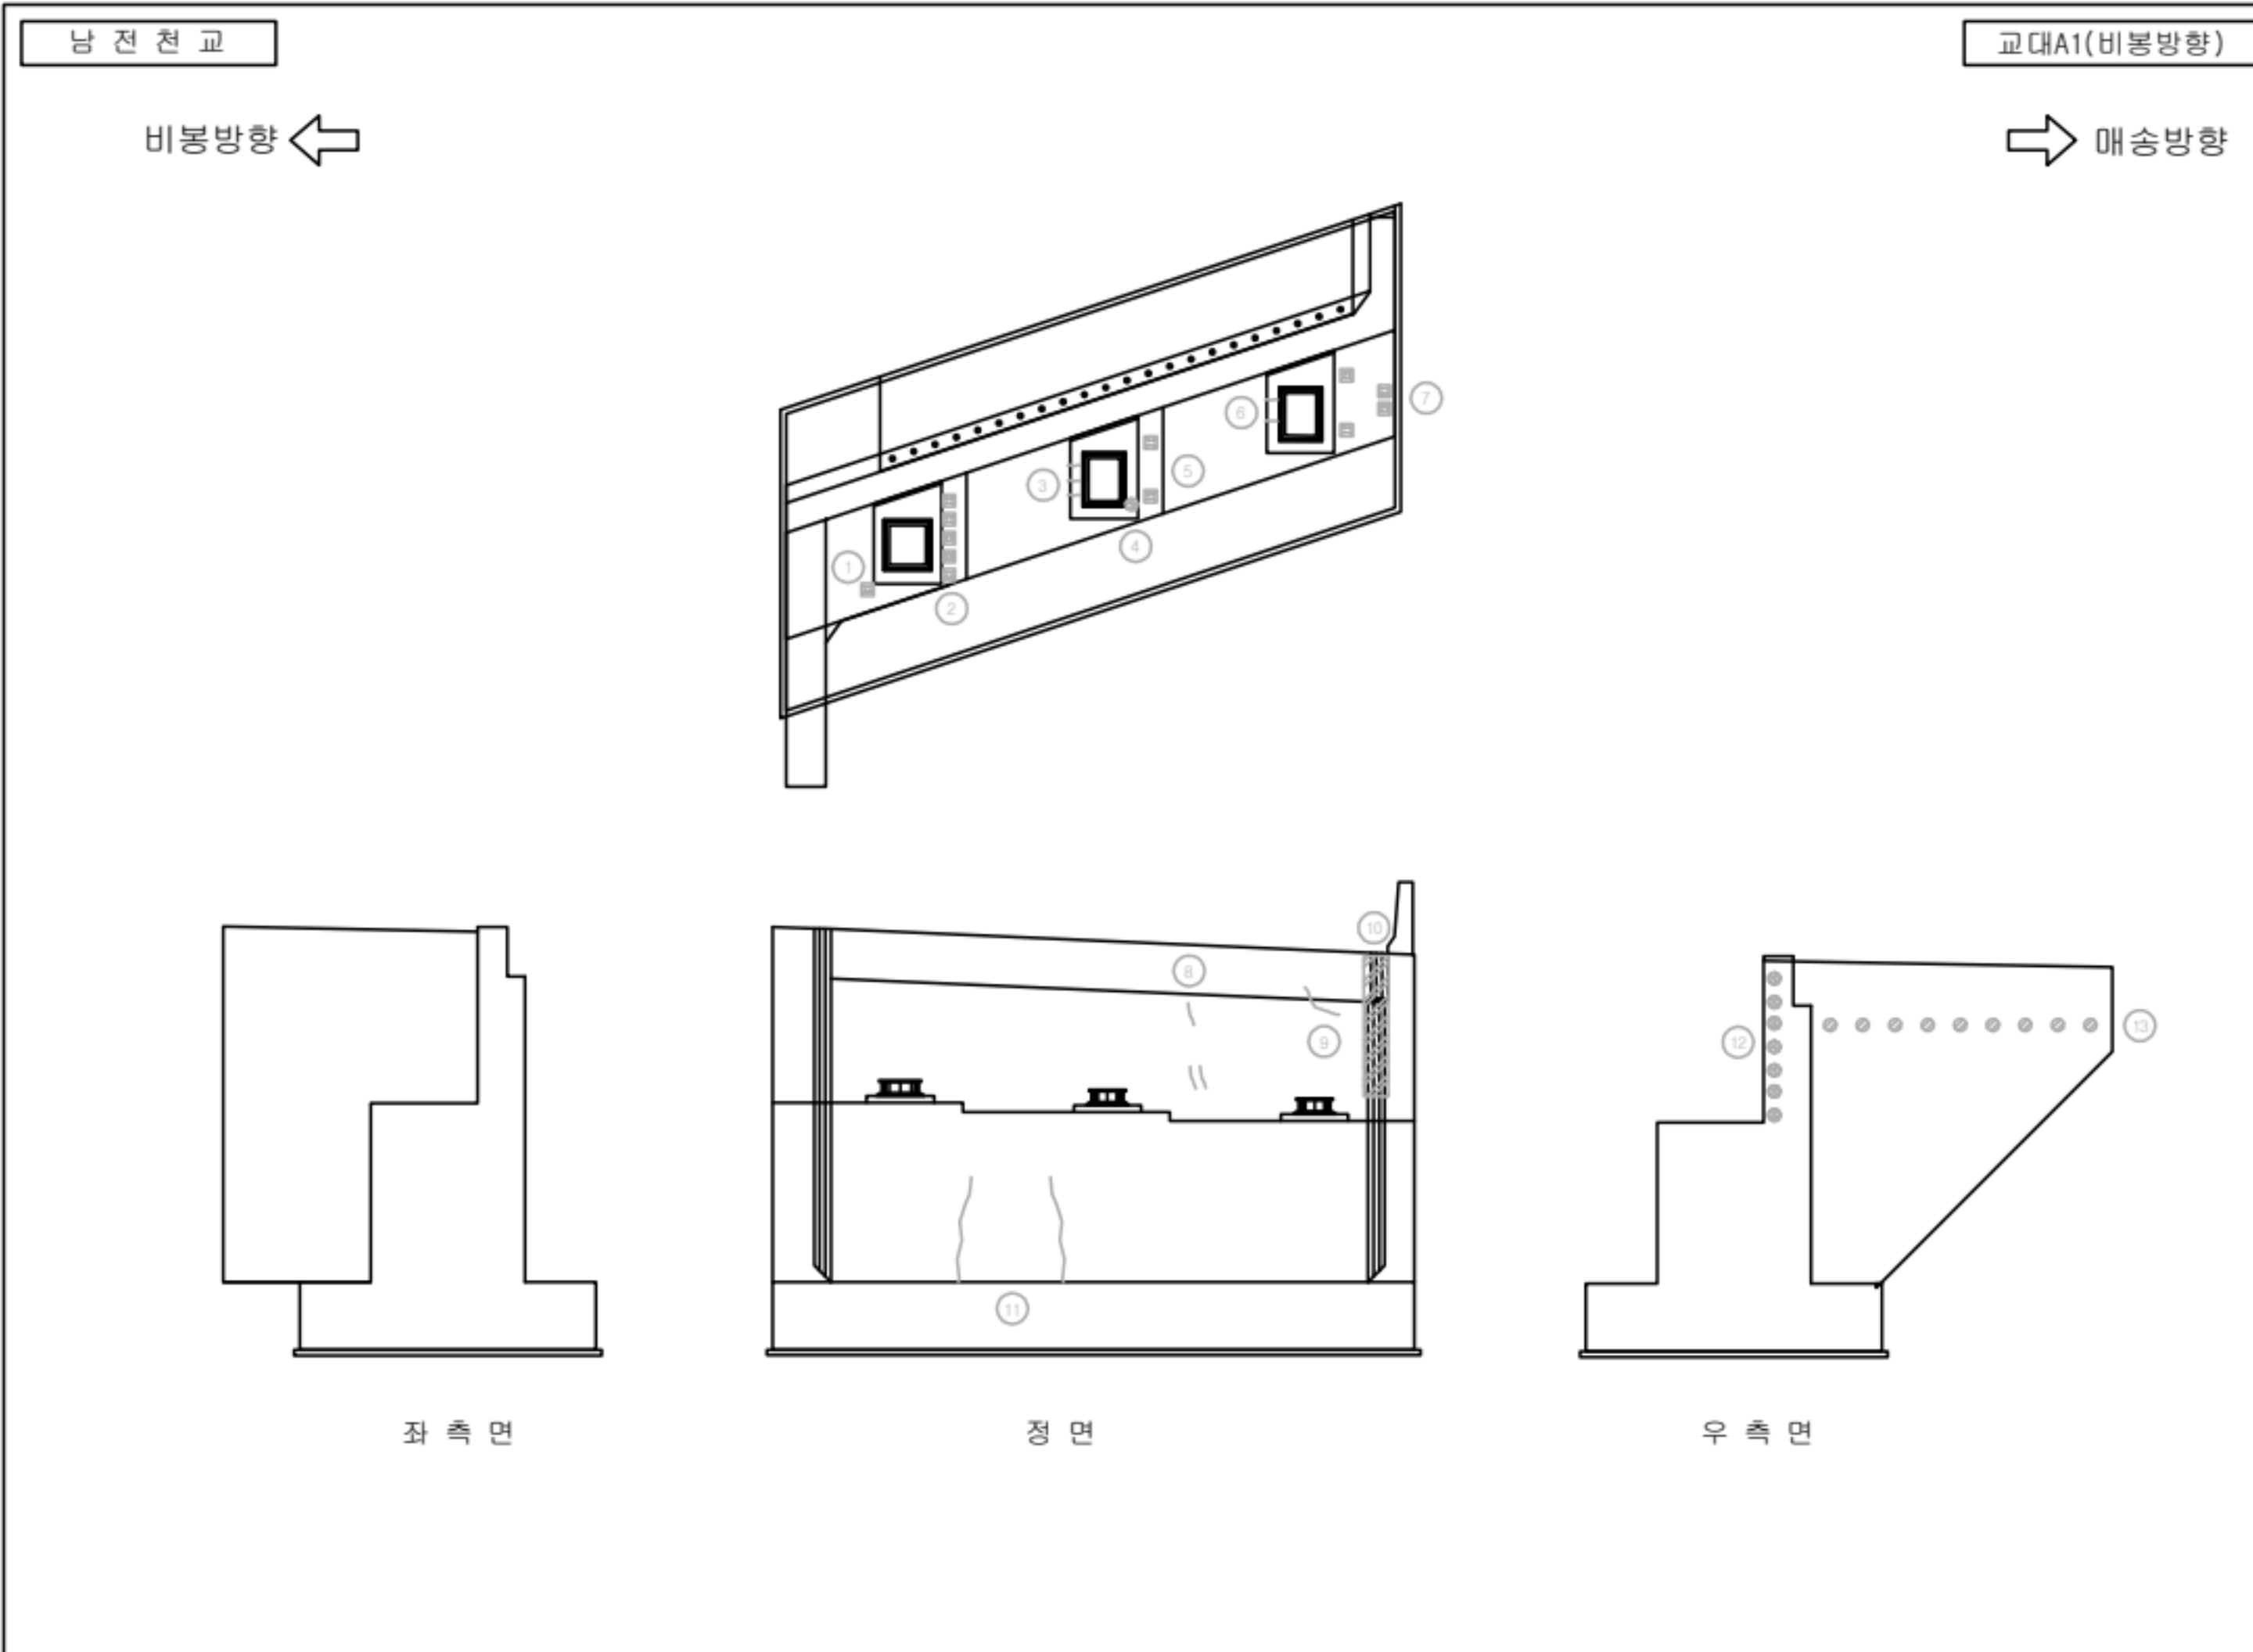
| 발주처 | 용역명 | 점검기관 | 구조물명 | 도면명 | 도면번호 |
|---|---|---|---|---|---|
| 화성도시고속도로주식회사 | 비봉 - 매송간 도시고속도로 민간투자사업 | (주)KSR큰사람 | 남전천교 | 교대 A1(비봉방향) | 015 |

| 번호 | 손상현황 | 손상규모 | | | | | 비고 |
|---|---|---|---|---|---|---|---|
| 3 | 반침콘크리트 균열 | 0.2 | | 0.2 | 3 | m | 0.6 |
| 6 | 반침콘크리트 균열 | 0.2 | | 0.5 | 2 | m | 1.0 |
| 8 | 균열 | 0.1 | | 1.5 | 1 | m | 1.5 |
| 9 | 균열 | 0.1 | | 0.5 | 1 | m | 0.5 |
| 10 | 누수흔적 | | 0.3 | 2.5 | 1 | m² | 0.75 |
| 11 | 균열 | 0.3 | | 1.5 | 2 | m | 3.0 |

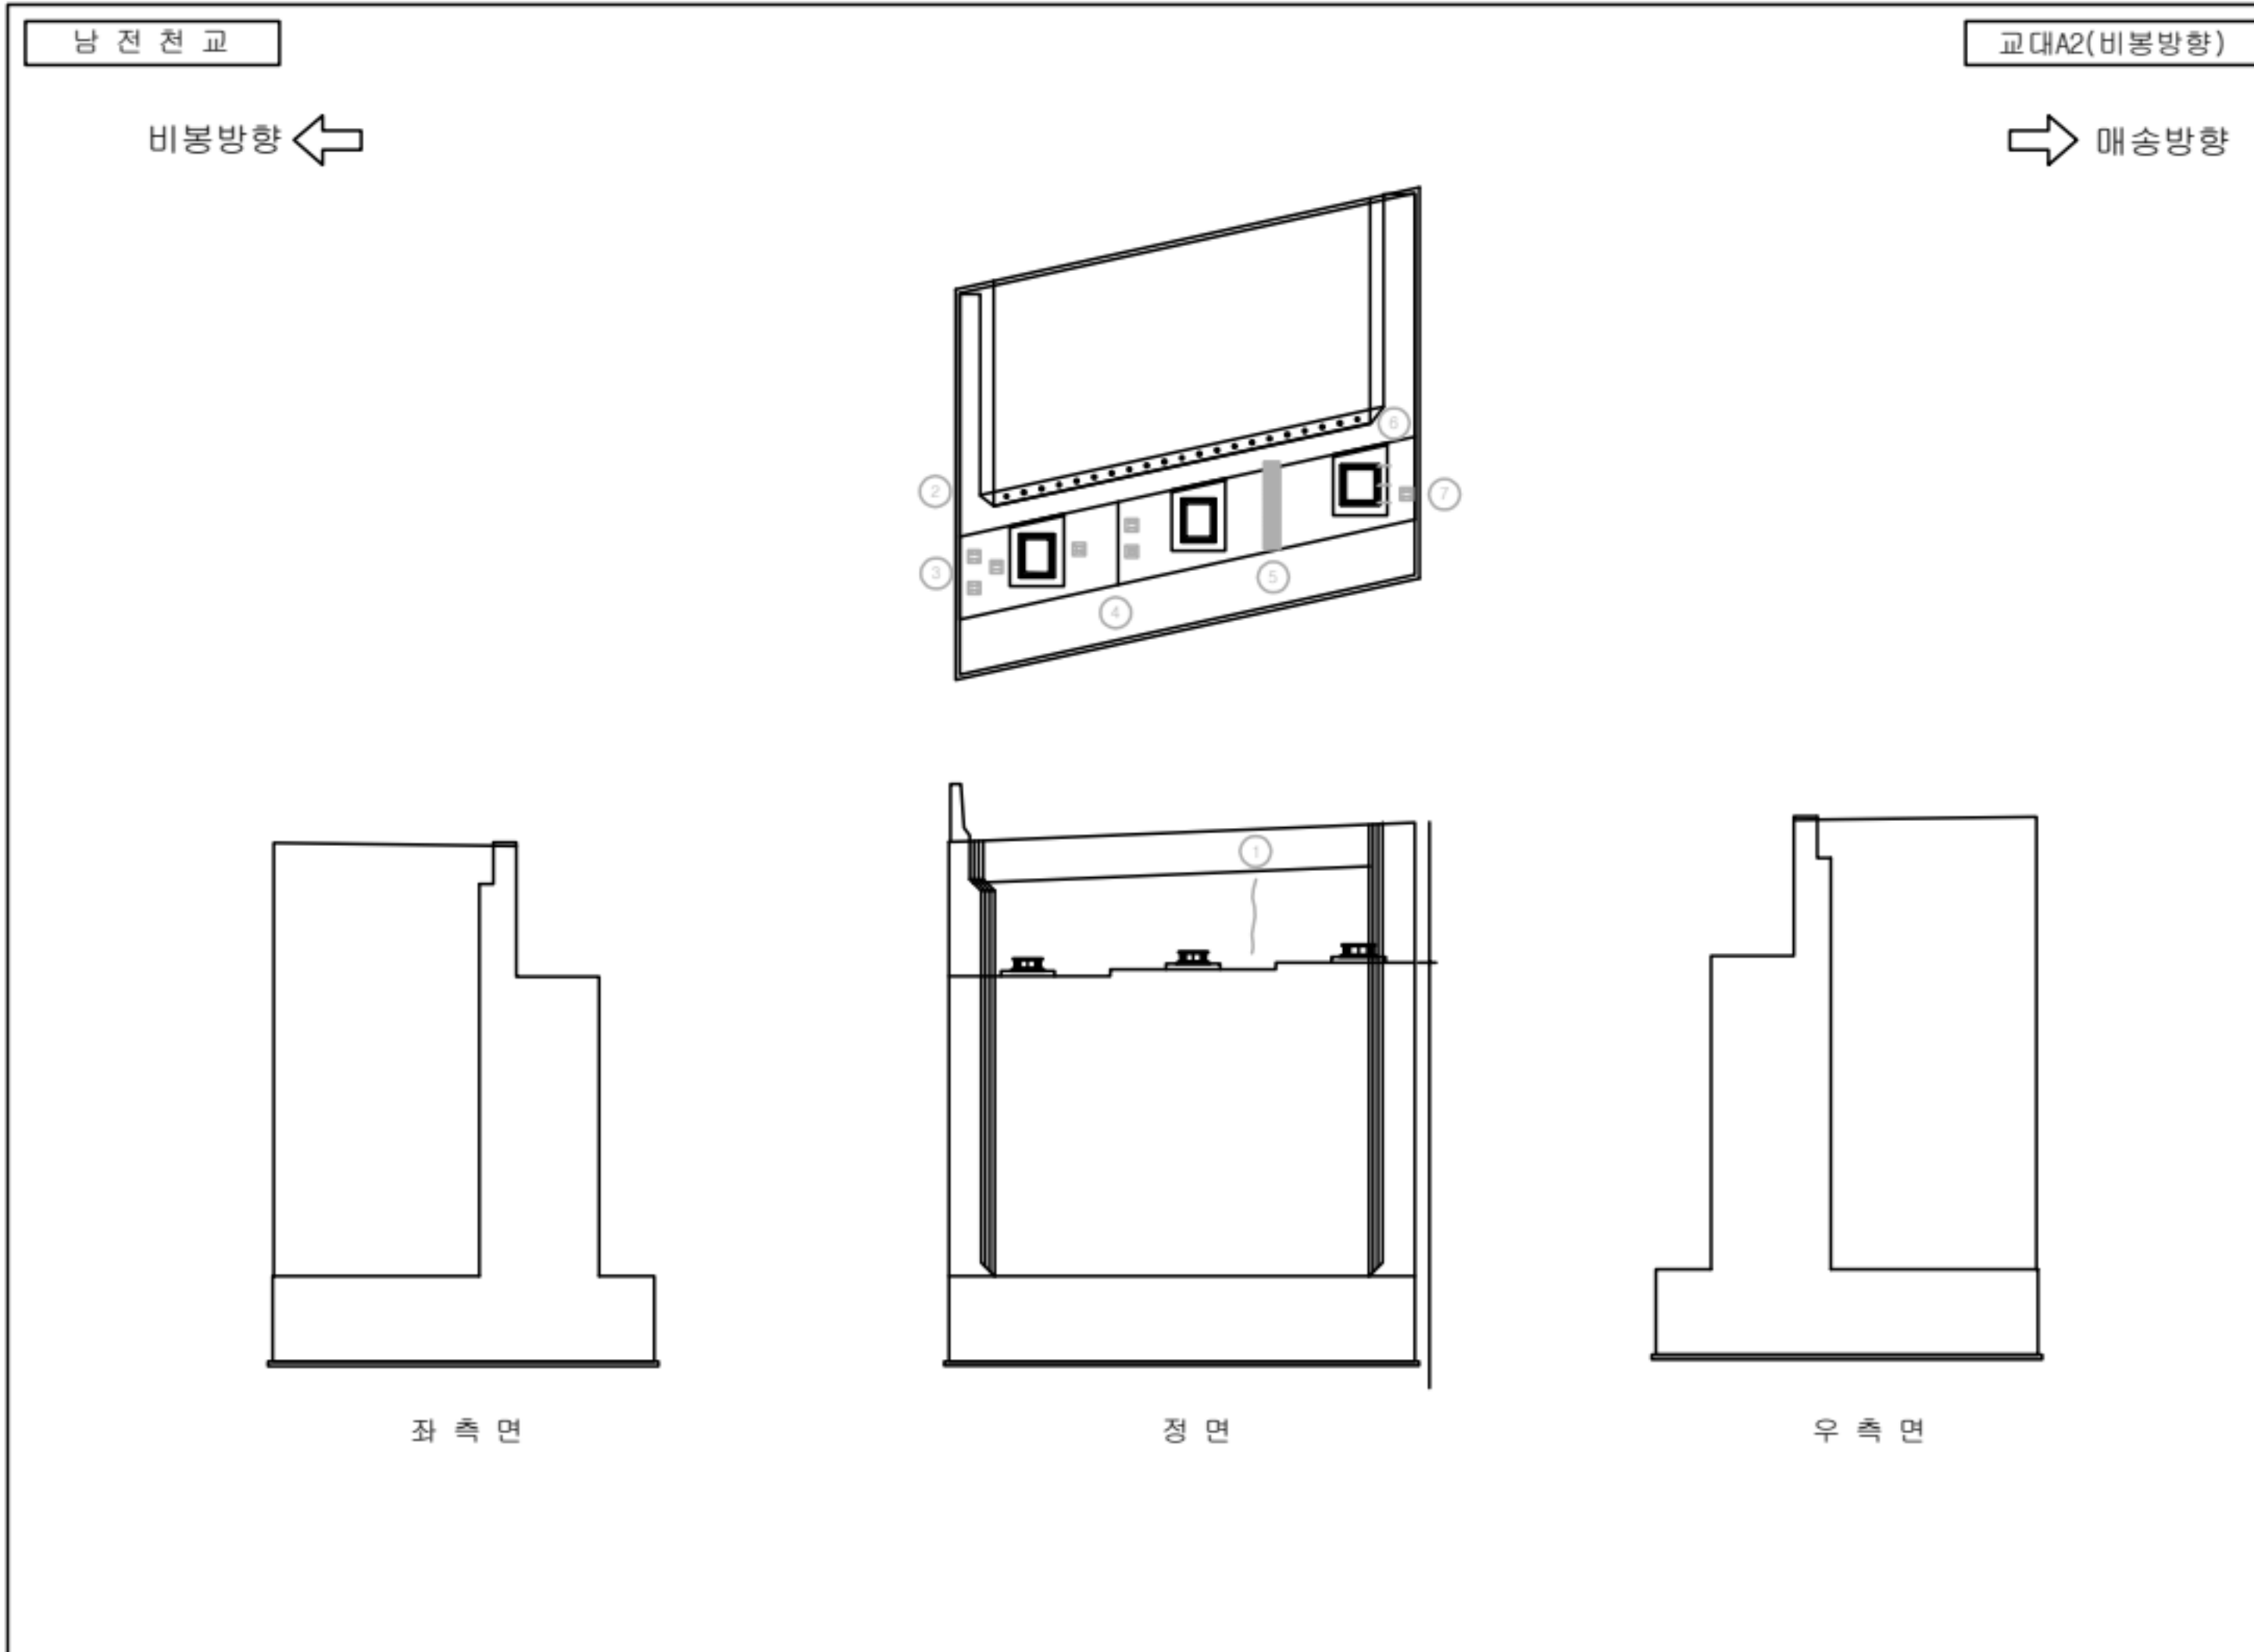
| 발 주 처 | 용 역 명 | 점검기관 | 구 조 물 명 | 도 면 명 | 도면번호 |
|---|---|---|---|---|---|
| 화성도시고속도로주식회사 | 비봉 - 매송간 도시고속도로 민간투자사업 | (주)KSP큰사람 | 남전천교 | 교대 A2(비봉방향) | 016 |

| 번호 | 손상현황 | 손상규모 | | | | | | 비고 |
|---|---|---|---|---|---|---|---|---|
| 1 | 균열 | 0.3 | | 2.0 | 1 | m | 2.0 | 보수완료 |
| 6 | 반침콘크리트 균열 | 0.2 | | 0.2 | 3 | m | 0.6 | 보수완료 |

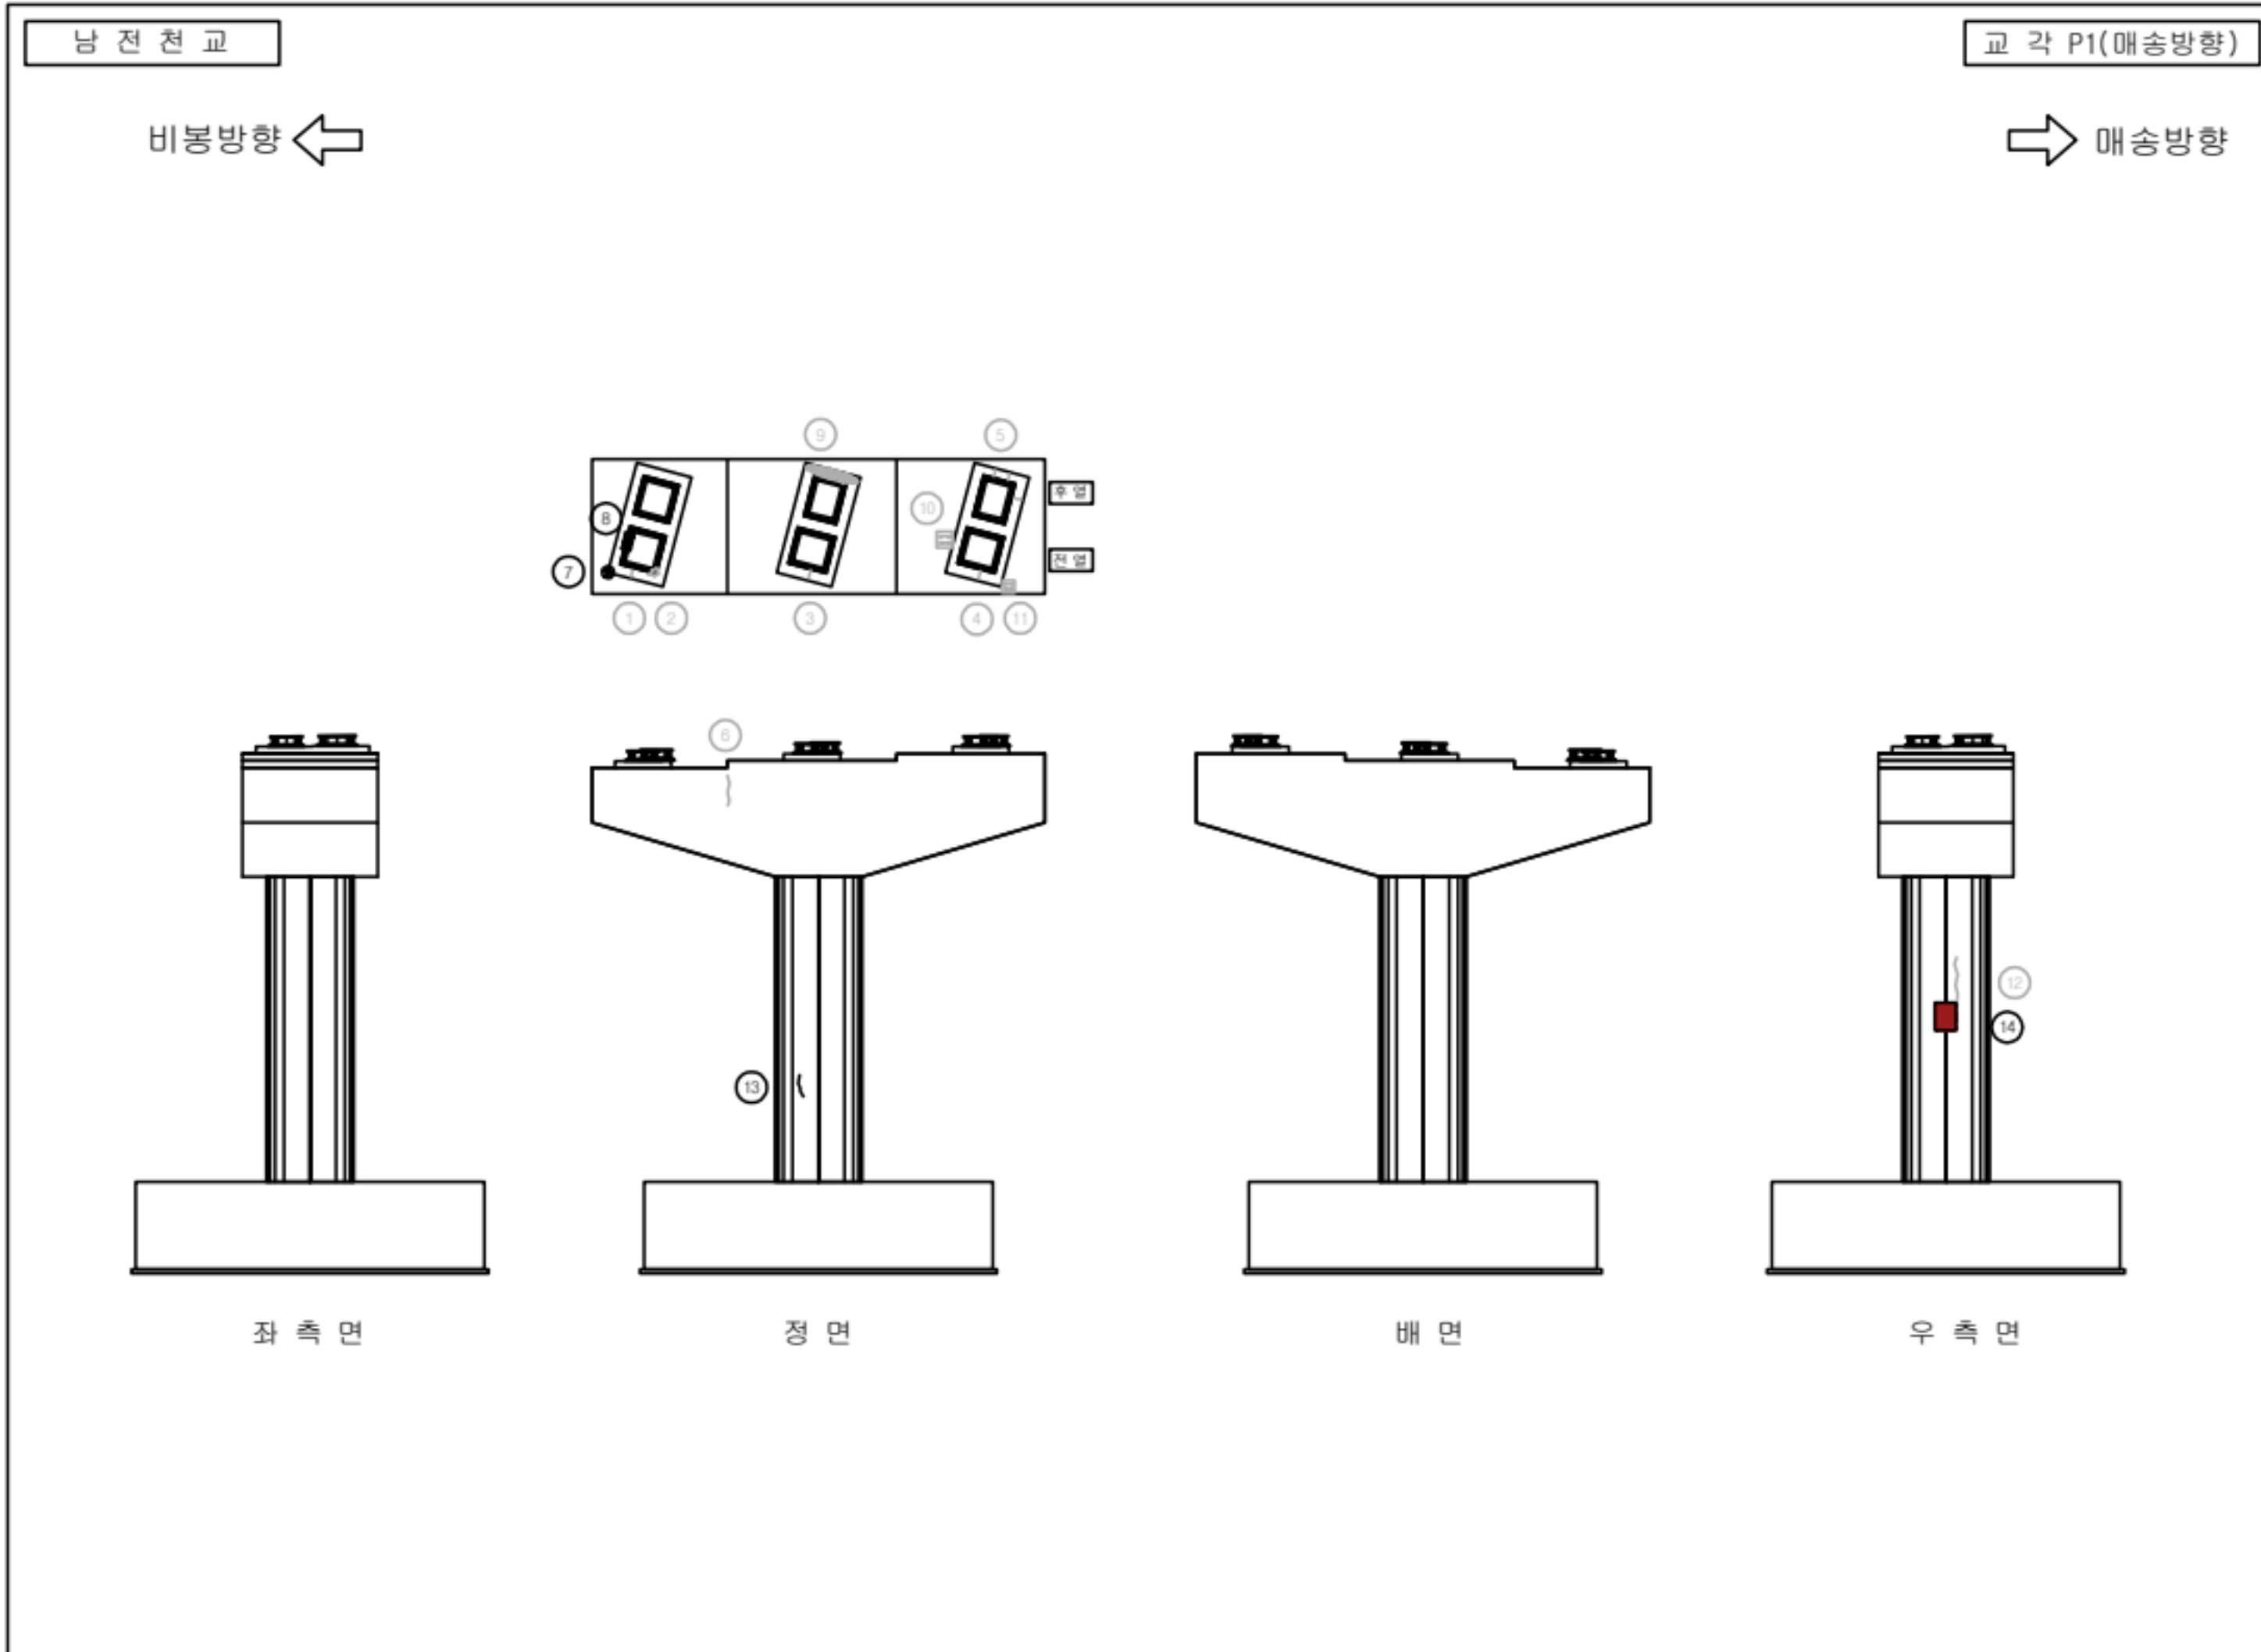
| 발 주 처 | 용 역 명 | 점검기관 | 구 조 물 명 | 도 면 명 | 도면번호 |
|---|---|---|---|---|---|
| 화성도시고속도로주식회사 | 비봉 - 매송간 도시고속도로 민간투자사업 | (주)KSP큰사람 | 남전천교 | 교각 P1(매송방향) | 017 |

| 번호 | 손상현황 | 손상규모 | | | | | | 비고 |
|---|---|---|---|---|---|---|---|---|
| 1 | 받침콘크리트 균열 | 0.3 | | 0.3 | 1 | m | 0.3 | 보수완료 |
| 3 | 받침콘크리트 균열 | 0.3 | | 0.3 | 1 | m | 0.3 | 보수완료 |
| 4 | 받침콘크리트 균열 | 0.3 | | 0.3 | 1 | m | 0.3 | 보수완료 |
| 5 | 받침콘크리트 균열 | 0.3 | | 0.3 | 3 | m | 0.9 | 보수완료 |
| 6 | 균열 | 0.3 | | 0.7 | 1 | m | 0.7 | 보수완료 |
| 12 | 균열 | 0.1 | | 1.4 | 1 | m | 1.4 | 보수완료 |
| 13 | 균열 | 0.1 | | 0.6 | 1 | m | 0.6 | 24상 |
| 14 | 망상균열 | 0.1 | 1.0 | 1.2 | 1 | m <sup>2</sup> | 1.2 | 24상 |

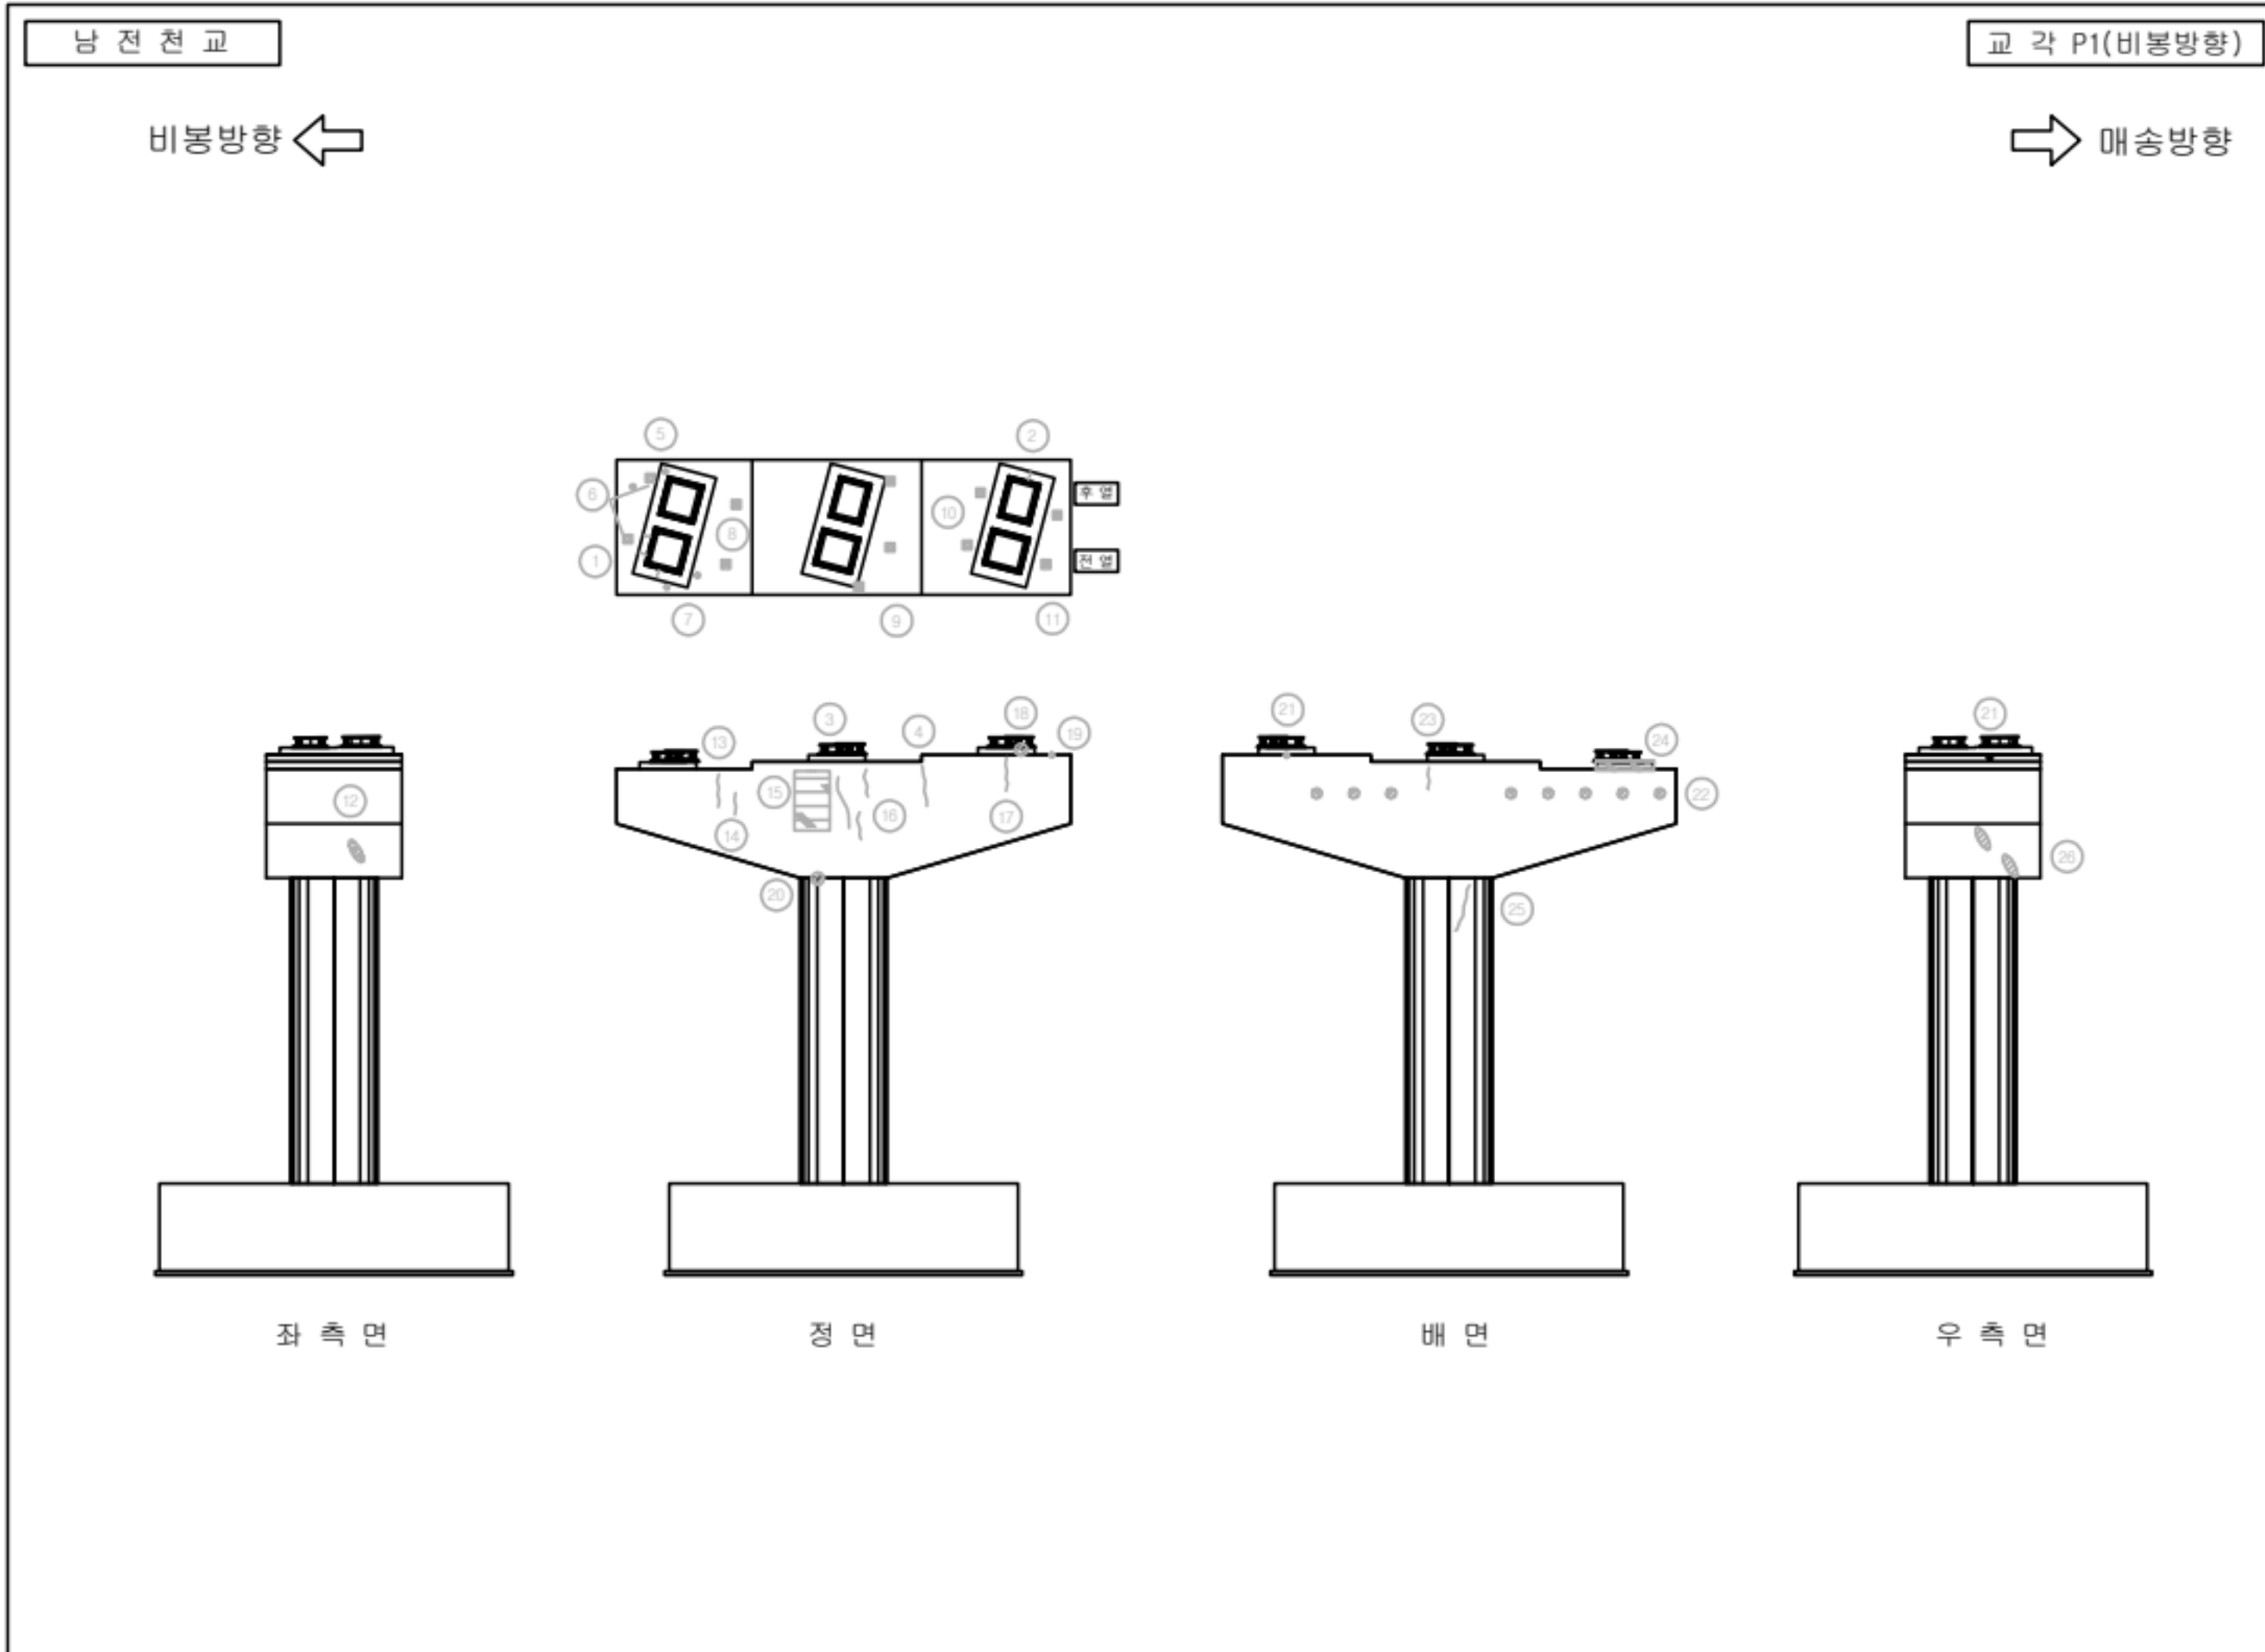
| 번호 | 손상현황 | 손상규모 | | | | | | 비고 |
|---|---|---|---|---|---|---|---|---|
| 1 | 받침콘크리트 균열 | 0.3 | | 0.3 | 3 | m | 0.9 | 보수완료 |
| 2 | 받침콘크리트 균열 | 0.3 | | 0.3 | 1 | m | 0.3 | 보수완료 |
| 3 | 균열 | 0.3 | | 1.5 | 1 | m | 1.5 | 보수완료 |
| 4 | 균열 | 0.3 | | 1.5 | 1 | m | 1.5 | 보수완료 |
| 13 | 균열 | 0.1 | | 0.3 | 1 | m | 0.3 | 보수완료 |
| 14 | 균열 | 0.05 | | 0.2 | 1 | m | 0.2 | 보수완료 |
| 16 | 균열 | 0.1 | | 0.5 | 2 | m | 1.0 | 보수완료 |
| 17 | 균열 | 0.05 | | 0.5 | 1 | m | 0.5 | 보수완료 |
| 23 | 균열 | 0.05 | | 0.3 | 1 | m | 0.3 | 보수완료 |
| 25 | 균열 | 0.1 | | 1.0 | 1 | m | 1.0 | 보수완료 |
