양 노 교

| 발주처 | 용역명 | 점검기관 | 구조물명 | 도면명 | 도면번호 |
|---|---|---|---|---|---|
| 화성도시고속도로주식회사 | 비봉 - 매송간 도시고속도로 민간투자사업 | (주)KSR큰사람 | 양노교 | 바닥판 상면 | 001 |

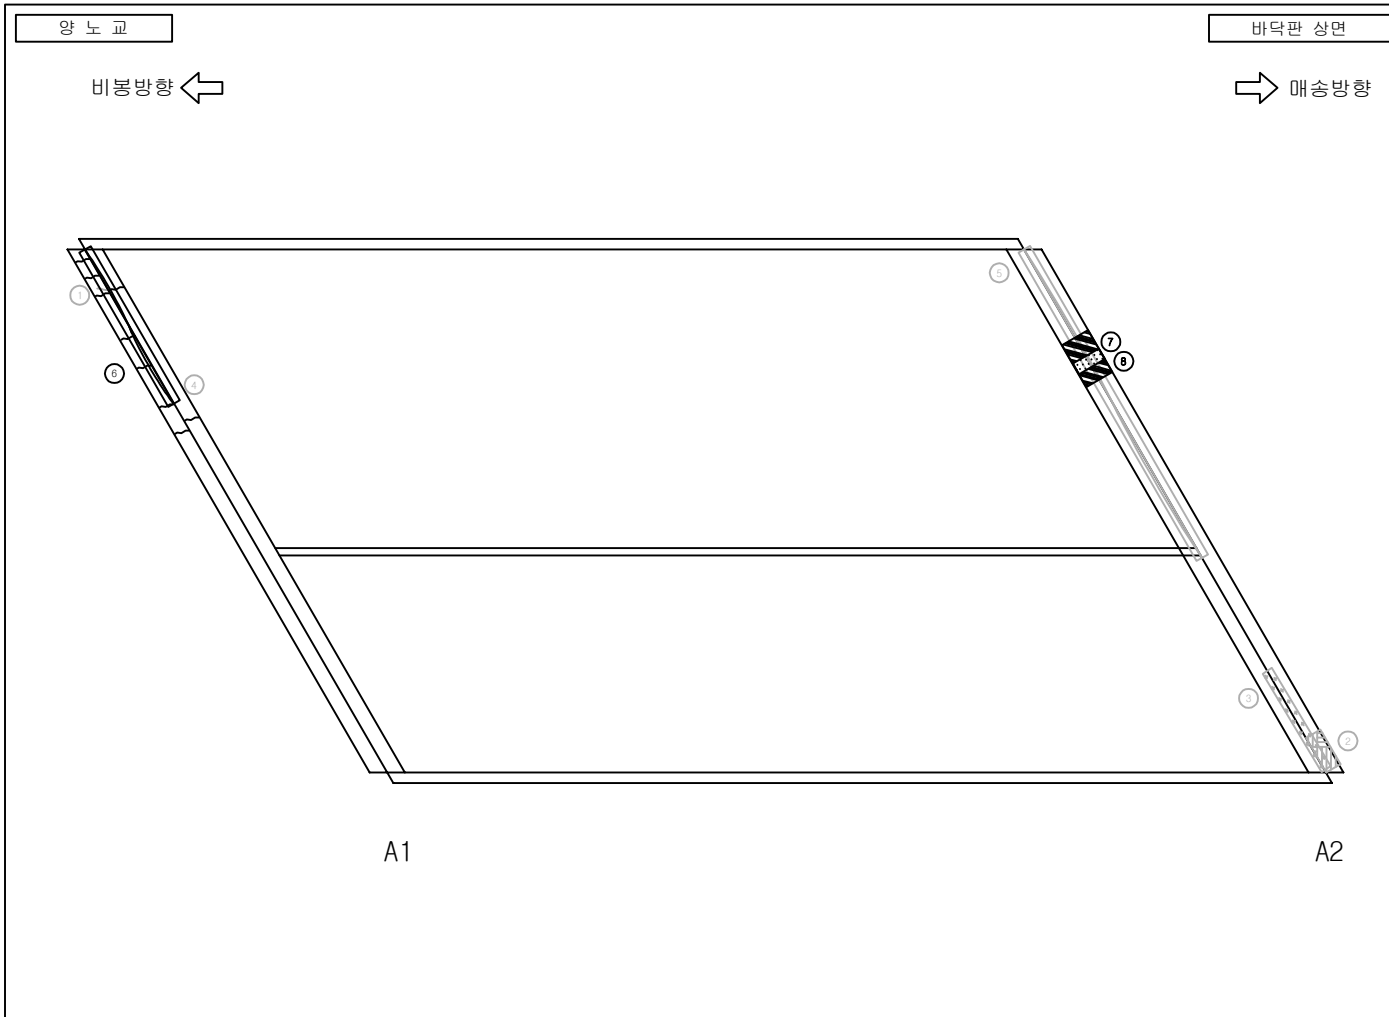
| 번호 | 손상 현황 | 손상 규모 | | | | | | 비고 |
|---|---|---|---|---|---|---|---|---|
| 1 | 후타재 균열 | 0.1 | | 0.3 | 1 | m | 0.3 | 보수완료 |
| 2 | 후타재 망상균열 | 0.1 | 0.3 | 0.3 | 1 | m <sup>2</sup> | 0.09 | 보수완료 |
| 3 | 신축이음 이물질 퇴적 | | 0.1 | 1.0 | 1 | m <sup>2</sup> | 0.1 | 보수완료 |
| 4 | 신축이음 본체 단차 | | | | 1 | EA | 1 | 보수완료 |
| 5 | 신축이음 본체 단차 | | | | 1 | EA | 1 | 보수완료 |
| 6 | 후타재 균열 | 0.1 | | 0.2 | 9 | m | 1.8 | 24상 |
| 7 | 신축이음 부식 | | | 4.4 | 1 | m | 4.4 | 24상 |
| 8 | 신축이음 채수 | | | 0.5 | 1 | m | 0.5 | 24상 |

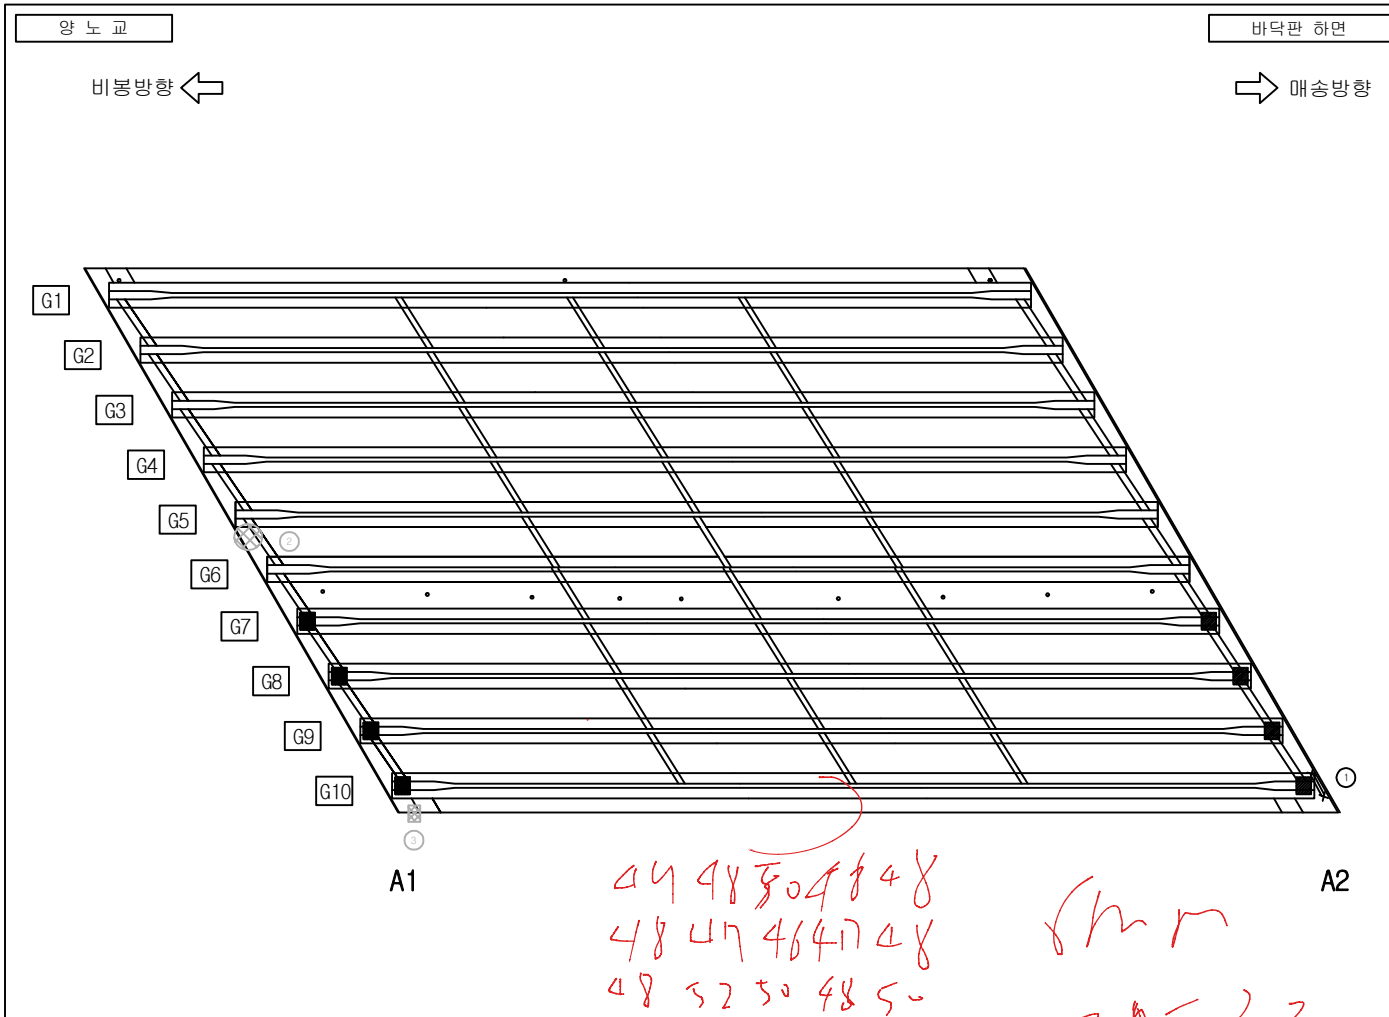
| 발주처 | 용역명 | 점검기관 | 구조물명 | 도면명 | 도면번호 |
|---|---|---|---|---|---|
| 화성도시고속도로주식회사 | 비봉 - 매송간 도시고속도로 민간투자사업 | (주)KSR큰사람 | 양노교 | 바닥판 하면 | 002 |

| 번호 | 손상현황 | 손상규모 | | | | | | 비고 |
|---|---|---|---|---|---|---|---|---|
| 1 | 철근노출 | | | | 1 | EA | 1.0 | |
| 2 | 마감콘크리트 탈락 | | 0.5 | 0.5 | 1 | m <sup>2</sup> | 0.25 | 보수완료 |
| 3 | 재료분리 | | 0.1 | 0.5 | 1 | m <sup>2</sup> | 0.05 | 보수완료 |

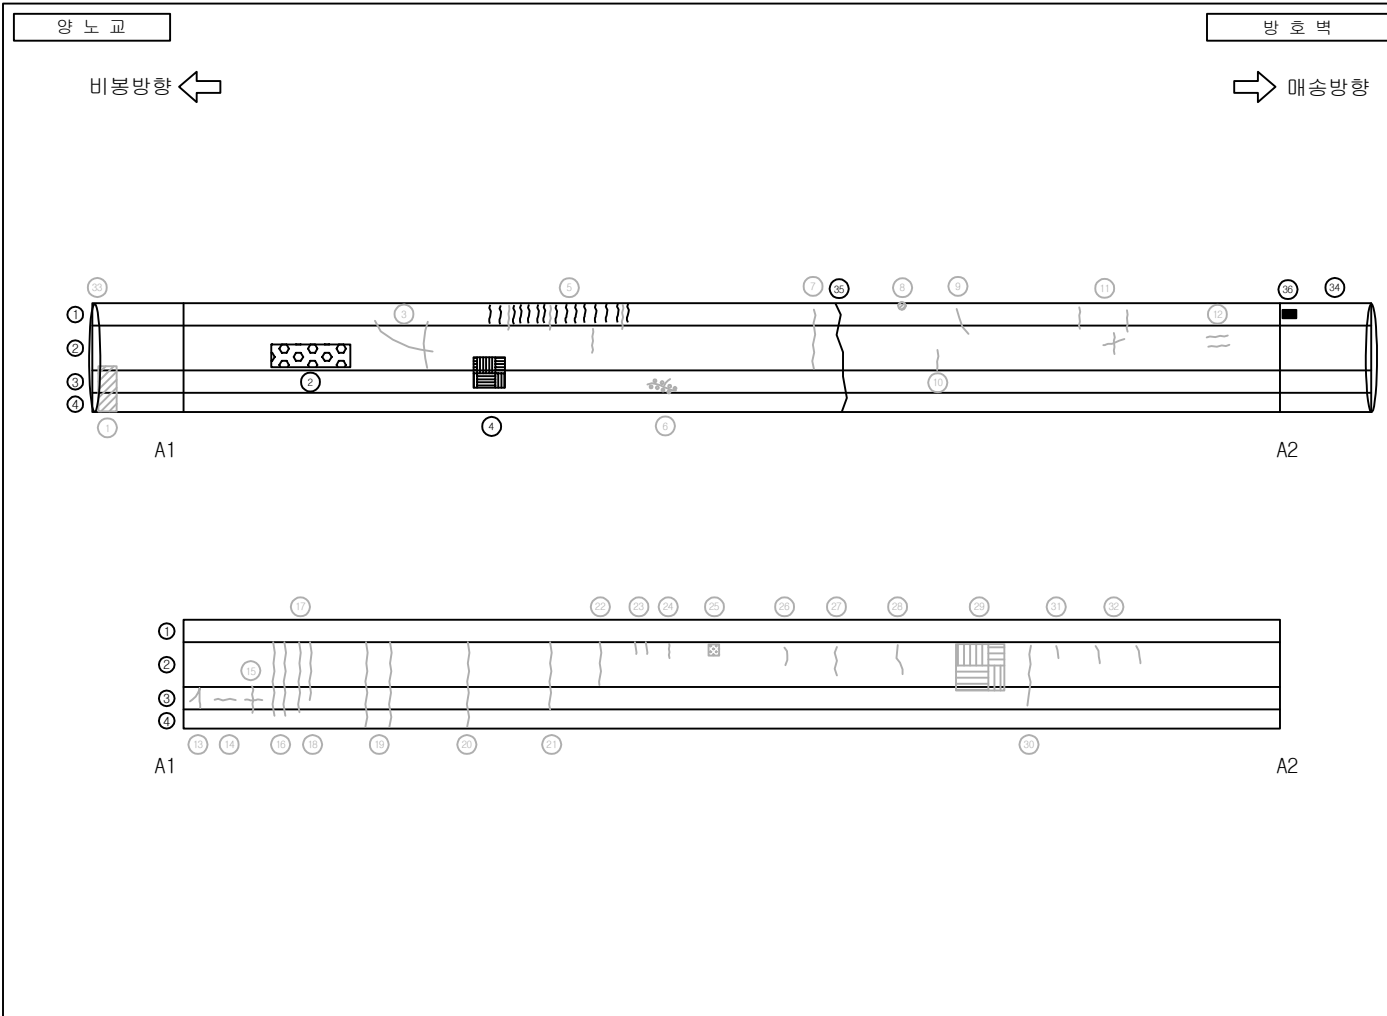
| 발 주 처 | 용 역 명 | 점검기관 | 구 조 물 명 | 도 면 명 | 도면번호 |
|---|---|---|---|---|---|
| 화성도시고속도로주식회사 | 비봉 - 매송간 도시고속도로 민간투자사업 | (주)KSR큰사람 | 양노교 | 방호벽 | 003-1 |

| 번호 | 손 상 현 황 | 손 상 규 모 | | | | | | 비고 |
|---|---|---|---|---|---|---|---|---|
| 1 | 파손 | | 0.6 | 0.4 | 1 | m <sup>2</sup> | 0.24 | 보수완료 |
| 2 | 균열 | | 0.5 | 5.0 | 1 | m <sup>2</sup> | 2.5 | 보수완료 |
| 3 | 균열 | 0.1 | | 2.0 | 1 | m | 2.0 | 보수완료 |
| 4 | 망상균열 | 0.1 | 0.6 | 0.5 | 1 | m <sup>2</sup> | 0.3 | |
| 5 | 균열 | 0.1 | | 0.3 | 4 | m | 1.2 | 보수완료 |
| 6 | 균열부 백태 | 0.2 | | 0.6 | 1 | m | 0.6 | 보수완료 |
| 7 | 균열 | 0.2 | | 1.5 | 1 | m | 1.5 | 보수완료 |
| 8 | 파손 | | 0.2 | 0.3 | 1 | m <sup>2</sup> | 0.06 | 보수완료 |
| 9 | 균열 | 0.1 | | 0.5 | 1 | m | 0.5 | 보수완료 |
| 10 | 균열 | 0.1 | | 0.5 | 1 | m | 0.5 | 보수완료 |
| 11 | 균열 | 0.1 | | 0.3 | 4 | m | 1.2 | 보수완료 |
| 12 | 균열 | 0.1 | | 0.5 | 2 | m | 1.0 | 보수완료 |
| 13 | 균열 | 0.1 | | 0.5 | 1 | m | 0.5 | 보수완료 |
| 14 | 균열 | 0.1 | | 0.3 | 1 | m | 0.3 | 보수완료 |
| 15 | 균열 | 0.1 | | 0.8 | 1 | m | 0.8 | 보수완료 |
| 16 | 균열 | 0.3 | | 1.5 | 2 | m | 3.0 | 보수완료 |
| 17 | 균열 | 0.2 | | 1.3 | 1 | m | 1.3 | 보수완료 |
| 18 | 균열 | 0.3 | | 1.2 | 1 | m | 1.2 | 보수완료 |
| 19 | 균열 | 0.3 | | 1.5 | 2 | m | 3.0 | 보수완료 |
| 20 | 균열 | 0.3 | | 1.5 | 1 | m | 1.5 | 보수완료 |
| 21 | 균열 | 0.2 | | 1.2 | 1 | m | 1.2 | 보수완료 |
| 22 | 균열 | 0.1 | | 0.3 | 1 | m | 0.3 | 보수완료 |
| 23 | 균열 | 0.3 | | 0.5 | 2 | m | 1.0 | 보수완료 |
| 24 | 균열 | 0.2 | | 0.5 | 1 | m | 0.5 | 보수완료 |
| 25 | 표면불량 | | 0.3 | 0.2 | 1 | m <sup>2</sup> | 0.06 | 보수완료 |
| 26 | 균열 | 0.2 | | 0.4 | 1 | m | 0.4 | 보수완료 |
| 27 | 균열 | 0.2 | | 0.8 | 1 | m | 0.8 | 보수완료 |

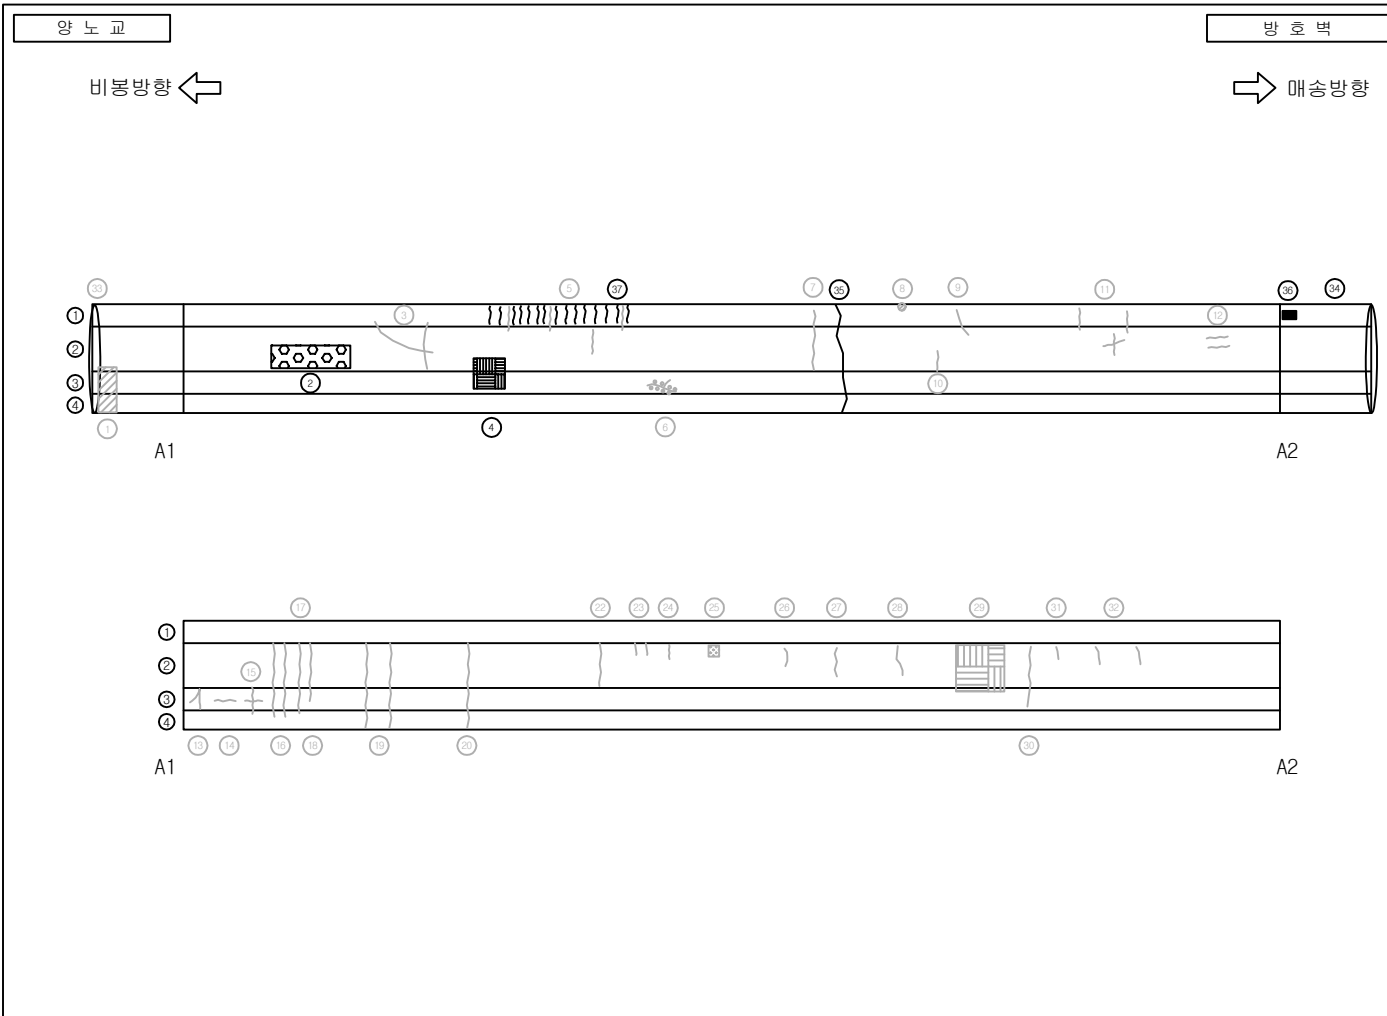
| 발 주 처 | 용 역 명 | 점검기관 | 구 조 물 명 | 도 면 명 | 도면번호 |
|---|---|---|---|---|---|
| 화성도시고속도로주식회사 | 비봉 - 매송간 도시고속도로 민간투자사업 | (주)KSR큰사람 | 양노교 | 방호벽 | 003-2 |

| 번호 | 손 상 현 황 | 손 상 규 모 | | | | | | 비고 |
|---|---|---|---|---|---|---|---|---|
| 28 | 균열 | 0.3 | | 1.0 | 1 | m | 1.0 | 보수완료 |
| 29 | 망상균열 | 0.3 | 1.2 | 1.2 | 1 | m <sup>2</sup> | 1.44 | 보수완료 |
| 30 | 균열 | 0.2 | | 1.0 | 1 | m | 1.0 | |
| 31 | 균열 | 0.3 | | 0.5 | 1 | m | 0.5 | |
| 32 | 균열 | 0.5 | | 0.3 | 2 | m | 0.6 | |
| 33 | 이격단차 | | | | 1 | ea | 1.0 | T=5.7cm |
| 34 | 이격단차 | | | | 1 | ea | 1.0 | T=3.0cm |
| 35 | 균열 | 0.1 | | 1.5 | 1 | m | 1.5 | 24상 |
| 36 | 파손 | | 0.2 | 0.2 | 1 | m <sup>2</sup> | 0.04 | 24상 |
| 37 | 균열 | 0.1 | | 0.3 | 15 | m | 4.5 | 24상 |

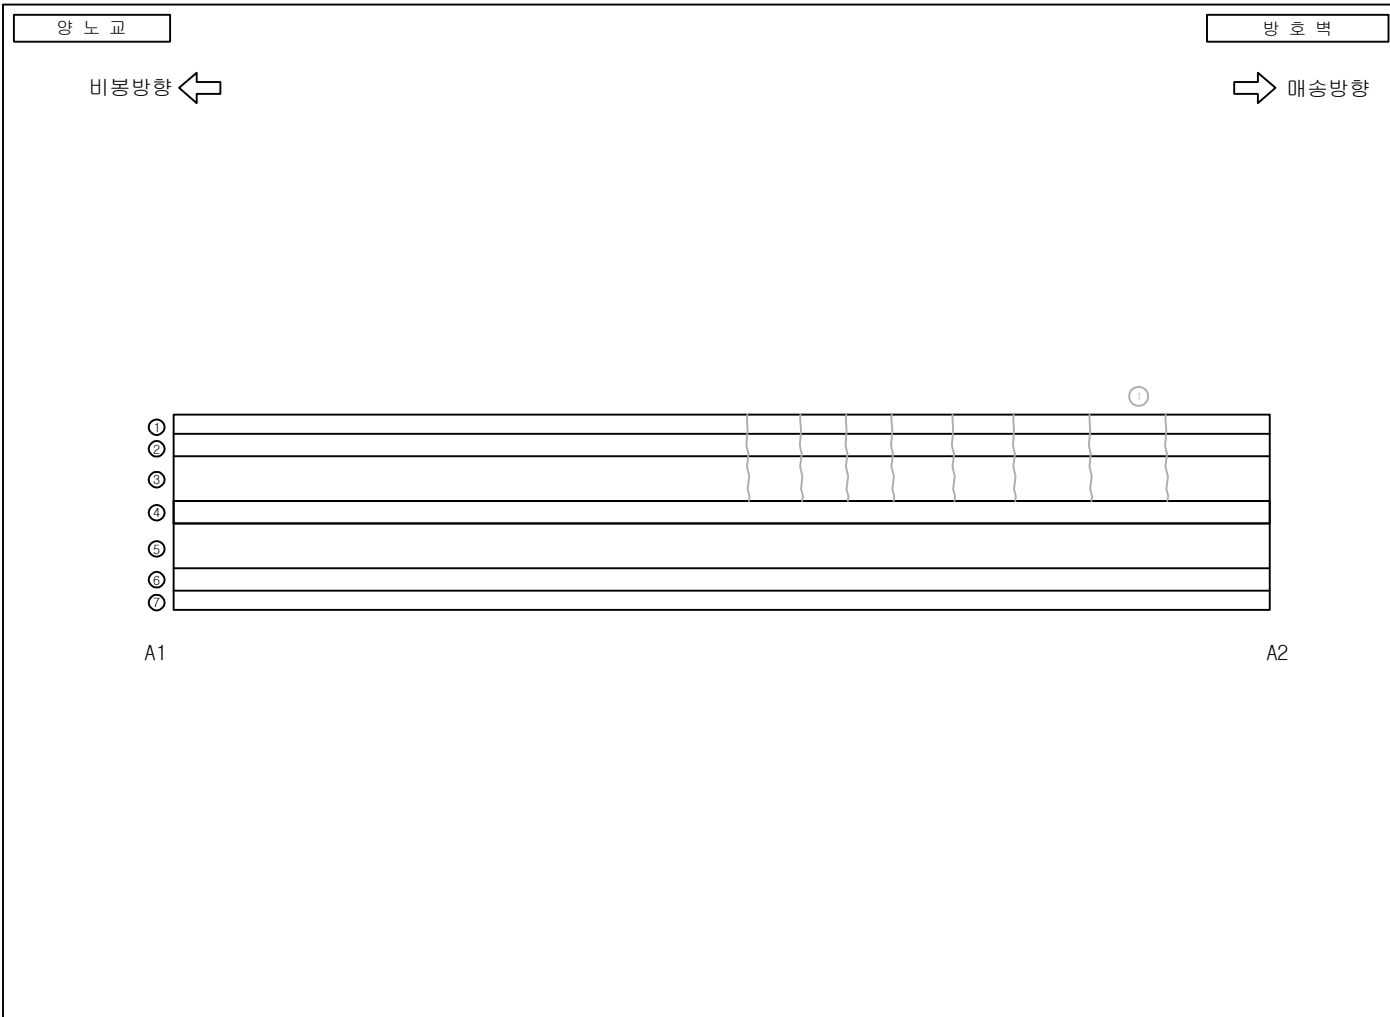
| 발주처 | 용역명 | 점검기관 | 구조물명 | 도면명 | 도면번호 |
|---|---|---|---|---|---|
| 화성도시고속도로주식회사 | 비봉 - 매송간 도시고속도로 민간투자사업 | (주)KSR큰사람 | 양노교 | 방호벽 | 004 |

| 번호 | 손상현황 | 손상규모 | | | | | | 비고 |
|---|---|---|---|---|---|---|---|---|
| 1 | 보수부 재균열 | 0.5 | | 1.3 | 8 | m | 10.4 | 보수완료 |

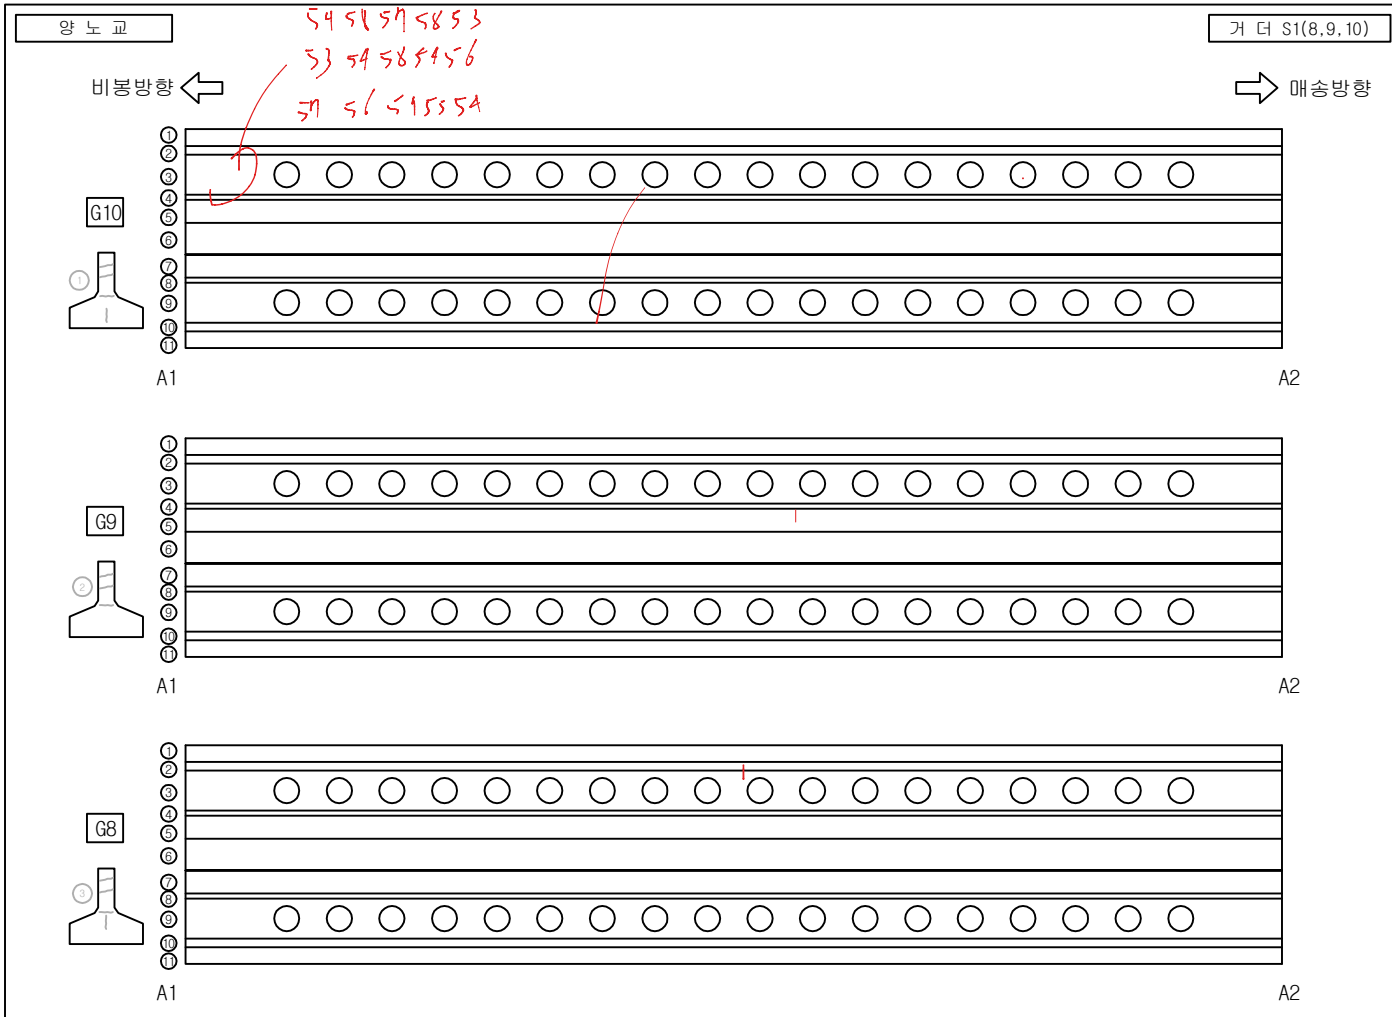
| 발주처 | 용역명 | 점검기관 | 구조물명 | 도면명 | 도면번호 |
|---|---|---|---|---|---|
| 화성도시고속도로주식회사 | 비봉 - 매송간 도시고속도로 민간투자사업 | (주)KSR큰사람 | 양노교 | 거더 S1 (8,9,10) | 005 |

| 번호 | 손상현황 | 손상규모 | | | | | | 비고 |
|---|---|---|---|---|---|---|---|---|
| 1 | 거더 단부 균열 | 0.3 | | 0.5 | 4 | m | 2.0 | 보수완료 |
| 2 | 거더 단부 균열 | 0.2 | | 0.5 | 3 | m | 1.5 | 보수완료 |
| 3 | 거더 단부 균열 | 0.1 | | 0.5 | 4 | m | 2.0 | 보수완료 |

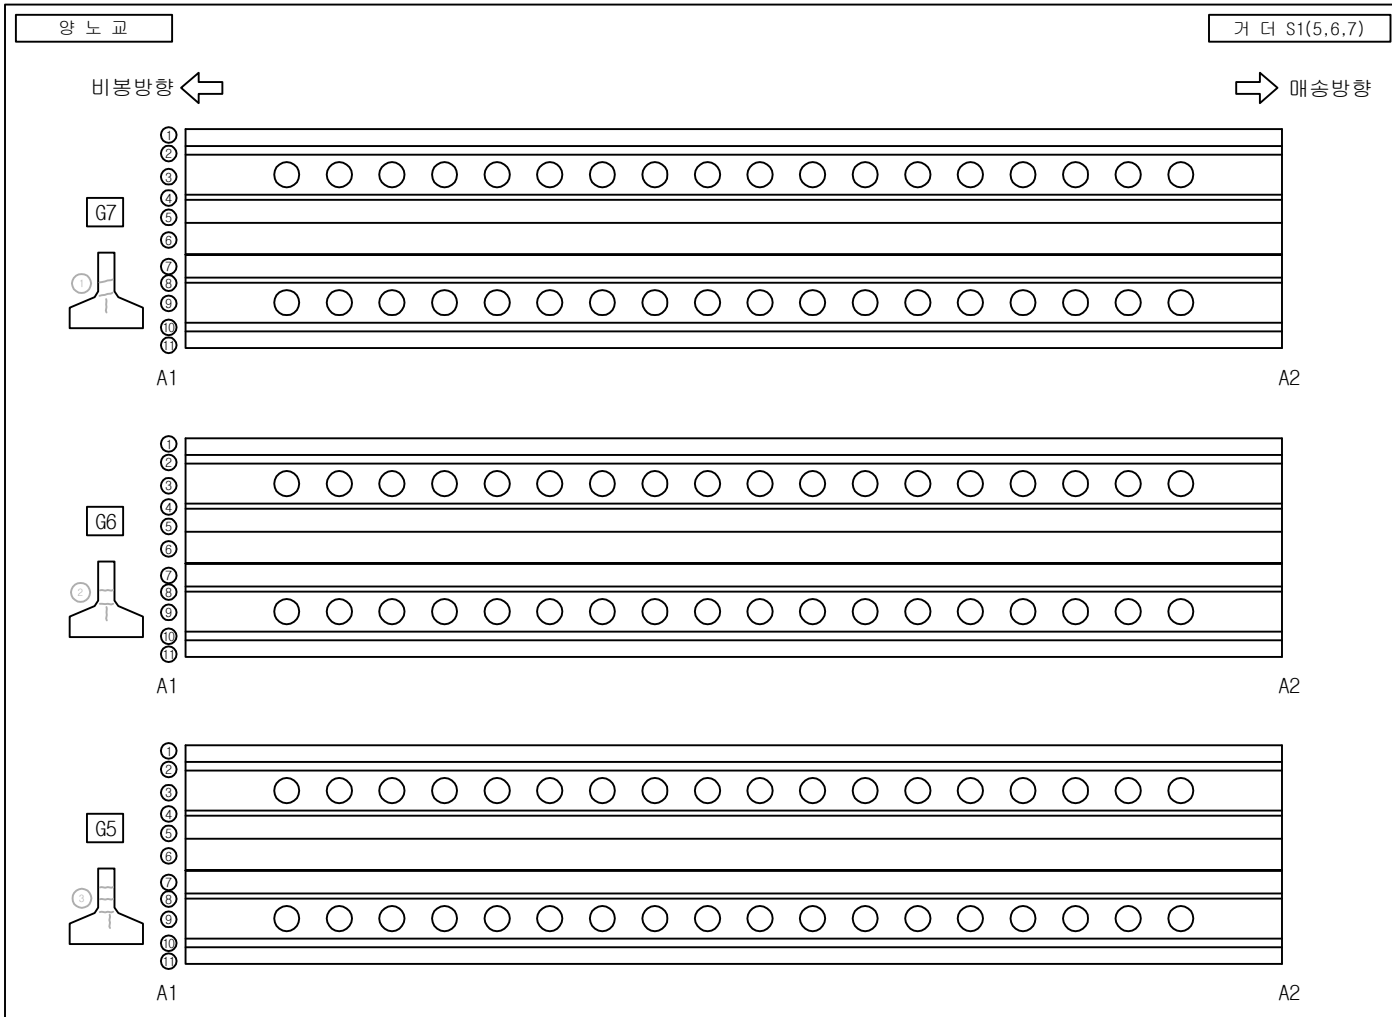
| 발주처 | 용역명 | 점검기관 | 구조물명 | 도면명 | 도면번호 |
|---|---|---|---|---|---|
| 화성도시고속도로주식회사 | 비봉 - 매송간 도시고속도로 민간투자사업 | (주)KSR큰사람 | 양노교 | 거더 S1 (5,6,7) | 006 |

| 번호 | 손상현황 | 손상규모 | | | | | | 비고 |
|---|---|---|---|---|---|---|---|---|
| 1 | 거더 단부 균열 | 0.3 | | 0.5 | 3 | m | 1.5 | 보수완료 |
| 2 | 거더 단부 균열 | 0.2 | | 0.5 | 3 | m | 1.5 | 보수완료 |
| 3 | 거더 단부 균열 | 0.1 | | 0.5 | 4 | m | 2.0 | 보수완료 |

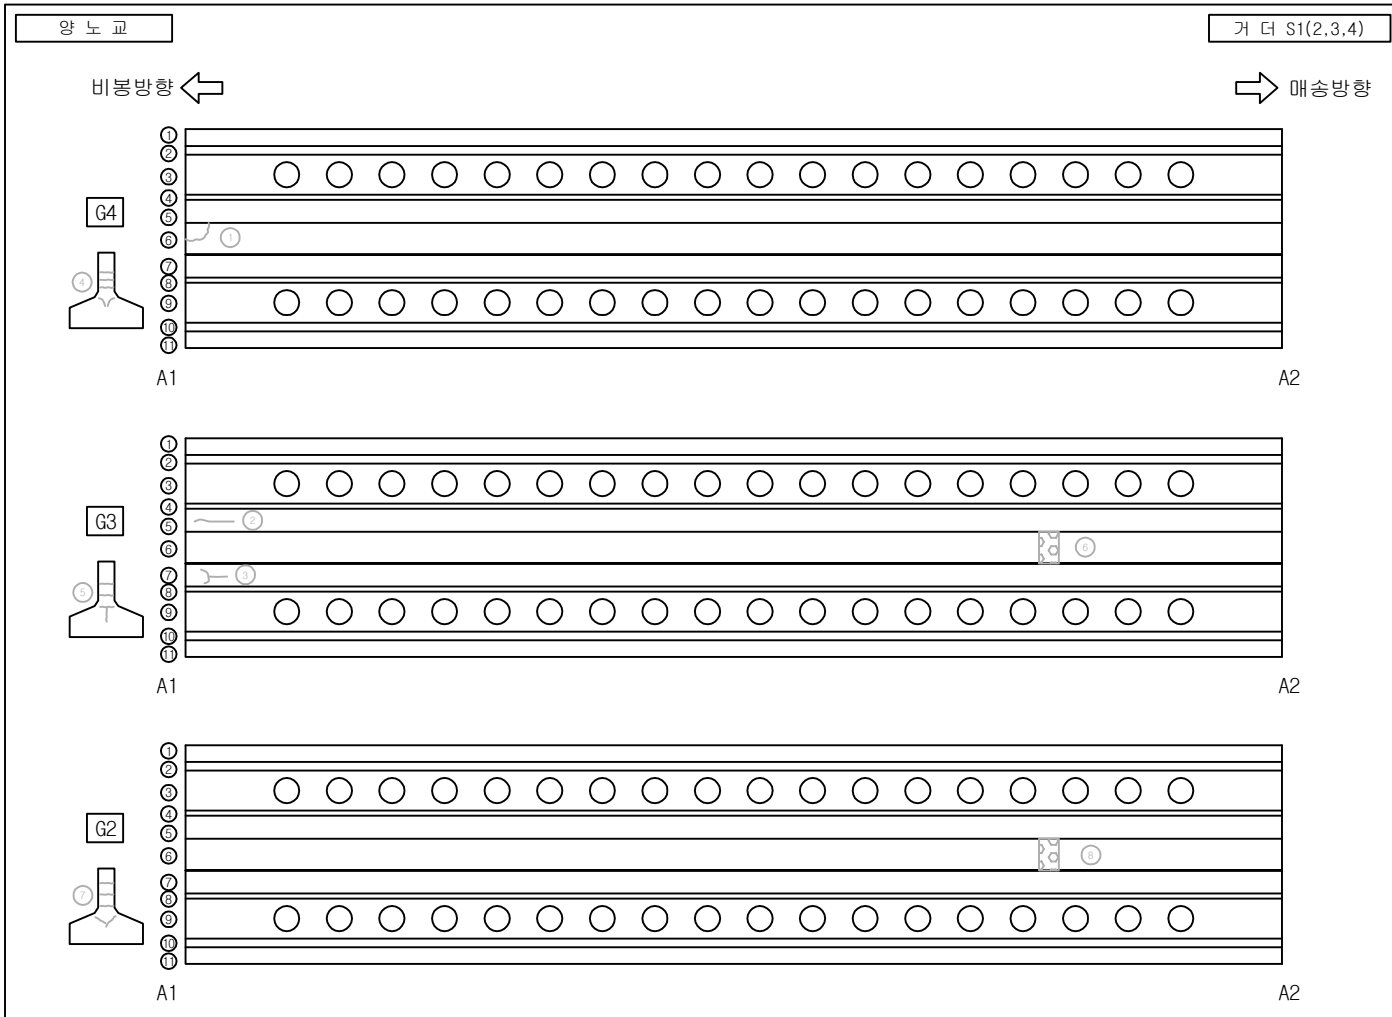
| 발주처 | 용역명 | 점검기관 | 구조물명 | 도면명 | 도면번호 |
|---|---|---|---|---|---|
| 화성도시고속도로주식회사 | 비봉 - 매송간 도시고속도로 민간투자사업 | (주)KSR큰사람 | 양노교 | 거더 S1 (2,3,4) | 007 |

| 번호 | 손상 현황 | 손상 규모 | | | | | | 비고 |
|---|---|---|---|---|---|---|---|---|
| 1 | 이물질 제거 | | 0.3 | 0.3 | 1 | m <sup>2</sup> | 0.09 | 보수완료 |
| 2 | 균열 | 0.2 | | 1.2 | 1 | m | 1.2 | 보수완료 |
| 3 | 균열 | 0.2 | | 1.7 | 1 | m | 1.7 | 보수완료 |
| 4 | 균열 | 0.2 | | 0.5 | 5 | m | 2.5 | 보수완료 |
| 5 | 균열 | 0.2 | | 0.5 | 4 | m | 2.0 | 보수완료 |
| 6 | 극형 | | 0.8 | 0.1 | 1 | m <sup>2</sup> | 0.08 | 보수완료 |
| 7 | 균열 | 0.2 | | 0.5 | 5 | m | 2.5 | 보수완료 |
| 8 | 파손 및 균열 | | 0.8 | 0.1 | 1 | m <sup>2</sup> | 0.08 | 보수완료 |

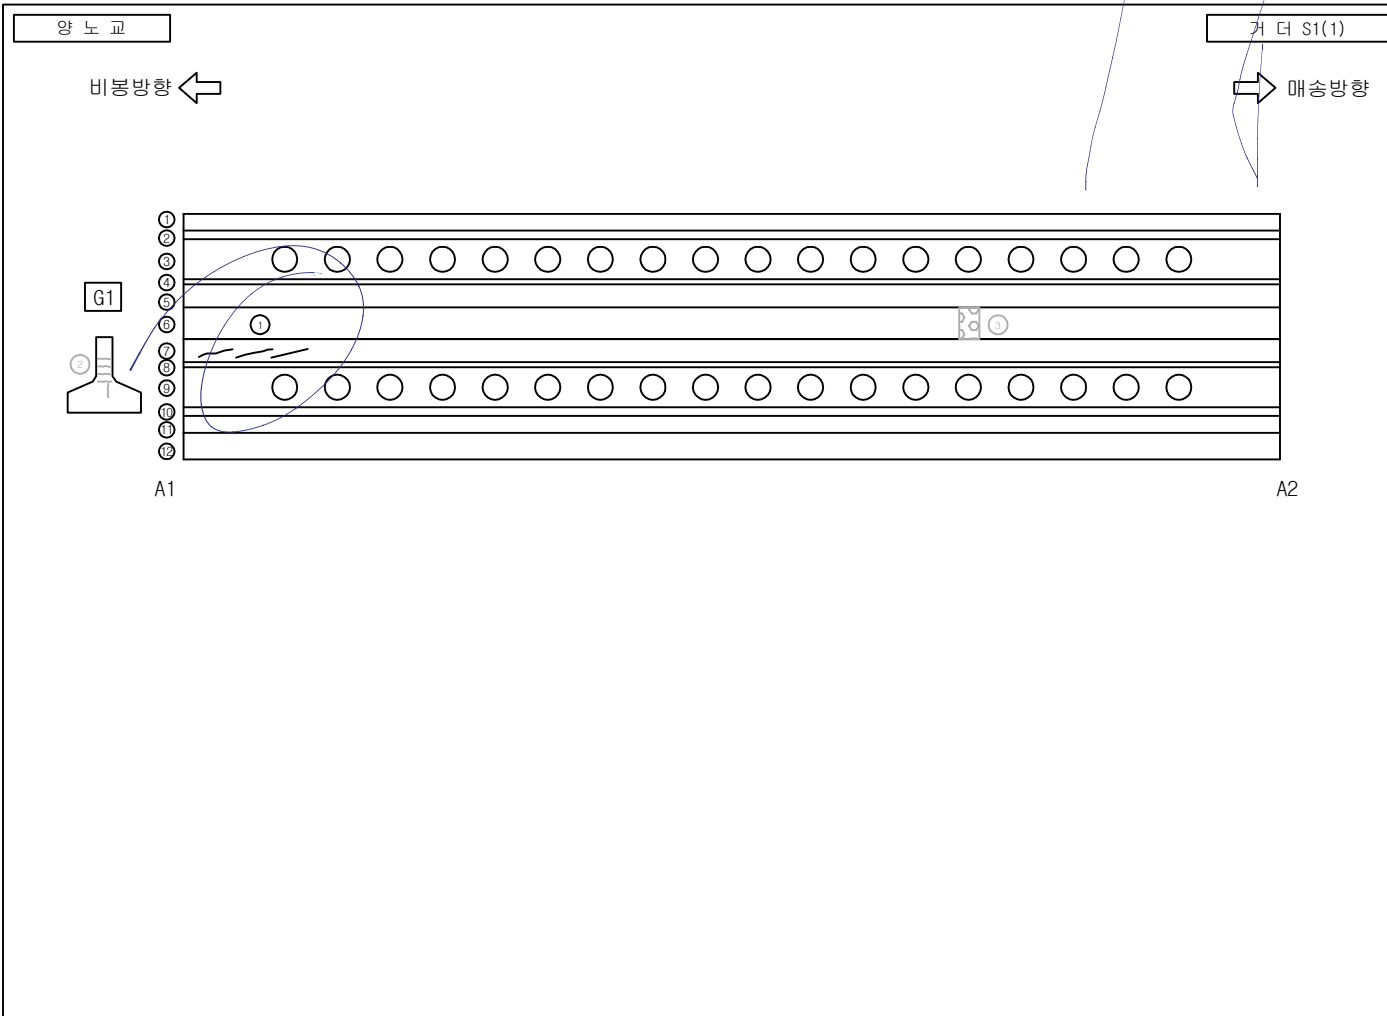
| 발주처 | 용역명 | 점검기관 | 구조물명 | 도면명 | 도면번호 |
|---|---|---|---|---|---|
| 화성도시고속도로주식회사 | 비봉 - 매송간 도시고속도로 민간투자사업 | (주)KSR큰사람 | 양노교 | 거더 S1 (1) | 008 |

| 번호 | 손상현황 | 손상규모 | | | | | | 비고 |
|---|---|---|---|---|---|---|---|---|
| 1 | 균열 | 0.1 | | 1.0 | 3 | m | 3.0 | |
| 2 | 거더 단부 균열 | 0.2 | | 0.5 | 5 | m | 2.5 | 보수완료 |
| 3 | 파손 및 균형 | | 0.8 | 0.1 | 1 | m | 0.08 | 보수완료 |

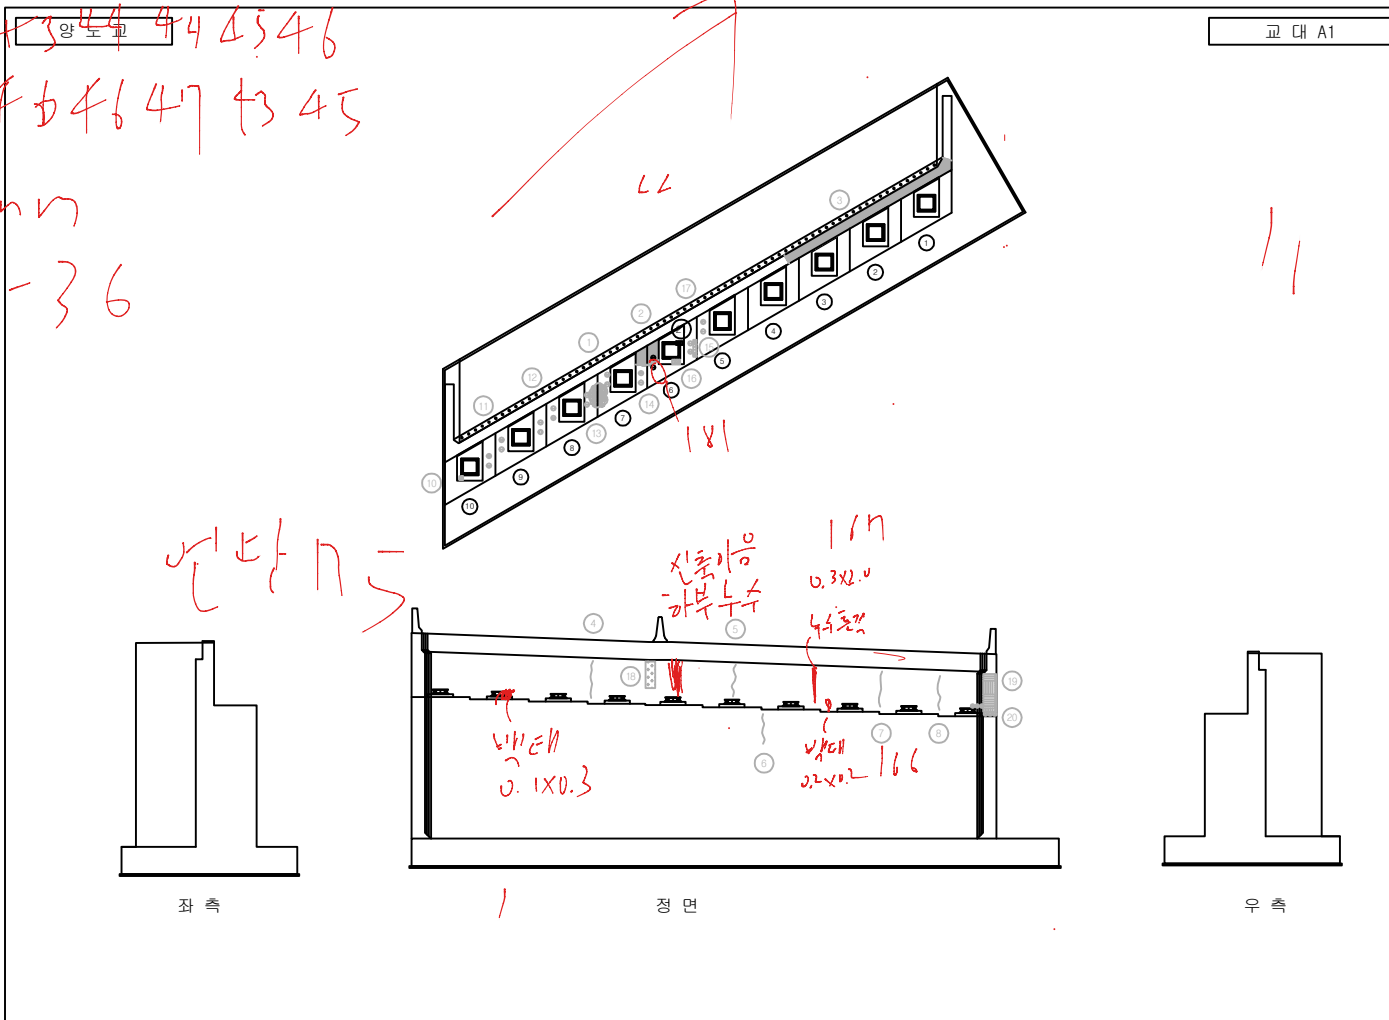
| 발주처 | 용역명 | 점검기관 | 구조물명 | 도면명 | 도면번호 |
|---|---|---|---|---|---|
| 화성도시고속도로주식회사 | 비봉 - 매송간 도시고속도로 민간투자사업 | (주)KSR큰사람 | 양노교 | 교대 A1 | 009 |

| 번호 | 손상현황 | 손상규모 | | | | | | 비고 |
|---|---|---|---|---|---|---|---|---|
| 1 | 채수 | | 1.0 | 1.0 | 1 | m <sup>2</sup> | 1.0 | 보수완료 |
| 2 | 토사퇴적 | | 1.0 | 1.0 | 1 | m <sup>2</sup> | 1.0 | 보수완료 |
| 3 | 토사퇴적 | | 1.0 | 4.0 | 1 | m <sup>2</sup> | 4.0 | 보수완료 |
| 4 | 균열 | 0.3 | | 2.0 | 1 | m | 2.0 | 보수완료 |
| 5 | 균열 | 0.2 | | 2.0 | 1 | m | 2.0 | 보수완료 |
| 6 | 균열 | 0.2 | | 1.0 | 1 | m | 1.0 | 보수완료 |
| 7 | 균열 | 0.2 | | 2.0 | 1 | m | 2.0 | 보수완료 |
| 8 | 균열 | 0.2 | | 2.0 | 1 | m | 2.0 | 보수완료 |
| 9 | 철근노출 | | | | 2 | EA | 2.0 | 보수완료 |
| 10 | 방청콘크리트 재료분리 | | 0.1 | 0.1 | 1 | m <sup>2</sup> | 0.01 | 보수완료 |
| 11 | 철근노출 | | | | 4 | EA | 4.0 | 보수완료 |
| 12 | 철근노출 | | | | 4 | EA | 4.0 | 보수완료 |
| 13 | 철근노출 | | | | 4 | EA | 4.0 | 보수완료 |
| 14 | 철근노출 | | | | 4 | EA | 4.0 | 보수완료 |
| 15 | 재료분리 | | 0.1 | 0.5 | 1 | m <sup>2</sup> | 0.05 | 보수완료 |
| 16 | 방청콘크리트 파손 | | 0.2 | 0.4 | 1 | m <sup>2</sup> | 0.08 | 보수완료 |
| 17 | 철근노출 | | | | 4 | EA | 4.0 | 보수완료 |
| 18 | 오염 | | 0.2 | 2.0 | 1 | m <sup>2</sup> | 0.4 | 보수완료 |
| 19 | 망상균열 | 0.1 | 1.0 | 2.5 | 1 | m <sup>2</sup> | 2.5 | 보수완료 |
| 20 | 철근노출 | | | | 6 | EA | 6.0 | 보수완료 |
| 21 | 플레이트 부식 | | 0.1 | 0.5 | 1 | m <sup>2</sup> | 0.05 | 24시간 |

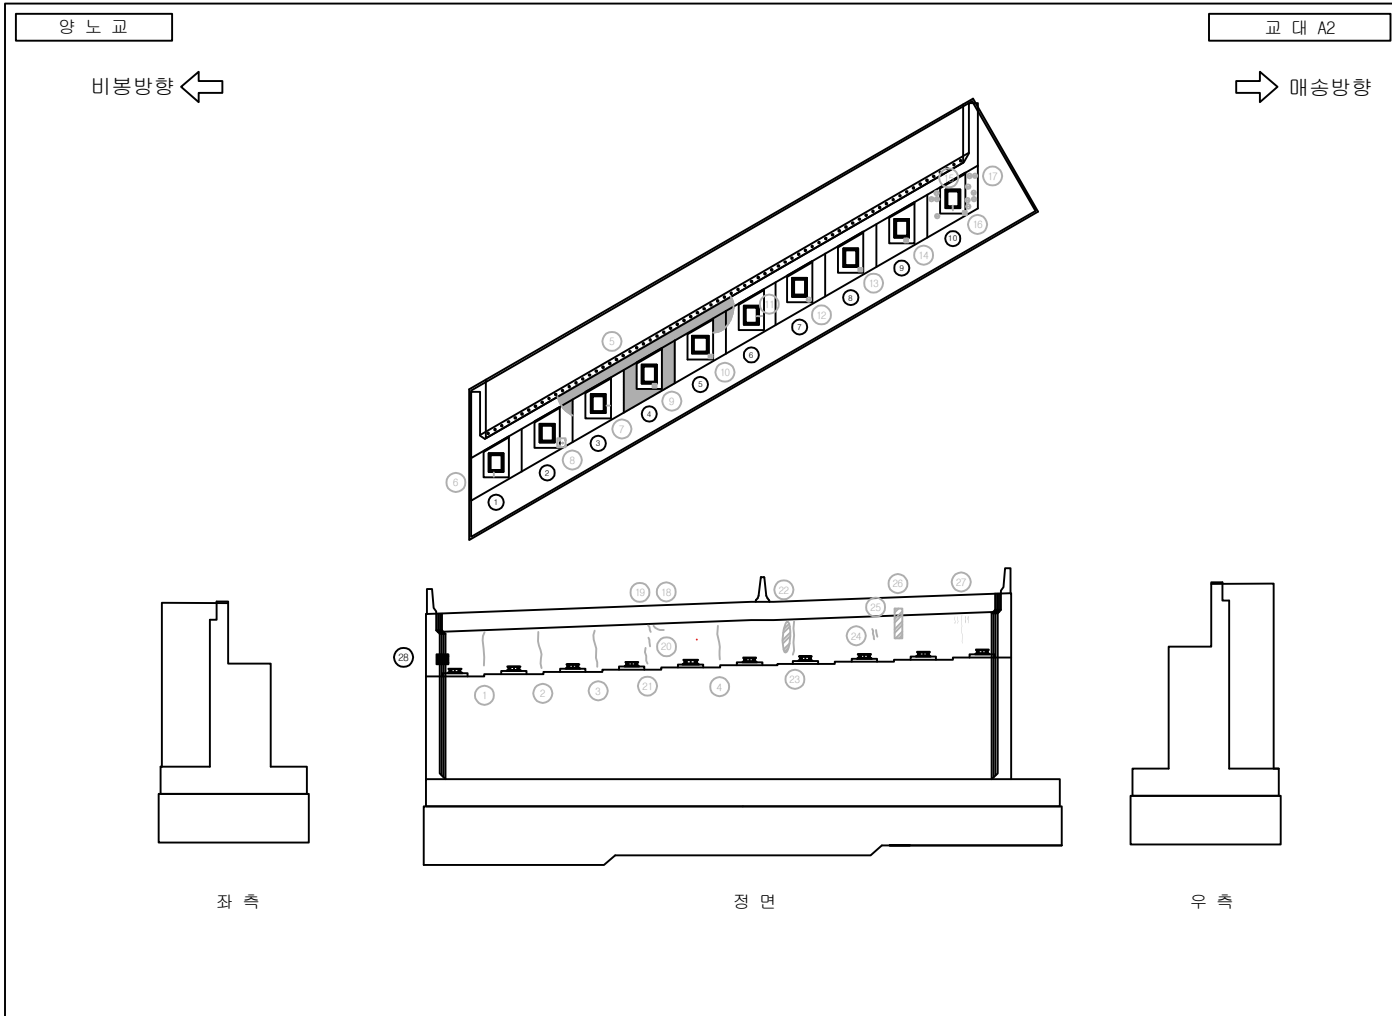
| 발주처 | 용역명 | 점검기관 | 구조물명 | 도면명 | 도면번호 |
|---|---|---|---|---|---|
| 화성도시고속도로주식회사 | 비봉 - 매송간 도시고속도로 민간투자사업 | (주)KSR큰사람 | 양노교 | 교대 A2 | 010 |

| 번호 | 손상현황 | 손상규모 | | | | | | 비고 |
|---|---|---|---|---|---|---|---|---|
| 1 | 균열 | 0.3 | | 2.0 | 1 | 1 | 2.0 | 보수완료 |
| 2 | 균열 | 0.3 | | 2.0 | 1 | 1 | 2.0 | 보수완료 |
| 3 | 균열 | 0.3 | | 2.0 | 1 | 1 | 2.0 | 보수완료 |
| 4 | 발청콘크리트 균열 | 0.3 | | 2.0 | 1 | 1 | 2.0 | 보수완료 |
| 5 | 토사퇴적 | | 1.0 | 5.0 | 1 | m <sup>2</sup> | 5.0 | 보수완료 |
| 6 | 균열 | 0.3 | | 0.1 | 1 | 1 | 0.1 | 보수완료 |
| 7 | 발청콘크리트 균열 | 0.3 | | 0.1 | 1 | 1 | 0.1 | 보수완료 |
| 8 | 패콘크리트 적치 | | 0.6 | 0.5 | 2 | m <sup>2</sup> | 0.6 | 보수완료 |
| 9 | 발청콘크리트 재료분리 | | 0.1 | 0.1 | 1 | m <sup>2</sup> | 0.01 | 보수완료 |
| 10 | 발청콘크리트 재료분리 | | 0.1 | 0.1 | 1 | m <sup>2</sup> | 0.01 | 보수완료 |
| 11 | 발청콘크리트 균열 | 0.1 | | 0.1 | 1 | m | 0.1 | 보수완료 |
| 12 | 발청콘크리트 철근노출 | | | | 1 | EA | 1.0 | 보수완료 |
| 13 | 발청콘크리트 재료분리 | | 0.1 | 0.1 | 1 | m <sup>2</sup> | 0.01 | 보수완료 |
| 14 | 발청콘크리트 파손 | | 0.1 | 0.1 | 1 | m <sup>2</sup> | 0.01 | 보수완료 |
| 15 | 발청콘크리트 균열 | 0.1 | | 0.3 | 1 | m | 0.3 | 보수완료 |
| 16 | 발청콘크리트 파손 | | 0.1 | 0.1 | 1 | m <sup>2</sup> | 0.01 | 보수완료 |
| 17 | 철근노출 | | | | 11 | EA | 11.0 | 보수완료 |
| 18 | 균열 | 0.05 | | 0.3 | 1 | m | 0.3 | 보수완료 |
| 19 | 균열 | 0.02 | | 0.2 | 1 | m | 0.2 | 보수완료 |
| 20 | 균열 | 0.01 | | 0.1 | 1 | m | 0.1 | 보수완료 |
| 21 | 균열 | 0.1 | | 0.6 | 1 | m | 0.6 | 보수완료 |
| 22 | 누수흔적 | | 1.0 | 3.5 | 1 | m <sup>2</sup> | 3.5 | 보수완료 |
| 23 | 균열 | 0.2 | | 2.5 | 1 | m | 2.5 | 보수완료 |
| 24 | 균열 | 0.05 | | 0.5 | 1 | m | 0.5 | 보수완료 |
| 25 | 균열 | 0.05 | | 0.3 | 1 | m | 0.3 | 보수완료 |
| 26 | 누수흔적 | | 0.6 | 3.5 | 1 | m <sup>2</sup> | 2.1 | 보수완료 |
| 27 | 오염 | | 0.3 | 2.0 | 1 | m <sup>2</sup> | 0.6 | 보수완료 |

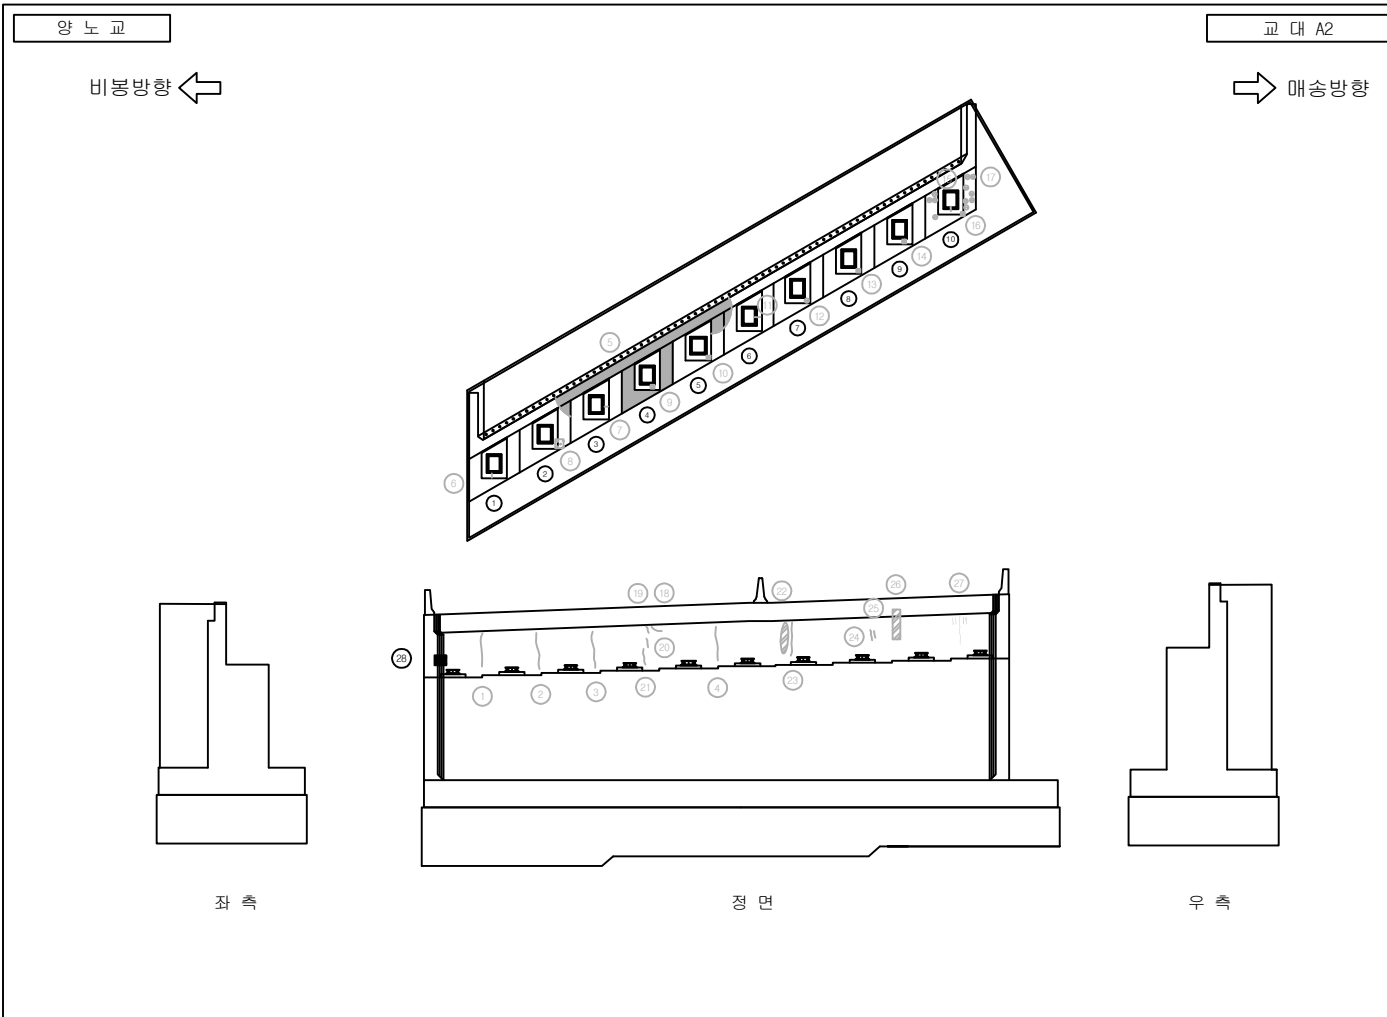
| 발주처 | 용역명 | 점검기관 | 구조물명 | 도면명 | 도면번호 |
|---|---|---|---|---|---|
| 화성도시고속도로주식회사 | 비봉 - 매송간 도시고속도로 민간투자사업 | (주)KSR큰사람 | 양노교 | 교대 A2 | 010 |

| 번호 | 손상현황 | 손상규모 | | | | | | 비고 |
|---|---|---|---|---|---|---|---|---|
| 28 | 재료분리 | | 0.2 | 0.2 | 1 | m <sup>2</sup> | 0.04 | 24상 |
