양 노 교

| 발주처 | 용역명 | 점검기관 | 구조물명 | 도면명 | 도면번호 |
|---|---|---|---|---|---|
| 화성도시고속도로주식회사 | 비봉 - 매송간 도시고속도로 민간투자사업 | (주)KSR큰사람 | 양노교 | 바닥판 상면 | 001 |

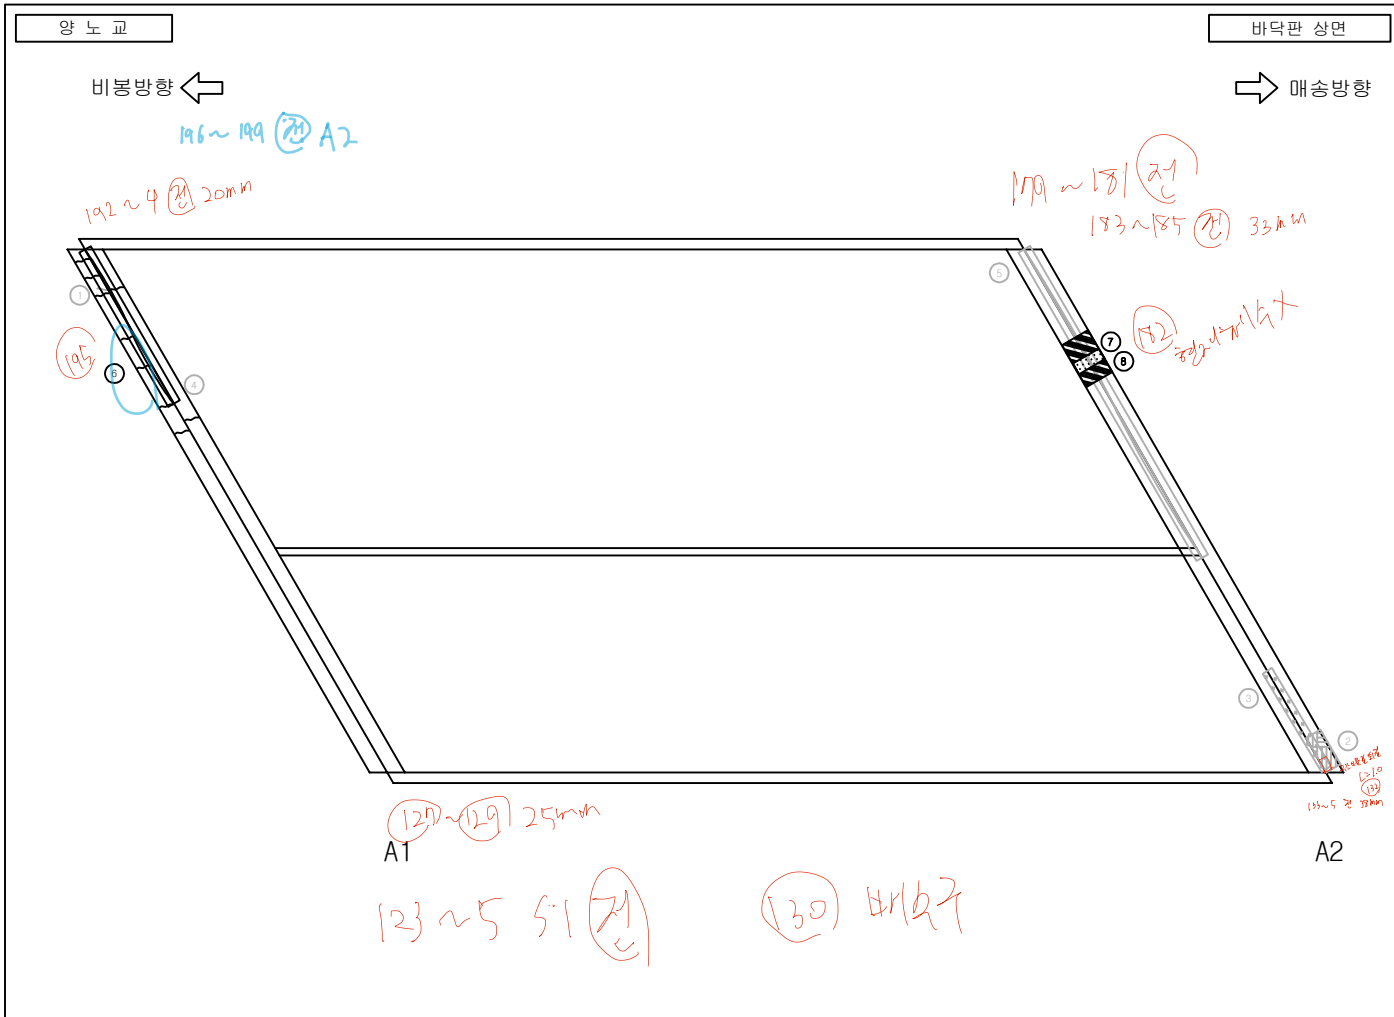
| 번호 | 손상현황 | 손상규모 | | | | | | 비고 |
|---|---|---|---|---|---|---|---|---|
| 1 | 후타재 균열 | 0.1 | | 0.3 | 1 | m | 0.3 | 보수완료 |
| 2 | 후타재 망상균열 | 0.1 | 0.3 | 0.3 | 1 | m <sup>2</sup> | 0.09 | 보수완료 |
| 3 | 신축이음 이물질 퇴적 | | 0.1 | 1.0 | 1 | m <sup>2</sup> | 0.1 | 보수완료 |
| 4 | 신축이음 본체 단차 | | | | 1 | EA | 1 | 보수완료 |
| 5 | 신축이음 본체 단차 | | | | 1 | EA | 1 | 보수완료 |
| 6 | 후타재 균열 | 0.1 | | 0.2 | 9 | m | 1.8 | 24상 |
| 7 | 신축이음 부식 | | | 4.4 | 1 | m | 4.4 | 24상 |
| 8 | 신축이음 채수 | | | 0.5 | 1 | m | 0.5 | 24상 |

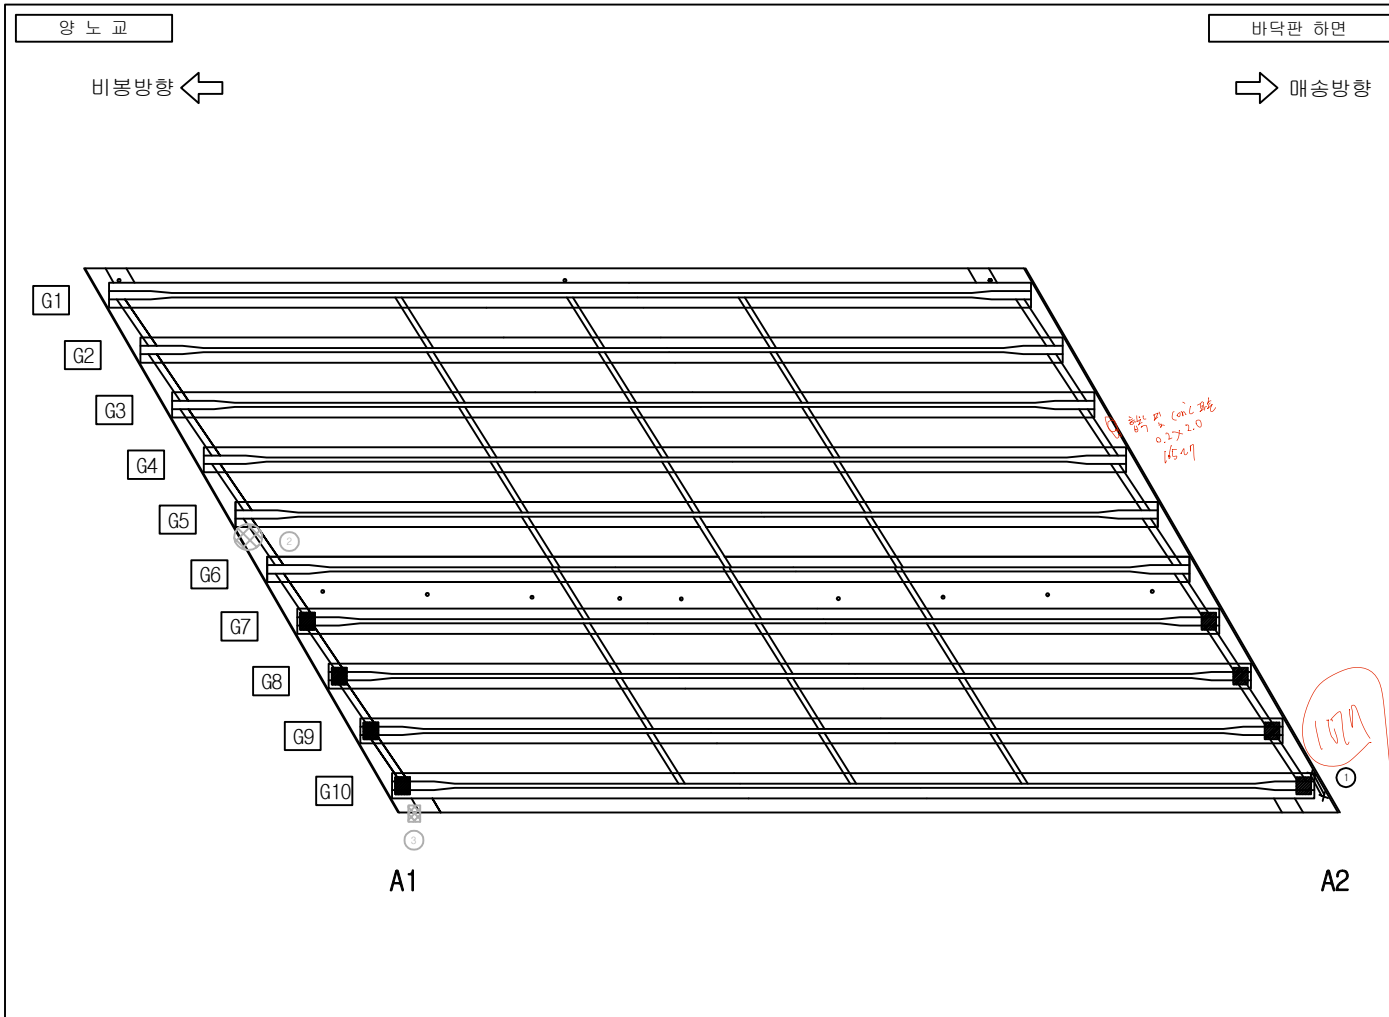
| 발주처 | 용역명 | 점검기관 | 구조물명 | 도면명 | 도면번호 |
|---|---|---|---|---|---|
| 화성도시고속도로주식회사 | 비봉 - 매송간 도시고속도로 민간투자사업 | (주)KSR큰사람 | 양노교 | 바닥판 하면 | 002 |

| 번호 | 손상현황 | 손상규모 | | | | | | 비고 |
|---|---|---|---|---|---|---|---|---|
| 1 | 철근노출 | | | | 1 | EA | 1.0 | |
| 2 | 마감콘크리트 탈락 | | 0.5 | 0.5 | 1 | m <sup>2</sup> | 0.25 | 보수완료 |
| 3 | 재료분리 | | 0.1 | 0.5 | 1 | m <sup>2</sup> | 0.05 | 보수완료 |

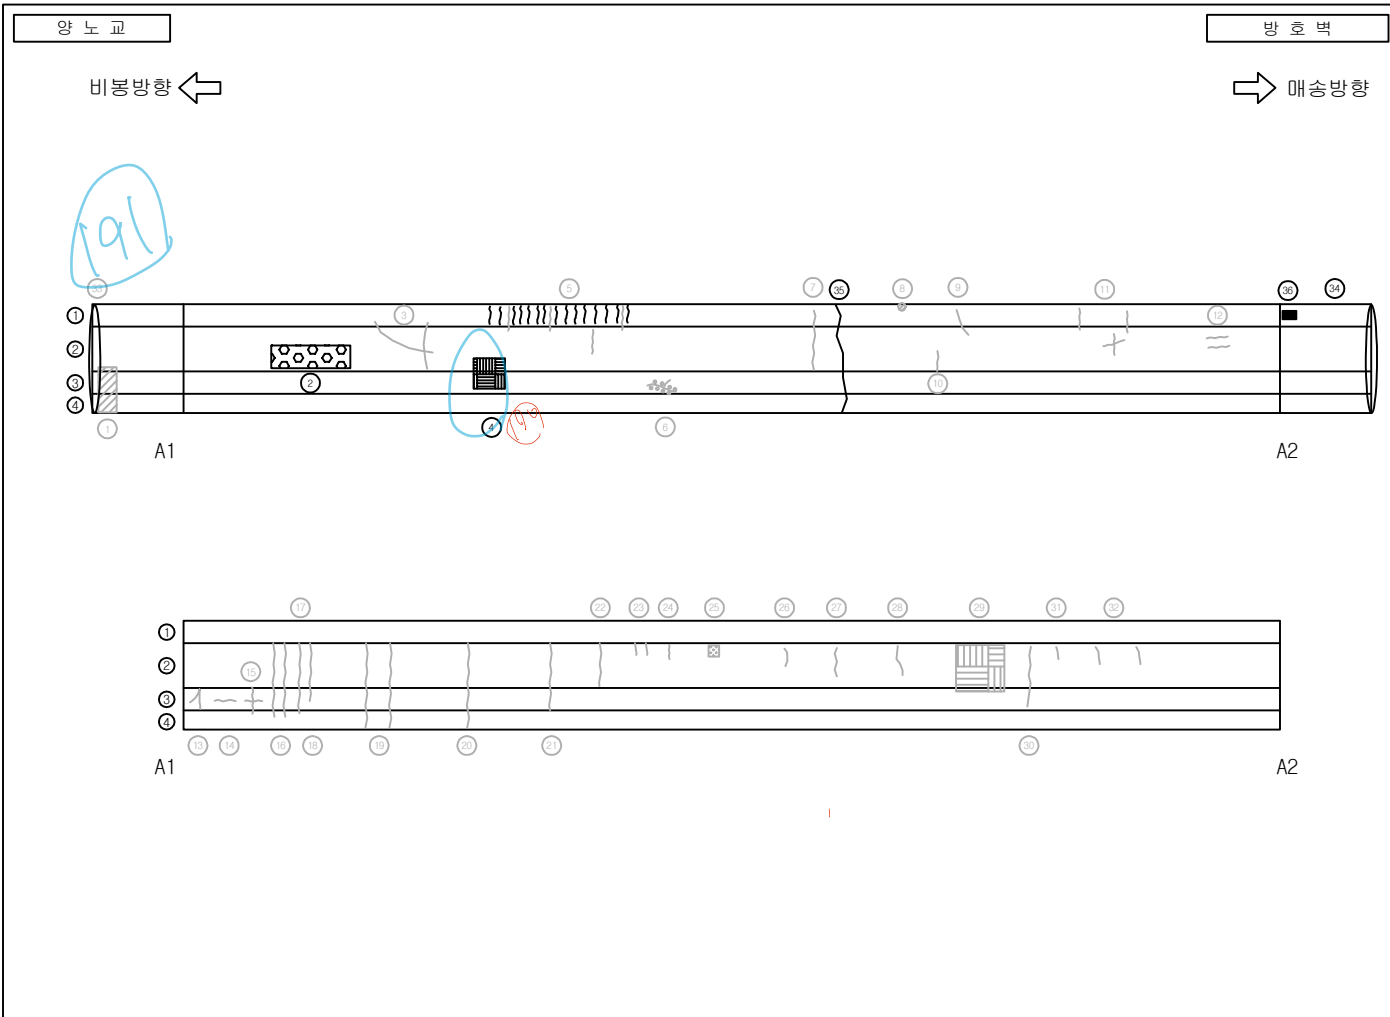
| 발 주 처 | 용 역 명 | 점검기관 | 구 조 물 명 | 도 면 명 | 도면번호 |
|---|---|---|---|---|---|
| 화성도시고속도로주식회사 | 비봉 - 매송간 도시고속도로 민간투자사업 | (주)KSR큰사람 | 양노교 | 방호벽 | 003-1 |

| 번호 | 손 상 현 황 | 손 상 규 모 | | | | | | 비고 |
|---|---|---|---|---|---|---|---|---|
| 1 | 파손 | | 0.6 | 0.4 | 1 | m <sup>2</sup> | 0.24 | 보수완료 |
| 2 | 균열 | | 0.5 | 5.0 | 1 | m <sup>2</sup> | 2.5 | 보수완료 |
| 3 | 균열 | 0.1 | | 2.0 | 1 | m | 2.0 | 보수완료 |
| 4 | 망상균열 | 0.1 | 0.6 | 0.5 | 1 | m <sup>2</sup> | 0.3 | |
| 5 | 균열 | 0.1 | | 0.3 | 4 | m | 1.2 | 보수완료 |
| 6 | 균열부 백태 | 0.2 | | 0.6 | 1 | m | 0.6 | 보수완료 |
| 7 | 균열 | 0.2 | | 1.5 | 1 | m | 1.5 | 보수완료 |
| 8 | 파손 | | 0.2 | 0.3 | 1 | m <sup>2</sup> | 0.06 | 보수완료 |
| 16 | 균열 | 0.3 | | 1.5 | 2 | m | 3.0 | 보수완료 |
| 25 | 표면불량 | | 0.3 | 0.2 | 1 | m <sup>2</sup> | 0.06 | 보수완료 |

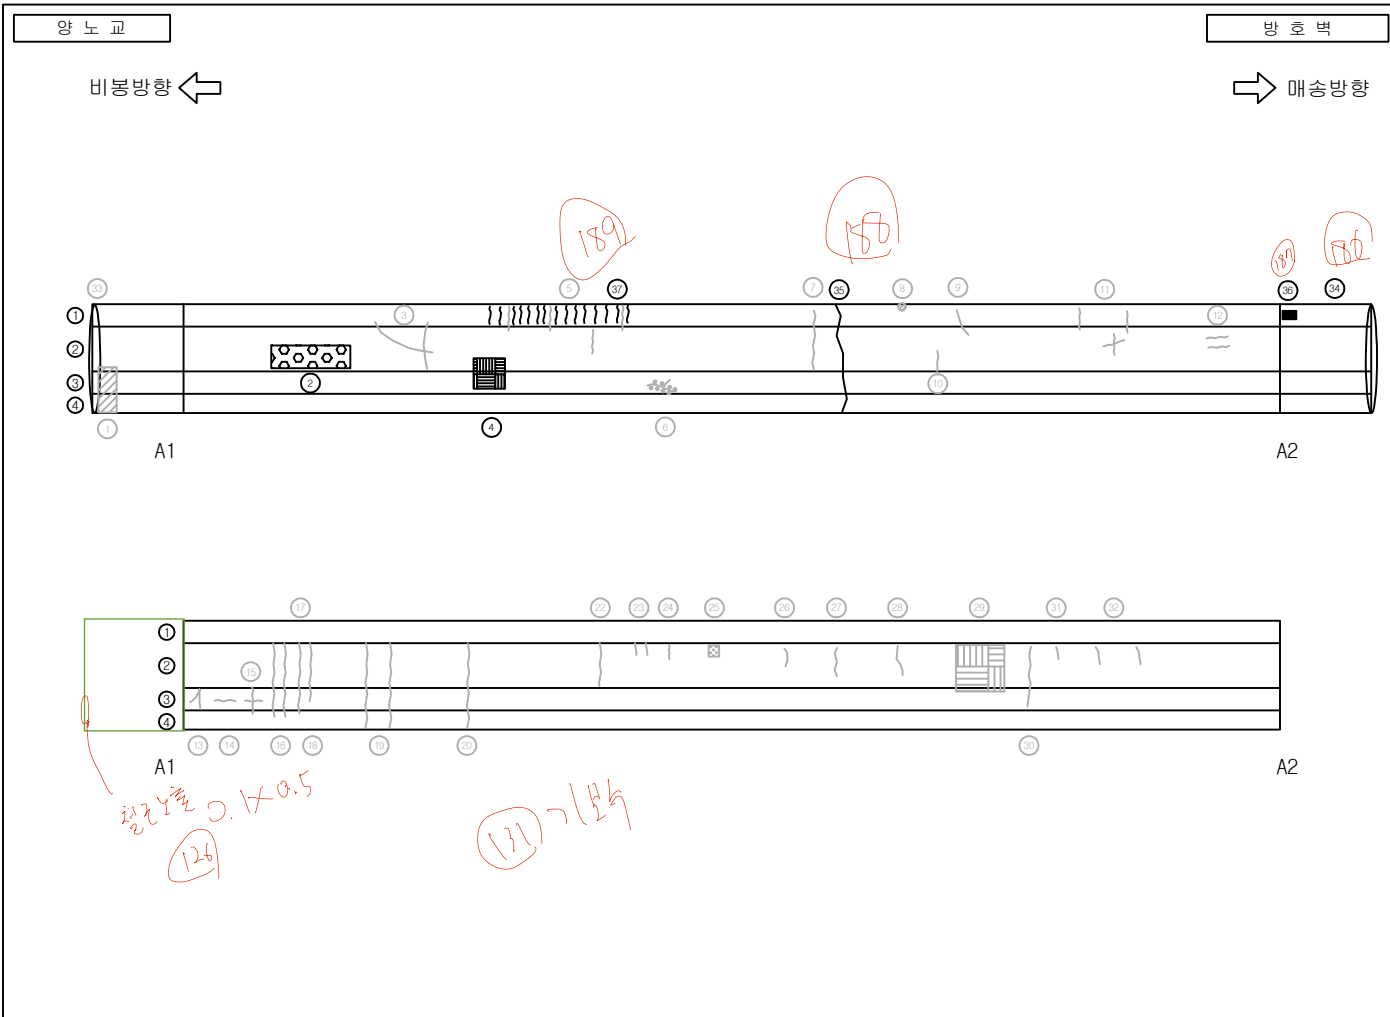
| 발주처 | 용역명 | 점검기관 | 구조물명 | 도면명 | 도면번호 |
|---|---|---|---|---|---|
| 화성도시고속도로주식회사 | 비봉 - 매송간 도시고속도로 민간투자사업 | (주)KSR큰사람 | 양노교 | 방호벽 | 003-2 |

| 번호 | 손상현황 | 손상규모 | | | | | | 비고 |
|---|---|---|---|---|---|---|---|---|
| 28 | 균열 | 0.3 | | 1.0 | 1 | m | 1.0 | 보수완료 |
| 29 | 망상균열 | 0.3 | 1.2 | 1.2 | 1 | m <sup>2</sup> | 1.44 | 보수완료 |
| 30 | 균열 | 0.2 | | 1.0 | 1 | m | 1.0 | |
| 31 | 균열 | 0.3 | | 0.5 | 1 | m | 0.5 | |
| 32 | 균열 | 0.5 | | 0.3 | 2 | m | 0.6 | |
| 33 | 이격단차 | | | | 1 | ea | 1.0 | T=5.7cm |
| 34 | 이격단차 | | | | 1 | ea | 1.0 | T=3.0cm |
| 35 | 균열 | 0.1 | | 1.5 | 1 | m | 1.5 | 24상 |
| 36 | 파손 | | 0.2 | 0.2 | 1 | m <sup>2</sup> | 0.04 | 24상 |
| 37 | 균열 | 0.1 | | 0.3 | 15 | m | 4.5 | 24상 |

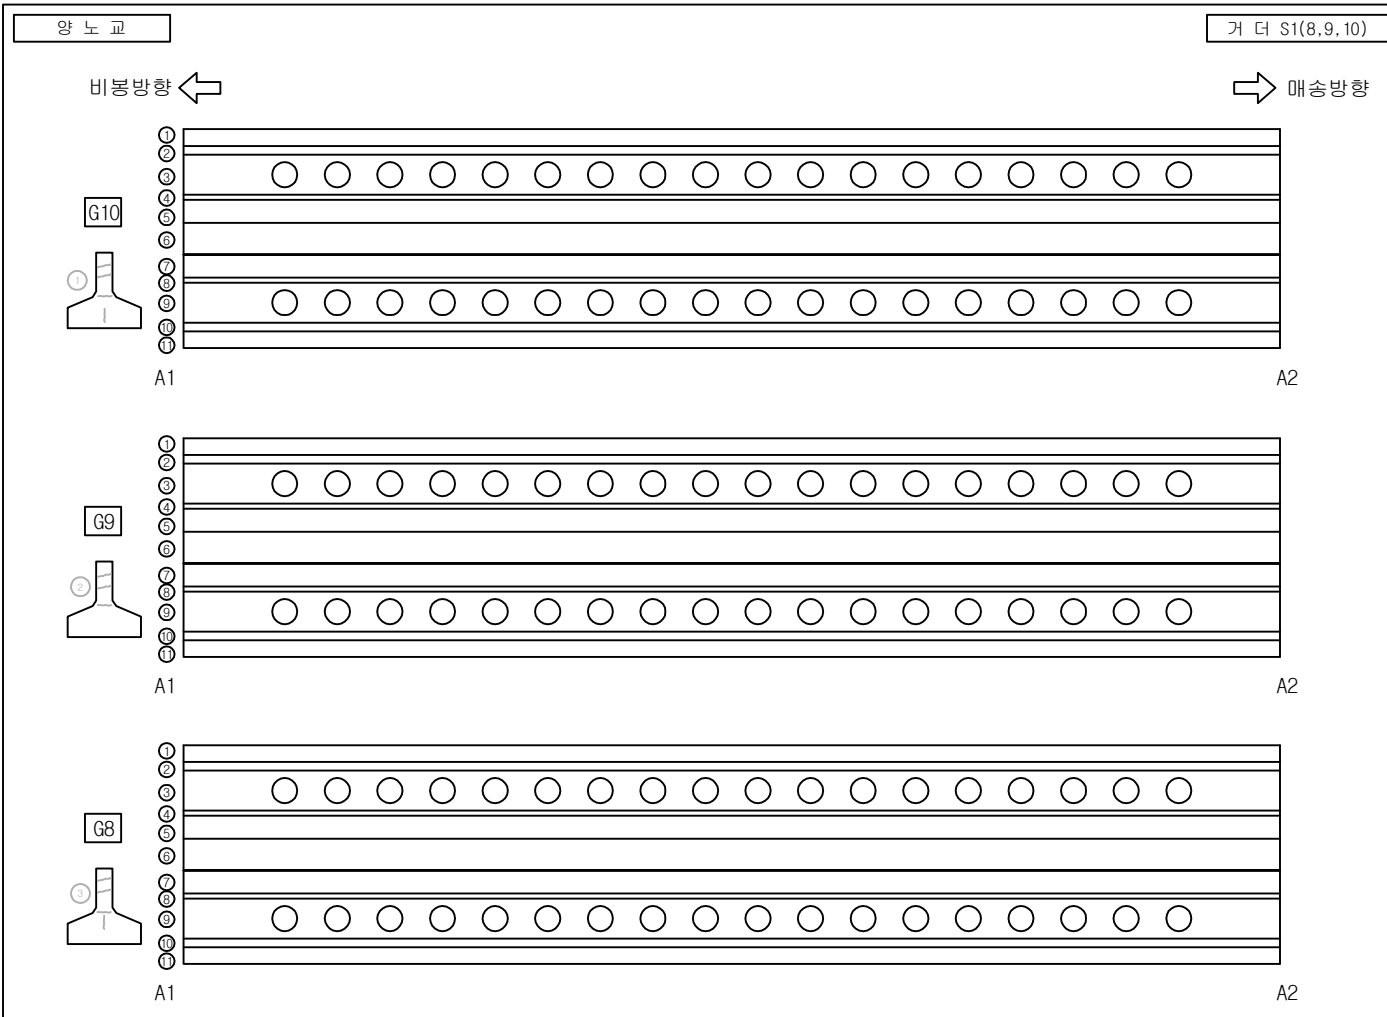
| 발주처 | 용역명 | 점검기관 | 구조물명 | 도면명 | 도면번호 |
|---|---|---|---|---|---|
| 화성도시고속도로주식회사 | 비봉 - 매송간 도시고속도로 민간투자사업 | (주)KSR큰사람 | 양노교 | 거더 S1 (8,9,10) | 005 |

| 번호 | 손상현황 | 손상규모 | | | | | | 비고 |
|---|---|---|---|---|---|---|---|---|
| 1 | 거더 단부 균열 | 0.3 | | 0.5 | 4 | m | 2.0 | 보수완료 |
| 2 | 거더 단부 균열 | 0.2 | | 0.5 | 3 | m | 1.5 | 보수완료 |
| 3 | 거더 단부 균열 | 0.1 | | 0.5 | 4 | m | 2.0 | 보수완료 |

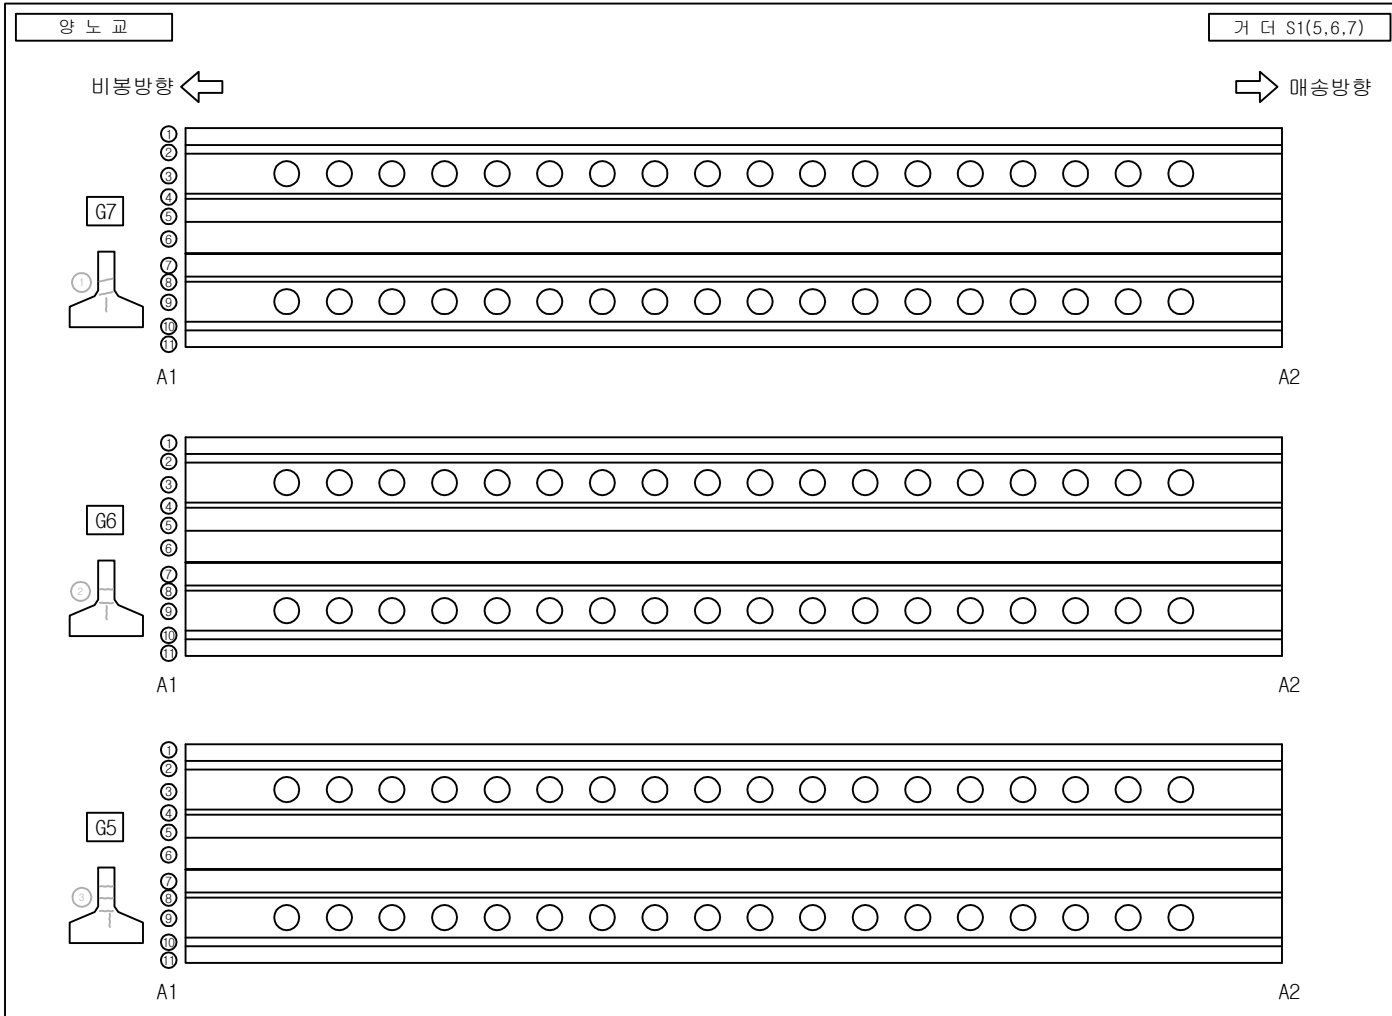
| 발주처 | 용역명 | 점검기관 | 구조물명 | 도면명 | 도면번호 |
|---|---|---|---|---|---|
| 화성도시고속도로주식회사 | 비봉 - 매송간 도시고속도로 민간투자사업 | (주)KSR큰사람 | 양노교 | 거더 S1 (5,6,7) | 006 |

| 번호 | 손상현황 | 손상규모 | | | | | | 비고 |
|---|---|---|---|---|---|---|---|---|
| 1 | 거더 단부 균열 | 0.3 | | 0.5 | 3 | m | 1.5 | 보수완료 |
| 2 | 거더 단부 균열 | 0.2 | | 0.5 | 3 | m | 1.5 | 보수완료 |
| 3 | 거더 단부 균열 | 0.1 | | 0.5 | 4 | m | 2.0 | 보수완료 |

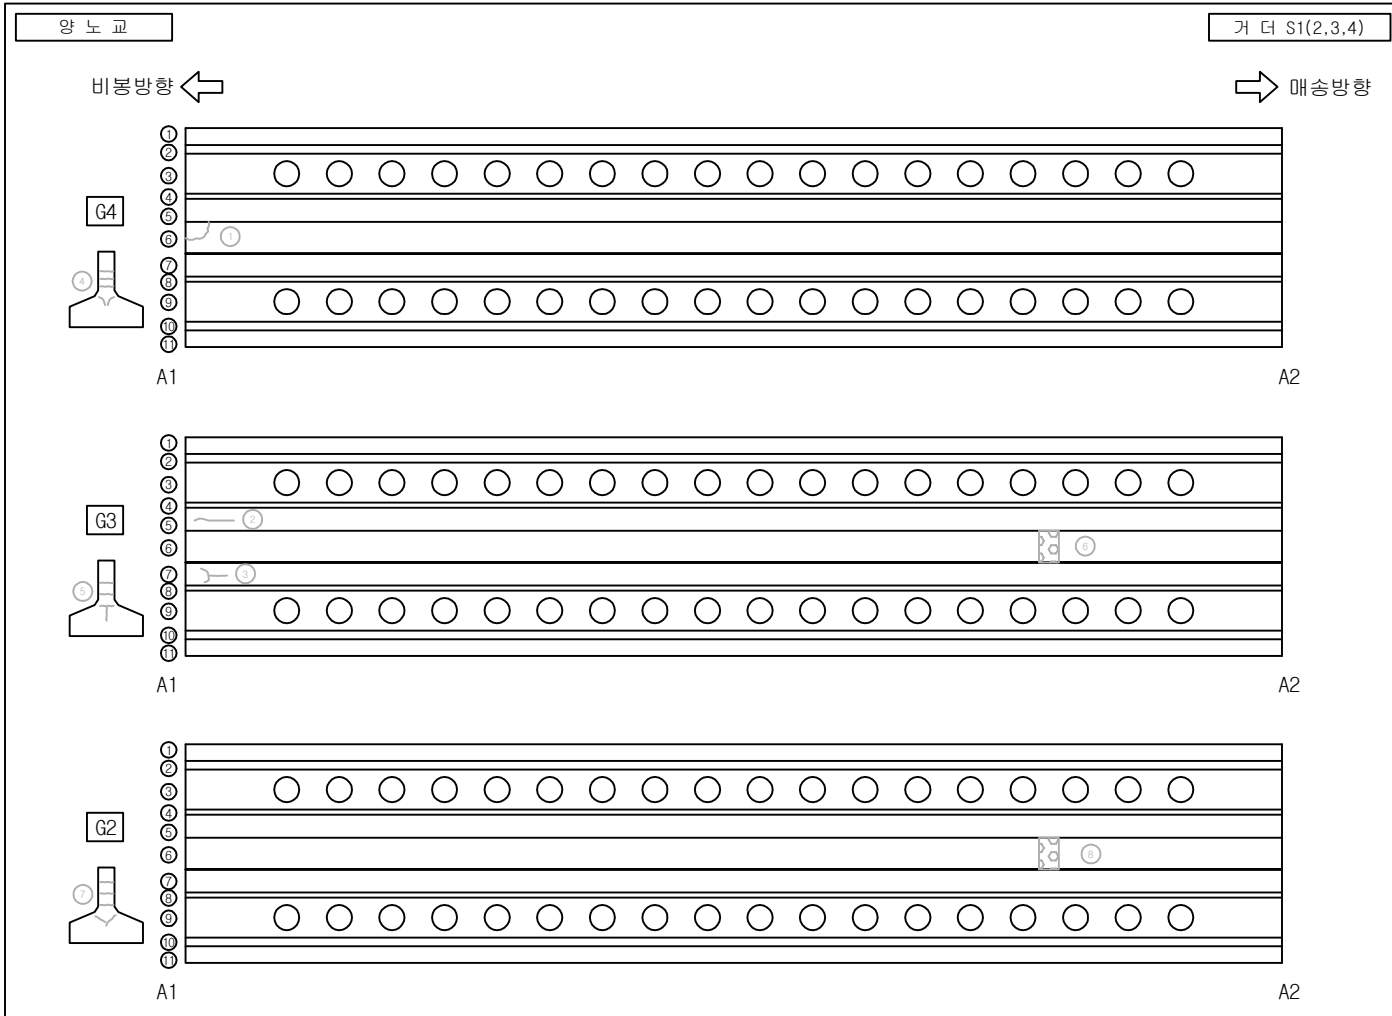
| 발주처 | 용역명 | 점검기관 | 구조물명 | 도면명 | 도면번호 |
|---|---|---|---|---|---|
| 화성도시고속도로주식회사 | 비봉 - 매송간 도시고속도로 민간투자사업 | (주)KSR큰사람 | 양노교 | 거더 S1 (2,3,4) | 007 |

| 번호 | 손상현황 | 손상규모 | | | | | | 비고 |
|---|---|---|---|---|---|---|---|---|
| 1 | 이물질 제거 | | 0.3 | 0.3 | 1 | m <sup>2</sup> | 0.09 | 보수완료 |
| 2 | 균열 | 0.2 | | 1.2 | 1 | m | 1.2 | 보수완료 |
| 3 | 균열 | 0.2 | | 1.7 | 1 | m | 1.7 | 보수완료 |
| 4 | 균열 | 0.2 | | 0.5 | 5 | m | 2.5 | 보수완료 |
| 5 | 균열 | 0.2 | | 0.5 | 4 | m | 2.0 | 보수완료 |
| 6 | 극형 | | 0.8 | 0.1 | 1 | m <sup>2</sup> | 0.08 | 보수완료 |
| 7 | 균열 | 0.2 | | 0.5 | 5 | m | 2.5 | 보수완료 |
| 8 | 파손 및 극형 | | 0.8 | 0.1 | 1 | m <sup>2</sup> | 0.08 | 보수완료 |

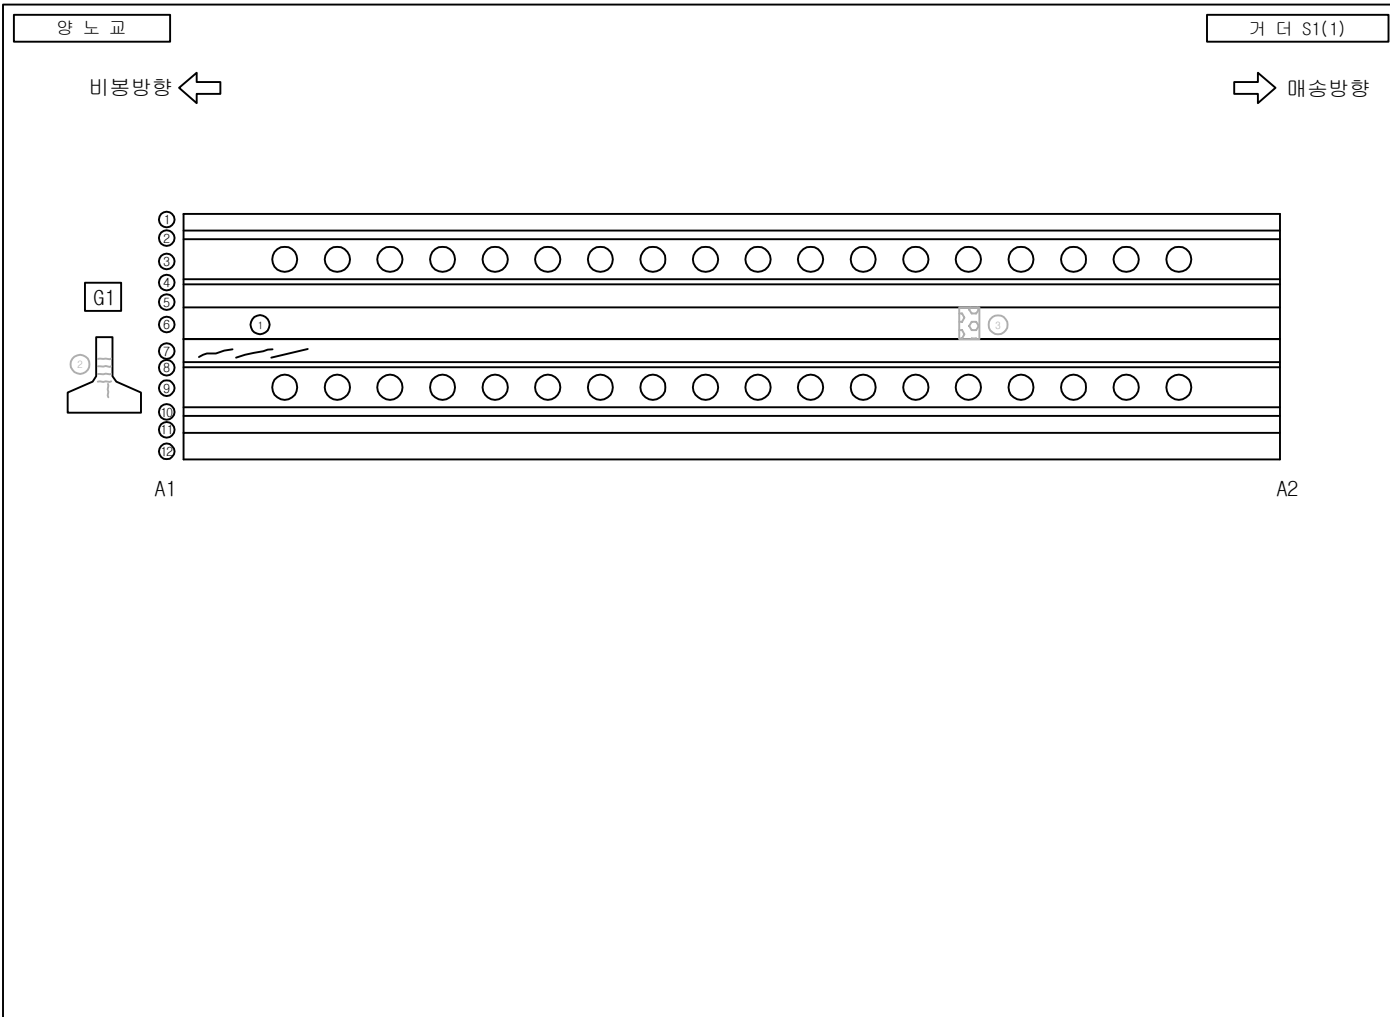
| 발주처 | 용역명 | 점검기관 | 구조물명 | 도면명 | 도면번호 |
|---|---|---|---|---|---|
| 화성도시고속도로주식회사 | 비봉 - 매송간 도시고속도로 민간투자사업 | (주)KSR큰사람 | 양노교 | 거더 S1 (1) | 008 |

| 번호 | 손상현황 | 손상규모 | | | | | | 비고 |
|---|---|---|---|---|---|---|---|---|
| 1 | 균열 | 0.1 | | 1.0 | 3 | m | 3.0 | |
| 2 | 거더 단부 균열 | 0.2 | | 0.5 | 5 | m | 2.5 | 보수완료 |
| 3 | 파손 및 균형 | | 0.8 | 0.1 | 1 | m' | 0.08 | 보수완료 |

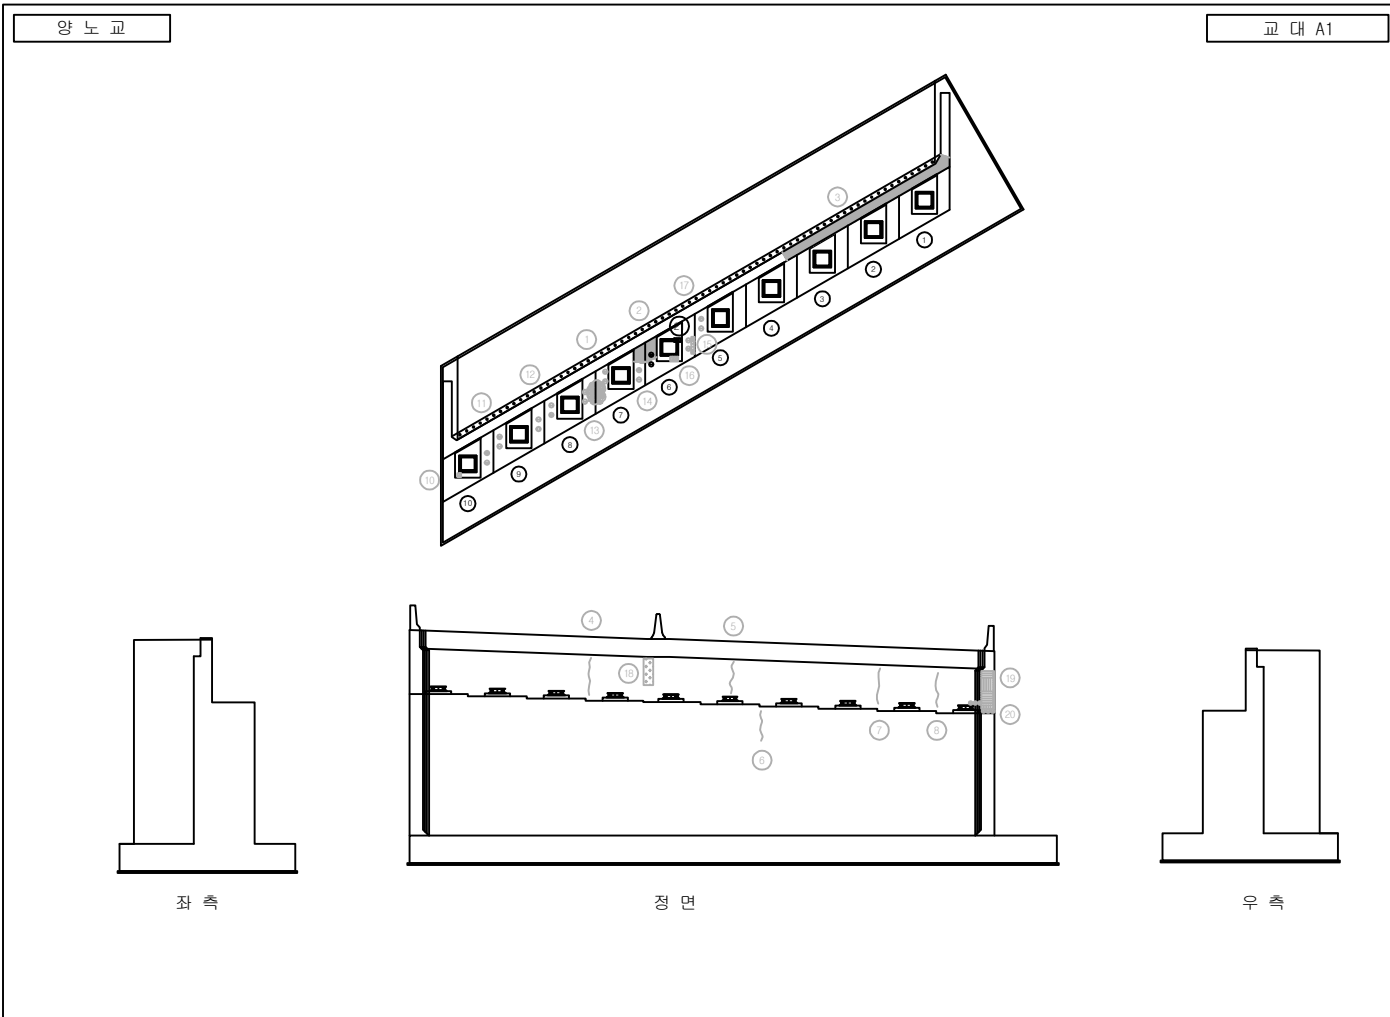
| 발주처 | 용역명 | 점검기관 | 구조물명 | 도면명 | 도면번호 |
|---|---|---|---|---|---|
| 화성도시고속도로주식회사 | 비봉 - 매송간 도시고속도로 민간투자사업 | (주)KSR큰사람 | 양노교 | 교대 A1 | 009 |

| 번호 | 손상현황 | 손상규모 | | | | | | 비고 |
|---|---|---|---|---|---|---|---|---|
| 1 | 채수 | | 1.0 | 1.0 | 1 | m <sup>2</sup> | 1.0 | 보수완료 |
| 2 | 토사퇴적 | | 1.0 | 1.0 | 1 | m <sup>2</sup> | 1.0 | 보수완료 |
| 3 | 토사퇴적 | | 1.0 | 4.0 | 1 | m <sup>2</sup> | 4.0 | 보수완료 |
| 4 | 균열 | 0.3 | | 2.0 | 1 | m | 2.0 | 보수완료 |
| 9 | 철근노출 | | | | 2 | EA | 2.0 | 보수완료 |
| 10 | 방청콘크리트 재료분리 | | 0.1 | 0.1 | 1 | m <sup>2</sup> | 0.01 | 보수완료 |
| 16 | 방청콘크리트 파손 | | 0.2 | 0.4 | 1 | m <sup>2</sup> | 0.08 | 보수완료 |
| 19 | 망상균열 | 0.1 | 1.0 | 2.5 | 1 | m <sup>2</sup> | 2.5 | 보수완료 |
| 21 | 플레이트 부식 | | 0.1 | 0.5 | 1 | m <sup>2</sup> | 0.05 | 24% |

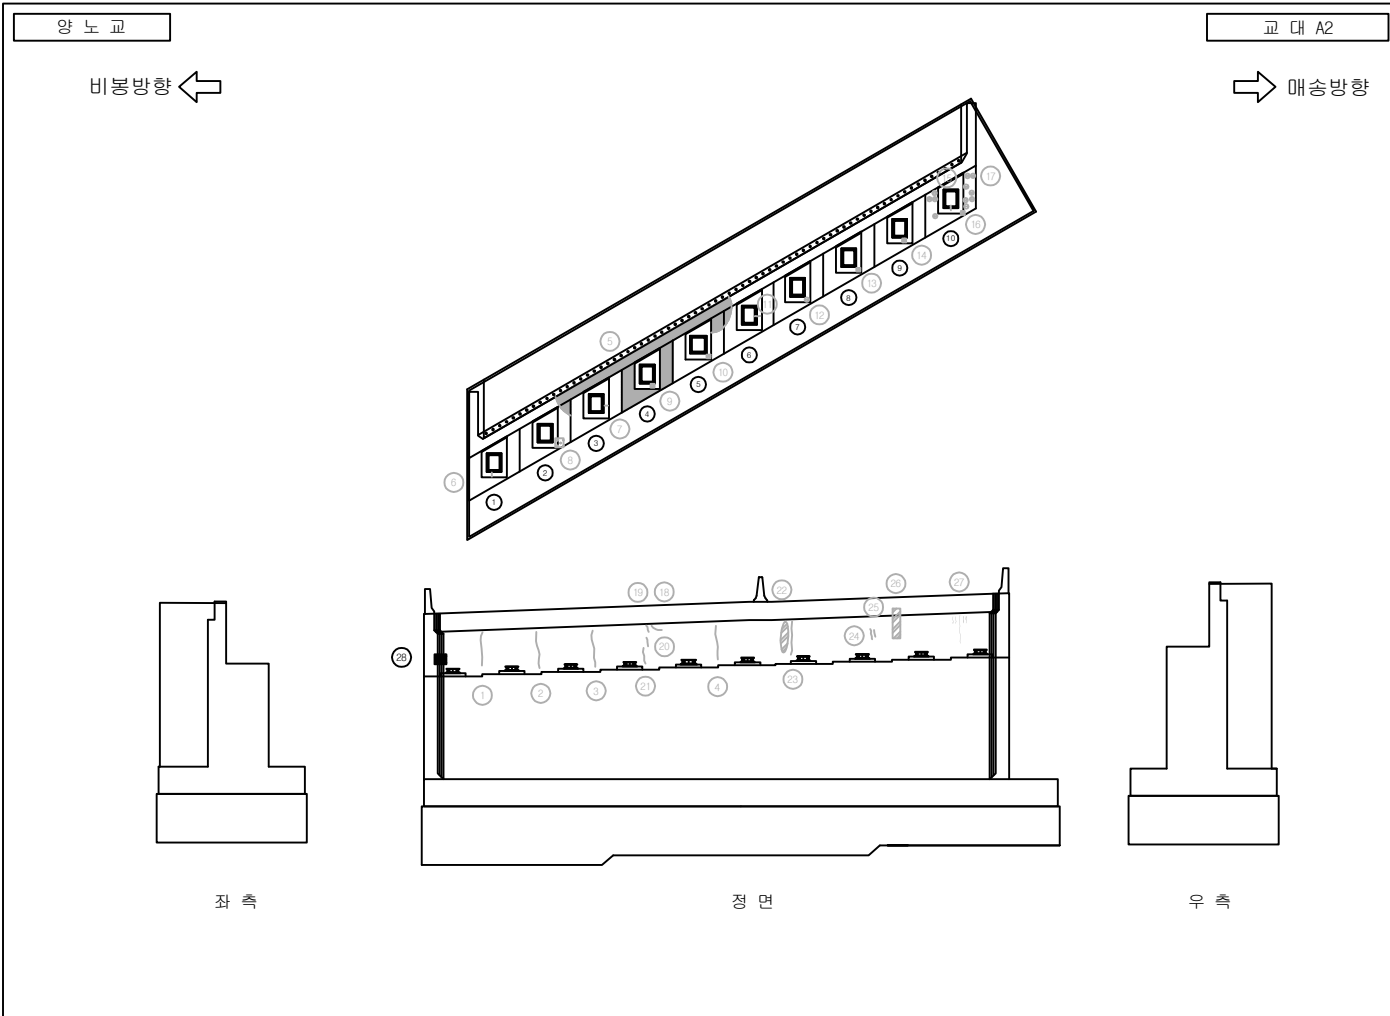
| 발주처 | 용역명 | 점검기관 | 구조물명 | 도면명 | 도면번호 |
|---|---|---|---|---|---|
| 화성도시고속도로주식회사 | 비봉 - 매송간 도시고속도로 민간투자사업 | (주)KSR큰사람 | 양노교 | 교대 A2 | 010 |

| 번호 | 손상현황 | 손상규모 | | | | | | 비고 |
|---|---|---|---|---|---|---|---|---|
| 1 | 균열 | 0.3 | | 2.0 | 1 | 1 | 2.0 | 보수완료 |
| 4 | 발청콘크리트 균열 | 0.3 | | 2.0 | 1 | 1 | 2.0 | 보수완료 |
| 5 | 토사퇴적 | | 1.0 | 5.0 | 1 | m <sup>2</sup> | 5.0 | 보수완료 |
| 8 | 패콘크리트 적치 | | 0.6 | 0.5 | 2 | m <sup>2</sup> | 0.6 | 보수완료 |
| 12 | 발청콘크리트 철근노출 | | | | 1 | EA | 1.0 | 보수완료 |
| 17 | 철근노출 | | | | 11 | EA | 11.0 | 보수완료 |
| 22 | 누수흔적 | | 1.0 | 3.5 | 1 | m <sup>2</sup> | 3.5 | 보수완료 |
| 26 | 누수흔적 | | 0.6 | 3.5 | 1 | m <sup>2</sup> | 2.1 | 보수완료 |

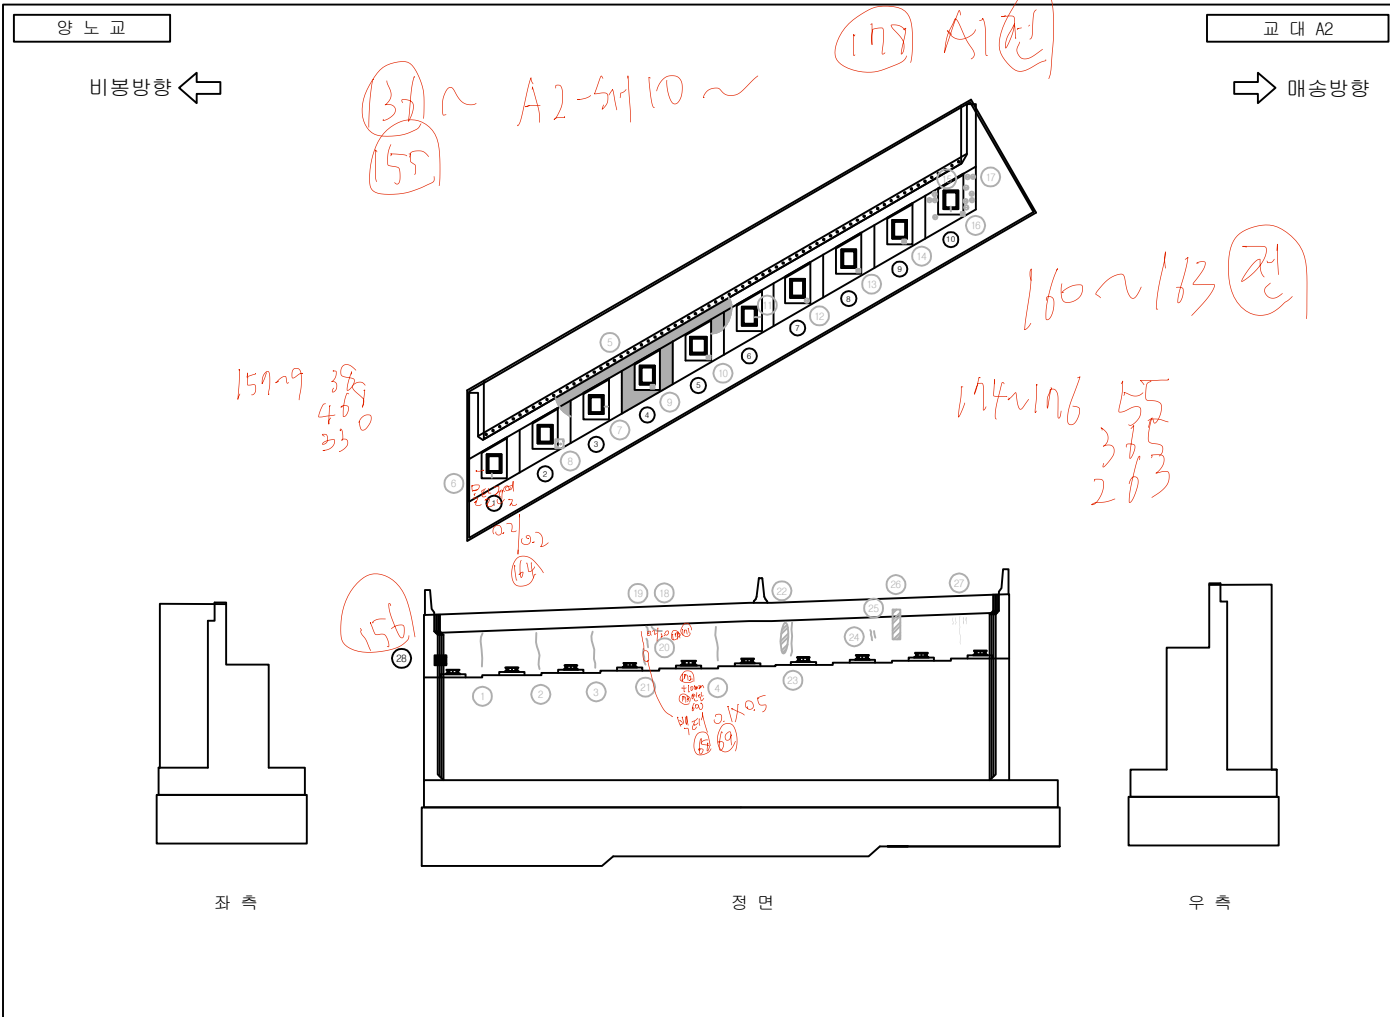
| 발주처 | 용역명 | 점검기관 | 구조물명 | 도면명 | 도면번호 |
|---|---|---|---|---|---|
| 화성도시고속도로주식회사 | 비봉 - 매송간 도시고속도로 민간투자사업 | (주)KSR큰사람 | 양노교 | 교대 A2 | 010 |

| 번호 | 손상 현황 | 손상 규모 | | | | | | 비고 |
|---|---|---|---|---|---|---|---|---|
| 28 | 재료분리 | | 0.2 | 0.2 | 1 | m | 0.04 | 24상 |
