양 노 교

| 발주처 | 용역명 | 점검기관 | 구조물명 | 도면명 | 도면번호 |
|---|---|---|---|---|---|
| 화성도시고속도로주식회사 | 비봉 - 매송간 도시고속도로 민간투자사업 | (주)KSR큰사람 | 양노교 | 바닥판 상면 | 001 |

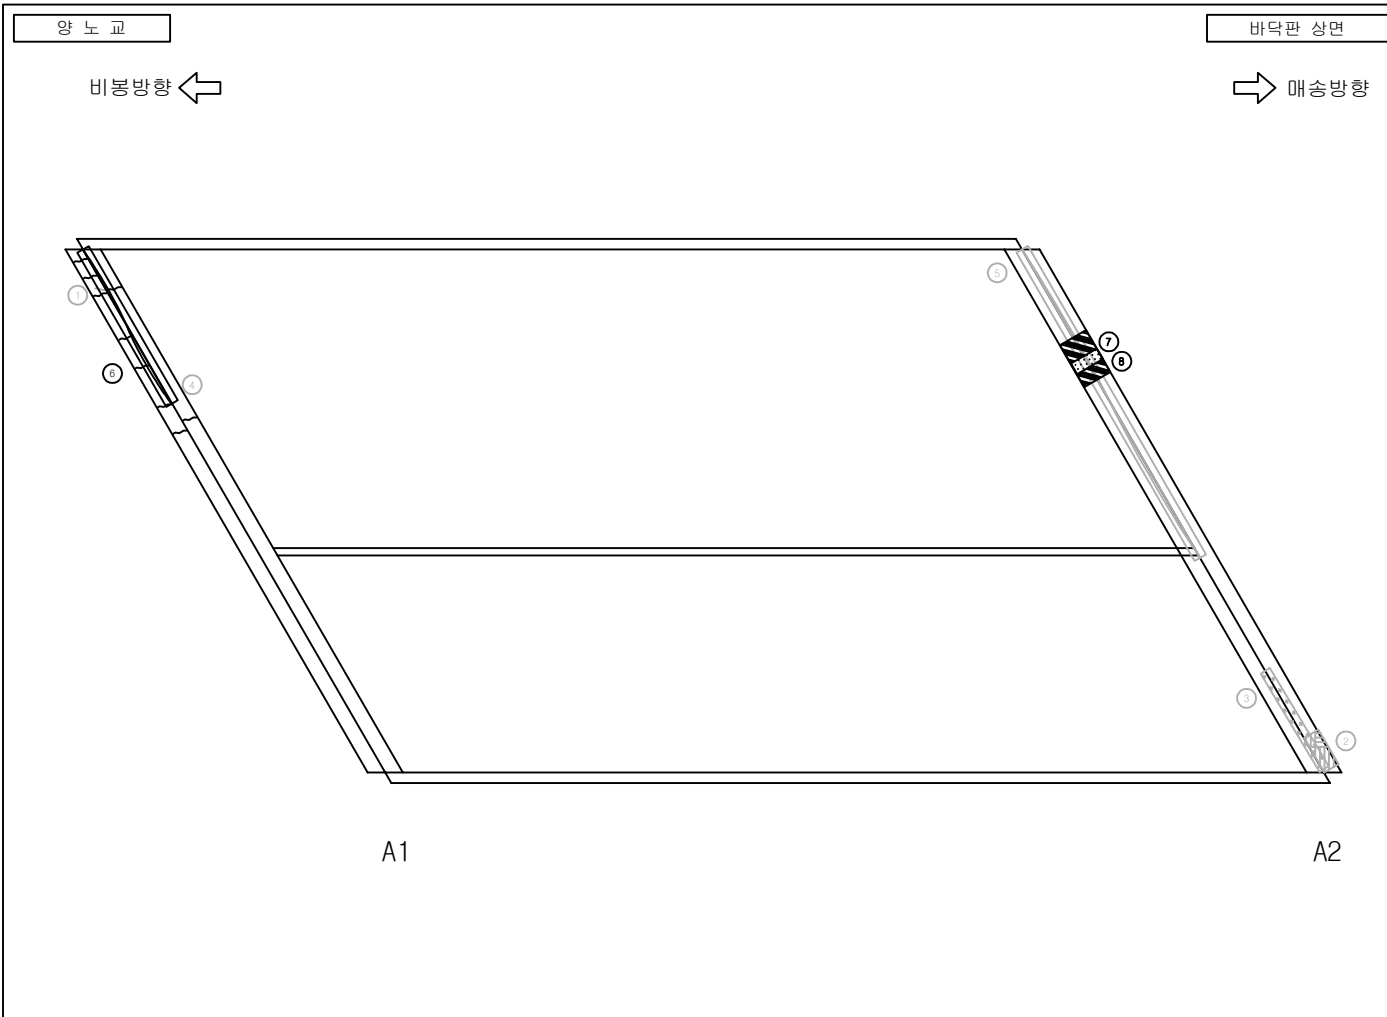
| 번호 | 손상현황 | 손상규모 | | | | | | 비고 |
|---|---|---|---|---|---|---|---|---|
| 1 | 후타재 균열 | 0.1 | | 0.3 | 1 | m | 0.3 | 보수완료 |
| 2 | 후타재 망상균열 | 0.1 | 0.3 | 0.3 | 1 | m <sup>2</sup> | 0.09 | 보수완료 |
| 3 | 신축이음 이물질 퇴적 | | 0.1 | 1.0 | 1 | m <sup>2</sup> | 0.1 | 보수완료 |
| 4 | 신축이음 본체 단차 | | | | 1 | EA | 1 | 보수완료 |
| 5 | 신축이음 본체 단차 | | | | 1 | EA | 1 | 보수완료 |
| 6 | 후타재 균열 | 0.1 | | 0.2 | 9 | m | 1.8 | 24상 |
| 7 | 신축이음 부식 | | | 4.4 | 1 | m | 4.4 | 24상 |
| 8 | 신축이음 채수 | | | 0.5 | 1 | m | 0.5 | 24상 |

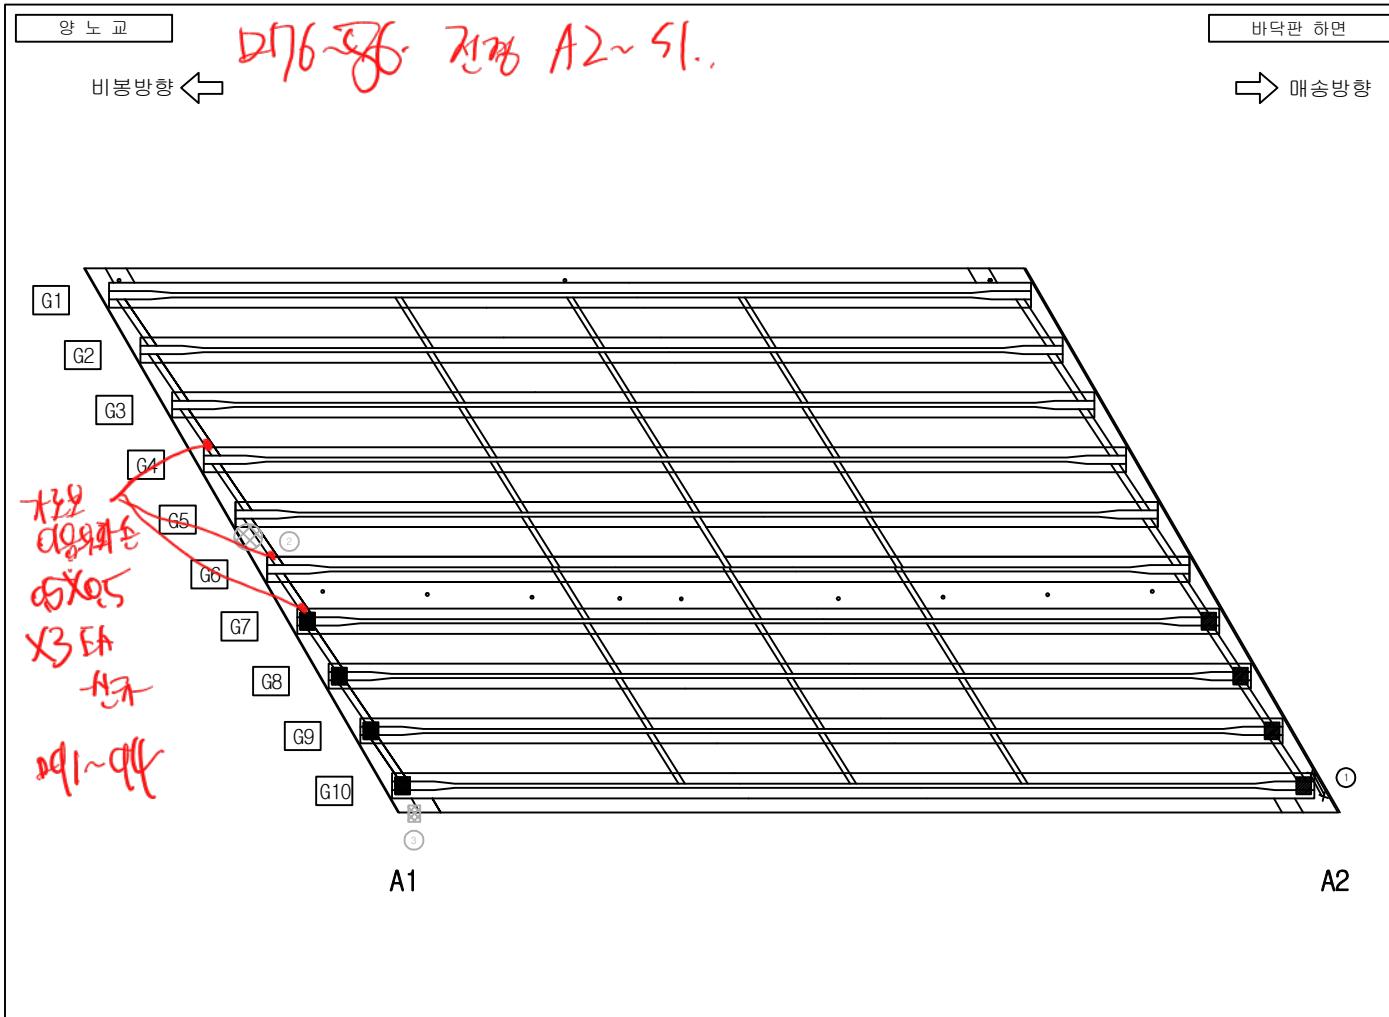
| 발주처 | 용역명 | 점검기관 | 구조물명 | 도면명 | 도면번호 |
|---|---|---|---|---|---|
| 화성도시고속도로주식회사 | 비봉 - 매송간 도시고속도로 민간투자사업 | (주)KSR큰사람 | 양노교 | 바닥판 하면 | 002 |

| 번호 | 손상현황 | 손상규모 | | | | | | 비고 |
|---|---|---|---|---|---|---|---|---|
| 1 | 철근노출 | | | | 1 | EA | 1.0 | |
| 2 | 마감콘크리트 탈락 | | 0.5 | 0.5 | 1 | m <sup>2</sup> | 0.25 | 보수완료 |
| 3 | 재료분리 | | 0.1 | 0.5 | 1 | m <sup>2</sup> | 0.05 | 보수완료 |

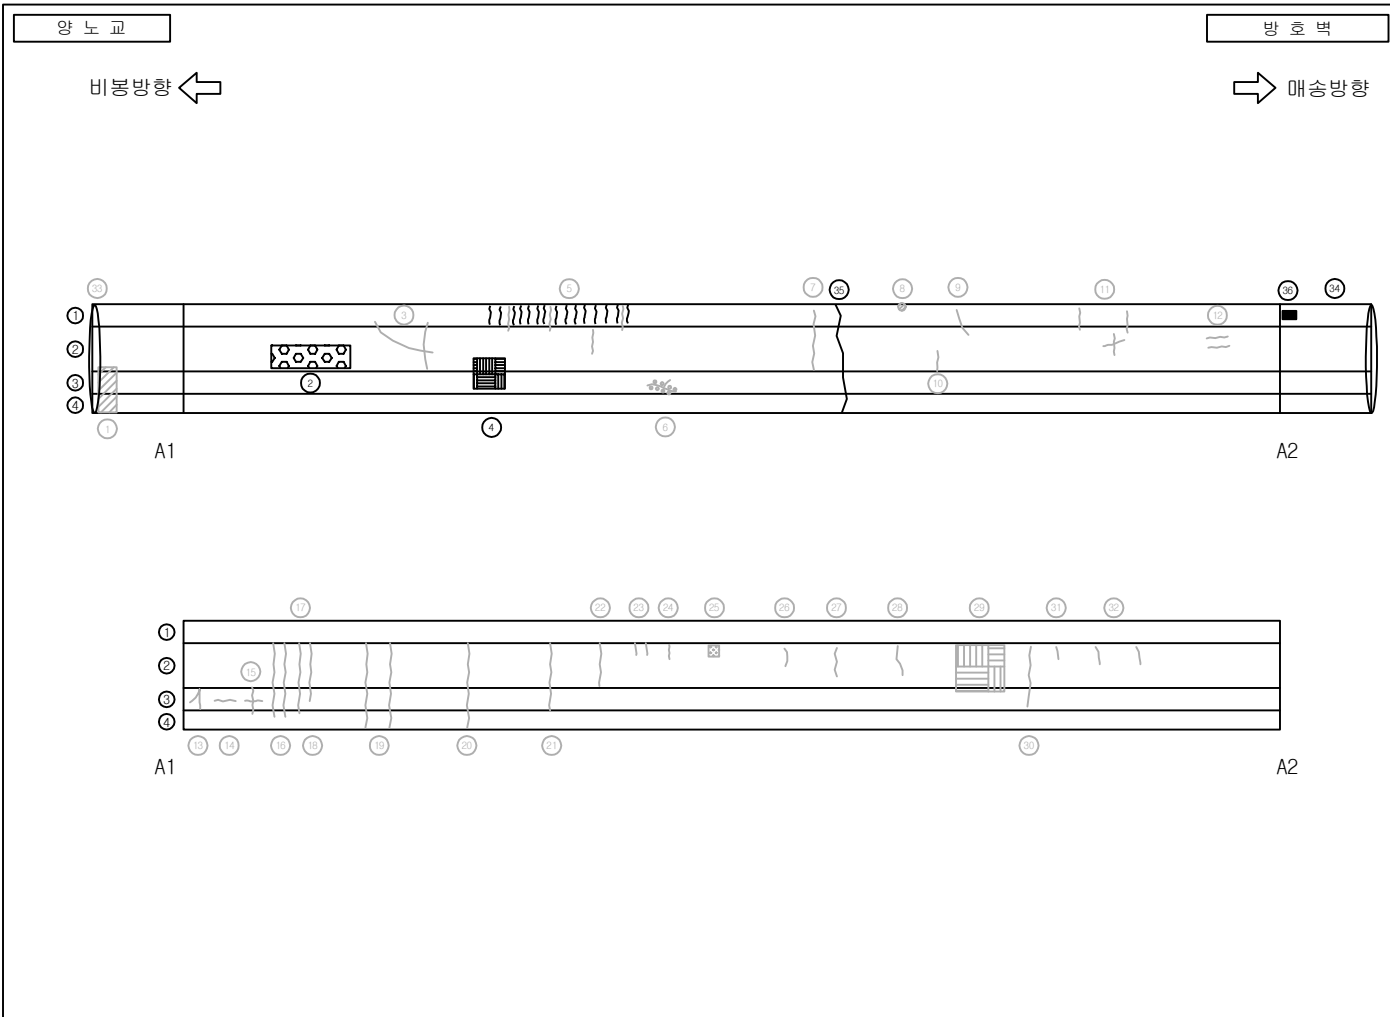
| 발 주 처 | 용 역 명 | 점검기관 | 구 조 물 명 | 도 면 명 | 도면번호 |
|---|---|---|---|---|---|
| 화성도시고속도로주식회사 | 비봉 - 매송간 도시고속도로 민간투자사업 | (주)KSR큰사람 | 양노교 | 방호벽 | 003-1 |

| 번호 | 손상현황 | 손상규모 | | | | | | 비고 |
|---|---|---|---|---|---|---|---|---|
| 1 | 파손 | | 0.6 | 0.4 | 1 | m <sup>2</sup> | 0.24 | 보수완료 |
| 2 | 균열 | | 0.5 | 5.0 | 1 | m <sup>2</sup> | 2.5 | 보수완료 |
| 3 | 균열 | 0.1 | | 2.0 | 1 | m | 2.0 | 보수완료 |
| 4 | 망상균열 | 0.1 | 0.6 | 0.5 | 1 | m <sup>2</sup> | 0.3 | |
| 5 | 균열 | 0.1 | | 0.3 | 4 | m | 1.2 | 보수완료 |
| 6 | 균열부 백태 | 0.2 | | 0.6 | 1 | m | 0.6 | 보수완료 |
| 7 | 균열 | 0.2 | | 1.5 | 1 | m | 1.5 | 보수완료 |
| 8 | 파손 | | 0.2 | 0.3 | 1 | m <sup>2</sup> | 0.06 | 보수완료 |
| 9 | 균열 | 0.1 | | 0.5 | 1 | m | 0.5 | 보수완료 |
| 10 | 균열 | 0.1 | | 0.5 | 1 | m | 0.5 | 보수완료 |
| 11 | 균열 | 0.1 | | 0.3 | 4 | m | 1.2 | 보수완료 |
| 12 | 균열 | 0.1 | | 0.5 | 2 | m | 1.0 | 보수완료 |
| 13 | 균열 | 0.1 | | 0.5 | 1 | m | 0.5 | 보수완료 |
| 14 | 균열 | 0.1 | | 0.3 | 1 | m | 0.3 | 보수완료 |
| 15 | 균열 | 0.1 | | 0.8 | 1 | m | 0.8 | 보수완료 |
| 16 | 균열 | 0.3 | | 1.5 | 2 | m | 3.0 | 보수완료 |
| 17 | 균열 | 0.2 | | 1.3 | 1 | m | 1.3 | 보수완료 |
| 18 | 균열 | 0.3 | | 1.2 | 1 | m | 1.2 | 보수완료 |
| 19 | 균열 | 0.3 | | 1.5 | 2 | m | 3.0 | 보수완료 |
| 20 | 균열 | 0.3 | | 1.5 | 1 | m | 1.5 | 보수완료 |
| 21 | 균열 | 0.2 | | 1.2 | 1 | m | 1.2 | 보수완료 |
| 22 | 균열 | 0.1 | | 0.3 | 1 | m | 0.3 | 보수완료 |
| 23 | 균열 | 0.3 | | 0.5 | 2 | m | 1.0 | 보수완료 |
| 24 | 균열 | 0.2 | | 0.5 | 1 | m | 0.5 | 보수완료 |
| 25 | 표면불량 | | 0.3 | 0.2 | 1 | m <sup>2</sup> | 0.06 | 보수완료 |
| 26 | 균열 | 0.2 | | 0.4 | 1 | m | 0.4 | 보수완료 |
| 27 | 균열 | 0.2 | | 0.8 | 1 | m | 0.8 | 보수완료 |

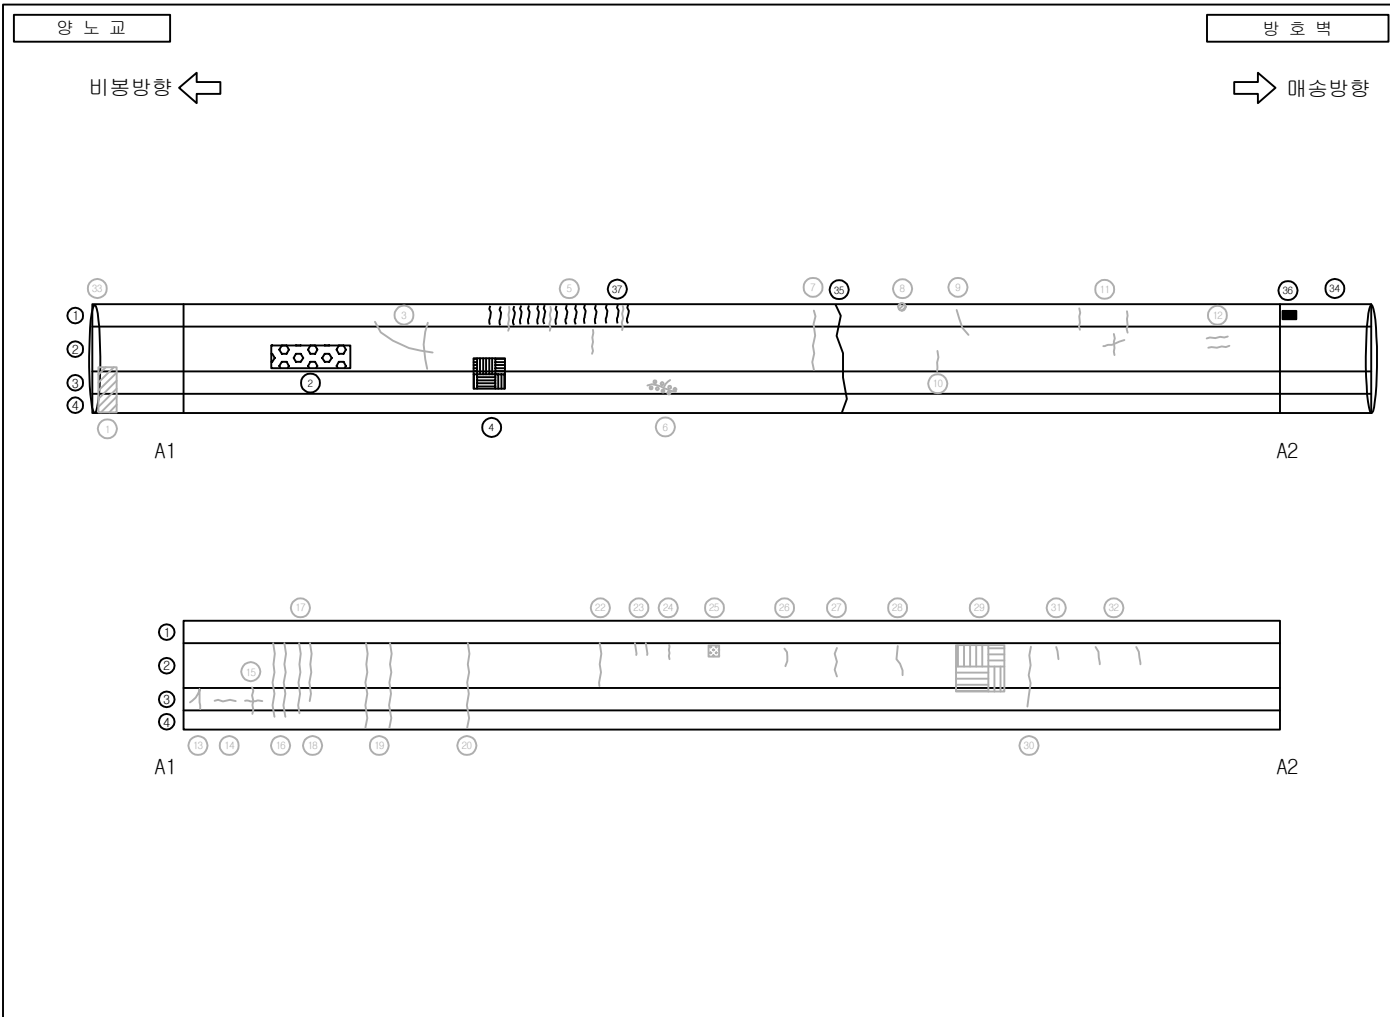
| 발 주 처 | 용 역 명 | 점검기관 | 구 조 물 명 | 도 면 명 | 도면번호 |
|---|---|---|---|---|---|
| 화성도시고속도로주식회사 | 비봉 - 매송간 도시고속도로 민간투자사업 | (주)KSR큰사람 | 양노교 | 방호벽 | 003-2 |

| 번호 | 손 상 현 황 | 손 상 규 모 | | | | | | 비고 |
|---|---|---|---|---|---|---|---|---|
| 28 | 균열 | 0.3 | | 1.0 | 1 | m | 1.0 | 보수완료 |
| 29 | 망상균열 | 0.3 | 1.2 | 1.2 | 1 | m <sup>2</sup> | 1.44 | 보수완료 |
| 30 | 균열 | 0.2 | | 1.0 | 1 | m | 1.0 | |
| 31 | 균열 | 0.3 | | 0.5 | 1 | m | 0.5 | |
| 32 | 균열 | 0.5 | | 0.3 | 2 | m | 0.6 | |
| 33 | 이격단차 | | | | 1 | ea | 1.0 | T=5.7cm |
| 34 | 이격단차 | | | | 1 | ea | 1.0 | T=3.0cm |
| 35 | 균열 | 0.1 | | 1.5 | 1 | m | 1.5 | 24상 |
| 36 | 파손 | | 0.2 | 0.2 | 1 | m <sup>2</sup> | 0.04 | 24상 |
| 37 | 균열 | 0.1 | | 0.3 | 15 | m | 4.5 | 24상 |

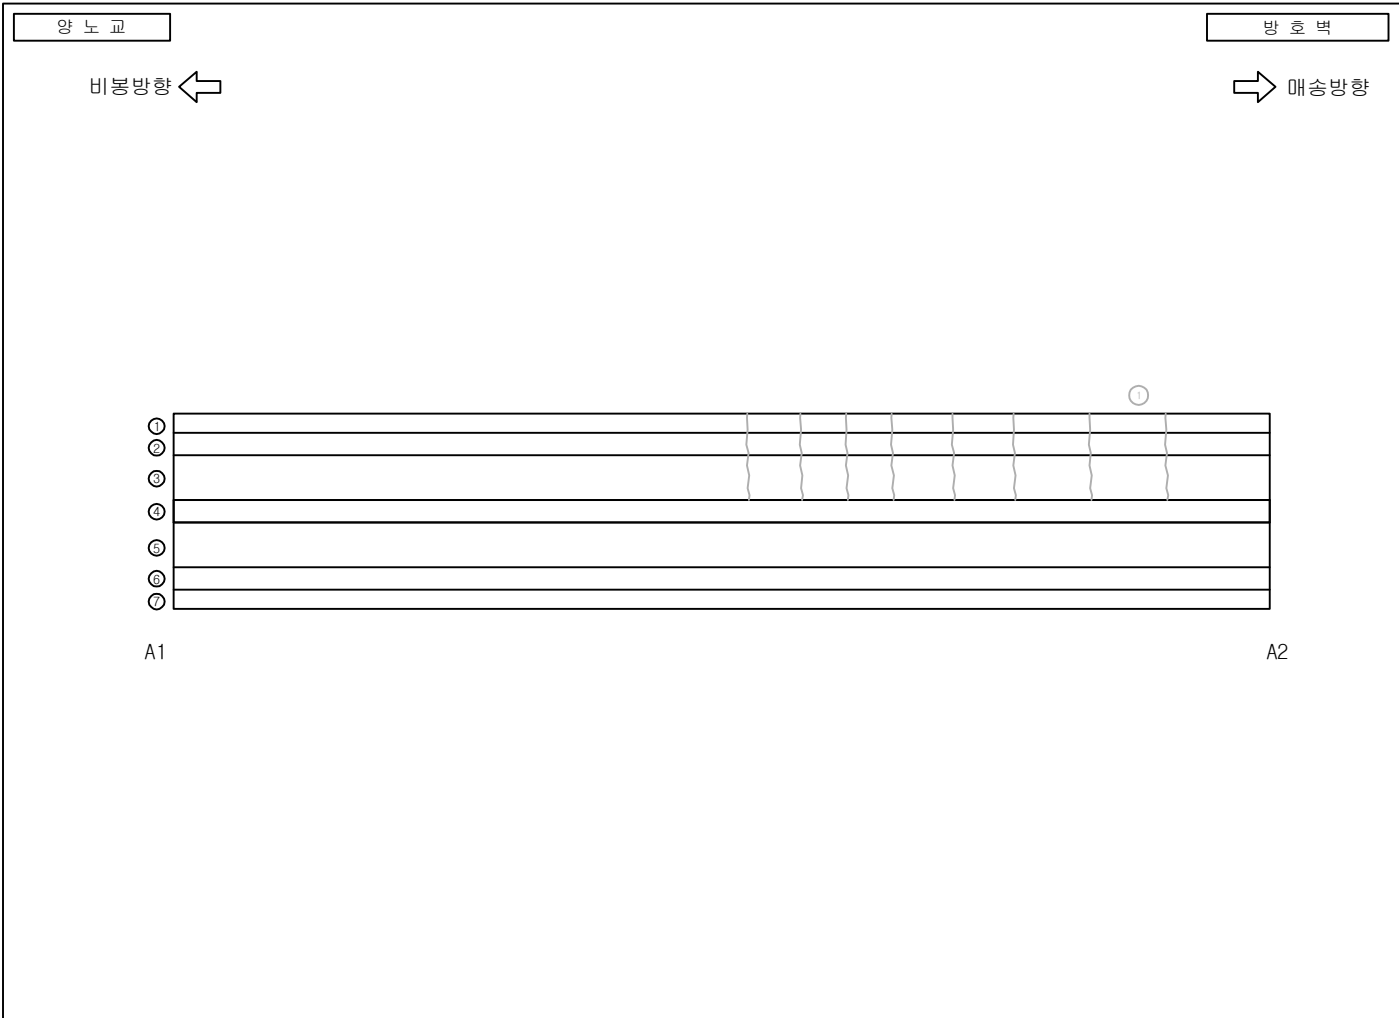
| 발 주 처 | 용 역 명 | 점검기관 | 구 조 물 명 | 도 면 명 | 도면번호 |
|---|---|---|---|---|---|
| 화성도시고속도로주식회사 | 비봉 - 매송간 도시고속도로 민간투자사업 | (주)KSR큰사람 | 양노교 | 방호벽 | 004 |

| 번호 | 손상현황 | 손상규모 | | | | | | 비고 |
|---|---|---|---|---|---|---|---|---|
| 1 | 보수부 재균열 | 0.5 | | 1.3 | 8 | m | 10.4 | 보수완료 |

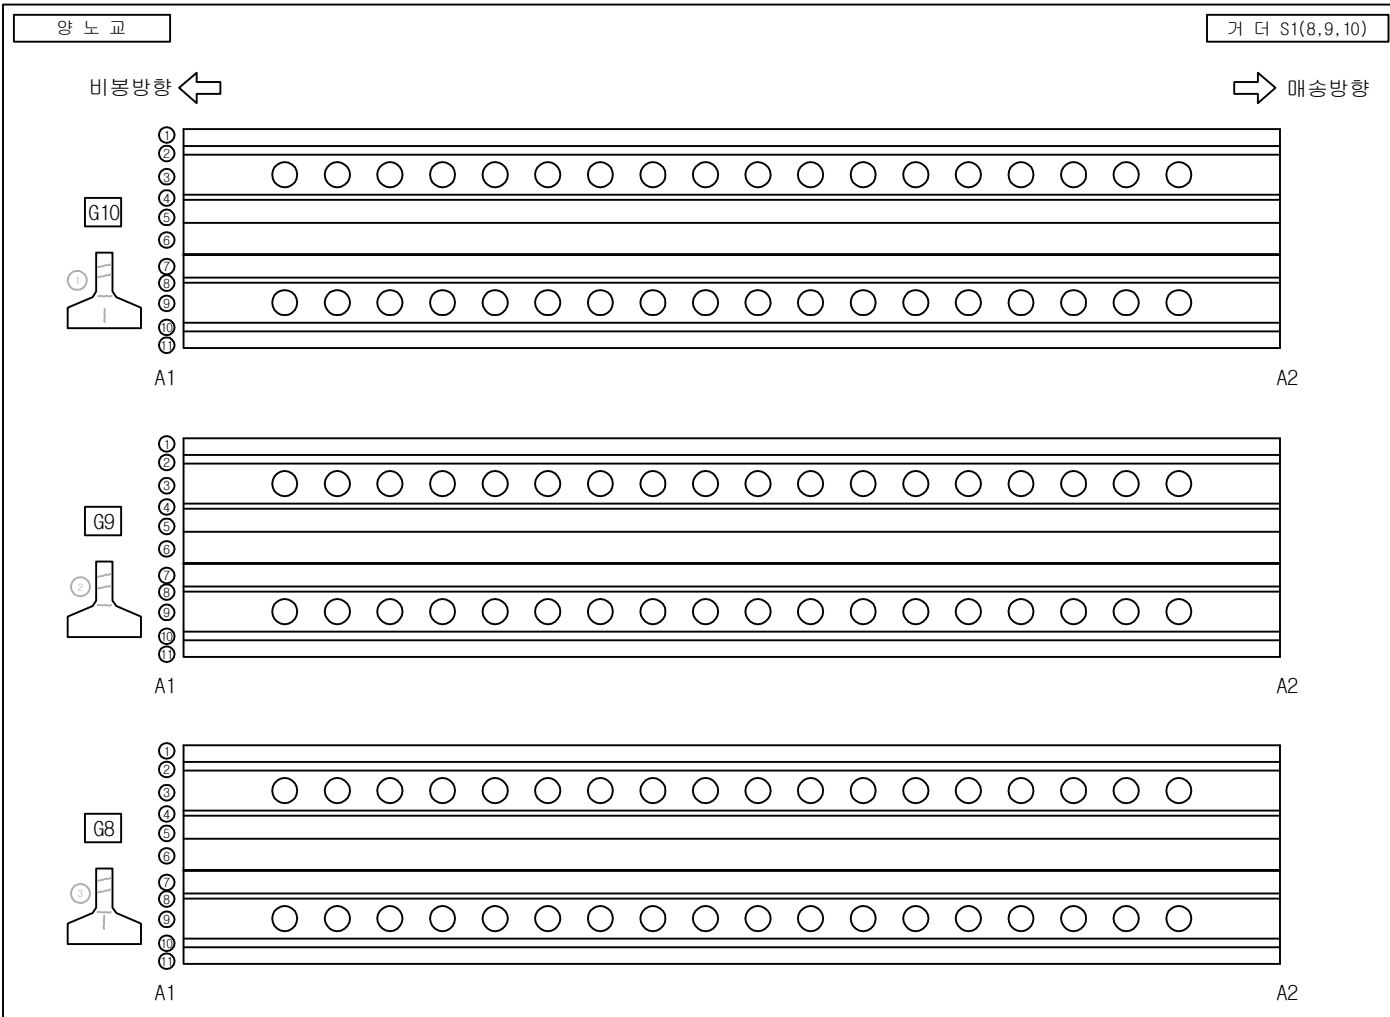
| 발주처 | 용역명 | 점검기관 | 구조물명 | 도면명 | 도면번호 |
|---|---|---|---|---|---|
| 화성도시고속도로주식회사 | 비봉 - 매송간 도시고속도로 민간투자사업 | (주)KSR큰사람 | 양노교 | 거더 S1 (8,9,10) | 005 |

| 번호 | 손상현황 | 손상규모 | | | | | | 비고 |
|---|---|---|---|---|---|---|---|---|
| 1 | 거더 단부 균열 | 0.3 | | 0.5 | 4 | m | 2.0 | 보수완료 |
| 2 | 거더 단부 균열 | 0.2 | | 0.5 | 3 | m | 1.5 | 보수완료 |
| 3 | 거더 단부 균열 | 0.1 | | 0.5 | 4 | m | 2.0 | 보수완료 |

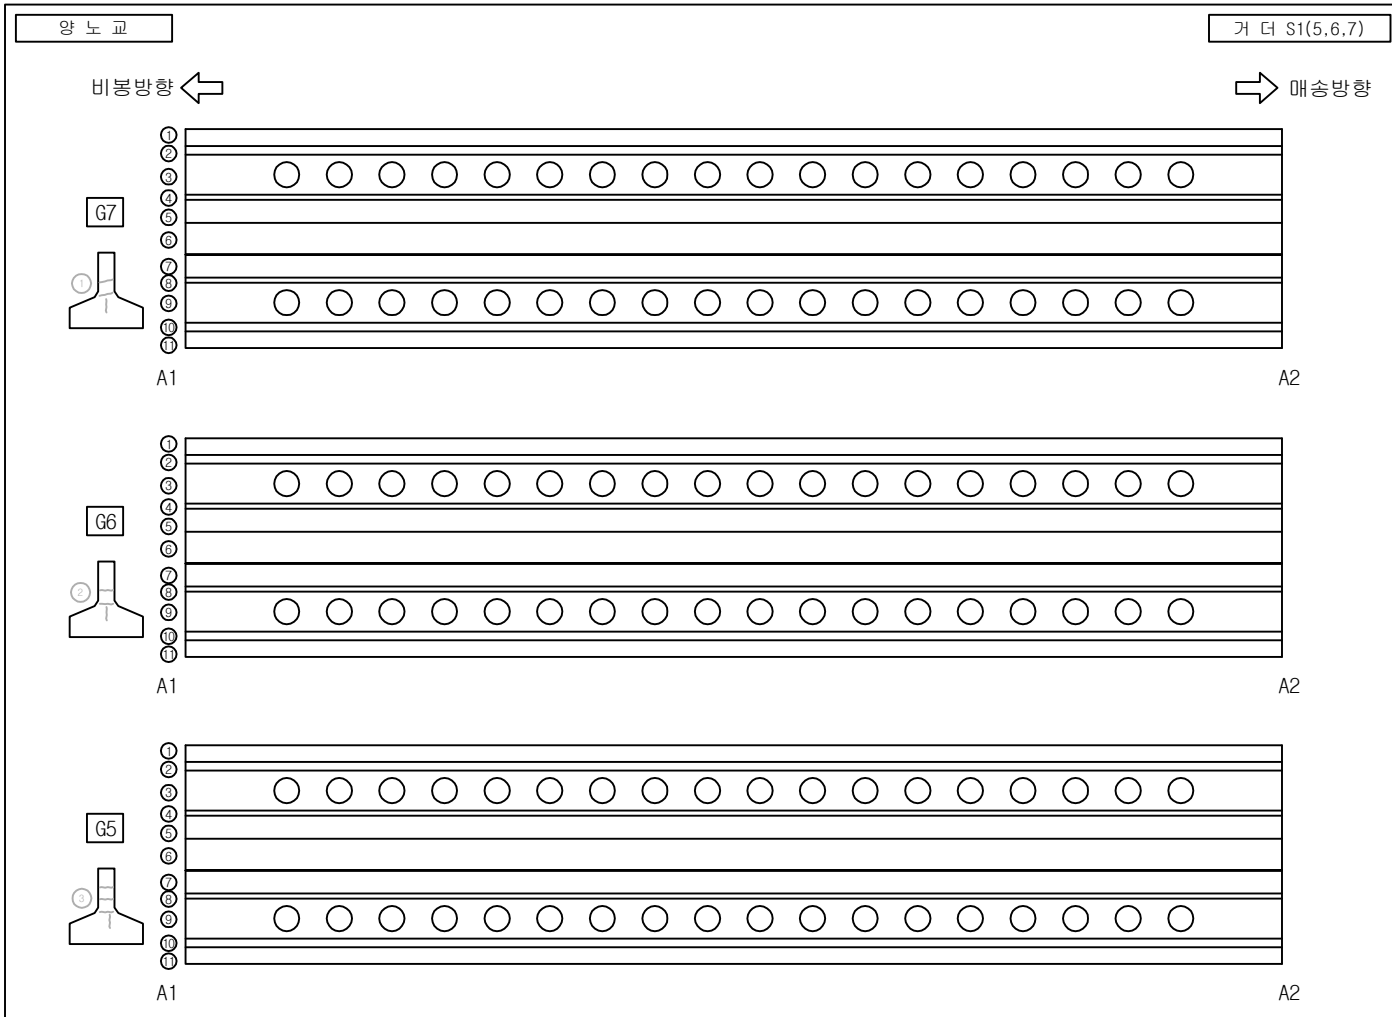
| 발주처 | 용역명 | 점검기관 | 구조물명 | 도면명 | 도면번호 |
|---|---|---|---|---|---|
| 화성도시고속도로주식회사 | 비봉 - 매송간 도시고속도로 민간투자사업 | (주)KSR큰사람 | 양노교 | 거더 S1 (5,6,7) | 006 |

| 번호 | 손상현황 | 손상규모 | | | | | | 비고 |
|---|---|---|---|---|---|---|---|---|
| 1 | 거더 단부 균열 | 0.3 | | 0.5 | 3 | m | 1.5 | 보수완료 |
| 2 | 거더 단부 균열 | 0.2 | | 0.5 | 3 | m | 1.5 | 보수완료 |
| 3 | 거더 단부 균열 | 0.1 | | 0.5 | 4 | m | 2.0 | 보수완료 |

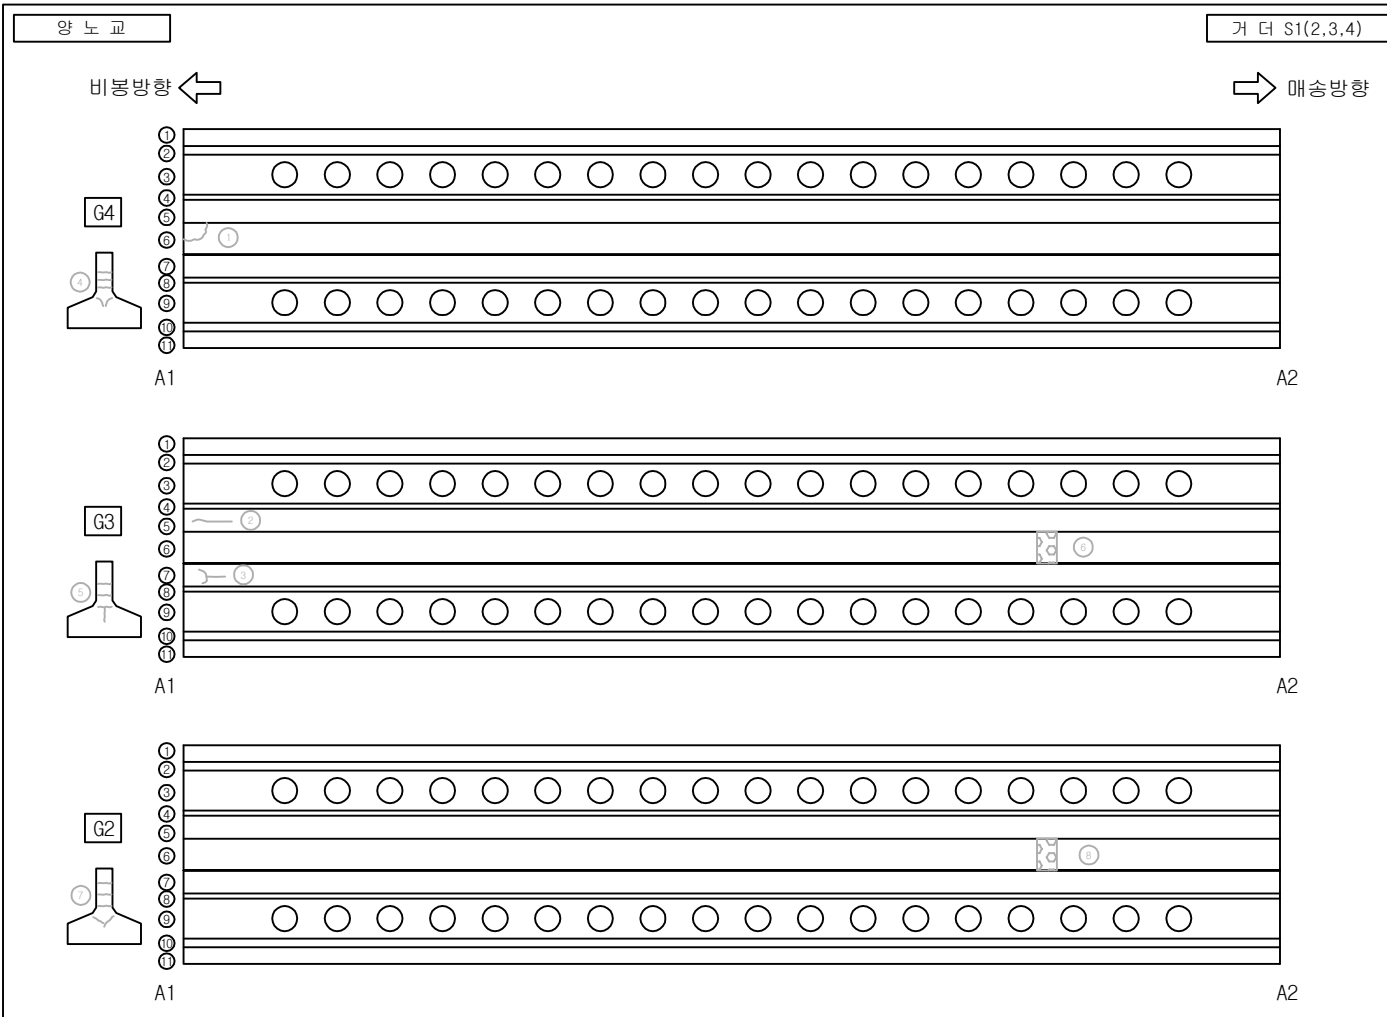
| 발주처 | 용역명 | 점검기관 | 구조물명 | 도면명 | 도면번호 |
|---|---|---|---|---|---|
| 화성도시고속도로주식회사 | 비봉 - 매송간 도시고속도로 민간투자사업 | (주)KSR큰사람 | 양노교 | 거더 S1 (2,3,4) | 007 |

| 번호 | 손상현황 | 손상규모 | | | | | | 비고 |
|---|---|---|---|---|---|---|---|---|
| 1 | 이물질 제거 | | 0.3 | 0.3 | 1 | m <sup>2</sup> | 0.09 | 보수완료 |
| 2 | 균열 | 0.2 | | 1.2 | 1 | m | 1.2 | 보수완료 |
| 3 | 균열 | 0.2 | | 1.7 | 1 | m | 1.7 | 보수완료 |
| 4 | 균열 | 0.2 | | 0.5 | 5 | m | 2.5 | 보수완료 |
| 5 | 균열 | 0.2 | | 0.5 | 4 | m | 2.0 | 보수완료 |
| 6 | 극형 | | 0.8 | 0.1 | 1 | m <sup>2</sup> | 0.08 | 보수완료 |
| 7 | 균열 | 0.2 | | 0.5 | 5 | m | 2.5 | 보수완료 |
| 8 | 파손 및 극형 | | 0.8 | 0.1 | 1 | m <sup>2</sup> | 0.08 | 보수완료 |

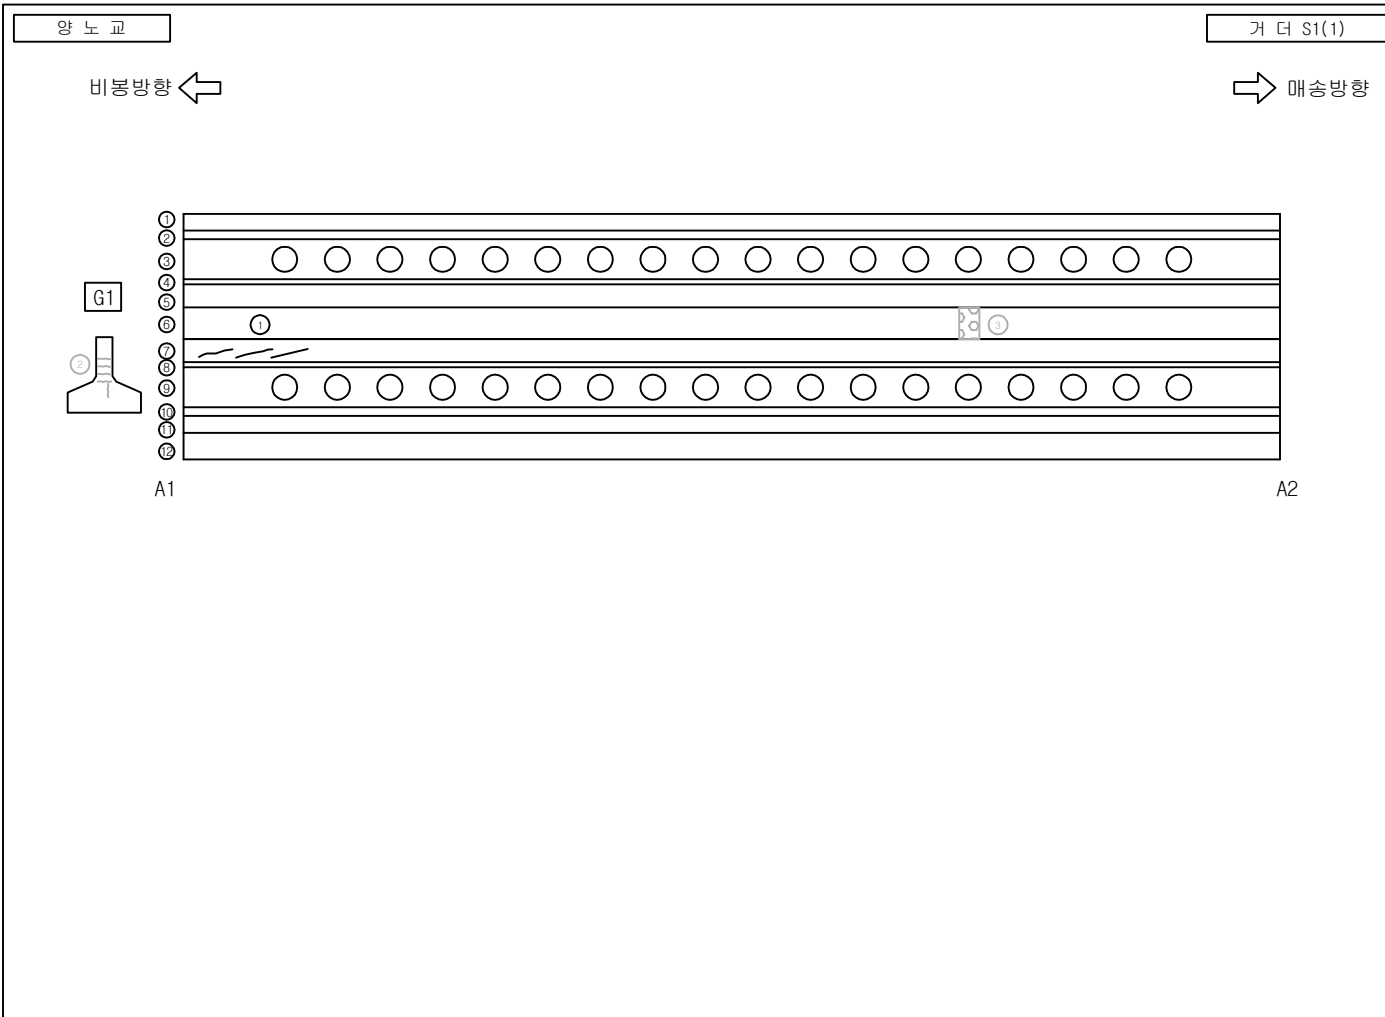
| 발주처 | 용역명 | 점검기관 | 구조물명 | 도면명 | 도면번호 |
|---|---|---|---|---|---|
| 화성도시고속도로주식회사 | 비봉 - 매송간 도시고속도로 민간투자사업 | (주)KSR큰사람 | 양노교 | 거더 S1 (1) | 008 |

| 번호 | 손상현황 | 손상규모 | | | | | | 비고 |
|---|---|---|---|---|---|---|---|---|
| 1 | 균열 | 0.1 | | 1.0 | 3 | m | 3.0 | |
| 2 | 거더 단부 균열 | 0.2 | | 0.5 | 5 | m | 2.5 | 보수완료 |
| 3 | 파손 및 균형 | | 0.8 | 0.1 | 1 | m' | 0.08 | 보수완료 |

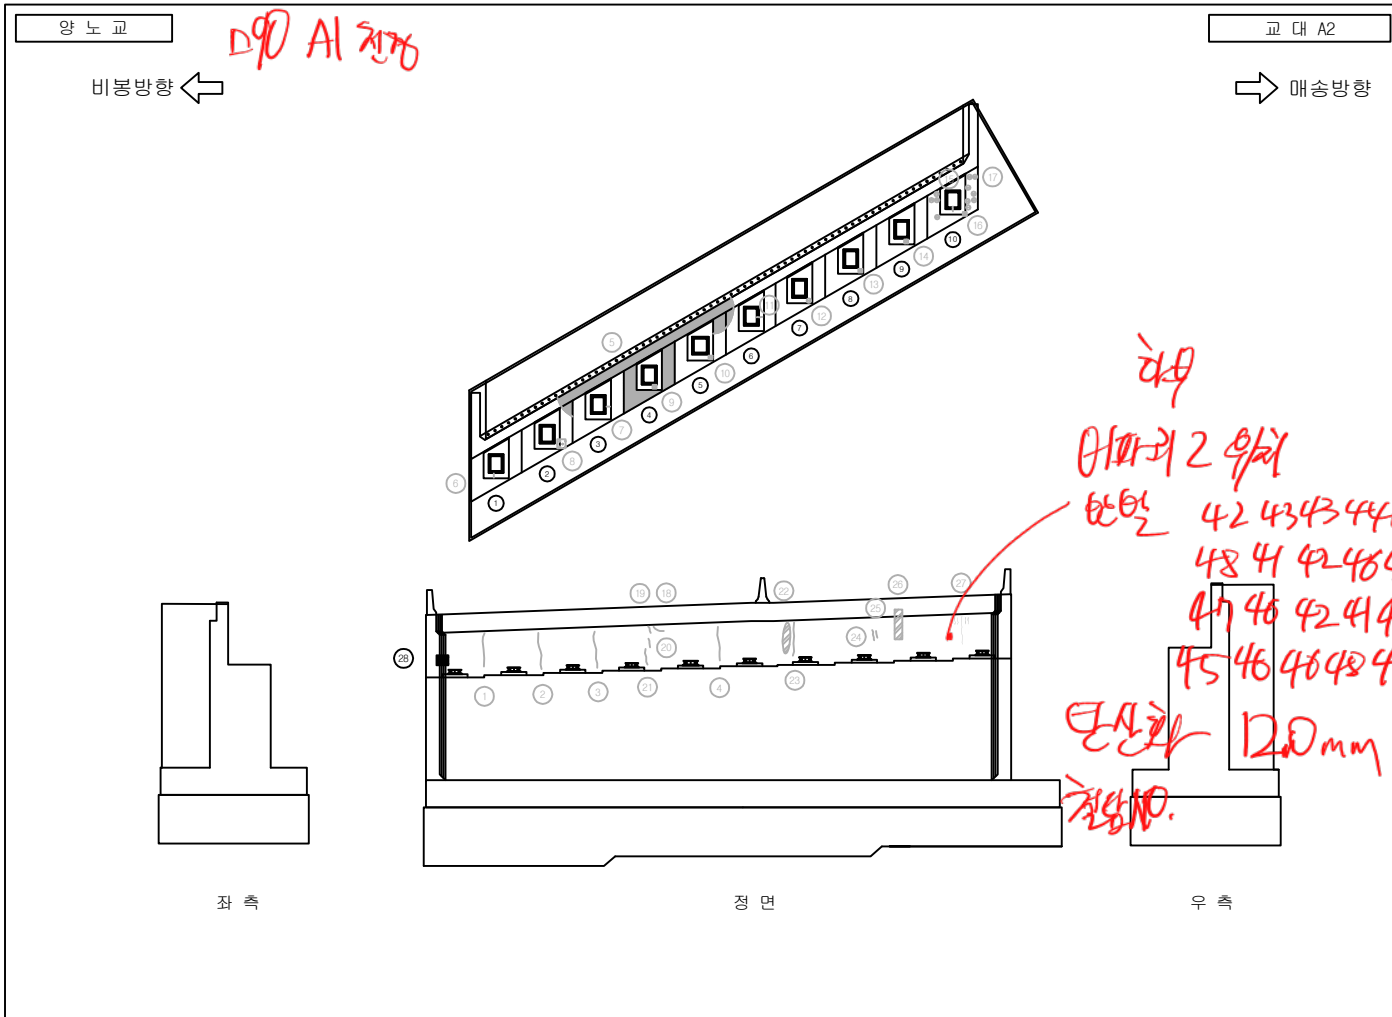
| 발주처 | 용역명 | 점검기관 | 구조물명 | 도면명 | 도면번호 |
|---|---|---|---|---|---|
| 화성도시고속도로주식회사 | 비봉 - 매송간 도시고속도로 민간투자사업 | (주)KSR큰사람 | 양노교 | 교대 A2 | 010 |

| 번호 | 손상현황 | 손상규모 | | | | | | 비고 |
|---|---|---|---|---|---|---|---|---|
| 1 | 균열 | 0.3 | | 2.0 | 1 | 1 | 2.0 | 보수완료 |
| 2 | 균열 | 0.3 | | 2.0 | 1 | 1 | 2.0 | 보수완료 |
| 3 | 균열 | 0.3 | | 2.0 | 1 | 1 | 2.0 | 보수완료 |
| 4 | 발청콘크리트 균열 | 0.3 | | 2.0 | 1 | 1 | 2.0 | 보수완료 |
| 5 | 토사퇴적 | | 1.0 | 5.0 | 1 | m <sup>2</sup> | 5.0 | 보수완료 |
| 6 | 균열 | 0.3 | | 0.1 | 1 | 1 | 0.1 | 보수완료 |
| 7 | 발청콘크리트 균열 | 0.3 | | 0.1 | 1 | 1 | 0.1 | 보수완료 |
| 8 | 패콘크리트 적치 | | 0.6 | 0.5 | 2 | m <sup>2</sup> | 0.6 | 보수완료 |
| 9 | 발청콘크리트 재료분리 | | 0.1 | 0.1 | 1 | m <sup>2</sup> | 0.01 | 보수완료 |
| 10 | 발청콘크리트 재료분리 | | 0.1 | 0.1 | 1 | m <sup>2</sup> | 0.01 | 보수완료 |
| 11 | 발청콘크리트 균열 | 0.1 | | 0.1 | 1 | m | 0.1 | 보수완료 |
| 12 | 발청콘크리트 철근노출 | | | | 1 | EA | 1.0 | 보수완료 |
| 13 | 발청콘크리트 재료분리 | | 0.1 | 0.1 | 1 | m <sup>2</sup> | 0.01 | 보수완료 |
| 14 | 발청콘크리트 파손 | | 0.1 | 0.1 | 1 | m <sup>2</sup> | 0.01 | 보수완료 |
| 15 | 발청콘크리트 균열 | 0.1 | | 0.3 | 1 | m | 0.3 | 보수완료 |
| 16 | 발청콘크리트 파손 | | 0.1 | 0.1 | 1 | m <sup>2</sup> | 0.01 | 보수완료 |
| 17 | 철근노출 | | | | 11 | EA | 11.0 | 보수완료 |
| 18 | 균열 | 0.05 | | 0.3 | 1 | m | 0.3 | 보수완료 |
| 19 | 균열 | 0.02 | | 0.2 | 1 | m | 0.2 | 보수완료 |
| 20 | 균열 | 0.01 | | 0.1 | 1 | m | 0.1 | 보수완료 |
| 21 | 균열 | 0.1 | | 0.6 | 1 | m | 0.6 | 보수완료 |
| 22 | 누수흔적 | | 1.0 | 3.5 | 1 | m <sup>2</sup> | 3.5 | 보수완료 |
| 23 | 균열 | 0.2 | | 2.5 | 1 | m | 2.5 | 보수완료 |
| 24 | 균열 | 0.05 | | 0.5 | 1 | m | 0.5 | 보수완료 |
| 25 | 균열 | 0.05 | | 0.3 | 1 | m | 0.3 | 보수완료 |
| 26 | 누수흔적 | | 0.6 | 3.5 | 1 | m <sup>2</sup> | 2.1 | 보수완료 |
| 27 | 오염 | | 0.3 | 2.0 | 1 | m <sup>2</sup> | 0.6 | 보수완료 |

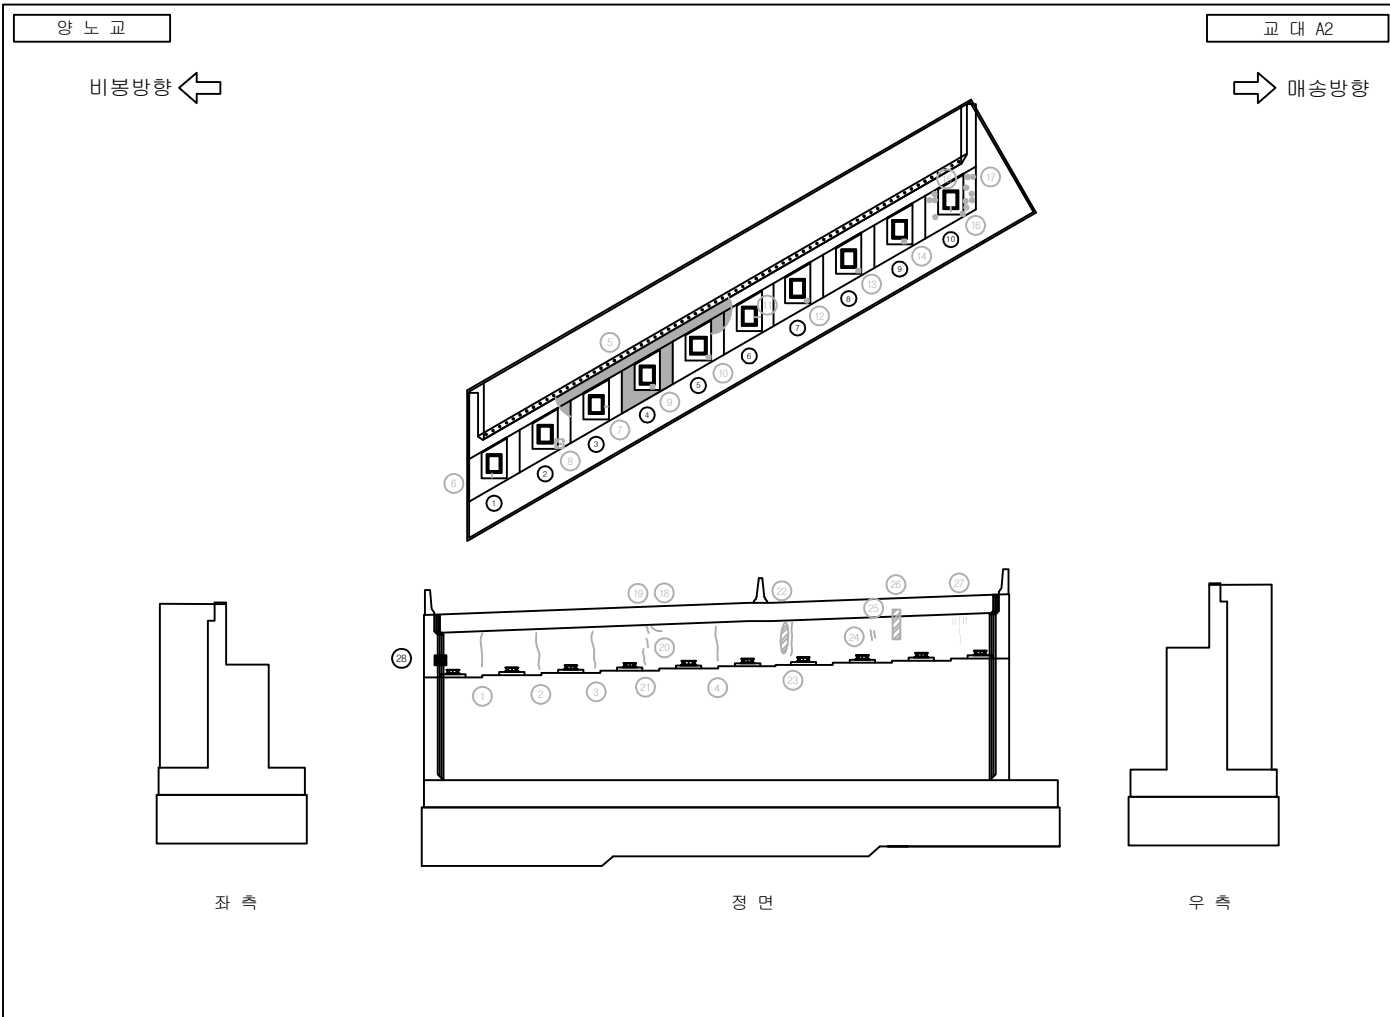
| 발주처 | 용역명 | 점검기관 | 구조물명 | 도면명 | 도면번호 |
|---|---|---|---|---|---|
| 화성도시고속도로주식회사 | 비봉 - 매송간 도시고속도로 민간투자사업 | (주)KSR큰사람 | 양노교 | 교대 A2 | 010 |

| 번호 | 손상현황 | 손상규모 | | | | | | 비고 |
|---|---|---|---|---|---|---|---|---|
| 28 | 재료분리 | | 0.2 | 0.2 | 1 | m <sup>2</sup> | 0.04 | 24상 |
