양 노 교

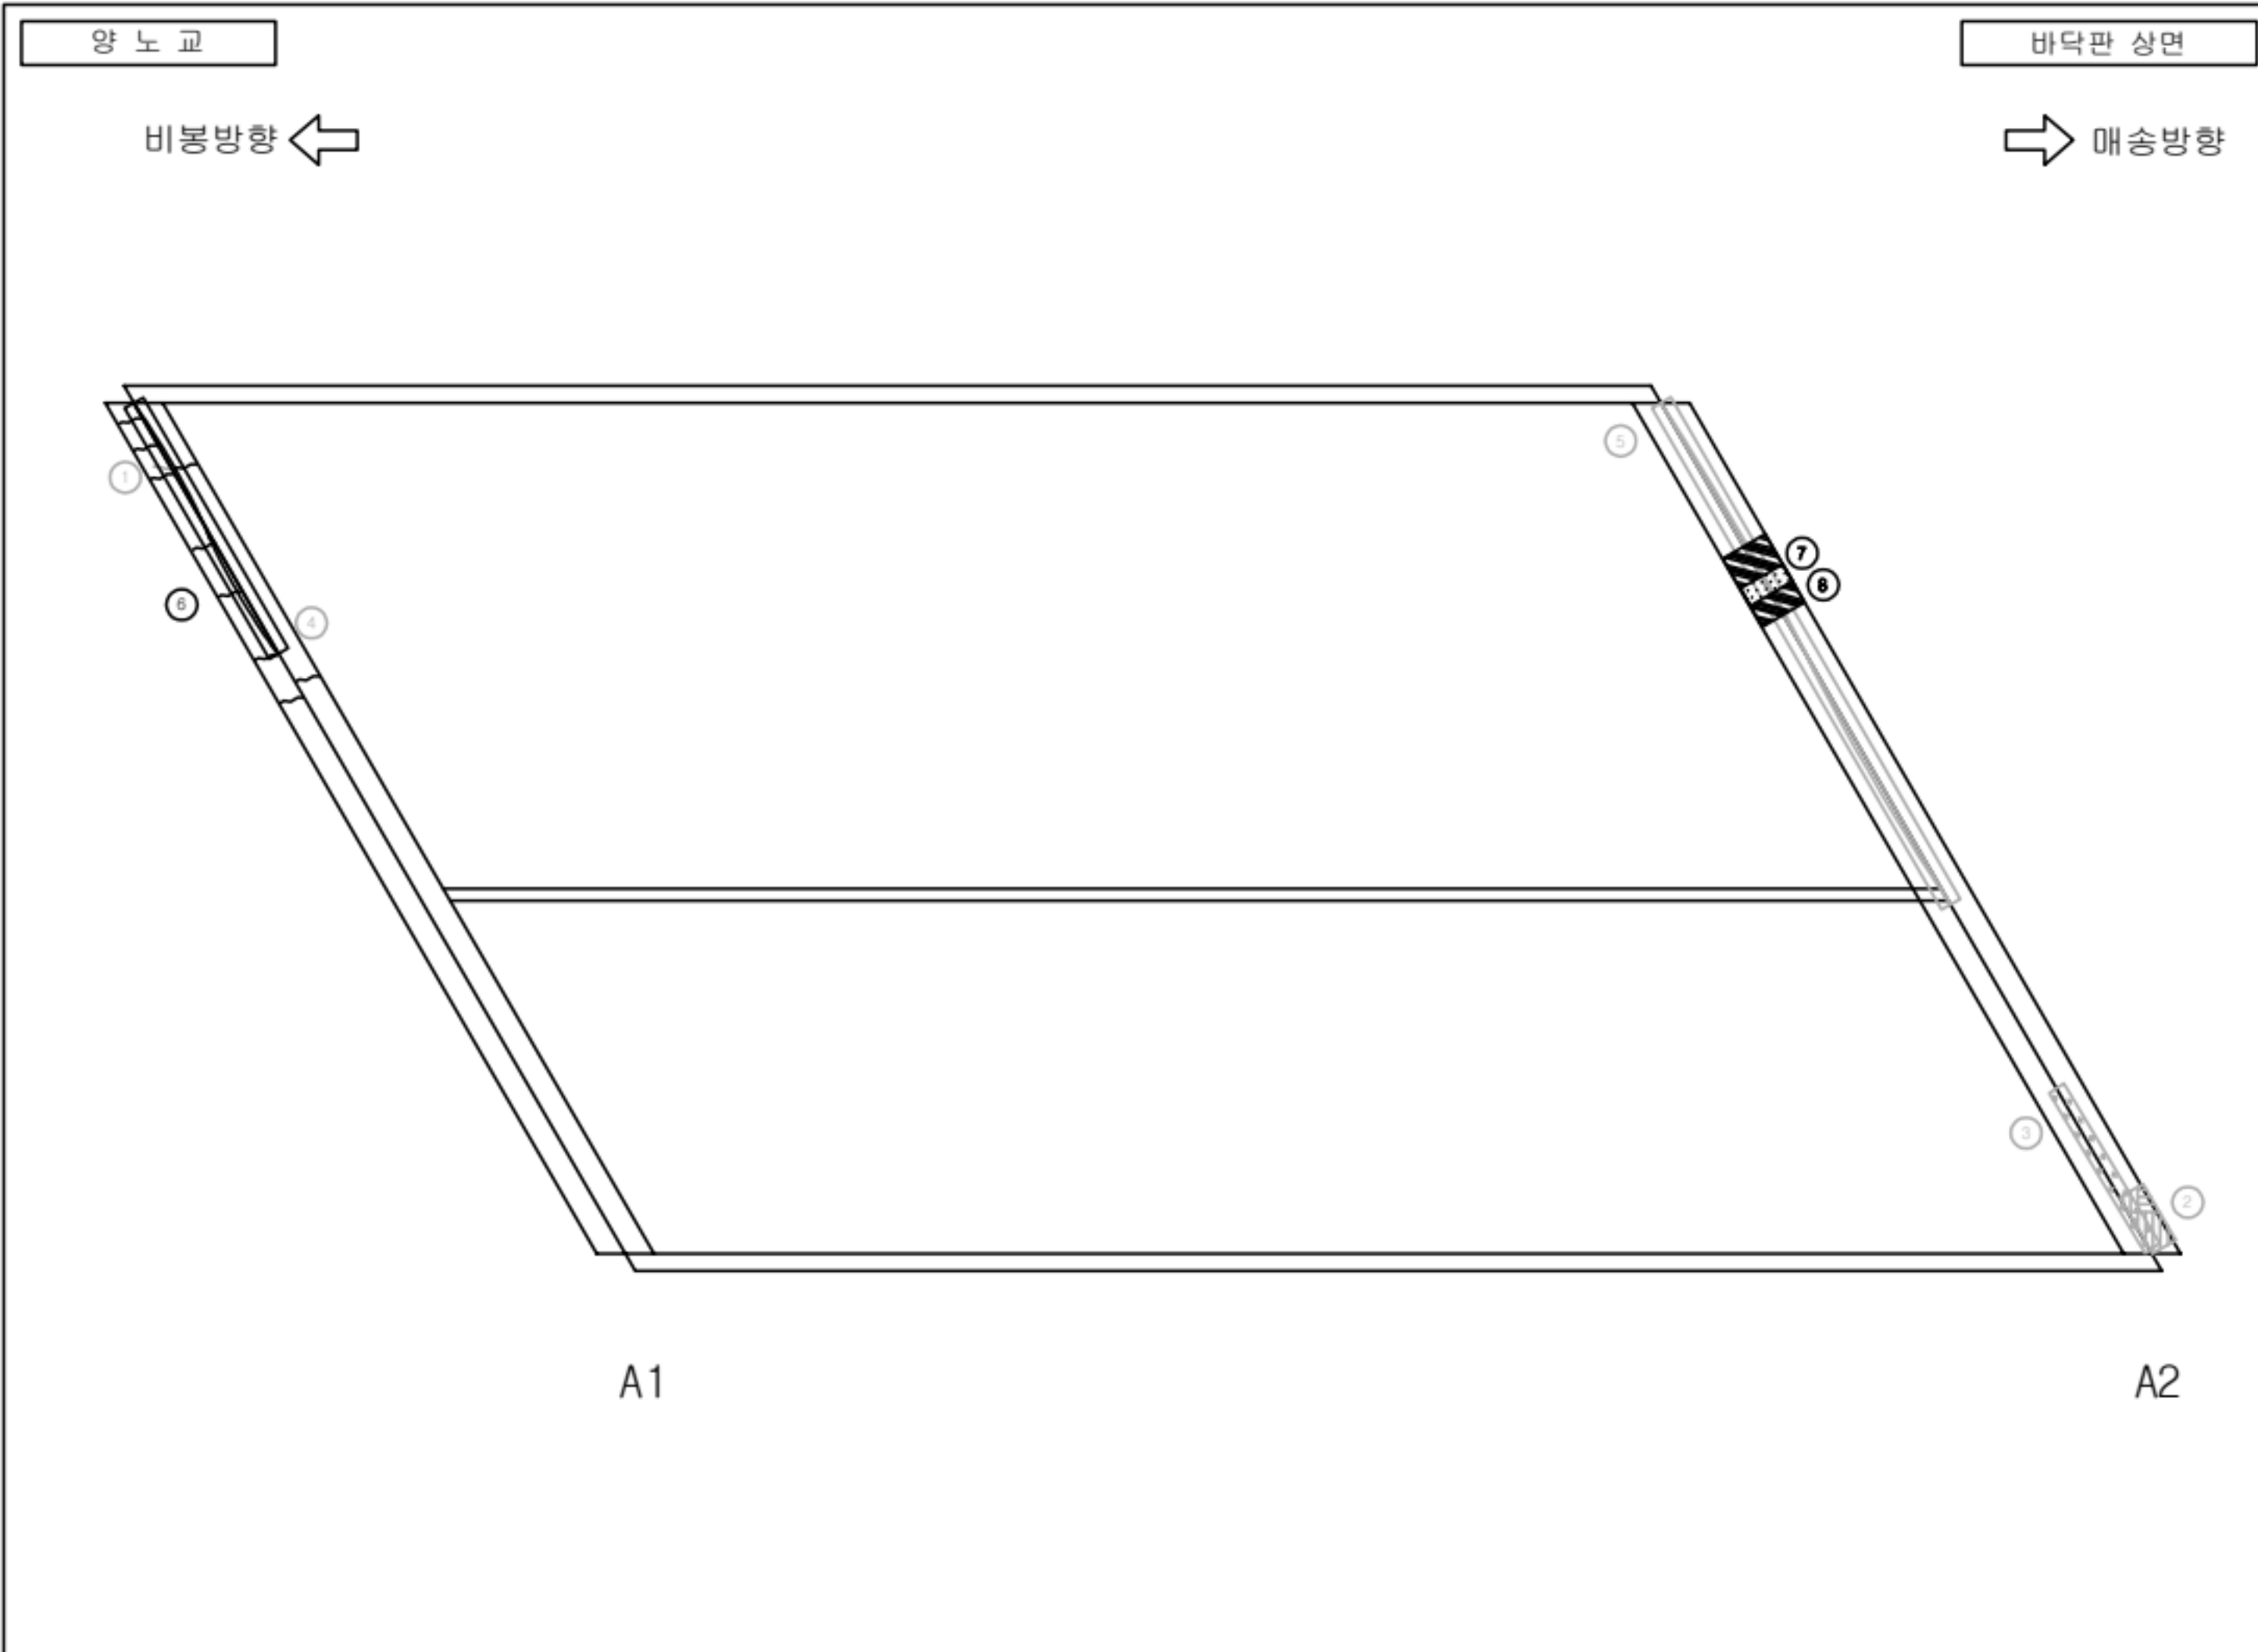
| 번호 | 손상현황 | 손상규모 | | | | | | 비고 |
|---|---|---|---|---|---|---|---|---|
| 1 | 후타재 균열 | 0.1 | | 0.3 | 1 | m | 0.3 | 보수완료 |
| 2 | 후타재 망상균열 | 0.1 | 0.3 | 0.3 | 1 | m <sup>2</sup> | 0.09 | 보수완료 |
| 3 | 신축이음 이물질 퇴적 | | 0.1 | 1.0 | 1 | m <sup>2</sup> | 0.1 | 보수완료 |
| 4 | 신축이음 본체 단차 | | | | 1 | EA | 1 | 보수완료 |
| 5 | 신축이음 본체 단차 | | | | 1 | EA | 1 | 보수완료 |
| 6 | 후타재 균열 | 0.1 | | 0.2 | 9 | m | 1.8 | 24상 |
| 7 | 신축이음 부식 | | | 4.4 | 1 | m | 4.4 | 24상 |
| 8 | 신축이음 채수 | | | 0.5 | 1 | m | 0.5 | 24상 |

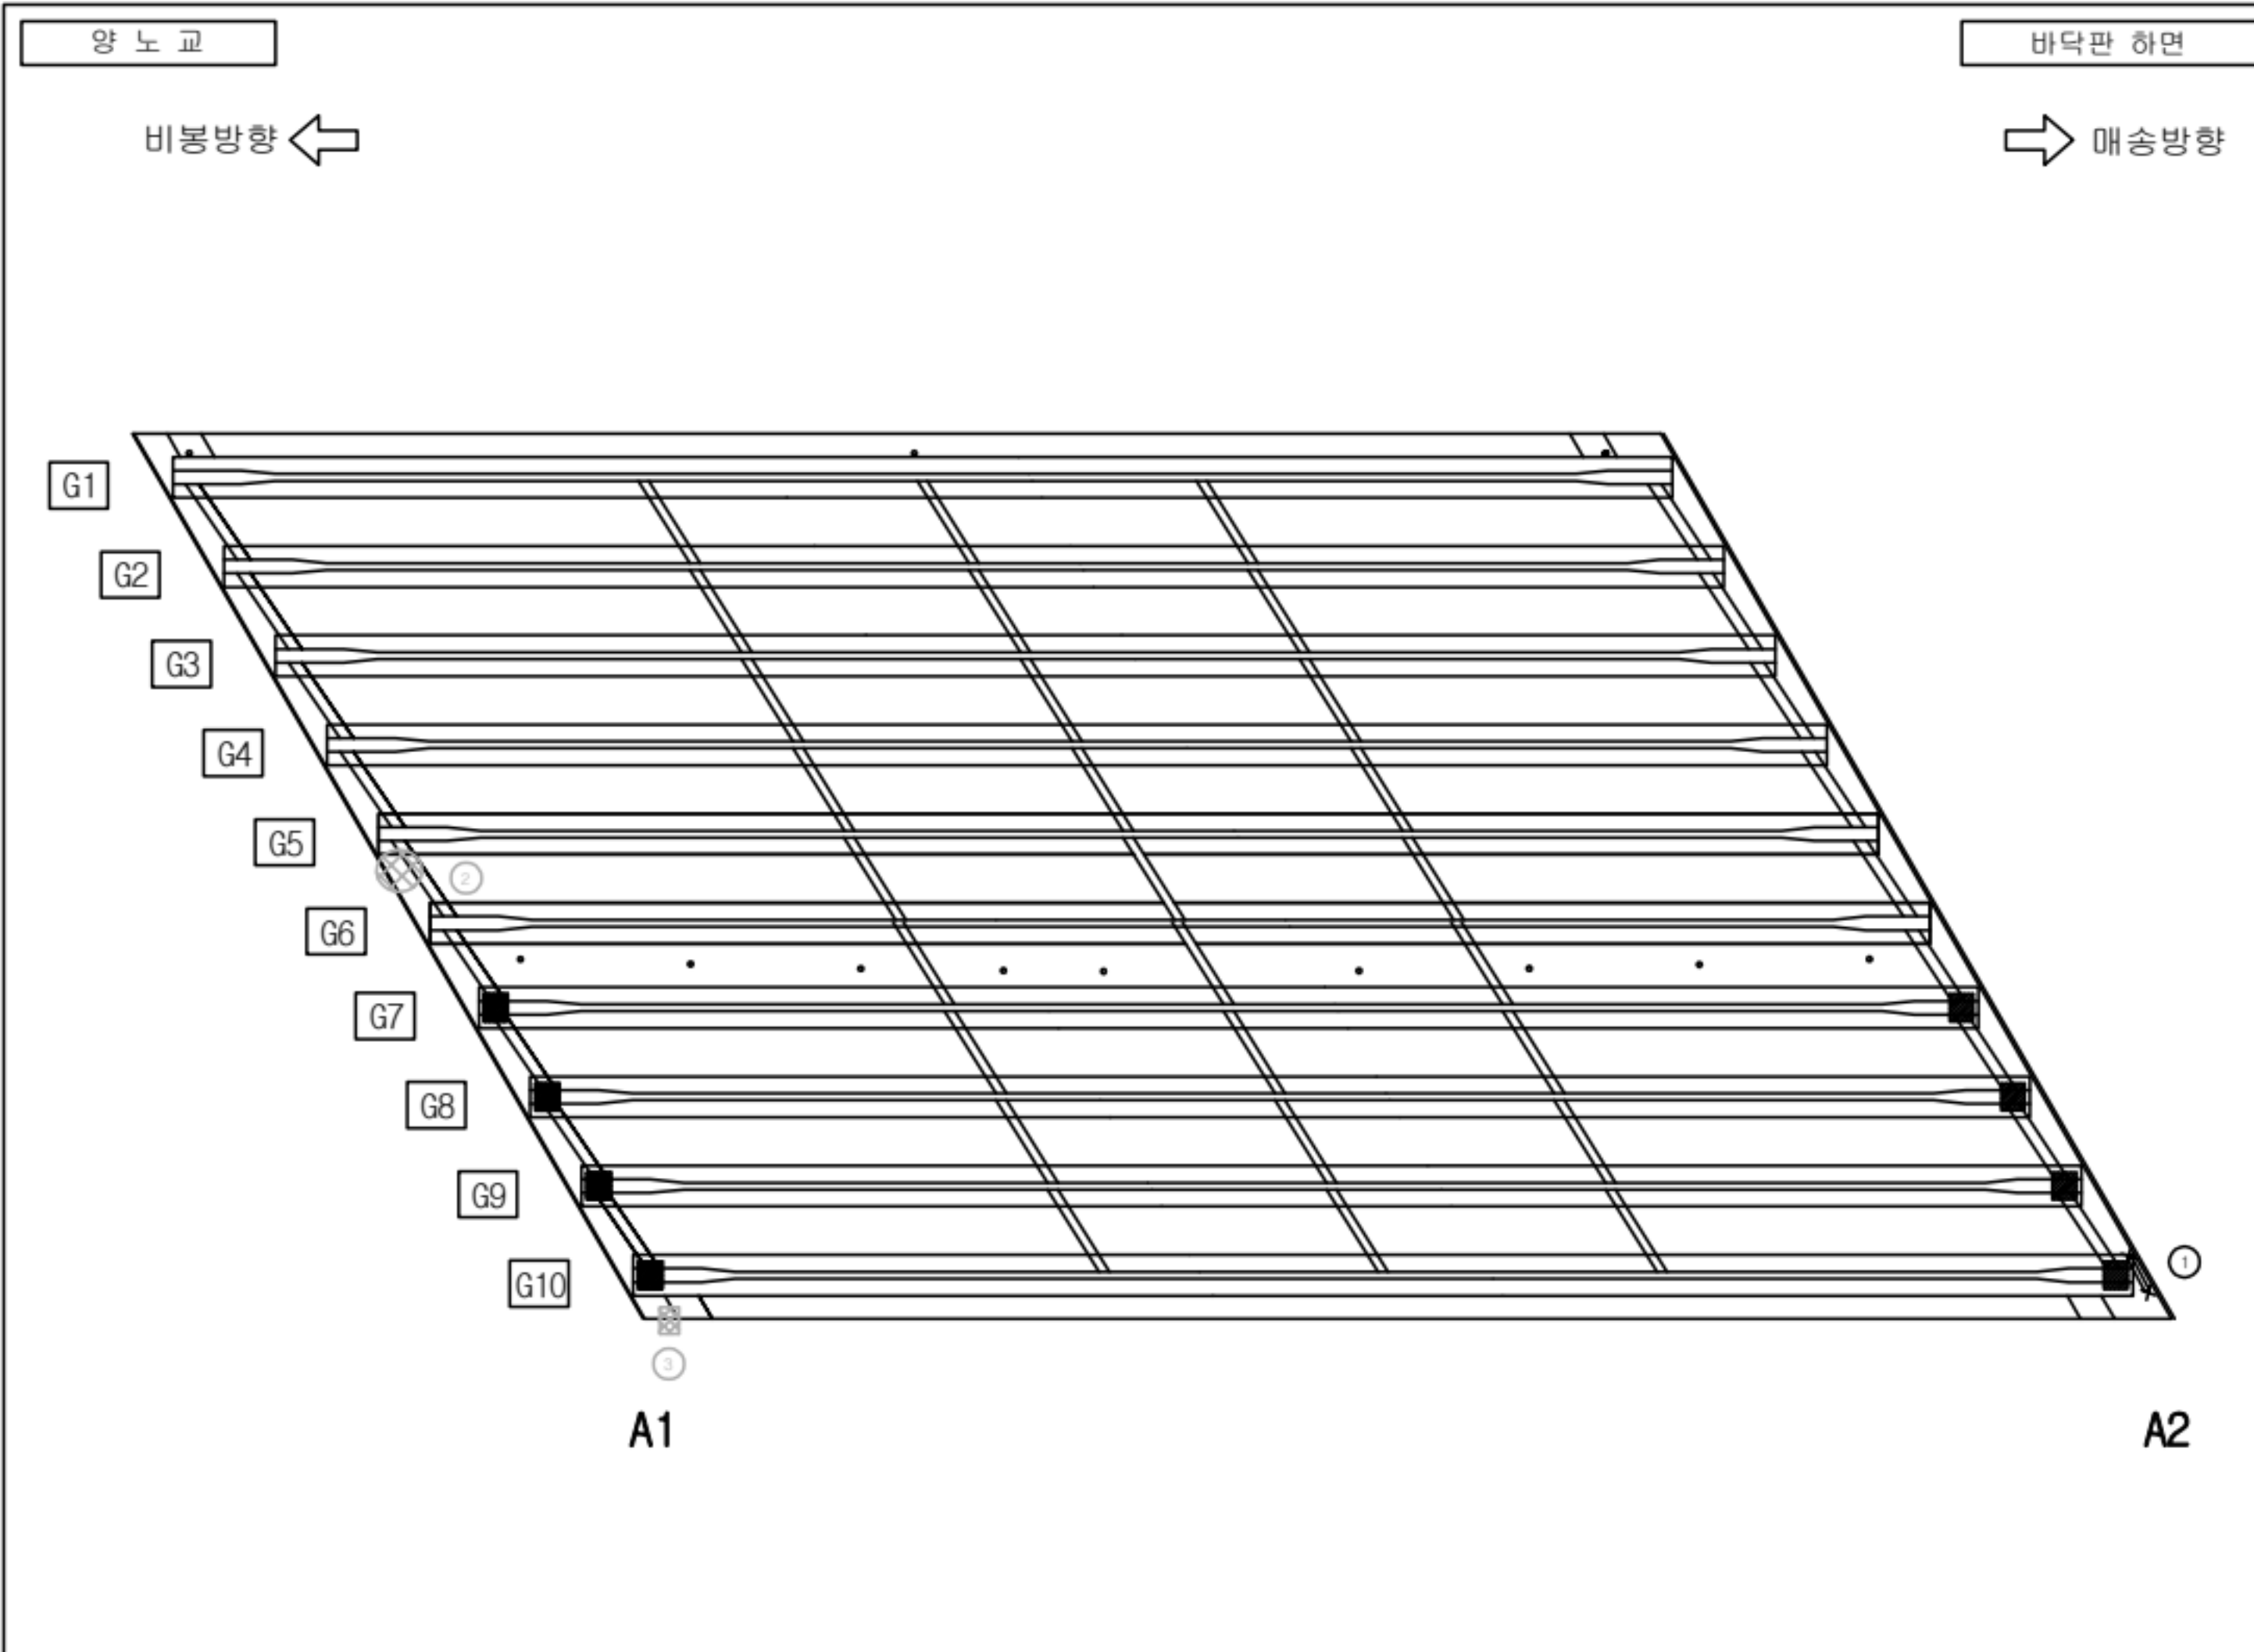
| 번호 | 손상현황 | 손상규모 | | | | | | 비고 |
|---|---|---|---|---|---|---|---|---|
| 1 | 철근노출 | | | | 1 | EA | 1.0 | |
| 2 | 마감콘크리트 탈락 | | 0.5 | 0.5 | 1 | m <sup>2</sup> | 0.25 | 보수완료 |
| 3 | 재료분리 | | 0.1 | 0.5 | 1 | m <sup>2</sup> | 0.05 | 보수완료 |

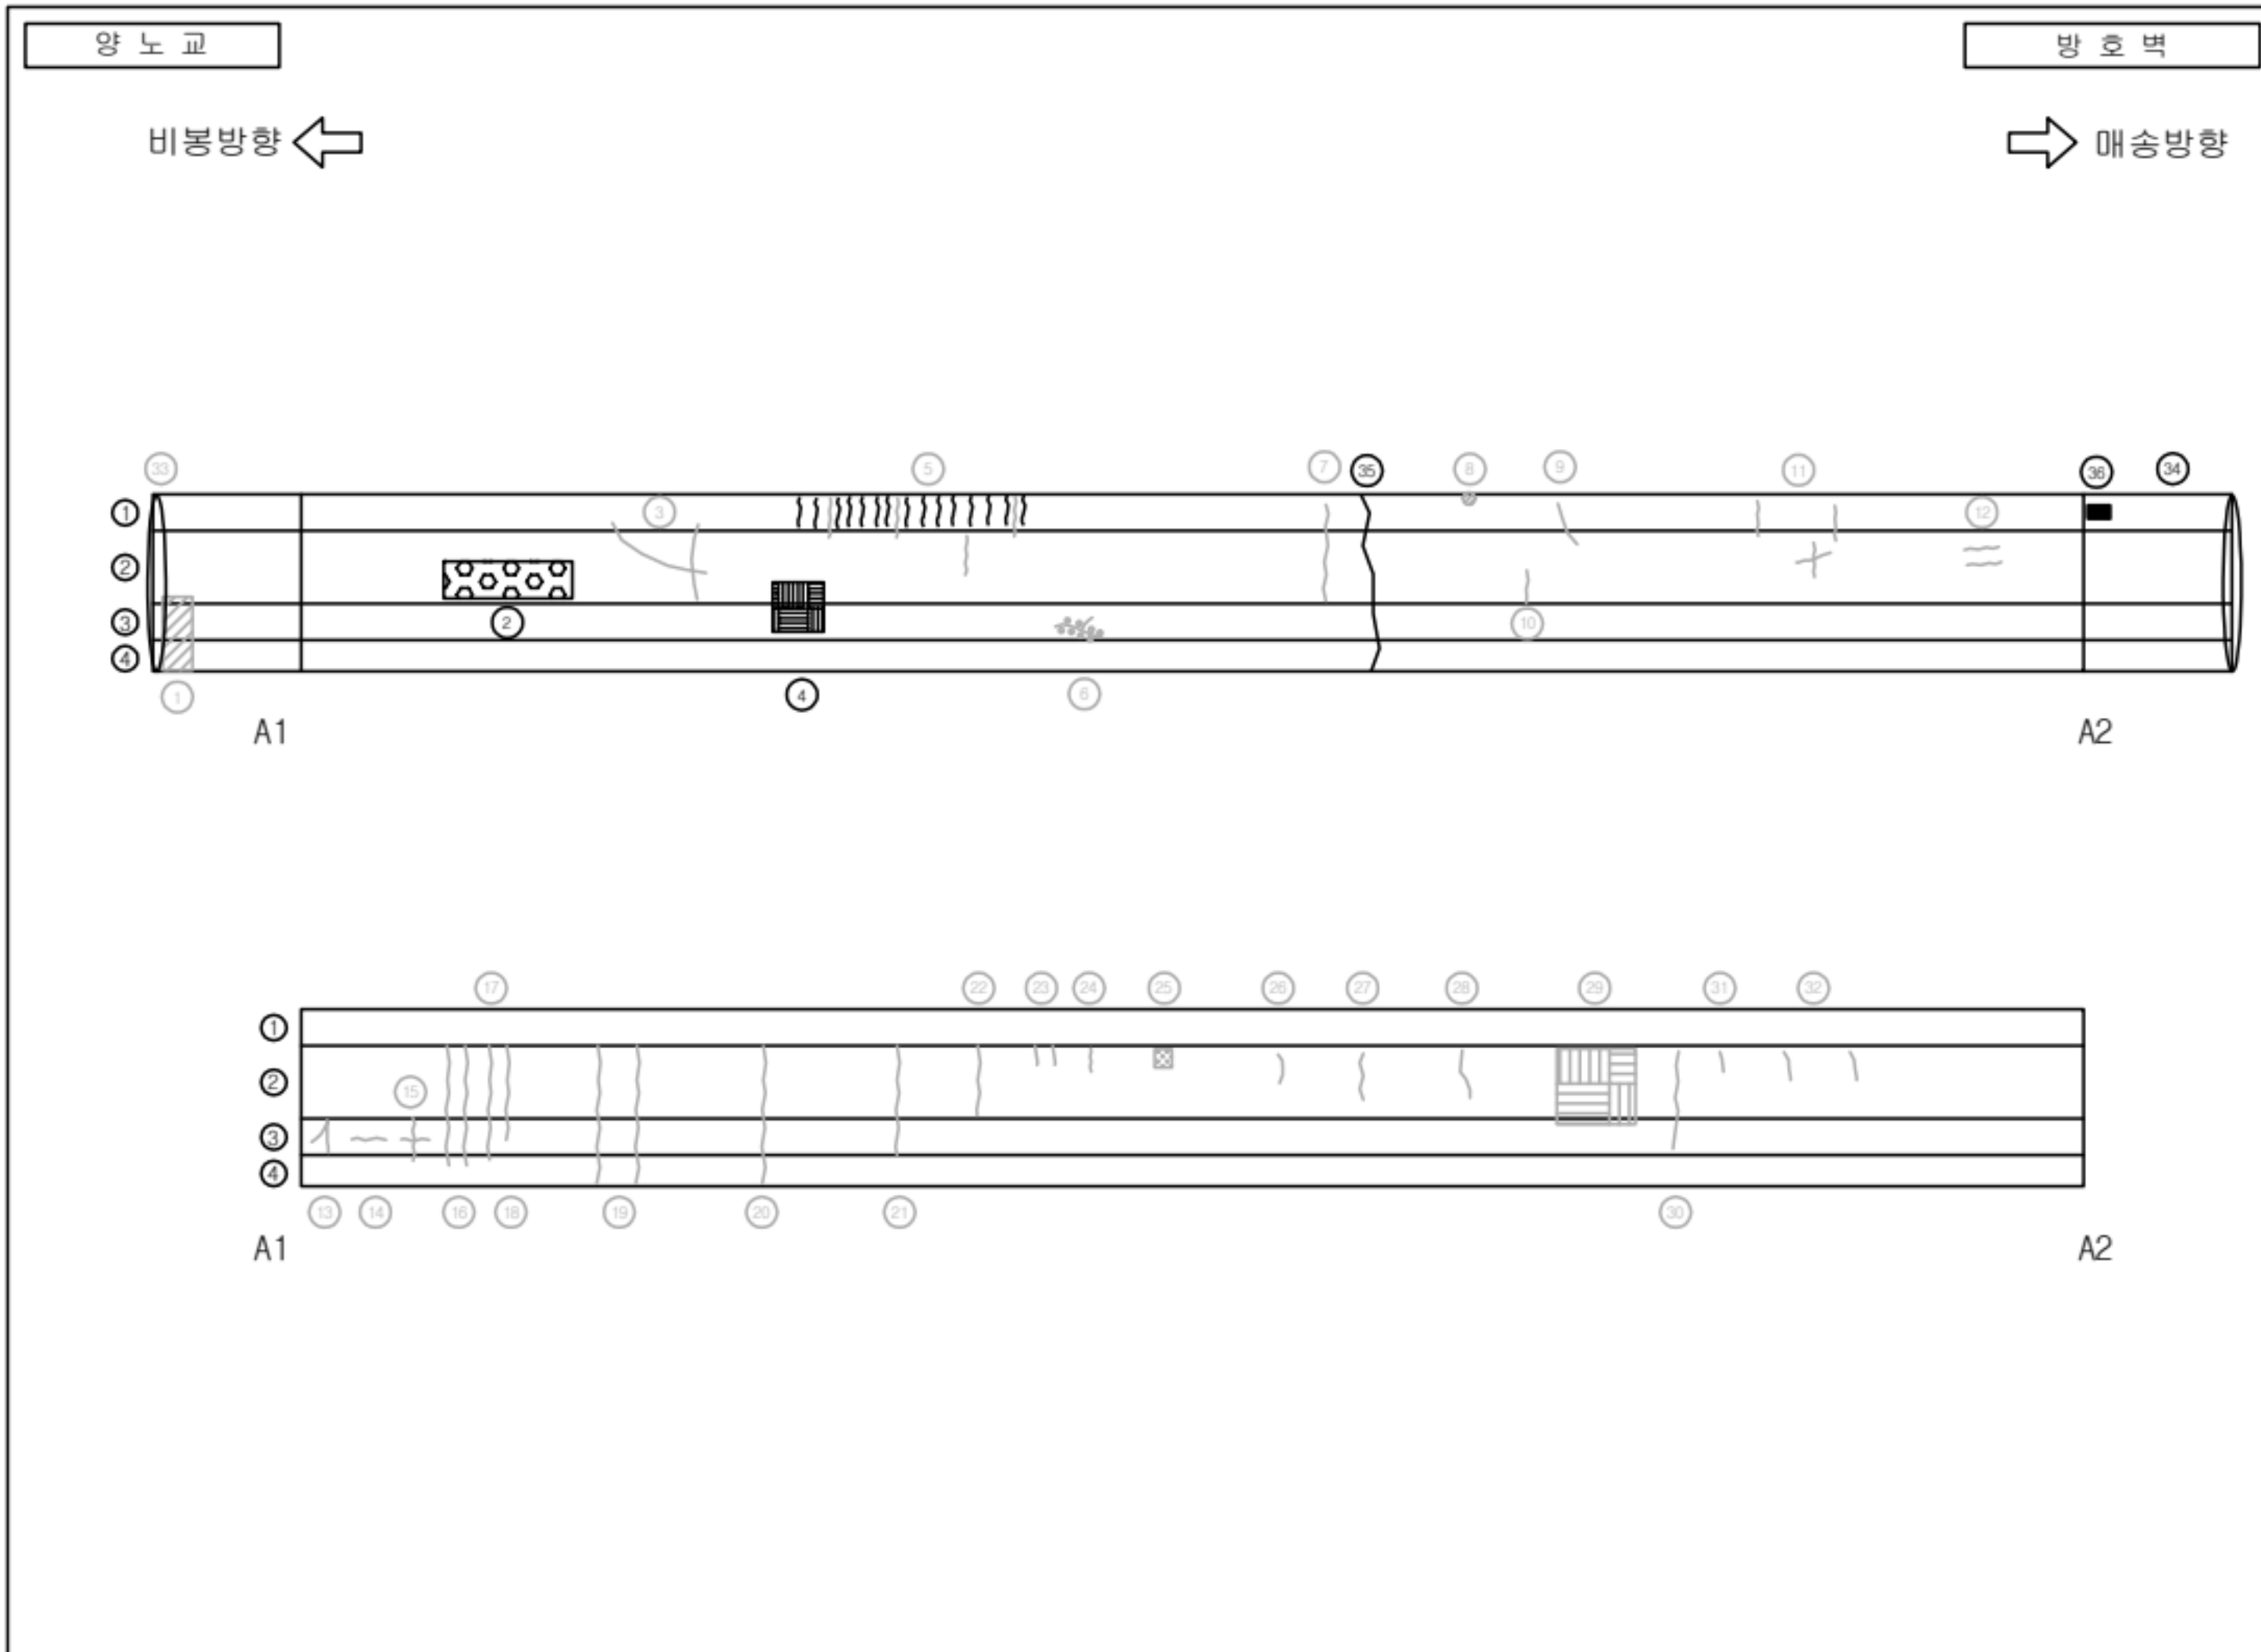
| 번호 | 손 상 현 황 | 손 상 규 모 | | | | | | 비고 |
|---|---|---|---|---|---|---|---|---|
| 1 | 파손 | | 0.6 | 0.4 | 1 | m <sup>2</sup> | 0.24 | 보수완료 |
| 2 | 균열 | | 0.5 | 5.0 | 1 | m <sup>2</sup> | 2.5 | 보수완료 |
| 3 | 균열 | 0.1 | | 2.0 | 1 | m | 2.0 | 보수완료 |
| 4 | 망상균열 | 0.1 | 0.6 | 0.5 | 1 | m <sup>2</sup> | 0.3 | |
| 5 | 균열 | 0.1 | | 0.3 | 4 | m | 1.2 | 보수완료 |
| 6 | 균열부 백태 | 0.2 | | 0.6 | 1 | m | 0.6 | 보수완료 |
| 8 | 파손 | | 0.2 | 0.3 | 1 | m <sup>2</sup> | 0.06 | 보수완료 |
| 16 | 균열 | 0.3 | | 1.5 | 2 | m | 3.0 | 보수완료 |
| 25 | 표면불량 | | 0.3 | 0.2 | 1 | m <sup>2</sup> | 0.06 | 보수완료 |

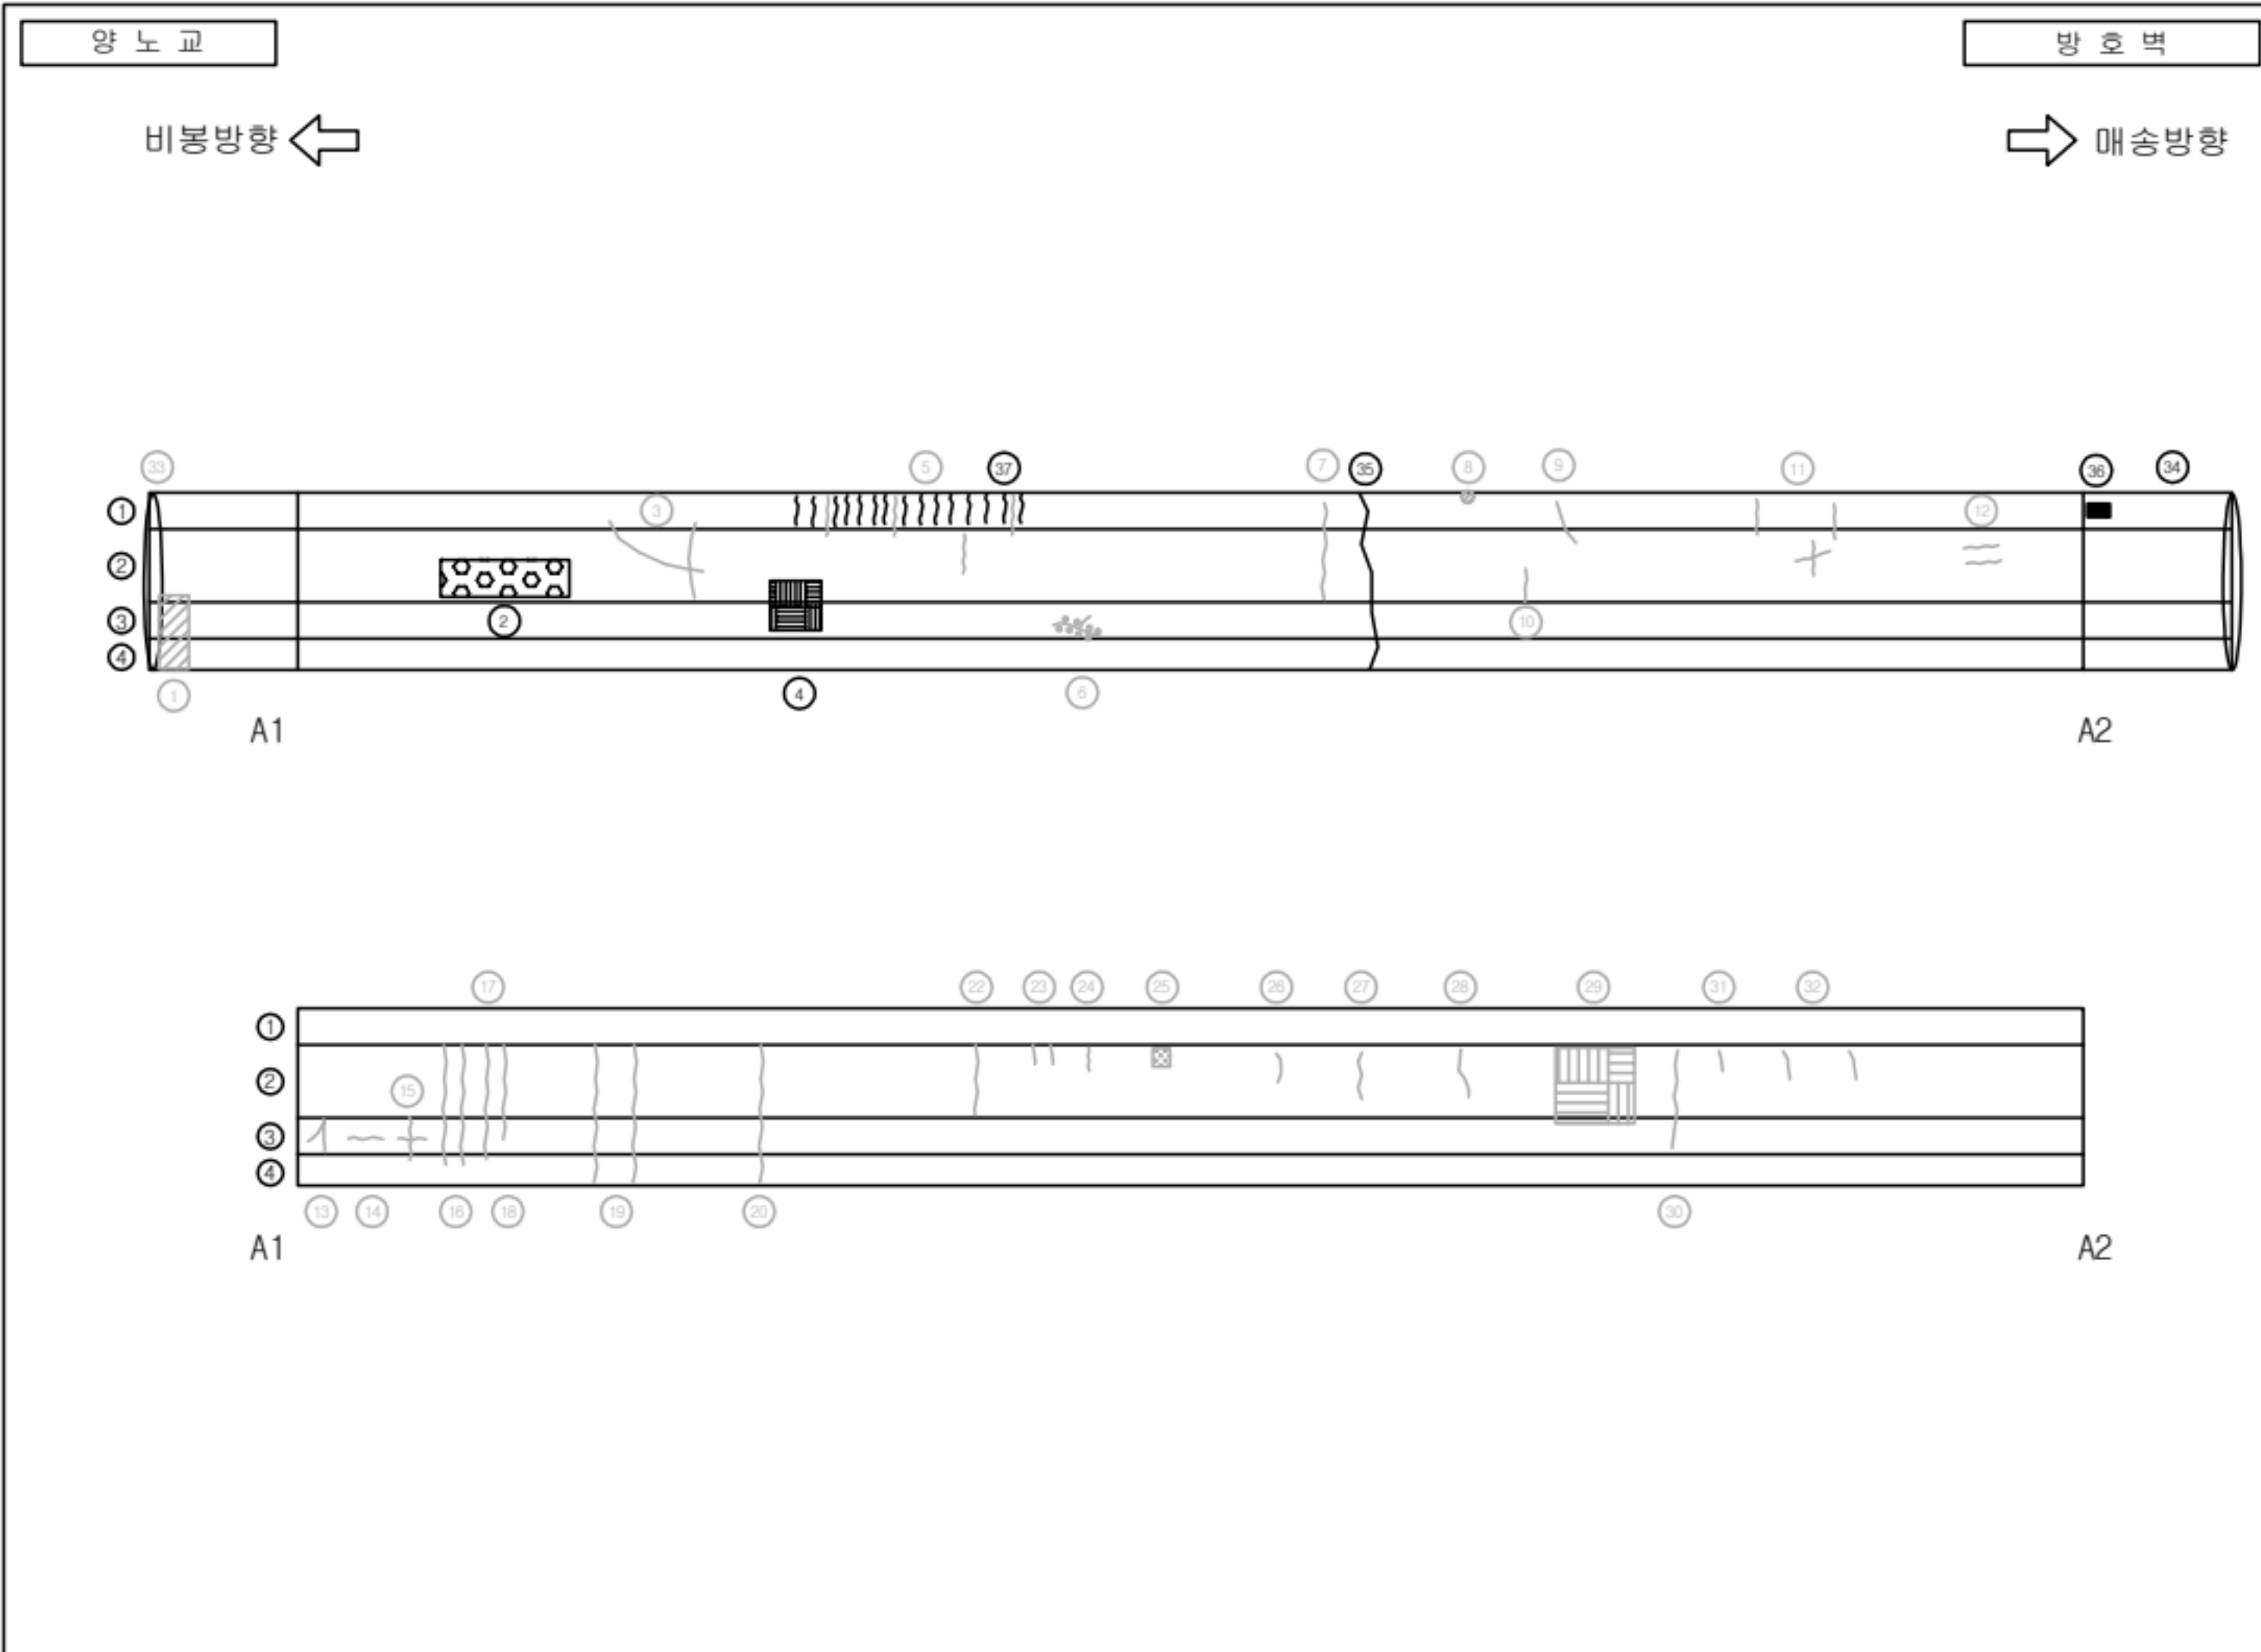
| 번호 | 손 상 현 황 | 손 상 규 모 | | | | | | 비고 |
|---|---|---|---|---|---|---|---|---|
| 28 | 균열 | 0.3 | | 1.0 | 1 | m | 1.0 | 보수완료 |
| 29 | 망상균열 | 0.3 | 1.2 | 1.2 | 1 | m <sup>2</sup> | 1.44 | 보수완료 |
| 30 | 균열 | 0.2 | | 1.0 | 1 | m | 1.0 | |
| 31 | 균열 | 0.3 | | 0.5 | 1 | m | 0.5 | |
| 32 | 균열 | 0.5 | | 0.3 | 2 | m | 0.6 | |
| 33 | 이격단차 | | | | 1 | ea | 1.0 | T=5.7cm |
| 34 | 이격단차 | | | | 1 | ea | 1.0 | T=3.0cm |
| 35 | 균열 | 0.1 | | 1.5 | 1 | m | 1.5 | 24상 |
| 36 | 파손 | | 0.2 | 0.2 | 1 | m <sup>2</sup> | 0.04 | 24상 |
| 37 | 균열 | 0.1 | | 0.3 | 15 | m | 4.5 | 24상 |

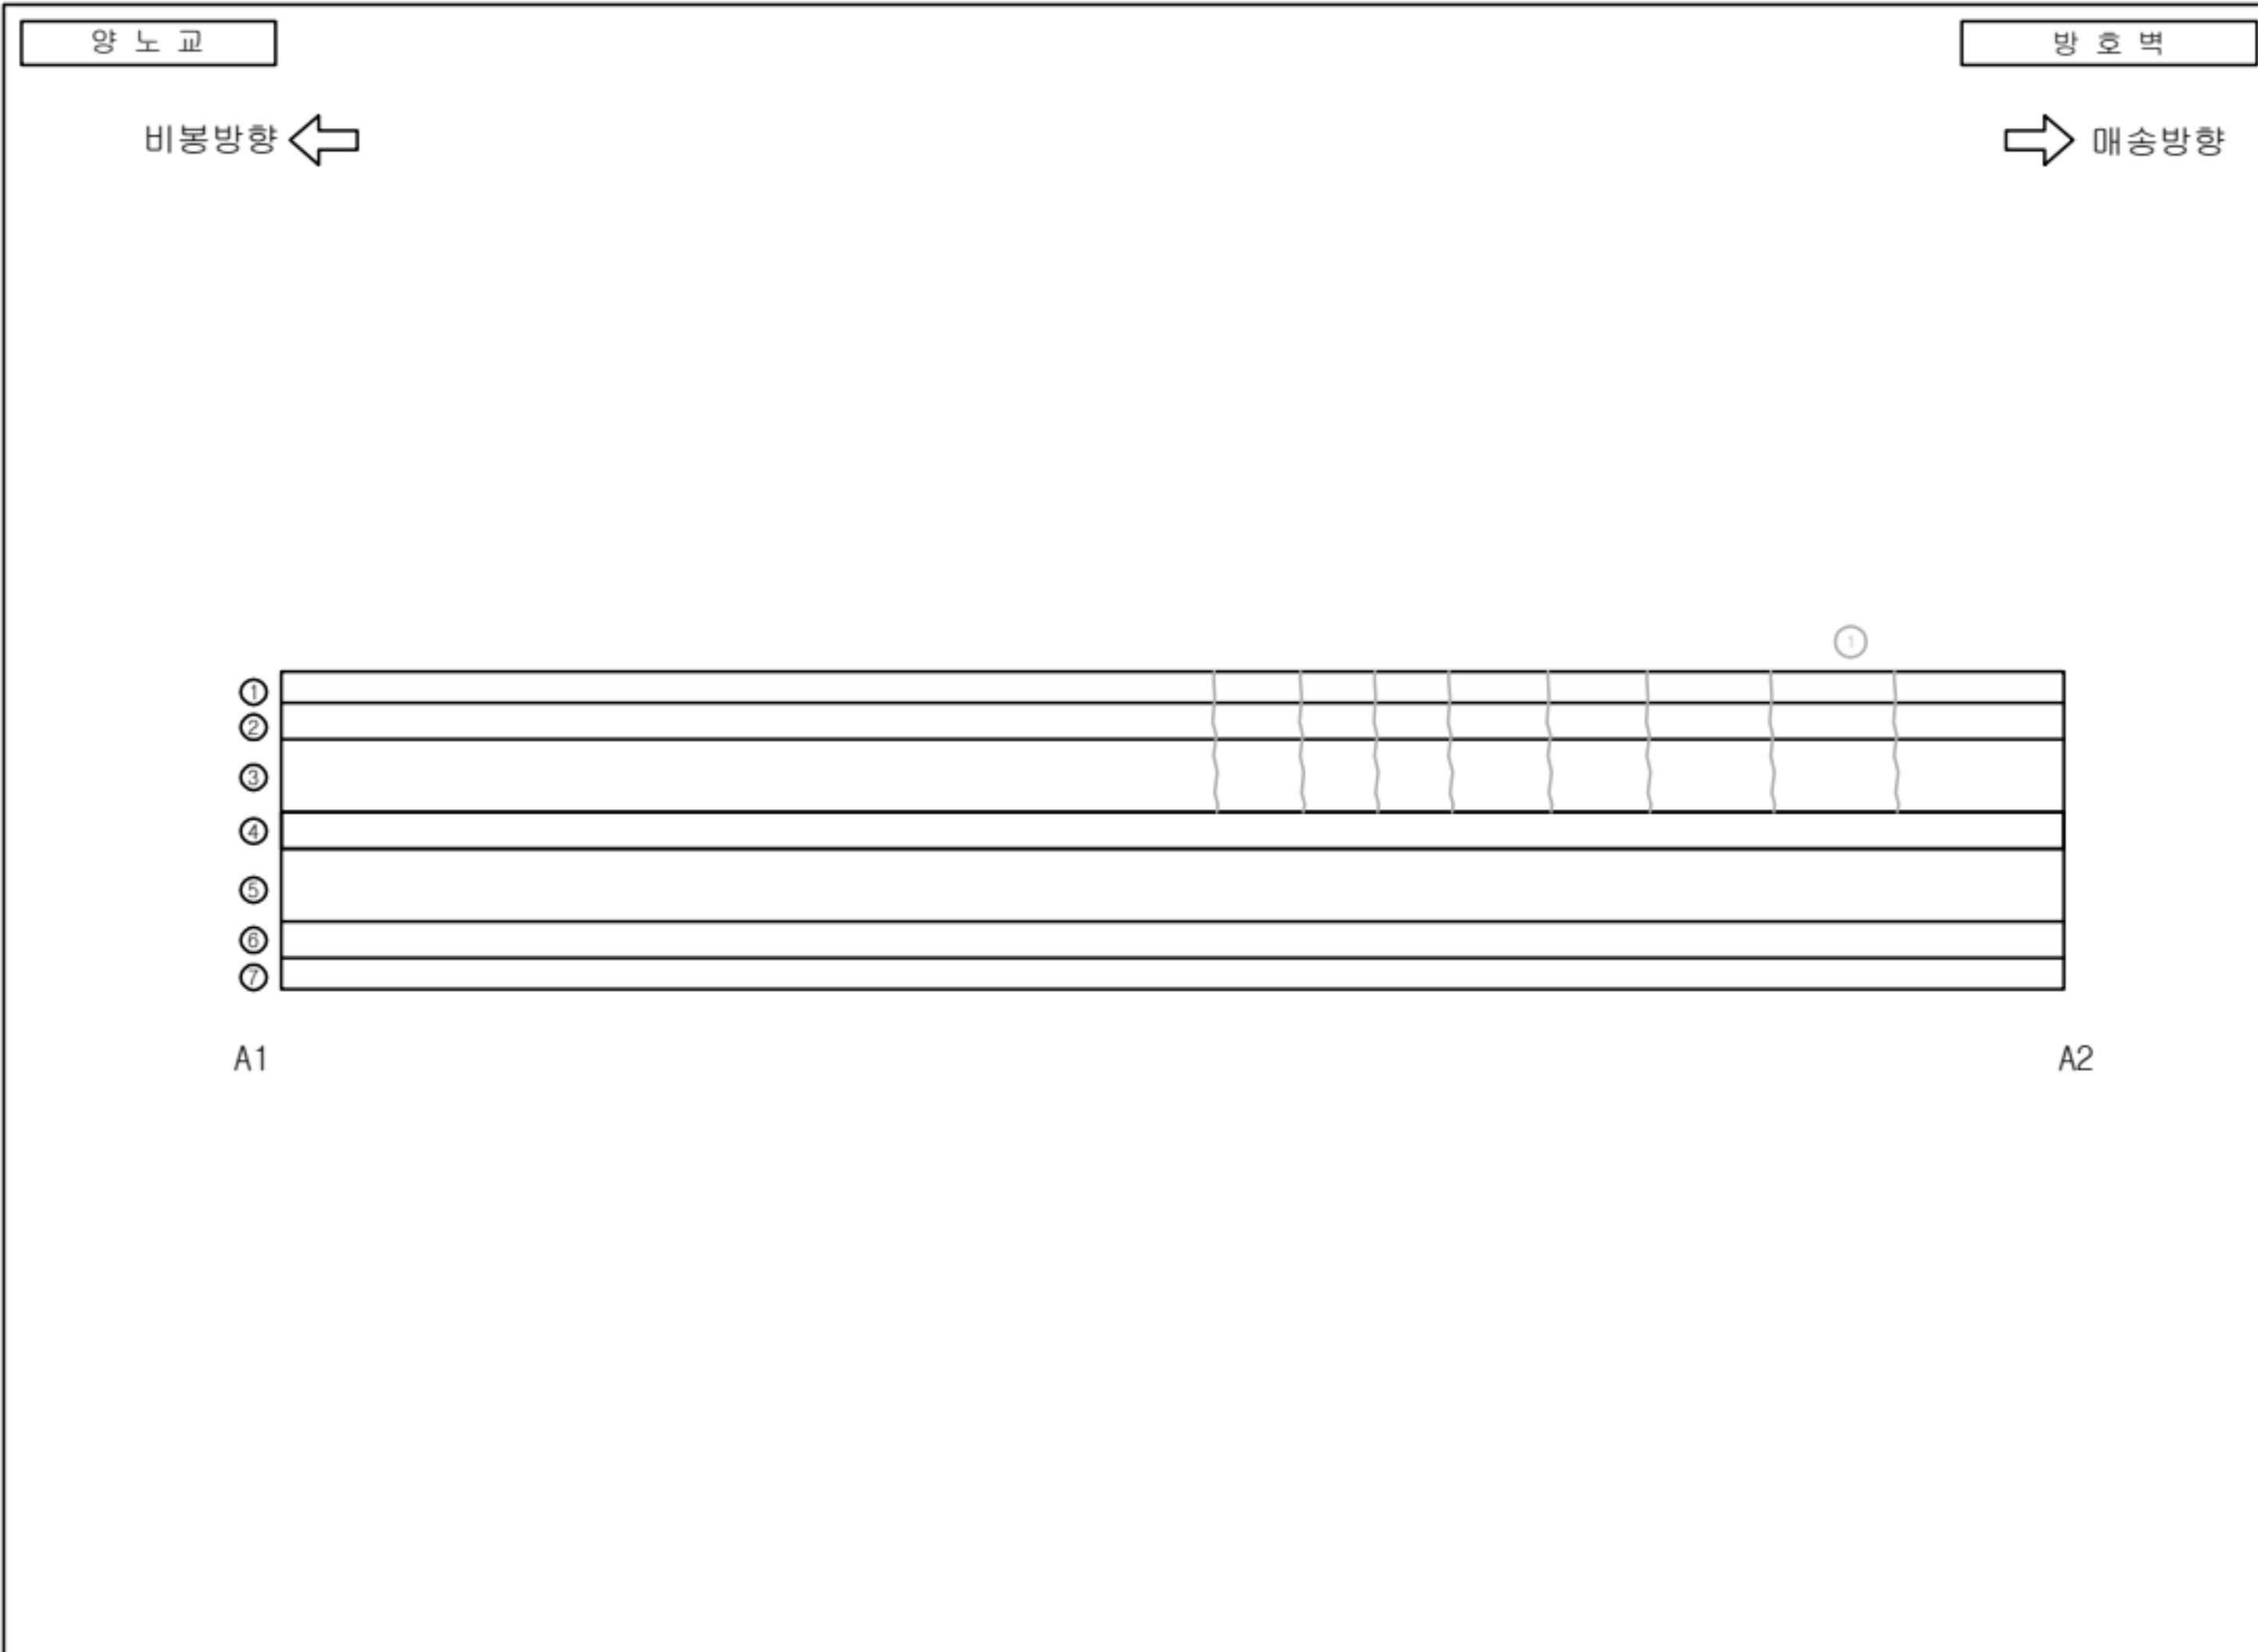
| 번호 | 손상현황 | 손상규모 | | | | | | 비고 |
|---|---|---|---|---|---|---|---|---|
| 1 | 보수부 재균열 | 0.5 | | 1.3 | 8 | m | 10.4 | 보수완료 |

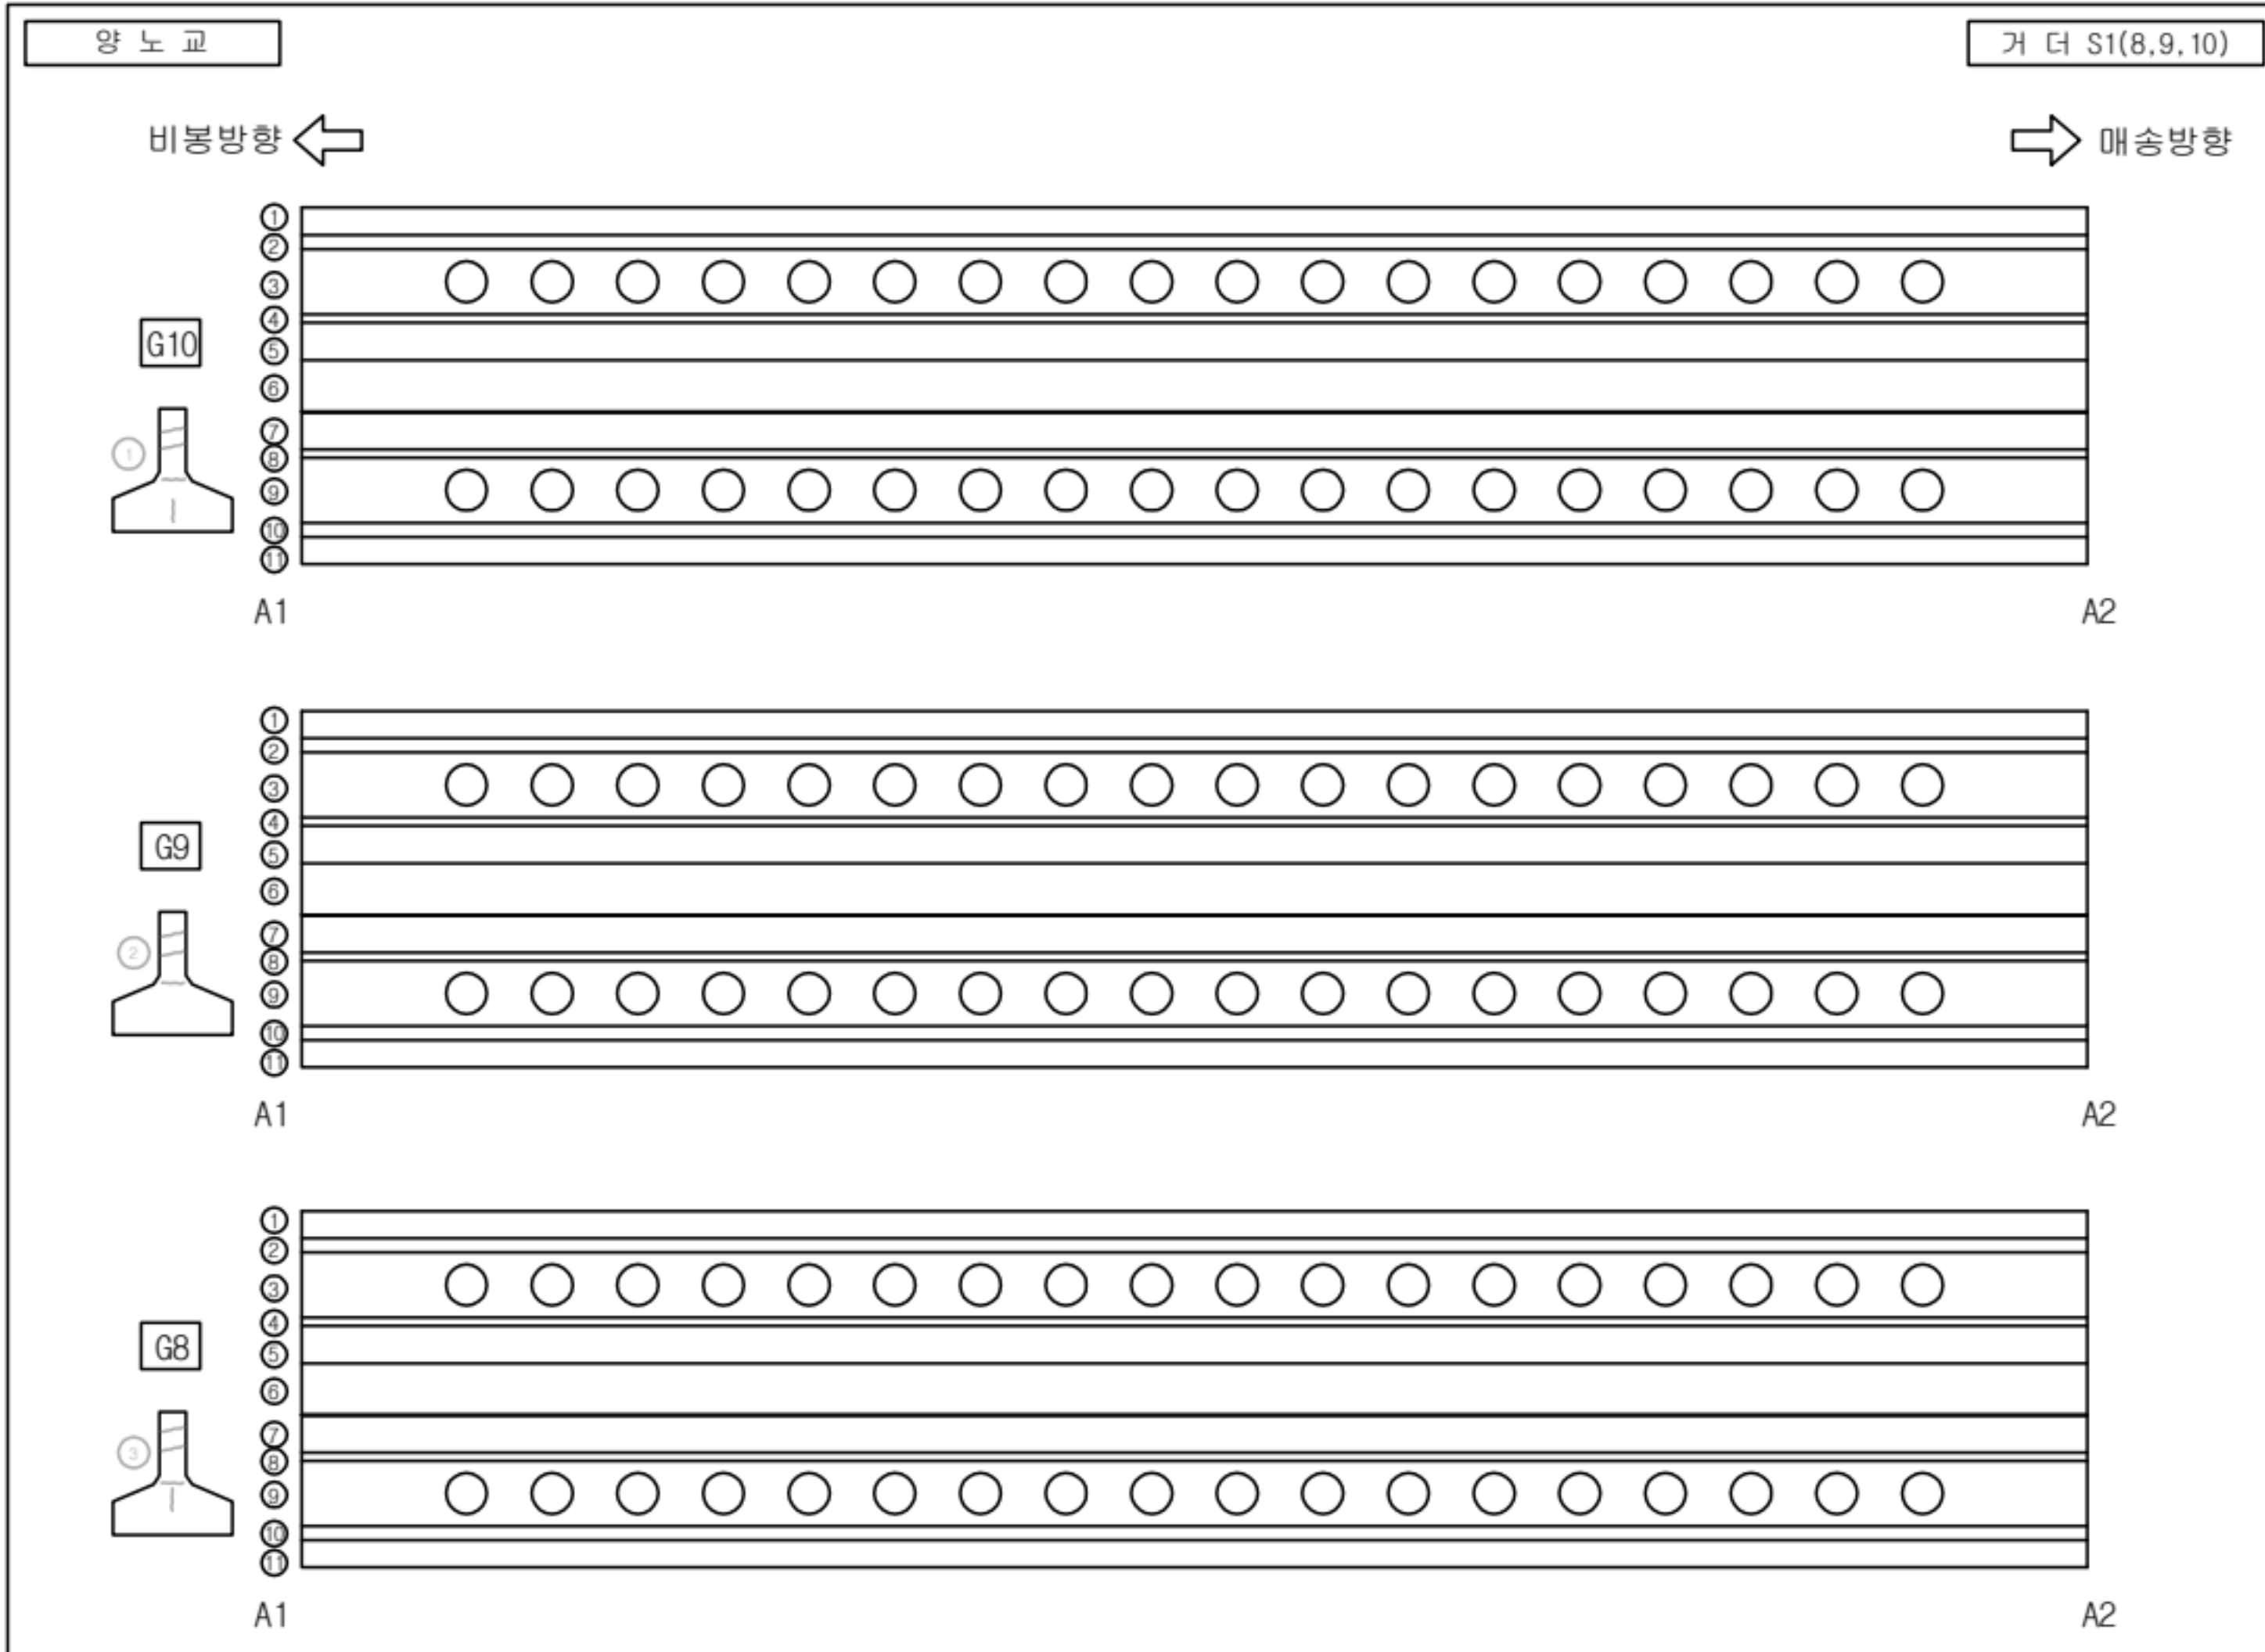
| 번호 | 손상현황 | 손상규모 | | | | | | 비고 |
|---|---|---|---|---|---|---|---|---|
| 1 | 거더 단부 균열 | 0.3 | | 0.5 | 4 | m | 2.0 | 보수완료 |
| 2 | 거더 단부 균열 | 0.2 | | 0.5 | 3 | m | 1.5 | 보수완료 |
| 3 | 거더 단부 균열 | 0.1 | | 0.5 | 4 | m | 2.0 | 보수완료 |
