양 노 교

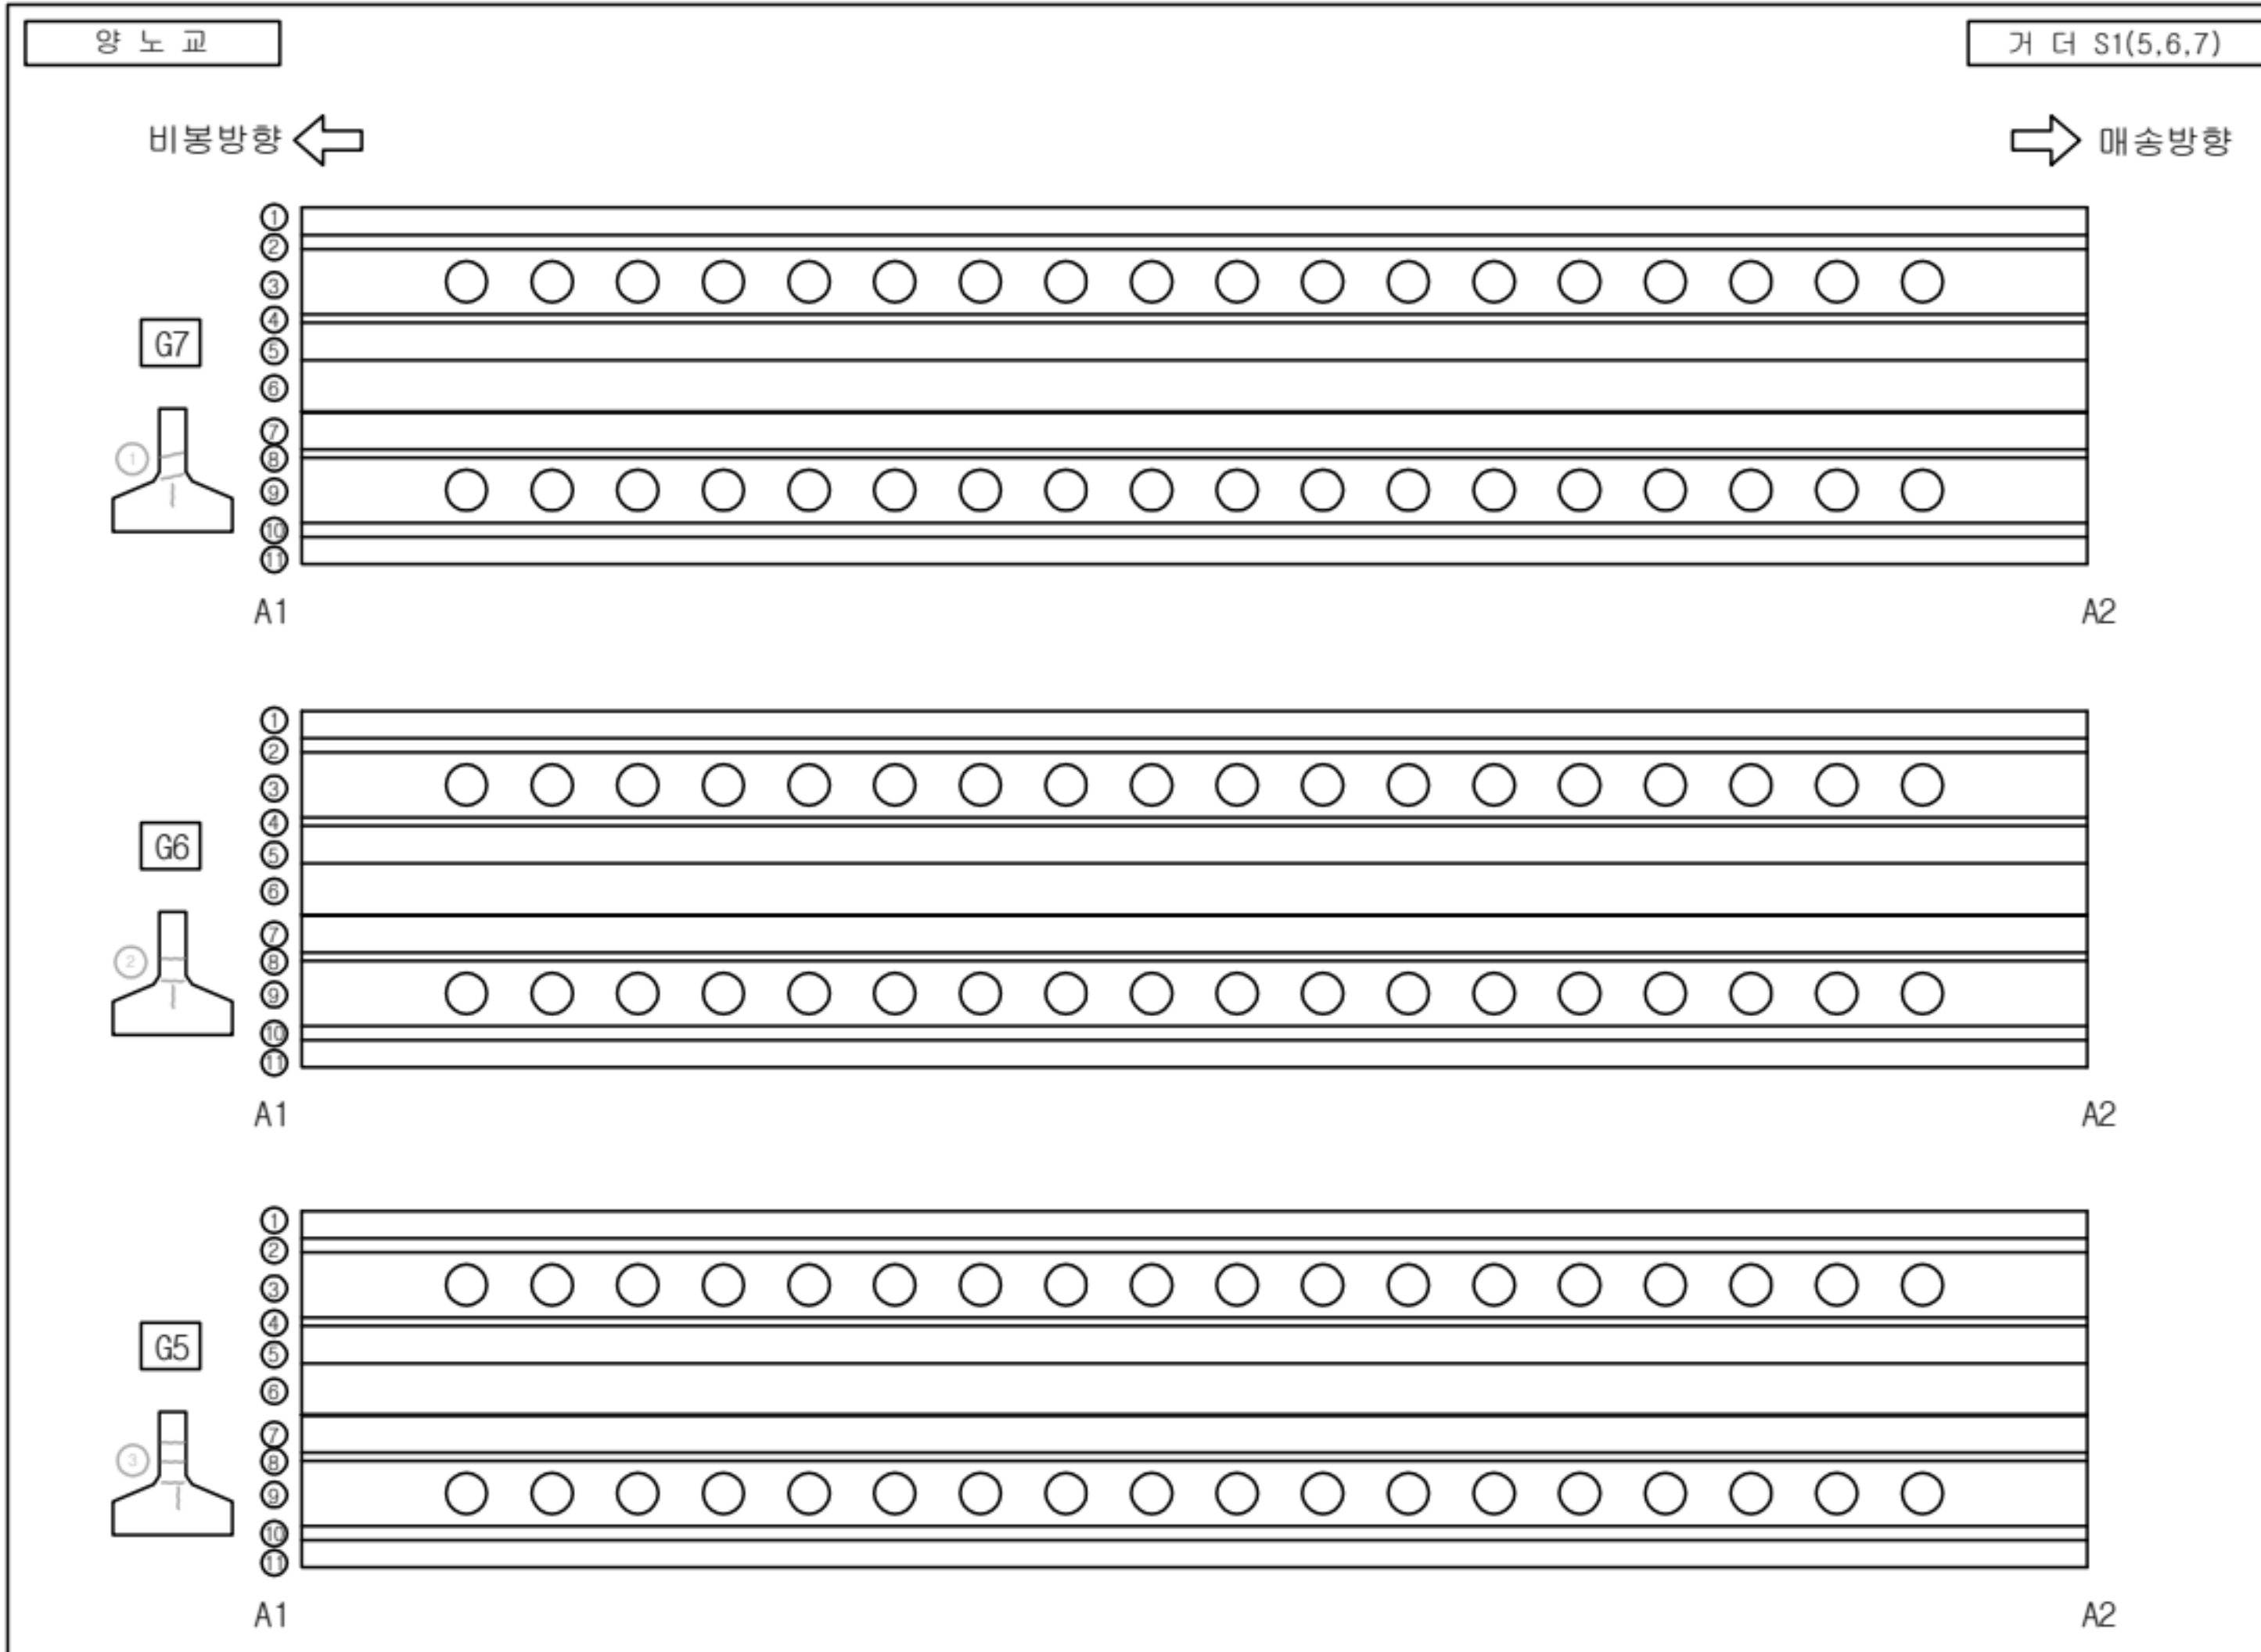
| 번호 | 손상현황 | 손상규모 | | | | | | 비고 |
|---|---|---|---|---|---|---|---|---|
| 1 | 거더 단부 균열 | 0.3 | | 0.5 | 3 | m | 1.5 | 보수완료 |
| 2 | 거더 단부 균열 | 0.2 | | 0.5 | 3 | m | 1.5 | 보수완료 |
| 3 | 거더 단부 균열 | 0.1 | | 0.5 | 4 | m | 2.0 | 보수완료 |

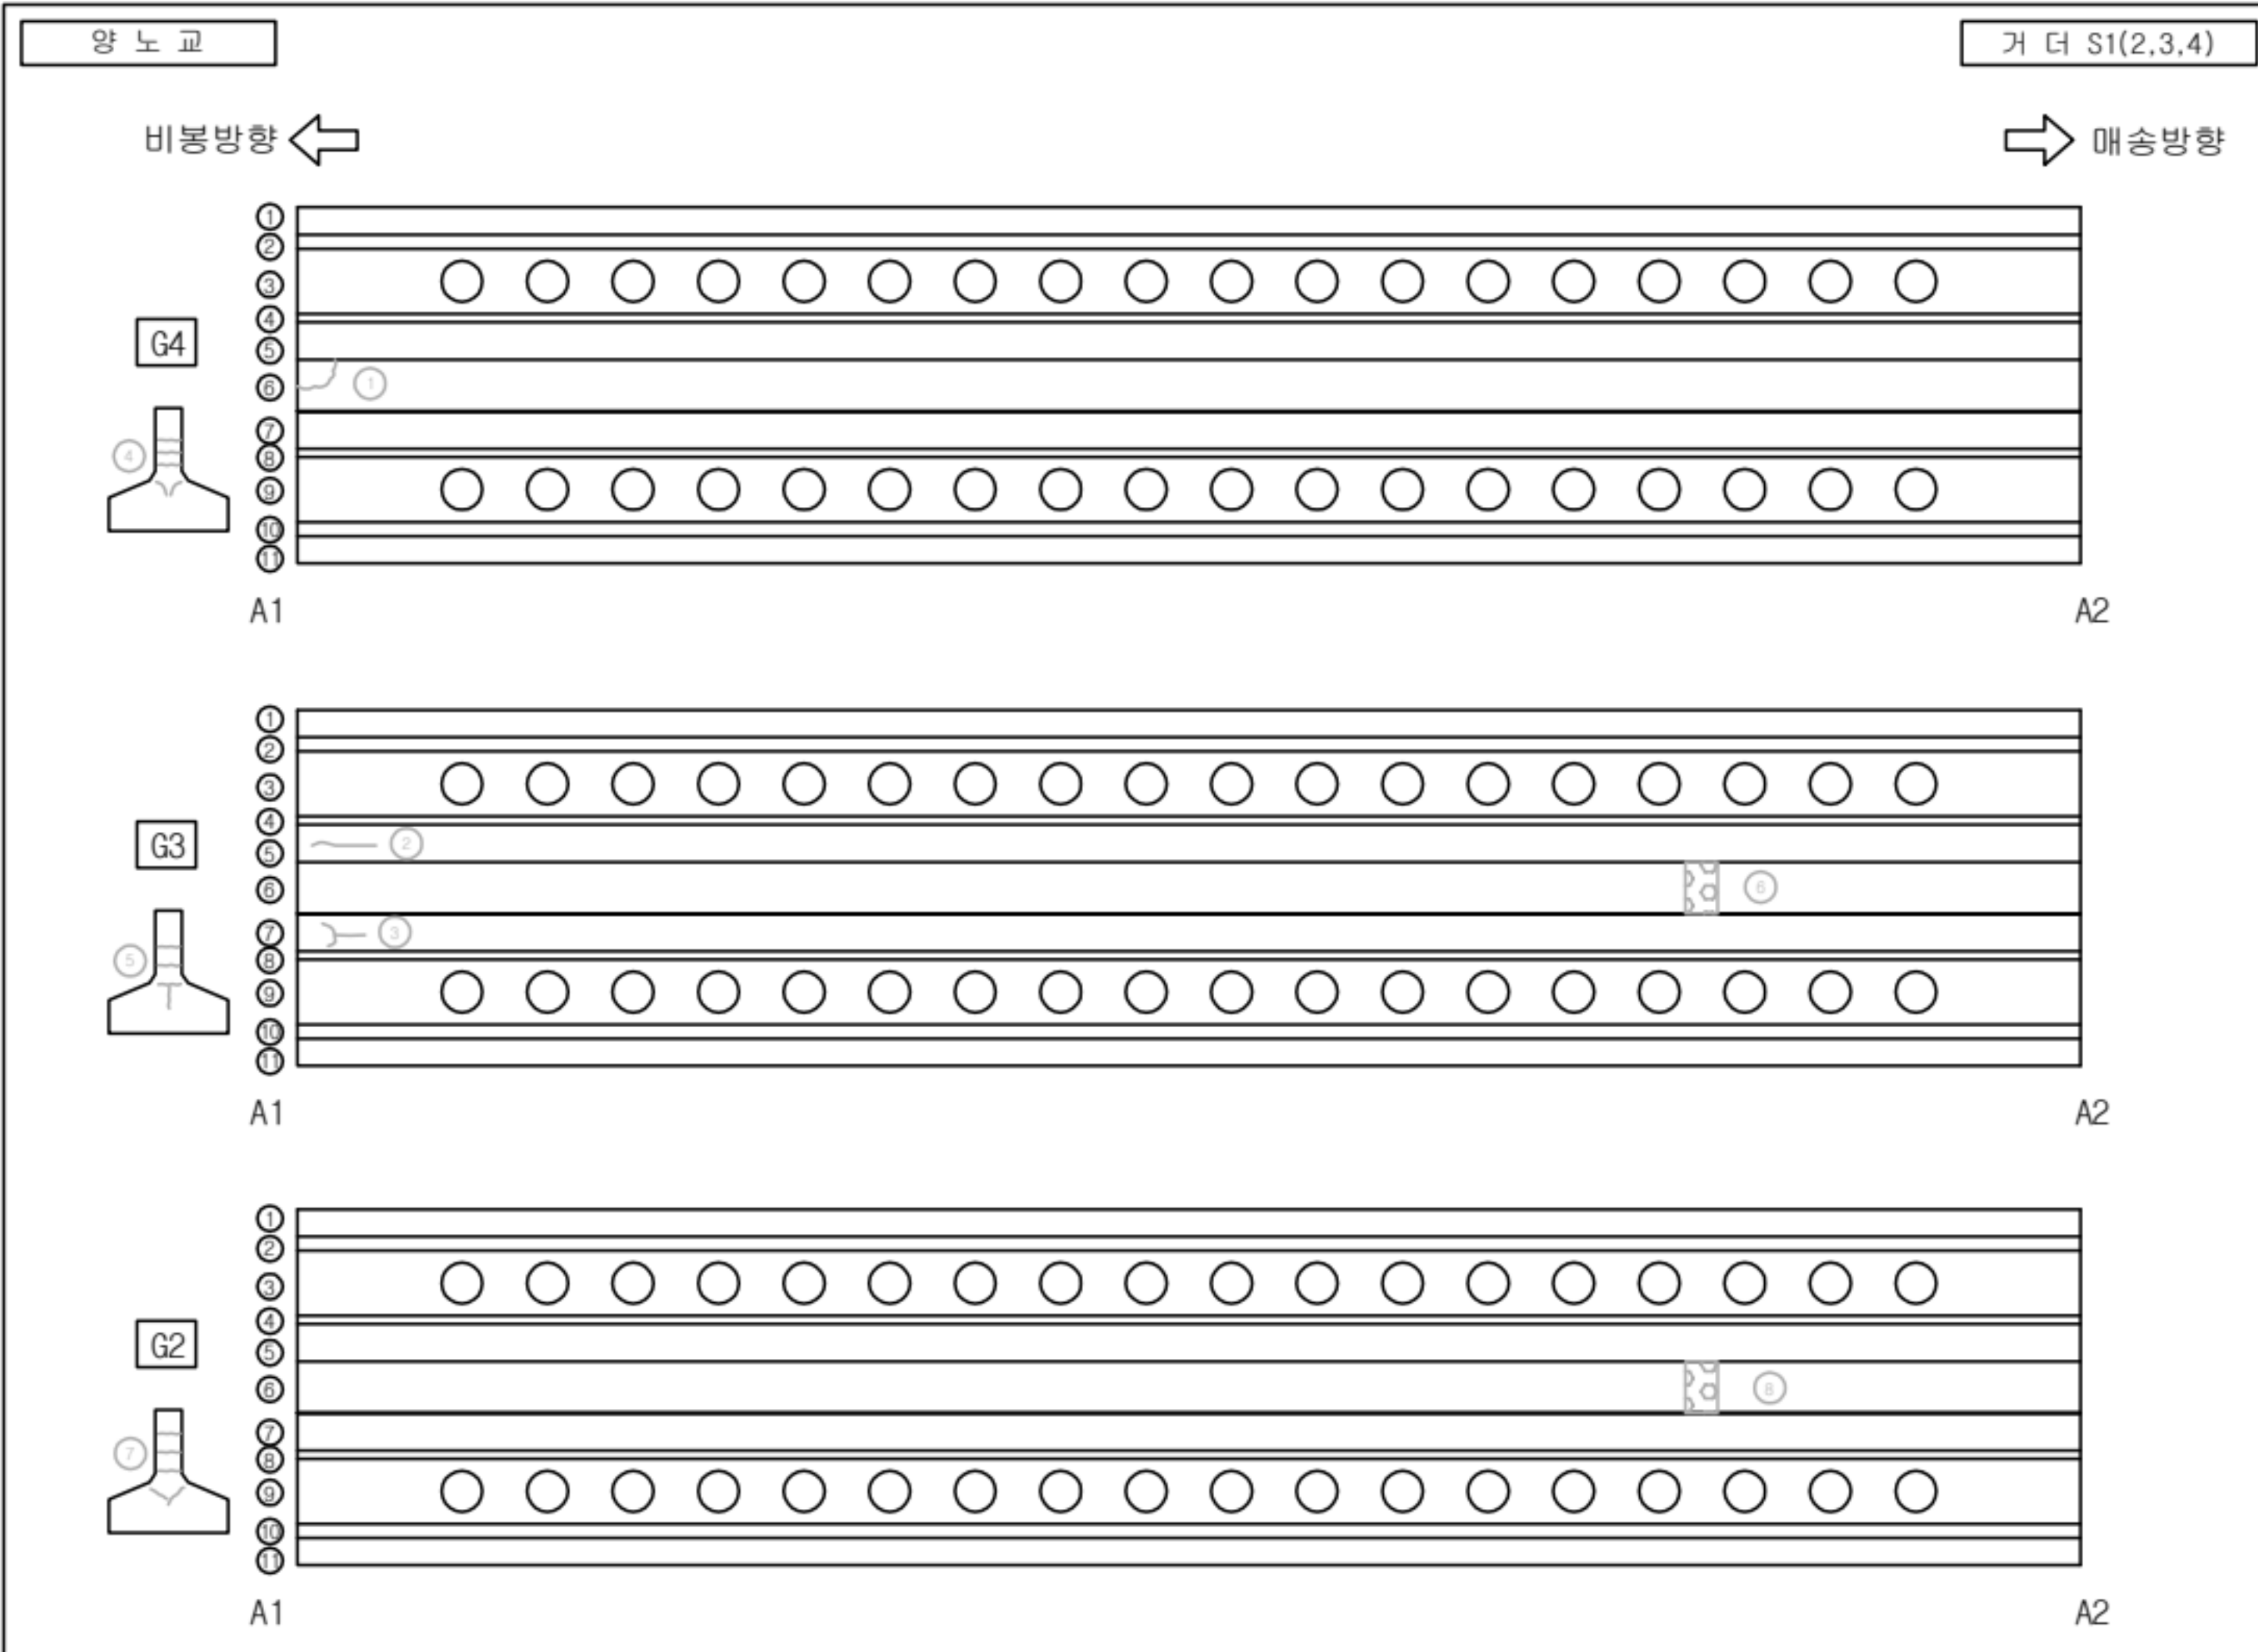
| 번호 | 손상현황 | 손상규모 | | | | | | 비고 |
|---|---|---|---|---|---|---|---|---|
| 1 | 이물질 미제거 | | 0.3 | 0.3 | 1 | m <sup>2</sup> | 0.09 | 보수완료 |
| 2 | 균열 | 0.2 | | 1.2 | 1 | m | 1.2 | 보수완료 |
| 3 | 균열 | 0.2 | | 1.7 | 1 | m | 1.7 | 보수완료 |
| 4 | 균열 | 0.2 | | 0.5 | 5 | m | 2.5 | 보수완료 |
| 5 | 균열 | 0.2 | | 0.5 | 4 | m | 2.0 | 보수완료 |
| 6 | 균형 | | 0.8 | 0.1 | 1 | m <sup>2</sup> | 0.08 | 보수완료 |
| 7 | 균열 | 0.2 | | 0.5 | 5 | m | 2.5 | 보수완료 |
| 8 | 파손 및 균형 | | 0.8 | 0.1 | 1 | m <sup>2</sup> | 0.08 | 보수완료 |

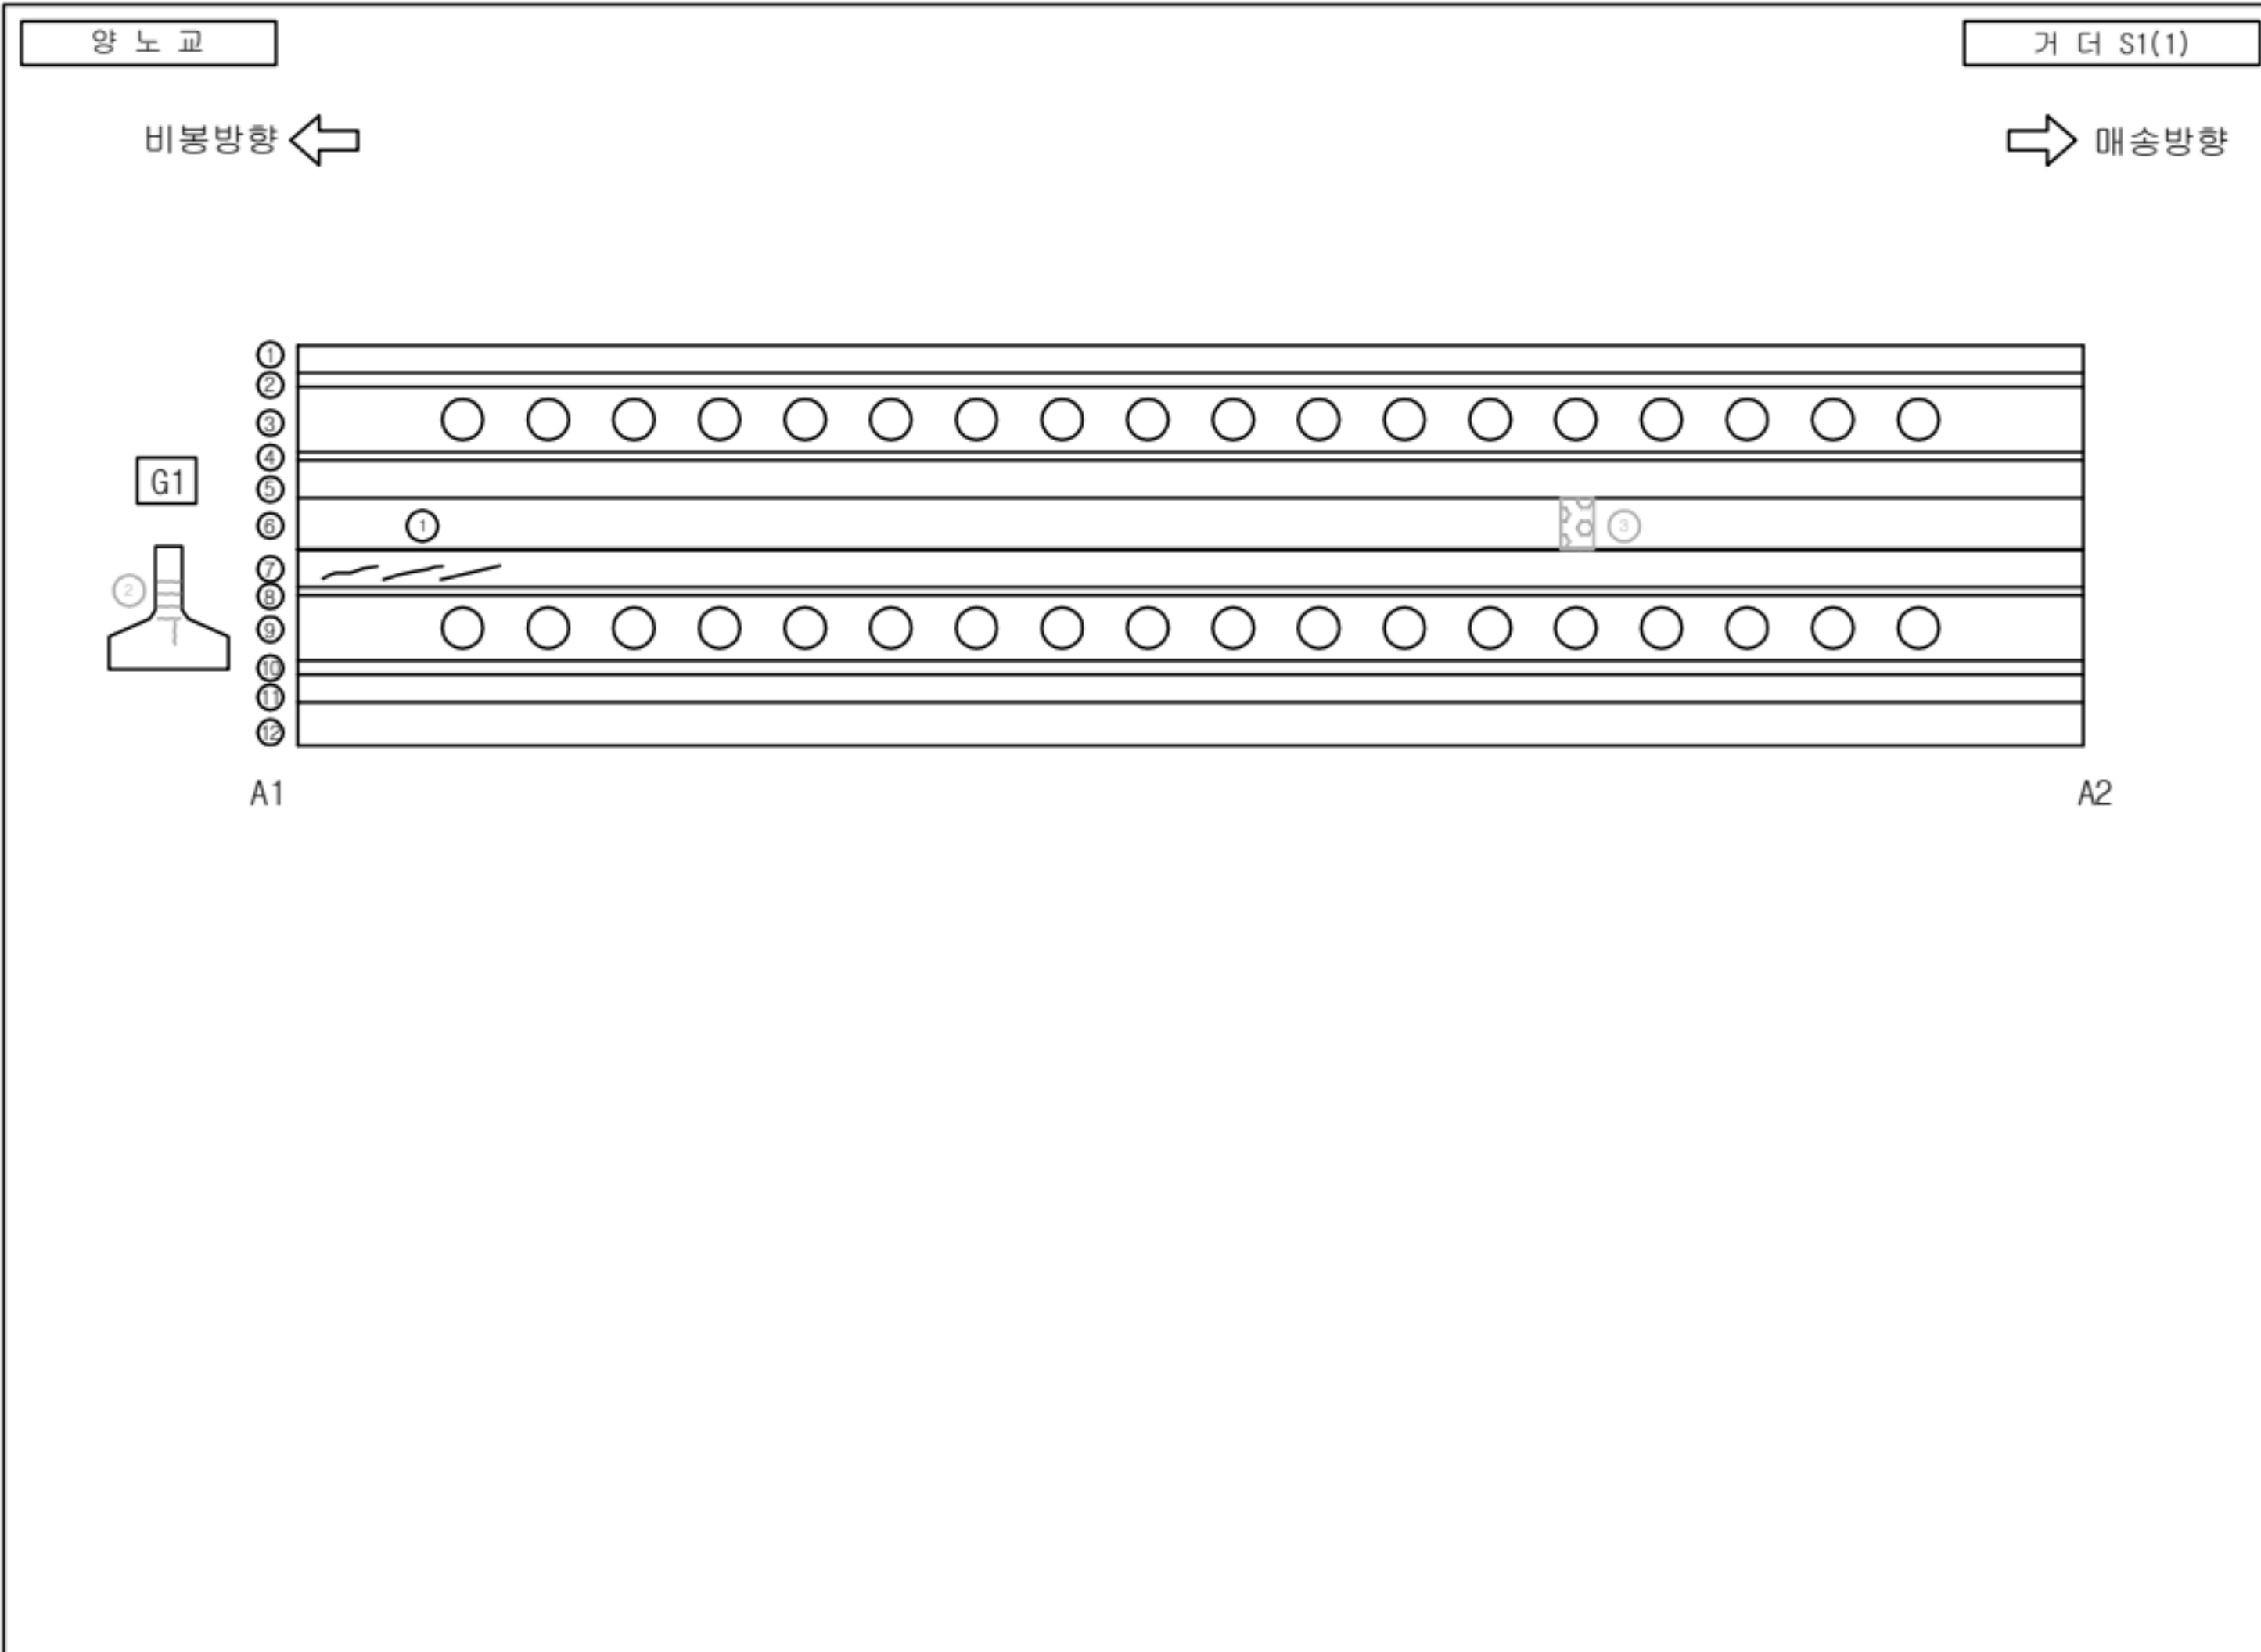
| 번호 | 손상현황 | 손상규모 | | | | | | 비고 |
|---|---|---|---|---|---|---|---|---|
| 1 | 균열 | 0.1 | | 1.0 | 3 | m | 3.0 | |
| 2 | 거더 단부 균열 | 0.2 | | 0.5 | 5 | m | 2.5 | 보수완료 |
| 3 | 파손 및 균형 | | 0.8 | 0.1 | 1 | m <sup>2</sup> | 0.08 | 보수완료 |

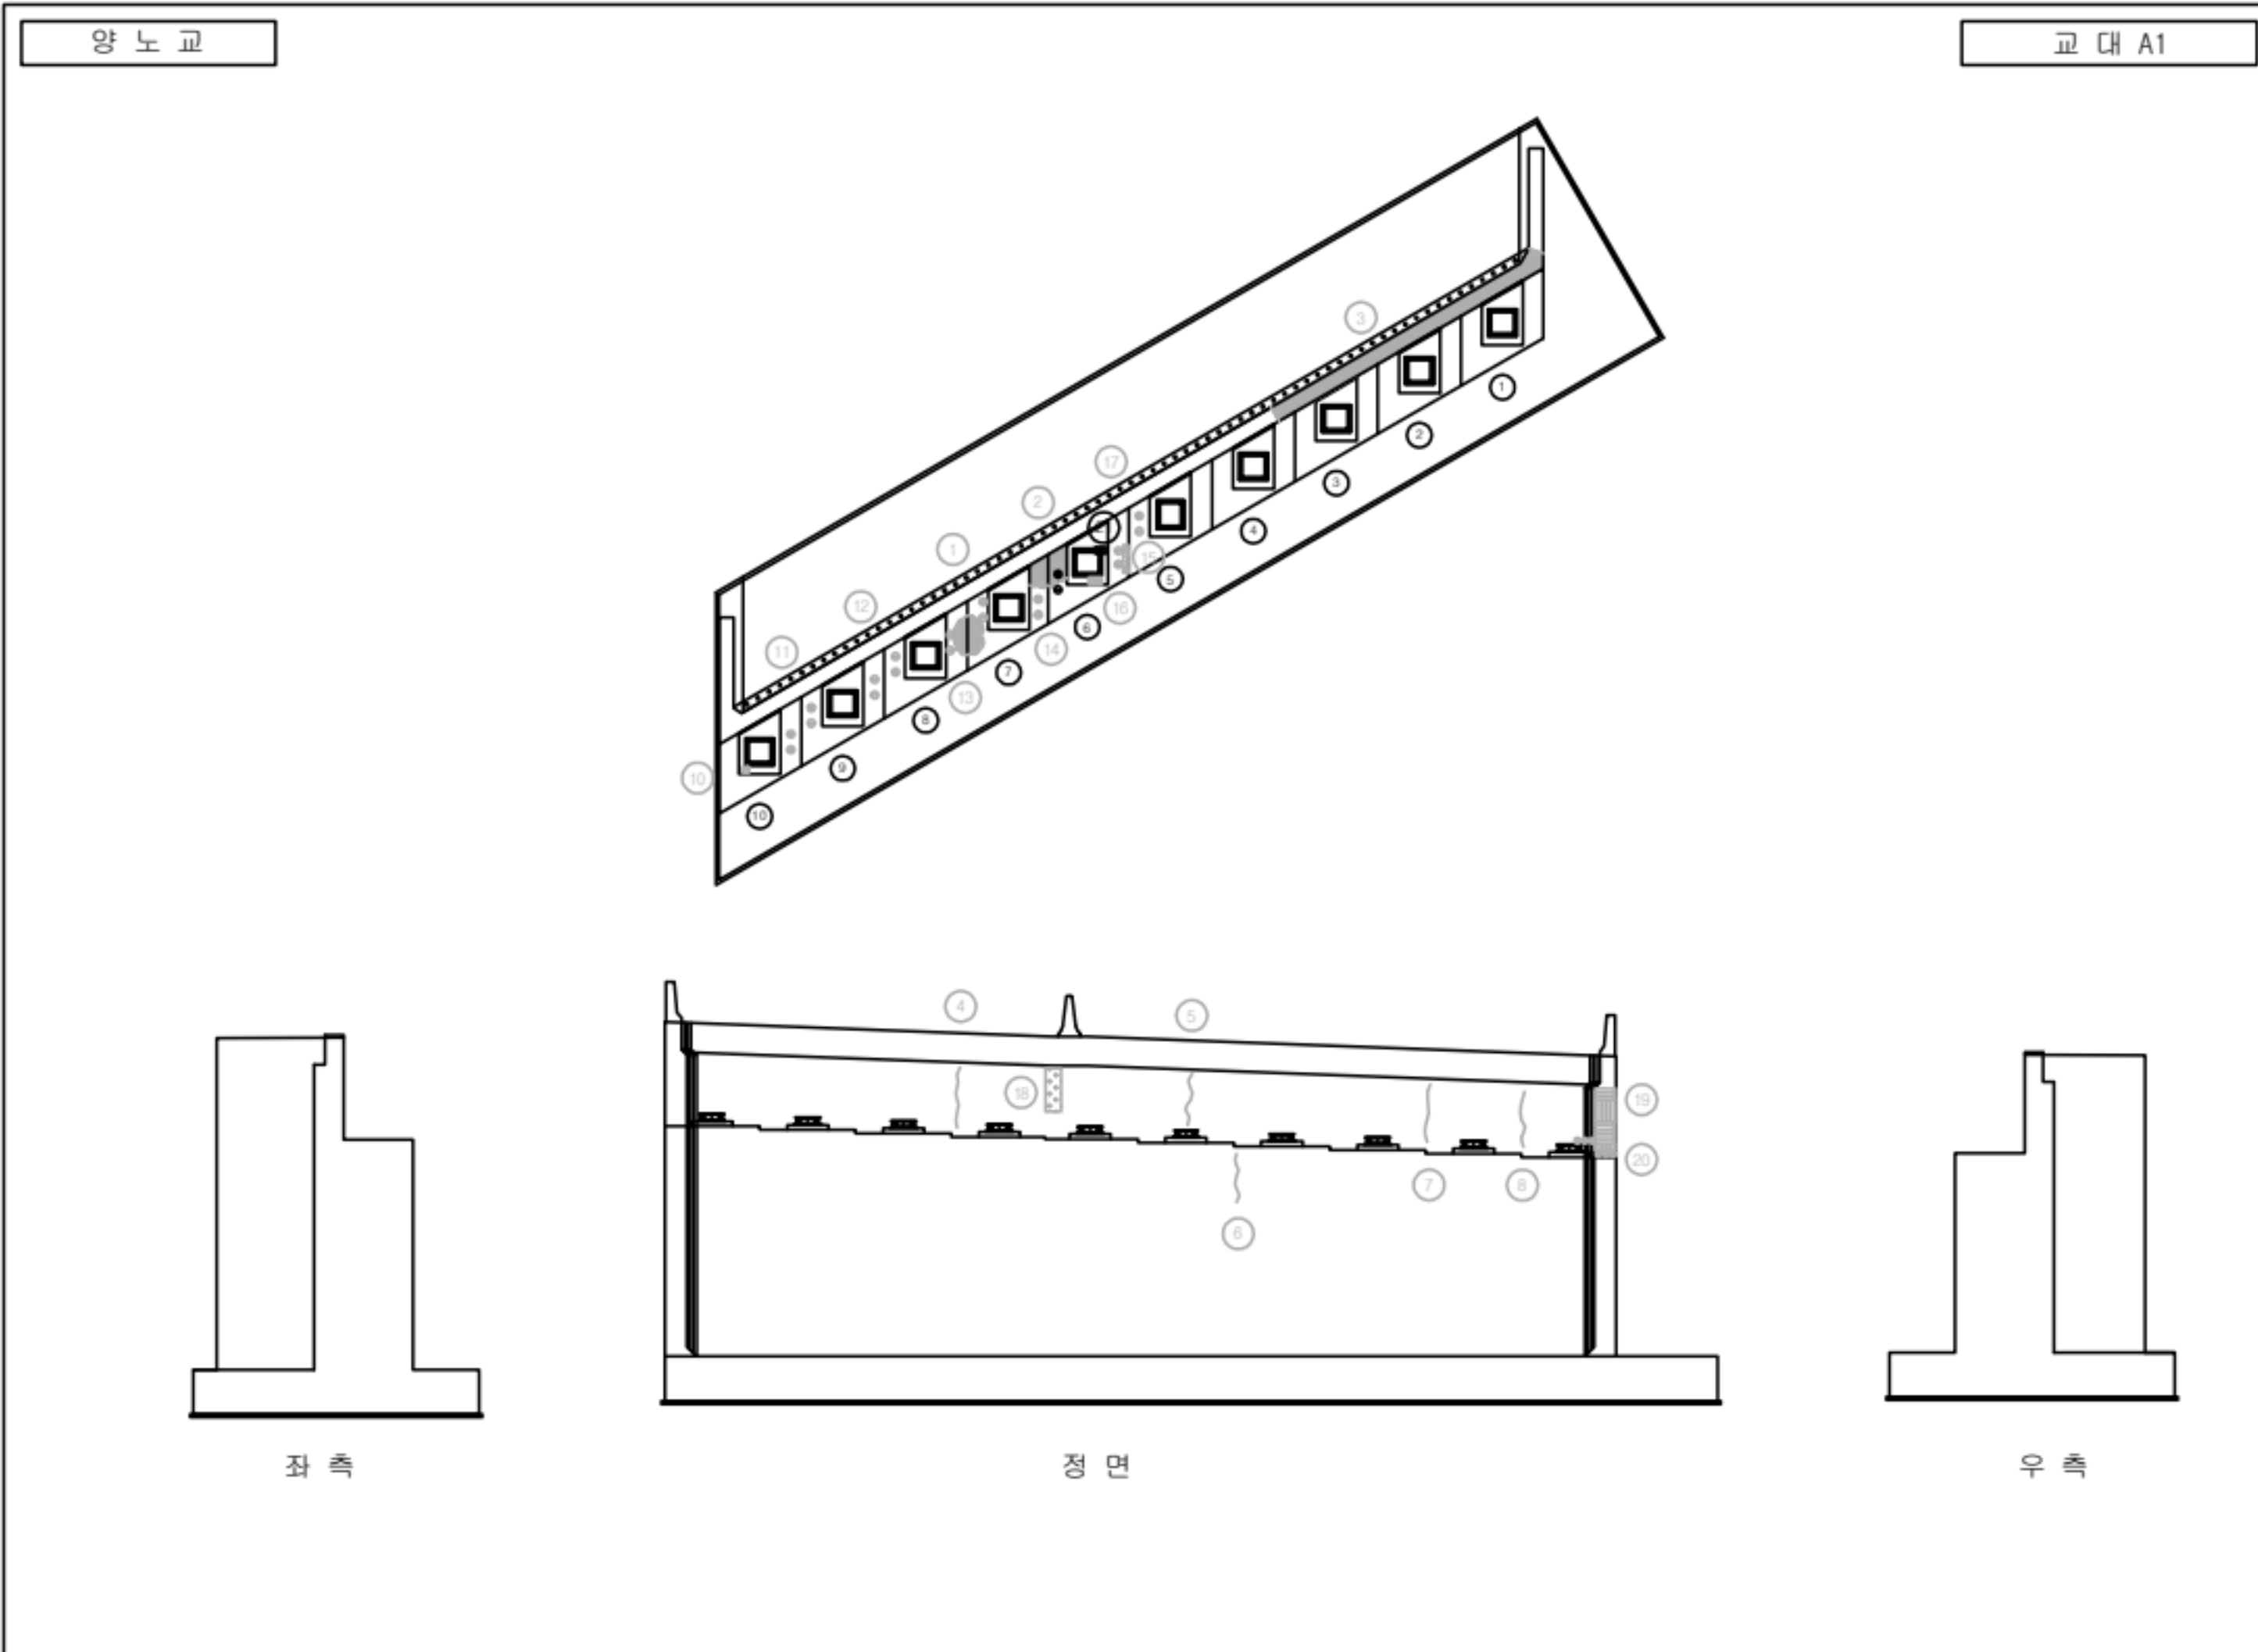
| 번호 | 손 상 현 황 | 손 상 규 모 | | | | | | 비고 |
|---|---|---|---|---|---|---|---|---|
| 1 | 채수 | | 1.0 | 1.0 | 1 | m <sup>2</sup> | 1.0 | 보수완료 |
| 2 | 토사퇴적 | | 1.0 | 1.0 | 1 | m <sup>2</sup> | 1.0 | 보수완료 |
| 3 | 토사퇴적 | | 1.0 | 4.0 | 1 | m <sup>2</sup> | 4.0 | 보수완료 |
| 4 | 균열 | 0.3 | | 2.0 | 1 | m | 2.0 | 보수완료 |
| 9 | 철근노출 | | | | 2 | EA | 2.0 | 보수완료 |
| 10 | 반침콘크리트 재료분리 | | 0.1 | 0.1 | 1 | m <sup>2</sup> | 0.01 | 보수완료 |
| 16 | 반침콘크리트 파손 | | 0.2 | 0.4 | 1 | m <sup>2</sup> | 0.08 | 보수완료 |
| 18 | 오염 | | 0.2 | 2.0 | 1 | m <sup>2</sup> | 0.4 | 보수완료 |
| 19 | 망상균열 | 0.1 | 1.0 | 2.5 | 1 | m <sup>2</sup> | 2.5 | 보수완료 |
| 21 | 플레이트 부식 | | 0.1 | 0.5 | 1 | m <sup>2</sup> | 0.05 | 24상 |

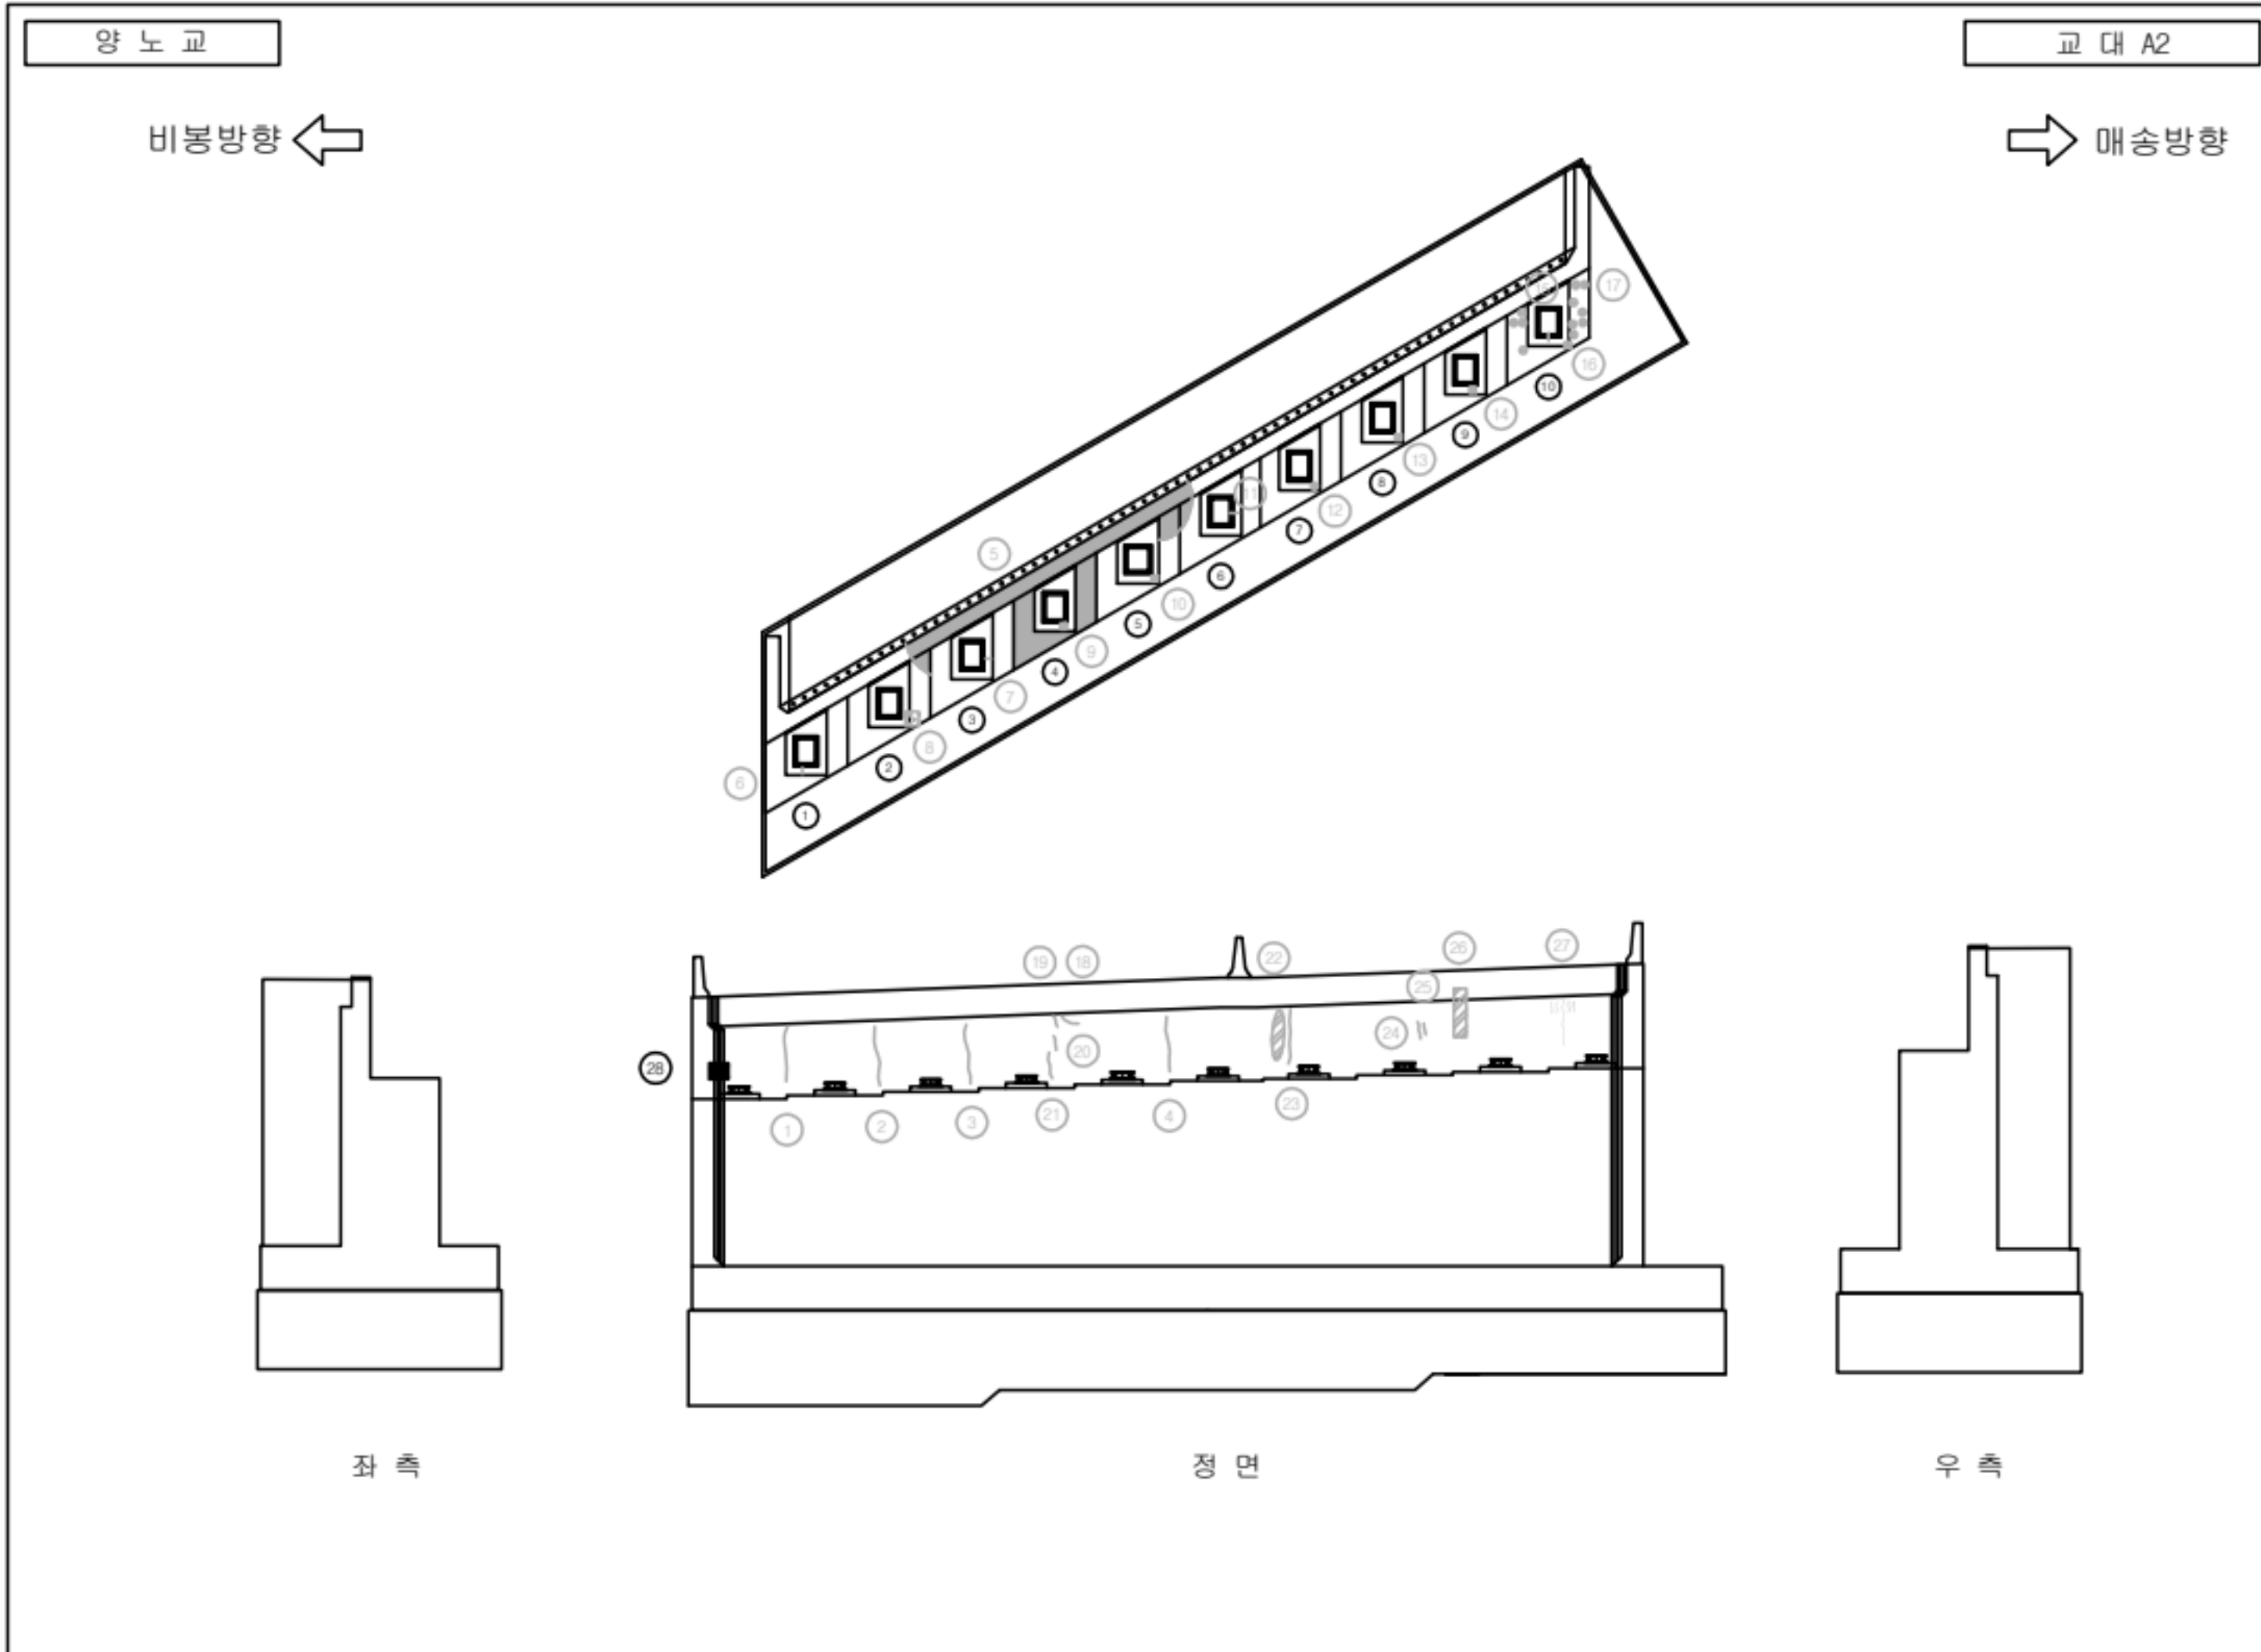
| 번호 | 손상현황 | 손상규모 | | | | | | 비고 |
|---|---|---|---|---|---|---|---|---|
| 1 | 균열 | 0.3 | | 2.0 | 1 | 1 | 2.0 | 보수완료 |
| 4 | 발청콘크리트 균열 | 0.3 | | 2.0 | 1 | 1 | 2.0 | 보수완료 |
| 5 | 토사퇴적 | | 1.0 | 5.0 | 1 | m <sup>2</sup> | 5.0 | 보수완료 |
| 8 | 패콘크리트 적치 | | 0.6 | 0.5 | 2 | m <sup>2</sup> | 0.6 | 보수완료 |
| 12 | 발청콘크리트 철근노출 | | | | 1 | EA | 1.0 | 보수완료 |
| 17 | 철근노출 | | | | 11 | EA | 11.0 | 보수완료 |
| 22 | 누수흔적 | | 1.0 | 3.5 | 1 | m <sup>2</sup> | 3.5 | 보수완료 |
| 26 | 누수흔적 | | 0.6 | 3.5 | 1 | m <sup>2</sup> | 2.1 | 보수완료 |

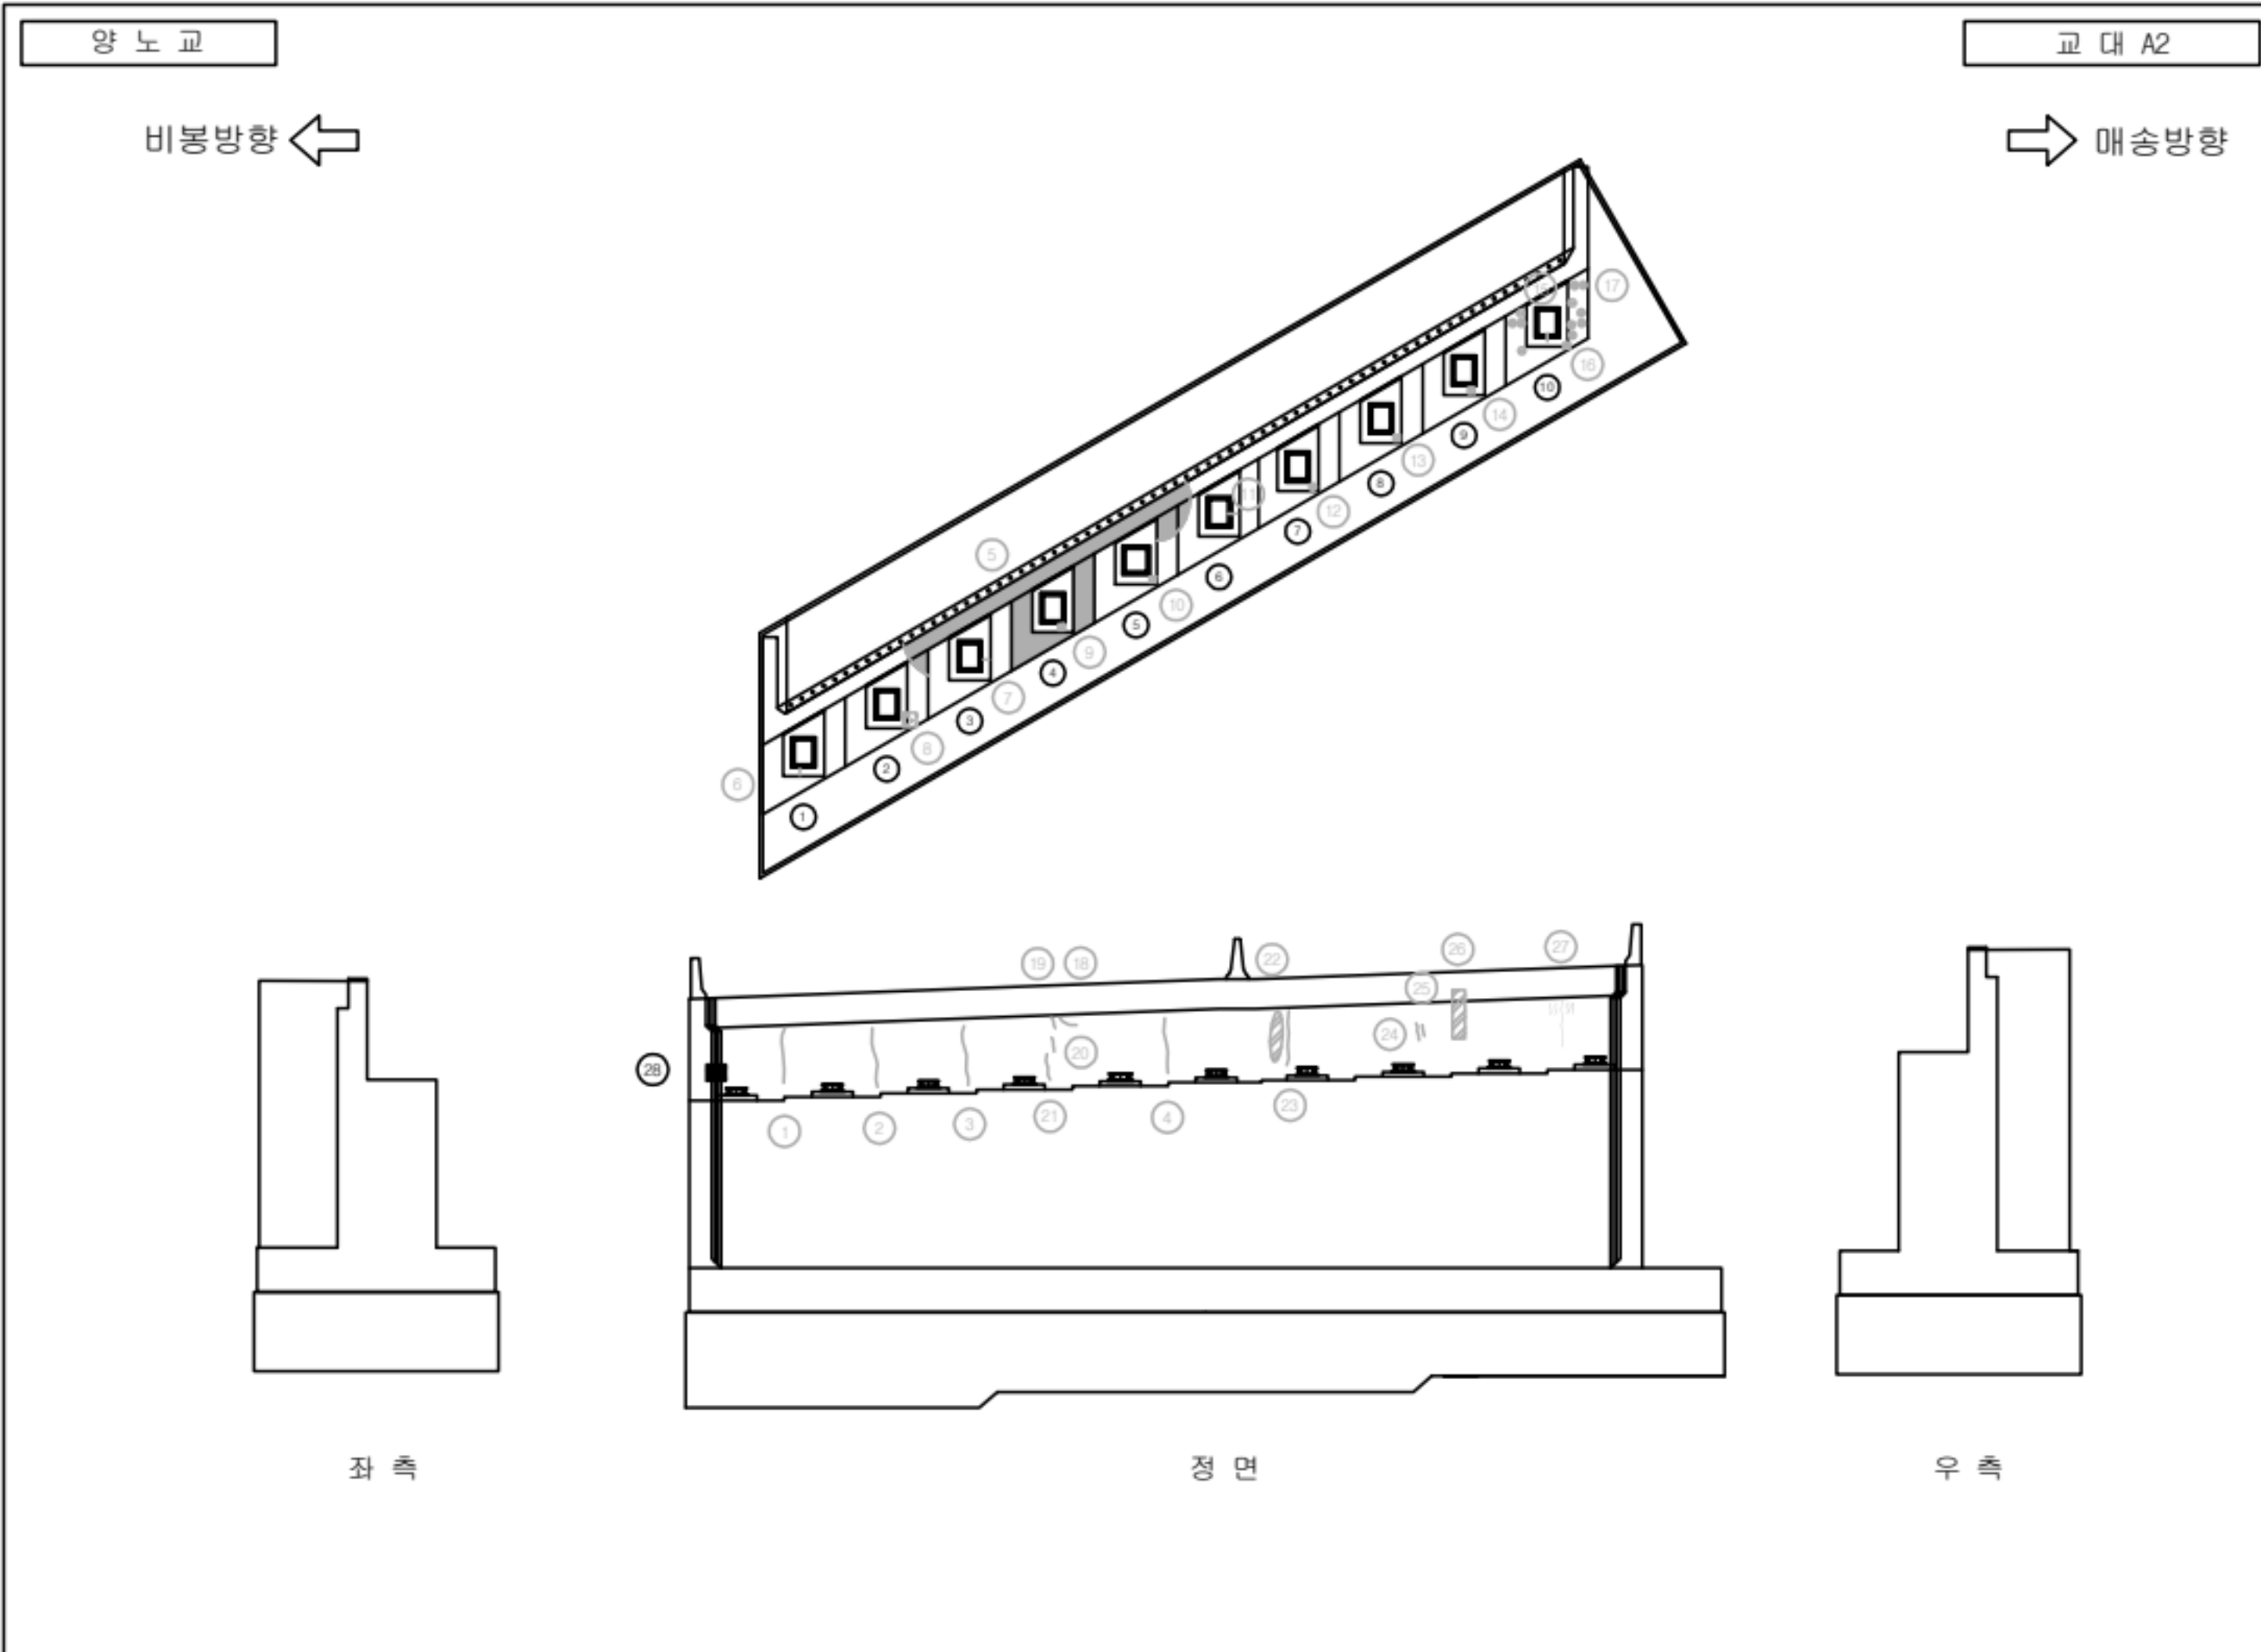
| 번호 | 손상현황 | 손상규모 | | | | | | 비고 |
|---|---|---|---|---|---|---|---|---|
| 28 | 재료분리 | | 0.2 | 0.2 | 1 | m <sup>2</sup> | 0.04 | 24상 |
