양 노 1 교

| 발주처 | 용역명 | 점검기관 | 구조물명 | 도면명 | 도면번호 |
|---|---|---|---|---|---|
| 화성도시고속도로주식회사 | 비봉 - 매송간 도시고속도로 민간투자사업 | (주)KSR큰사람 | 양노1교 | 바닥판 상면 S1 | 001 |

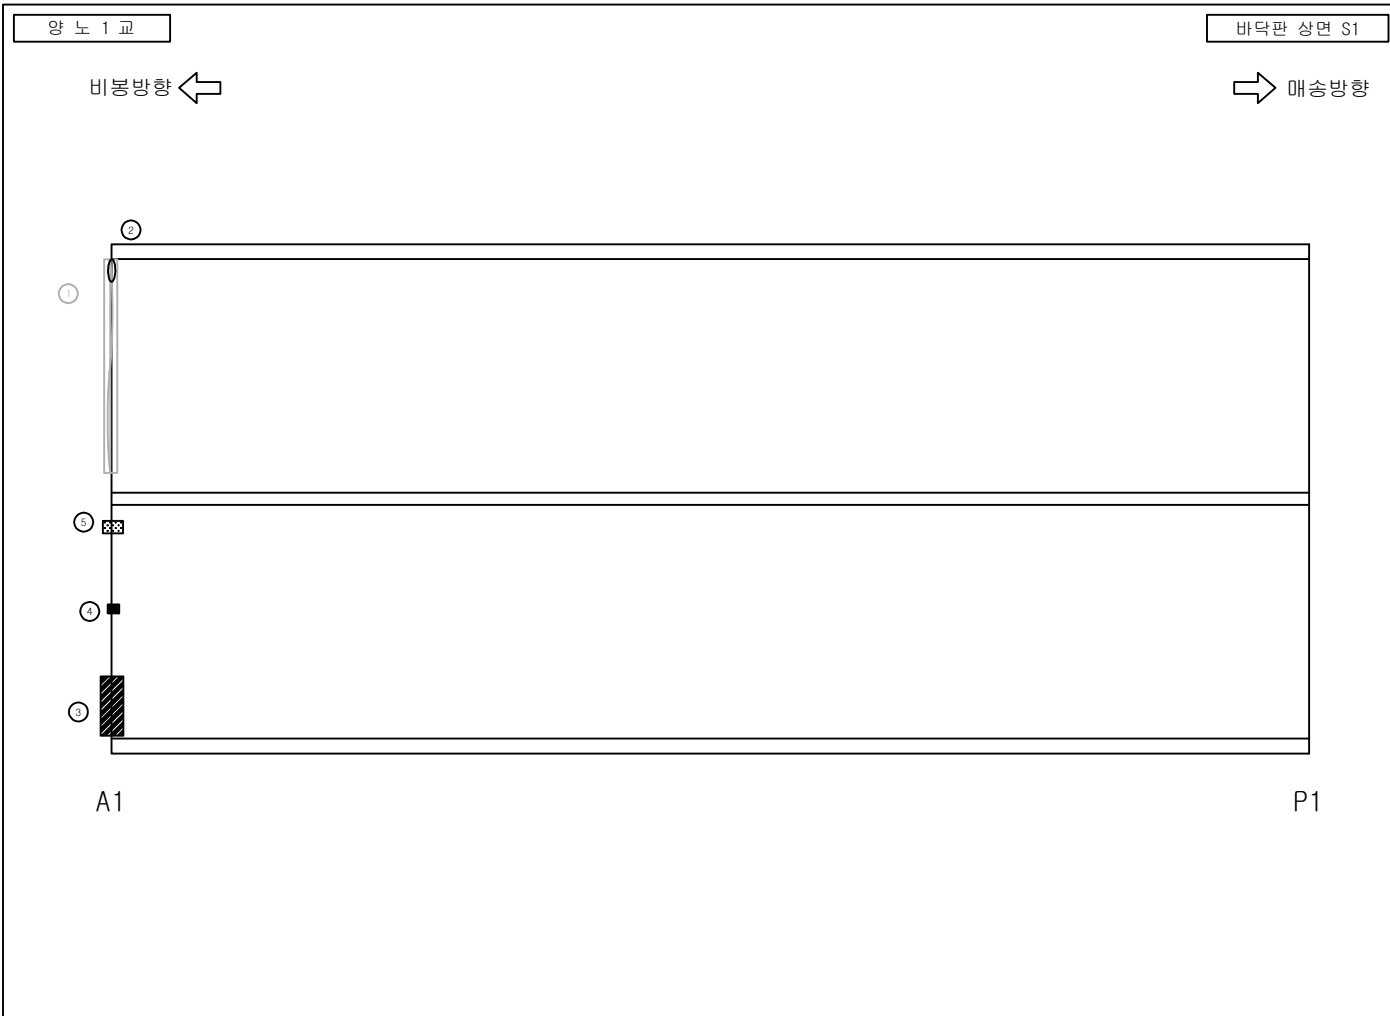
| 번호 | 손상현황 | 손상규모 | | | | | | 비고 |
|---|---|---|---|---|---|---|---|---|
| 1 | 신축이음 단차 | | | T=0.6cm | 1 | ea | 1.0 | 보수완료 |
| 2 | 신축이음 토사퇴적, 부식 | | | 0.5 | 1 | m | 0.5 | |
| 3 | 신축이음 부식 | | 0.2 | 1.2 | 1 | m <sup>2</sup> | 0.24 | 24상 |
| 4 | 후타재 파손 | | 0.1 | 0.1 | 1 | m <sup>2</sup> | 0.01 | 24상 |
| 5 | 부식 및 토사퇴적 | | 0.1 | 0.5 | 1 | m <sup>2</sup> | 0.05 | 24상 |

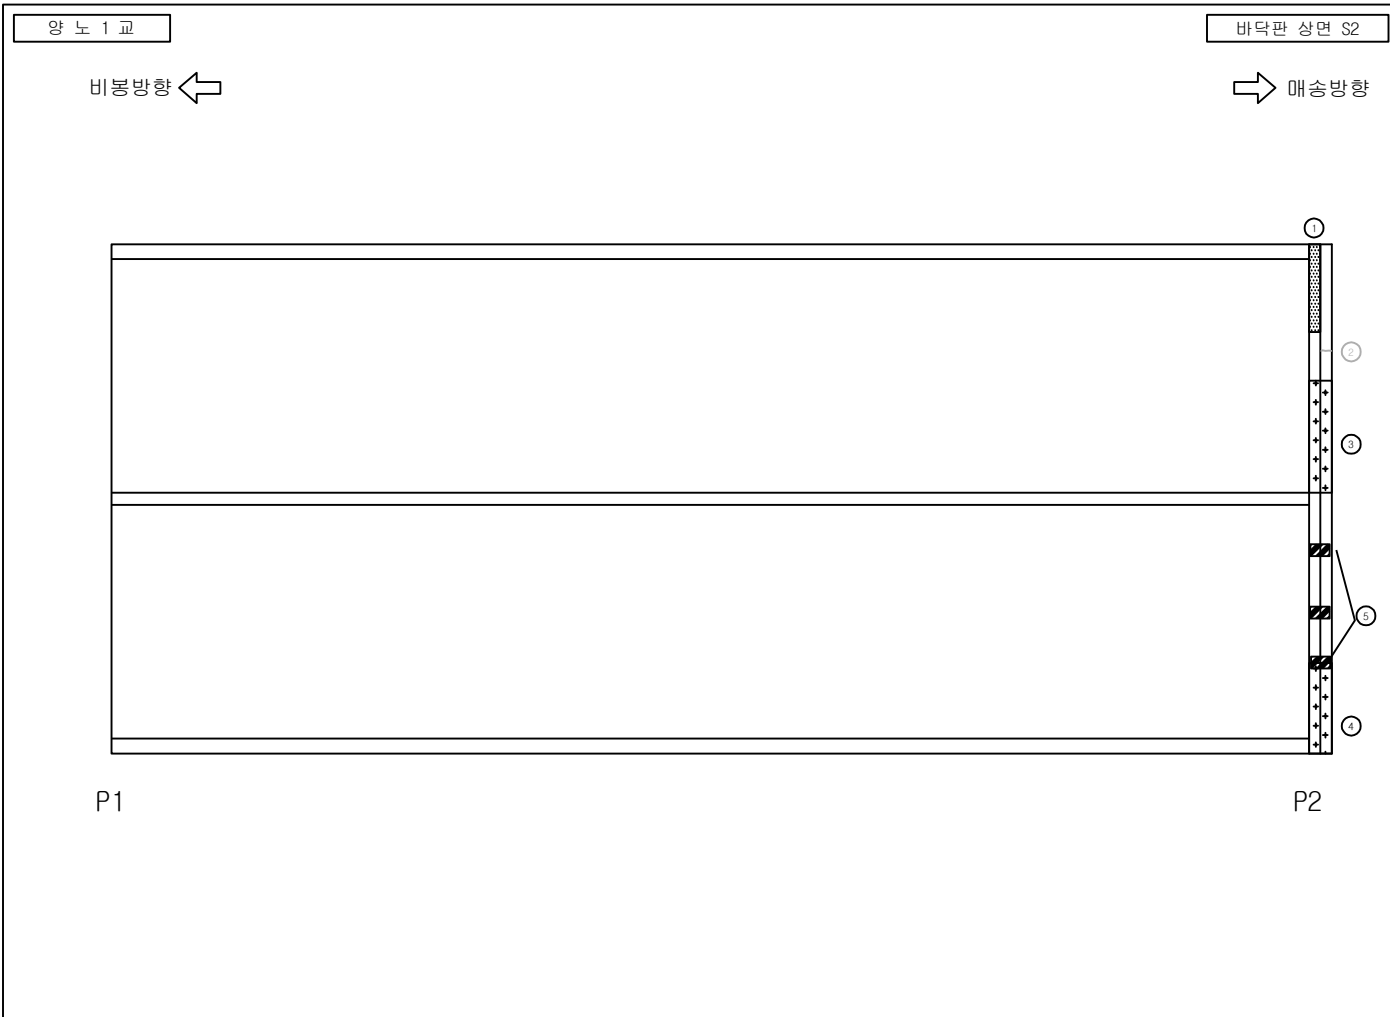
| 번호 | 손상현황 | 손상규모 | | | | | | 비고 |
|---|---|---|---|---|---|---|---|---|
| 2 | 후타재 균열 | 0.1 | | 0.2 | 1 | m | 0.2 | 보수완료 |
| 5 | 부식 우려 | | 0.2 | 0.5 | 3 | m <sup>2</sup> | 0.3 | 24상 |

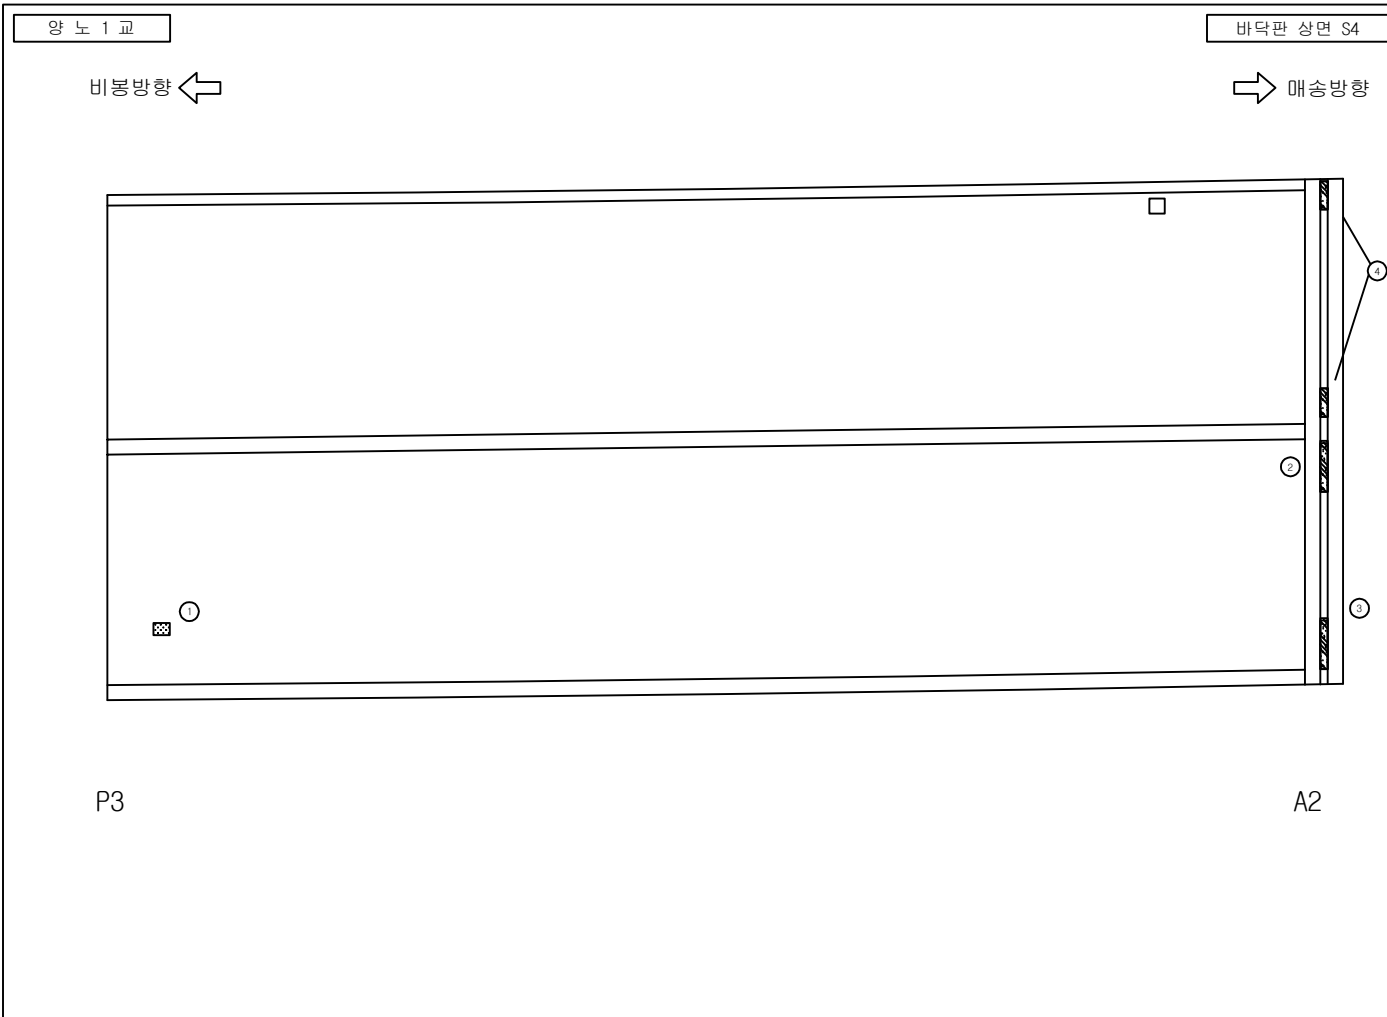
| 발주처 | 용역명 | 점검기관 | 구조물명 | 도면명 | 도면번호 |
|---|---|---|---|---|---|
| 화성도시고속도로주식회사 | 비봉 - 매송간 도시고속도로 민간투자사업 | (주)KSR큰사람 | 양노1교 | 바닥판 상면 S4 | 004 |

| 번호 | 손상현황 | 손상규모 | | | | | | 비고 |
|---|---|---|---|---|---|---|---|---|
| 2 | 부식 및 토사퇴적 | | 0.2 | 0.8 | 1 | m <sup>2</sup> | 0.16 | 24상 |
| 3 | 부식 및 토사퇴적 | | 0.2 | 1.0 | 1 | m <sup>2</sup> | 0.2 | 24상 |
| 4 | 유간 부식 및 토사퇴적 | | 0.2 | 0.5 | 2 | m <sup>2</sup> | 0.2 | 24상 |

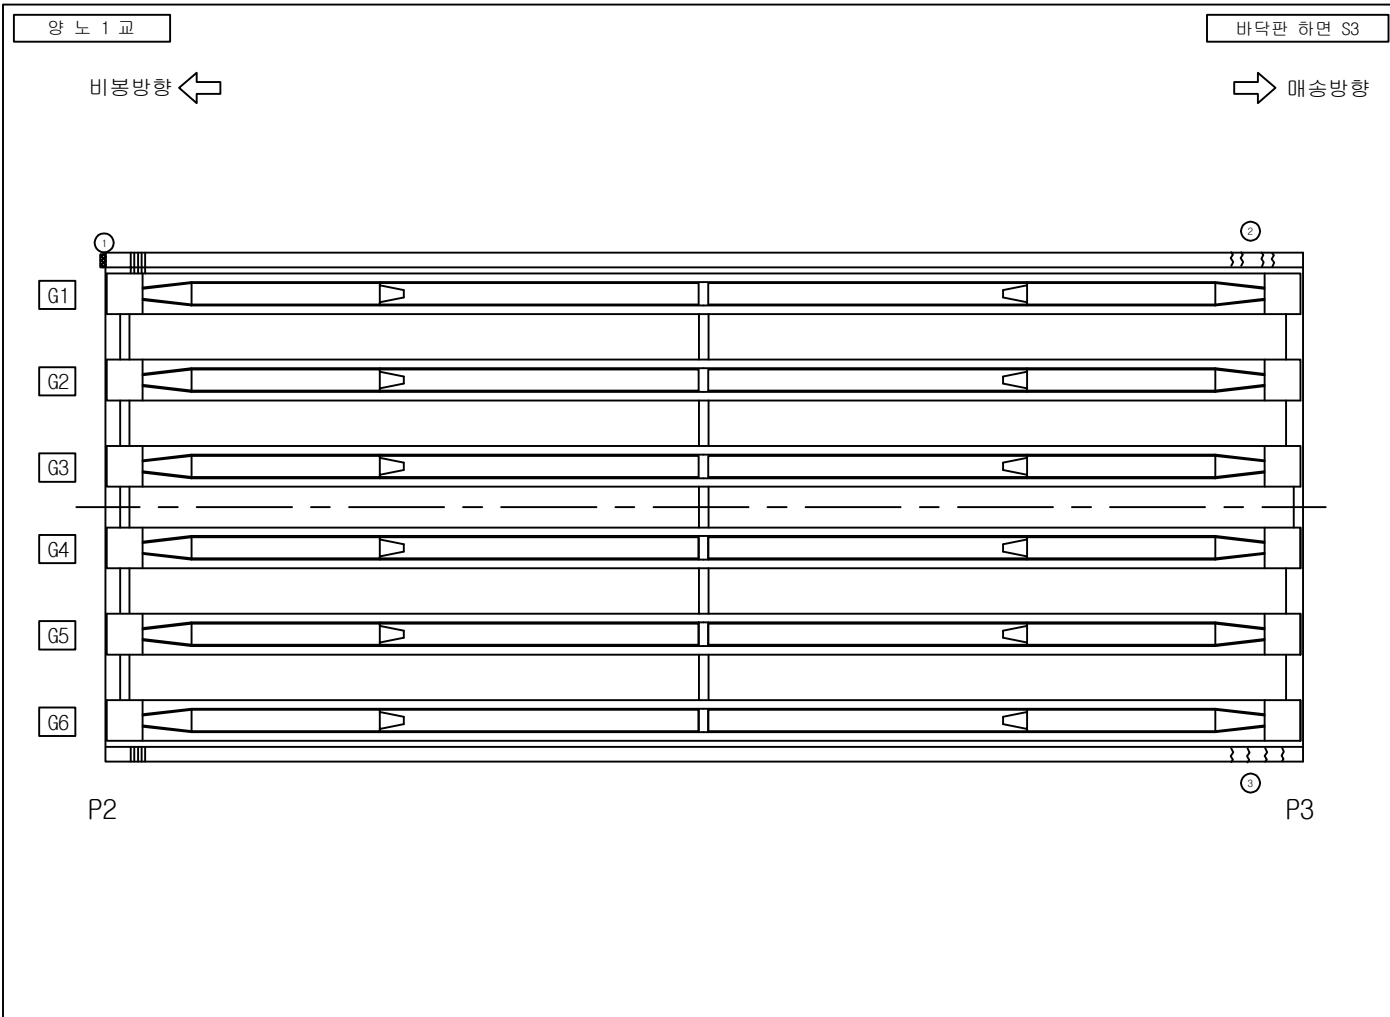
| 발주처 | 용역명 | 점검기관 | 구조물명 | 도면명 | 도면번호 |
|---|---|---|---|---|---|
| 화성도시고속도로주식회사 | 비행 - 매송간 도시고속도로 민간투자사업 | (주)KSR큰사람 | 양노1교 | 바닥판 하면 S3 | 007 |

| 번호 | 손상현황 | 손상규모 | | | | | | 비고 |
|---|---|---|---|---|---|---|---|---|
| 2 | 균열 | 0.2 | | 0.4 | 1 | m | 0.4 | 24상 |
| 3 | 균열 | 0.2 | | 0.4 | 1 | m | 0.4 | 24상 |

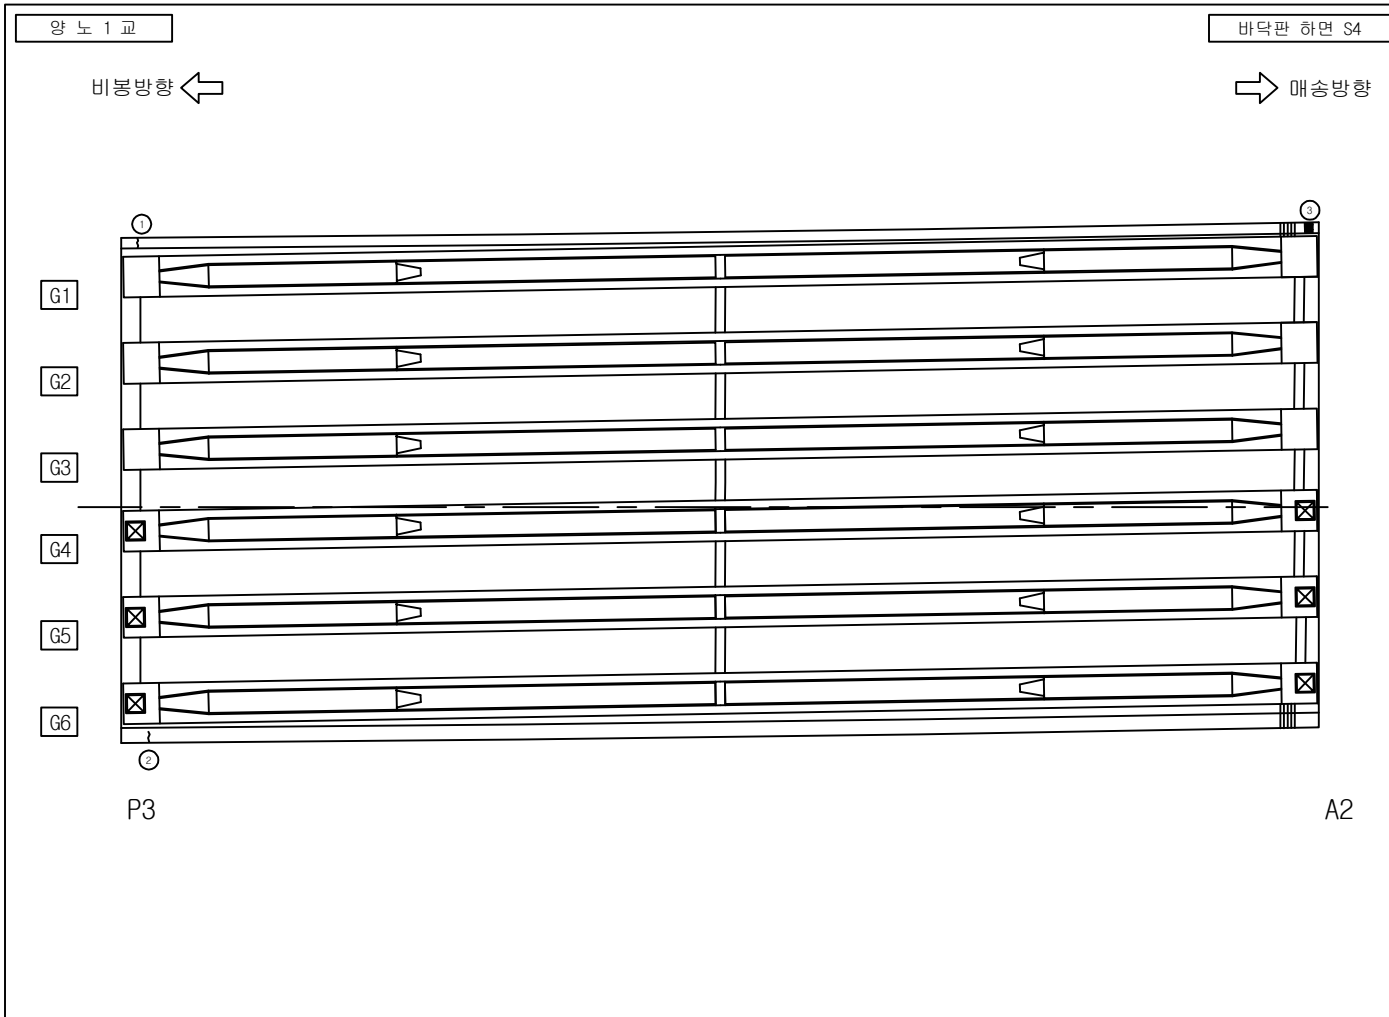
| 발주처 | 용역명 | 점검기관 | 구조물명 | 도면명 | 도면번호 |
|---|---|---|---|---|---|
| 화성도시고속도로주식회사 | 비행 - 매송간 도시고속도로 민간투자사업 | (주)KSR큰사람 | 양노1교 | 바닥판 하면 S4 | 008 |

| 번호 | 손상현황 | 손상규모 | | | | | | 비고 |
|---|---|---|---|---|---|---|---|---|
| 1 | 균열 | 0.2 | | 0.4 | 1 | m | 0.4 | 24상 |
| 2 | 균열 | 0.2 | | 0.3 | 1 | m | 0.3 | 24상 |

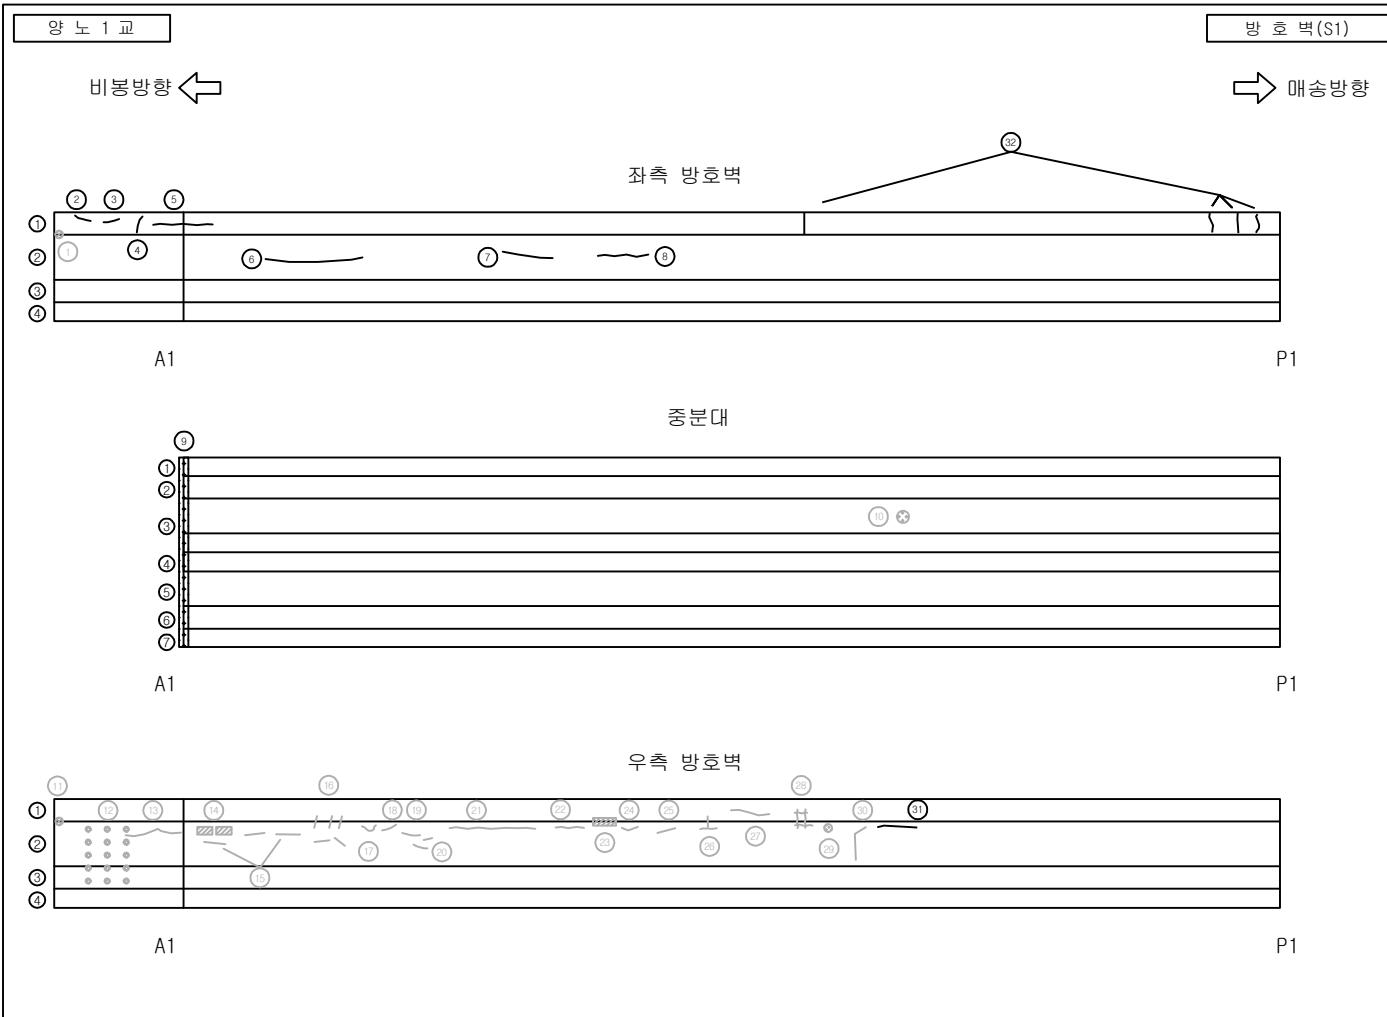
| 발주처 | 용역명 | 점검기관 | 구조물명 | 도면명 | 도면번호 |
|---|---|---|---|---|---|
| 화성도시고속도로주식회사 | 비봉 - 매송간 도시고속도로 민간투자사업 | (주)KSR큰사람 | 양노1교 | 방호벽 S1 | 009-1 |

| 번호 | 손상 현황 | 손상 규모 | | | | | | 비고 |
|---|---|---|---|---|---|---|---|---|
| 2 | 균열 | 0.3 | | 0.5 | 1 | m | 0.5 | |
| 3 | 균열 | 0.3 | | 0.4 | 1 | m | 0.4 | |
| 4 | 균열 | 0.2 | | 0.6 | 1 | m | 0.6 | |
| 5 | 균열 | 0.3 | | 3.0 | 1 | m | 3.0 | |
| 6 | 균열 | 0.1 | | 6.0 | 1 | m | 6.0 | |
| 7 | 균열 | 0.1 | | 4.0 | 1 | m | 4.0 | |
| 8 | 균열 | 0.1 | | 5.0 | 1 | m | 5.0 | |

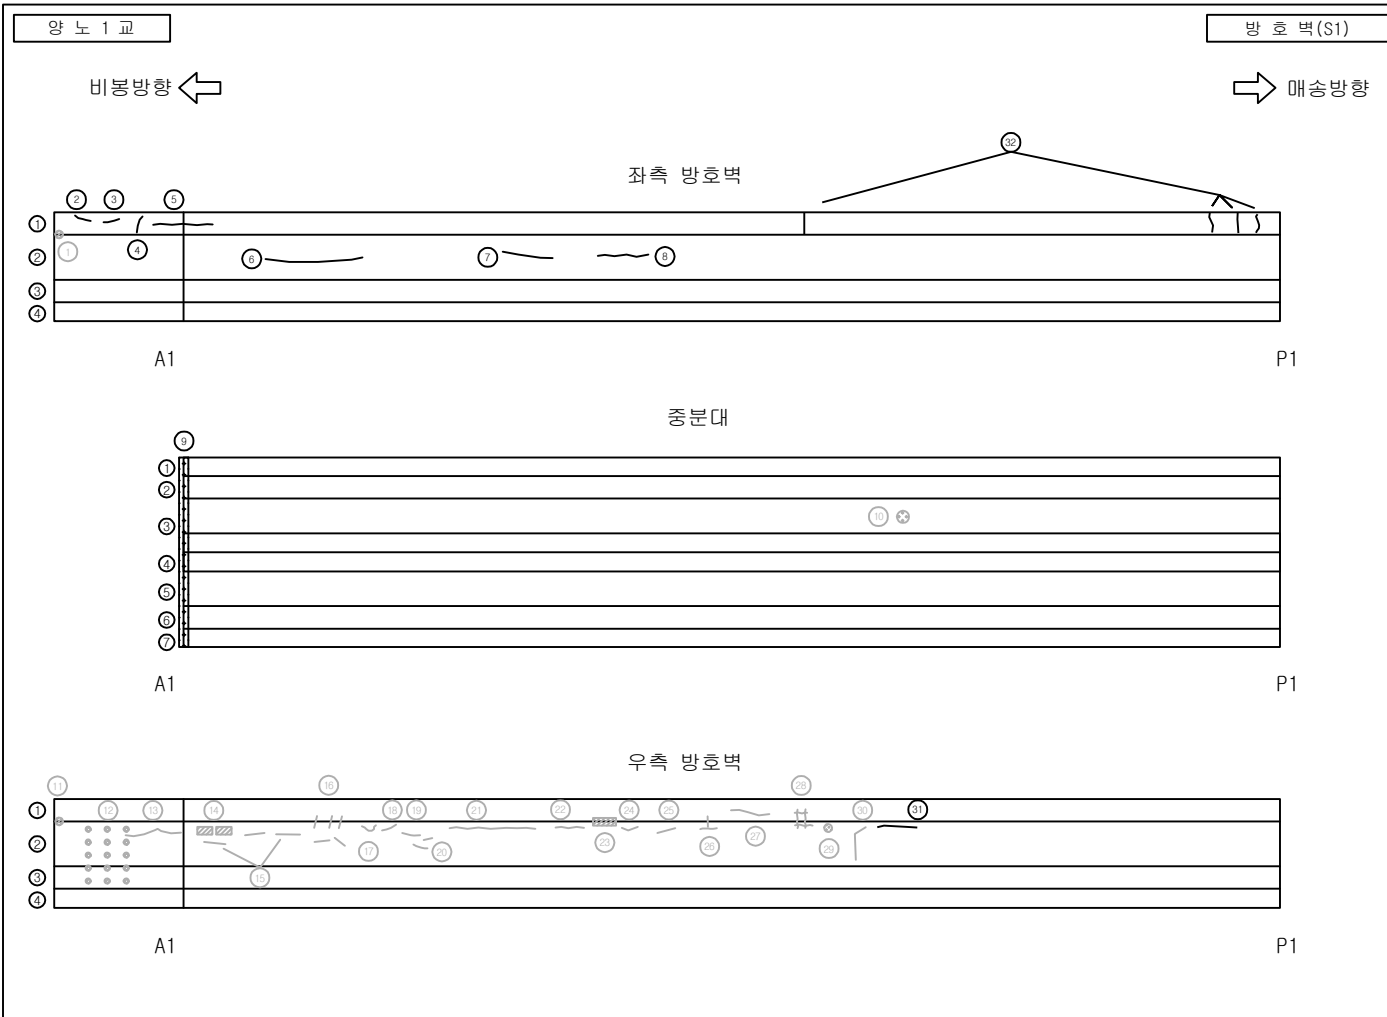
| 발주처 | 용역명 | 점검기관 | 구조물명 | 도면명 | 도면번호 |
|---|---|---|---|---|---|
| 화성도시고속도로주식회사 | 비봉 - 매송간 도시고속도로 민간투자사업 | (주)KSR큰사람 | 양노1교 | 방호벽 S1 | 009-2 |

| 번호 | 손상현황 | 손상규모 | | | | | | 비고 |
|---|---|---|---|---|---|---|---|---|
| 28 | 균열 | 0.3 | | 0.6 | 2 | m | 1.2 | 보수완료 |
| 30 | 균열 | 0.1 | | 1.5 | 1 | m | 1.5 | 보수완료 |
| 31 | 균열 | 0.2 | | 1.0 | 1 | m | 1.0 | 24상 |
| 32 | 균열 | 0.1 | | 0.4 | 4 | m | 1.6 | 24상 |

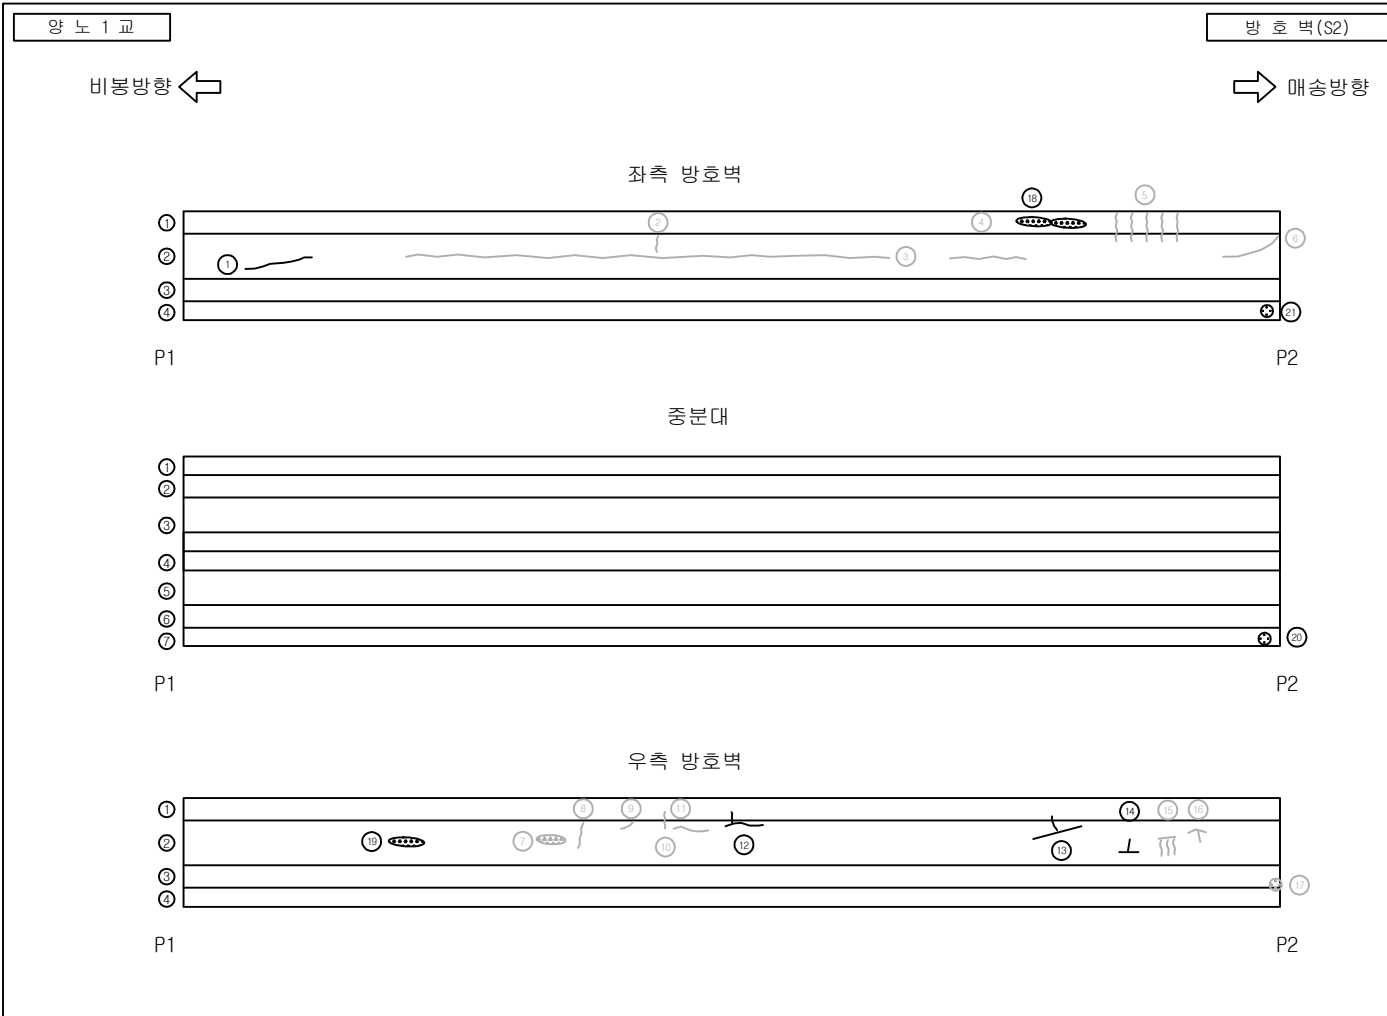
| 발 주 처 | 용 역 명 | 점검기관 | 구 조 물 명 | 도 면 명 | 도면번호 |
|---|---|---|---|---|---|
| 화성도시고속도로주식회사 | 비봉 - 매송간 도시고속도로 민간투자사업 | (주)KSR큰사람 | 양노1교 | 방호벽 S2 | 010 |

| 번호 | 손상 현황 | 손상 규모 | | | | | | 비고 |
|---|---|---|---|---|---|---|---|---|
| 1 | 균열 | 0.2 | | 2.0 | 1 | m | 2.0 | 보수완료 |
| 3 | 균열 | 0.2 | | 22.0 | 1 | m | 22.0 | 보수완료 |
| 12 | 균열 | 0.3 | | 2.0 | 1 | m | 2.0 | |
| 13 | 균열 | 0.2 | | 1.3 | 1 | m | 1.3 | |
| 15 | 균열부 백태 | 0.2 | | 0.5 | 1 | m | 0.5 | 보수완료 |
| 18 | 균열부 백태 | 0.1 | | 0.7 | 2 | m | 1.4 | 24상 |

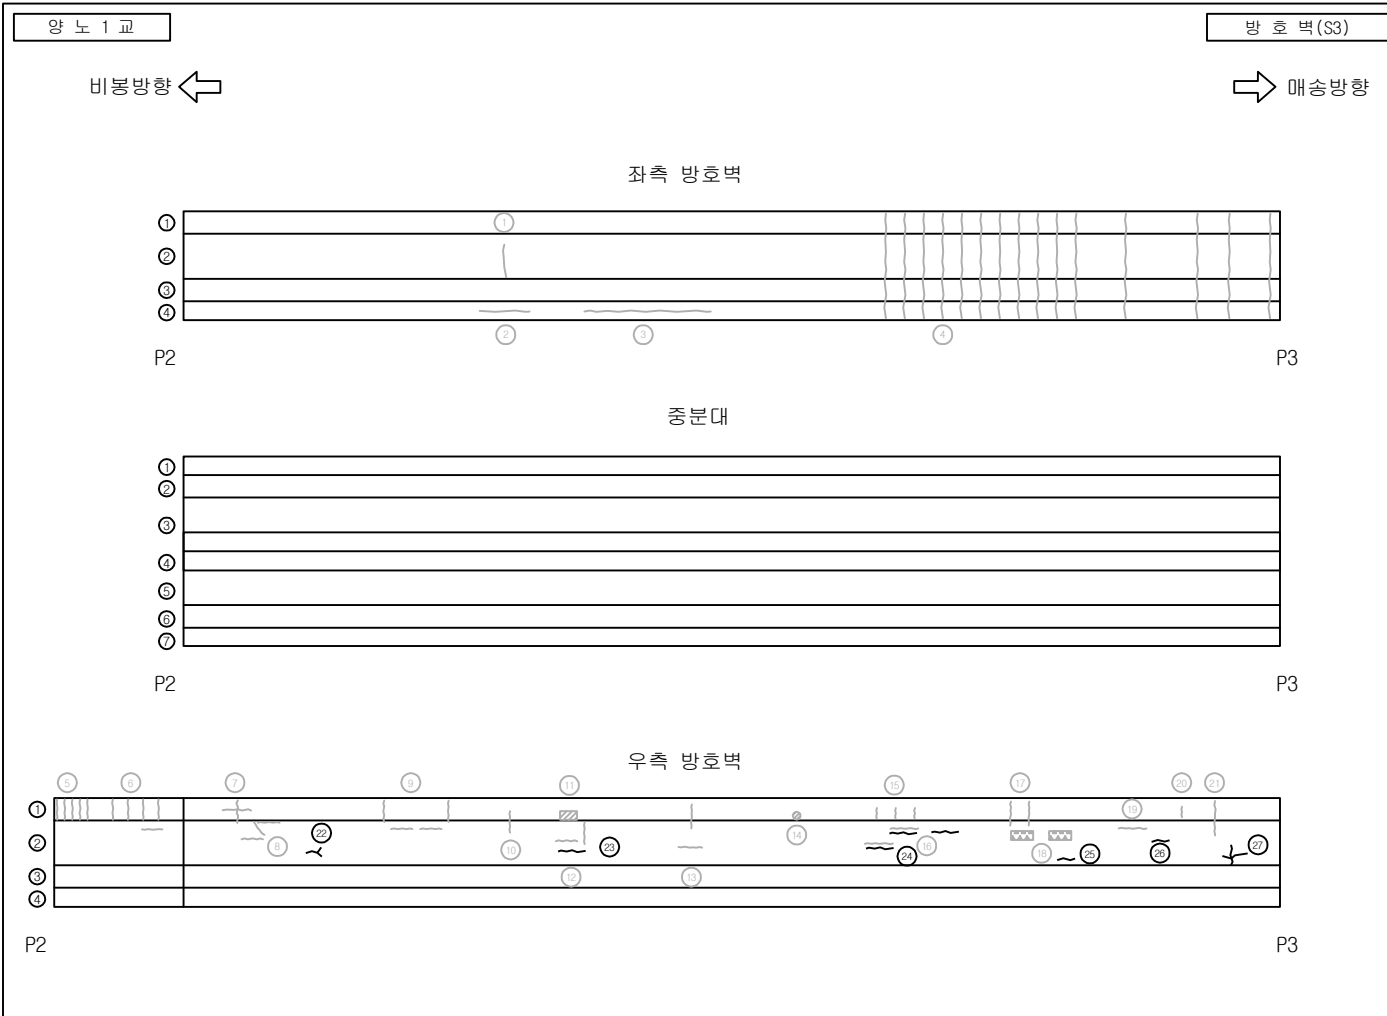
| 발 주 처 | 용 역 명 | 점검기관 | 구 조 물 명 | 도 면 명 | 도면번호 |
|---|---|---|---|---|---|
| 화성도시고속도로주식회사 | 비봉 - 매송간 도시고속도로 민간투자사업 | (주)KSR큰사람 | 양노1교 | 방호벽 S3 | 011 |

| 번호 | 손상현황 | 손상규모 | | | | | | 비고 |
|---|---|---|---|---|---|---|---|---|
| 2 | 균열 | 0.3 | | 3.0 | 1 | m | 3.0 | 보수완료 |
| 3 | 균열 | 0.2 | | 5.0 | 1 | m | 5.0 | 보수완료 |
| 4 | 균열 | 0.2 | | 1.5 | 12 | m | 18.0 | 보수완료 |
| 22 | 균열 | 0.2 | | 0.5 | 1 | m | 0.5 | 24상 |
| 23 | 균열 | 0.2 | | 0.8 | 1 | m | 0.8 | 24상 |
| 24 | 균열 | 0.2 | | 0.8 | 3 | m | 2.4 | 24상 |

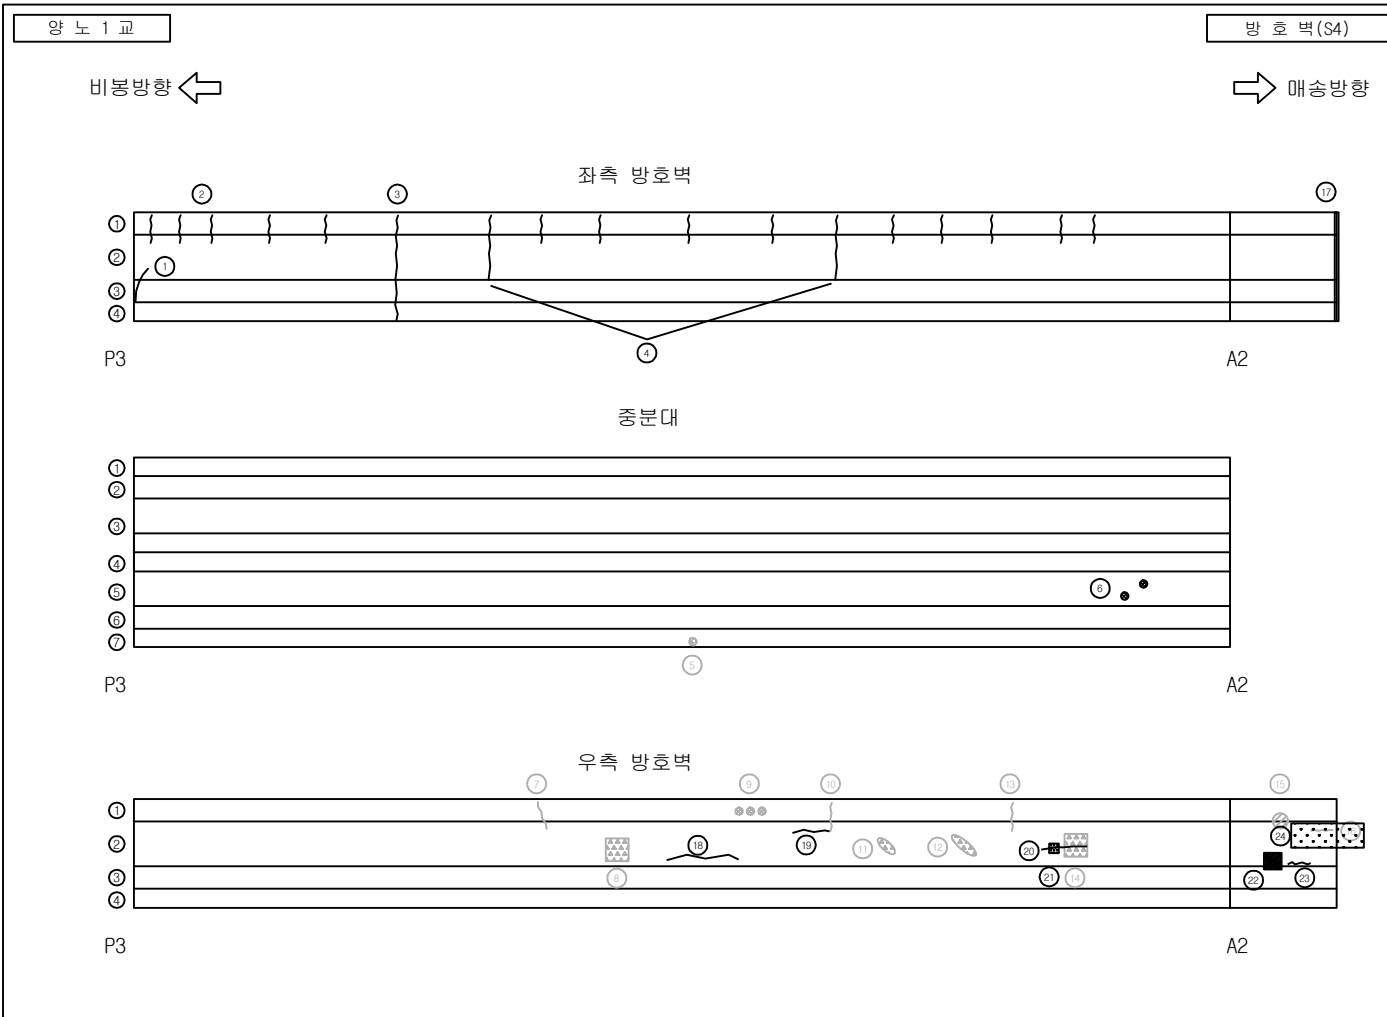
| 발 주 처 | 용 역 명 | 점검기관 | 구 조 물 명 | 도 면 명 | 도면번호 |
|---|---|---|---|---|---|
| 화성도시고속도로주식회사 | 비봉 - 매송간 도시고속도로 민간투자사업 | (주)KSR큰사람 | 양노1교 | 방호벽 S4 | 012 |

| 번호 | 손상 현황 | 손상 규모 | | | | | | 비고 |
|---|---|---|---|---|---|---|---|---|
| 1 | 균열 | 0.1 | | 0.8 | 1 | m | 0.8 | |
| 2 | 균열 | 0.1 | | 0.4 | 14 | m | 5.6 | |
| 3 | 균열 | 0.1 | | 1.5 | 1 | m | 1.5 | |
| 18 | 균열 | 0.2 | | 2.0 | 1 | m | 2.0 | 24상 |
| 23 | 균열 | 0.3 | | 1.5 | 1 | m | 1.5 | 24상 |

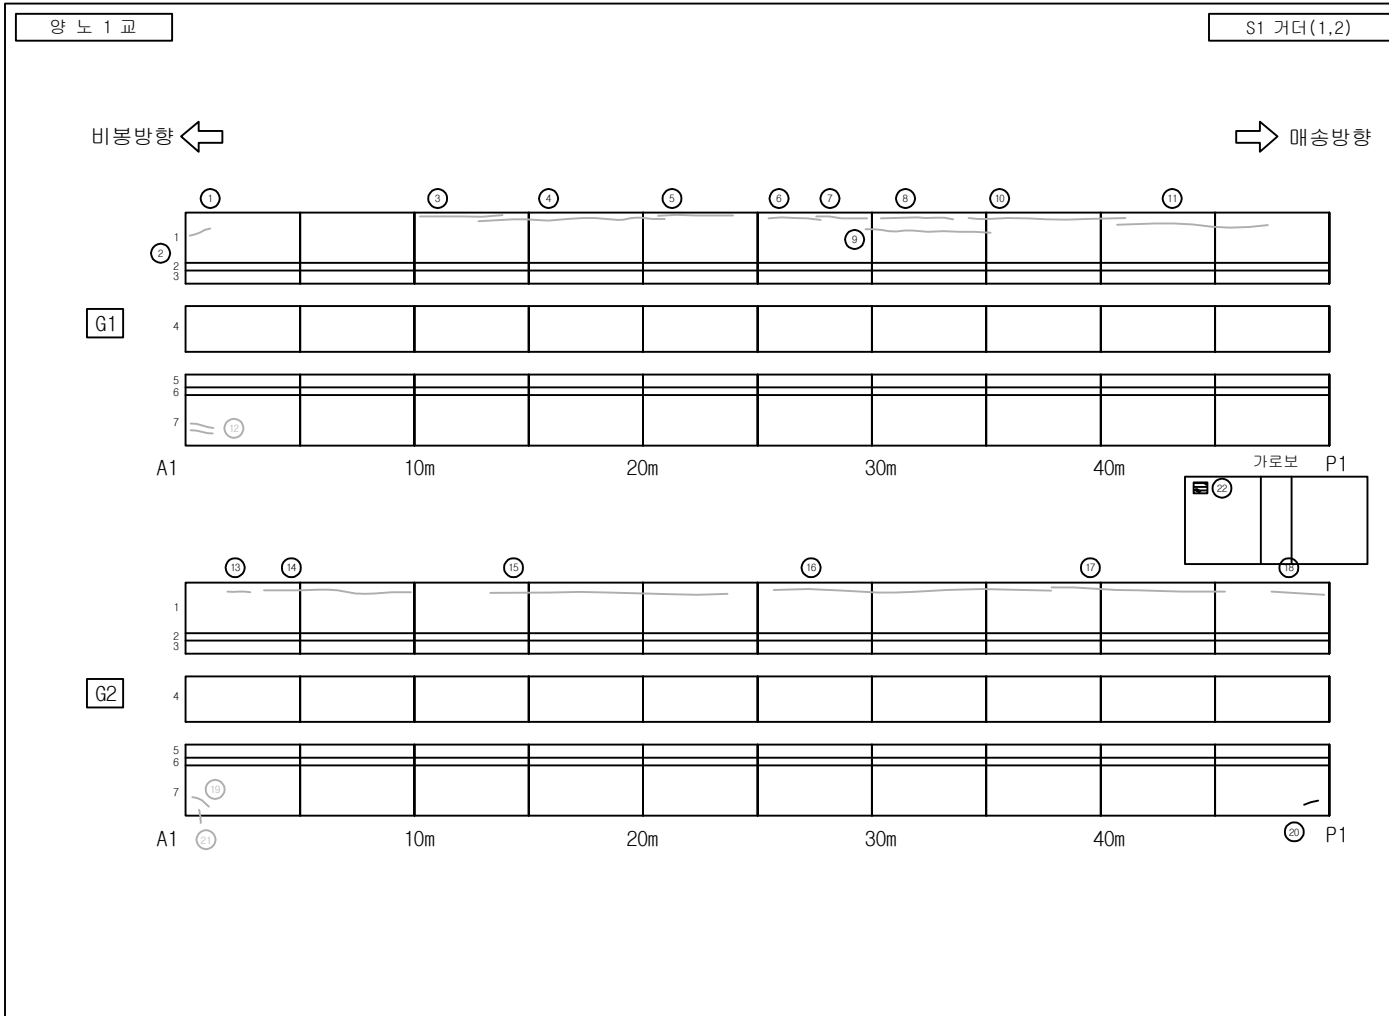
| 발주처 | 용역명 | 점검기관 | 구조물명 | 도면명 | 도면번호 |
|---|---|---|---|---|---|
| 화성도시고속도로주식회사 | 비행 - 매출간 도시고속도로 민간투자사업 | (주)KSR큰사람 | 양노1교 | S1 거더 (1,2) | 013 |

| 번호 | 손상현황 | 손상규모 | | | | | | 비고 |
|---|---|---|---|---|---|---|---|---|
| 4 | 균열 | 0.2 | | 8.0 | 1 | m | 8.0 | 보수완료 |
| 7 | 균열, 누수, 백태 | 0.1 | | 2.2 | 1 | m | 2.2 | 보수완료 |
| 10 | 균열 | 0.2 | | 9.5 | 1 | m | 9.5 | 보수완료 |
| 15 | 균열 | 0.2 | | 11.1 | 1 | m | 11.1 | 보수완료 |
| 16 | 균열 | 0.2 | | 13.1 | 1 | m | 13.1 | 보수완료 |

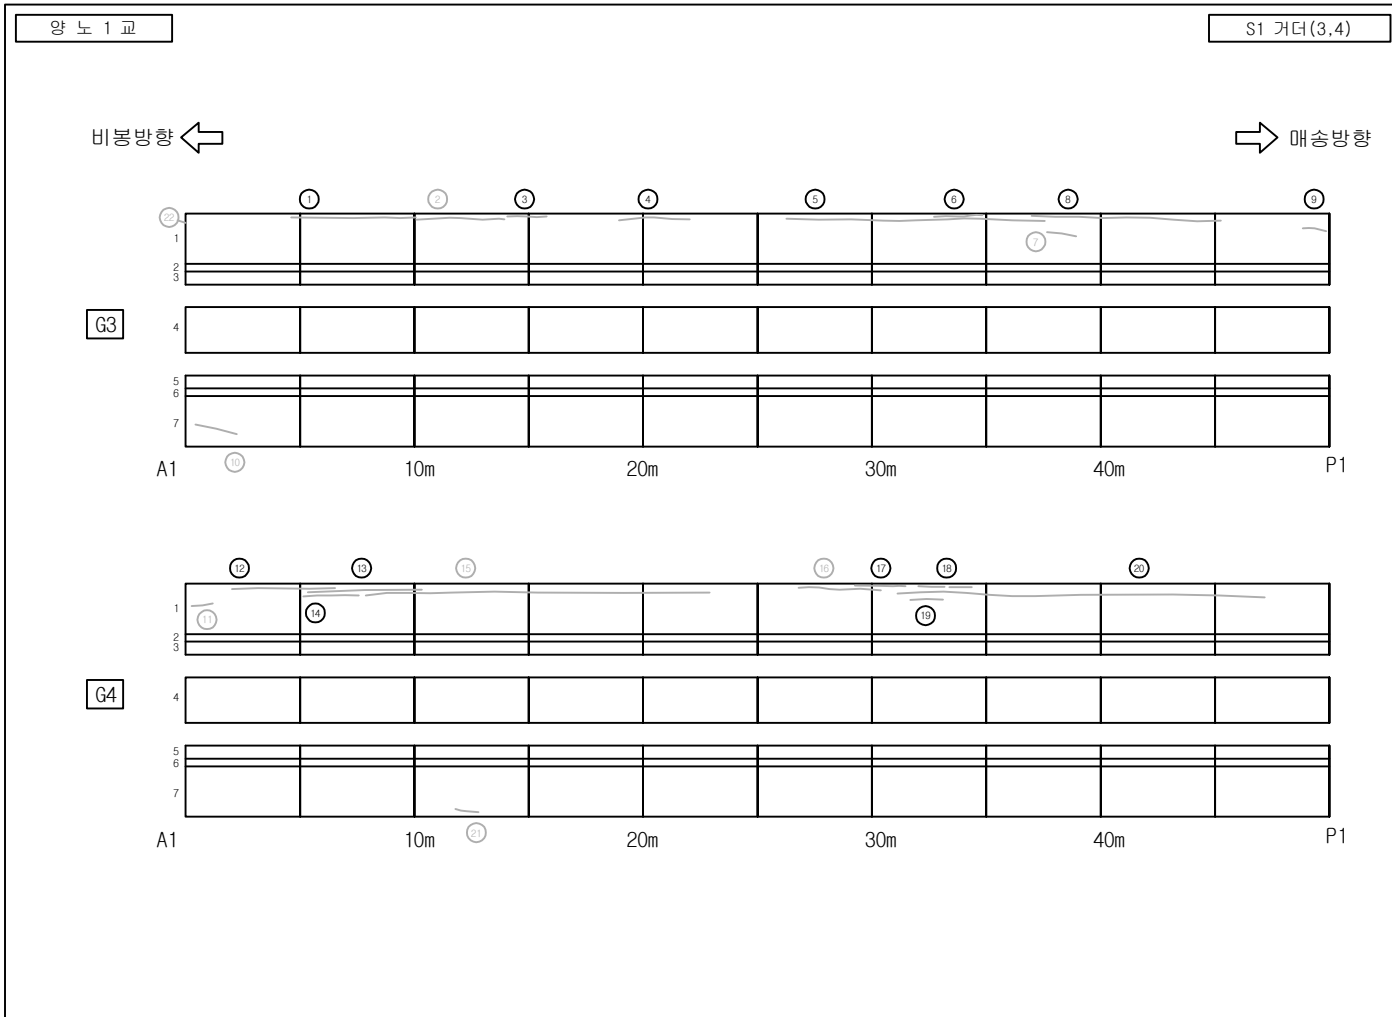
| 발주처 | 용역명 | 점검기관 | 구조물명 | 도면명 | 도면번호 |
|---|---|---|---|---|---|
| 화성도시고속도로주식회사 | 비봉 - 매송간 도시고속도로 민간투자사업 | (주)KSR큰사람 | 양노1교 | S1 거더 (3,4) | 014 |

| 번호 | 손상 현황 | 손상 규모 | | | | | | 비고 |
|---|---|---|---|---|---|---|---|---|
| 5 | 균열 | 0.2 | | 11.8 | 1 | m | 11.8 | 보수완료 |
| 17 | 균열, 누수, 백태 | 0.1 | | 2.5 | 1 | m | 2.5 | 보수완료 |
| 20 | 균열 | 0.2 | | 16.8 | 1 | m | 16.8 | 보수완료 |

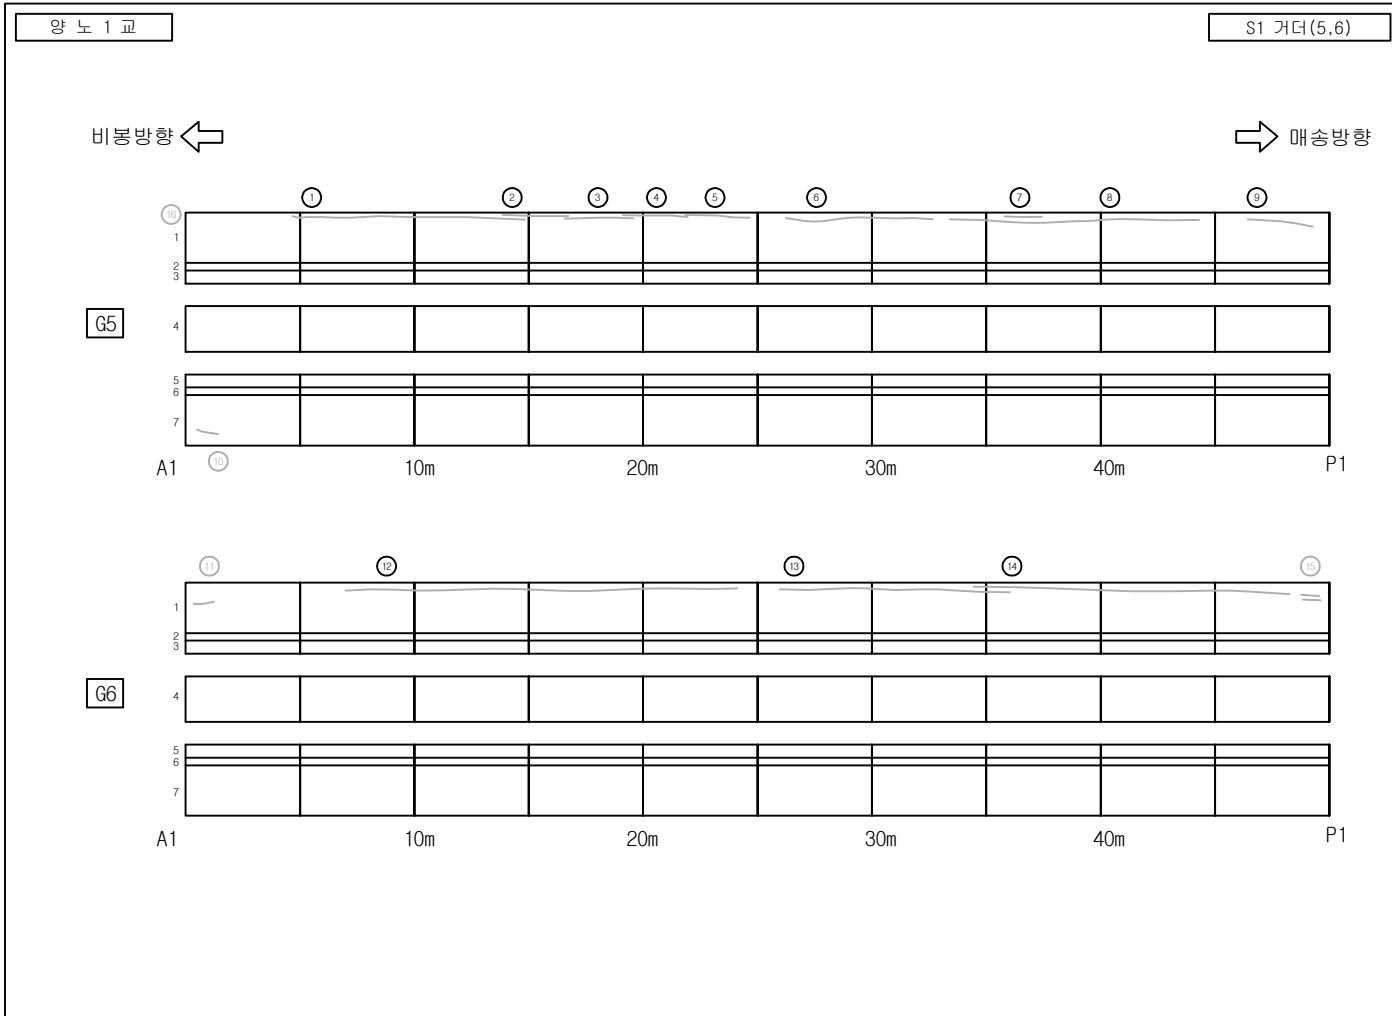
| 발 주 처 | 용 역 명 | 점검기관 | 구 조 물 명 | 도 면 명 | 도면번호 |
|---|---|---|---|---|---|
| 화성도시고속도로주식회사 | 비봉 - 매송간 도시고속도로 민간투자사업 | (주)KSR큰사람 | 양노1교 | S1 거더 (5,6) | 015 |

| 번호 | 손상 현황 | 손상 규모 | | | | | | 비고 |
|---|---|---|---|---|---|---|---|---|
| 1 | 균열 | 0.1 | | 10.0 | 1 | m | 10.0 | 보수완료 |
| 6 | 균열, 누수, 백태 | 0.2 | | 7.8 | 1 | m | 7.8 | 보수완료 |
| 12 | 균열 | 0.2 | | 17.8 | 1 | m | 17.8 | 보수완료 |
| 13 | 균열, 누수, 백태 | 0.2 | | 12.3 | 1 | m | 12.3 | 보수완료 |

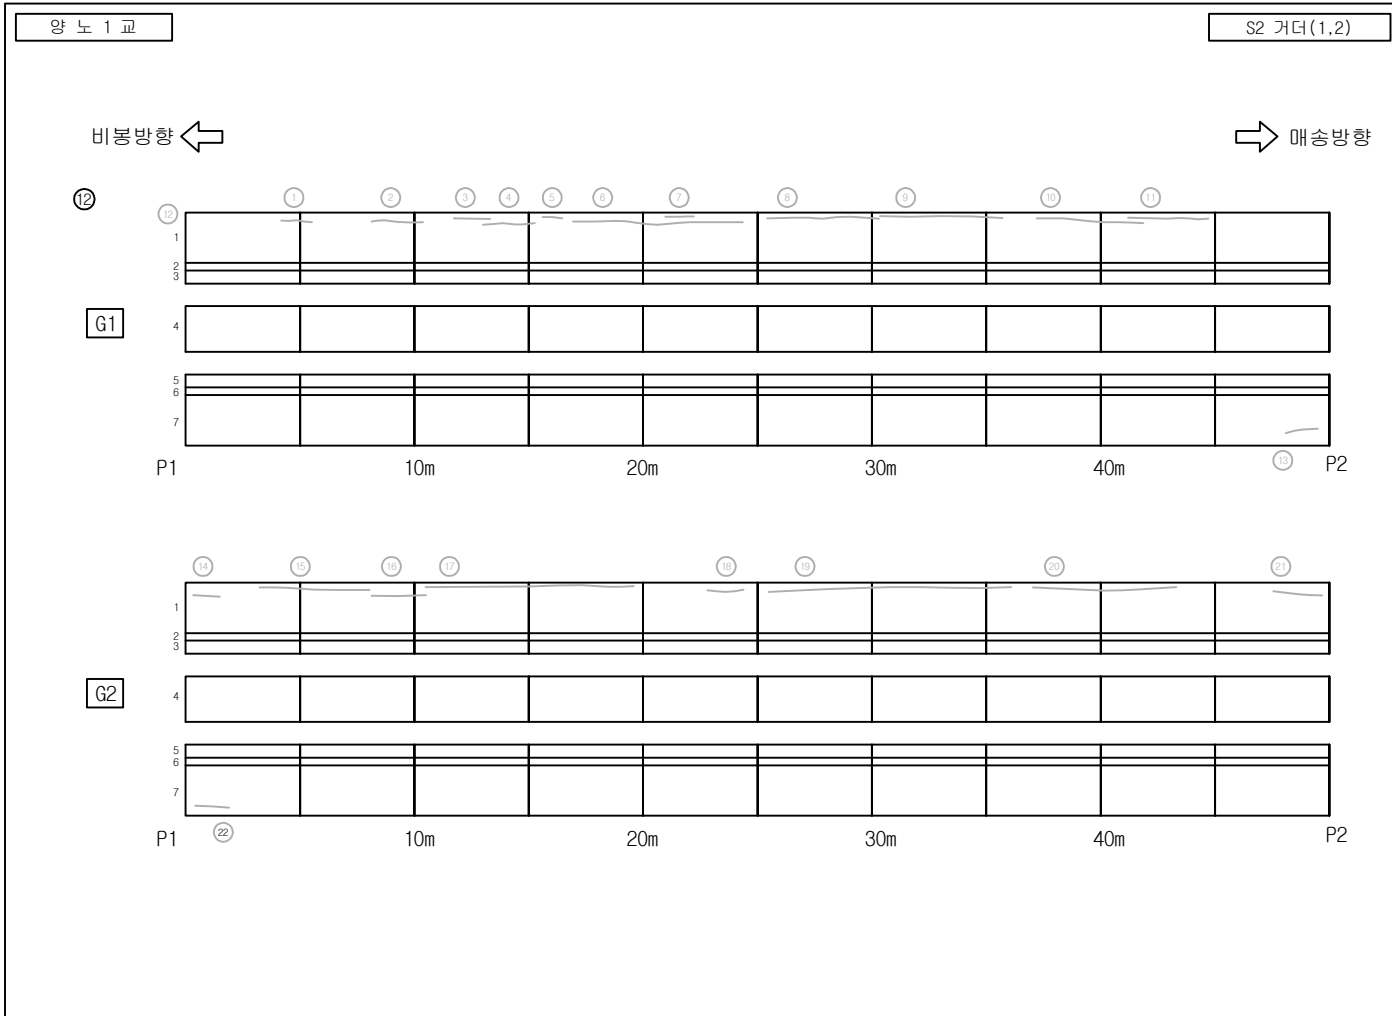
| 발주처 | 용역명 | 점검기관 | 구조물명 | 도면명 | 도면번호 |
|---|---|---|---|---|---|
| 화성도시고속도로주식회사 | 비봉 - 매송간 도시고속도로 민간투자사업 | (주)KSR큰사람 | 양노1교 | S2 거더 (1,2) | 016 |

| 번호 | 손상현황 | 손상규모 | | | | | | 비고 |
|---|---|---|---|---|---|---|---|---|
| 9 | 균열, 누수, 백태 | 0.2 | | 9.8 | 1 | m | 9.8 | 보수완료 |
| 19 | 균열 | 0.2 | | 11.1 | 1 | m | 11.1 | 보수완료 |

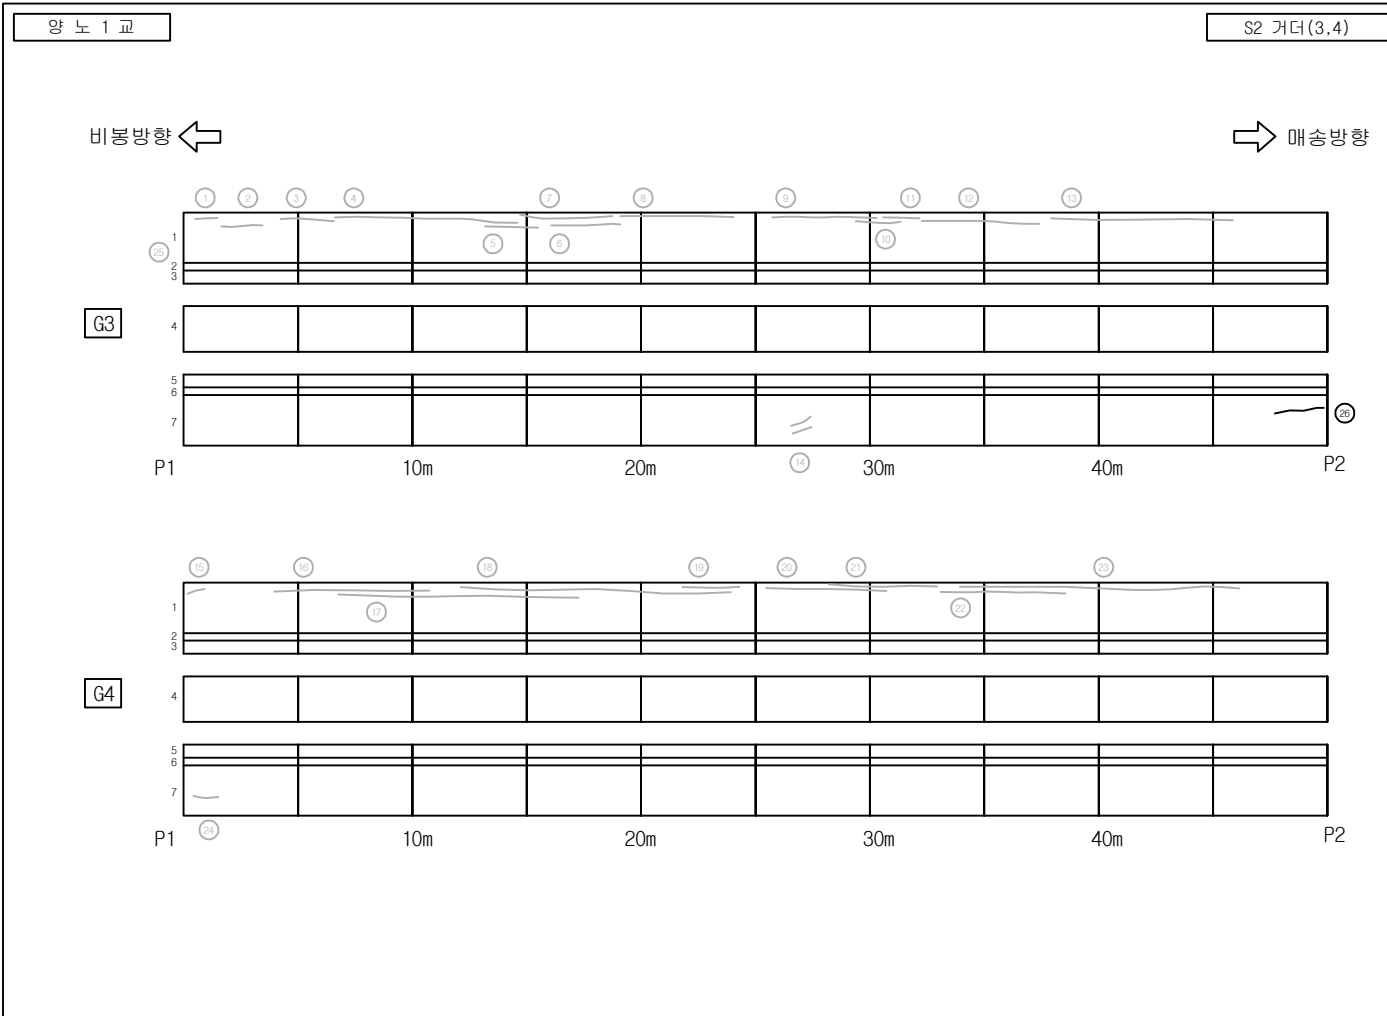
| 발 주 처 | 용 역 명 | 점검기관 | 구 조 물 명 | 도 면 명 | 도면번호 |
|---|---|---|---|---|---|
| 화성도시고속도로주식회사 | 비봉 - 매송간 도시고속도로 민간투자사업 | (주)KSR큰사람 | 양노1교 | S2 거더 (3,4) | 017 |

| 번호 | 손상 현황 | 손상 규모 | | | | | | 비고 |
|---|---|---|---|---|---|---|---|---|
| 17 | 균열 | 0.2 | | 11.0 | 1 | m | 11.0 | 보수완료 |
| 18 | 균열 | 0.2 | | 12.7 | 1 | m | 12.7 | 보수완료 |
| 26 | 균열 | 0.1 | | 2.0 | 1 | m | 2.0 | 24상 |
