양 노 1 교

| 발주처 | 용역명 | 점검기관 | 구조물명 | 도면명 | 도면번호 |
|---|---|---|---|---|---|
| 화성도시고속도로주식회사 | 비봉 - 매송간 도시고속도로 민간투자사업 | (주)KSR큰사람 | 양노1교 | 바닥판 상면 S1 | 001 |

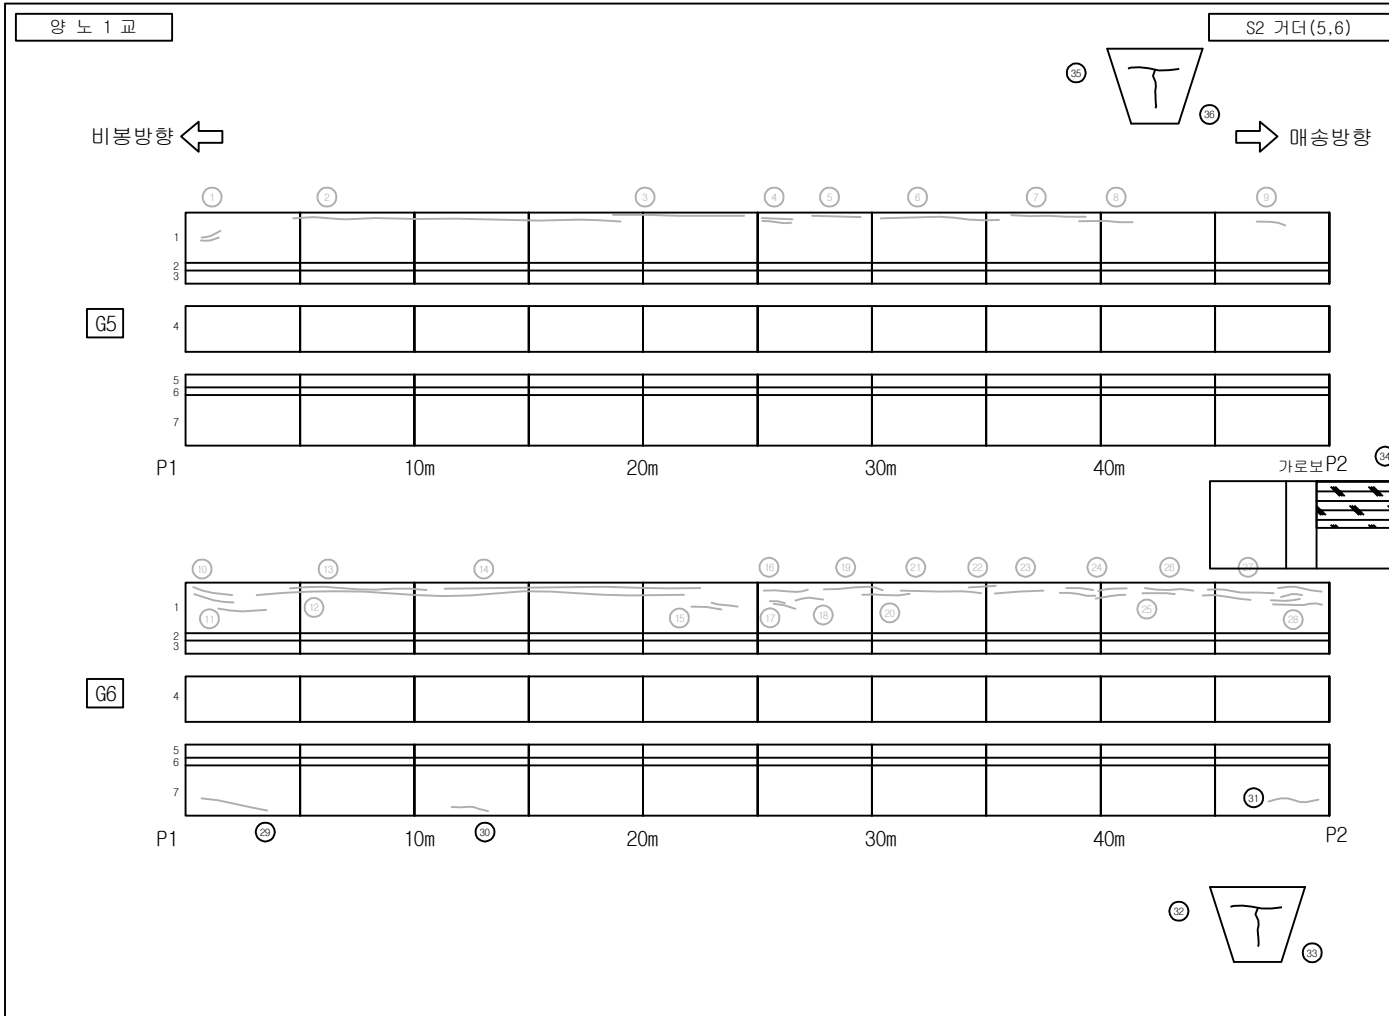
| 발 주 처 | 용 역 명 | 점검기관 | 구 조 물 명 | 도 면 명 | 도면번호 |
|---|---|---|---|---|---|
| 화성도시고속도로주식회사 | 비봉 - 매송간 도시고속도로 민간투자사업 | (주)KSR큰사람 | 양노1교 | S2 거더 (5,6) | 018-1 |

| 번호 | 손상 현황 | 손상 규모 | | | | | | 비고 |
|---|---|---|---|---|---|---|---|---|
| 2 | 균열 | 0.2 | | 13.6 | 1 | m | 13.6 | 보수완료 |
| 5 | 균열, 누수, 백태 | 0.1 | | 3.0 | 1 | m | 3.0 | 보수완료 |
| 12 | 균열 | 0.2 | | 22.1 | 1 | m | 22.1 | 보수완료 |
| 24 | 균열 | 0.1 | | 7.6 | 4 | m | 30.4 | 보수완료 |

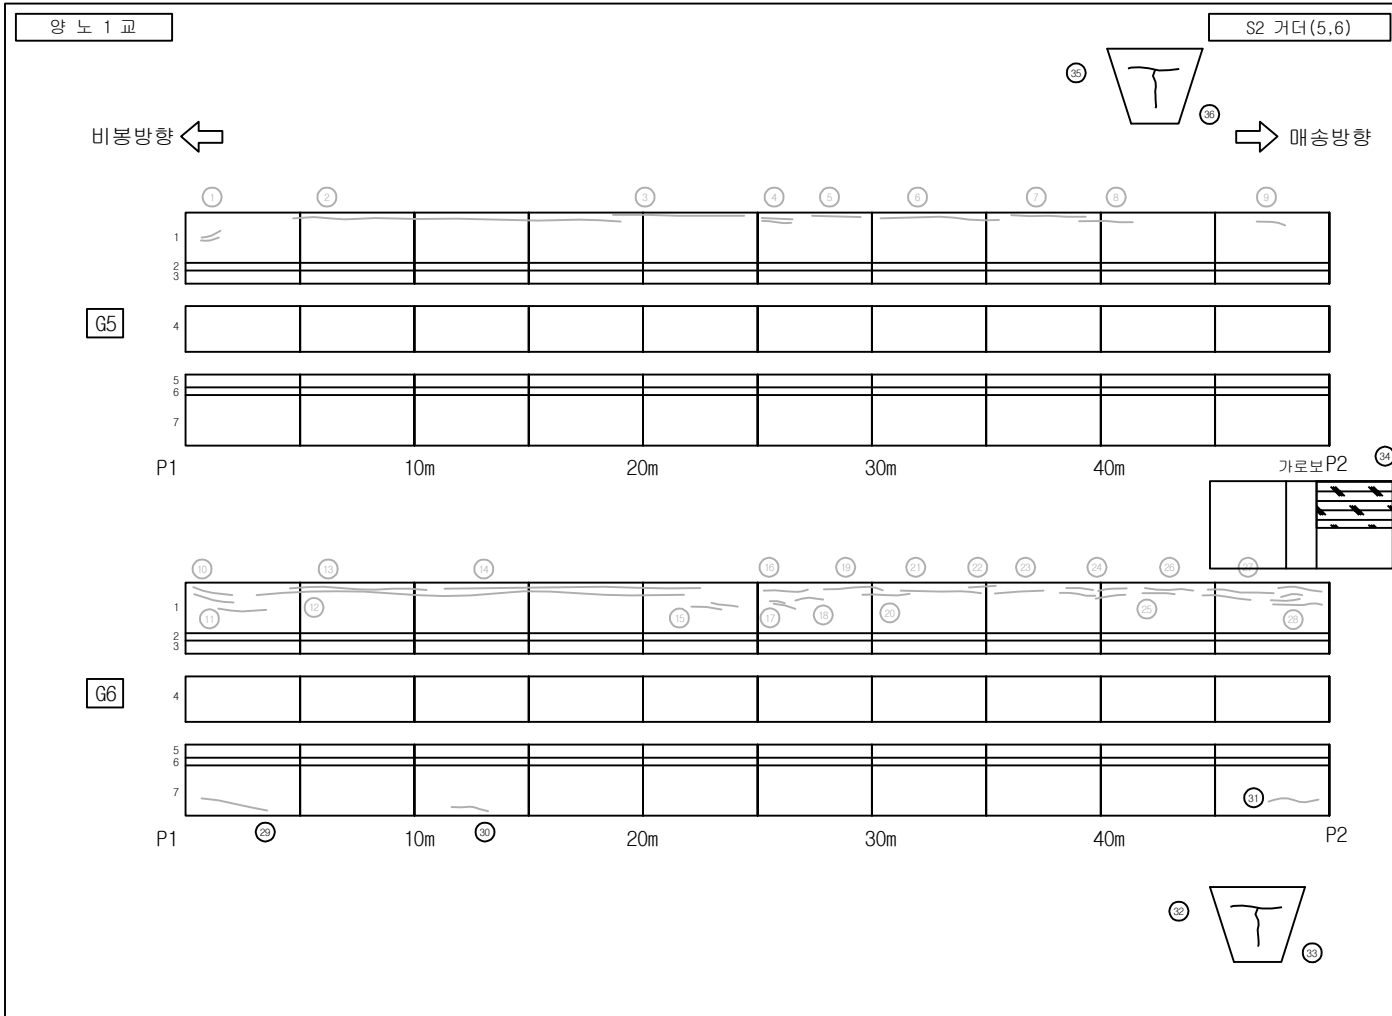
| 발주처 | 용역명 | 점검기관 | 구조물명 | 도면명 | 도면번호 |
|---|---|---|---|---|---|
| 화성도시고속도로주식회사 | 비봉 - 매송간 도시고속도로 민간투자사업 | (주)KSR큰사람 | 양노1교 | S2 거더 (5,6) | 018-2 |

| 번호 | 손상현황 | 손상규모 | | | | | | 비고 |
|---|---|---|---|---|---|---|---|---|
| 28 | 균열 | 0.2 | | 7.6 | 3 | m | 22.8 | 보수완료 |
| 32 | 거더 단부 균열 | 0.2 | | 1.2 | 1 | m | 1.2 | 24상 |
| 33 | 거더 단부 균열 | 0.2 | | 1.5 | 1 | m | 1.5 | 24상 |
| 35 | 거더 단부 균열 | 0.1 | | 0.8 | 1 | m | 0.8 | 24상 |
| 36 | 거더 단부 균열 | 0.1 | | 1.0 | 1 | m | 1.0 | 24상 |

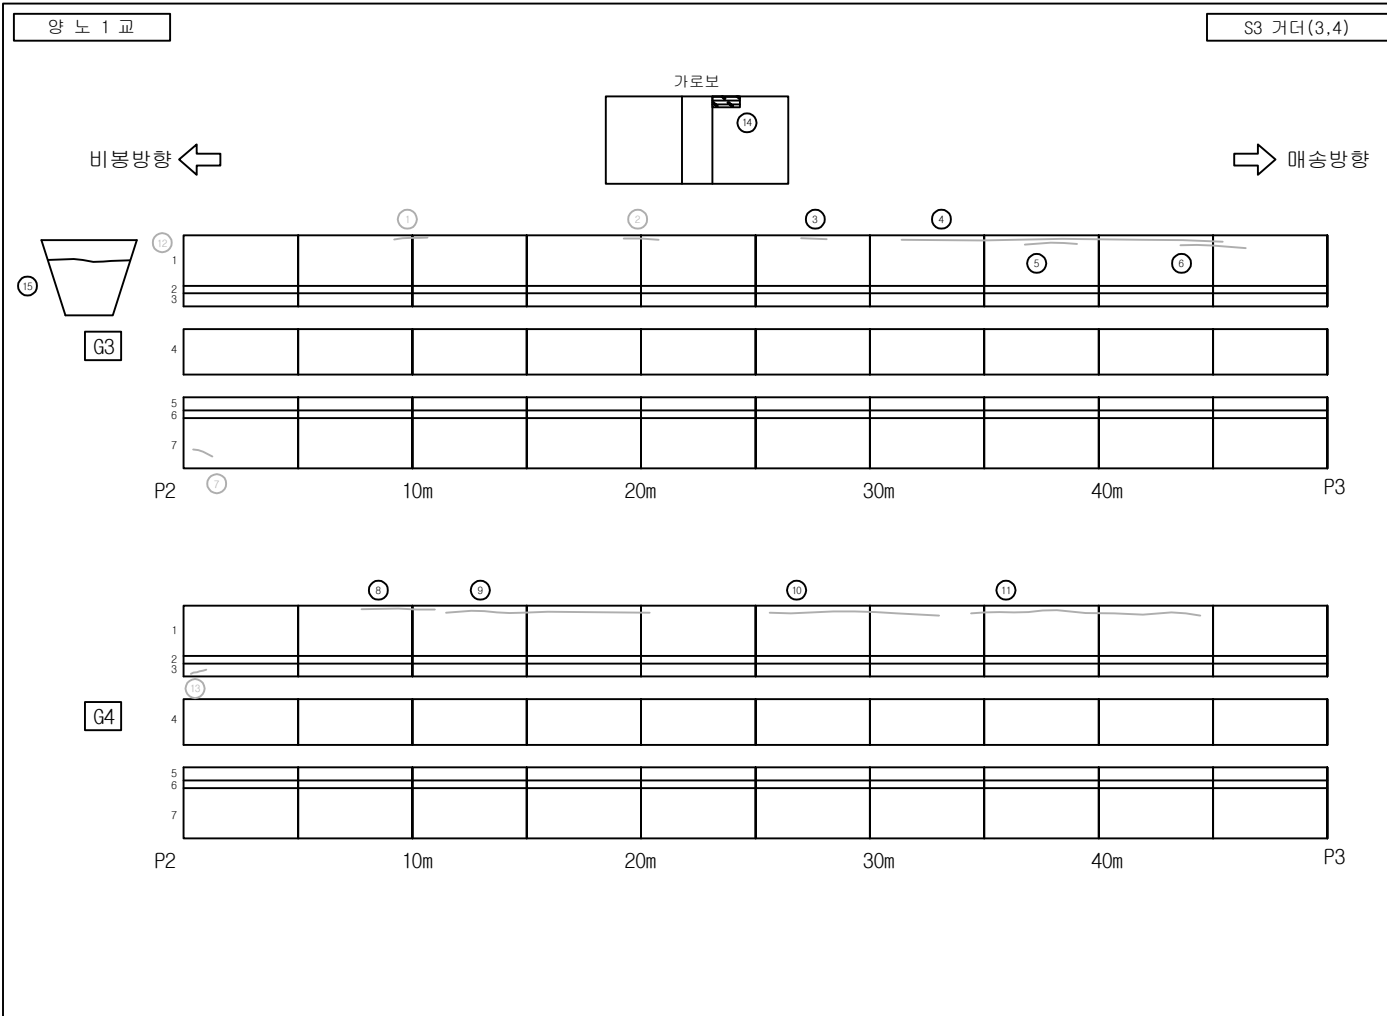
| 발주처 | 용역명 | 점검기관 | 구조물명 | 도면명 | 도면번호 |
|---|---|---|---|---|---|
| 화성도시고속도로주식회사 | 비동 - 매송간 도시고속도로 민간투자사업 | (주)KSR큰사람 | 양노1교 | S3 거더 (3,4) | 020 |

| 번호 | 손상현황 | 손상규모 | | | | | | 비고 |
|---|---|---|---|---|---|---|---|---|
| 3 | 균열, 누수 | 0.1 | | 2.1 | 1 | m | 2.1 | 보수완료 |
| 4 | 균열 | 0.2 | | 15.1 | 1 | m | 15.1 | 보수완료 |
| 10 | 균열, 누수, 백태 | 0.1 | | 8.0 | 1 | m | 8.0 | 보수완료 |
| 15 | 거더 단부 균열 | 0.2 | | 1.0 | 1 | m | 1.0 | 24상 |

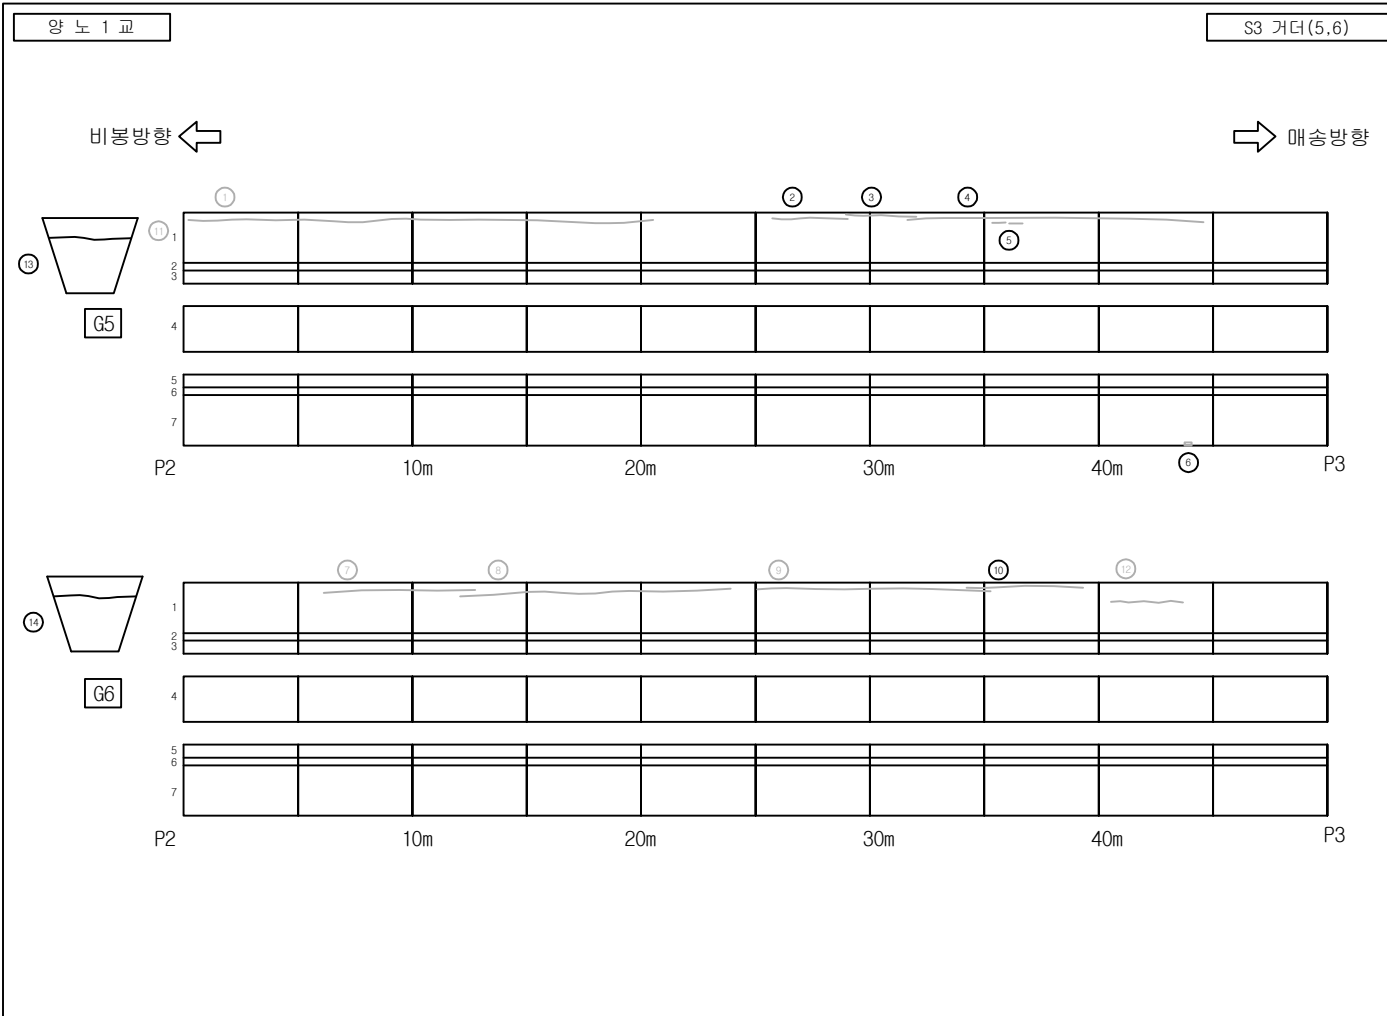
| 발 주 처 | 용 역 명 | 점검기관 | 구 조 물 명 | 도 면 명 | 도면번호 |
|---|---|---|---|---|---|
| 화성도시고속도로주식회사 | 비봉 - 매송간 도시고속도로 민간투자사업 | (주)KSR큰사람 | 양노1교 | S3 거더 (5,6) | 021 |

| 번호 | 손상 현황 | 손상 규모 | | | | | | 비고 |
|---|---|---|---|---|---|---|---|---|
| 2 | 균열, 누수, 백태 | 0.1 | | 3.1 | 1 | m | 3.1 | 보수완료 |
| 6 | 단면손상 | | 0.1 | 0.1 | 1 | m | 0.01 | 보수완료 |
| 13 | 거더 단부 균열 | 0.2 | | 1.2 | 1 | m | 1.2 | 24상 |
| 14 | 거더 단부 균열 | 0.2 | | 1.0 | 1 | m | 1.0 | 24상 |

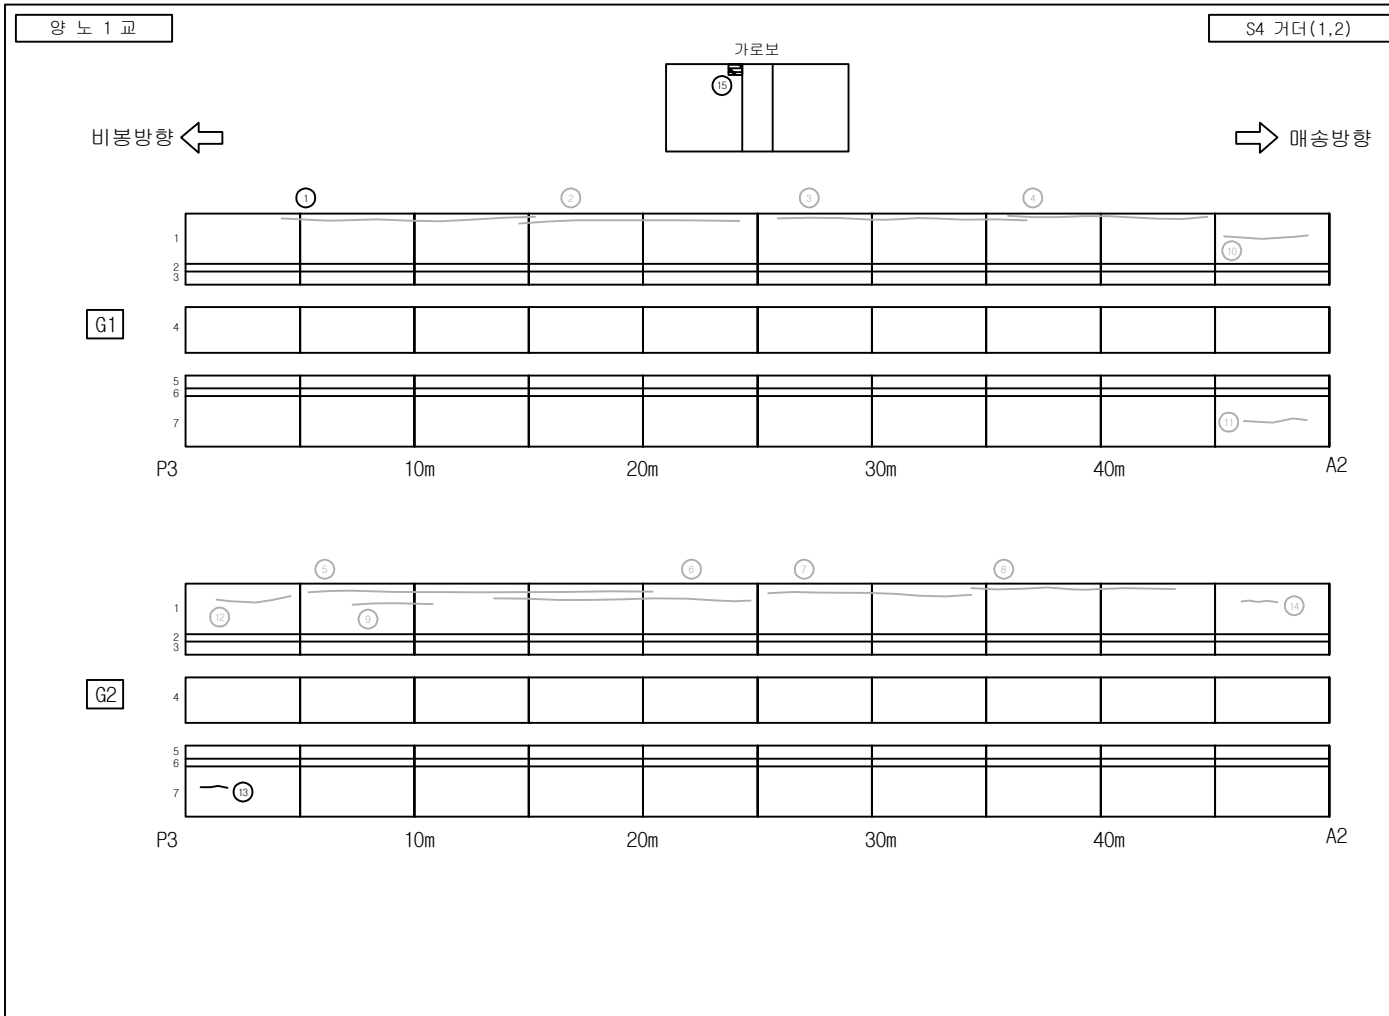
| 발 주 처 | 용 역 명 | 점검기관 | 구 조 물 명 | 도 면 명 | 도면번호 |
|---|---|---|---|---|---|
| 화성도시고속도로주식회사 | 비봉 - 매송간 도시고속도로 민간투자사업 | (주)KSR큰사람 | 양노1교 | S4 거더 (1,2) | 022 |

| 번호 | 손상 현황 | 손상 규모 | | | | | | 비고 |
|---|---|---|---|---|---|---|---|---|
| 3 | 균열, 누수 | 0.2 | | 11.3 | 1 | m | 11.3 | 보수완료 |
| 4 | 균열, 누수 | 0.2 | | 9.5 | 1 | m | 9.5 | 보수완료 |
| 5 | 균열, 누수 | 0.2 | | 15.9 | 1 | m | 15.9 | 보수완료 |
| 8 | 균열, 누수 | 0.2 | | 9.9 | 1 | m | 9.9 | 보수완료 |

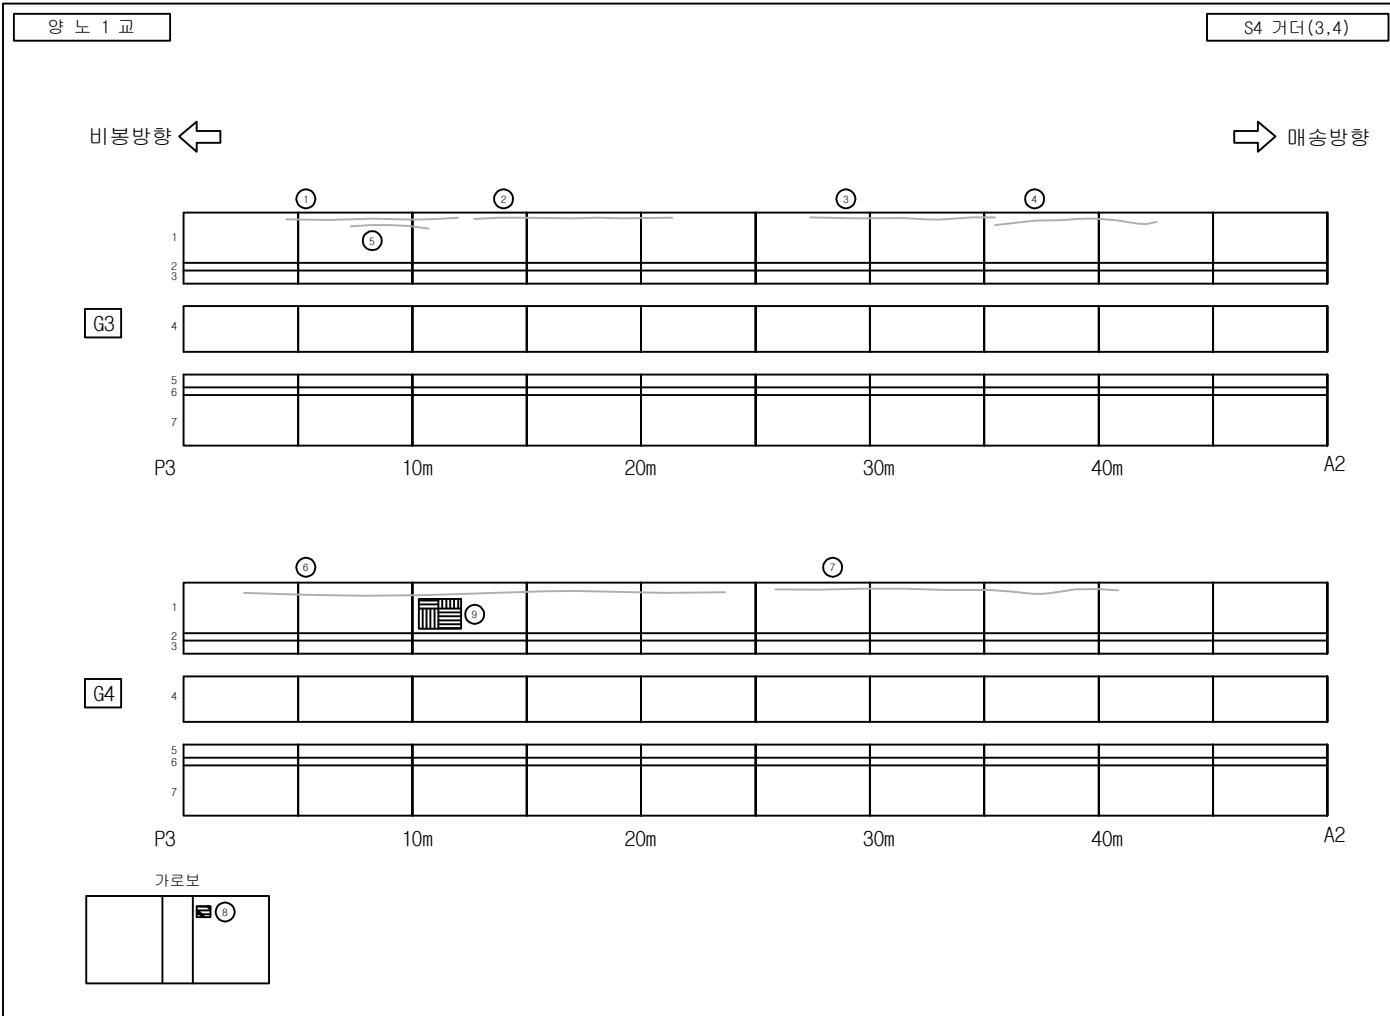
| 발 주 처 | 용 역 명 | 점검기관 | 구 조 물 명 | 도 면 명 | 도면번호 |
|---|---|---|---|---|---|
| 화성도시고속도로주식회사 | 비봉 - 매송간 도시고속도로 민간투자사업 | (주)KSR큰사람 | 양노1교 | S4 거더 (3,4) | 023 |

| 번호 | 손상 현황 | 손상 규모 | | | | | | 비고 |
|---|---|---|---|---|---|---|---|---|
| 3 | 균열, 누수, 백태 | 0.2 | | 9.8 | 1 | m | 9.8 | 보수완료 |
| 6 | 균열 | 0.2 | | 19.8 | 1 | m | 19.8 | 보수완료 |
| 9 | 망상균열 | 0.2 | 1.0 | 1.0 | 1 | m <sup>2</sup> | 1.0 | |

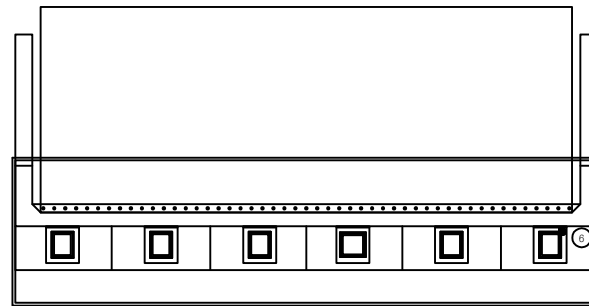
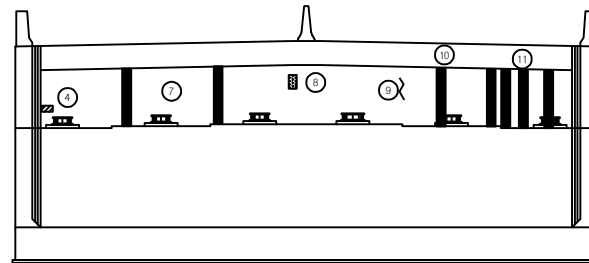
교 대 A1

| 번호 | 손 상 현 황 | 손 상 규 모 | | | | | | 비고 |
|---|---|---|---|---|---|---|---|---|
| 1 | 균열 | 0.3 | | 0.6 | 1 | m | 0.6 | 보수완료 |
| 2 | 균열 | 0.3 | | 1.0 | 1 | m | 1.0 | 보수완료 |
| 5 | 망상균열 | 0.1 | 1.2 | 0.3 | 1 | m <sup>2</sup> | 0.36 | 보수완료 |
| 7 | 누수흔적 | | | | 2 | EA | 2.0 | 24상 |
| 9 | 균열 | 0.2 | | 1.0 | 1 | m | 1.0 | 24상 |
| 10 | 누수흔적 | | | | 1 | EA | 1.0 | 24상 |
| 11 | 누수흔적 | | | | 4 | EA | 4.0 | 24상 |

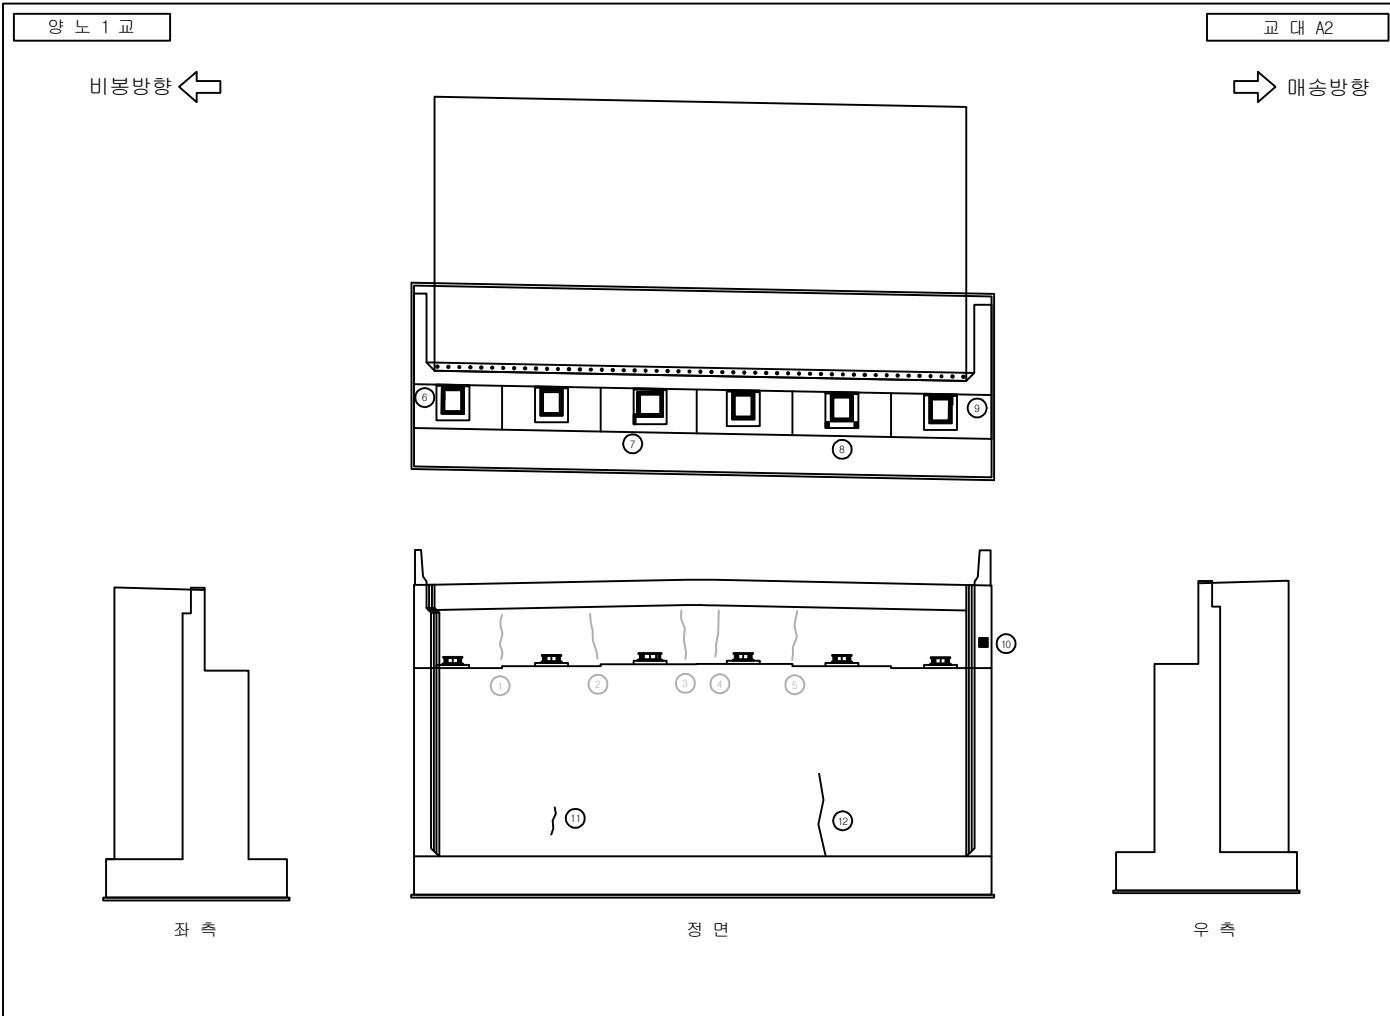
| 발주처 | 용역명 | 점검기관 | 구조물명 | 도면명 | 도면번호 |
|---|---|---|---|---|---|
| 화성도시고속도로주식회사 | 비봉 - 매송간 도시고속도로 민간투자사업 | (주)KSR큰사람 | 양노1교 | 교대 A2 | 026 |

| 번호 | 손상 현황 | 손상 규모 | | | | | | 비고 |
|---|---|---|---|---|---|---|---|---|
| 1 | 균열 | 0.5 | | 2.5 | 1 | m | 2.5 | 보수완료 |
