양 노 1 교

| 발 주 처 | 용 역 명 | 점검기관 | 구 조 물 명 | 도 면 명 | 도면번호 |
|---|---|---|---|---|---|
| 화성도시고속도로주식회사 | 비봉 - 매송간 도시고속도로 민간투자사업 | (주)KSR큰사람 | 양노1교 | 바닥판 상면 S1 | 001 |

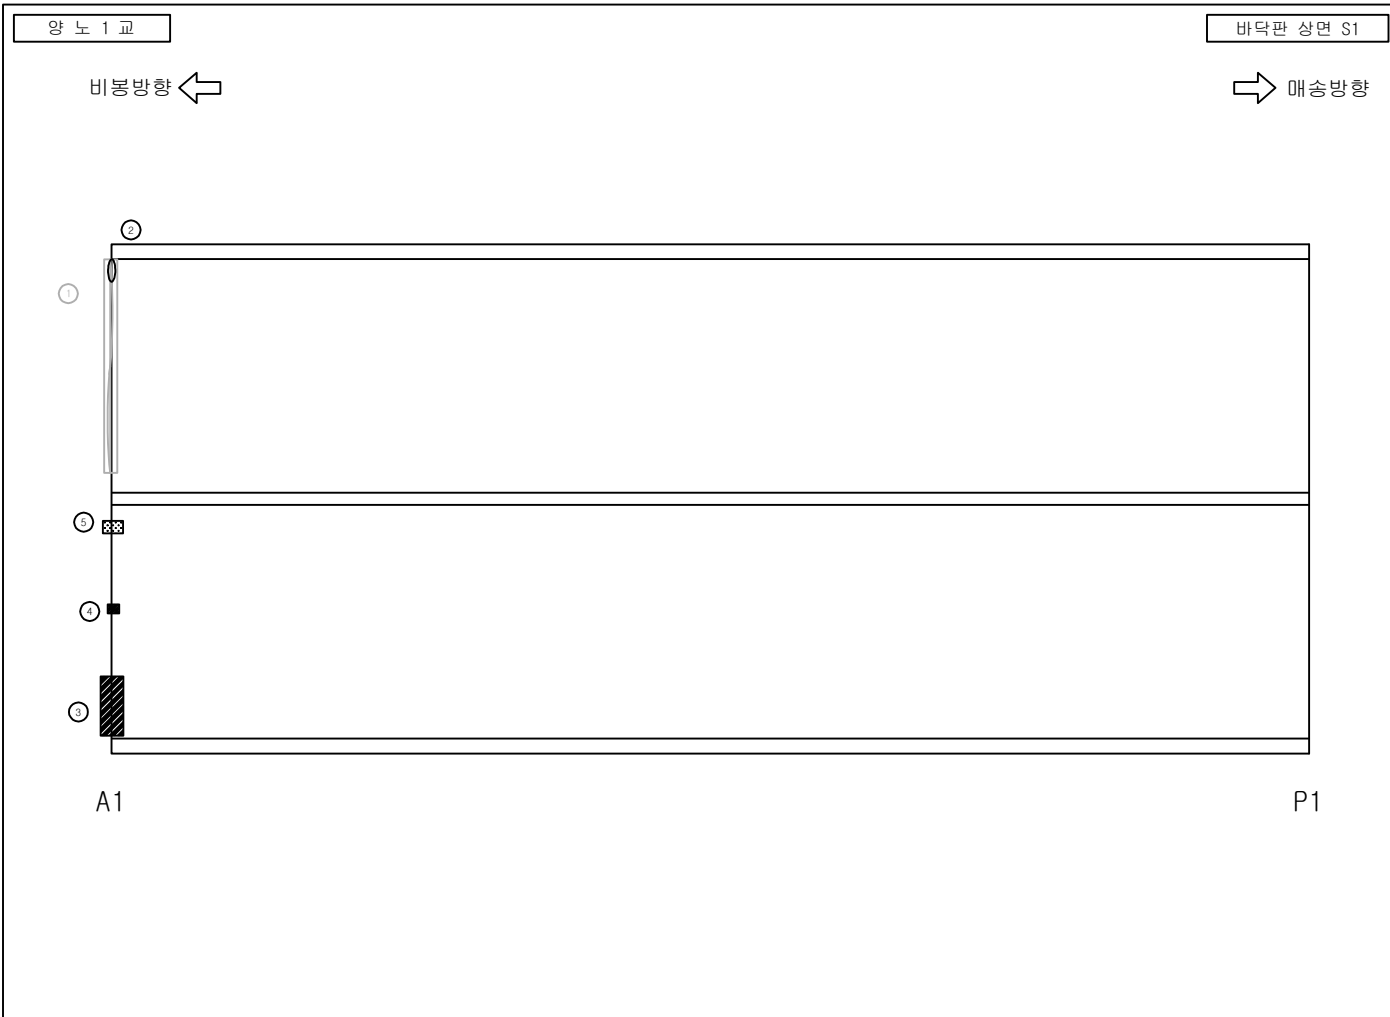
| 번호 | 손상현황 | 손상규모 | | | | | | 비고 |
|---|---|---|---|---|---|---|---|---|
| 1 | 신축이음 단차 | | | T=0.6cm | 1 | ea | 1.0 | 보수완료 |
| 2 | 신축이음 토사퇴적, 부식 | | | 0.5 | 1 | m | 0.5 | |
| 3 | 신축이음 부식 | | 0.2 | 1.2 | 1 | m <sup>2</sup> | 0.24 | 24상 |
| 4 | 후타재 파손 | | 0.1 | 0.1 | 1 | m <sup>2</sup> | 0.01 | 24상 |
| 5 | 부식 및 토사퇴적 | | 0.1 | 0.5 | 1 | m <sup>2</sup> | 0.05 | 24상 |

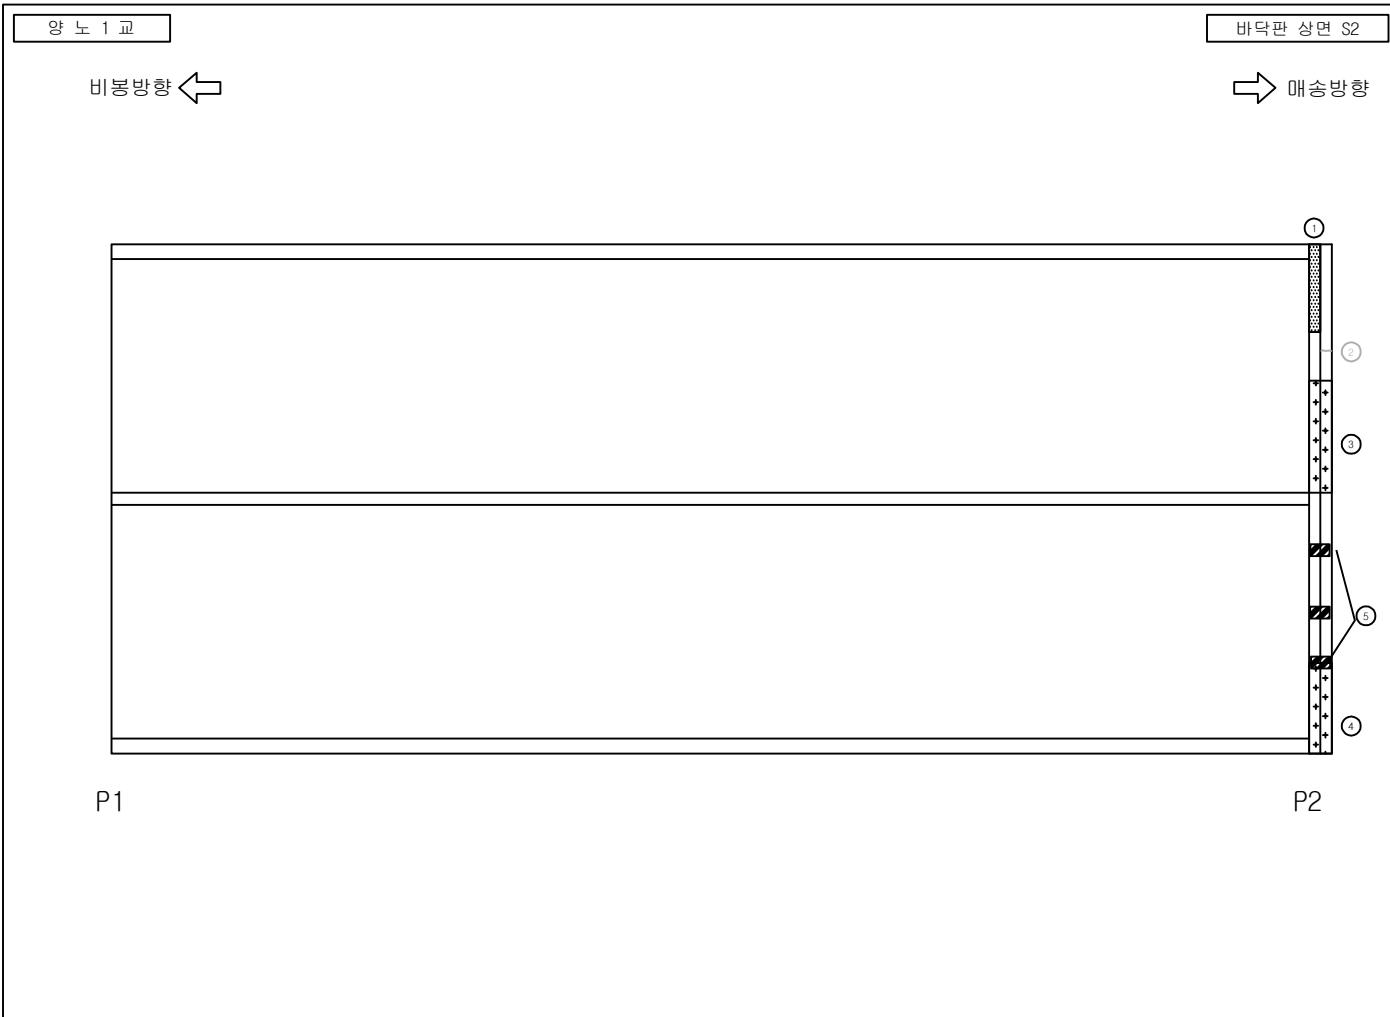
| 번호 | 손상현황 | 손상규모 | | | | | | 비고 |
|---|---|---|---|---|---|---|---|---|
| 2 | 후타재 균열 | 0.1 | | 0.2 | 1 | m | 0.2 | 보수완료 |
| 5 | 부식 우려 | | 0.2 | 0.5 | 3 | m <sup>2</sup> | 0.3 | 24상 |

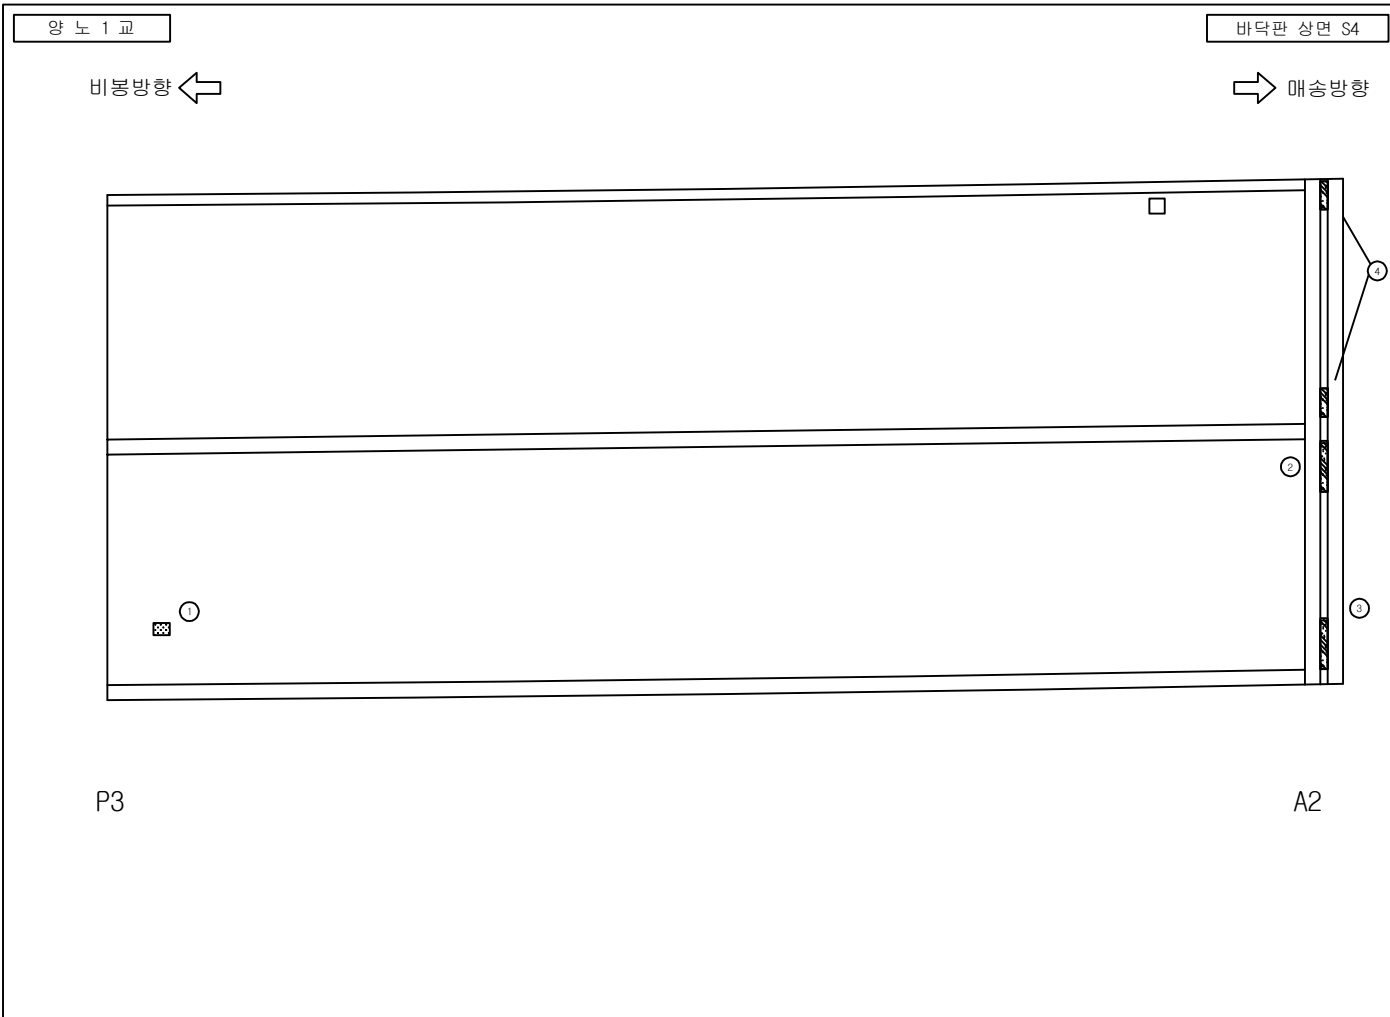
| 번호 | 손상현황 | 손상규모 | | | | | | 비고 |
|---|---|---|---|---|---|---|---|---|
| 2 | 부식 및 토사퇴적 | | 0.2 | 0.8 | 1 | m <sup>2</sup> | 0.16 | 24상 |
| 3 | 부식 및 토사퇴적 | | 0.2 | 1.0 | 1 | m <sup>2</sup> | 0.2 | 24상 |
| 4 | 유간 부식 및 토사퇴적 | | 0.2 | 0.5 | 2 | m <sup>2</sup> | 0.2 | 24상 |

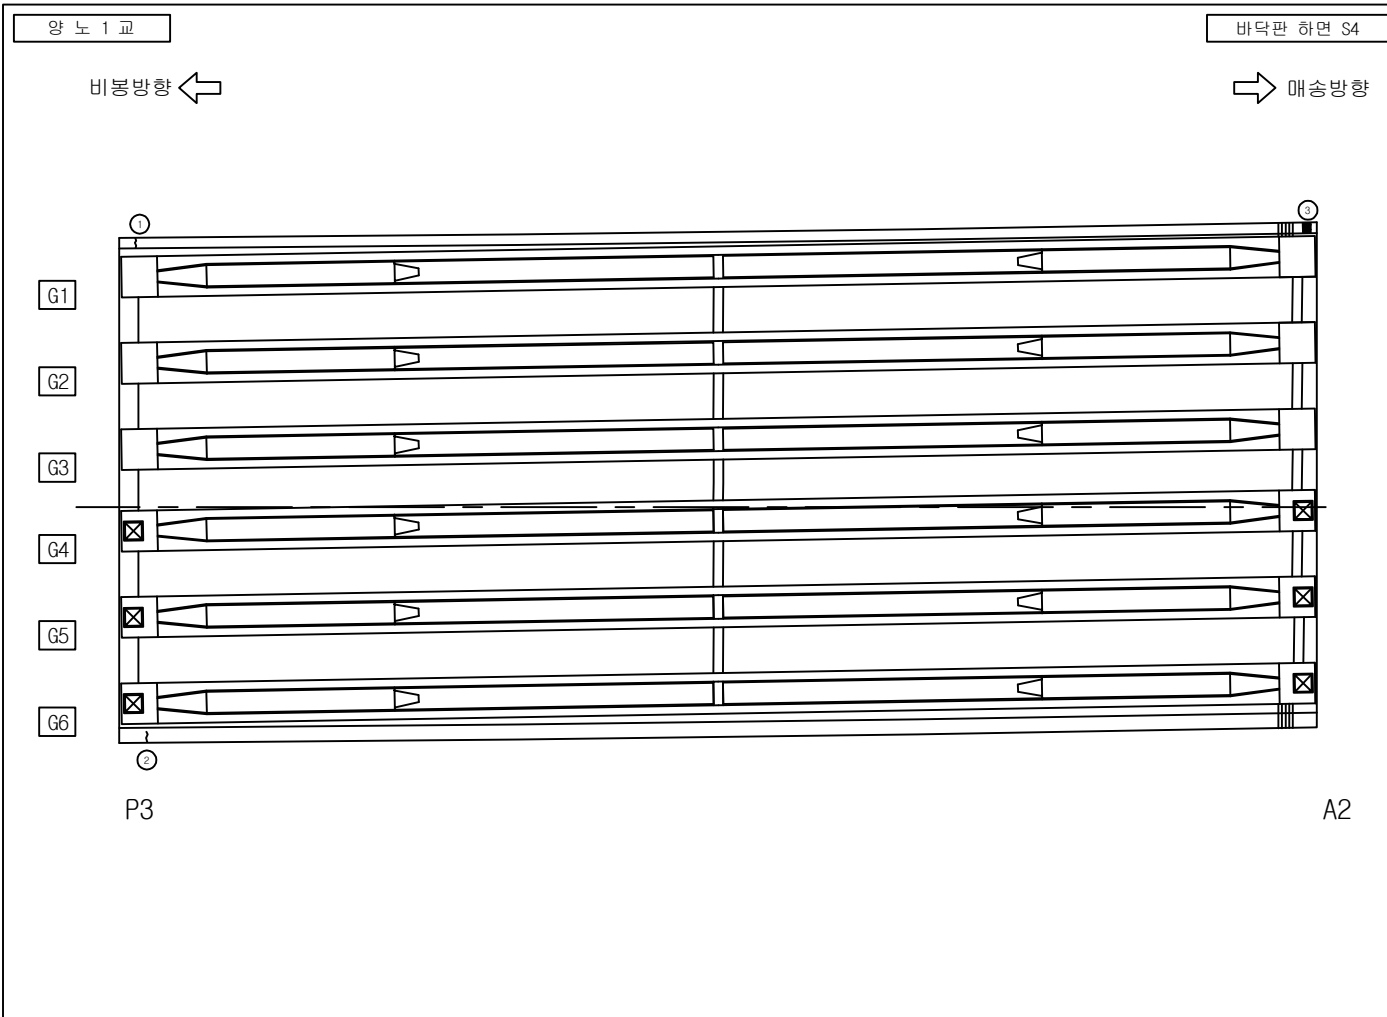
| 발 주 처 | 용 역 명 | 점검기관 | 구 조 물 명 | 도 면 명 | 도면번호 |
|---|---|---|---|---|---|
| 화성도시고속도로주식회사 | 비봉 - 매송간 도시고속도로 민간투자사업 | (주)KSR큰사람 | 양노1교 | 바닥판 하면 S4 | 008 |

| 번호 | 손상현황 | 손상규모 | | | | | | 비고 |
|---|---|---|---|---|---|---|---|---|
| 1 | 균열 | 0.2 | | 0.4 | 1 | m | 0.4 | 24상 |
| 2 | 균열 | 0.2 | | 0.3 | 1 | m | 0.3 | 24상 |

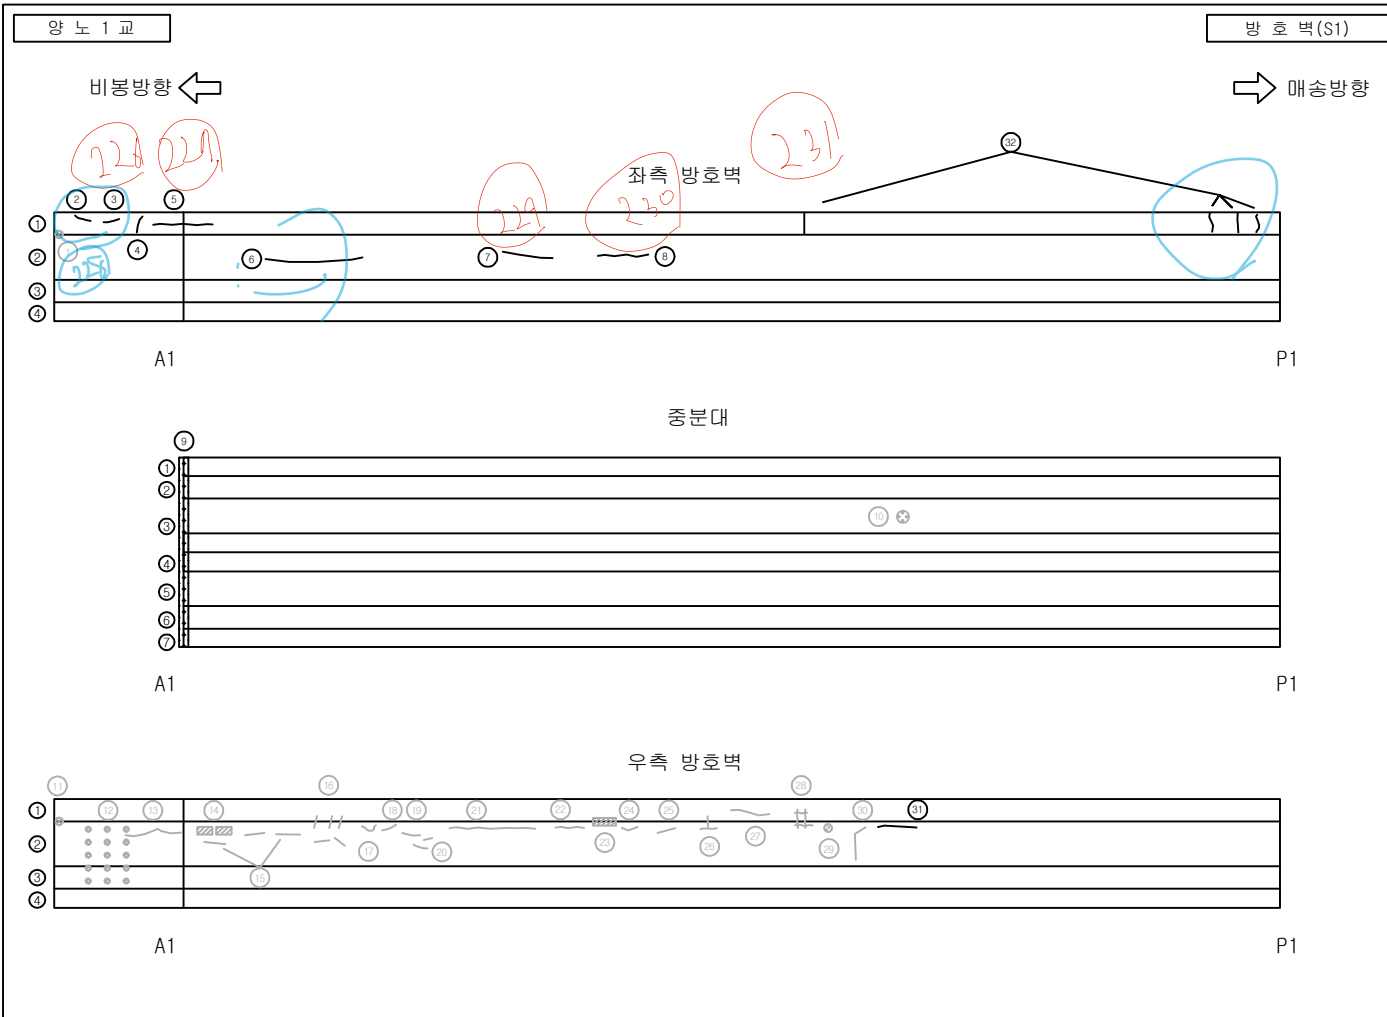
| 발 주 처 | 용 역 명 | 점검기관 | 구 조 물 명 | 도 면 명 | 도면번호 |
|---|---|---|---|---|---|
| 화성도시고속도로주식회사 | 비봉 - 매송간 도시고속도로 민간투자사업 | (주)KSR큰사람 | 양노1교 | 방호벽 S1 | 009-1 |

| 번호 | 손상 현황 | 손상 규모 | | | | | | 비고 |
|---|---|---|---|---|---|---|---|---|
| 2 | 균열 | 0.3 | | 0.5 | 1 | m | 0.5 | |
| 3 | 균열 | 0.3 | | 0.4 | 1 | m | 0.4 | |
| 4 | 균열 | 0.2 | | 0.6 | 1 | m | 0.6 | |
| 5 | 균열 | 0.3 | | 3.0 | 1 | m | 3.0 | |
| 6 | 균열 | 0.1 | | 6.0 | 1 | m | 6.0 | |
| 7 | 균열 | 0.1 | | 4.0 | 1 | m | 4.0 | |
| 8 | 균열 | 0.1 | | 5.0 | 1 | m | 5.0 | |
| 13 | 균열 | 0.1 | | 4.0 | 1 | m | 4.0 | 보수완료 |
| 15 | 균열 | 0.1 | | 0.3 | 3 | m | 0.9 | 보수완료 |
| 16 | 균열 | 0.1 | | 0.2 | 5 | m | 1.0 | 보수완료 |
| 17 | 균열 | 0.1 | | 0.5 | 1 | m | 0.5 | 보수완료 |
| 18 | 균열 | 0.1 | | 0.3 | 1 | m | 0.3 | 보수완료 |
| 19 | 균열 | 0.1 | | 1.0 | 1 | m | 1.0 | 보수완료 |
| 20 | 균열 | 0.1 | | 0.3 | 1 | m | 0.3 | 보수완료 |
| 21 | 균열 | 0.1 | | 4.0 | 1 | m | 4.0 | 보수완료 |
| 22 | 균열 | 0.1 | | 0.4 | 1 | m | 0.4 | 보수완료 |
| 24 | 균열 | 0.1 | | 0.5 | 1 | m | 0.5 | 보수완료 |
| 25 | 균열 | 0.1 | | 1.2 | 1 | m | 1.2 | 보수완료 |
| 26 | 균열 | 0.2 | | 0.8 | 1 | m | 0.8 | 보수완료 |
| 27 | 균열 | 0.3 | | 1.0 | 1 | m | 1.0 | 보수완료 |

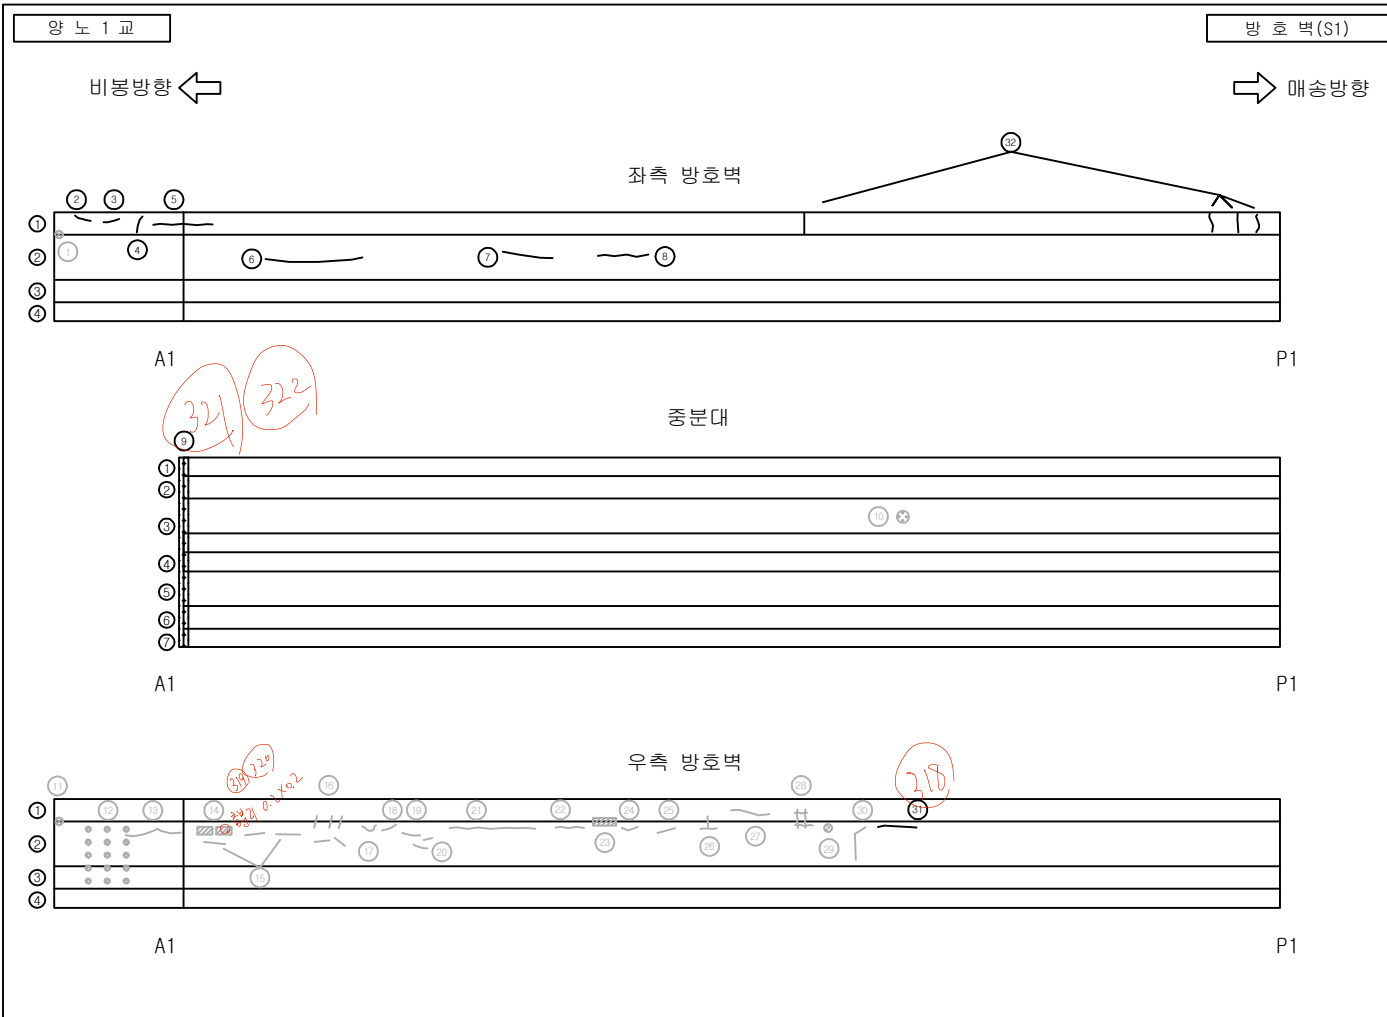
| 발 주 처 | 용 역 명 | 점검기관 | 구 조 물 명 | 도 면 명 | 도면번호 |
|---|---|---|---|---|---|
| 화성도시고속도로주식회사 | 비봉 - 매송간 도시고속도로 민간투자사업 | (주)KSR큰사람 | 양노1교 | 방호벽 S1 | 009-2 |

| 번호 | 손 상 현 황 | 손 상 규 모 | | | | | | 비고 |
|---|---|---|---|---|---|---|---|---|
| 28 | 균열 | 0.3 | | 0.6 | 2 | m | 1.2 | 보수완료 |
| 30 | 균열 | 0.1 | | 1.5 | 1 | m | 1.5 | 보수완료 |
| 31 | 균열 | 0.2 | | 1.0 | 1 | m | 1.0 | 24상 |
| 32 | 균열 | 0.1 | | 0.4 | 4 | m | 1.6 | 24상 |

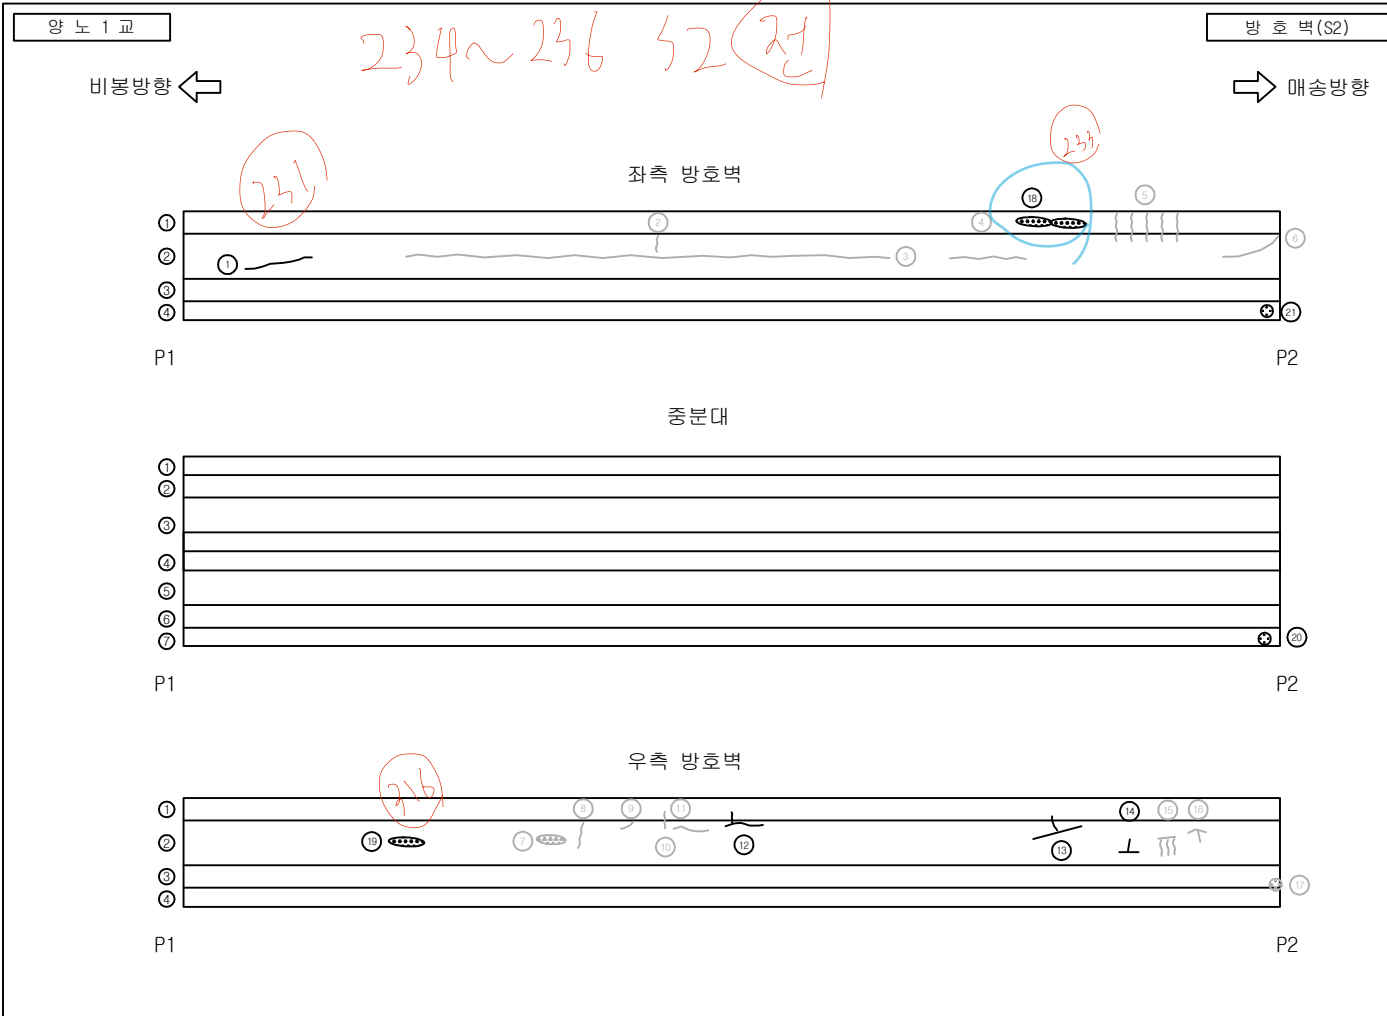
| 발주처 | 용역명 | 점검기관 | 구조물명 | 도면명 | 도면번호 |
|---|---|---|---|---|---|
| 화성도시고속도로주식회사 | 비봉 - 매송간 도시고속도로 민간투자사업 | (주)KSR큰사람 | 양노1교 | 방호벽 S2 | 010 |

| 번호 | 손상현황 | 손상규모 | | | | | | 비고 |
|---|---|---|---|---|---|---|---|---|
| 1 | 균열 | 0.2 | | 2.0 | 1 | m | 2.0 | 보수완료 |
| 2 | 균열 | 0.1 | | 0.5 | 1 | m | 0.5 | 보수완료 |
| 3 | 균열 | 0.2 | | 22.0 | 1 | m | 22.0 | 보수완료 |
| 4 | 균열 | 0.1 | | 5.0 | 1 | m | 5.0 | 보수완료 |
| 5 | 균열 | 0.1 | | 0.5 | 5 | m | 2.5 | 보수완료 |
| 6 | 균열 | 0.2 | | 1.0 | 1 | m | 1.0 | 보수완료 |
| 8 | 균열 | 0.2 | | 0.3 | 1 | m | 0.3 | 보수완료 |
| 9 | 균열 | 0.1 | | 0.4 | 1 | m | 0.4 | 보수완료 |
| 10 | 균열 | 0.1 | | 0.8 | 1 | m | 0.8 | 보수완료 |
| 11 | 균열 | 0.1 | | 0.8 | 1 | m | 0.8 | 보수완료 |
| 12 | 균열 | 0.3 | | 2.0 | 1 | m | 2.0 | |
| 13 | 균열 | 0.2 | | 1.3 | 1 | m | 1.3 | |
| 14 | 균열 | 0.1 | | 0.7 | 1 | m | 0.7 | |
| 15 | 균열부 백태 | 0.2 | | 0.5 | 1 | m | 0.5 | 보수완료 |
| 16 | 균열부 백태 | 0.2 | | 0.5 | 1 | m | 0.5 | 보수완료 |
| 18 | 균열부 백태 | 0.1 | | 0.7 | 2 | m | 1.4 | 24상 |
| 19 | 균열부 백태 | 0.1 | | 0.8 | 1 | m | 0.8 | 24상 |

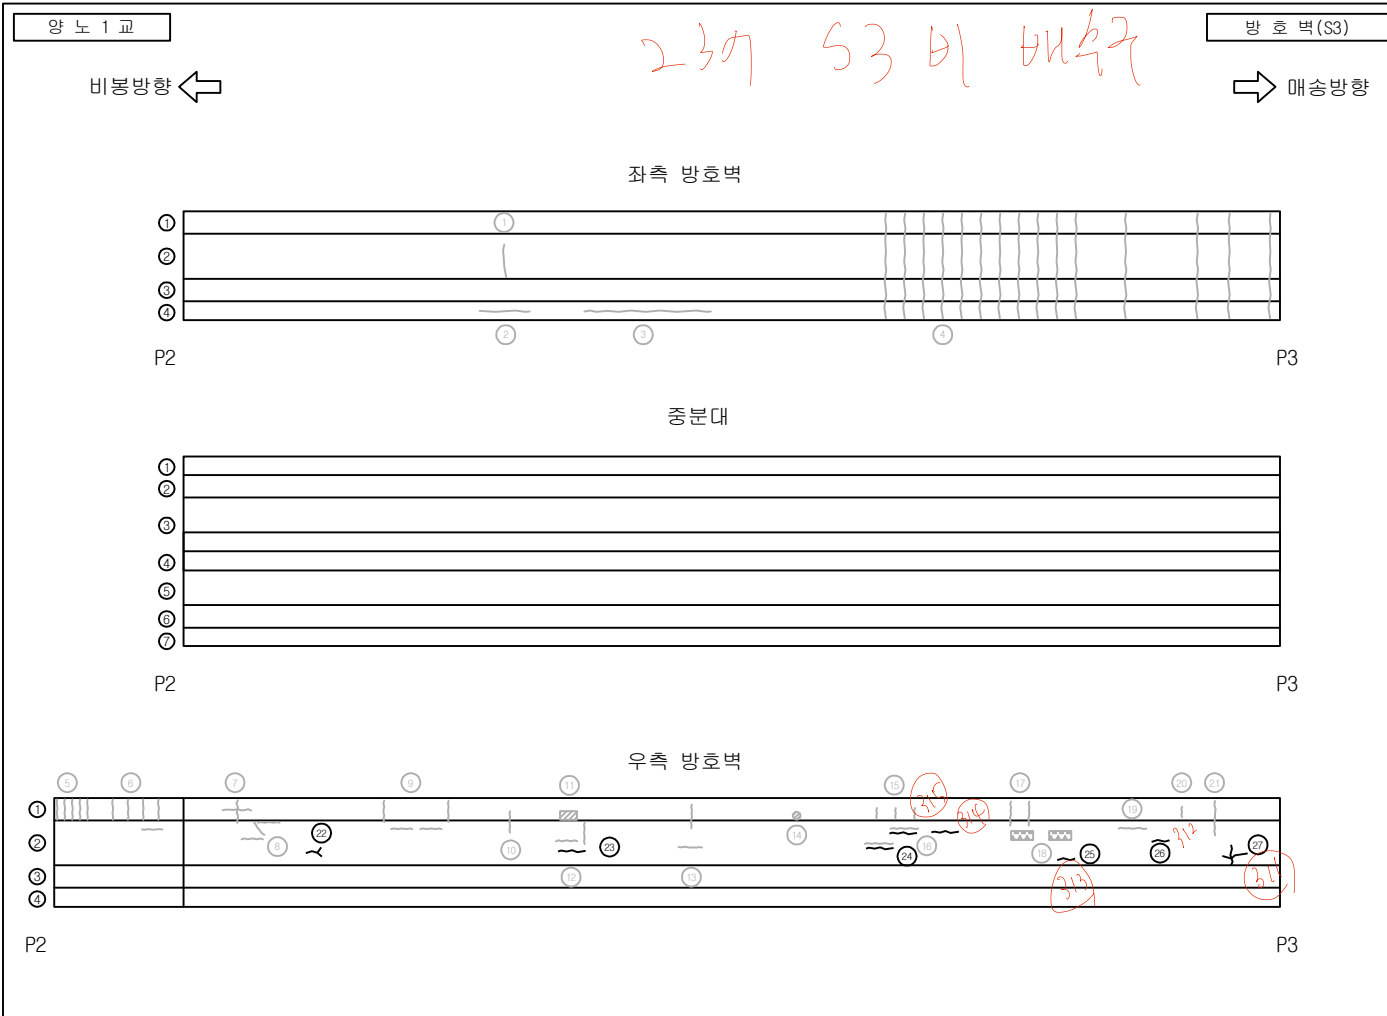
| 발 주 처 | 용 역 명 | 점검기관 | 구 조 물 명 | 도 면 명 | 도면번호 |
|---|---|---|---|---|---|
| 화성도시고속도로주식회사 | 비봉 - 매송간 도시고속도로 민간투자사업 | (주)KSR큰사람 | 양노1교 | 방호벽 S3 | 011 |

| 번호 | 손상 현황 | 손상 규모 | | | | | | 비고 |
|---|---|---|---|---|---|---|---|---|
| 1 | 균열 | 0.1 | | 1.5 | 1 | m | 1.5 | 보수완료 |
| 2 | 균열 | 0.3 | | 3.0 | 1 | m | 3.0 | 보수완료 |
| 3 | 균열 | 0.2 | | 5.0 | 1 | m | 5.0 | 보수완료 |
| 4 | 균열 | 0.2 | | 1.5 | 12 | m | 18.0 | 보수완료 |
| 5 | 균열 | 0.1 | | 0.3 | 5 | m | 1.5 | 보수완료 |
| 6 | 균열 | 0.1 | | 0.5 | 5 | m | 2.5 | 보수완료 |
| 7 | 균열 | 0.1 | | 0.7 | 2 | m | 1.4 | 보수완료 |
| 8 | 균열 | 0.1 | | 0.5 | 3 | m | 1.5 | 보수완료 |
| 9 | 균열 | 0.1 | | 0.5 | 4 | m | 2.0 | 보수완료 |
| 10 | 균열 | 0.3 | | 0.5 | 1 | m | 0.5 | 보수완료 |
| 12 | 균열 | 0.1 | | 0.5 | 2 | m | 1.0 | 보수완료 |
| 13 | 균열 | 0.2 | | 0.5 | 2 | m | 1.0 | 보수완료 |
| 15 | 균열 | 0.1 | | 0.3 | 3 | m | 0.9 | 보수완료 |
| 16 | 균열 | 0.2 | | 1.0 | 2 | m | 2.0 | 보수완료 |
| 17 | 균열 | 0.1 | | 0.5 | 2 | m | 1.0 | 보수완료 |
| 19 | 균열 | 0.1 | | 1.0 | 1 | m | 1.0 | 보수완료 |
| 20 | 균열 | 0.1 | | 0.3 | 1 | m | 0.3 | 보수완료 |
| 21 | 균열 | 0.2 | | 0.7 | 1 | m | 0.7 | 보수완료 |
| 22 | 균열 | 0.2 | | 0.5 | 1 | m | 0.5 | 24상 |
| 23 | 균열 | 0.2 | | 0.8 | 1 | m | 0.8 | 24상 |
| 24 | 균열 | 0.2 | | 0.8 | 3 | m | 2.4 | 24상 |
| 25 | 균열 | 0.2 | | 0.6 | 1 | m | 0.6 | 24상 |
| 26 | 균열 | 0.2 | | 0.6 | 1 | m | 0.6 | 24상 |
| 27 | 균열 | 0.1 | | 0.6 | 1 | m | 0.6 | 24상 |

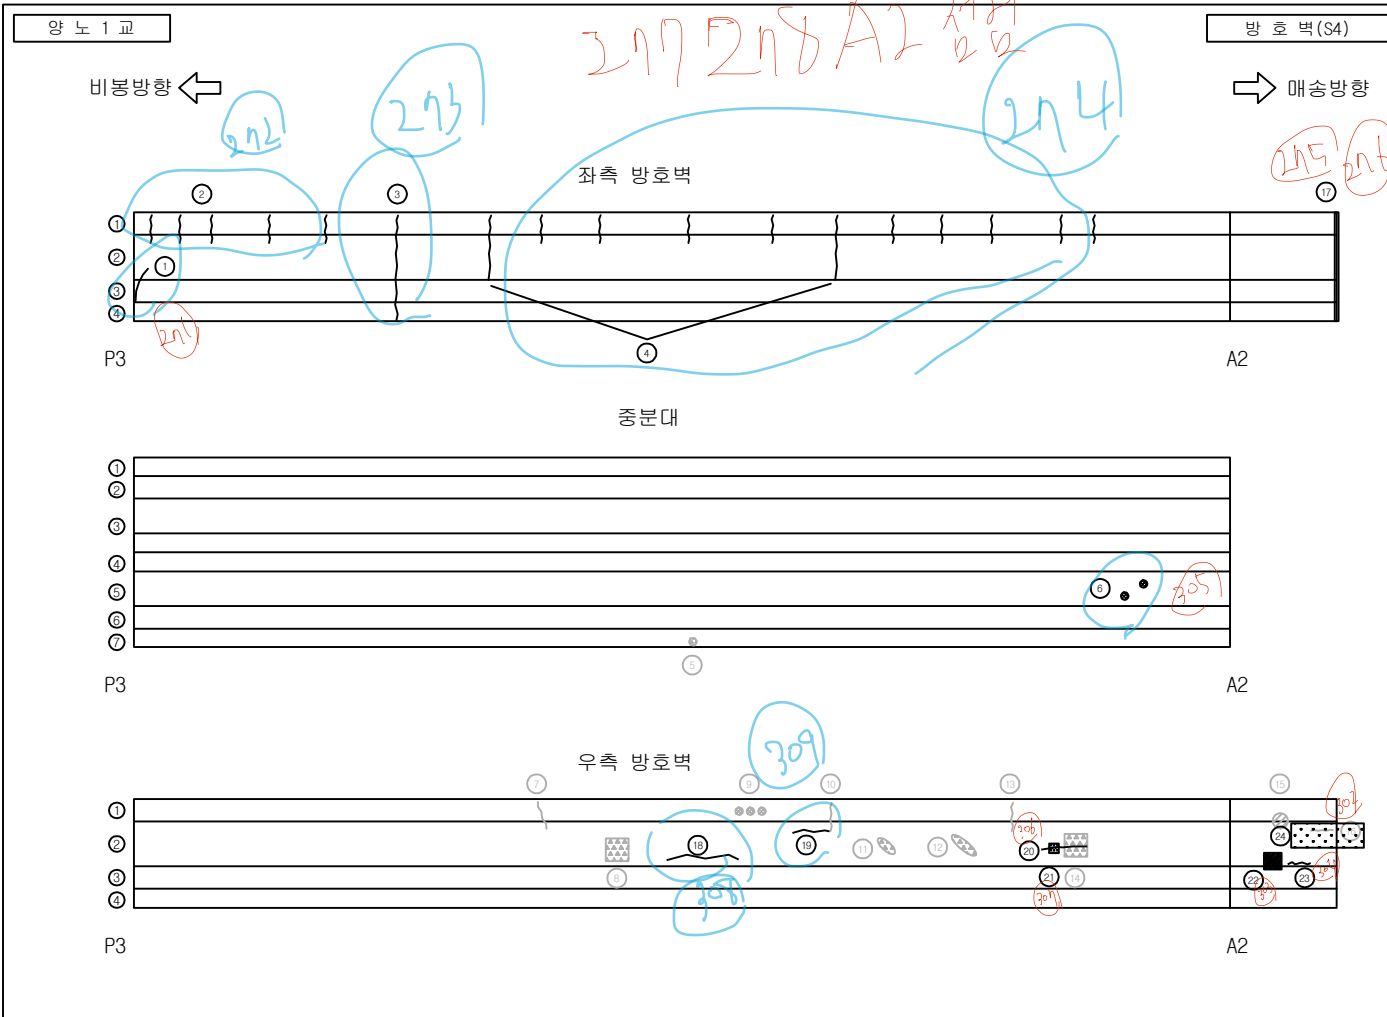
| 발 주 처 | 용 역 명 | 점검기관 | 구 조 물 명 | 도 면 명 | 도면번호 |
|---|---|---|---|---|---|
| 화성도시고속도로주식회사 | 비봉 - 매송간 도시고속도로 민간투자사업 | (주)KSR큰사람 | 양노1교 | 방호벽 S4 | 012 |

| 번호 | 손상현황 | 손상규모 | | | | | | 비고 |
|---|---|---|---|---|---|---|---|---|
| 1 | 균열 | 0.1 | | 0.8 | 1 | m | 0.8 | |
| 2 | 균열 | 0.1 | | 0.4 | 14 | m | 5.6 | |
| 3 | 균열 | 0.1 | | 1.5 | 1 | m | 1.5 | |
| 4 | 균열 | 0.1 | | 0.6 | 2 | m | 1.2 | |
| 7 | 균열 | 0.1 | | 0.5 | 1 | m | 0.5 | 보수완료 |
| 10 | 균열 | 0.1 | | 0.5 | 1 | m | 0.5 | 보수완료 |
| 13 | 균열 | 0.3 | | 0.3 | 1 | m | 0.3 | 보수완료 |
| 16 | 균열 | 0.1 | | 0.5 | 1 | m | 0.5 | 보수완료 |
| 18 | 균열 | 0.2 | | 2.0 | 1 | m | 2.0 | 24상 |
| 19 | 균열 | 0.2 | | 1.0 | 1 | m | 1.0 | 24상 |
| 21 | 균열 | 0.2 | | 1.0 | 1 | m | 1.0 | 24상 |
| 23 | 균열 | 0.3 | | 1.5 | 1 | m | 1.5 | 24상 |

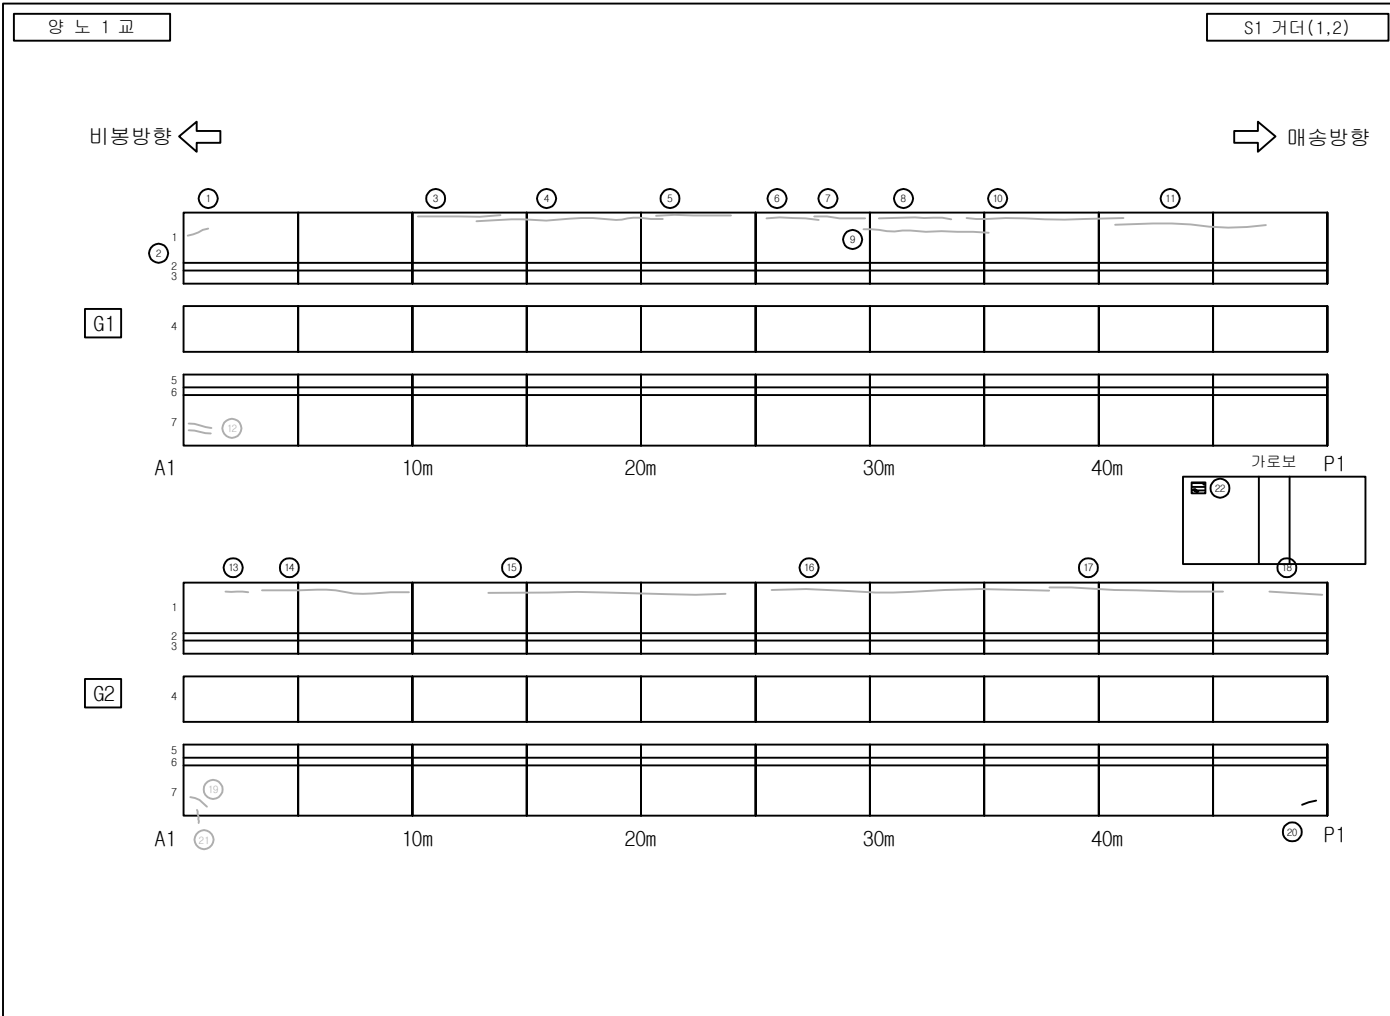
| 발 주 처 | 용 역 명 | 점검기관 | 구 조 물 명 | 도 면 명 | 도면번호 |
|---|---|---|---|---|---|
| 화성도시고속도로주식회사 | 비봉 - 매송간 도시고속도로 민간투자사업 | (주)KSR큰사람 | 양노1교 | S1 거더 (1,2) | 013 |

| 번호 | 손상현황 | 손상규모 | | | | | | 비고 |
|---|---|---|---|---|---|---|---|---|
| 1 | 균열 | 0.1 | | 1.2 | 1 | m | 1.2 | 보수완료 |
| 3 | 균열 | 0.2 | | 4.1 | 1 | m | 4.1 | 보수완료 |
| 4 | 균열 | 0.2 | | 8.0 | 1 | m | 8.0 | 보수완료 |
| 5 | 균열 | 0.2 | | 3.7 | 1 | m | 3.7 | 보수완료 |
| 6 | 균열 | 0.2 | | 2.7 | 1 | m | 2.7 | 보수완료 |
| 7 | 균열, 누수, 백태 | 0.1 | | 2.2 | 1 | m | 2.2 | 보수완료 |
| 8 | 균열 | 0.2 | | 3.6 | 1 | m | 3.6 | 보수완료 |
| 9 | 균열 | 0.2 | | 5.4 | 1 | m | 5.4 | 보수완료 |
| 10 | 균열 | 0.2 | | 9.5 | 1 | m | 9.5 | 보수완료 |
| 11 | 균열 | 0.2 | | 7.5 | 1 | m | 7.5 | 보수완료 |
| 12 | 균열 | 0.1 | | 2.1 | 2 | m | 4.2 | 보수완료 |
| 13 | 균열 | 0.1 | | 1.0 | 1 | m | 1.0 | 보수완료 |
| 14 | 균열 | 0.2 | | 6.8 | 1 | m | 6.8 | 보수완료 |
| 15 | 균열 | 0.2 | | 11.1 | 1 | m | 11.1 | 보수완료 |
| 16 | 균열 | 0.2 | | 13.1 | 1 | m | 13.1 | 보수완료 |
| 17 | 균열 | 0.2 | | 7.0 | 1 | m | 7.0 | 보수완료 |
| 18 | 균열 | 0.2 | | 2.0 | 1 | m | 2.0 | 보수완료 |
| 19 | 균열 | 0.1 | | 1.0 | 1 | m | 1.0 | 보수완료 |
| 20 | 균열 | 0.1 | | 0.7 | 1 | m | 0.7 | |
| 21 | 균열 | 0.3 | | 0.2 | 1 | m | 0.2 | 보수완료 |

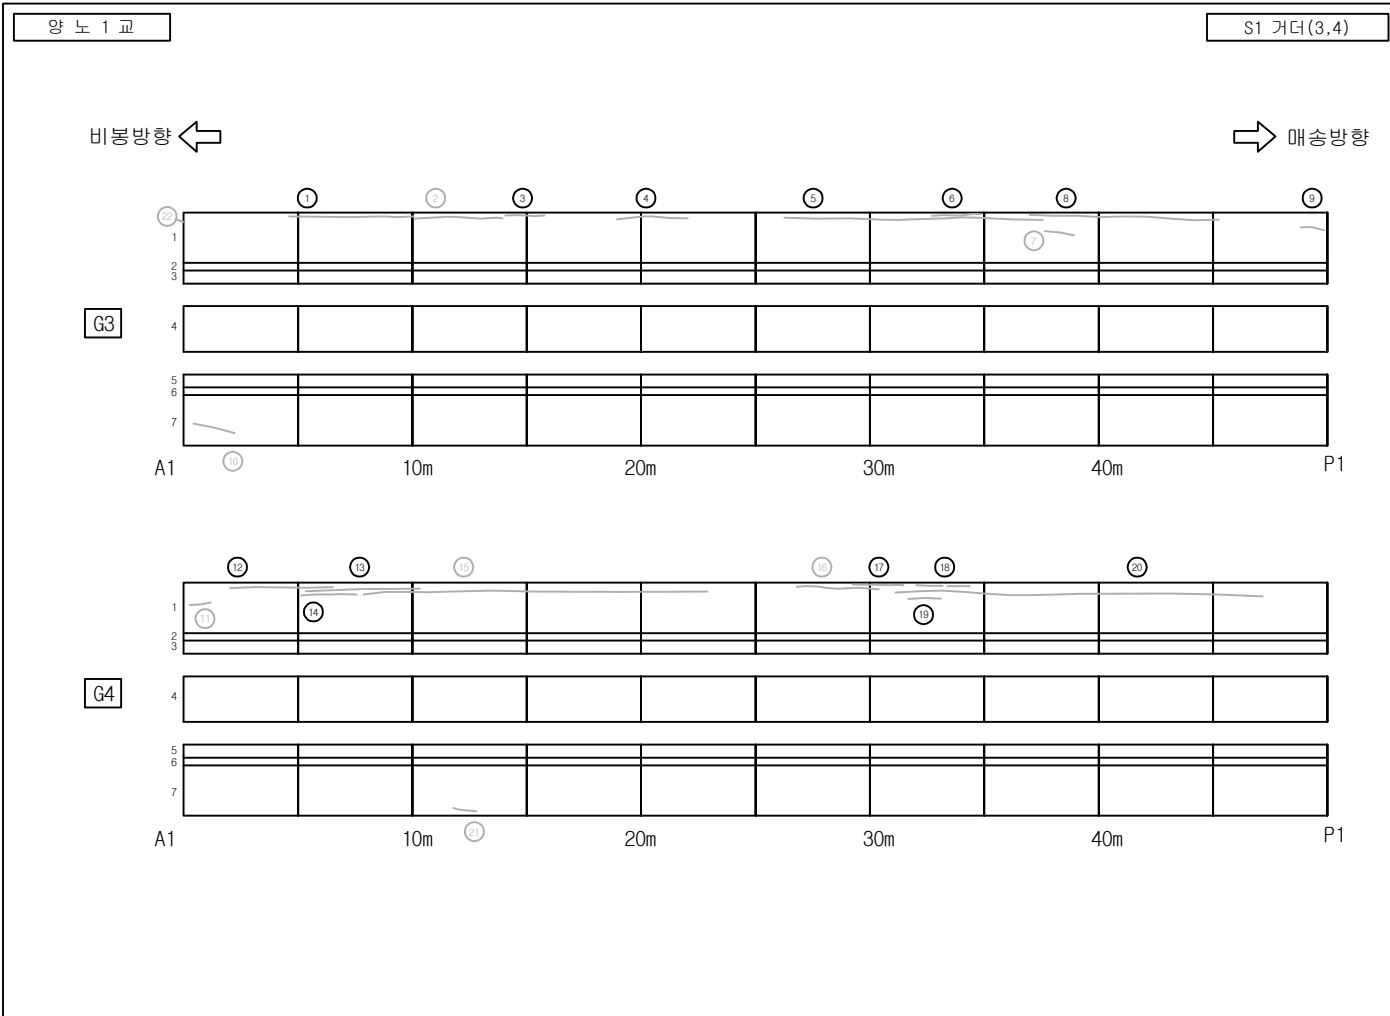
| 발 주 처 | 용 역 명 | 점검기관 | 구 조 물 명 | 도 면 명 | 도면번호 |
|---|---|---|---|---|---|
| 화성도시고속도로주식회사 | 비행 - 매송간 도시고속도로 민간투자사업 | (주)KSR큰사람 | 양노1교 | S1 거더 (3,4) | 014 |

| 번호 | 손상 현황 | 손상 규모 | | | | | | 비고 |
|---|---|---|---|---|---|---|---|---|
| 1 | 균열 | 0.2 | | 6.3 | 1 | m | 6.3 | 보수완료 |
| 2 | 균열 | 0.2 | | 4.3 | 1 | m | 4.3 | 보수완료 |
| 3 | 균열 | 0.1 | | 2.5 | 1 | m | 2.5 | 보수완료 |
| 4 | 균열 | 0.2 | | 3.9 | 1 | m | 3.9 | 보수완료 |
| 5 | 균열 | 0.2 | | 11.8 | 1 | m | 11.8 | 보수완료 |
| 6 | 균열 | 0.1 | | 2.4 | 1 | m | 2.4 | 보수완료 |
| 7 | 균열 | 0.2 | | 0.7 | 1 | m | 0.7 | 보수완료 |
| 8 | 균열 | 0.2 | | 9.5 | 1 | m | 9.5 | 보수완료 |
| 9 | 균열 | 0.1 | | 1.3 | 1 | m | 1.3 | 보수완료 |
| 10 | 균열 | 0.1 | | 2.1 | 1 | m | 2.1 | 보수완료 |
| 11 | 균열 | 0.1 | | 0.9 | 1 | m | 0.9 | 보수완료 |
| 12 | 균열 | 0.2 | | 7.0 | 1 | m | 7.0 | 보수완료 |
| 13 | 균열 | 0.2 | | 6.8 | 1 | m | 6.8 | 보수완료 |
| 14 | 균열 | 0.1 | | 3.3 | 1 | m | 3.3 | 보수완료 |
| 15 | 균열 | 0.2 | | 10.4 | 1 | m | 10.4 | 보수완료 |
| 16 | 균열 | 0.2 | | 3.5 | 1 | m | 3.5 | 보수완료 |
| 17 | 균열, 누수, 백태 | 0.1 | | 2.5 | 1 | m | 2.5 | 보수완료 |
| 18 | 균열 | 0.1 | | 2.9 | 2 | m | 5.8 | 보수완료 |
| 19 | 균열 | 0.2 | | 1.2 | 1 | m | 1.2 | 보수완료 |
| 20 | 균열 | 0.2 | | 16.8 | 1 | m | 16.8 | 보수완료 |
| 21 | 균열 | 0.2 | | 1.1 | 1 | m | 1.1 | 보수완료 |

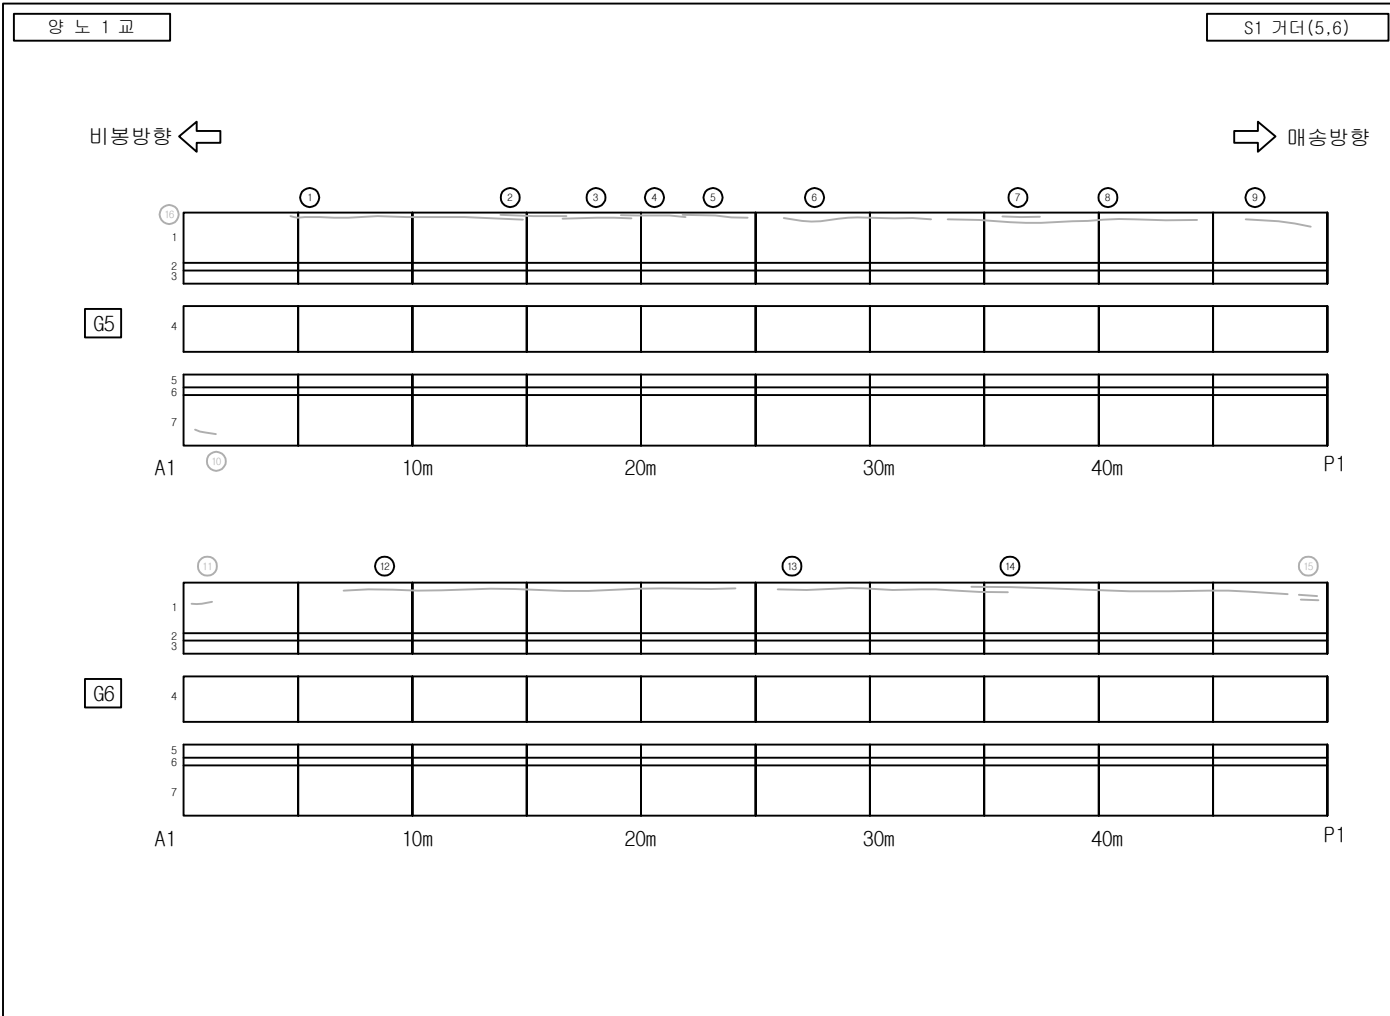
| 발 주 처 | 용 역 명 | 점검기관 | 구 조 물 명 | 도 면 명 | 도면번호 |
|---|---|---|---|---|---|
| 화성도시고속도로주식회사 | 비봉 - 매송간 도시고속도로 민간투자사업 | (주)KSR큰사람 | 양노1교 | S1 거더 (5,6) | 015 |

| 번호 | 손상 현황 | 손상 규모 | | | | | | 비고 |
|---|---|---|---|---|---|---|---|---|
| 1 | 균열 | 0.1 | | 10.0 | 1 | m | 10.0 | 보수완료 |
| 2 | 균열 | 0.1 | | 3.2 | 1 | m | 3.2 | 보수완료 |
| 3 | 균열 | 0.1 | | 2.2 | 1 | m | 2.2 | 보수완료 |
| 4 | 균열 | 0.1 | | 3.8 | 1 | m | 3.8 | 보수완료 |
| 5 | 균열 | 0.1 | | 2.9 | 1 | m | 2.9 | 보수완료 |
| 6 | 균열, 누수, 백태 | 0.2 | | 7.8 | 1 | m | 7.8 | 보수완료 |
| 7 | 균열 | 0.2 | | 2.0 | 1 | m | 2.0 | 보수완료 |
| 8 | 균열 | 0.2 | | 10.1 | 1 | m | 10.1 | 보수완료 |
| 9 | 균열 | 0.2 | | 2.9 | 1 | m | 2.9 | 보수완료 |
| 10 | 균열 | 0.1 | | 1.2 | 1 | m | 1.2 | 보수완료 |
| 11 | 균열 | 0.1 | | 1.6 | 1 | m | 1.6 | 보수완료 |
| 12 | 균열 | 0.2 | | 17.8 | 1 | m | 17.8 | 보수완료 |
| 13 | 균열, 누수, 백태 | 0.2 | | 12.3 | 1 | m | 12.3 | 보수완료 |
| 14 | 균열 | 0.1 | | 11.8 | 1 | m | 11.8 | 보수완료 |
| 15 | 균열 | 0.1 | | 1.6 | 1 | m | 1.6 | 보수완료 |

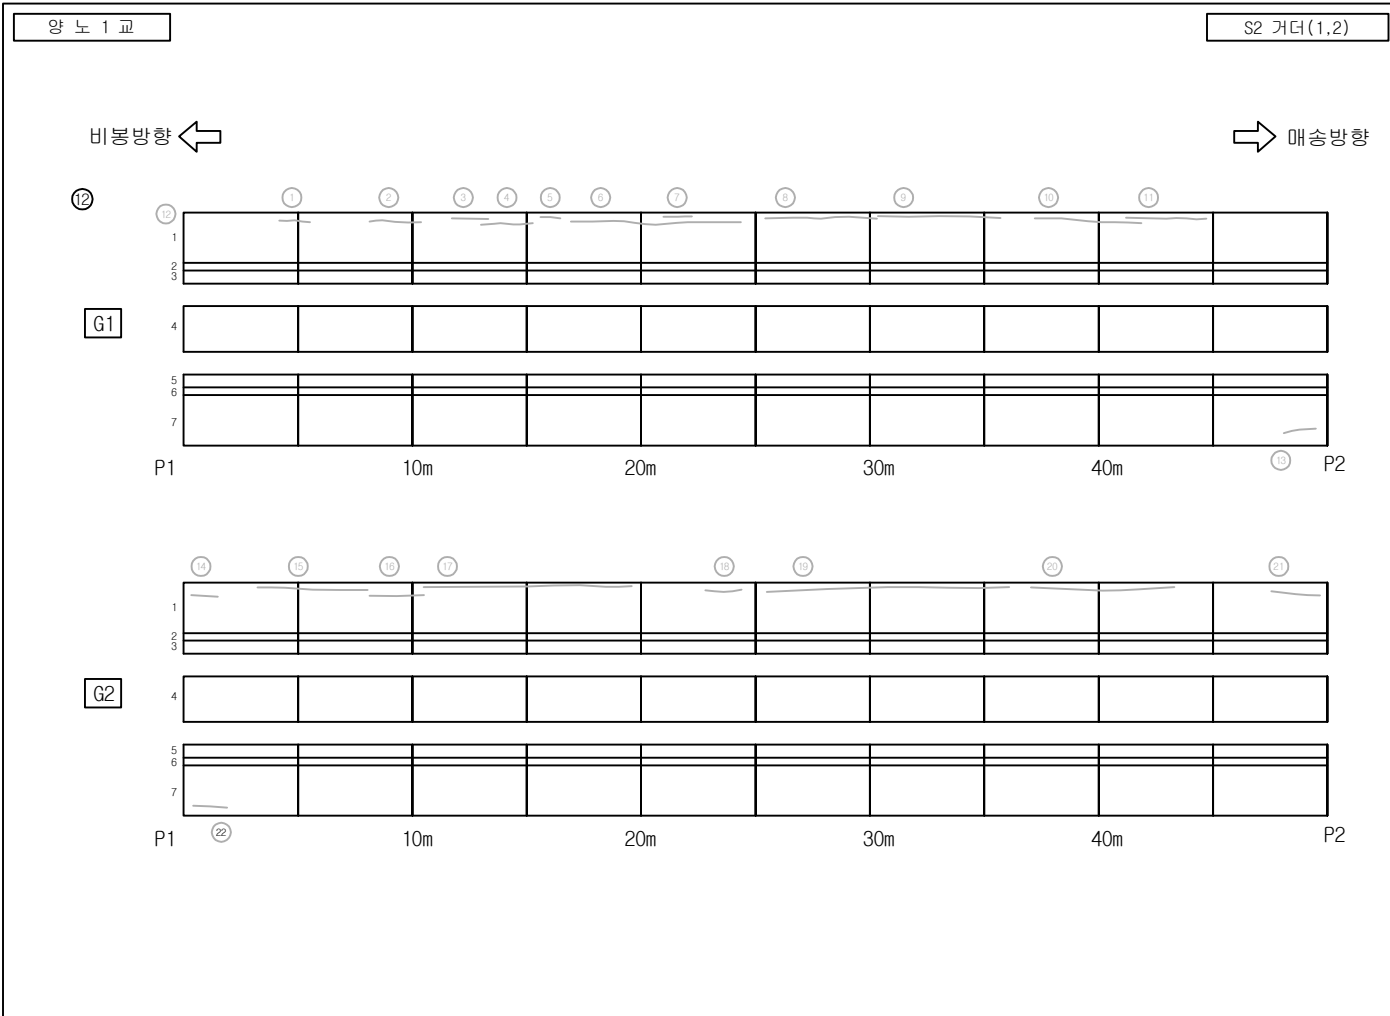
| 발주처 | 용역명 | 점검기관 | 구조물명 | 도면명 | 도면번호 |
|---|---|---|---|---|---|
| 화성도시고속도로주식회사 | 비봉 - 매송간 도시고속도로 민간투자사업 | (주)KSR큰사람 | 양노1교 | S2 거터 (1,2) | 016 |

| 번호 | 손상현황 | 손상규모 | | | | | | 비고 |
|---|---|---|---|---|---|---|---|---|
| 1 | 균열 | 0.1 | | 2.2 | 1 | m | 2.2 | 보수완료 |
| 2 | 균열 | 0.1 | | 3.5 | 1 | m | 3.5 | 보수완료 |
| 3 | 균열 | 0.1 | | 2.8 | 1 | m | 2.8 | 보수완료 |
| 4 | 균열 | 0.1 | | 2.3 | 1 | m | 2.3 | 보수완료 |
| 5 | 균열 | 0.1 | | 1.7 | 1 | m | 1.7 | 보수완료 |
| 6 | 균열 | 0.1 | | 6.0 | 1 | m | 6.0 | 보수완료 |
| 7 | 균열 | 0.1 | | 1.0 | 1 | m | 1.0 | 보수완료 |
| 8 | 균열 | 0.2 | | 2.0 | 1 | m | 2.0 | 보수완료 |
| 9 | 균열, 누수, 백태 | 0.2 | | 9.8 | 1 | m | 9.8 | 보수완료 |
| 10 | 균열 | 0.2 | | 7.2 | 1 | m | 7.2 | 보수완료 |
| 11 | 균열 | 0.1 | | 2.2 | 1 | m | 2.2 | 보수완료 |
| 13 | 균열 | 0.1 | | 1.7 | 1 | m | 1.7 | 보수완료 |
| 14 | 균열 | 0.1 | | 1.2 | 1 | m | 1.2 | 보수완료 |
| 15 | 균열 | 0.2 | | 5.6 | 1 | m | 5.6 | 보수완료 |
| 16 | 균열 | 0.1 | | 3.1 | 1 | m | 3.1 | 보수완료 |
| 17 | 균열 | 0.2 | | 8.5 | 1 | m | 8.5 | 보수완료 |
| 18 | 균열 | 0.1 | | 1.6 | 1 | m | 1.6 | 보수완료 |
| 19 | 균열 | 0.2 | | 11.1 | 1 | m | 11.1 | 보수완료 |
| 20 | 균열 | 0.2 | | 7.5 | 1 | m | 7.5 | 보수완료 |
| 21 | 균열 | 0.2 | | 2.7 | 1 | m | 2.7 | 보수완료 |
| 22 | 균열 | 0.1 | | 1.4 | 1 | m | 1.4 | 보수완료 |
