양 노 1 교

| 발 주 처 | 용 역 명 | 점검기관 | 구 조 물 명 | 도 면 명 | 도면번호 |
|---|---|---|---|---|---|
| 화성도시고속도로주식회사 | 비봉 - 매송간 도시고속도로 민간투자사업 | (주)KSR큰사람 | 양노1교 | 바닥판 상면 S1 | 001 |

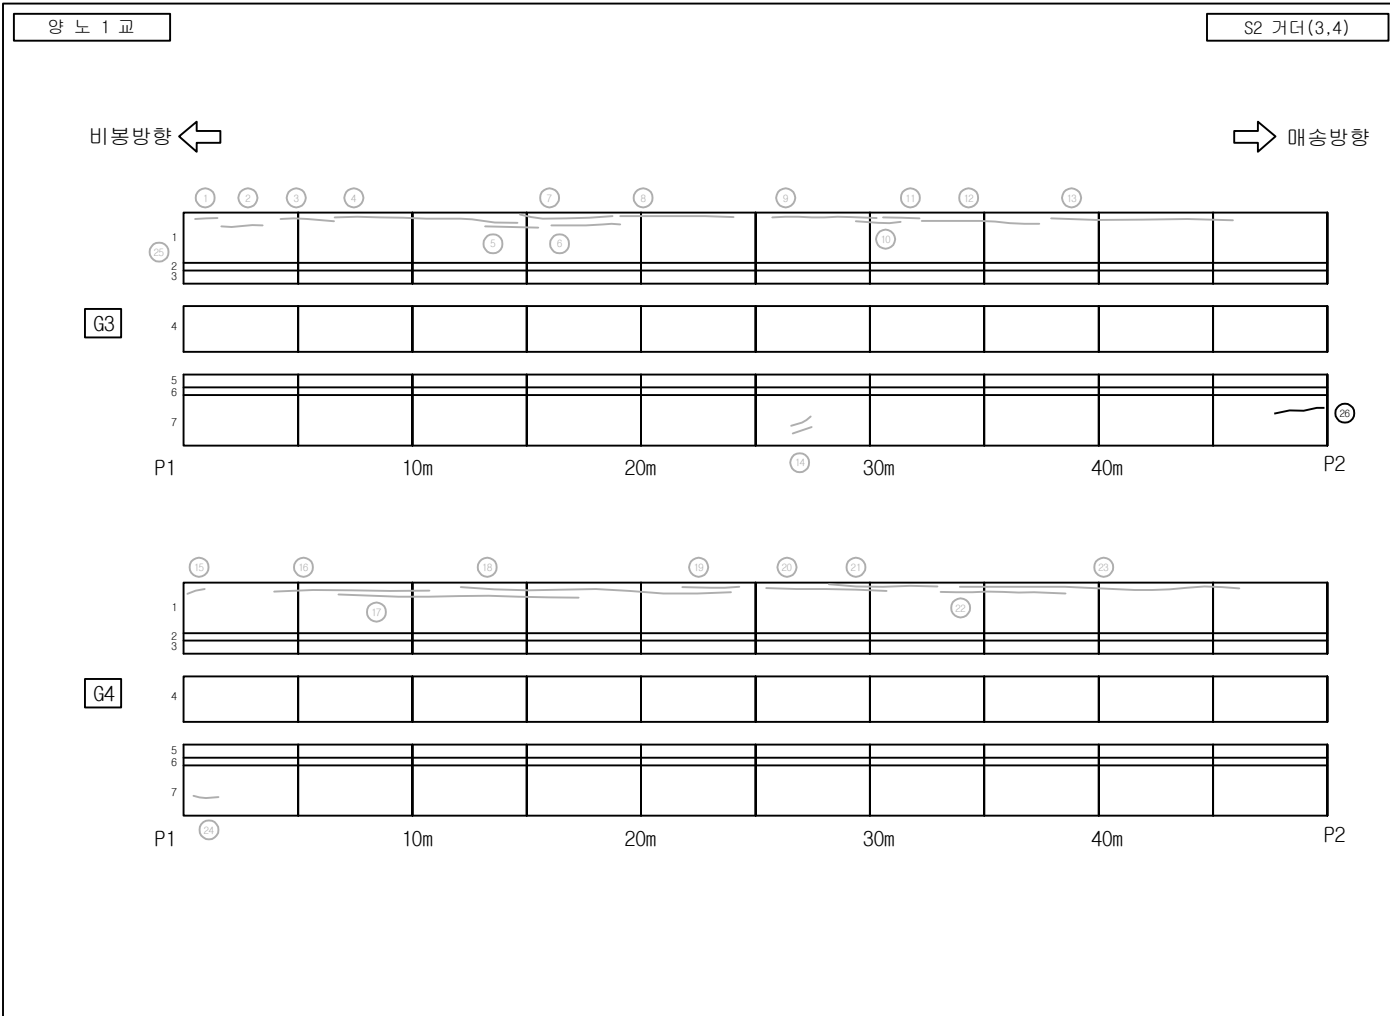
| 발주처 | 용역명 | 점검기관 | 구조물명 | 도면명 | 도면번호 |
|---|---|---|---|---|---|
| 화성도시고속도로주식회사 | 비행 - 매송간 도시고속도로 민간투자사업 | (주)KSR큰사람 | 양노1교 | S2 거터 (3,4) | 017 |

| 번호 | 손상현황 | 손상규모 | | | | | | 비고 |
|---|---|---|---|---|---|---|---|---|
| 1 | 균열 | 0.1 | | 1.0 | 1 | m | 1.0 | 보수완료 |
| 2 | 균열 | 0.2 | | 2.1 | 1 | m | 2.1 | 보수완료 |
| 3 | 균열 | 0.2 | | 3.9 | 1 | m | 3.9 | 보수완료 |
| 4 | 균열 | 0.2 | | 7.5 | 1 | m | 7.5 | 보수완료 |
| 5 | 균열 | 0.1 | | 2.4 | 1 | m | 2.4 | 보수완료 |
| 6 | 균열 | 0.1 | | 3.2 | 1 | m | 3.2 | 보수완료 |
| 7 | 균열 | 0.1 | | 3.9 | 1 | m | 3.9 | 보수완료 |
| 8 | 균열 | 0.2 | | 5.3 | 1 | m | 5.3 | 보수완료 |
| 9 | 균열 | 0.2 | | 4.7 | 1 | m | 4.7 | 보수완료 |
| 10 | 균열 | 0.1 | | 3.1 | 1 | m | 3.1 | 보수완료 |
| 11 | 균열 | 0.1 | | 2.8 | 1 | m | 2.8 | 보수완료 |
| 12 | 균열 | 0.2 | | 4.9 | 1 | m | 4.9 | 보수완료 |
| 13 | 균열 | 0.2 | | 8.0 | 1 | m | 8.0 | 보수완료 |
| 14 | 균열 | 0.1 | | 2.3 | 2 | m | 4.6 | 보수완료 |
| 15 | 균열 | 0.1 | | 0.8 | 1 | m | 0.8 | 보수완료 |
| 16 | 균열 | 0.2 | | 8.3 | 1 | m | 8.3 | 보수완료 |
| 17 | 균열 | 0.2 | | 11.0 | 1 | m | 11.0 | 보수완료 |
| 18 | 균열 | 0.2 | | 12.7 | 1 | m | 12.7 | 보수완료 |
| 19 | 균열 | 0.2 | | 3.1 | 1 | m | 3.1 | 보수완료 |
| 20 | 균열 | 0.2 | | 6.3 | 1 | m | 6.3 | 보수완료 |
| 21 | 균열 | 0.2 | | 5.3 | 1 | m | 5.3 | 보수완료 |
| 22 | 균열 | 0.2 | | 6.8 | 1 | m | 6.8 | 보수완료 |
| 23 | 균열 | 0.2 | | 10.7 | 1 | m | 10.7 | 보수완료 |
| 24 | 균열 | 0.1 | | 0.7 | 1 | m | 0.7 | 보수완료 |
| 26 | 균열 | 0.1 | | 2.0 | 1 | m | 2.0 | 24상 |

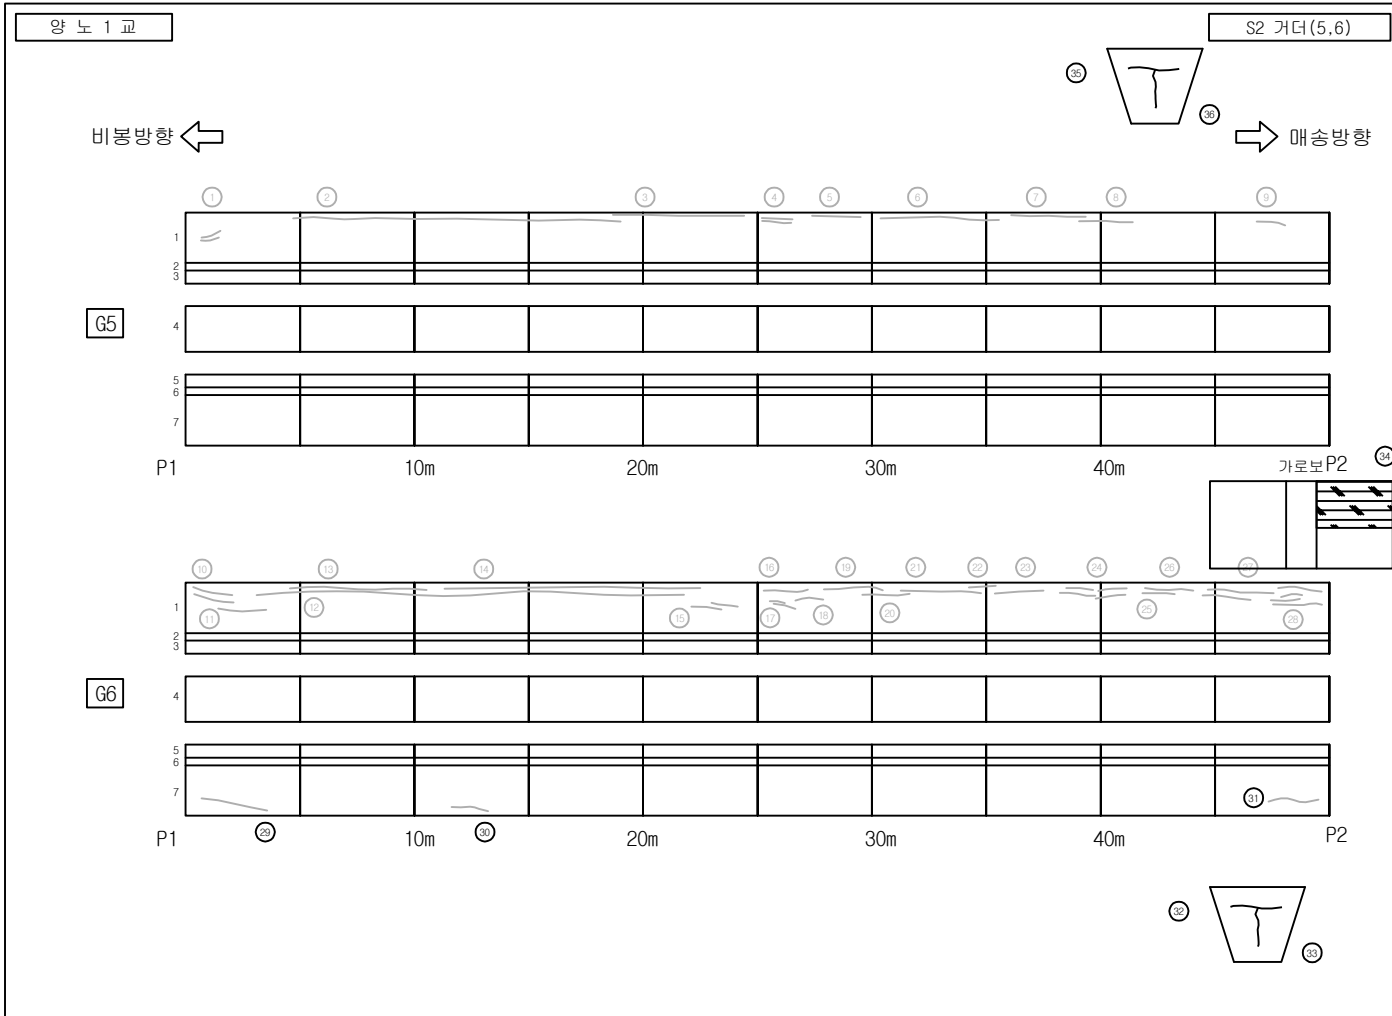
| 발 주 처 | 용 역 명 | 점검기관 | 구 조 물 명 | 도 면 명 | 도면번호 |
|---|---|---|---|---|---|
| 화성도시고속도로주식회사 | 비봉 - 매송간 도시고속도로 민간투자사업 | (주)KSR큰사람 | 양노1교 | S2 거더 (5,6) | 018-1 |

| 번호 | 손상 현황 | 손상 규모 | | | | | | 비고 |
|---|---|---|---|---|---|---|---|---|
| 1 | 균열 | 0.1 | | 1.8 | 2 | m | 3.6 | 보수완료 |
| 2 | 균열 | 0.2 | | 13.6 | 1 | m | 13.6 | 보수완료 |
| 3 | 균열 | 0.2 | | 6.4 | 1 | m | 6.4 | 보수완료 |
| 4 | 균열 | 0.1 | | 3.3 | 2 | m | 6.6 | 보수완료 |
| 5 | 균열, 누수, 백태 | 0.1 | | 3.0 | 1 | m | 3.0 | 보수완료 |
| 6 | 균열 | 0.2 | | 5.5 | 1 | m | 5.5 | 보수완료 |
| 7 | 균열 | 0.2 | | 4.0 | 1 | m | 4.0 | 보수완료 |
| 8 | 균열 | 0.2 | | 3.3 | 1 | m | 3.3 | 보수완료 |
| 9 | 균열 | 0.1 | | 1.3 | 1 | m | 1.3 | 보수완료 |
| 10 | 균열 | 0.1 | | 2.6 | 2 | m | 5.2 | 보수완료 |
| 11 | 균열 | 0.1 | | 1.8 | 1 | m | 1.8 | 보수완료 |
| 12 | 균열 | 0.2 | | 22.1 | 1 | m | 22.1 | 보수완료 |
| 13 | 균열 | 0.2 | | 6.4 | 1 | m | 6.4 | 보수완료 |
| 14 | 균열 | 0.2 | | 10.0 | 1 | m | 10.0 | 보수완료 |
| 15 | 균열 | 0.1 | | 2.0 | 2 | m | 4.0 | 보수완료 |
| 16 | 균열 | 0.1 | | 2.4 | 1 | m | 2.4 | 보수완료 |
| 17 | 균열 | 0.1 | | 2.8 | 2 | m | 5.6 | 보수완료 |
| 18 | 균열 | 0.1 | | 1.6 | 1 | m | 1.6 | 보수완료 |
| 19 | 균열 | 0.2 | | 2.5 | 1 | m | 2.5 | 보수완료 |
| 20 | 균열 | 0.1 | | 2.3 | 1 | m | 2.3 | 보수완료 |
| 21 | 균열 | 0.3 | | 3.3 | 1 | m | 3.3 | 보수완료 |
| 22 | 균열 | 0.1 | | 1.2 | 1 | m | 1.2 | 보수완료 |
| 23 | 균열 | 0.1 | | 2.1 | 1 | m | 2.1 | 보수완료 |
| 24 | 균열 | 0.1 | | 7.6 | 4 | m | 30.4 | 보수완료 |
| 25 | 균열 | 0.2 | | 3.0 | 1 | m | 3.0 | 보수완료 |
| 26 | 균열 | 0.2 | | 4.8 | 1 | m | 4.8 | 보수완료 |
| 27 | 균열 | 0.1 | | 2.5 | 2 | m | 5.0 | 보수완료 |

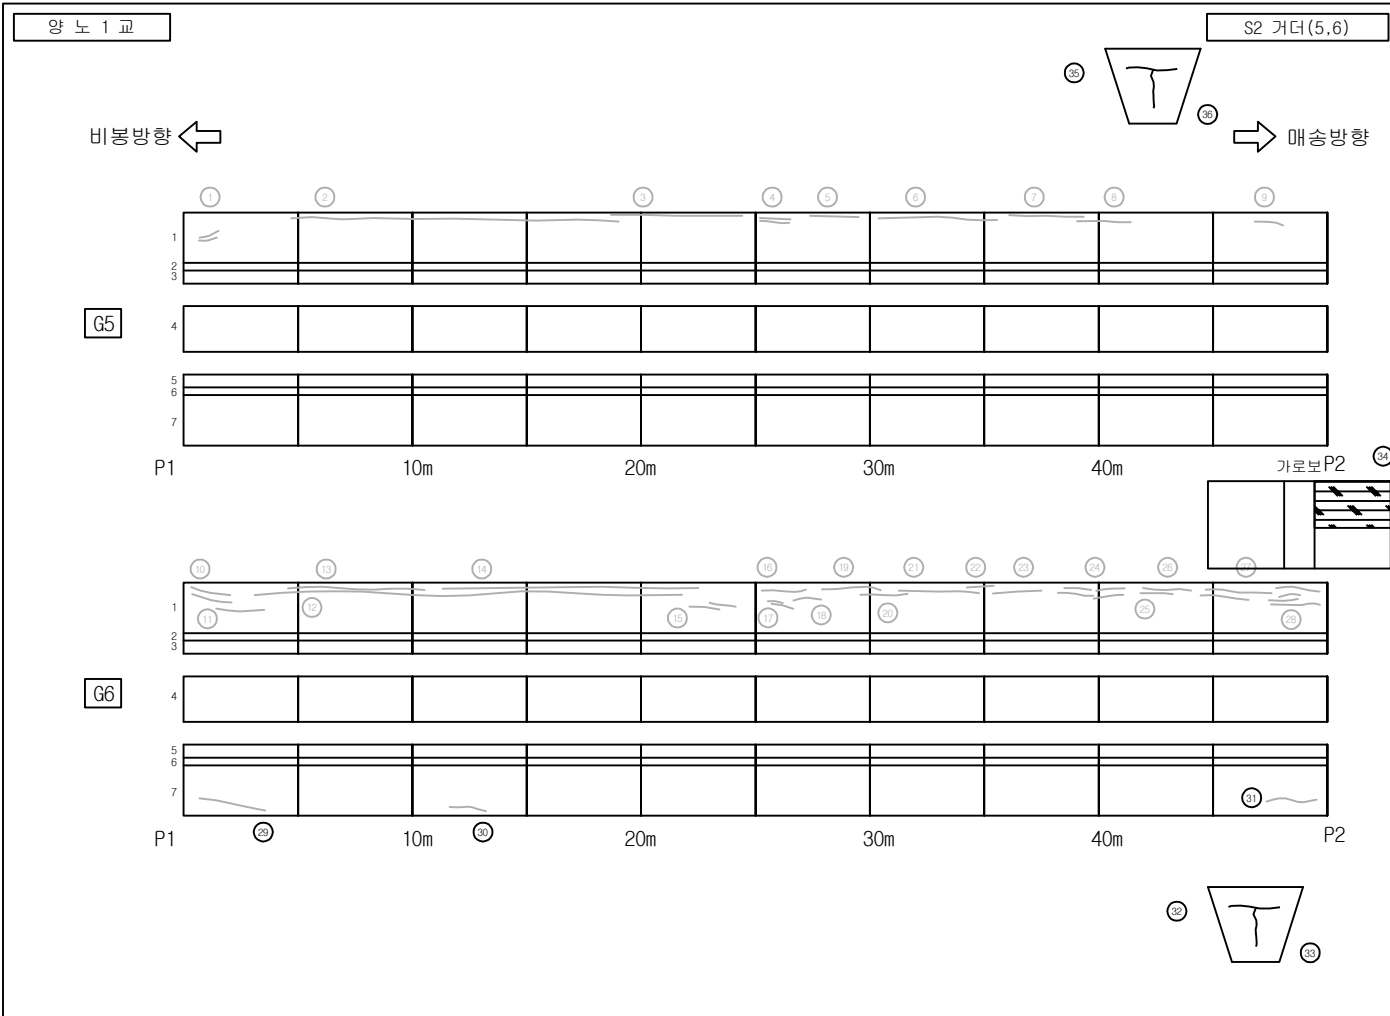
| 발 주 처 | 용 역 명 | 점검기관 | 구 조 물 명 | 도 면 명 | 도면번호 |
|---|---|---|---|---|---|
| 화성도시고속도로주식회사 | 비봉 - 매송간 도시고속도로 민간투자사업 | (주)KSR큰사람 | 양노1교 | S2 거더 (5,6) | 018-2 |

| 번호 | 손상 현황 | 손상 규모 | | | | | | 비고 |
|---|---|---|---|---|---|---|---|---|
| 28 | 균열 | 0.2 | | 7.6 | 3 | m | 22.8 | 보수완료 |
| 29 | 균열 | 0.1 | | 2.2 | 1 | m | 2.2 | 보수완료 |
| 30 | 균열 | 0.1 | | 2.4 | 1 | m | 2.4 | 보수완료 |
| 31 | 균열 | 0.1 | | 1.6 | 1 | m | 1.6 | 보수완료 |
| 32 | 거더 단부 균열 | 0.2 | | 1.2 | 1 | m | 1.2 | 24상 |
| 33 | 거더 단부 균열 | 0.2 | | 1.5 | 1 | m | 1.5 | 24상 |
| 35 | 거더 단부 균열 | 0.1 | | 0.8 | 1 | m | 0.8 | 24상 |
| 36 | 거더 단부 균열 | 0.1 | | 1.0 | 1 | m | 1.0 | 24상 |

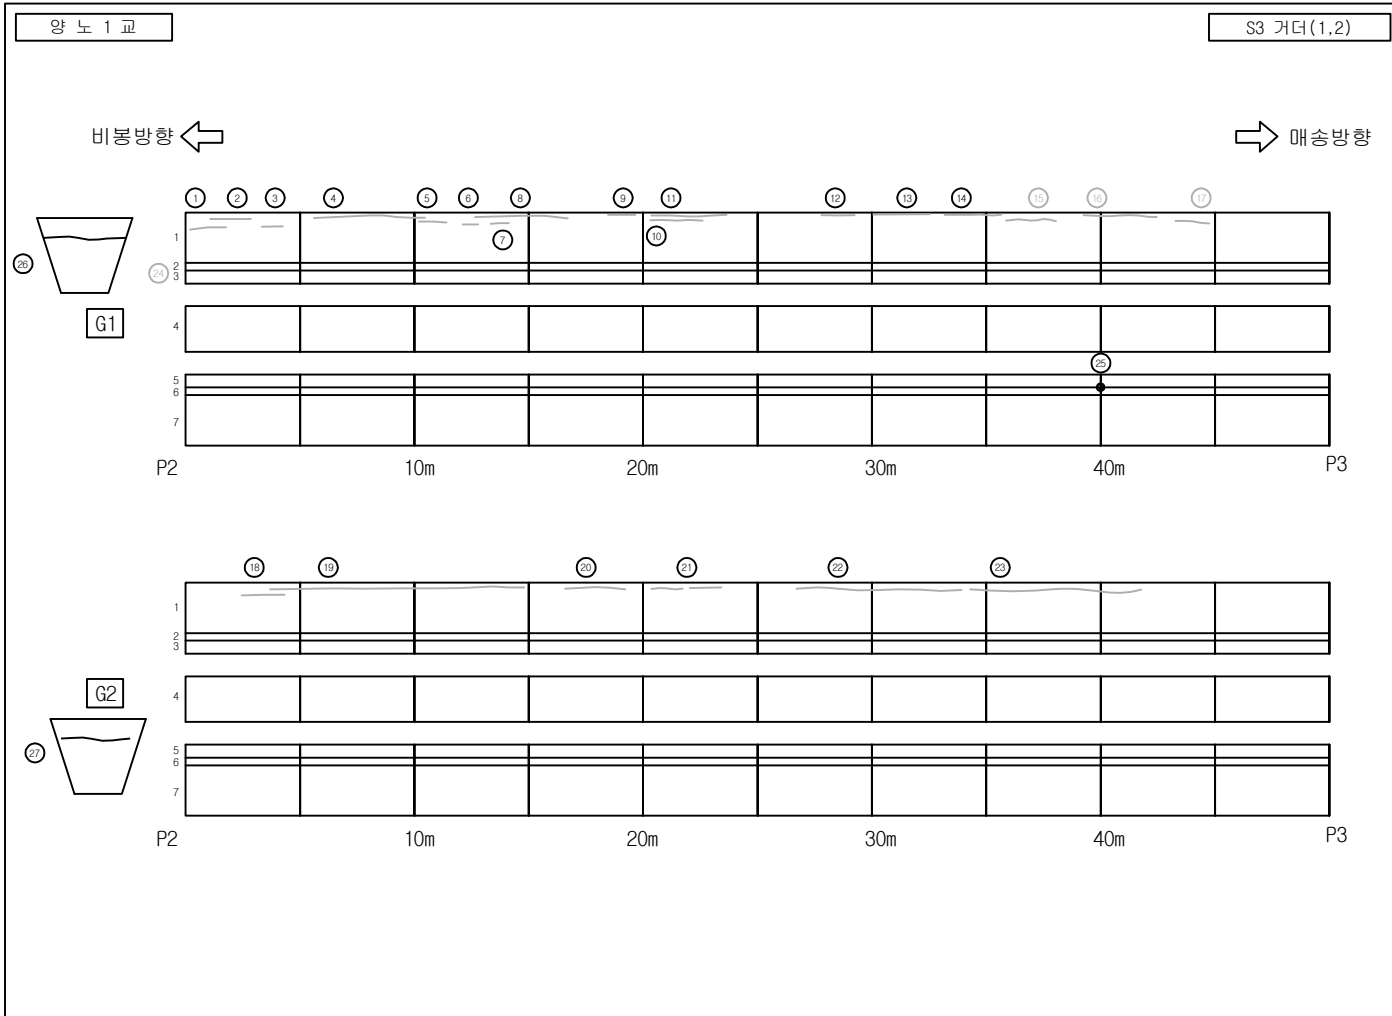
| 발주처 | 용역명 | 점검기관 | 구조물명 | 도면명 | 도면번호 |
|---|---|---|---|---|---|
| 화성도시고속도로주식회사 | 비행 - 매송간 도시고속도로 민간투자사업 | (주)KSR큰사람 | 양노1교 | S3 거더 (1,2) | 019 |

| 번호 | 손상현황 | 손상규모 | | | | | | 비고 |
|---|---|---|---|---|---|---|---|---|
| 1 | 균열 | 0.2 | | 2.6 | 1 | m | 2.6 | 보수완료 |
| 2 | 균열 | 0.2 | | 3.4 | 1 | m | 3.4 | 보수완료 |
| 3 | 균열 | 0.1 | | 0.6 | 1 | m | 0.6 | 보수완료 |
| 4 | 균열 | 0.2 | | 7.4 | 1 | m | 7.4 | 보수완료 |
| 5 | 균열 | 0.1 | | 1.5 | 1 | m | 1.5 | 보수완료 |
| 6 | 균열 | 0.1 | | 0.8 | 1 | m | 0.8 | 보수완료 |
| 7 | 균열 | 0.1 | | 0.7 | 1 | m | 0.7 | 보수완료 |
| 8 | 균열 | 0.2 | | 5.1 | 1 | m | 5.1 | 보수완료 |
| 9 | 균열 | 0.1 | | 1.2 | 1 | m | 1.2 | 보수완료 |
| 10 | 균열 | 0.1 | | 2.6 | 1 | m | 2.6 | 보수완료 |
| 11 | 균열 | 0.1 | | 3.4 | 1 | m | 3.4 | 보수완료 |
| 12 | 균열, 누수, 백태 | 0.1 | | 1.3 | 1 | m | 1.3 | 보수완료 |
| 13 | 균열 | 0.1 | | 2.3 | 1 | m | 2.3 | 보수완료 |
| 14 | 균열 | 0.1 | | 2.7 | 1 | m | 2.7 | 보수완료 |
| 15 | 균열 | 0.1 | | 2.8 | 1 | m | 2.8 | 보수완료 |
| 16 | 균열 | 0.1 | | 3.8 | 1 | m | 3.8 | 보수완료 |
| 17 | 균열 | 0.1 | | 1.7 | 1 | m | 1.7 | 보수완료 |
| 18 | 균열 | 0.1 | | 1.3 | 1 | m | 1.3 | 보수완료 |
| 19 | 균열 | 0.2 | | 10.9 | 1 | m | 10.9 | 보수완료 |
| 20 | 균열 | 0.1 | | 2.4 | 1 | m | 2.4 | 보수완료 |
| 21 | 균열 | 0.1 | | 2.6 | 1 | m | 2.6 | 보수완료 |
| 22 | 균열, 누수 | 0.2 | | 7.7 | 1 | m | 7.7 | 보수완료 |
| 23 | 균열 | 0.2 | | 8.2 | 1 | m | 8.2 | 보수완료 |
| 26 | 거더 단부 균열 | 0.3 | | 1.2 | 1 | m | 1.2 | 24상 |
| 27 | 거더 단부 균열 | 0.3 | | 1.2 | 1 | m | 1.2 | 24상 |

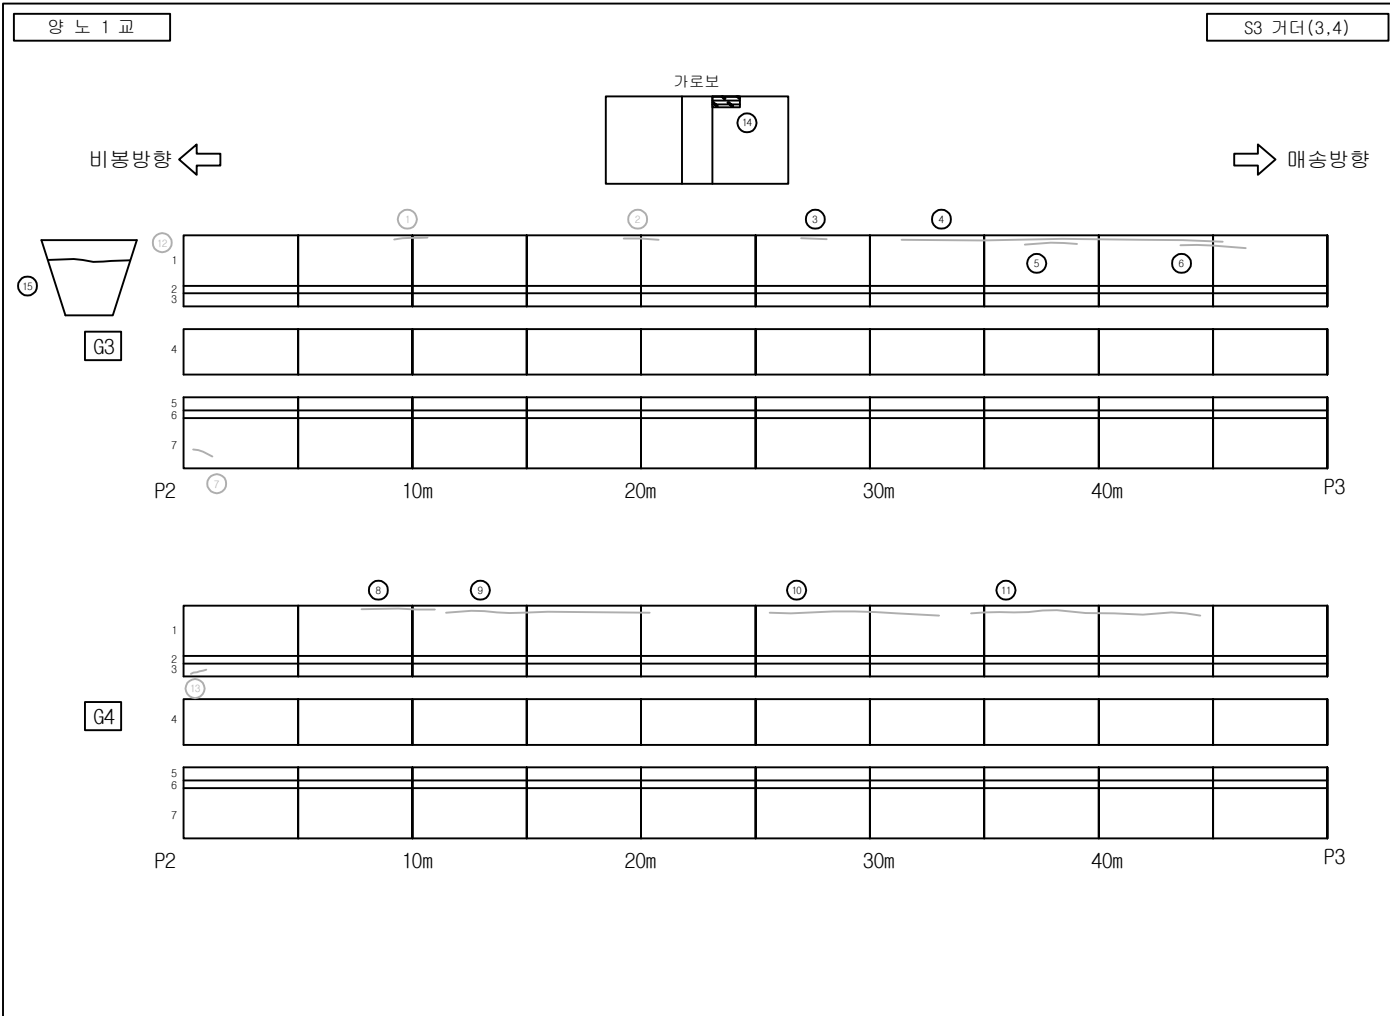
| 발주처 | 용역명 | 점검기관 | 구조물명 | 도면명 | 도면번호 |
|---|---|---|---|---|---|
| 화성도시고속도로주식회사 | 비동 - 매송간 도시고속도로 민간투자사업 | (주)KSR큰사람 | 양노1교 | S3 거더 (3,4) | 020 |

| 번호 | 손상현황 | 손상규모 | | | | | | 비고 |
|---|---|---|---|---|---|---|---|---|
| 1 | 균열 | 0.1 | | 2.6 | 1 | m | 2.6 | 보수완료 |
| 2 | 균열 | 0.1 | | 1.6 | 1 | m | 1.6 | 보수완료 |
| 3 | 균열, 누수 | 0.1 | | 2.1 | 1 | m | 2.1 | 보수완료 |
| 4 | 균열 | 0.2 | | 15.1 | 1 | m | 15.1 | 보수완료 |
| 5 | 균열 | 0.1 | | 2.0 | 1 | m | 2.0 | 보수완료 |
| 6 | 균열 | 0.1 | | 2.5 | 1 | m | 2.5 | 보수완료 |
| 7 | 균열 | 0.1 | | 0.9 | 1 | m | 0.9 | 보수완료 |
| 8 | 균열 | 0.2 | | 5.2 | 1 | m | 5.2 | 보수완료 |
| 9 | 균열 | 0.2 | | 9.0 | 1 | m | 9.0 | 보수완료 |
| 10 | 균열, 누수, 백태 | 0.1 | | 8.0 | 1 | m | 8.0 | 보수완료 |
| 11 | 균열 | 0.1 | | 9.8 | 1 | m | 9.8 | 보수완료 |
| 13 | 균열 | 0.5 | | 0.25 | 1 | m | 0.25 | 보수완료 |
| 15 | 거더 단부 균열 | 0.2 | | 1.0 | 1 | m | 1.0 | 24상 |

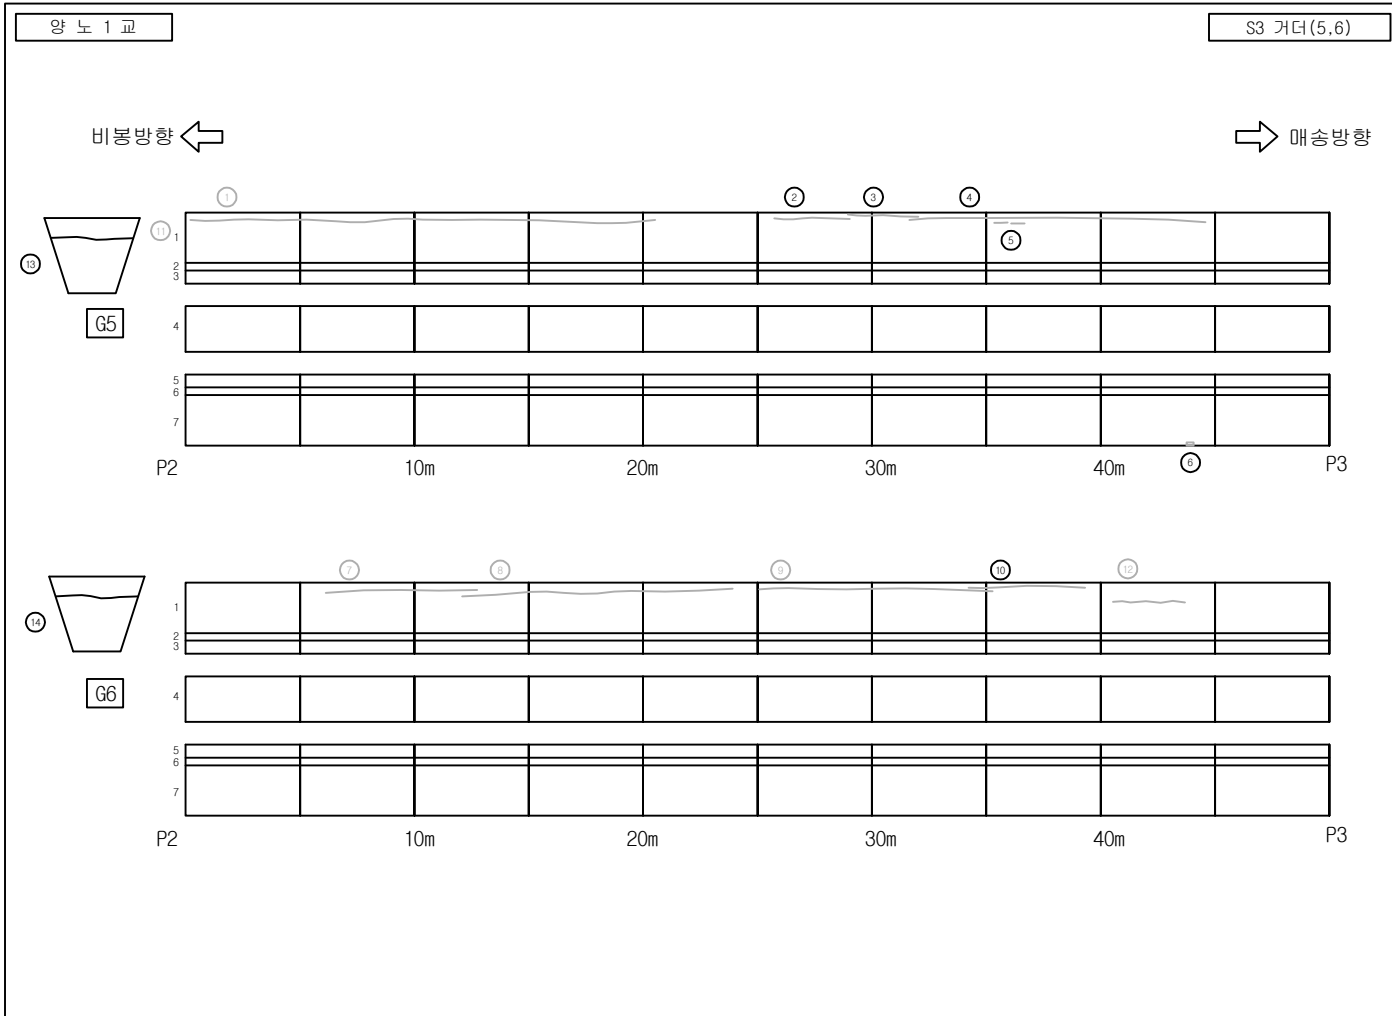
| 발 주 처 | 용 역 명 | 점검기관 | 구 조 물 명 | 도 면 명 | 도면번호 |
|---|---|---|---|---|---|
| 화성도시고속도로주식회사 | 비봉 - 매송간 도시고속도로 민간투자사업 | (주)KSR큰사람 | 양노1교 | S3 거더 (5,6) | 021 |

| 번호 | 손상 현황 | 손상 규모 | | | | | | 비고 |
|---|---|---|---|---|---|---|---|---|
| 1 | 균열 | 0.2 | | 13.9 | 1 | m | 13.9 | 보수완료 |
| 2 | 균열, 누수, 백태 | 0.1 | | 3.1 | 1 | m | 3.1 | 보수완료 |
| 3 | 균열, 누수, 백태 | 0.1 | | 3.1 | 1 | m | 3.1 | 보수완료 |
| 4 | 균열 | 0.2 | | 13.3 | 1 | m | 13.3 | 보수완료 |
| 5 | 균열 | 0.1 | | 1.3 | 2 | m | 2.6 | 보수완료 |
| 6 | 단면손상 | | 0.1 | 0.1 | 1 | m | 0.01 | 보수완료 |
| 7 | 균열 | 0.2 | | 8.2 | 1 | m | 8.2 | 보수완료 |
| 8 | 균열 | 0.2 | | 11.3 | 1 | m | 11.3 | 보수완료 |
| 9 | 균열 | 0.2 | | 9.6 | 1 | m | 9.6 | 보수완료 |
| 10 | 균열 | 0.2 | | 3.5 | 1 | m | 3.5 | 보수완료 |
| 12 | 균열 | 0.2 | | 2.0 | 1 | m | 2.0 | 보수완료 |
| 13 | 거더 단부 균열 | 0.2 | | 1.2 | 1 | m | 1.2 | 24상 |
| 14 | 거더 단부 균열 | 0.2 | | 1.0 | 1 | m | 1.0 | 24상 |

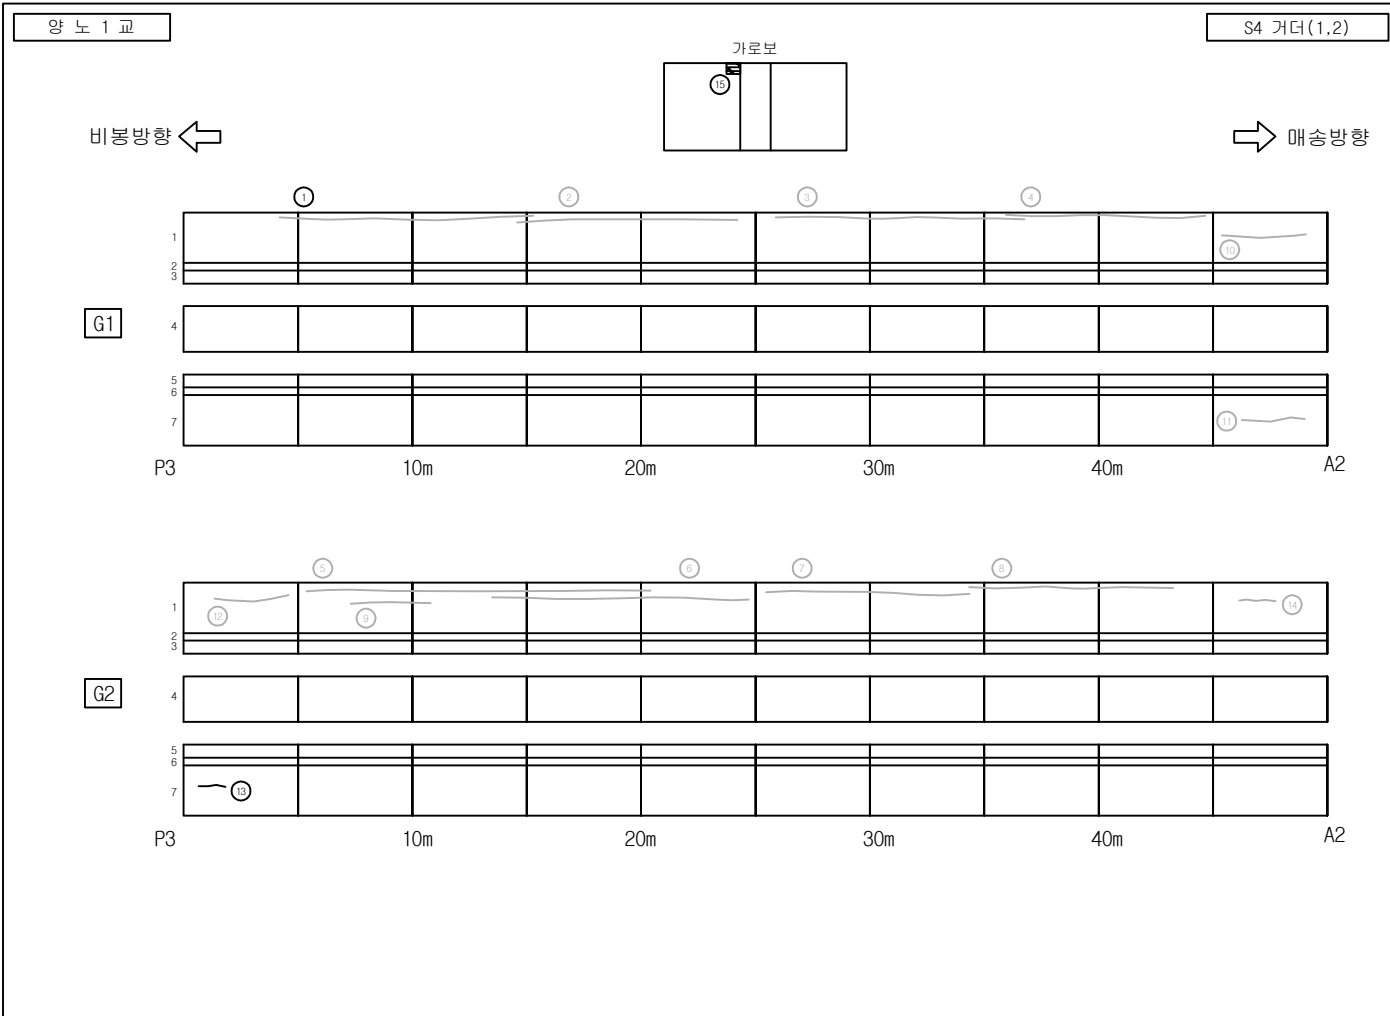
| 발 주 처 | 용 역 명 | 점검기관 | 구 조 물 명 | 도 면 명 | 도면번호 |
|---|---|---|---|---|---|
| 화성도시고속도로주식회사 | 비봉 - 매송간 도시고속도로 민간투자사업 | (주)KSR큰사람 | 양노1교 | S4 거더 (1,2) | 022 |

| 번호 | 손상 현황 | 손상 규모 | | | | | | 비고 |
|---|---|---|---|---|---|---|---|---|
| 1 | 균열 | 0.2 | | 13.5 | 1 | m | 13.5 | 보수완료 |
| 2 | 균열 | 0.1 | | 8.8 | 1 | m | 8.8 | 보수완료 |
| 3 | 균열, 누수 | 0.2 | | 11.3 | 1 | m | 11.3 | 보수완료 |
| 4 | 균열, 누수 | 0.2 | | 9.5 | 1 | m | 9.5 | 보수완료 |
| 5 | 균열, 누수 | 0.2 | | 15.9 | 1 | m | 15.9 | 보수완료 |
| 6 | 균열 | 0.2 | | 12.4 | 1 | m | 12.4 | 보수완료 |
| 7 | 균열 | 0.2 | | 9.1 | 1 | m | 9.1 | 보수완료 |
| 8 | 균열, 누수 | 0.2 | | 9.9 | 1 | m | 9.9 | 보수완료 |
| 9 | 균열 | 0.2 | | 3.7 | 1 | m | 3.7 | 보수완료 |
| 10 | 균열 | 0.1 | | 3.0 | 1 | m | 3.0 | 보수완료 |
| 11 | 균열 | 0.2 | | 4.0 | 1 | m | 4.0 | 보수완료 |
| 12 | 균열 | 0.2 | | 4.0 | 1 | m | 4.0 | 보수완료 |
