양 노 1 교

| 발주처 | 용역명 | 점검기관 | 구조물명 | 도면명 | 도면번호 |
|---|---|---|---|---|---|
| 화성도시고속도로주식회사 | 비봉 - 매송간 도시고속도로 민간투자사업 | (주)KSR큰사람 | 양노1교 | 바닥판 상면 S1 | 001 |

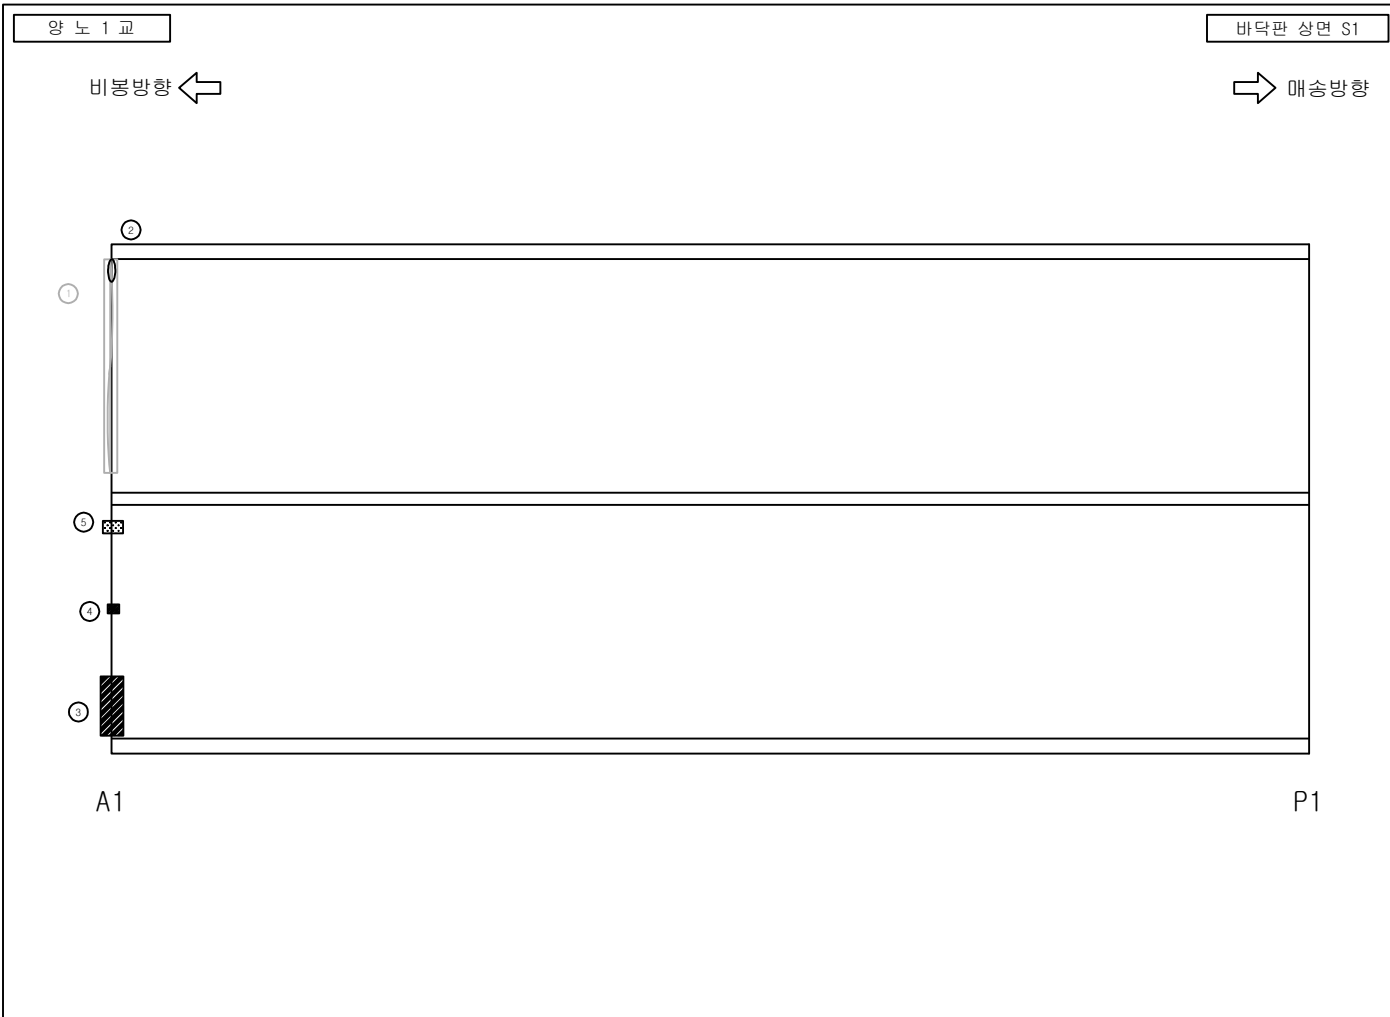
| 번호 | 손상현황 | 손상규모 | | | | | | 비고 |
|---|---|---|---|---|---|---|---|---|
| 1 | 신축이음 단차 | | | T=0.6cm | 1 | ea | 1.0 | 보수완료 |
| 2 | 신축이음 토사퇴적, 부식 | | | 0.5 | 1 | m | 0.5 | |
| 3 | 신축이음 부식 | | 0.2 | 1.2 | 1 | m <sup>2</sup> | 0.24 | 24상 |
| 4 | 후타재 파손 | | 0.1 | 0.1 | 1 | m <sup>2</sup> | 0.01 | 24상 |
| 5 | 부식 및 토사퇴적 | | 0.1 | 0.5 | 1 | m <sup>2</sup> | 0.05 | 24상 |

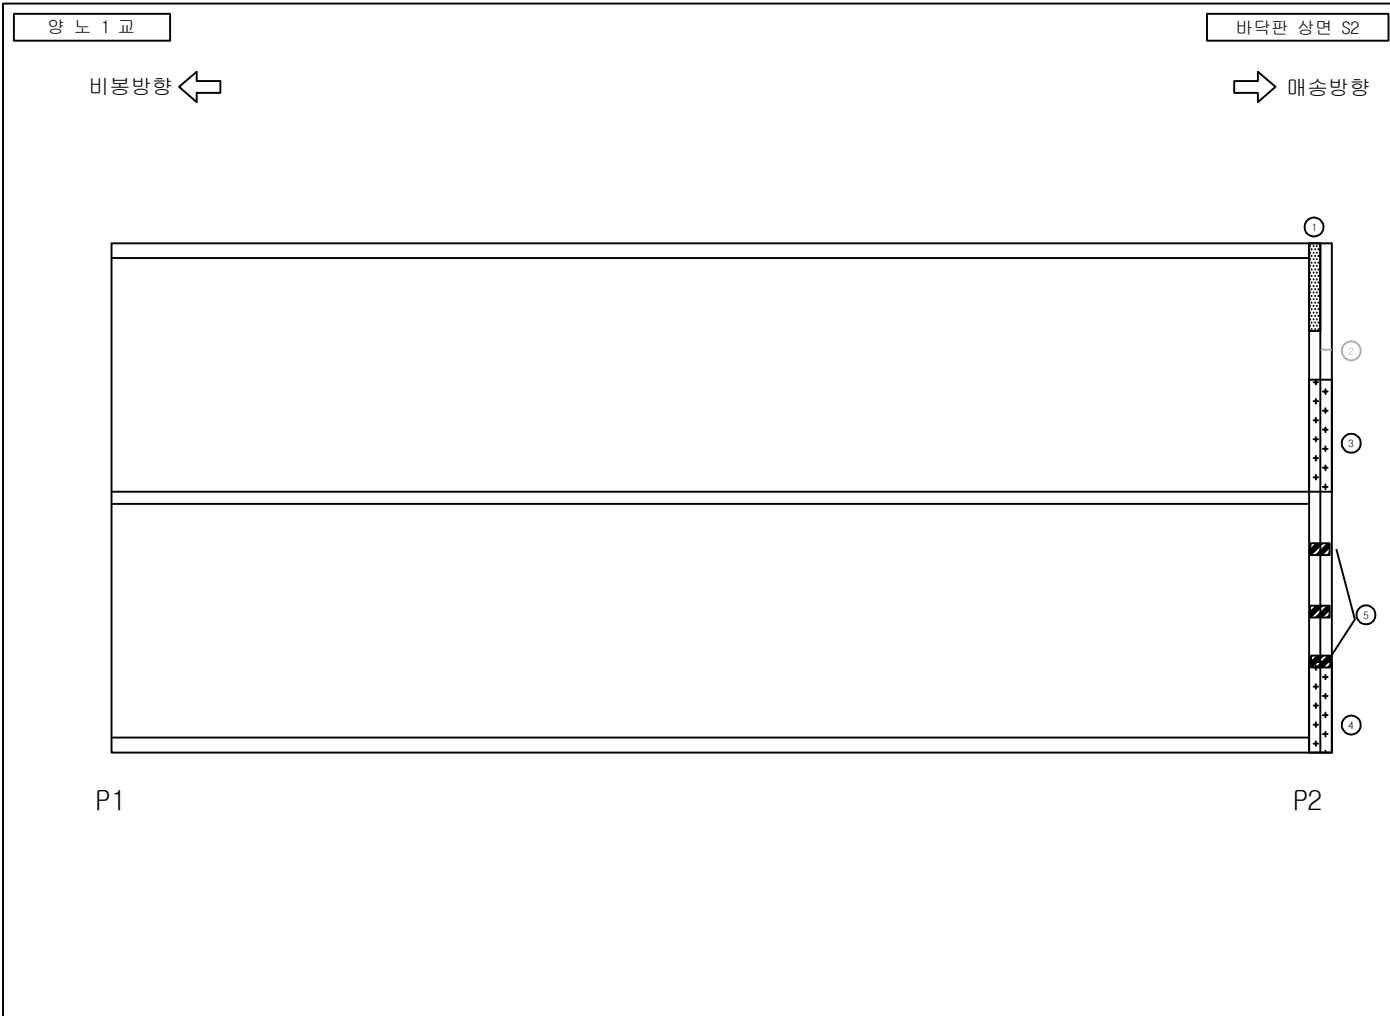
| 번호 | 손상현황 | 손상규모 | | | | | | 비고 |
|---|---|---|---|---|---|---|---|---|
| 2 | 후타재 균열 | 0.1 | | 0.2 | 1 | m | 0.2 | 보수완료 |
| 5 | 부식 우려 | | 0.2 | 0.5 | 3 | m <sup>2</sup> | 0.3 | 24상 |

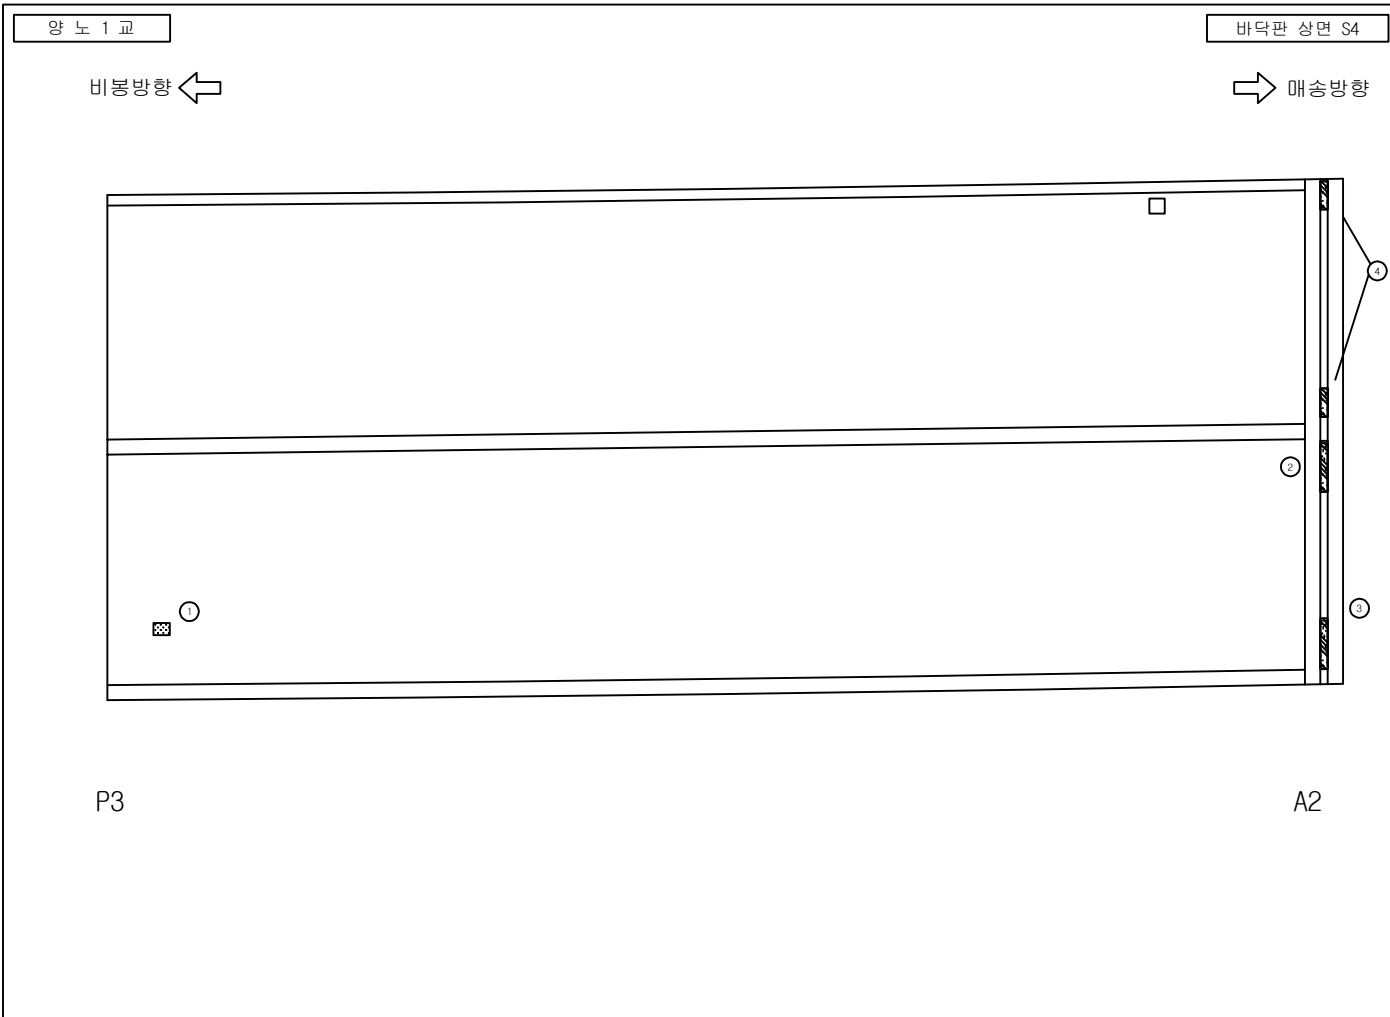
| 발 주 처 | 용 역 명 | 점검기관 | 구 조 물 명 | 도 면 명 | 도면번호 |
|---|---|---|---|---|---|
| 화성도시고속도로주식회사 | 비봉 - 매송간 도시고속도로 민간투자사업 | (주)KSR큰사람 | 양노1교 | 바닥판 상면 S4 | 004 |

| 번호 | 손상현황 | 손상규모 | | | | | | 비고 |
|---|---|---|---|---|---|---|---|---|
| 2 | 부식 및 토사퇴적 | | 0.2 | 0.8 | 1 | m <sup>2</sup> | 0.16 | 24상 |
| 3 | 부식 및 토사퇴적 | | 0.2 | 1.0 | 1 | m <sup>2</sup> | 0.2 | 24상 |
| 4 | 유간 부식 및 토사퇴적 | | 0.2 | 0.5 | 2 | m <sup>2</sup> | 0.2 | 24상 |

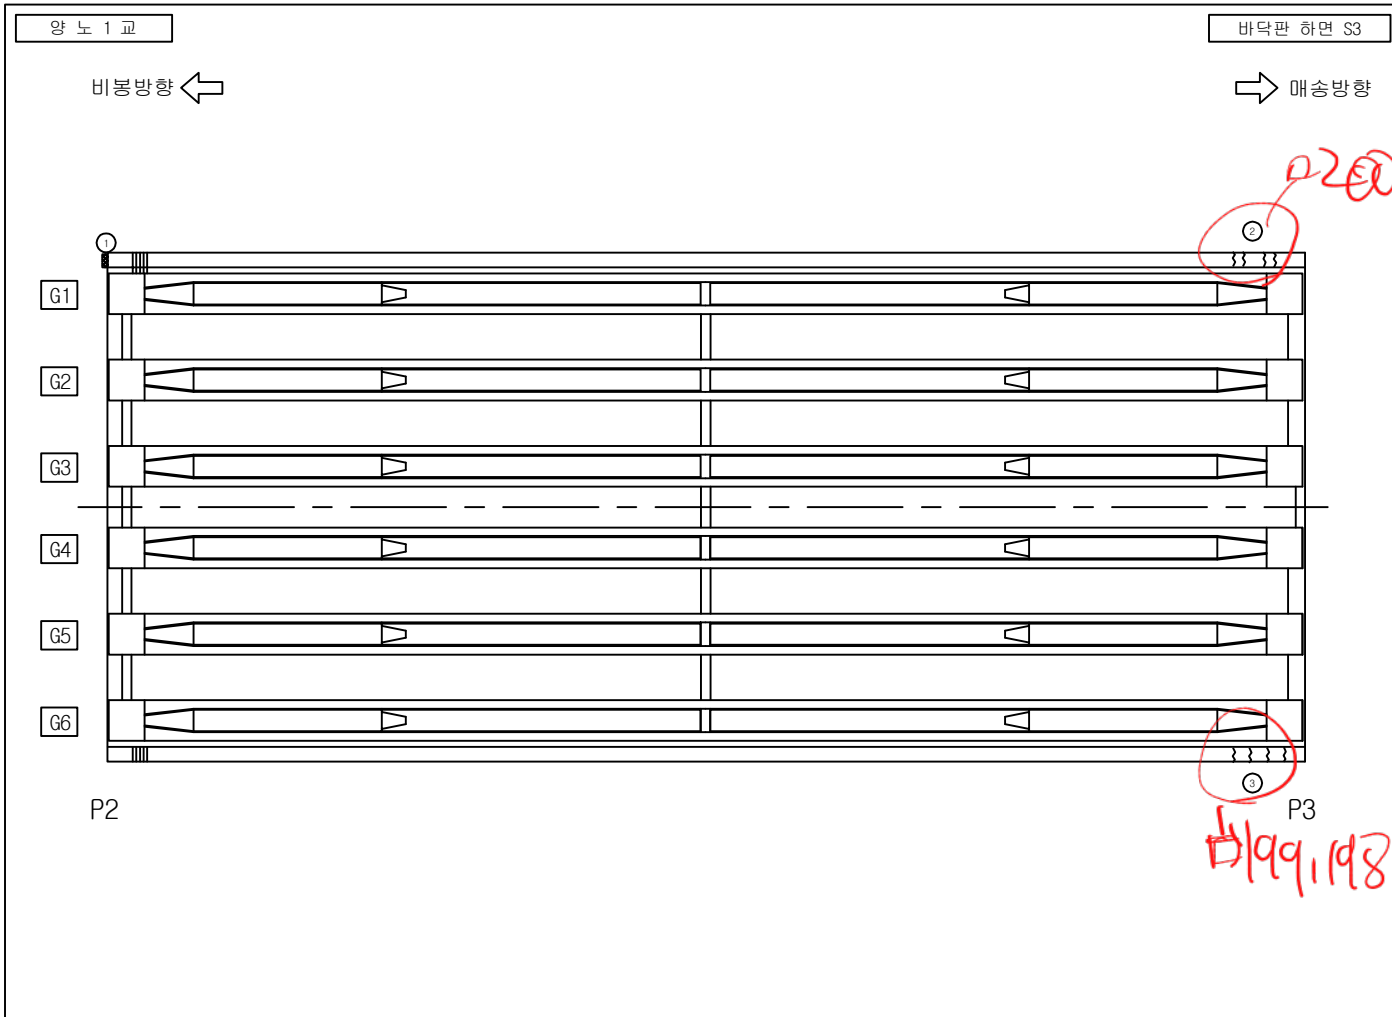
| 발주처 | 용역명 | 점검기관 | 구조물명 | 도면명 | 도면번호 |
|---|---|---|---|---|---|
| 화성도시고속도로주식회사 | 비봉 - 매송간 도시고속도로 민간투자사업 | (주)KSR큰사람 | 양노1교 | 바닥판 하면 S3 | 007 |

| 번호 | 손상현황 | 손상규모 | | | | | | 비고 |
|---|---|---|---|---|---|---|---|---|
| 2 | 균열 | 0.2 | | 0.4 | 1 | m | 0.4 | 24상 |
| 3 | 균열 | 0.2 | | 0.4 | 1 | m | 0.4 | 24상 |

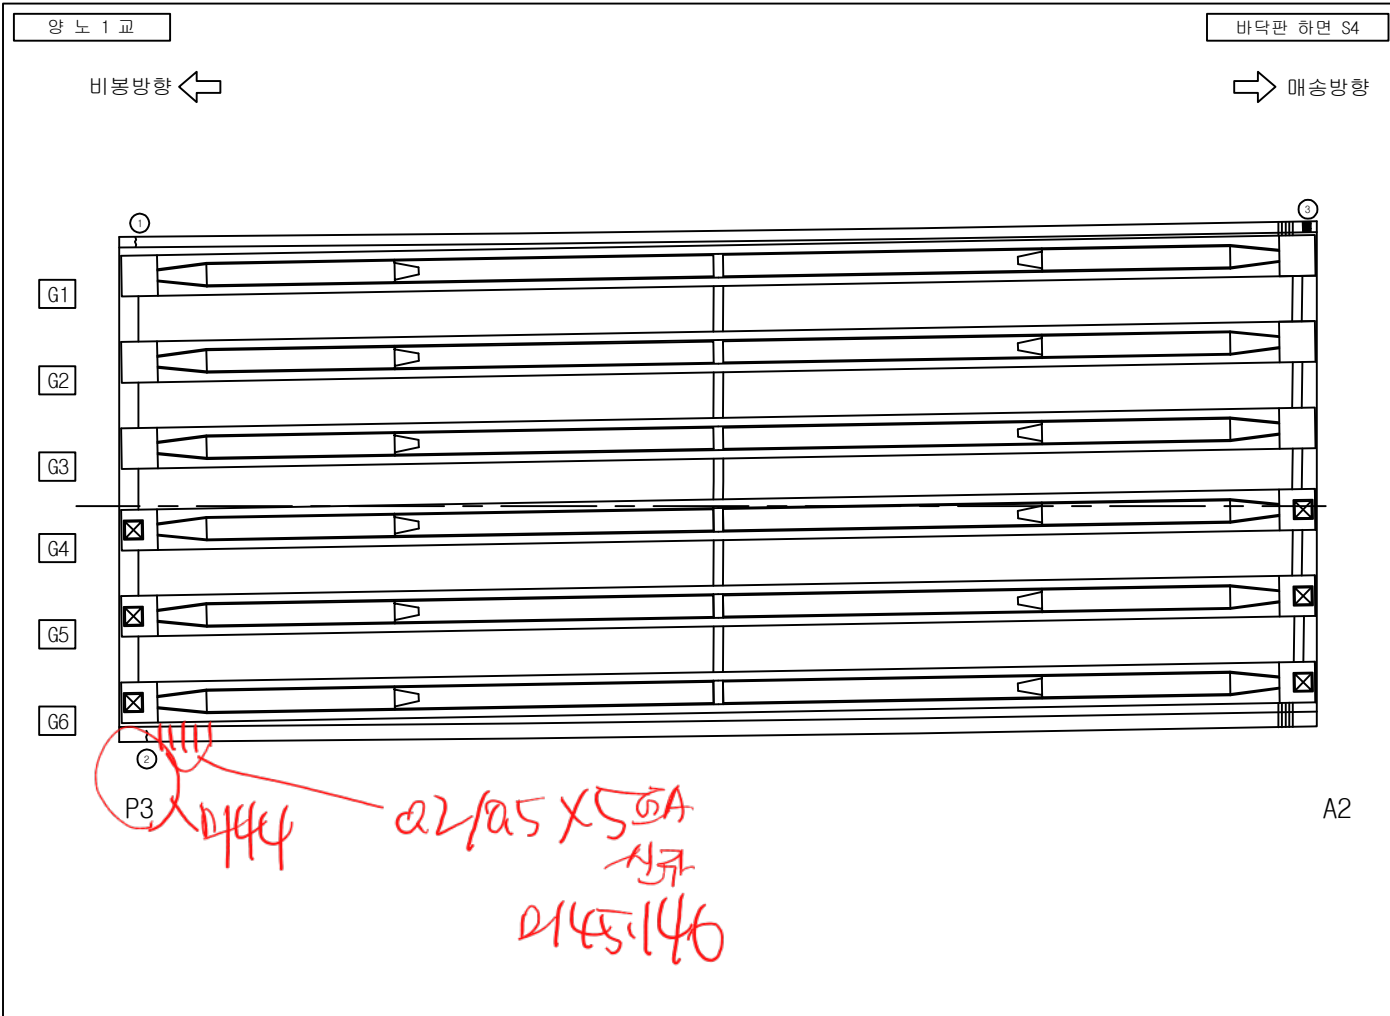
| 발주처 | 용역명 | 점검기관 | 구조물명 | 도면명 | 도면번호 |
|---|---|---|---|---|---|
| 화성도시고속도로주식회사 | 비봉 - 매송간 도시고속도로 민간투자사업 | (주)KSR큰사람 | 양노1교 | 바닥판 하면 S4 | 008 |

| 번호 | 손상현황 | 손상규모 | | | | | | 비고 |
|---|---|---|---|---|---|---|---|---|
| 1 | 균열 | 0.2 | | 0.4 | 1 | m | 0.4 | 24상 |
| 2 | 균열 | 0.2 | | 0.3 | 1 | m | 0.3 | 24상 |

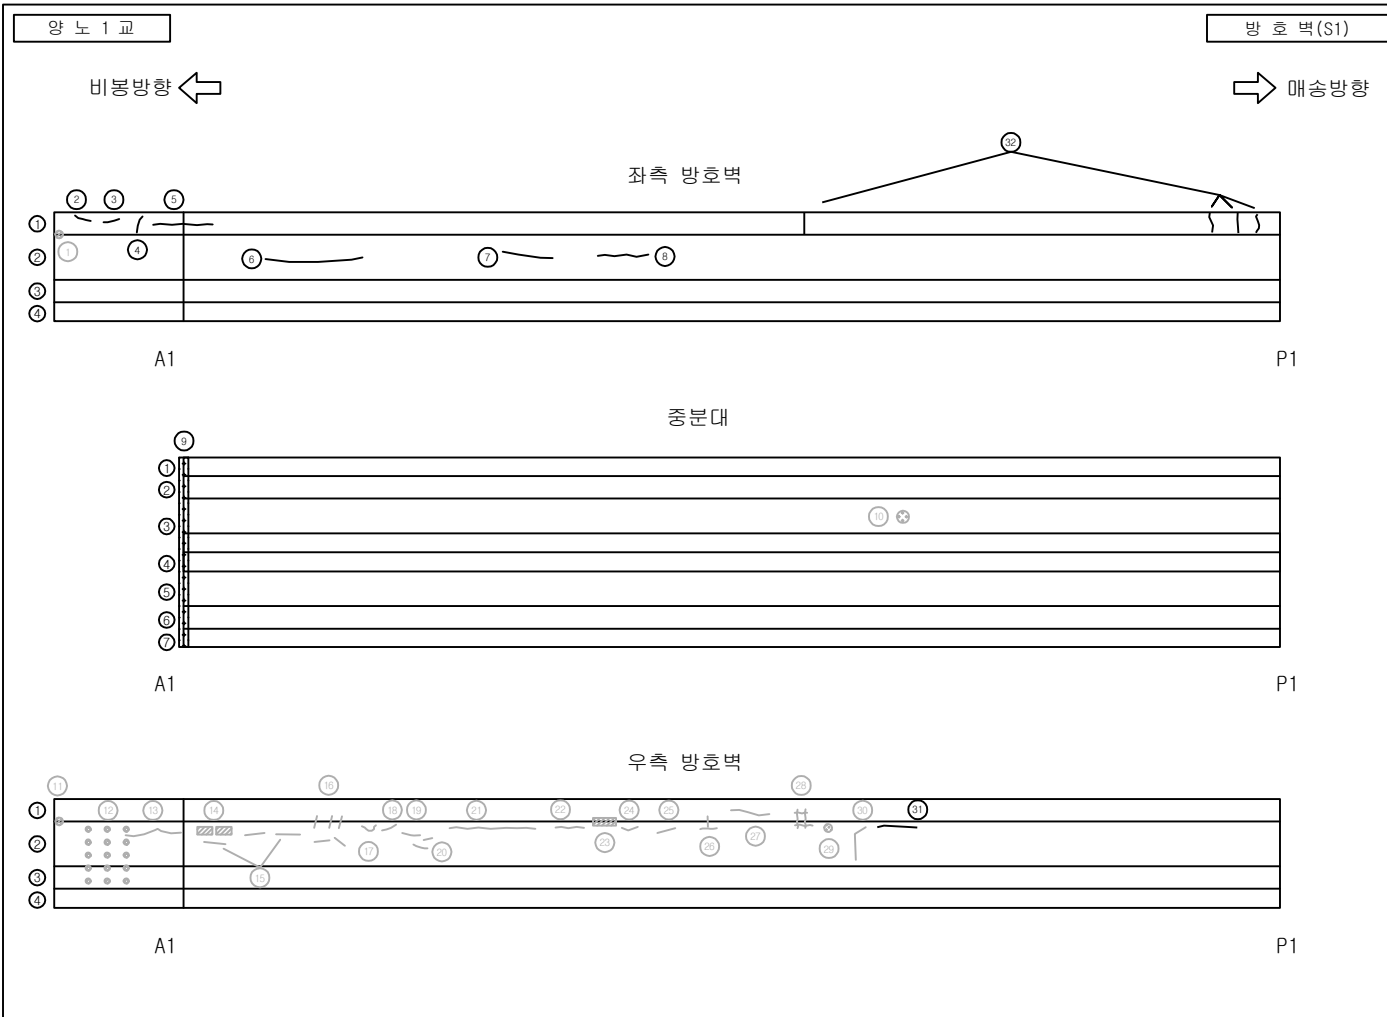
| 발 주 처 | 용 역 명 | 점검기관 | 구 조 물 명 | 도 면 명 | 도면번호 |
|---|---|---|---|---|---|
| 화성도시고속도로주식회사 | 비봉 - 매송간 도시고속도로 민간투자사업 | (주)KSR큰사람 | 양노1교 | 방호벽 S1 | 009-1 |

| 번호 | 손상 현황 | 손상 규모 | | | | | | 비고 |
|---|---|---|---|---|---|---|---|---|
| 2 | 균열 | 0.3 | | 0.5 | 1 | m | 0.5 | |
| 3 | 균열 | 0.3 | | 0.4 | 1 | m | 0.4 | |
| 4 | 균열 | 0.2 | | 0.6 | 1 | m | 0.6 | |
| 5 | 균열 | 0.3 | | 3.0 | 1 | m | 3.0 | |
| 6 | 균열 | 0.1 | | 6.0 | 1 | m | 6.0 | |
| 7 | 균열 | 0.1 | | 4.0 | 1 | m | 4.0 | |
| 8 | 균열 | 0.1 | | 5.0 | 1 | m | 5.0 | |

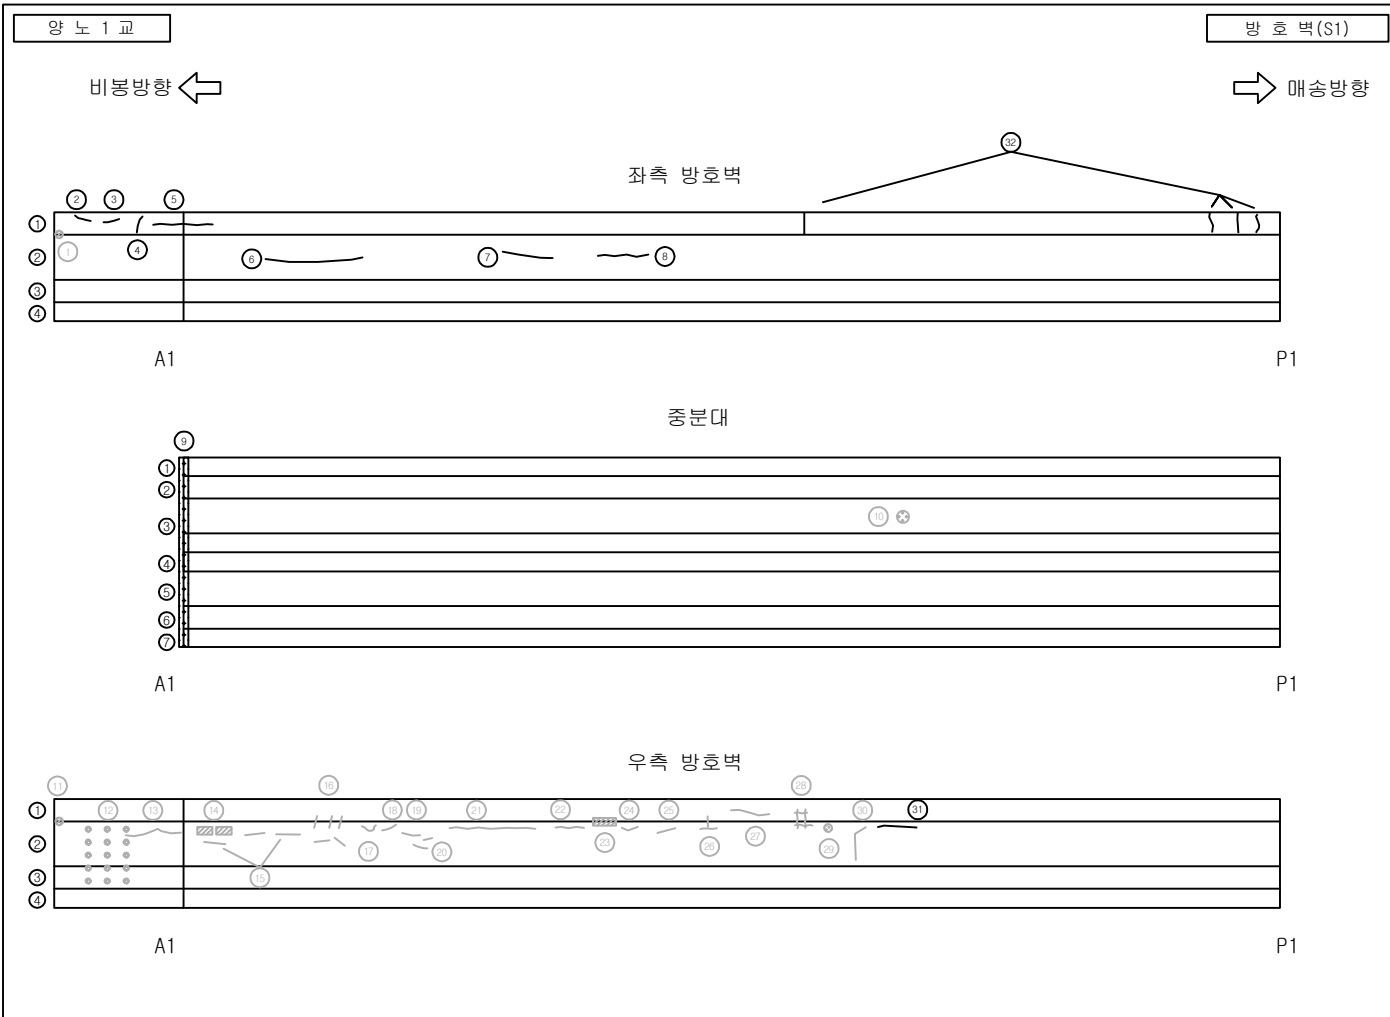
| 발주처 | 용역명 | 점검기관 | 구조물명 | 도면명 | 도면번호 |
|---|---|---|---|---|---|
| 화성도시고속도로주식회사 | 비봉 - 매송간 도시고속도로 민간투자사업 | (주)KSR큰사람 | 양노1교 | 방호벽 S1 | 009-2 |

| 번호 | 손상현황 | 손상규모 | | | | | | 비고 |
|---|---|---|---|---|---|---|---|---|
| 28 | 균열 | 0.3 | | 0.6 | 2 | m | 1.2 | 보수완료 |
| 30 | 균열 | 0.1 | | 1.5 | 1 | m | 1.5 | 보수완료 |
| 31 | 균열 | 0.2 | | 1.0 | 1 | m | 1.0 | 24상 |
| 32 | 균열 | 0.1 | | 0.4 | 4 | m | 1.6 | 24상 |

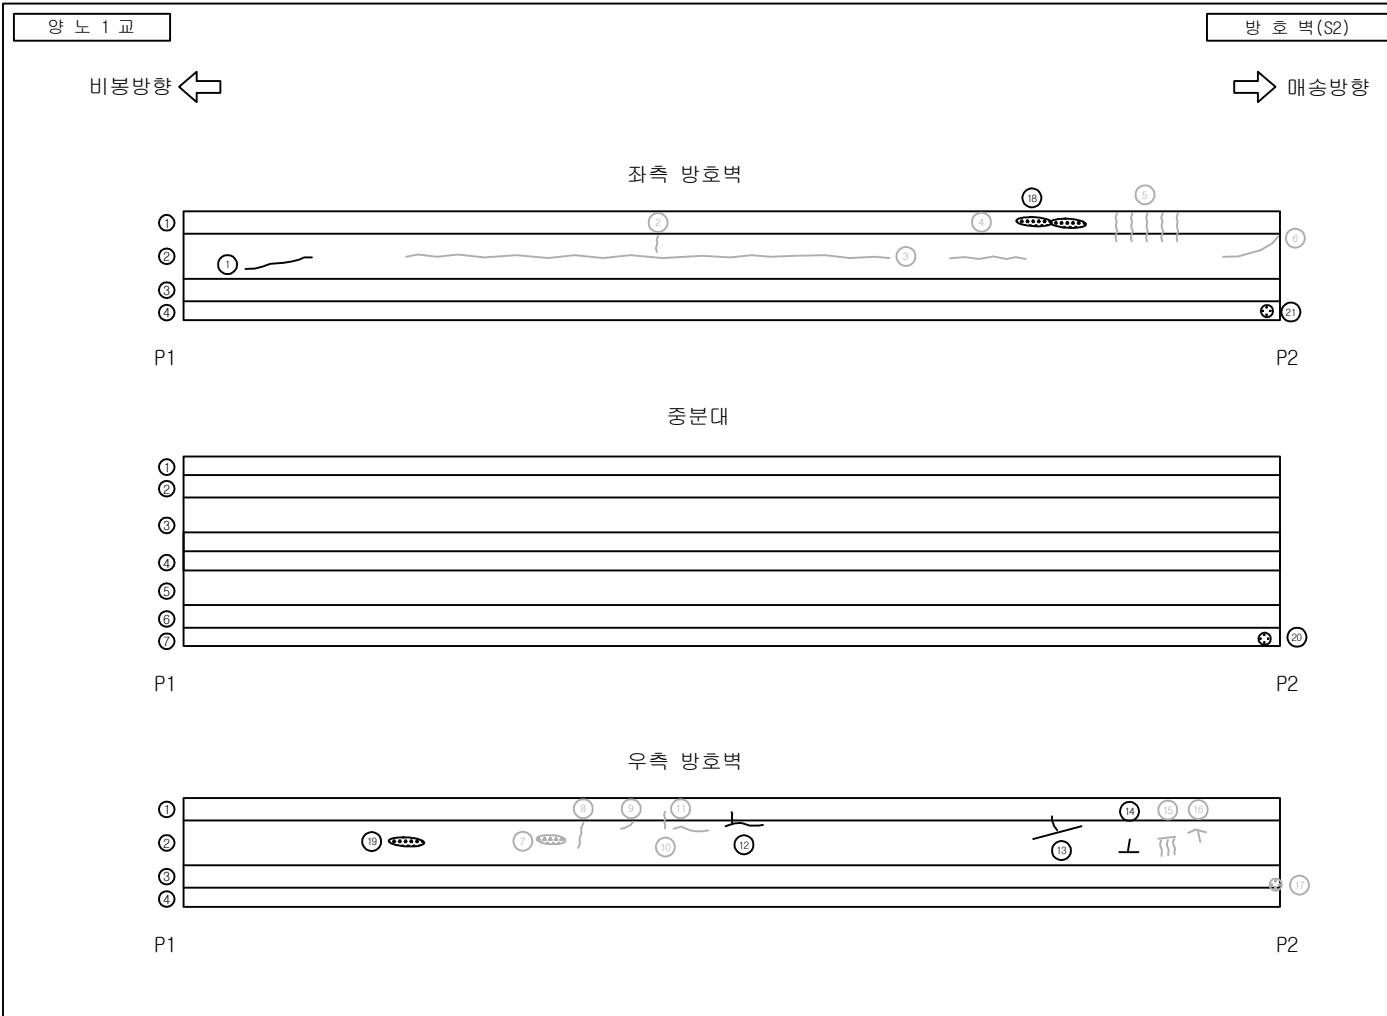
| 발 주 처 | 용 역 명 | 점검기관 | 구 조 물 명 | 도 면 명 | 도면번호 |
|---|---|---|---|---|---|
| 화성도시고속도로주식회사 | 비봉 - 매송간 도시고속도로 민간투자사업 | (주)KSR큰사람 | 양노1교 | 방호벽 S2 | 010 |

| 번호 | 손상현황 | 손상규모 | | | | | | 비고 |
|---|---|---|---|---|---|---|---|---|
| 1 | 균열 | 0.2 | | 2.0 | 1 | m | 2.0 | 보수완료 |
| 3 | 균열 | 0.2 | | 22.0 | 1 | m | 22.0 | 보수완료 |
| 12 | 균열 | 0.3 | | 2.0 | 1 | m | 2.0 | |
| 13 | 균열 | 0.2 | | 1.3 | 1 | m | 1.3 | |
| 14 | 균열 | 0.1 | | 0.7 | 1 | m | 0.7 | |
| 15 | 균열부 백태 | 0.2 | | 0.5 | 1 | m | 0.5 | 보수완료 |
| 18 | 균열부 백태 | 0.1 | | 0.7 | 2 | m | 1.4 | 24상 |
| 19 | 균열부 백태 | 0.1 | | 0.8 | 1 | m | 0.8 | 24상 |

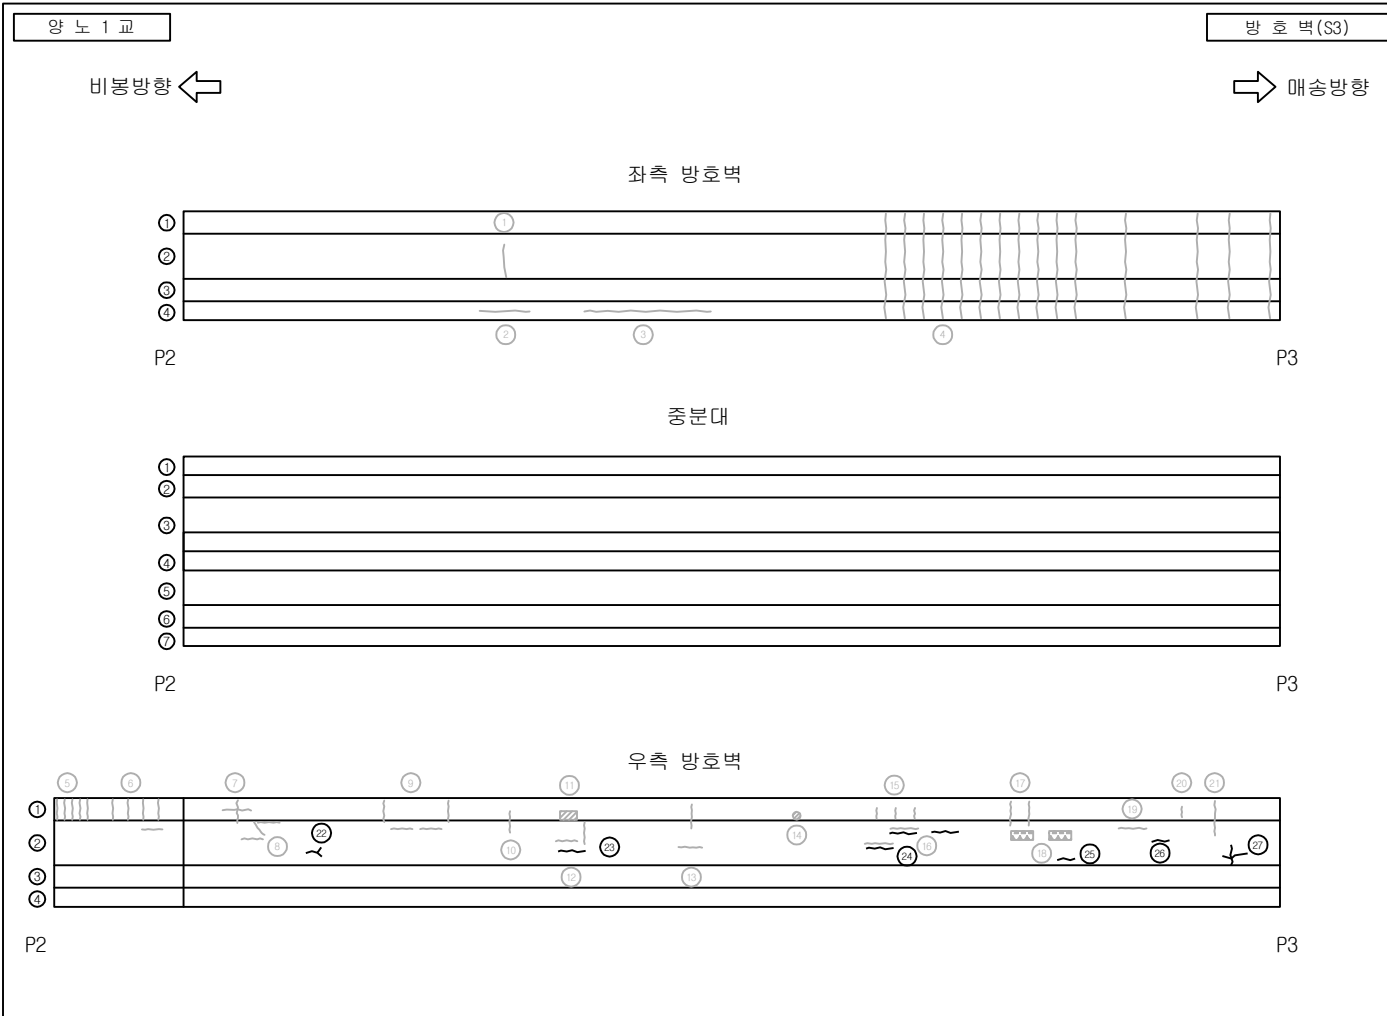
| 발 주 처 | 용 역 명 | 점검기관 | 구 조 물 명 | 도 면 명 | 도면번호 |
|---|---|---|---|---|---|
| 화성도시고속도로주식회사 | 비봉 - 매송간 도시고속도로 민간투자사업 | (주)KSR큰사람 | 양노1교 | 방호벽 S3 | 011 |

| 번호 | 손상현황 | 손상규모 | | | | | | 비고 |
|---|---|---|---|---|---|---|---|---|
| 2 | 균열 | 0.3 | | 3.0 | 1 | m | 3.0 | 보수완료 |
| 4 | 균열 | 0.2 | | 1.5 | 12 | m | 18.0 | 보수완료 |
| 22 | 균열 | 0.2 | | 0.5 | 1 | m | 0.5 | 24상 |
| 23 | 균열 | 0.2 | | 0.8 | 1 | m | 0.8 | 24상 |
| 24 | 균열 | 0.2 | | 0.8 | 3 | m | 2.4 | 24상 |

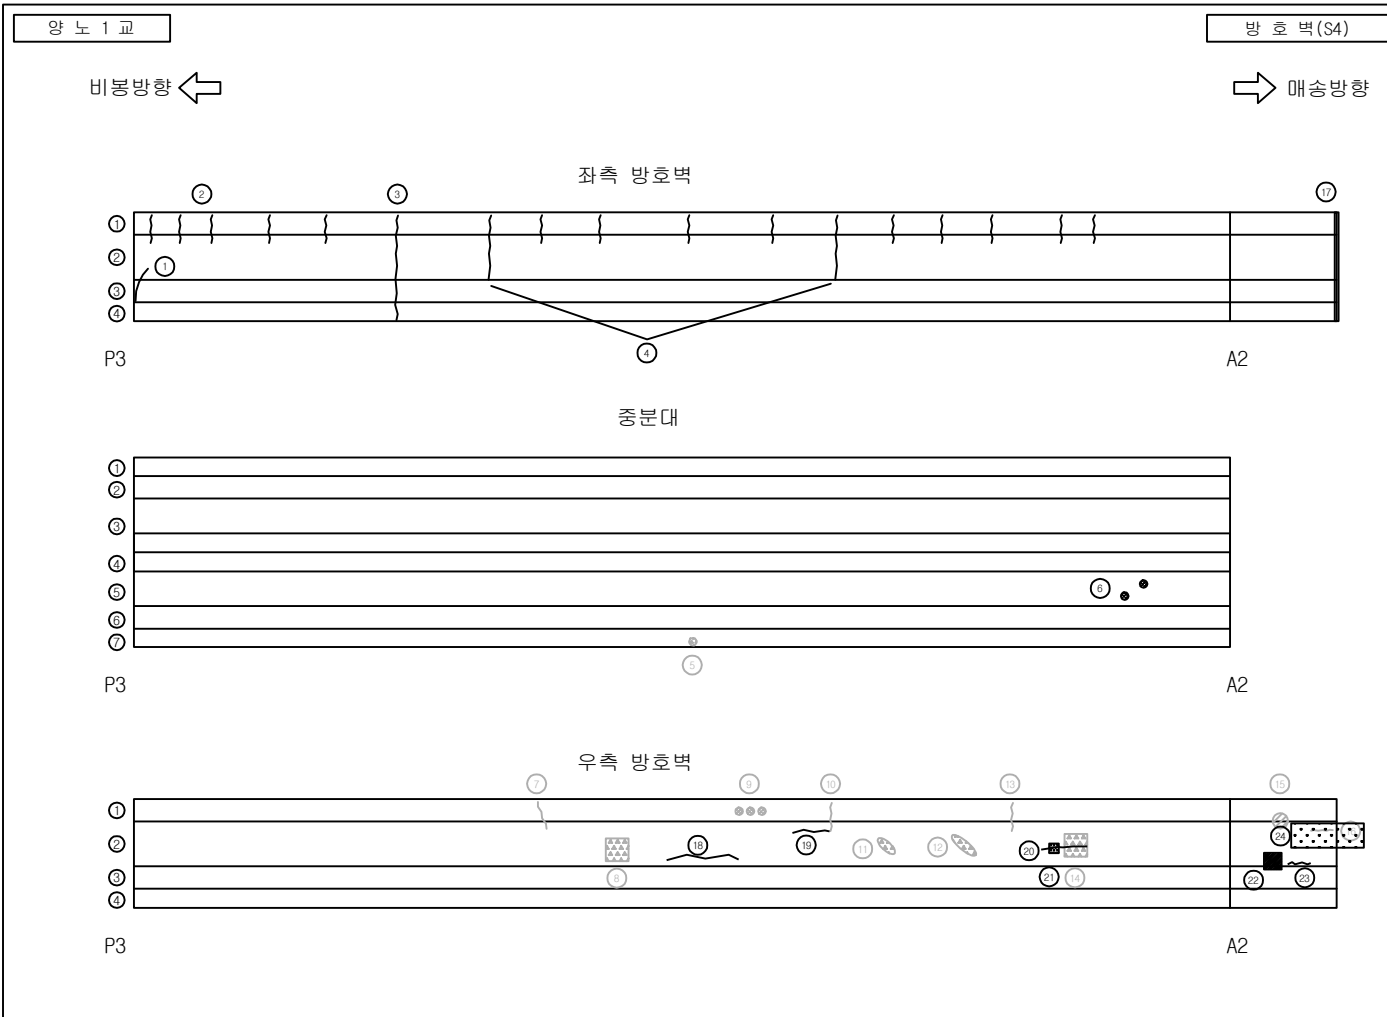
| 발 주 처 | 용 역 명 | 점검기관 | 구 조 물 명 | 도 면 명 | 도면번호 |
|---|---|---|---|---|---|
| 화성도시고속도로주식회사 | 비봉 - 매송간 도시고속도로 민간투자사업 | (주)KSR큰사람 | 양노1교 | 방호벽 S4 | 012 |

| 번호 | 손상현황 | 손상규모 | | | | | | 비고 |
|---|---|---|---|---|---|---|---|---|
| 1 | 균열 | 0.1 | | 0.8 | 1 | m | 0.8 | |
| 2 | 균열 | 0.1 | | 0.4 | 14 | m | 5.6 | |
| 18 | 균열 | 0.2 | | 2.0 | 1 | m | 2.0 | 24상 |
| 19 | 균열 | 0.2 | | 1.0 | 1 | m | 1.0 | 24상 |
| 21 | 균열 | 0.2 | | 1.0 | 1 | m | 1.0 | 24상 |
| 23 | 균열 | 0.3 | | 1.5 | 1 | m | 1.5 | 24상 |

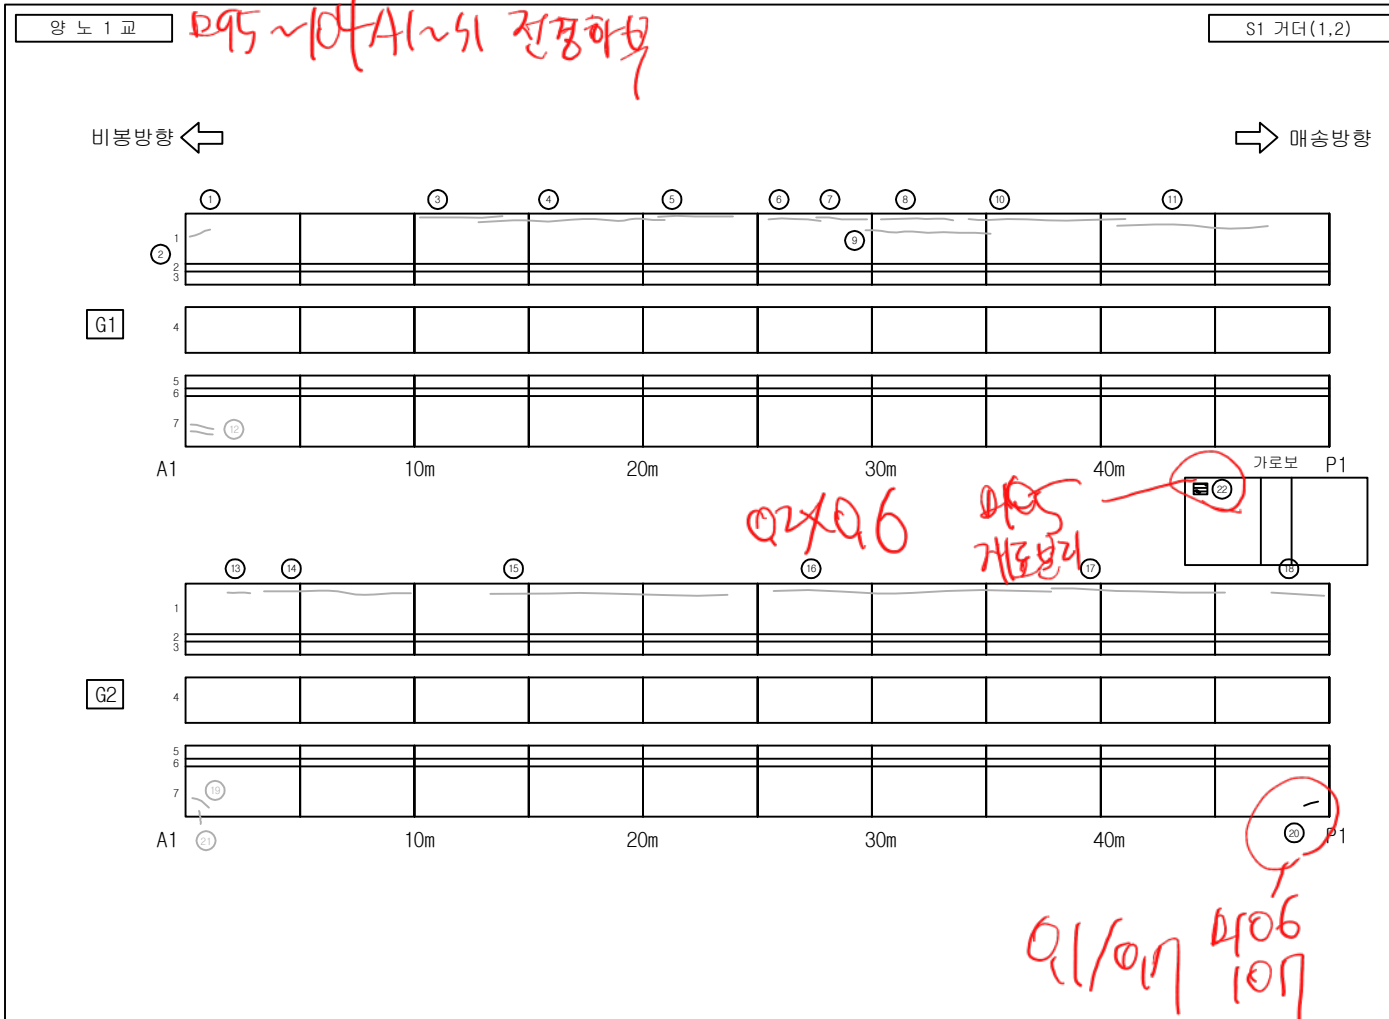
| 발주처 | 용역명 | 점검기관 | 구조물명 | 도면명 | 도면번호 |
|---|---|---|---|---|---|
| 화성도시고속도로주식회사 | 비붕 - 매송간 도시고속도로 민간투자사업 | (주)KSR큰사람 | 양노1교 | S1 거더 (1,2) | 013 |

| 번호 | 손상현황 | 손상규모 | | | | | | 비고 |
|---|---|---|---|---|---|---|---|---|
| 4 | 균열 | 0.2 | | 8.0 | 1 | m | 8.0 | 보수완료 |
| 7 | 균열, 누수, 백태 | 0.1 | | 2.2 | 1 | m | 2.2 | 보수완료 |
| 15 | 균열 | 0.2 | | 11.1 | 1 | m | 11.1 | 보수완료 |
| 16 | 균열 | 0.2 | | 13.1 | 1 | m | 13.1 | 보수완료 |
| 20 | 균열 | 0.1 | | 0.7 | 1 | m | 0.7 | |

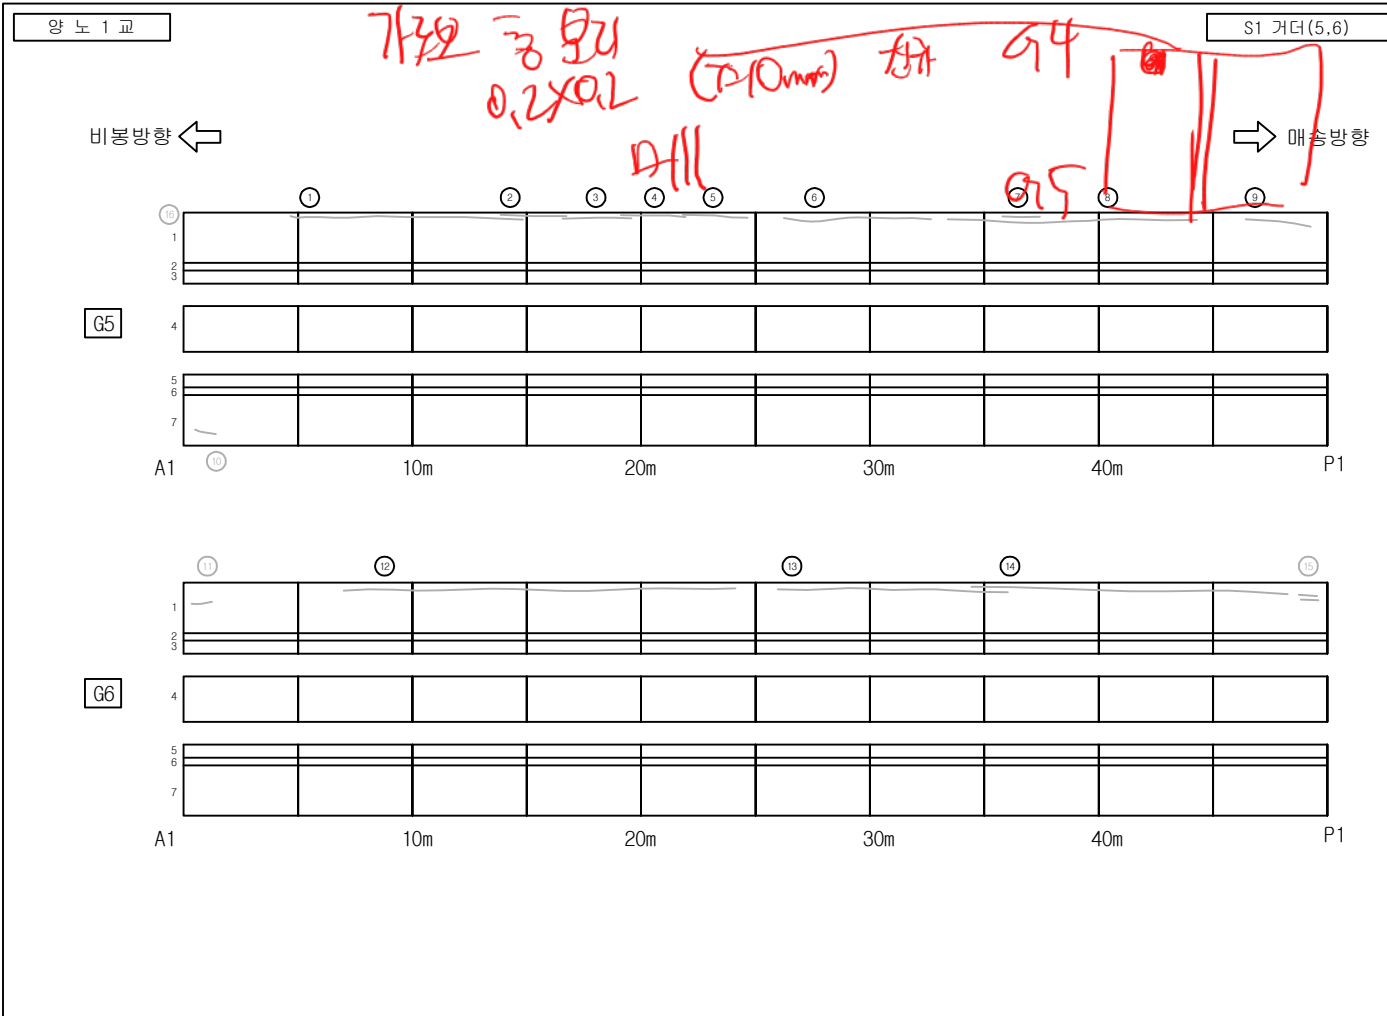
| 발주처 | 용역명 | 점검기관 | 구조물명 | 도면명 | 도면번호 |
|---|---|---|---|---|---|
| 화성도시고속도로주식회사 | 비봉 - 매송간 도시고속도로 민간투자사업 | (주)KSR큰사람 | 양노1교 | S1 거더 (5,6) | 015 |

| 번호 | 손상현황 | 손상규모 | | | | | | 비고 |
|---|---|---|---|---|---|---|---|---|
| 6 | 균열, 누수, 백태 | 0.2 | | 7.8 | 1 | m | 7.8 | 보수완료 |
| 12 | 균열 | 0.2 | | 17.8 | 1 | m | 17.8 | 보수완료 |
| 13 | 균열, 누수, 백태 | 0.2 | | 12.3 | 1 | m | 12.3 | 보수완료 |

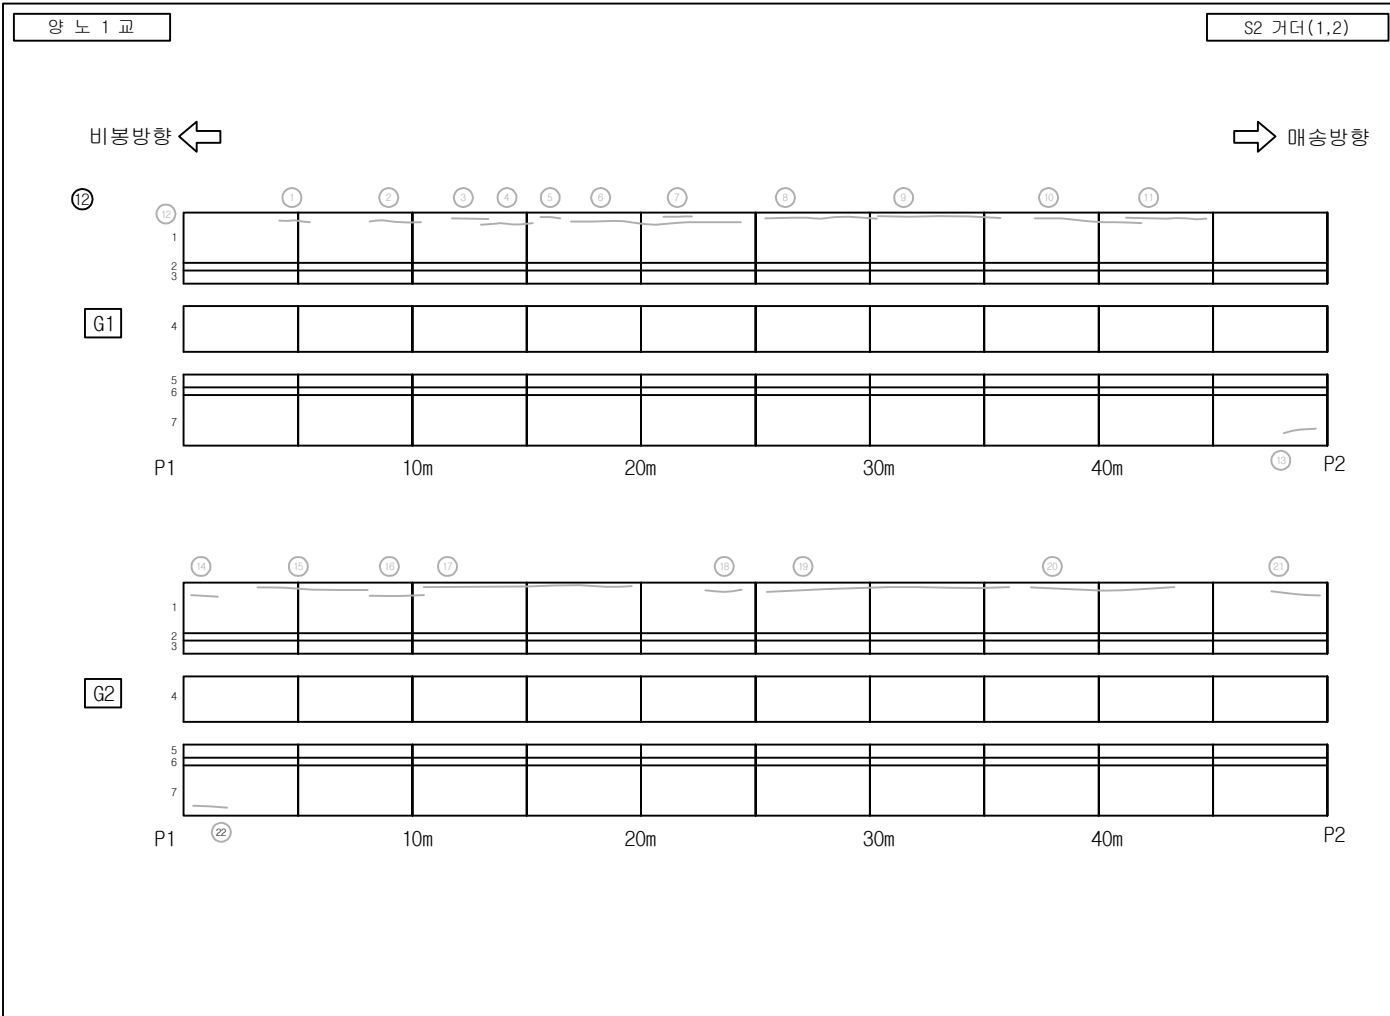
| 발주처 | 용역명 | 점검기관 | 구조물명 | 도면명 | 도면번호 |
|---|---|---|---|---|---|
| 화성도시고속도로주식회사 | 비봉 - 매송간 도시고속도로 민간투자사업 | (주)KSR큰사람 | 양노1교 | S2 거더 (1,2) | 016 |

| 번호 | 손상현황 | 손상규모 | | | | | | 비고 |
|---|---|---|---|---|---|---|---|---|
| 9 | 균열, 누수, 백태 | 0.2 | | 9.8 | 1 | m | 9.8 | 보수완료 |
| 19 | 균열 | 0.2 | | 11.1 | 1 | m | 11.1 | 보수완료 |

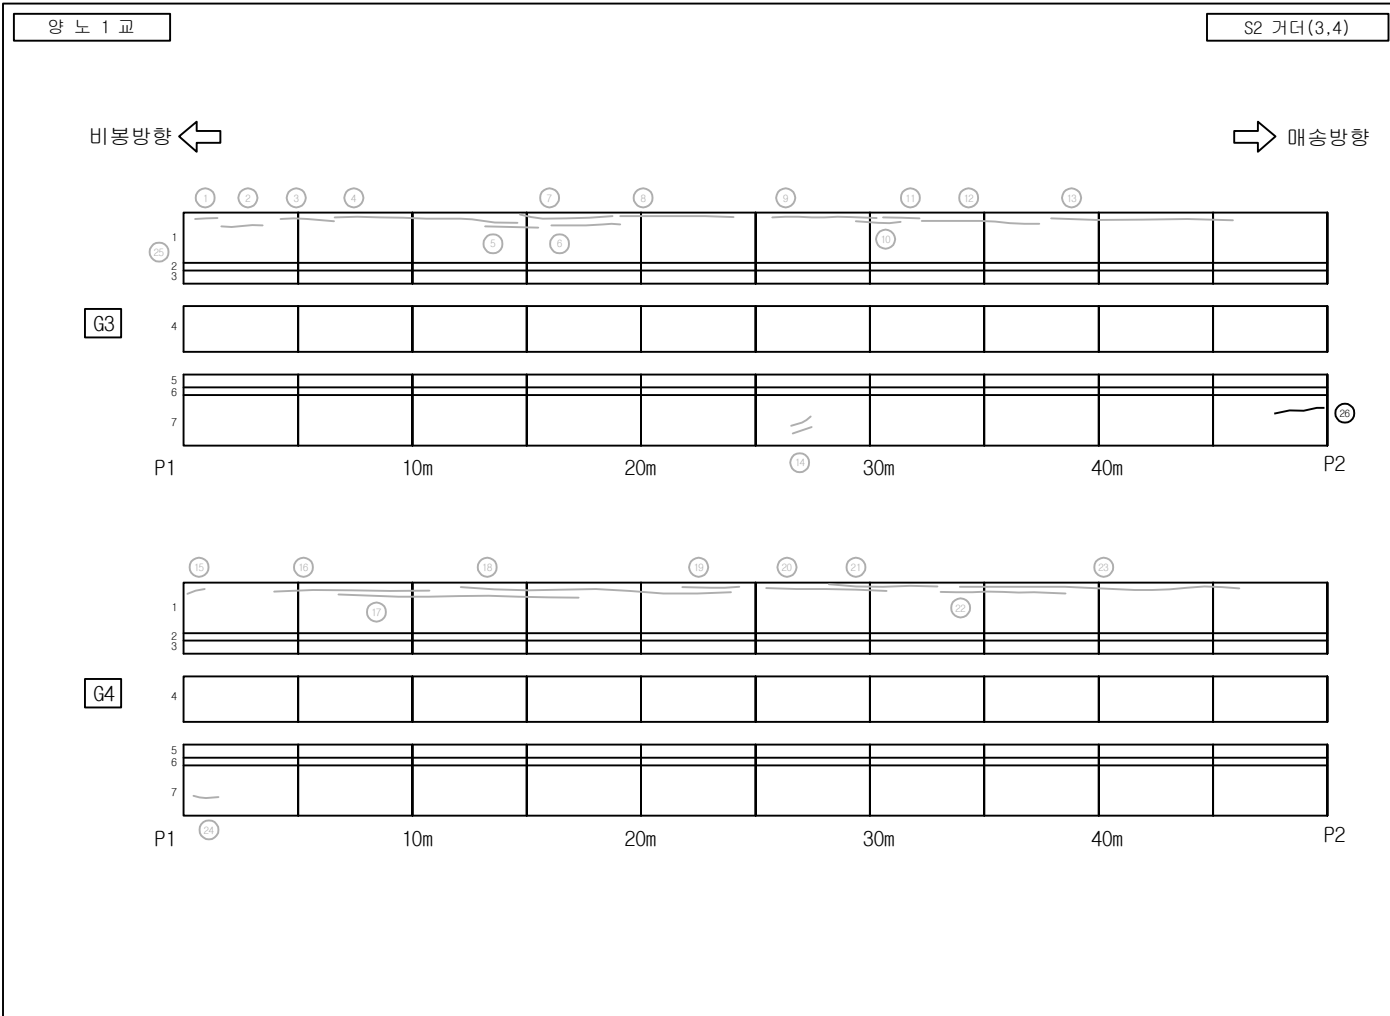
| 발 주 처 | 용 역 명 | 점검기관 | 구 조 물 명 | 도 면 명 | 도면번호 |
|---|---|---|---|---|---|
| 화성도시고속도로주식회사 | 비봉 - 매송간 도시고속도로 민간투자사업 | (주)KSR큰사람 | 양노1교 | S2 거더 (3,4) | 017 |

| 번호 | 손상 현황 | 손상 규모 | | | | | | 비고 |
|---|---|---|---|---|---|---|---|---|
| 17 | 균열 | 0.2 | | 11.0 | 1 | m | 11.0 | 보수완료 |
| 18 | 균열 | 0.2 | | 12.7 | 1 | m | 12.7 | 보수완료 |
| 26 | 균열 | 0.1 | | 2.0 | 1 | m | 2.0 | 24상 |

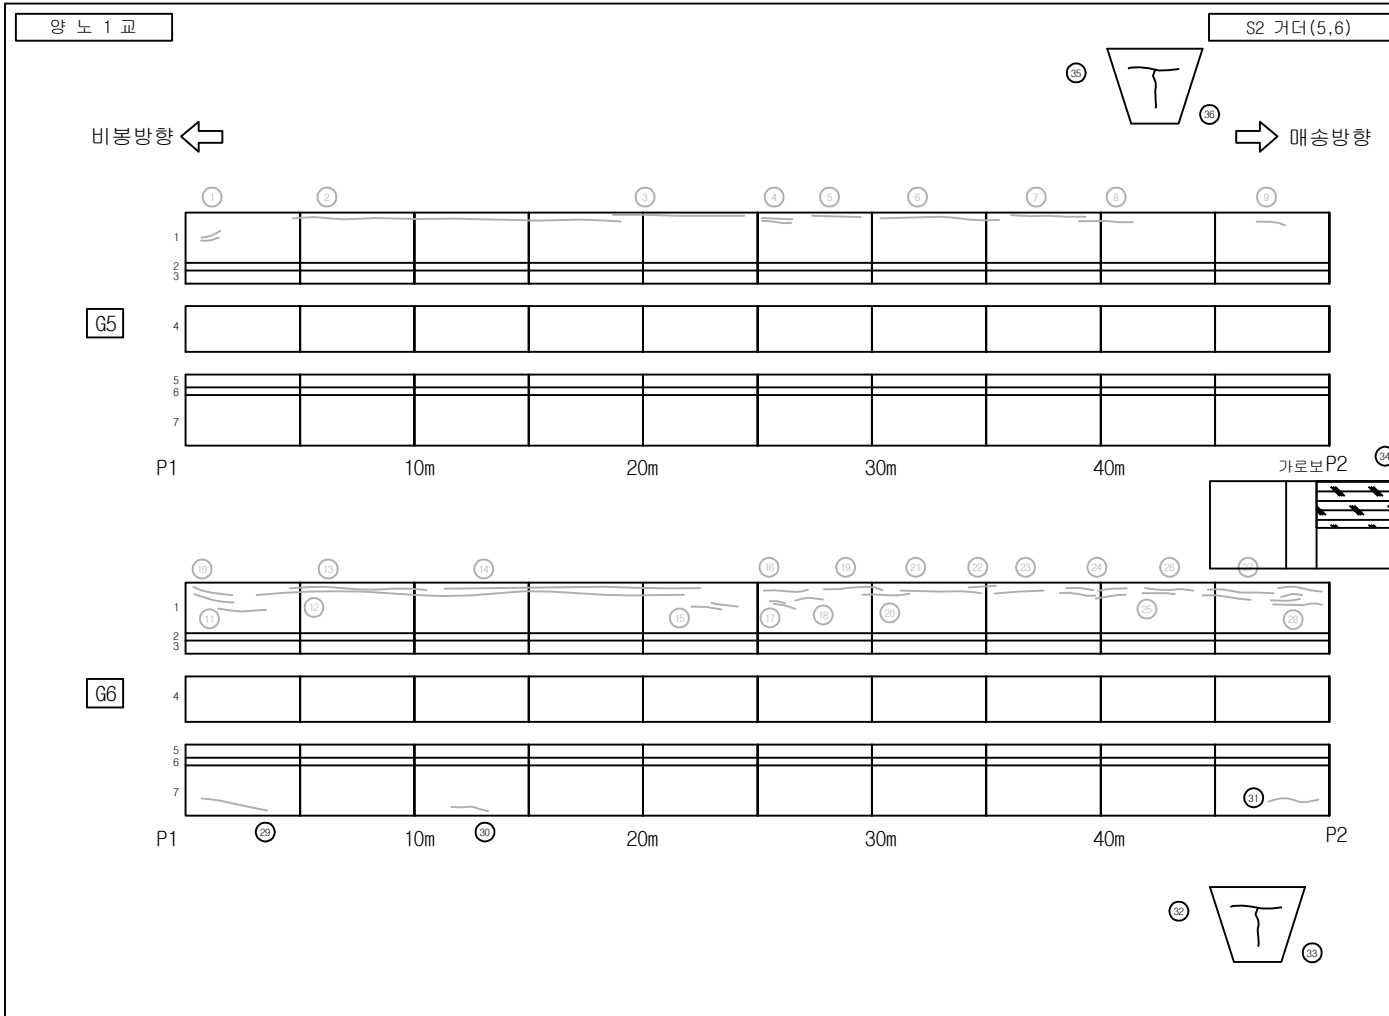
| 발 주 처 | 용 역 명 | 점검기관 | 구 조 물 명 | 도 면 명 | 도면번호 |
|---|---|---|---|---|---|
| 화성도시고속도로주식회사 | 비봉 - 매송간 도시고속도로 민간투자사업 | (주)KSR큰사람 | 양노1교 | S2 거더 (5,6) | 018-1 |

| 번호 | 손상 현황 | 손상 규모 | | | | | | 비고 |
|---|---|---|---|---|---|---|---|---|
| 5 | 균열, 누수, 백태 | 0.1 | | 3.0 | 1 | m | 3.0 | 보수완료 |
| 12 | 균열 | 0.2 | | 22.1 | 1 | m | 22.1 | 보수완료 |
| 24 | 균열 | 0.1 | | 7.6 | 4 | m | 30.4 | 보수완료 |
