양 노 1 교

| 발주처 | 용역명 | 점검기관 | 구조물명 | 도면명 | 도면번호 |
|---|---|---|---|---|---|
| 화성도시고속도로주식회사 | 비봉 - 매송간 도시고속도로 민간투자사업 | (주)KSR큰사람 | 양노1교 | 바닥판 상면 S1 | 001 |

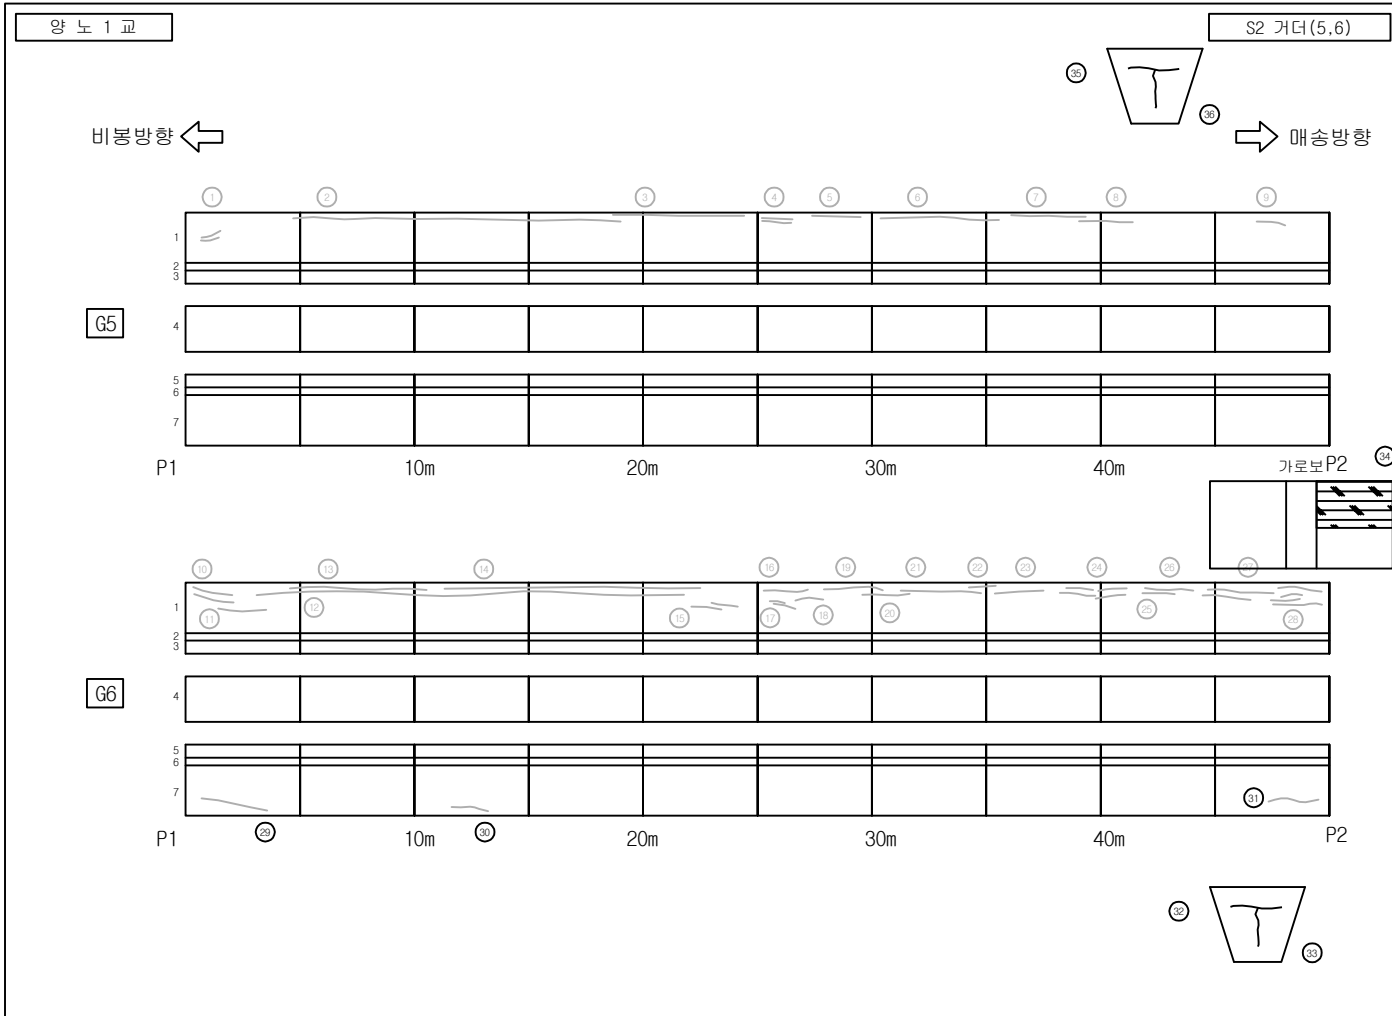
| 발주처 | 용역명 | 점검기관 | 구조물명 | 도면명 | 도면번호 |
|---|---|---|---|---|---|
| 화성도시고속도로주식회사 | 비봉 - 매송간 도시고속도로 민간투자사업 | (주)KSR큰사람 | 양노1교 | S2 거터 (5,6) | 018-2 |

| 번호 | 손상현황 | 손상규모 | | | | | | 비고 |
|---|---|---|---|---|---|---|---|---|
| 32 | 거더 단부 균열 | 0.2 | | 1.2 | 1 | m | 1.2 | 24상 |
| 33 | 거더 단부 균열 | 0.2 | | 1.5 | 1 | m | 1.5 | 24상 |
| 35 | 거더 단부 균열 | 0.1 | | 0.8 | 1 | m | 0.8 | 24상 |
| 36 | 거더 단부 균열 | 0.1 | | 1.0 | 1 | m | 1.0 | 24상 |

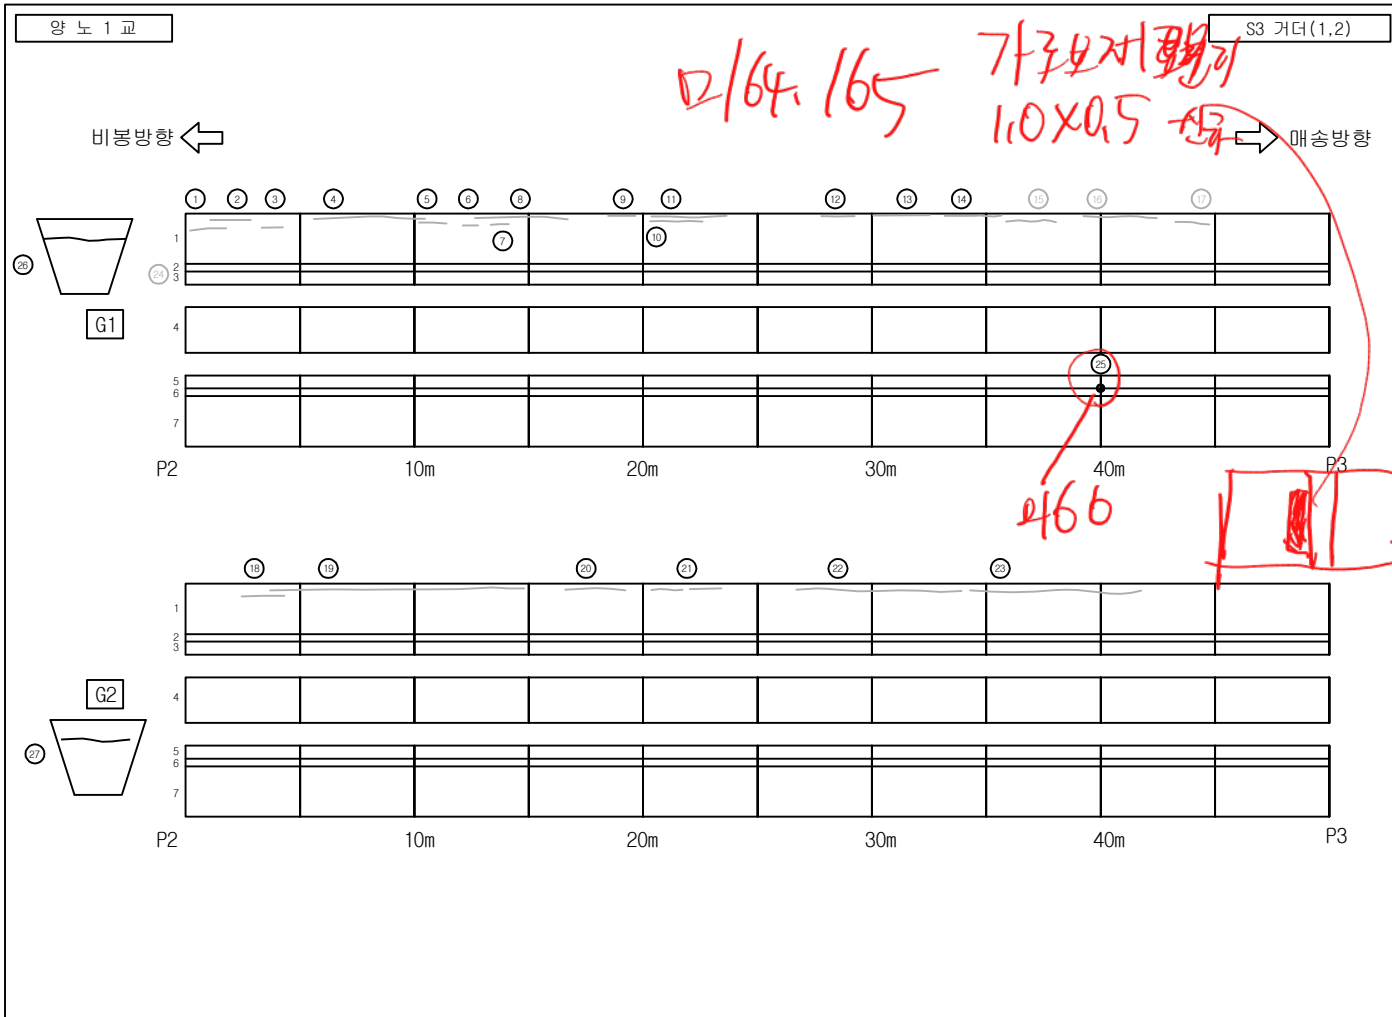
| 발주처 | 용역명 | 점검기관 | 구조물명 | 도면명 | 도면번호 |
|---|---|---|---|---|---|
| 화성도시고속도로주식회사 | 비행 - 매송간 도시고속도로 민간투자사업 | (주)KSR큰사람 | 양노1교 | S3 거더 (1,2) | 019 |

| 번호 | 손상현황 | 손상규모 | | | | | | 비고 |
|---|---|---|---|---|---|---|---|---|
| 12 | 균열, 누수, 백태 | 0.1 | | 1.3 | 1 | m | 1.3 | 보수완료 |
| 22 | 균열, 누수 | 0.2 | | 7.7 | 1 | m | 7.7 | 보수완료 |
| 26 | 거더 단부 균열 | 0.3 | | 1.2 | 1 | m | 1.2 | 24상 |
| 27 | 거더 단부 균열 | 0.3 | | 1.2 | 1 | m | 1.2 | 24상 |

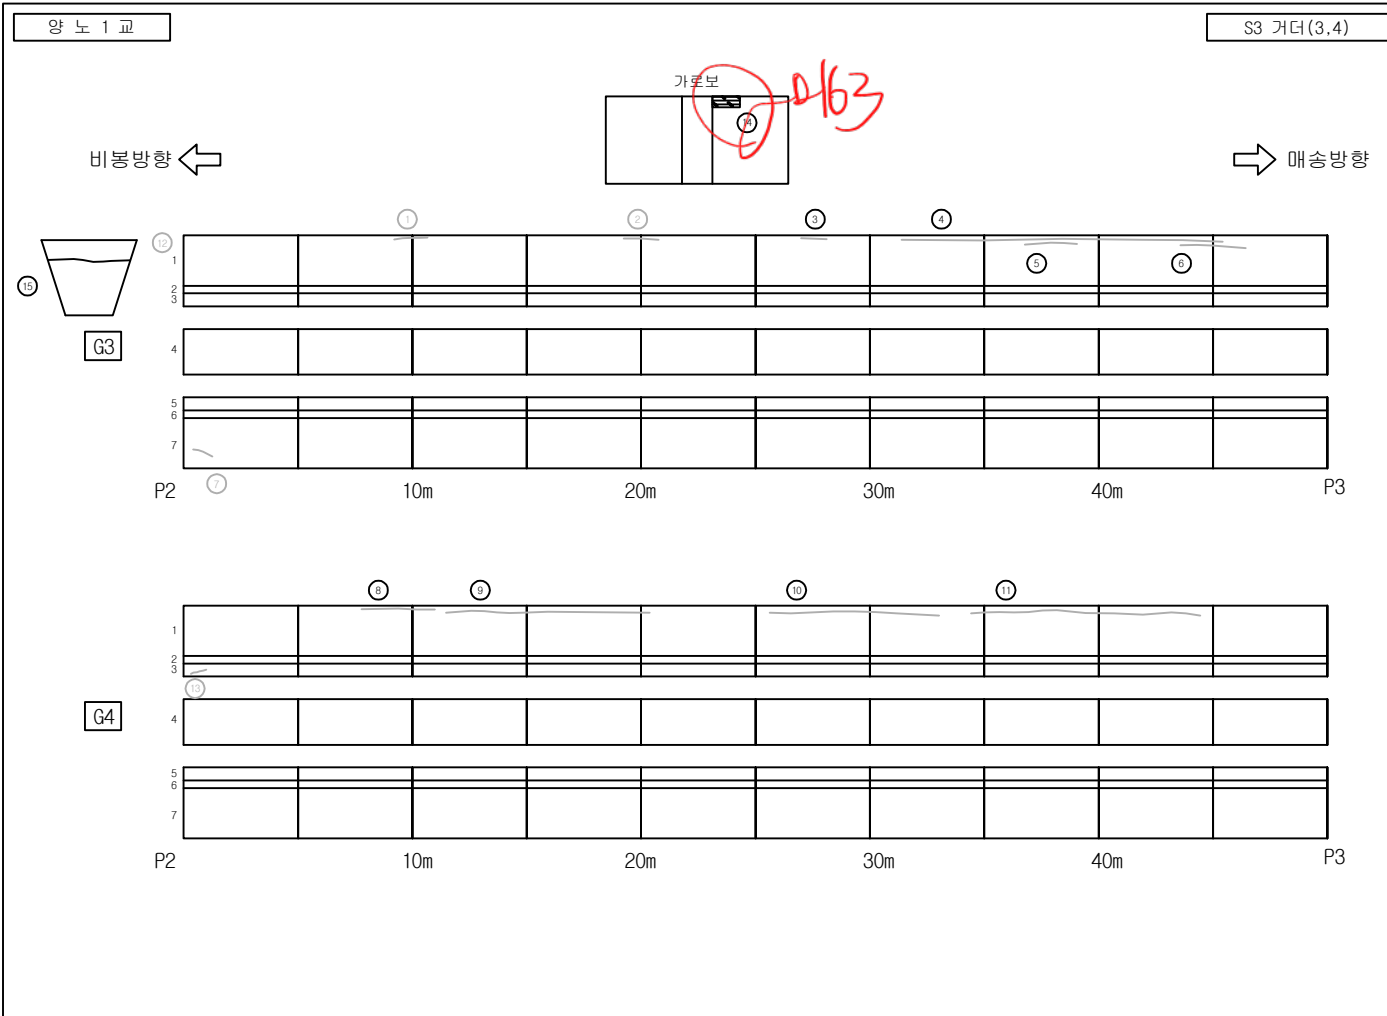
| 발주처 | 용역명 | 점검기관 | 구조물명 | 도면명 | 도면번호 |
|---|---|---|---|---|---|
| 화성도시고속도로주식회사 | 비붕 - 매송간 도시고속도로 민간투자사업 | (주)KSR큰사람 | 양노1교 | S3 거더 (3,4) | 020 |

| 번호 | 손상현황 | 손상규모 | | | | | | 비고 |
|---|---|---|---|---|---|---|---|---|
| 4 | 균열 | 0.2 | | 15.1 | 1 | m | 15.1 | 보수완료 |
| 10 | 균열, 누수, 백태 | 0.1 | | 8.0 | 1 | m | 8.0 | 보수완료 |
| 13 | 균열 | 0.5 | | 0.25 | 1 | m | 0.25 | 보수완료 |
| 15 | 거더 단부 균열 | 0.2 | | 1.0 | 1 | m | 1.0 | 24상 |

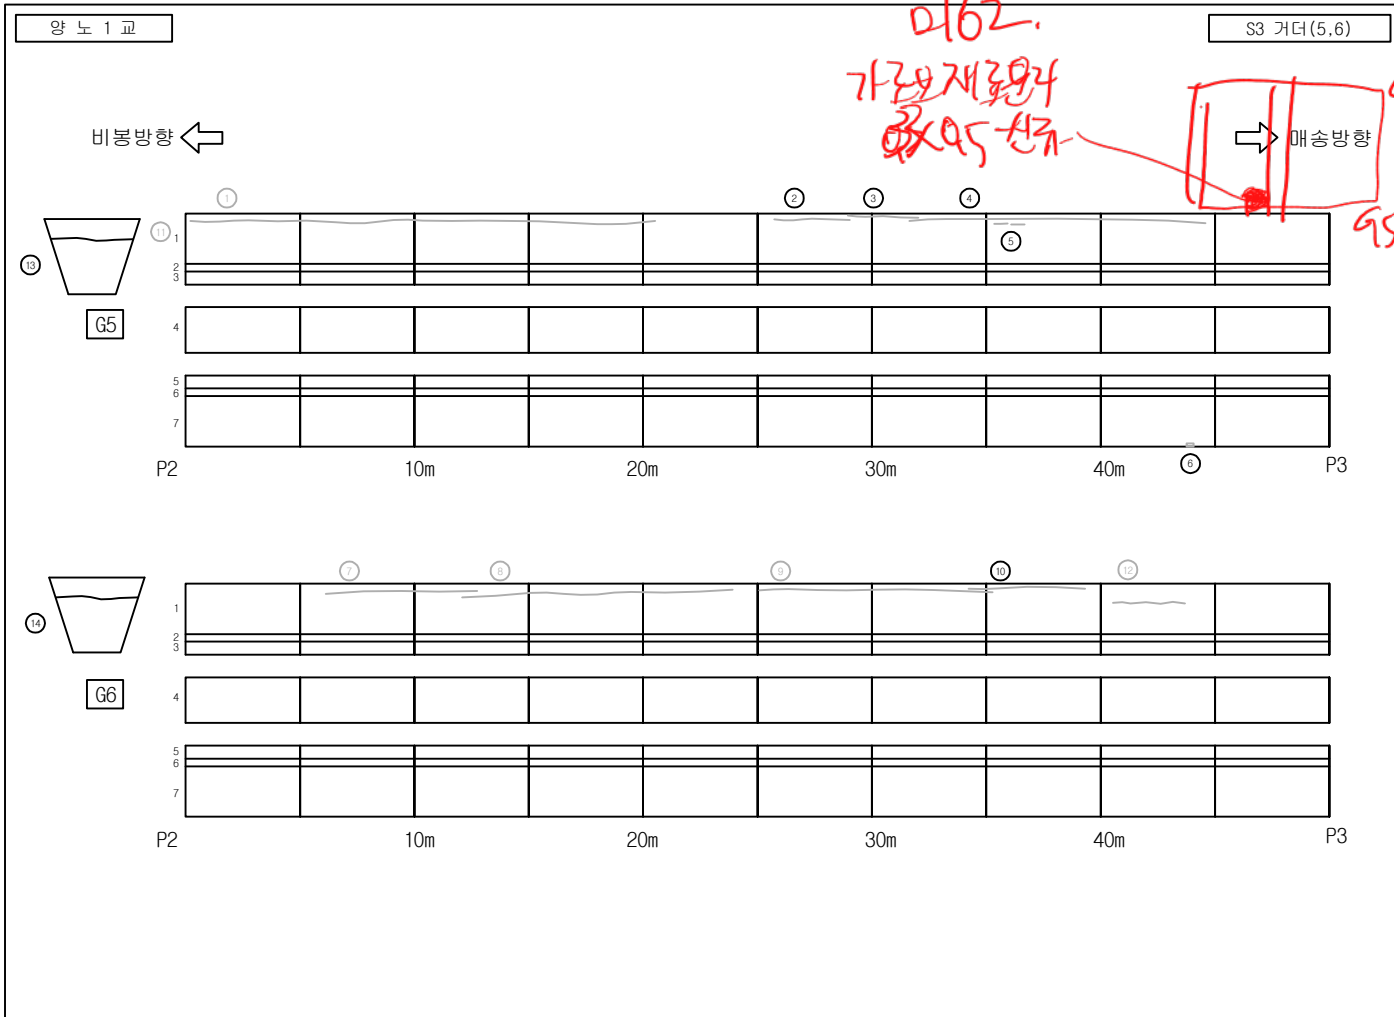
| 발 주 처 | 용 역 명 | 점검기관 | 구 조 물 명 | 도 면 명 | 도면번호 |
|---|---|---|---|---|---|
| 화성도시고속도로주식회사 | 비봉 - 매송간 도시고속도로 민간투자사업 | (주)KSR큰사람 | 양노1교 | S3 거더 (5,6) | 021 |

| 번호 | 손상 현황 | 손상 규모 | | | | | | 비고 |
|---|---|---|---|---|---|---|---|---|
| 2 | 균열, 누수, 백태 | 0.1 | | 3.1 | 1 | m | 3.1 | 보수완료 |
| 6 | 단면손상 | | 0.1 | 0.1 | 1 | m | 0.01 | 보수완료 |
| 13 | 거더 단부 균열 | 0.2 | | 1.2 | 1 | m | 1.2 | 24상 |
| 14 | 거더 단부 균열 | 0.2 | | 1.0 | 1 | m | 1.0 | 24상 |

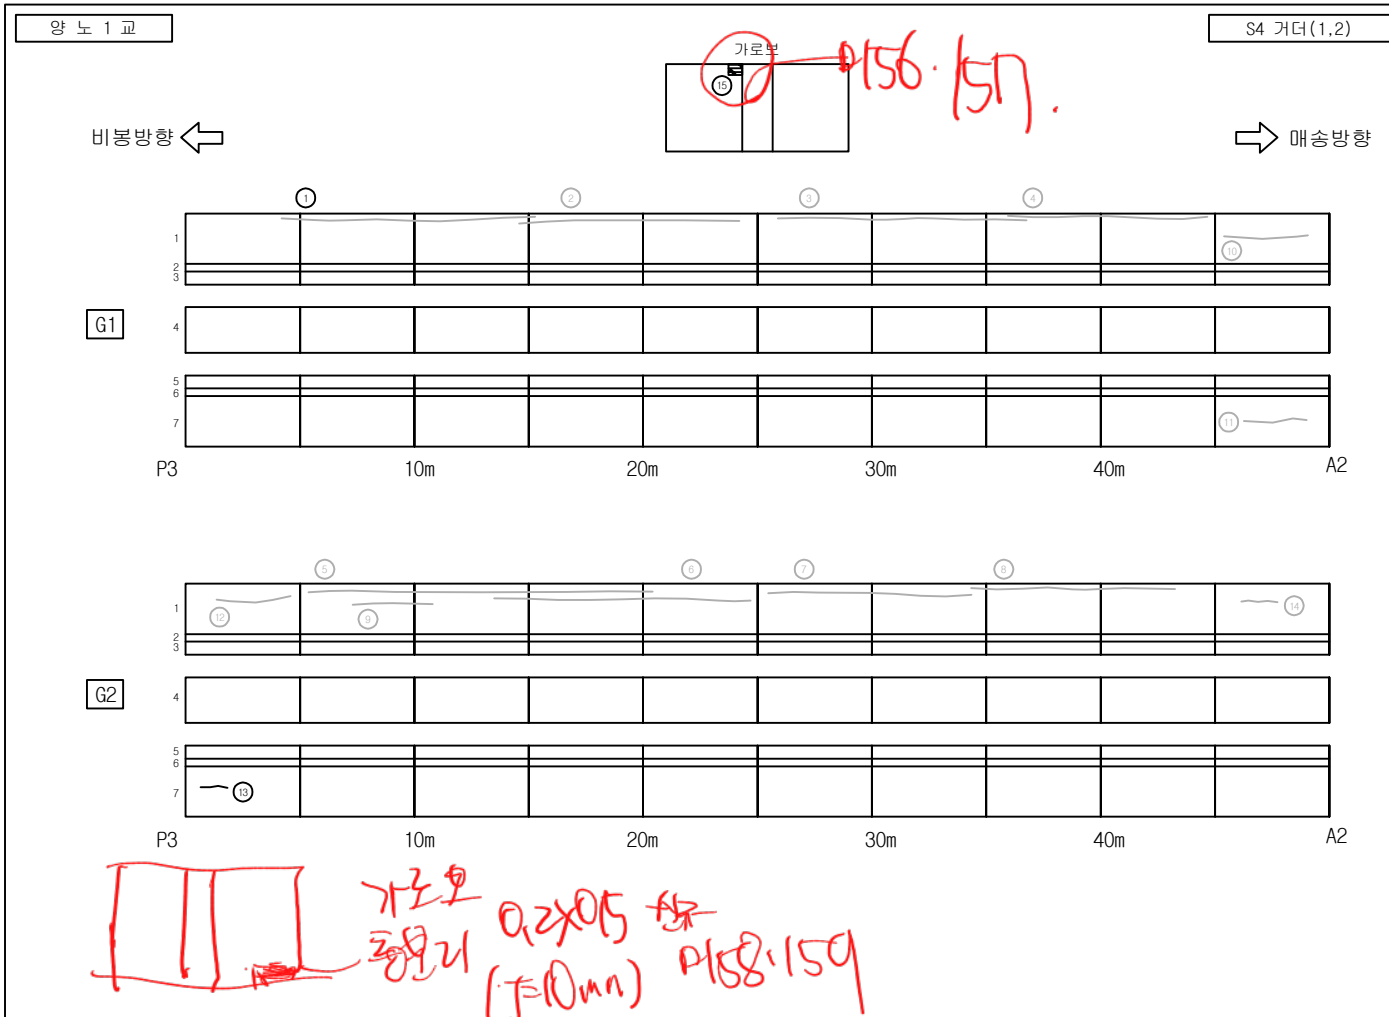
| 발주처 | 용역명 | 점검기관 | 구조물명 | 도면명 | 도면번호 |
|---|---|---|---|---|---|
| 화성도시고속도로주식회사 | 비봉 - 매송간 도시고속도로 민간투자사업 | (주)KSR큰사람 | 양노1교 | S4 거더 (1,2) | 022 |

| 번호 | 손상 현황 | 손상 규모 | | | | | | 비고 |
|---|---|---|---|---|---|---|---|---|
| 3 | 균열, 누수 | 0.2 | | 11.3 | 1 | m | 11.3 | 보수완료 |
| 5 | 균열, 누수 | 0.2 | | 15.9 | 1 | m | 15.9 | 보수완료 |
| 13 | 균열 | 0.2 | | 1.0 | 1 | m | 1.0 | |

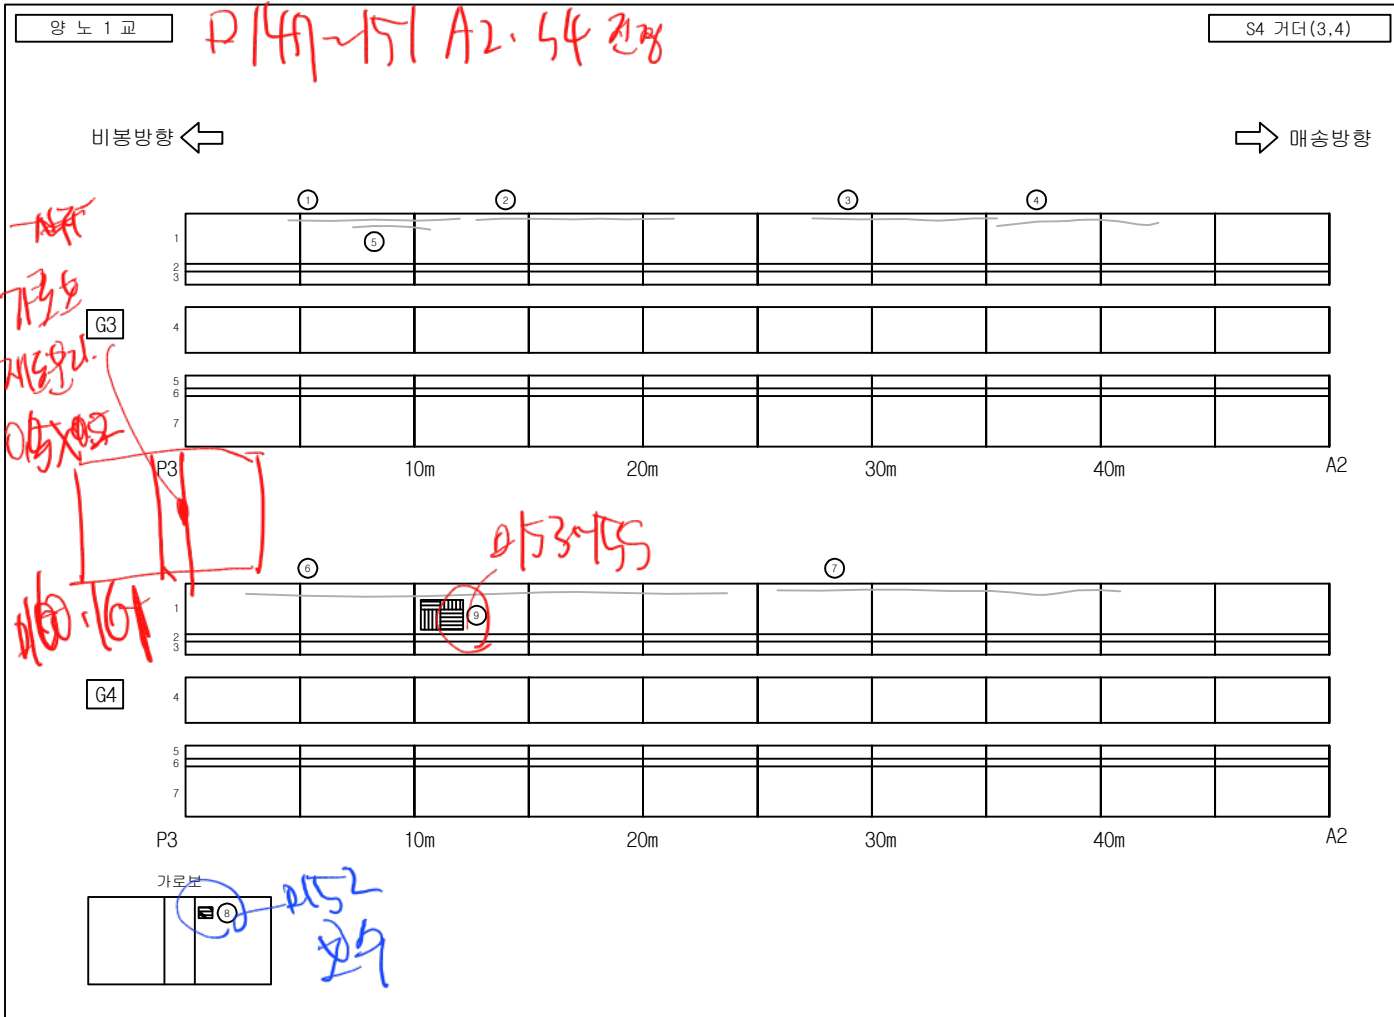
| 발주처 | 용역명 | 점검기관 | 구조물명 | 도면명 | 도면번호 |
|---|---|---|---|---|---|
| 화성도시고속도로주식회사 | 비행 - 매송간 도시고속도로 민간투자사업 | (주)KSR큰사람 | 양노1교 | S4 거더 (3,4) | 023 |

| 번호 | 손상현황 | 손상규모 | | | | | | 비고 |
|---|---|---|---|---|---|---|---|---|
| 3 | 균열, 누수, 백태 | 0.2 | | 9.8 | 1 | m | 9.8 | 보수완료 |
| 6 | 균열 | 0.2 | | 19.8 | 1 | m | 19.8 | 보수완료 |
| 9 | 망상균열 | 0.2 | 1.0 | 1.0 | 1 | m <sup>2</sup> | 1.0 | |

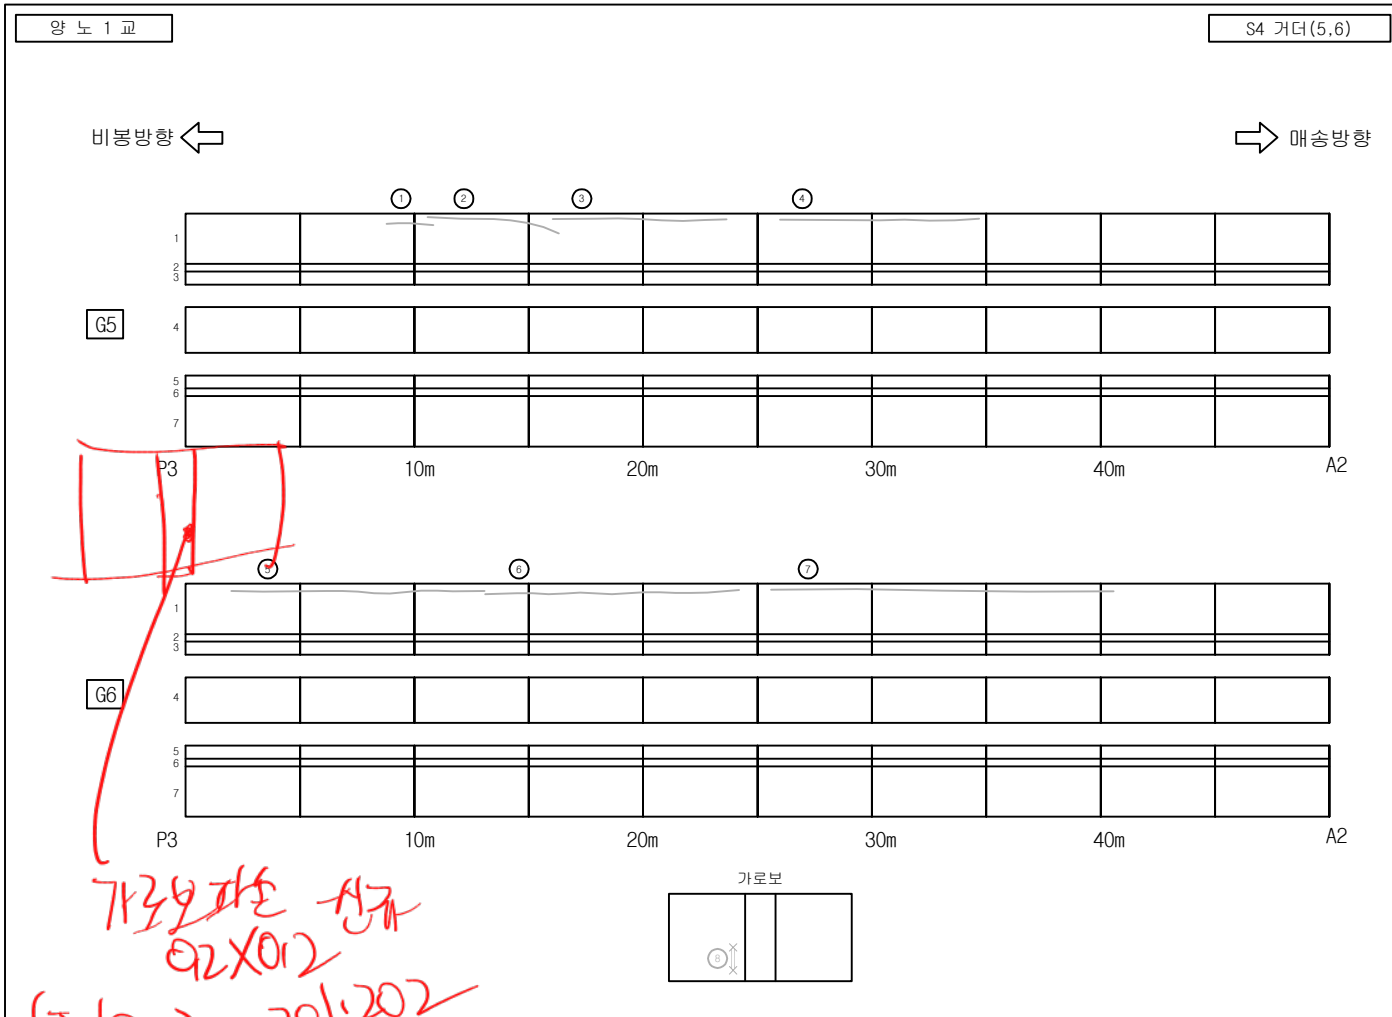
| 발주처 | 용역명 | 점검기관 | 구조물명 | 도면명 | 도면번호 |
|---|---|---|---|---|---|
| 화성도시고속도로주식회사 | 비봉 - 매송간 도시고속도로 민간투자사업 | (주)KSR큰사람 | 양노1교 | S4 거더 (5,6) | 024 |

| 번호 | 손상현황 | 손상규모 | | | | | | 비고 |
|---|---|---|---|---|---|---|---|---|
| 4 | 균열 | 0.2 | | 11.0 | 1 | m | 11.0 | 보수완료 |
| 7 | 균열, 누수 | 0.2 | | 15.9 | 1 | m | 15.9 | 보수완료 |

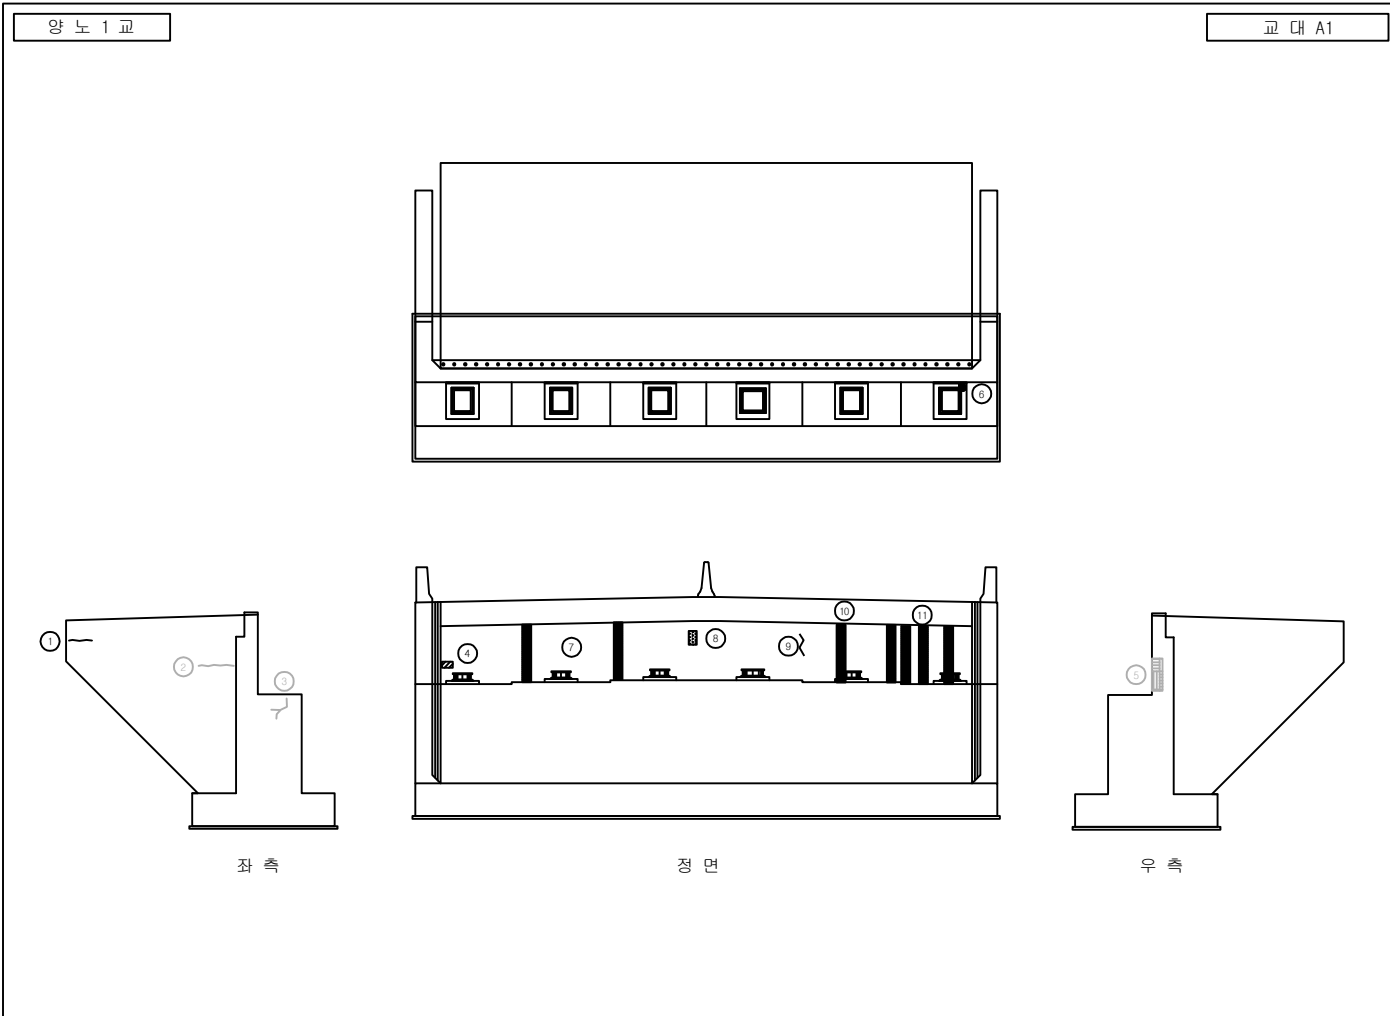
| 발 주 처 | 용 역 명 | 점검기관 | 구 조 물 명 | 도 면 명 | 도면번호 |
|---|---|---|---|---|---|
| 화성도시고속도로주식회사 | 비봉 - 매송간 도시고속도로 민간투자사업 | (주)KSR큰사람 | 양노1교 | 교대 A1 | 025 |

| 번호 | 손상현황 | 손상규모 | | | | | | 비고 |
|---|---|---|---|---|---|---|---|---|
| 1 | 균열 | 0.3 | | 0.6 | 1 | m | 0.6 | 보수완료 |
| 2 | 균열 | 0.3 | | 1.0 | 1 | m | 1.0 | 보수완료 |
