양 노 1 교

| 발주처 | 용역명 | 점검기관 | 구조물명 | 도면명 | 도면번호 |
| 화성도시고속도로주식회사 | 비봉 - 매송간 도시고속도로 민간투자사업 | (주)KSR큰사람 | 양노1교 | 바닥판 상면 S1 | 001 |

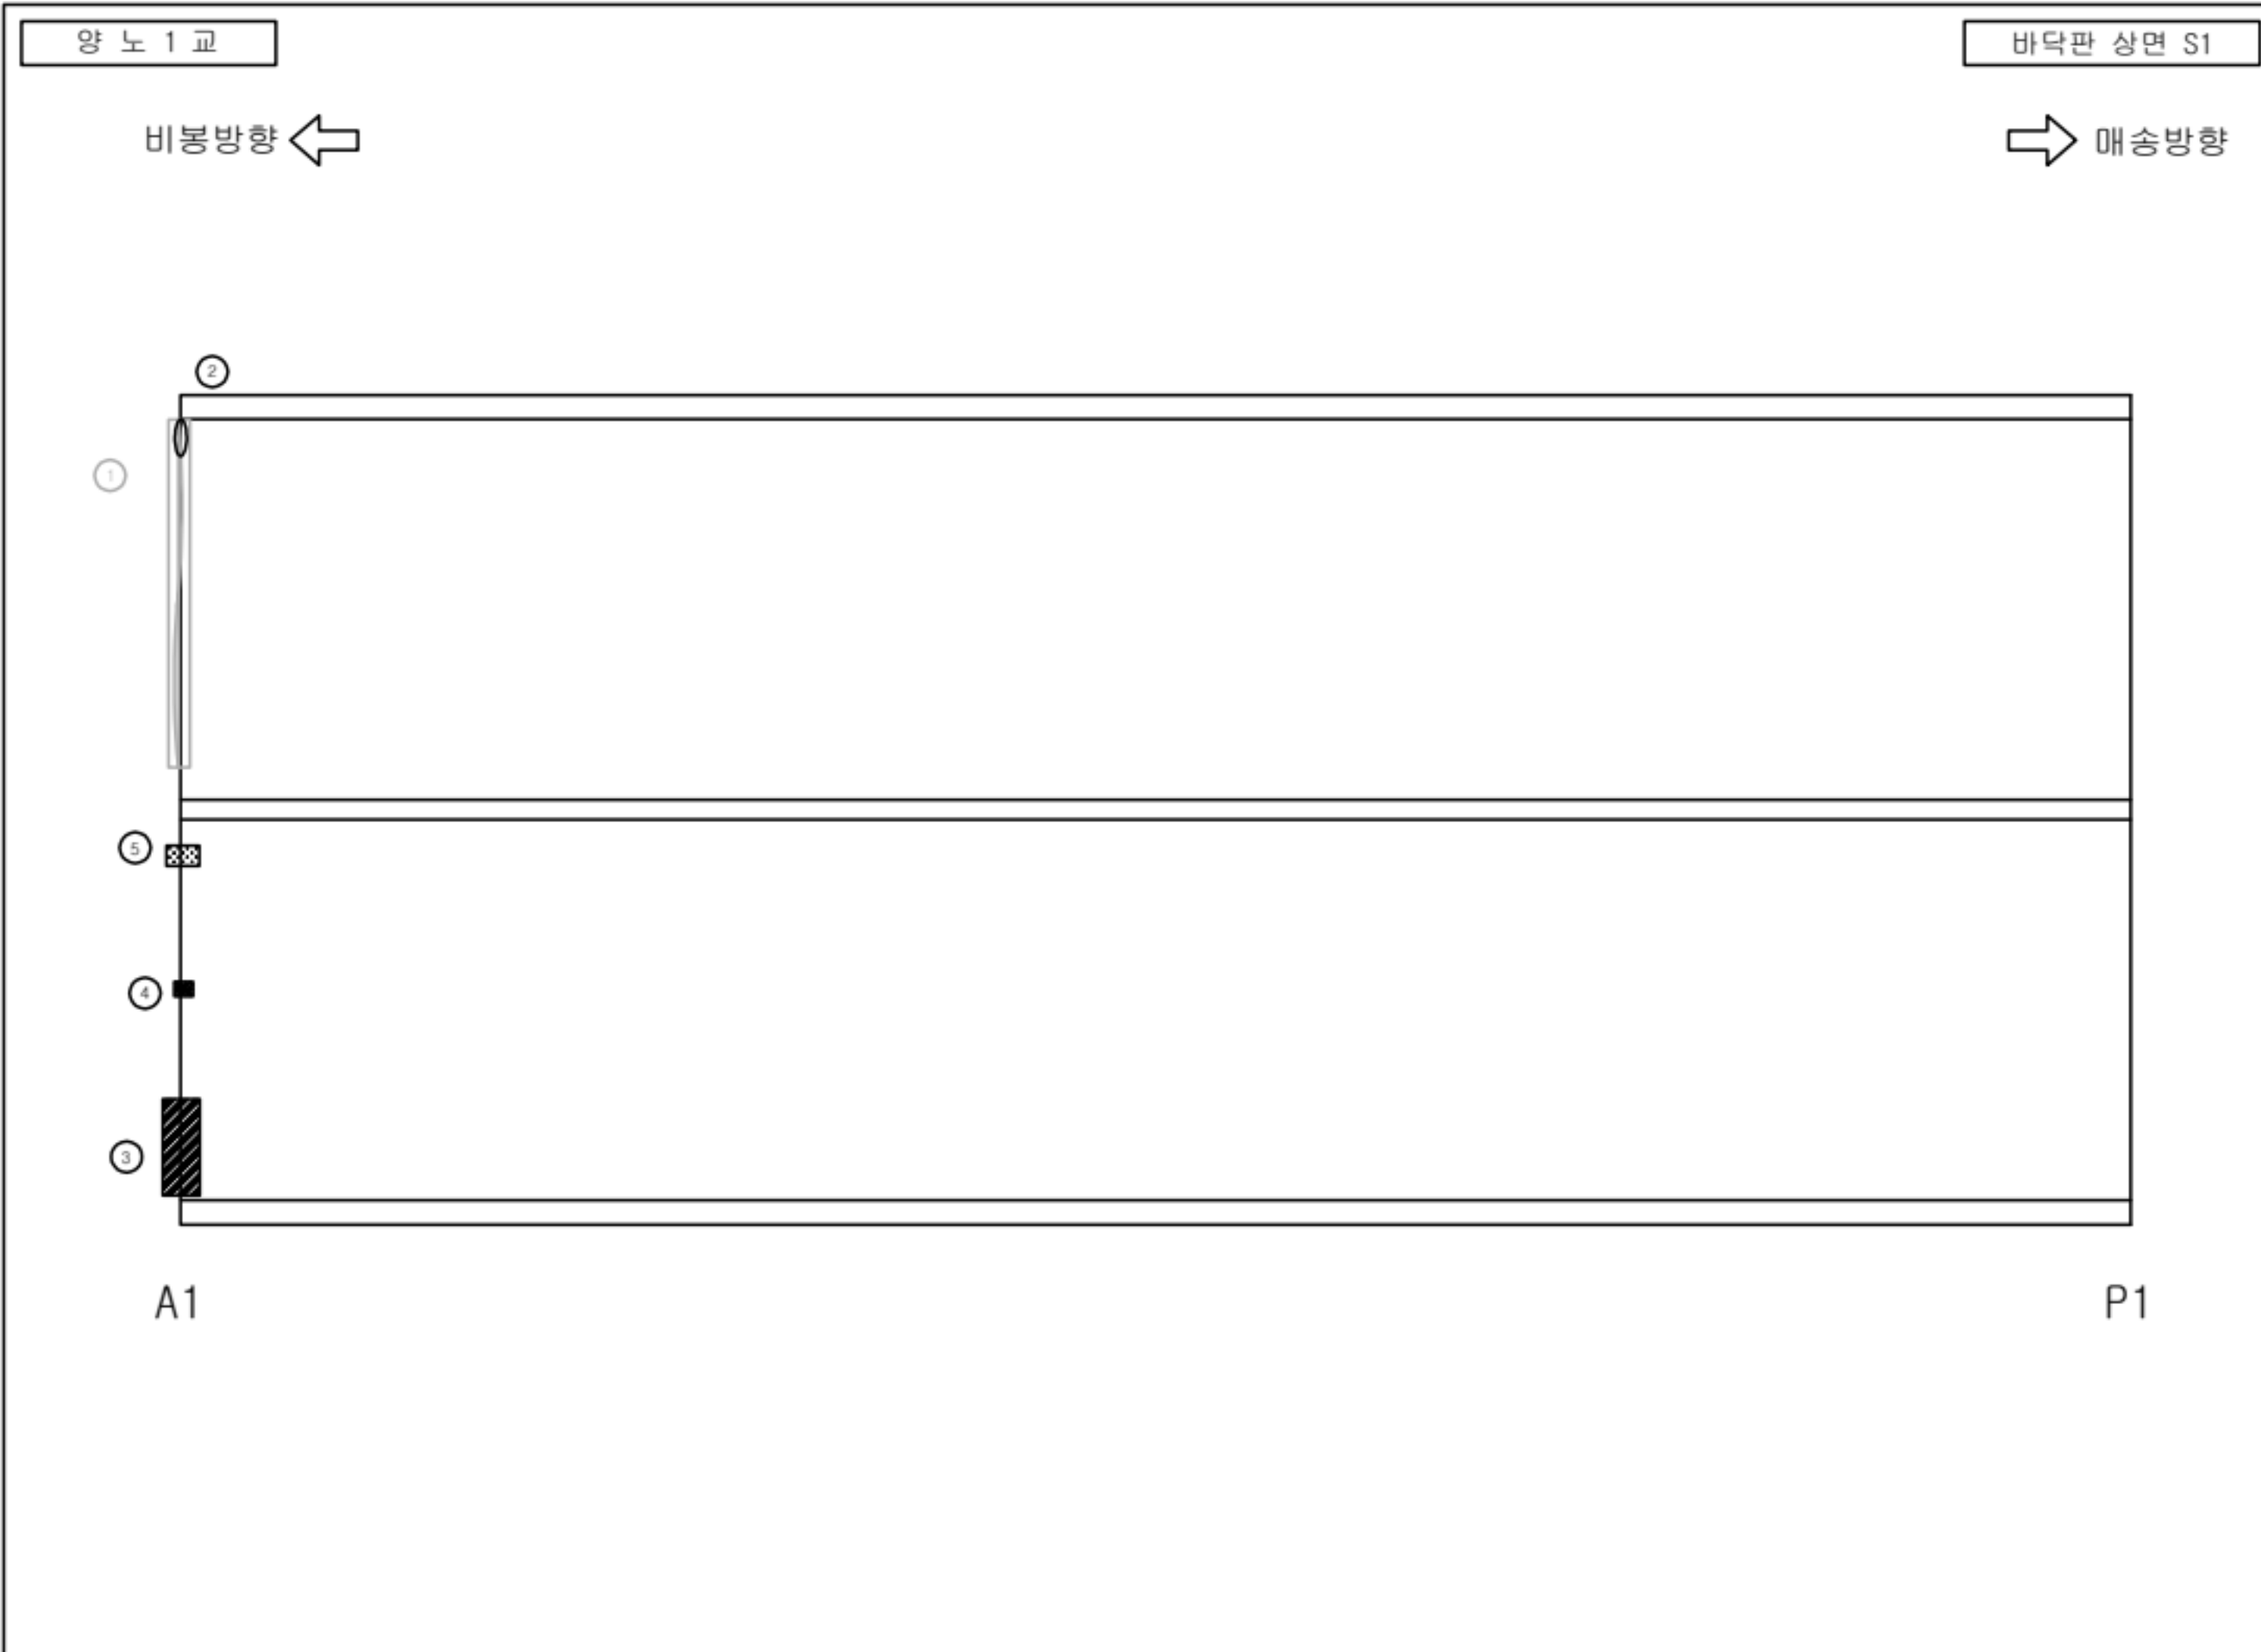
| 번호 | 손상현황 | 손상규모 | | | | | | 비고 |
|---|---|---|---|---|---|---|---|---|
| 1 | 신축이음 단차 | | | T=0.6cm | 1 | ea | 1.0 | 보수완료 |
| 2 | 신축이음 토사퇴적, 부식 | | | 0.5 | 1 | m | 0.5 | |
| 3 | 신축이음 부식 | | 0.2 | 1.2 | 1 | m <sup>2</sup> | 0.24 | 24상 |
| 4 | 후타재 파손 | | 0.1 | 0.1 | 1 | m <sup>2</sup> | 0.01 | 24상 |
| 5 | 부식 및 토사퇴적 | | 0.1 | 0.5 | 1 | m <sup>2</sup> | 0.05 | 24상 |

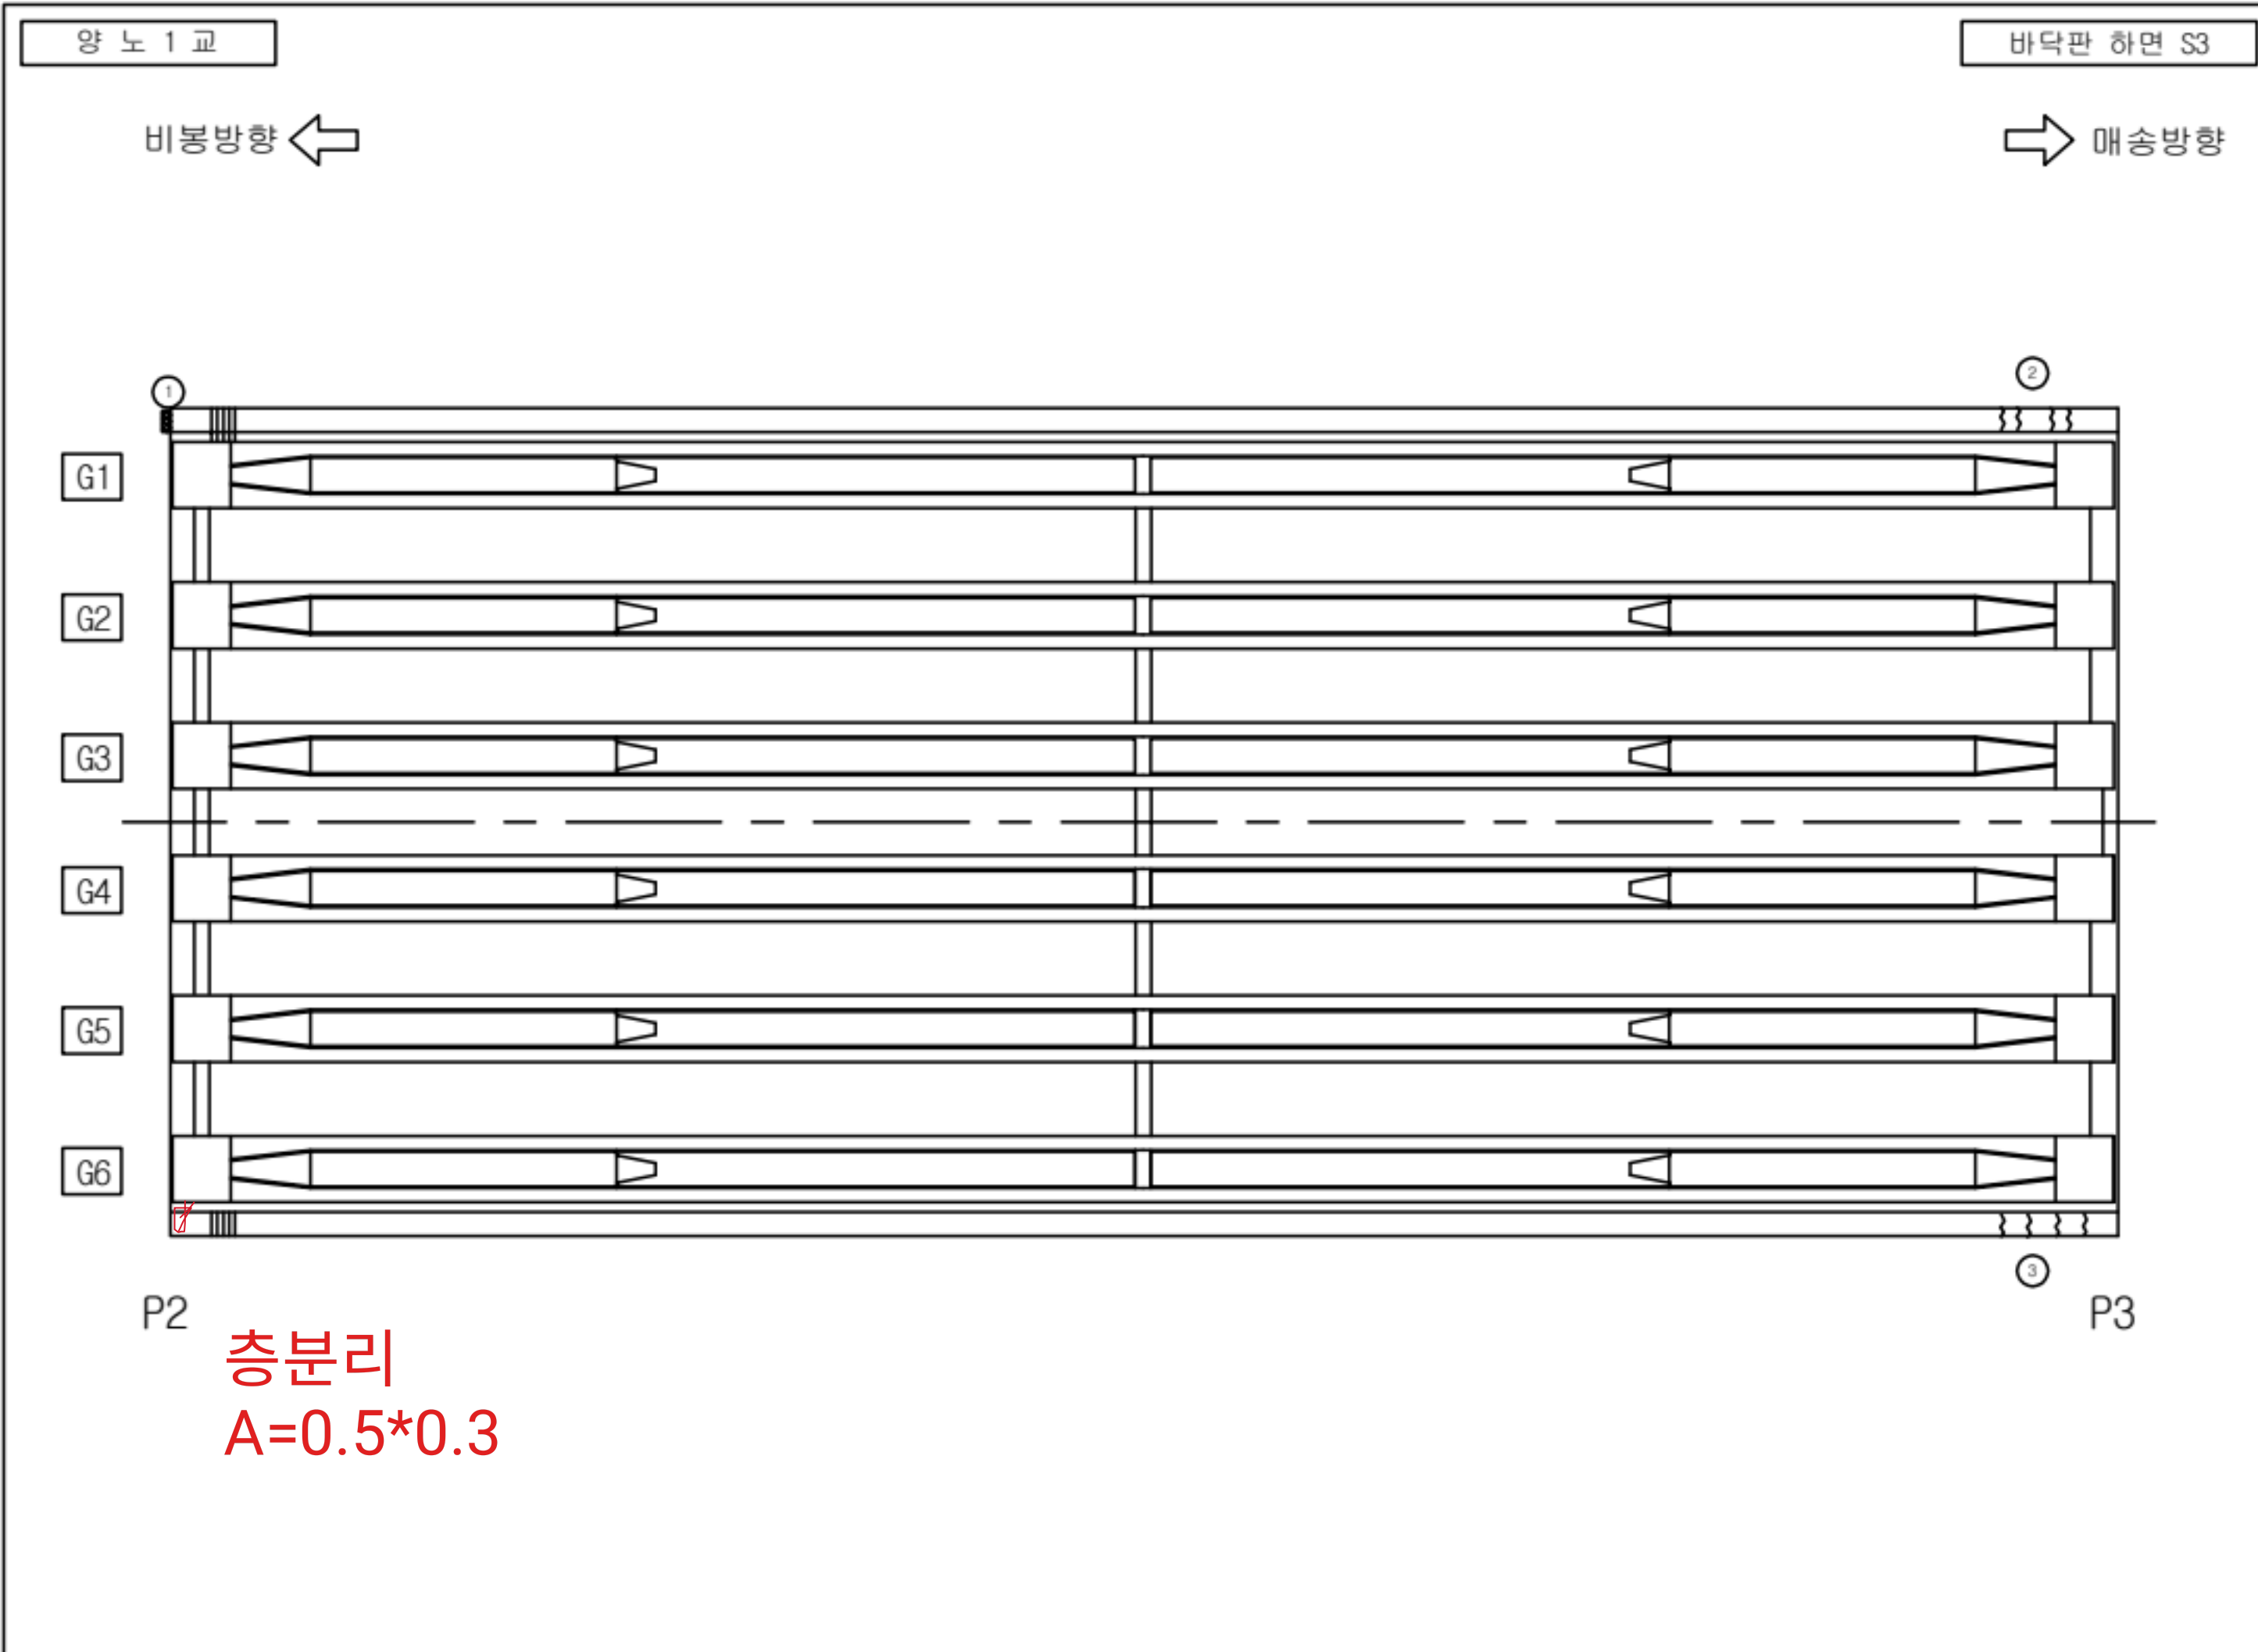
| 발주처 | 용역명 | 점검기관 | 구조물명 | 도면명 | 도면번호 |
|---|---|---|---|---|---|
| 화성도시고속도로주식회사 | 비봉 - 매송간 도시고속도로 민간투자사업 | (주)KSR큰사람 | 양노1교 | 바닥판 하면 S3 | 007 |

| 번호 | 손상현황 | 손상규모 | | | | | | 비고 |
|---|---|---|---|---|---|---|---|---|
| 2 | 균열 | 0.2 | | 0.4 | 1 | m | 0.4 | 24상 |
| 3 | 균열 | 0.2 | | 0.4 | 1 | m | 0.4 | 24상 |

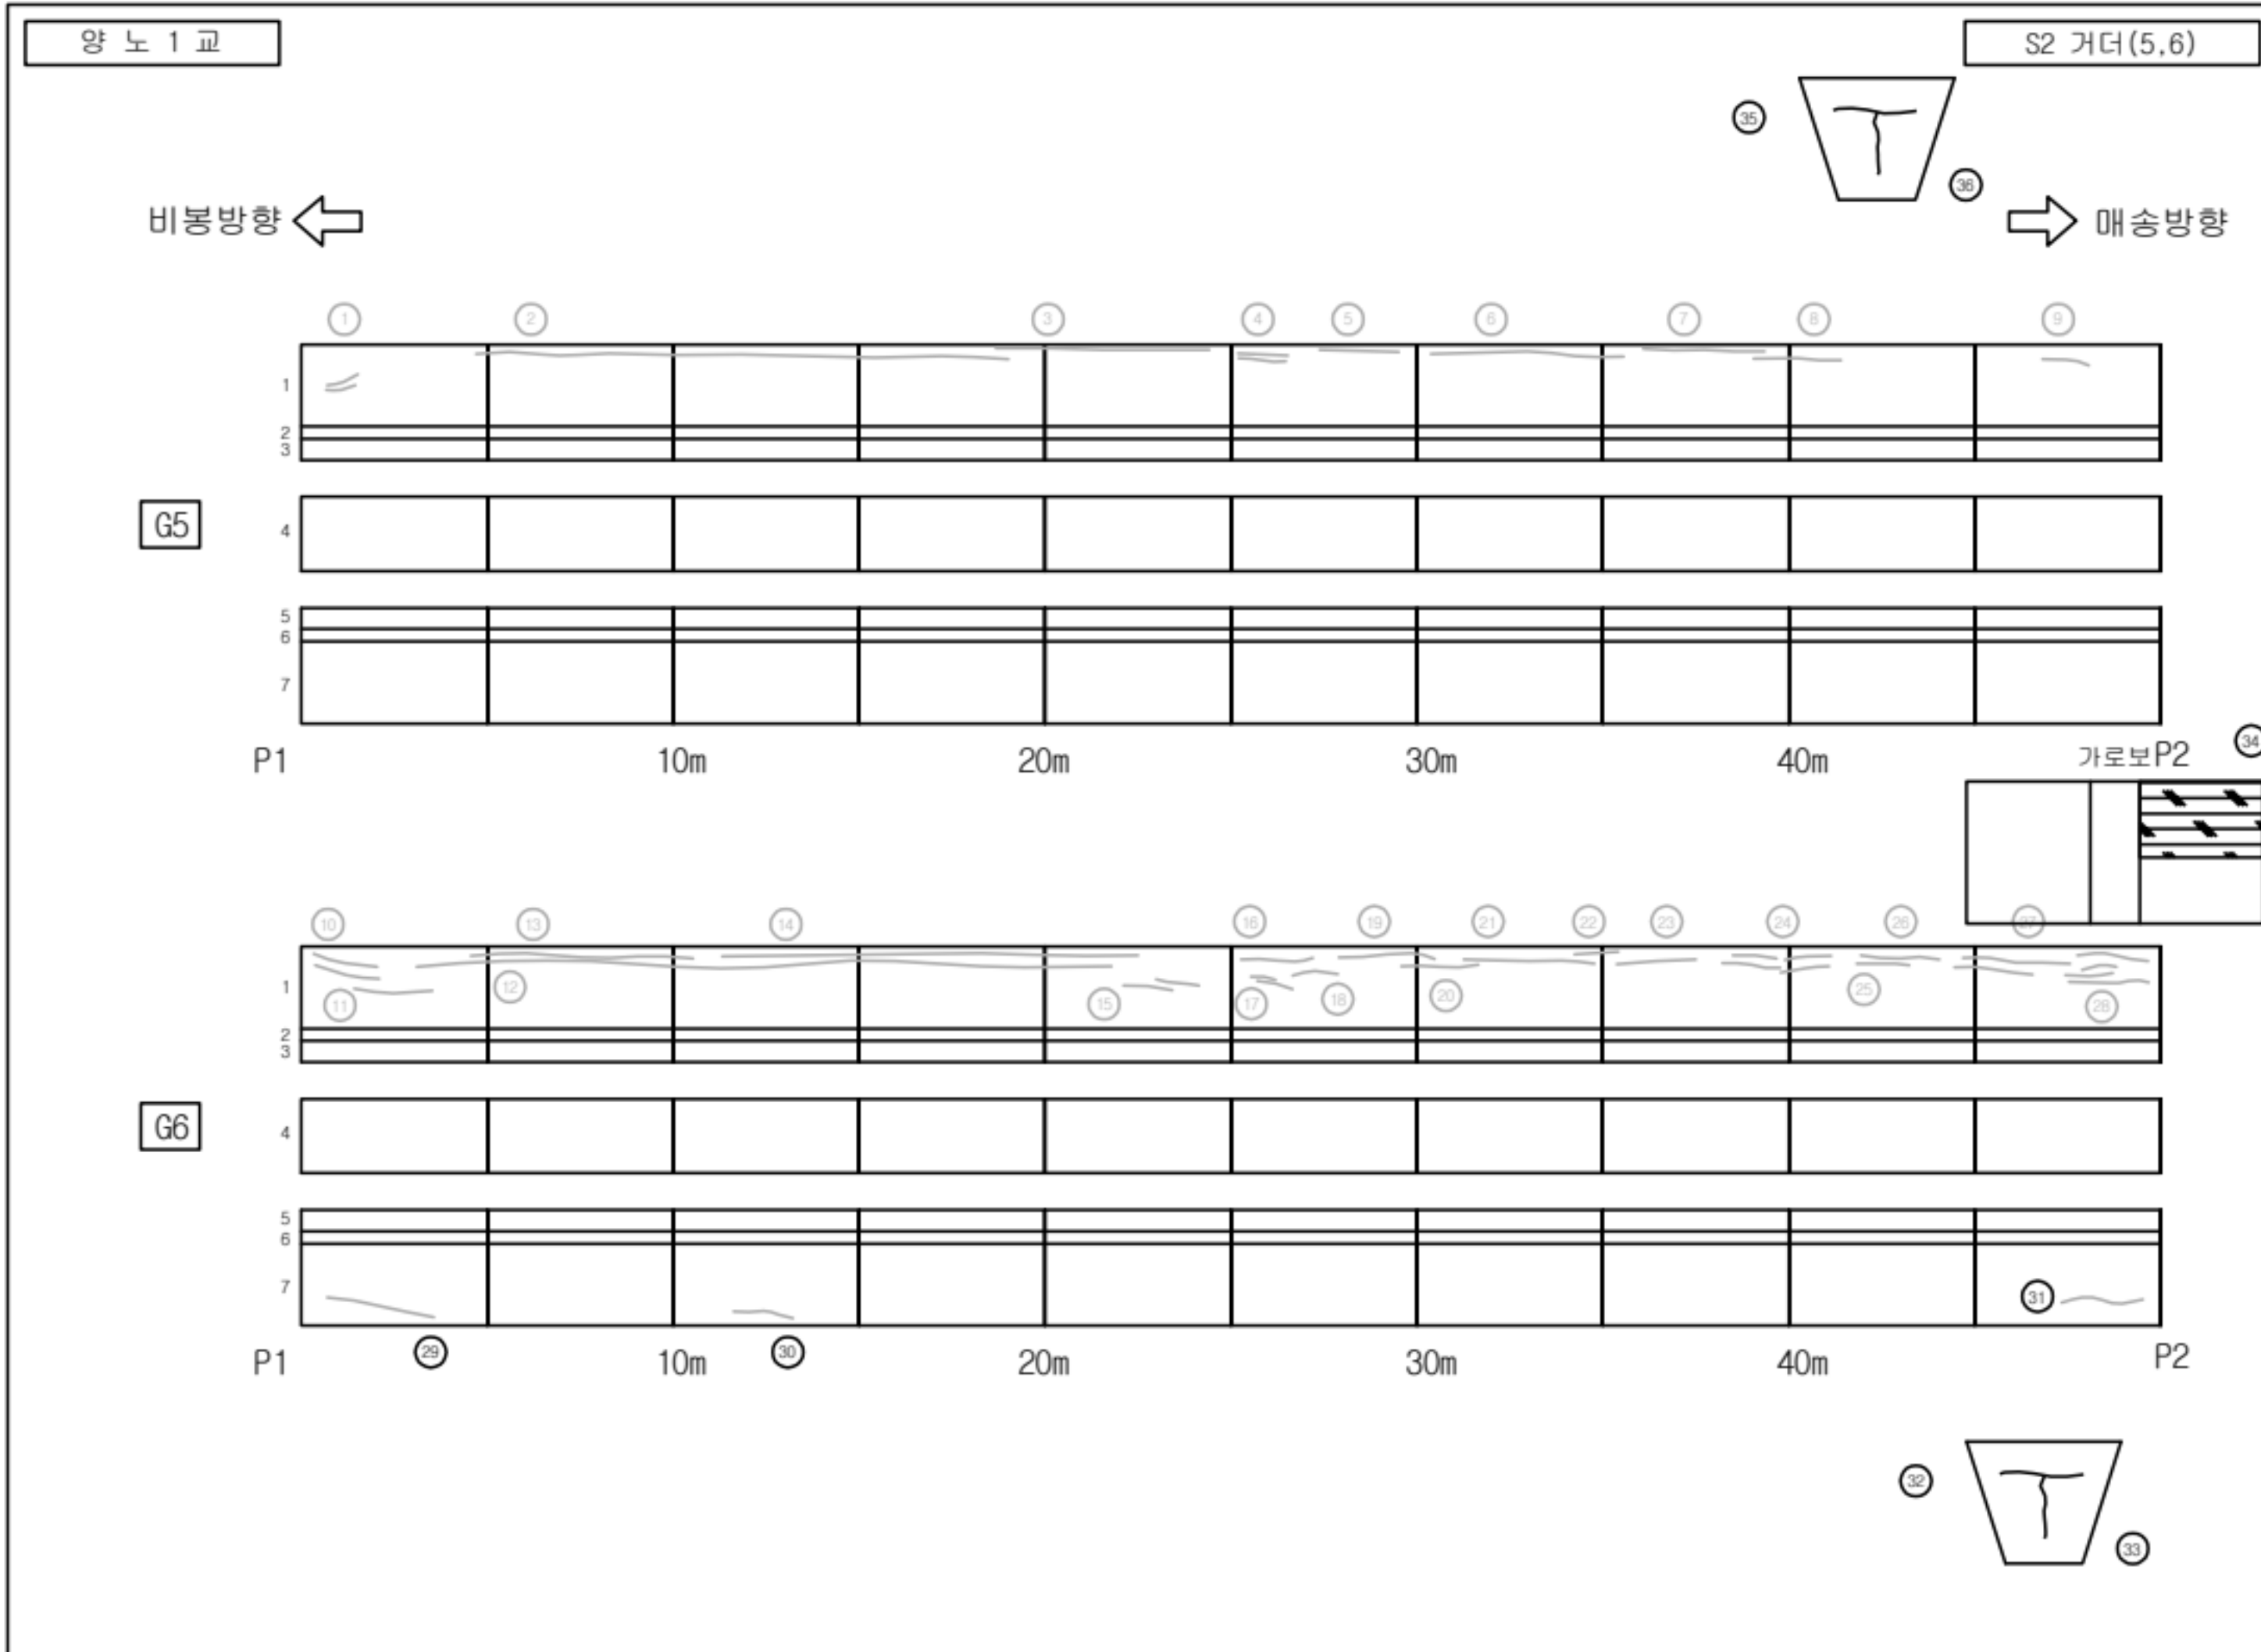
| 발주처 | 용역명 | 점검기관 | 구조물명 | 도면명 | 도면번호 |
|---|---|---|---|---|---|
| 화성도시고속도로주식회사 | 비봉 - 매송간 도시고속도로 민간투자사업 | (주)KSP큰사람 | 양노1교 | S2 거더 (5,6) | 018-1 |

| 번호 | 손상현황 | 손상규모 | | | | | | 비고 |
|---|---|---|---|---|---|---|---|---|
| 28 | 균열 | 0.2 | | 7.6 | 3 | m | 22.8 | 보수완료 |
| 29 | 균열 | 0.1 | | 2.2 | 1 | m | 2.2 | 보수완료 |
| 30 | 균열 | 0.1 | | 2.4 | 1 | m | 2.4 | 보수완료 |
| 31 | 균열 | 0.1 | | 1.6 | 1 | m | 1.6 | 보수완료 |
| 32 | 거더 단부 균열 | 0.2 | | 1.2 | 1 | m | 1.2 | 24상 |
| 33 | 거더 단부 균열 | 0.2 | | 1.5 | 1 | m | 1.5 | 24상 |
| 35 | 거더 단부 균열 | 0.1 | | 0.8 | 1 | m | 0.8 | 24상 |
| 36 | 거더 단부 균열 | 0.1 | | 1.0 | 1 | m | 1.0 | 24상 |
