양 노 2 교

| 발 주 처 | 용 역 명 | 점검기관 | 구 조 물 명 | 도 면 명 | 도면번호 |
|---|---|---|---|---|---|
| 화성도시고속도로주식회사 | 비봉~매송간 도시고속도로 2026년 상반기 정밀안전점검 | (주)명성엔지니어링 | 양노2교 | 바닥판 상면 | 001 |

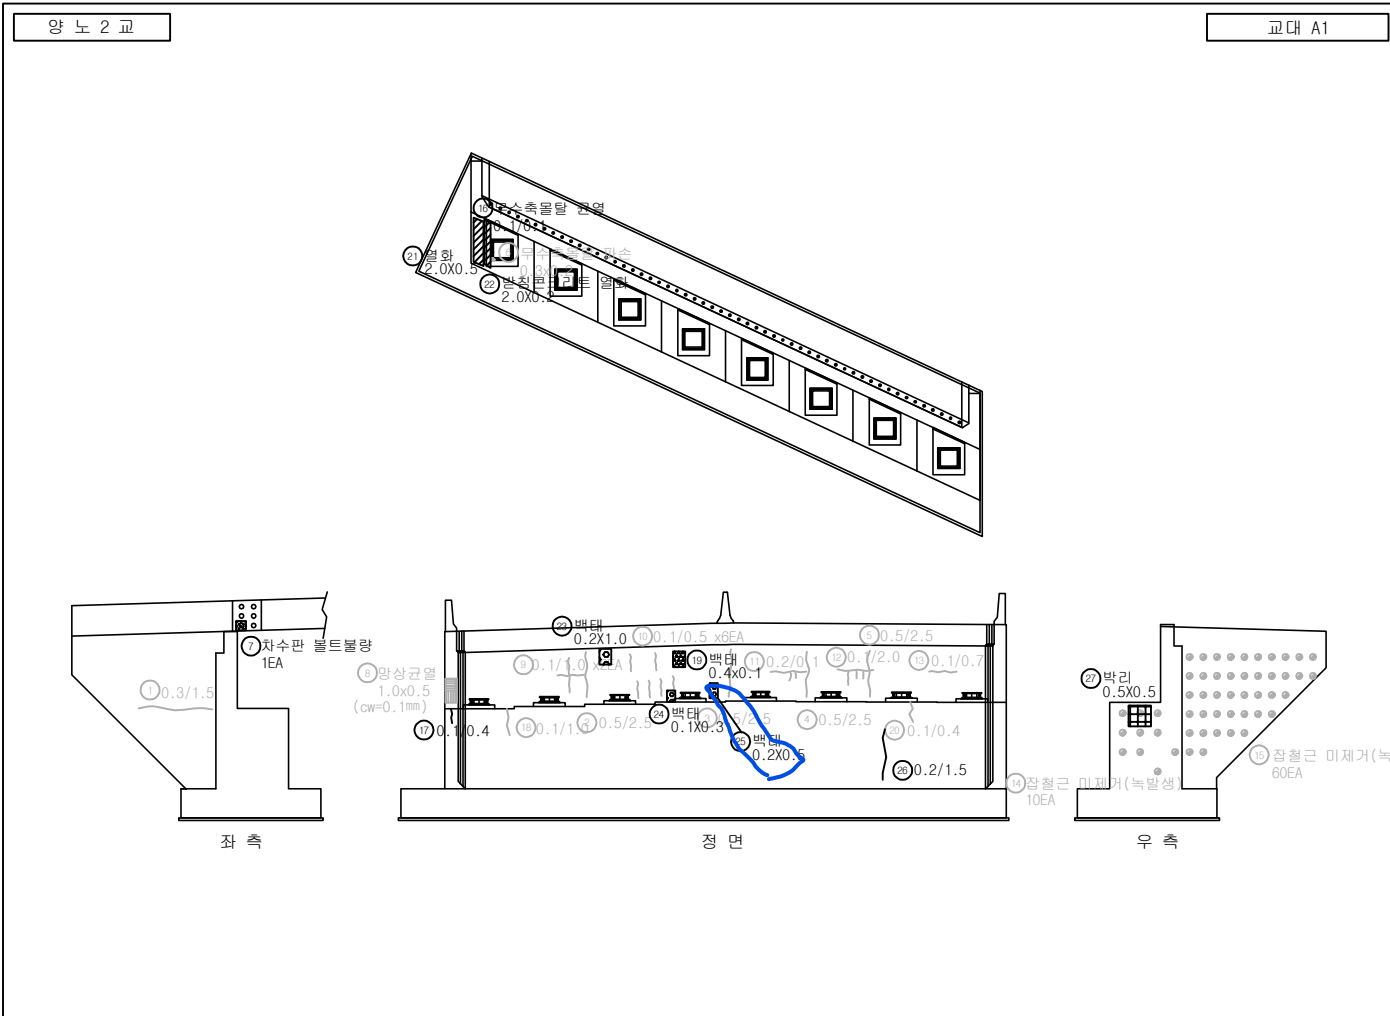
| 발 주 처 | 용 역 명 | 점검기관 | 구 조 물 명 | 도 면 명 | 도면번호 |
|---|---|---|---|---|---|
| 화성도시고속도로주식회사 | 비봉~매송간 도시고속도로 2026년 상반기 정밀안전점검 | (주)명성엔지니어링 | 양노2교 | 교대 A1 | 008 |

| 번호 | 구분 | 부재 | 손상 현황 | 손상 규모 | | | | | 비고 |
|---|---|---|---|---|---|---|---|---|---|
| 1 | 기초 | 교대 | 균열 | 0.3 | 1.5 | | 1 | m | 1.50 20'년 보수 |
| 2 | 기초 | 교대 | 균열 | 0.5 | 2.5 | | 1 | m | 2.50 20'년 보수 |
| 6 | 기초 | 교량받침 | 무수축물탈 파손 | | 0.3 | 0.2 | 1 | m <sup>2</sup> | 0.06 20'년 보수 |
| 7 | 20상 | 신축이음 | 차수판 볼트볼량 | | | | 1 | EA | 1.00 |
| 14 | 기초 | 교대 | 장철근 미제거(녹발생) | | | | 10 | EA | 10.00 24'상 보수 |
| 21 | 26상 | 교대 | 열화 | | 2.0 | 0.5 | 1 | m <sup>2</sup> | 1.00 |
| 22 | 26상 | 교량받침 | 방침콘크리트 열화 | | 2.0 | 0.2 | 1 | m <sup>2</sup> | 0.40 |
| 27 | 26상 | 교대 | 박리 | | 0.5 | 0.5 | 1 | m <sup>2</sup> | 0.25 |

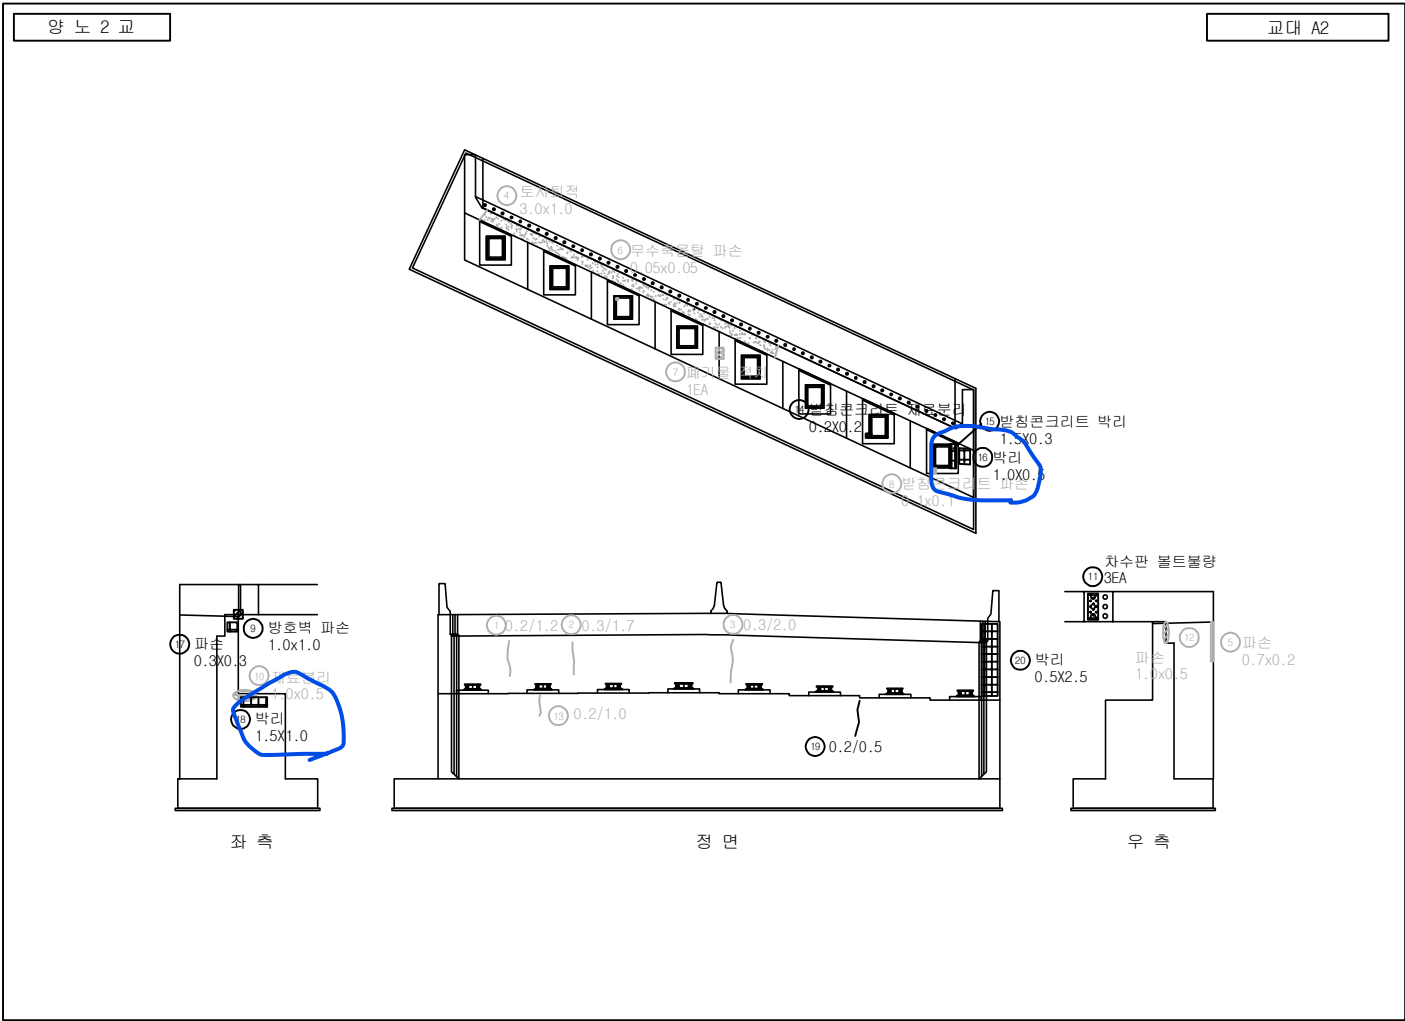
| 발 주 처 | 용 역 명 | 점검기관 | 구 조 물 명 | 도 면 명 | 도면번호 |
|---|---|---|---|---|---|
| 화성도시고속도로주식회사 | 비봉~매송간 도시고속도로 2026년 상반기 정밀안전점검 | (주)명성엔지니어링 | 양노2교 | 교대 A2 | 009 |

| 번호 | 구분 | 부재 | 손 상 현 황 | 손 상 규 모 | | | | | 비고 |
|---|---|---|---|---|---|---|---|---|---|
| 4 | 기존 | 교대 | 토사퇴적 | | 3.0 | 1.0 | 1 | m <sup>2</sup> | 3.00 '22'상 보수 |
| 5 | 기존 | 교대 | 파손 | | 0.7 | 0.2 | 1 | m <sup>2</sup> | 0.14 '24'상 보수 |
| 9 | 기존 | 방호벽 | 방호벽 파손 | | 1.0 | 1.0 | 1 | m <sup>2</sup> | 1.00 |
| 11 | 기존 | 신속이음 | 차수판 볼트불량 | | | | 3 | EA | 3.00 |
| 15 | 26상 | 교량방침 | 방침콘크리트 박리 | | 1.5 | 0.3 | 1 | m <sup>2</sup> | 0.45 |
| 18 | 26상 | 교대 | 박리 | | 1.5 | 1.0 | 1 | m <sup>2</sup> | 1.50 |
| 20 | 26상 | 교대 | 박리 | | 0.5 | 2.5 | 1 | m <sup>2</sup> | 1.25 |
