양 노 2 교

| 발 주 처 | 용 역 명 | 점검기관 | 구 조 물 명 | 도 면 명 | 도면번호 |
|---|---|---|---|---|---|
| 화성도시고속도로주식회사 | 비봉 - 매송간 도시고속도로 민간투자사업 | (주)KSR큰사람 | 양노2교 | 바닥판 상면 | 001 |

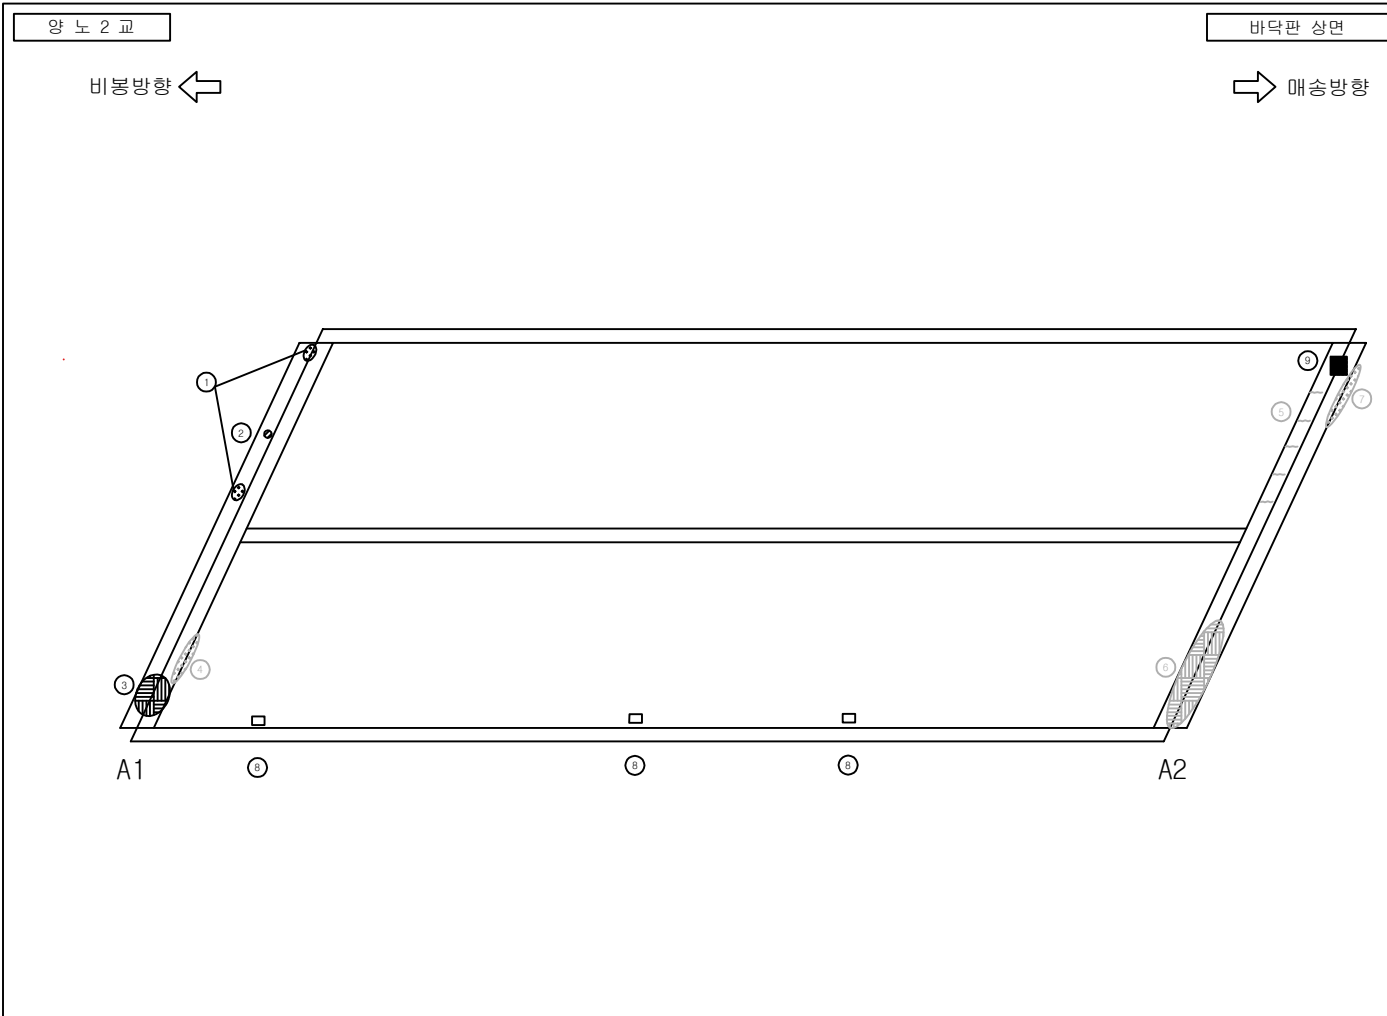
| 번호 | 손상현황 | 손상규모 | | | | | | 비고 |
|---|---|---|---|---|---|---|---|---|
| 1 | 신축이음 부식 | | | 1.2 | 2 | m | 2.4 | |
| 2 | 후타재 파손 | | 0.1 | 0.1 | 1 | m <sup>2</sup> | 0.01 | |
| 3 | 후타재 망상균열 | 0.1 | 0.2 | 0.5 | 1 | m <sup>2</sup> | 0.1 | |
| 4 | 후타재 단차 | | | | 1 | EA | 1.0 | 보수완료 |
| 5 | 후타재 균열 | 0.1 | | 0.3 | 5 | m | 1.5 | 보수완료 |
| 6 | 후타재 망상균열 | 0.1 | 0.2 | 1.2 | 1 | m <sup>2</sup> | 0.24 | 보수완료 |
| 7 | 후타재 단차 | | | | 1 | EA | 1.0 | 보수완료 |
| 8 | 배수구 토사퇴적 | | | | 3 | EA | 3.0 | |
| 9 | 신축이음 부식 | | 0.1 | 1.0 | 1 | m <sup>2</sup> | 0.1 | 24상 |

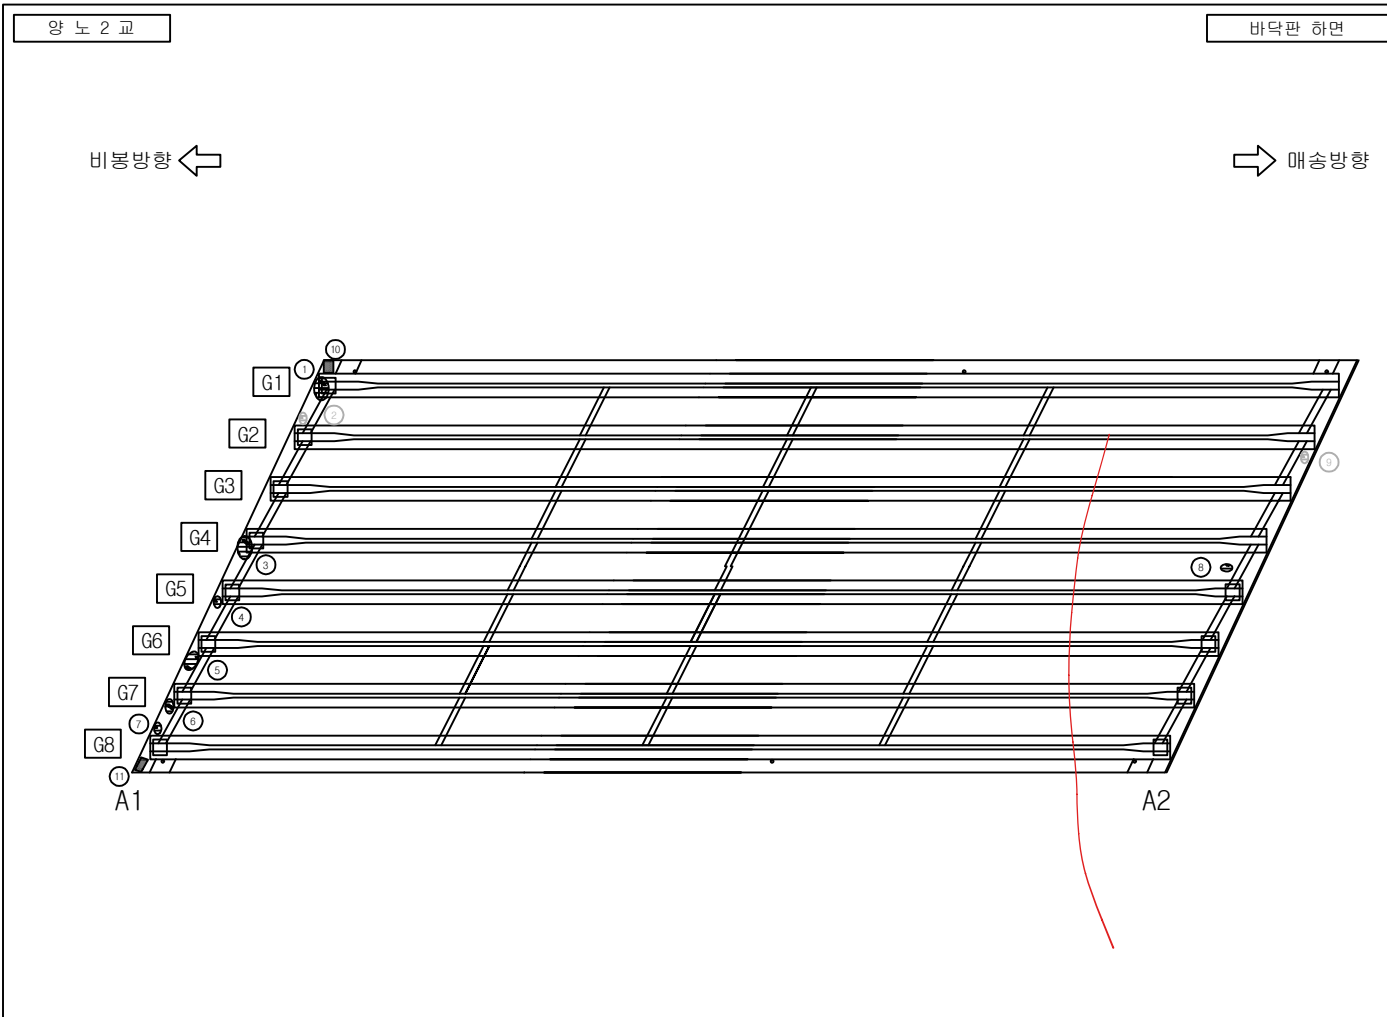
| 발주처 | 용역명 | 점검기관 | 구조물명 | 도면명 | 도면번호 |
|---|---|---|---|---|---|
| 화성도시고속도로주식회사 | 비봉 - 매송간 도시고속도로 민간투자사업 | (주)KSR큰사람 | 양노2교 | 바닥판 하면 | 002 |

| 번호 | 손상현황 | 손상규모 | | | | | | 비고 |
|---|---|---|---|---|---|---|---|---|
| 1 | 재료분리 | | 0.5 | 1.0 | 1 | m' | 0.5 | |
| 2 | 재료분리 | | 0.5 | 0.5 | 1 | m' | 0.25 | 보수완료 |
| 3 | 재료분리 | | 0.5 | 1.0 | 1 | m' | 0.5 | |
| 4 | 재료분리 | | 0.5 | 0.5 | 1 | m' | 0.25 | |
| 5 | 재료분리 | | 0.5 | 2.0 | 1 | m' | 1.0 | |
| 6 | 재료분리 | | 0.5 | 1.5 | 1 | m' | 0.75 | |
| 7 | 재료분리 | | 0.5 | 0.5 | 1 | m' | 0.25 | 보수완료 |
| 8 | 재료분리 | | 0.5 | 0.2 | 1 | m' | 0.1 | 24상 |
| 9 | 재료분리 | | 0.5 | 0.5 | 1 | m' | 0.25 | 보수완료 |
| 10 | 열화 | | 0.5 | 0.8 | 1 | m' | 0.4 | 24상 |
| 11 | 열화 | | 0.8 | 0.5 | 1 | m' | 0.4 | 24상 |

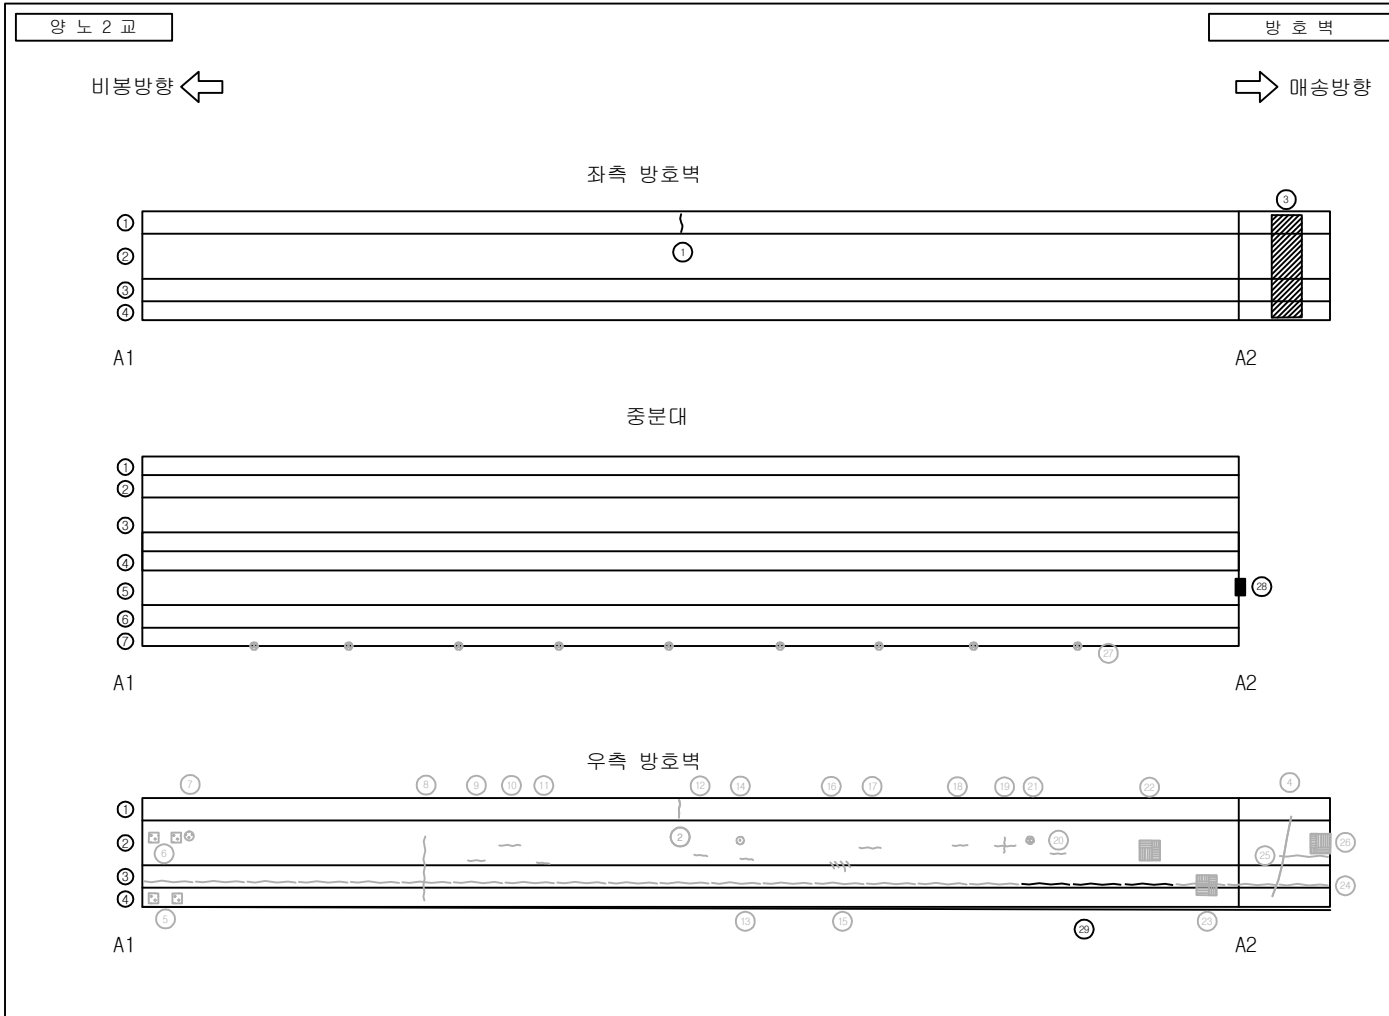
| 발 주 처 | 용 역 명 | 점검기관 | 구 조 물 명 | 도 면 명 | 도면번호 |
|---|---|---|---|---|---|
| 화성도시고속도로주식회사 | 비봉 - 매송간 도시고속도로 민간투자사업 | (주)KSR큰사람 | 양노2교 | 방호벽 | 003 |

| 번호 | 손상현황 | 손상규모 | | | | | | 비고 |
|---|---|---|---|---|---|---|---|---|
| 1 | 균열 | 0.2 | | 0.5 | 1 | m | 0.5 | |
| 2 | 균열 | 0.2 | | 0.5 | 1 | m | 0.5 | 보수완료 |
| 3 | 파손 | | 1.0 | 1.8 | 1 | m <sup>2</sup> | 1.8 | |
| 4 | 균열 | 50.0 | | 1.5 | 1 | m | 1.5 | 보수완료 |
| 5 | 표면불량 | | 0.2 | 0.2 | 2 | m <sup>2</sup> | 0.08 | 보수완료 |
| 6 | 표면불량 | | 0.3 | 0.5 | 2 | m <sup>2</sup> | 0.3 | 보수완료 |
| 7 | 표면불량 | | 0.3 | 0.3 | 1 | m <sup>2</sup> | 0.09 | 보수완료 |
| 8 | 균열 | 0.3 | | 0.9 | 1 | m | 0.9 | 보수완료 |
| 9 | 균열 | 0.2 | | 0.6 | 1 | m | 0.6 | 보수완료 |
| 10 | 균열 | 0.3 | | 0.9 | 1 | m | 0.9 | 보수완료 |
| 11 | 균열 | 0.3 | | 0.3 | 1 | m | 0.3 | 보수완료 |
| 12 | 균열 | 0.2 | | 0.5 | 1 | m | 0.5 | 보수완료 |
| 13 | 균열 | 0.2 | | 0.3 | 1 | m | 0.3 | 보수완료 |
| 14 | 표면불량 | | 0.1 | 0.1 | 1 | m <sup>2</sup> | 0.01 | 보수완료 |
| 15 | 균열 | 0.2 | | 0.6 | 1 | m | 0.6 | 보수완료 |
| 16 | 균열 | 0.2 | | 0.4 | 3 | m | 1.2 | 보수완료 |
| 17 | 균열 | 0.2 | | 0.9 | 1 | m | 0.9 | 보수완료 |
| 18 | 균열 | 0.2 | | 0.5 | 1 | m | 0.5 | 보수완료 |
| 19 | 균열 | 0.2 | | 0.8 | 1 | m | 0.8 | 보수완료 |
| 20 | 균열 | 0.2 | | 0.6 | 1 | m | 0.6 | 보수완료 |
| 21 | 균열부 백태 | 0.2 | | 0.1 | 1 | m | 0.1 | 보수완료 |
| 22 | 망상균열 | 0.1 | 3.0 | 0.8 | 1 | m <sup>2</sup> | 2.4 | 보수완료 |
| 23 | 망상균열 | 0.3 | 0.3 | 0.5 | 1 | m <sup>2</sup> | 0.15 | 보수완료 |
| 24 | 균열 | 0.3 | | 3.0 | 23 | m | 69.0 | 보수완료 |
| 25 | 균열 | 0.3 | | 3.0 | 1 | m | 3.0 | 보수완료 |
| 26 | 망상균열 | 0.2 | 0.5 | 0.5 | 1 | m <sup>2</sup> | 0.25 | 보수완료 |
| 27 | 백태 | | 0.1 | 0.1 | 9 | m <sup>2</sup> | 0.09 | 보수완료 |

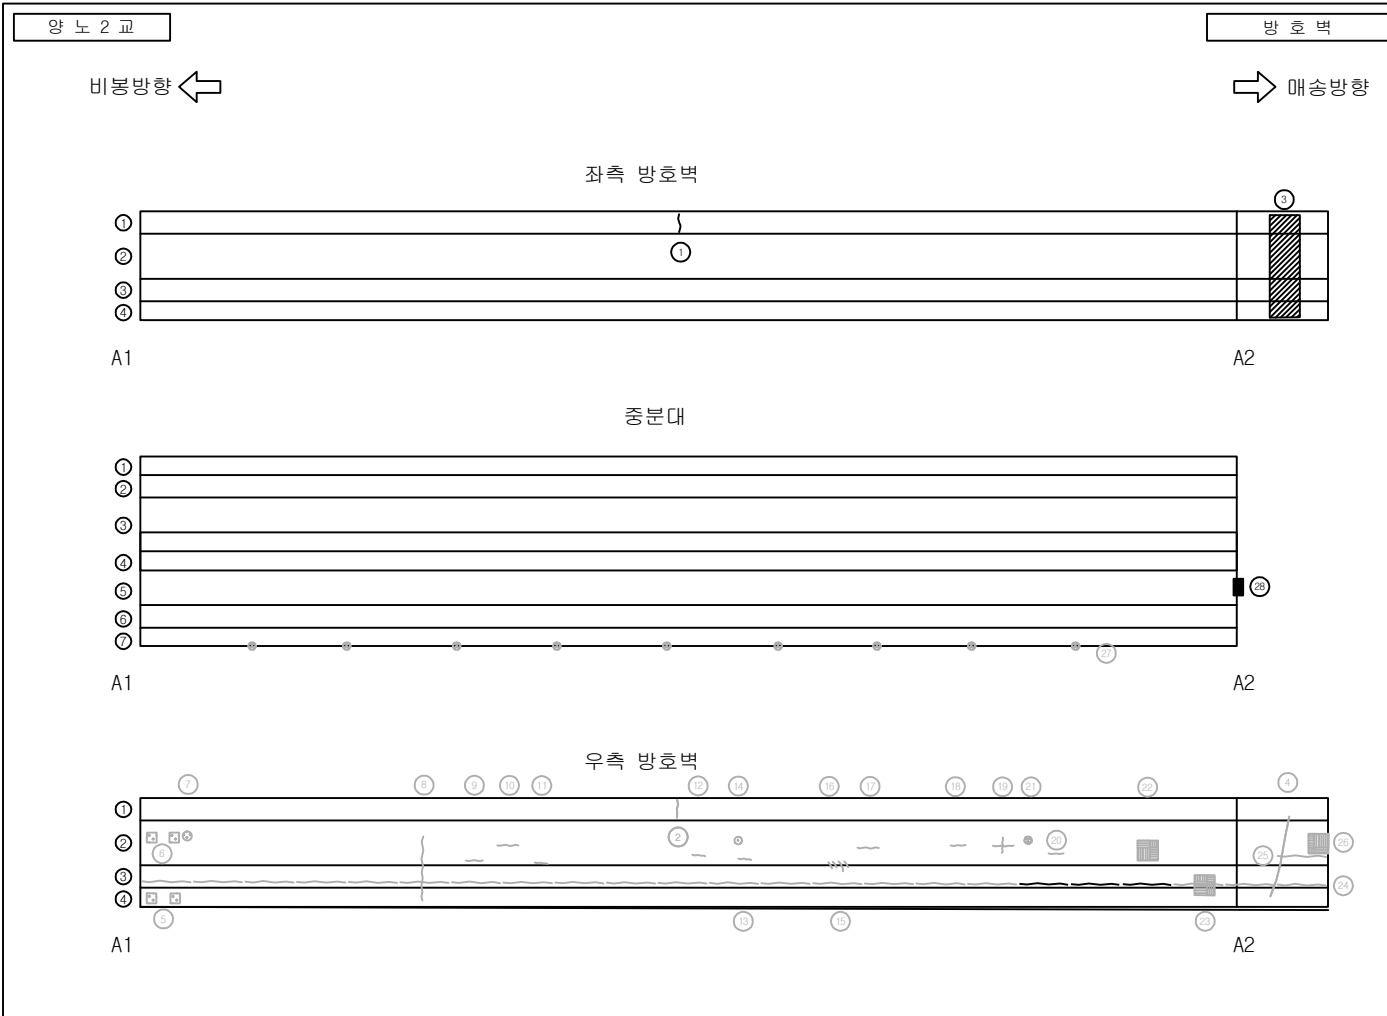
| 발주처 | 용역명 | 점검기관 | 구조물명 | 도면명 | 도면번호 |
|---|---|---|---|---|---|
| 화성도시고속도로주식회사 | 비봉 - 매송간 도시고속도로 민간투자사업 | (주)KSR큰사람 | 양노2교 | 방호벽 | 003 |

| 번호 | 손상현황 | 손상규모 | | | | | | 비고 |
|---|---|---|---|---|---|---|---|---|
| 28 | 파손 | | 1.0 | 0.2 | 2 | m | 0.4 | 24상 |
| 29 | 보수부재균열 | 0.2 | | 0.6 | 3 | m | 1.8 | 24상 |

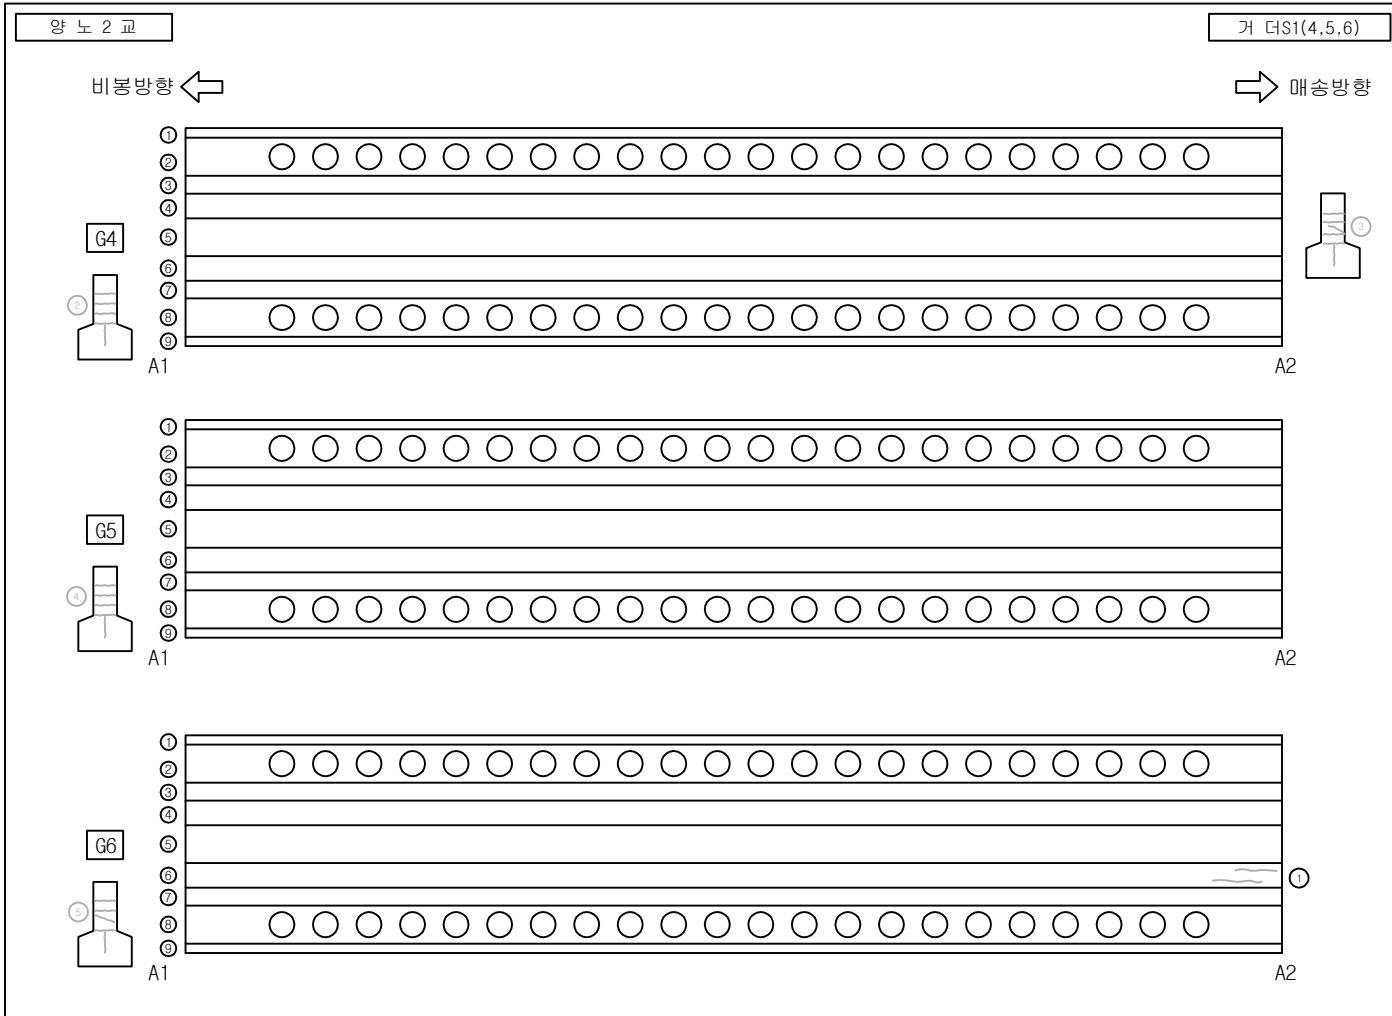
| 발 주 처 | 용 역 명 | 점검기관 | 구 조 물 명 | 도 면 명 | 도면번호 |
|---|---|---|---|---|---|
| 화성도시고속도로주식회사 | 비봉 - 매송간 도시고속도로 민간투자사업 | (주)KSR큰사람 | 양노2교 | 거더 S1(4,5,6) | 005 |

| 번호 | 손상현황 | 손상규모 | | | | | | 비고 |
|---|---|---|---|---|---|---|---|---|
| 1 | 균열 | 0.2 | | 0.7 | 2 | m | 1.4 | 보수완료 |
| 2 | 균열 | 0.3 | | 0.5 | 5 | m | 2.5 | 보수완료 |
| 3 | 균열 | 0.3 | | 0.5 | 6 | m | 3.0 | 보수완료 |
| 4 | 균열 | 0.2 | | 0.5 | 5 | m | 2.5 | 보수완료 |
| 5 | 균열 | 0.2 | | 0.5 | 5 | m | 2.5 | 보수완료 |

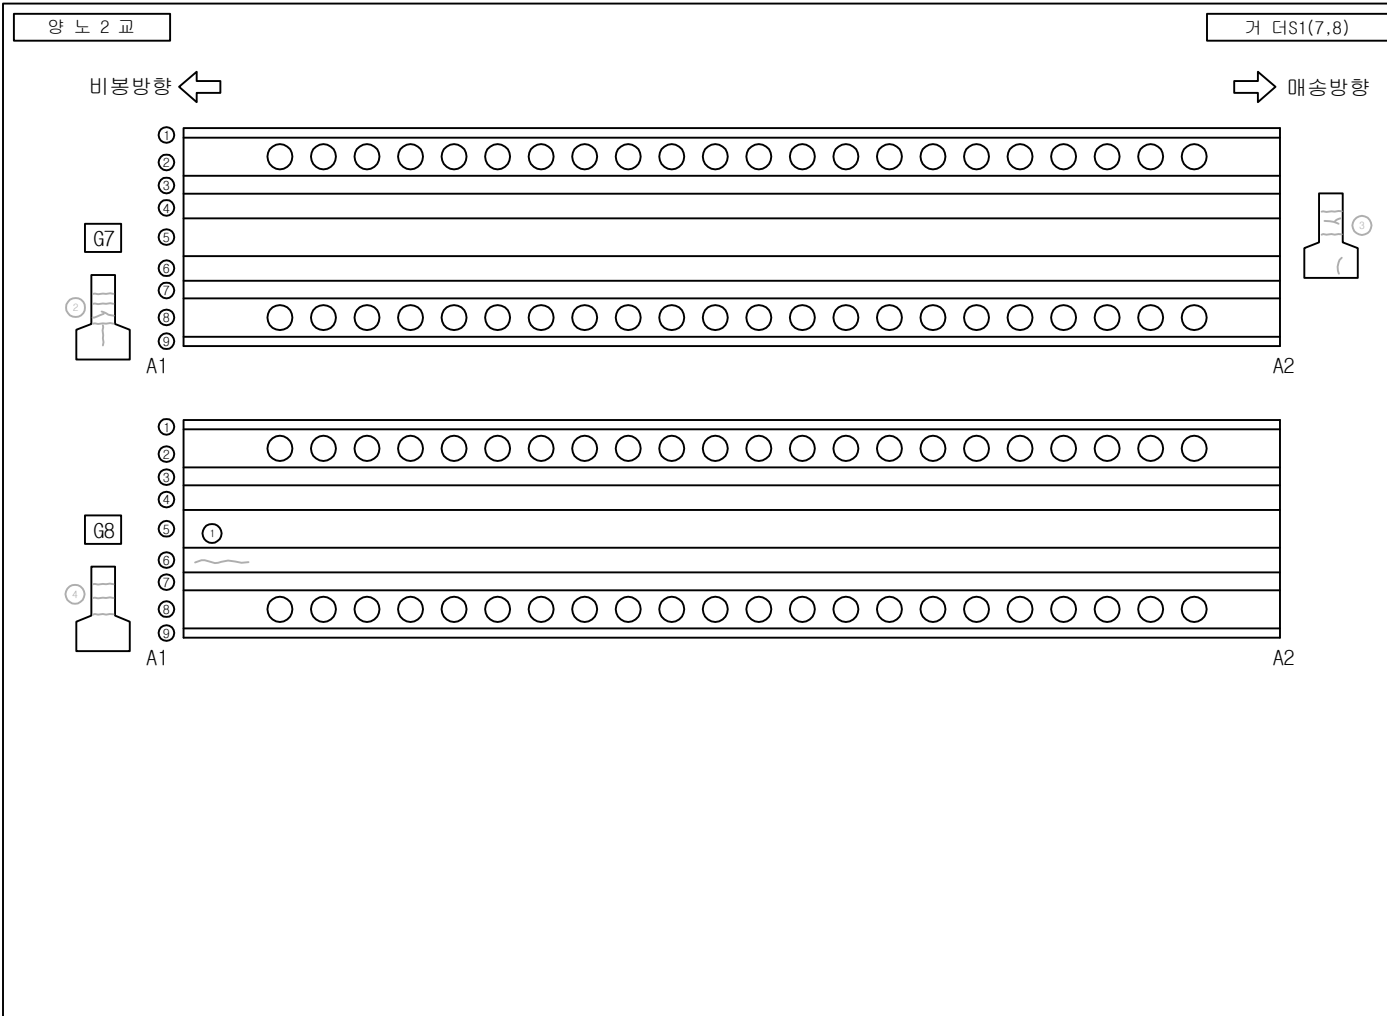
| 발주처 | 용역명 | 점검기관 | 구조물명 | 도면명 | 도면번호 |
|---|---|---|---|---|---|
| 화성도시고속도로주식회사 | 비봉 - 매송간 도시고속도로 민간투자사업 | (주)KSR큰사람 | 양노2교 | 거더 S1(7,8) | 006 |

| 번호 | 손상현황 | 손상규모 | | | | | | 비고 |
|---|---|---|---|---|---|---|---|---|
| 1 | 균열 | 0.1 | | 0.8 | 1 | m | 0.8 | 보수완료 |
| 2 | 균열 | 0.2 | | 0.5 | 5 | m | 2.5 | 보수완료 |
| 3 | 균열 | 0.2 | | 0.5 | 4 | m | 2.0 | 보수완료 |
| 4 | 균열 | 0.1 | | 0.5 | 3 | m | 1.5 | 보수완료 |

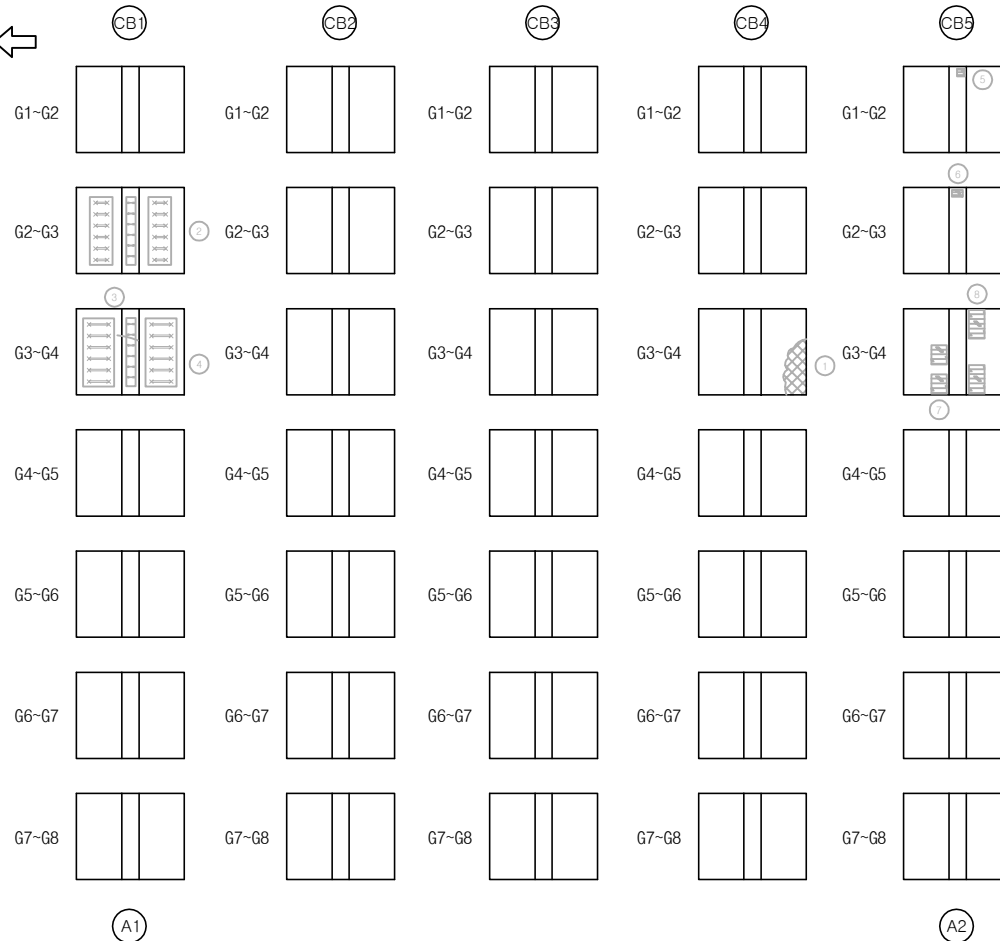
가로보 (S1)

| 번호 | 손상현황 | 손상규모 | | | | | | 비고 |
|---|---|---|---|---|---|---|---|---|
| 1 | 재료분리 | | 0.3 | 0.7 | 1 | m <sup>2</sup> | 0.21 | 보수완료 |
| 2 | 잡철근 미제거 | | | | 32 | EA | 32.0 | 보수완료 |
| 3 | 균열 | 0.1 | | 0.4 | 1 | m | 0.4 | 보수완료 |
| 4 | 잡철근 미제거 | | | | 48 | EA | 48.0 | 보수완료 |
| 5 | 재료분리 | | 0.2 | 0.2 | 1 | m <sup>2</sup> | 0.04 | 보수완료 |
| 6 | 재료분리 | | 0.05 | 0.3 | 1 | m <sup>2</sup> | 0.015 | 보수완료 |
| 7 | 재료분리 | | 0.3 | 0.3 | 2 | m <sup>2</sup> | 0.18 | 보수완료 |
| 8 | 재료분리 | | 0.3 | 0.5 | 2 | m <sup>2</sup> | 0.3 | 보수완료 |

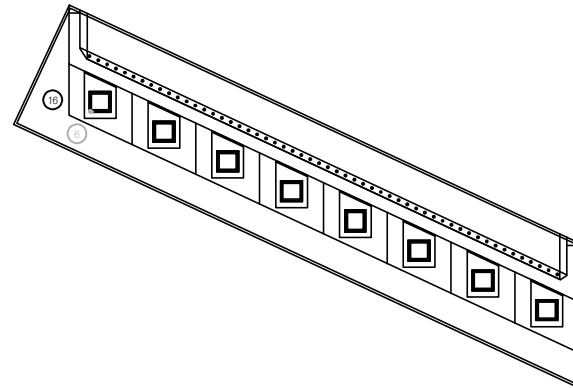
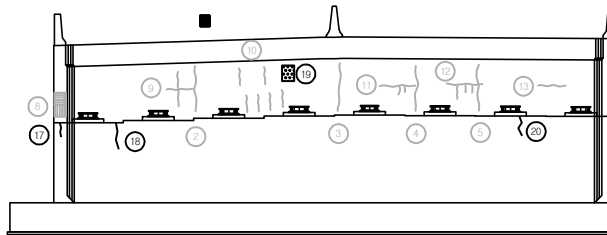
교대 A1

| 번호 | 손상현황 | 손상규모 | | | | | | 비고 |
|---|---|---|---|---|---|---|---|---|
| 1 | 균열 | 0.3 | | 1.5 | 1 | m | 1.5 | 보수완료 |
| 2 | 균열 | 0.5 | | 2.5 | 1 | m | 2.5 | 보수완료 |
| 3 | 균열 | 0.5 | | 2.5 | 1 | m | 2.5 | 보수완료 |
| 4 | 균열 | 0.5 | | 2.5 | 1 | m | 2.5 | 보수완료 |
| 5 | 균열 | 0.5 | | 2.5 | 1 | m | 2.5 | 보수완료 |
| 6 | 무수축물탈 파손 | | 0.2 | 0.3 | 1 | m | 0.06 | 보수완료 |
| 7 | 차수판 볼트불량 | | | | 1 | EA | 1.0 | |
| 8 | 망상균열 | 0.1 | 0.5 | 1.0 | 1 | m <sup>2</sup> | 0.5 | 보수완료 |
| 9 | 균열 | 0.1 | | 1.0 | 2 | m | 2.0 | 보수완료 |
| 10 | 균열 | 0.1 | | 0.5 | 6 | m | 3.0 | 보수완료 |
| 11 | 균열 | 0.2 | | 0.1 | 1 | m | 0.1 | 보수완료 |
| 12 | 균열 | 0.1 | | 2.0 | 1 | m | 2.0 | 보수완료 |
| 13 | 균열 | 0.1 | | 0.7 | 1 | m | 0.7 | 보수완료 |
| 14 | 잠철근 미제거(녹발생) | | | | 10 | EA | 10.0 | 보수완료 |
| 15 | 잠철근 미제거(녹발생) | | | | 60 | EA | 60.0 | 보수완료 |
| 16 | 무수축물탈균열 | 0.1 | | 0.1 | 1 | m | 0.1 | 24상 |
| 17 | 균열 | 0.1 | | 0.4 | 1 | m | 0.4 | 24상 |
| 18 | 균열 | 0.1 | | 1.0 | 1 | m | 1.0 | 24상 |
| 19 | 백태 | | 0.1 | 0.4 | 1 | m <sup>2</sup> | 0.04 | 24상 |
| 20 | 균열 | 0.1 | | 0.4 | 1 | m | 0.4 | 24상 |

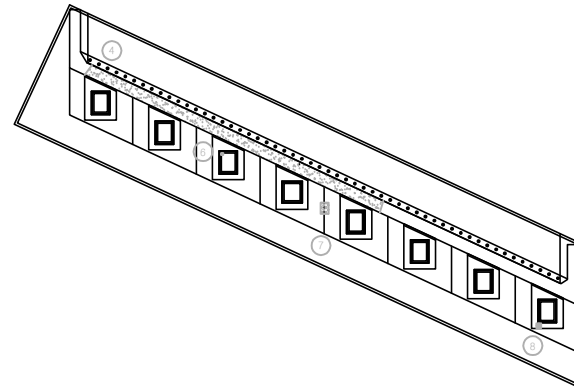
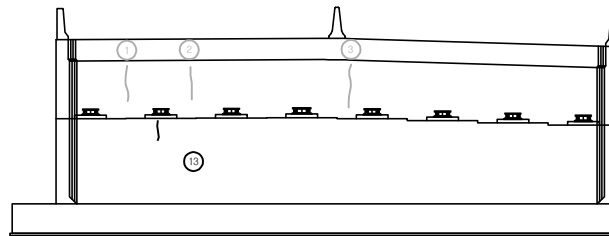
교대 A2

| 번호 | 손상현황 | 손상규모 | | | | | | 비고 |
|---|---|---|---|---|---|---|---|---|
| 1 | 균열 | 0.2 | | 1.2 | 1 | m | 1.2 | 보수완료 |
| 2 | 균열 | 0.3 | | 1.7 | 1 | m | 1.7 | 보수완료 |
| 3 | 균열 | 0.3 | | 2.0 | 1 | m | 2.0 | 보수완료 |
| 4 | 토사퇴적 | | 1.0 | 3.0 | 1 | m <sup>2</sup> | 3.0 | 보수완료 |
| 5 | 파손 | | 0.2 | 0.7 | 1 | m | 0.14 | 보수완료 |
| 6 | 무수축물탈 파손 | | 0.05 | 0.05 | 1 | m <sup>2</sup> | 0.0025 | 보수완료 |
| 7 | 폐기물 적치 | | | | 1 | EA | 1.0 | 보수완료 |
| 8 | 발점콘크리트 파손 | | 0.1 | 0.1 | 1 | m <sup>2</sup> | 0.01 | 보수완료 |
| 9 | 방호벽 파손 | | 1.0 | 1.0 | 1 | m <sup>2</sup> | 1.0 | |
| 10 | 재료분리 | | 0.5 | 1.0 | 1 | m <sup>2</sup> | 0.5 | 보수완료 |
| 11 | 차수판 볼트불량 | | | | 3 | EA | 3.0 | |
| 12 | 파손 | | 0.5 | 1.0 | 1 | m <sup>2</sup> | 0.5 | 보수완료 |
| 13 | 균열 | 0.2 | | 1.0 | 1 | m | 1.0 | 24상 |
