양 노 2 교

| 발 주 처 | 용 역 명 | 점검기관 | 구 조 물 명 | 도 면 명 | 도면번호 |
|---|---|---|---|---|---|
| 화성도시고속도로주식회사 | 비봉 - 매송간 도시고속도로 민간투자사업 | (주)KSR큰사람 | 양노2교 | 바닥판 상면 | 001 |

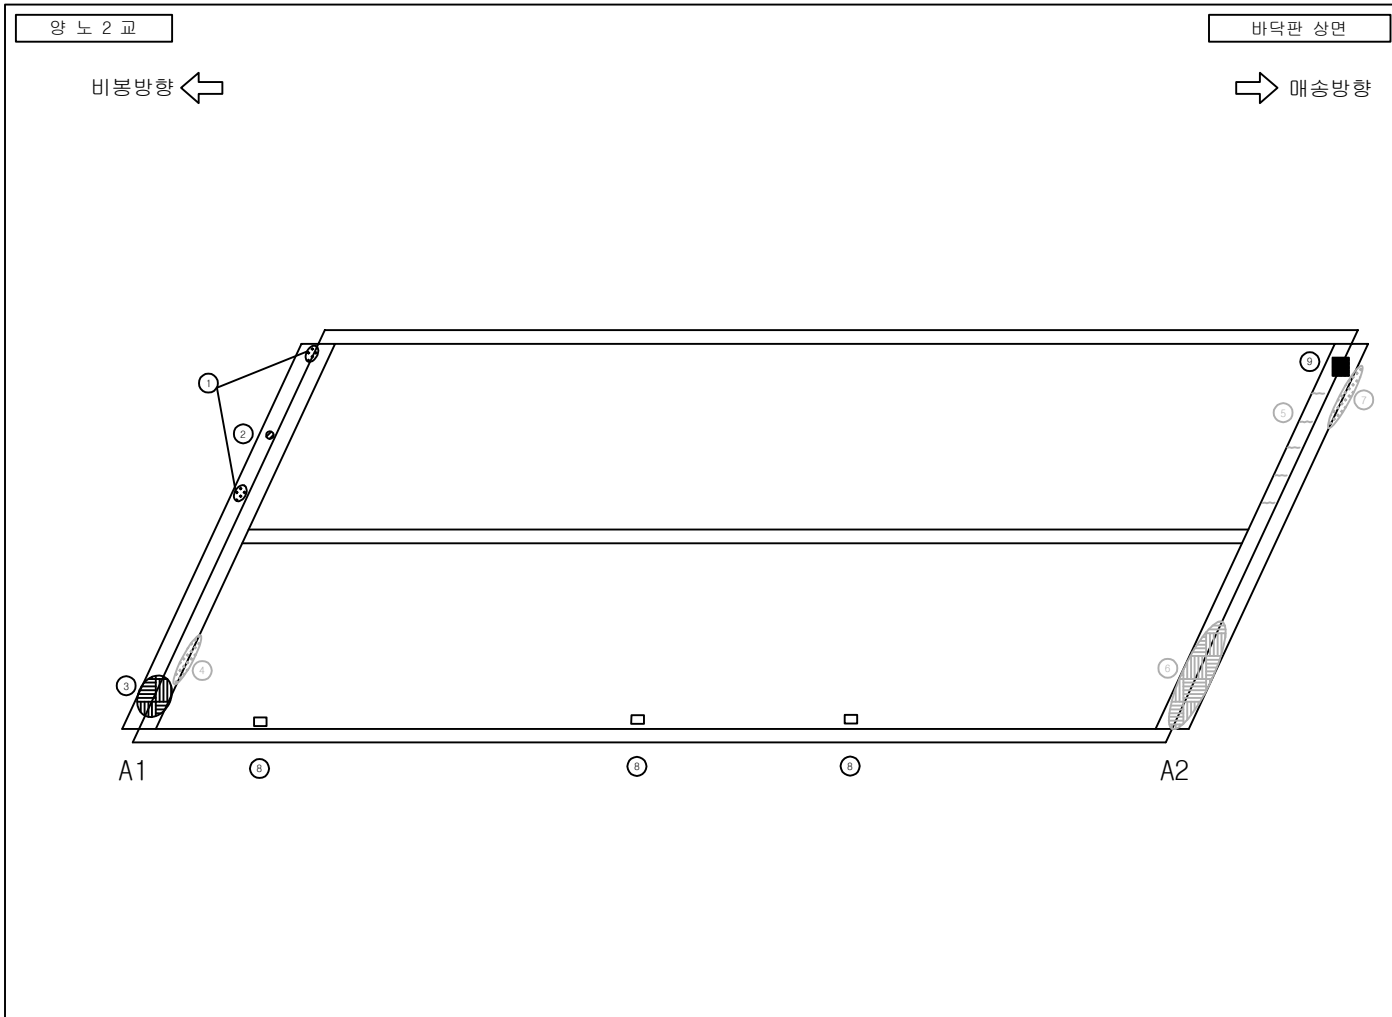
| 번호 | 손상현황 | 손상규모 | | | | | | 비고 |
|---|---|---|---|---|---|---|---|---|
| 1 | 신축이음 부식 | | | 1.2 | 2 | m | 2.4 | |
| 2 | 후타재 파손 | | 0.1 | 0.1 | 1 | m <sup>2</sup> | 0.01 | |
| 3 | 후타재 망상균열 | 0.1 | 0.2 | 0.5 | 1 | m <sup>2</sup> | 0.1 | |
| 4 | 후타재 단차 | | | | 1 | EA | 1.0 | 보수완료 |
| 5 | 후타재 균열 | 0.1 | | 0.3 | 5 | m | 1.5 | 보수완료 |
| 6 | 후타재 망상균열 | 0.1 | 0.2 | 1.2 | 1 | m <sup>2</sup> | 0.24 | 보수완료 |
| 7 | 후타재 단차 | | | | 1 | EA | 1.0 | 보수완료 |
| 8 | 배수구 토사퇴적 | | | | 3 | EA | 3.0 | |
| 9 | 신축이음 부식 | | 0.1 | 1.0 | 1 | m <sup>2</sup> | 0.1 | 24상 |

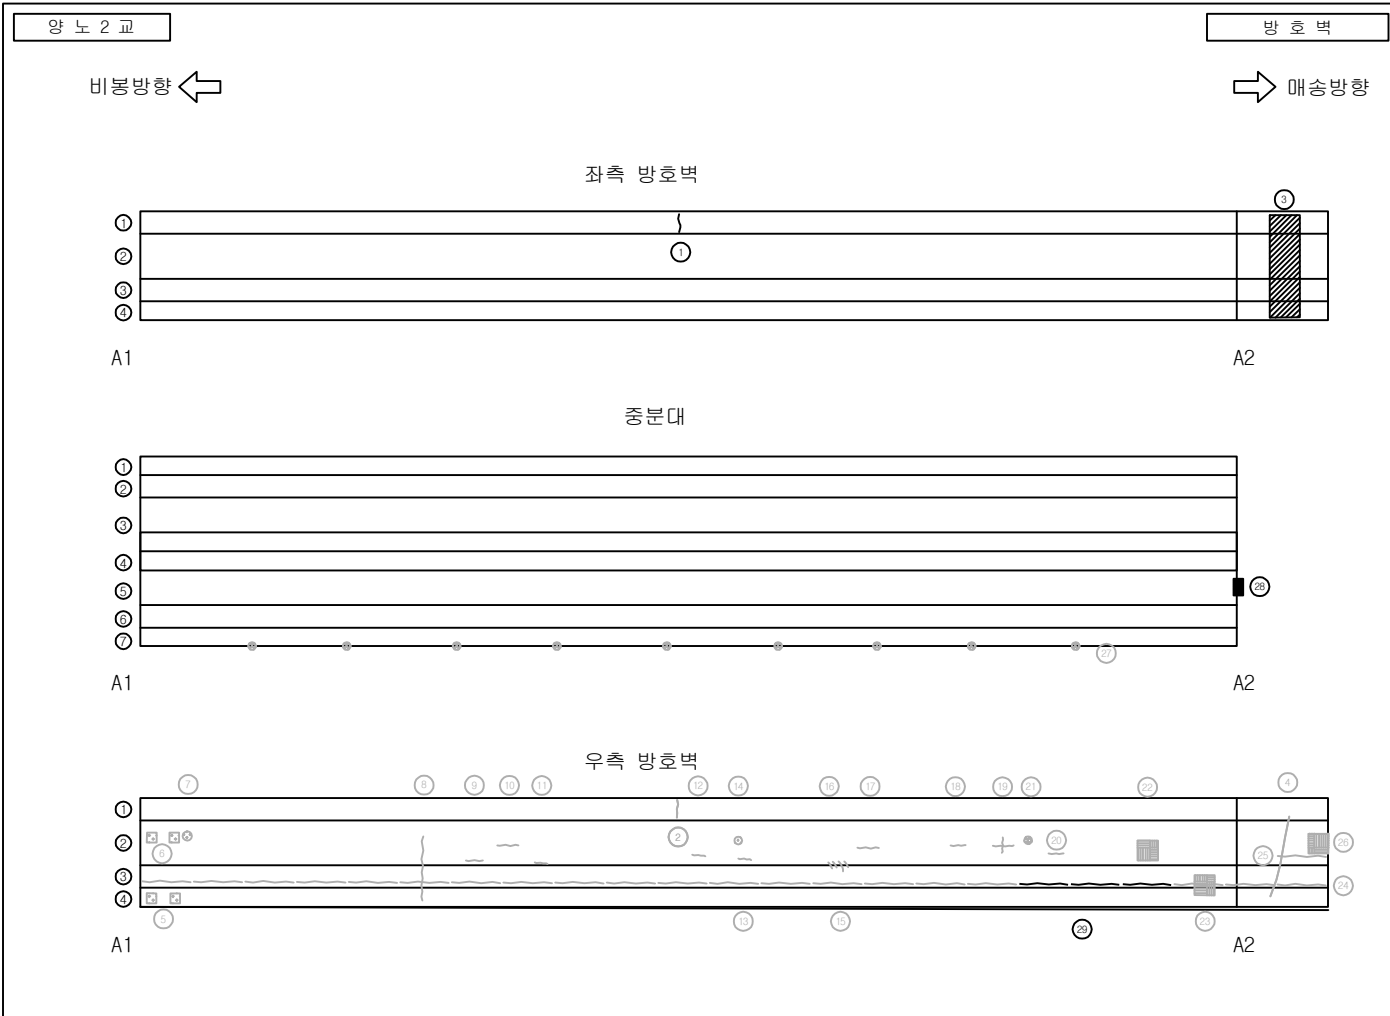
| 번호 | 손상현황 | 손상규모 | | | | | | 비고 |
|---|---|---|---|---|---|---|---|---|
| 1 | 균열 | 0.2 | | 0.5 | 1 | m | 0.5 | |
| 2 | 균열 | 0.2 | | 0.5 | 1 | m | 0.5 | 보수완료 |
| 3 | 파손 | | 1.0 | 1.8 | 1 | m <sup>2</sup> | 1.8 | |
| 4 | 균열 | 50.0 | | 1.5 | 1 | m | 1.5 | 보수완료 |
| 5 | 표면불량 | | 0.2 | 0.2 | 2 | m <sup>2</sup> | 0.08 | 보수완료 |
| 6 | 표면불량 | | 0.3 | 0.5 | 2 | m <sup>2</sup> | 0.3 | 보수완료 |
| 7 | 표면불량 | | 0.3 | 0.3 | 1 | m <sup>2</sup> | 0.09 | 보수완료 |
| 8 | 균열 | 0.3 | | 0.9 | 1 | m | 0.9 | 보수완료 |
| 9 | 균열 | 0.2 | | 0.6 | 1 | m | 0.6 | 보수완료 |
| 10 | 균열 | 0.3 | | 0.9 | 1 | m | 0.9 | 보수완료 |
| 11 | 균열 | 0.3 | | 0.3 | 1 | m | 0.3 | 보수완료 |
| 12 | 균열 | 0.2 | | 0.5 | 1 | m | 0.5 | 보수완료 |
| 13 | 균열 | 0.2 | | 0.3 | 1 | m | 0.3 | 보수완료 |
| 14 | 표면불량 | | 0.1 | 0.1 | 1 | m <sup>2</sup> | 0.01 | 보수완료 |
| 15 | 균열 | 0.2 | | 0.6 | 1 | m | 0.6 | 보수완료 |
| 16 | 균열 | 0.2 | | 0.4 | 3 | m | 1.2 | 보수완료 |
| 17 | 균열 | 0.2 | | 0.9 | 1 | m | 0.9 | 보수완료 |
| 18 | 균열 | 0.2 | | 0.5 | 1 | m | 0.5 | 보수완료 |
| 19 | 균열 | 0.2 | | 0.8 | 1 | m | 0.8 | 보수완료 |
| 20 | 균열 | 0.2 | | 0.6 | 1 | m | 0.6 | 보수완료 |
| 21 | 균열부 백태 | 0.2 | | 0.1 | 1 | m | 0.1 | 보수완료 |
| 22 | 망상균열 | 0.1 | 3.0 | 0.8 | 1 | m <sup>2</sup> | 2.4 | 보수완료 |
| 23 | 망상균열 | 0.3 | 0.3 | 0.5 | 1 | m <sup>2</sup> | 0.15 | 보수완료 |
| 24 | 균열 | 0.3 | | 3.0 | 23 | m | 69.0 | 보수완료 |
| 25 | 균열 | 0.3 | | 3.0 | 1 | m | 3.0 | 보수완료 |
| 26 | 망상균열 | 0.2 | 0.5 | 0.5 | 1 | m <sup>2</sup> | 0.25 | 보수완료 |
| 27 | 백태 | | 0.1 | 0.1 | 9 | m <sup>2</sup> | 0.09 | 보수완료 |

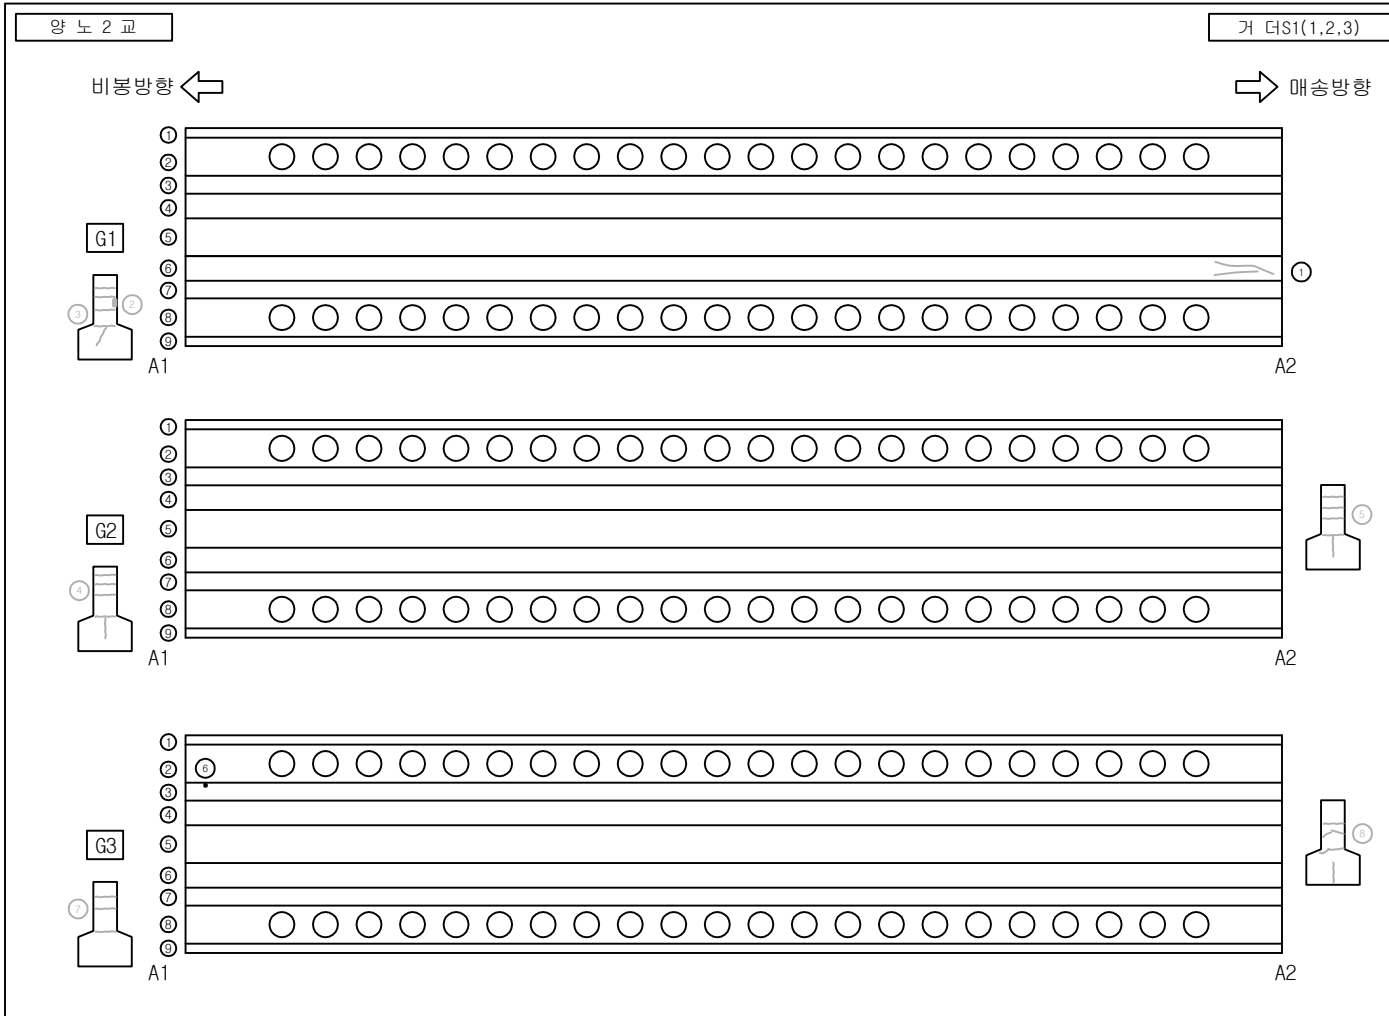
| 번호 | 손상현황 | 손상규모 | | | | | | 비고 |
|---|---|---|---|---|---|---|---|---|
| 1 | 균열 | 0.2 | | 0.7 | 2 | m | 1.4 | 보수완료 |
| 2 | 파손 | | 0.1 | 0.2 | 1 | m <sup>2</sup> | 0.02 | 보수완료 |
| 3 | 균열 | 0.3 | | 0.5 | 5 | m | 2.5 | 보수완료 |
| 4 | 균열 | 0.3 | | 0.5 | 5 | m | 2.5 | 보수완료 |
| 5 | 균열 | 0.2 | | 0.5 | 5 | m | 2.5 | 보수완료 |
| 6 | 파손 | | 0.1 | 0.1 | 1 | m <sup>2</sup> | 0.01 | 보수완료 |
| 7 | 균열 | 0.2 | | 0.5 | 3 | m | 1.5 | 보수완료 |
| 8 | 균열 | 0.3 | | 0.5 | 4 | m | 2.0 | 보수완료 |

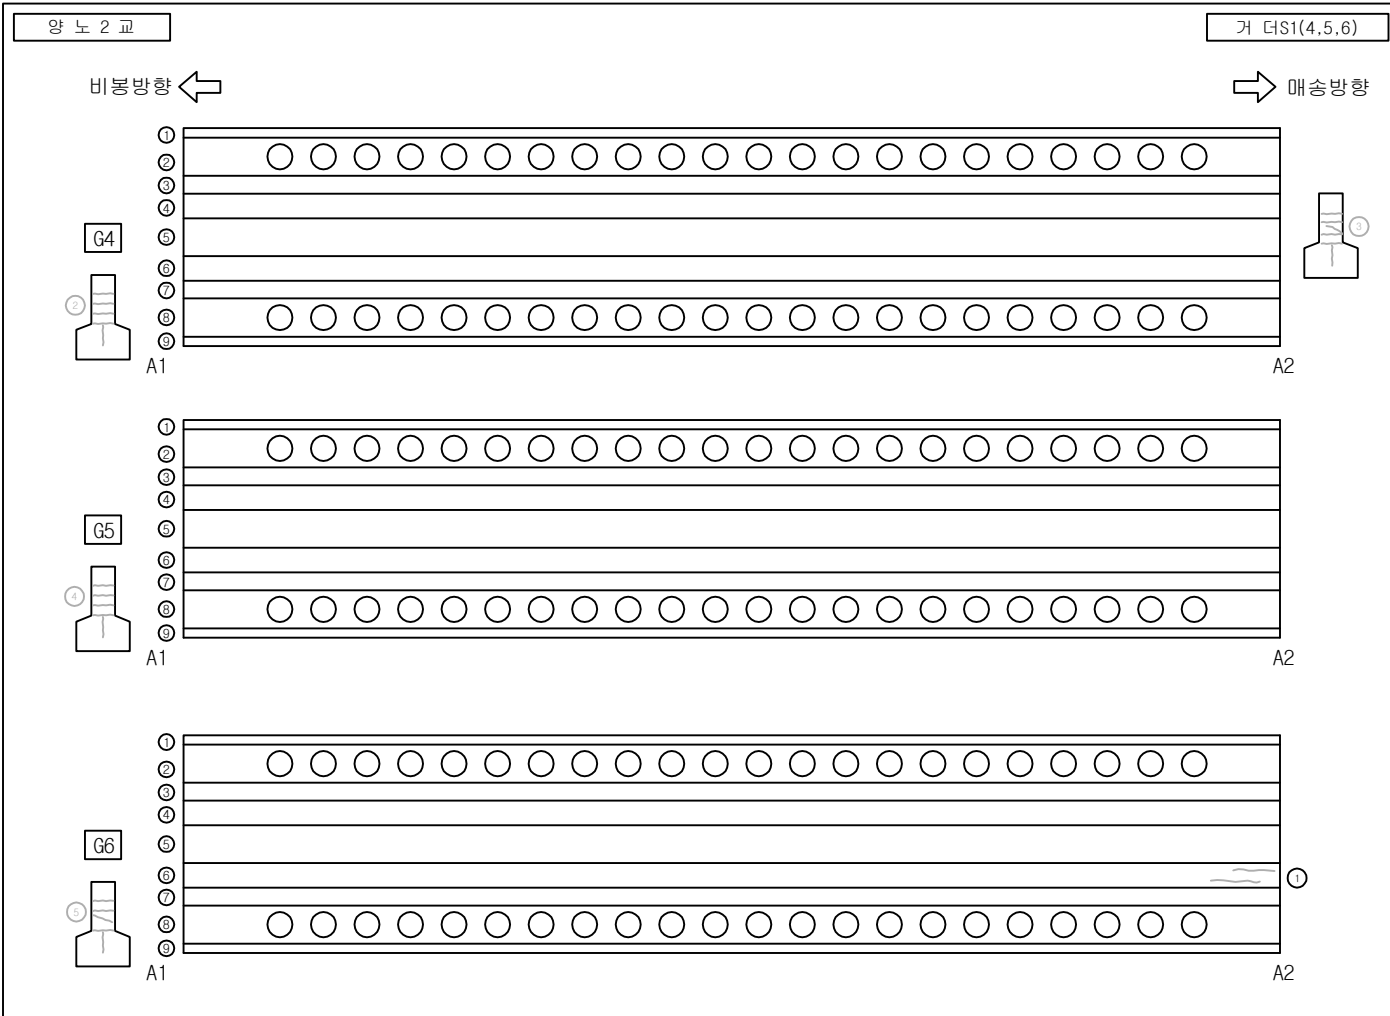
| 번호 | 손상현황 | 손상규모 | | | | | | 비고 |
|---|---|---|---|---|---|---|---|---|
| 1 | 균열 | 0.2 | | 0.7 | 2 | m | 1.4 | 보수완료 |
| 2 | 균열 | 0.3 | | 0.5 | 5 | m | 2.5 | 보수완료 |
| 3 | 균열 | 0.3 | | 0.5 | 6 | m | 3.0 | 보수완료 |
| 4 | 균열 | 0.2 | | 0.5 | 5 | m | 2.5 | 보수완료 |
| 5 | 균열 | 0.2 | | 0.5 | 5 | m | 2.5 | 보수완료 |

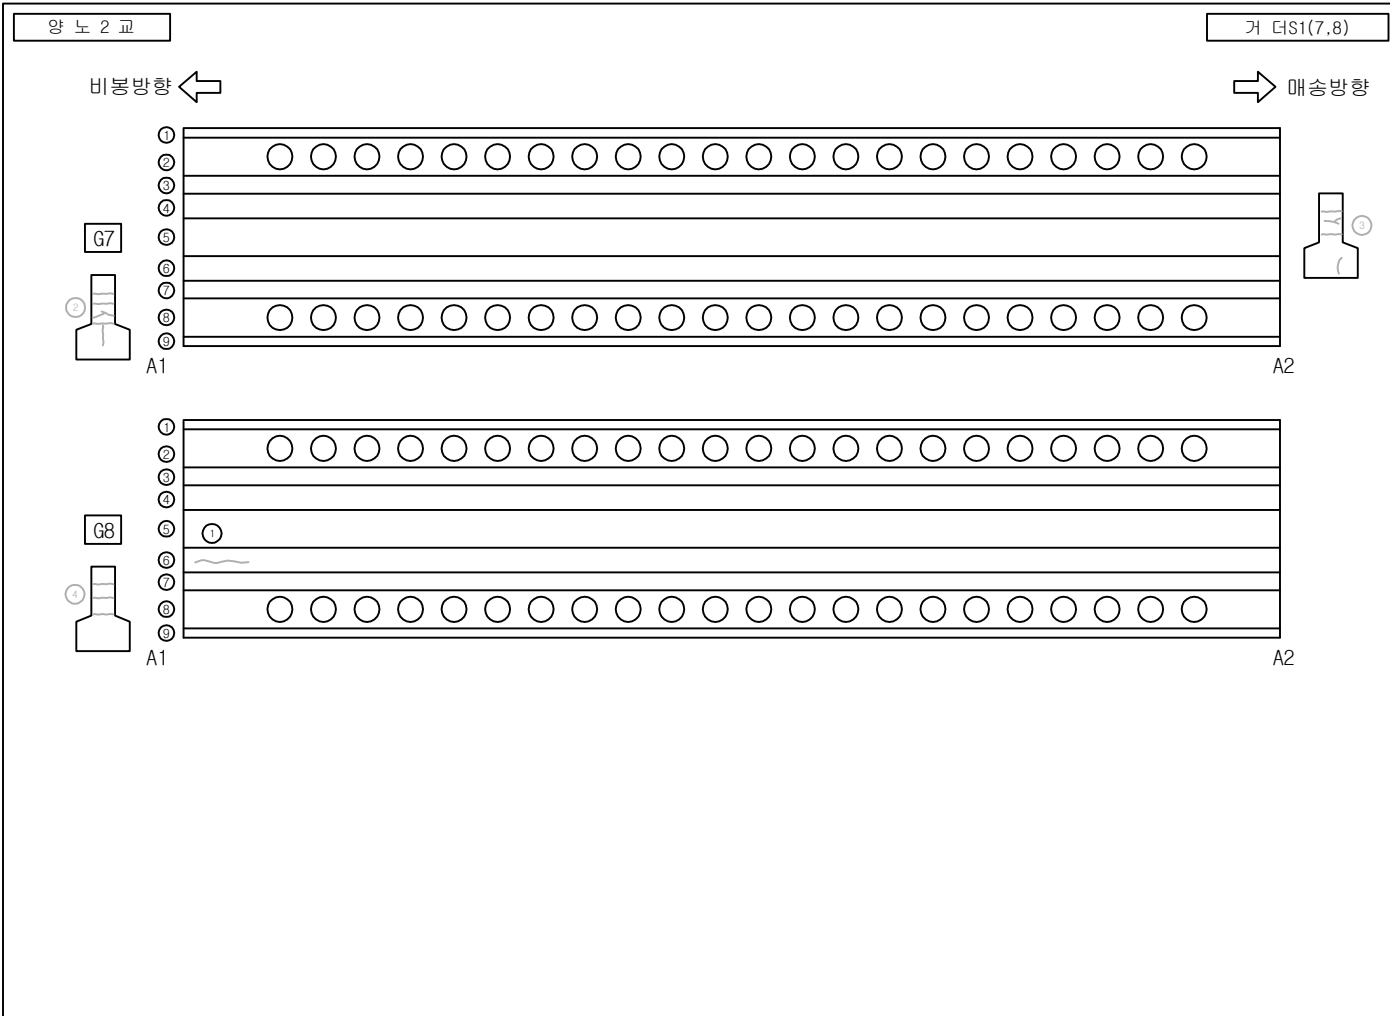
| 번호 | 손상현황 | 손상규모 | | | | | | 비고 |
|---|---|---|---|---|---|---|---|---|
| 1 | 균열 | 0.1 | | 0.8 | 1 | m | 0.8 | 보수완료 |
| 2 | 균열 | 0.2 | | 0.5 | 5 | m | 2.5 | 보수완료 |
| 3 | 균열 | 0.2 | | 0.5 | 4 | m | 2.0 | 보수완료 |
| 4 | 균열 | 0.1 | | 0.5 | 3 | m | 1.5 | 보수완료 |

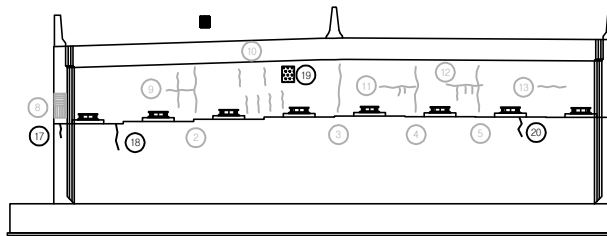
교대 A1

| 번호 | 손상현황 | 손상규모 | | | | | | 비고 |
|---|---|---|---|---|---|---|---|---|
| 1 | 균열 | 0.3 | | 1.5 | 1 | m | 1.5 | 보수완료 |
| 2 | 균열 | 0.5 | | 2.5 | 1 | m | 2.5 | 보수완료 |
| 3 | 균열 | 0.5 | | 2.5 | 1 | m | 2.5 | 보수완료 |
| 4 | 균열 | 0.5 | | 2.5 | 1 | m | 2.5 | 보수완료 |
| 5 | 균열 | 0.5 | | 2.5 | 1 | m | 2.5 | 보수완료 |
| 6 | 무수축물탈 파손 | | 0.2 | 0.3 | 1 | m | 0.06 | 보수완료 |
| 7 | 차수판 볼트불량 | | | | 1 | EA | 1.0 | |
| 8 | 망상균열 | 0.1 | 0.5 | 1.0 | 1 | m <sup>2</sup> | 0.5 | 보수완료 |
| 9 | 균열 | 0.1 | | 1.0 | 2 | m | 2.0 | 보수완료 |
| 10 | 균열 | 0.1 | | 0.5 | 6 | m | 3.0 | 보수완료 |
| 11 | 균열 | 0.2 | | 0.1 | 1 | m | 0.1 | 보수완료 |
| 12 | 균열 | 0.1 | | 2.0 | 1 | m | 2.0 | 보수완료 |
| 13 | 균열 | 0.1 | | 0.7 | 1 | m | 0.7 | 보수완료 |
| 14 | 잠철근 미제거(녹발생) | | | | 10 | EA | 10.0 | 보수완료 |
| 15 | 잠철근 미제거(녹발생) | | | | 60 | EA | 60.0 | 보수완료 |
| 16 | 무수축물탈균열 | 0.1 | | 0.1 | 1 | m | 0.1 | 24상 |
| 17 | 균열 | 0.1 | | 0.4 | 1 | m | 0.4 | 24상 |
| 18 | 균열 | 0.1 | | 1.0 | 1 | m | 1.0 | 24상 |
| 19 | 백태 | | 0.1 | 0.4 | 1 | m <sup>2</sup> | 0.04 | 24상 |
| 20 | 균열 | 0.1 | | 0.4 | 1 | m | 0.4 | 24상 |

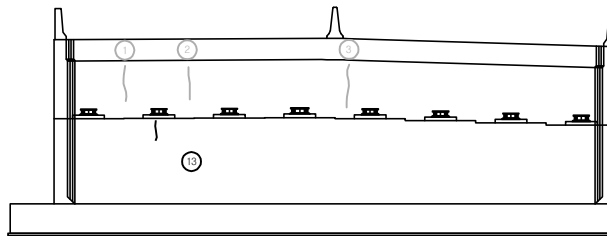
교대 A2

| 번호 | 손상현황 | 손상규모 | | | | | | 비고 |
|---|---|---|---|---|---|---|---|---|
| 1 | 균열 | 0.2 | | 1.2 | 1 | m | 1.2 | 보수완료 |
| 2 | 균열 | 0.3 | | 1.7 | 1 | m | 1.7 | 보수완료 |
| 3 | 균열 | 0.3 | | 2.0 | 1 | m | 2.0 | 보수완료 |
| 4 | 토사퇴적 | | 1.0 | 3.0 | 1 | m <sup>2</sup> | 3.0 | 보수완료 |
| 5 | 파손 | | 0.2 | 0.7 | 1 | m | 0.14 | 보수완료 |
| 6 | 무수축물탈 파손 | | 0.05 | 0.05 | 1 | m <sup>2</sup> | 0.0025 | 보수완료 |
| 7 | 폐기물 적치 | | | | 1 | EA | 1.0 | 보수완료 |
| 8 | 발점콘크리트 파손 | | 0.1 | 0.1 | 1 | m <sup>2</sup> | 0.01 | 보수완료 |
| 9 | 방호벽 파손 | | 1.0 | 1.0 | 1 | m <sup>2</sup> | 1.0 | |
| 10 | 재료분리 | | 0.5 | 1.0 | 1 | m <sup>2</sup> | 0.5 | 보수완료 |
| 11 | 차수판 볼트불량 | | | | 3 | EA | 3.0 | |
| 12 | 파손 | | 0.5 | 1.0 | 1 | m <sup>2</sup> | 0.5 | 보수완료 |
| 13 | 균열 | 0.2 | | 1.0 | 1 | m | 1.0 | 24상 |
