양 노 2 교

| 발 주 처 | 용 역 명 | 점검기관 | 구 조 물 명 | 도 면 명 | 도면번호 |
|---|---|---|---|---|---|
| 화성도시고속도로주식회사 | 비봉 - 매송간 도시고속도로 민간투자사업 | (주)KSR큰사람 | 양노2교 | 바닥판 상면 | 001 |

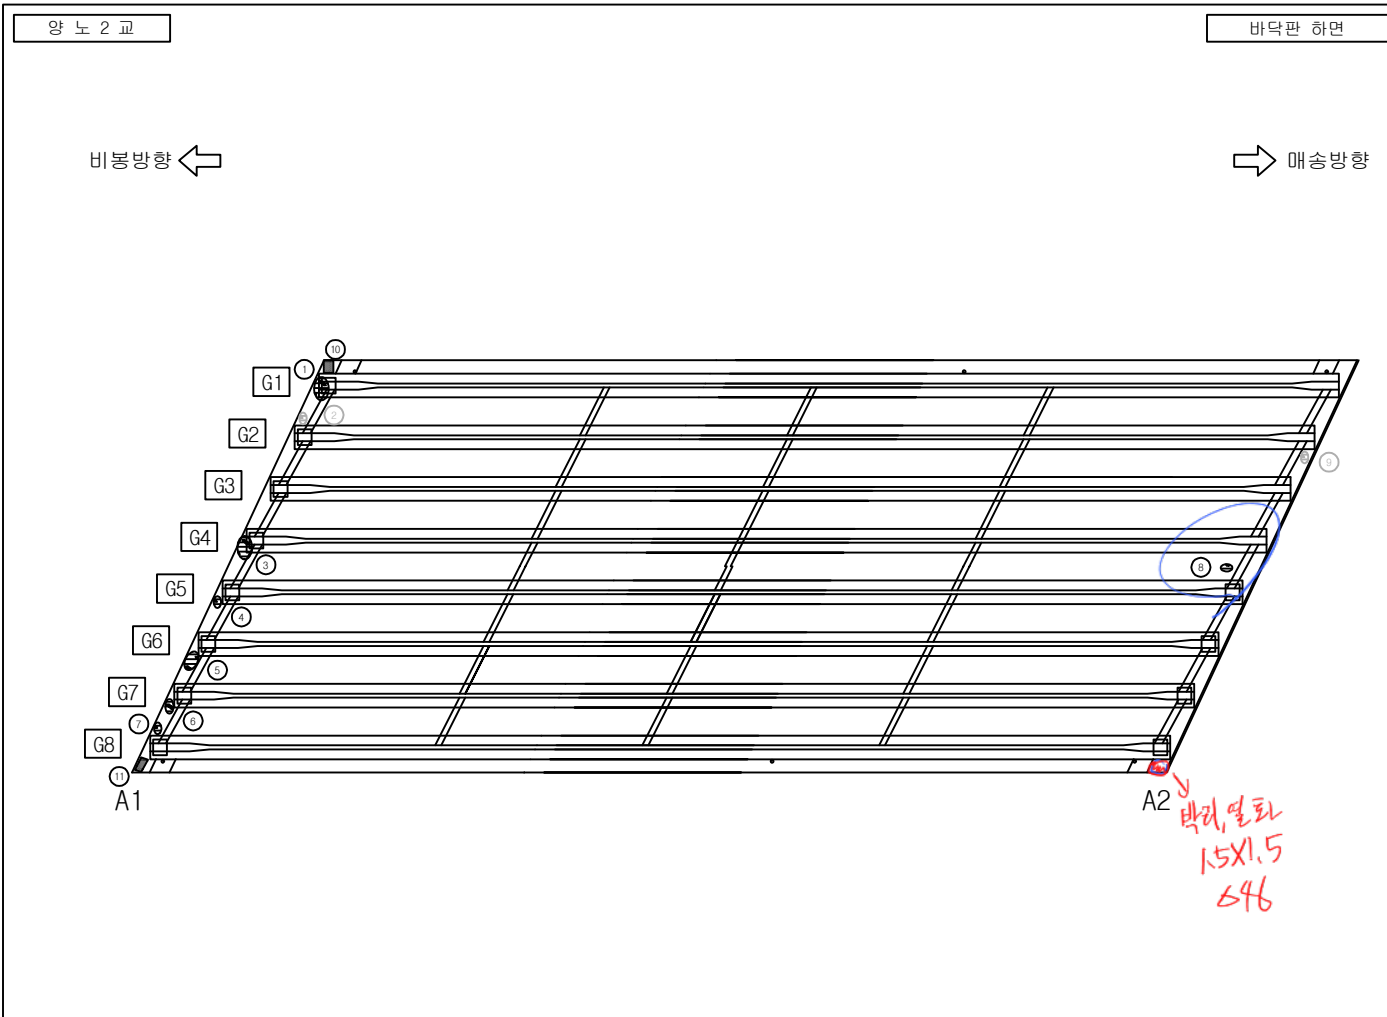
| 번호 | 손상현황 | 손상규모 | | | | | | 비고 |
|---|---|---|---|---|---|---|---|---|
| 1 | 재료분리 | | 0.5 | 1.0 | 1 | m' | 0.5 | |
| 2 | 재료분리 | | 0.5 | 0.5 | 1 | m' | 0.25 | 보수완료 |
| 3 | 재료분리 | | 0.5 | 1.0 | 1 | m' | 0.5 | |
| 4 | 재료분리 | | 0.5 | 0.5 | 1 | m' | 0.25 | |
| 5 | 재료분리 | | 0.5 | 2.0 | 1 | m' | 1.0 | |
| 6 | 재료분리 | | 0.5 | 1.5 | 1 | m' | 0.75 | |
| 7 | 재료분리 | | 0.5 | 0.5 | 1 | m' | 0.25 | 보수완료 |
| 8 | 재료분리 | | 0.5 | 0.2 | 1 | m' | 0.1 | 24상 |
| 9 | 재료분리 | | 0.5 | 0.5 | 1 | m' | 0.25 | 보수완료 |
| 10 | 열화 | | 0.5 | 0.8 | 1 | m' | 0.4 | 24상 |
| 11 | 열화 | | 0.8 | 0.5 | 1 | m' | 0.4 | 24상 |

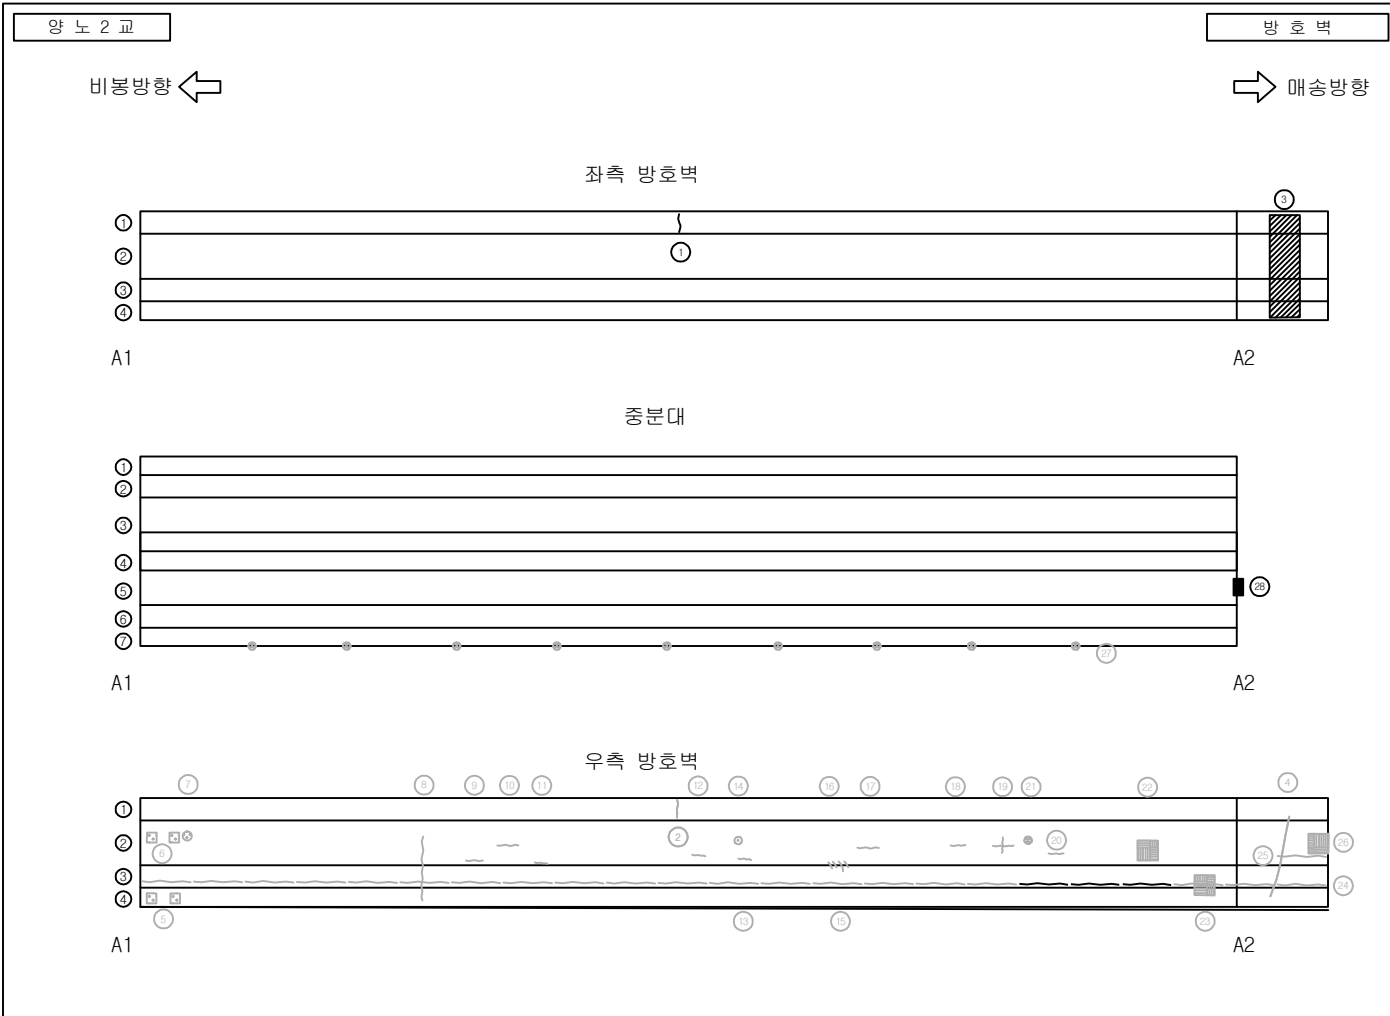
| 발 주 처 | 용 역 명 | 점검기관 | 구 조 물 명 | 도 면 명 | 도면번호 |
|---|---|---|---|---|---|
| 화성도시고속도로주식회사 | 비봉 - 매송간 도시고속도로 민간투자사업 | (주)KSR큰사람 | 양노2교 | 방호벽 | 003 |

| 번호 | 손상현황 | 손상규모 | | | | | | 비고 |
|---|---|---|---|---|---|---|---|---|
| 28 | 파손 | | 1.0 | 0.2 | 2 | m | 0.4 | 24상 |
| 29 | 보수부재균열 | 0.2 | | 0.6 | 3 | m | 1.8 | 24상 |

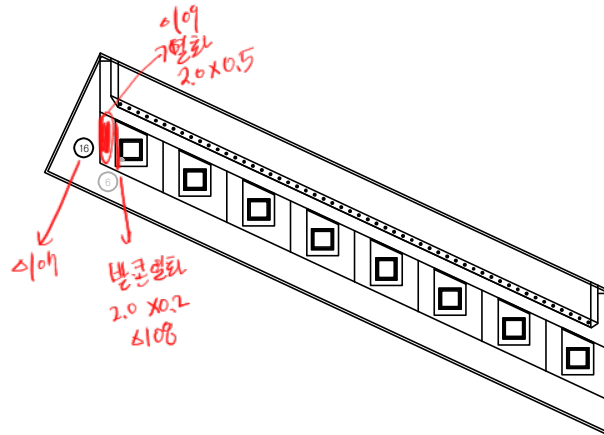
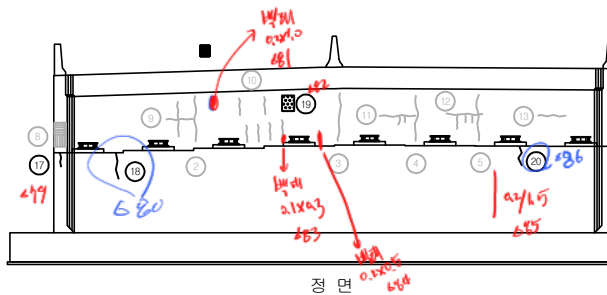
| 발 주 처 | 용 역 명 | 점검기관 | 구 조 물 명 | 도 면 명 | 도면번호 |
|---|---|---|---|---|---|
| 화성도시고속도로주식회사 | 비봉 - 매송간 도시고속도로 민간투자사업 | (주)KSR큰사람 | 양노2교 | 교대 A1 | 008 |

| 번호 | 손상현황 | 손상규모 | | | | | | 비고 |
|---|---|---|---|---|---|---|---|---|
| 1 | 균열 | 0.3 | | 1.5 | 1 | m | 1.5 | 보수완료 |
| 2 | 균열 | 0.5 | | 2.5 | 1 | m | 2.5 | 보수완료 |
| 3 | 균열 | 0.5 | | 2.5 | 1 | m | 2.5 | 보수완료 |
| 4 | 균열 | 0.5 | | 2.5 | 1 | m | 2.5 | 보수완료 |
| 5 | 균열 | 0.5 | | 2.5 | 1 | m | 2.5 | 보수완료 |
| 6 | 무수축물탈 파손 | | 0.2 | 0.3 | 1 | m | 0.06 | 보수완료 |
| 7 | 차수판 볼트볼량 | | | | 1 | EA | 1.0 | |
| 8 | 망상균열 | 0.1 | 0.5 | 1.0 | 1 | m² | 0.5 | 보수완료 |
| 9 | 균열 | 0.1 | | 1.0 | 2 | m | 2.0 | 보수완료 |
| 10 | 균열 | 0.1 | | 0.5 | 6 | m | 3.0 | 보수완료 |
| 11 | 균열 | 0.2 | | 0.1 | 1 | m | 0.1 | 보수완료 |
| 12 | 균열 | 0.1 | | 2.0 | 1 | m | 2.0 | 보수완료 |
| 13 | 균열 | 0.1 | | 0.7 | 1 | m | 0.7 | 보수완료 |
| 14 | 잠철근 미제거(녹발생) | | | | 10 | EA | 10.0 | 보수완료 |
| 15 | 잠철근 미제거(녹발생) | | | | 60 | EA | 60.0 | 보수완료 |
| 16 | 무수축물탈균열 | 0.1 | | 0.1 | 1 | m | 0.1 | 24상 |
| 17 | 균열 | 0.1 | | 0.4 | 1 | m | 0.4 | 24상 |
| 18 | 균열 | 0.1 | | 1.0 | 1 | m | 1.0 | 24상 |
| 19 | 백태 | | 0.1 | 0.4 | 1 | m² | 0.04 | 24상 |
| 20 | 균열 | 0.1 | | 0.4 | 1 | m | 0.4 | 24상 |

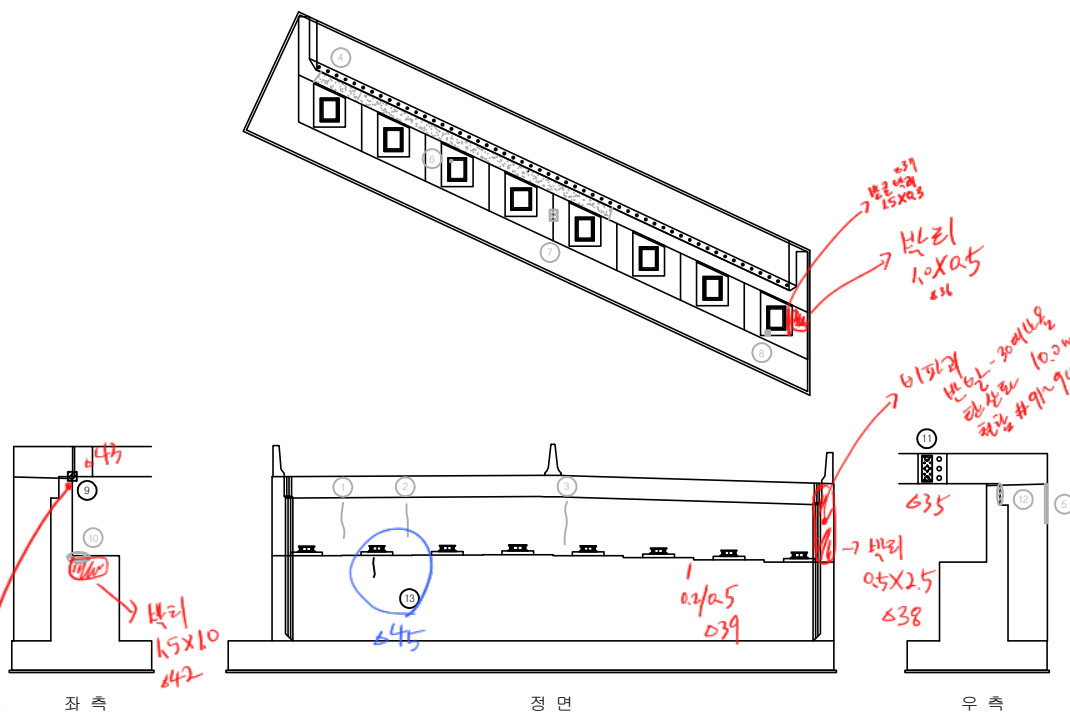
| 발 주 처 | 용 역 명 | 점검기관 | 구 조 물 명 | 도 면 명 | 도면번호 |
|---|---|---|---|---|---|
| 화성도시고속도로주식회사 | 비봉 - 매송간 도시고속도로 민간투자사업 | (주)KSR큰사람 | 양노2교 | 교대 A2 | 009 |

| 번호 | 손상현황 | 손상규모 | | | | | | 비고 |
|---|---|---|---|---|---|---|---|---|
| 1 | 균열 | 0.2 | | 1.2 | 1 | m | 1.2 | 보수완료 |
| 2 | 균열 | 0.3 | | 1.7 | 1 | m | 1.7 | 보수완료 |
| 3 | 균열 | 0.3 | | 2.0 | 1 | m | 2.0 | 보수완료 |
| 4 | 토사퇴적 | | 1.0 | 3.0 | 1 | m <sup>2</sup> | 3.0 | 보수완료 |
| 5 | 파손 | | 0.2 | 0.7 | 1 | m | 0.14 | 보수완료 |
| 6 | 무수축물탈 파손 | | 0.05 | 0.05 | 1 | m <sup>2</sup> | 0.0025 | 보수완료 |
| 7 | 폐기물 적치 | | | | 1 | EA | 1.0 | 보수완료 |
| 8 | 발점콘크리트 파손 | | 0.1 | 0.1 | 1 | m <sup>2</sup> | 0.01 | 보수완료 |
| 9 | 방호벽 파손 | | 1.0 | 1.0 | 1 | m <sup>2</sup> | 1.0 | |
| 10 | 재료분리 | | 0.5 | 1.0 | 1 | m <sup>2</sup> | 0.5 | 보수완료 |
| 11 | 차수판 볼트불량 | | | | 3 | EA | 3.0 | |
| 12 | 파손 | | 0.5 | 1.0 | 1 | m <sup>2</sup> | 0.5 | 보수완료 |
| 13 | 균열 | 0.2 | | 1.0 | 1 | m | 1.0 | 24상 |
