양 노 2 교

| 발 주 처 | 용 역 명 | 점검기관 | 구 조 물 명 | 도 면 명 | 도면번호 |
|---|---|---|---|---|---|
| 화성도시고속도로주식회사 | 비봉 - 매송간 도시고속도로 민간투자사업 | (주)KSR큰사람 | 양노2교 | 바닥판 상면 | 001 |

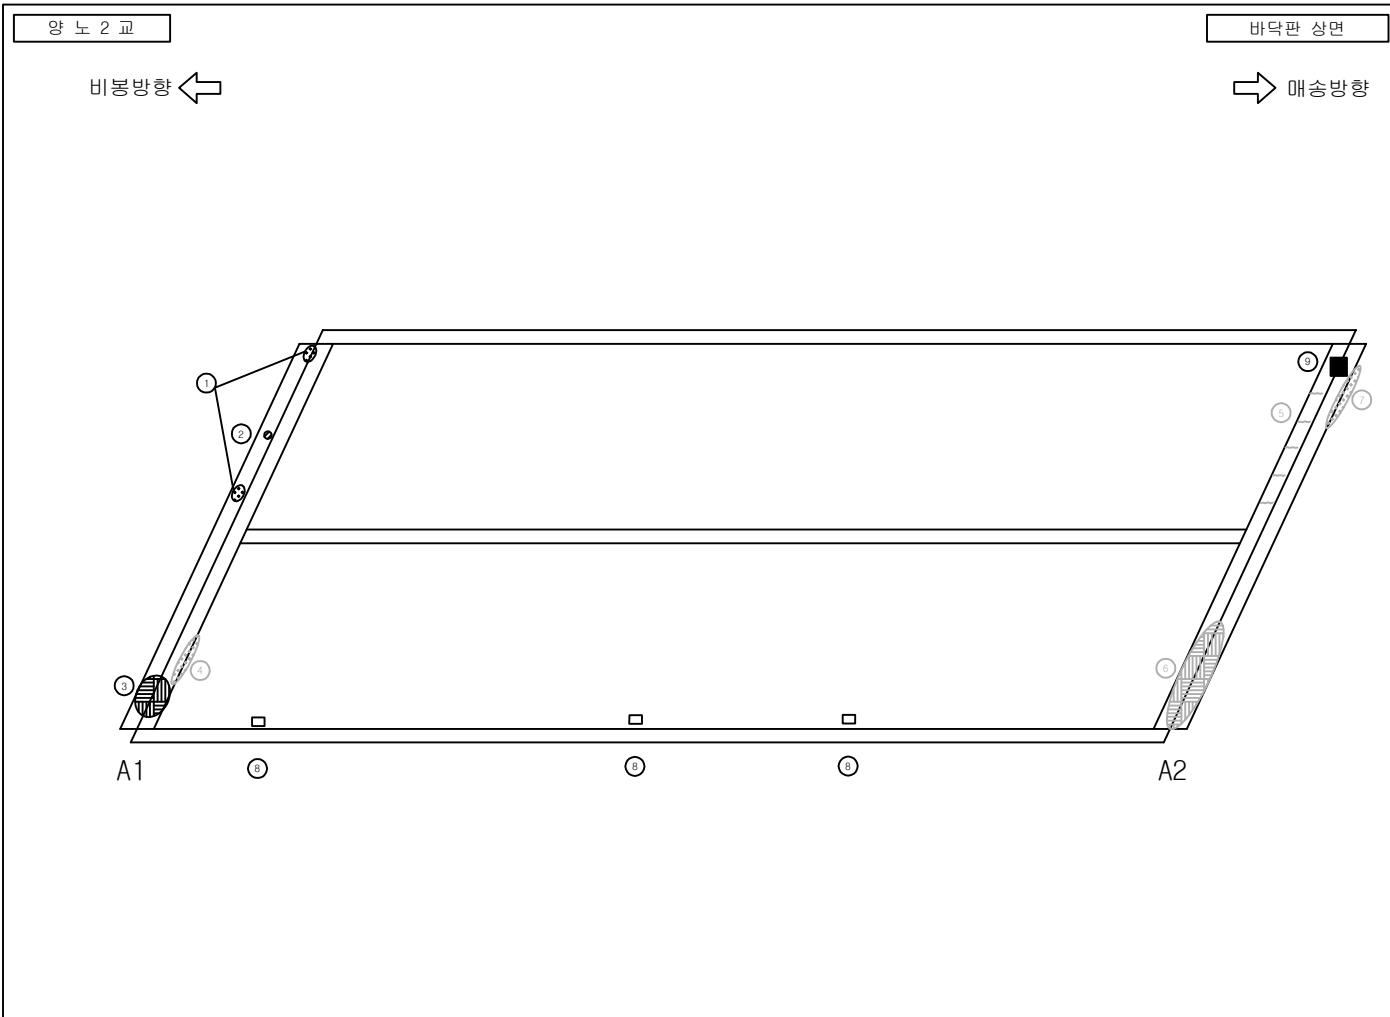
| 번호 | 손상현황 | 손상규모 | | | | | | 비고 |
|---|---|---|---|---|---|---|---|---|
| 1 | 신축이음 부식 | | | 1.2 | 2 | m | 2.4 | |
| 2 | 후타재 파손 | | 0.1 | 0.1 | 1 | m <sup>2</sup> | 0.01 | |
| 3 | 후타재 망상균열 | 0.1 | 0.2 | 0.5 | 1 | m <sup>2</sup> | 0.1 | |
| 4 | 후타재 단차 | | | | 1 | EA | 1.0 | 보수완료 |
| 5 | 후타재 균열 | 0.1 | | 0.3 | 5 | m | 1.5 | 보수완료 |
| 6 | 후타재 망상균열 | 0.1 | 0.2 | 1.2 | 1 | m <sup>2</sup> | 0.24 | 보수완료 |
| 7 | 후타재 단차 | | | | 1 | EA | 1.0 | 보수완료 |
| 8 | 배수구 토사퇴적 | | | | 3 | EA | 3.0 | |
| 9 | 신축이음 부식 | | 0.1 | 1.0 | 1 | m <sup>2</sup> | 0.1 | 24상 |

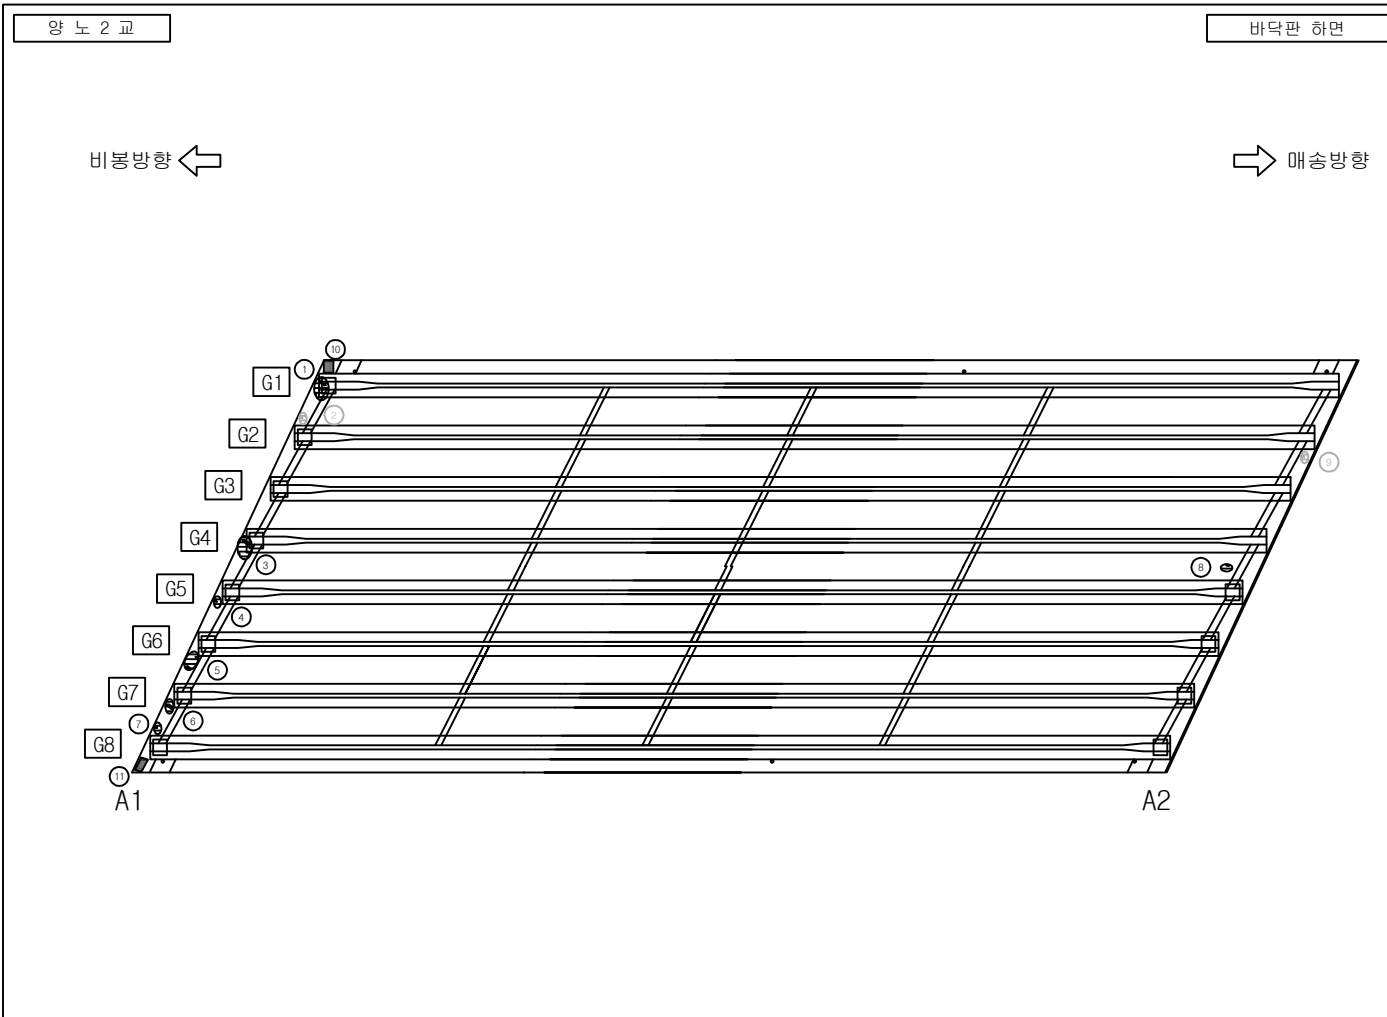
| 번호 | 손상현황 | 손상규모 | | | | | | 비고 |
|---|---|---|---|---|---|---|---|---|
| 1 | 재료분리 | | 0.5 | 1.0 | 1 | m' | 0.5 | |
| 2 | 재료분리 | | 0.5 | 0.5 | 1 | m' | 0.25 | 보수완료 |
| 3 | 재료분리 | | 0.5 | 1.0 | 1 | m' | 0.5 | |
| 4 | 재료분리 | | 0.5 | 0.5 | 1 | m' | 0.25 | |
| 5 | 재료분리 | | 0.5 | 2.0 | 1 | m' | 1.0 | |
| 6 | 재료분리 | | 0.5 | 1.5 | 1 | m' | 0.75 | |
| 7 | 재료분리 | | 0.5 | 0.5 | 1 | m' | 0.25 | 보수완료 |
| 8 | 재료분리 | | 0.5 | 0.2 | 1 | m' | 0.1 | 24상 |
| 9 | 재료분리 | | 0.5 | 0.5 | 1 | m' | 0.25 | 보수완료 |
| 10 | 열화 | | 0.5 | 0.8 | 1 | m' | 0.4 | 24상 |
| 11 | 열화 | | 0.8 | 0.5 | 1 | m' | 0.4 | 24상 |

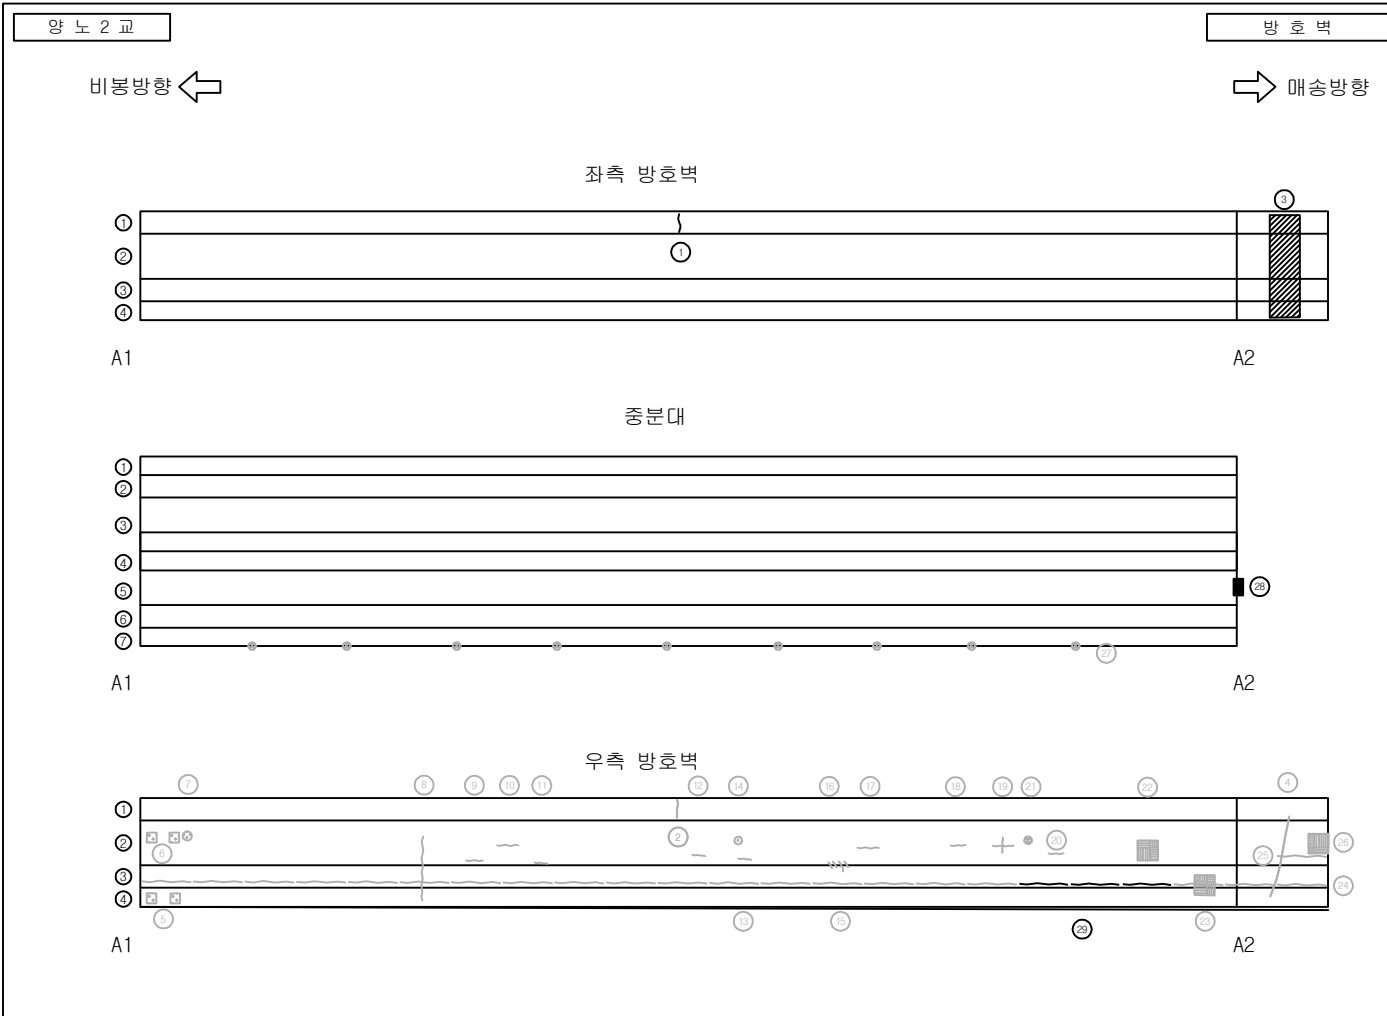
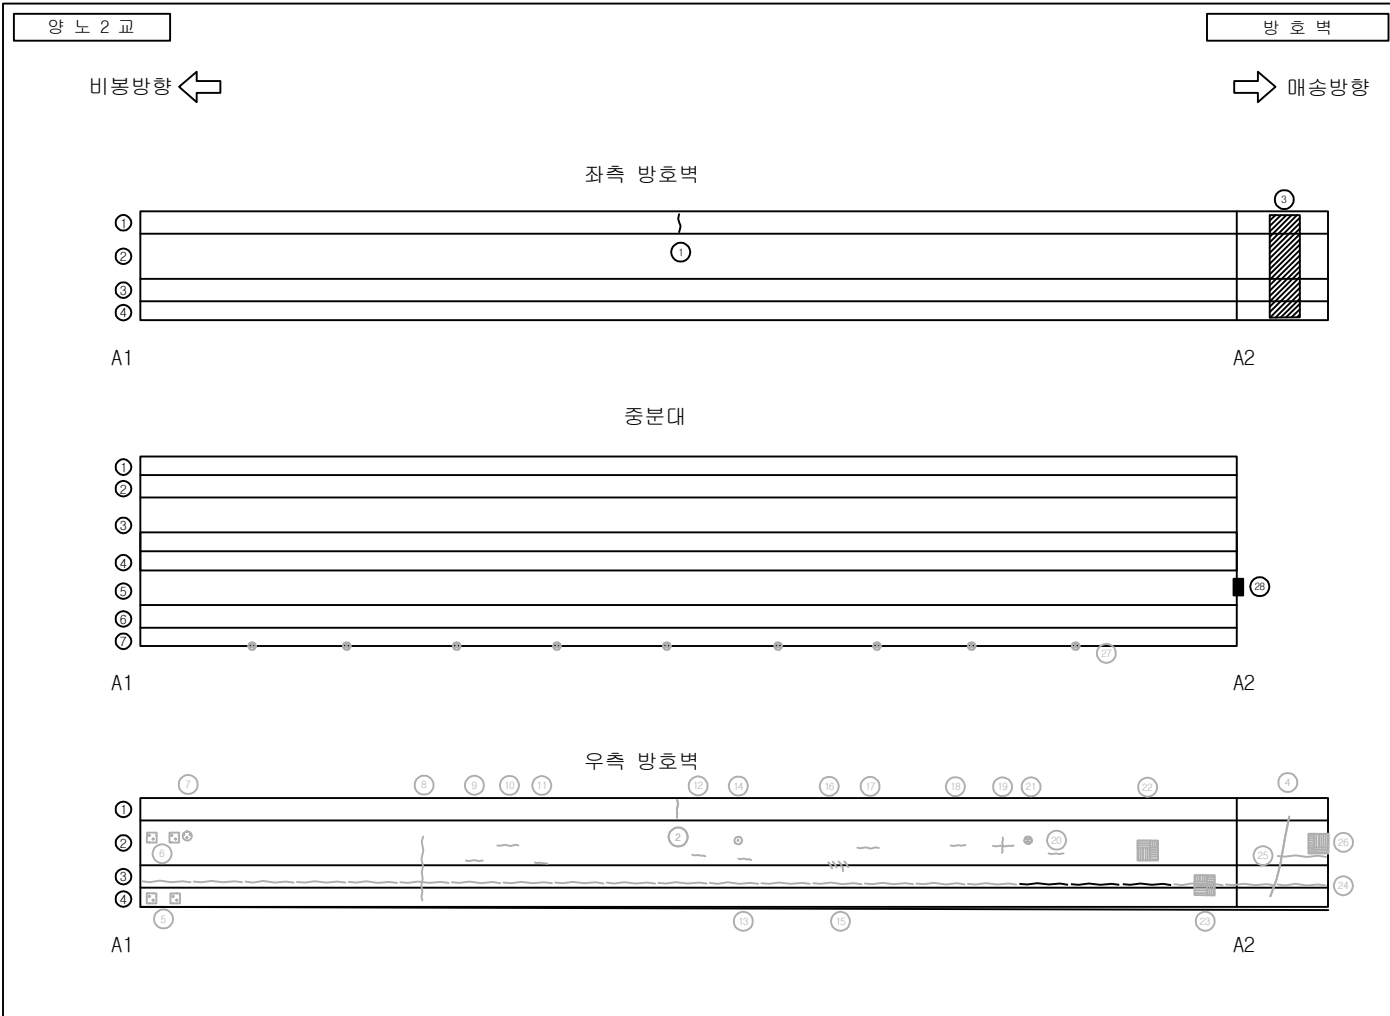
| 번호 | 손상현황 | 손상규모 | | | | | | 비고 |
|---|---|---|---|---|---|---|---|---|
| 1 | 균열 | 0.2 | | 0.5 | 1 | m | 0.5 | |
| 3 | 파손 | | 1.0 | 1.8 | 1 | m <sup>2</sup> | 1.8 | |
| 4 | 균열 | 50.0 | | 1.5 | 1 | m | 1.5 | 보수완료 |
| 5 | 표면불량 | | 0.2 | 0.2 | 2 | m <sup>2</sup> | 0.08 | 보수완료 |
| 22 | 망상균열 | 0.1 | 3.0 | 0.8 | 1 | m <sup>2</sup> | 2.4 | 보수완료 |
| 24 | 균열 | 0.3 | | 3.0 | 23 | m | 69.0 | 보수완료 |
| 27 | 백태 | | 0.1 | 0.1 | 9 | m <sup>2</sup> | 0.09 | 보수완료 |

| 번호 | 손상현황 | 손상규모 | | | | | | 비고 |
|---|---|---|---|---|---|---|---|---|
| 28 | 파손 | | 1.0 | 0.2 | 2 | m | 0.4 | 24상 |
| 29 | 보수부재균열 | 0.2 | | 0.6 | 3 | m | 1.8 | 24상 |

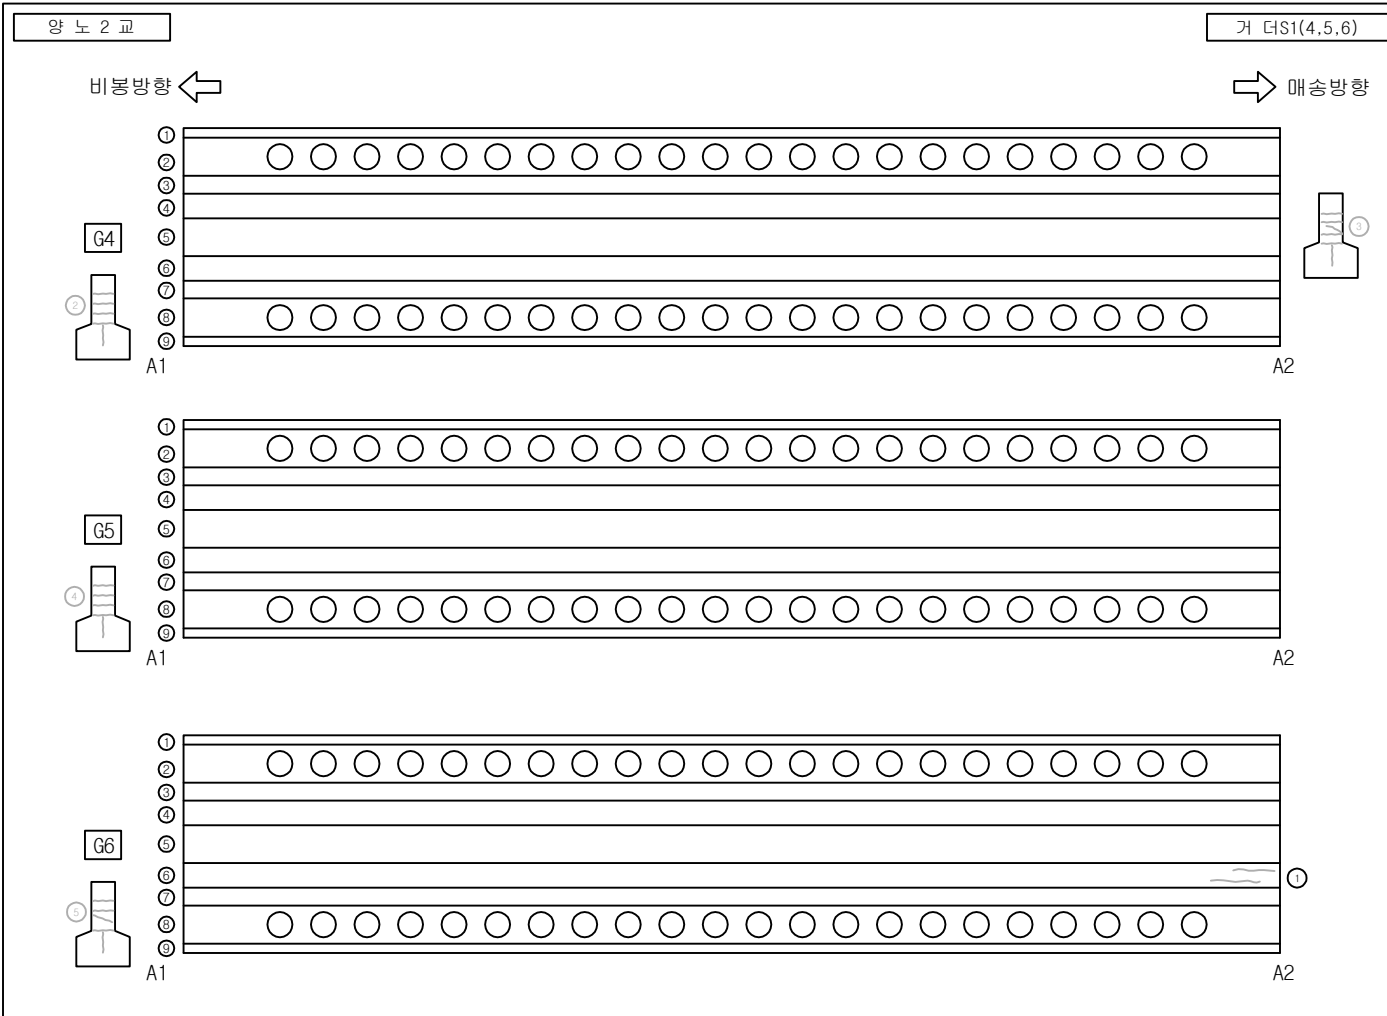
| 번호 | 손상현황 | 손상규모 | | | | | | 비고 |
|---|---|---|---|---|---|---|---|---|
| 1 | 균열 | 0.2 | | 0.7 | 2 | m | 1.4 | 보수완료 |
| 2 | 균열 | 0.3 | | 0.5 | 5 | m | 2.5 | 보수완료 |
| 3 | 균열 | 0.3 | | 0.5 | 6 | m | 3.0 | 보수완료 |
| 4 | 균열 | 0.2 | | 0.5 | 5 | m | 2.5 | 보수완료 |
| 5 | 균열 | 0.2 | | 0.5 | 5 | m | 2.5 | 보수완료 |

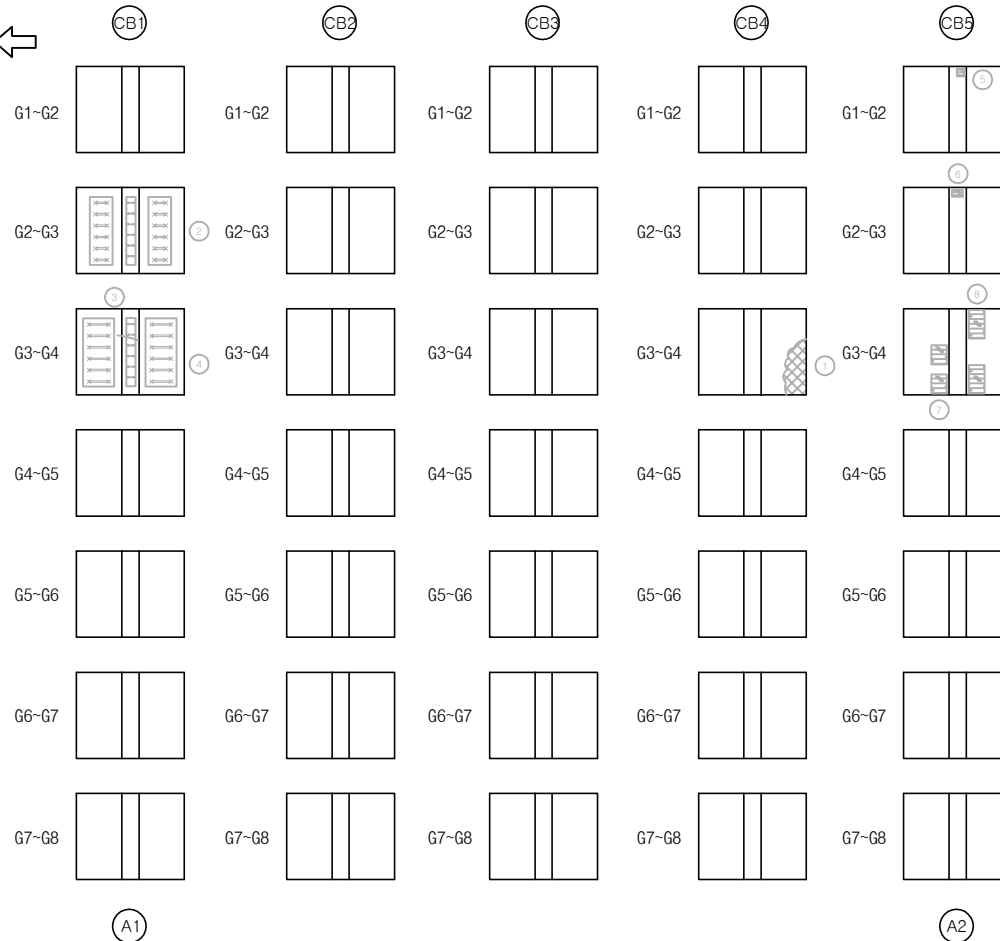
가로보 (S1)

| 번호 | 손상현황 | 손상규모 | | | | | | 비고 |
|---|---|---|---|---|---|---|---|---|
| 1 | 재료분리 | | 0.3 | 0.7 | 1 | m <sup>2</sup> | 0.21 | 보수완료 |
| 2 | 잡철근 미제거 | | | | 32 | EA | 32.0 | 보수완료 |
| 3 | 균열 | 0.1 | | 0.4 | 1 | m | 0.4 | 보수완료 |
| 4 | 잡철근 미제거 | | | | 48 | EA | 48.0 | 보수완료 |
| 5 | 재료분리 | | 0.2 | 0.2 | 1 | m <sup>2</sup> | 0.04 | 보수완료 |
| 6 | 재료분리 | | 0.05 | 0.3 | 1 | m <sup>2</sup> | 0.015 | 보수완료 |
| 7 | 재료분리 | | 0.3 | 0.3 | 2 | m <sup>2</sup> | 0.18 | 보수완료 |
| 8 | 재료분리 | | 0.3 | 0.5 | 2 | m <sup>2</sup> | 0.3 | 보수완료 |

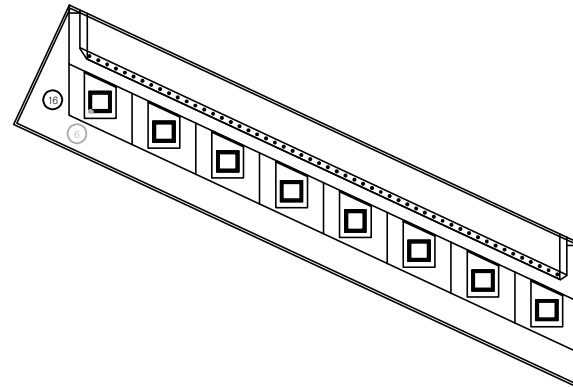
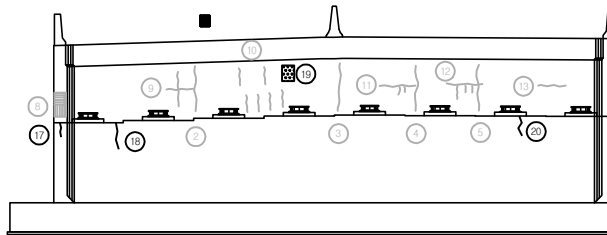
교대 A1

| 번호 | 손상현황 | 손상규모 | | | | | | 비고 |
|---|---|---|---|---|---|---|---|---|
| 1 | 균열 | 0.3 | | 1.5 | 1 | m | 1.5 | 보수완료 |
| 2 | 균열 | 0.5 | | 2.5 | 1 | m | 2.5 | 보수완료 |
| 6 | 무수축물탈 파손 | | 0.2 | 0.3 | 1 | m | 0.06 | 보수완료 |
| 7 | 차수판 볼트불량 | | | | 1 | EA | 1.0 | |
| 8 | 망상균열 | 0.1 | 0.5 | 1.0 | 1 | m <sup>2</sup> | 0.5 | 보수완료 |
| 14 | 잠철근 미제거(녹발생) | | | | 10 | EA | 10.0 | 보수완료 |
| 15 | 잠철근 미제거(녹발생) | | | | 60 | EA | 60.0 | 보수완료 |
| 16 | 무수축물탈균열 | 0.1 | | 0.1 | 1 | m | 0.1 | 24상 |
| 19 | 백태 | | 0.1 | 0.4 | 1 | m <sup>2</sup> | 0.04 | 24상 |

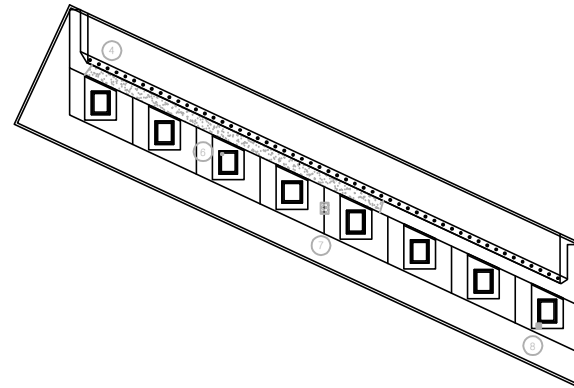
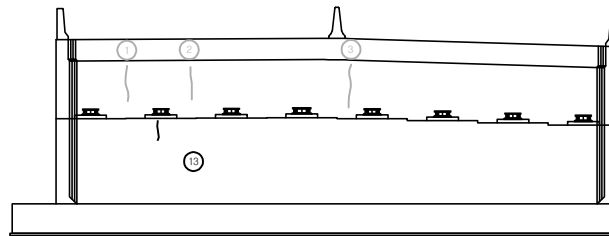
교대 A2

| 번호 | 손상현황 | 손상규모 | | | | | | 비고 |
|---|---|---|---|---|---|---|---|---|
| 1 | 균열 | 0.2 | | 1.2 | 1 | m | 1.2 | 보수완료 |
| 2 | 균열 | 0.3 | | 1.7 | 1 | m | 1.7 | 보수완료 |
| 4 | 토사퇴적 | | 1.0 | 3.0 | 1 | m <sup>2</sup> | 3.0 | 보수완료 |
| 5 | 파손 | | 0.2 | 0.7 | 1 | m | 0.14 | 보수완료 |
| 7 | 폐기물 적치 | | | | 1 | EA | 1.0 | 보수완료 |
| 9 | 방호벽 파손 | | 1.0 | 1.0 | 1 | m <sup>2</sup> | 1.0 | |
| 11 | 차수판 볼트불량 | | | | 3 | EA | 3.0 | |
| 12 | 파손 | | 0.5 | 1.0 | 1 | m <sup>2</sup> | 0.5 | 보수완료 |
| 13 | 균열 | 0.2 | | 1.0 | 1 | m | 1.0 | 24상 |
