양 노 2 교

| 발주처 | 용역명 | 점검기관 | 구조물명 | 도면명 | 도면번호 |
|---|---|---|---|---|---|
| 화성도시고속도로주식회사 | 비봉 - 매송간 도시고속도로 민간투자사업 | (주)KSP큰사람 | 양노2교 | 바닥판 상면 | 001 |

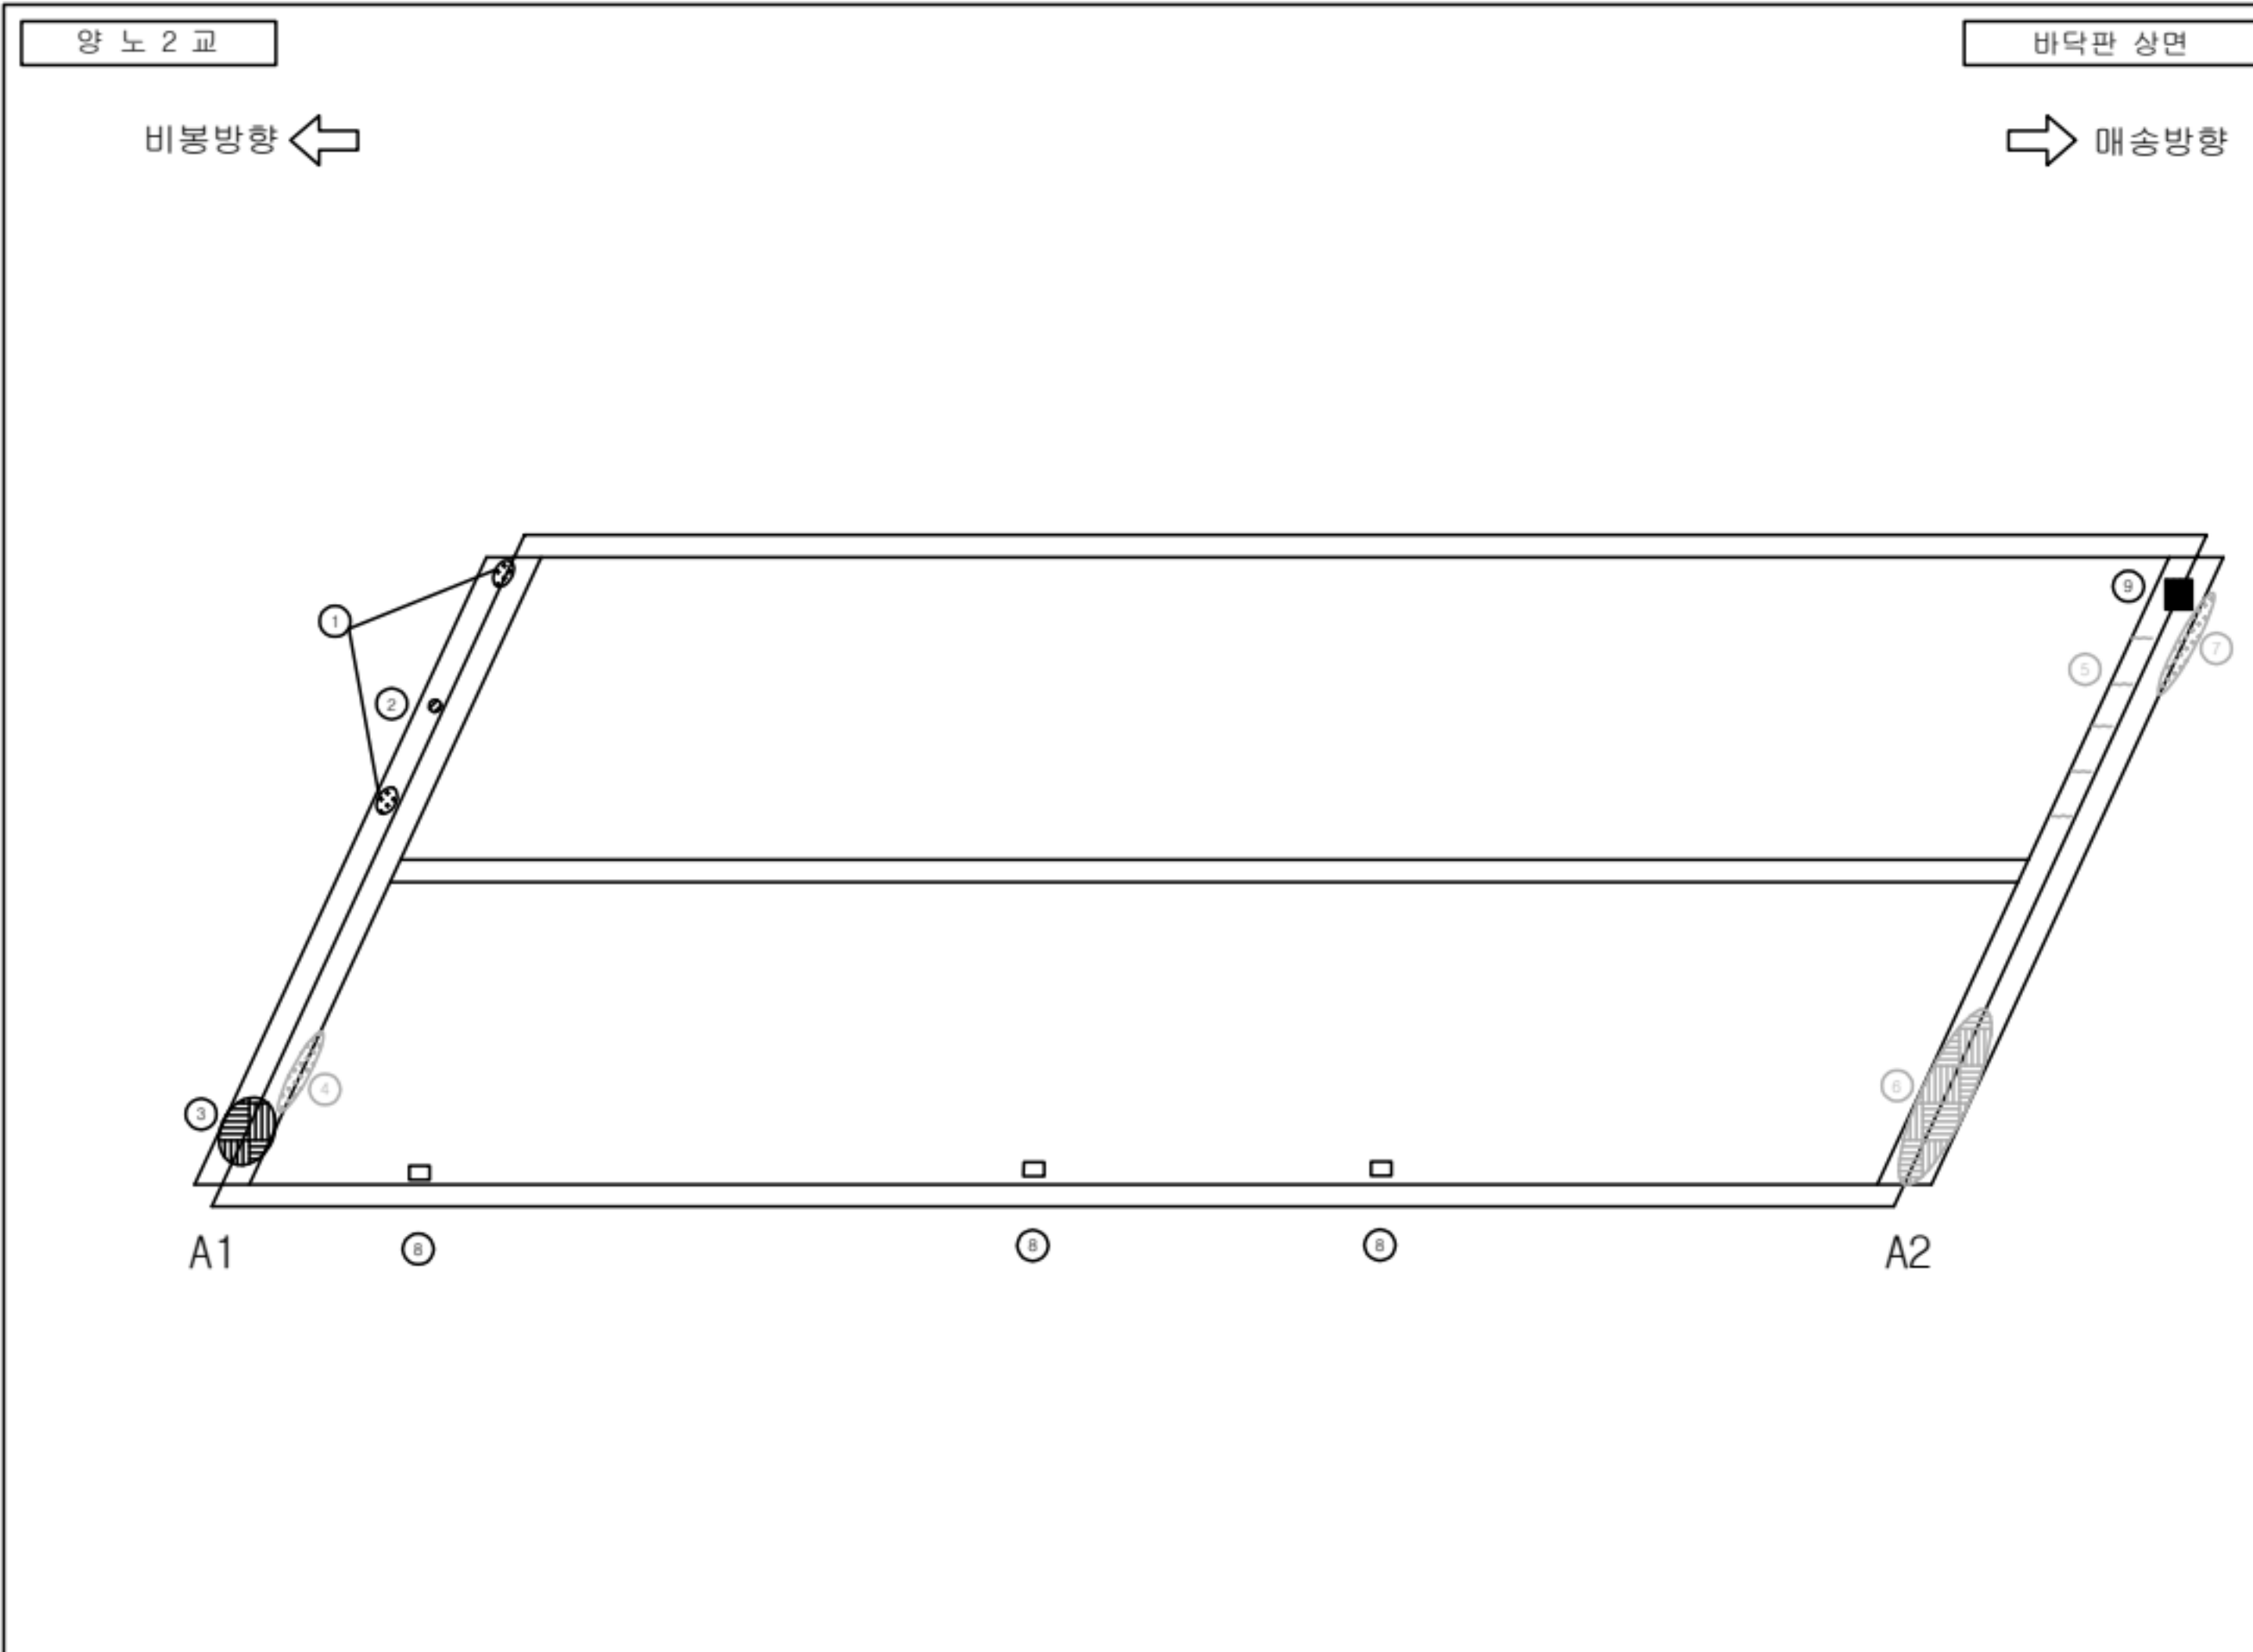
| 번호 | 손상현황 | 손상규모 | | | | | 비고 |
|---|---|---|---|---|---|---|---|
| 1 | 신축이음 부식 | | | 1.2 | 2 | m | 2.4 |
| 2 | 후타재 파손 | | 0.1 | 0.1 | 1 | m <sup>2</sup> | 0.01 |
| 3 | 후타재 망상균열 | 0.1 | 0.2 | 0.5 | 1 | m <sup>2</sup> | 0.1 |
| 4 | 후타재 단차 | | | | 1 | EA | 1.0 |
| 5 | 후타재 균열 | 0.1 | | 0.3 | 5 | m | 1.5 |
| 6 | 후타재 망상균열 | 0.1 | 0.2 | 1.2 | 1 | m <sup>2</sup> | 0.24 |
| 7 | 후타재 단차 | | | | 1 | EA | 1.0 |
| 8 | 배수구 토사퇴적 | | | | 3 | EA | 3.0 |
| 9 | 신축이음 부식 | | 0.1 | 1.0 | 1 | m <sup>2</sup> | 0.1 |

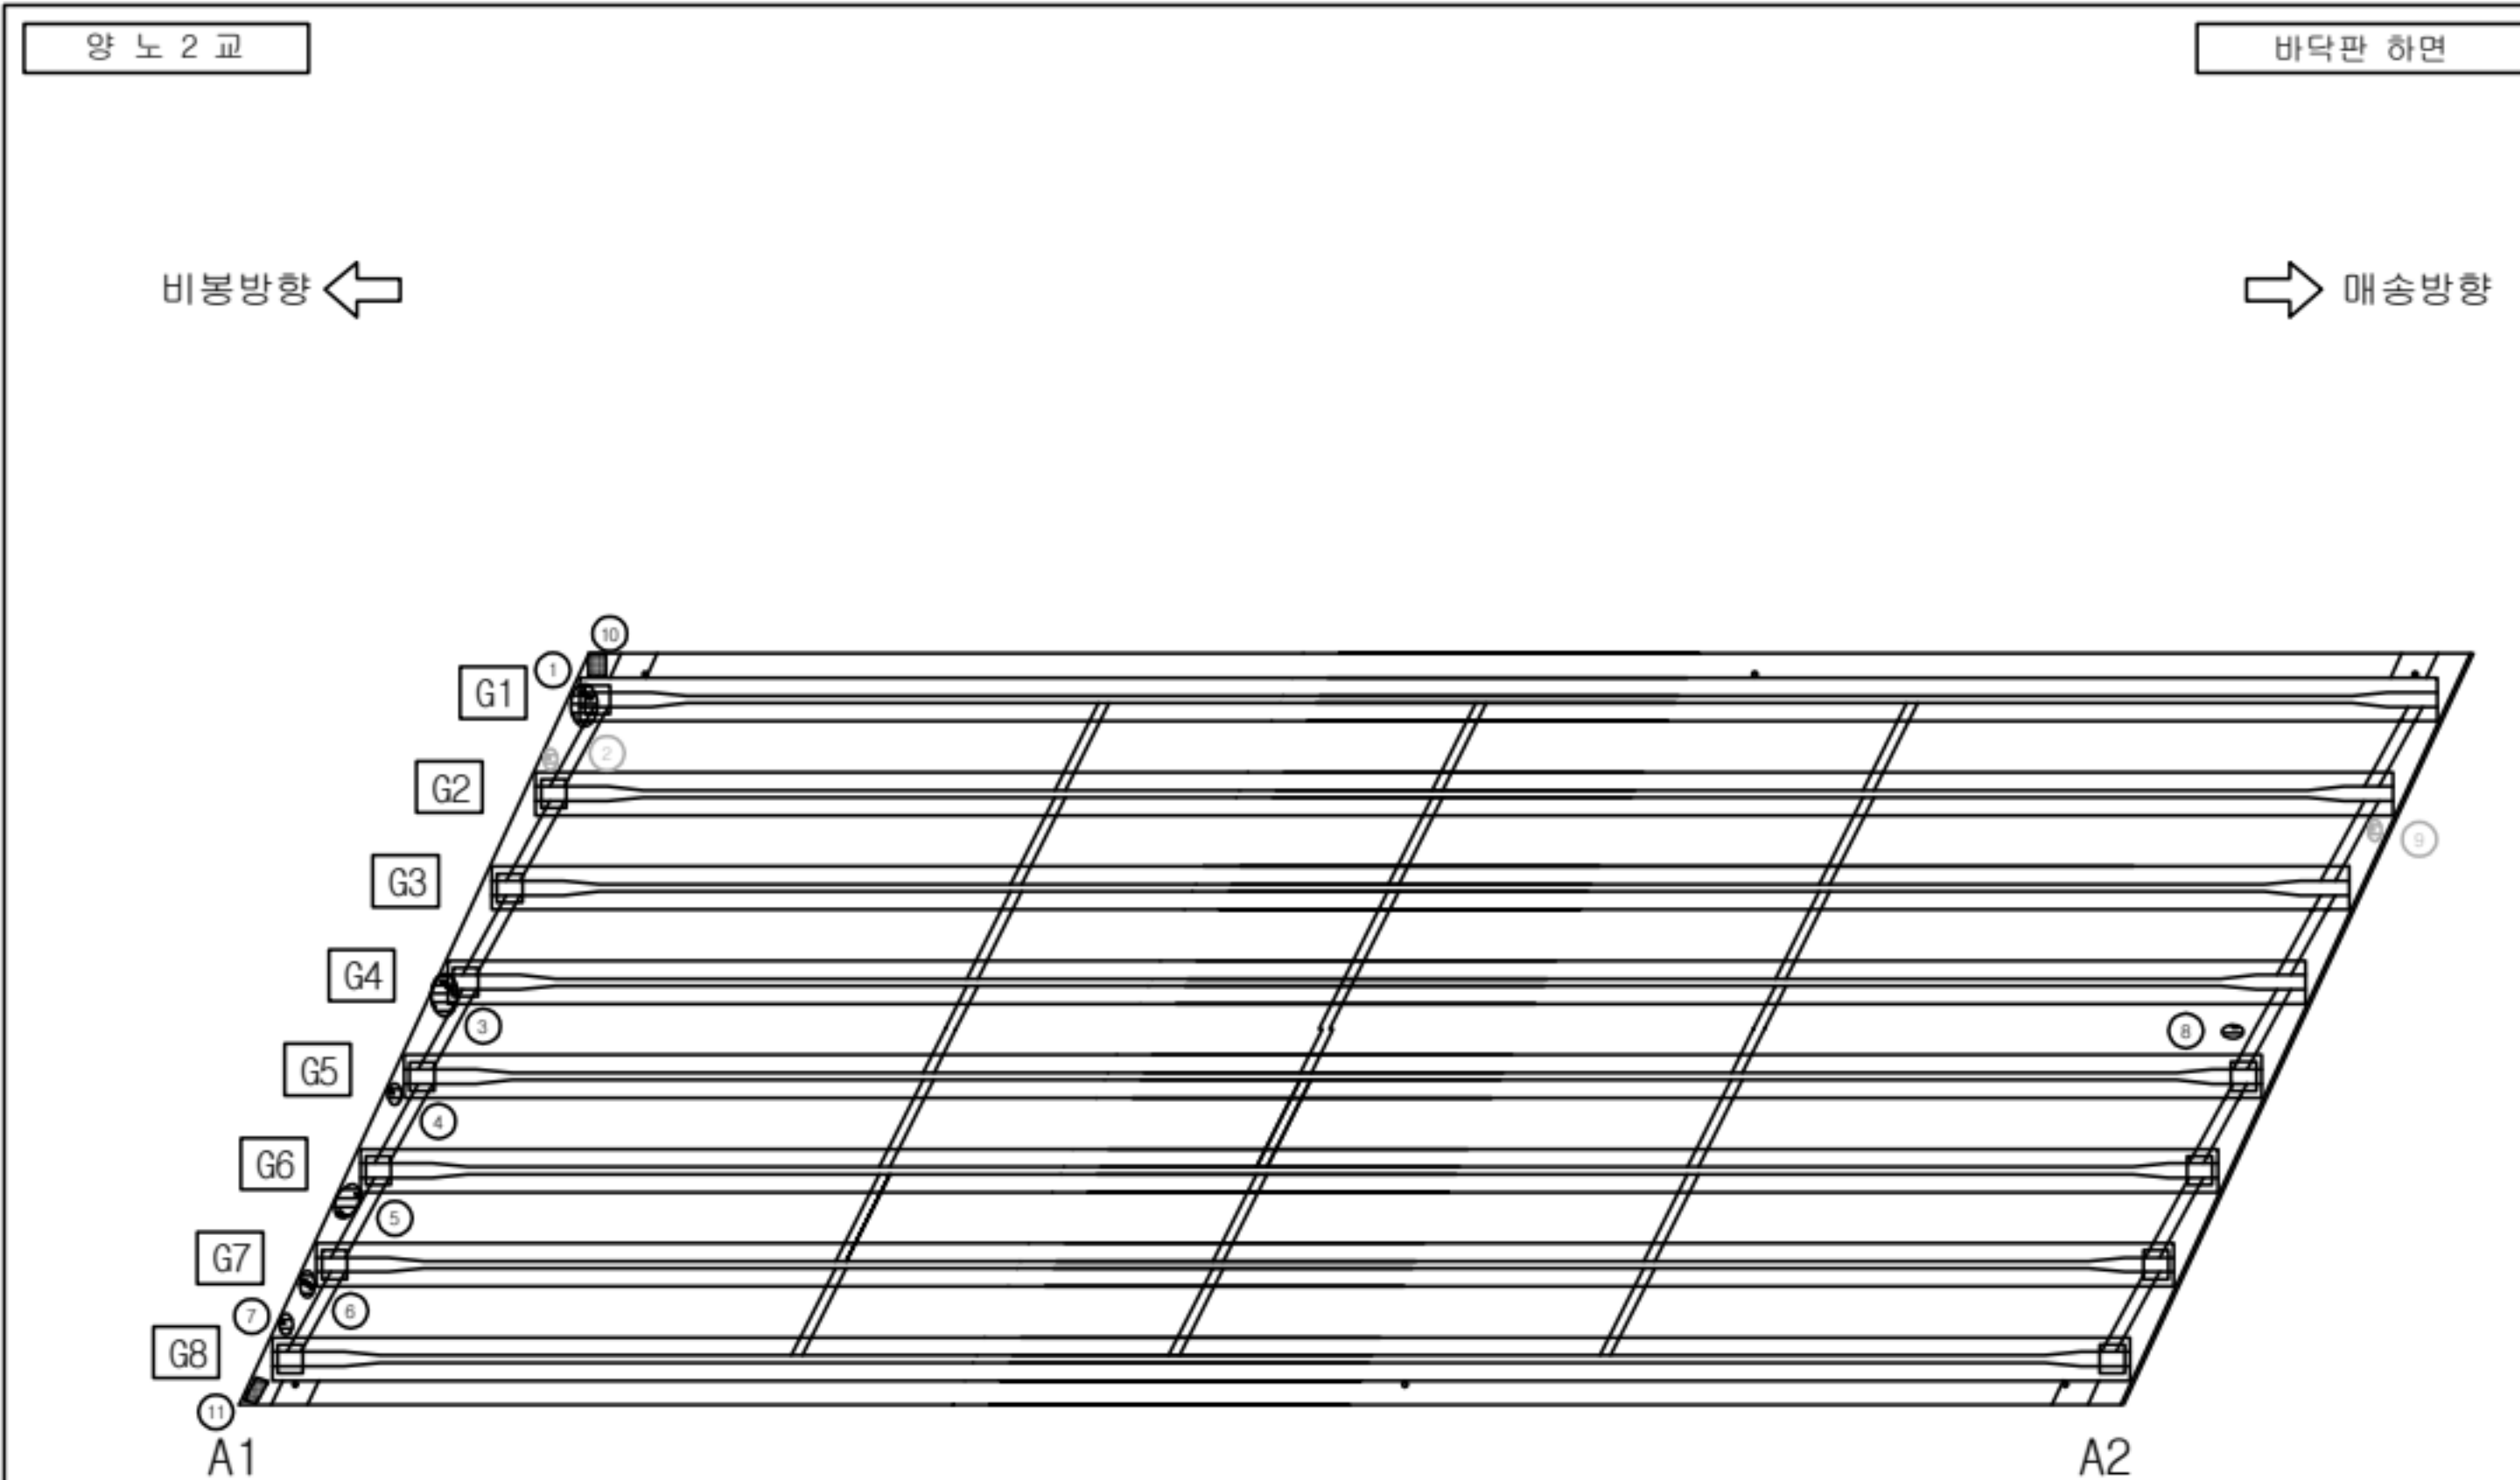
| 발주처 | 용역명 | 점검기관 | 구조물명 | 도면명 | 도면번호 |
|---|---|---|---|---|---|
| 화성도시고속도로주식회사 | 비봉 - 매송간 도시고속도로 민간투자사업 | (주)KSP큰사람 | 양노2교 | 바닥판 하면 | 002 |

| 번호 | 손상현황 | 손상규모 | | | | | | 비고 |
|---|---|---|---|---|---|---|---|---|
| 1 | 재료분리 | | 0.5 | 1.0 | 1 | m <sup>2</sup> | 0.5 | |
| 2 | 재료분리 | | 0.5 | 0.5 | 1 | m <sup>2</sup> | 0.25 | 보수완료 |
| 3 | 재료분리 | | 0.5 | 1.0 | 1 | m <sup>2</sup> | 0.5 | |
| 4 | 재료분리 | | 0.5 | 0.5 | 1 | m <sup>2</sup> | 0.25 | |
| 5 | 재료분리 | | 0.5 | 2.0 | 1 | m <sup>2</sup> | 1.0 | |
| 6 | 재료분리 | | 0.5 | 1.5 | 1 | m <sup>2</sup> | 0.75 | |
| 7 | 재료분리 | | 0.5 | 0.5 | 1 | m <sup>2</sup> | 0.25 | 보수완료 |
| 8 | 재료분리 | | 0.5 | 0.2 | 1 | m <sup>2</sup> | 0.1 | 24상 |
| 9 | 재료분리 | | 0.5 | 0.5 | 1 | m <sup>2</sup> | 0.25 | 보수완료 |
| 10 | 열화 | | 0.5 | 0.8 | 1 | m <sup>2</sup> | 0.4 | 24상 |
| 11 | 열화 | | 0.8 | 0.5 | 1 | m <sup>2</sup> | 0.4 | 24상 |

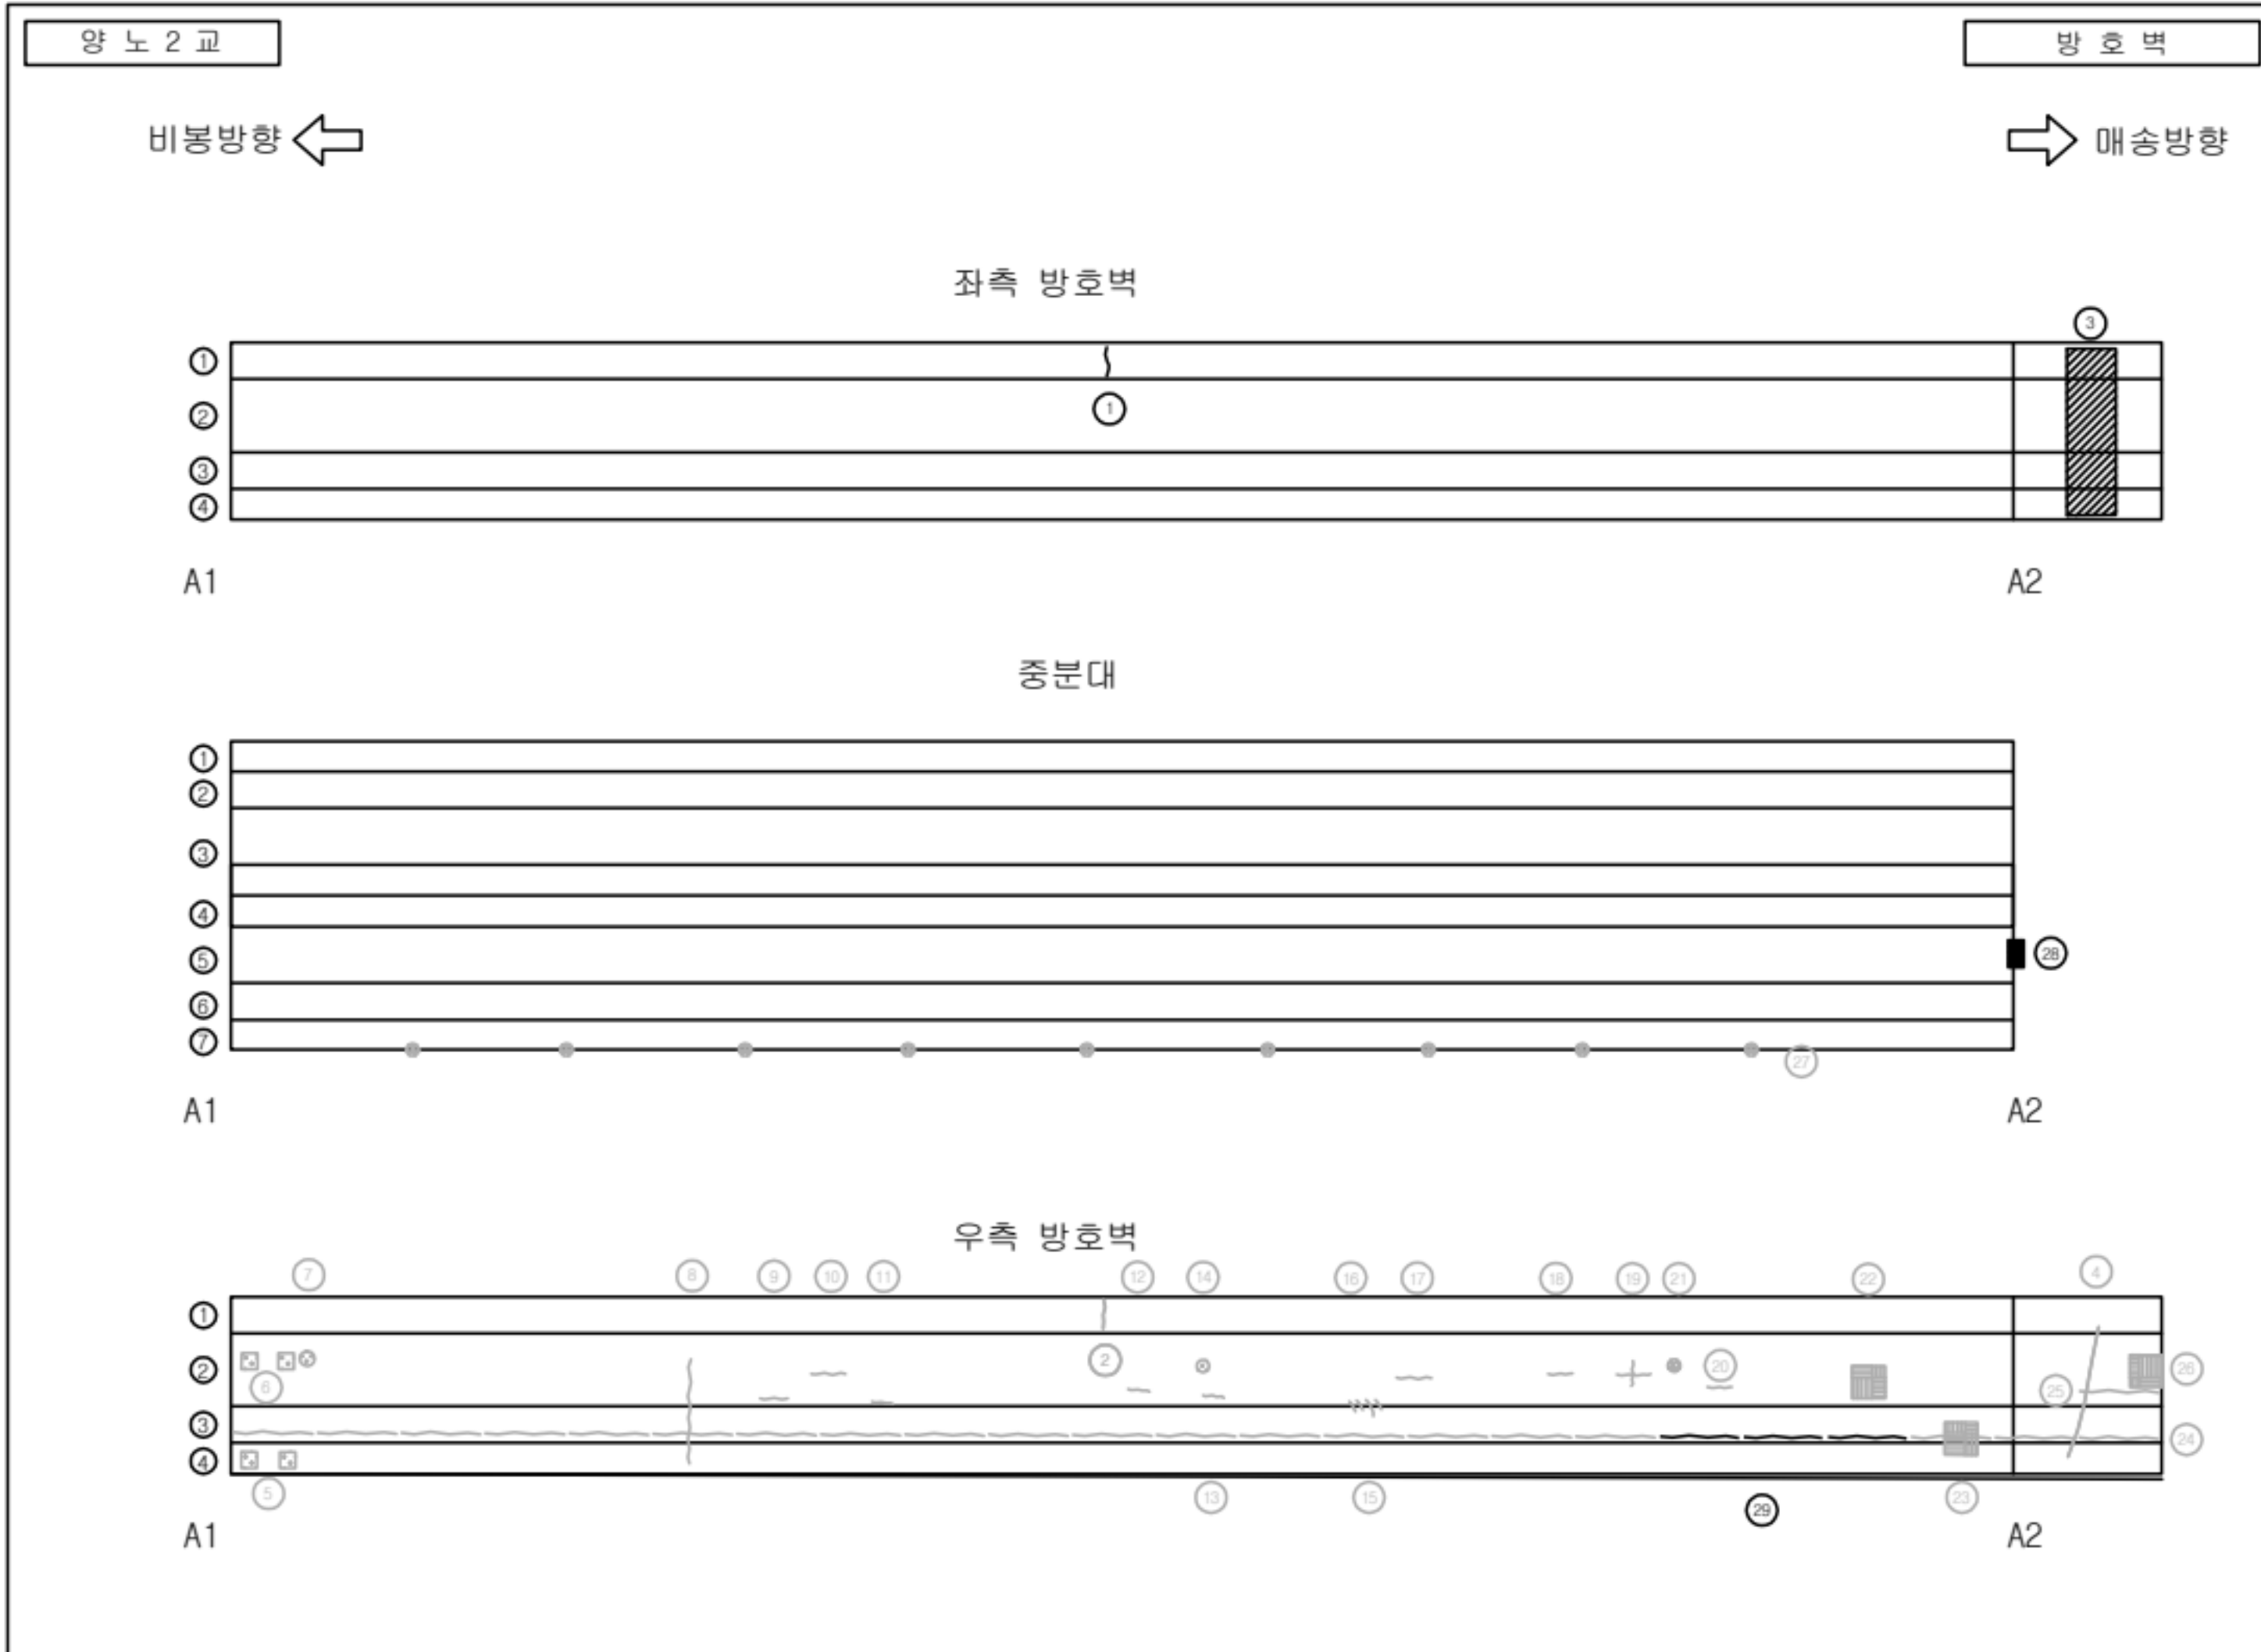
| 발 주 처 | 용 역 명 | 점검기관 | 구 조 물 명 | 도 면 명 | 도면번호 |
|---|---|---|---|---|---|
| 화성도시고속도로주식회사 | 비봉 - 매송간 도시고속도로 민간투자사업 | (주)KSR큰사람 | 양노2교 | 방호벽 | 003 |

| 번호 | 손상현황 | 손상규모 | | | | | | 비고 |
|---|---|---|---|---|---|---|---|---|
| 1 | 균열 | 0.2 | | 0.5 | 1 | m | 0.5 | |
| 2 | 균열 | 0.2 | | 0.5 | 1 | m | 0.5 | 보수완료 |
| 3 | 파손 | | 1.0 | 1.8 | 1 | m <sup>2</sup> | 1.8 | |
| 4 | 균열 | 50.0 | | 1.5 | 1 | m | 1.5 | 보수완료 |
| 5 | 표면불량 | | 0.2 | 0.2 | 2 | m <sup>2</sup> | 0.08 | 보수완료 |
| 6 | 표면불량 | | 0.3 | 0.5 | 2 | m <sup>2</sup> | 0.3 | 보수완료 |
| 7 | 표면불량 | | 0.3 | 0.3 | 1 | m <sup>2</sup> | 0.09 | 보수완료 |
| 8 | 균열 | 0.3 | | 0.9 | 1 | m | 0.9 | 보수완료 |
| 9 | 균열 | 0.2 | | 0.6 | 1 | m | 0.6 | 보수완료 |
| 10 | 균열 | 0.3 | | 0.9 | 1 | m | 0.9 | 보수완료 |
| 11 | 균열 | 0.3 | | 0.3 | 1 | m | 0.3 | 보수완료 |
| 12 | 균열 | 0.2 | | 0.5 | 1 | m | 0.5 | 보수완료 |
| 13 | 균열 | 0.2 | | 0.3 | 1 | m | 0.3 | 보수완료 |
| 14 | 표면불량 | | 0.1 | 0.1 | 1 | m <sup>2</sup> | 0.01 | 보수완료 |
| 15 | 균열 | 0.2 | | 0.6 | 1 | m | 0.6 | 보수완료 |
| 16 | 균열 | 0.2 | | 0.4 | 3 | m | 1.2 | 보수완료 |
| 17 | 균열 | 0.2 | | 0.9 | 1 | m | 0.9 | 보수완료 |
| 18 | 균열 | 0.2 | | 0.5 | 1 | m | 0.5 | 보수완료 |
| 19 | 균열 | 0.2 | | 0.8 | 1 | m | 0.8 | 보수완료 |
| 20 | 균열 | 0.2 | | 0.6 | 1 | m | 0.6 | 보수완료 |
| 21 | 균열부 백태 | 0.2 | | 0.1 | 1 | m | 0.1 | 보수완료 |
| 22 | 망상균열 | 0.1 | 3.0 | 0.8 | 1 | m <sup>2</sup> | 2.4 | 보수완료 |
| 23 | 망상균열 | 0.3 | 0.3 | 0.5 | 1 | m <sup>2</sup> | 0.15 | 보수완료 |
| 24 | 균열 | 0.3 | | 3.0 | 23 | m | 69.0 | 보수완료 |
| 25 | 균열 | 0.3 | | 3.0 | 1 | m | 3.0 | 보수완료 |
| 26 | 망상균열 | 0.2 | 0.5 | 0.5 | 1 | m <sup>2</sup> | 0.25 | 보수완료 |
| 27 | 백태 | | 0.1 | 0.1 | 9 | m <sup>2</sup> | 0.09 | 보수완료 |

| 번호 | 손상현황 | 손상규모 | | | | | | 비고 |
|---|---|---|---|---|---|---|---|---|
| 28 | 파손 | | 1.0 | 0.2 | 2 | m | 0.4 | 24상 |
| 29 | 보수부재균열 | 0.2 | | 0.6 | 3 | m | 1.8 | 24상 |

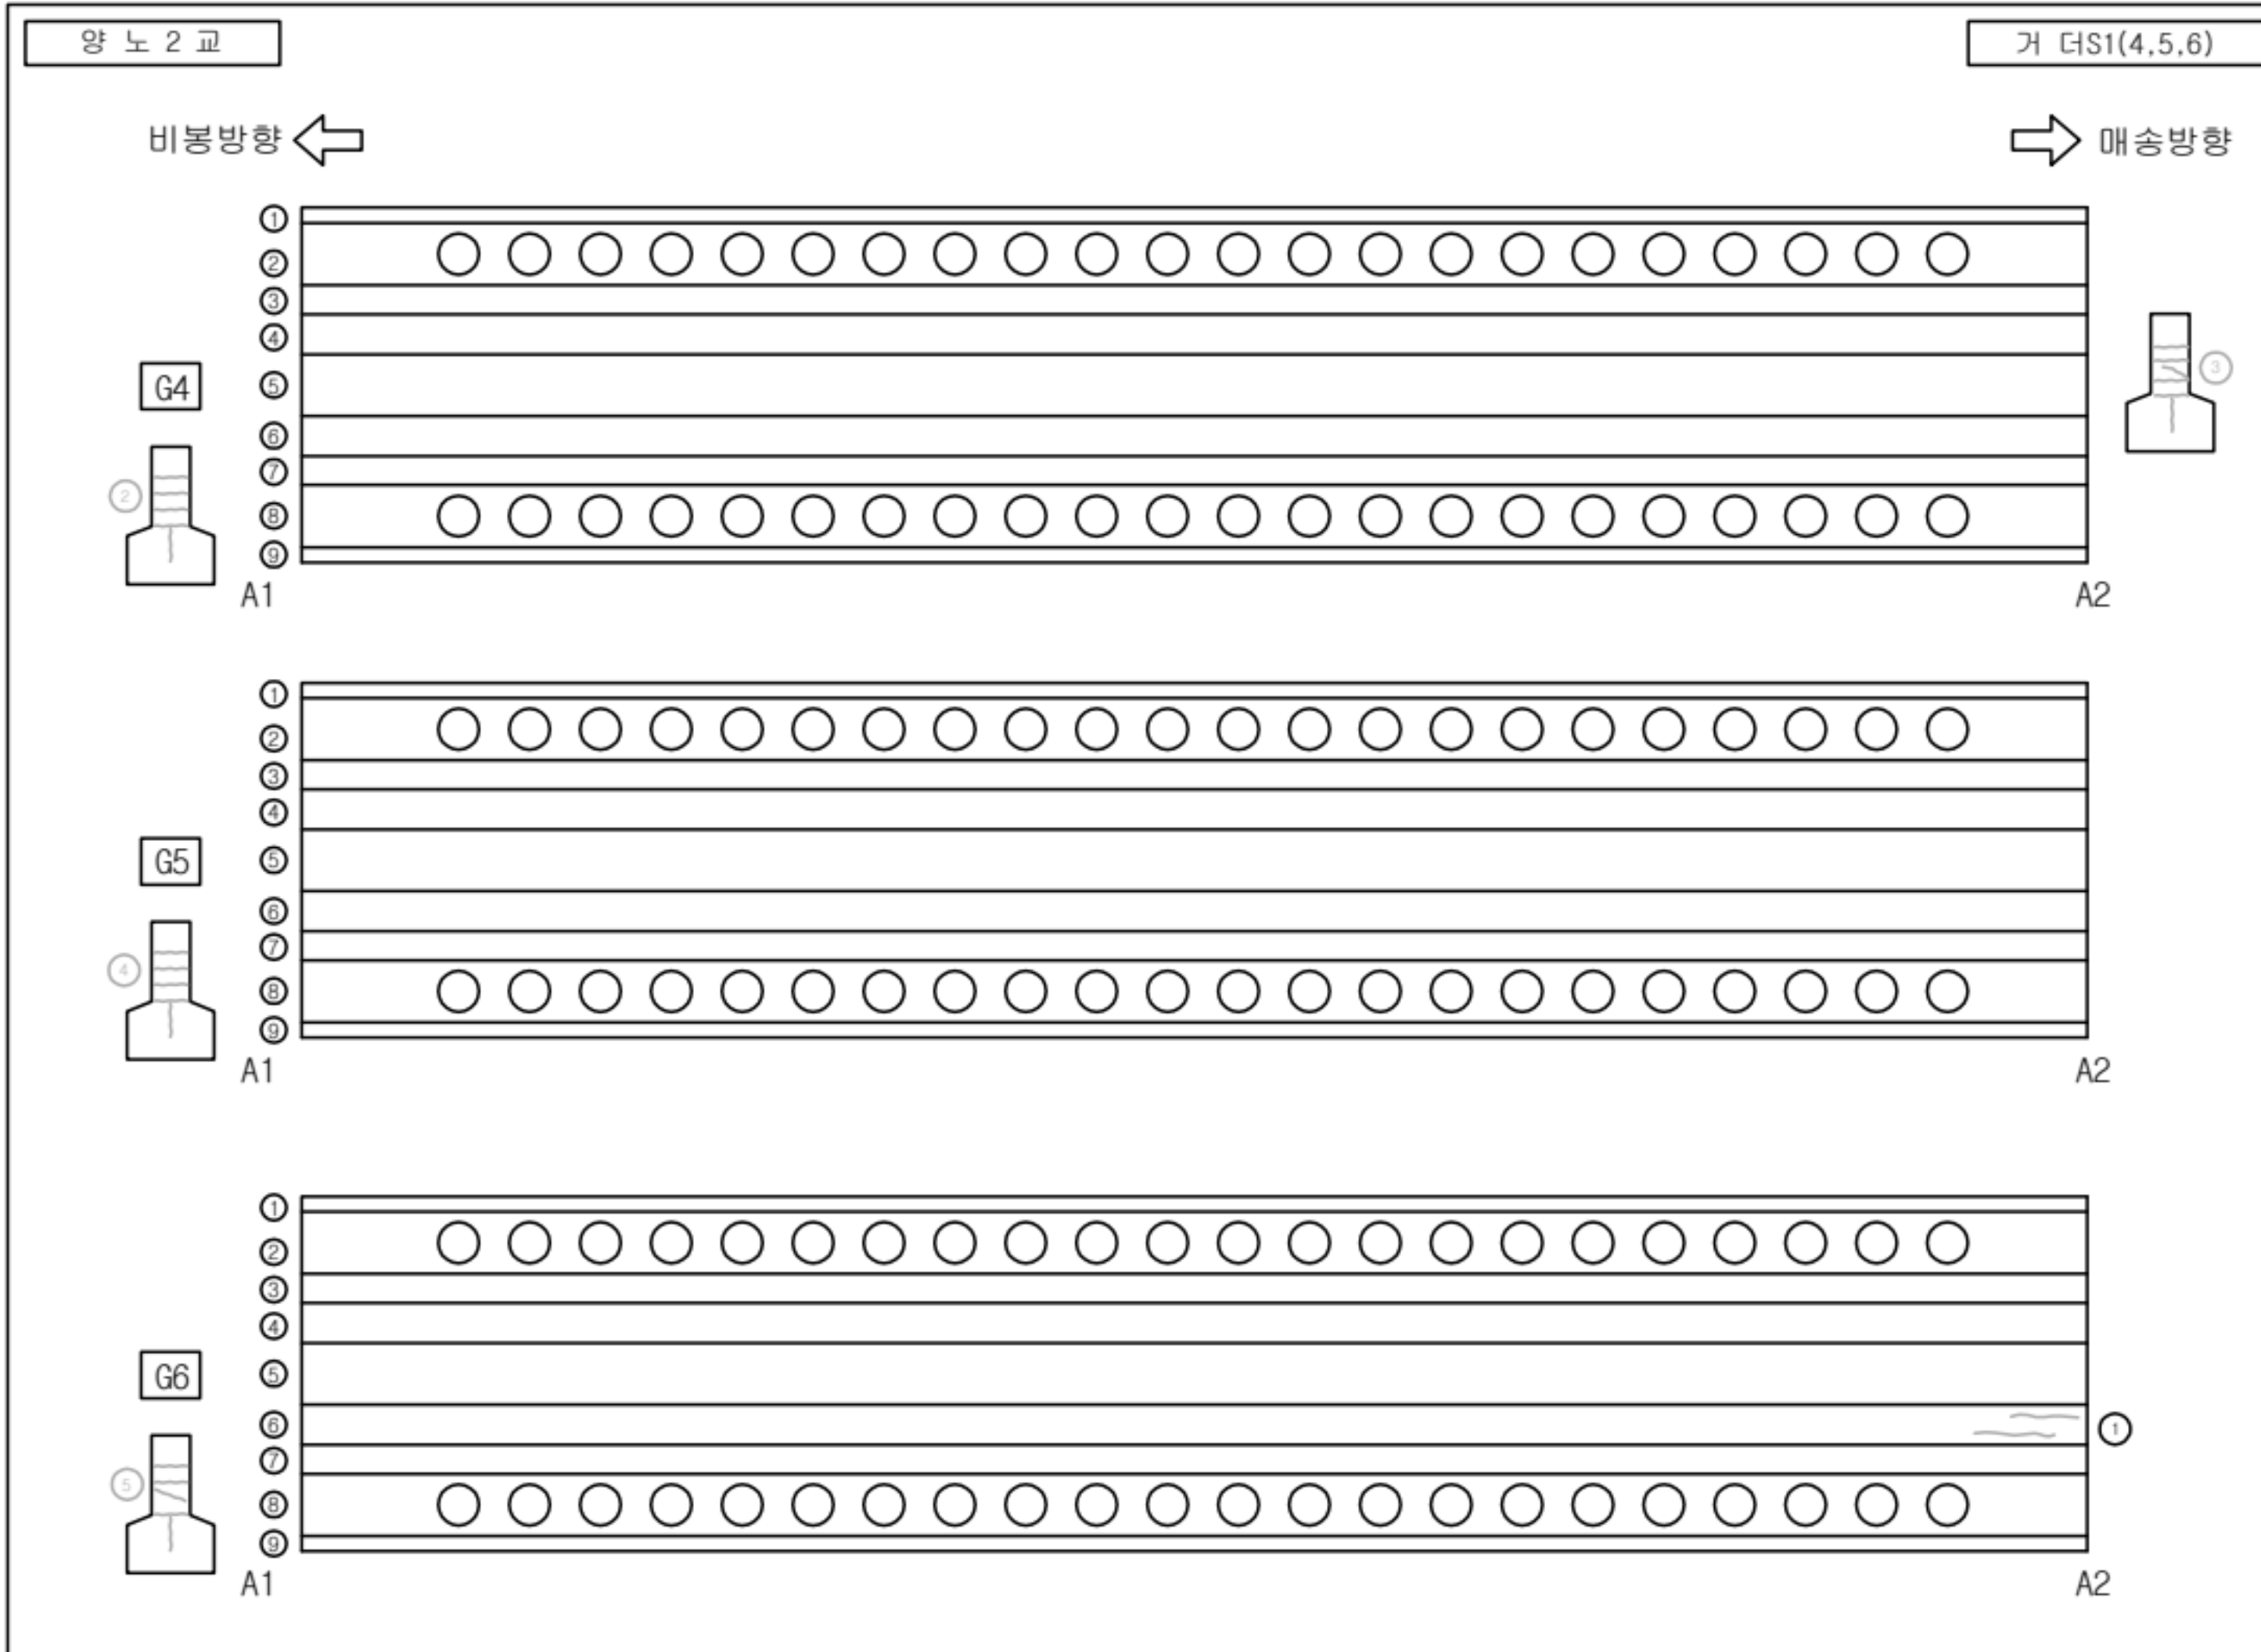
| 발 주 처 | 용 역 명 | 점검기관 | 구 조 물 명 | 도 면 명 | 도면번호 |
|---|---|---|---|---|---|
| 화성도시고속도로주식회사 | 비봉 - 매송간 도시고속도로 민간투자사업 | (주)KSP큰사람 | 양노2교 | 거더 S1(4,5,6) | 005 |

| 번호 | 손상현황 | 손상규모 | | | | | | 비고 |
|---|---|---|---|---|---|---|---|---|
| 1 | 균열 | 0.2 | | 0.7 | 2 | m | 1.4 | 보수완료 |
| 2 | 균열 | 0.3 | | 0.5 | 5 | m | 2.5 | 보수완료 |
| 3 | 균열 | 0.3 | | 0.5 | 6 | m | 3.0 | 보수완료 |
| 4 | 균열 | 0.2 | | 0.5 | 5 | m | 2.5 | 보수완료 |
| 5 | 균열 | 0.2 | | 0.5 | 5 | m | 2.5 | 보수완료 |

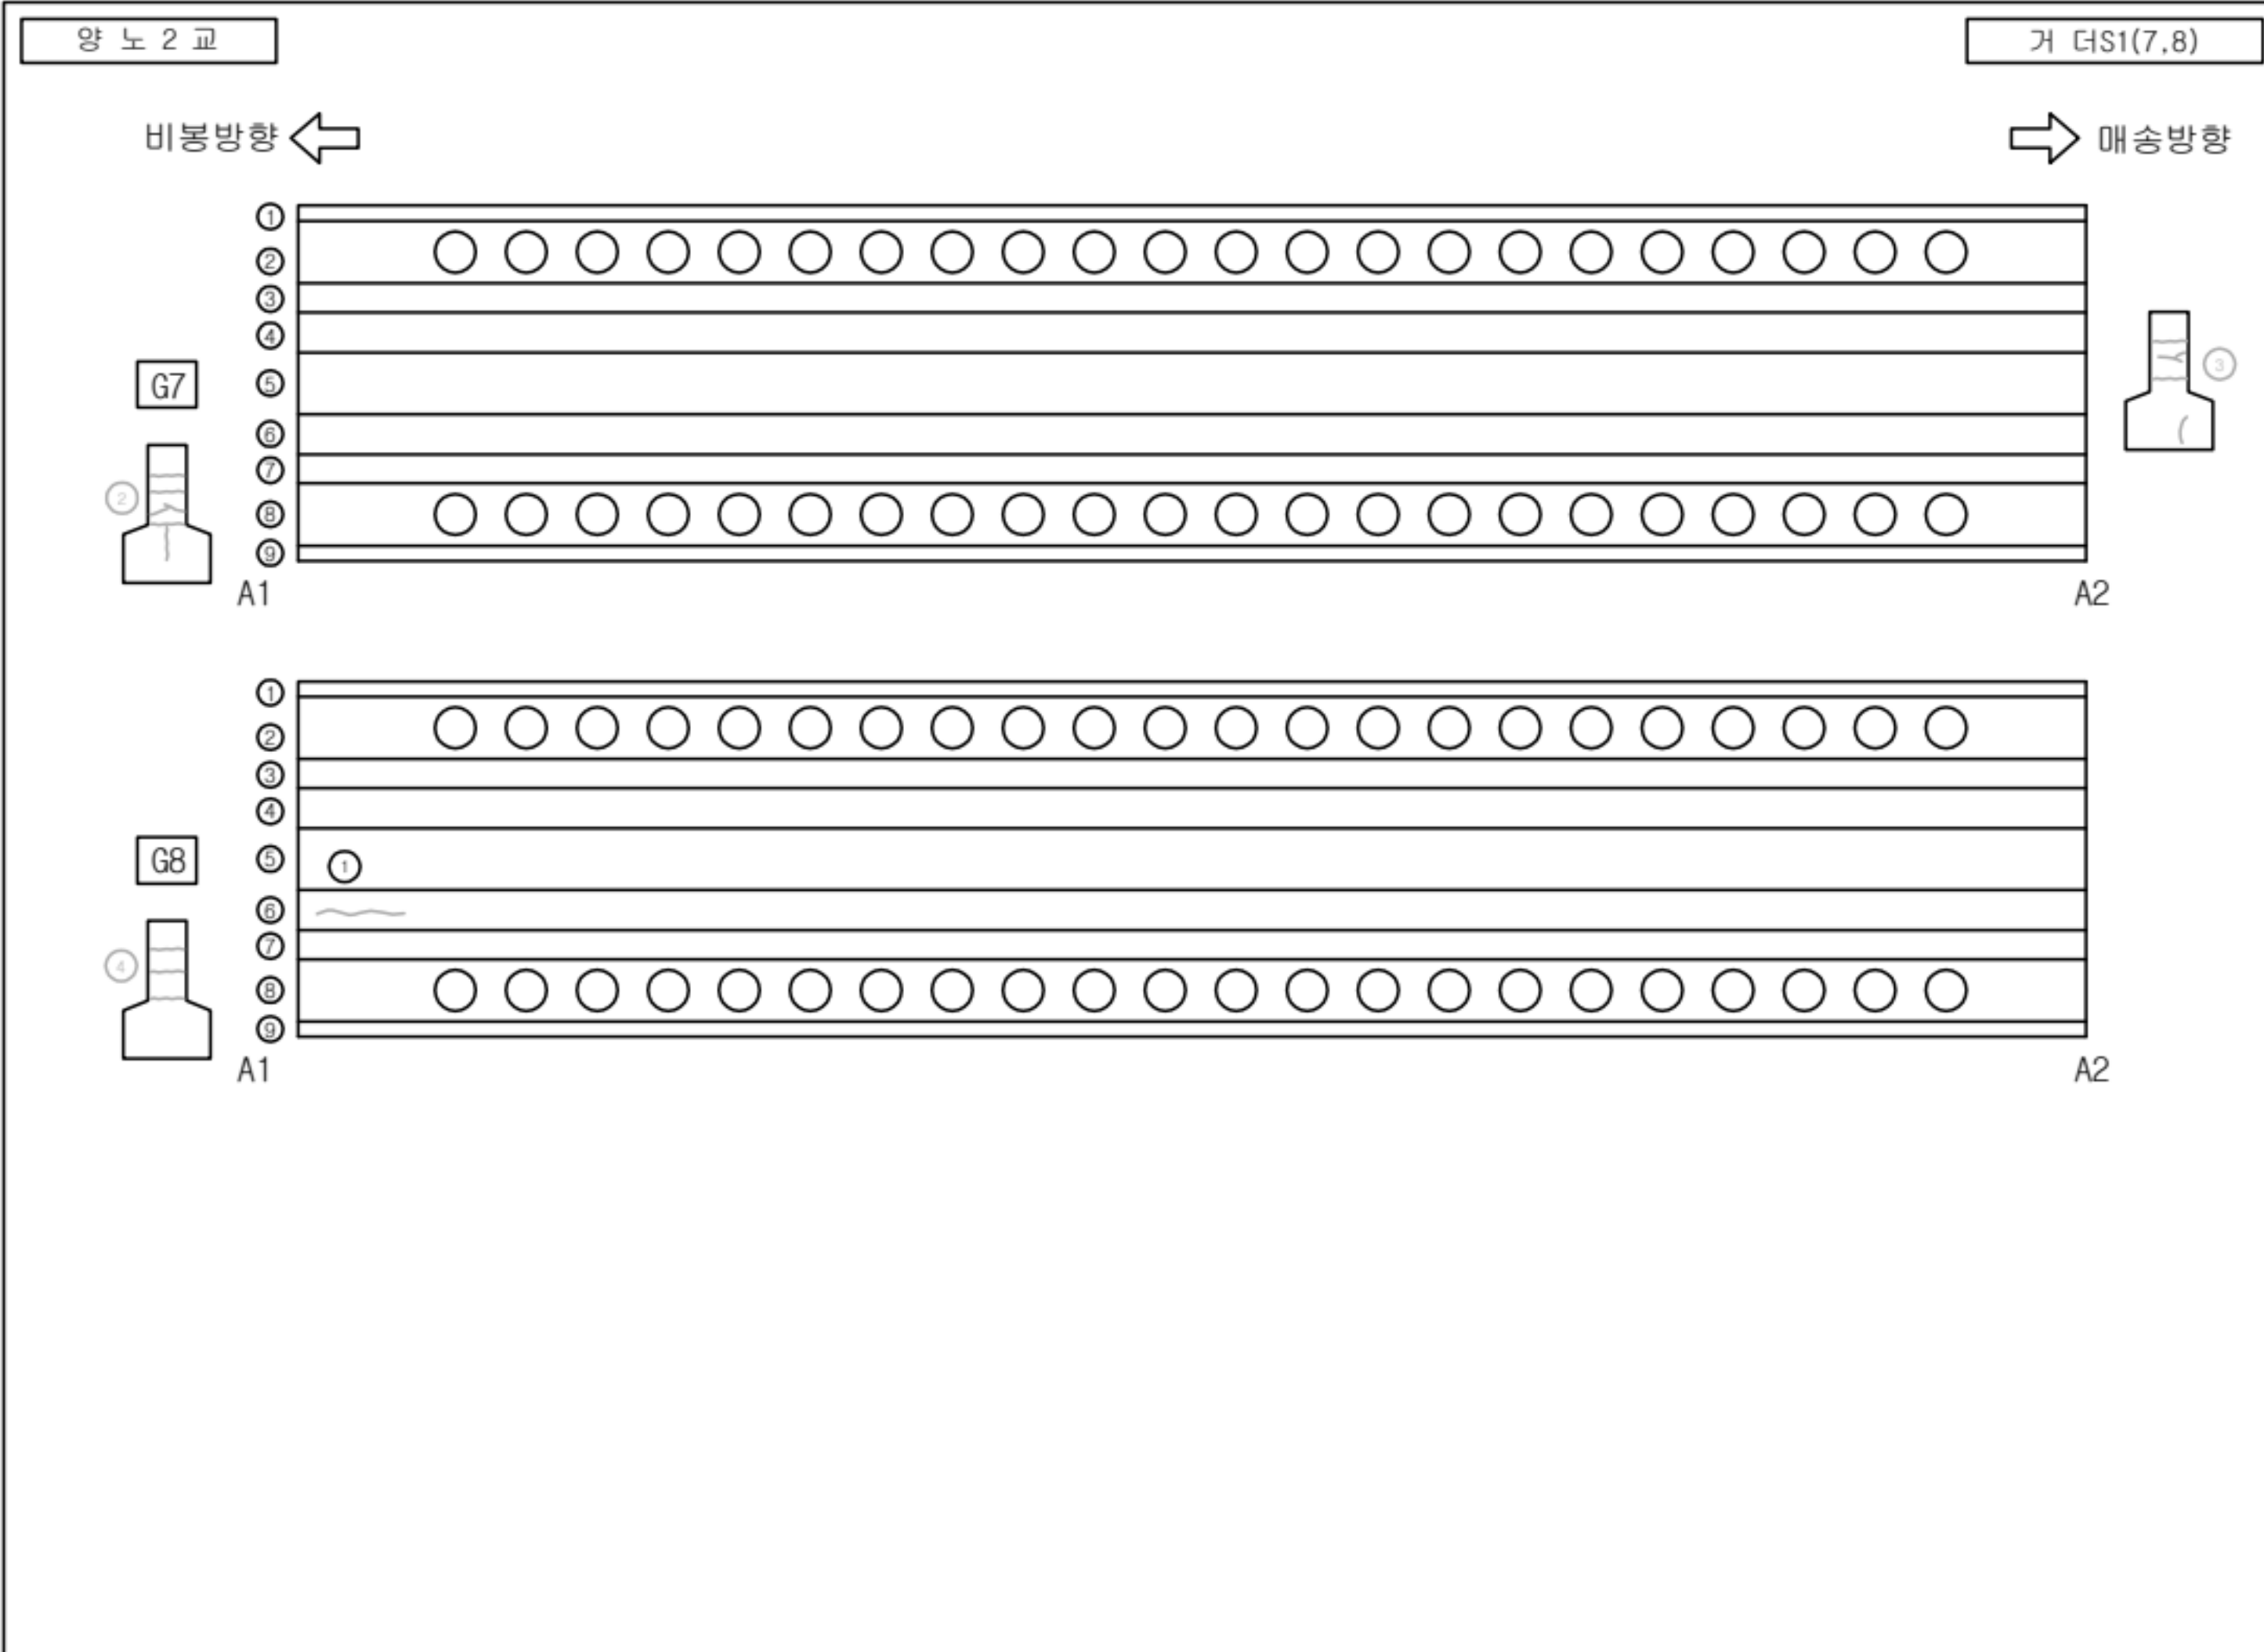
| 발 주 처 | 용 역 명 | 점검기관 | 구 조 물 명 | 도 면 명 | 도면번호 |
|---|---|---|---|---|---|
| 화성도시고속도로주식회사 | 비봉 - 매송간 도시고속도로 민간투자사업 | (주)KSR큰사람 | 양노2교 | 거더 S1(7,8) | 006 |

| 번호 | 손상현황 | 손상규모 | | | | | | 비고 |
|---|---|---|---|---|---|---|---|---|
| 1 | 균열 | 0.1 | | 0.8 | 1 | m | 0.8 | 보수완료 |
| 2 | 균열 | 0.2 | | 0.5 | 5 | m | 2.5 | 보수완료 |
| 3 | 균열 | 0.2 | | 0.5 | 4 | m | 2.0 | 보수완료 |
| 4 | 균열 | 0.1 | | 0.5 | 3 | m | 1.5 | 보수완료 |
