양 노 2 교

| 발주처 | 용역명 | 점검기관 | 구조물명 | 도면명 | 도면번호 |
|---|---|---|---|---|---|
| 화성도시고속도로주식회사 | 비봉 - 매송간 도시고속도로 민간투자사업 | (주)KSP큰사람 | 양노2교 | 바닥판 상면 | 001 |

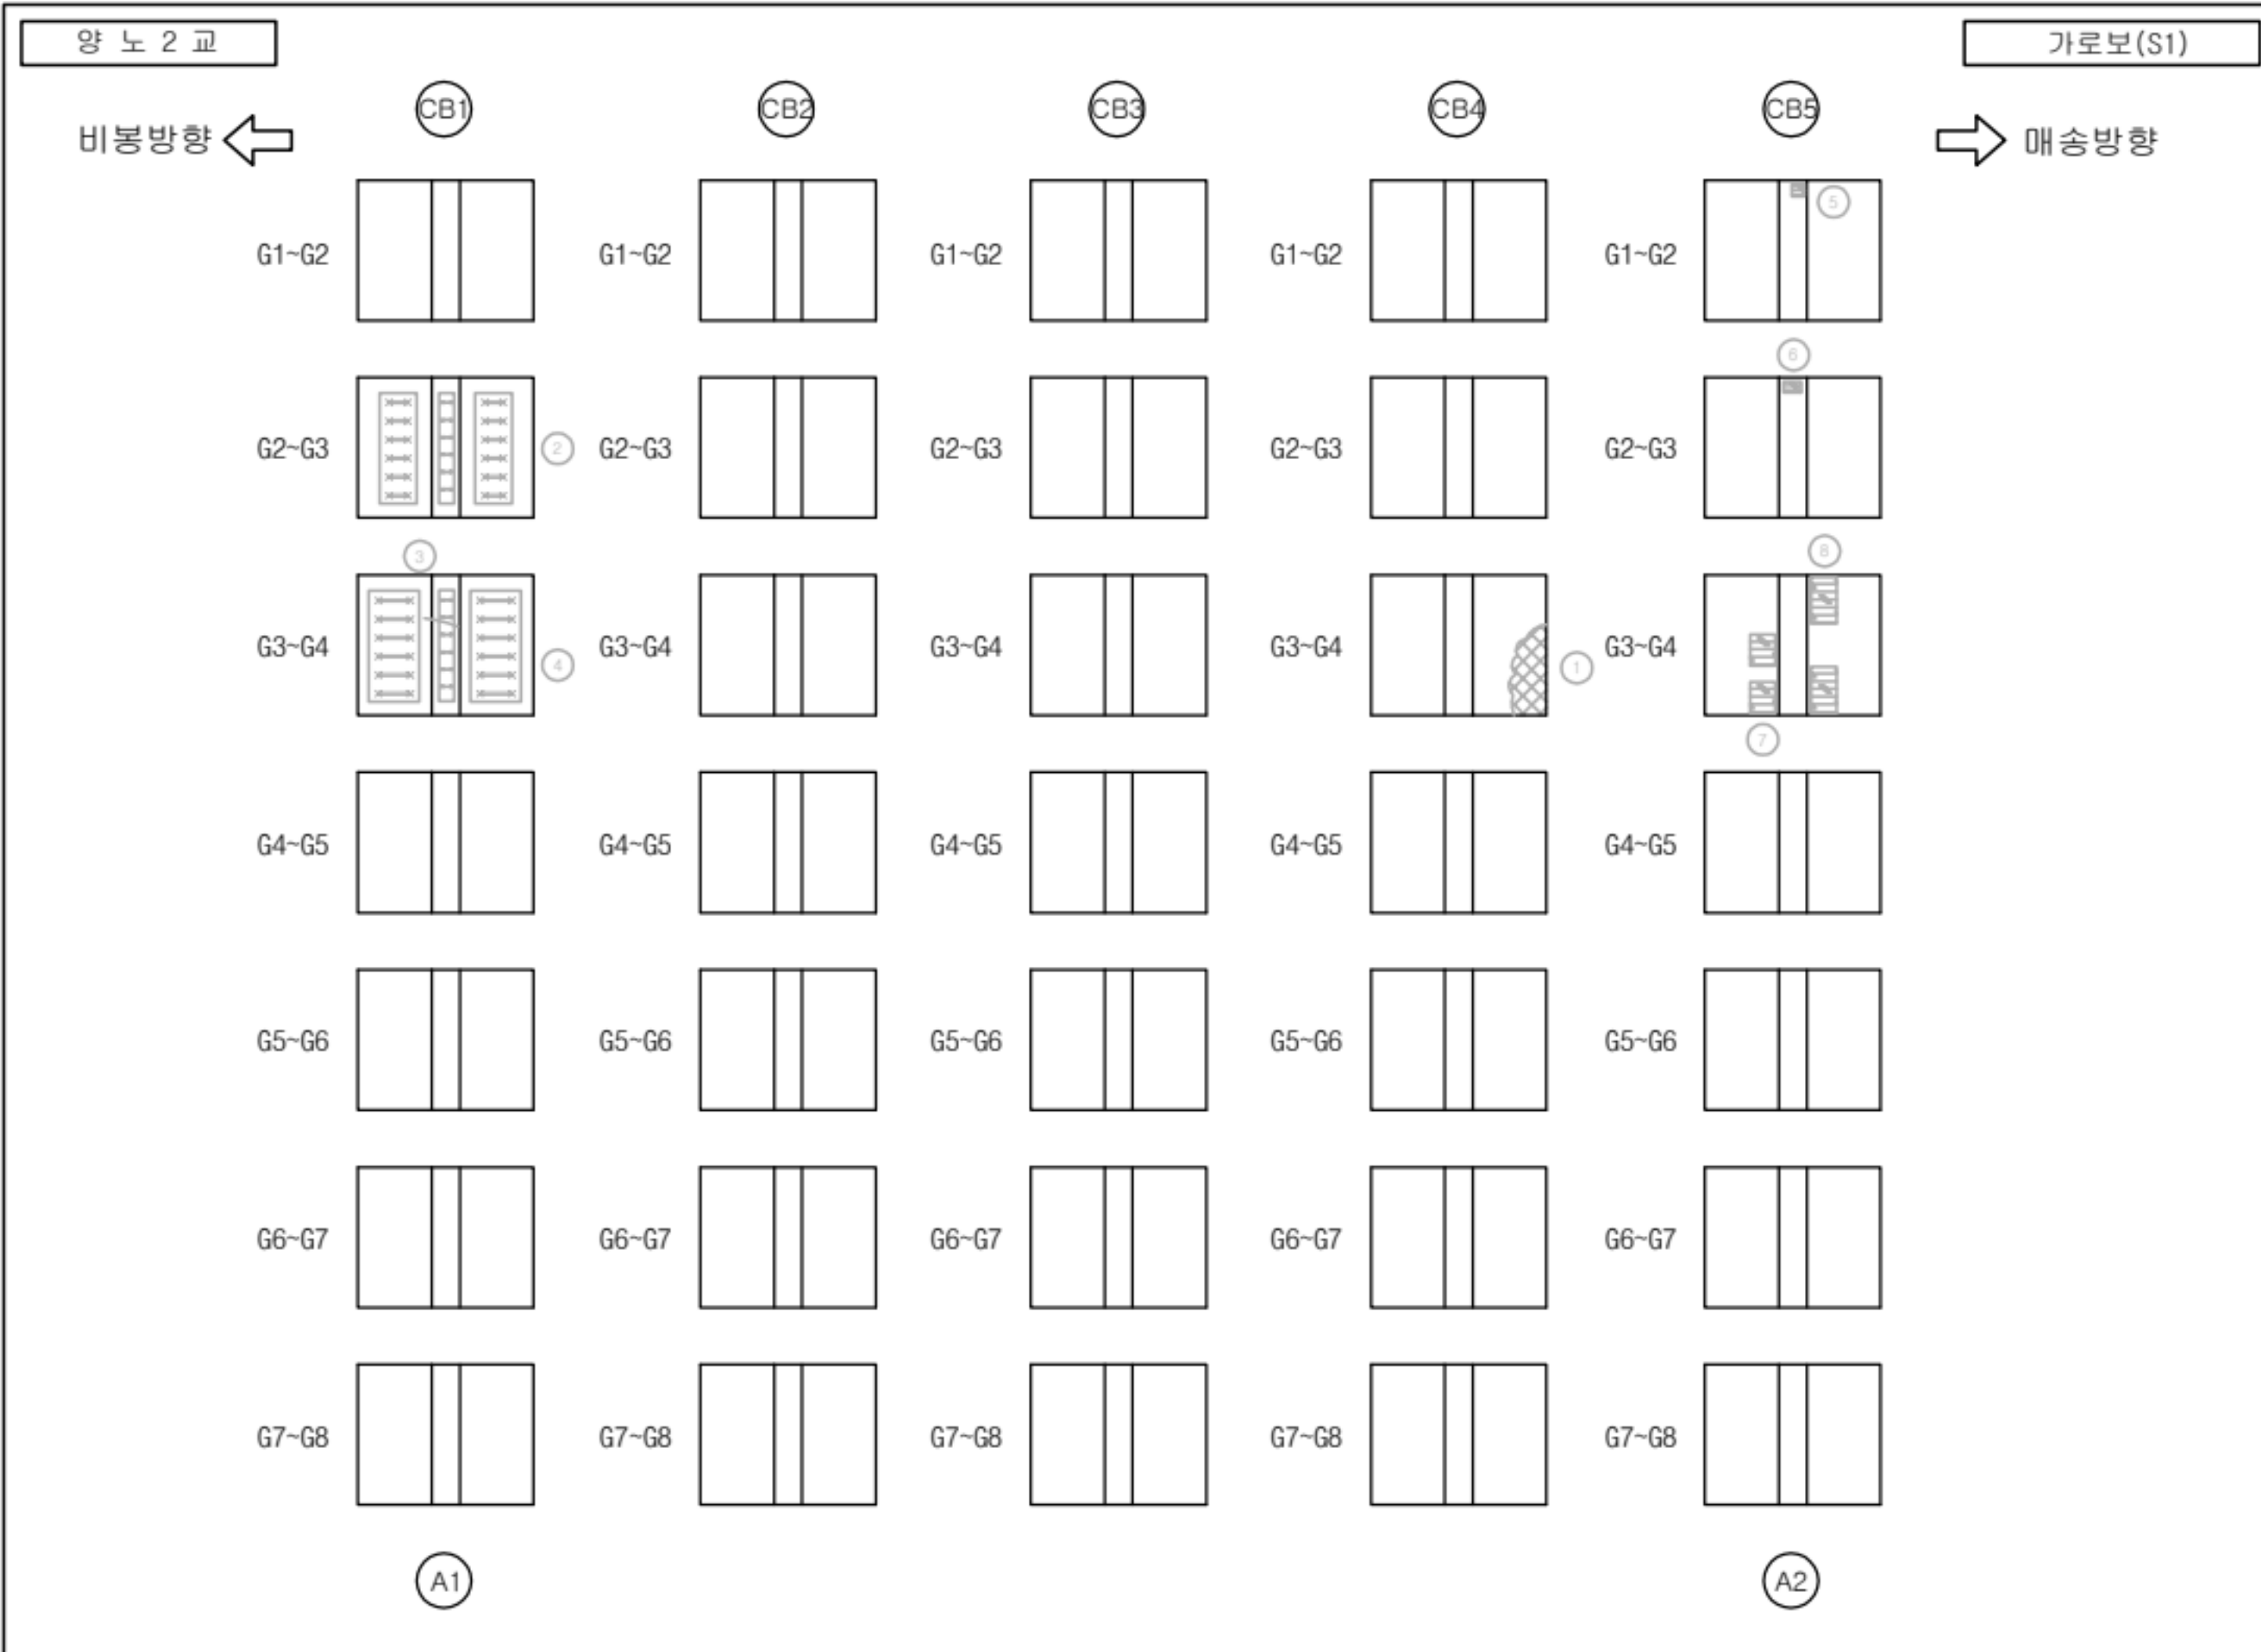
| 발 주 처 | 용 역 명 | 점검기관 | 구 조 물 명 | 도 면 명 | 도면번호 |
|---|---|---|---|---|---|
| 화성도시고속도로주식회사 | 비봉 - 매송간 도시고속도로 민간투자사업 | (주)KSP큰사람 | 양노2교 | 가로보 S1 | 007 |

| 번호 | 손상현황 | 손상규모 | | | | | | 비고 |
|---|---|---|---|---|---|---|---|---|
| 1 | 재료분리 | | 0.3 | 0.7 | 1 | m <sup>2</sup> | 0.21 | 보수완료 |
| 2 | 잡철근 미제거 | | | | 32 | EA | 32.0 | 보수완료 |
| 3 | 균열 | 0.1 | | 0.4 | 1 | m | 0.4 | 보수완료 |
| 4 | 잡철근 미제거 | | | | 48 | EA | 48.0 | 보수완료 |
| 5 | 재료분리 | | 0.2 | 0.2 | 1 | m <sup>2</sup> | 0.04 | 보수완료 |
| 6 | 재료분리 | | 0.05 | 0.3 | 1 | m <sup>2</sup> | 0.015 | 보수완료 |
| 7 | 재료분리 | | 0.3 | 0.3 | 2 | m <sup>2</sup> | 0.18 | 보수완료 |
| 8 | 재료분리 | | 0.3 | 0.5 | 2 | m <sup>2</sup> | 0.3 | 보수완료 |

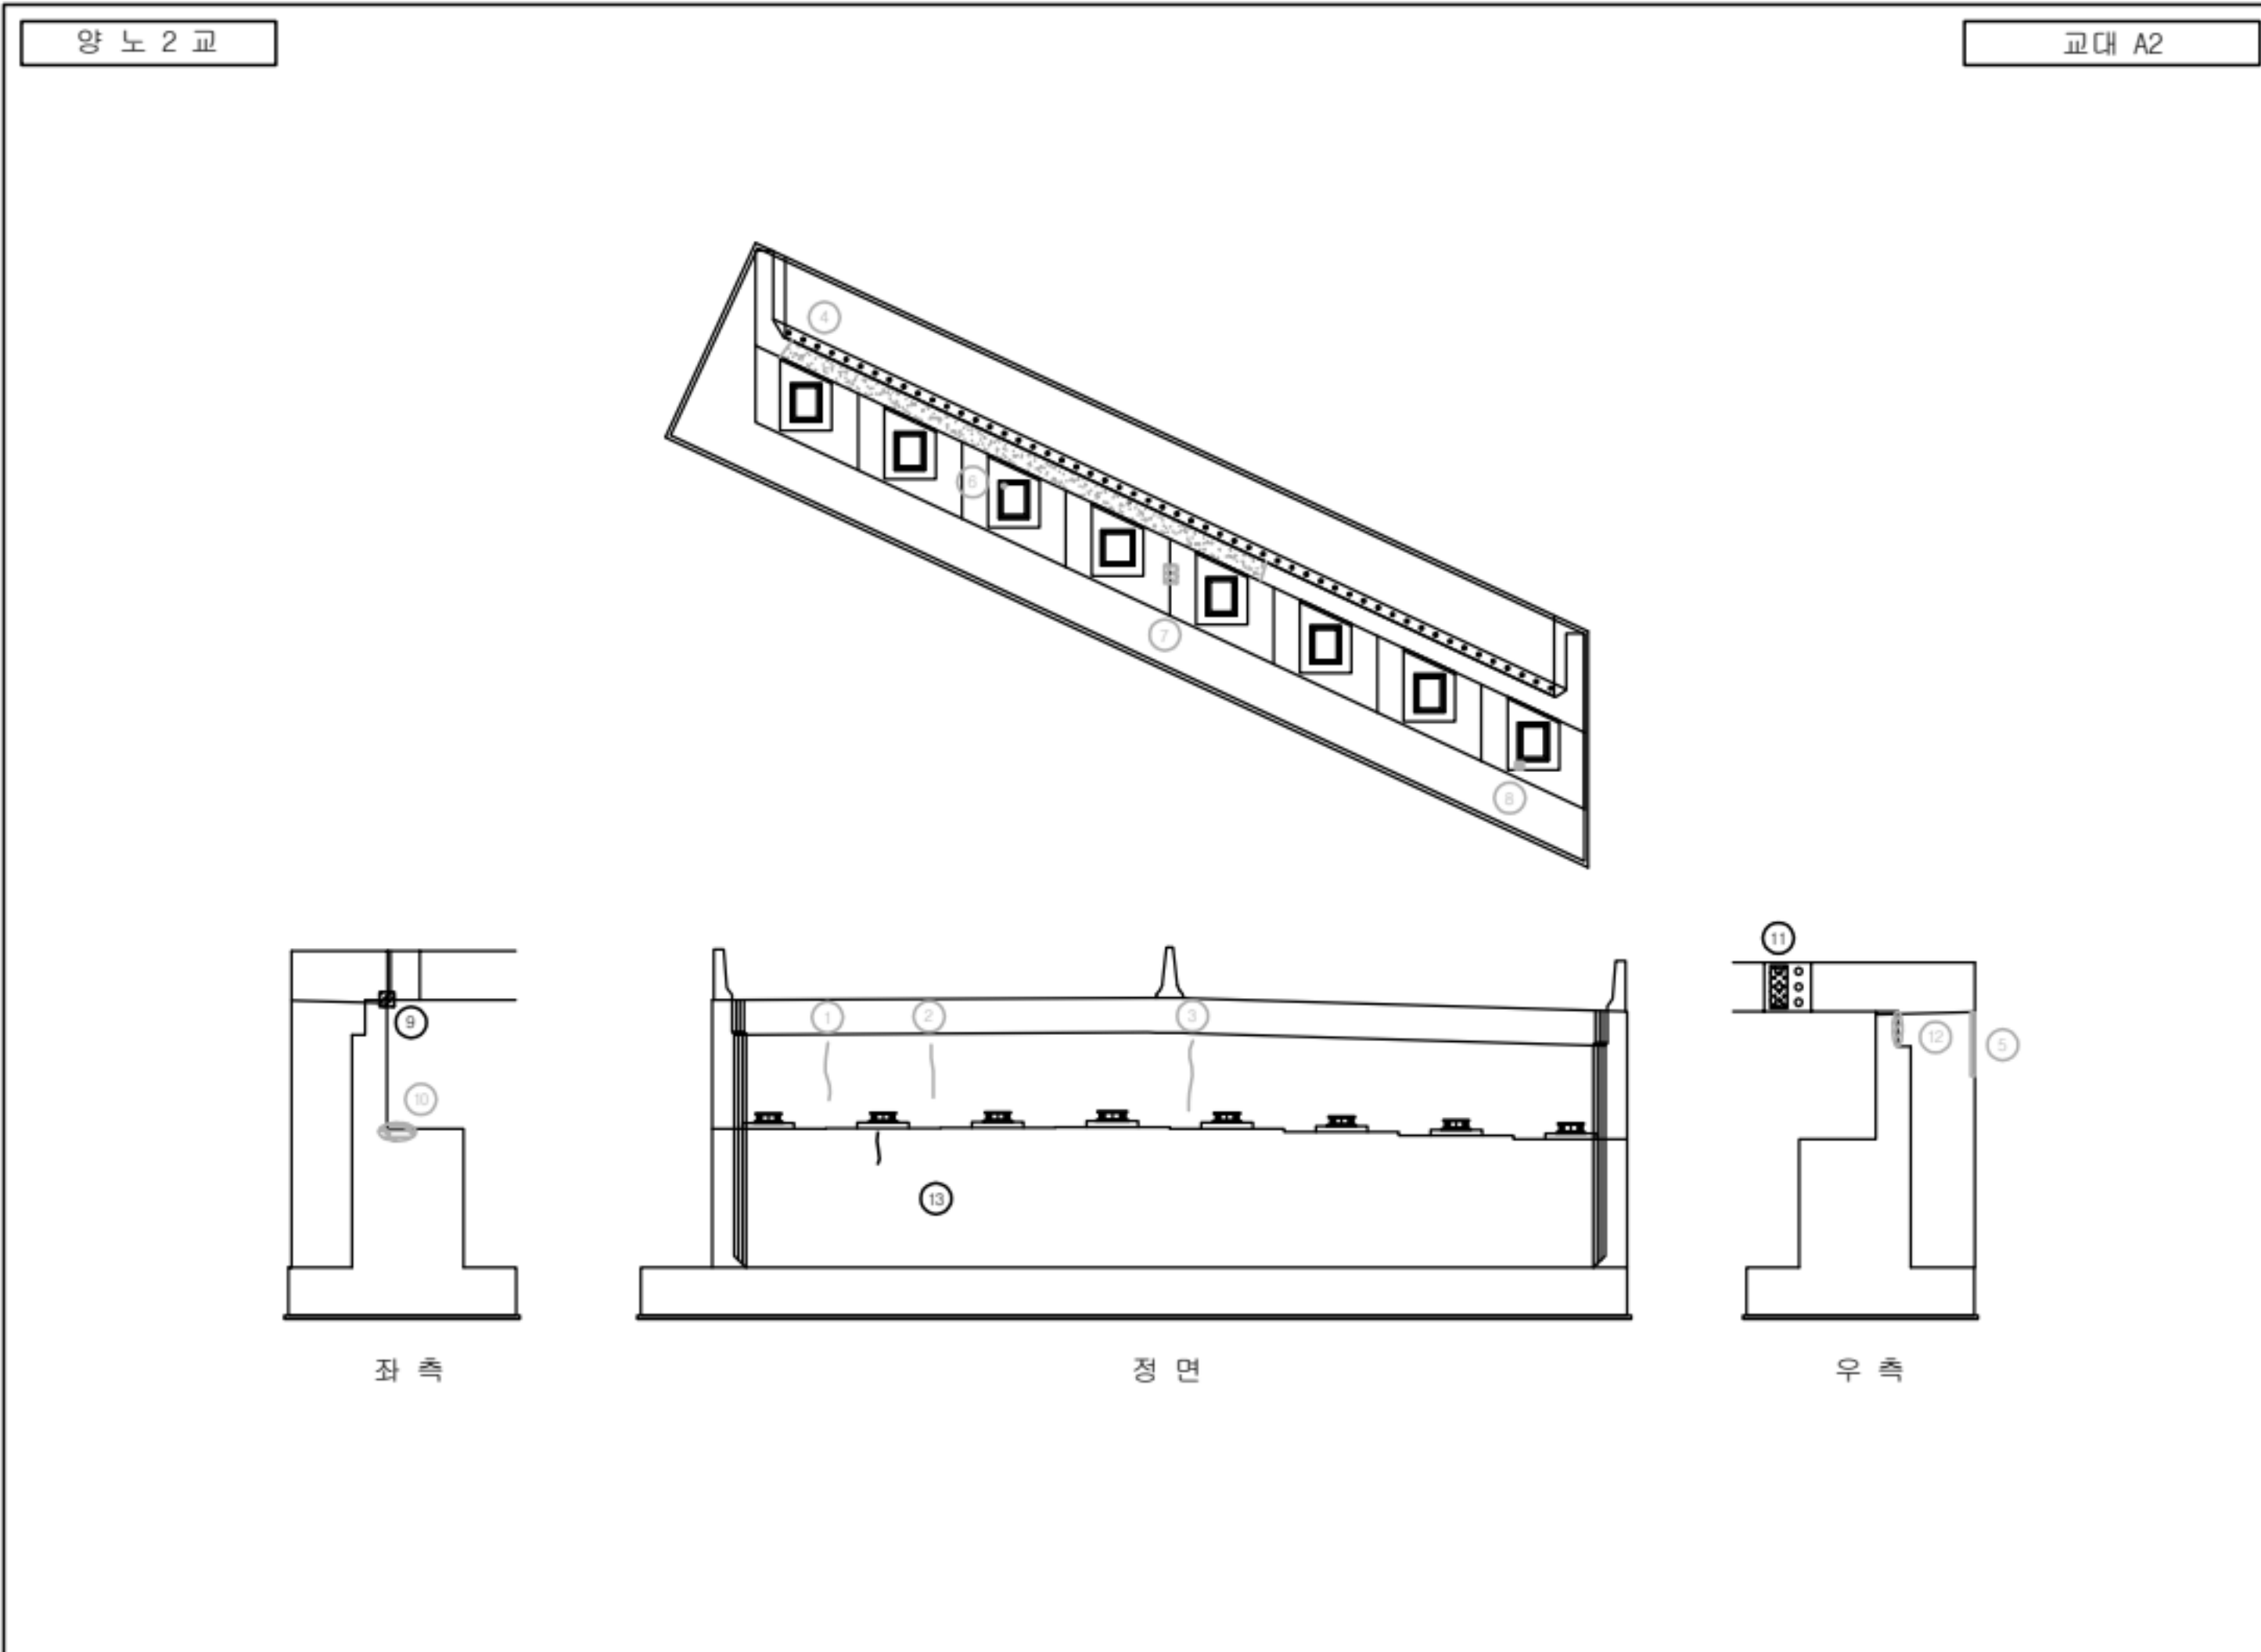
| 발 주 처 | 용 역 명 | 점검기관 | 구 조 물 명 | 도 면 명 | 도면번호 |
|---|---|---|---|---|---|
| 화성도시고속도로주식회사 | 비봉 - 매송간 도시고속도로 민간투자사업 | (주)KSP큰사람 | 양노2교 | 교대 A2 | 009 |

| 번호 | 손 상 현 황 | 손 상 규 모 | | | | | | 비고 |
|---|---|---|---|---|---|---|---|---|
| 1 | 균열 | 0.2 | | 1.2 | 1 | m | 1.2 | 보수완료 |
| 2 | 균열 | 0.3 | | 1.7 | 1 | m | 1.7 | 보수완료 |
| 3 | 균열 | 0.3 | | 2.0 | 1 | m | 2.0 | 보수완료 |
| 4 | 토사퇴적 | | 1.0 | 3.0 | 1 | m <sup>2</sup> | 3.0 | 보수완료 |
| 5 | 파손 | 0.2 | 0.7 | | 1 | m | 0.14 | 보수완료 |
| 6 | 무수축물탈 파손 | | 0.05 | 0.05 | 1 | m <sup>2</sup> | 0.0025 | 보수완료 |
| 7 | 폐기물 적치 | | | | 1 | EA | 1.0 | 보수완료 |
| 8 | 받침콘크리트 파손 | | 0.1 | 0.1 | 1 | m <sup>2</sup> | 0.01 | 보수완료 |
| 9 | 방호벽 파손 | | 1.0 | 1.0 | 1 | m <sup>2</sup> | 1.0 | |
| 10 | 재료분리 | | 0.5 | 1.0 | 1 | m <sup>2</sup> | 0.5 | 보수완료 |
| 11 | 차수판 볼트불량 | | | | 3 | EA | 3.0 | |
| 12 | 파손 | | 0.5 | 1.0 | 1 | m <sup>2</sup> | 0.5 | 보수완료 |
| 13 | 균열 | 0.2 | | 1.0 | 1 | m | 1.0 | 24상 |
