양 노 2 교

| 발주처 | 용역명 | 점검기관 | 구조물명 | 도면명 | 도면번호 |
|---|---|---|---|---|---|
| 화성도시고속도로주식회사 | 비봉 - 매송간 도시고속도로 민간투자사업 | (주)KSP큰사람 | 양노2교 | 바닥판 상면 | 001 |

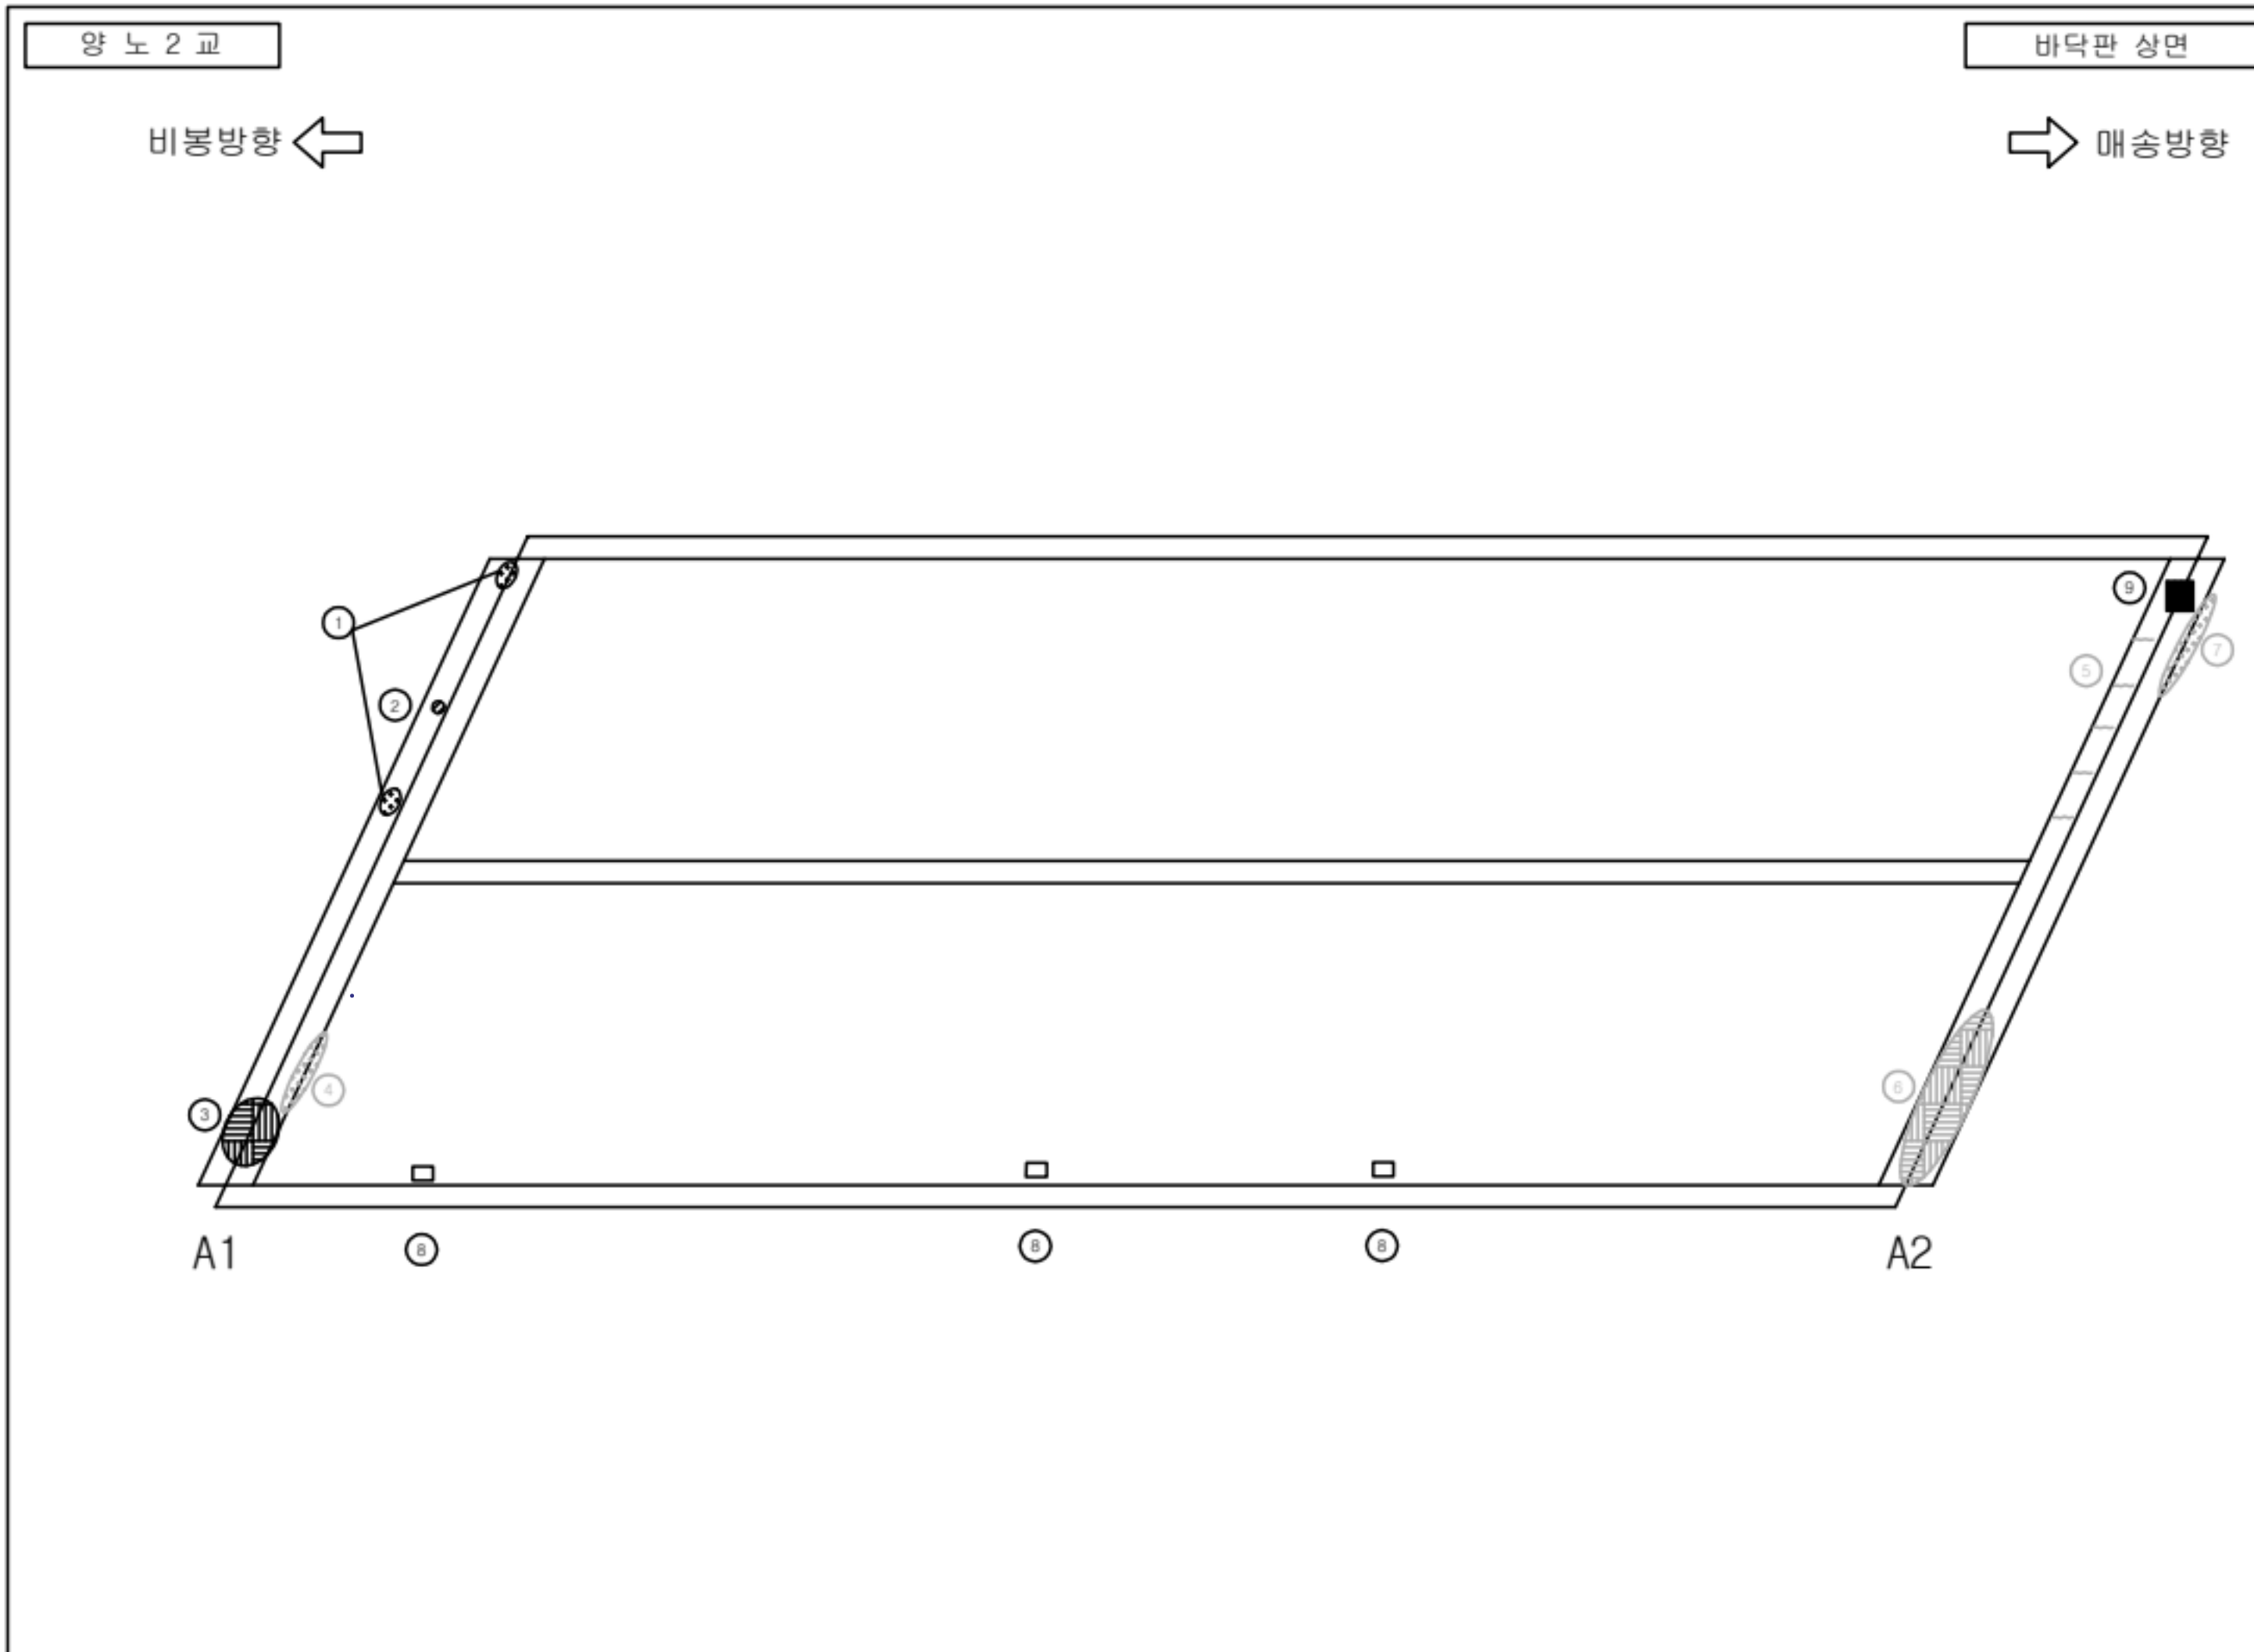
| 번호 | 손상현황 | 손상규모 | | | | | 비고 |
|---|---|---|---|---|---|---|---|
| 1 | 신축이음 부식 | | | 1.2 | 2 | m | 2.4 |
| 2 | 후타재 파손 | | 0.1 | 0.1 | 1 | m <sup>2</sup> | 0.01 |
| 3 | 후타재 망상균열 | 0.1 | 0.2 | 0.5 | 1 | m <sup>2</sup> | 0.1 |
| 4 | 후타재 단차 | | | | 1 | EA | 1.0 |
| 5 | 후타재 균열 | 0.1 | | 0.3 | 5 | m | 1.5 |
| 6 | 후타재 망상균열 | 0.1 | 0.2 | 1.2 | 1 | m <sup>2</sup> | 0.24 |
| 7 | 후타재 단차 | | | | 1 | EA | 1.0 |
| 8 | 배수구 토사퇴적 | | | | 3 | EA | 3.0 |
| 9 | 신축이음 부식 | | 0.1 | 1.0 | 1 | m <sup>2</sup> | 0.1 |

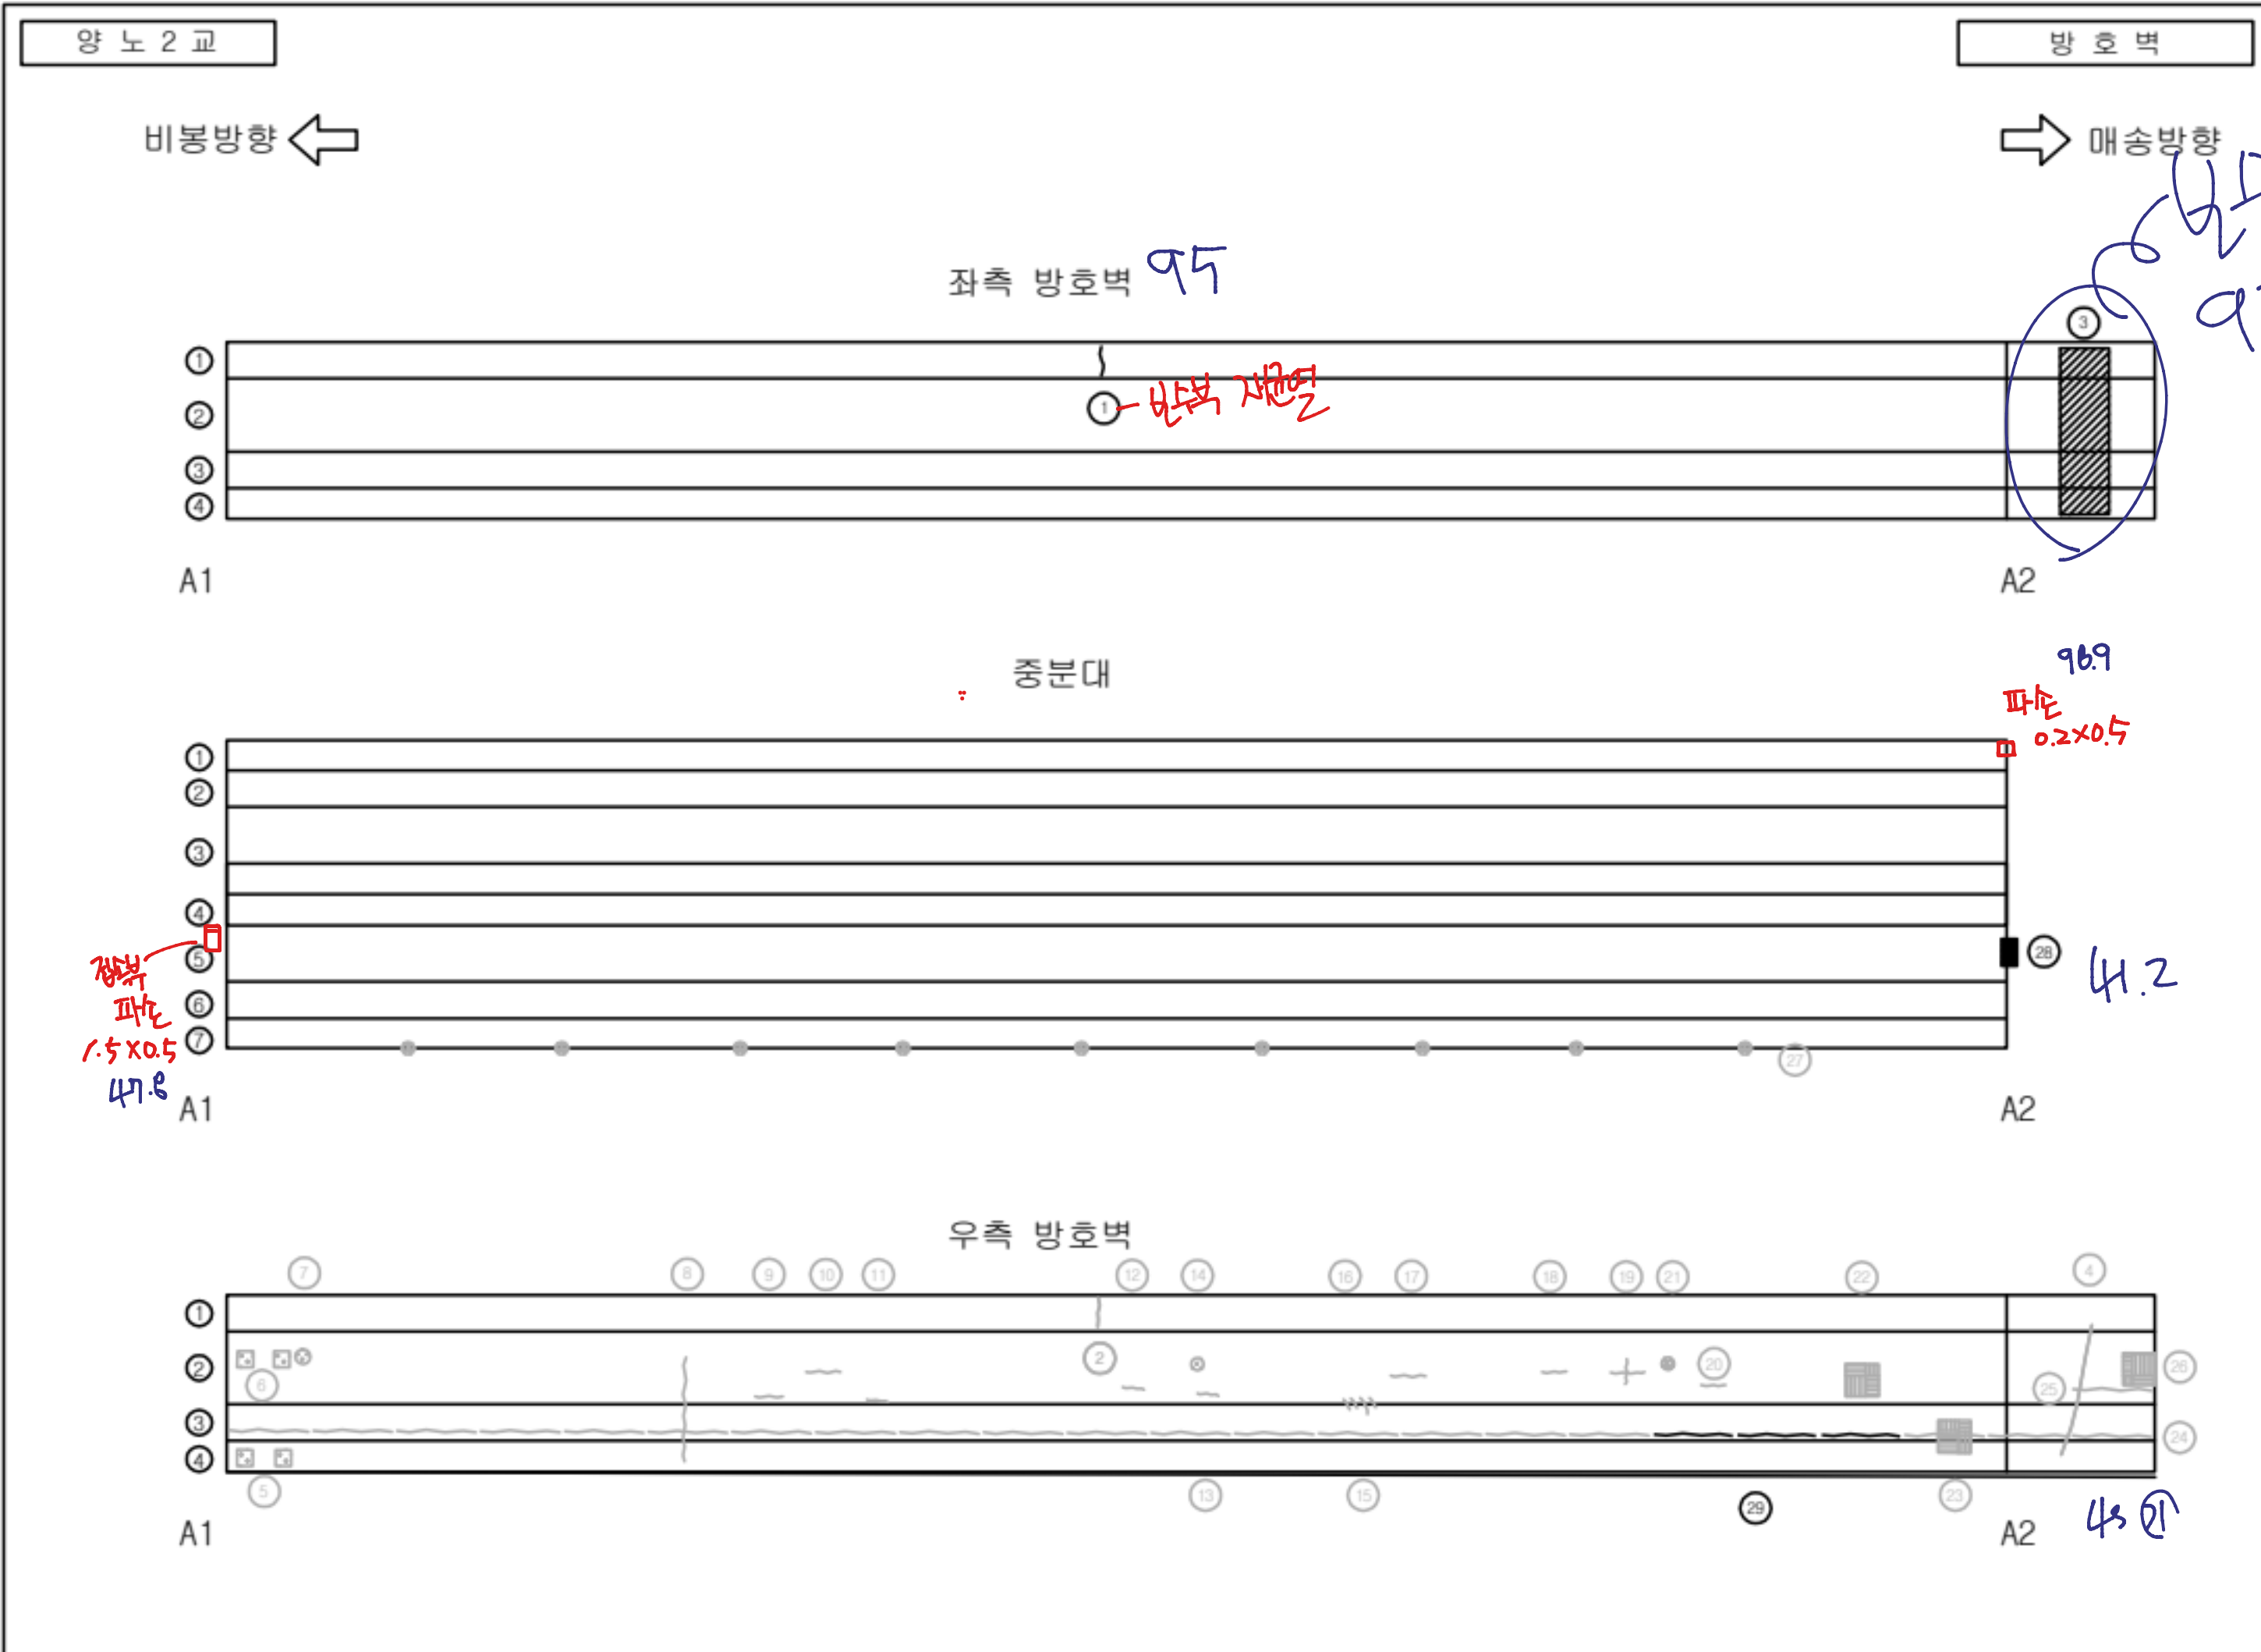
| 번호 | 손상현황 | 손상규모 | | | | | | 비고 |
|---|---|---|---|---|---|---|---|---|
| 1 | 간열 | 0.2 | | 0.5 | 1 | m | 0.5 | |
| 2 | 간열 | 0.2 | | 0.5 | 1 | m | 0.5 | 보수완료 |
| 3 | 파손 | | 1.0 | 1.8 | 1 | m <sup>2</sup> | 1.8 | |
| 4 | 간열 | 50.0 | | 1.5 | 1 | m | 1.5 | 보수완료 |
| 5 | 표면불량 | | 0.2 | 0.2 | 2 | m <sup>2</sup> | 0.08 | 보수완료 |
| 6 | 표면불량 | | 0.3 | 0.5 | 2 | m <sup>2</sup> | 0.3 | 보수완료 |
| 7 | 표면불량 | | 0.3 | 0.3 | 1 | m <sup>2</sup> | 0.09 | 보수완료 |
| 8 | 간열 | 0.3 | | 0.9 | 1 | m | 0.9 | 보수완료 |
| 9 | 간열 | 0.2 | | 0.6 | 1 | m | 0.6 | 보수완료 |
| 10 | 간열 | 0.3 | | 0.9 | 1 | m | 0.9 | 보수완료 |
| 11 | 간열 | 0.3 | | 0.3 | 1 | m | 0.3 | 보수완료 |
| 12 | 간열 | 0.2 | | 0.5 | 1 | m | 0.5 | 보수완료 |
| 13 | 간열 | 0.2 | | 0.3 | 1 | m | 0.3 | 보수완료 |
| 14 | 표면불량 | | 0.1 | 0.1 | 1 | m <sup>2</sup> | 0.01 | 보수완료 |
| 15 | 간열 | 0.2 | | 0.6 | 1 | m | 0.6 | 보수완료 |
| 16 | 간열 | 0.2 | | 0.4 | 3 | m | 1.2 | 보수완료 |
| 17 | 간열 | 0.2 | | 0.9 | 1 | m | 0.9 | 보수완료 |
| 18 | 간열 | 0.2 | | 0.5 | 1 | m | 0.5 | 보수완료 |
| 19 | 간열 | 0.2 | | 0.8 | 1 | m | 0.8 | 보수완료 |
| 20 | 간열 | 0.2 | | 0.6 | 1 | m | 0.6 | 보수완료 |
| 21 | 간열부 백태 | 0.2 | | 0.1 | 1 | m | 0.1 | 보수완료 |
| 22 | 망상간열 | 0.1 | 3.0 | 0.8 | 1 | m <sup>2</sup> | 2.4 | 보수완료 |
| 23 | 망상간열 | 0.3 | 0.3 | 0.5 | 1 | m <sup>2</sup> | 0.15 | 보수완료 |
| 24 | 간열 | 0.3 | | 3.0 | 23 | m | 69.0 | 보수완료 |
| 25 | 간열 | 0.3 | | 3.0 | 1 | m | 3.0 | 보수완료 |
| 26 | 망상간열 | 0.2 | 0.5 | 0.5 | 1 | m <sup>2</sup> | 0.25 | 보수완료 |
| 27 | 백태 | | 0.1 | 0.1 | 9 | m <sup>2</sup> | 0.09 | 보수완료 |

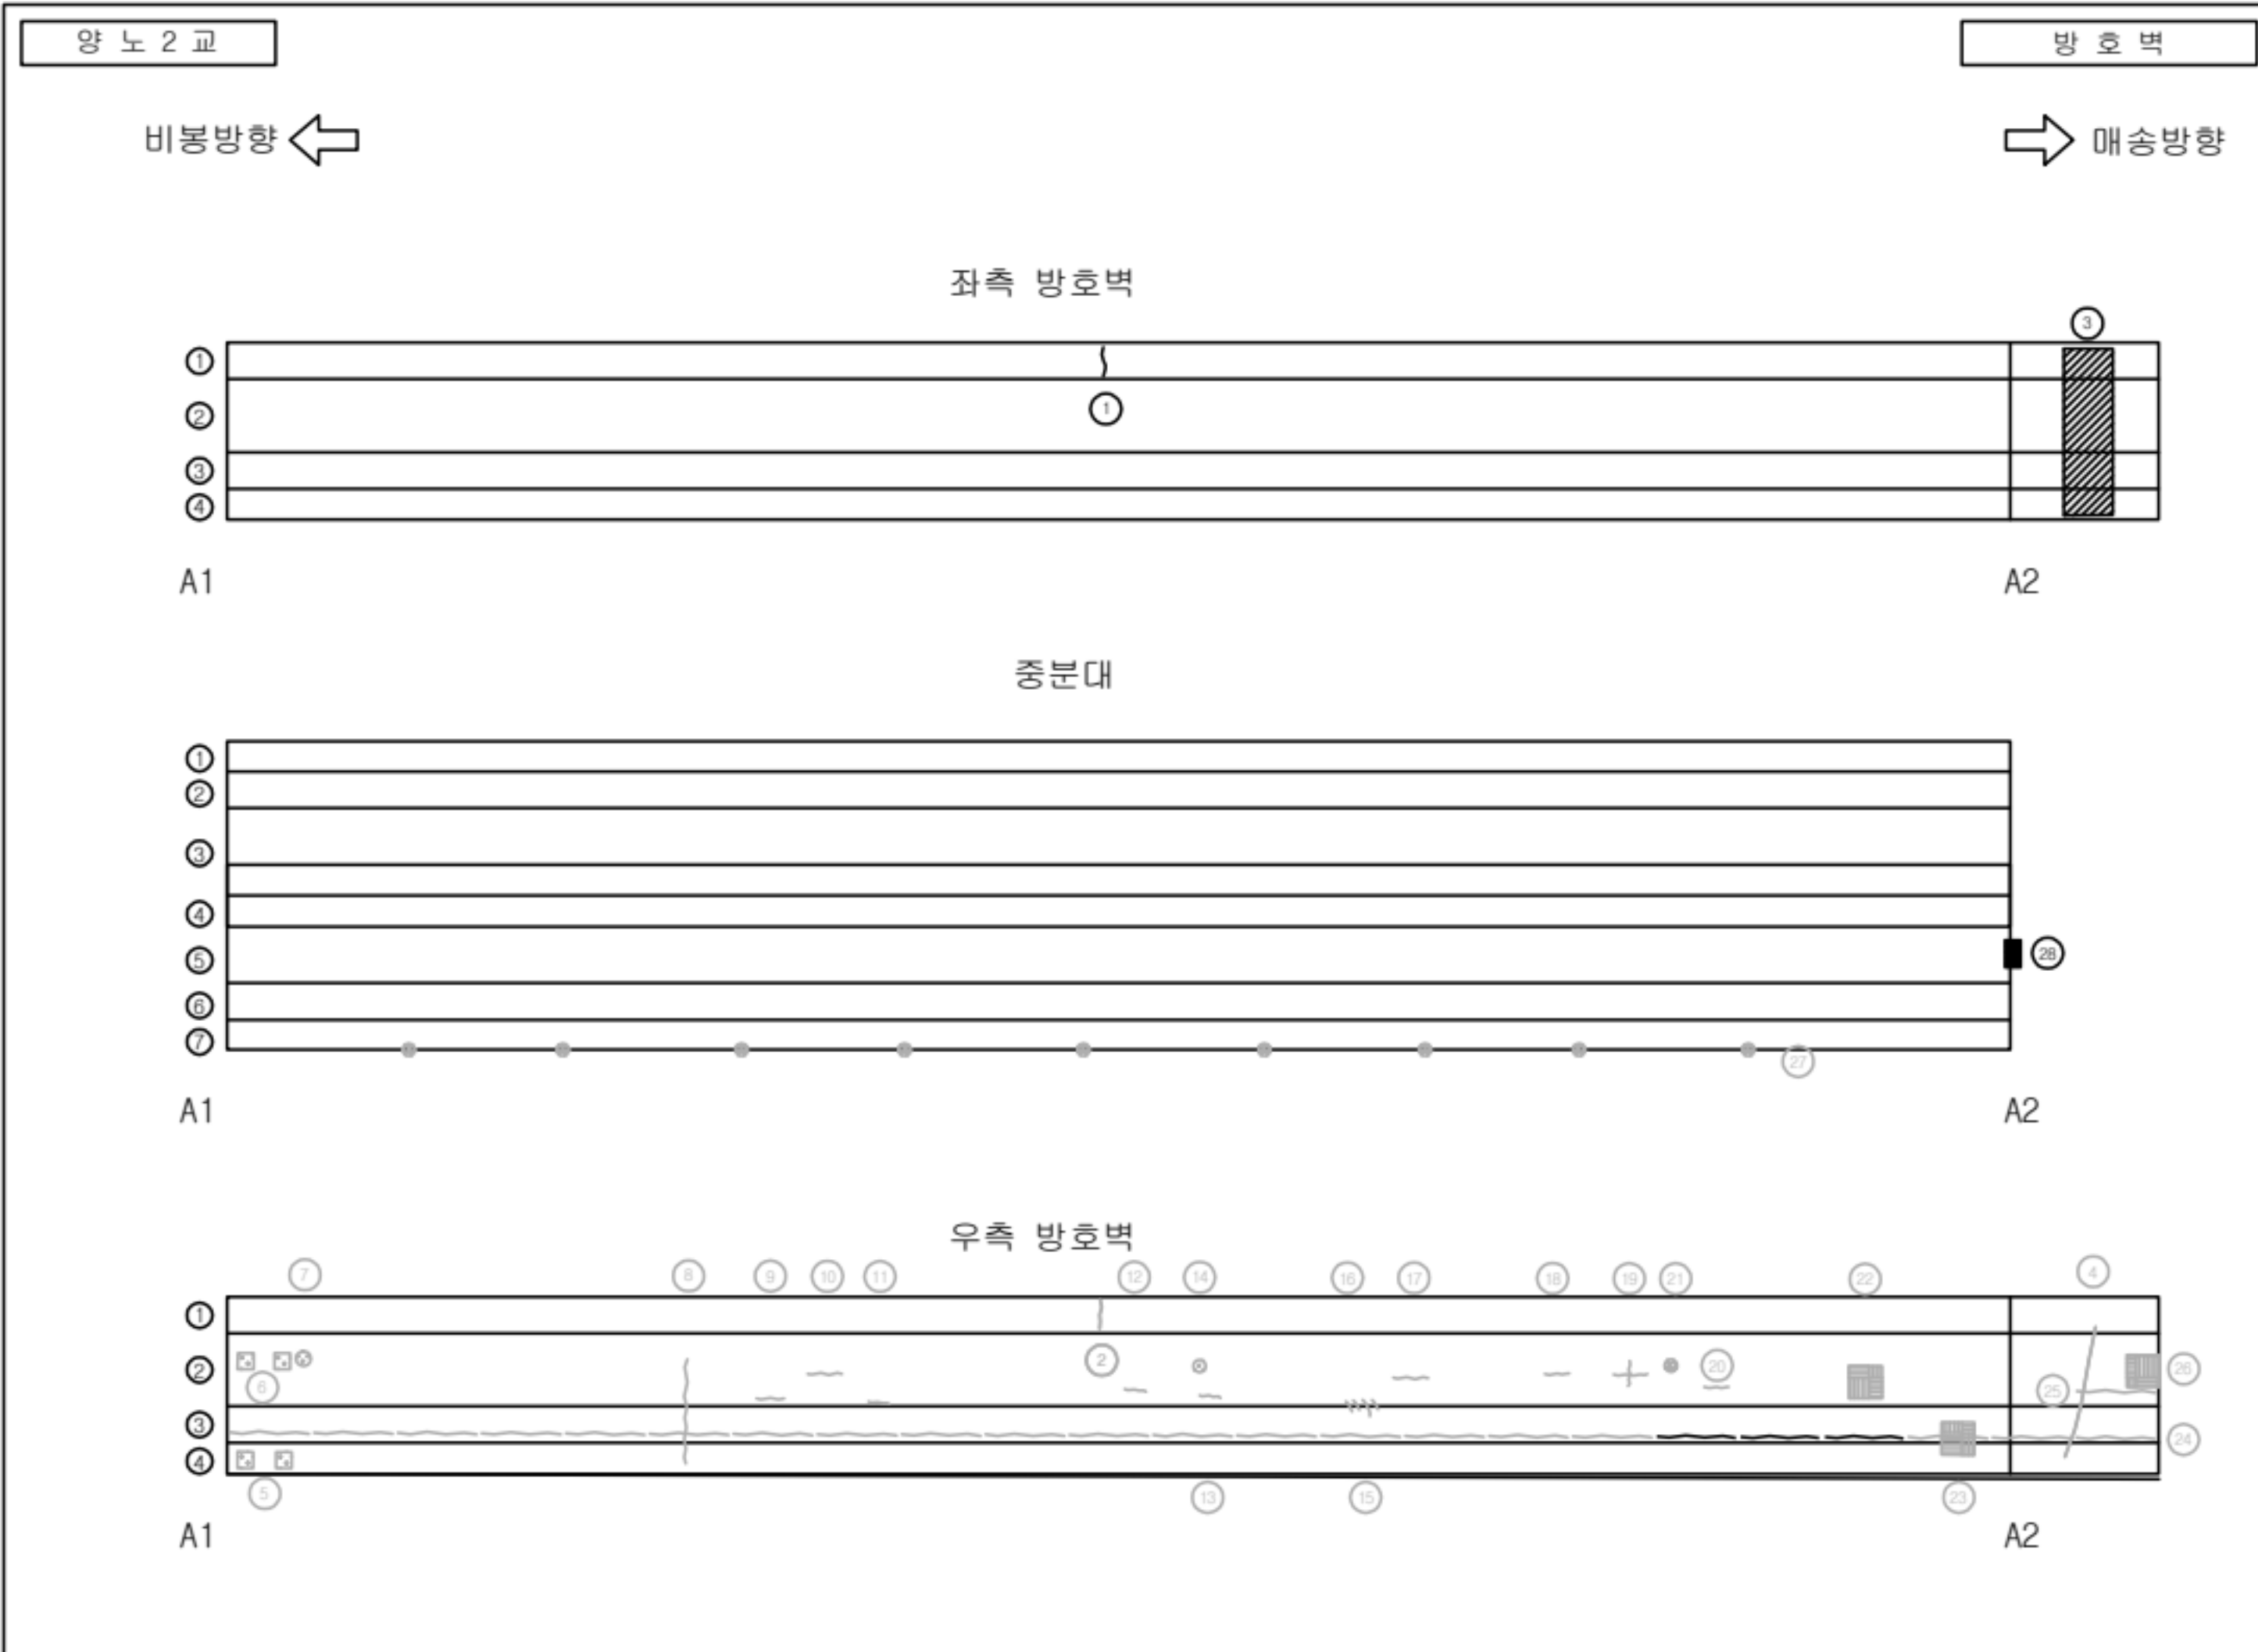
| 번호 | 손상현황 | 손상규모 | | | | | | 비고 |
|---|---|---|---|---|---|---|---|---|
| 28 | 파손 | | 1.0 | 0.2 | 2 | m | 0.4 | 24상 |
| 29 | 보수부재균열 | 0.2 | | 0.6 | 3 | m | 1.8 | 24상 |

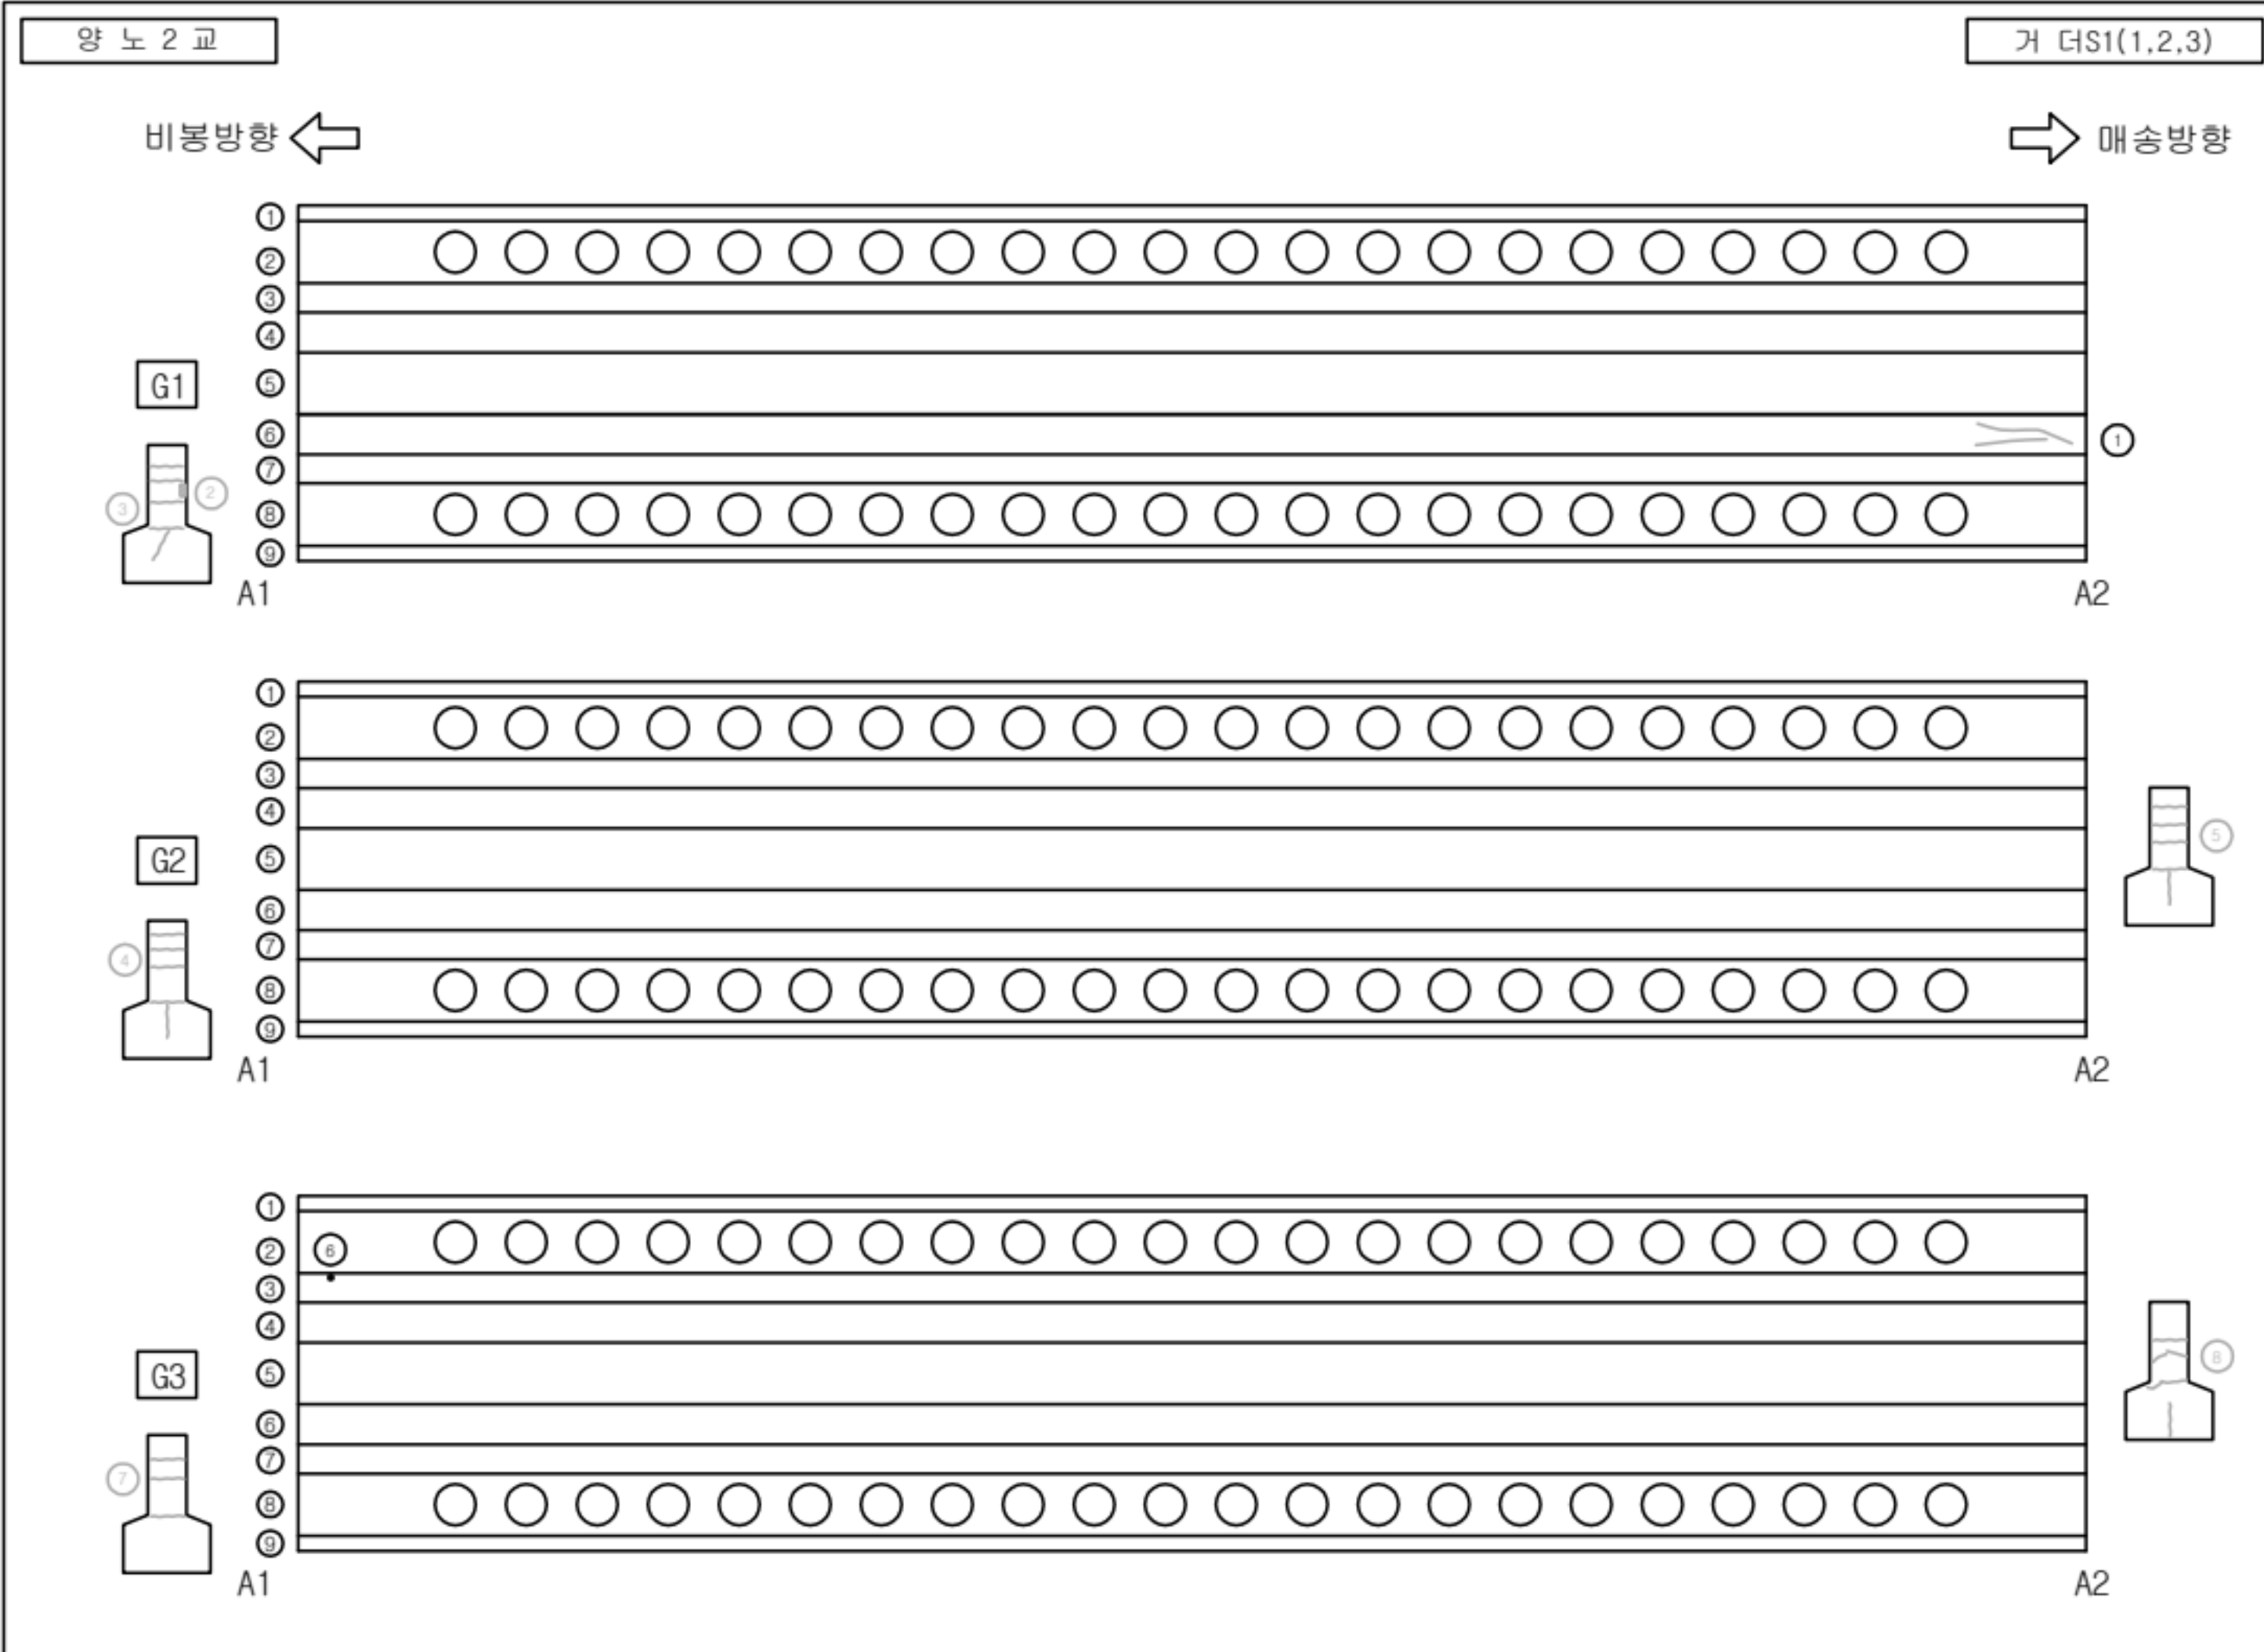
| 번호 | 손상현황 | 손상규모 | | | | | | 비고 |
|---|---|---|---|---|---|---|---|---|
| 1 | 균열 | 0.2 | | 0.7 | 2 | m | 1.4 | 보수완료 |
| 2 | 파손 | | 0.1 | 0.2 | 1 | m <sup>2</sup> | 0.02 | 보수완료 |
| 3 | 균열 | 0.3 | | 0.5 | 5 | m | 2.5 | 보수완료 |
| 4 | 균열 | 0.3 | | 0.5 | 5 | m | 2.5 | 보수완료 |
| 5 | 균열 | 0.2 | | 0.5 | 5 | m | 2.5 | 보수완료 |
| 6 | 파손 | | 0.1 | 0.1 | 1 | m <sup>2</sup> | 0.01 | 보수완료 |
| 7 | 균열 | 0.2 | | 0.5 | 3 | m | 1.5 | 보수완료 |
| 8 | 균열 | 0.3 | | 0.5 | 4 | m | 2.0 | 보수완료 |

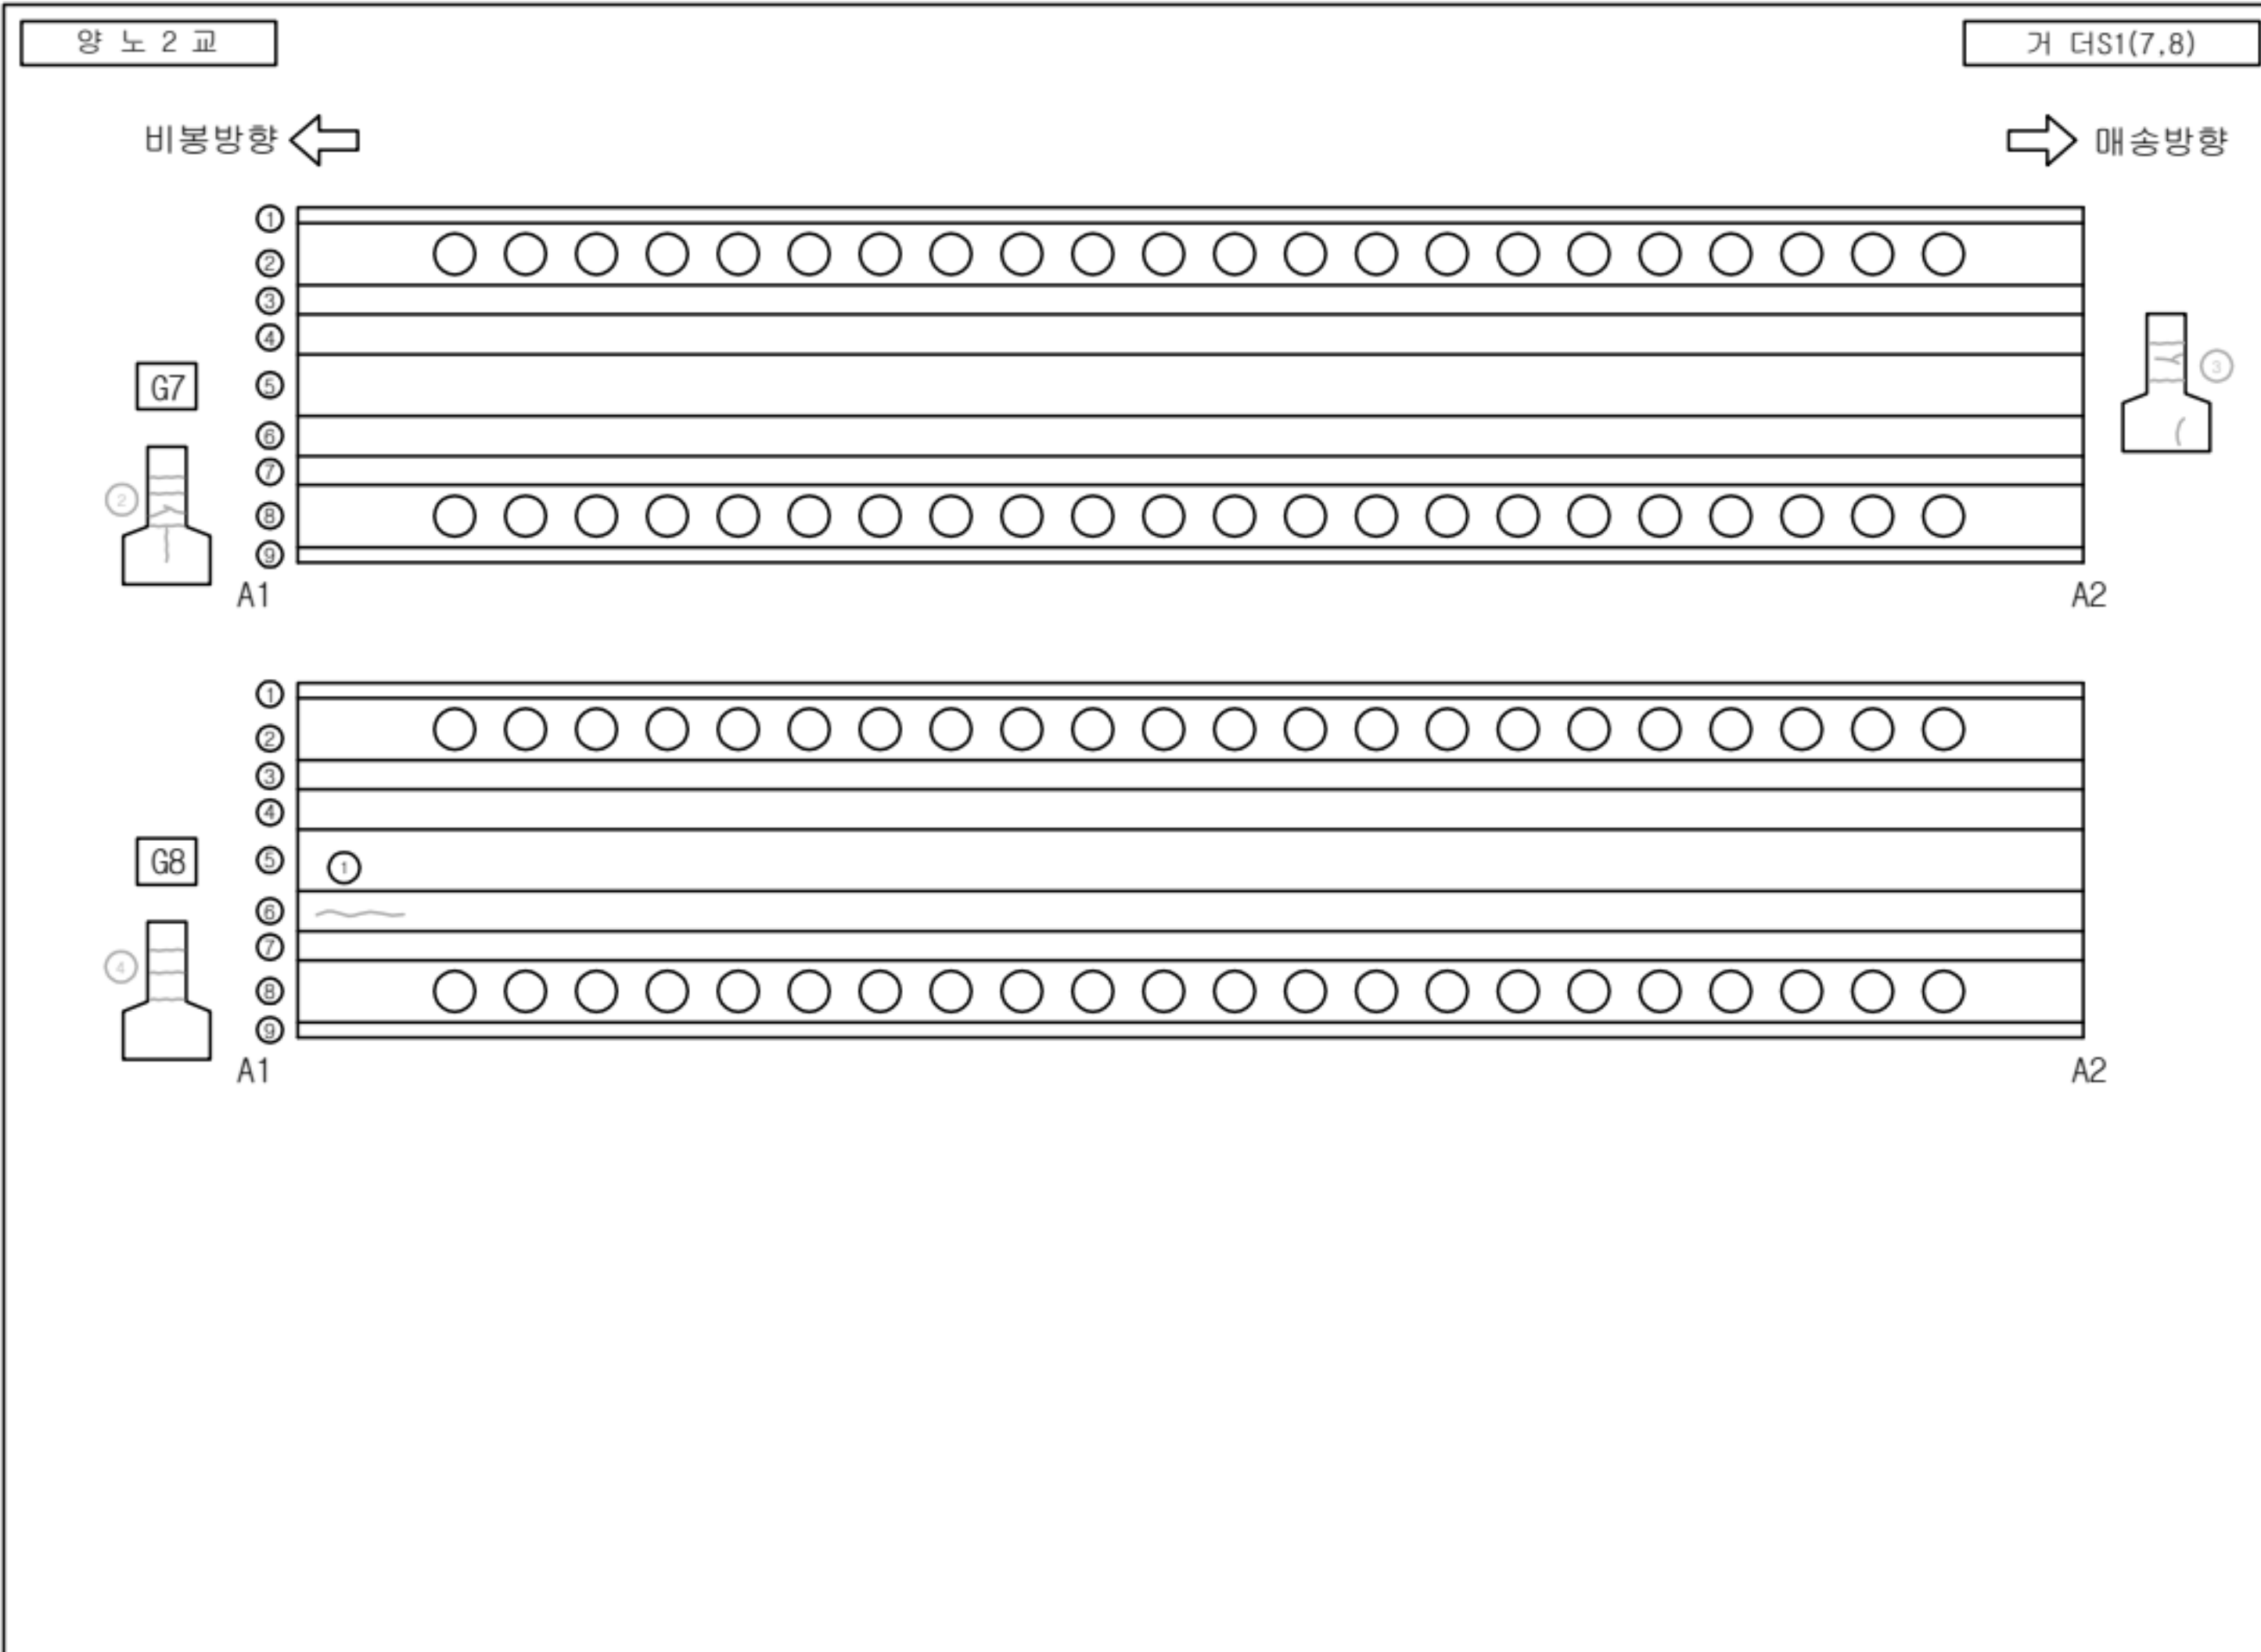
| 번호 | 손상현황 | 손상규모 | | | | | | 비고 |
|---|---|---|---|---|---|---|---|---|
| 1 | 균열 | 0.1 | | 0.8 | 1 | m | 0.8 | 보수완료 |
| 2 | 균열 | 0.2 | | 0.5 | 5 | m | 2.5 | 보수완료 |
| 3 | 균열 | 0.2 | | 0.5 | 4 | m | 2.0 | 보수완료 |
| 4 | 균열 | 0.1 | | 0.5 | 3 | m | 1.5 | 보수완료 |
