양 노 2 교

| 발주처 | 용역명 | 점검기관 | 구조물명 | 도면명 | 도면번호 |
|---|---|---|---|---|---|
| 화성도시고속도로주식회사 | 비봉 - 매송간 도시고속도로 민간투자사업 | (주)KSP큰사람 | 양노2교 | 바닥판 상면 | 001 |

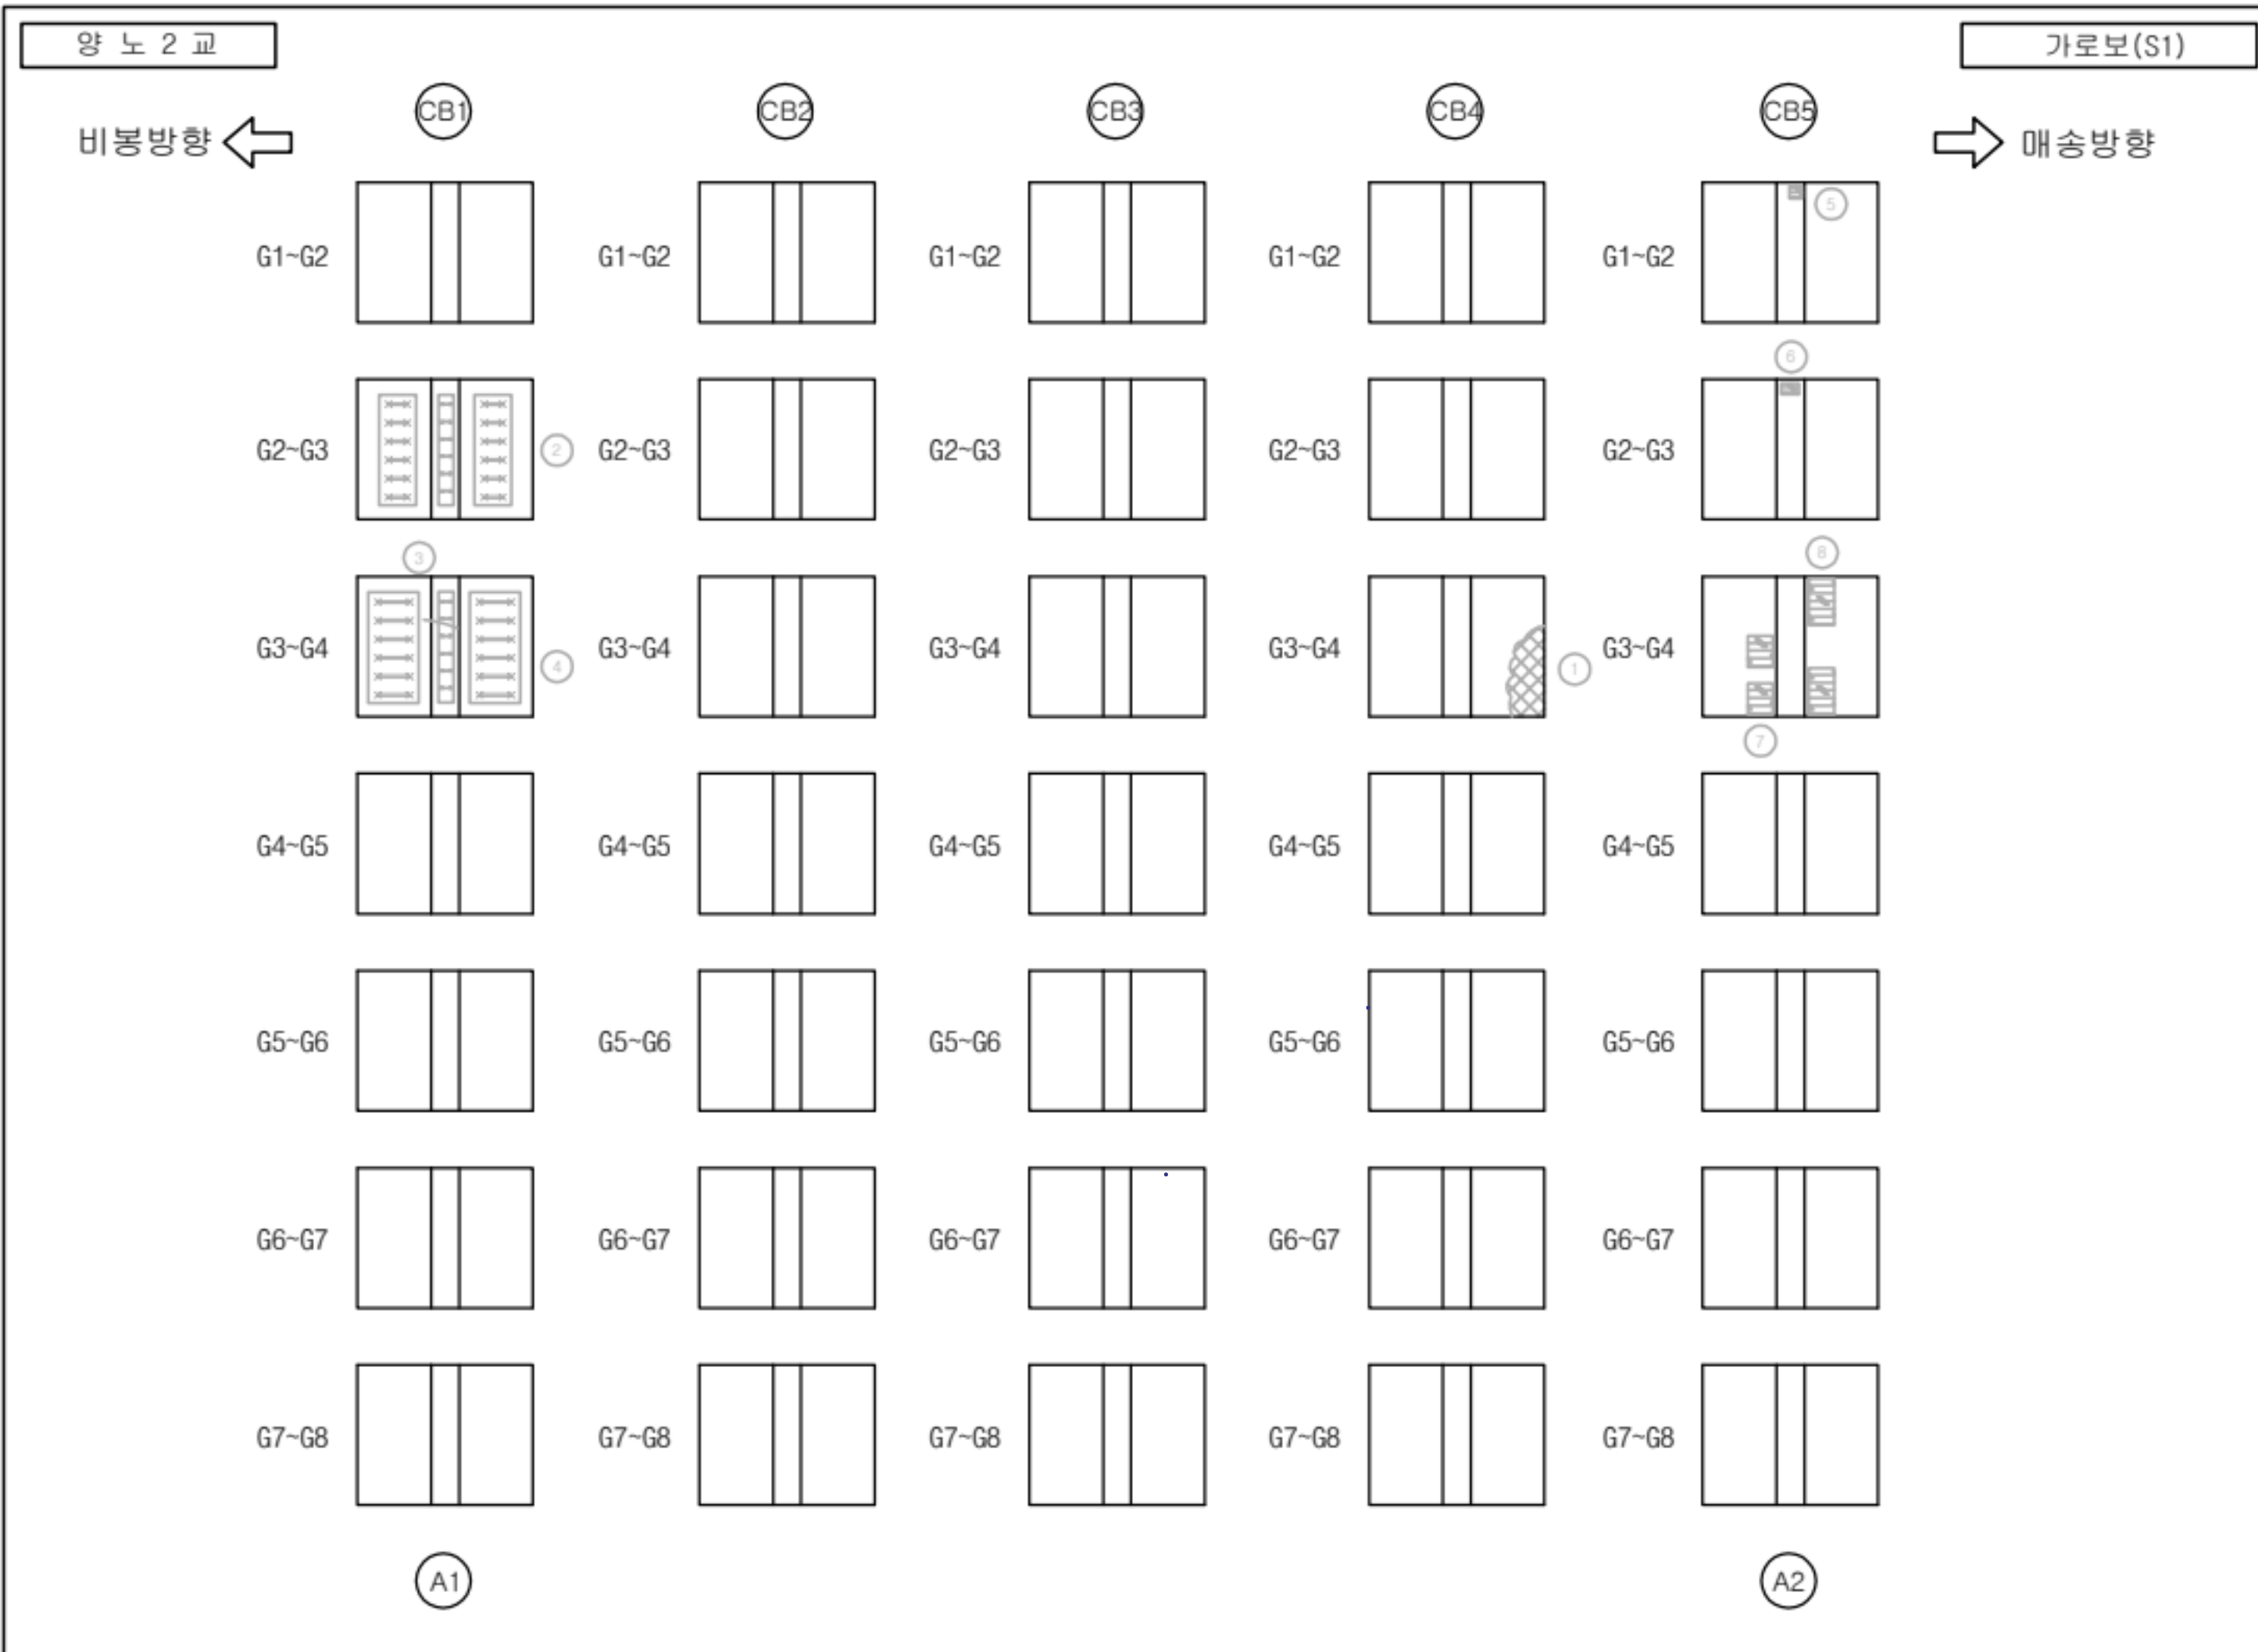
| 번호 | 손상현황 | 손상규모 | | | | | | 비고 |
|---|---|---|---|---|---|---|---|---|
| 1 | 재료분리 | | 0.3 | 0.7 | 1 | m <sup>2</sup> | 0.21 | 보수완료 |
| 2 | 잡철근 미제거 | | | | 32 | EA | 32.0 | 보수완료 |
| 3 | 균열 | 0.1 | | 0.4 | 1 | m | 0.4 | 보수완료 |
| 4 | 잡철근 미제거 | | | | 48 | EA | 48.0 | 보수완료 |
| 5 | 재료분리 | | 0.2 | 0.2 | 1 | m <sup>2</sup> | 0.04 | 보수완료 |
| 6 | 재료분리 | | 0.05 | 0.3 | 1 | m <sup>2</sup> | 0.015 | 보수완료 |
| 7 | 재료분리 | | 0.3 | 0.3 | 2 | m <sup>2</sup> | 0.18 | 보수완료 |
| 8 | 재료분리 | | 0.3 | 0.5 | 2 | m <sup>2</sup> | 0.3 | 보수완료 |

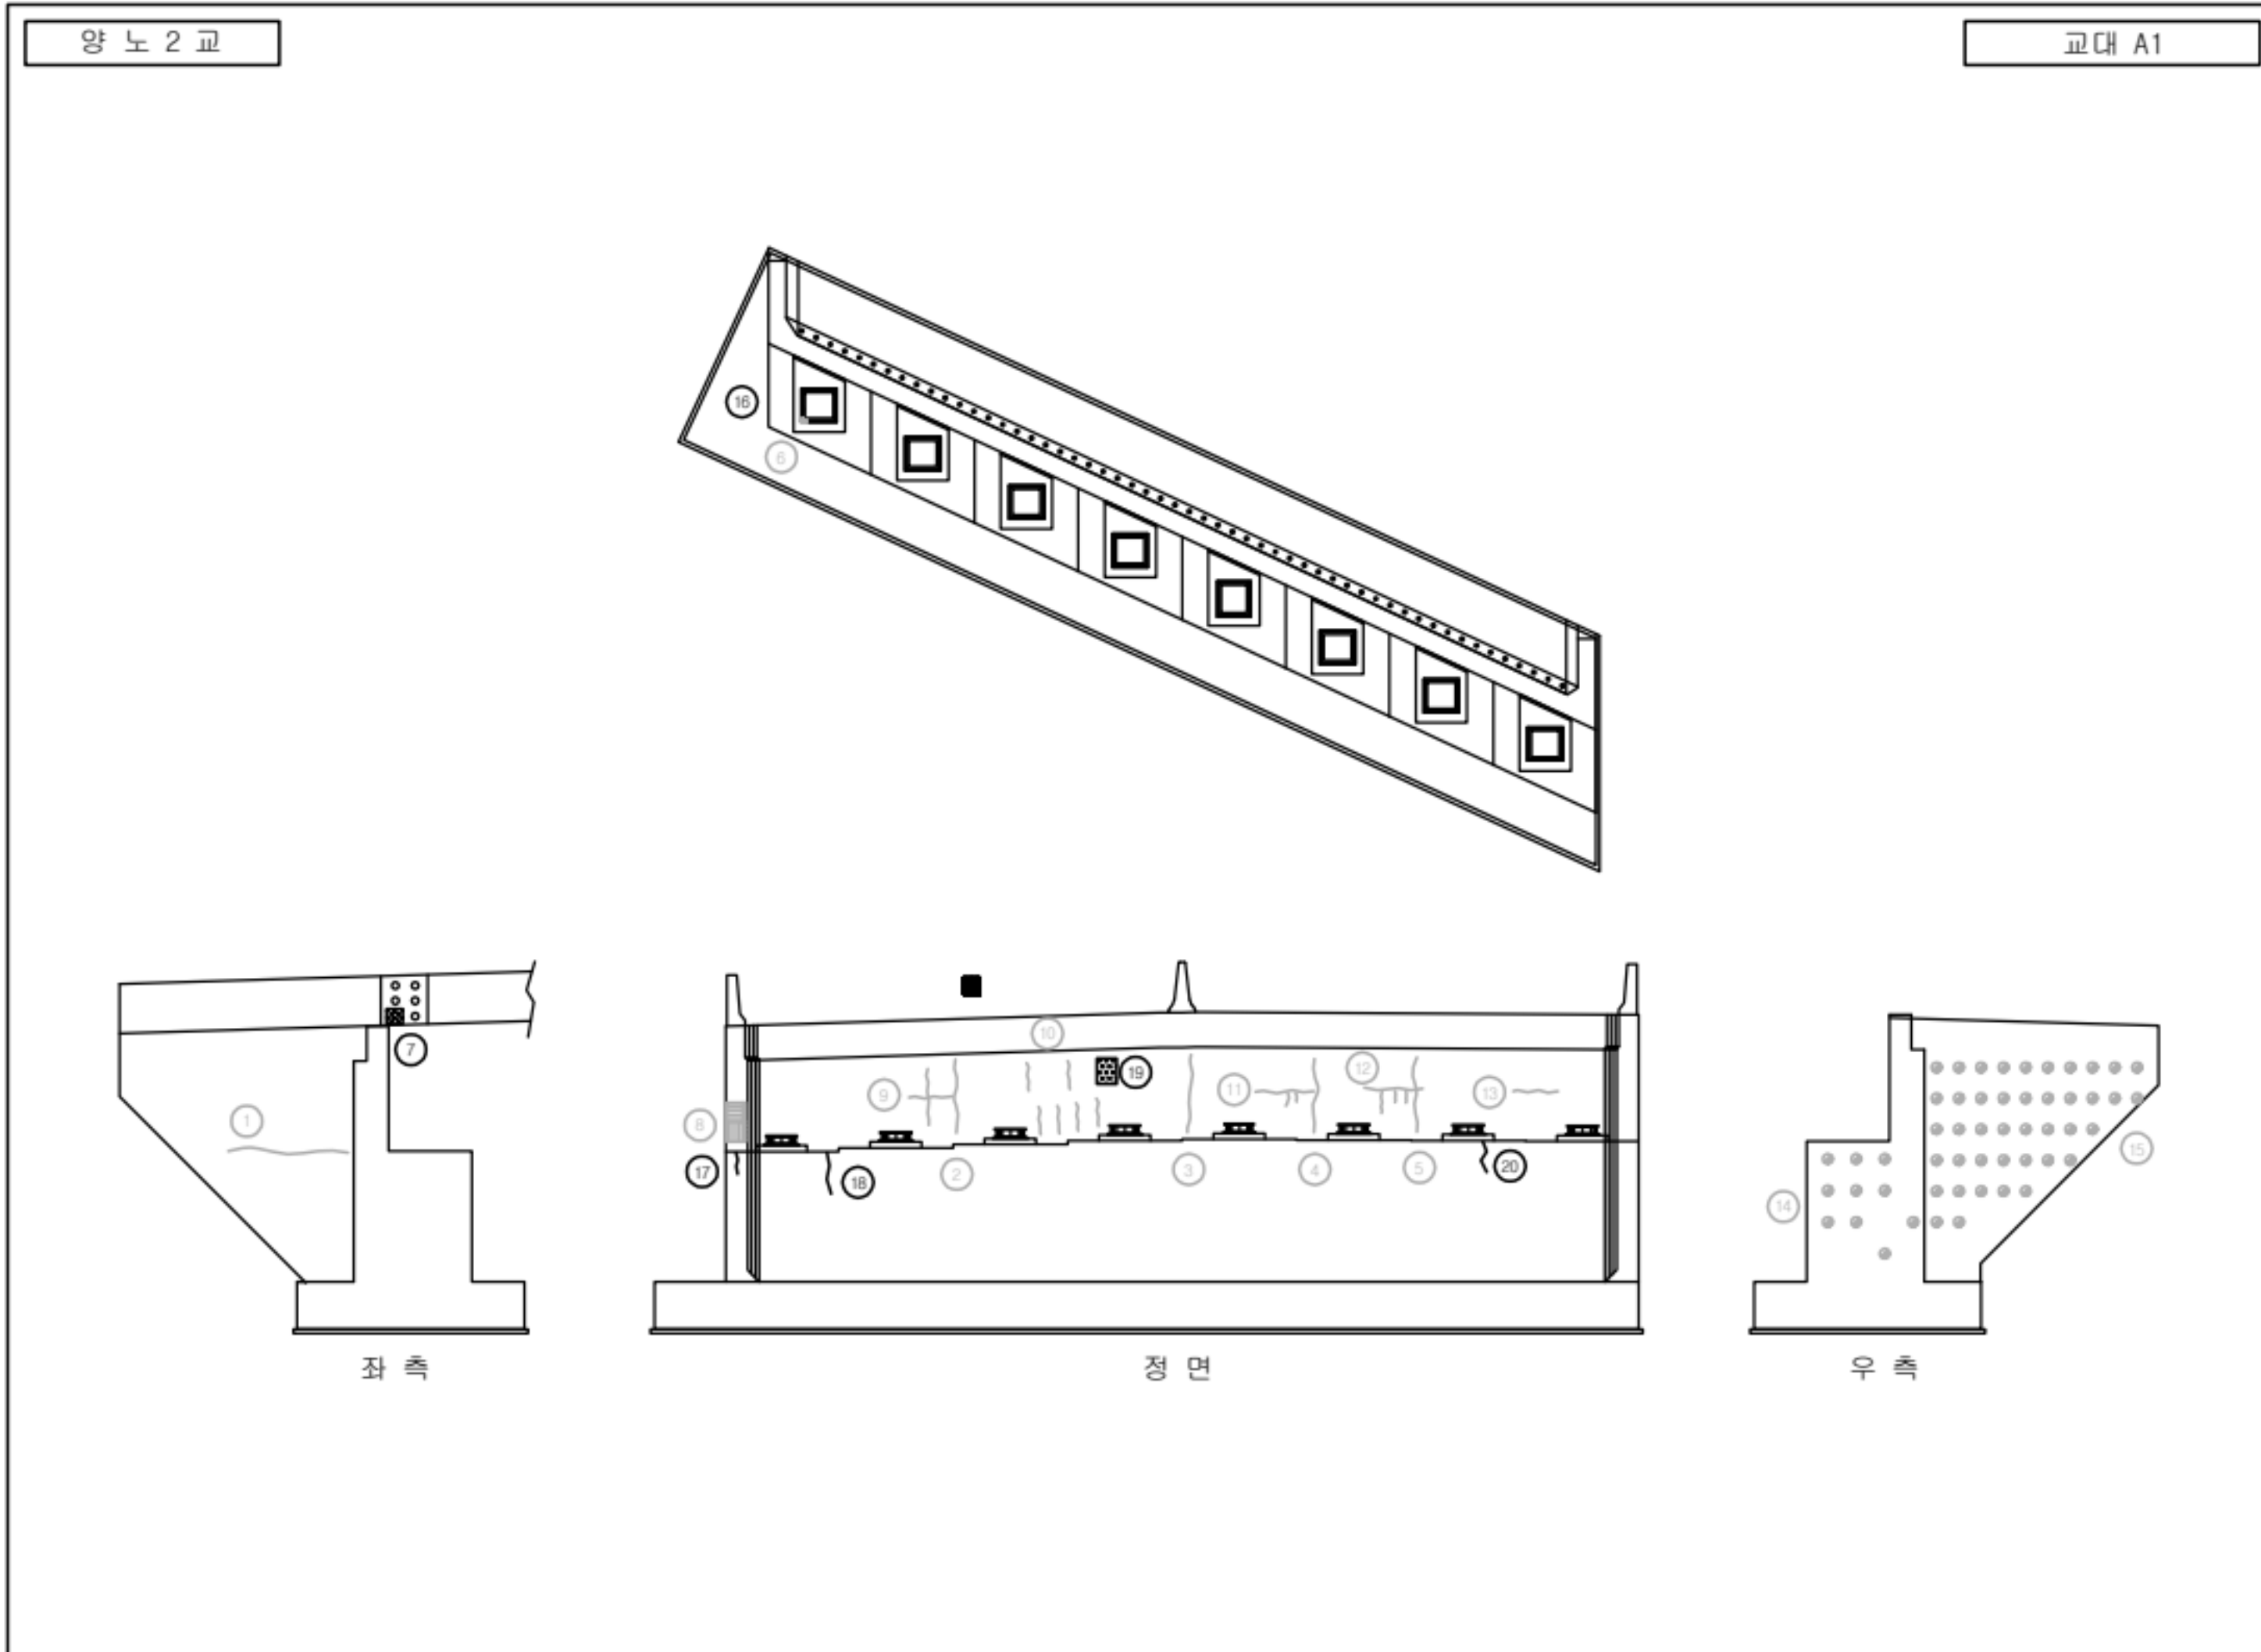
| 번호 | 손 상 현 황 | 손 상 규 모 | | | | | | 비고 |
|---|---|---|---|---|---|---|---|---|
| 1 | 균열 | 0.3 | | 1.5 | 1 | m | 1.5 | 보수완료 |
| 2 | 균열 | 0.5 | | 2.5 | 1 | m | 2.5 | 보수완료 |
| 3 | 균열 | 0.5 | | 2.5 | 1 | m | 2.5 | 보수완료 |
| 4 | 균열 | 0.5 | | 2.5 | 1 | m | 2.5 | 보수완료 |
| 5 | 균열 | 0.5 | | 2.5 | 1 | m | 2.5 | 보수완료 |
| 6 | 무수축물탈 파손 | | 0.2 | 0.3 | 1 | m | 0.06 | 보수완료 |
| 7 | 차수판 볼트볼량 | | | | 1 | EA | 1.0 | |
| 8 | 망상균열 | 0.1 | 0.5 | 1.0 | 1 | m <sup>2</sup> | 0.5 | 보수완료 |
| 9 | 균열 | 0.1 | | 1.0 | 2 | m | 2.0 | 보수완료 |
| 10 | 균열 | 0.1 | | 0.5 | 6 | m | 3.0 | 보수완료 |
| 11 | 균열 | 0.2 | | 0.1 | 1 | m | 0.1 | 보수완료 |
| 12 | 균열 | 0.1 | | 2.0 | 1 | m | 2.0 | 보수완료 |
| 13 | 균열 | 0.1 | | 0.7 | 1 | m | 0.7 | 보수완료 |
| 14 | 잡철근 미제거(녹발생) | | | | 10 | EA | 10.0 | 보수완료 |
| 15 | 잡철근 미제거(녹발생) | | | | 60 | EA | 60.0 | 보수완료 |
| 16 | 무수축물탈균열 | 0.1 | | 0.1 | 1 | m | 0.1 | 24상 |
| 17 | 균열 | 0.1 | | 0.4 | 1 | m | 0.4 | 24상 |
| 18 | 균열 | 0.1 | | 1.0 | 1 | m | 1.0 | 24상 |
| 19 | 백태 | | 0.1 | 0.4 | 1 | m <sup>2</sup> | 0.04 | 24상 |
| 20 | 균열 | 0.1 | | 0.4 | 1 | m | 0.4 | 24상 |

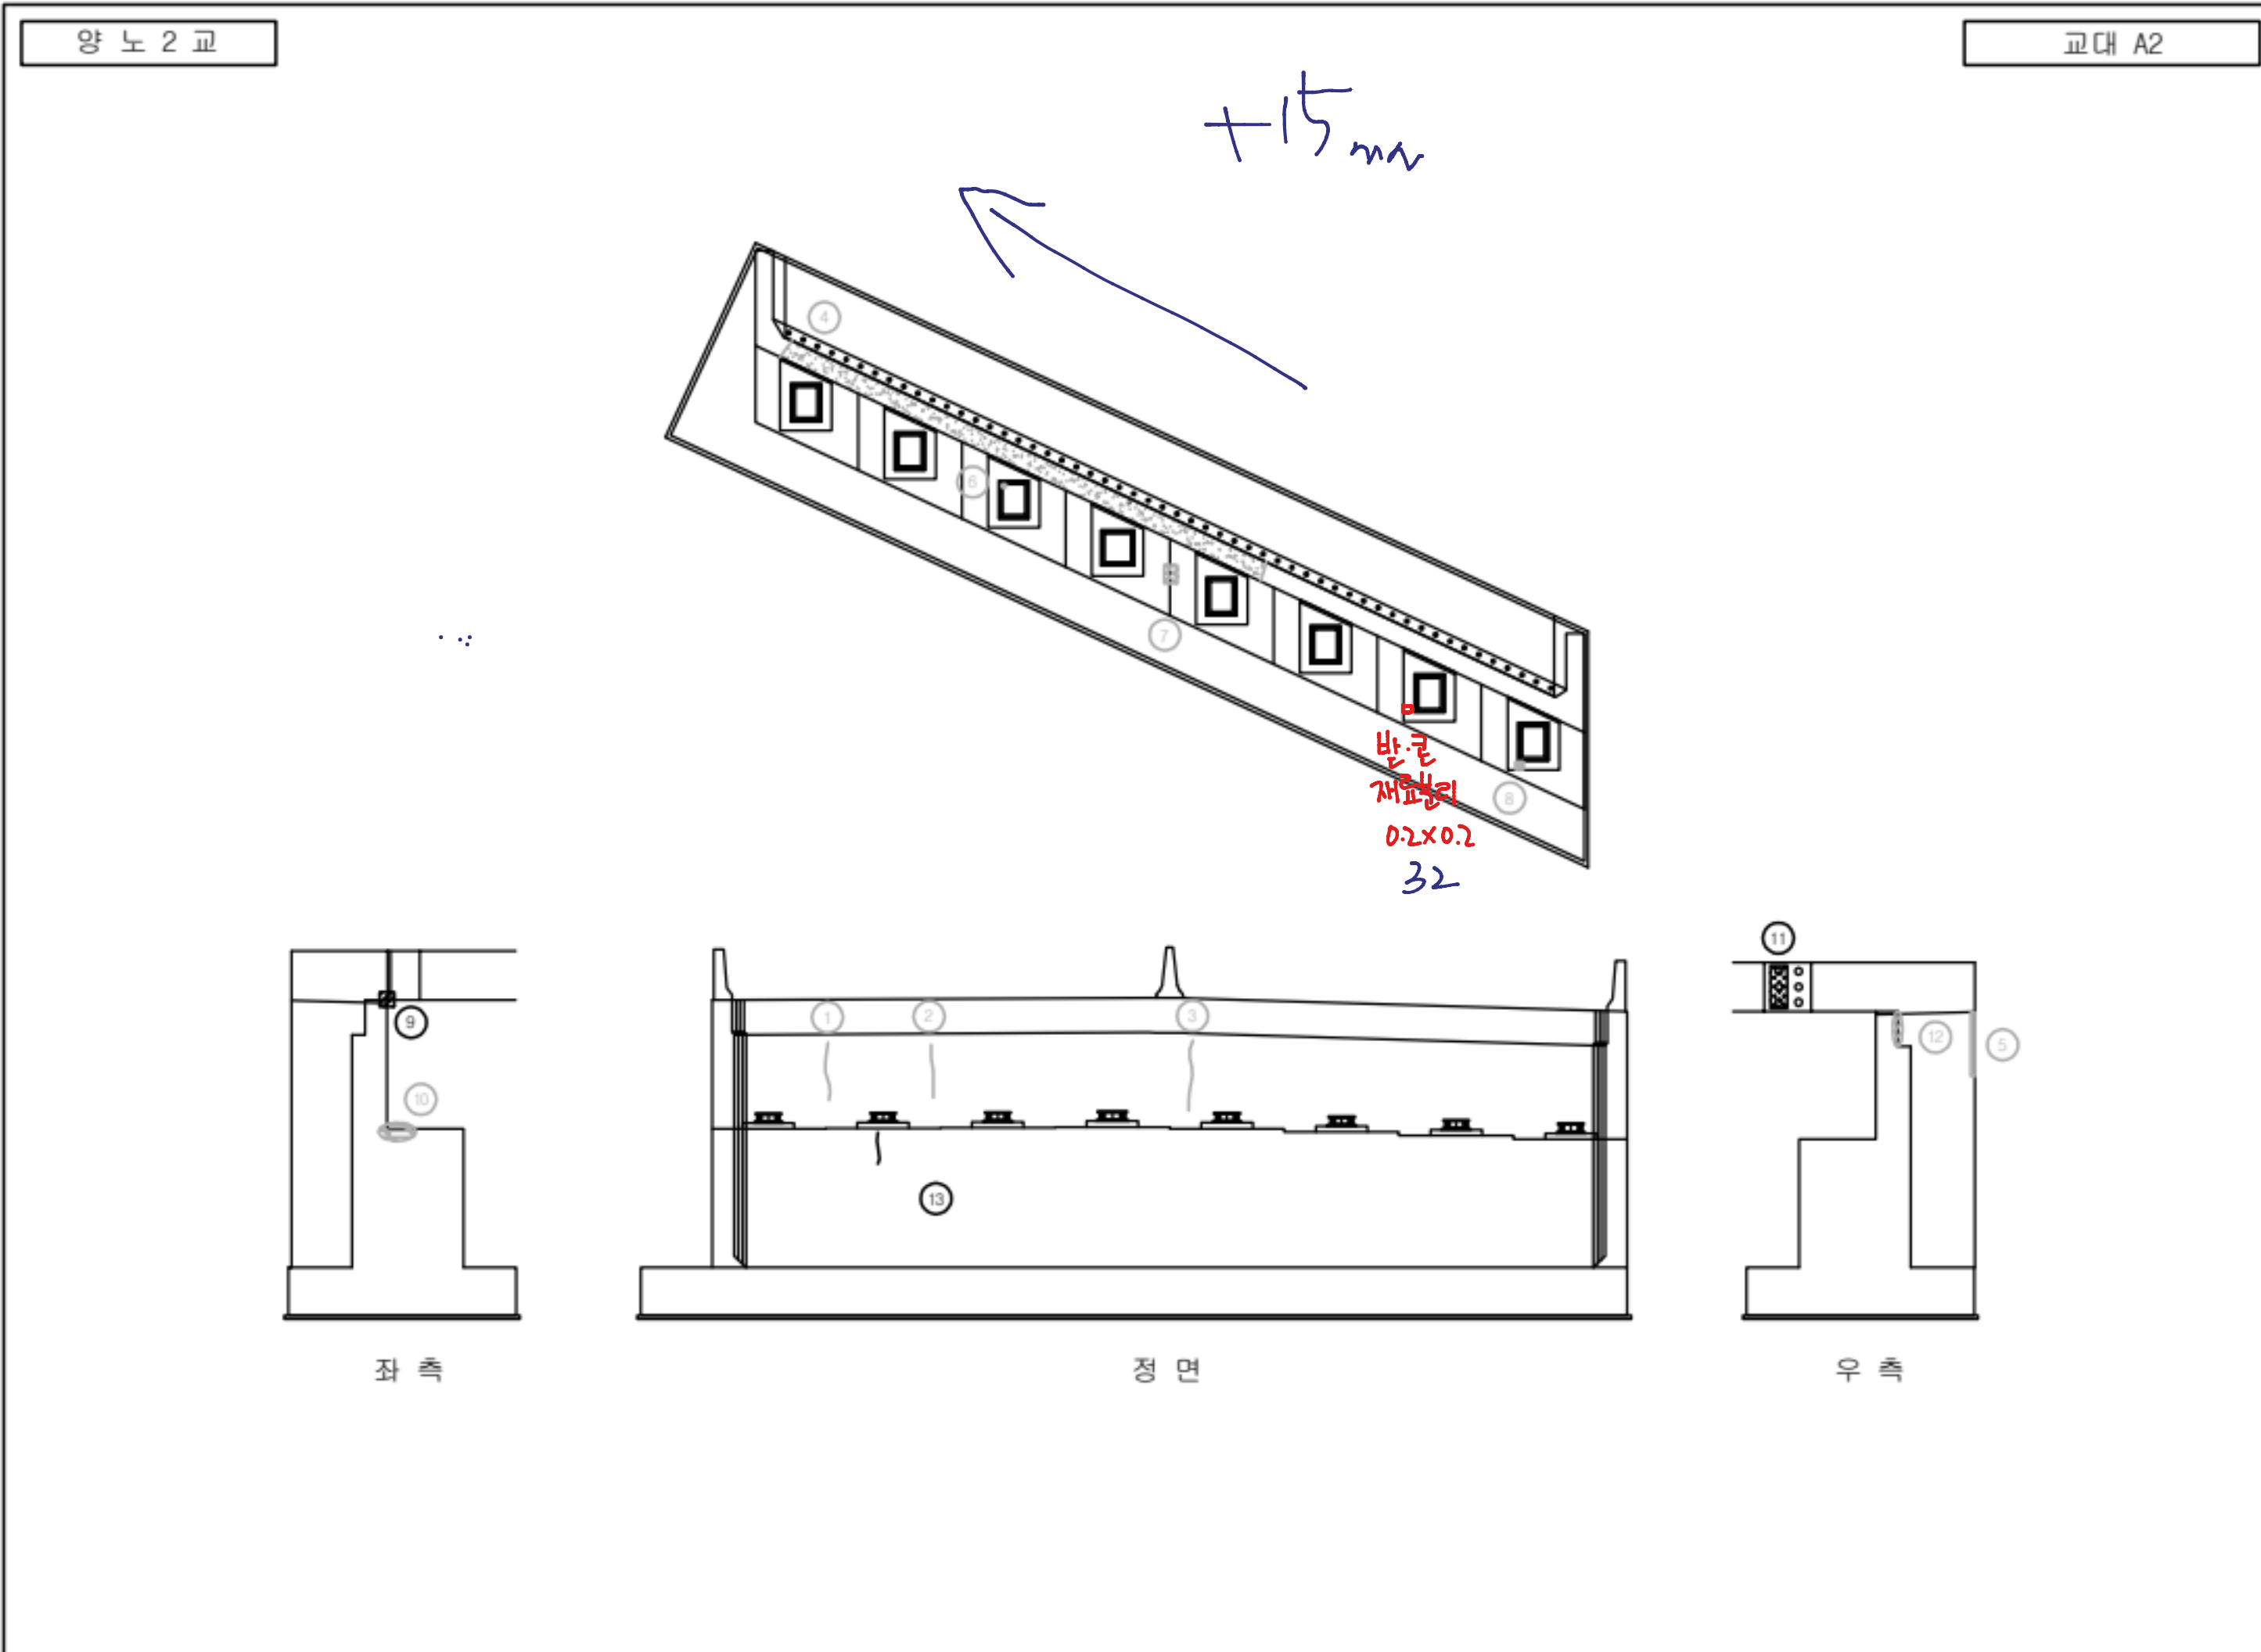
| 번호 | 손 상 현 황 | 손 상 규 모 | | | | | | 비고 |
|---|---|---|---|---|---|---|---|---|
| 1 | 균열 | 0.2 | | 1.2 | 1 | m | 1.2 | 보수완료 |
| 2 | 균열 | 0.3 | | 1.7 | 1 | m | 1.7 | 보수완료 |
| 3 | 균열 | 0.3 | | 2.0 | 1 | m | 2.0 | 보수완료 |
| 4 | 토사퇴적 | | 1.0 | 3.0 | 1 | m <sup>2</sup> | 3.0 | 보수완료 |
| 5 | 파손 | 0.2 | 0.7 | 1 | 1 | m | 0.14 | 보수완료 |
| 6 | 무수축물탈 파손 | | 0.05 | 0.05 | 1 | m <sup>2</sup> | 0.0025 | 보수완료 |
| 7 | 폐기물 적치 | | | | 1 | EA | 1.0 | 보수완료 |
| 8 | 받침콘크리트 파손 | | 0.1 | 0.1 | 1 | m <sup>2</sup> | 0.01 | 보수완료 |
| 9 | 방호벽 파손 | | 1.0 | 1.0 | 1 | m <sup>2</sup> | 1.0 | |
| 10 | 재료분리 | | 0.5 | 1.0 | 1 | m <sup>2</sup> | 0.5 | 보수완료 |
| 11 | 차수판 볼트볼량 | | | | 3 | EA | 3.0 | |
| 12 | 파손 | | 0.5 | 1.0 | 1 | m <sup>2</sup> | 0.5 | 보수완료 |
| 13 | 균열 | 0.2 | | 1.0 | 1 | m | 1.0 | 24상 |
