쌍 학교

| 발 주 처 | 용 역 명 | 점검기관 | 구 조 물 명 | 도 면 명 | 도면번호 |
|---|---|---|---|---|---|
| 화성도시고속도로주식회사 | 비봉 - 매송간 도시고속도로 민간투자사업 | (주)KSR큰사람 | 쌍학교 | 바닥판 상면 S1 | 001 |

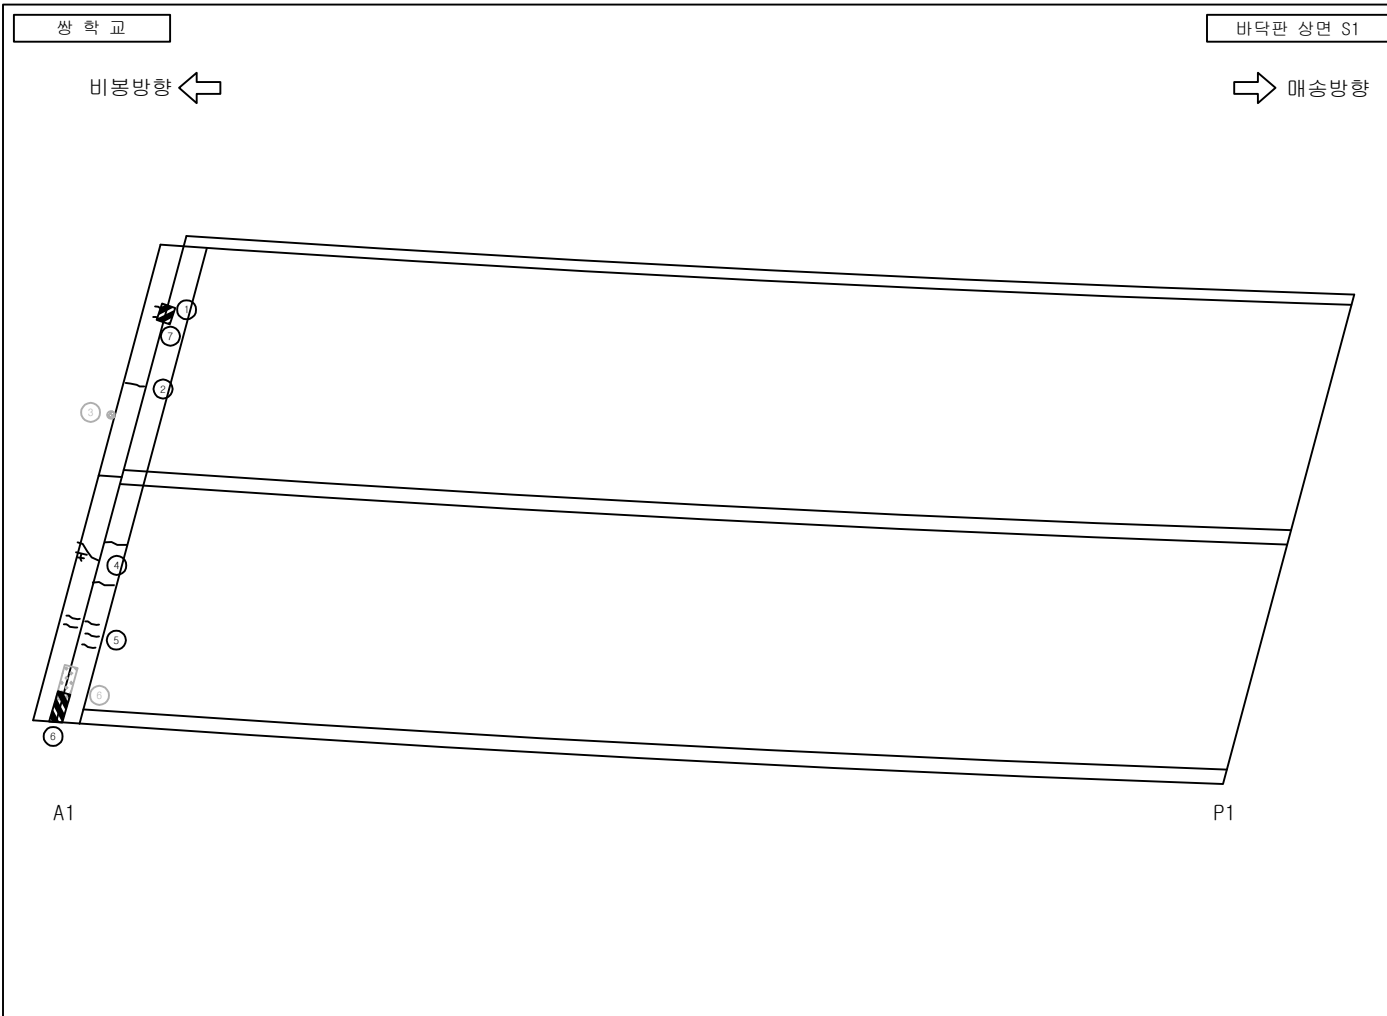
| 번호 | 손상현황 | 손상규모 | | | | | | 비고 |
|---|---|---|---|---|---|---|---|---|
| 1 | 후타재 균열 | 0.1 | | 0.2 | 2 | m | 0.4 | |
| 2 | 후타재 균열 | 0.1 | | 0.6 | 1 | m | 0.6 | |
| 3 | 파손 | | 0.1 | 0.1 | 1 | m <sup>2</sup> | 0.01 | 보수완료 |
| 4 | 후타재 균열 | 0.1 | | 0.7 | 1 | m | 0.7 | |
| 5 | 후타재 균열 | 0.2 | | 0.3 | 5 | m | 1.5 | |
| 6 | 신축이음 토사퇴적 | | | 1.0 | 1 | m | 1.0 | 보수완료 |
| 7 | 신축이음 부식 | | 0.1 | 0.3 | 1 | m <sup>2</sup> | 0.03 | 24상 |

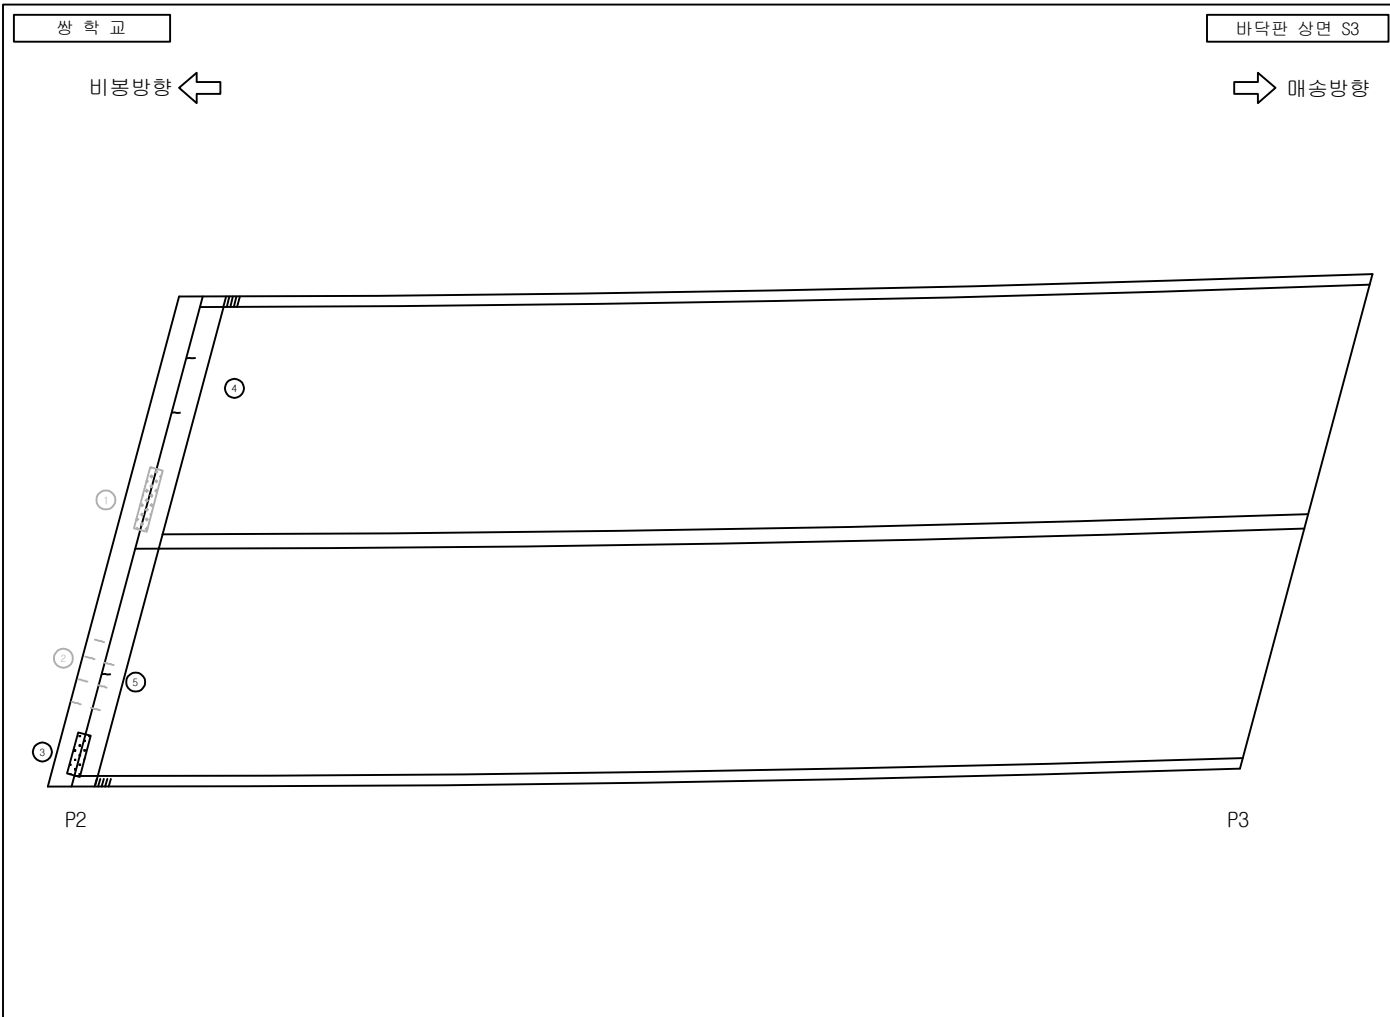
| 발 주 처 | 용 역 명 | 점검기관 | 구 조 물 명 | 도 면 명 | 도면번호 |
|---|---|---|---|---|---|
| 화성도시고속도로주식회사 | 비봉 - 매송간 도시고속도로 민간투자사업 | (주)KSR큰사람 | 쌍학교 | 바닥판 상면 S3 | 003 |

| 번호 | 손상현황 | 손상규모 | | | | | | 비고 |
|---|---|---|---|---|---|---|---|---|
| 2 | 후타재 균열 | 0.1 | | 0.3 | 7 | m | 2.1 | 보수완료 |
| 4 | 후타재 균열 | 0.1 | | 0.2 | 2 | m | 0.4 | 24상 |
| 5 | 후타재 균열 | 0.1 | | 0.2 | 1 | m | 0.2 | 24상 |

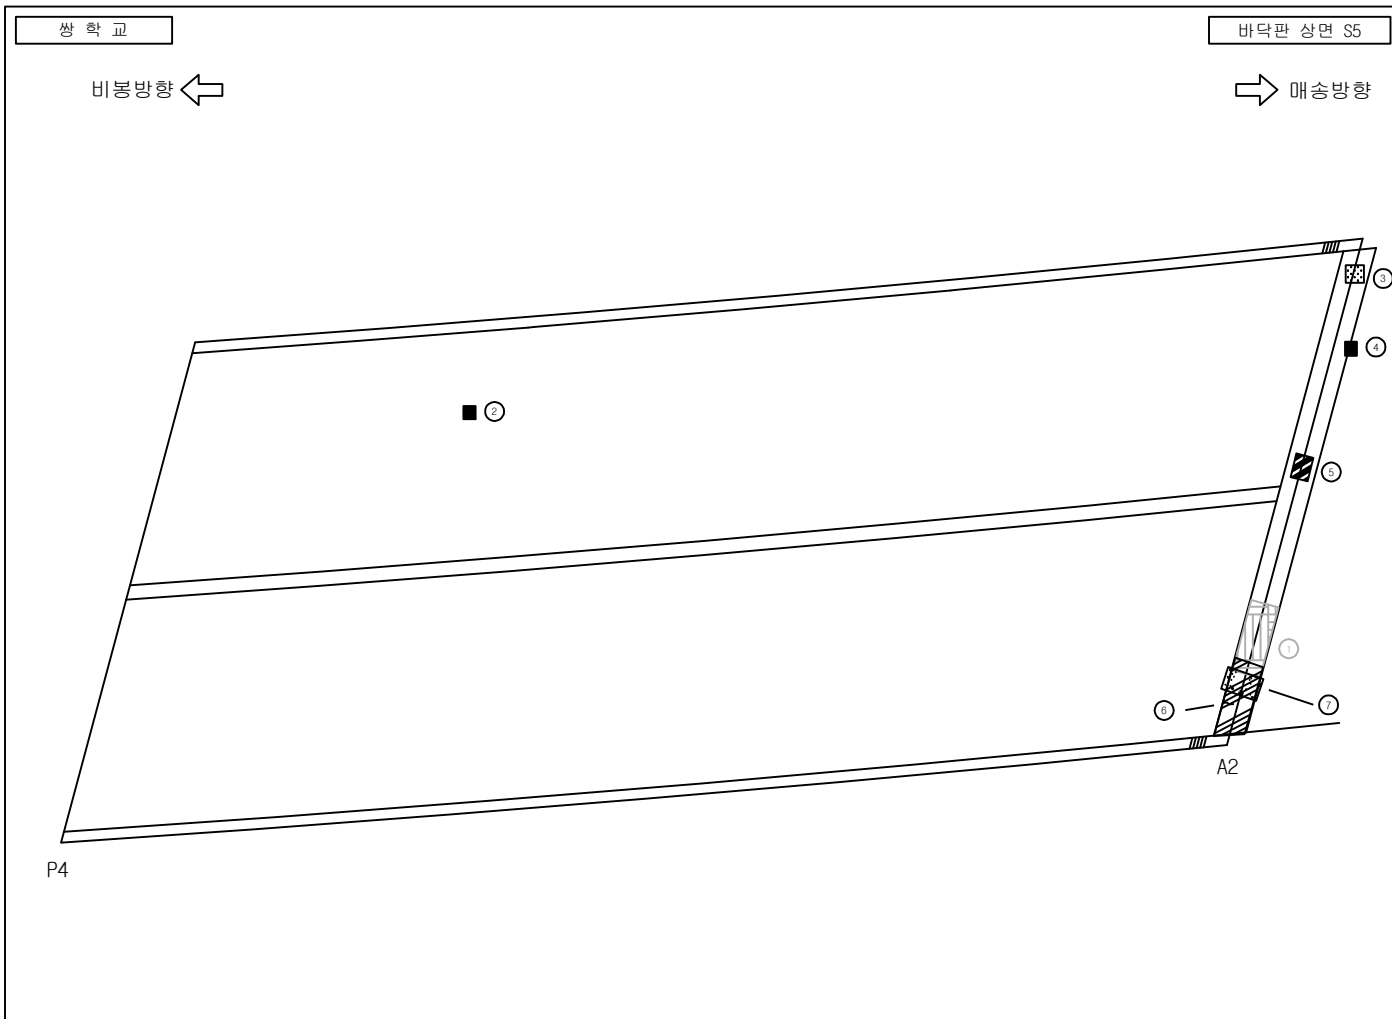
| 발 주 처 | 용 역 명 | 점검기관 | 구 조 물 명 | 도 면 명 | 도면번호 |
|---|---|---|---|---|---|
| 화성도시고속도로주식회사 | 비봉 - 매송간 도시고속도로 민간투자사업 | (주)KSR큰사람 | 쌍학교 | 바닥판 상면 S5 | 005 |

| 번호 | 손상현황 | 손상규모 | | | | | | 비고 |
|---|---|---|---|---|---|---|---|---|
| 1 | 후타재 망상균열 | 0.1 | 0.5 | 1.0 | 1 | m | 0.5 | 보수완료 |
| 3 | 부식 및 토사퇴적 | | 0.1 | 0.1 | 1 | m | 0.01 | 24상 |
| 5 | 신축이음 부식 | | 0.1 | 0.5 | 1 | m | 0.05 | 24상 |
| 6 | 후타재 균열 | 0.1 | | 0.3 | 1 | m | 0.3 | 24상 |
| 7 | 신축이음 부식 및 퇴적 | | | 2.0 | 1 | m | 2.0 | 24상 |

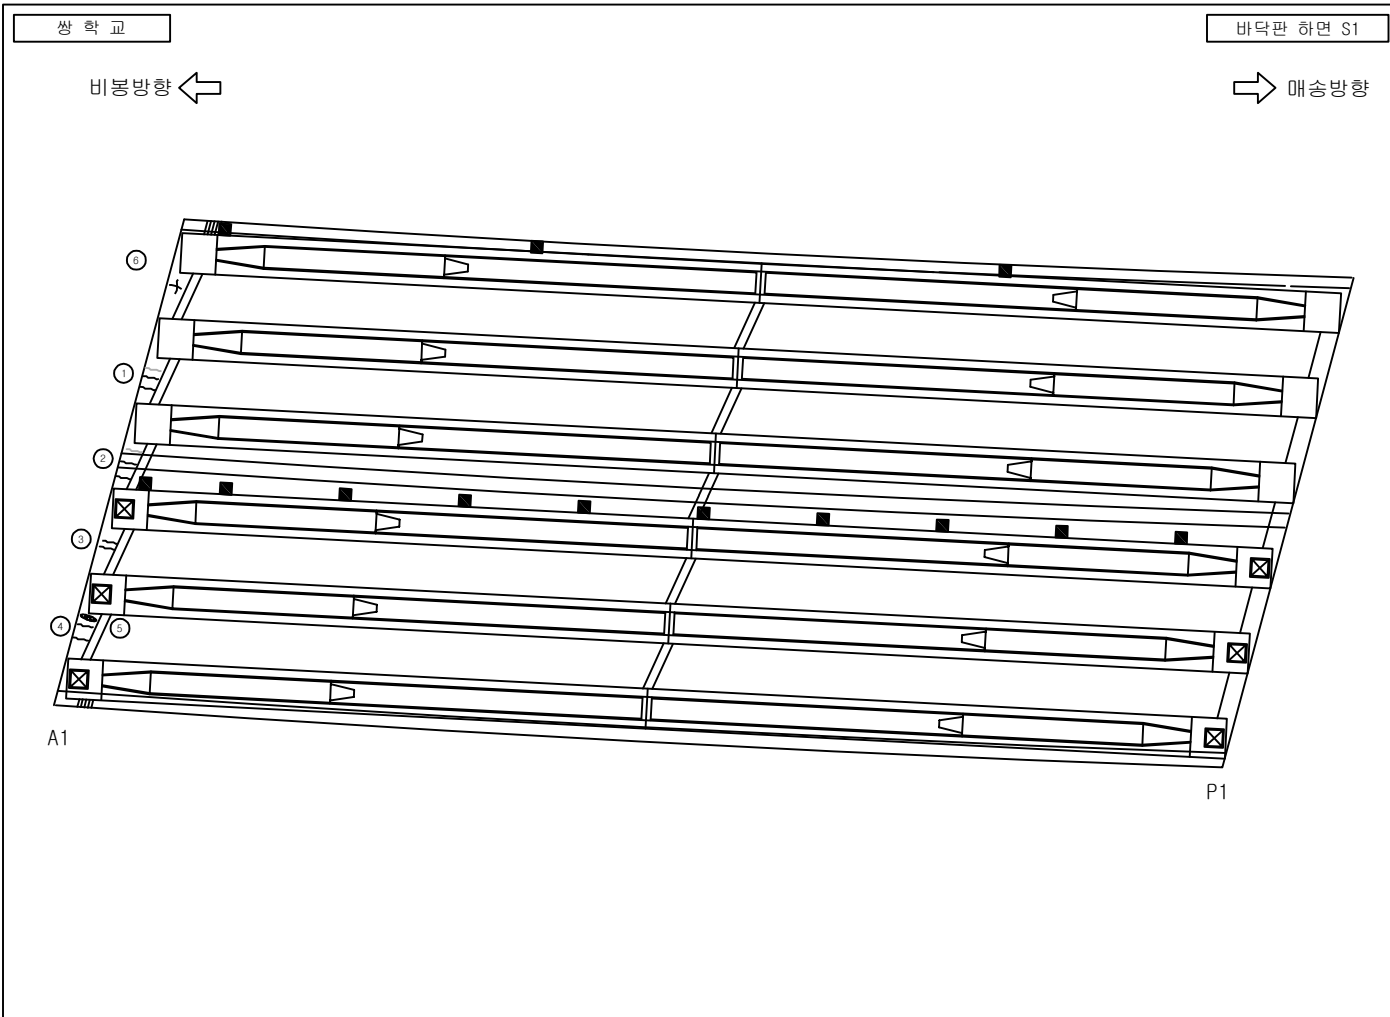
| 발 주 처 | 용 역 명 | 점검기관 | 구 조 물 명 | 도 면 명 | 도면번호 |
|---|---|---|---|---|---|
| 화성도시고속도로주식회사 | 비봉 - 매송간 도시고속도로 민간투자사업 | (주)KSR큰사람 | 쌍학교 | 바닥판 하면 S1 | 006 |

| 번호 | 손상현황 | 손상규모 | | | | | | 비고 |
|---|---|---|---|---|---|---|---|---|
| 1 | 균열 | 0.1 | | 1.0 | 2 | m | 2.0 | 일부보수 |
| 2 | 균열 | 0.1 | | 1.0 | 2 | m | 2.0 | 일부보수 |
| 3 | 균열 | 0.3 | | 1.0 | 2 | m | 2.0 | 손상증가 |
| 4 | 균열 | 0.1 | | 1.0 | 2 | m | 2.0 | |
| 6 | 균열 | 0.1 | | 1.5 | 1 | m | 1.5 | |

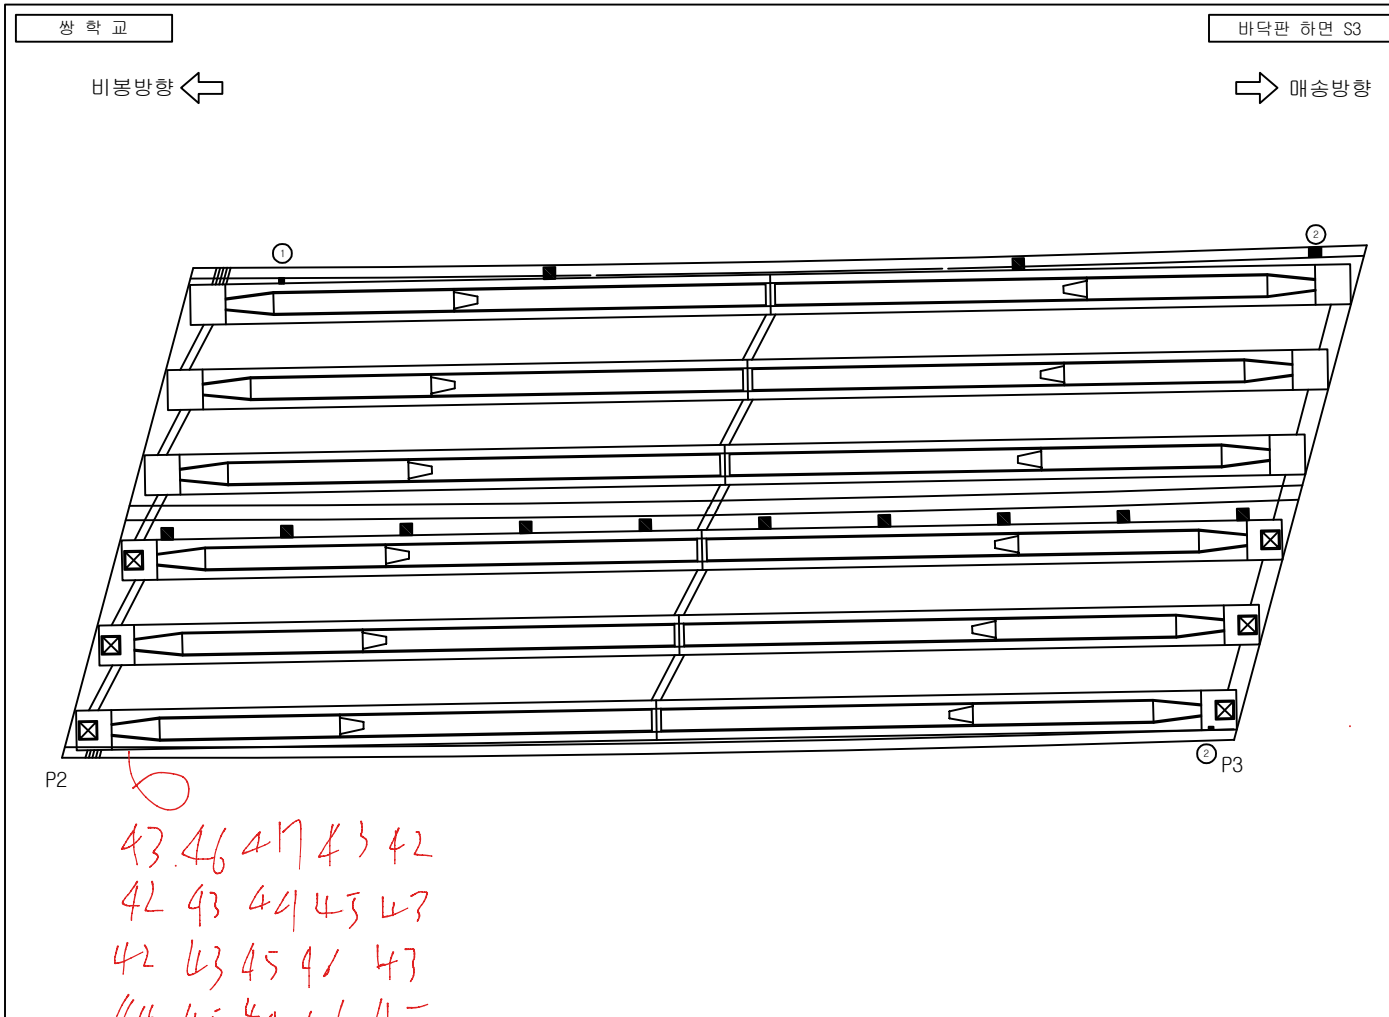
| 발주처 | 용역명 | 점검기관 | 구조물명 | 도면명 | 도면번호 |
|---|---|---|---|---|---|
| 화성도시고속도로주식회사 | 비봉 - 매송간 도시고속도로 민간투자사업 | (주)KSR큰사람 | 쌍학교 | 바닥판 하면 S3 | 008 |

| 번호 | 손상현황 | 손상규모 | | | | | | 비고 |
|---|---|---|---|---|---|---|---|---|
| 1 | 배수관 누수 | | | | 1 | EA | 1.0 | 24상 |
| 2 | 부식 | | 0.5 | 0.4 | 1 | m <sup>2</sup> | 0.2 | 24상 |

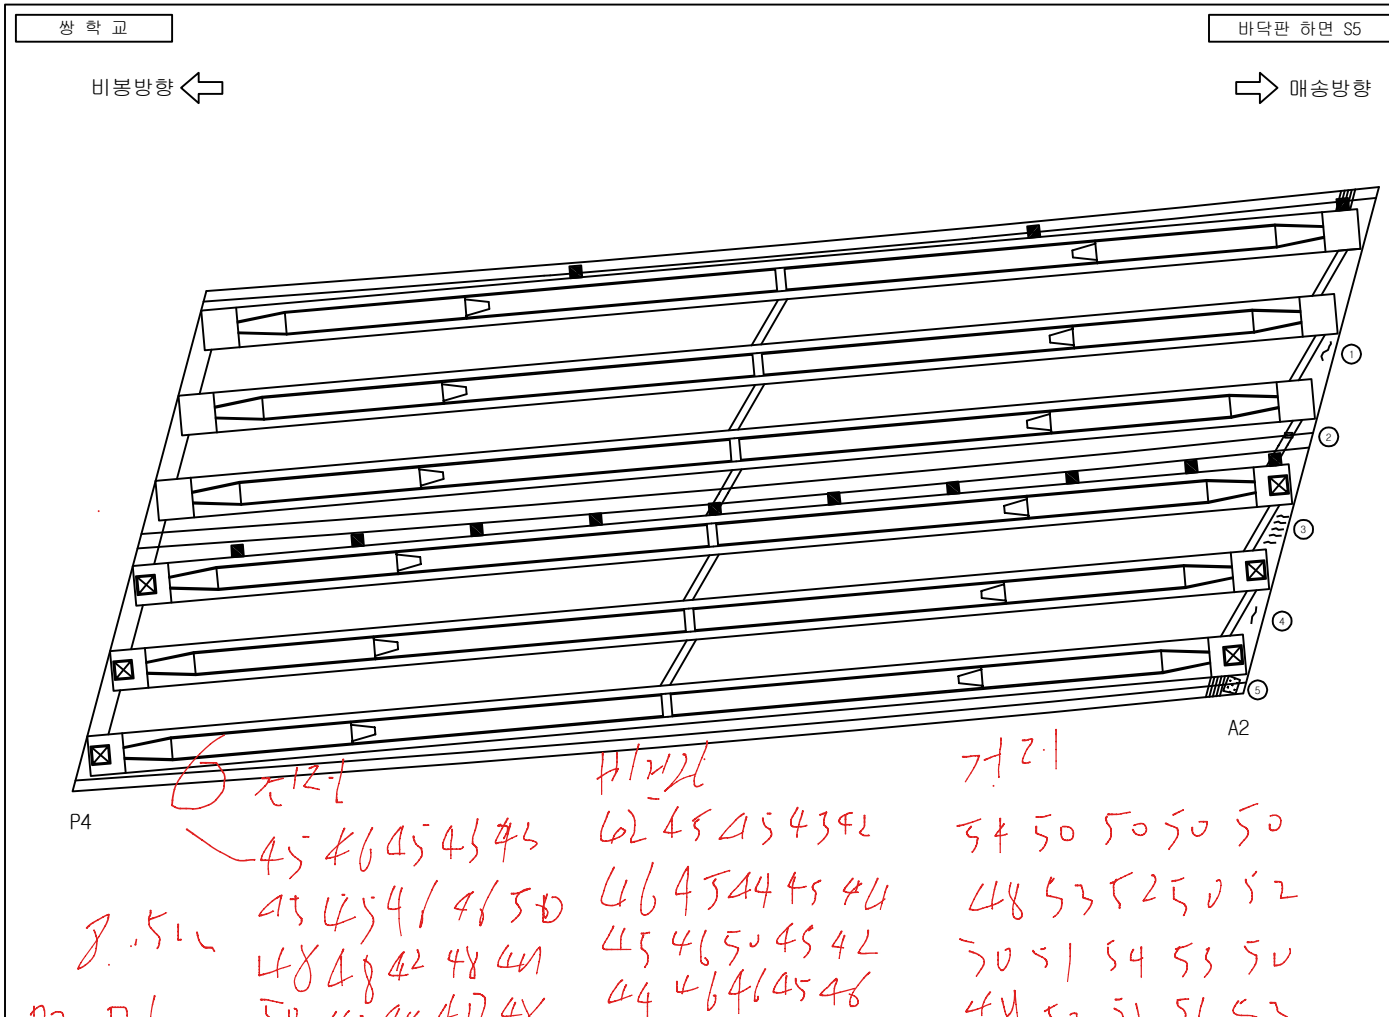
| 발주처 | 용역명 | 점검기관 | 구조물명 | 도면명 | 도면번호 |
|---|---|---|---|---|---|
| 화성도시고속도로주식회사 | 비봉 - 매송간 도시고속도로 민간투자사업 | (주)KSR큰사람 | 쌍학교 | 바닥판 하면 S5 | 010 |

| 번호 | 손상현황 | 손상규모 | | | | | | 비고 |
|---|---|---|---|---|---|---|---|---|
| 1 | 균열 | 0.2 | | 0.6 | 1 | m | 0.6 | 24상 |
| 3 | 균열 | 0.1 | | 0.3 | 5 | m | 1.5 | 24상 |
| 4 | 균열 | 0.1 | | 0.4 | 1 | m | 0.4 | 24상 |

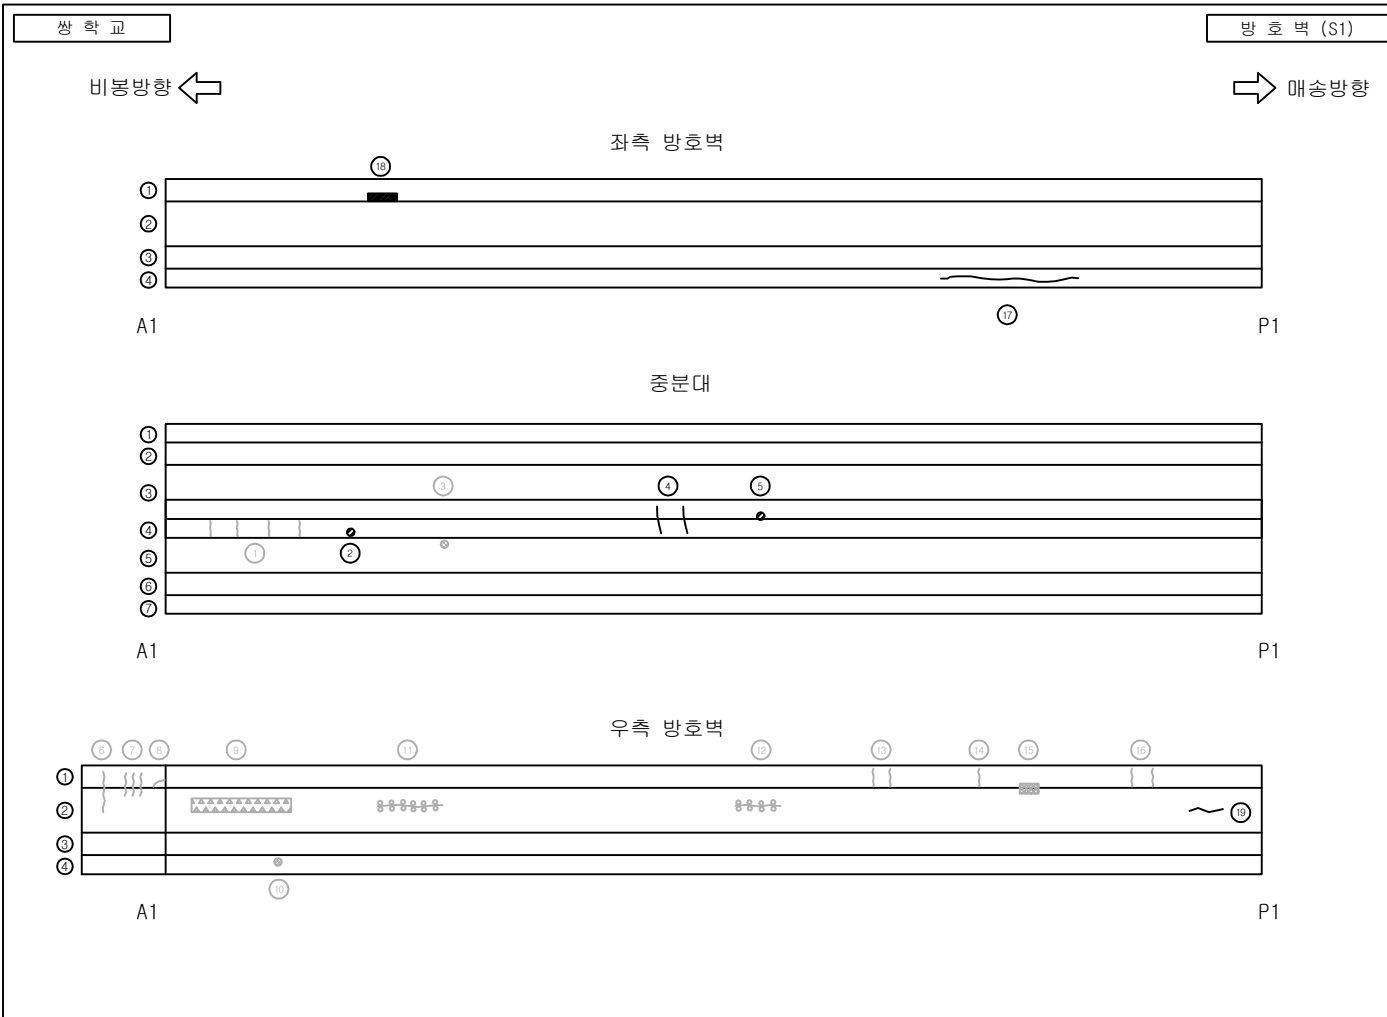
| 발 주 처 | 용 역 명 | 점검기관 | 구 조 물 명 | 도 면 명 | 도면번호 |
|---|---|---|---|---|---|
| 화성도시고속도로주식회사 | 비봉 - 매송간 도시고속도로 민간투자사업 | (주)KSR큰사람 | 쌍학교 | 방호벽 S1 | 011 |

| 번호 | 손상현황 | 손상규모 | | | | | | 비고 |
|---|---|---|---|---|---|---|---|---|
| 1 | 균열 | 0.3 | | 0.6 | 4 | m | 2.4 | 보수완료 |
| 4 | 균열 | 0.1 | | 0.2 | 2 | m | 0.4 | |
| 6 | 균열 | 0.3 | | 0.7 | 1 | m | 0.7 | 보수완료 |
| 7 | 균열 | 0.1 | | 0.5 | 3 | m | 1.5 | 보수완료 |
| 8 | 균열 | 0.5 | | 1.0 | 1 | m | 1.0 | 보수완료 |
| 11 | 균열부 백태 | 0.2 | | 3.0 | 1 | m | 3.0 | 보수완료 |
| 12 | 균열부 백태 | 0.1 | | 1.0 | 1 | m | 1.0 | 보수완료 |
| 13 | 균열 | 0.1 | | 0.3 | 2 | m | 0.6 | 보수완료 |
| 14 | 균열 | 0.1 | | 0.3 | 1 | m | 0.3 | 보수완료 |
| 16 | 균열 | 0.1 | | 0.3 | 2 | m | 0.6 | 보수완료 |
| 17 | 균열 | 0.2 | | 3.0 | 1 | m | 3.0 | |
| 19 | 균열 | 0.2 | | 0.6 | 1 | m | 0.6 | 24상 |

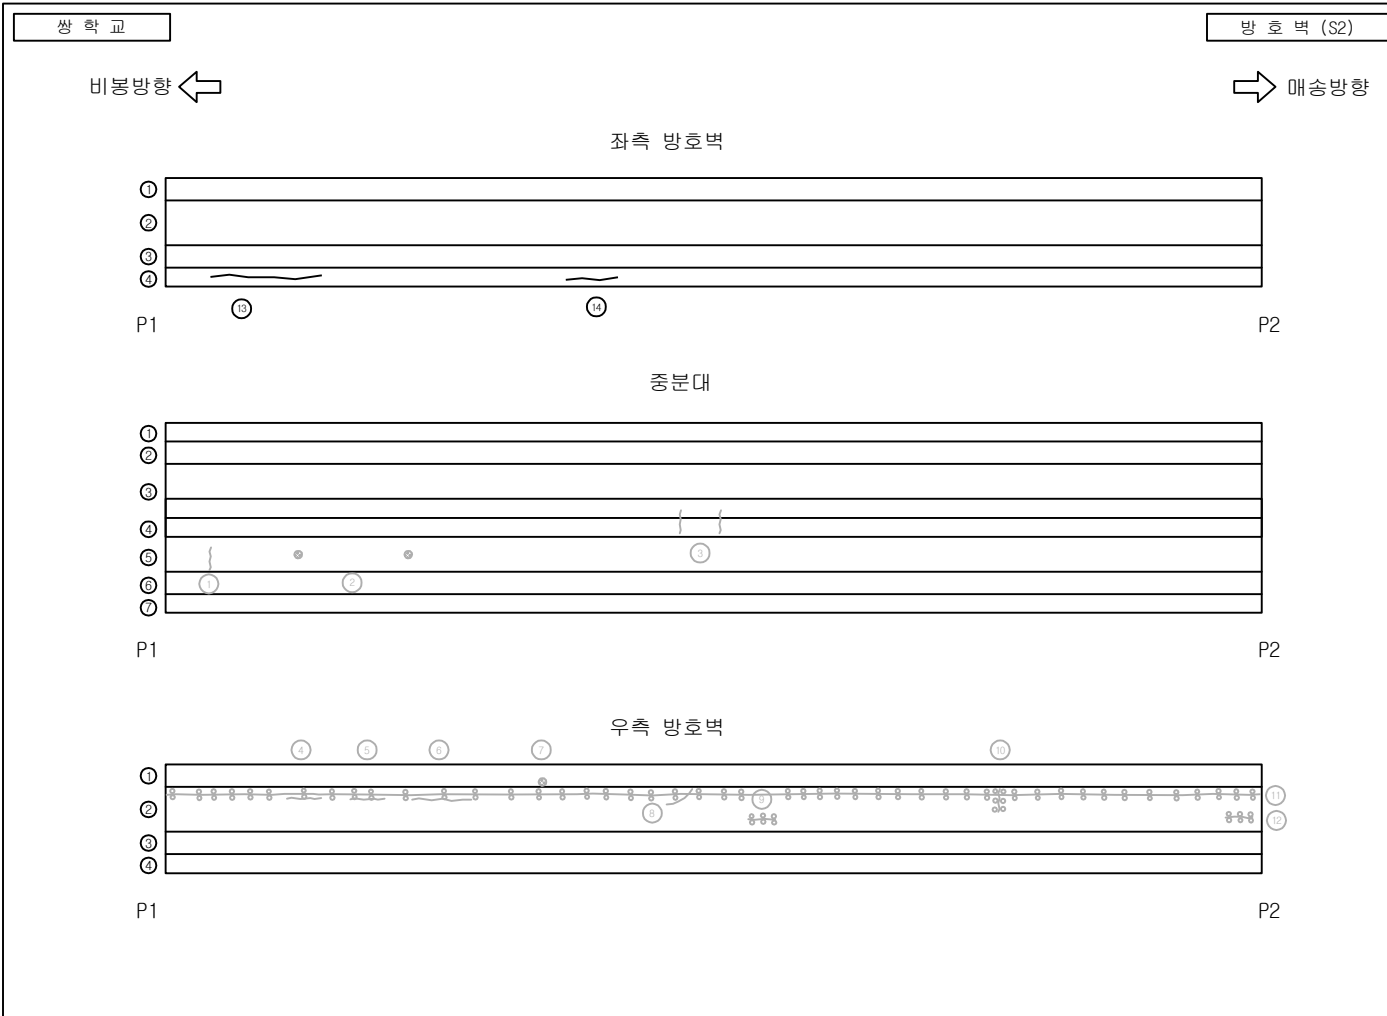
| 발 주 처 | 용 역 명 | 점검기관 | 구 조 물 명 | 도 면 명 | 도면번호 |
|---|---|---|---|---|---|
| 화성도시고속도로주식회사 | 비봉 - 매송간 도시고속도로 민간투자사업 | (주)KSR큰사람 | 쌍학교 | 방호벽 S2 | 012 |

| 번호 | 손상현황 | 손상규모 | | | | | | 비고 |
|---|---|---|---|---|---|---|---|---|
| 1 | 균열 | 0.1 | | 0.5 | 1 | m | 0.5 | 보수완료 |
| 3 | 균열 | 0.1 | | 0.5 | 2 | m | 1.0 | 보수완료 |
| 4 | 균열 | 0.2 | | 0.3 | 1 | m | 0.3 | 보수완료 |
| 5 | 균열 | 0.1 | | 0.5 | 1 | m | 0.5 | 보수완료 |
| 6 | 균열 | 0.2 | | 1.0 | 1 | m | 1.0 | 보수완료 |
| 8 | 균열 | 0.1 | | 0.5 | 1 | m | 0.5 | 보수완료 |
| 9 | 균열부 백태 | 0.1 | | 0.5 | 1 | m | 0.5 | 보수완료 |
| 10 | 균열부 백태 | 0.1 | | 0.5 | 1 | m | 0.5 | 보수완료 |
| 11 | 균열부 백태 | 0.1 | | 60.0 | 1 | m | 60.0 | 보수완료 |
| 12 | 균열부 백태 | 0.1 | | 1.0 | 1 | m | 1.0 | 보수완료 |
| 13 | 균열 | 0.2 | | 2.5 | 1 | m | 2.5 | 24상 |
| 14 | 균열 | 0.2 | | 1.2 | 1 | m | 1.2 | 24상 |

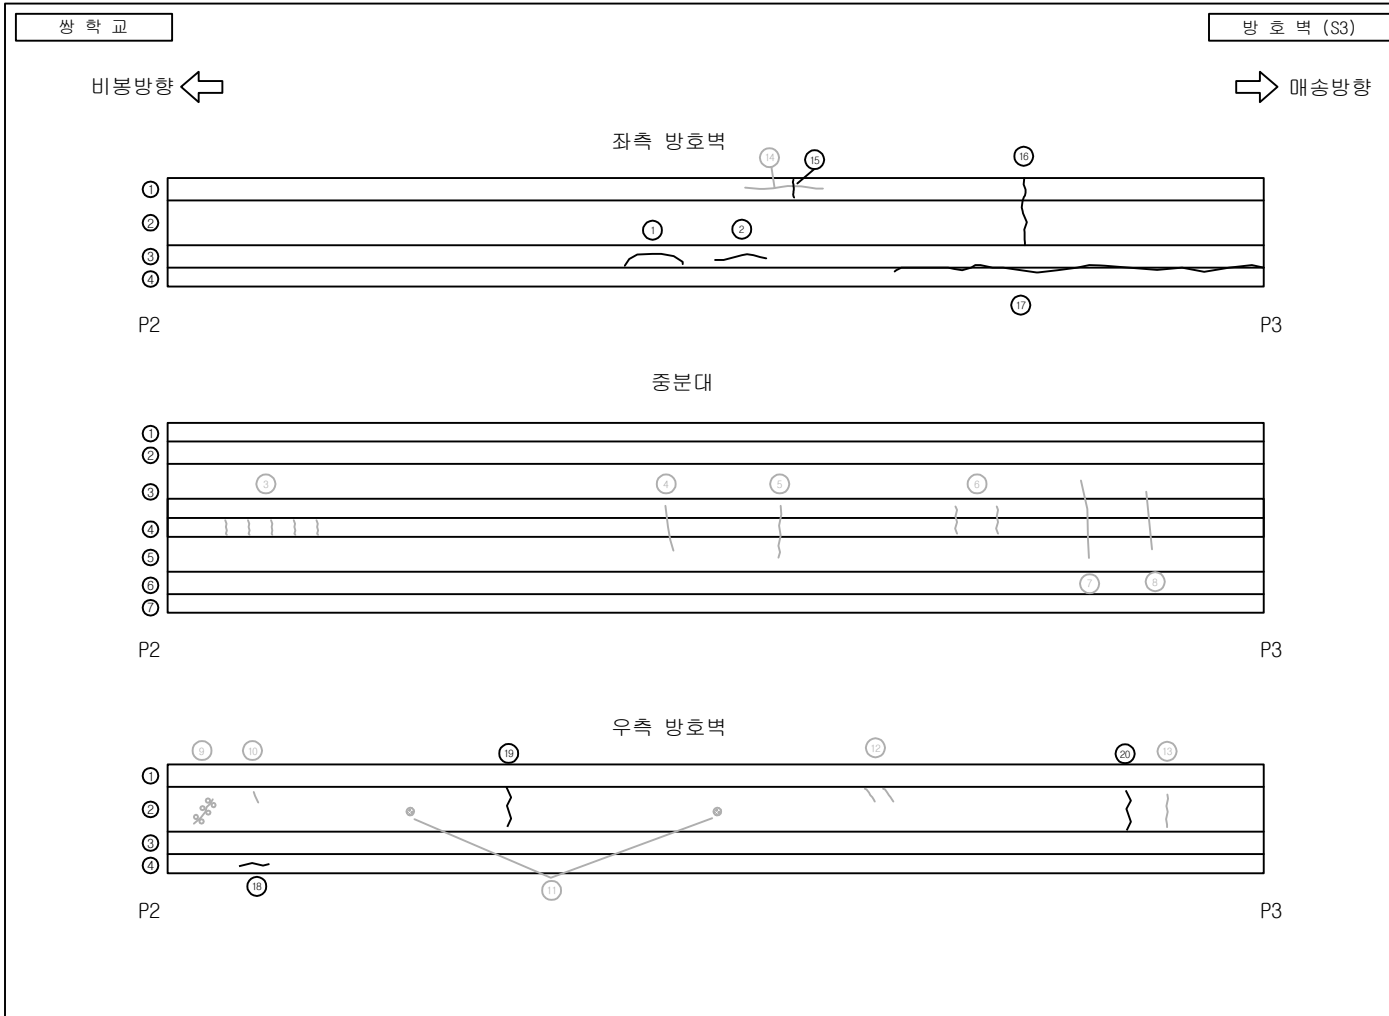
| 발주처 | 용역명 | 점검기관 | 구조물명 | 도면명 | 도면번호 |
|---|---|---|---|---|---|
| 화성도시고속도로주식회사 | 비봉 - 매송간 도시고속도로 민간투자사업 | (주)KSR큰사람 | 쌍학교 | 방호벽 S3 | 013 |

| 번호 | 손상현황 | 손상규모 | | | | | | 비고 |
|---|---|---|---|---|---|---|---|---|
| 1 | 균열 | 0.2 | | 2.0 | 1 | m | 2.0 | |
| 2 | 균열 | 0.2 | | 1.5 | 1 | m | 1.5 | |
| 3 | 균열 | 0.1 | | 0.3 | 5 | m | 1.5 | 보수완료 |
| 4 | 균열 | 0.2 | | 0.6 | 1 | m | 0.6 | 보수완료 |
| 5 | 균열 | 0.2 | | 0.8 | 1 | m | 0.8 | 보수완료 |
| 6 | 균열 | 0.2 | | 0.6 | 2 | m | 1.2 | 보수완료 |
| 7 | 균열 | 0.2 | | 0.8 | 1 | m | 0.8 | 보수완료 |
| 8 | 균열 | 0.2 | | 0.8 | 1 | m | 0.8 | 보수완료 |
| 9 | 균열부 백태 | 0.3 | | 0.5 | 1 | m | 0.5 | 보수완료 |
| 10 | 균열 | 0.2 | | 0.5 | 1 | m | 0.5 | 보수완료 |
| 12 | 균열 | 0.2 | | 0.3 | 2 | m | 0.6 | 보수완료 |
| 13 | 균열 | 0.1 | | 1.0 | 1 | m | 1.0 | 보수완료 |
| 14 | 균열 | 0.3 | | 2.5 | 1 | m | 2.5 | 보수완료 |
| 15 | 균열 | 0.3 | | 1.0 | 1 | m | 1.0 | |
| 16 | 균열 | 0.3 | | 1.0 | 1 | m | 1.0 | |
| 17 | 균열 | 0.1 | | 10.0 | 1 | m | 10.0 | |
| 18 | 균열 | 1.0 | | 0.8 | 1 | m | 0.8 | 24상 |
| 19 | 균열 | 0.2 | | 1.2 | 1 | m | 1.2 | 24상 |
| 20 | 균열 | 0.2 | | 1.2 | 1 | m | 1.2 | 24상 |

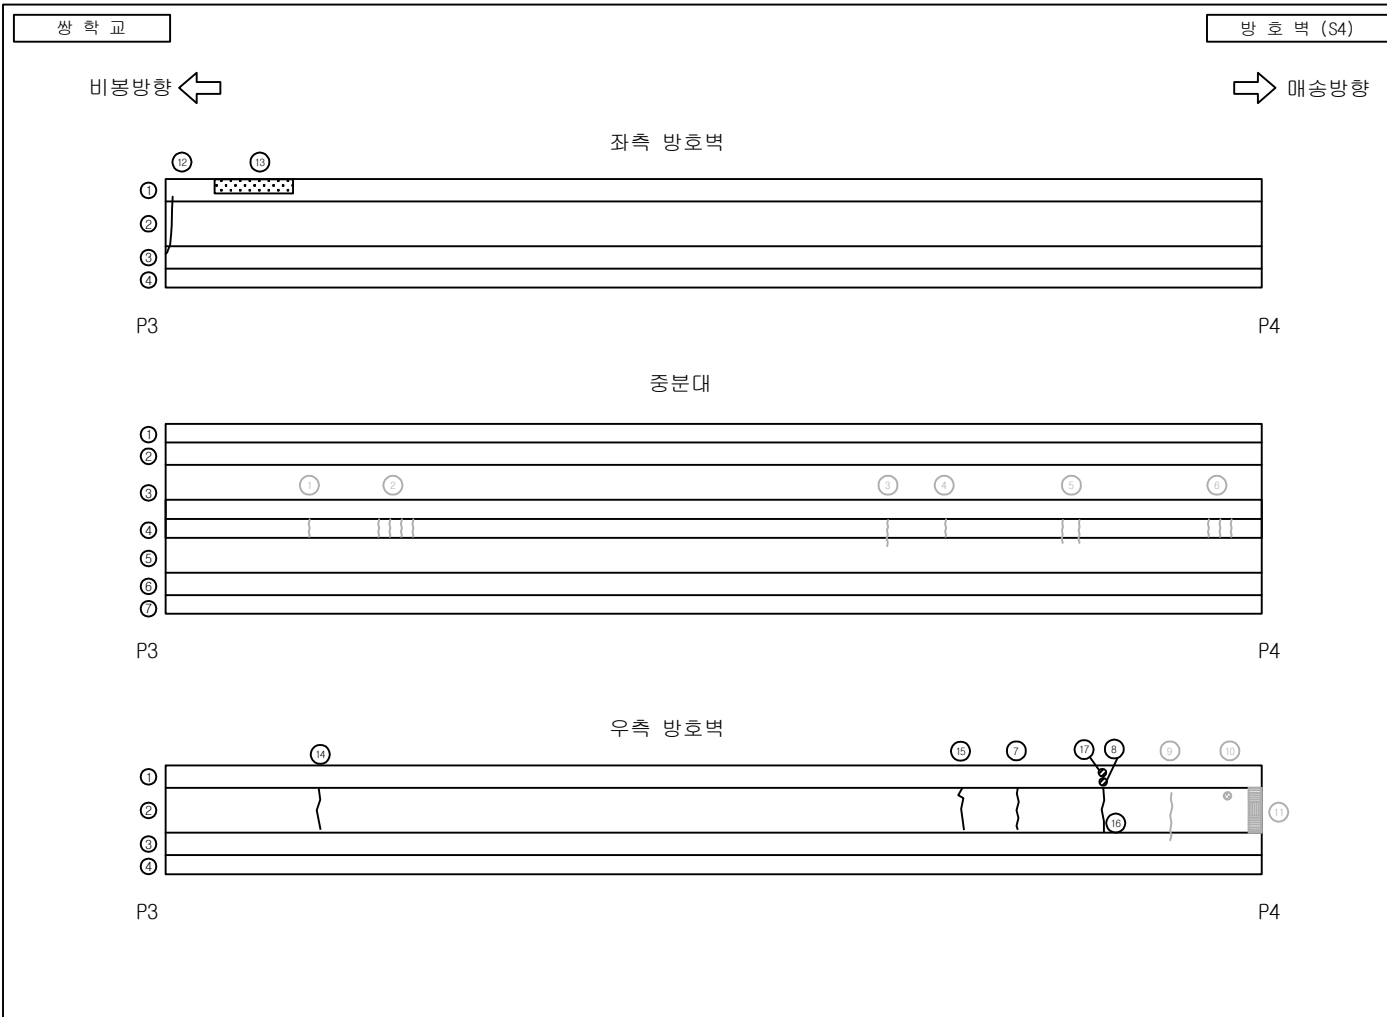
| 발 주 처 | 용 역 명 | 점검기관 | 구 조 물 명 | 도 면 명 | 도면번호 |
|---|---|---|---|---|---|
| 화성도시고속도로주식회사 | 비봉 - 매송간 도시고속도로 민간투자사업 | (주)KSR큰사람 | 쌍학교 | 방호벽 S4 | 014 |

| 번호 | 손상현황 | 손상규모 | | | | | | 비고 |
|---|---|---|---|---|---|---|---|---|
| 1 | 균열 | 0.3 | | 0.3 | 1 | m | 0.3 | 보수완료 |
| 2 | 균열 | 0.1 | | 0.3 | 4 | m | 1.2 | 보수완료 |
| 3 | 균열 | 0.3 | | 0.7 | 1 | m | 0.7 | 보수완료 |
| 4 | 균열 | 0.1 | | 0.3 | 1 | m | 0.3 | 보수완료 |
| 5 | 균열 | 0.2 | | 0.5 | 2 | m | 1.0 | 보수완료 |
| 6 | 균열 | 0.1 | | 0.3 | 3 | m | 0.9 | 보수완료 |
| 7 | 균열 | 0.2 | | 1.4 | 1 | m | 1.4 | 24상재손상 |
| 8 | 방음벽유리 파손 | | 0.2 | 0.3 | 1 | m <sup>2</sup> | 0.06 | 24상재손상 |
| 9 | 균열 | 0.3 | | 1.5 | 1 | m | 1.5 | 보수완료 |
| 11 | 망상균열 | 0.3 | 0.6 | 0.8 | 1 | m <sup>2</sup> | 0.48 | 보수완료 |
| 12 | 균열 | 0.5 | | 0.6 | 1 | m | 0.6 | |
| 14 | 균열 | 0.1 | | 1.4 | 1 | m | 1.4 | 24상 |
| 15 | 균열 | 0.2 | | 1.4 | 1 | m | 1.4 | 24상재손상 |
| 16 | 균열 | 0.2 | | 1.4 | 1 | m | 1.4 | 24상재손상 |
| 17 | 방음벽 프레임 손상 | | | | 1 | EA | 1.0 | 24상 |

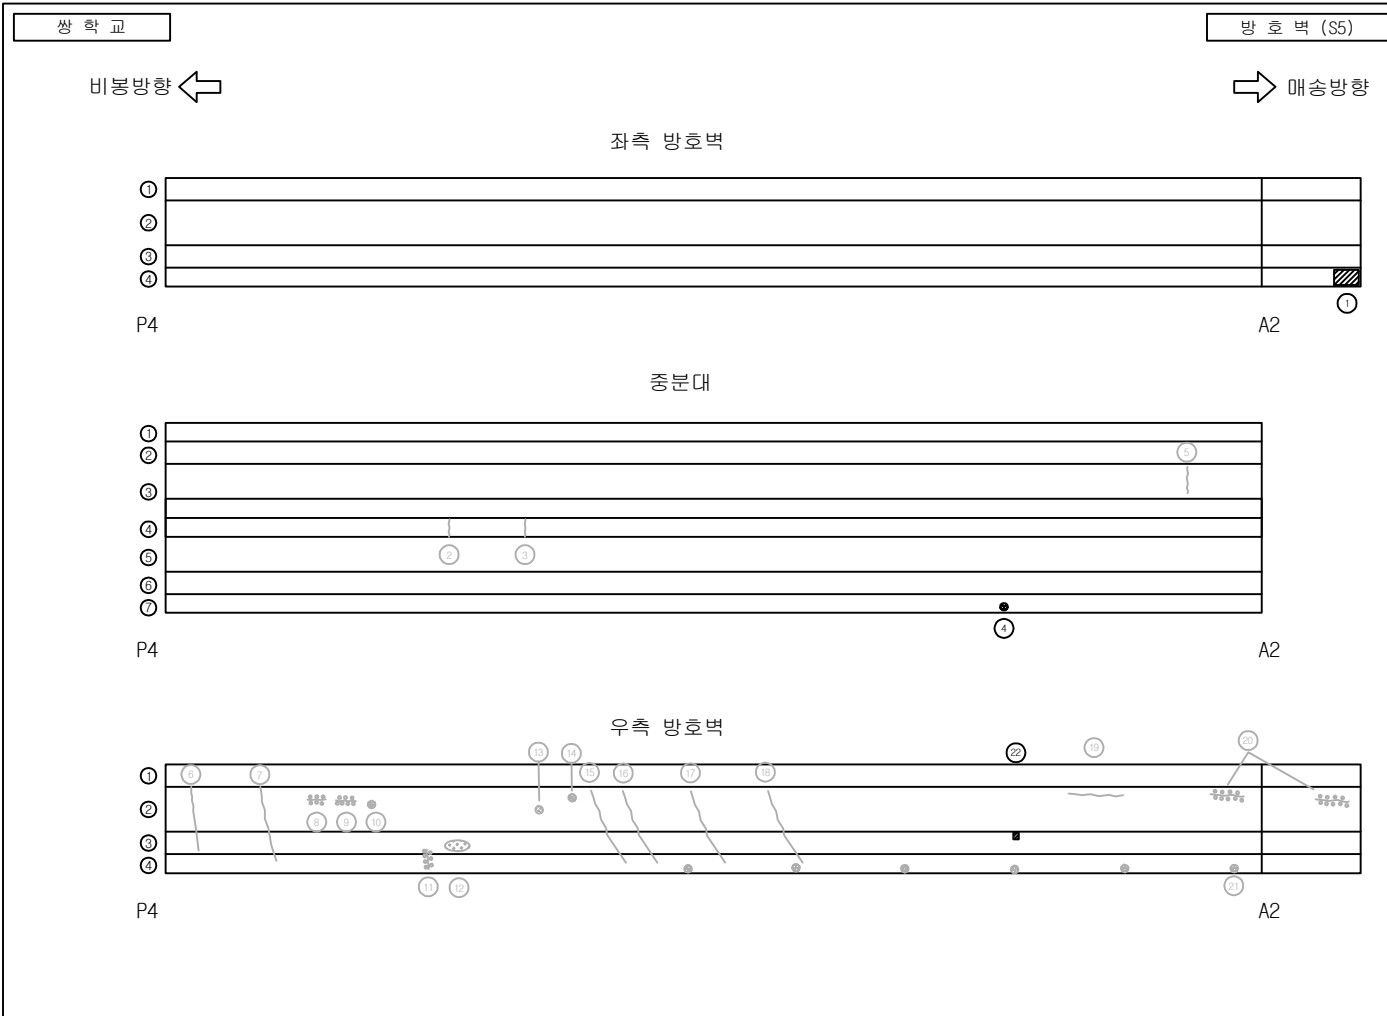
| 발 주 처 | 용 역 명 | 점검기관 | 구 조 물 명 | 도 면 명 | 도면번호 |
|---|---|---|---|---|---|
| 화성도시고속도로주식회사 | 비봉 - 매송간 도시고속도로 민간투자사업 | (주)KSR큰사람 | 쌍학교 | 방호벽 S5 | 015 |

| 번호 | 손상현황 | 손상규모 | | | | | | 비고 |
|---|---|---|---|---|---|---|---|---|
| 2 | 균열 | 0.2 | | 0.3 | 1 | m | 0.3 | 보수완료 |
| 3 | 균열 | 0.1 | | 0.3 | 1 | m | 0.3 | 보수완료 |
| 5 | 균열 | 0.3 | | 1.0 | 1 | m | 1.0 | 보수완료 |
| 6 | 균열 | 0.2 | | 1.2 | 1 | m | 1.2 | 보수완료 |
| 7 | 균열 | 0.3 | | 1.5 | 1 | m | 1.5 | 보수완료 |
| 8 | 균열부 백태 | 0.2 | | 0.3 | 1 | m | 0.3 | 보수완료 |
| 9 | 균열부 백태 | 0.3 | | 0.5 | 1 | m | 0.5 | 보수완료 |
| 11 | 균열부 백태 | 0.2 | | 0.5 | 1 | m | 0.5 | 보수완료 |
| 15 | 균열 | 0.2 | | 1.5 | 1 | m | 1.5 | 보수완료 |
| 16 | 균열 | 0.3 | | 1.5 | 1 | m | 1.5 | 보수완료 |
| 17 | 균열 | 0.2 | | 1.5 | 1 | m | 1.5 | 보수완료 |
| 18 | 균열 | 0.3 | | 1.5 | 1 | m | 1.5 | 보수완료 |
| 19 | 균열 | 0.2 | | 1.5 | 1 | m | 1.5 | 보수완료 |
| 20 | 균열부 백태 | 0.3 | | 0.7 | 2 | m | 1.4 | 보수완료 |

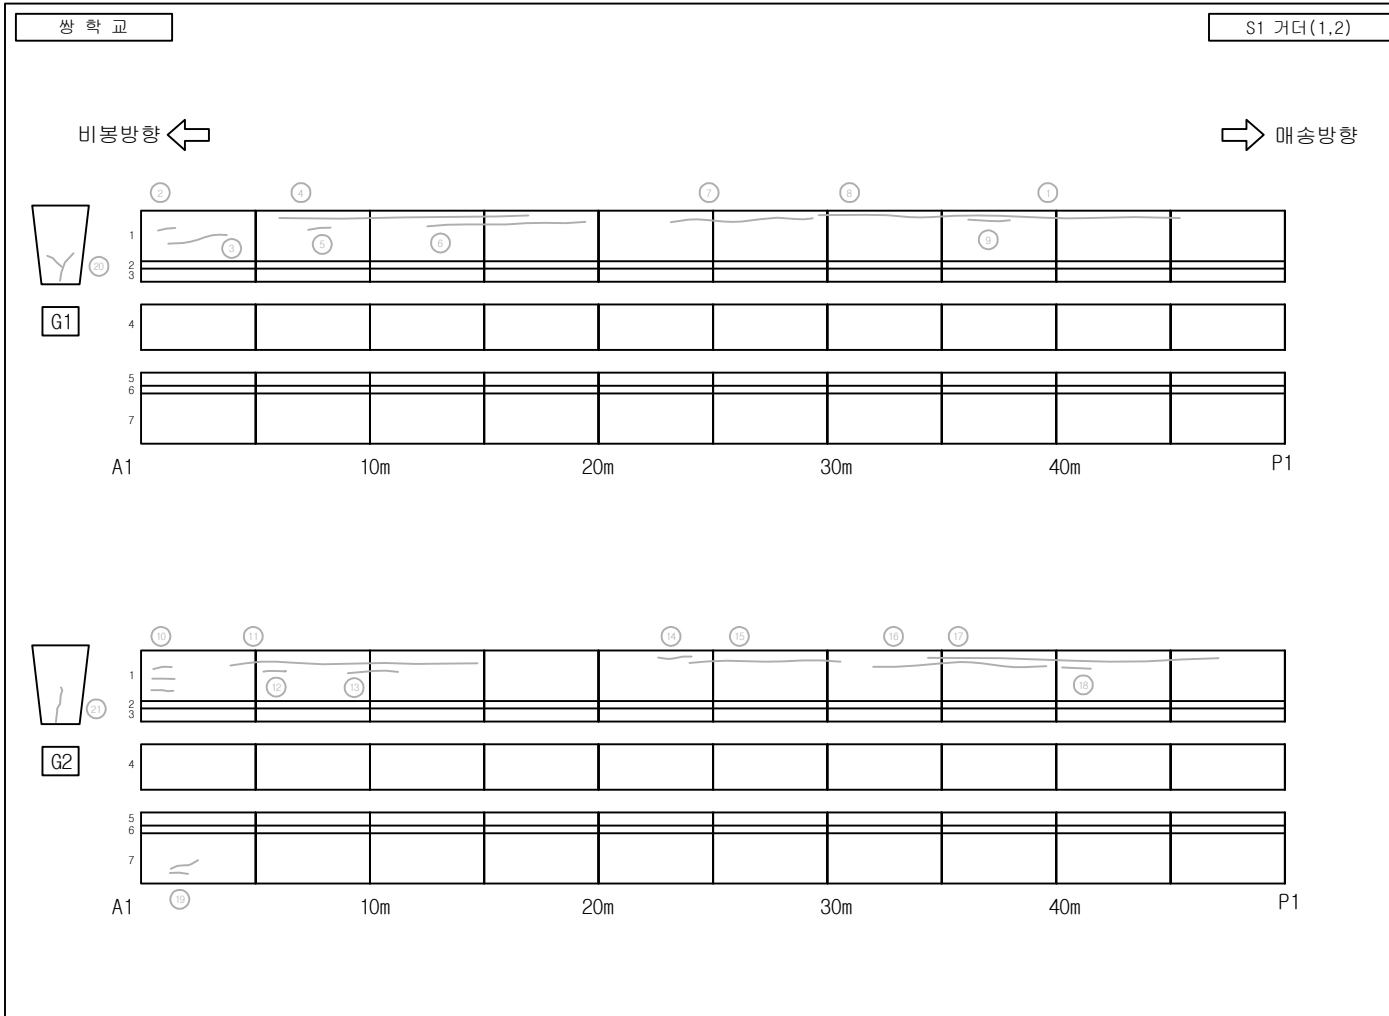
| 발주처 | 용역명 | 점검기관 | 구조물명 | 도면명 | 도면번호 |
|---|---|---|---|---|---|
| 화성도시고속도로주식회사 | 비봉 - 매송간 도시고속도로 민간투자사업 | (주)KSR큰사람 | 쌍학교 | S1 거더 (1,2) | 016 |

| 번호 | 손상현황 | 손상규모 | | | | | | 비고 |
|---|---|---|---|---|---|---|---|---|
| 2 | 균열 | 0.2 | | 0.5 | 1 | m | 0.5 | 보수완료 |
| 3 | 균열 | 0.2 | | 3.1 | 1 | m | 3.1 | 보수완료 |
| 4 | 균열, 누수, 백태 | 0.3 | | 12.4 | 1 | m | 12.4 | 보수완료 |
| 5 | 균열 | 0.3 | | 1.1 | 1 | m | 1.1 | 보수완료 |
| 6 | 균열 | 0.2 | | 9.5 | 1 | m | 9.5 | 보수완료 |
| 7 | 균열 | 0.3 | | 7.7 | 1 | m | 7.7 | 보수완료 |
| 8 | 균열 | 0.2 | | 15.6 | 1 | m | 15.6 | 보수완료 |
| 9 | 균열 | 0.3 | | 4.0 | 1 | m | 4.0 | 보수완료 |
| 10 | 균열 | 0.2 | | 2.8 | 3 | m | 8.4 | 보수완료 |
| 11 | 균열, 누수, 백태 | 0.3 | | 13.9 | 1 | m | 13.9 | 보수완료 |
| 12 | 균열 | 0.3 | | 1.2 | 1 | m | 1.2 | 보수완료 |
| 13 | 균열 | 0.2 | | 2.9 | 1 | m | 2.9 | 보수완료 |
| 14 | 균열 | 0.2 | | 1.6 | 1 | m | 1.6 | 보수완료 |
| 15 | 균열, 누수, 백태 | 0.3 | | 8.7 | 1 | m | 8.7 | 보수완료 |
| 16 | 균열 | 0.3 | | 8.2 | 1 | m | 8.2 | 보수완료 |
| 17 | 균열 | 0.2 | | 11.7 | 1 | m | 11.7 | 보수완료 |
| 18 | 균열 | 0.2 | | 1.2 | 1 | m | 1.2 | 보수완료 |
| 19 | 균열 | 0.2 | | 3.1 | 2 | m | 6.2 | 보수완료 |
| 20 | 균열 | 0.3 | | 2.0 | 1 | m | 2.0 | 보수완료 |
| 21 | 균열 | 0.2 | | 1.5 | 1 | m | 1.5 | 보수완료 |

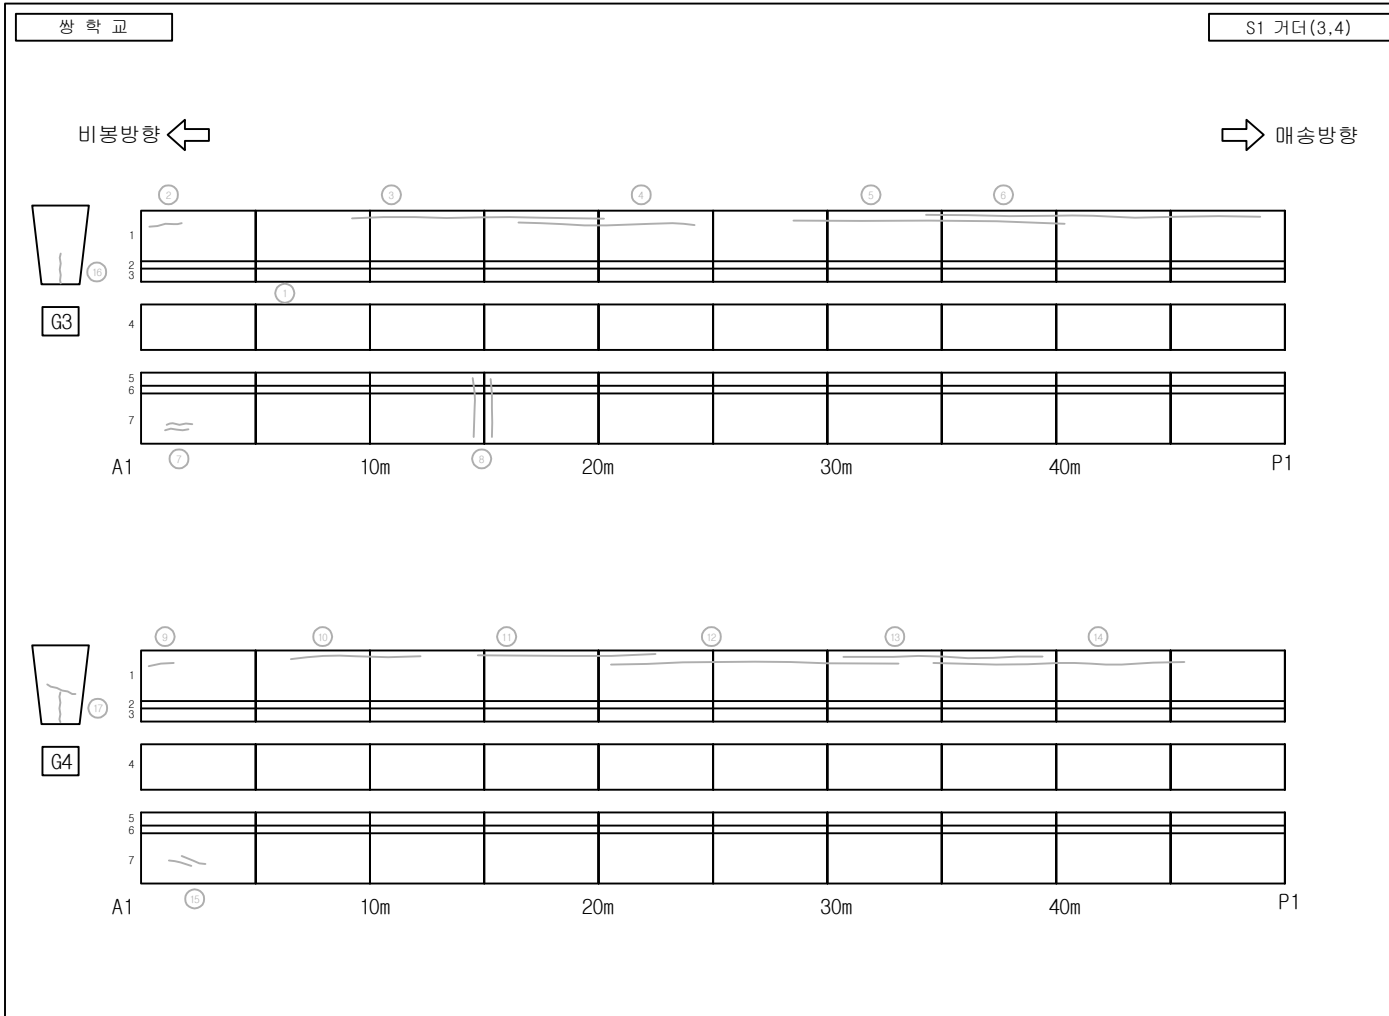
| 발주처 | 용역명 | 점검기관 | 구조물명 | 도면명 | 도면번호 |
|---|---|---|---|---|---|
| 화성도시고속도로주식회사 | 비봉 - 매송간 도시고속도로 민간투자사업 | (주)KSR큰사람 | 쌍학교 | S1 거더 (3,4) | 017 |

| 번호 | 손상현황 | 손상규모 | | | | | | 비고 |
|---|---|---|---|---|---|---|---|---|
| 2 | 균열 | 0.2 | | 1.1 | 1 | m | 1.1 | 보수완료 |
| 3 | 균열 | 0.3 | | 10.6 | 1 | m | 10.6 | 보수완료 |
| 4 | 균열 | 0.2 | | 7.4 | 1 | m | 7.4 | 보수완료 |
| 5 | 균열 | 0.3 | | 13.4 | 1 | m | 13.4 | 보수완료 |
| 6 | 균열 | 0.3 | | 18.7 | 1 | m | 18.7 | 보수완료 |
| 7 | 균열 | 0.2 | | 3.7 | 3 | m | 11.1 | 보수완료 |
| 8 | 균열 | 0.2 | | 6.2 | 2 | m | 12.4 | 보수완료 |
| 9 | 균열 | 0.2 | | 1.8 | 1 | m | 1.8 | 보수완료 |
| 10 | 균열 | 0.2 | | 5.7 | 1 | m | 5.7 | 보수완료 |
| 11 | 균열, 누수, 백태 | 0.3 | | 7.7 | 1 | m | 7.7 | 보수완료 |
| 12 | 균열 | 0.2 | | 10.4 | 1 | m | 10.4 | 보수완료 |
| 13 | 균열 | 0.2 | | 9.5 | 1 | m | 9.5 | 보수완료 |
| 14 | 균열 | 0.3 | | 11.4 | 1 | m | 11.4 | 보수완료 |
| 15 | 균열 | 0.2 | | 2.4 | 2 | m | 4.8 | 보수완료 |
| 16 | 균열 | 0.3 | | 1.0 | 1 | m | 1.0 | 보수완료 |
| 17 | 균열 | 0.3 | | 1.0 | 2 | m | 2.0 | 보수완료 |

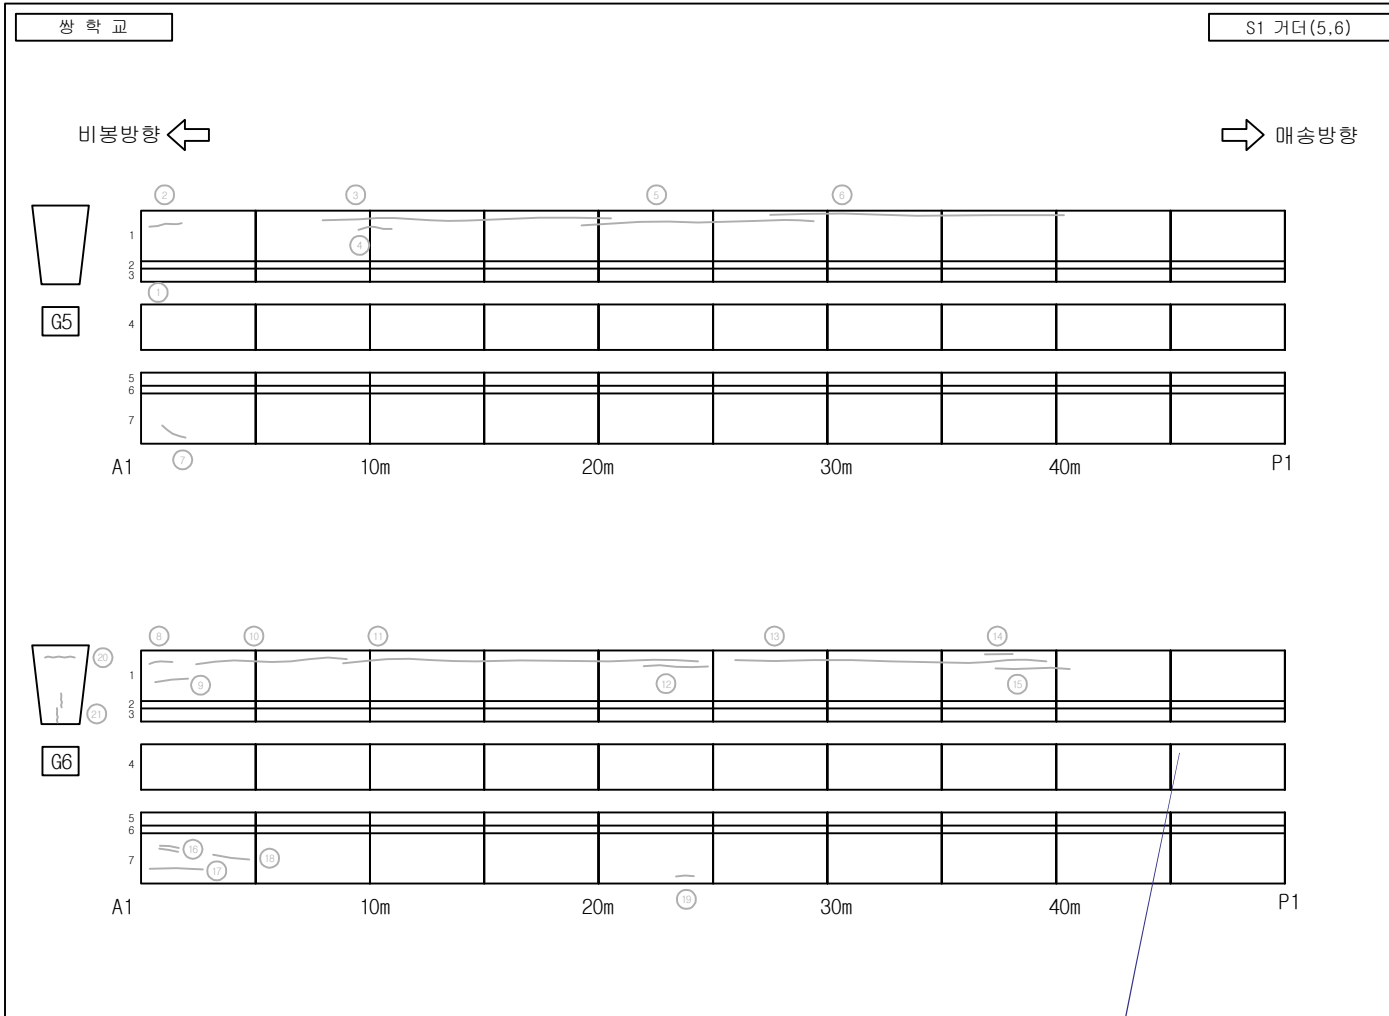
| 발 주 처 | 용 역 명 | 점검기관 | 구 조 물 명 | 도 면 명 | 도면번호 |
|---|---|---|---|---|---|
| 화성도시고속도로주식회사 | 비봉 - 매송간 도시고속도로 민간투자사업 | (주)KSR큰사람 | 쌍학교 | S1 거더 (5,6) | 018 |

| 번호 | 손상현황 | 손상규모 | | | | | | 비고 |
|---|---|---|---|---|---|---|---|---|
| 2 | 균열 | 0.2 | | 1.7 | 1 | m | 1.7 | 보수완료 |
| 3 | 균열 | 0.2 | | 12.6 | 1 | m | 12.6 | 보수완료 |
| 4 | 균열 | 0.2 | | 1.5 | 1 | m | 1.5 | 보수완료 |
| 5 | 균열 | 0.3 | | 9.5 | 1 | m | 9.5 | 보수완료 |
| 6 | 균열 | 0.2 | | 14.0 | 1 | m | 14.0 | 보수완료 |
| 7 | 균열 | 0.3 | | 0.8 | 1 | m | 0.8 | 보수완료 |
| 8 | 균열 | 0.2 | | 1.5 | 1 | m | 1.5 | 보수완료 |
| 9 | 균열 | 0.2 | | 1.6 | 1 | m | 1.6 | 보수완료 |
| 10 | 균열 | 0.3 | | 5.0 | 1 | m | 5.0 | 보수완료 |
| 11 | 균열 | 0.3 | | 15.0 | 1 | m | 15.0 | 보수완료 |
| 12 | 균열 | 0.2 | | 2.3 | 1 | m | 2.3 | 보수완료 |
| 13 | 균열 | 0.2 | | 11.8 | 1 | m | 11.8 | 보수완료 |
| 14 | 균열 | 0.3 | | 1.0 | 1 | m | 1.0 | 보수완료 |
| 15 | 균열 | 0.2 | | 2.9 | 1 | m | 2.9 | 보수완료 |
| 16 | 균열 | 0.2 | | 0.9 | 2 | m | 1.8 | 보수완료 |
| 17 | 균열 | 0.3 | | 2.7 | 1 | m | 2.7 | 보수완료 |
| 18 | 균열 | 0.2 | | 2.0 | 1 | m | 2.0 | 보수완료 |
| 19 | 균열 | 0.2 | | 1.8 | 1 | m | 1.8 | 보수완료 |
| 20 | 균열 | 0.3 | | 1.0 | 1 | m | 1.0 | 보수완료 |
| 21 | 균열 | 0.1 | | 0.5 | 2 | m | 1.0 | 보수완료 |
