쌍 학교

| 발 주 처 | 용 역 명 | 점검기관 | 구 조 물 명 | 도 면 명 | 도면번호 |
|---|---|---|---|---|---|
| 화성도시고속도로주식회사 | 비봉 - 매송간 도시고속도로 민간투자사업 | (주)KSR큰사람 | 쌍학교 | 바닥판 상면 S1 | 001 |

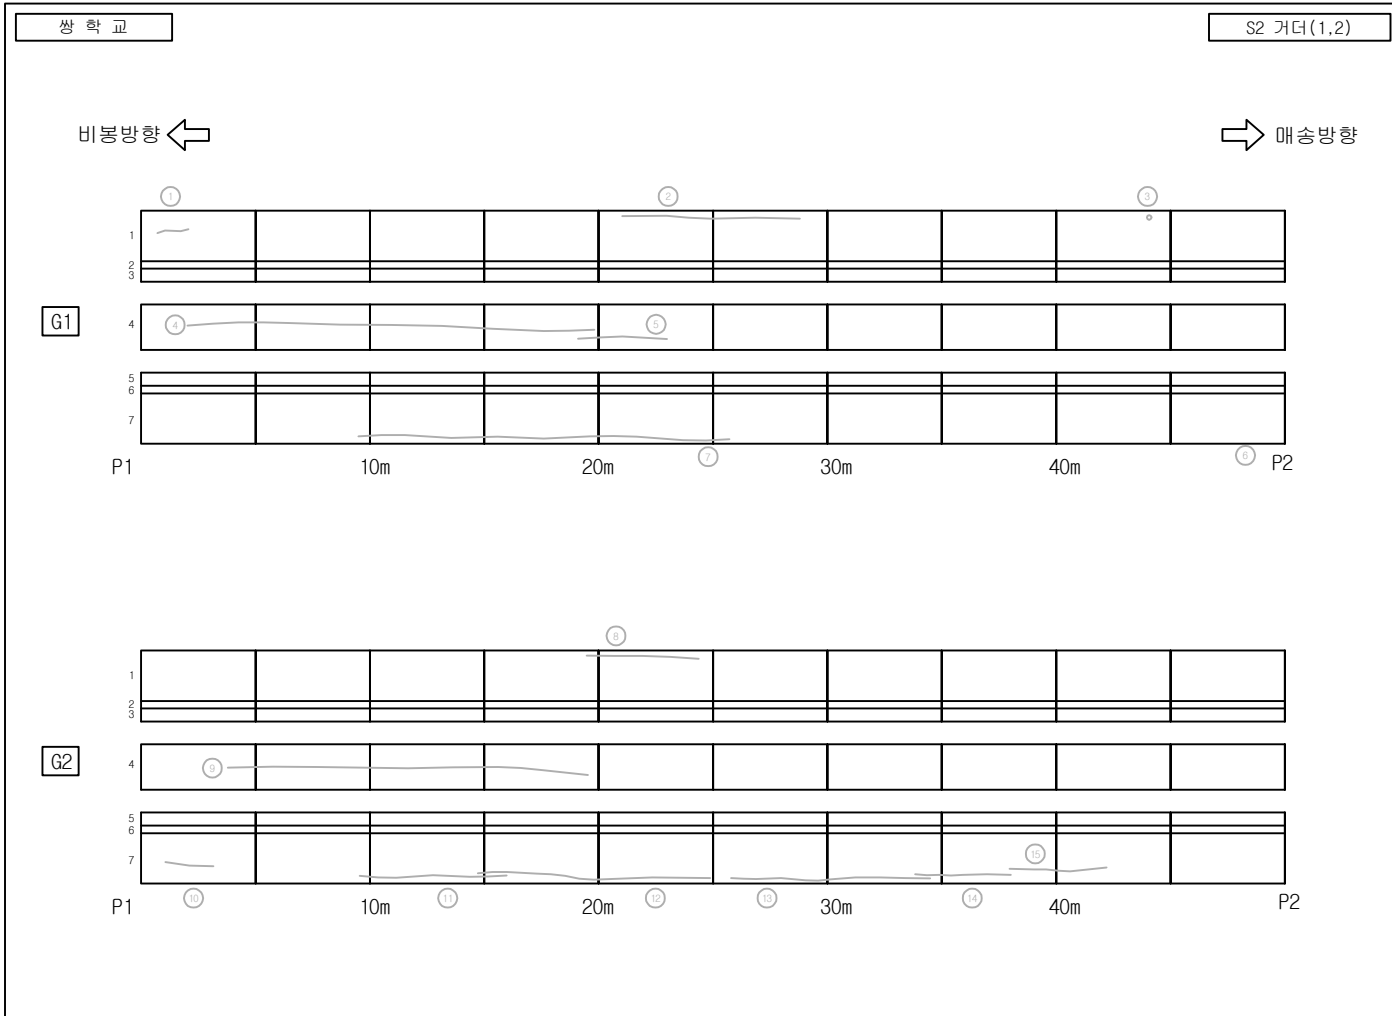
| 발주처 | 용역명 | 점검기관 | 구조물명 | 도면명 | 도면번호 |
|---|---|---|---|---|---|
| 화성도시고속도로주식회사 | 비봉 - 매송간 도시고속도로 민간투자사업 | (주)KSR큰사람 | 쌍학교 | S2 거더 (1,2) | 019 |

| 번호 | 손상현황 | 손상규모 | | | | | | 비고 |
|---|---|---|---|---|---|---|---|---|
| 1 | 균열 | 0.2 | | 1.3 | 1 | m | 1.3 | 보수완료 |
| 2 | 균열 | 0.2 | | 9.6 | 1 | m | 9.6 | 보수완료 |
| 4 | 균열, 누수, 백태 | 0.3 | | 18.2 | 1 | m | 18.2 | 보수완료 |
| 5 | 균열, 누수, 백태 | 0.3 | | 4.9 | 1 | m | 4.9 | 보수완료 |
| 7 | 균열, 누수, 백태 | 0.3 | | 18.4 | 1 | m | 18.4 | 보수완료 |
| 8 | 균열 | 0.2 | | 4.5 | 1 | m | 4.5 | 보수완료 |
| 9 | 균열, 누수, 백태 | 0.3 | | 16.0 | 1 | m | 16.0 | 보수완료 |
| 10 | 균열 | 0.2 | | 2.9 | 1 | m | 2.9 | 보수완료 |
| 11 | 균열, 누수, 백태 | 0.3 | | 6.4 | 1 | m | 6.4 | 보수완료 |
| 12 | 균열 | 0.2 | | 9.6 | 1 | m | 9.6 | 보수완료 |
| 13 | 균열 | 0.2 | | 8.9 | 1 | m | 8.9 | 보수완료 |
| 14 | 균열 | 0.2 | | 4.9 | 1 | m | 4.9 | 보수완료 |
| 15 | 균열 | 0.2 | | 4.3 | 1 | m | 4.3 | 보수완료 |

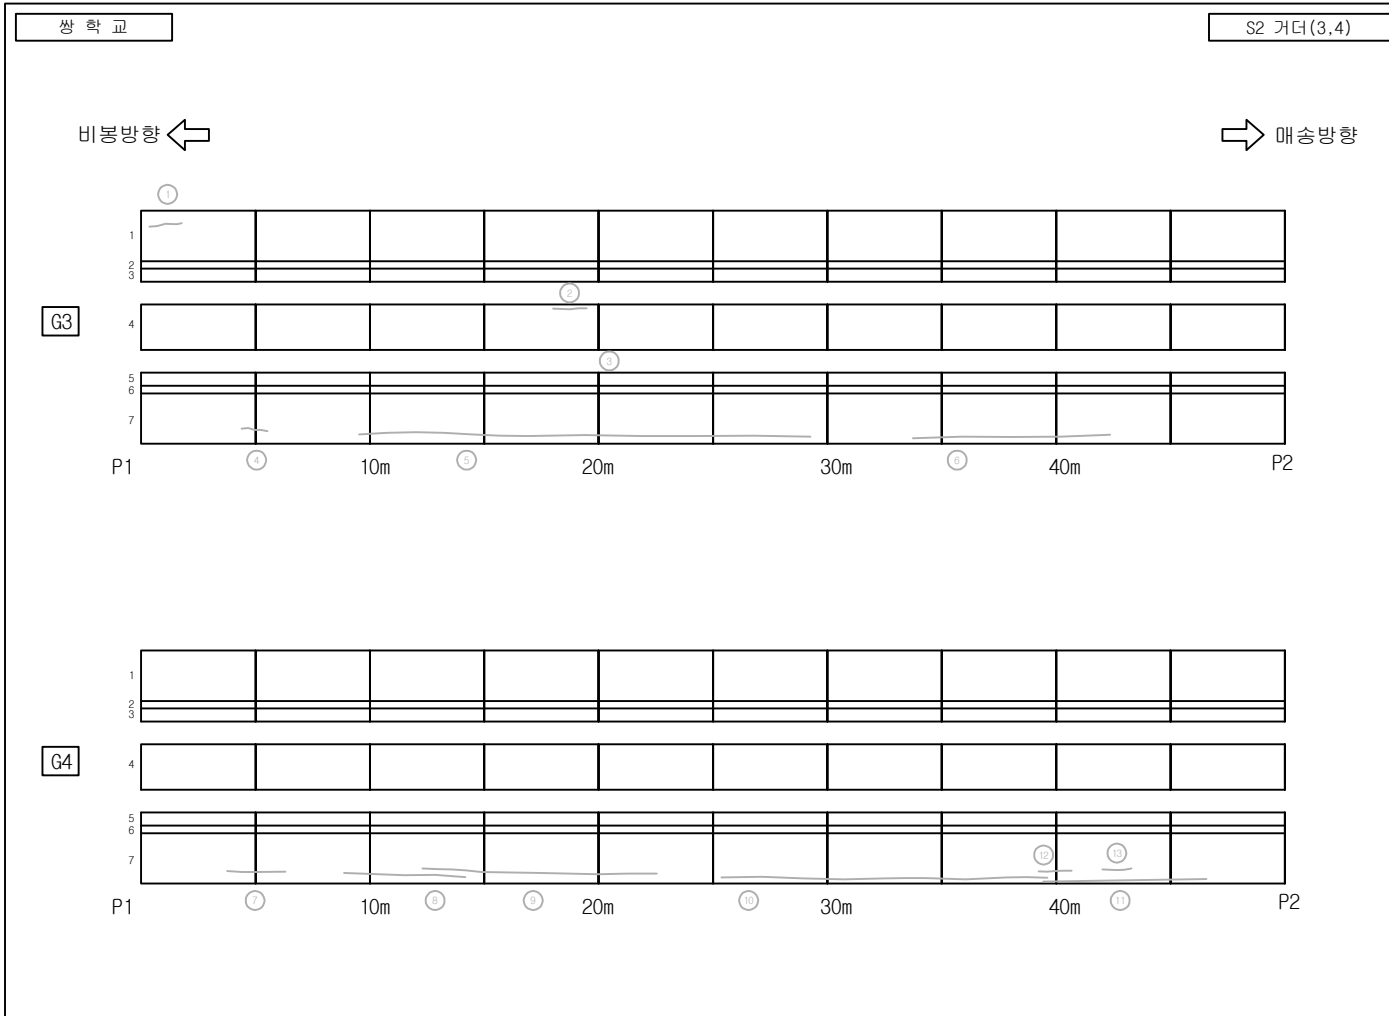
| 발 주 처 | 용 역 명 | 점검기관 | 구 조 물 명 | 도 면 명 | 도면번호 |
|---|---|---|---|---|---|
| 화성도시고속도로주식회사 | 비봉 - 매송간 도시고속도로 민간투자사업 | (주)KSR큰사람 | 쌍학교 | S2 거더 (3,4) | 020 |

| 번호 | 손상현황 | 손상규모 | | | | | | 비고 |
|---|---|---|---|---|---|---|---|---|
| 1 | 균열 | 0.2 | | 1.1 | 1 | m | 1.1 | 보수완료 |
| 2 | 균열, 누수, 백태 | 0.3 | | 1.6 | 1 | m | 1.6 | 보수완료 |
| 4 | 균열 | 0.2 | | 2.7 | 1 | m | 2.7 | 보수완료 |
| 5 | 균열, 누수, 백태 | 0.3 | | 19.3 | 1 | m | 19.3 | 보수완료 |
| 6 | 균열 | 0.2 | | 12.6 | 1 | m | 12.6 | 보수완료 |
| 7 | 균열 | 0.2 | | 3.8 | 1 | m | 3.8 | 보수완료 |
| 8 | 균열, 누수, 백태 | 0.3 | | 7.4 | 1 | m | 7.4 | 보수완료 |
| 9 | 균열 | 0.2 | | 9.9 | 1 | m | 9.9 | 보수완료 |
| 10 | 균열 | 0.2 | | 12.5 | 1 | m | 12.5 | 보수완료 |
| 11 | 균열 | 0.3 | | 8.9 | 1 | m | 8.9 | 보수완료 |
| 12 | 균열 | 0.2 | | 1.0 | 1 | m | 1.0 | 보수완료 |
| 13 | 균열 | 0.2 | | 0.5 | 1 | m | 0.5 | 보수완료 |

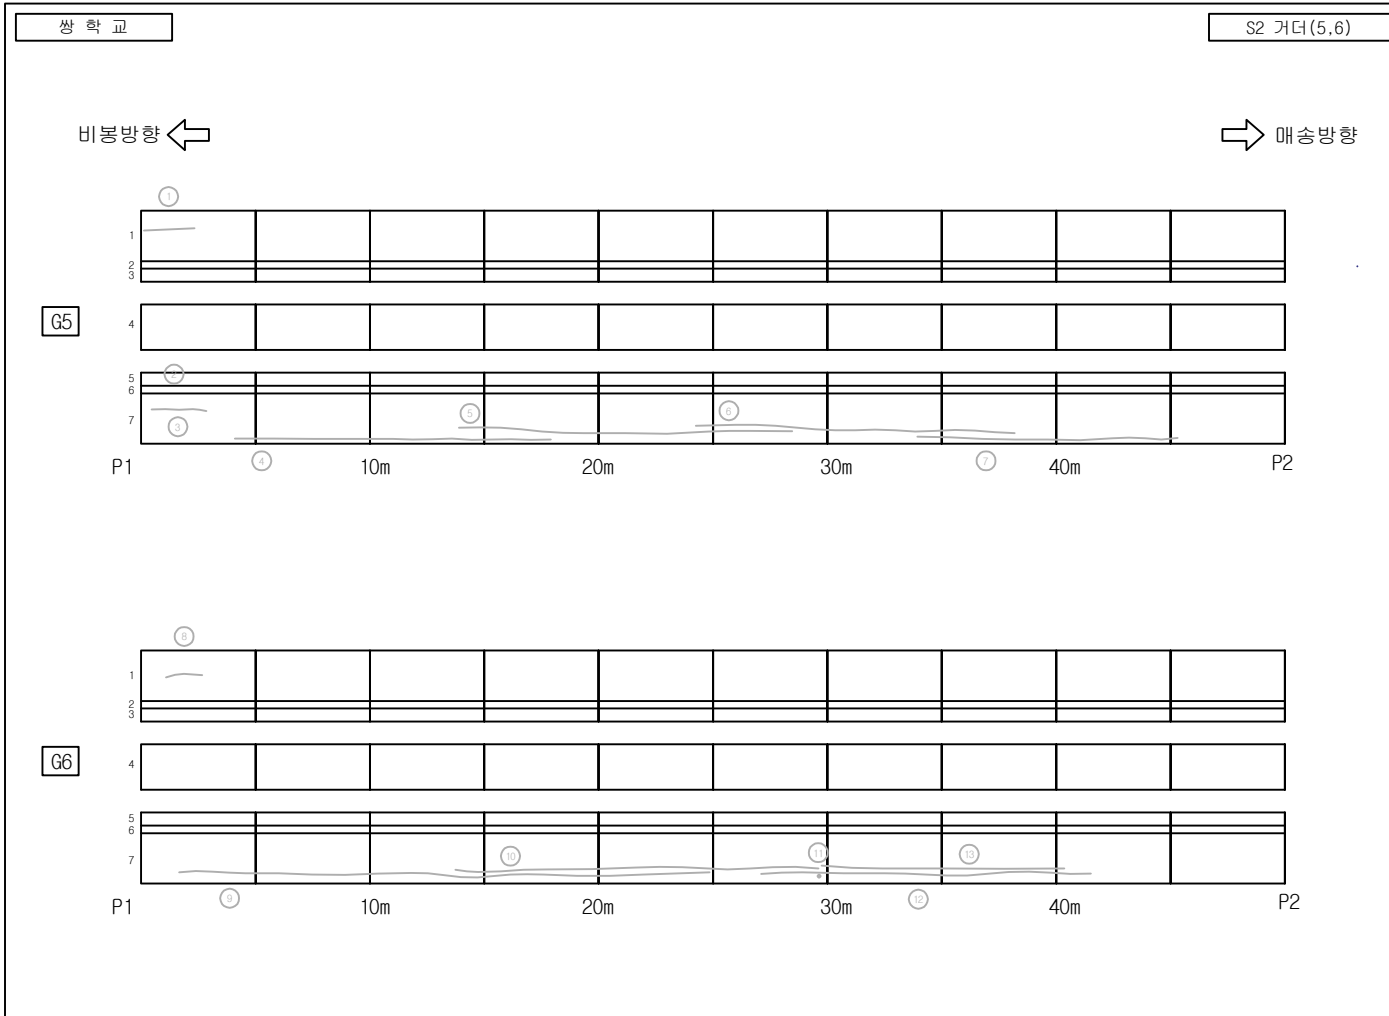
| 발 주 처 | 용 역 명 | 점검기관 | 구 조 물 명 | 도 면 명 | 도면번호 |
|---|---|---|---|---|---|
| 화성도시고속도로주식회사 | 비봉 - 매송간 도시고속도로 민간투자사업 | (주)KSR큰사람 | 쌍학교 | S2 거더 (5,6) | 021 |

| 번호 | 손상현황 | 손상규모 | | | | | | 비고 |
|---|---|---|---|---|---|---|---|---|
| 1 | 균열 | 0.2 | | 3.0 | 1 | m | 3.0 | 보수완료 |
| 3 | 균열 | 0.2 | | 2.3 | 1 | m | 2.3 | 보수완료 |
| 4 | 균열, 누수, 백태 | 0.3 | | 14.7 | 1 | m | 14.7 | 보수완료 |
| 5 | 균열 | 0.2 | | 11.9 | 1 | m | 11.9 | 보수완료 |
| 6 | 균열 | 0.2 | | 14.3 | 1 | m | 14.3 | 보수완료 |
| 7 | 균열 | 0.2 | | 11.1 | 1 | m | 11.1 | 보수완료 |
| 8 | 균열 | 0.3 | | 2.0 | 1 | m | 2.0 | 보수완료 |
| 9 | 균열, 누수, 백태 | 0.3 | | 23.5 | 1 | m | 23.5 | 보수완료 |
| 10 | 균열 | 0.2 | | 16.1 | 1 | m | 16.1 | 보수완료 |
| 12 | 균열 | 0.2 | | 11.2 | 1 | m | 11.2 | 보수완료 |
| 13 | 균열 | 0.2 | | 13.9 | 1 | m | 13.9 | 보수완료 |

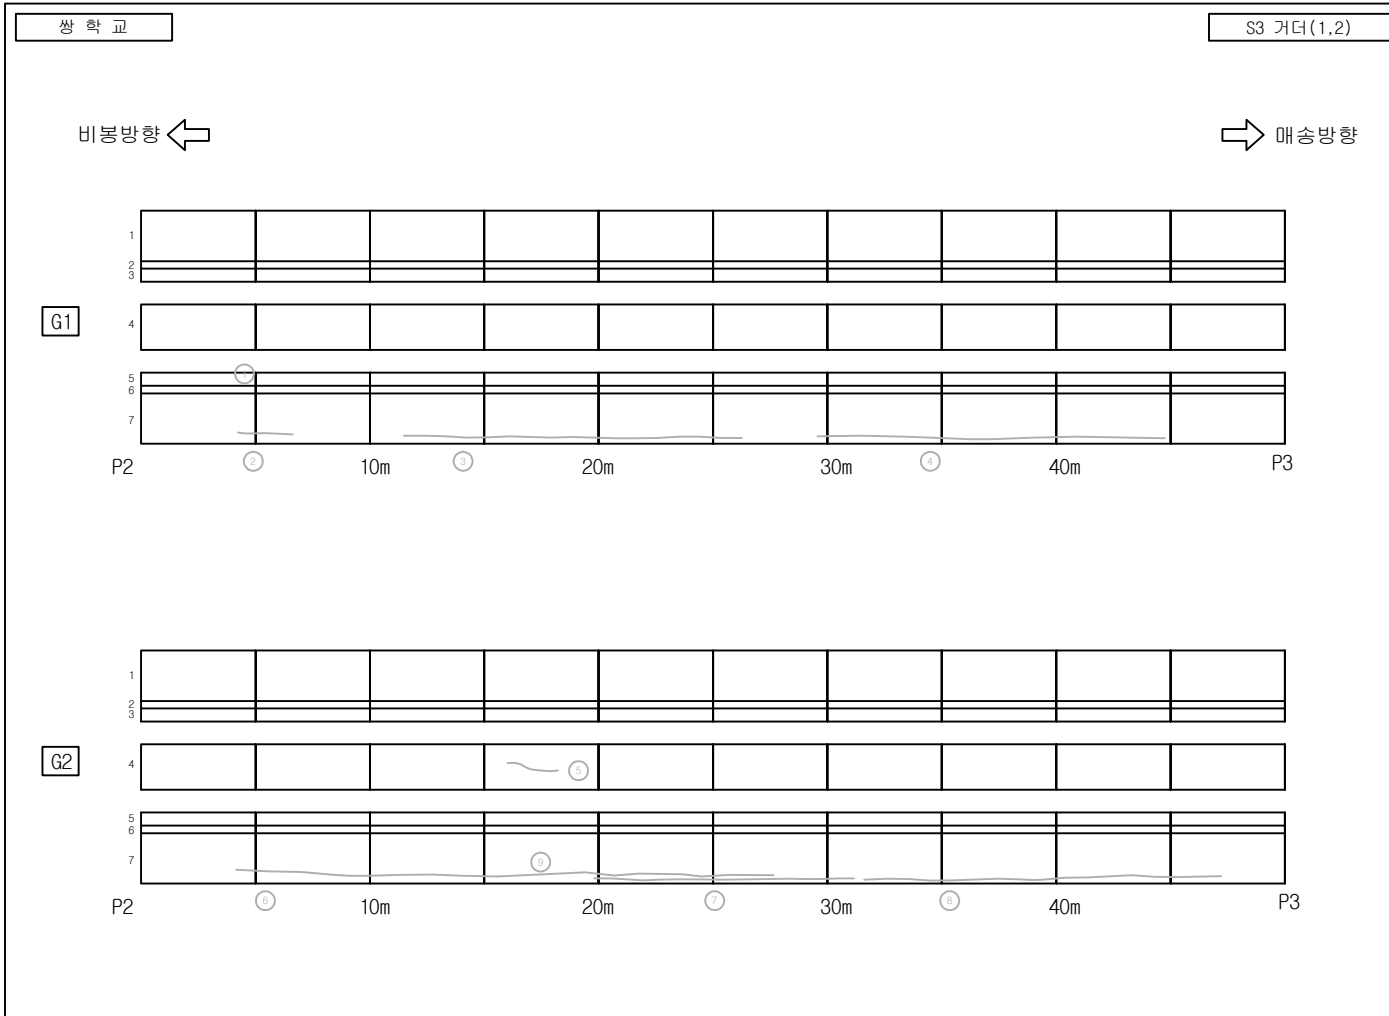
| 발 주 처 | 용 역 명 | 점검기관 | 구 조 물 명 | 도 면 명 | 도면번호 |
|---|---|---|---|---|---|
| 화성도시고속도로주식회사 | 비봉 - 매송간 도시고속도로 민간투자사업 | (주)KSR큰사람 | 쌍학교 | S3 거더 (1,2) | 022 |

| 번호 | 손상현황 | 손상규모 | | | | | | 비고 |
|---|---|---|---|---|---|---|---|---|
| 2 | 균열 | 0.1 | | 4.3 | 1 | m | 4.3 | 보수완료 |
| 3 | 균열, 누수, 백태 | 0.3 | | 15.1 | 1 | m | 15.1 | 보수완료 |
| 4 | 균열 | 0.2 | | 16.3 | 1 | m | 16.3 | 보수완료 |
| 5 | 균열, 누수, 백태 | 0.3 | | 3.0 | 1 | m | 3.0 | 보수완료 |
| 6 | 균열, 누수, 백태 | 0.3 | | 11.3 | 1 | m | 11.3 | 보수완료 |
| 7 | 균열, 누수, 백태 | 0.3 | | 11.5 | 1 | m | 11.5 | 보수완료 |
| 8 | 균열 | 0.2 | | 17.6 | 1 | m | 17.6 | 보수완료 |
| 9 | 균열 | 0.3 | | 5.0 | 1 | m | 5.0 | 보수완료 |

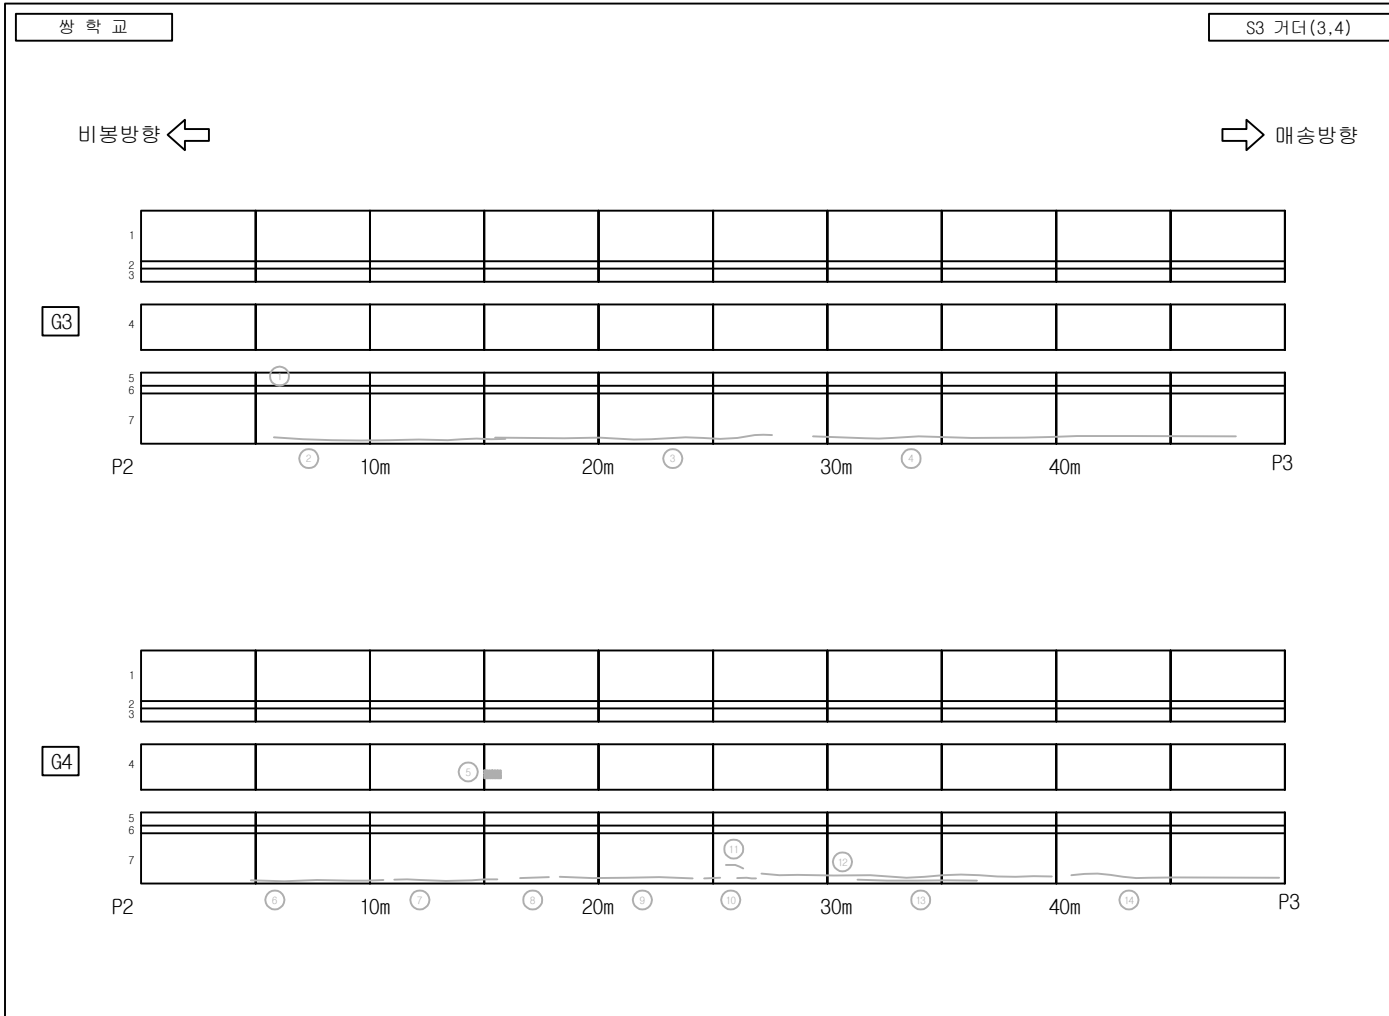
| 발 주 처 | 용 역 명 | 점검기관 | 구 조 물 명 | 도 면 명 | 도면번호 |
|---|---|---|---|---|---|
| 화성도시고속도로주식회사 | 비봉 - 매송간 도시고속도로 민간투자사업 | (주)KSR큰사람 | 쌍학교 | S3 거더 (3,4) | 023 |

| 번호 | 손상현황 | 손상규모 | | | | | | 비고 |
|---|---|---|---|---|---|---|---|---|
| 2 | 균열 | 0.2 | | 10.0 | 1 | m | 10.0 | 보수완료 |
| 3 | 균열 | 0.2 | | 14.0 | 1 | m | 14.0 | 보수완료 |
| 4 | 균열 | 0.3 | | 18.7 | 1 | m | 18.7 | 보수완료 |
| 6 | 균열, 누수, 백태 | 0.3 | | 7.0 | 1 | m | 7.0 | 보수완료 |
| 7 | 균열, 누수, 백태 | 0.3 | | 5.0 | 1 | m | 5.0 | 보수완료 |
| 8 | 균열, 누수, 백태 | 0.3 | | 1.5 | 1 | m | 1.5 | 보수완료 |
| 9 | 균열, 누수, 백태 | 0.3 | | 9.0 | 1 | m | 9.0 | 보수완료 |
| 10 | 균열 | 0.2 | | 1.5 | 1 | m | 1.5 | 보수완료 |
| 11 | 균열 | 0.2 | | 0.7 | 1 | m | 0.7 | 보수완료 |
| 12 | 균열 | 0.2 | | 14.4 | 1 | m | 14.4 | 보수완료 |
| 13 | 균열 | 0.3 | | 7.8 | 1 | m | 7.8 | 보수완료 |
| 14 | 균열 | 0.2 | | 9.2 | 1 | m | 9.2 | 보수완료 |

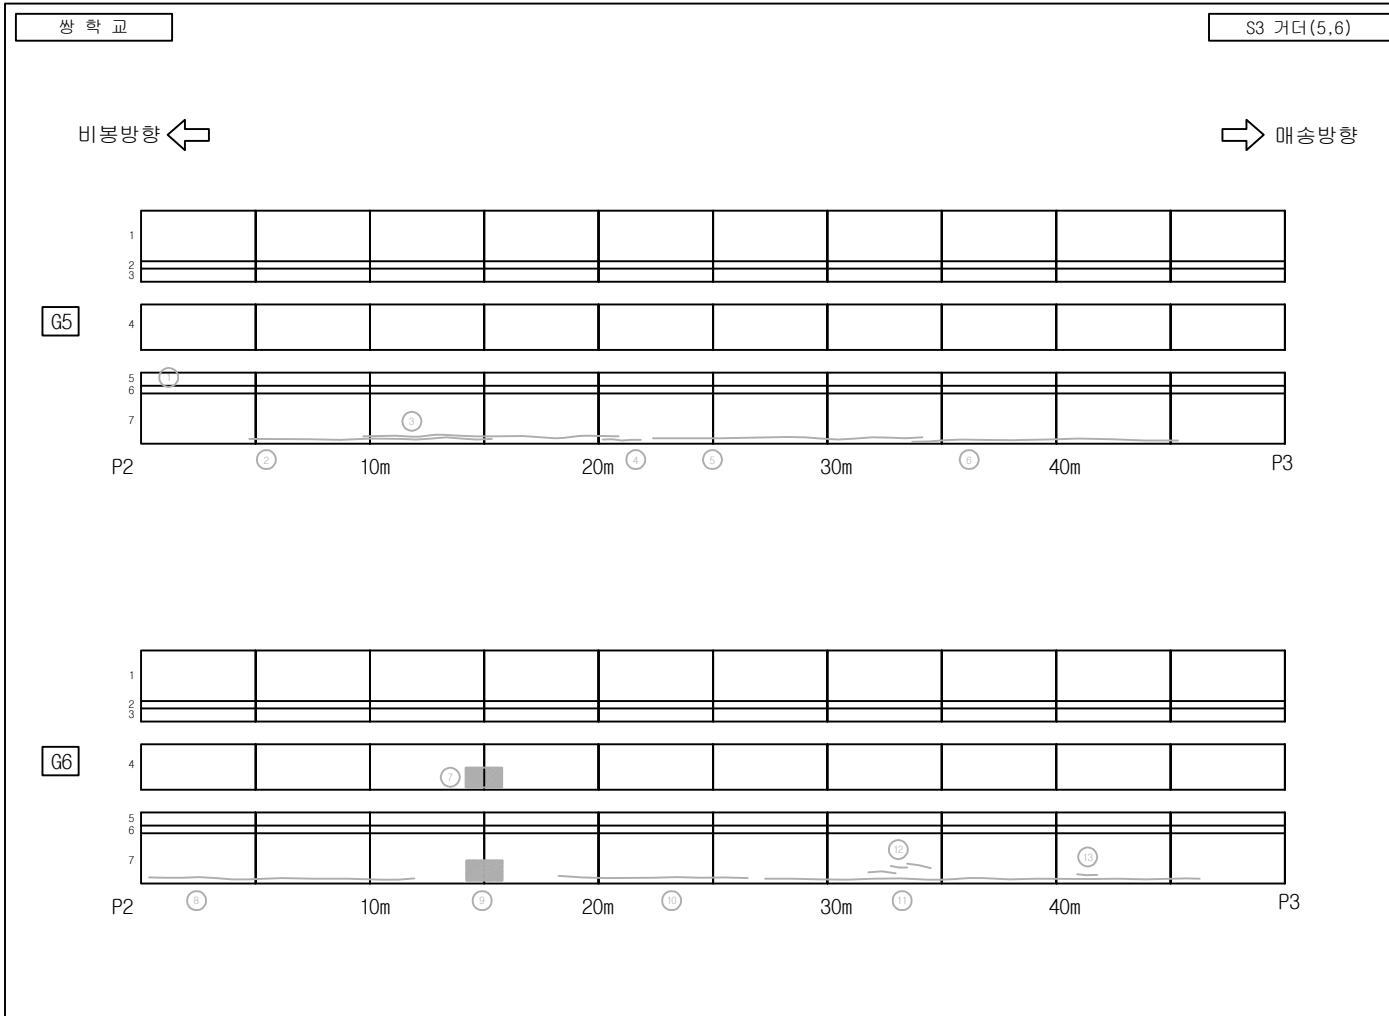
| 발주처 | 용역명 | 점검기관 | 구조물명 | 도면명 | 도면번호 |
|---|---|---|---|---|---|
| 화성도시고속도로주식회사 | 비봉 - 매송간 도시고속도로 민간투자사업 | (주)KSR큰사람 | 쌍학교 | S3 거더 (5,6) | 024 |

| 번호 | 손상현황 | 손상규모 | | | | | | 비고 |
|---|---|---|---|---|---|---|---|---|
| 2 | 균열 | 0.3 | | 10.2 | 1 | m | 10.2 | 보수완료 |
| 3 | 균열 | 0.3 | | 10.9 | 1 | m | 10.9 | 보수완료 |
| 4 | 균열 | 0.3 | | 2.0 | 1 | m | 2.0 | 보수완료 |
| 5 | 균열 | 0.3 | | 10.1 | 1 | m | 10.1 | 보수완료 |
| 6 | 균열 | 0.3 | | 11.2 | 1 | m | 11.2 | 보수완료 |
| 8 | 균열, 누수, 백태 | 0.3 | | 13.0 | 1 | m | 13.0 | 보수완료 |
| 10 | 균열, 누수, 백태 | 0.3 | | 8.8 | 1 | m | 8.8 | 보수완료 |
| 11 | 균열 | 0.2 | | 24.3 | 1 | m | 24.3 | 보수완료 |
| 12 | 균열 | 0.3 | | 2.6 | 3 | m | 7.8 | 보수완료 |
| 13 | 균열 | 0.2 | | 0.8 | 1 | m | 0.8 | 보수완료 |

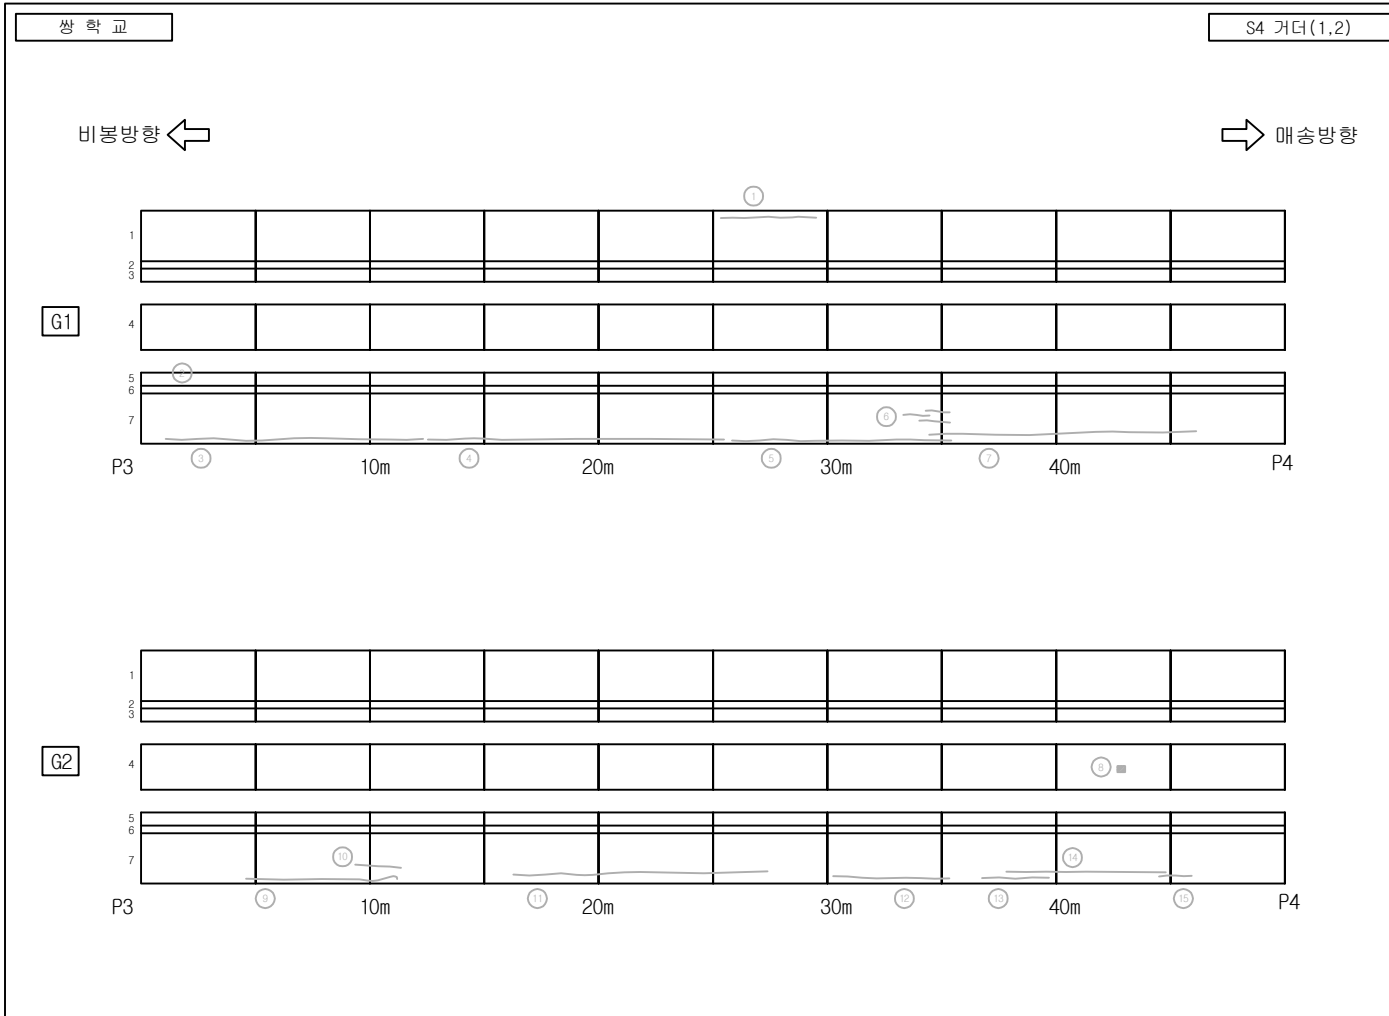
| 발 주 처 | 용 역 명 | 점검기관 | 구 조 물 명 | 도 면 명 | 도면번호 |
|---|---|---|---|---|---|
| 화성도시고속도로주식회사 | 비봉 - 매송간 도시고속도로 민간투자사업 | (주)KSR큰사람 | 쌍학교 | S4 거더 (1,2) | 025 |

| 번호 | 손상현황 | 손상규모 | | | | | | 비고 |
|---|---|---|---|---|---|---|---|---|
| 1 | 균열 | 0.1 | | 4.0 | 1 | m | 4.0 | 보수완료 |
| 3 | 균열, 누수, 백태 | 0.3 | | 14.9 | 1 | m | 14.9 | 보수완료 |
| 4 | 균열, 누수, 백태 | 0.3 | | 15.0 | 1 | m | 15.0 | 보수완료 |
| 5 | 균열 | 0.2 | | 10.6 | 1 | m | 10.6 | 보수완료 |
| 6 | 균열 | 0.2 | | 3.3 | 3 | m | 9.9 | 보수완료 |
| 7 | 균열 | 0.2 | | 9.6 | 1 | m | 9.6 | 보수완료 |
| 9 | 균열 | 0.2 | | 7.8 | 1 | m | 7.8 | 보수완료 |
| 10 | 균열 | 0.3 | | 3.6 | 1 | m | 3.6 | 보수완료 |
| 11 | 균열 | 0.3 | | 12.6 | 1 | m | 12.6 | 보수완료 |
| 12 | 균열 | 0.2 | | 5.5 | 1 | m | 5.5 | 보수완료 |
| 13 | 균열 | 0.2 | | 2.0 | 1 | m | 2.0 | 보수완료 |
| 14 | 균열 | 0.3 | | 6.7 | 1 | m | 6.7 | 보수완료 |
| 15 | 균열 | 0.2 | | 2.3 | 1 | m | 2.3 | 보수완료 |

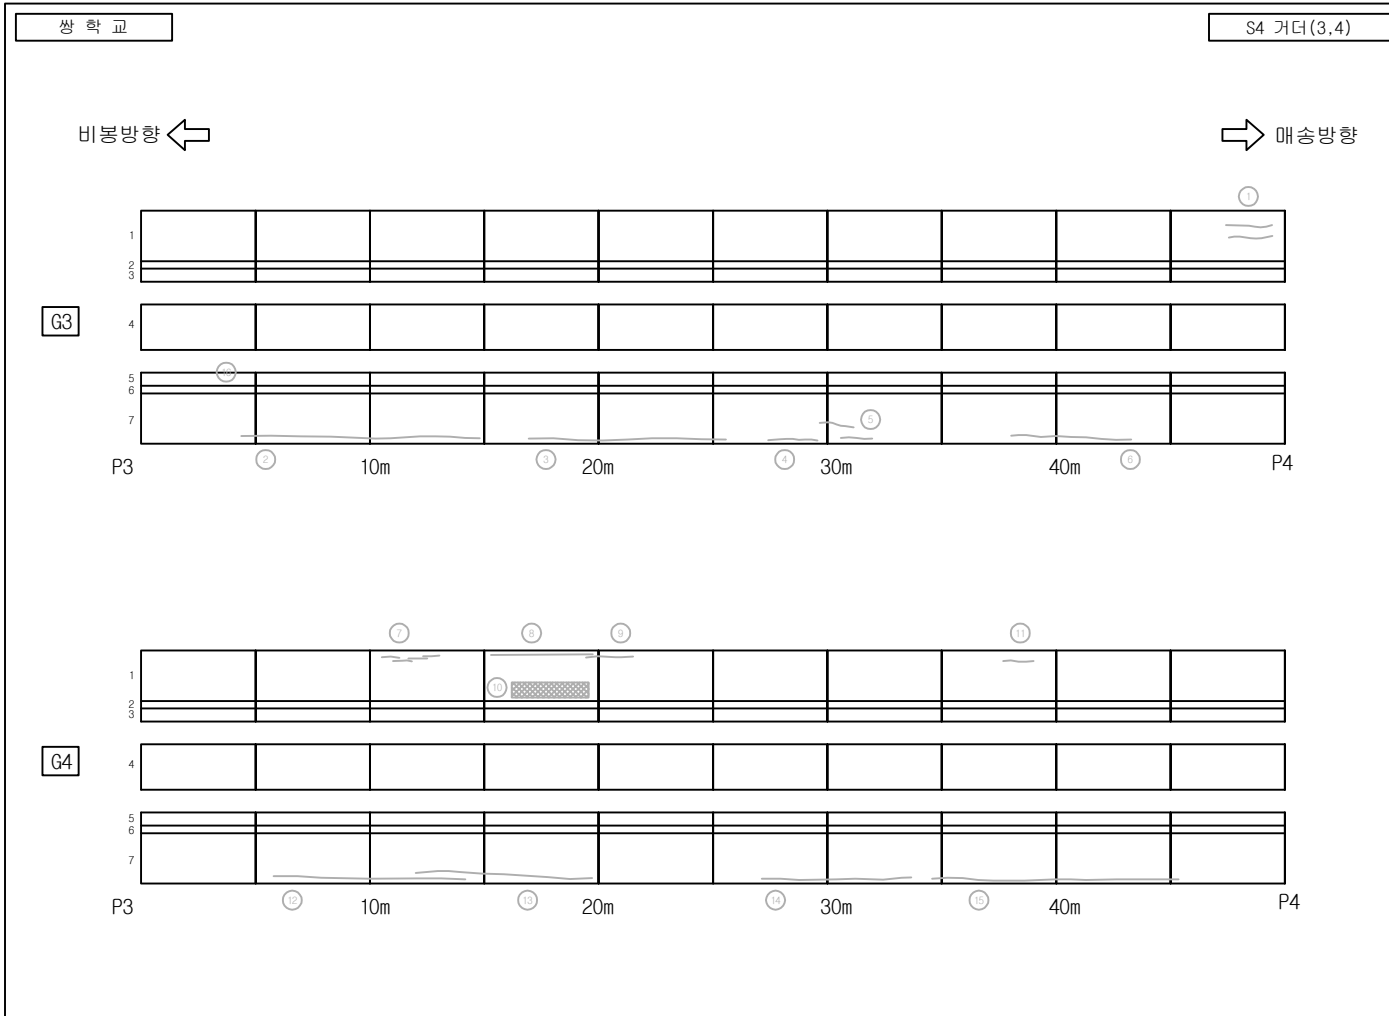
| 발 주 처 | 용 역 명 | 점검기관 | 구 조 물 명 | 도 면 명 | 도면번호 |
|---|---|---|---|---|---|
| 화성도시고속도로주식회사 | 비봉 - 매송간 도시고속도로 민간투자사업 | (주)KSR큰사람 | 쌍학교 | S4 거더 (3,4) | 026 |

| 번호 | 손상현황 | 손상규모 | | | | | | 비고 |
|---|---|---|---|---|---|---|---|---|
| 1 | 균열 | 0.2 | | 4.4 | 2 | m | 8.8 | 보수완료 |
| 2 | 균열 | 0.2 | | 11.4 | 1 | m | 11.4 | 보수완료 |
| 3 | 균열 | 0.2 | | 8.8 | 1 | m | 8.8 | 보수완료 |
| 4 | 균열 | 0.2 | | 3.6 | 1 | m | 3.6 | 보수완료 |
| 5 | 균열 | 0.2 | | 4.0 | 2 | m | 8.0 | 보수완료 |
| 6 | 균열 | 0.2 | | 6.6 | 1 | m | 6.6 | 보수완료 |
| 7 | 균열 | 0.1 | | 2.8 | 4 | m | 11.2 | 보수완료 |
| 8 | 균열, 백태 | 0.3 | | 5.0 | 1 | m | 5.0 | 보수완료 |
| 9 | 균열 | 0.2 | | 3.5 | 1 | m | 3.5 | 보수완료 |
| 10 | 망상균열 | | 4.0 | 1.5 | 1 | m <sup>2</sup> | 6.0 | 보수완료 |
| 11 | 균열 | 0.2 | | 1.1 | 1 | m | 1.1 | 보수완료 |
| 12 | 균열 | 0.2 | | 6.4 | 1 | m | 6.4 | 보수완료 |
| 13 | 균열 | 0.3 | | 9.2 | 1 | m | 9.2 | 보수완료 |
