쌍 학교

| 발주처 | 용역명 | 점검기관 | 구조물명 | 도면명 | 도면번호 |
|---|---|---|---|---|---|
| 화성도시고속도로주식회사 | 비봉 - 매송간 도시고속도로 민간투자사업 | (주)KSR큰사람 | 쌍학교 | 바닥판 상면 S1 | 001 |

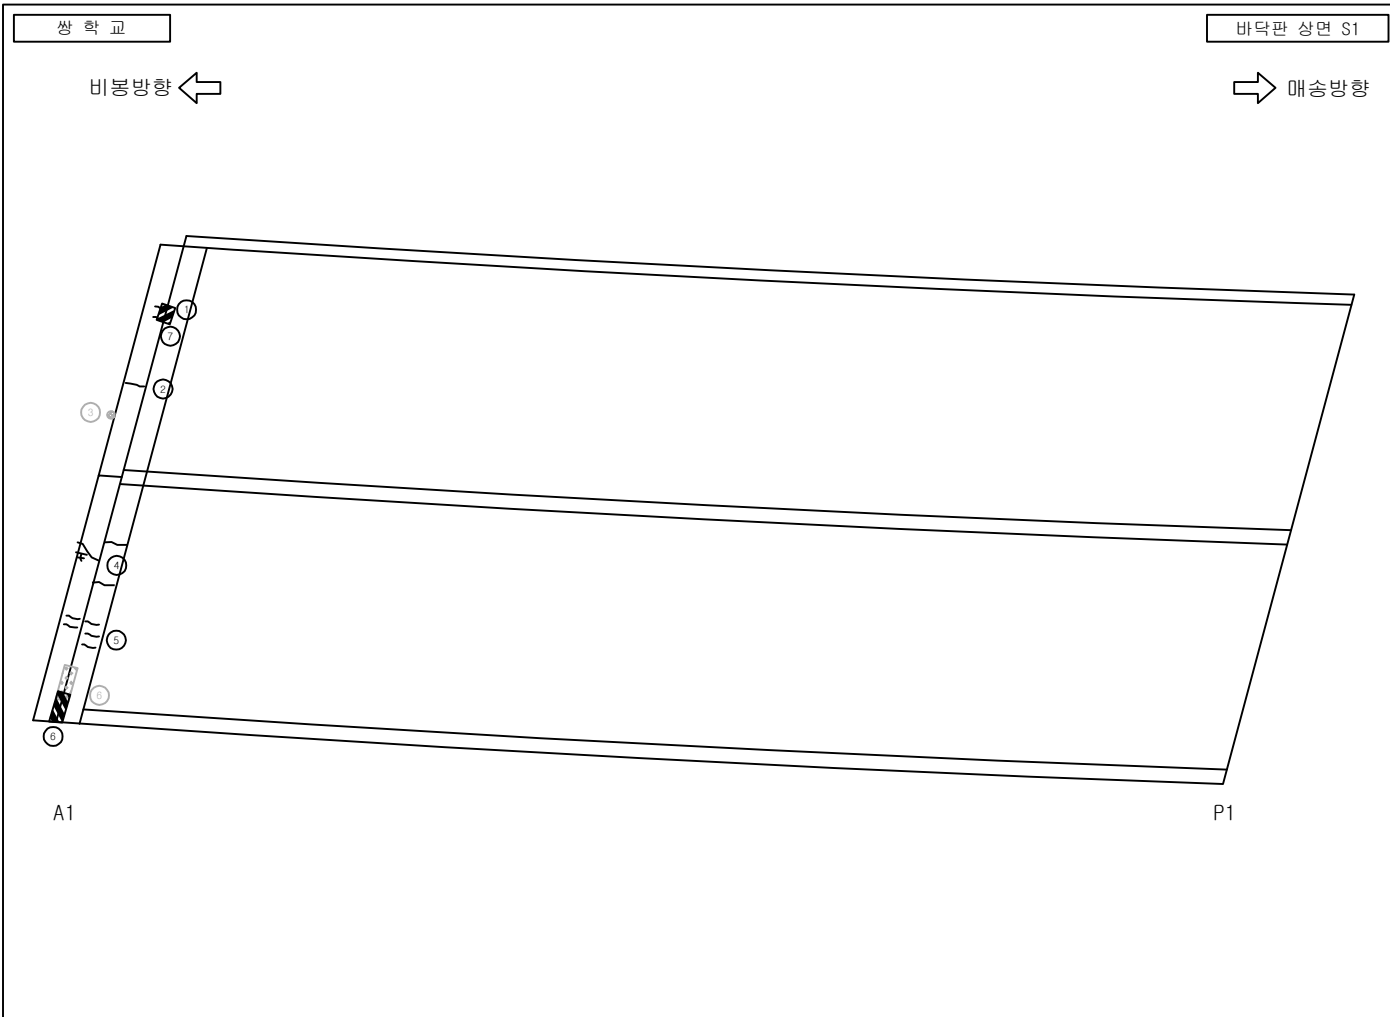
| 번호 | 손상현황 | 손상규모 | | | | | | 비고 |
|---|---|---|---|---|---|---|---|---|
| 1 | 후타재 균열 | 0.1 | | 0.2 | 2 | m | 0.4 | |
| 2 | 후타재 균열 | 0.1 | | 0.6 | 1 | m | 0.6 | |
| 3 | 파손 | | 0.1 | 0.1 | 1 | m' | 0.01 | 보수완료 |
| 4 | 후타재 균열 | 0.1 | | 0.7 | 1 | m | 0.7 | |
| 5 | 후타재 균열 | 0.2 | | 0.3 | 5 | m | 1.5 | |
| 6 | 신축이음 토사퇴적 | | | 1.0 | 1 | m | 1.0 | 보수완료 |
| 7 | 신축이음 부식 | | 0.1 | 0.3 | 1 | m <sup>2</sup> | 0.03 | 24상 |

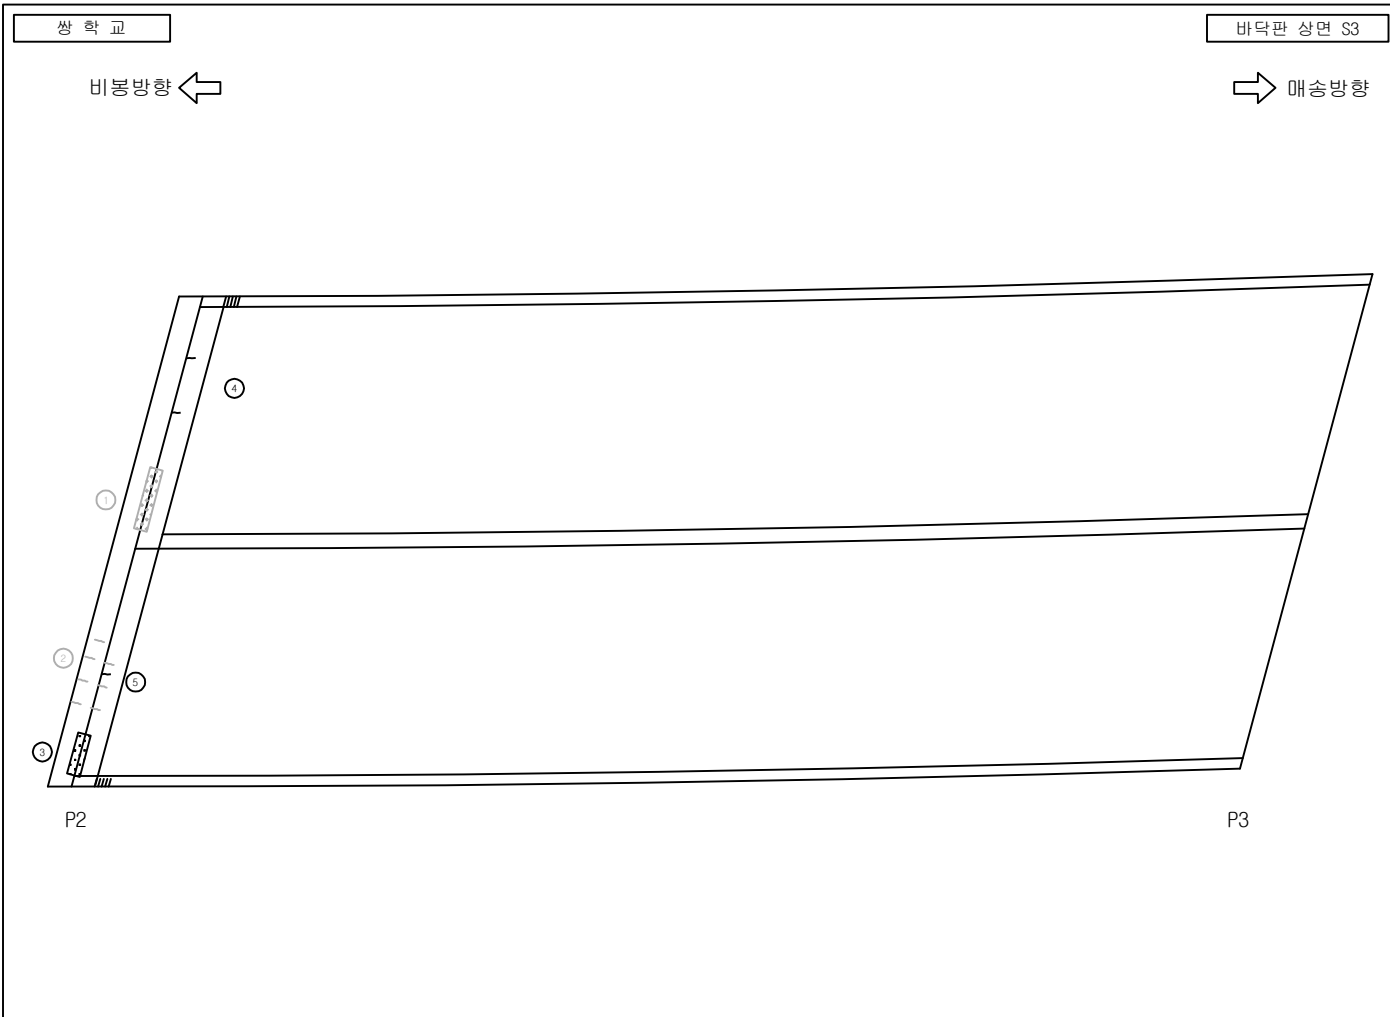
| 발주처 | 용역명 | 점검기관 | 구조물명 | 도면명 | 도면번호 |
|---|---|---|---|---|---|
| 화성도시고속도로주식회사 | 비봉 - 매송간 도시고속도로 민간투자사업 | (주)KSR큰사람 | 쌍학교 | 바닥판 상면 S3 | 003 |

| 번호 | 손상현황 | 손상규모 | | | | | | 비고 |
|---|---|---|---|---|---|---|---|---|
| 2 | 후타재 균열 | 0.1 | | 0.3 | 7 | m | 2.1 | 보수완료 |
| 4 | 후타재 균열 | 0.1 | | 0.2 | 2 | m | 0.4 | 24상 |
| 5 | 후타재 균열 | 0.1 | | 0.2 | 1 | m | 0.2 | 24상 |

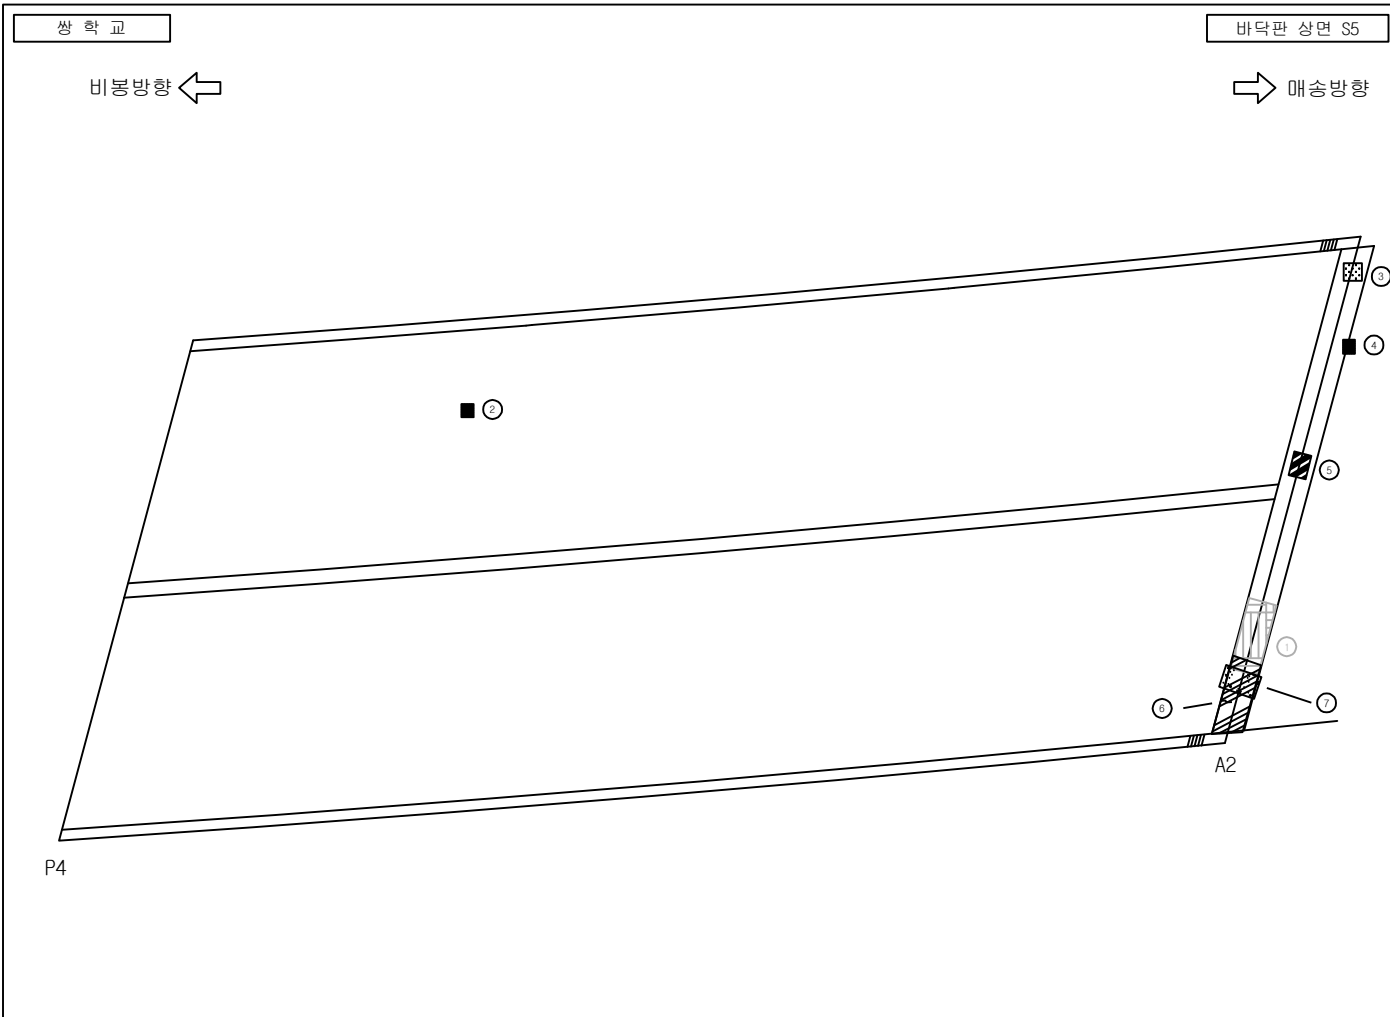
| 발 주 처 | 용 역 명 | 점검기관 | 구 조 물 명 | 도 면 명 | 도면번호 |
|---|---|---|---|---|---|
| 화성도시고속도로주식회사 | 비봉 - 매송간 도시고속도로 민간투자사업 | (주)KSR큰사람 | 쌍학교 | 바닥판 상면 S5 | 005 |

| 번호 | 손상현황 | 손상규모 | | | | | | 비고 |
|---|---|---|---|---|---|---|---|---|
| 1 | 후타재 망상균열 | 0.1 | 0.5 | 1.0 | 1 | m | 0.5 | 보수완료 |
| 3 | 부식 및 토사퇴적 | | 0.1 | 0.1 | 1 | m | 0.01 | 24상 |
| 5 | 신축이음 부식 | | 0.1 | 0.5 | 1 | m | 0.05 | 24상 |
| 6 | 후타재 균열 | 0.1 | | 0.3 | 1 | m | 0.3 | 24상 |
| 7 | 신축이음 부식 및 퇴적 | | | 2.0 | 1 | m | 2.0 | 24상 |

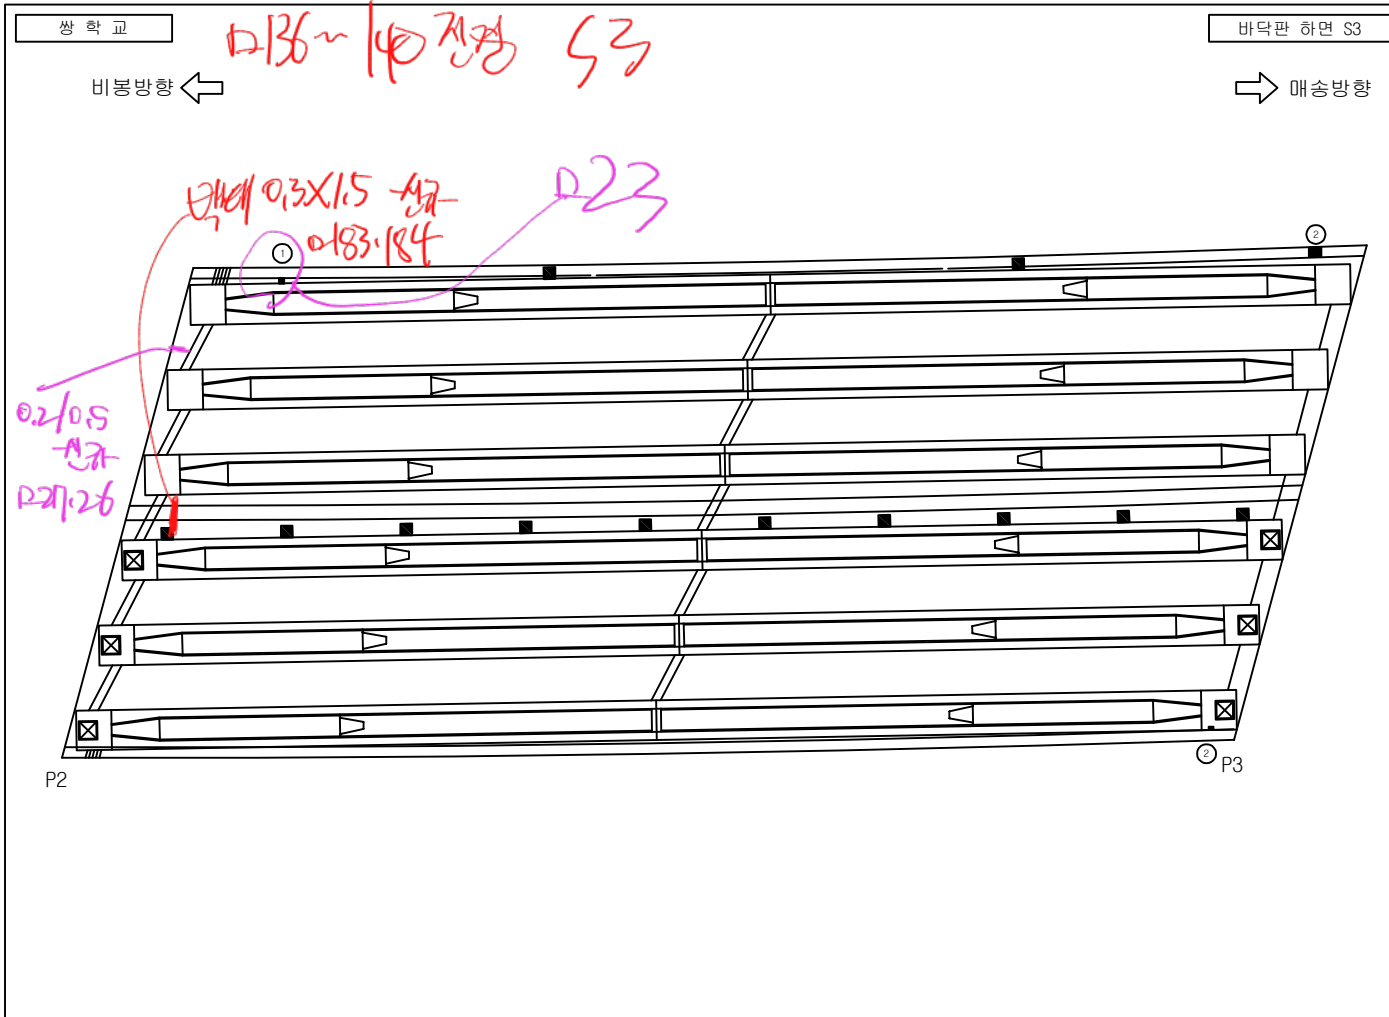
| 발주처 | 용역명 | 점검기관 | 구조물명 | 도면명 | 도면번호 |
|---|---|---|---|---|---|
| 화성도시고속도로주식회사 | 비봉 - 매송간 도시고속도로 민간투자사업 | (주)KSR큰사람 | 쌍학교 | 바닥판 하면 S3 | 008 |

| 번호 | 손상현황 | 손상규모 | | | | | | 비고 |
|---|---|---|---|---|---|---|---|---|
| 1 | 배수관 누수 | | | | 1 | EA | 1.0 | 24상 |
| 2 | 부식 | | 0.5 | 0.4 | 1 | m <sup>2</sup> | 0.2 | 24상 |

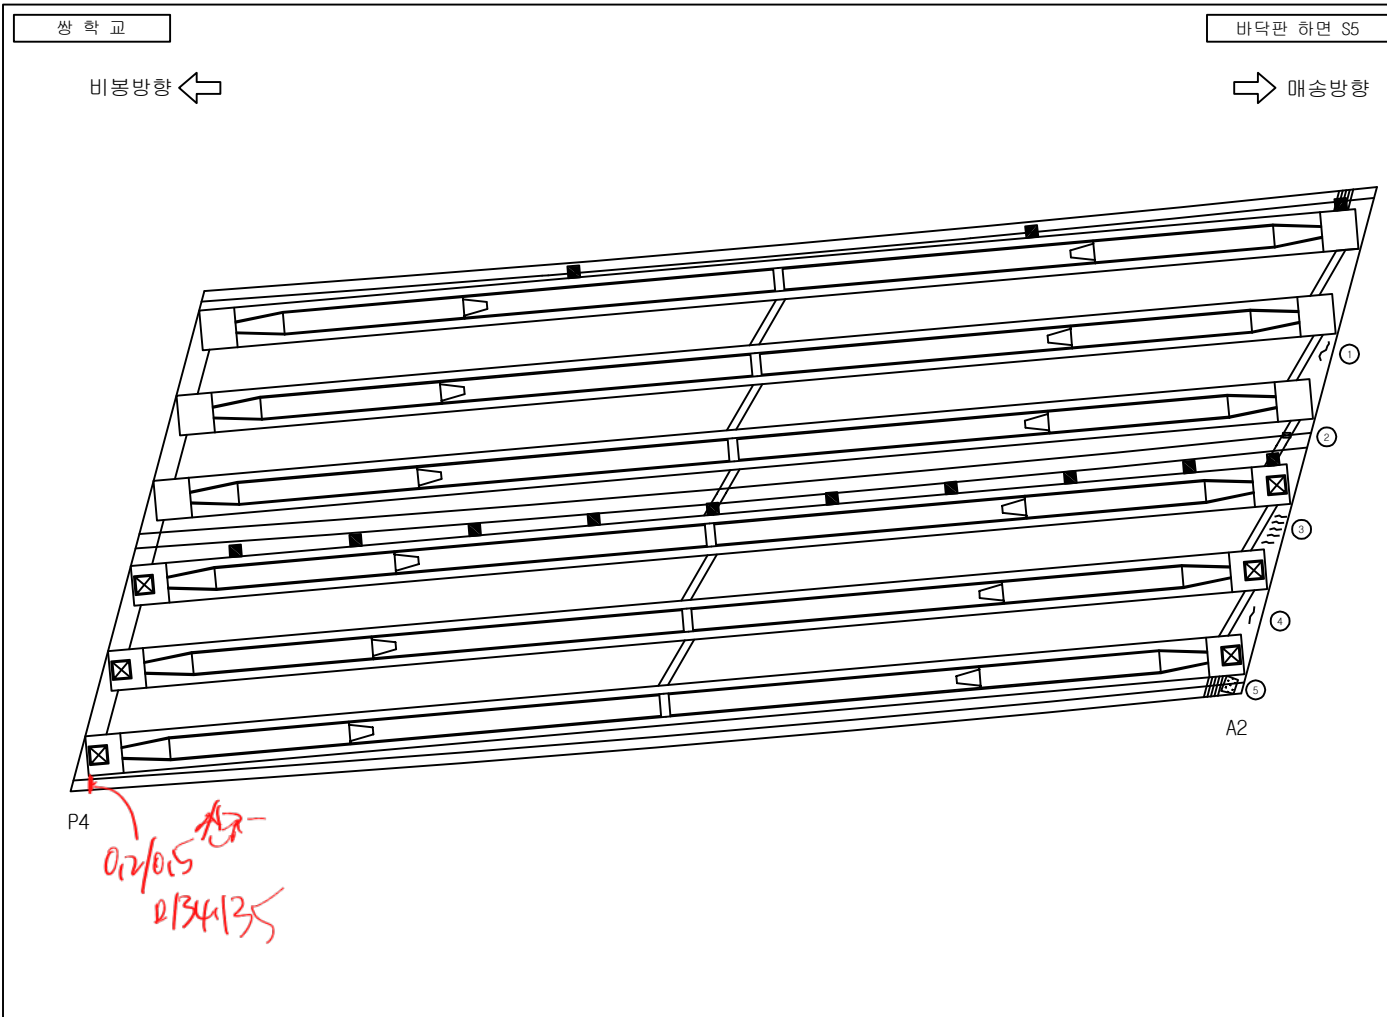
| 발 주 처 | 용 역 명 | 점검기관 | 구 조 물 명 | 도 면 명 | 도면번호 |
|---|---|---|---|---|---|
| 화성도시고속도로주식회사 | 비봉 - 매송간 도시고속도로 민간투자사업 | (주)KSR큰사람 | 쌍학교 | 바닥판 하면 S5 | 010 |

| 번호 | 손상현황 | 손상규모 | | | | | | 비고 |
|---|---|---|---|---|---|---|---|---|
| 1 | 균열 | 0.2 | | 0.6 | 1 | m | 0.6 | 24상 |
| 3 | 균열 | 0.1 | | 0.3 | 5 | m | 1.5 | 24상 |
| 4 | 균열 | 0.1 | | 0.4 | 1 | m | 0.4 | 24상 |

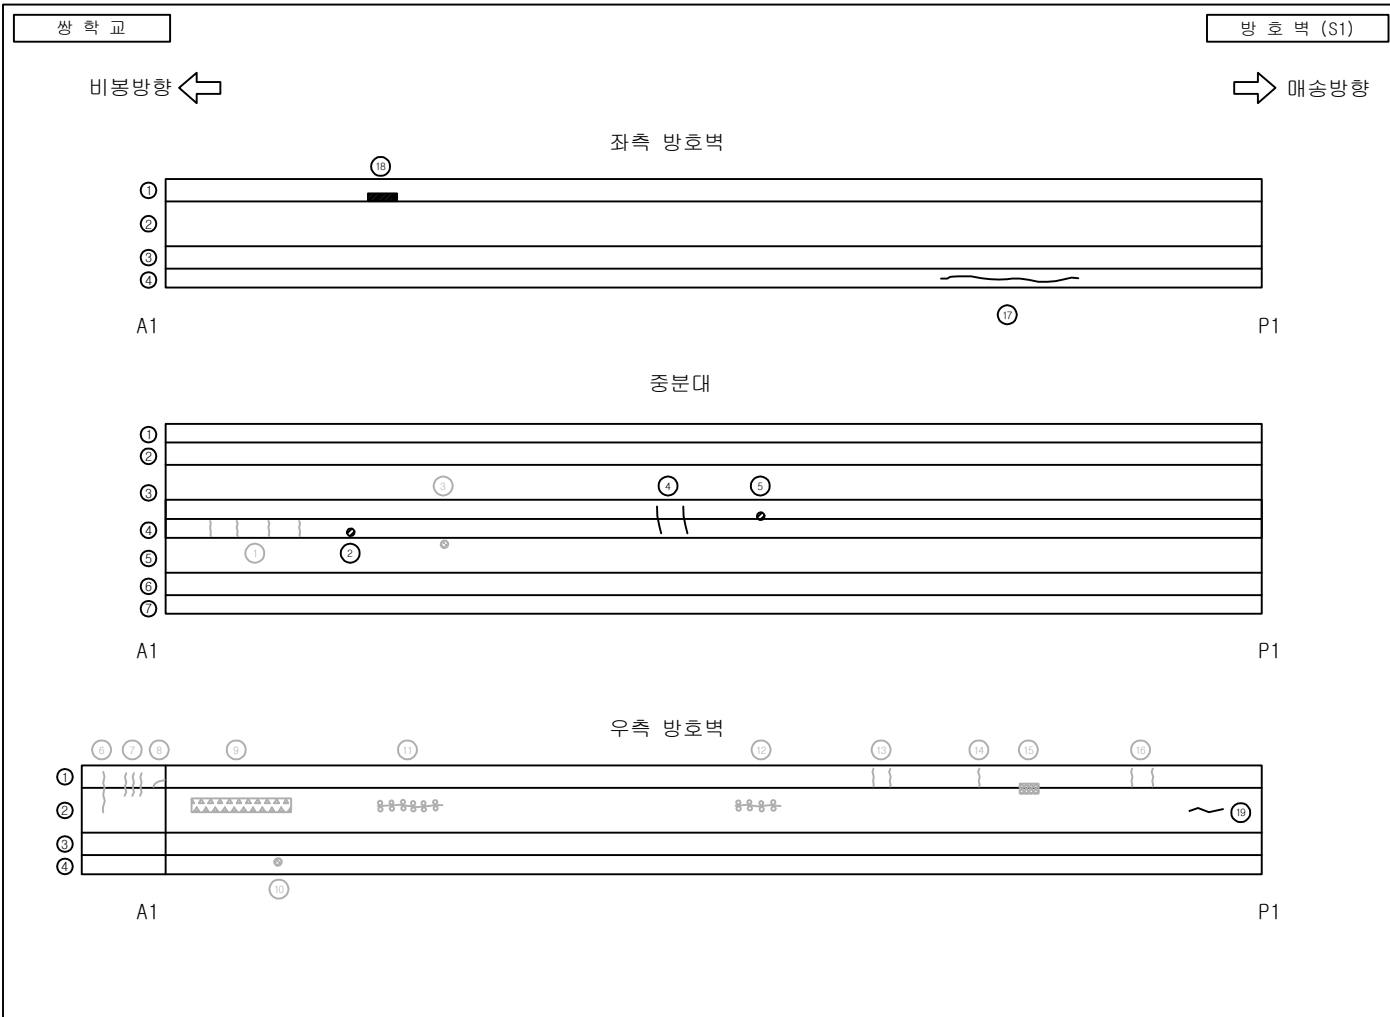
| 발 주 처 | 용 역 명 | 점검기관 | 구 조 물 명 | 도 면 명 | 도면번호 |
|---|---|---|---|---|---|
| 화성도시고속도로주식회사 | 비봉 - 매송간 도시고속도로 민간투자사업 | (주)KSR큰사람 | 쌍학교 | 방호벽 S1 | 011 |

| 번호 | 손상현황 | 손상규모 | | | | | | 비고 |
|---|---|---|---|---|---|---|---|---|
| 1 | 균열 | 0.3 | | 0.6 | 4 | m | 2.4 | 보수완료 |
| 4 | 균열 | 0.1 | | 0.2 | 2 | m | 0.4 | |
| 6 | 균열 | 0.3 | | 0.7 | 1 | m | 0.7 | 보수완료 |
| 7 | 균열 | 0.1 | | 0.5 | 3 | m | 1.5 | 보수완료 |
| 8 | 균열 | 0.5 | | 1.0 | 1 | m | 1.0 | 보수완료 |
| 11 | 균열부 백태 | 0.2 | | 3.0 | 1 | m | 3.0 | 보수완료 |
| 12 | 균열부 백태 | 0.1 | | 1.0 | 1 | m | 1.0 | 보수완료 |
| 13 | 균열 | 0.1 | | 0.3 | 2 | m | 0.6 | 보수완료 |
| 14 | 균열 | 0.1 | | 0.3 | 1 | m | 0.3 | 보수완료 |
| 16 | 균열 | 0.1 | | 0.3 | 2 | m | 0.6 | 보수완료 |
| 17 | 균열 | 0.2 | | 3.0 | 1 | m | 3.0 | |
| 19 | 균열 | 0.2 | | 0.6 | 1 | m | 0.6 | 24상 |

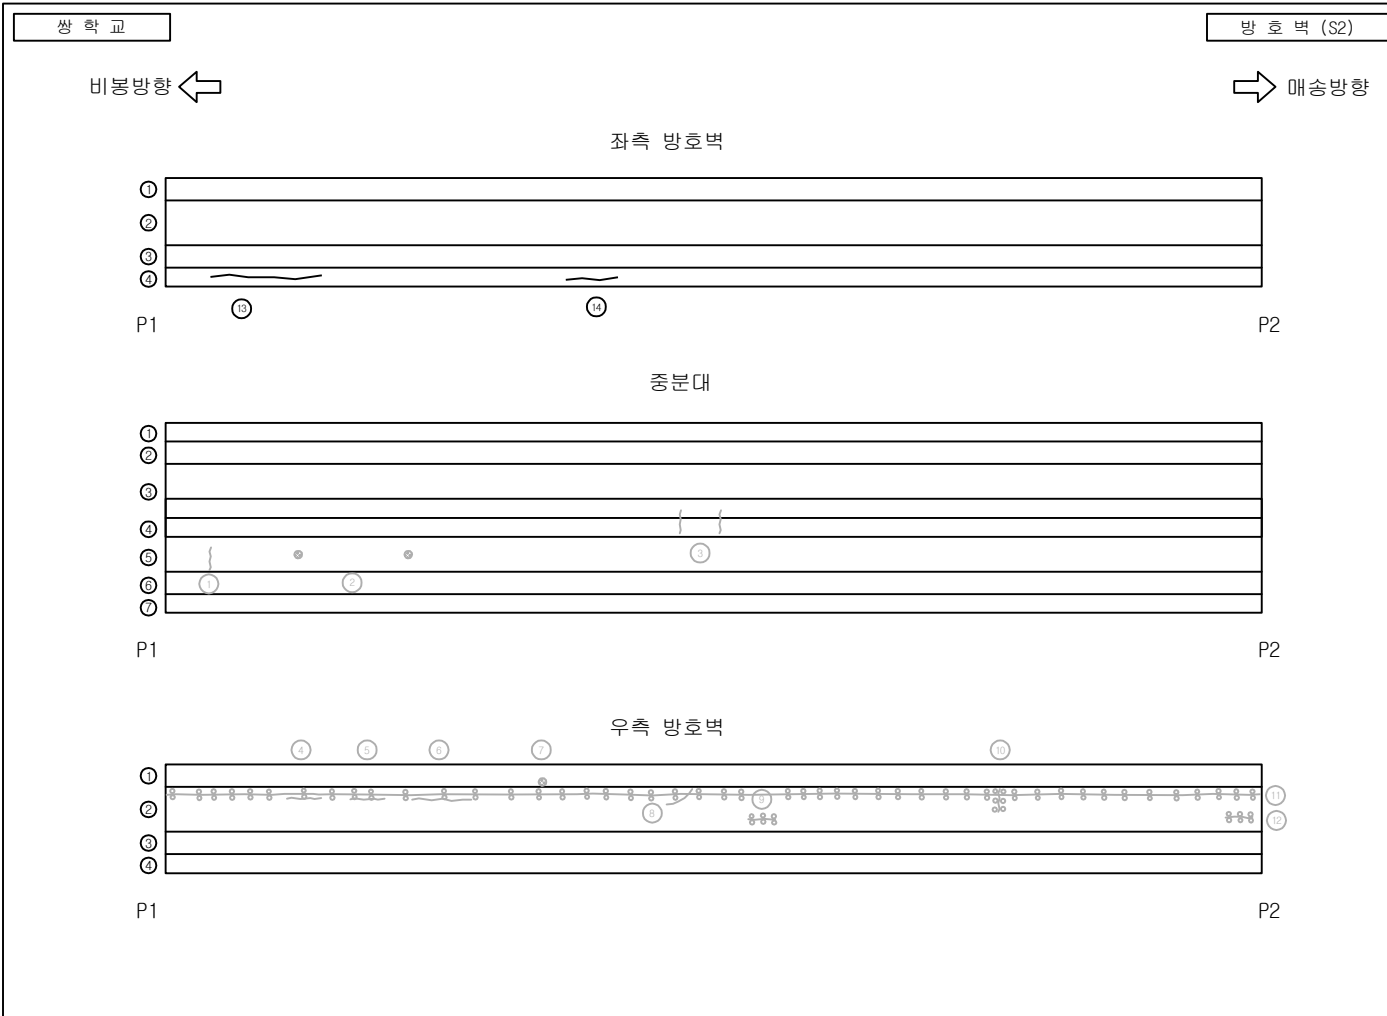
| 발주처 | 용역명 | 점검기관 | 구조물명 | 도면명 | 도면번호 |
|---|---|---|---|---|---|
| 화성도시고속도로주식회사 | 비봉 - 매송간 도시고속도로 민간투자사업 | (주)KSR큰사람 | 쌍학교 | 방호벽 S2 | 012 |

| 번호 | 손상현황 | 손상규모 | | | | | | 비고 |
|---|---|---|---|---|---|---|---|---|
| 1 | 균열 | 0.1 | | 0.5 | 1 | m | 0.5 | 보수완료 |
| 3 | 균열 | 0.1 | | 0.5 | 2 | m | 1.0 | 보수완료 |
| 4 | 균열 | 0.2 | | 0.3 | 1 | m | 0.3 | 보수완료 |
| 5 | 균열 | 0.1 | | 0.5 | 1 | m | 0.5 | 보수완료 |
| 6 | 균열 | 0.2 | | 1.0 | 1 | m | 1.0 | 보수완료 |
| 8 | 균열 | 0.1 | | 0.5 | 1 | m | 0.5 | 보수완료 |
| 9 | 균열부 백태 | 0.1 | | 0.5 | 1 | m | 0.5 | 보수완료 |
| 10 | 균열부 백태 | 0.1 | | 0.5 | 1 | m | 0.5 | 보수완료 |
| 11 | 균열부 백태 | 0.1 | | 60.0 | 1 | m | 60.0 | 보수완료 |
| 12 | 균열부 백태 | 0.1 | | 1.0 | 1 | m | 1.0 | 보수완료 |
| 13 | 균열 | 0.2 | | 2.5 | 1 | m | 2.5 | 24상 |
| 14 | 균열 | 0.2 | | 1.2 | 1 | m | 1.2 | 24상 |

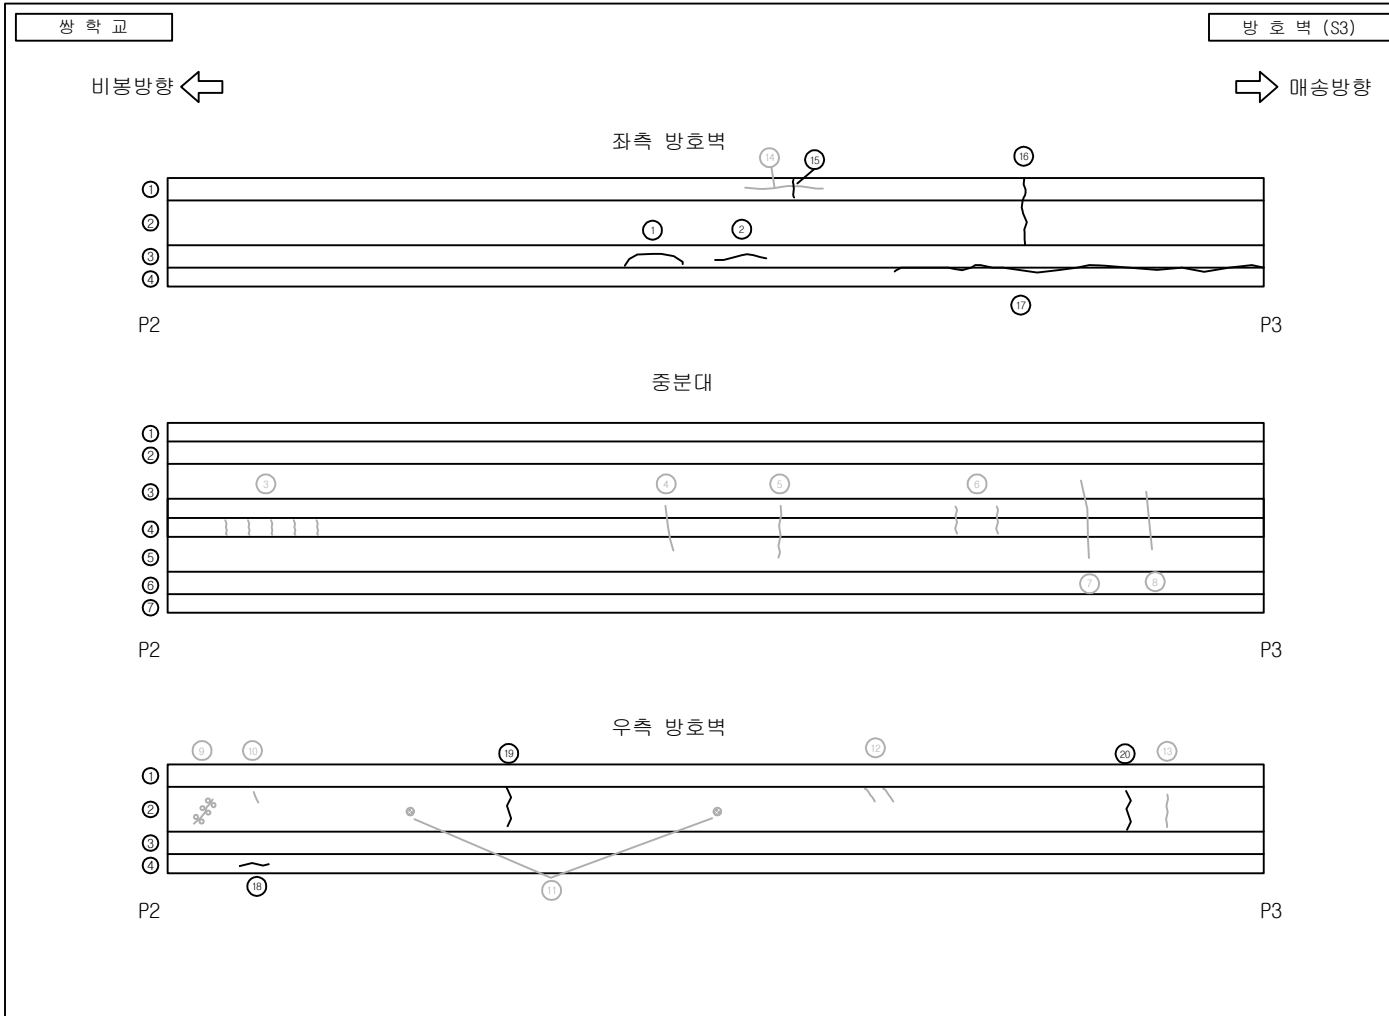
| 발 주 처 | 용 역 명 | 점검기관 | 구 조 물 명 | 도 면 명 | 도면번호 |
|---|---|---|---|---|---|
| 화성도시고속도로주식회사 | 비봉 - 매송간 도시고속도로 민간투자사업 | (주)KSR큰사람 | 쌍학교 | 방호벽 S3 | 013 |

| 번호 | 손상현황 | 손상규모 | | | | | | 비고 |
|---|---|---|---|---|---|---|---|---|
| 1 | 균열 | 0.2 | | 2.0 | 1 | m | 2.0 | |
| 2 | 균열 | 0.2 | | 1.5 | 1 | m | 1.5 | |
| 3 | 균열 | 0.1 | | 0.3 | 5 | m | 1.5 | 보수완료 |
| 4 | 균열 | 0.2 | | 0.6 | 1 | m | 0.6 | 보수완료 |
| 5 | 균열 | 0.2 | | 0.8 | 1 | m | 0.8 | 보수완료 |
| 6 | 균열 | 0.2 | | 0.6 | 2 | m | 1.2 | 보수완료 |
| 7 | 균열 | 0.2 | | 0.8 | 1 | m | 0.8 | 보수완료 |
| 8 | 균열 | 0.2 | | 0.8 | 1 | m | 0.8 | 보수완료 |
| 9 | 균열부 백태 | 0.3 | | 0.5 | 1 | m | 0.5 | 보수완료 |
| 10 | 균열 | 0.2 | | 0.5 | 1 | m | 0.5 | 보수완료 |
| 12 | 균열 | 0.2 | | 0.3 | 2 | m | 0.6 | 보수완료 |
| 13 | 균열 | 0.1 | | 1.0 | 1 | m | 1.0 | 보수완료 |
| 14 | 균열 | 0.3 | | 2.5 | 1 | m | 2.5 | 보수완료 |
| 15 | 균열 | 0.3 | | 1.0 | 1 | m | 1.0 | |
| 16 | 균열 | 0.3 | | 1.0 | 1 | m | 1.0 | |
| 17 | 균열 | 0.1 | | 10.0 | 1 | m | 10.0 | |
| 18 | 균열 | 1.0 | | 0.8 | 1 | m | 0.8 | 24상 |
| 19 | 균열 | 0.2 | | 1.2 | 1 | m | 1.2 | 24상 |
| 20 | 균열 | 0.2 | | 1.2 | 1 | m | 1.2 | 24상 |

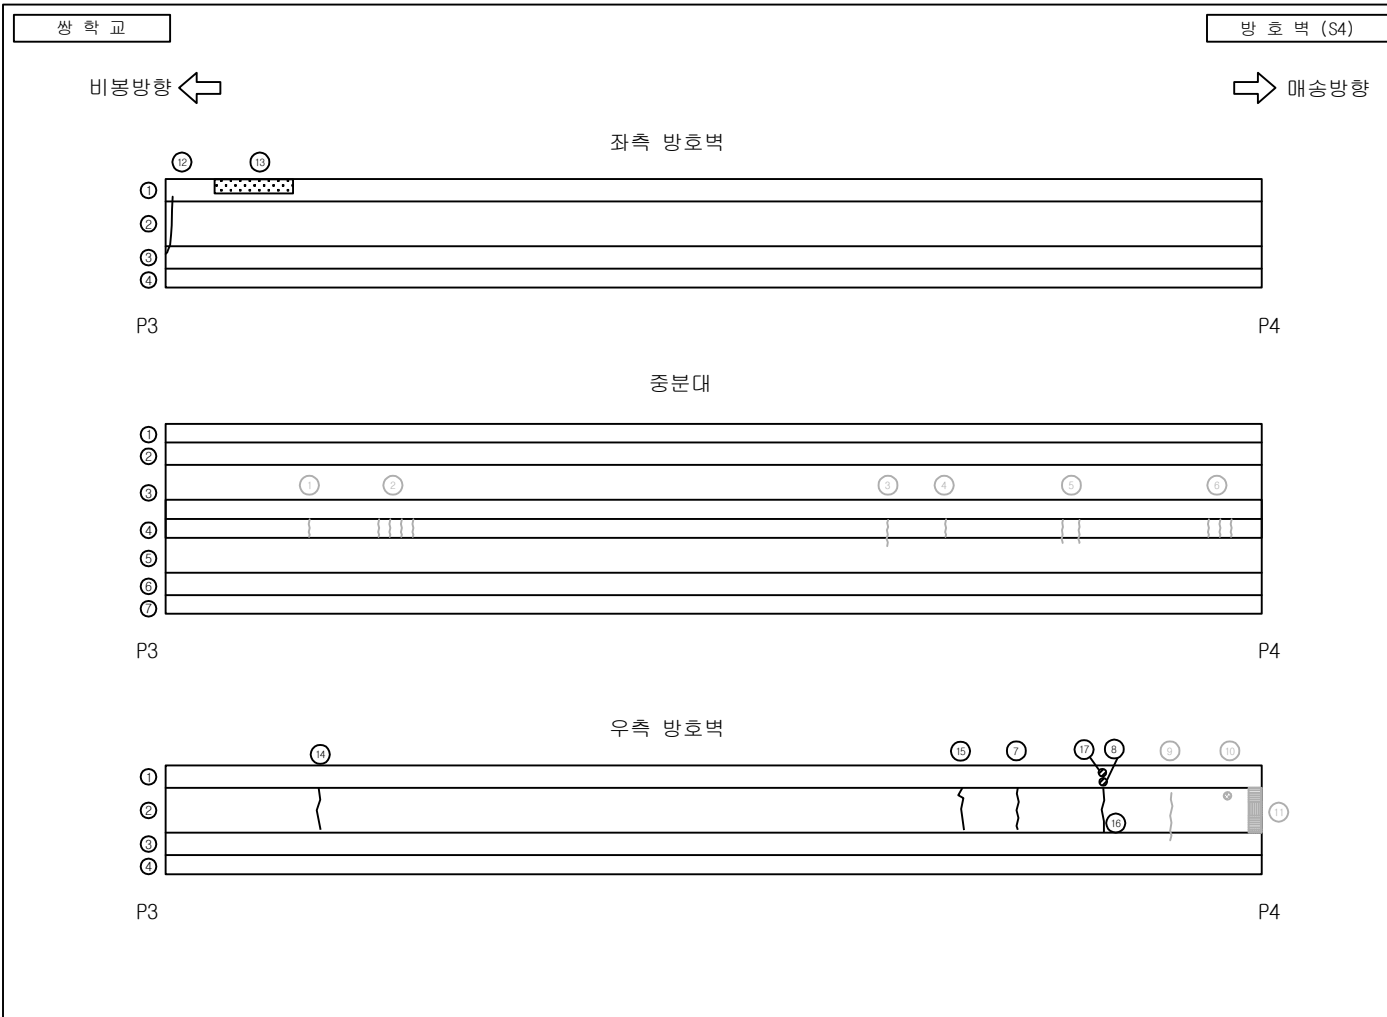
| 발주처 | 용역명 | 점검기관 | 구조물명 | 도면명 | 도면번호 |
|---|---|---|---|---|---|
| 화성도시고속도로주식회사 | 비봉 - 매송간 도시고속도로 민간투자사업 | (주)KSR큰사람 | 쌍학교 | 방호벽 S4 | 014 |

| 번호 | 손상현황 | 손상규모 | | | | | | 비고 |
|---|---|---|---|---|---|---|---|---|
| 1 | 균열 | 0.3 | | 0.3 | 1 | m | 0.3 | 보수완료 |
| 2 | 균열 | 0.1 | | 0.3 | 4 | m | 1.2 | 보수완료 |
| 3 | 균열 | 0.3 | | 0.7 | 1 | m | 0.7 | 보수완료 |
| 4 | 균열 | 0.1 | | 0.3 | 1 | m | 0.3 | 보수완료 |
| 5 | 균열 | 0.2 | | 0.5 | 2 | m | 1.0 | 보수완료 |
| 6 | 균열 | 0.1 | | 0.3 | 3 | m | 0.9 | 보수완료 |
| 7 | 균열 | 0.2 | | 1.4 | 1 | m | 1.4 | 24상재손상 |
| 8 | 방음벽유리 파손 | | 0.2 | 0.3 | 1 | m <sup>2</sup> | 0.06 | 24상재손상 |
| 9 | 균열 | 0.3 | | 1.5 | 1 | m | 1.5 | 보수완료 |
| 11 | 망상균열 | 0.3 | 0.6 | 0.8 | 1 | m <sup>2</sup> | 0.48 | 보수완료 |
| 12 | 균열 | 0.5 | | 0.6 | 1 | m | 0.6 | |
| 14 | 균열 | 0.1 | | 1.4 | 1 | m | 1.4 | 24상 |
| 15 | 균열 | 0.2 | | 1.4 | 1 | m | 1.4 | 24상재손상 |
| 16 | 균열 | 0.2 | | 1.4 | 1 | m | 1.4 | 24상재손상 |
| 17 | 방음벽 프레임 손상 | | | | 1 | EA | 1.0 | 24상 |

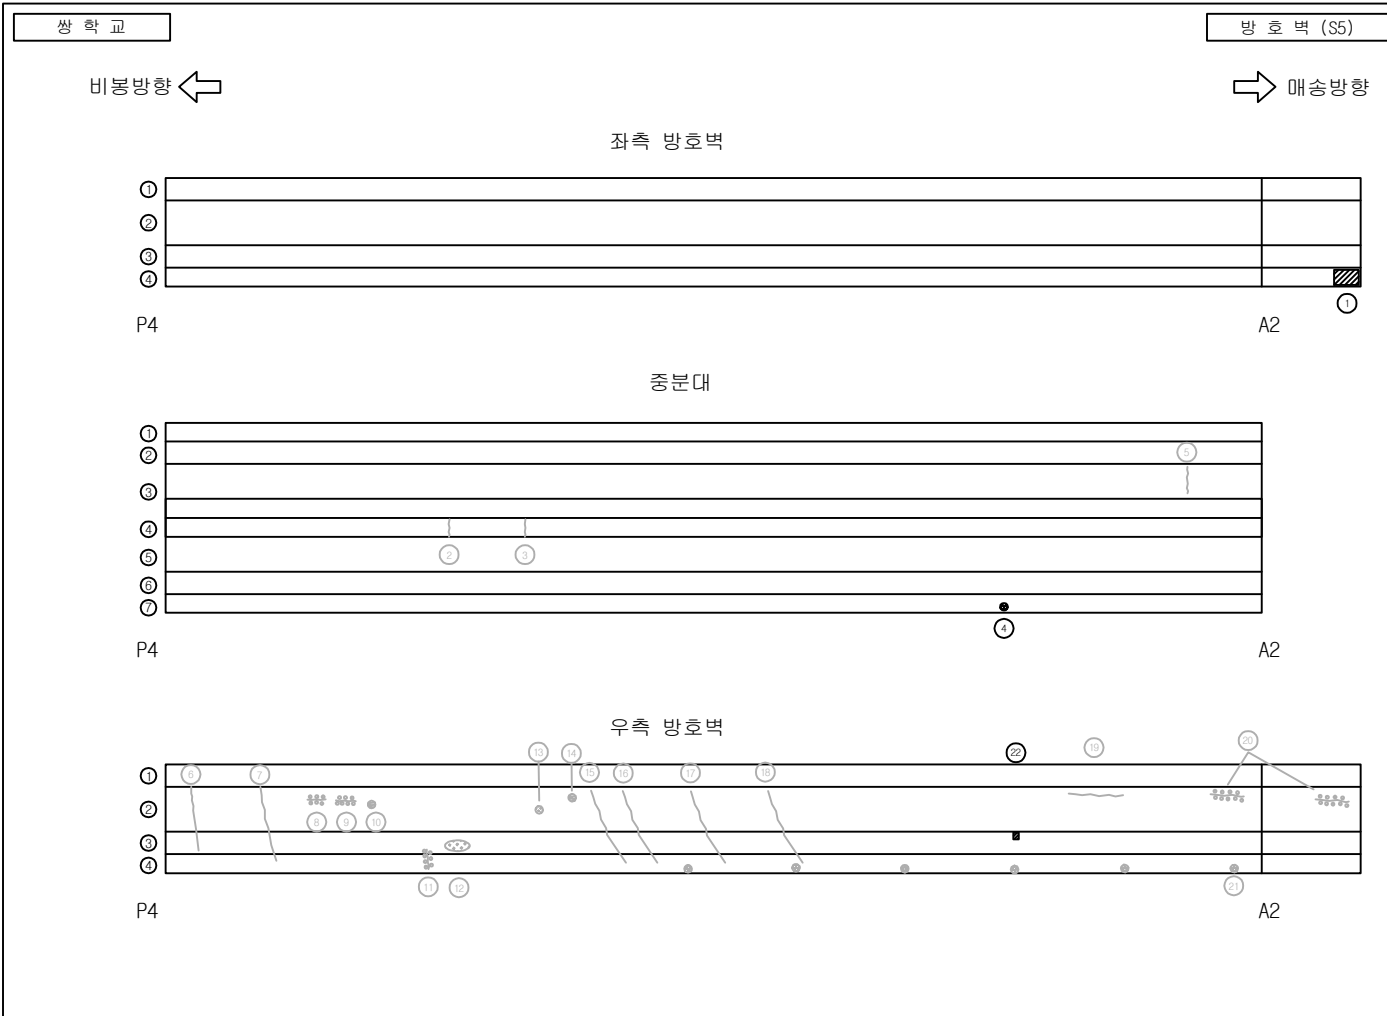
| 발 주 처 | 용 역 명 | 점검기관 | 구 조 물 명 | 도 면 명 | 도면번호 |
|---|---|---|---|---|---|
| 화성도시고속도로주식회사 | 비봉 - 매송간 도시고속도로 민간투자사업 | (주)KSR큰사람 | 쌍학교 | 방호벽 S5 | 015 |

| 번호 | 손상현황 | 손상규모 | | | | | | 비고 |
|---|---|---|---|---|---|---|---|---|
| 2 | 균열 | 0.2 | | 0.3 | 1 | m | 0.3 | 보수완료 |
| 3 | 균열 | 0.1 | | 0.3 | 1 | m | 0.3 | 보수완료 |
| 5 | 균열 | 0.3 | | 1.0 | 1 | m | 1.0 | 보수완료 |
| 6 | 균열 | 0.2 | | 1.2 | 1 | m | 1.2 | 보수완료 |
| 7 | 균열 | 0.3 | | 1.5 | 1 | m | 1.5 | 보수완료 |
| 8 | 균열부 백태 | 0.2 | | 0.3 | 1 | m | 0.3 | 보수완료 |
| 9 | 균열부 백태 | 0.3 | | 0.5 | 1 | m | 0.5 | 보수완료 |
| 11 | 균열부 백태 | 0.2 | | 0.5 | 1 | m | 0.5 | 보수완료 |
| 15 | 균열 | 0.2 | | 1.5 | 1 | m | 1.5 | 보수완료 |
| 16 | 균열 | 0.3 | | 1.5 | 1 | m | 1.5 | 보수완료 |
| 17 | 균열 | 0.2 | | 1.5 | 1 | m | 1.5 | 보수완료 |
| 18 | 균열 | 0.3 | | 1.5 | 1 | m | 1.5 | 보수완료 |
| 19 | 균열 | 0.2 | | 1.5 | 1 | m | 1.5 | 보수완료 |
| 20 | 균열부 백태 | 0.3 | | 0.7 | 2 | m | 1.4 | 보수완료 |

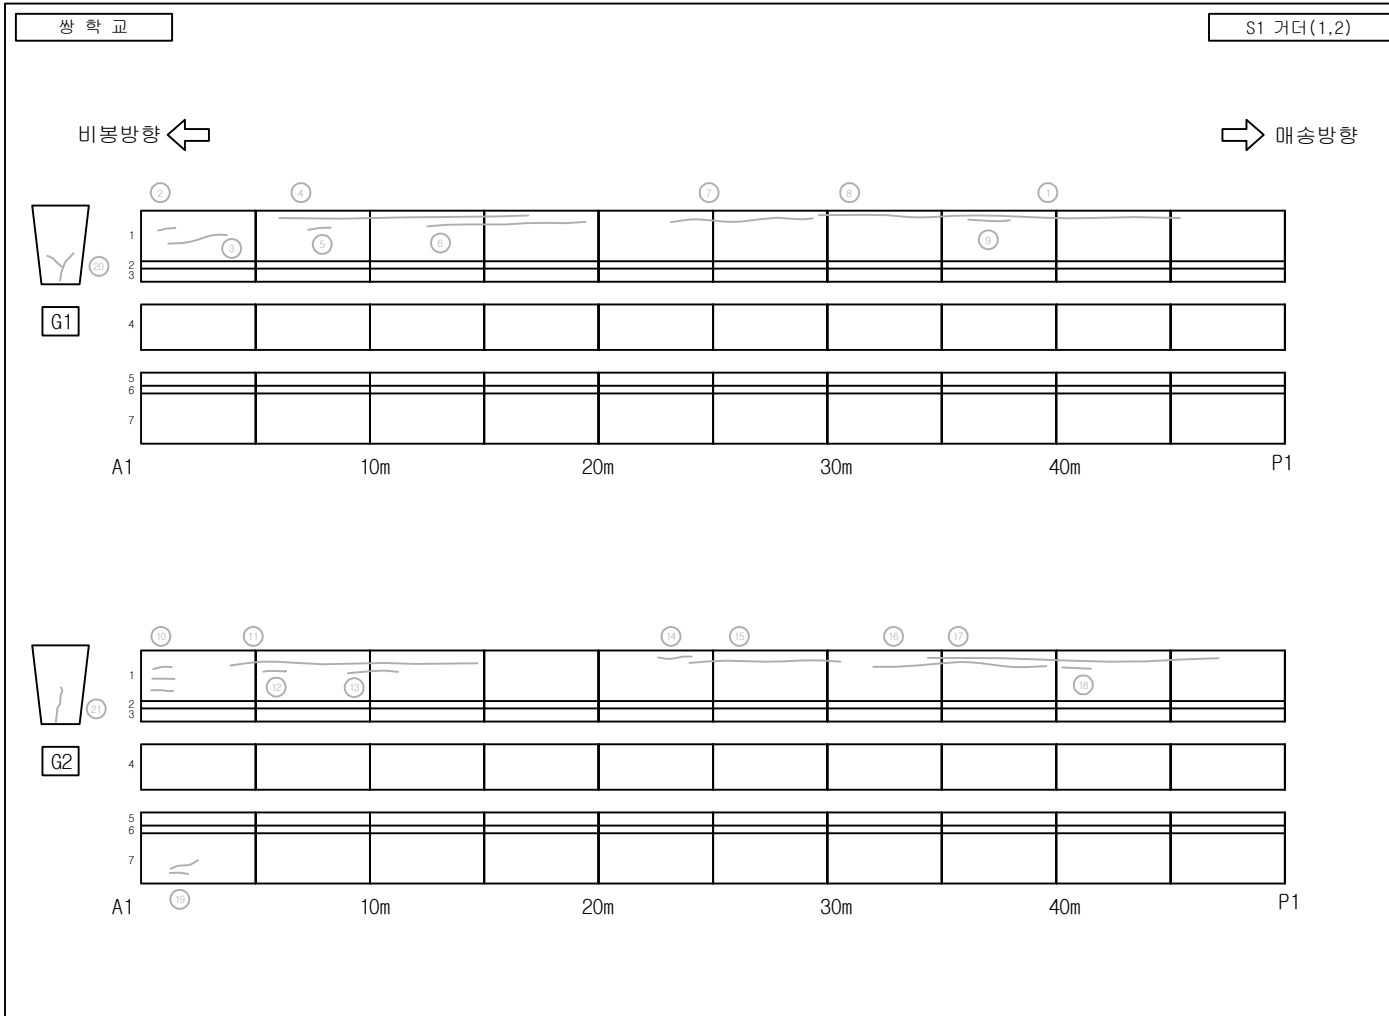
| 발주처 | 용역명 | 점검기관 | 구조물명 | 도면명 | 도면번호 |
|---|---|---|---|---|---|
| 화성도시고속도로주식회사 | 비봉 - 매송간 도시고속도로 민간투자사업 | (주)KSR큰사람 | 쌍학교 | S1 거더 (1,2) | 016 |

| 번호 | 손상현황 | 손상규모 | | | | | | 비고 |
|---|---|---|---|---|---|---|---|---|
| 2 | 균열 | 0.2 | | 0.5 | 1 | m | 0.5 | 보수완료 |
| 3 | 균열 | 0.2 | | 3.1 | 1 | m | 3.1 | 보수완료 |
| 4 | 균열, 누수, 백태 | 0.3 | | 12.4 | 1 | m | 12.4 | 보수완료 |
| 5 | 균열 | 0.3 | | 1.1 | 1 | m | 1.1 | 보수완료 |
| 6 | 균열 | 0.2 | | 9.5 | 1 | m | 9.5 | 보수완료 |
| 7 | 균열 | 0.3 | | 7.7 | 1 | m | 7.7 | 보수완료 |
| 8 | 균열 | 0.2 | | 15.6 | 1 | m | 15.6 | 보수완료 |
| 9 | 균열 | 0.3 | | 4.0 | 1 | m | 4.0 | 보수완료 |
| 10 | 균열 | 0.2 | | 2.8 | 3 | m | 8.4 | 보수완료 |
| 11 | 균열, 누수, 백태 | 0.3 | | 13.9 | 1 | m | 13.9 | 보수완료 |
| 12 | 균열 | 0.3 | | 1.2 | 1 | m | 1.2 | 보수완료 |
| 13 | 균열 | 0.2 | | 2.9 | 1 | m | 2.9 | 보수완료 |
| 14 | 균열 | 0.2 | | 1.6 | 1 | m | 1.6 | 보수완료 |
| 15 | 균열, 누수, 백태 | 0.3 | | 8.7 | 1 | m | 8.7 | 보수완료 |
| 16 | 균열 | 0.3 | | 8.2 | 1 | m | 8.2 | 보수완료 |
| 17 | 균열 | 0.2 | | 11.7 | 1 | m | 11.7 | 보수완료 |
| 18 | 균열 | 0.2 | | 1.2 | 1 | m | 1.2 | 보수완료 |
| 19 | 균열 | 0.2 | | 3.1 | 2 | m | 6.2 | 보수완료 |
| 20 | 균열 | 0.3 | | 2.0 | 1 | m | 2.0 | 보수완료 |
| 21 | 균열 | 0.2 | | 1.5 | 1 | m | 1.5 | 보수완료 |

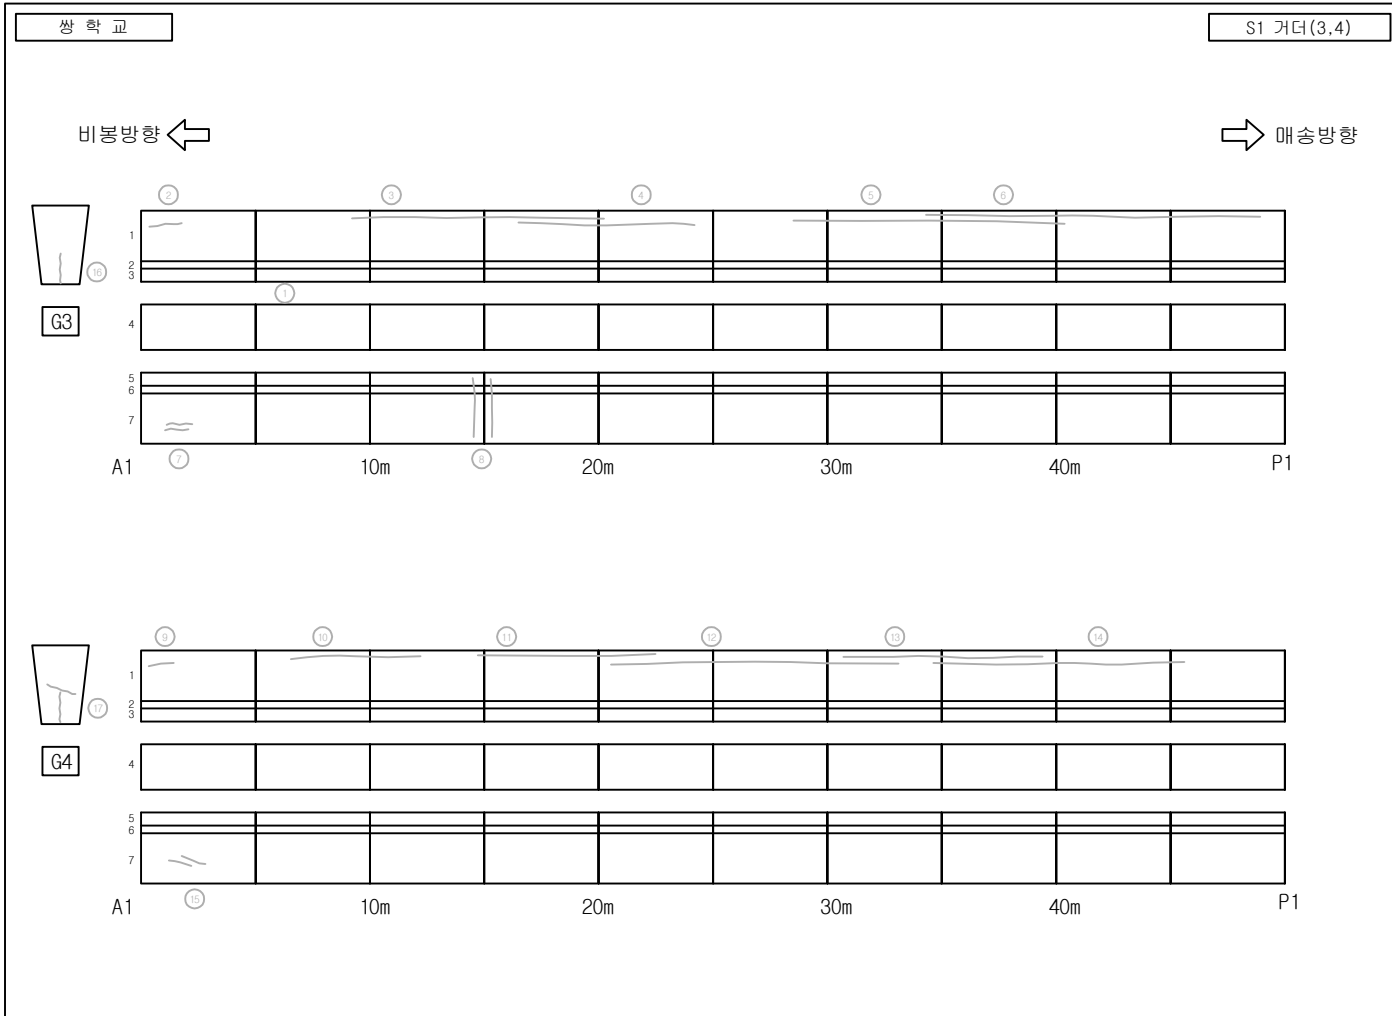
| 발주처 | 용역명 | 점검기관 | 구조물명 | 도면명 | 도면번호 |
|---|---|---|---|---|---|
| 화성도시고속도로주식회사 | 비봉 - 매송간 도시고속도로 민간투자사업 | (주)KSR큰사람 | 쌍학교 | S1 거더 (3,4) | 017 |

| 번호 | 손상현황 | 손상규모 | | | | | | 비고 |
|---|---|---|---|---|---|---|---|---|
| 2 | 균열 | 0.2 | | 1.1 | 1 | m | 1.1 | 보수완료 |
| 3 | 균열 | 0.3 | | 10.6 | 1 | m | 10.6 | 보수완료 |
| 4 | 균열 | 0.2 | | 7.4 | 1 | m | 7.4 | 보수완료 |
| 5 | 균열 | 0.3 | | 13.4 | 1 | m | 13.4 | 보수완료 |
| 6 | 균열 | 0.3 | | 18.7 | 1 | m | 18.7 | 보수완료 |
| 7 | 균열 | 0.2 | | 3.7 | 3 | m | 11.1 | 보수완료 |
| 8 | 균열 | 0.2 | | 6.2 | 2 | m | 12.4 | 보수완료 |
| 9 | 균열 | 0.2 | | 1.8 | 1 | m | 1.8 | 보수완료 |
| 10 | 균열 | 0.2 | | 5.7 | 1 | m | 5.7 | 보수완료 |
| 11 | 균열, 누수, 백태 | 0.3 | | 7.7 | 1 | m | 7.7 | 보수완료 |
| 12 | 균열 | 0.2 | | 10.4 | 1 | m | 10.4 | 보수완료 |
| 13 | 균열 | 0.2 | | 9.5 | 1 | m | 9.5 | 보수완료 |
| 14 | 균열 | 0.3 | | 11.4 | 1 | m | 11.4 | 보수완료 |
| 15 | 균열 | 0.2 | | 2.4 | 2 | m | 4.8 | 보수완료 |
| 16 | 균열 | 0.3 | | 1.0 | 1 | m | 1.0 | 보수완료 |
| 17 | 균열 | 0.3 | | 1.0 | 2 | m | 2.0 | 보수완료 |

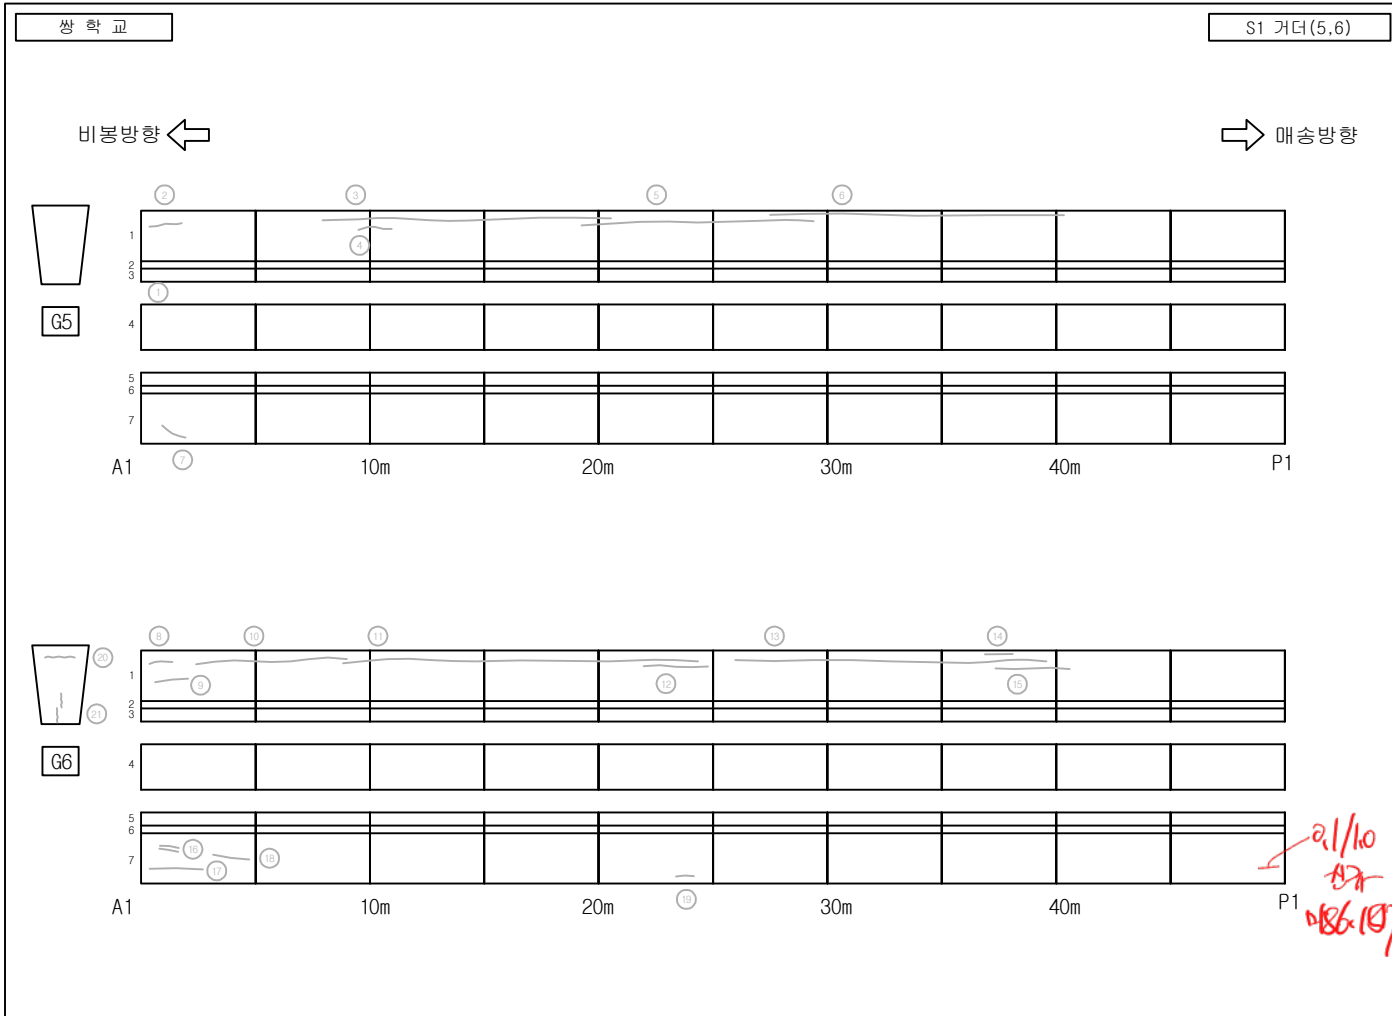
| 발 주 처 | 용 역 명 | 점검기관 | 구 조 물 명 | 도 면 명 | 도면번호 |
|---|---|---|---|---|---|
| 화성도시고속도로주식회사 | 비봉 - 매송간 도시고속도로 민간투자사업 | (주)KSR큰사람 | 쌍학교 | S1 거터 (5,6) | 018 |

| 번호 | 손상 현황 | 손상 규모 | | | | | | 비고 |
|---|---|---|---|---|---|---|---|---|
| 2 | 균열 | 0.2 | | 1.7 | 1 | m | 1.7 | 보수완료 |
| 3 | 균열 | 0.2 | | 12.6 | 1 | m | 12.6 | 보수완료 |
| 4 | 균열 | 0.2 | | 1.5 | 1 | m | 1.5 | 보수완료 |
| 5 | 균열 | 0.3 | | 9.5 | 1 | m | 9.5 | 보수완료 |
| 6 | 균열 | 0.2 | | 14.0 | 1 | m | 14.0 | 보수완료 |
| 7 | 균열 | 0.3 | | 0.8 | 1 | m | 0.8 | 보수완료 |
| 8 | 균열 | 0.2 | | 1.5 | 1 | m | 1.5 | 보수완료 |
| 9 | 균열 | 0.2 | | 1.6 | 1 | m | 1.6 | 보수완료 |
| 10 | 균열 | 0.3 | | 5.0 | 1 | m | 5.0 | 보수완료 |
| 11 | 균열 | 0.3 | | 15.0 | 1 | m | 15.0 | 보수완료 |
| 12 | 균열 | 0.2 | | 2.3 | 1 | m | 2.3 | 보수완료 |
| 13 | 균열 | 0.2 | | 11.8 | 1 | m | 11.8 | 보수완료 |
| 14 | 균열 | 0.3 | | 1.0 | 1 | m | 1.0 | 보수완료 |
| 15 | 균열 | 0.2 | | 2.9 | 1 | m | 2.9 | 보수완료 |
| 16 | 균열 | 0.2 | | 0.9 | 2 | m | 1.8 | 보수완료 |
| 17 | 균열 | 0.3 | | 2.7 | 1 | m | 2.7 | 보수완료 |
| 18 | 균열 | 0.2 | | 2.0 | 1 | m | 2.0 | 보수완료 |
| 19 | 균열 | 0.2 | | 1.8 | 1 | m | 1.8 | 보수완료 |
| 20 | 균열 | 0.3 | | 1.0 | 1 | m | 1.0 | 보수완료 |
| 21 | 균열 | 0.1 | | 0.5 | 2 | m | 1.0 | 보수완료 |

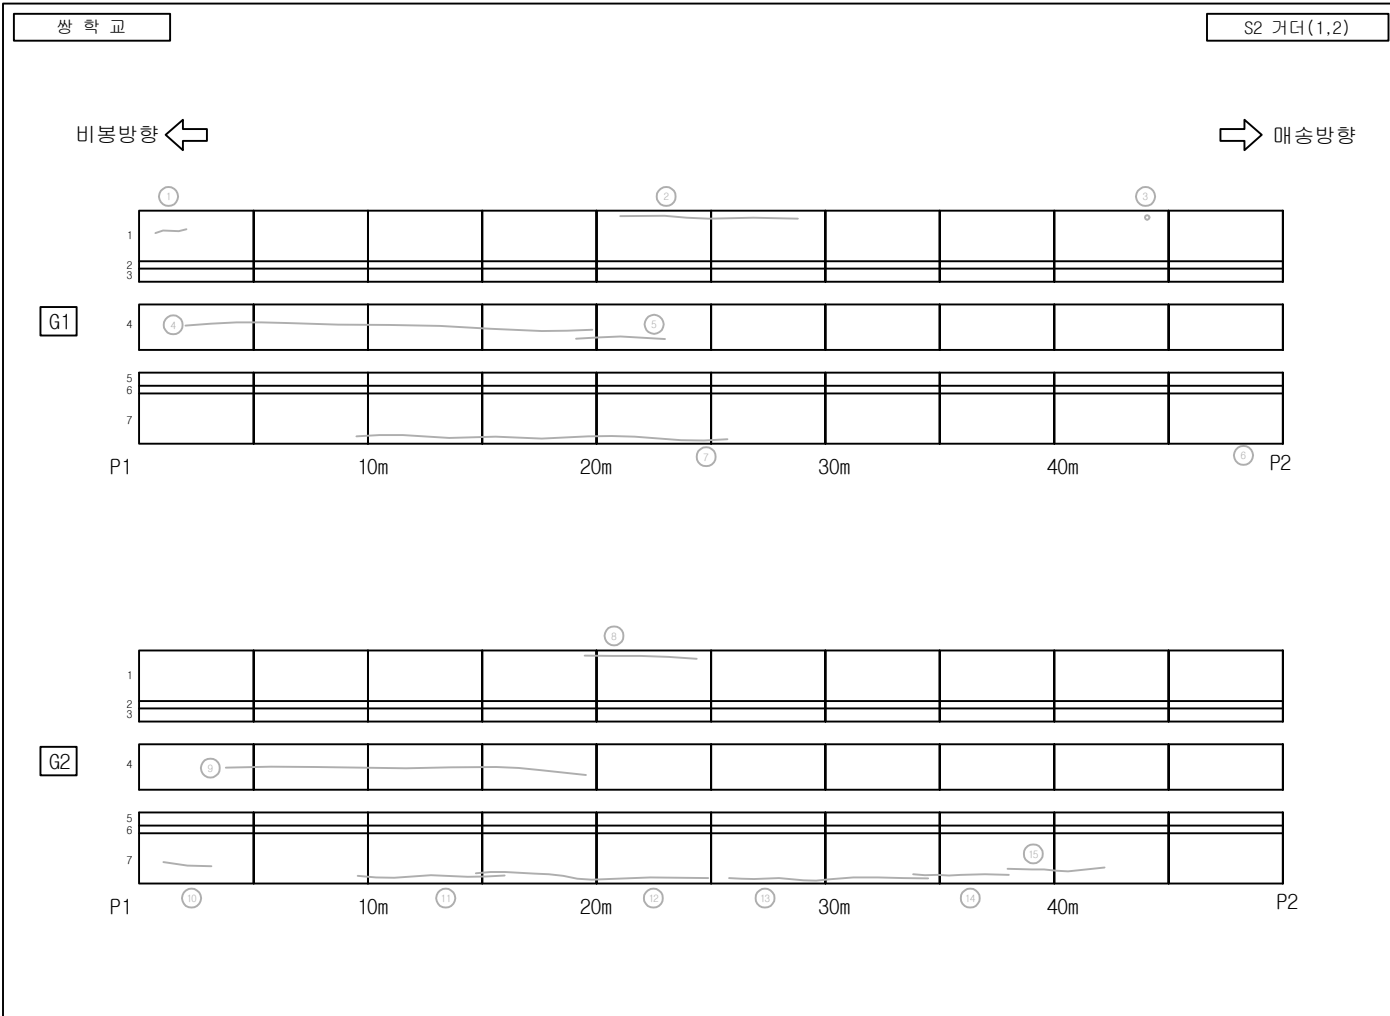
| 발 주 처 | 용 역 명 | 점검기관 | 구 조 물 명 | 도 면 명 | 도면번호 |
|---|---|---|---|---|---|
| 화성도시고속도로주식회사 | 비봉 - 매송간 도시고속도로 민간투자사업 | (주)KSR큰사람 | 쌍학교 | S2 거더 (1,2) | 019 |

| 번호 | 손상현황 | 손상규모 | | | | | | 비고 |
|---|---|---|---|---|---|---|---|---|
| 1 | 균열 | 0.2 | | 1.3 | 1 | m | 1.3 | 보수완료 |
| 2 | 균열 | 0.2 | | 9.6 | 1 | m | 9.6 | 보수완료 |
| 4 | 균열, 누수, 백태 | 0.3 | | 18.2 | 1 | m | 18.2 | 보수완료 |
| 5 | 균열, 누수, 백태 | 0.3 | | 4.9 | 1 | m | 4.9 | 보수완료 |
| 7 | 균열, 누수, 백태 | 0.3 | | 18.4 | 1 | m | 18.4 | 보수완료 |
| 8 | 균열 | 0.2 | | 4.5 | 1 | m | 4.5 | 보수완료 |
| 9 | 균열, 누수, 백태 | 0.3 | | 16.0 | 1 | m | 16.0 | 보수완료 |
| 10 | 균열 | 0.2 | | 2.9 | 1 | m | 2.9 | 보수완료 |
| 11 | 균열, 누수, 백태 | 0.3 | | 6.4 | 1 | m | 6.4 | 보수완료 |
| 12 | 균열 | 0.2 | | 9.6 | 1 | m | 9.6 | 보수완료 |
| 13 | 균열 | 0.2 | | 8.9 | 1 | m | 8.9 | 보수완료 |
| 14 | 균열 | 0.2 | | 4.9 | 1 | m | 4.9 | 보수완료 |
| 15 | 균열 | 0.2 | | 4.3 | 1 | m | 4.3 | 보수완료 |
