쌍 학교

| 발주처 | 용역명 | 점검기관 | 구조물명 | 도면명 | 도면번호 |
|---|---|---|---|---|---|
| 화성도시고속도로주식회사 | 비봉 - 매송간 도시고속도로 민간투자사업 | (주)KSR큰사람 | 쌍학교 | 바닥판 상면 S1 | 001 |

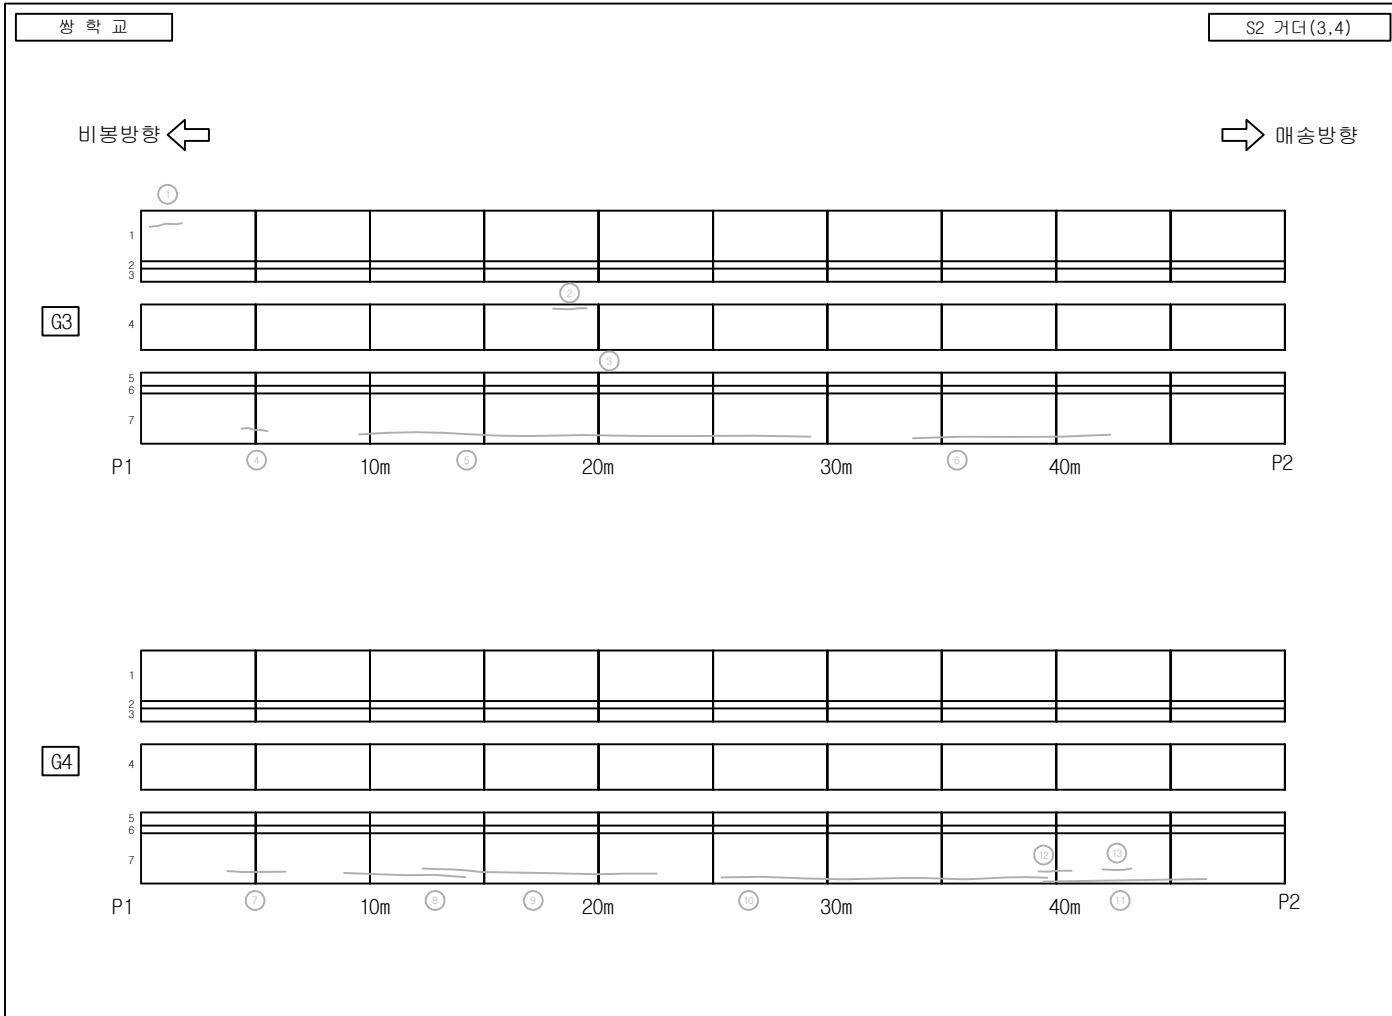
| 발 주 처 | 용 역 명 | 점검기관 | 구 조 물 명 | 도 면 명 | 도면번호 |
|---|---|---|---|---|---|
| 화성도시고속도로주식회사 | 비봉 - 매송간 도시고속도로 민간투자사업 | (주)KSR큰사람 | 쌍학교 | S2 거더 (3,4) | 020 |

| 번호 | 손상현황 | 손상규모 | | | | | | 비고 |
|---|---|---|---|---|---|---|---|---|
| 1 | 균열 | 0.2 | | 1.1 | 1 | m | 1.1 | 보수완료 |
| 2 | 균열, 누수, 백태 | 0.3 | | 1.6 | 1 | m | 1.6 | 보수완료 |
| 4 | 균열 | 0.2 | | 2.7 | 1 | m | 2.7 | 보수완료 |
| 5 | 균열, 누수, 백태 | 0.3 | | 19.3 | 1 | m | 19.3 | 보수완료 |
| 6 | 균열 | 0.2 | | 12.6 | 1 | m | 12.6 | 보수완료 |
| 7 | 균열 | 0.2 | | 3.8 | 1 | m | 3.8 | 보수완료 |
| 8 | 균열, 누수, 백태 | 0.3 | | 7.4 | 1 | m | 7.4 | 보수완료 |
| 9 | 균열 | 0.2 | | 9.9 | 1 | m | 9.9 | 보수완료 |
| 10 | 균열 | 0.2 | | 12.5 | 1 | m | 12.5 | 보수완료 |
| 11 | 균열 | 0.3 | | 8.9 | 1 | m | 8.9 | 보수완료 |
| 12 | 균열 | 0.2 | | 1.0 | 1 | m | 1.0 | 보수완료 |
| 13 | 균열 | 0.2 | | 0.5 | 1 | m | 0.5 | 보수완료 |

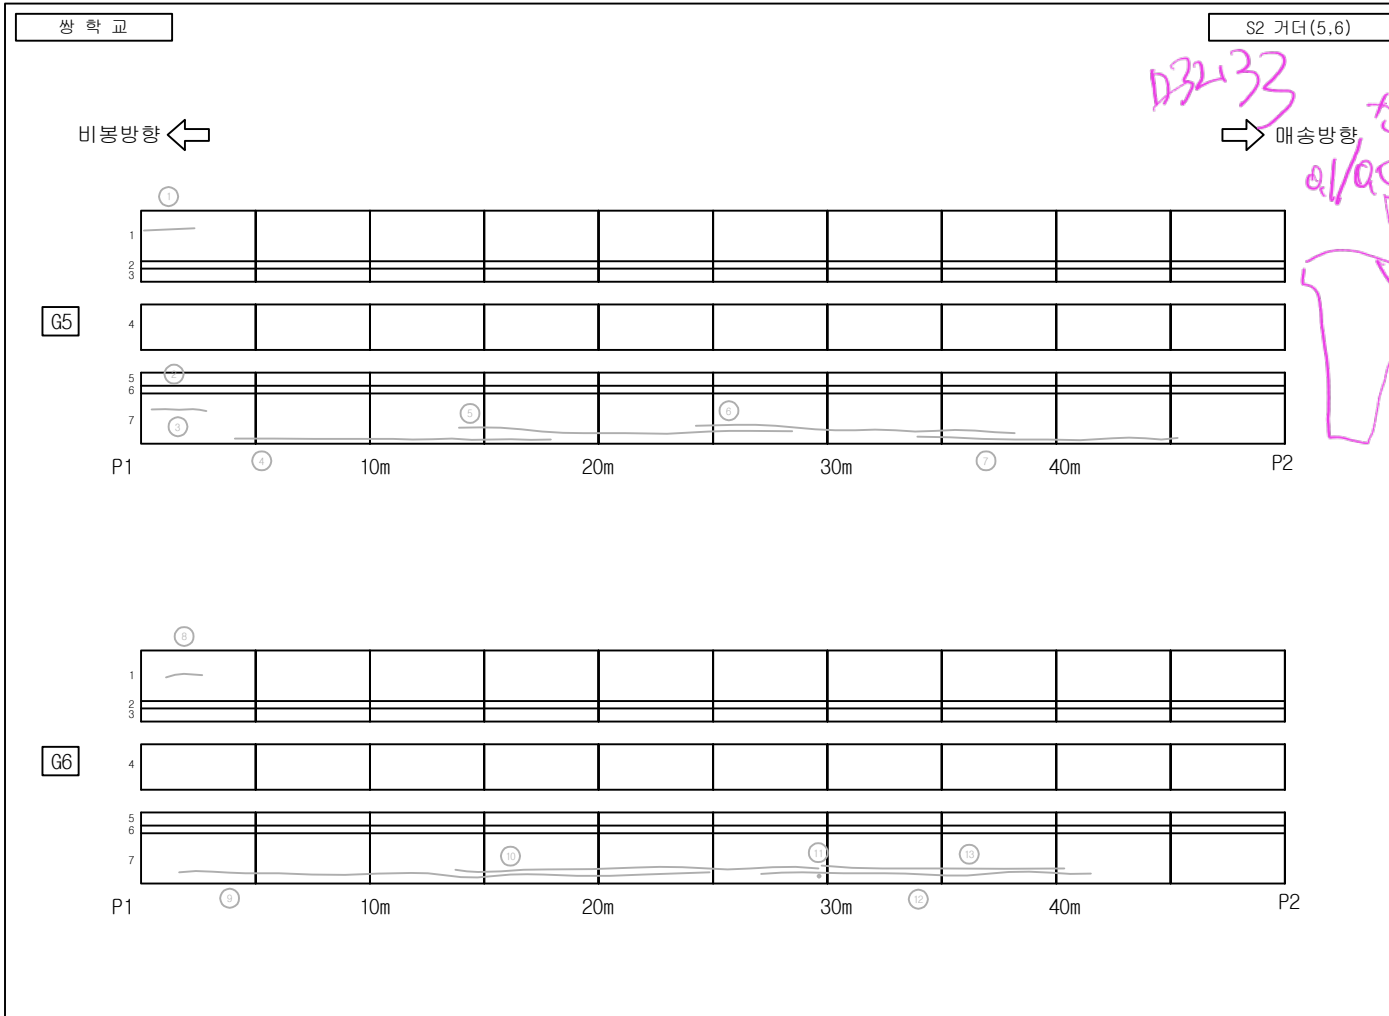
| 발 주 처 | 용 역 명 | 점검기관 | 구 조 물 명 | 도 면 명 | 도면번호 |
|---|---|---|---|---|---|
| 화성도시고속도로주식회사 | 비봉 - 매송간 도시고속도로 민간투자사업 | (주)KSR큰사람 | 쌍학교 | S2 거더 (5,6) | 021 |

| 번호 | 손상현황 | 손상규모 | | | | | | 비고 |
|---|---|---|---|---|---|---|---|---|
| 1 | 균열 | 0.2 | | 3.0 | 1 | m | 3.0 | 보수완료 |
| 3 | 균열 | 0.2 | | 2.3 | 1 | m | 2.3 | 보수완료 |
| 4 | 균열, 누수, 백태 | 0.3 | | 14.7 | 1 | m | 14.7 | 보수완료 |
| 5 | 균열 | 0.2 | | 11.9 | 1 | m | 11.9 | 보수완료 |
| 6 | 균열 | 0.2 | | 14.3 | 1 | m | 14.3 | 보수완료 |
| 7 | 균열 | 0.2 | | 11.1 | 1 | m | 11.1 | 보수완료 |
| 8 | 균열 | 0.3 | | 2.0 | 1 | m | 2.0 | 보수완료 |
| 9 | 균열, 누수, 백태 | 0.3 | | 23.5 | 1 | m | 23.5 | 보수완료 |
| 10 | 균열 | 0.2 | | 16.1 | 1 | m | 16.1 | 보수완료 |
| 12 | 균열 | 0.2 | | 11.2 | 1 | m | 11.2 | 보수완료 |
| 13 | 균열 | 0.2 | | 13.9 | 1 | m | 13.9 | 보수완료 |

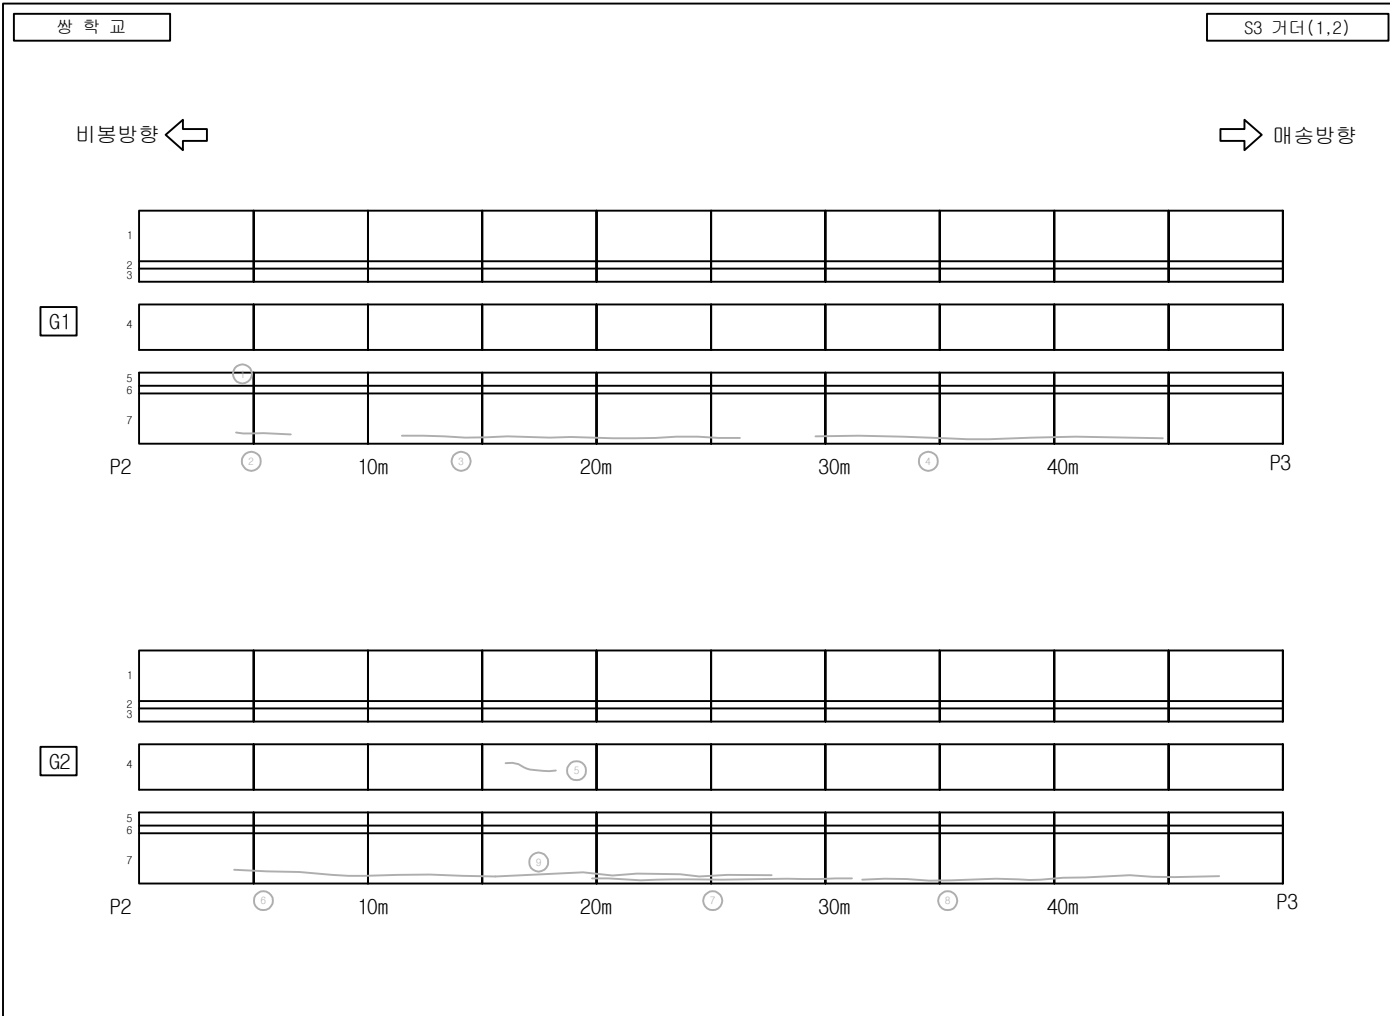
| 발 주 처 | 용 역 명 | 점검기관 | 구 조 물 명 | 도 면 명 | 도면번호 |
|---|---|---|---|---|---|
| 화성도시고속도로주식회사 | 비봉 - 매송간 도시고속도로 민간투자사업 | (주)KSR큰사람 | 쌍학교 | S3 거더 (1,2) | 022 |

| 번호 | 손상현황 | 손상규모 | | | | | | 비고 |
|---|---|---|---|---|---|---|---|---|
| 2 | 균열 | 0.1 | | 4.3 | 1 | m | 4.3 | 보수완료 |
| 3 | 균열, 누수, 백태 | 0.3 | | 15.1 | 1 | m | 15.1 | 보수완료 |
| 4 | 균열 | 0.2 | | 16.3 | 1 | m | 16.3 | 보수완료 |
| 5 | 균열, 누수, 백태 | 0.3 | | 3.0 | 1 | m | 3.0 | 보수완료 |
| 6 | 균열, 누수, 백태 | 0.3 | | 11.3 | 1 | m | 11.3 | 보수완료 |
| 7 | 균열, 누수, 백태 | 0.3 | | 11.5 | 1 | m | 11.5 | 보수완료 |
| 8 | 균열 | 0.2 | | 17.6 | 1 | m | 17.6 | 보수완료 |
| 9 | 균열 | 0.3 | | 5.0 | 1 | m | 5.0 | 보수완료 |

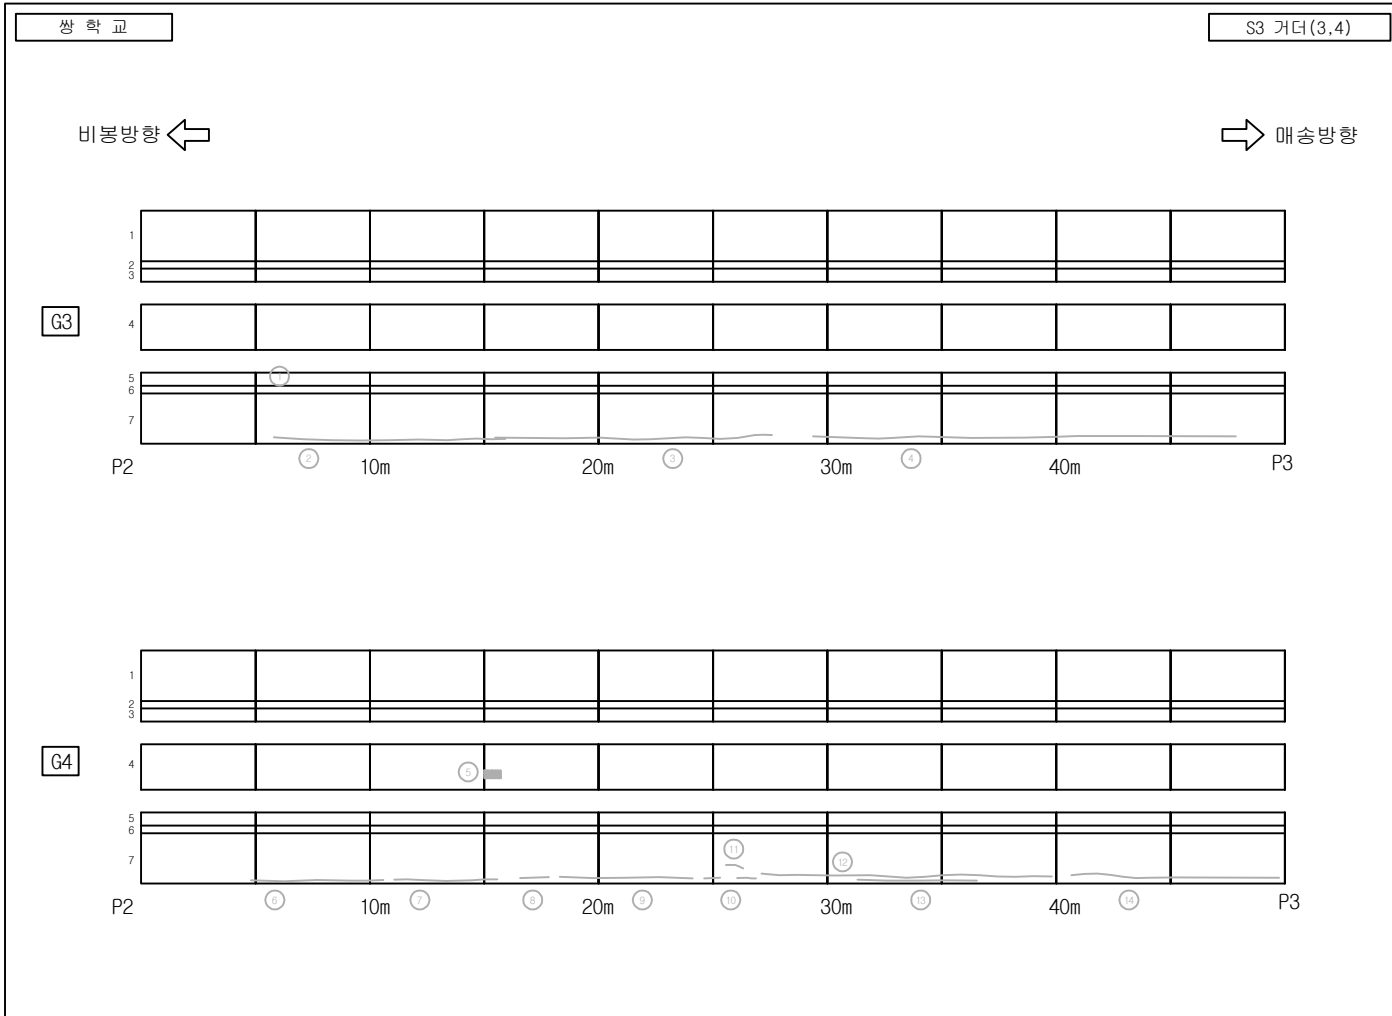
| 발주처 | 용역명 | 점검기관 | 구조물명 | 도면명 | 도면번호 |
|---|---|---|---|---|---|
| 화성도시고속도로주식회사 | 비봉 - 매송간 도시고속도로 민간투자사업 | (주)KSR큰사람 | 쌍학교 | S3 거더 (3,4) | 023 |

| 번호 | 손상 현황 | 손상 규모 | | | | | | 비고 |
|---|---|---|---|---|---|---|---|---|
| 2 | 균열 | 0.2 | | 10.0 | 1 | m | 10.0 | 보수완료 |
| 3 | 균열 | 0.2 | | 14.0 | 1 | m | 14.0 | 보수완료 |
| 4 | 균열 | 0.3 | | 18.7 | 1 | m | 18.7 | 보수완료 |
| 6 | 균열, 누수, 백태 | 0.3 | | 7.0 | 1 | m | 7.0 | 보수완료 |
| 7 | 균열, 누수, 백태 | 0.3 | | 5.0 | 1 | m | 5.0 | 보수완료 |
| 8 | 균열, 누수, 백태 | 0.3 | | 1.5 | 1 | m | 1.5 | 보수완료 |
| 9 | 균열, 누수, 백태 | 0.3 | | 9.0 | 1 | m | 9.0 | 보수완료 |
| 10 | 균열 | 0.2 | | 1.5 | 1 | m | 1.5 | 보수완료 |
| 11 | 균열 | 0.2 | | 0.7 | 1 | m | 0.7 | 보수완료 |
| 12 | 균열 | 0.2 | | 14.4 | 1 | m | 14.4 | 보수완료 |
| 13 | 균열 | 0.3 | | 7.8 | 1 | m | 7.8 | 보수완료 |
| 14 | 균열 | 0.2 | | 9.2 | 1 | m | 9.2 | 보수완료 |

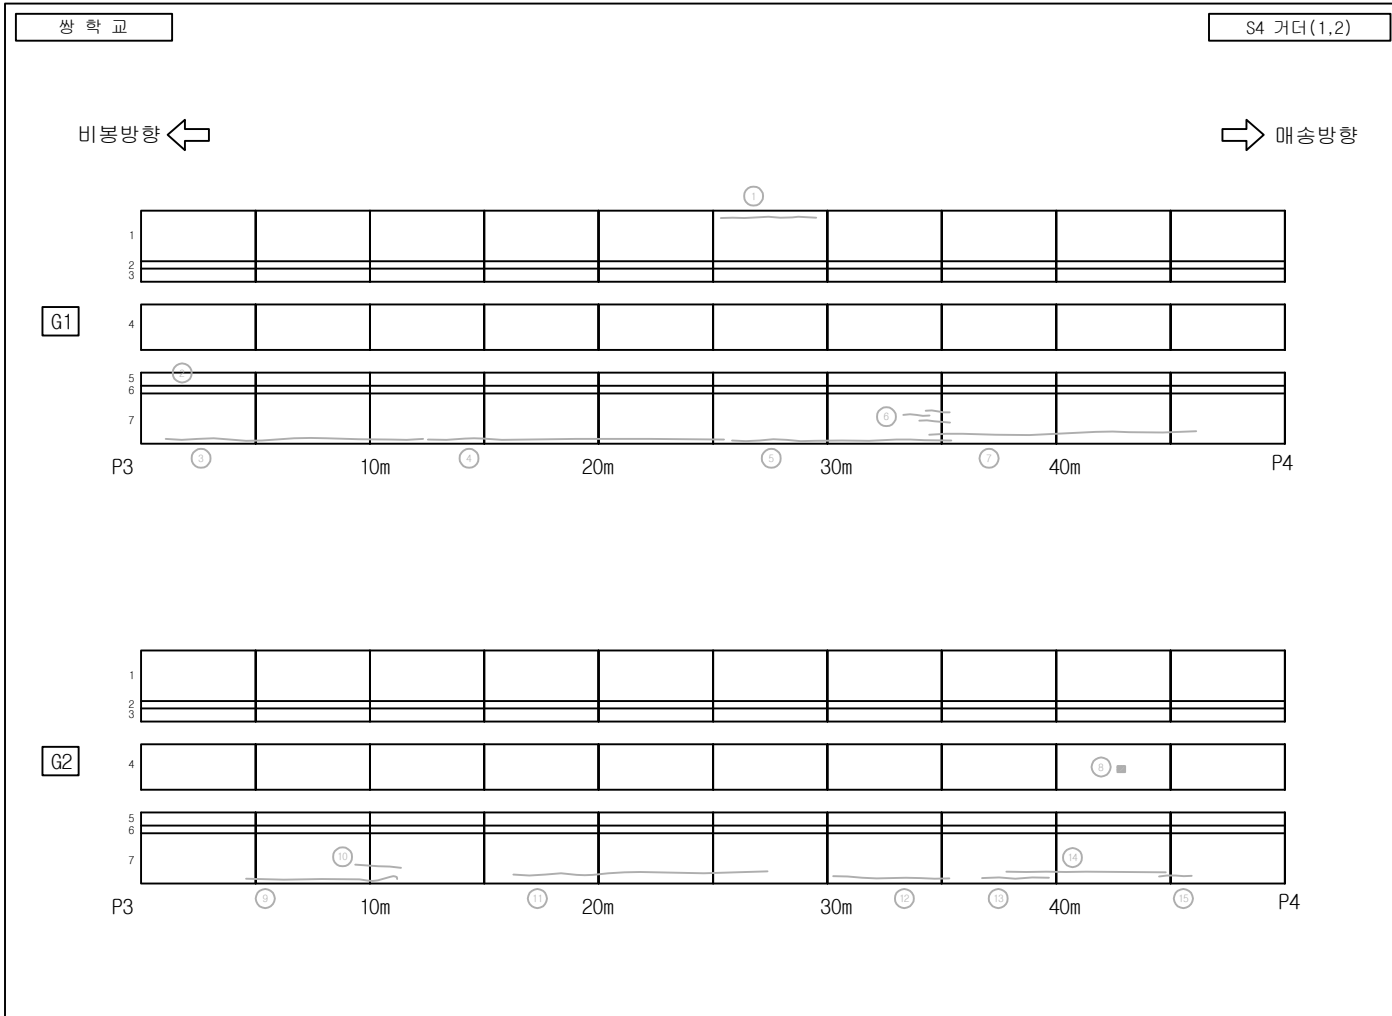
| 발 주 처 | 용 역 명 | 점검기관 | 구 조 물 명 | 도 면 명 | 도면번호 |
|---|---|---|---|---|---|
| 화성도시고속도로주식회사 | 비봉 - 매송간 도시고속도로 민간투자사업 | (주)KSR큰사람 | 쌍학교 | S4 거더 (1,2) | 025 |

| 번호 | 손상현황 | 손상규모 | | | | | | 비고 |
|---|---|---|---|---|---|---|---|---|
| 1 | 균열 | 0.1 | | 4.0 | 1 | m | 4.0 | 보수완료 |
| 3 | 균열, 누수, 백태 | 0.3 | | 14.9 | 1 | m | 14.9 | 보수완료 |
| 4 | 균열, 누수, 백태 | 0.3 | | 15.0 | 1 | m | 15.0 | 보수완료 |
| 5 | 균열 | 0.2 | | 10.6 | 1 | m | 10.6 | 보수완료 |
| 6 | 균열 | 0.2 | | 3.3 | 3 | m | 9.9 | 보수완료 |
| 7 | 균열 | 0.2 | | 9.6 | 1 | m | 9.6 | 보수완료 |
| 9 | 균열 | 0.2 | | 7.8 | 1 | m | 7.8 | 보수완료 |
| 10 | 균열 | 0.3 | | 3.6 | 1 | m | 3.6 | 보수완료 |
| 11 | 균열 | 0.3 | | 12.6 | 1 | m | 12.6 | 보수완료 |
| 12 | 균열 | 0.2 | | 5.5 | 1 | m | 5.5 | 보수완료 |
| 13 | 균열 | 0.2 | | 2.0 | 1 | m | 2.0 | 보수완료 |
| 14 | 균열 | 0.3 | | 6.7 | 1 | m | 6.7 | 보수완료 |
| 15 | 균열 | 0.2 | | 2.3 | 1 | m | 2.3 | 보수완료 |

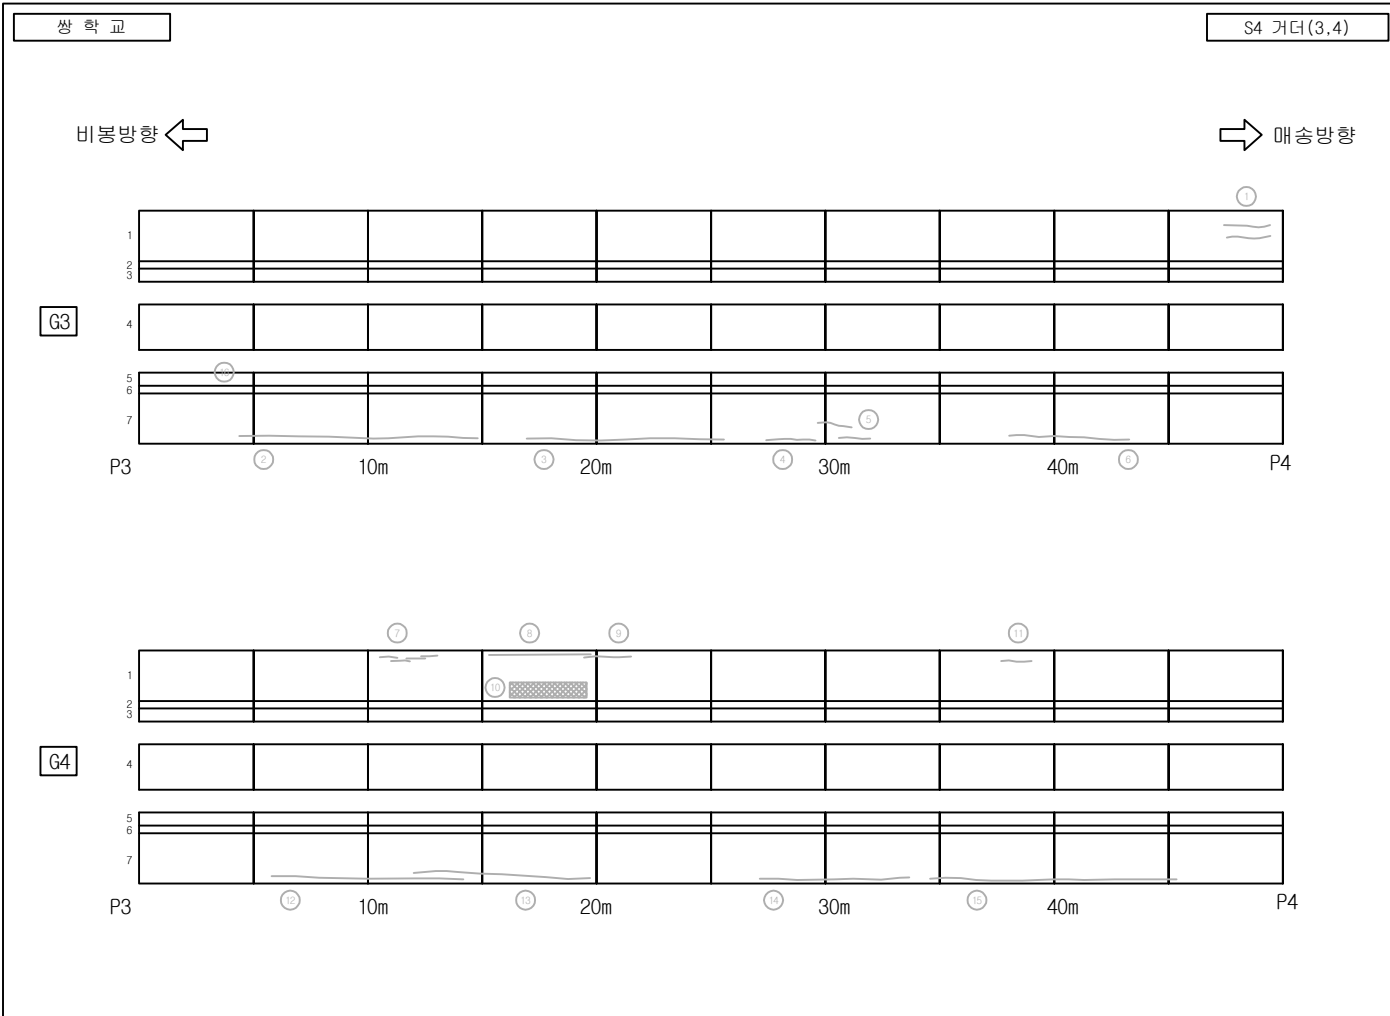
| 발 주 처 | 용 역 명 | 점검기관 | 구 조 물 명 | 도 면 명 | 도면번호 |
|---|---|---|---|---|---|
| 화성도시고속도로주식회사 | 비봉 - 매송간 도시고속도로 민간투자사업 | (주)KSR큰사람 | 쌍학교 | S4 거더 (3,4) | 026 |

| 번호 | 손상현황 | 손상규모 | | | | | | 비고 |
|---|---|---|---|---|---|---|---|---|
| 1 | 균열 | 0.2 | | 4.4 | 2 | m | 8.8 | 보수완료 |
| 2 | 균열 | 0.2 | | 11.4 | 1 | m | 11.4 | 보수완료 |
| 3 | 균열 | 0.2 | | 8.8 | 1 | m | 8.8 | 보수완료 |
| 4 | 균열 | 0.2 | | 3.6 | 1 | m | 3.6 | 보수완료 |
| 5 | 균열 | 0.2 | | 4.0 | 2 | m | 8.0 | 보수완료 |
| 6 | 균열 | 0.2 | | 6.6 | 1 | m | 6.6 | 보수완료 |
| 7 | 균열 | 0.1 | | 2.8 | 4 | m | 11.2 | 보수완료 |
| 8 | 균열, 백태 | 0.3 | | 5.0 | 1 | m | 5.0 | 보수완료 |
| 9 | 균열 | 0.2 | | 3.5 | 1 | m | 3.5 | 보수완료 |
| 10 | 망상균열 | | 4.0 | 1.5 | 1 | m <sup>2</sup> | 6.0 | 보수완료 |
