쌍 학교

| 발주처 | 용역명 | 점검기관 | 구조물명 | 도면명 | 도면번호 |
|---|---|---|---|---|---|
| 화성도시고속도로주식회사 | 비봉 - 매송간 도시고속도로 민간투자사업 | (주)KSR큰사람 | 쌍학교 | 바닥판 상면 S1 | 001 |

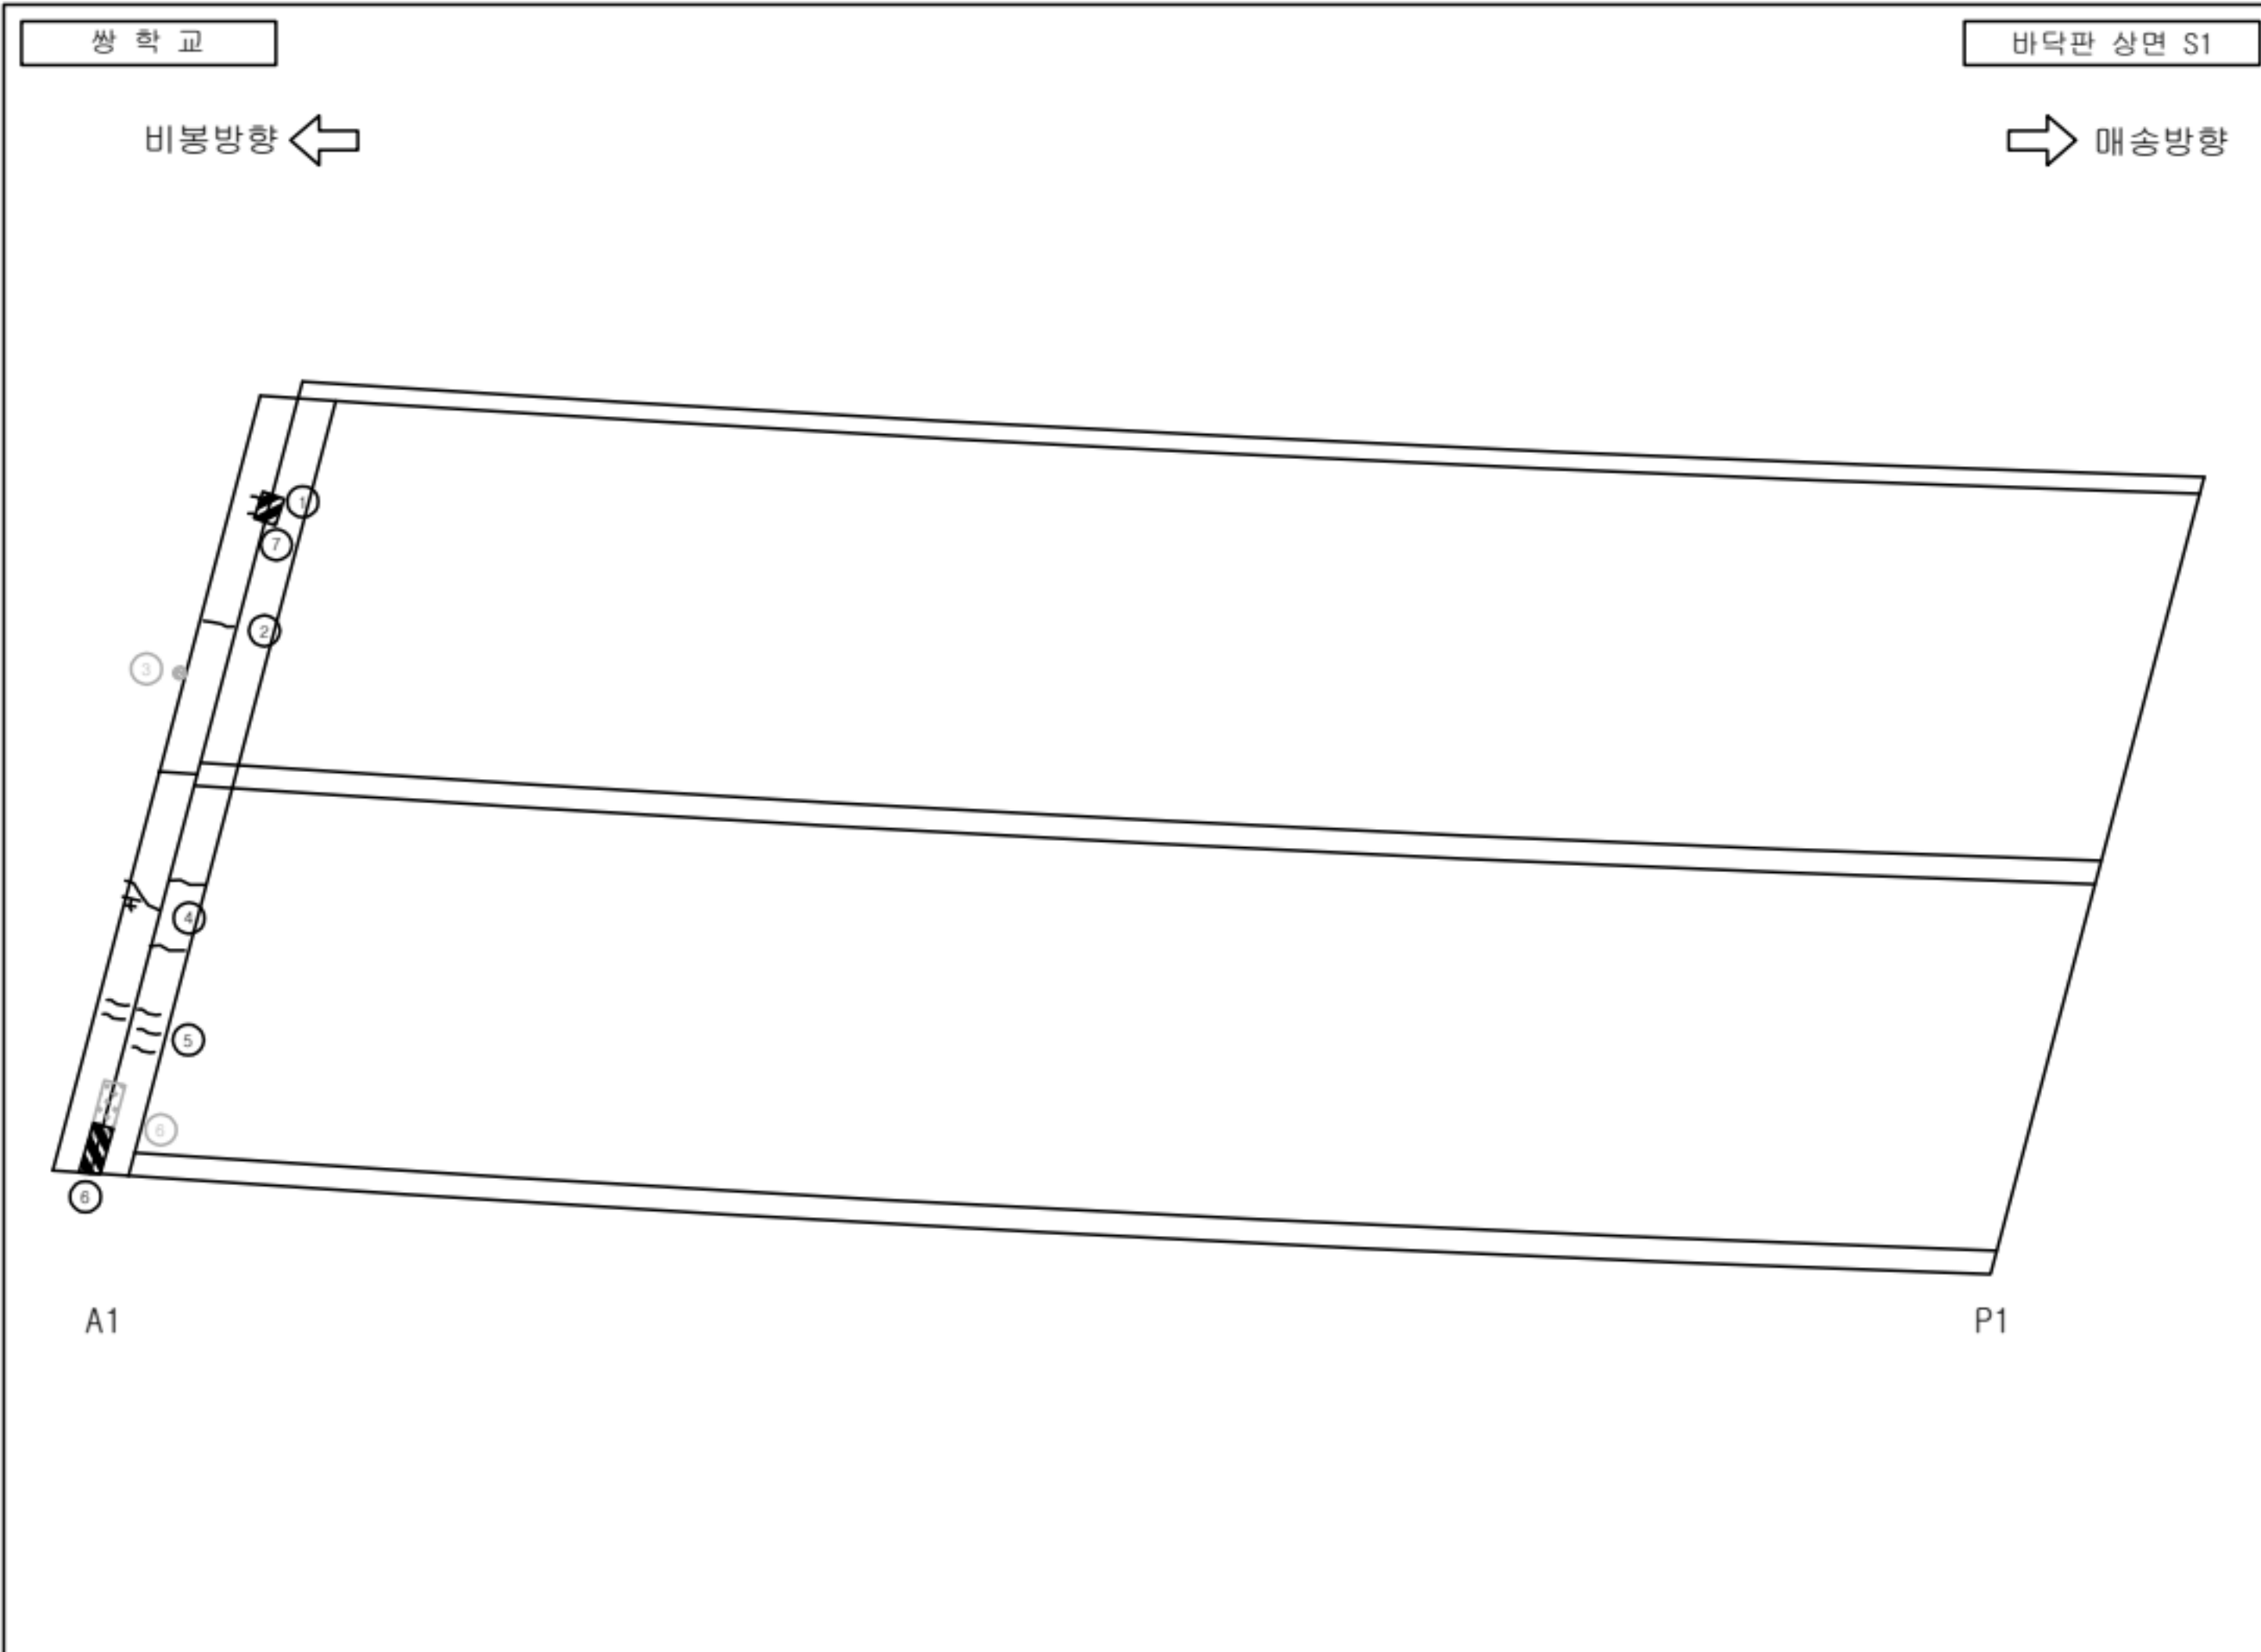
| 번호 | 손상현황 | 손상규모 | | | | | | 비고 |
|---|---|---|---|---|---|---|---|---|
| 1 | 후타재 균열 | 0.1 | | 0.2 | 2 | m | 0.4 | |
| 2 | 후타재 균열 | 0.1 | | 0.6 | 1 | m | 0.6 | |
| 3 | 파손 | | 0.1 | 0.1 | 1 | m² | 0.01 | 보수완료 |
| 4 | 후타재 균열 | 0.1 | | 0.7 | 1 | m | 0.7 | |
| 5 | 후타재 균열 | 0.2 | | 0.3 | 5 | m | 1.5 | |
| 6 | 신축이음 토사되적 | | | 1.0 | 1 | m | 1.0 | 보수완료 |
| 7 | 신축이음 부식 | | 0.1 | 0.3 | 1 | m² | 0.03 | 24상 |

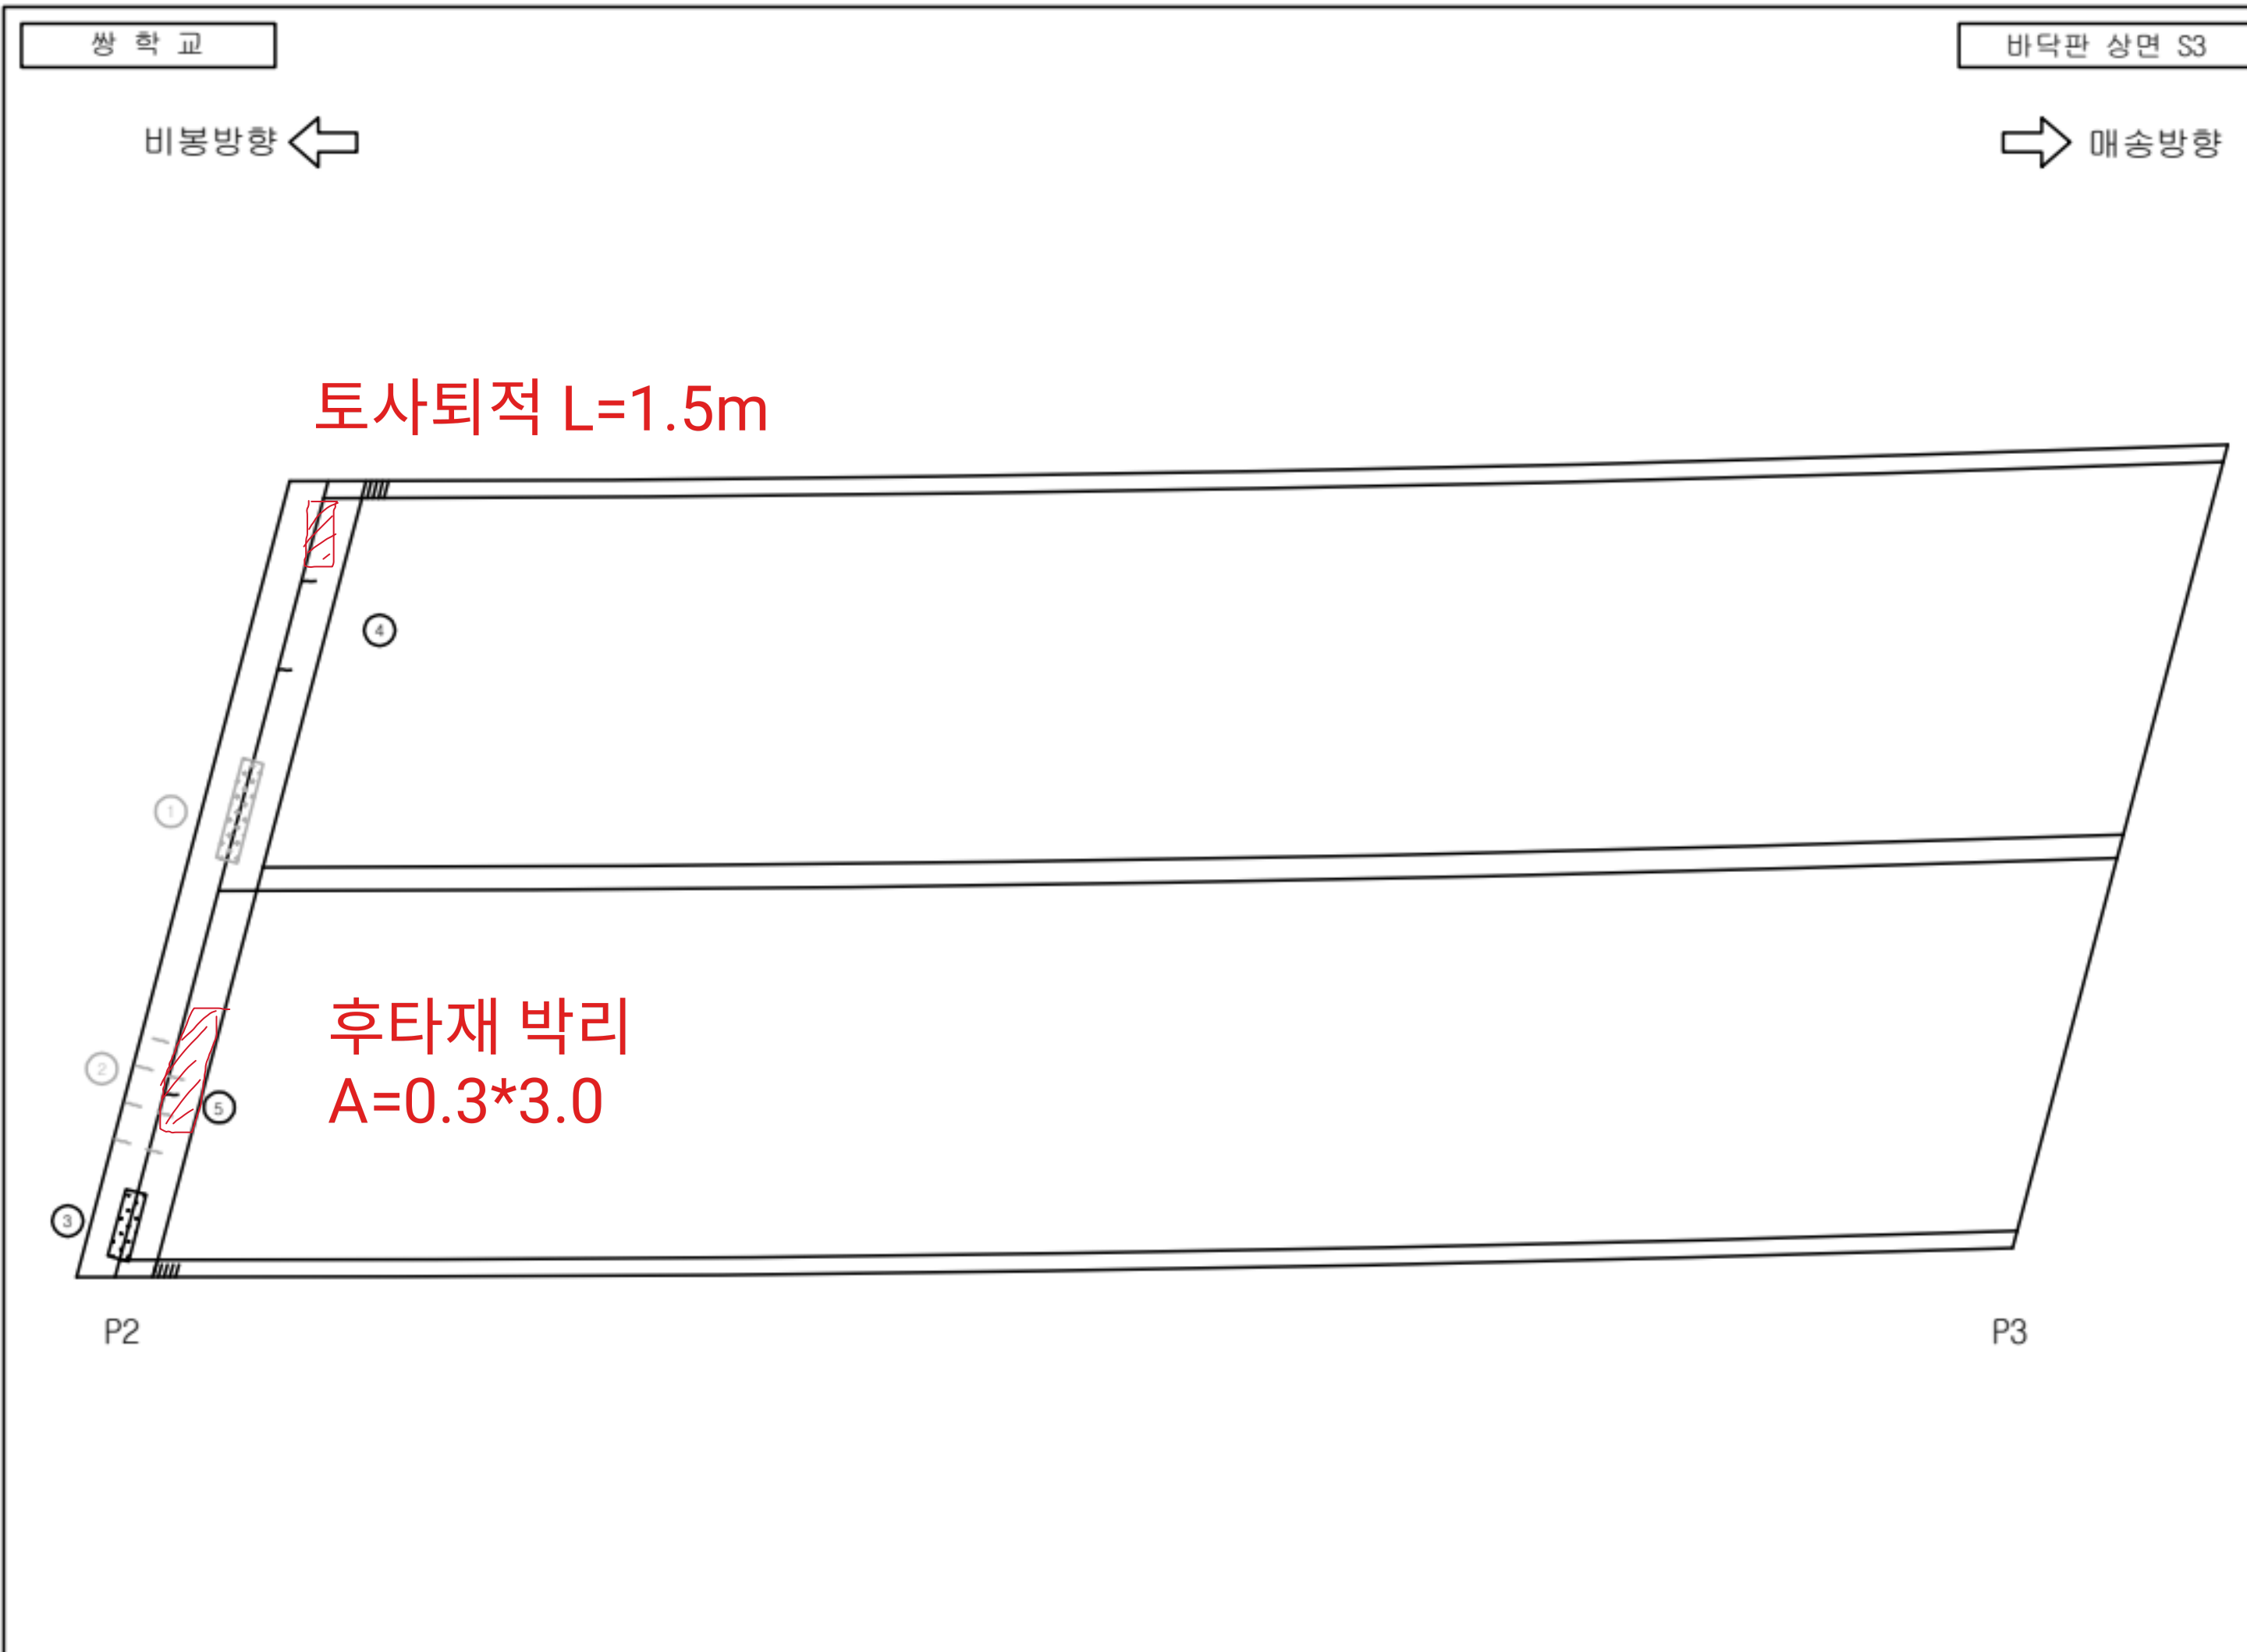
| 발주처 | 용역명 | 점검기관 | 구조물명 | 도면명 | 도면번호 |
|---|---|---|---|---|---|
| 화성도시고속도로주식회사 | 비봉 - 매송간 도시고속도로 민간투자사업 | (주)KSP큰사람 | 쌍학교 | 바닥판 상면 S3 | 003 |

| 번호 | 손상현황 | 손상규모 | | | | | | 비고 |
|---|---|---|---|---|---|---|---|---|
| 2 | 후타재 균열 | 0.1 | | 0.3 | 7 | m | 2.1 | 보수완료 |
| 4 | 후타재 균열 | 0.1 | | 0.2 | 2 | m | 0.4 | 24상 |
| 5 | 후타재 균열 | 0.1 | | 0.2 | 1 | m | 0.2 | 24상 |

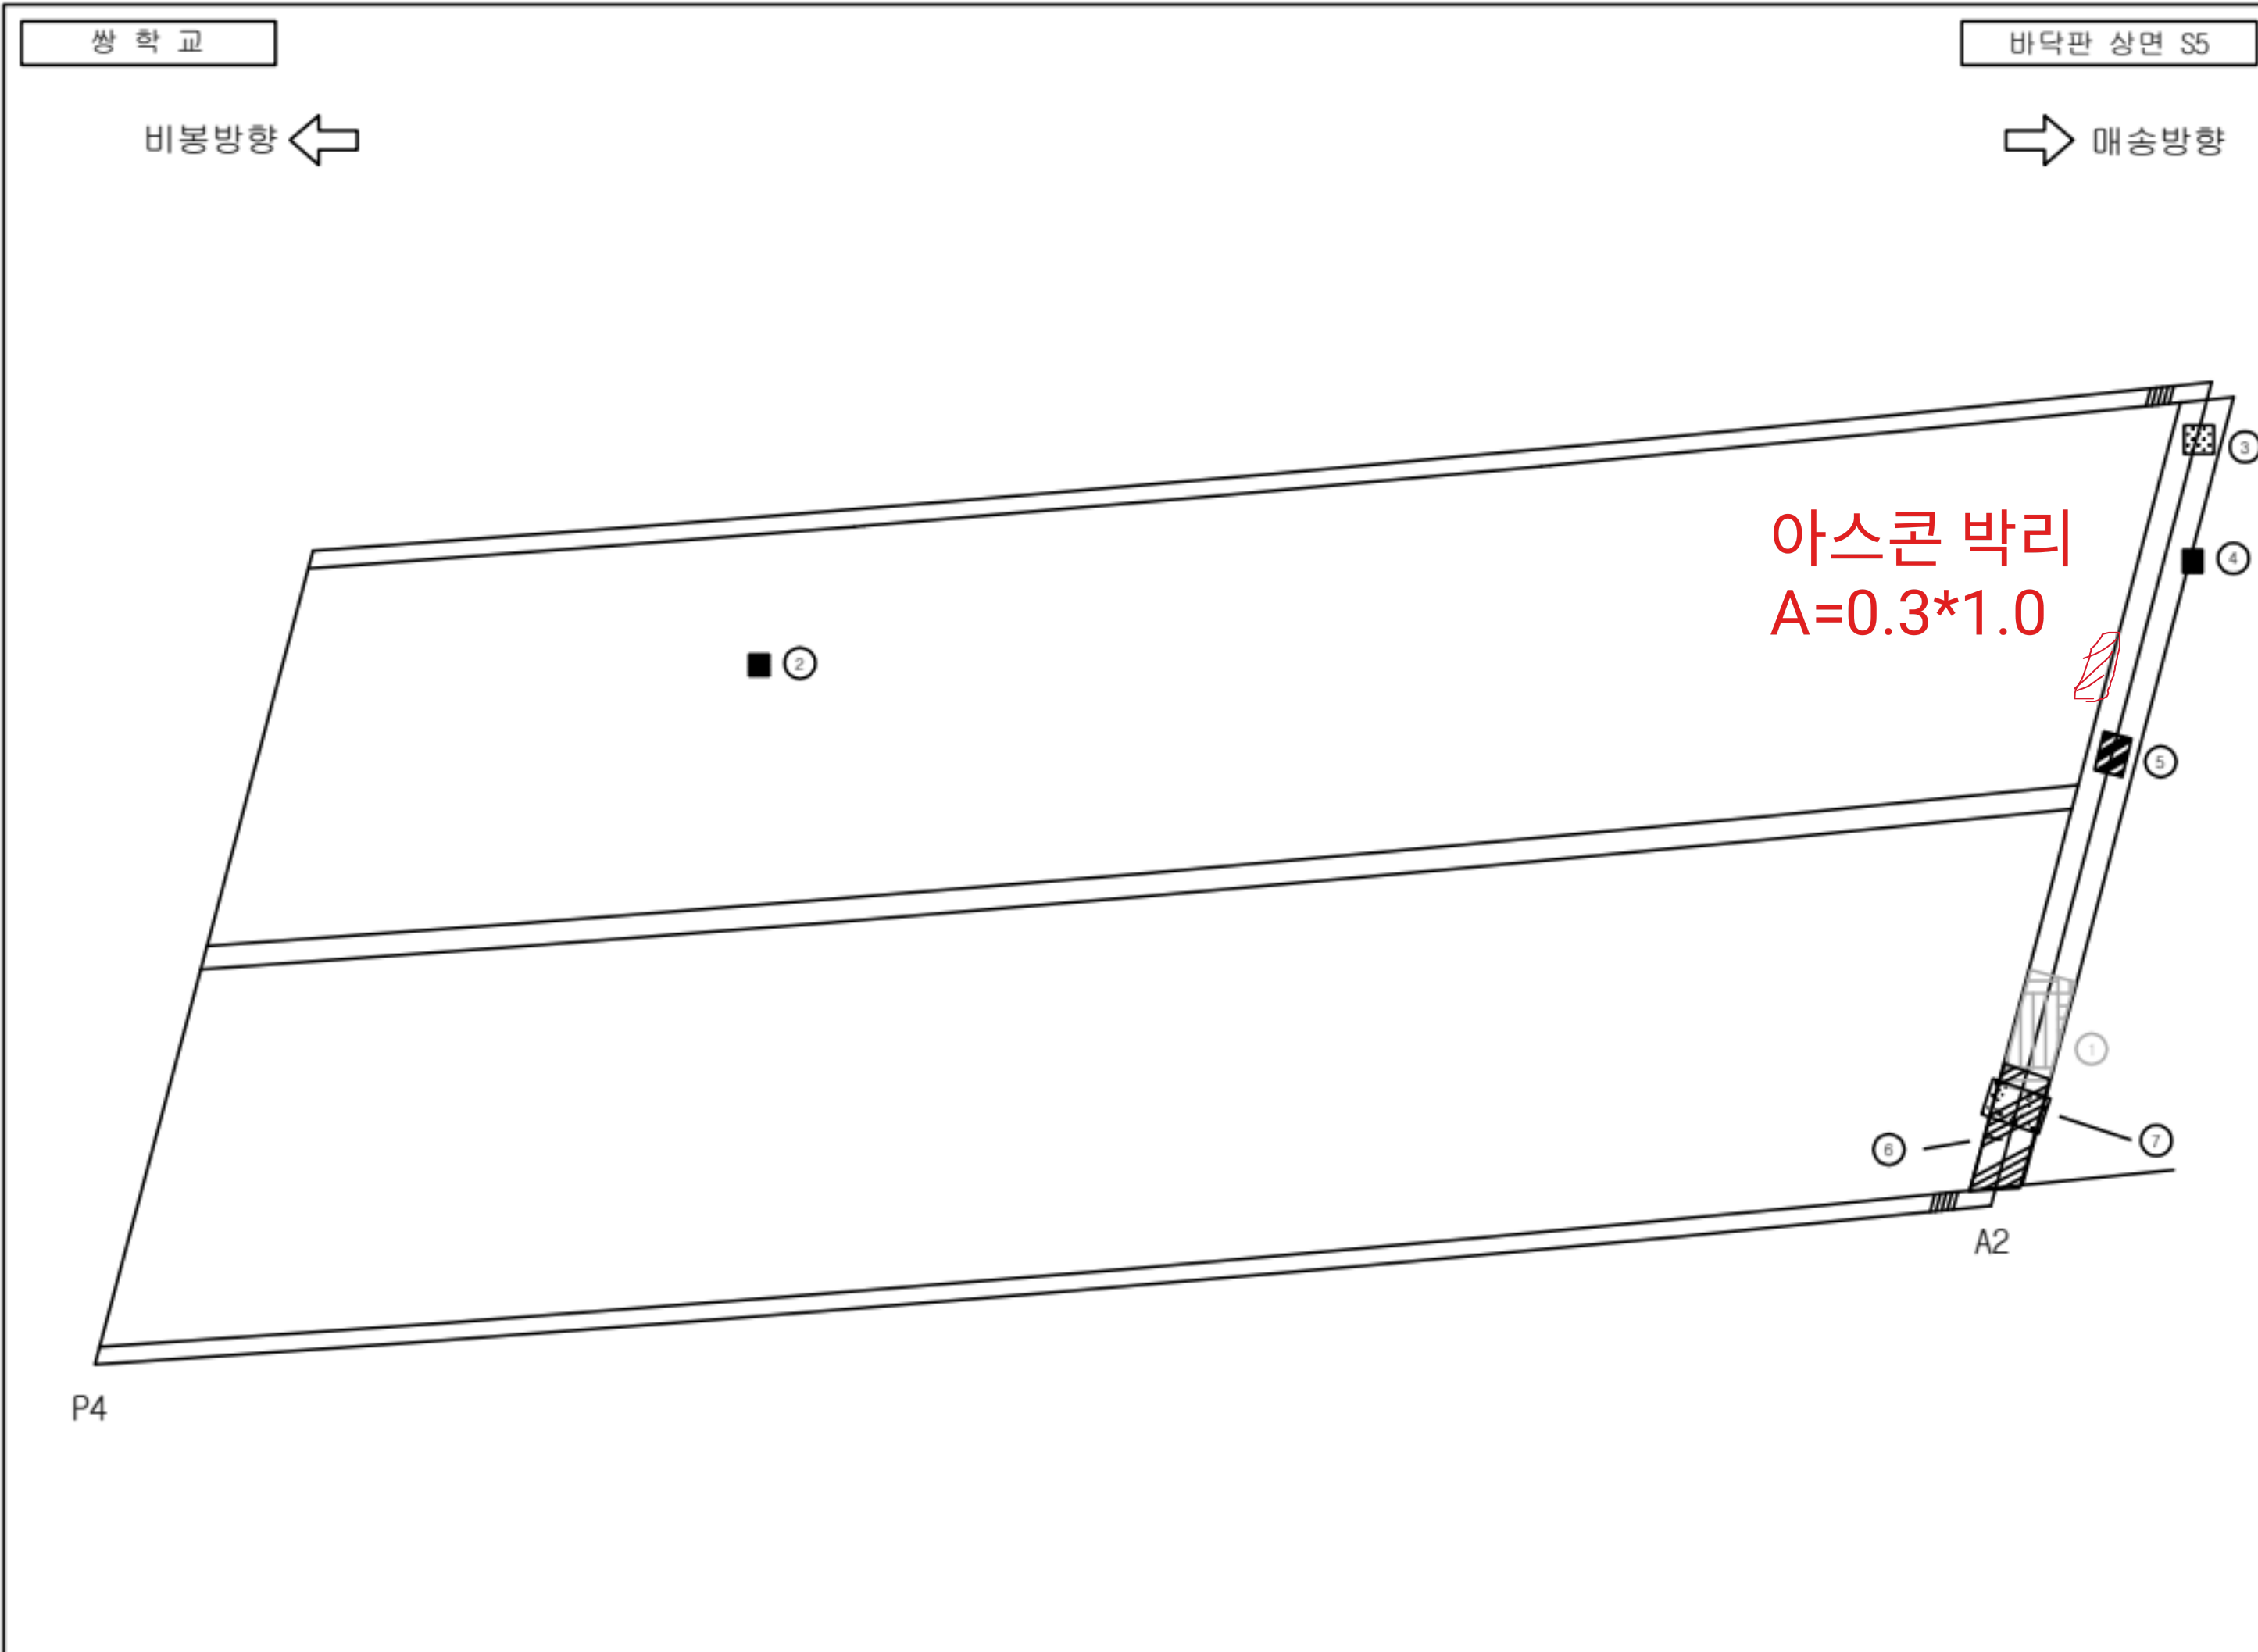
| 발주처 | 용역명 | 점검기관 | 구조물명 | 도면명 | 도면번호 |
|---|---|---|---|---|---|
| 화성도시고속도로주식회사 | 비봉 - 매송간 도시고속도로 민간투자사업 | (주)KSP큰사람 | 쌍학교 | 바닥판 상면 S5 | 005 |

| 번호 | 손상현황 | 손상규모 | | | | | | 비고 |
|---|---|---|---|---|---|---|---|---|
| 1 | 후타재 망상균열 | 0.1 | 0.5 | 1.0 | 1 | m | 0.5 | 보수완료 |
| 3 | 부식 및 토사퇴적 | | 0.1 | 0.1 | 1 | m | 0.01 | 24상 |
| 5 | 신축이음 부식 | 0.1 | 0.5 | 1 | m | 0.05 | 24상 | |
| 6 | 후타재 균열 | 0.1 | | 0.3 | 1 | m | 0.3 | 24상 |
| 7 | 신축이음 부식 및 퇴적 | | | 2.0 | 1 | m | 2.0 | 24상 |

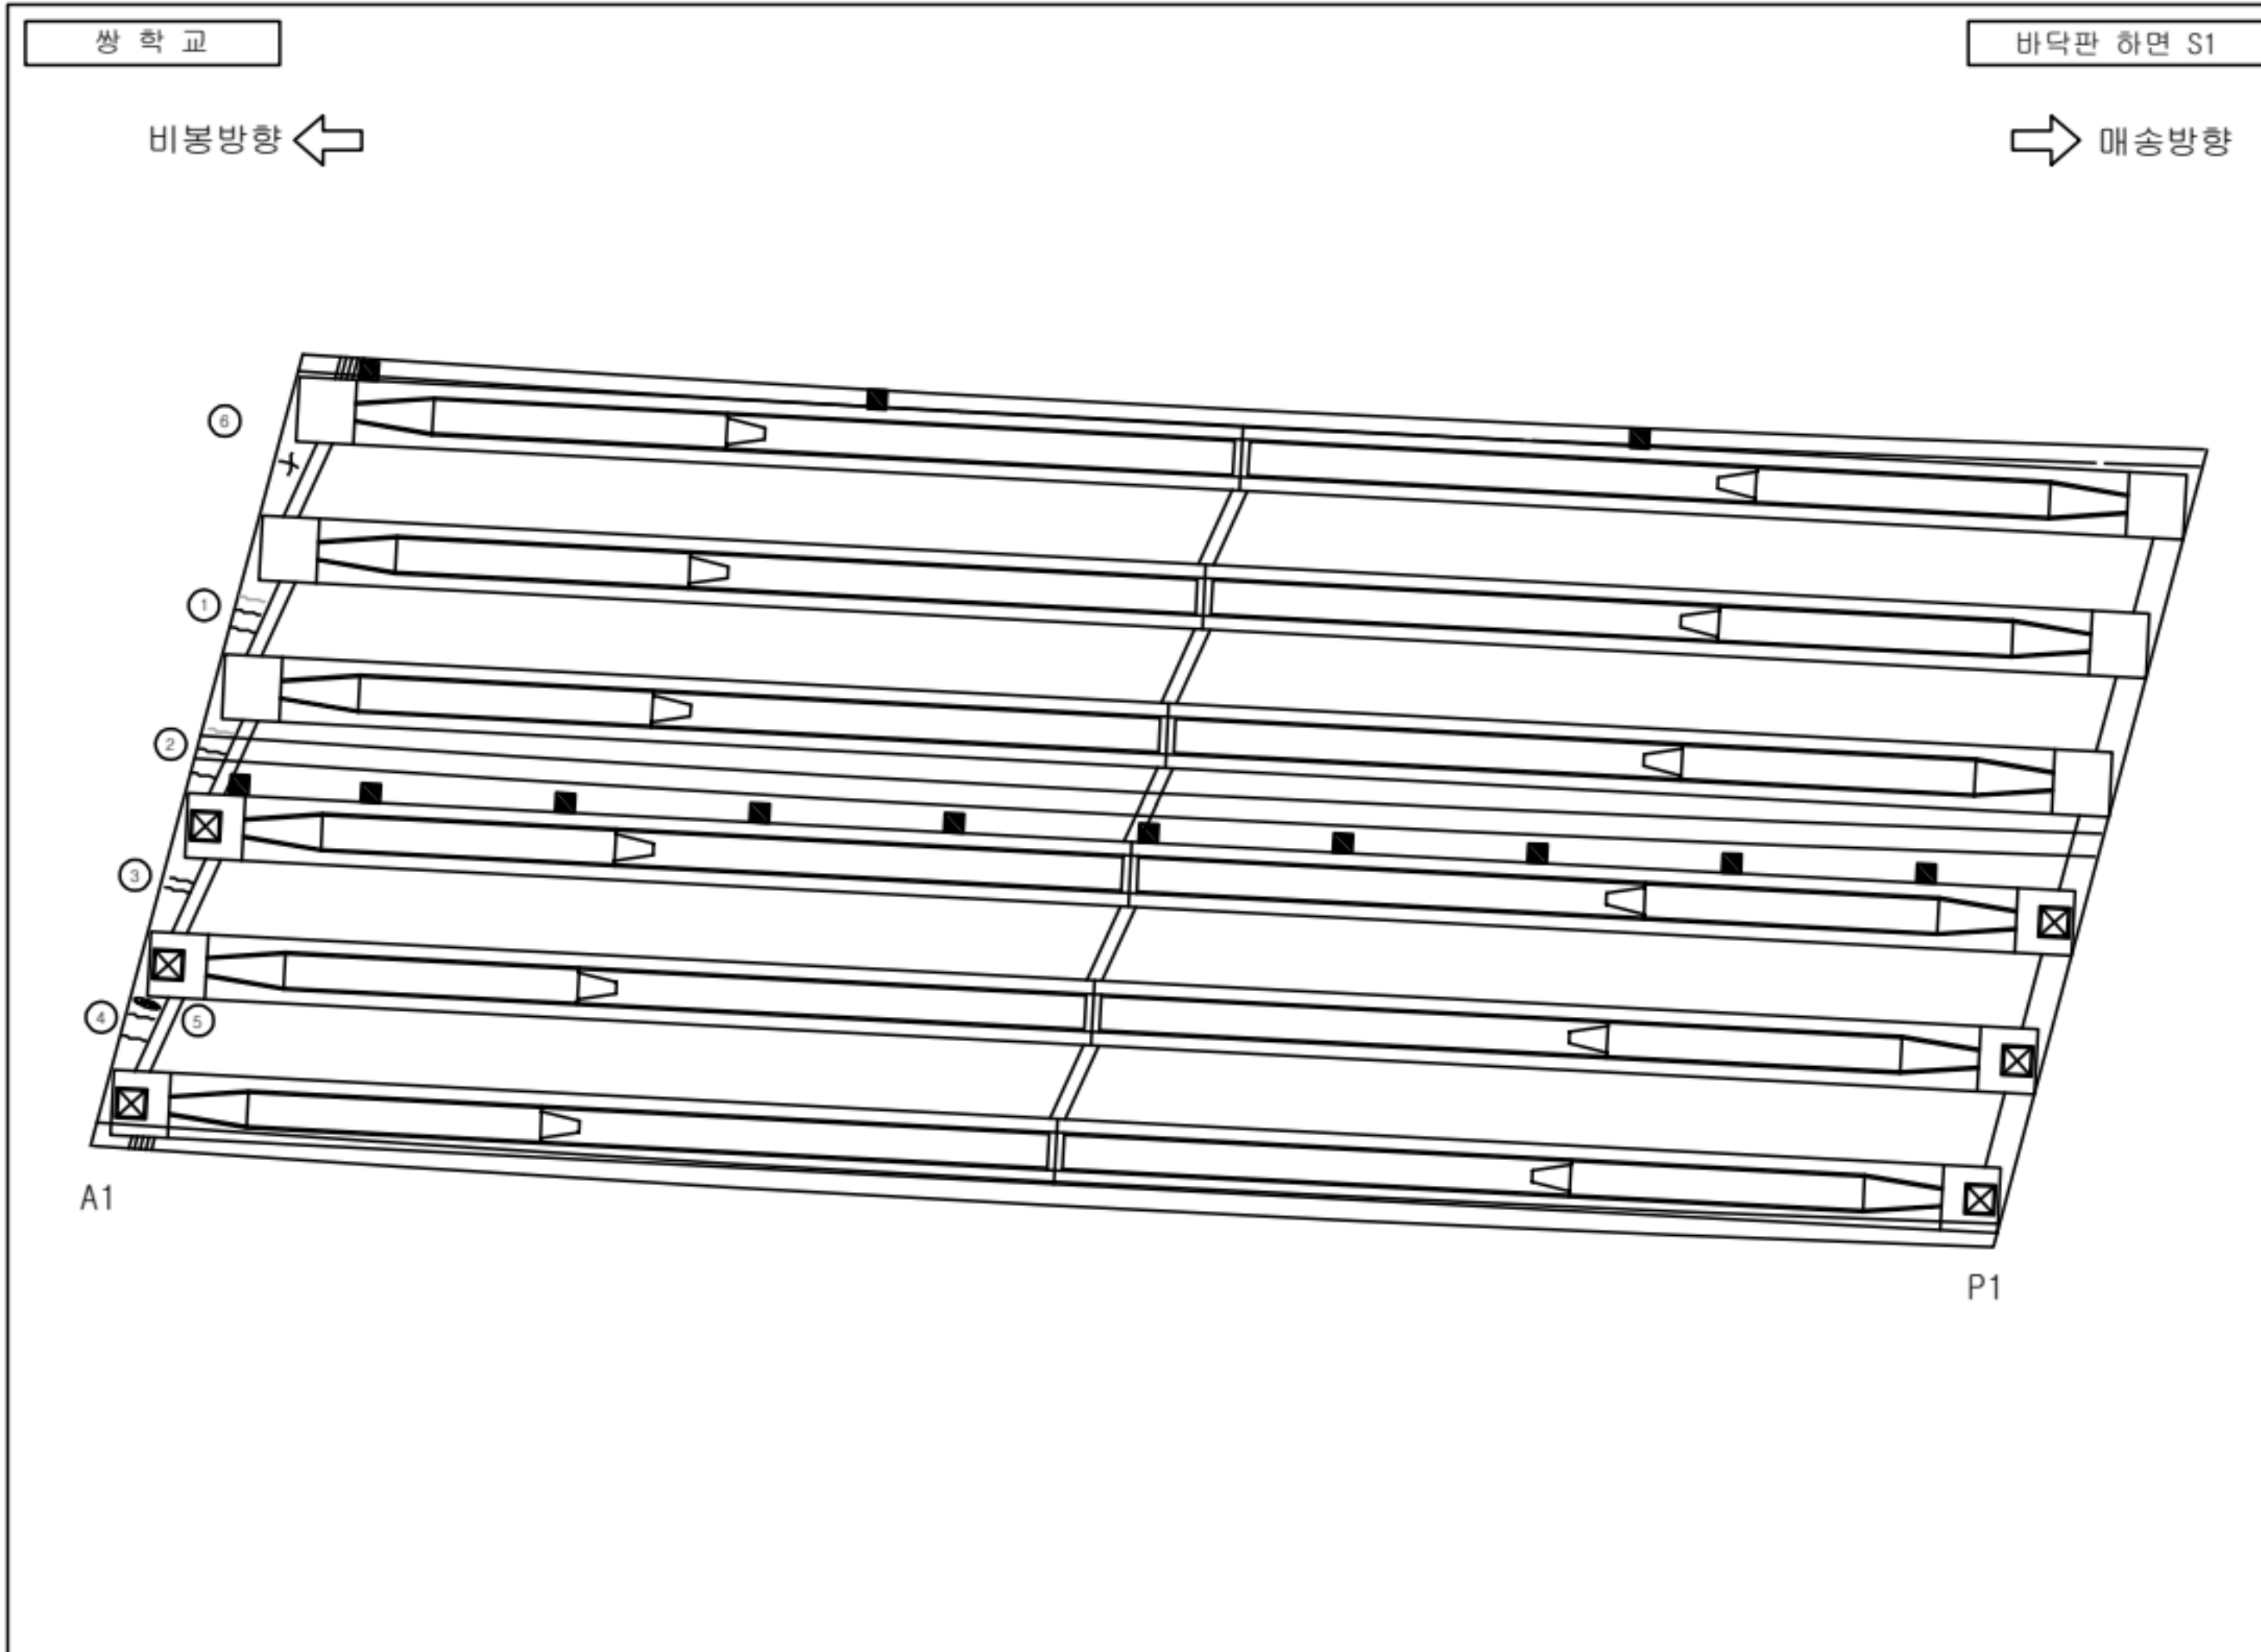
| 발주처 | 용역명 | 점검기관 | 구조물명 | 도면명 | 도면번호 |
|---|---|---|---|---|---|
| 화성도시고속도로주식회사 | 비봉 - 매송간 도시고속도로 민간투자사업 | (주)KSR큰사람 | 쌍학교 | 바닥판 하면 S1 | 006 |

| 번호 | 손상현황 | 손상규모 | | | | | | 비고 |
|---|---|---|---|---|---|---|---|---|
| 1 | 균열 | 0.1 | | 1.0 | 2 | m | 2.0 | 일부보수 |
| 2 | 균열 | 0.1 | | 1.0 | 2 | m | 2.0 | 일부보수 |
| 3 | 균열 | 0.3 | | 1.0 | 2 | m | 2.0 | 손상증가 |
| 4 | 균열 | 0.1 | | 1.0 | 2 | m | 2.0 | |
| 6 | 균열 | 0.1 | | 1.5 | 1 | m | 1.5 | |

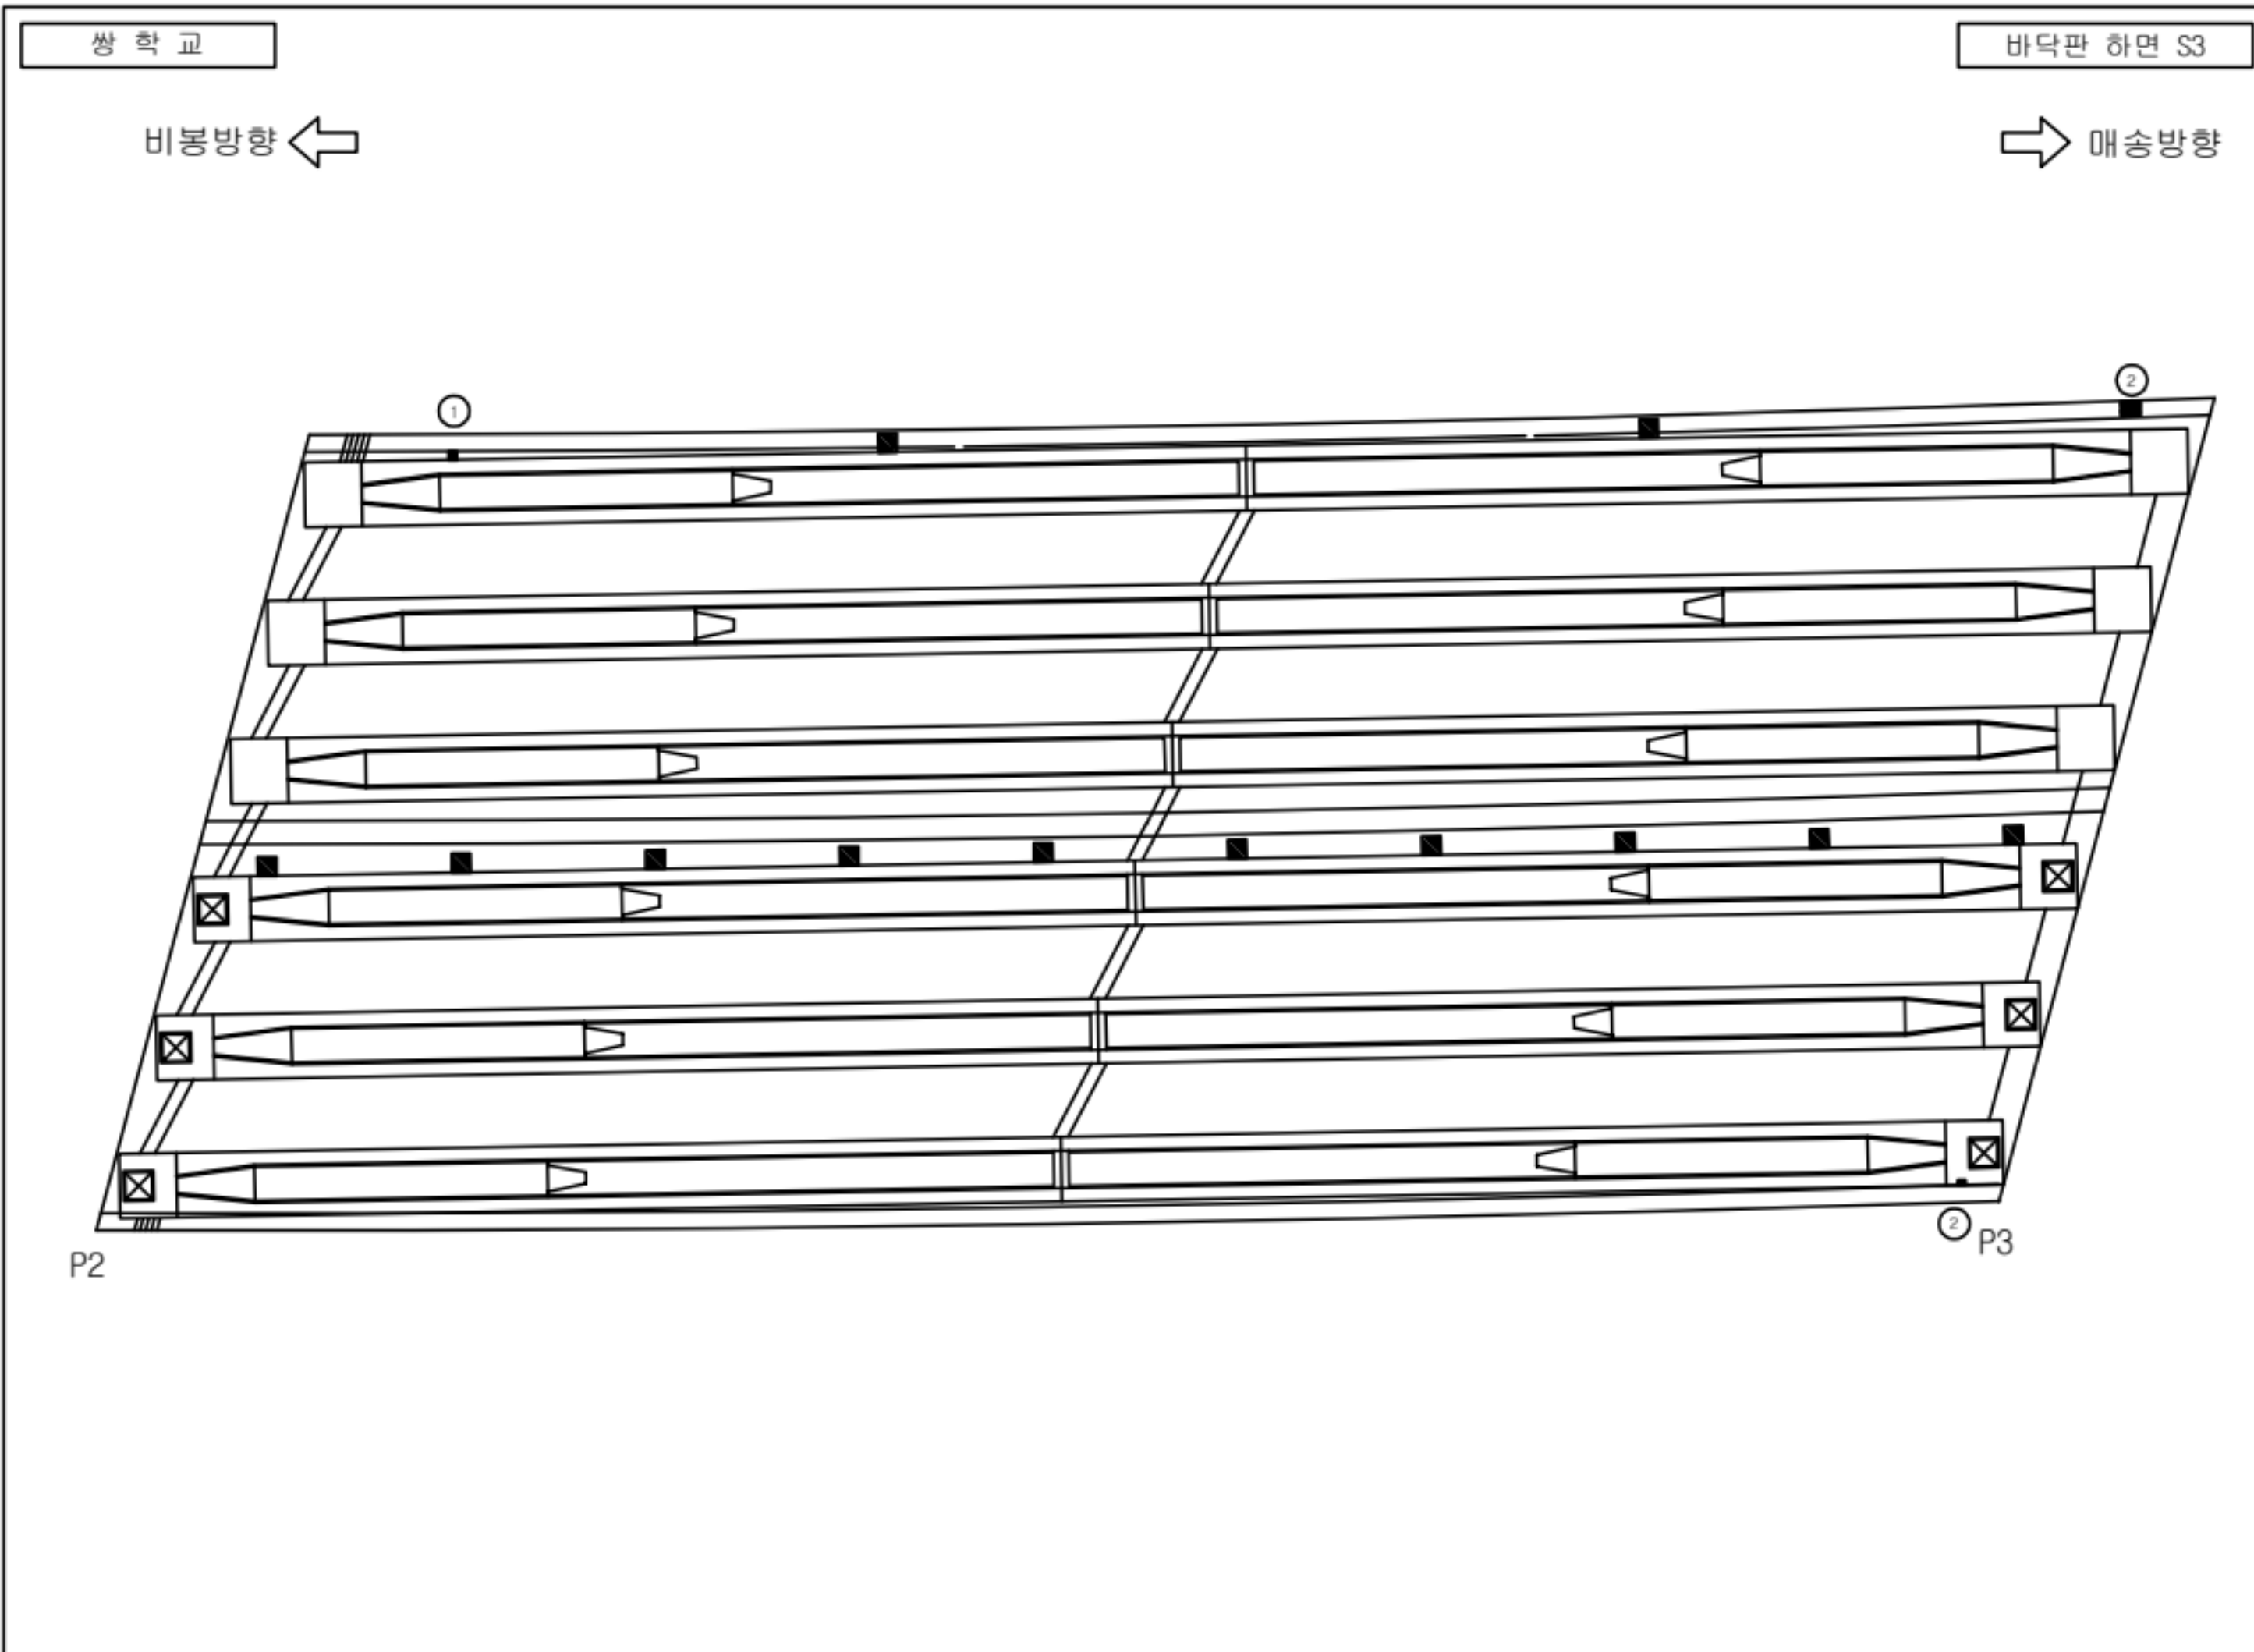
| 발주처 | 용역명 | 점검기관 | 구조물명 | 도면명 | 도면번호 |
|---|---|---|---|---|---|
| 화성도시고속도로주식회사 | 비봉 - 매송간 도시고속도로 민간투자사업 | (주)KSP큰사람 | 쌍학교 | 바닥판 하면 S3 | 008 |

| 번호 | 손상현황 | 손상규모 | | | | | | 비고 |
|---|---|---|---|---|---|---|---|---|
| 1 | 배수관 누수 | | | | 1 | EA | 1.0 | 24상 |
| 2 | 부식 | | 0.5 | 0.4 | 1 | m <sup>2</sup> | 0.2 | 24상 |

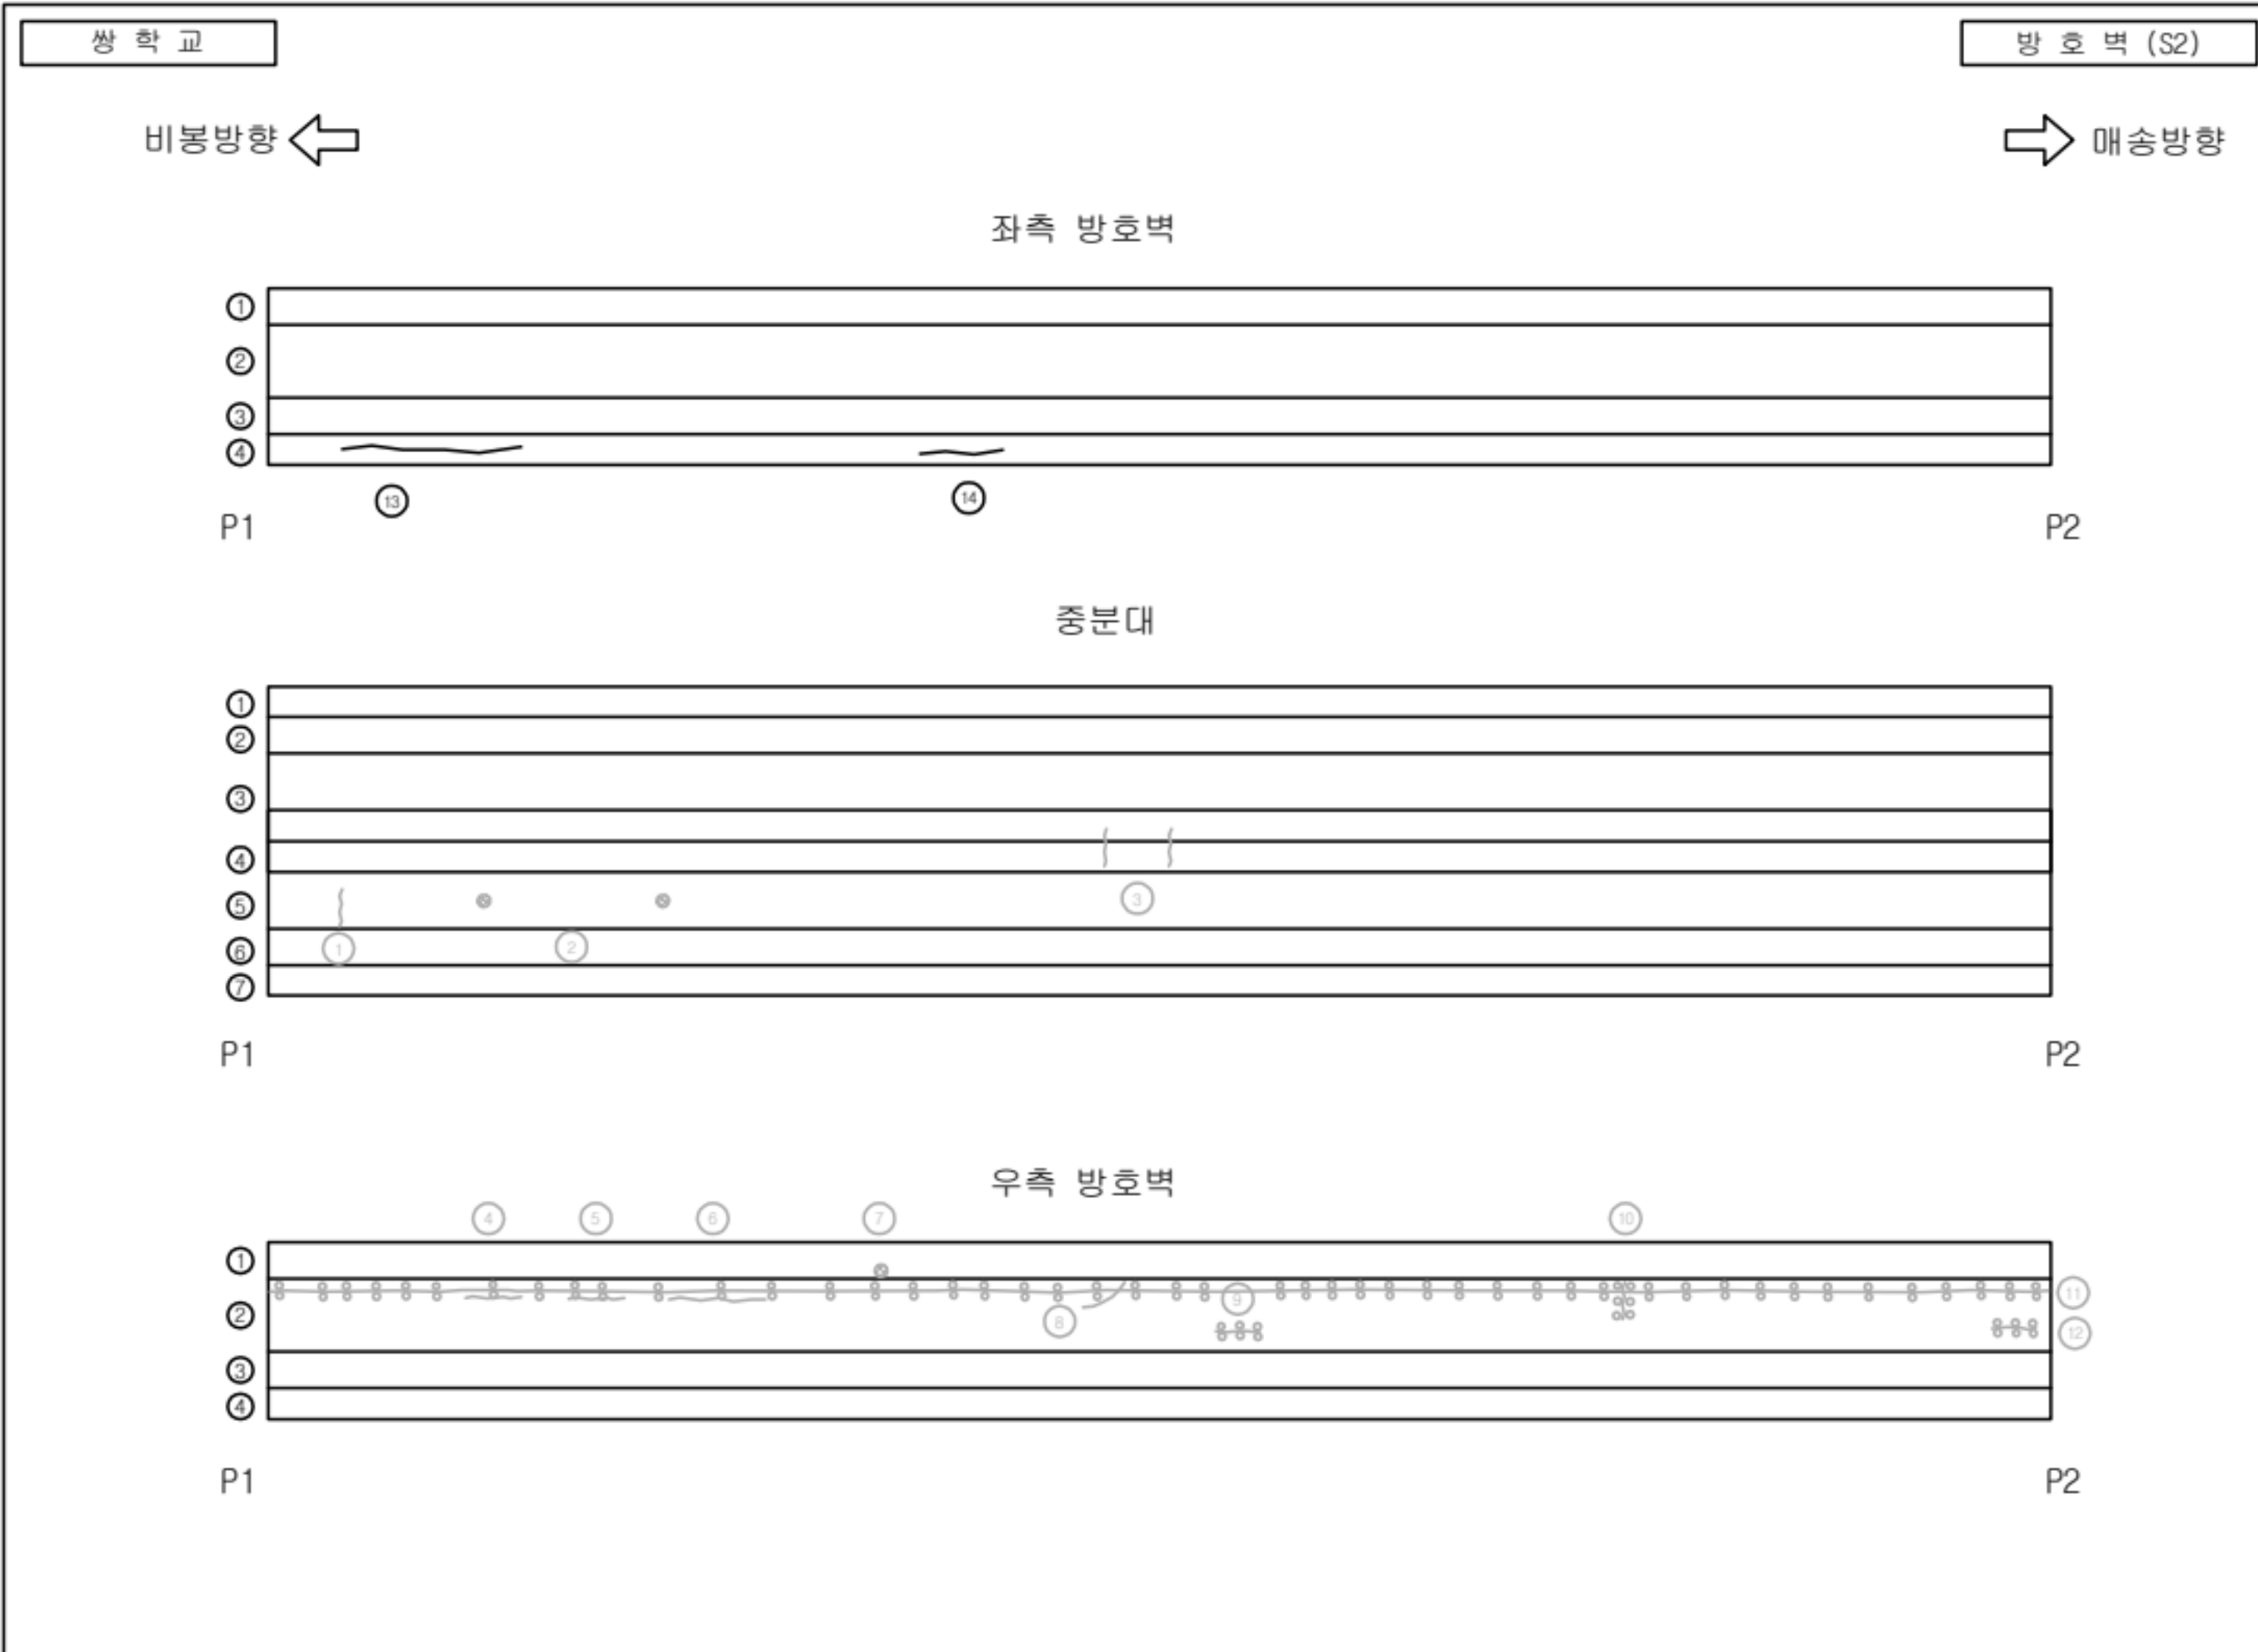
| 발 주 처 | 용 역 명 | 점검기관 | 구 조 물 명 | 도 면 명 | 도면번호 |
|---|---|---|---|---|---|
| 화성도시고속도로주식회사 | 비봉 - 매송간 도시고속도로 민간투자사업 | (주)KSR큰사람 | 쌍학교 | 방호벽 S2 | 012 |

| 번호 | 손상현황 | 손상규모 | | | | | | 비고 |
|---|---|---|---|---|---|---|---|---|
| 1 | 균열 | 0.1 | | 0.5 | 1 | m | 0.5 | 보수완료 |
| 3 | 균열 | 0.1 | | 0.5 | 2 | m | 1.0 | 보수완료 |
| 4 | 균열 | 0.2 | | 0.3 | 1 | m | 0.3 | 보수완료 |
| 5 | 균열 | 0.1 | | 0.5 | 1 | m | 0.5 | 보수완료 |
| 6 | 균열 | 0.2 | | 1.0 | 1 | m | 1.0 | 보수완료 |
| 8 | 균열 | 0.1 | | 0.5 | 1 | m | 0.5 | 보수완료 |
| 9 | 균열부 백태 | 0.1 | | 0.5 | 1 | m | 0.5 | 보수완료 |
| 10 | 균열부 백태 | 0.1 | | 0.5 | 1 | m | 0.5 | 보수완료 |
| 11 | 균열부 백태 | 0.1 | | 60.0 | 1 | m | 60.0 | 보수완료 |
| 12 | 균열부 백태 | 0.1 | | 1.0 | 1 | m | 1.0 | 보수완료 |
| 13 | 균열 | 0.2 | | 2.5 | 1 | m | 2.5 | 24상 |
| 14 | 균열 | 0.2 | | 1.2 | 1 | m | 1.2 | 24상 |
