쌍 학교

| 발주처 | 용역명 | 점검기관 | 구조물명 | 도면명 | 도면번호 |
|---|---|---|---|---|---|
| 화성도시고속도로주식회사 | 비봉 - 매송간 도시고속도로 민간투자사업 | (주)KSR큰사람 | 쌍학교 | 바닥판 상면 S1 | 001 |

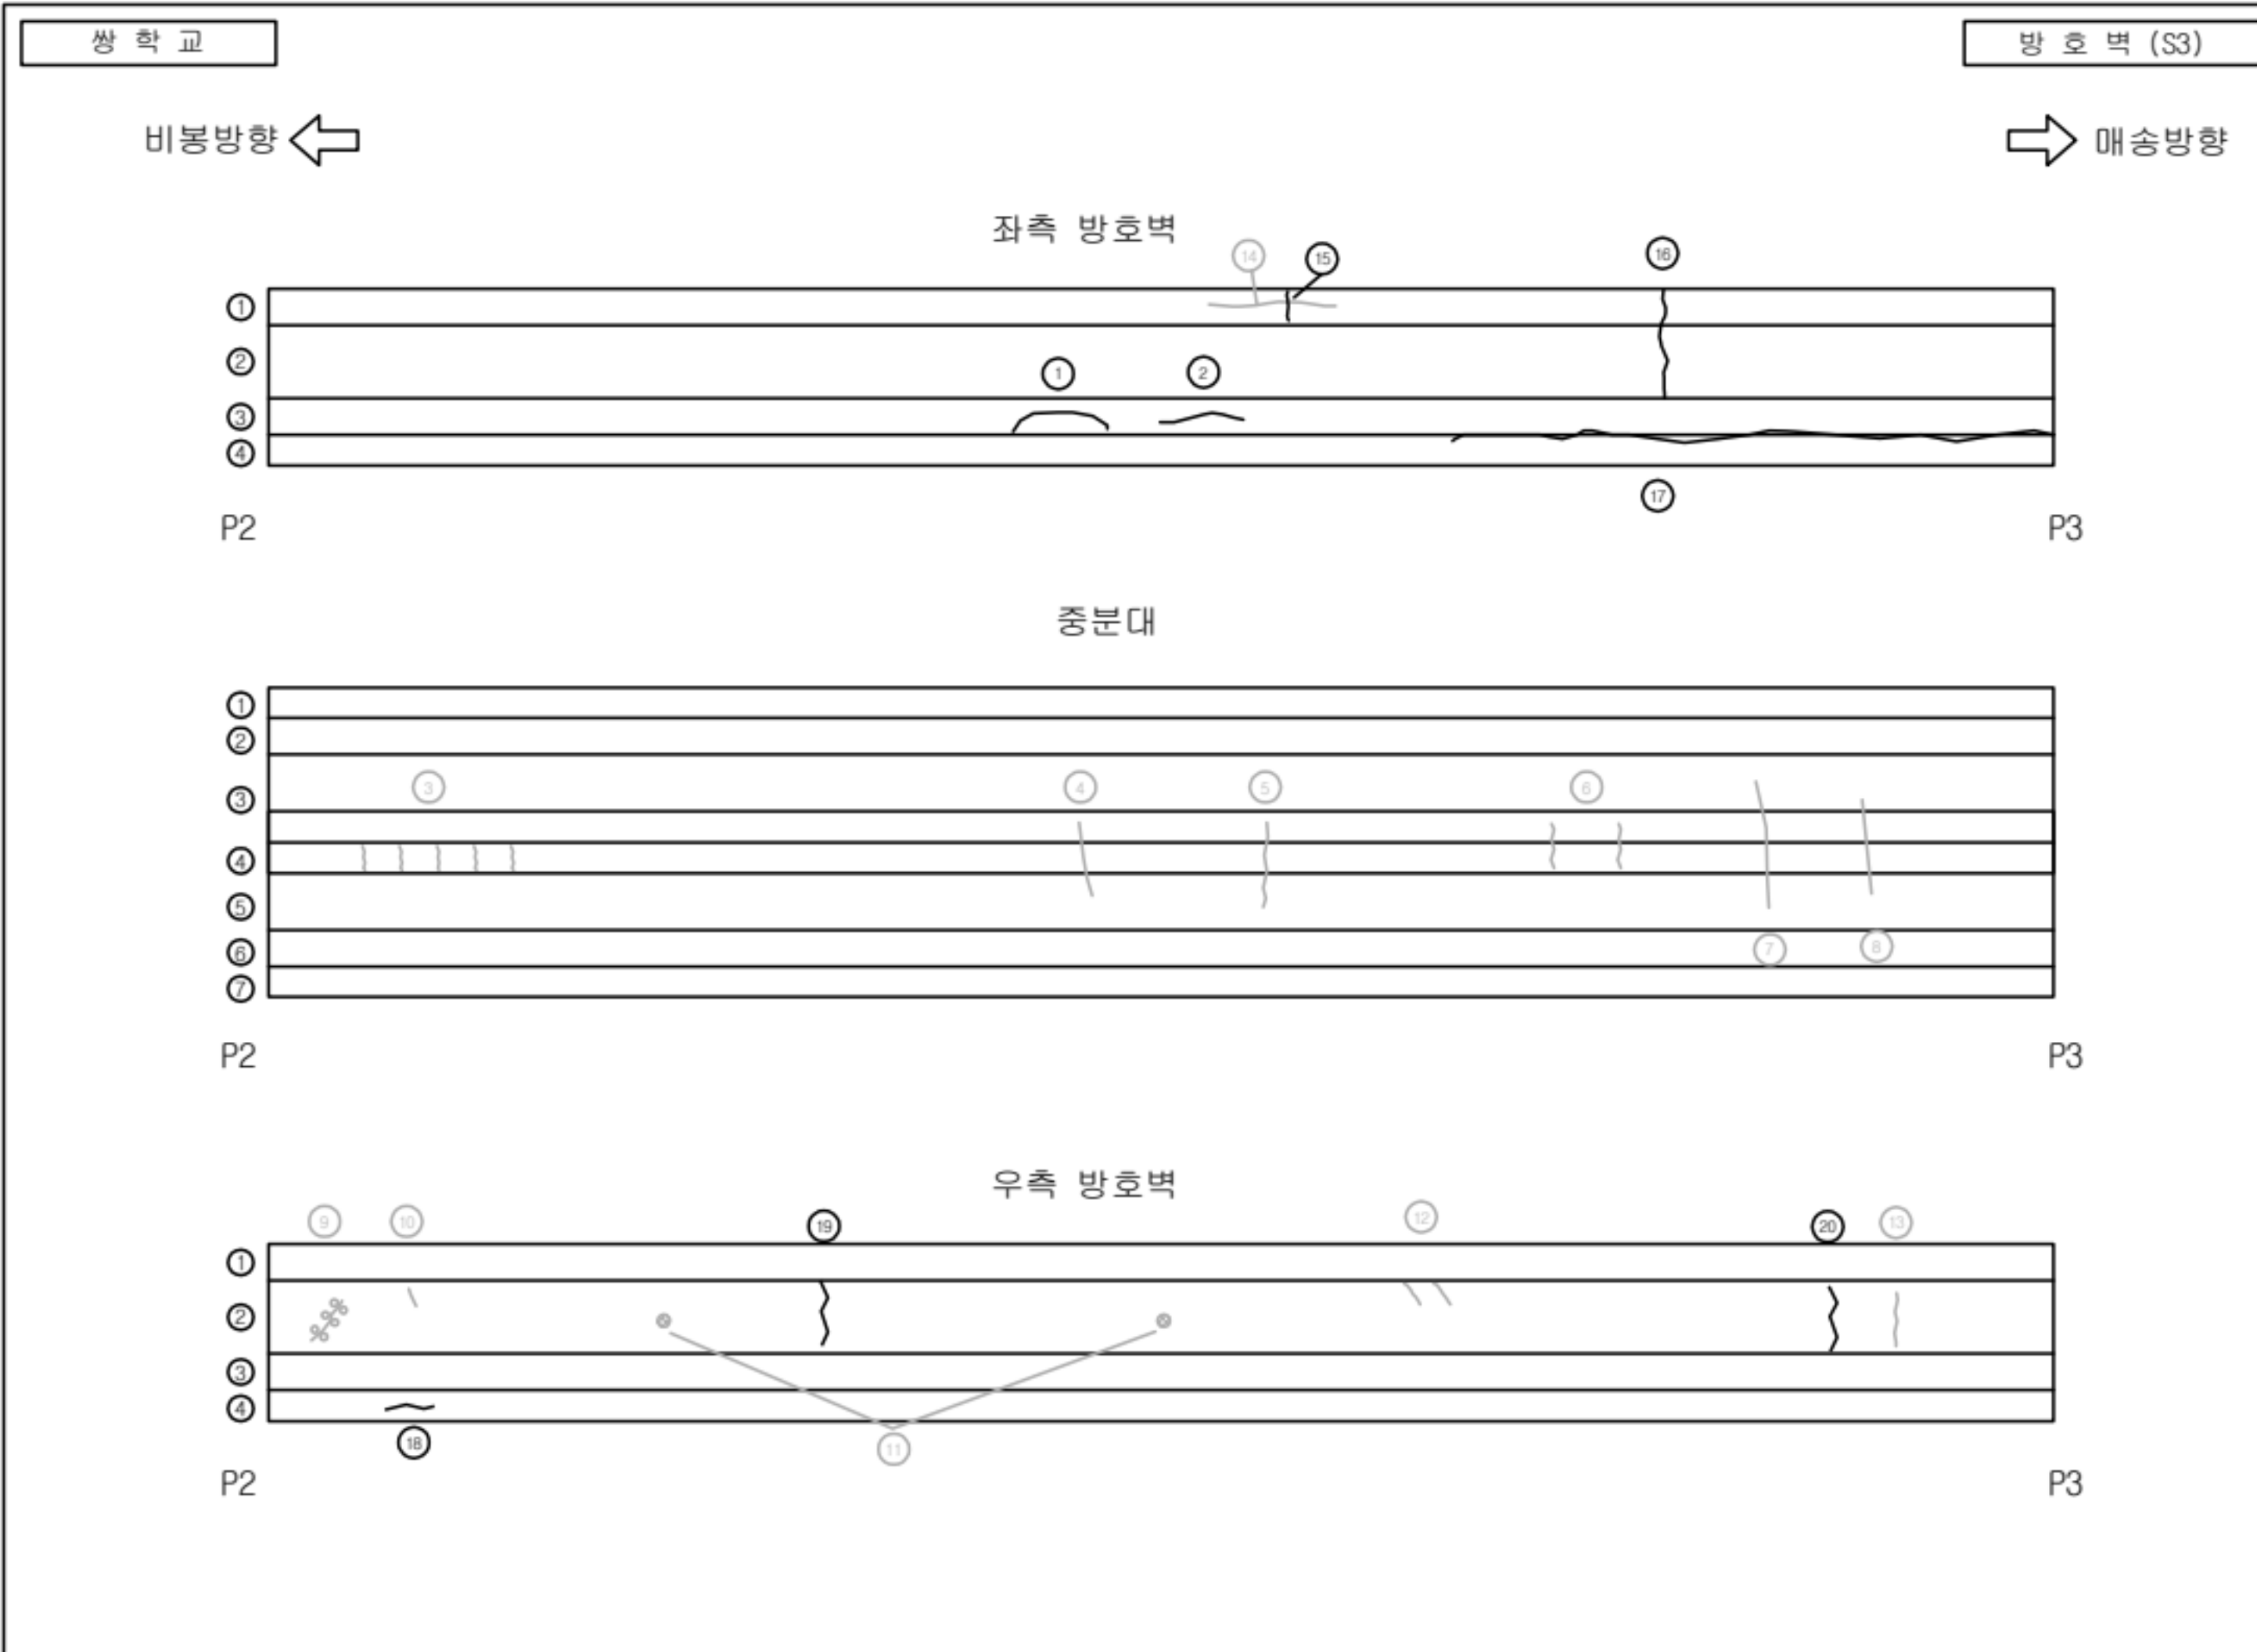
| 발주처 | 용역명 | 점검기관 | 구조물명 | 도면명 | 도면번호 |
|---|---|---|---|---|---|
| 화성도시고속도로주식회사 | 비봉 - 매송간 도시고속도로 민간투자사업 | (주)KSP큰사람 | 쌍학교 | 방호벽 S3 | 013 |

| 번호 | 손상현황 | 손상규모 | | | | | | 비고 |
|---|---|---|---|---|---|---|---|---|
| 1 | 균열 | 0.2 | | 2.0 | 1 | m | 2.0 | |
| 2 | 균열 | 0.2 | | 1.5 | 1 | m | 1.5 | |
| 3 | 균열 | 0.1 | | 0.3 | 5 | m | 1.5 | 보수완료 |
| 4 | 균열 | 0.2 | | 0.6 | 1 | m | 0.6 | 보수완료 |
| 5 | 균열 | 0.2 | | 0.8 | 1 | m | 0.8 | 보수완료 |
| 6 | 균열 | 0.2 | | 0.6 | 2 | m | 1.2 | 보수완료 |
| 7 | 균열 | 0.2 | | 0.8 | 1 | m | 0.8 | 보수완료 |
| 8 | 균열 | 0.2 | | 0.8 | 1 | m | 0.8 | 보수완료 |
| 9 | 균열부 백태 | 0.3 | | 0.5 | 1 | m | 0.5 | 보수완료 |
| 10 | 균열 | 0.2 | | 0.5 | 1 | m | 0.5 | 보수완료 |
| 12 | 균열 | 0.2 | | 0.3 | 2 | m | 0.6 | 보수완료 |
| 13 | 균열 | 0.1 | | 1.0 | 1 | m | 1.0 | 보수완료 |
| 14 | 균열 | 0.3 | | 2.5 | 1 | m | 2.5 | 보수완료 |
| 15 | 균열 | 0.3 | | 1.0 | 1 | m | 1.0 | |
| 16 | 균열 | 0.3 | | 1.0 | 1 | m | 1.0 | |
| 17 | 균열 | 0.1 | | 10.0 | 1 | m | 10.0 | |
| 18 | 균열 | 1.0 | | 0.8 | 1 | m | 0.8 | 24상 |
| 19 | 균열 | 0.2 | | 1.2 | 1 | m | 1.2 | 24상 |
| 20 | 균열 | 0.2 | | 1.2 | 1 | m | 1.2 | 24상 |

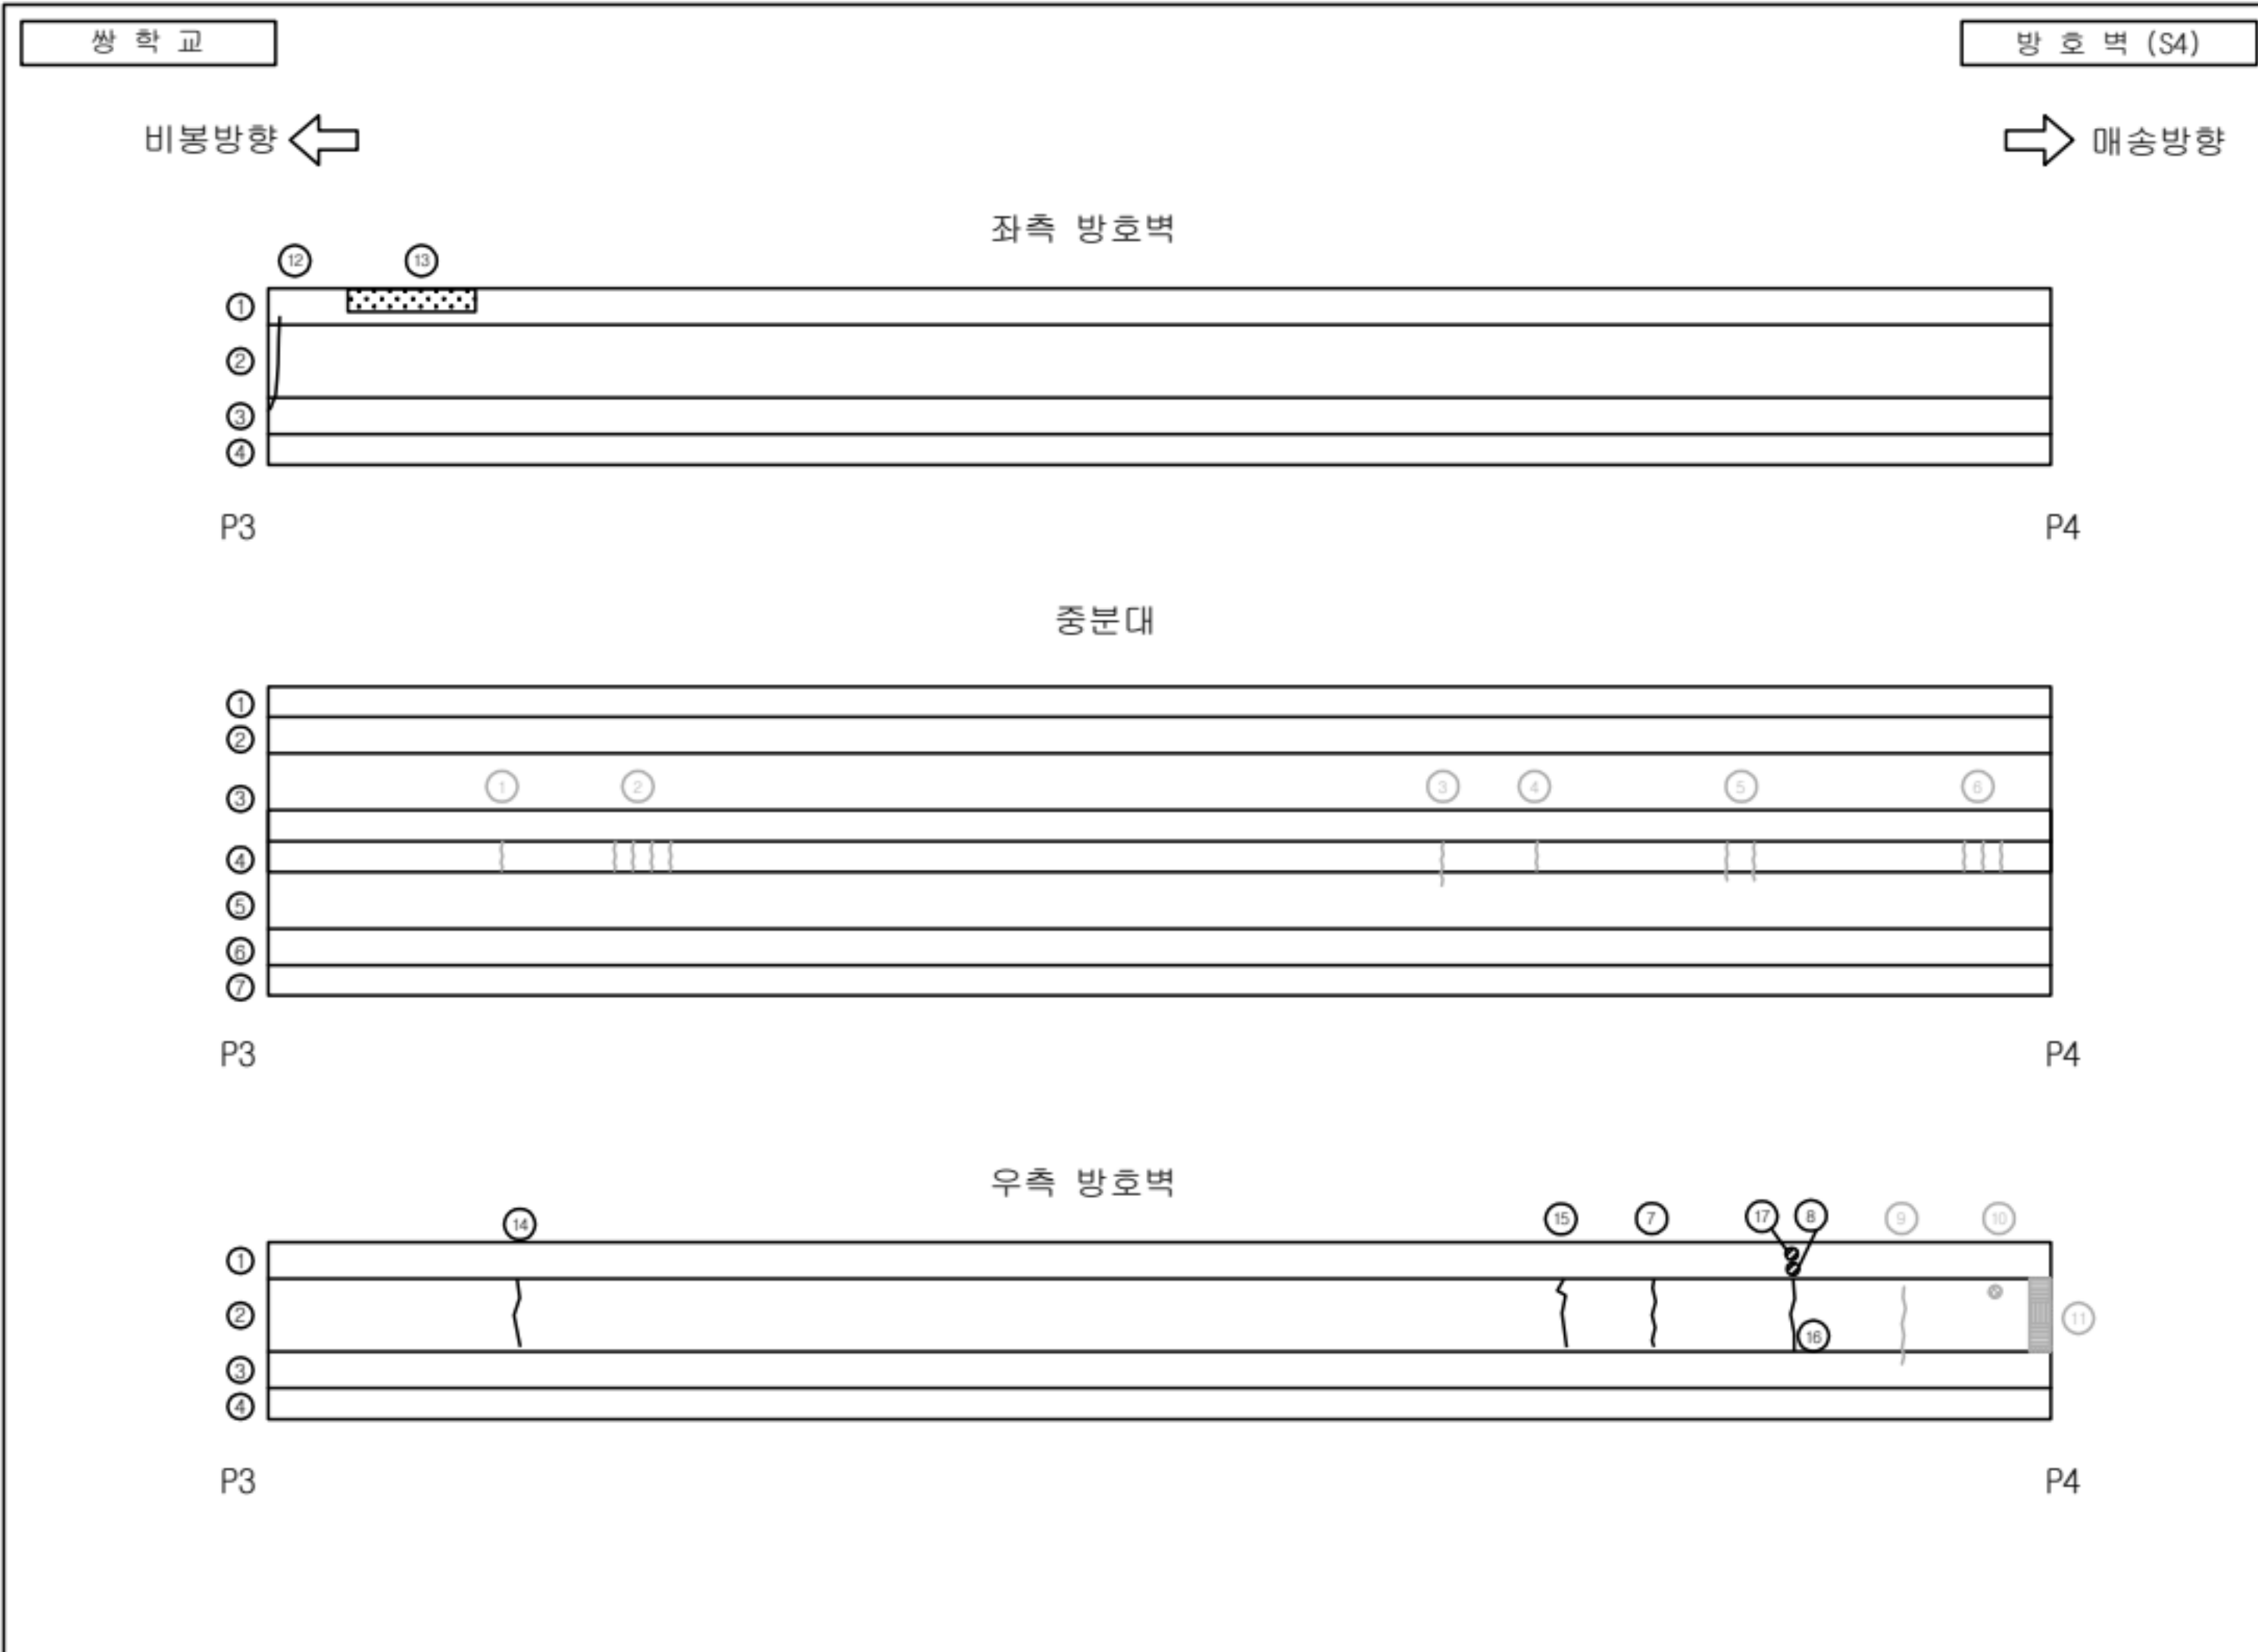
| 발 주 처 | 용 역 명 | 점검기관 | 구 조 물 명 | 도 면 명 | 도면번호 |
|---|---|---|---|---|---|
| 화성도시고속도로주식회사 | 비봉 - 매송간 도시고속도로 민간투자사업 | (주)KSR큰사람 | 쌍학교 | 방호벽 S4 | 014 |

| 번호 | 손상현황 | 손상규모 | | | | | | 비고 |
|---|---|---|---|---|---|---|---|---|
| 1 | 균열 | 0.3 | | 0.3 | 1 | m | 0.3 | 보수완료 |
| 2 | 균열 | 0.1 | | 0.3 | 4 | m | 1.2 | 보수완료 |
| 3 | 균열 | 0.3 | | 0.7 | 1 | m | 0.7 | 보수완료 |
| 4 | 균열 | 0.1 | | 0.3 | 1 | m | 0.3 | 보수완료 |
| 5 | 균열 | 0.2 | | 0.5 | 2 | m | 1.0 | 보수완료 |
| 6 | 균열 | 0.1 | | 0.3 | 3 | m | 0.9 | 보수완료 |
| 7 | 균열 | 0.2 | | 1.4 | 1 | m | 1.4 | 24상재손상 |
| 8 | 방음벽유리 파손 | | 0.2 | 0.3 | 1 | m <sup>2</sup> | 0.06 | 24상재손상 |
| 9 | 균열 | 0.3 | | 1.5 | 1 | m | 1.5 | 보수완료 |
| 11 | 망상균열 | 0.3 | 0.6 | 0.8 | 1 | m <sup>2</sup> | 0.48 | 보수완료 |
| 12 | 균열 | 0.5 | | 0.6 | 1 | m | 0.6 | |
| 14 | 균열 | 0.1 | | 1.4 | 1 | m | 1.4 | 24상 |
| 15 | 균열 | 0.2 | | 1.4 | 1 | m | 1.4 | 24상재손상 |
| 16 | 균열 | 0.2 | | 1.4 | 1 | m | 1.4 | 24상재손상 |
| 17 | 방음벽 프레임 손상 | | | | 1 | EA | 1.0 | 24상 |

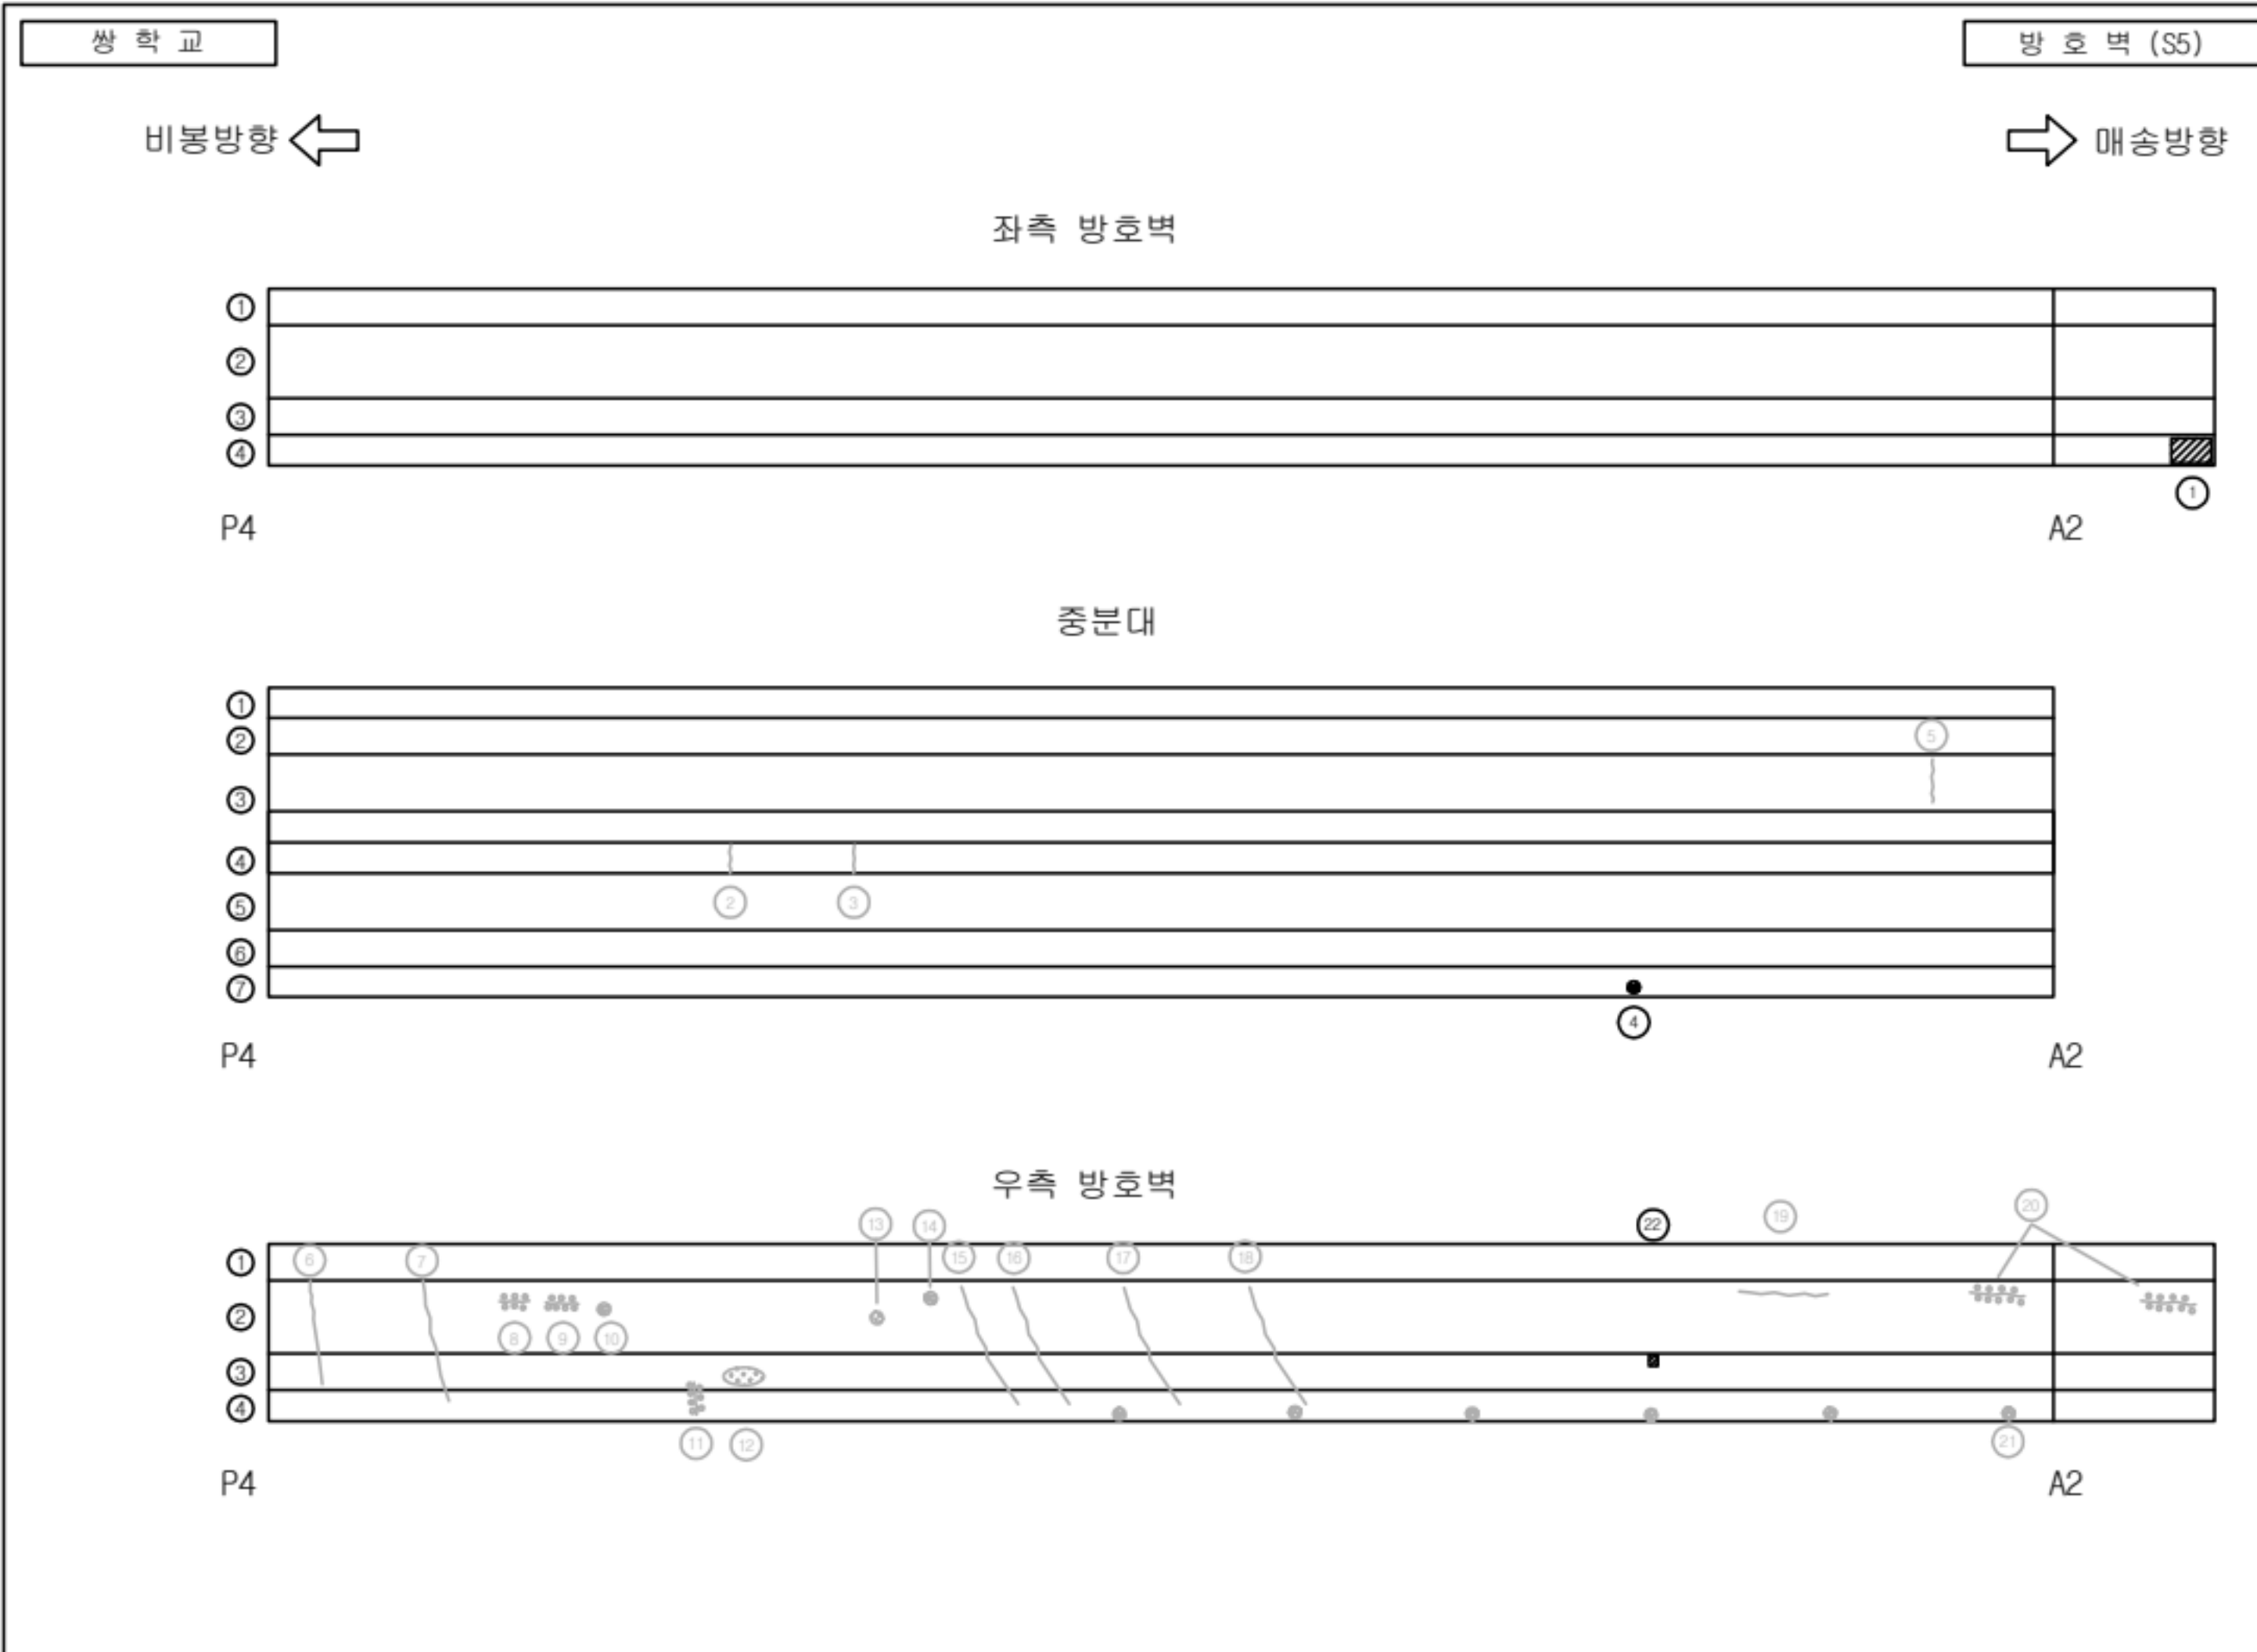
| 발 주 처 | 용 역 명 | 점검기관 | 구 조 물 명 | 도 면 명 | 도면번호 |
|---|---|---|---|---|---|
| 화성도시고속도로주식회사 | 비봉 - 매송간 도시고속도로 민간투자사업 | (주)KSR큰사람 | 쌍학교 | 방호벽 S5 | 015 |

| 번호 | 손상현황 | 손상규모 | | | | | | 비고 |
|---|---|---|---|---|---|---|---|---|
| 2 | 균열 | 0.2 | | 0.3 | 1 | m | 0.3 | 보수완료 |
| 3 | 균열 | 0.1 | | 0.3 | 1 | m | 0.3 | 보수완료 |
| 5 | 균열 | 0.3 | | 1.0 | 1 | m | 1.0 | 보수완료 |
| 6 | 균열 | 0.2 | | 1.2 | 1 | m | 1.2 | 보수완료 |
| 7 | 균열 | 0.3 | | 1.5 | 1 | m | 1.5 | 보수완료 |
| 8 | 균열부 백태 | 0.2 | | 0.3 | 1 | m | 0.3 | 보수완료 |
| 9 | 균열부 백태 | 0.3 | | 0.5 | 1 | m | 0.5 | 보수완료 |
| 11 | 균열부 백태 | 0.2 | | 0.5 | 1 | m | 0.5 | 보수완료 |
| 15 | 균열 | 0.2 | | 1.5 | 1 | m | 1.5 | 보수완료 |
| 16 | 균열 | 0.3 | | 1.5 | 1 | m | 1.5 | 보수완료 |
| 17 | 균열 | 0.2 | | 1.5 | 1 | m | 1.5 | 보수완료 |
| 18 | 균열 | 0.3 | | 1.5 | 1 | m | 1.5 | 보수완료 |
| 19 | 균열 | 0.2 | | 1.5 | 1 | m | 1.5 | 보수완료 |
| 20 | 균열부 백태 | 0.3 | | 0.7 | 2 | m | 1.4 | 보수완료 |

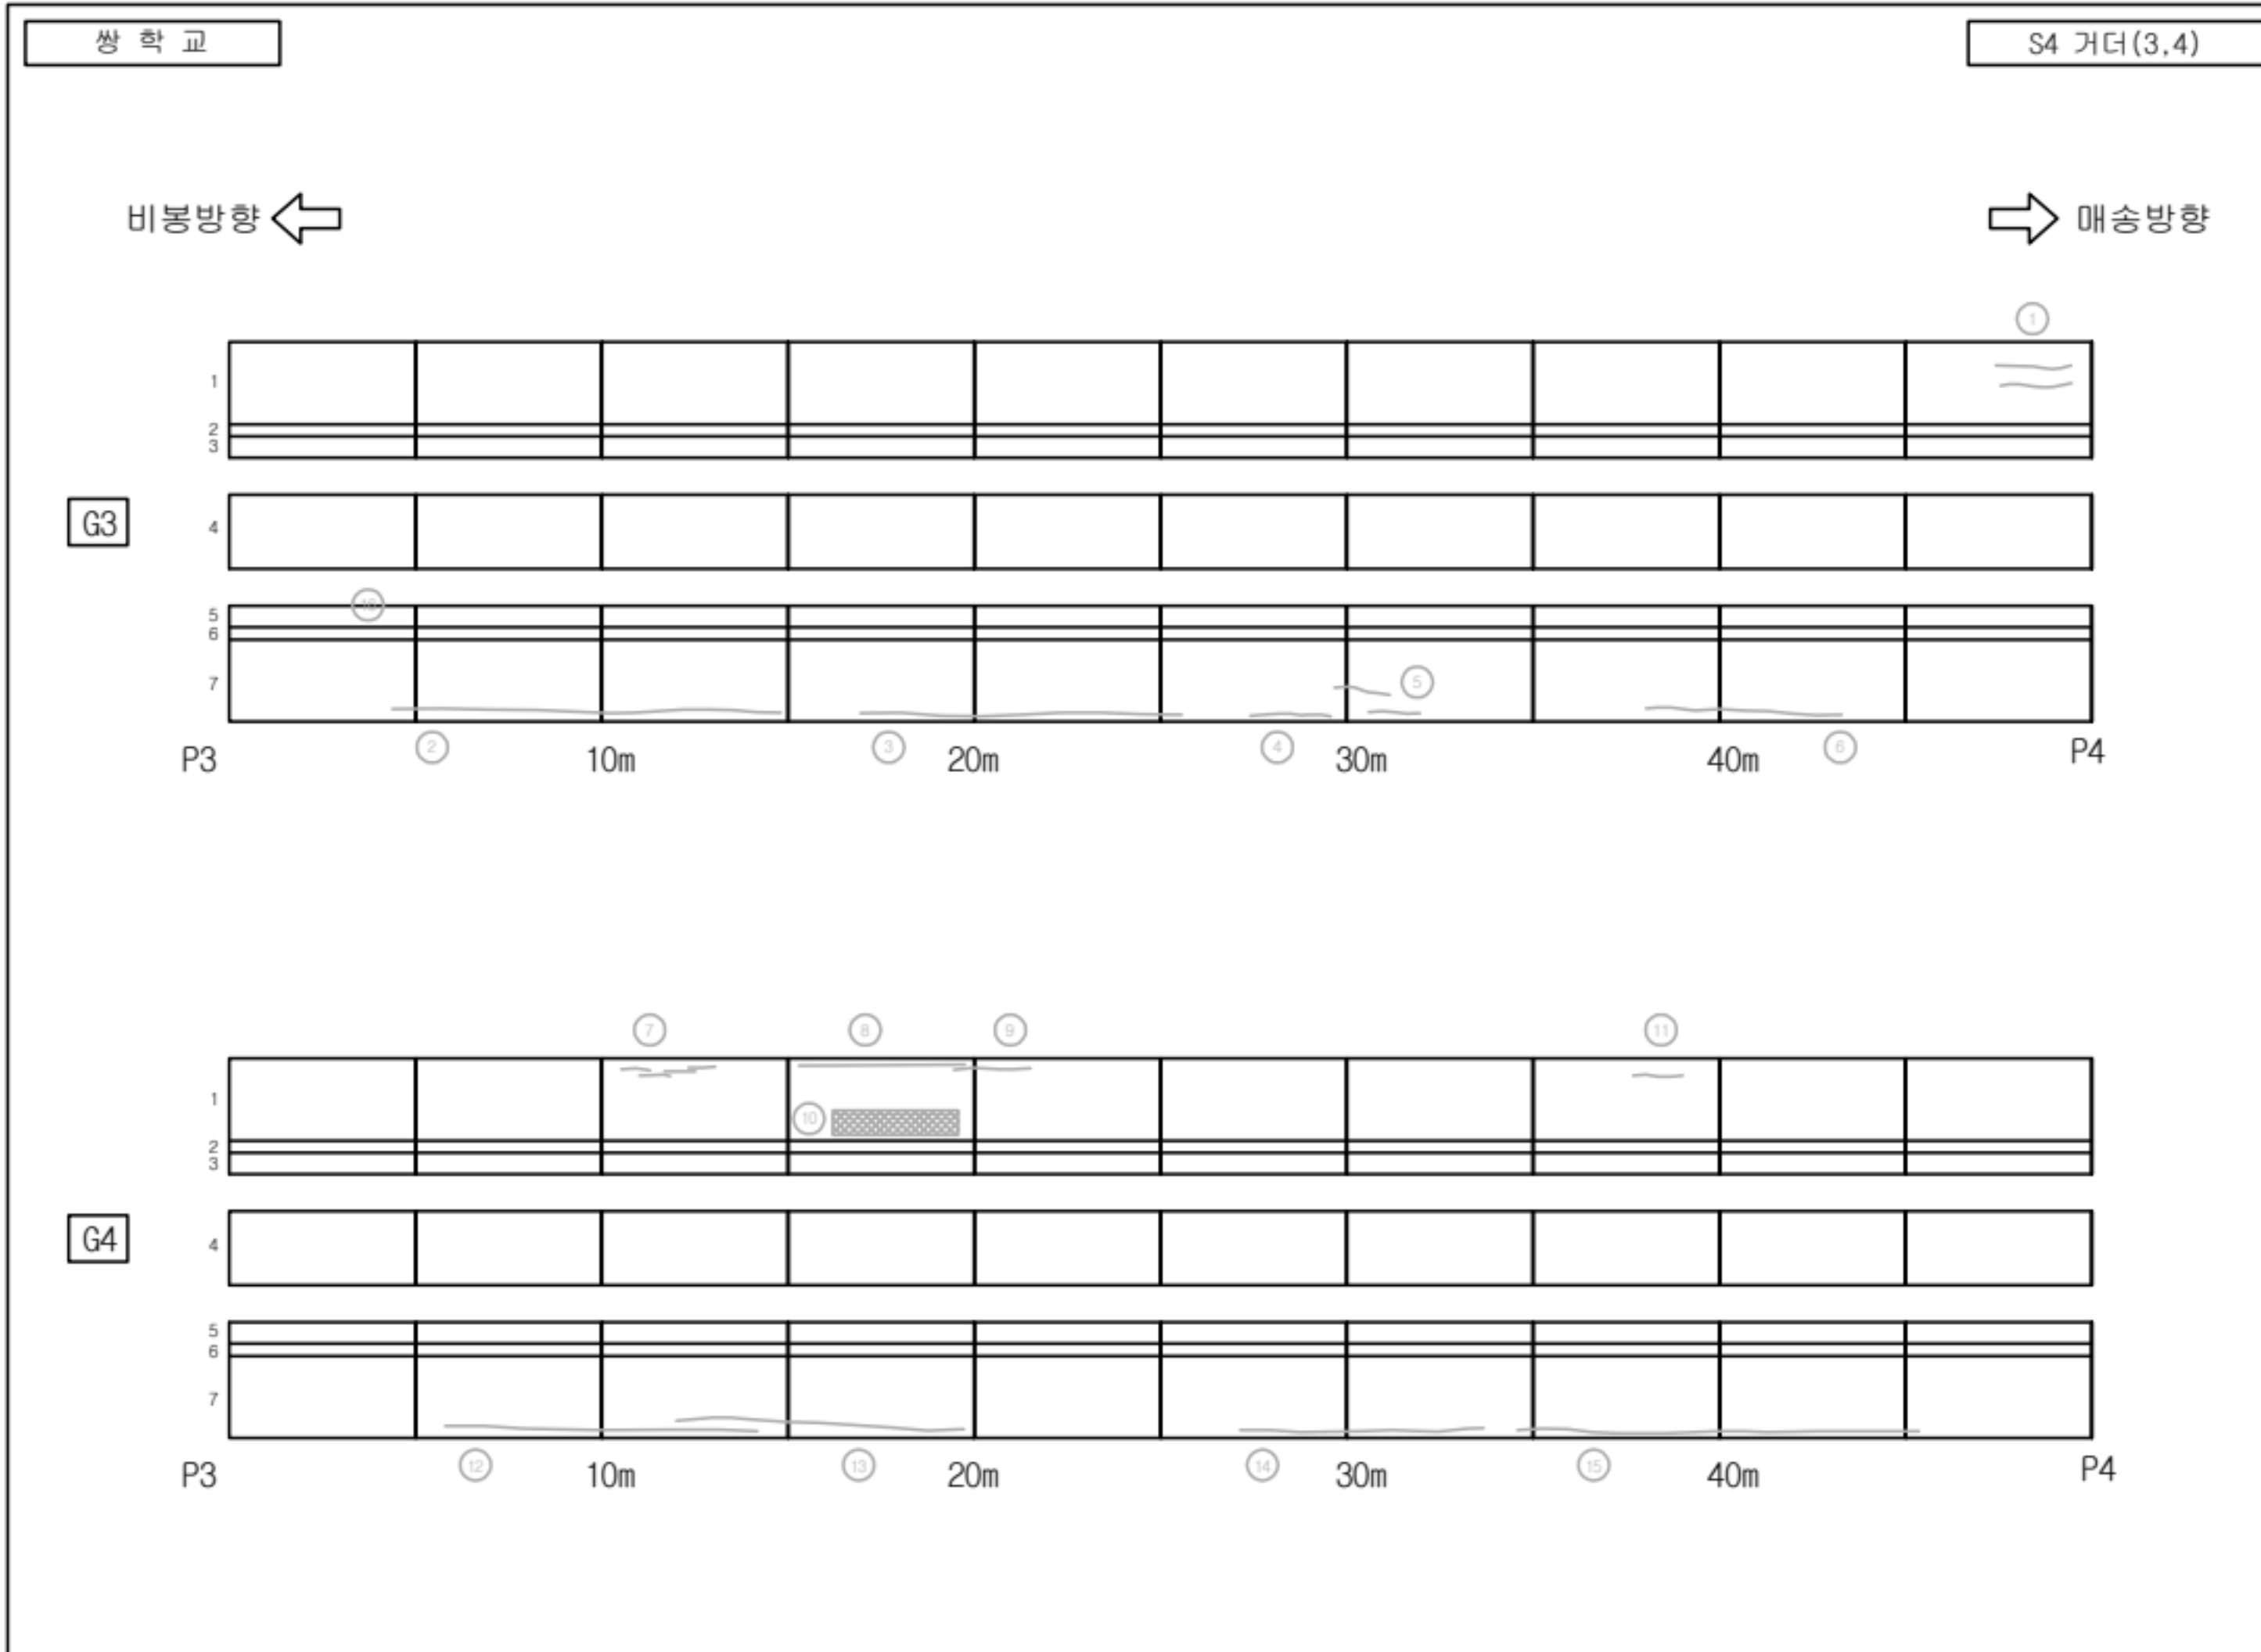
| 발 주 처 | 용 역 명 | 점검기관 | 구 조 물 명 | 도 면 명 | 도면번호 |
|---|---|---|---|---|---|
| 화성도시고속도로주식회사 | 비봉 - 매송간 도시고속도로 민간투자사업 | (주)KSR큰사람 | 쌍학교 | S4 거더 (3,4) | 026 |

| 번호 | 손상현황 | 손상규모 | | | | | | 비고 |
|---|---|---|---|---|---|---|---|---|
| 1 | 균열 | 0.2 | | 4.4 | 2 | m | 8.8 | 보수완료 |
| 2 | 균열 | 0.2 | | 11.4 | 1 | m | 11.4 | 보수완료 |
| 3 | 균열 | 0.2 | | 8.8 | 1 | m | 8.8 | 보수완료 |
| 4 | 균열 | 0.2 | | 3.6 | 1 | m | 3.6 | 보수완료 |
| 5 | 균열 | 0.2 | | 4.0 | 2 | m | 8.0 | 보수완료 |
| 6 | 균열 | 0.2 | | 6.6 | 1 | m | 6.6 | 보수완료 |
| 7 | 균열 | 0.1 | | 2.8 | 4 | m | 11.2 | 보수완료 |
| 8 | 균열, 백태 | 0.3 | | 5.0 | 1 | m | 5.0 | 보수완료 |
| 9 | 균열 | 0.2 | | 3.5 | 1 | m | 3.5 | 보수완료 |
| 10 | 망상균열 | | 4.0 | 1.5 | 1 | m | 6.0 | 보수완료 |
| 11 | 균열 | 0.2 | | 1.1 | 1 | m | 1.1 | 보수완료 |
| 12 | 균열 | 0.2 | | 6.4 | 1 | m | 6.4 | 보수완료 |
| 13 | 균열 | 0.3 | | 9.2 | 1 | m | 9.2 | 보수완료 |
| 14 | 균열 | 0.2 | | 6.4 | 1 | m | 6.4 | 보수완료 |
| 15 | 균열 | 0.2 | | 13.1 | 1 | m | 13.1 | 보수완료 |

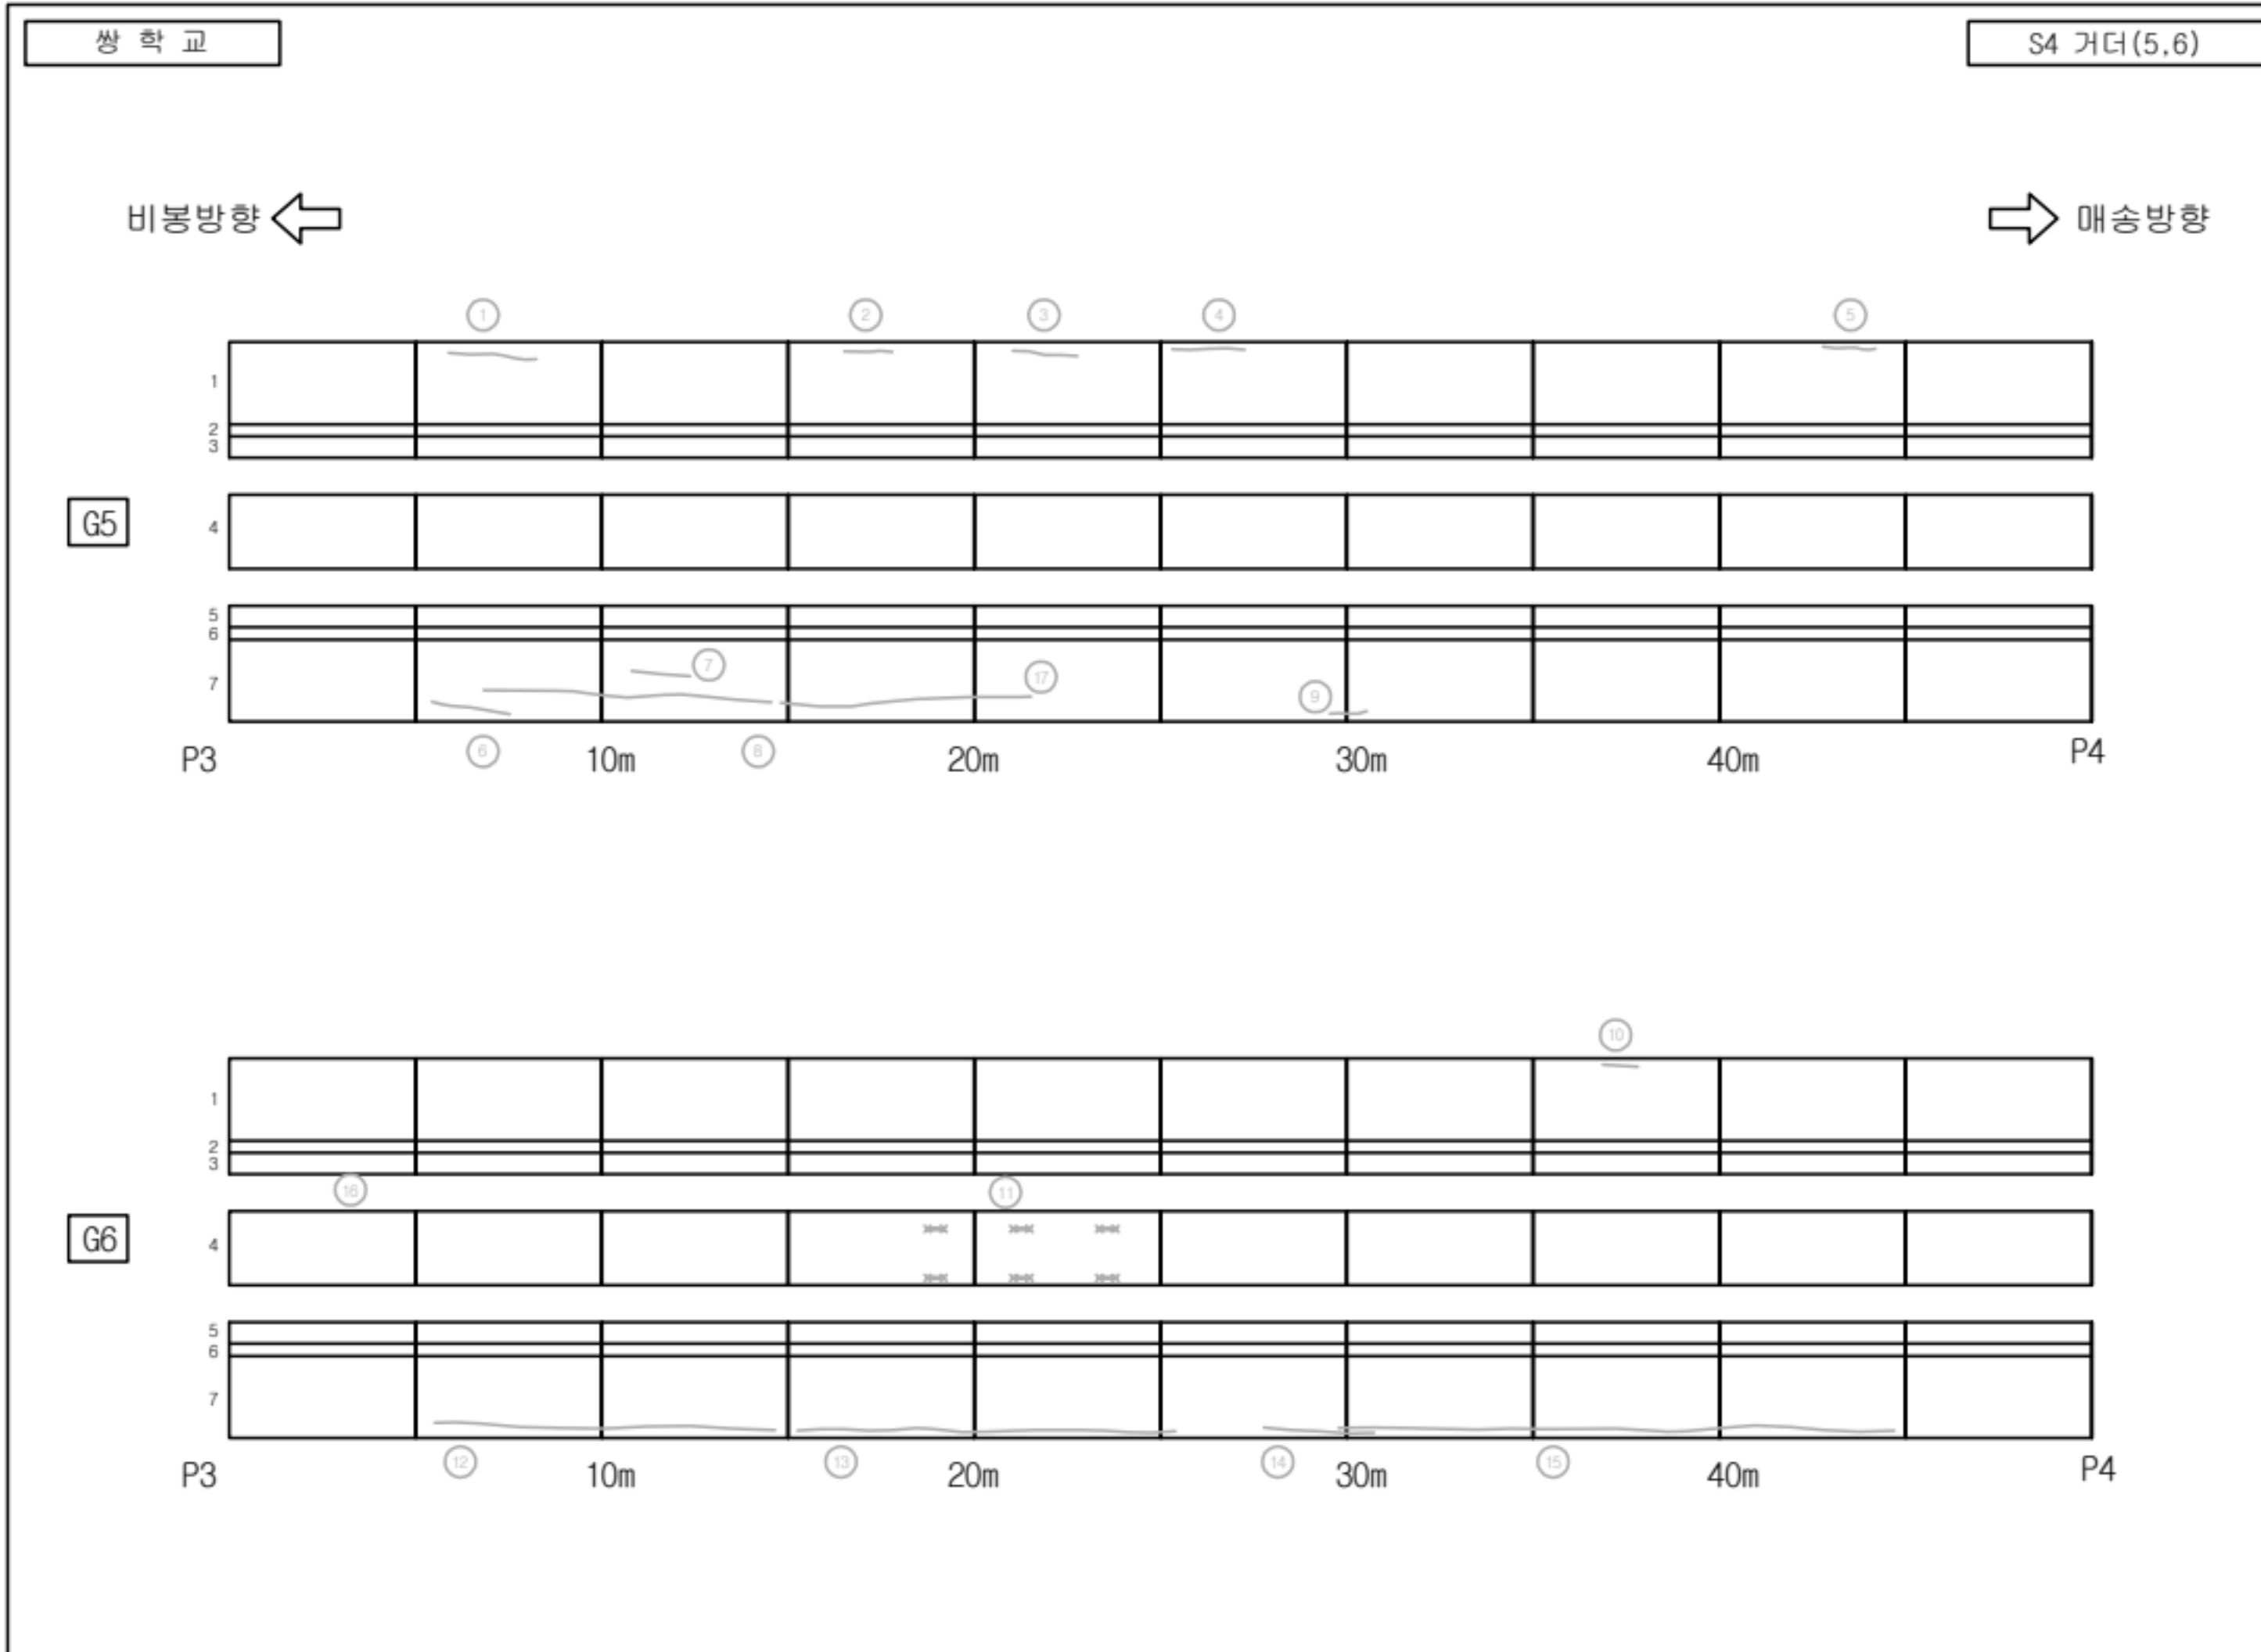
| 발주처 | 용역명 | 점검기관 | 구조물명 | 도면명 | 도면번호 |
|---|---|---|---|---|---|
| 화성도시고속도로주식회사 | 비봉 - 매송간 도시고속도로 민간투자사업 | (주)KSR큰사람 | 쌍학교 | S4 거더 (5,6) | 027 |

| 번호 | 손상현황 | 손상규모 | | | | | | 비고 |
|---|---|---|---|---|---|---|---|---|
| 1 | 균열 | 0.2 | | 3.0 | 1 | m | 3.0 | 보수완료 |
| 2 | 균열 | 0.2 | | 2.0 | 1 | m | 2.0 | 보수완료 |
| 3 | 균열 | 0.2 | | 2.4 | 1 | m | 2.4 | 보수완료 |
| 4 | 균열 | 0.1 | | 1.7 | 1 | m | 1.7 | 보수완료 |
| 5 | 균열 | 0.1 | | 1.5 | 1 | m | 1.5 | 보수완료 |
| 6 | 균열 | 0.3 | | 2.9 | 1 | m | 2.9 | 보수완료 |
| 7 | 균열 | 0.2 | | 0.9 | 1 | m | 0.9 | 보수완료 |
| 8 | 균열 | 0.2 | | 7.1 | 1 | m | 7.1 | 보수완료 |
| 9 | 균열 | 0.3 | | 1.9 | 1 | m | 1.9 | 보수완료 |
| 10 | 균열 | 0.2 | | 1.6 | 1 | m | 1.6 | 보수완료 |
| 12 | 균열, 백태 | 0.3 | | 9.5 | 1 | m | 9.5 | 보수완료 |
| 13 | 균열, 백태 | 0.3 | | 10.1 | 1 | m | 10.1 | 보수완료 |
| 14 | 균열 | 0.2 | | 3.6 | 1 | m | 3.6 | 보수완료 |
| 15 | 균열 | 0.2 | | 14.8 | 1 | m | 14.8 | 보수완료 |
| 17 | 균열 | 0.3 | | 5.0 | 1 | m | 5.0 | 보수완료 |
