쌍 학교

| 발주처 | 용역명 | 점검기관 | 구조물명 | 도면명 | 도면번호 |
|---|---|---|---|---|---|
| 화성도시고속도로주식회사 | 비봉 - 매송간 도시고속도로 민간투자사업 | (주)KSR큰사람 | 쌍학교 | 바닥판 상면 S1 | 001 |

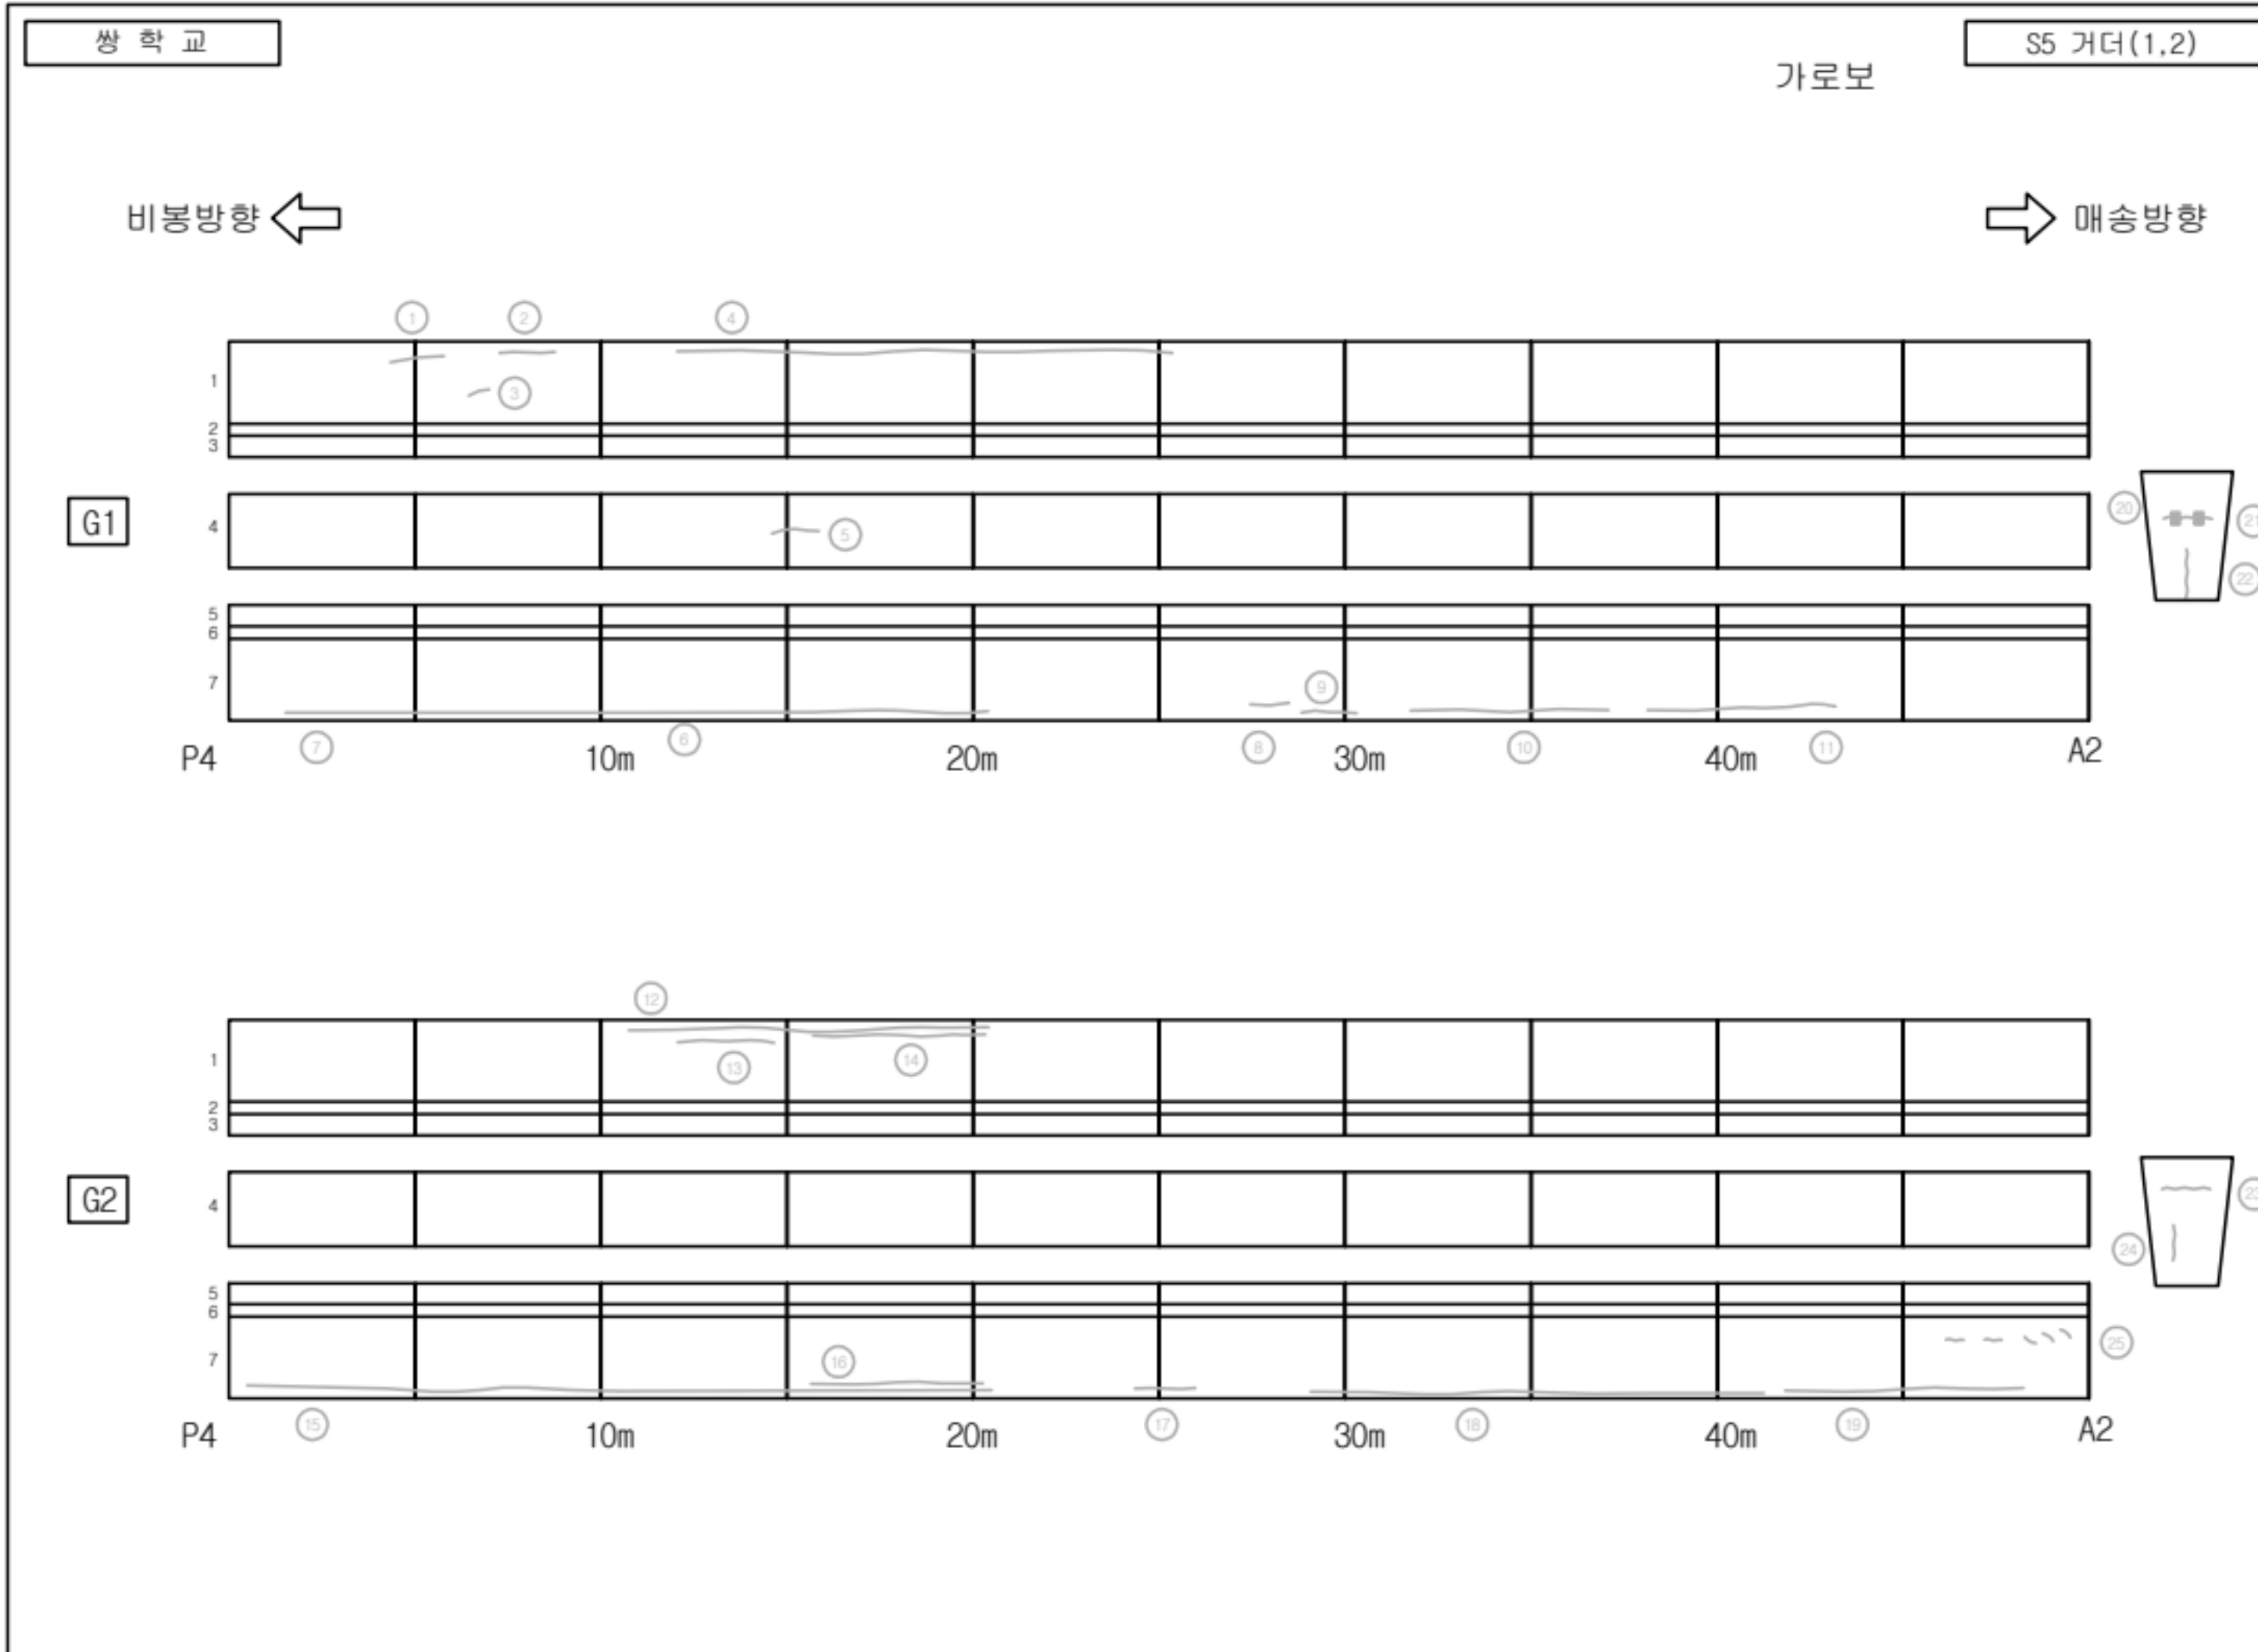
| 발 주 처 | 용 역 명 | 점검기관 | 구 조 물 명 | 도 면 명 | 도면번호 |
|---|---|---|---|---|---|
| 화성도시고속도로주식회사 | 비봉 - 매송간 도시고속도로 민간투자사업 | (주)KSR큰사람 | 쌍학교 | S5 거더 (1,2) | 028 |

| 번호 | 손상현황 | 손상규모 | | | | | | 비고 |
|---|---|---|---|---|---|---|---|---|
| 1 | 균열 | 0.2 | | 2.7 | 1 | m | 2.7 | 보수완료 |
| 2 | 균열 | 0.2 | | 3.2 | 1 | m | 3.2 | 보수완료 |
| 3 | 균열 | 0.1 | | 0.5 | 1 | m | 0.5 | 보수완료 |
| 4 | 균열 | 0.2 | | 13.3 | 1 | m | 13.3 | 보수완료 |
| 5 | 균열, 누수, 땀대 | 0.3 | | 1.9 | 1 | m | 1.9 | 보수완료 |
| 7 | 균열, 누수, 땀대 | 0.3 | | 24.2 | 1 | m | 24.2 | 보수완료 |
| 8 | 균열 | 0.2 | | 1.7 | 1 | m | 1.7 | 보수완료 |
| 9 | 균열 | 0.3 | | 2.2 | 1 | m | 2.2 | 보수완료 |
| 10 | 균열 | 0.2 | | 7.7 | 1 | m | 7.7 | 보수완료 |
| 11 | 균열 | 0.2 | | 7.3 | 1 | m | 7.3 | 보수완료 |
| 12 | 균열 | 0.2 | | 10.4 | 1 | m | 10.4 | 보수완료 |
| 13 | 균열 | 0.3 | | 3.4 | 1 | m | 3.4 | 보수완료 |
| 14 | 균열 | 0.2 | | 4.2 | 1 | m | 4.2 | 보수완료 |
| 15 | 균열, 누수, 땀대 | 0.3 | | 23.9 | 1 | m | 23.9 | 보수완료 |
| 16 | 균열 | 0.2 | | 4.9 | 1 | m | 4.9 | 보수완료 |
| 17 | 균열 | 0.2 | | 1.3 | 1 | m | 1.3 | 보수완료 |
| 18 | 균열 | 0.3 | | 14.4 | 1 | m | 14.4 | 보수완료 |
| 19 | 균열 | 0.2 | | 7.0 | 1 | m | 7.0 | 보수완료 |
| 21 | 균열 | 0.3 | | 1.0 | 1 | m | 1.0 | 보수완료 |
| 22 | 균열 | 0.2 | | 1.0 | 1 | m | 1.0 | 보수완료 |
| 23 | 균열 | 0.3 | | 1.2 | 1 | m | 1.2 | 보수완료 |
| 24 | 균열 | 0.3 | | 1.5 | 1 | m | 1.5 | 보수완료 |
| 25 | 균열 | 0.1 | | 0.3 | 5 | m | 1.5 | 보수완료 |
