| 발 주 처 | 용 역 명 | 점검기관 | 구 조 물 명 | 도 면 명 | 도면번호 |
|---|---|---|---|---|---|
| 화성도시고속도로주식회사 | 비봉 - 매송간 도시고속도로 민간투자사업 | (주)KSR큰사람 | STA.0+742~802(우) | 보강토 정면 | 001 |

보강 토옹 벽(2)

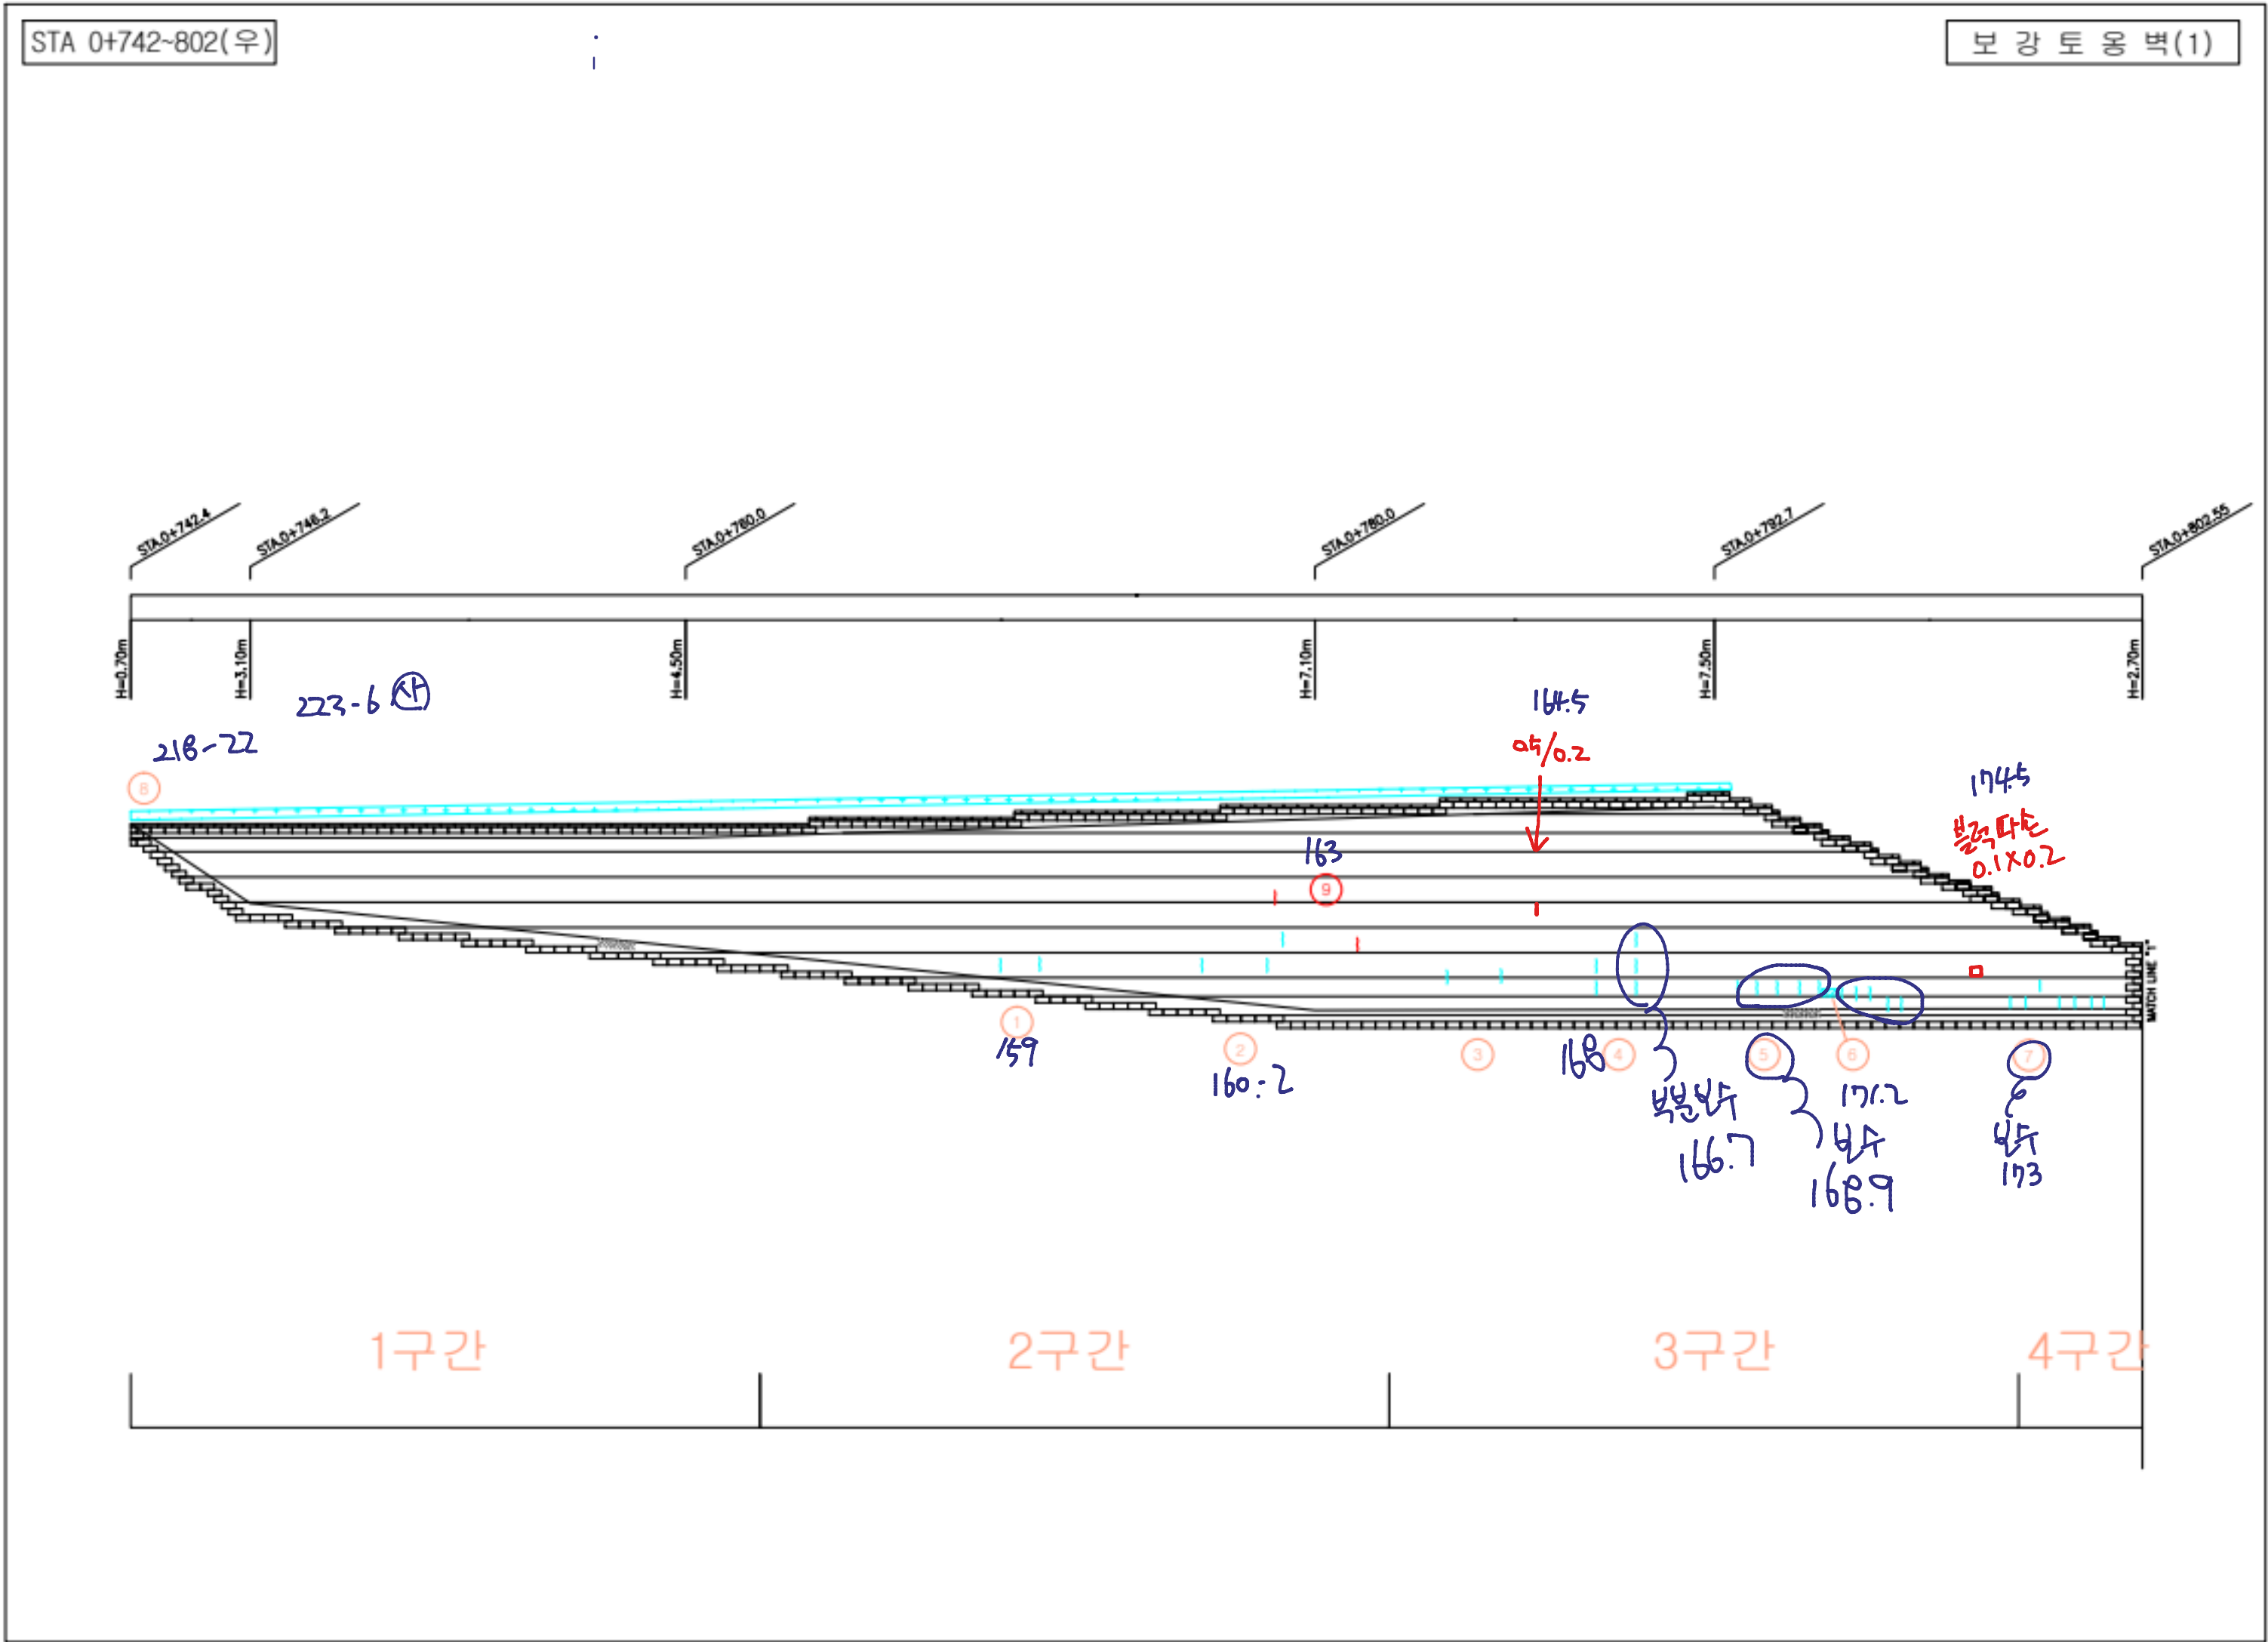
| 번호 | 손상 현상 | 손상 규모 | | | | | | 비고 |
| 1 | 균열 | 0.1 | | 0.2 | 2 | m | 0.4 | |
| 2 | 균열 | 0.1 | | 0.2 | 3 | m | 0.6 | |
| 3 | 균열 | 0.1 | | 0.2 | 2 | m | 0.4 | |
| 4 | 균열 | 0.5 | | 0.2 | 5 | m | 1.0 | |
| 5 | 균열 | 0.1 | | 0.2 | 10 | m | 2.0 | |
| 6 | 블록 파손 | | 0.1 | 0.2 | 1 | m <sup>2</sup> | 0.02 | |
| 7 | 균열 | 0.1 | | 0.2 | 7 | m | 1.4 | |
| 8 | 배수로 토사퇴적 | | 0.5 | 52.0 | 1 | m <sup>2</sup> | 26.0 | |
| 9 | 균열 | 0.3 | | 0.2 | 2 | m | 0.4 | |

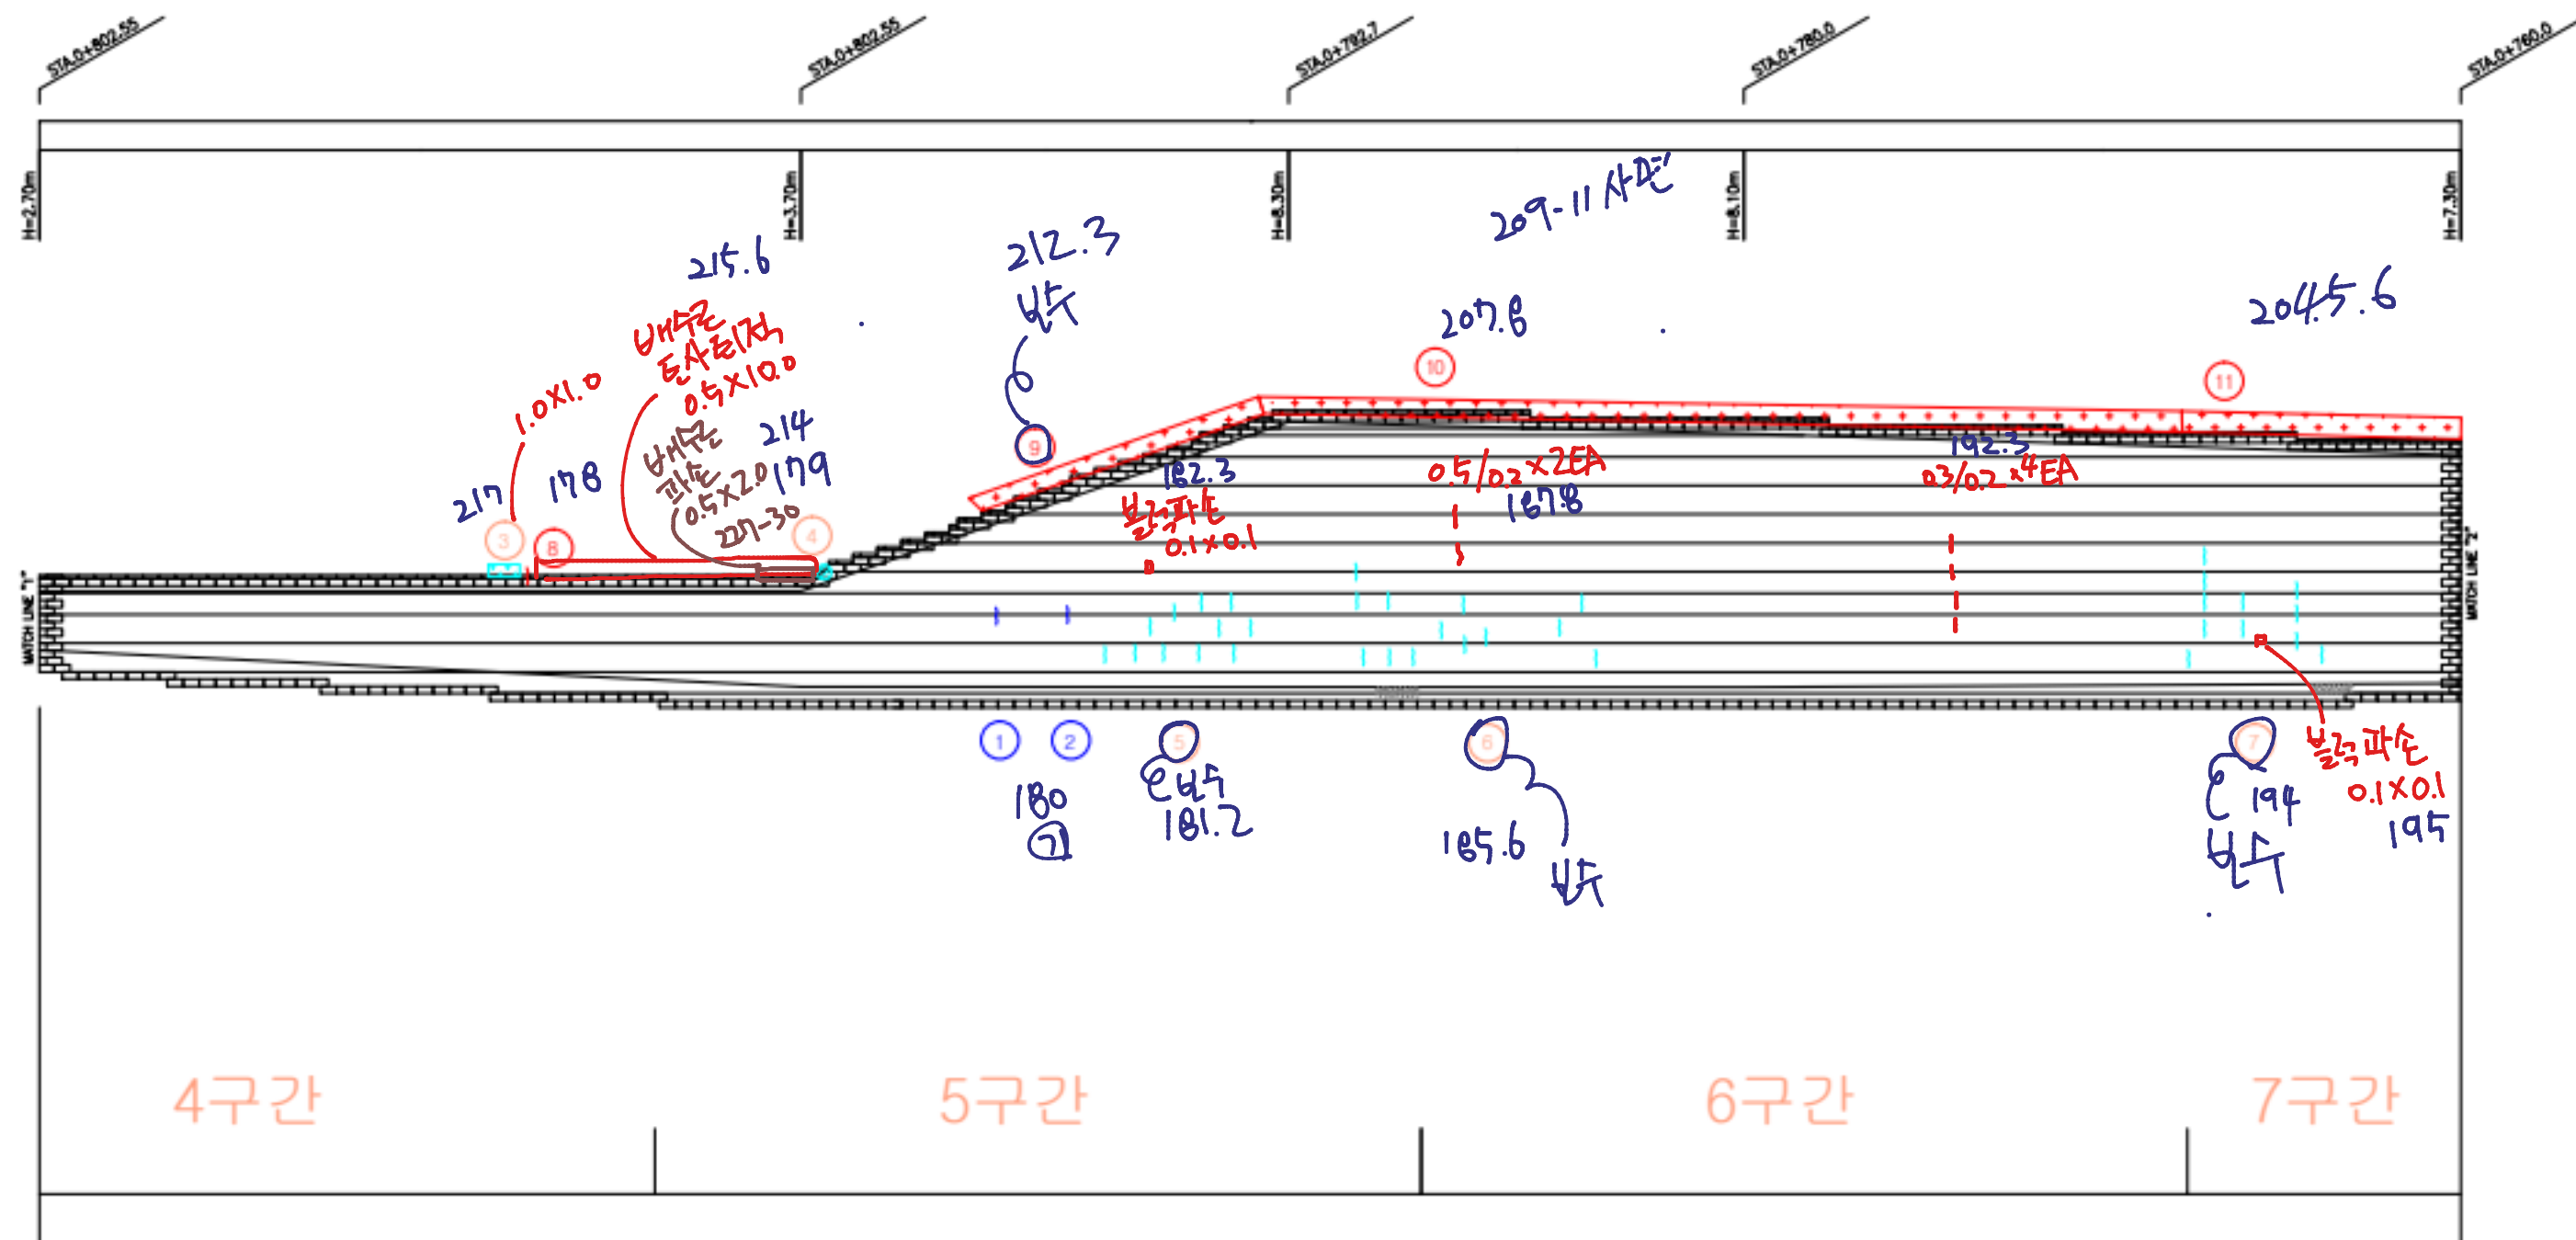
| 번호 | 손상 현상 | 손상 규모 | | | | | | 비고 |
|---|---|---|---|---|---|---|---|---|
| 1 | 균열 | 0.1 | | 0.1 | 4 | m | 0.4 | |
| 2 | 균열 | 0.1 | | 0.1 | 4 | m | 0.4 | |
| 3 | 배수구 이물질퇴적 | | 1.0 | 1.0 | 1 | m <sup>2</sup> | 1.0 | |
| 4 | 파손 | | 0.1 | 0.1 | 1 | m <sup>2</sup> | 0.01 | |
| 5 | 균열 | 0.1 | | 0.2 | 11 | m | 0.22 | |
| 6 | 균열 | 0.1 | | 0.2 | 13 | m | 0.26 | |
| 7 | 균열 | 0.1 | | 0.2 | 12 | m | 0.24 | |
| 8 | 블록 덮개 균열 | 0.3 | | 0.3 | 1 | m | 0.3 | |
| 9 | 배수로 토사퇴적 | | 0.5 | 10.0 | 1 | m <sup>2</sup> | 5.0 | |
| 10 | 배수로 토사퇴적 | | 0.5 | 20.0 | 1 | m <sup>2</sup> | 5.0 | |
| 11 | 배수로 토사퇴적 | | 0.5 | 6.0 | 1 | m <sup>2</sup> | 3.0 | |

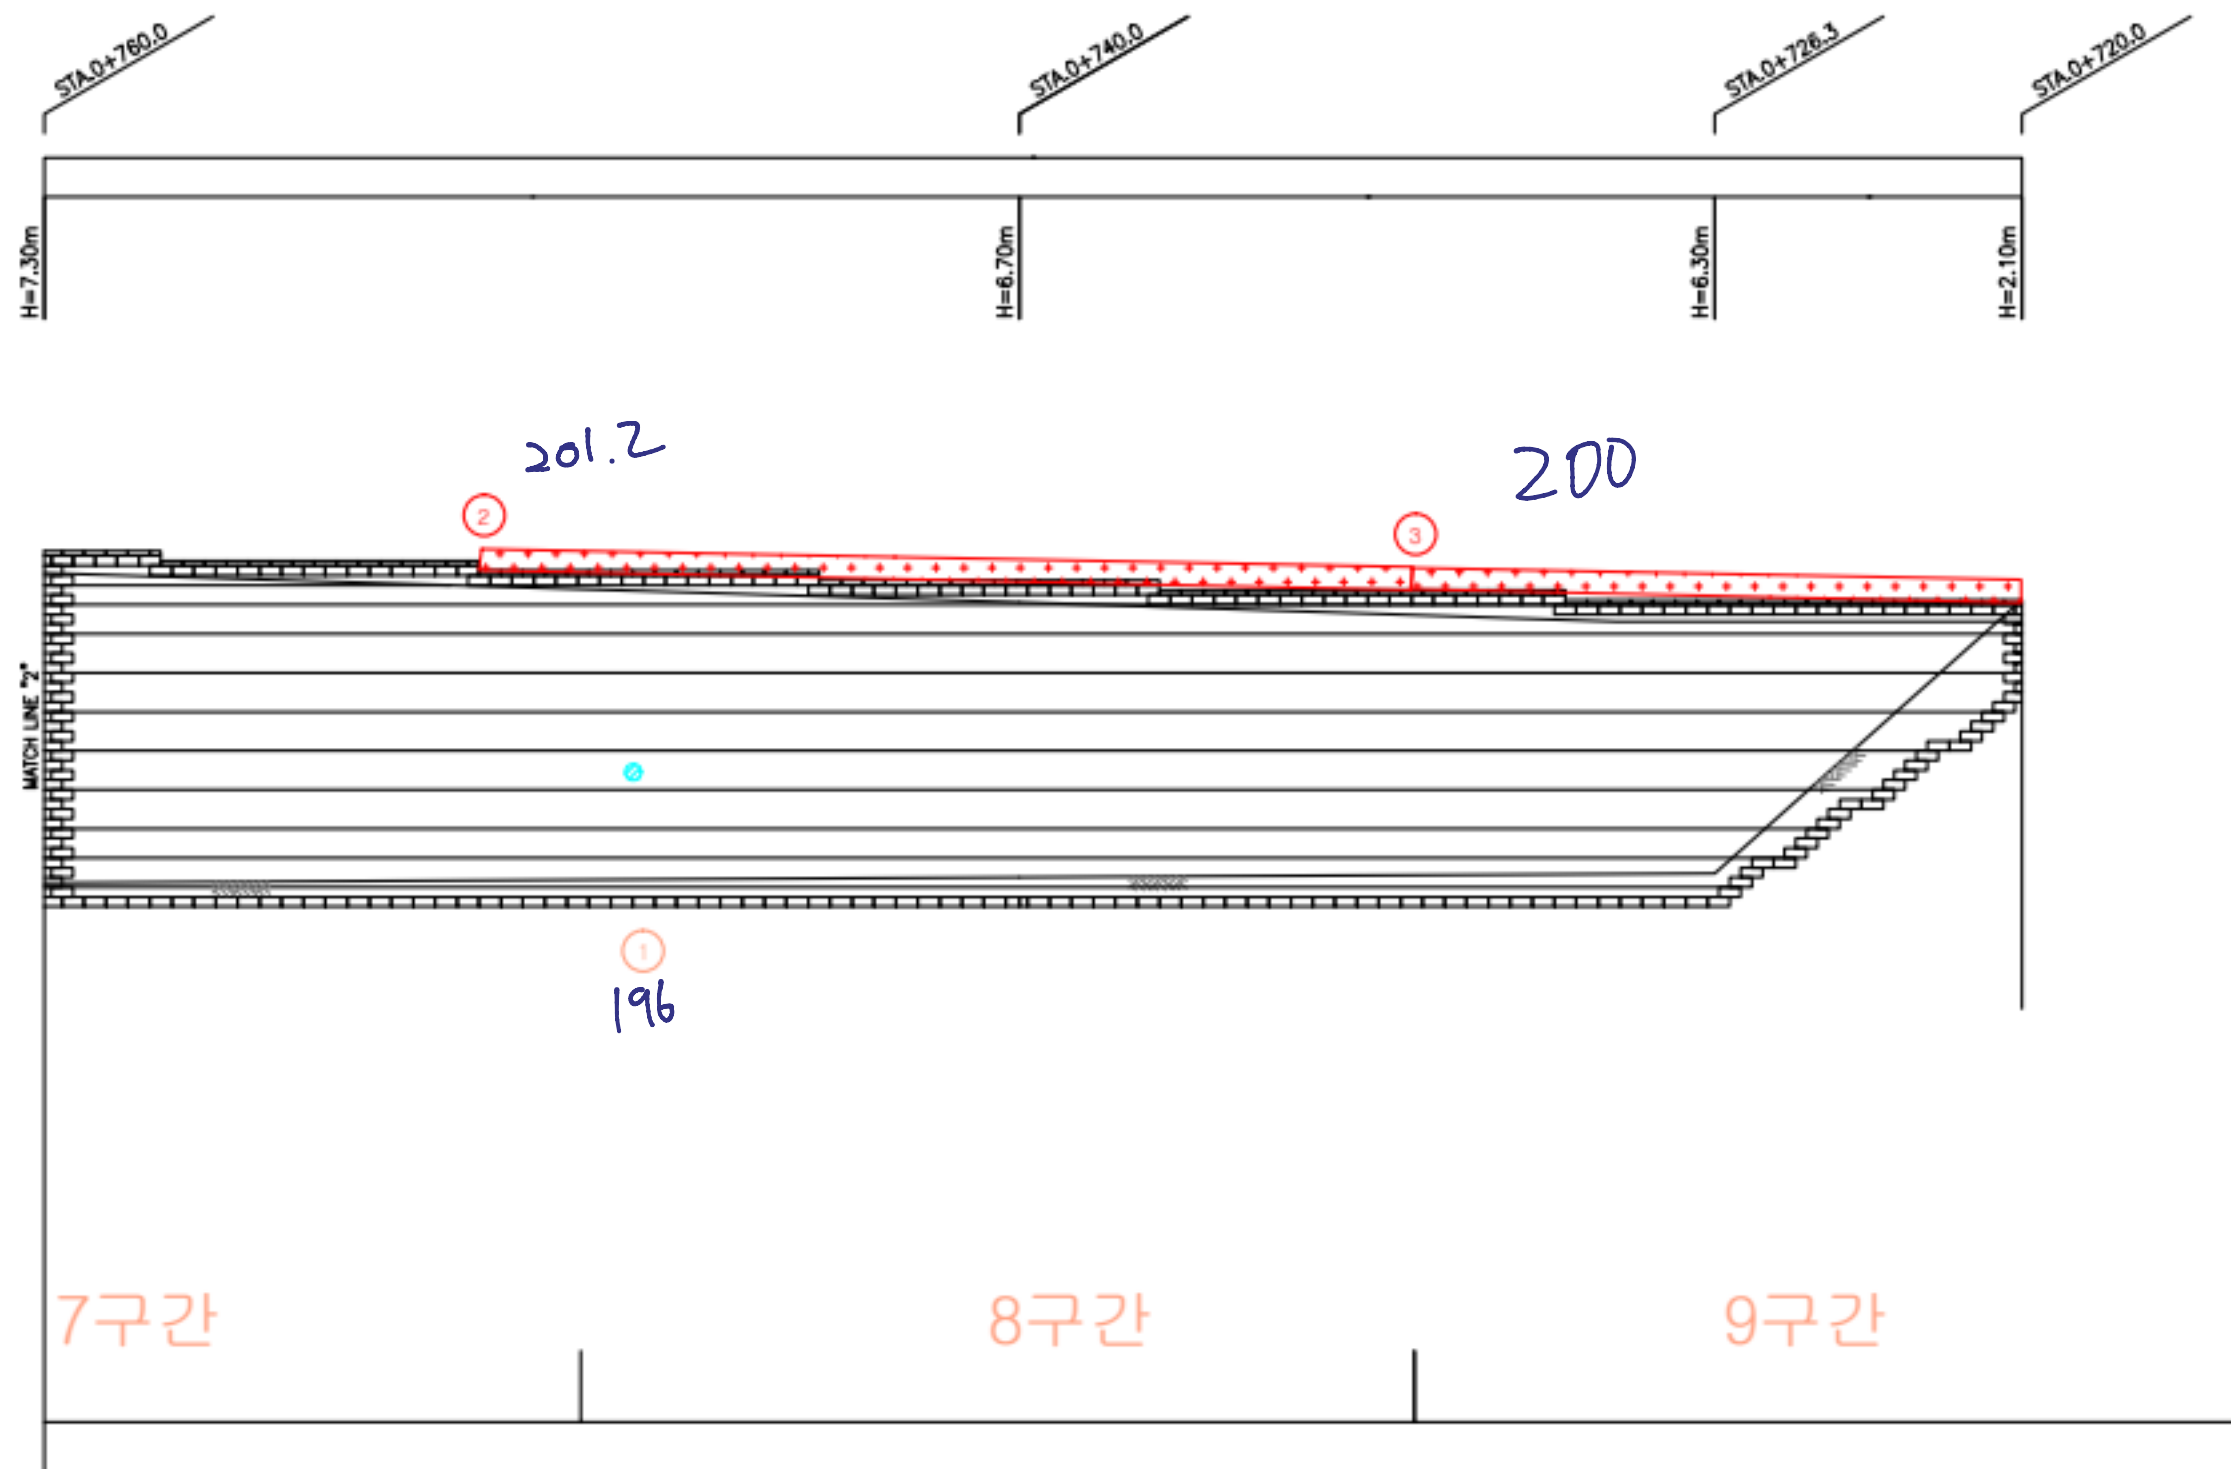
보강 토옹 벽(3)

| 번호 | 손상 현상 | 손상 규모 | | | | | | 비고 |
|---|---|---|---|---|---|---|---|---|
| 1 | 파손 | | 0.1 | 0.1 | 1 | m <sup>2</sup> | 0.01 | |
| 2 | 배수로 토사퇴적 | | 0.5 | 20.0 | 1 | m <sup>2</sup> | 10.0 | |
| 3 | 배수로 토사퇴적 | | 0.5 | 10.0 | 1 | m <sup>2</sup> | 5.0 | |

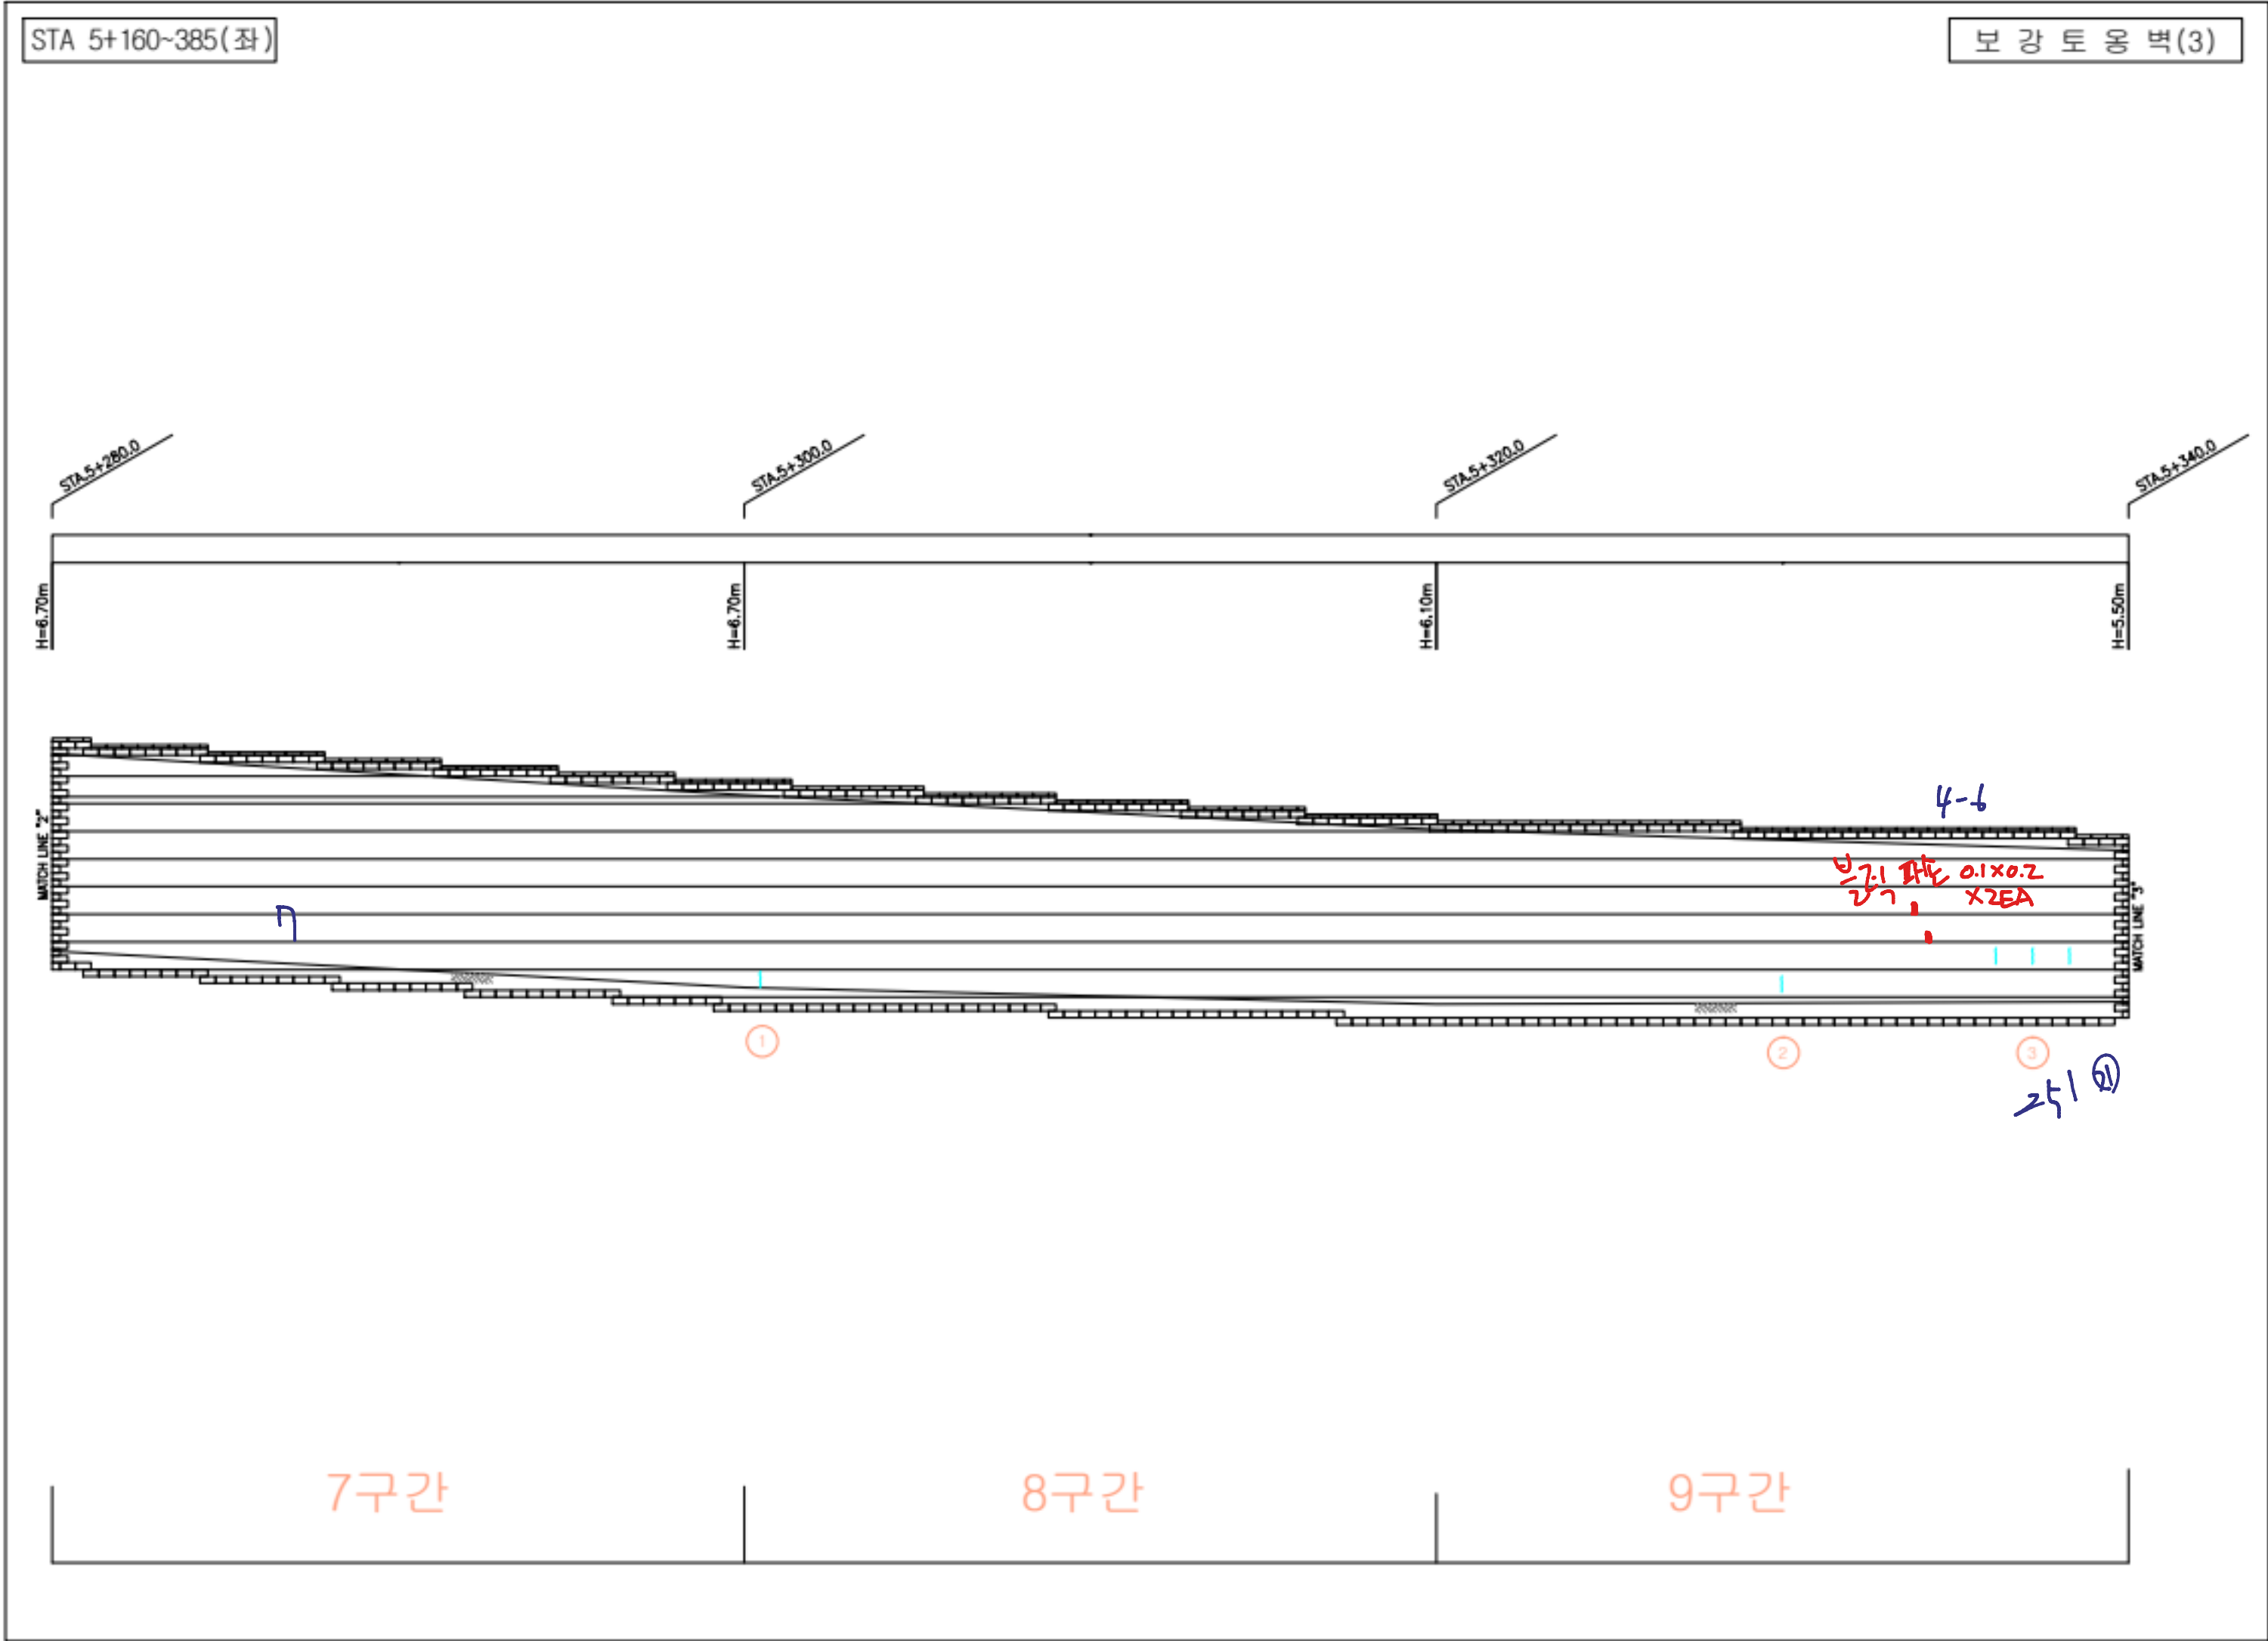
| 연호 | 손상현황 | 손상규모 | | | | | | 비고 |
|---|---|---|---|---|---|---|---|---|
| 1 | 균열 | 0.2 | | 0.2 | 1 | m | 0.2 | |
| 2 | 균열 | 0.3 | | 0.2 | 1 | m | 0.2 | |
| 3 | 균열 | 0.2 | | 0.1 | 3 | m | 0.3 | |

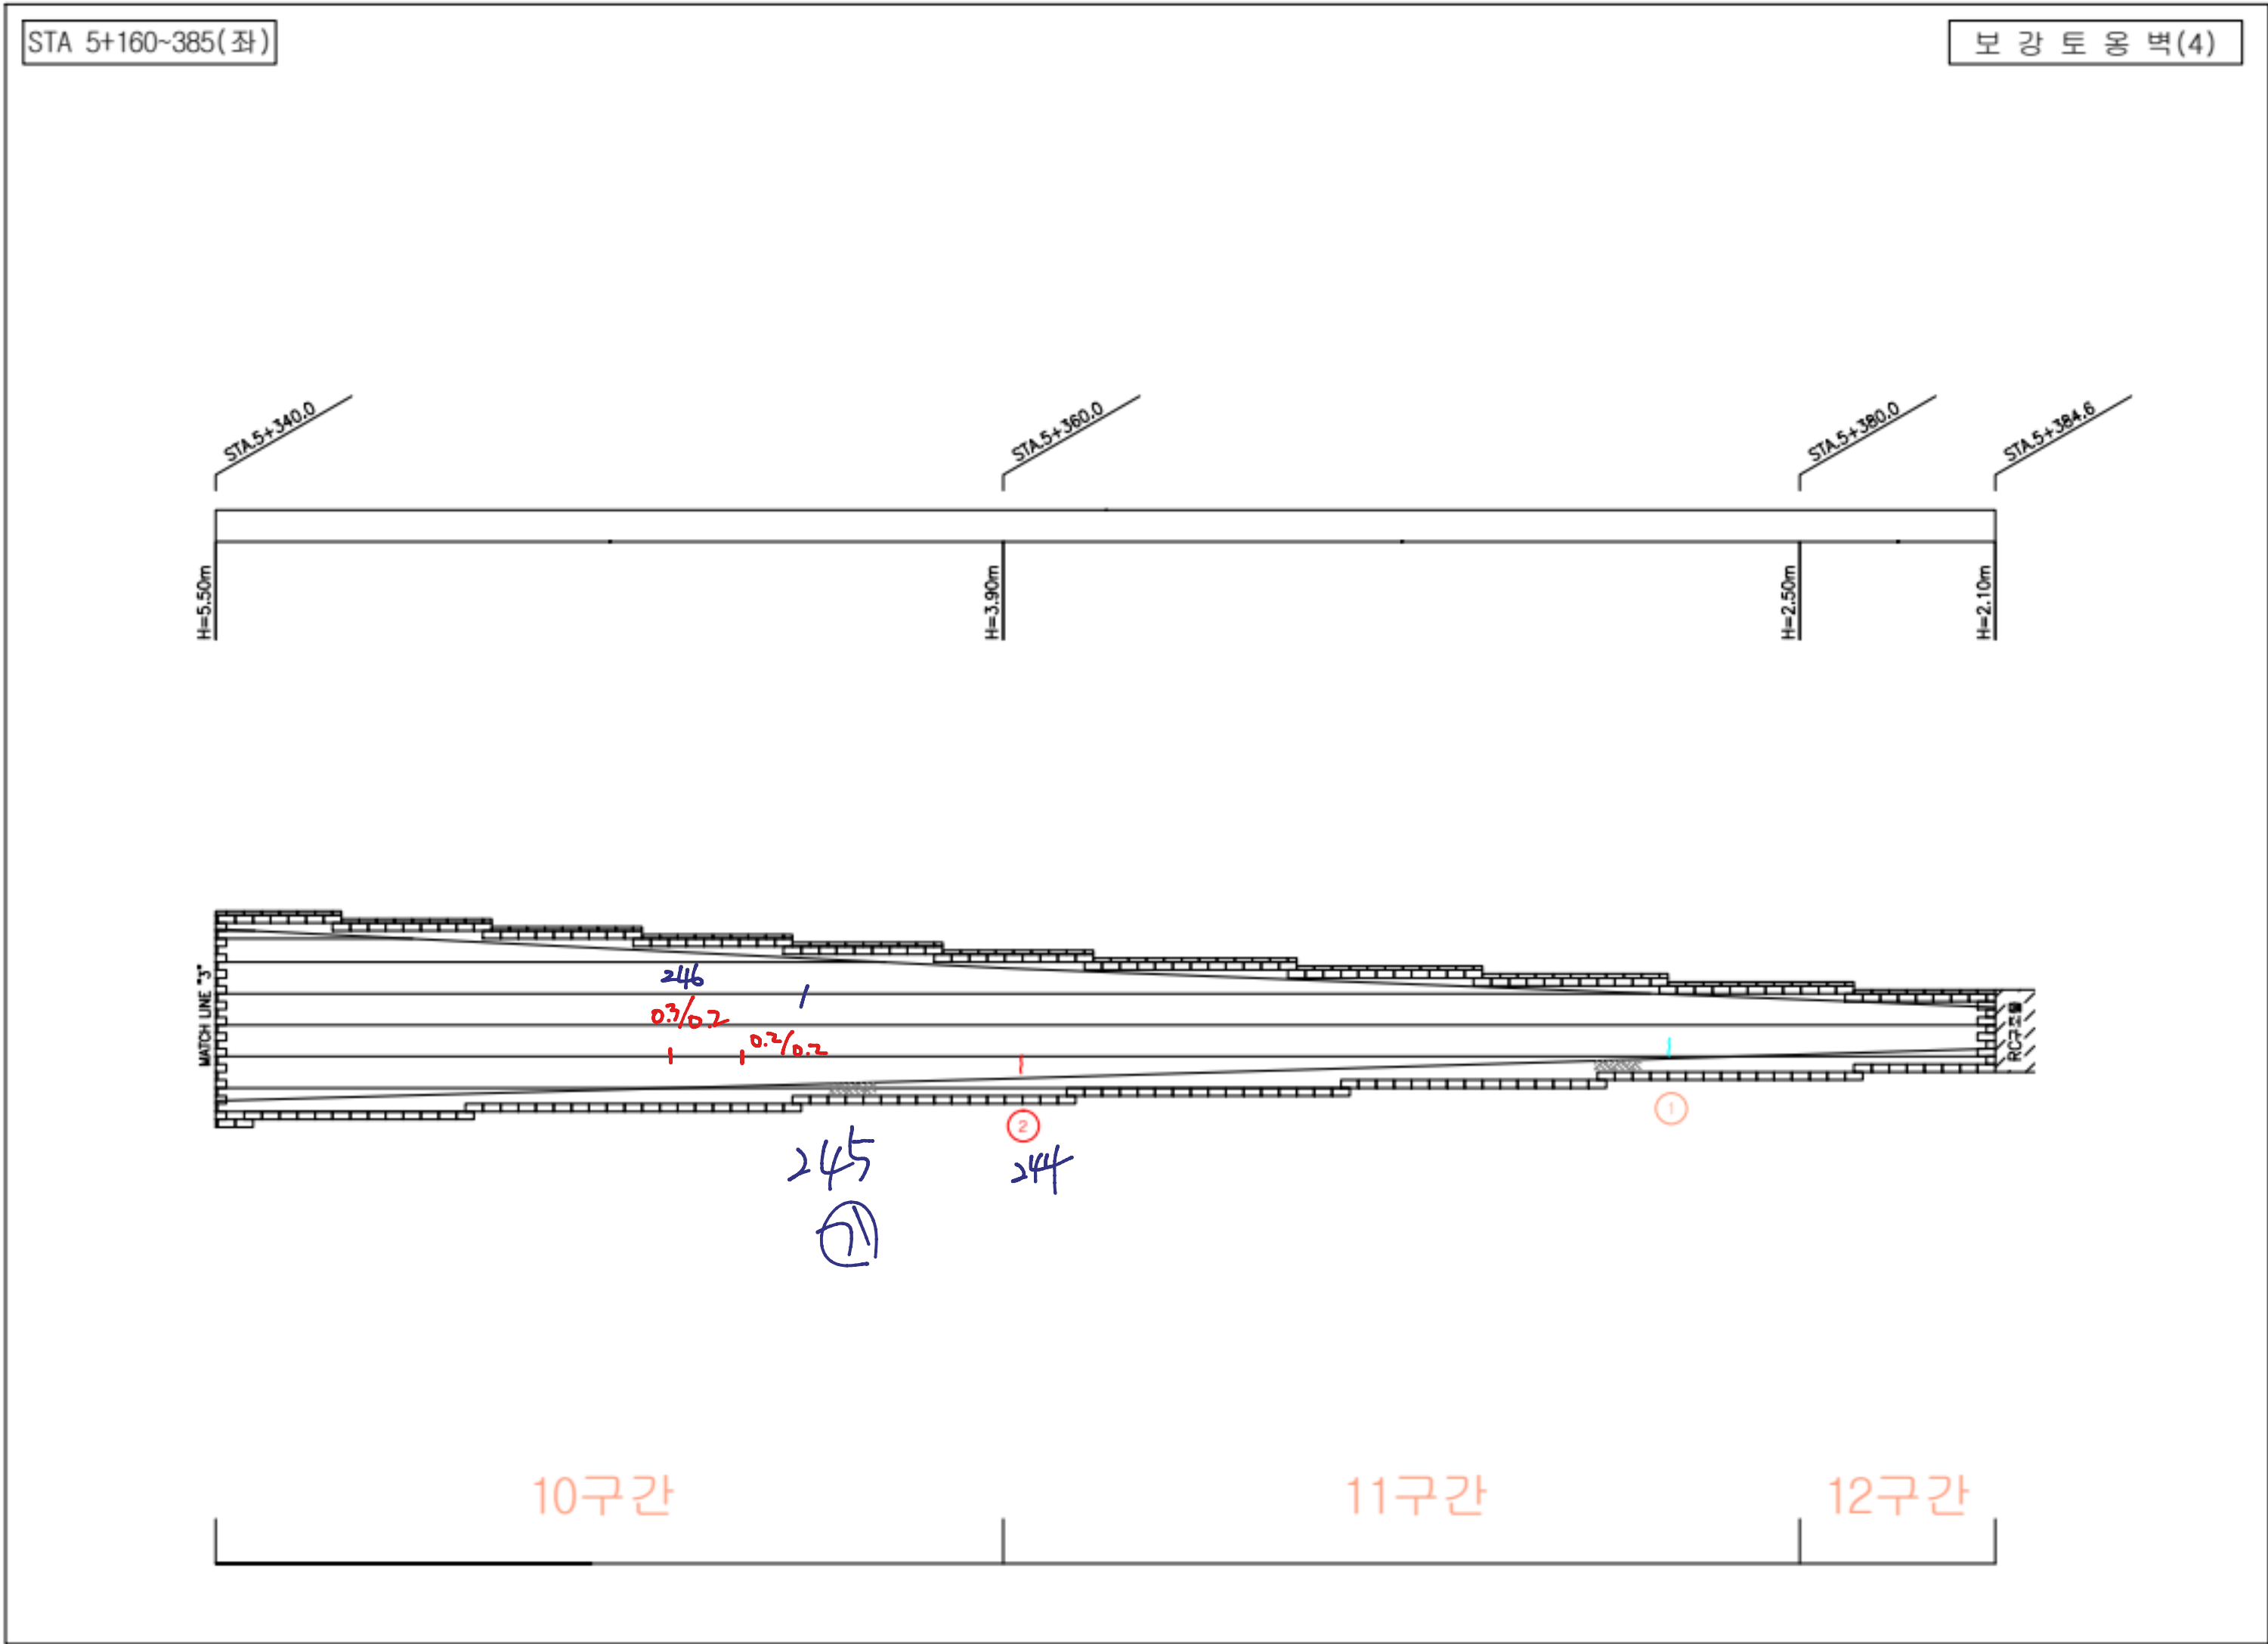
| 연호 | 손상현황 | 손상규모 | | | | | | 비고 |
|---|---|---|---|---|---|---|---|---|
| 1 | 균열 | 0.3 | | 0.1 | 1 | m | 0.1 | |
| 2 | 균열 | 0.1 | | 0.2 | 1 | m | 0.2 | |

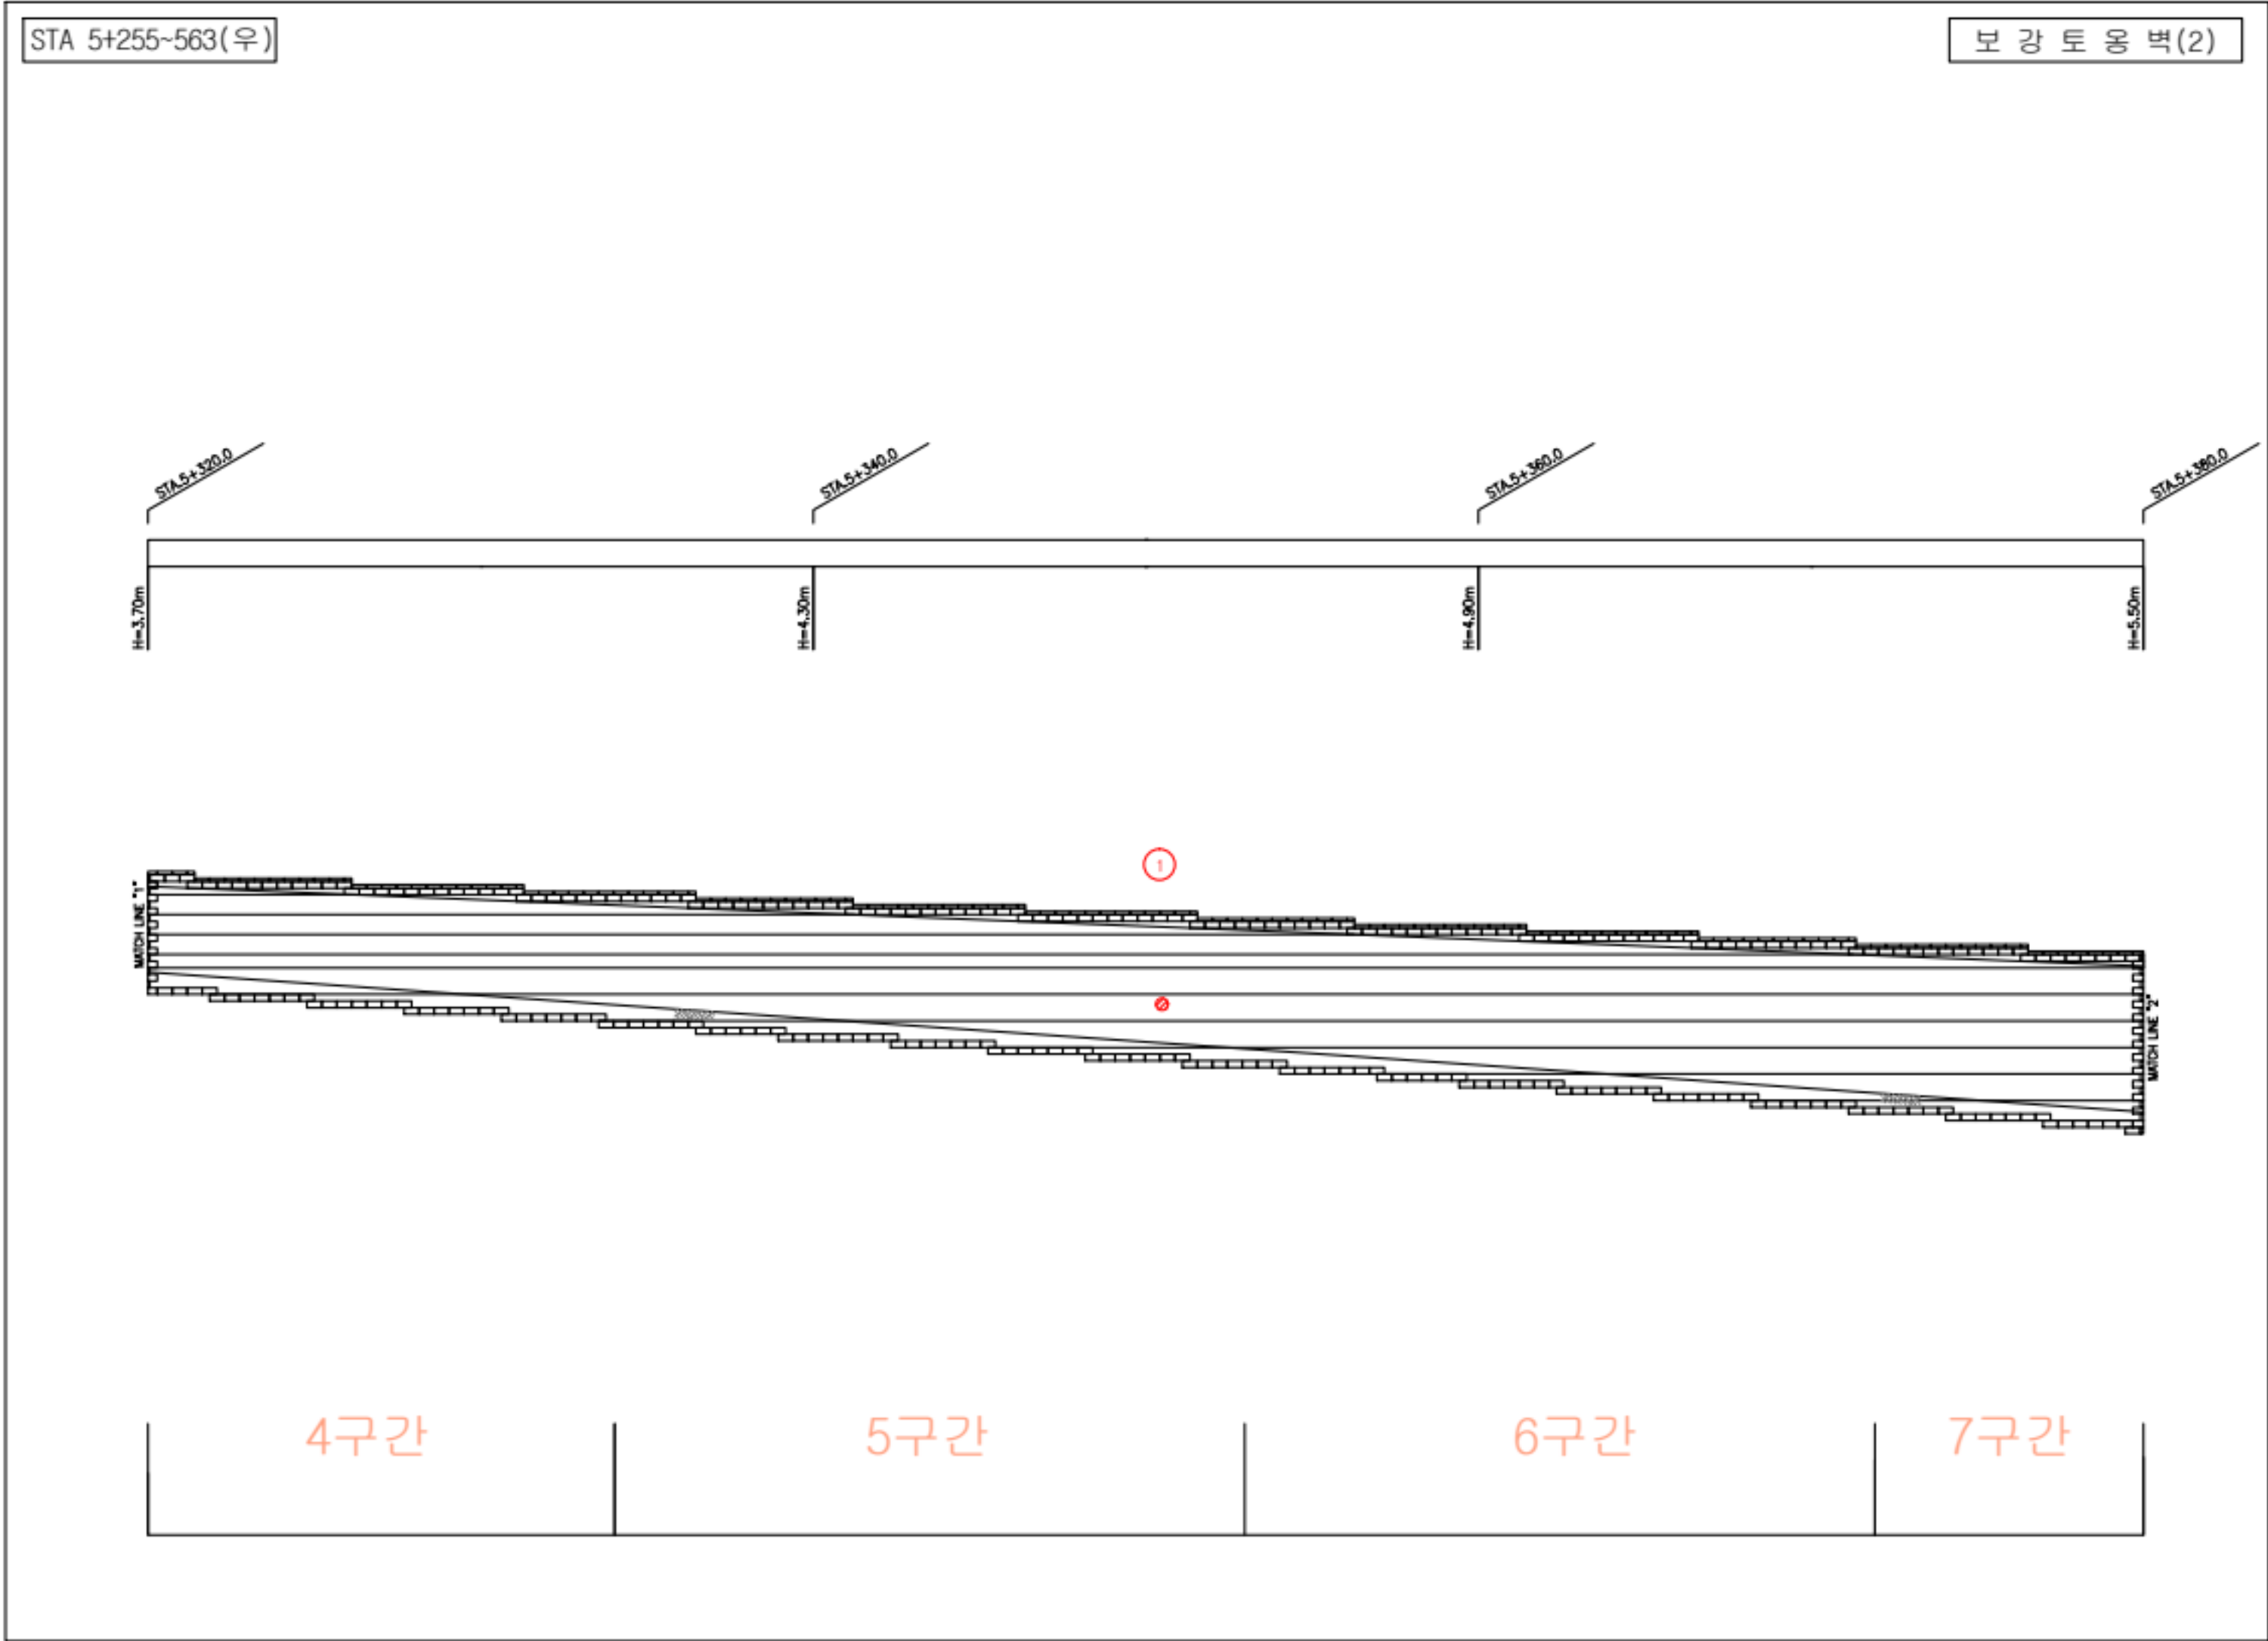
| 번호 | 손상 내용 | 손상 규모 | | | | | | 비고 |
|---|---|---|---|---|---|---|---|---|
| 1 | 파손 | | 0.1 | 0.1 | 1 | m <sup>2</sup> | 0.01 | |
