| 발 주 처 | 용 역 명 | 점검기관 | 구 조 물 명 | 도 면 명 | 도면번호 |
|---|---|---|---|---|---|
| 화성도시고속도로주식회사 | 비봉 - 매송간 도시고속도로 민간투자사업 | (주)KSR큰사람 | STA.0+742~802(우) | 보강토 정면 | 001 |

보강 토옹 벽(2)

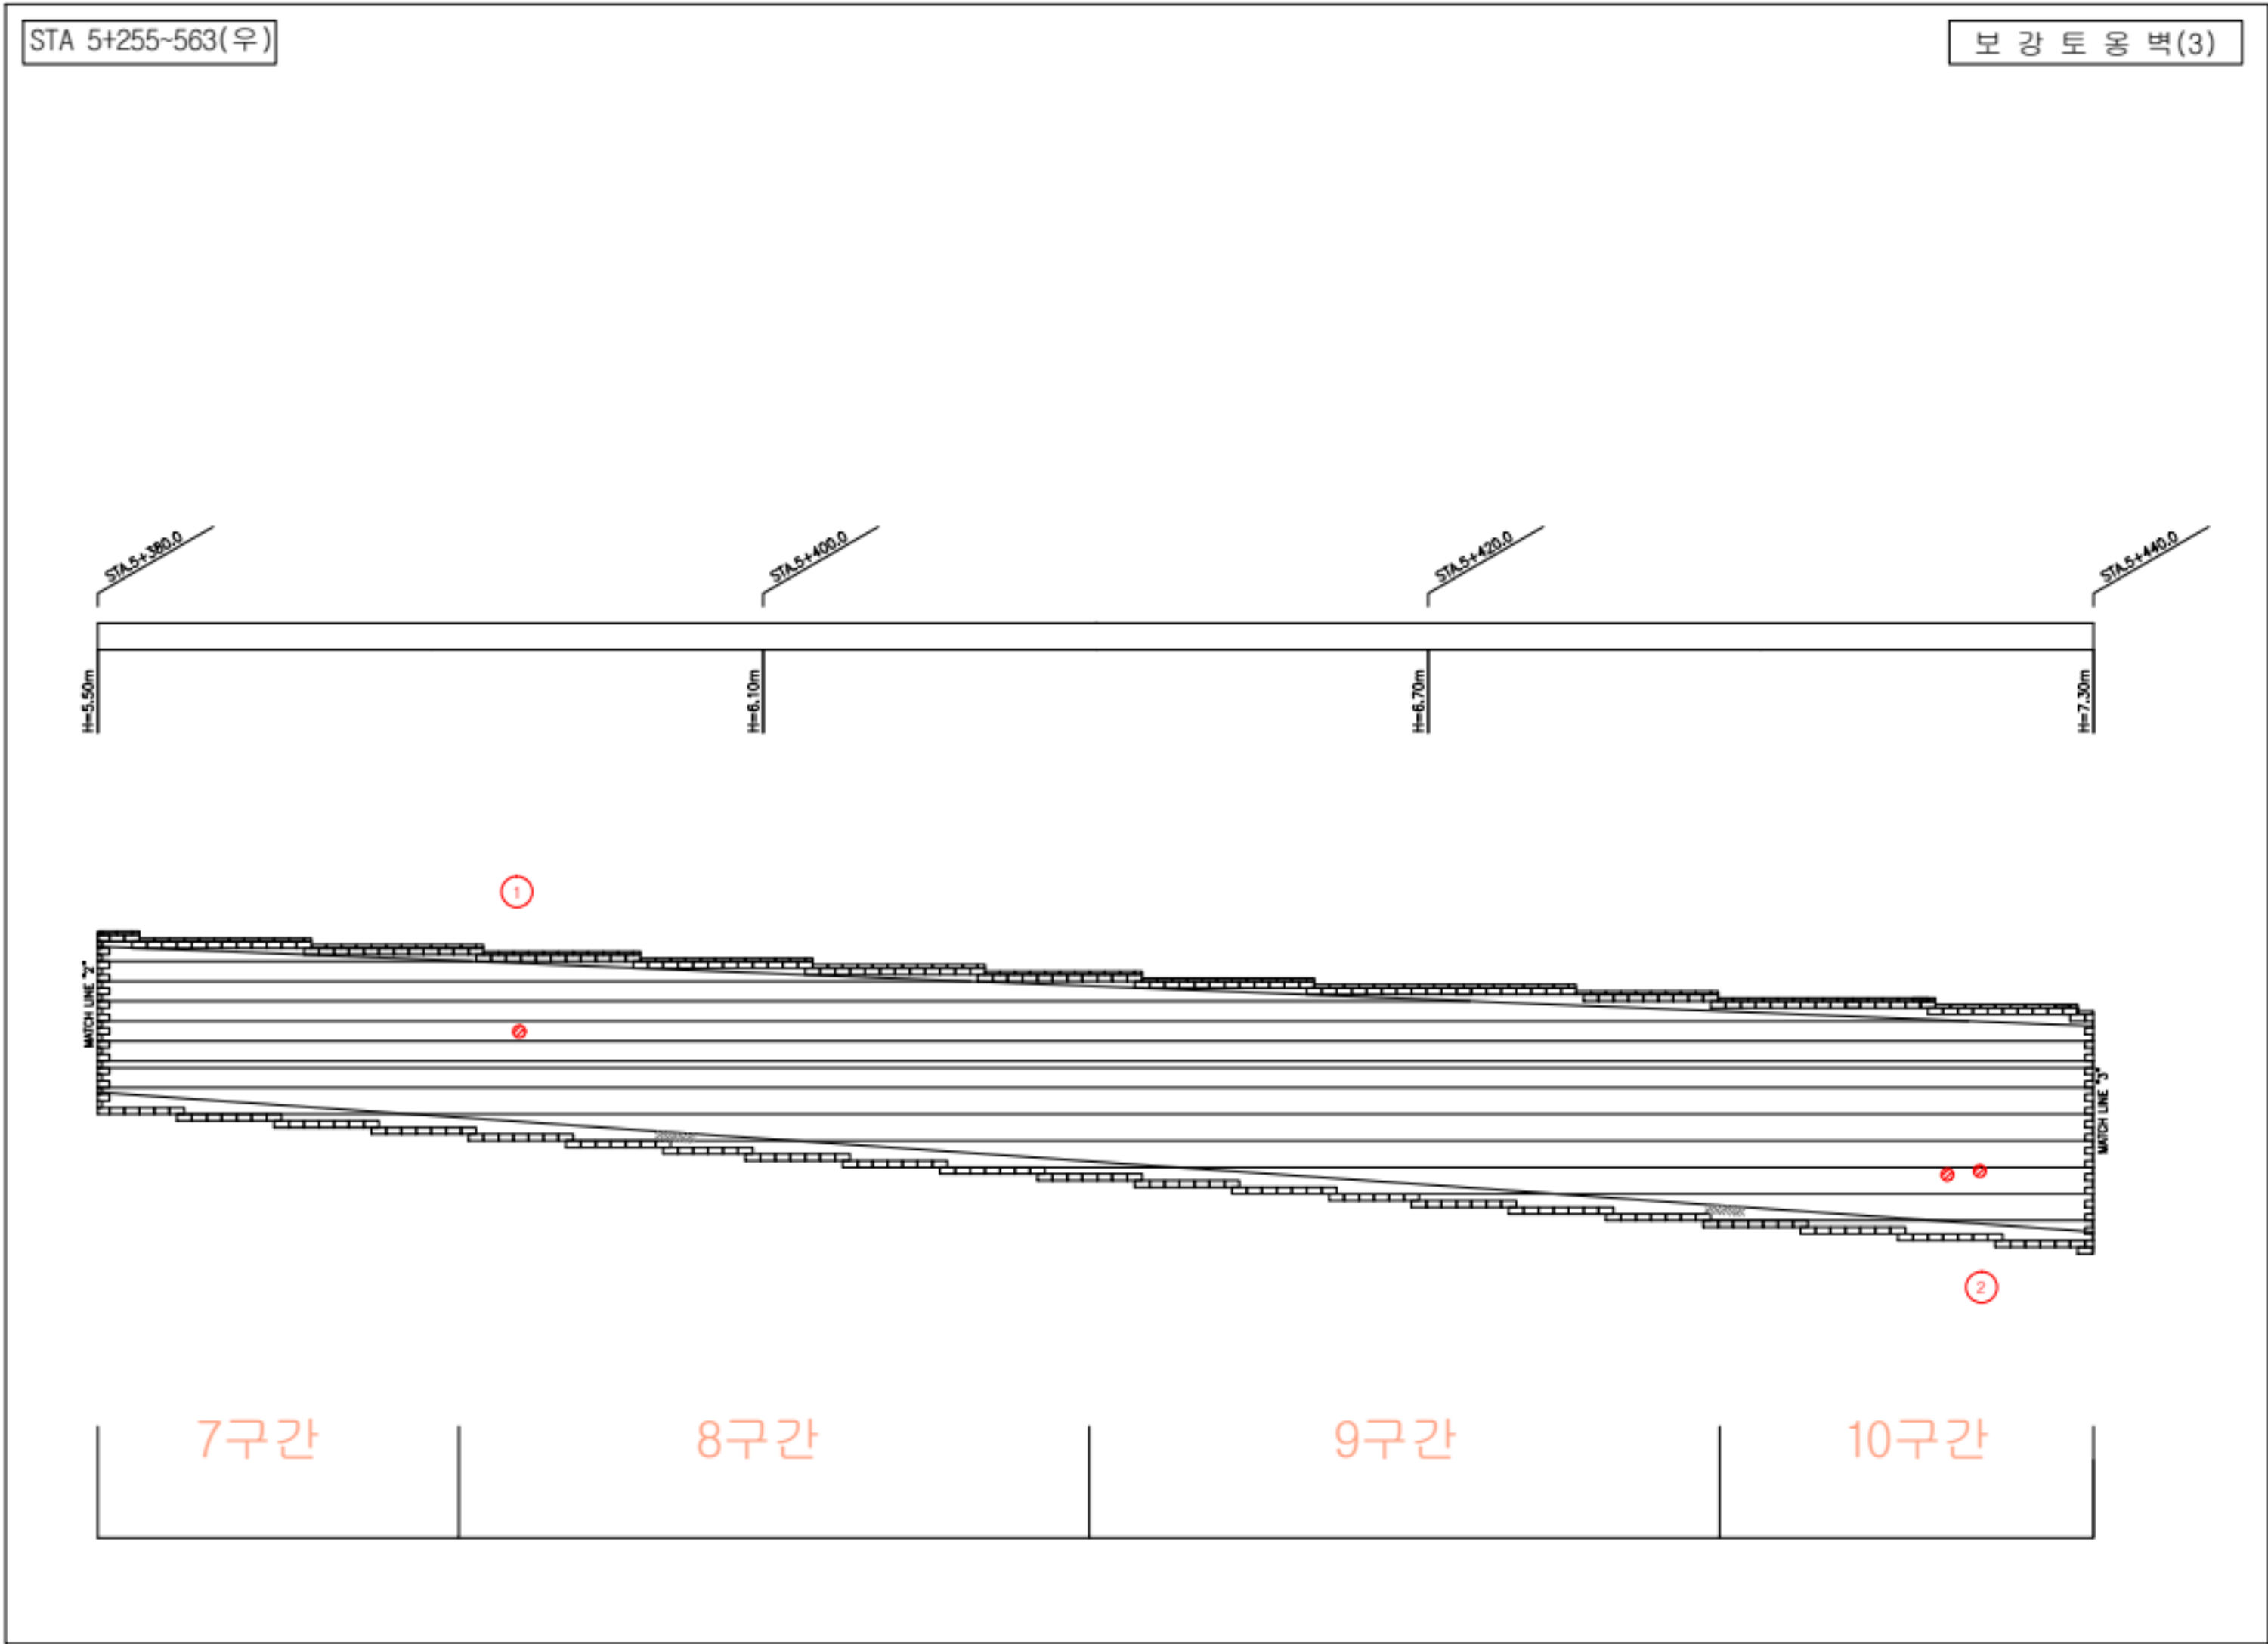
| 번호 | 손상 현상 | 손상 규모 | | | | | | 비고 |
|---|---|---|---|---|---|---|---|---|
| 1 | 파손 | | 0.1 | 0.1 | 1 | m <sup>2</sup> | 0.01 | |
| 2 | 파손 | | 0.1 | 0.1 | 2 | m <sup>2</sup> | 0.02 | |

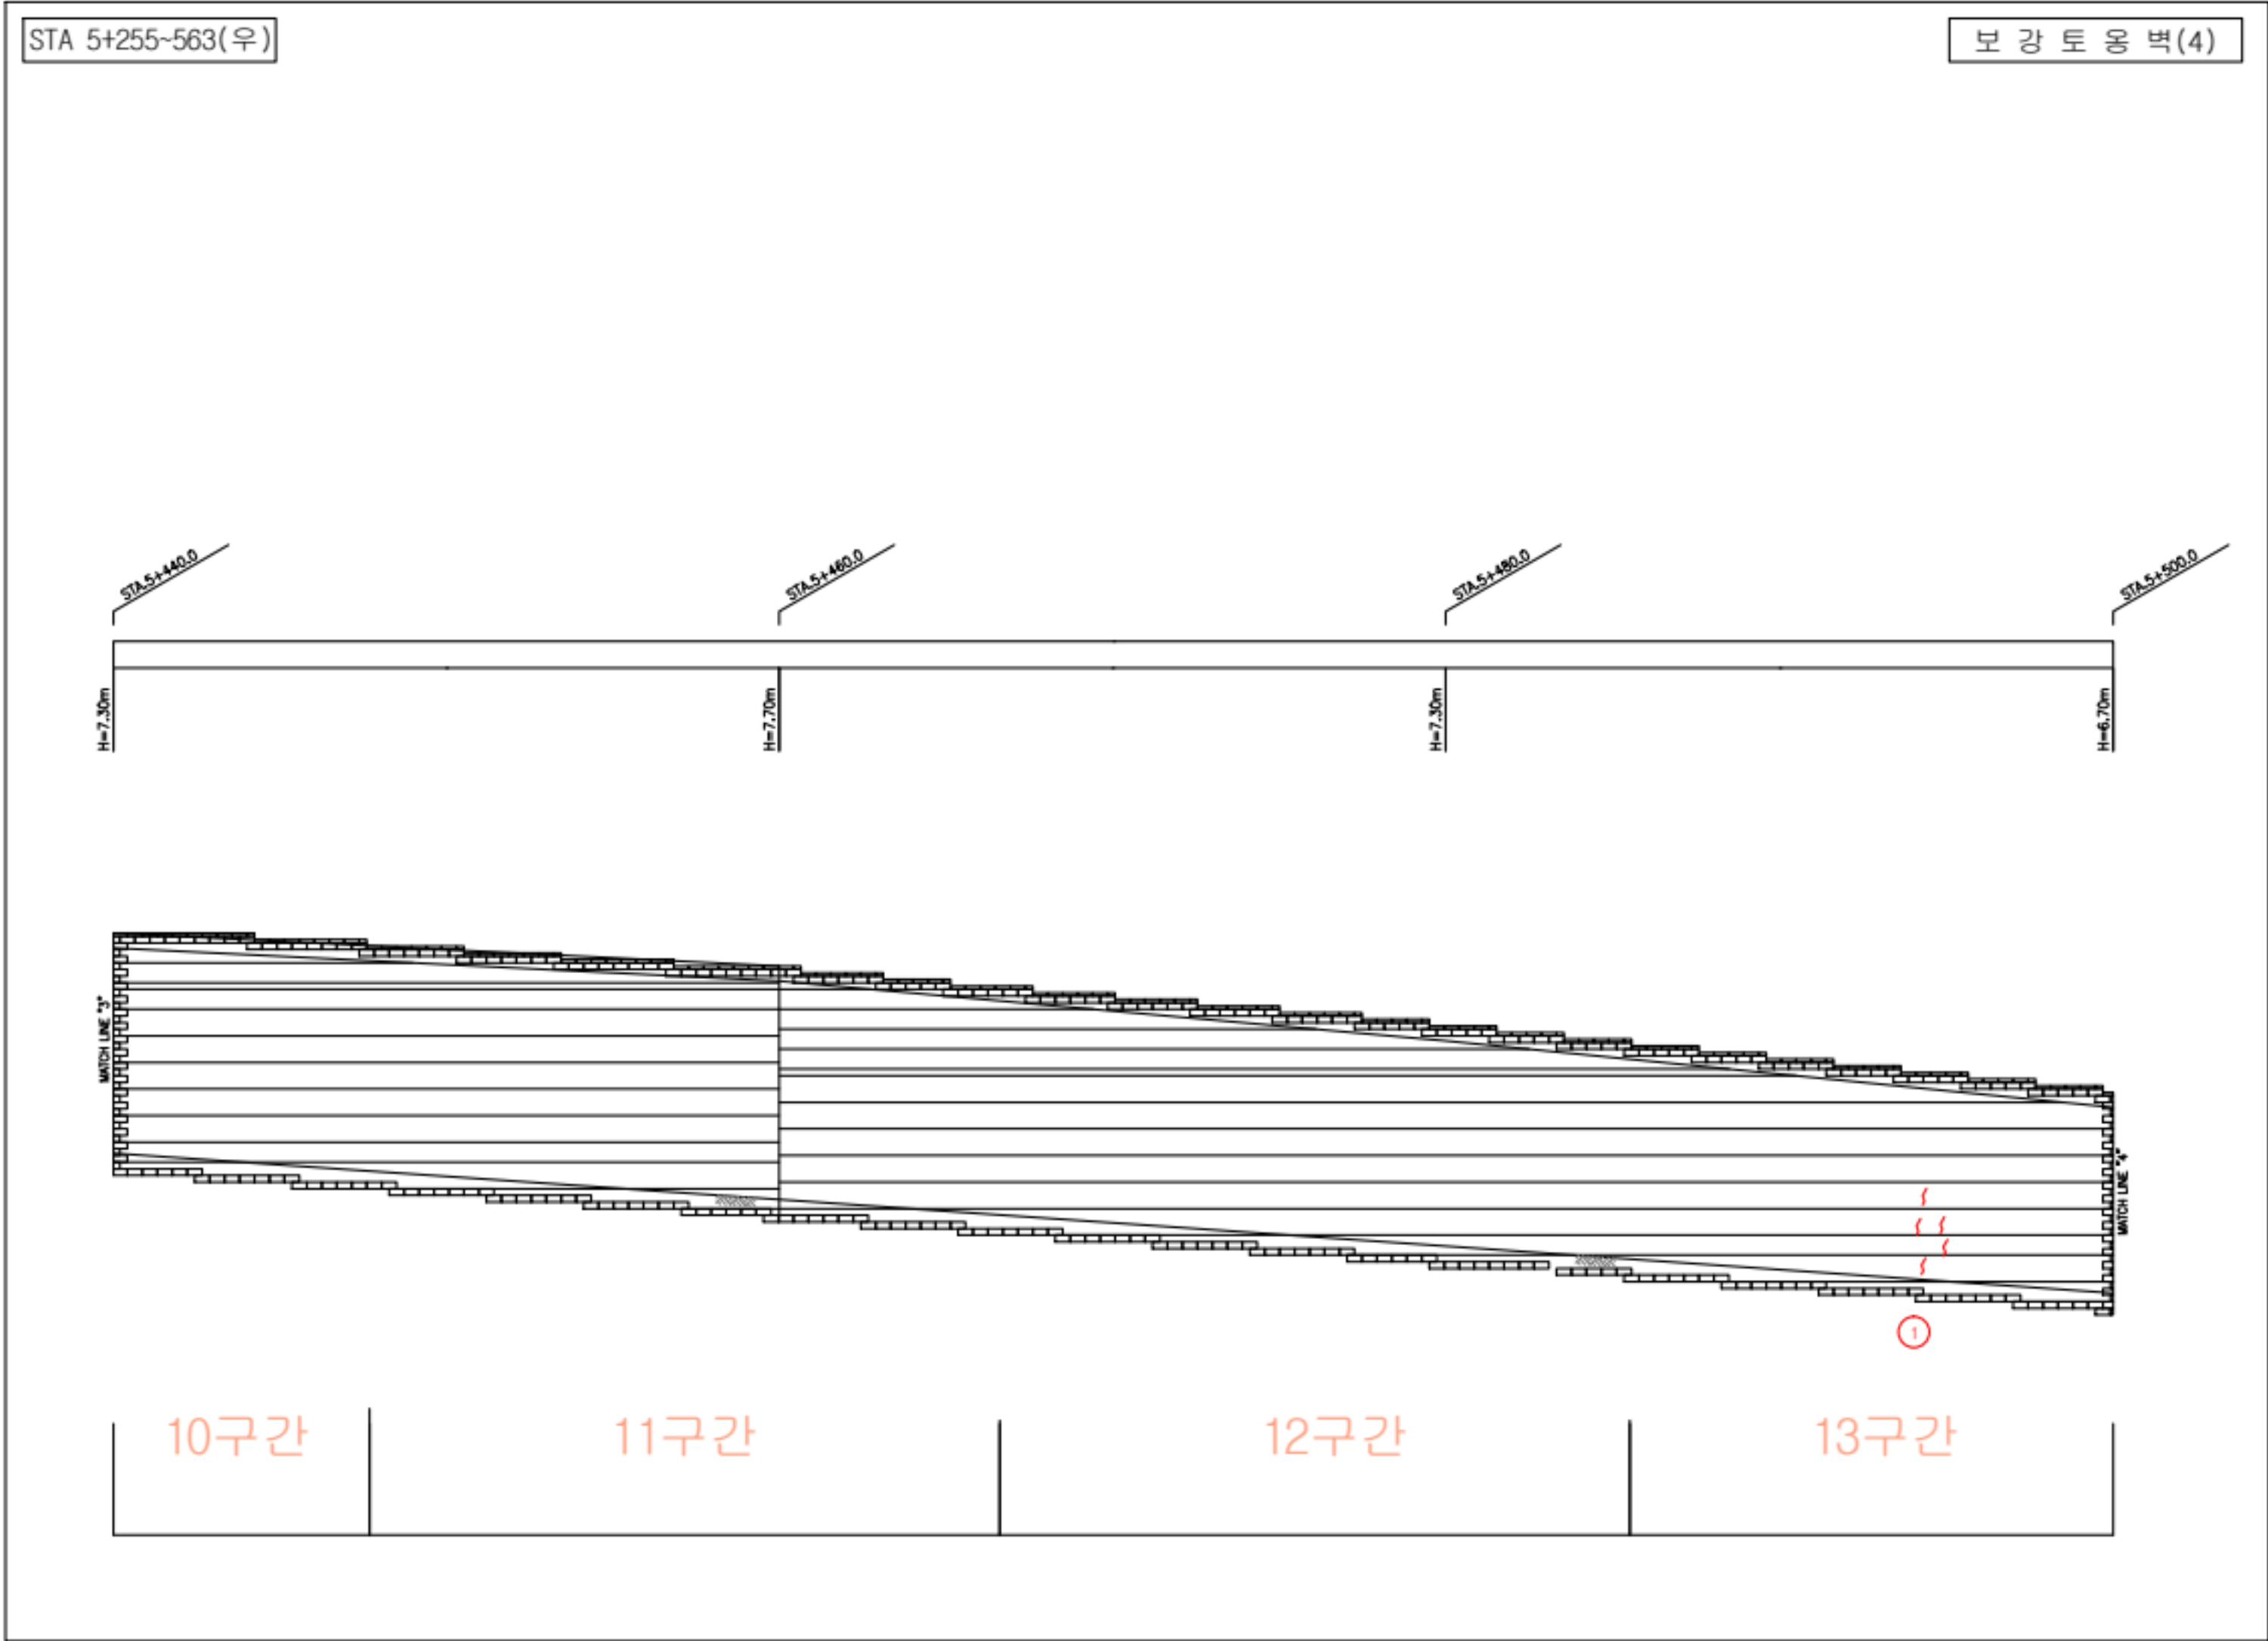
| 연호 | 손상현황 | 손상규모 | | | | | | 비고 |
|---|---|---|---|---|---|---|---|---|
| 1 | 균열 | 0.2 | | 0.2 | 5 | m | 1.0 | |

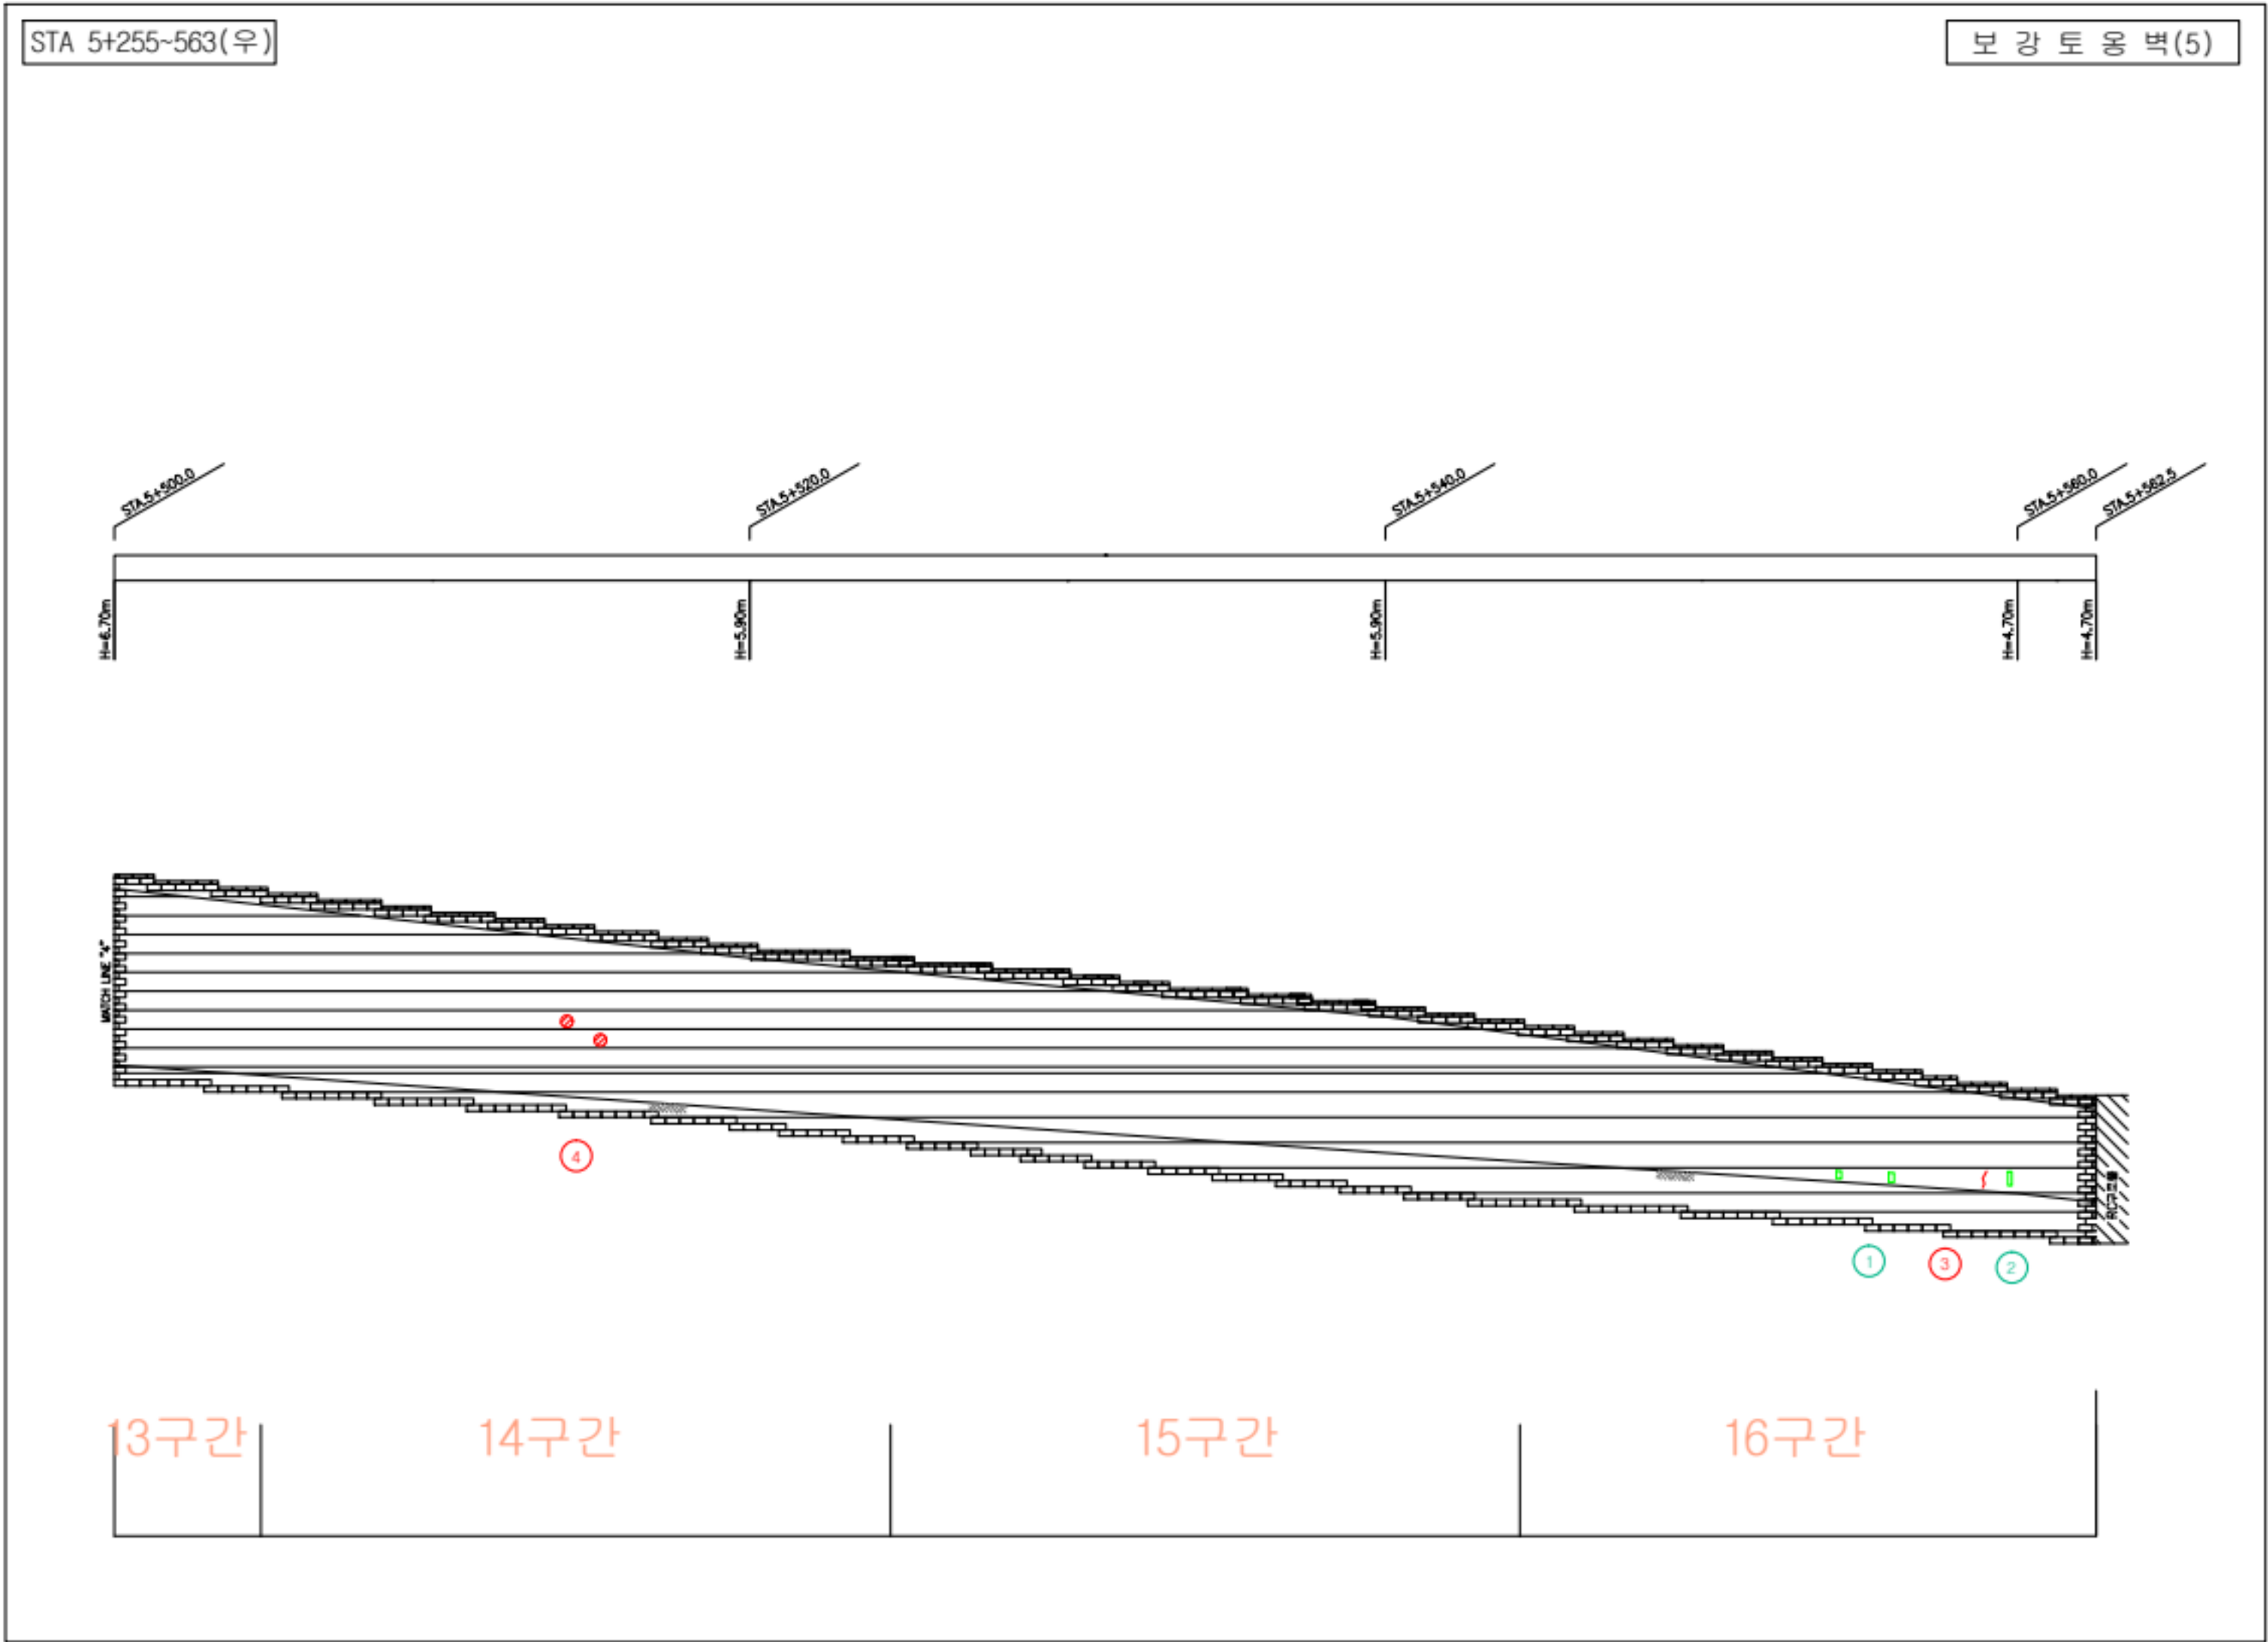
| 번호 | 손상 현상 | 손상 규모 | | | | | | 비고 |
|---|---|---|---|---|---|---|---|---|
| 1 | 균열 | 0.3 | | 0.2 | 3 | m | 0.6 | |
| 2 | 균열 | 0.3 | | 0.2 | 5 | m | 1.0 | |
| 3 | 균열 | 0.3 | | 0.2 | 1 | m | 0.2 | |
| 4 | 파손 | | 0.1 | 0.1 | 2 | m | 0.02 | |

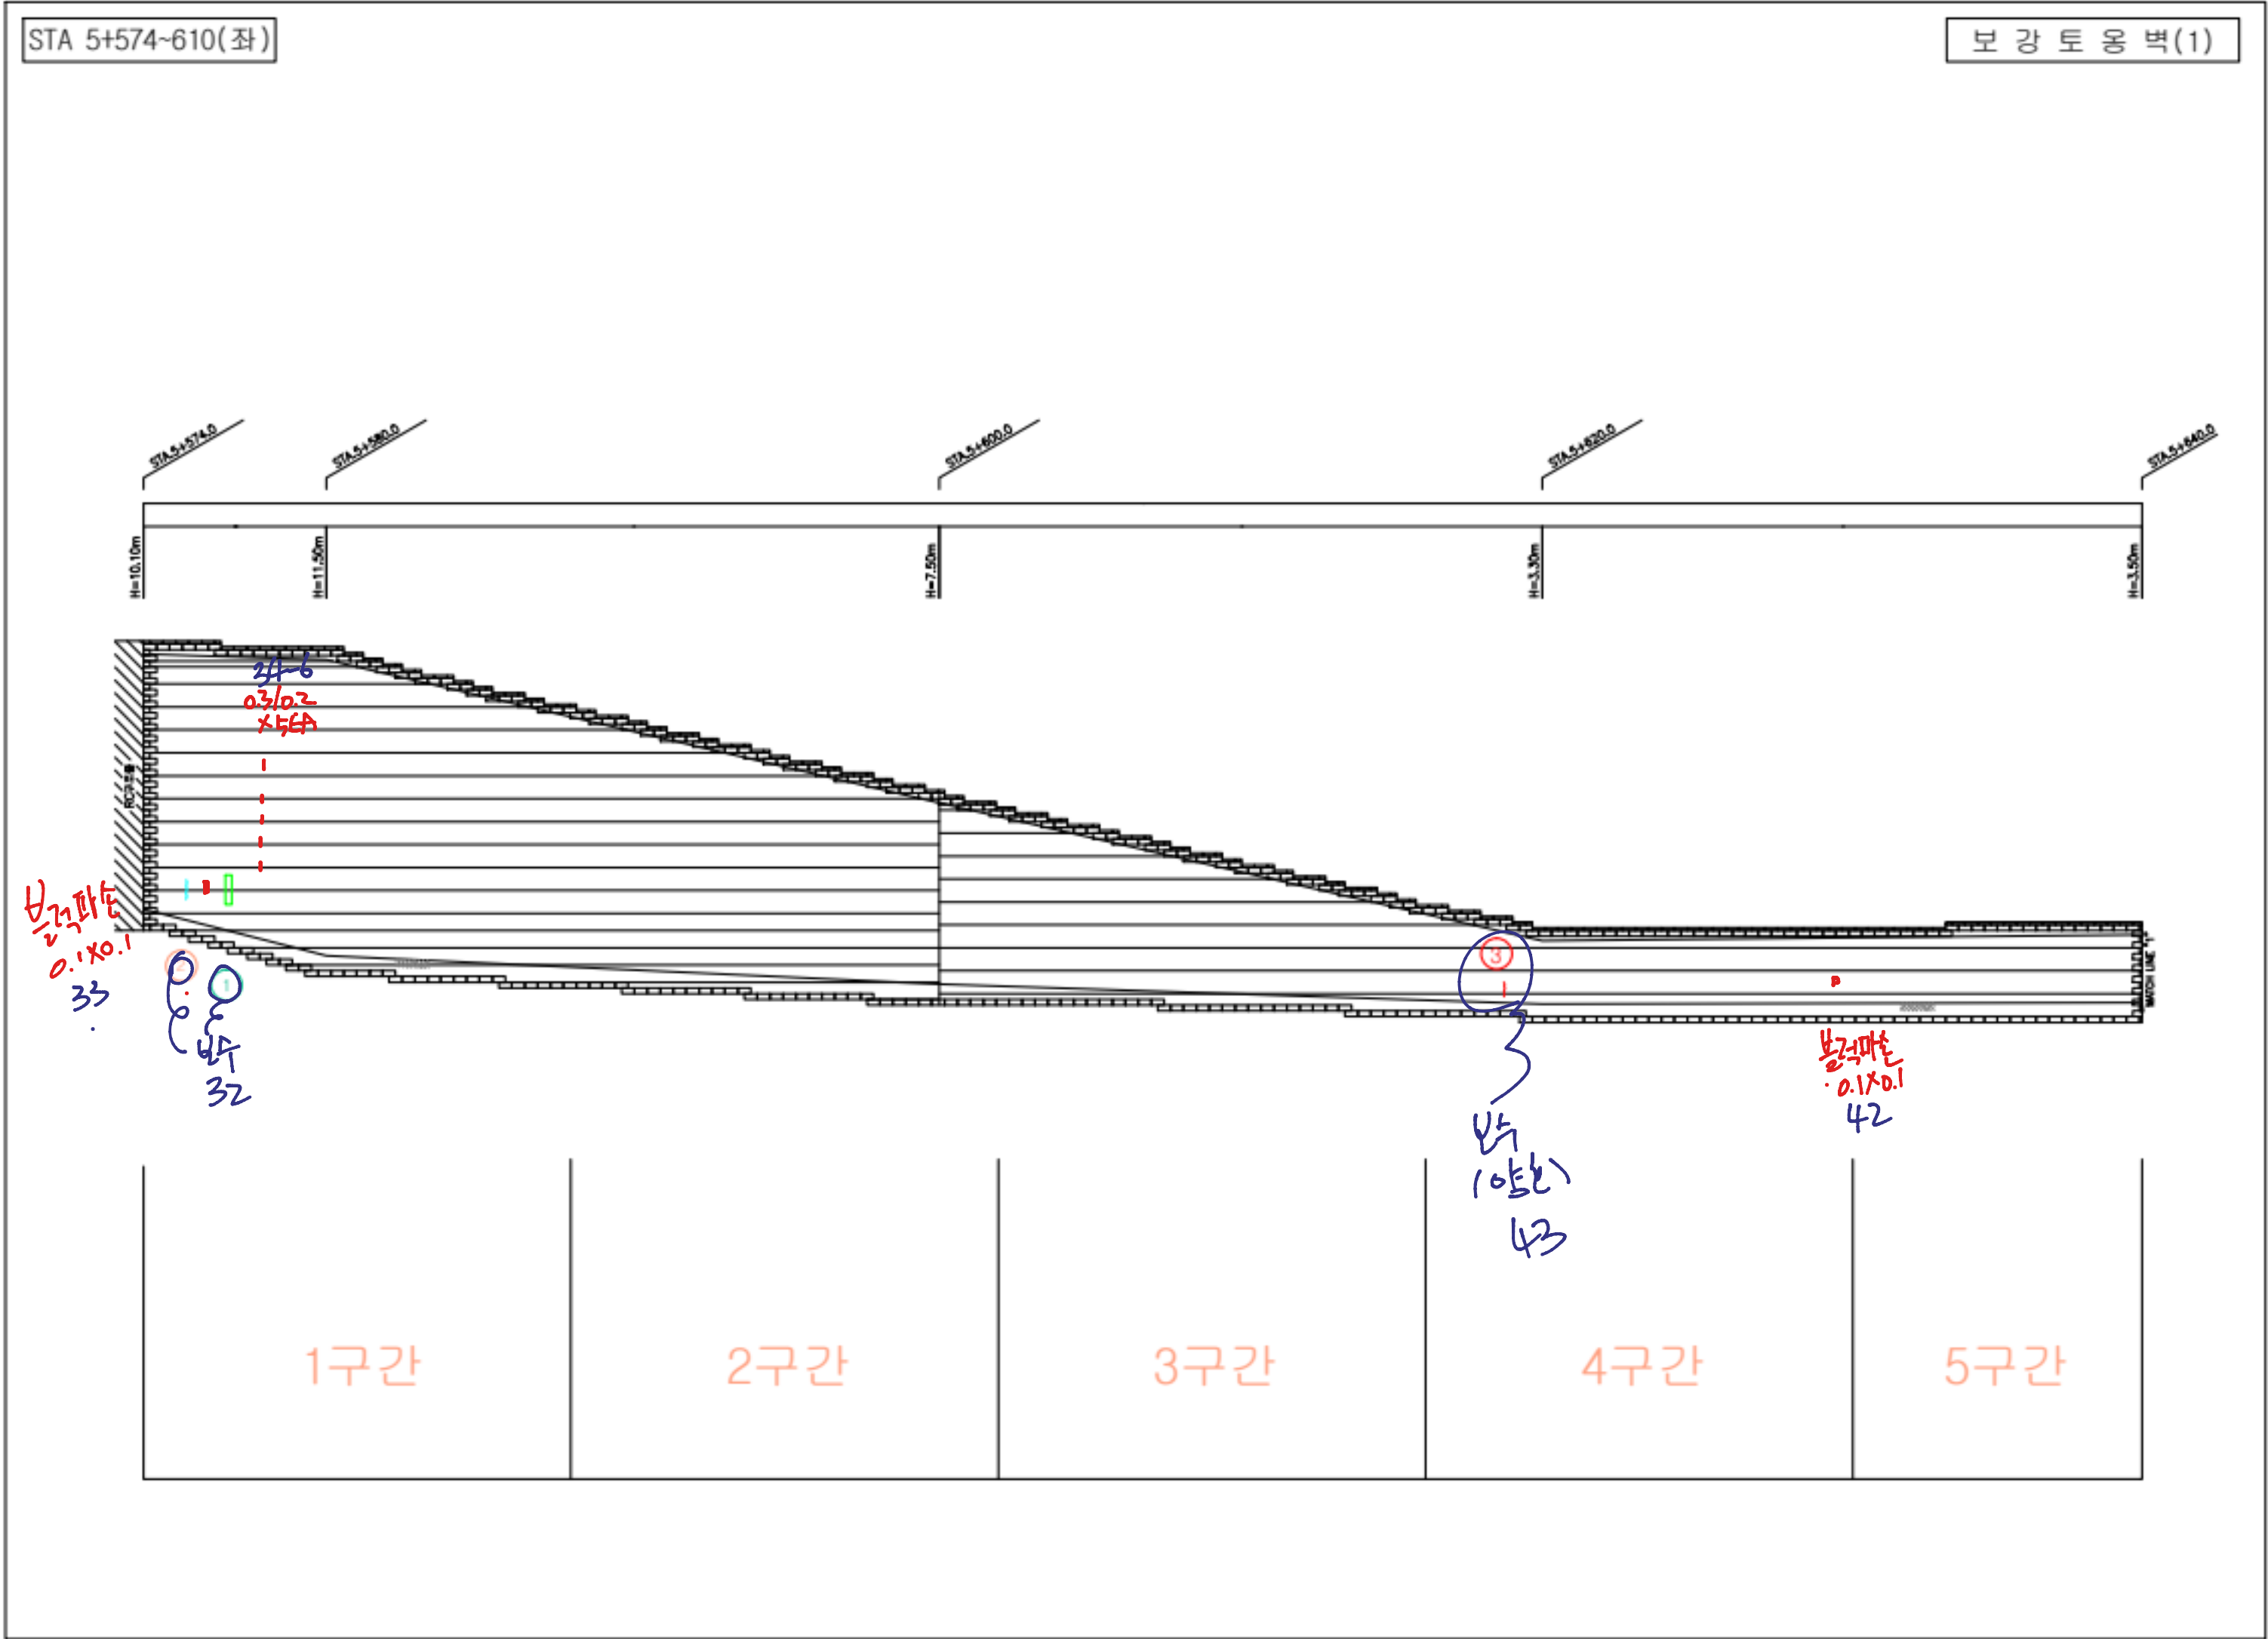
| 연번 | 손상현황 | 손상규모 | | | | | | 비고 |
|---|---|---|---|---|---|---|---|---|
| 1 | 불적파손 | | | | 6 | EA | 6.0 | 보수완료 |
| 2 | 균열 | 0.1 | | 0.2 | 1 | m | 0.2 | |
| 3 | 균열 | 0.2 | | 0.2 | 1 | m | 0.2 | |

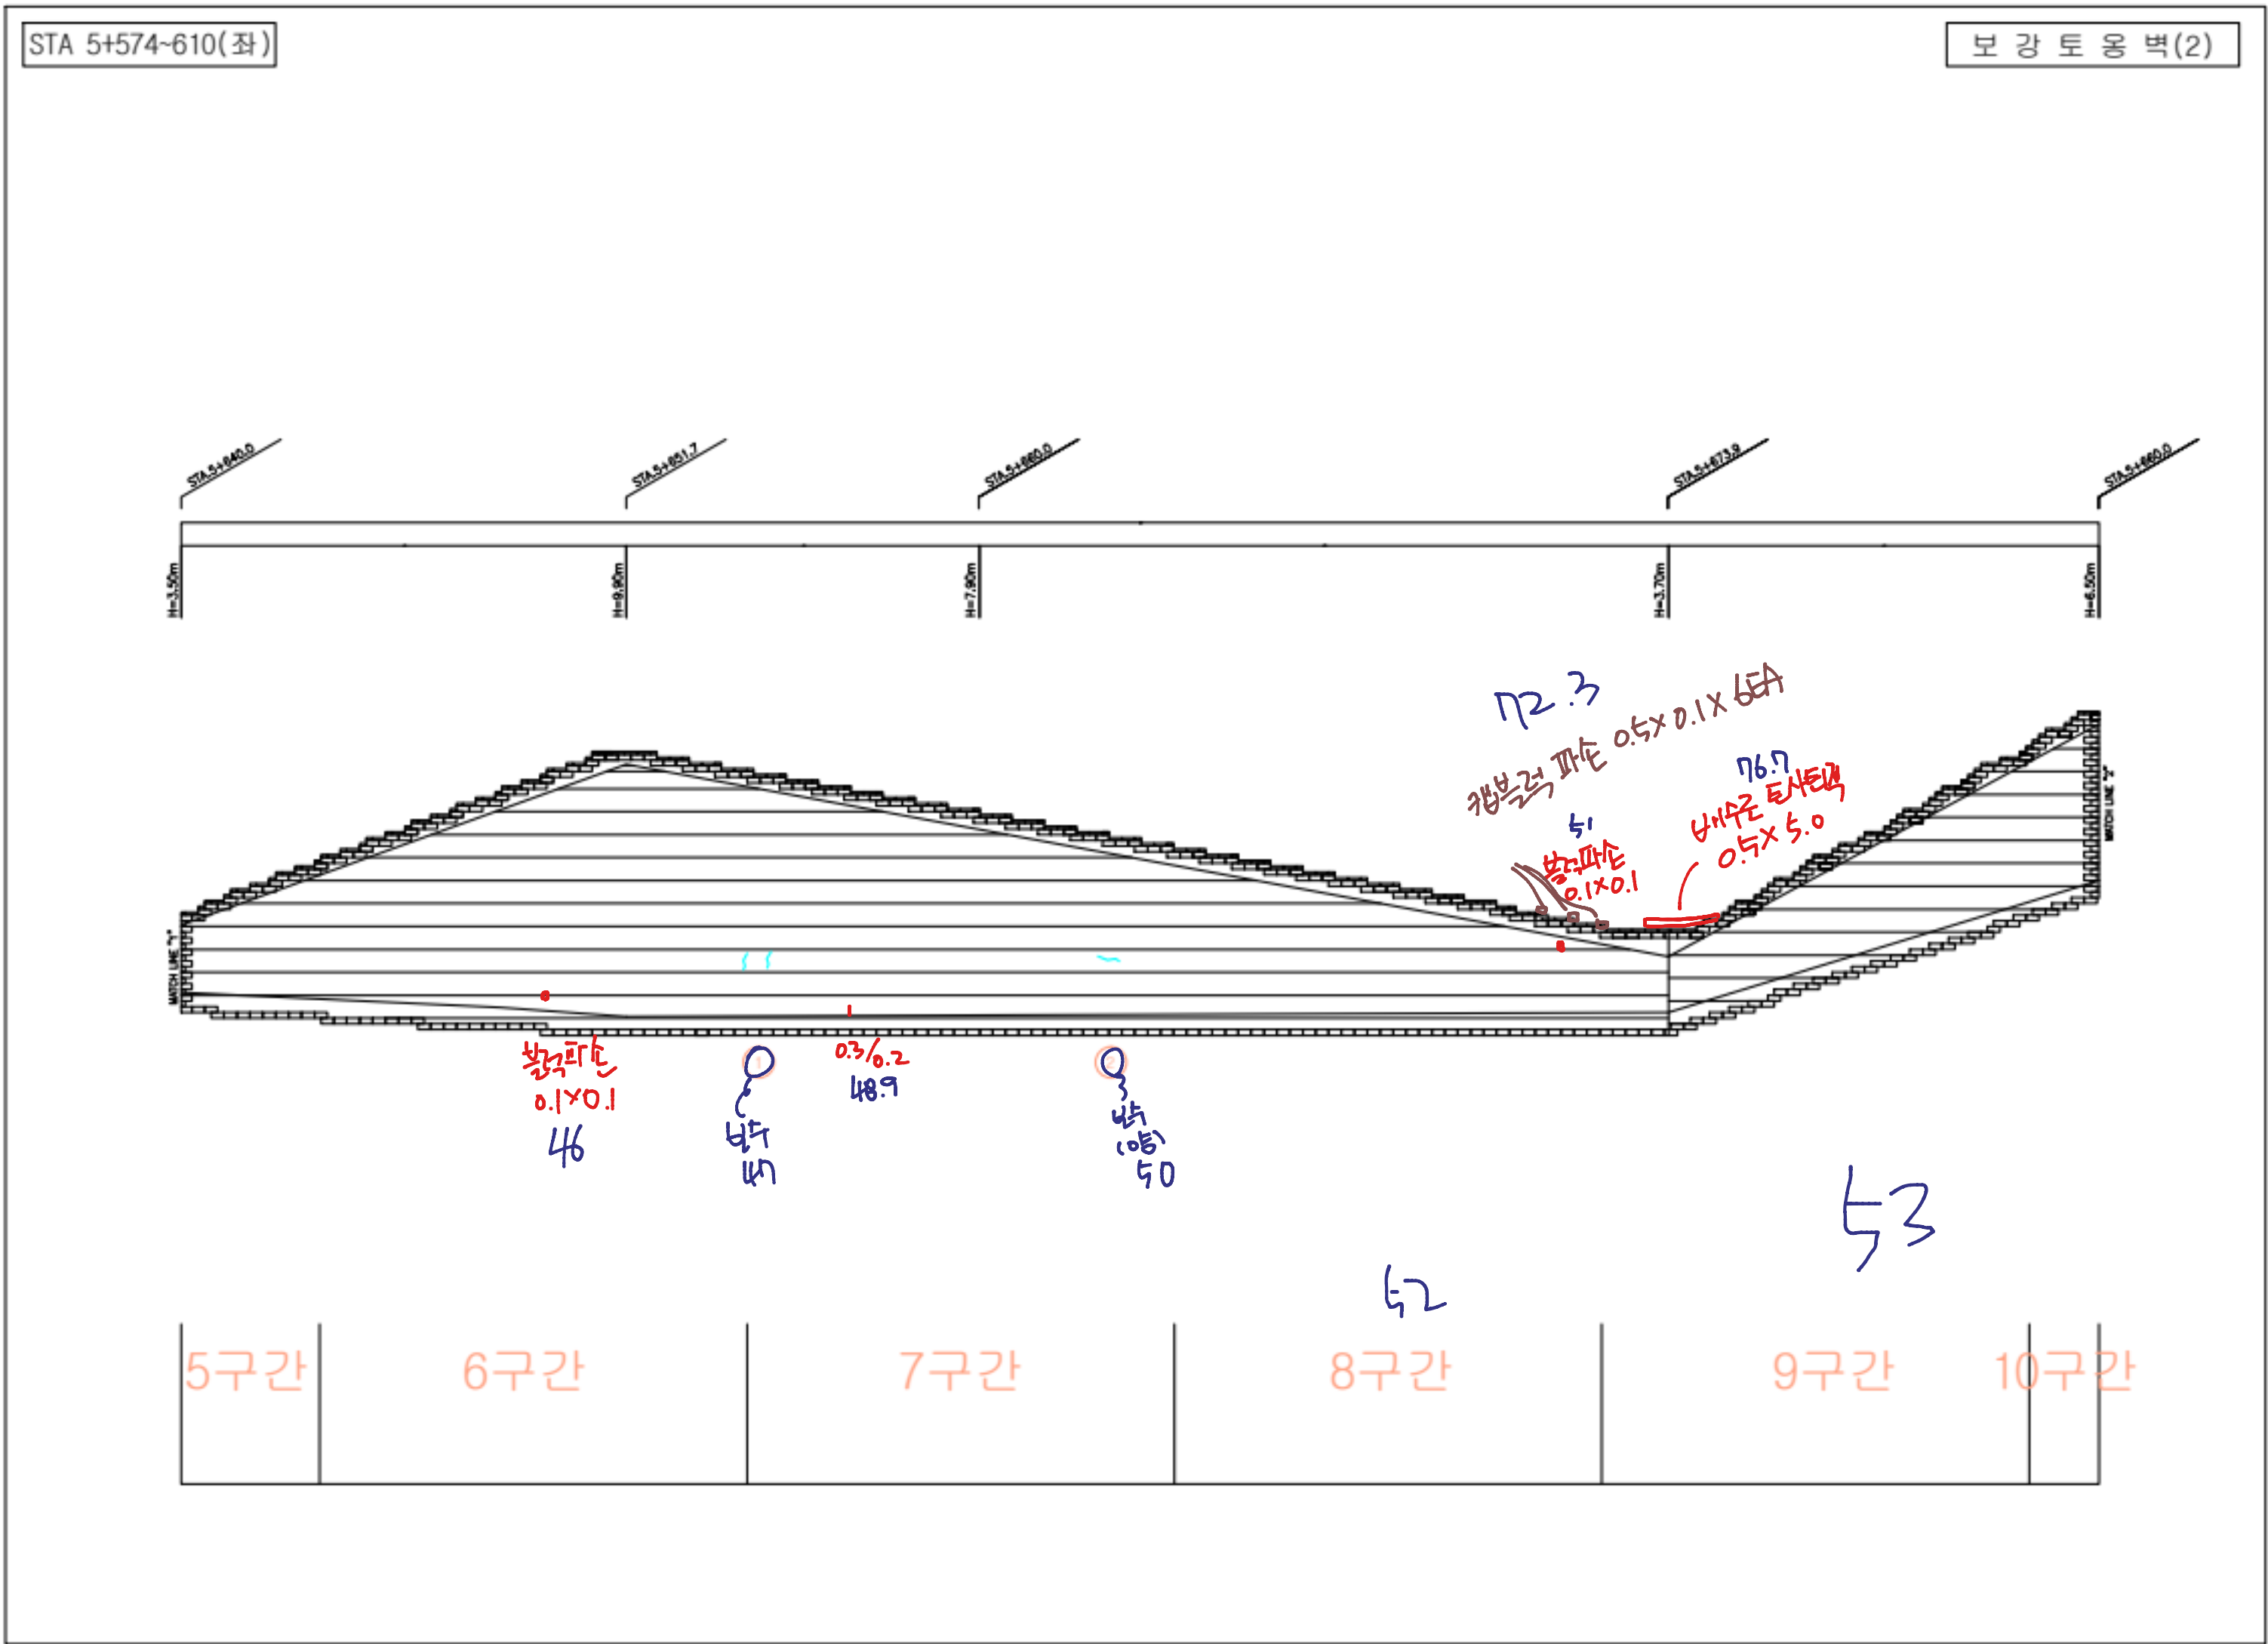
| 연번 | 손상현황 | 손상규모 | | | | | | 비고 |
|---|---|---|---|---|---|---|---|---|
| 1 | 관열 | 0.3 | | 0.2 | 2 | m | 0.4 | |
| 2 | 관열 | 0.3 | | 0.1 | 1 | m | 0.1 | |

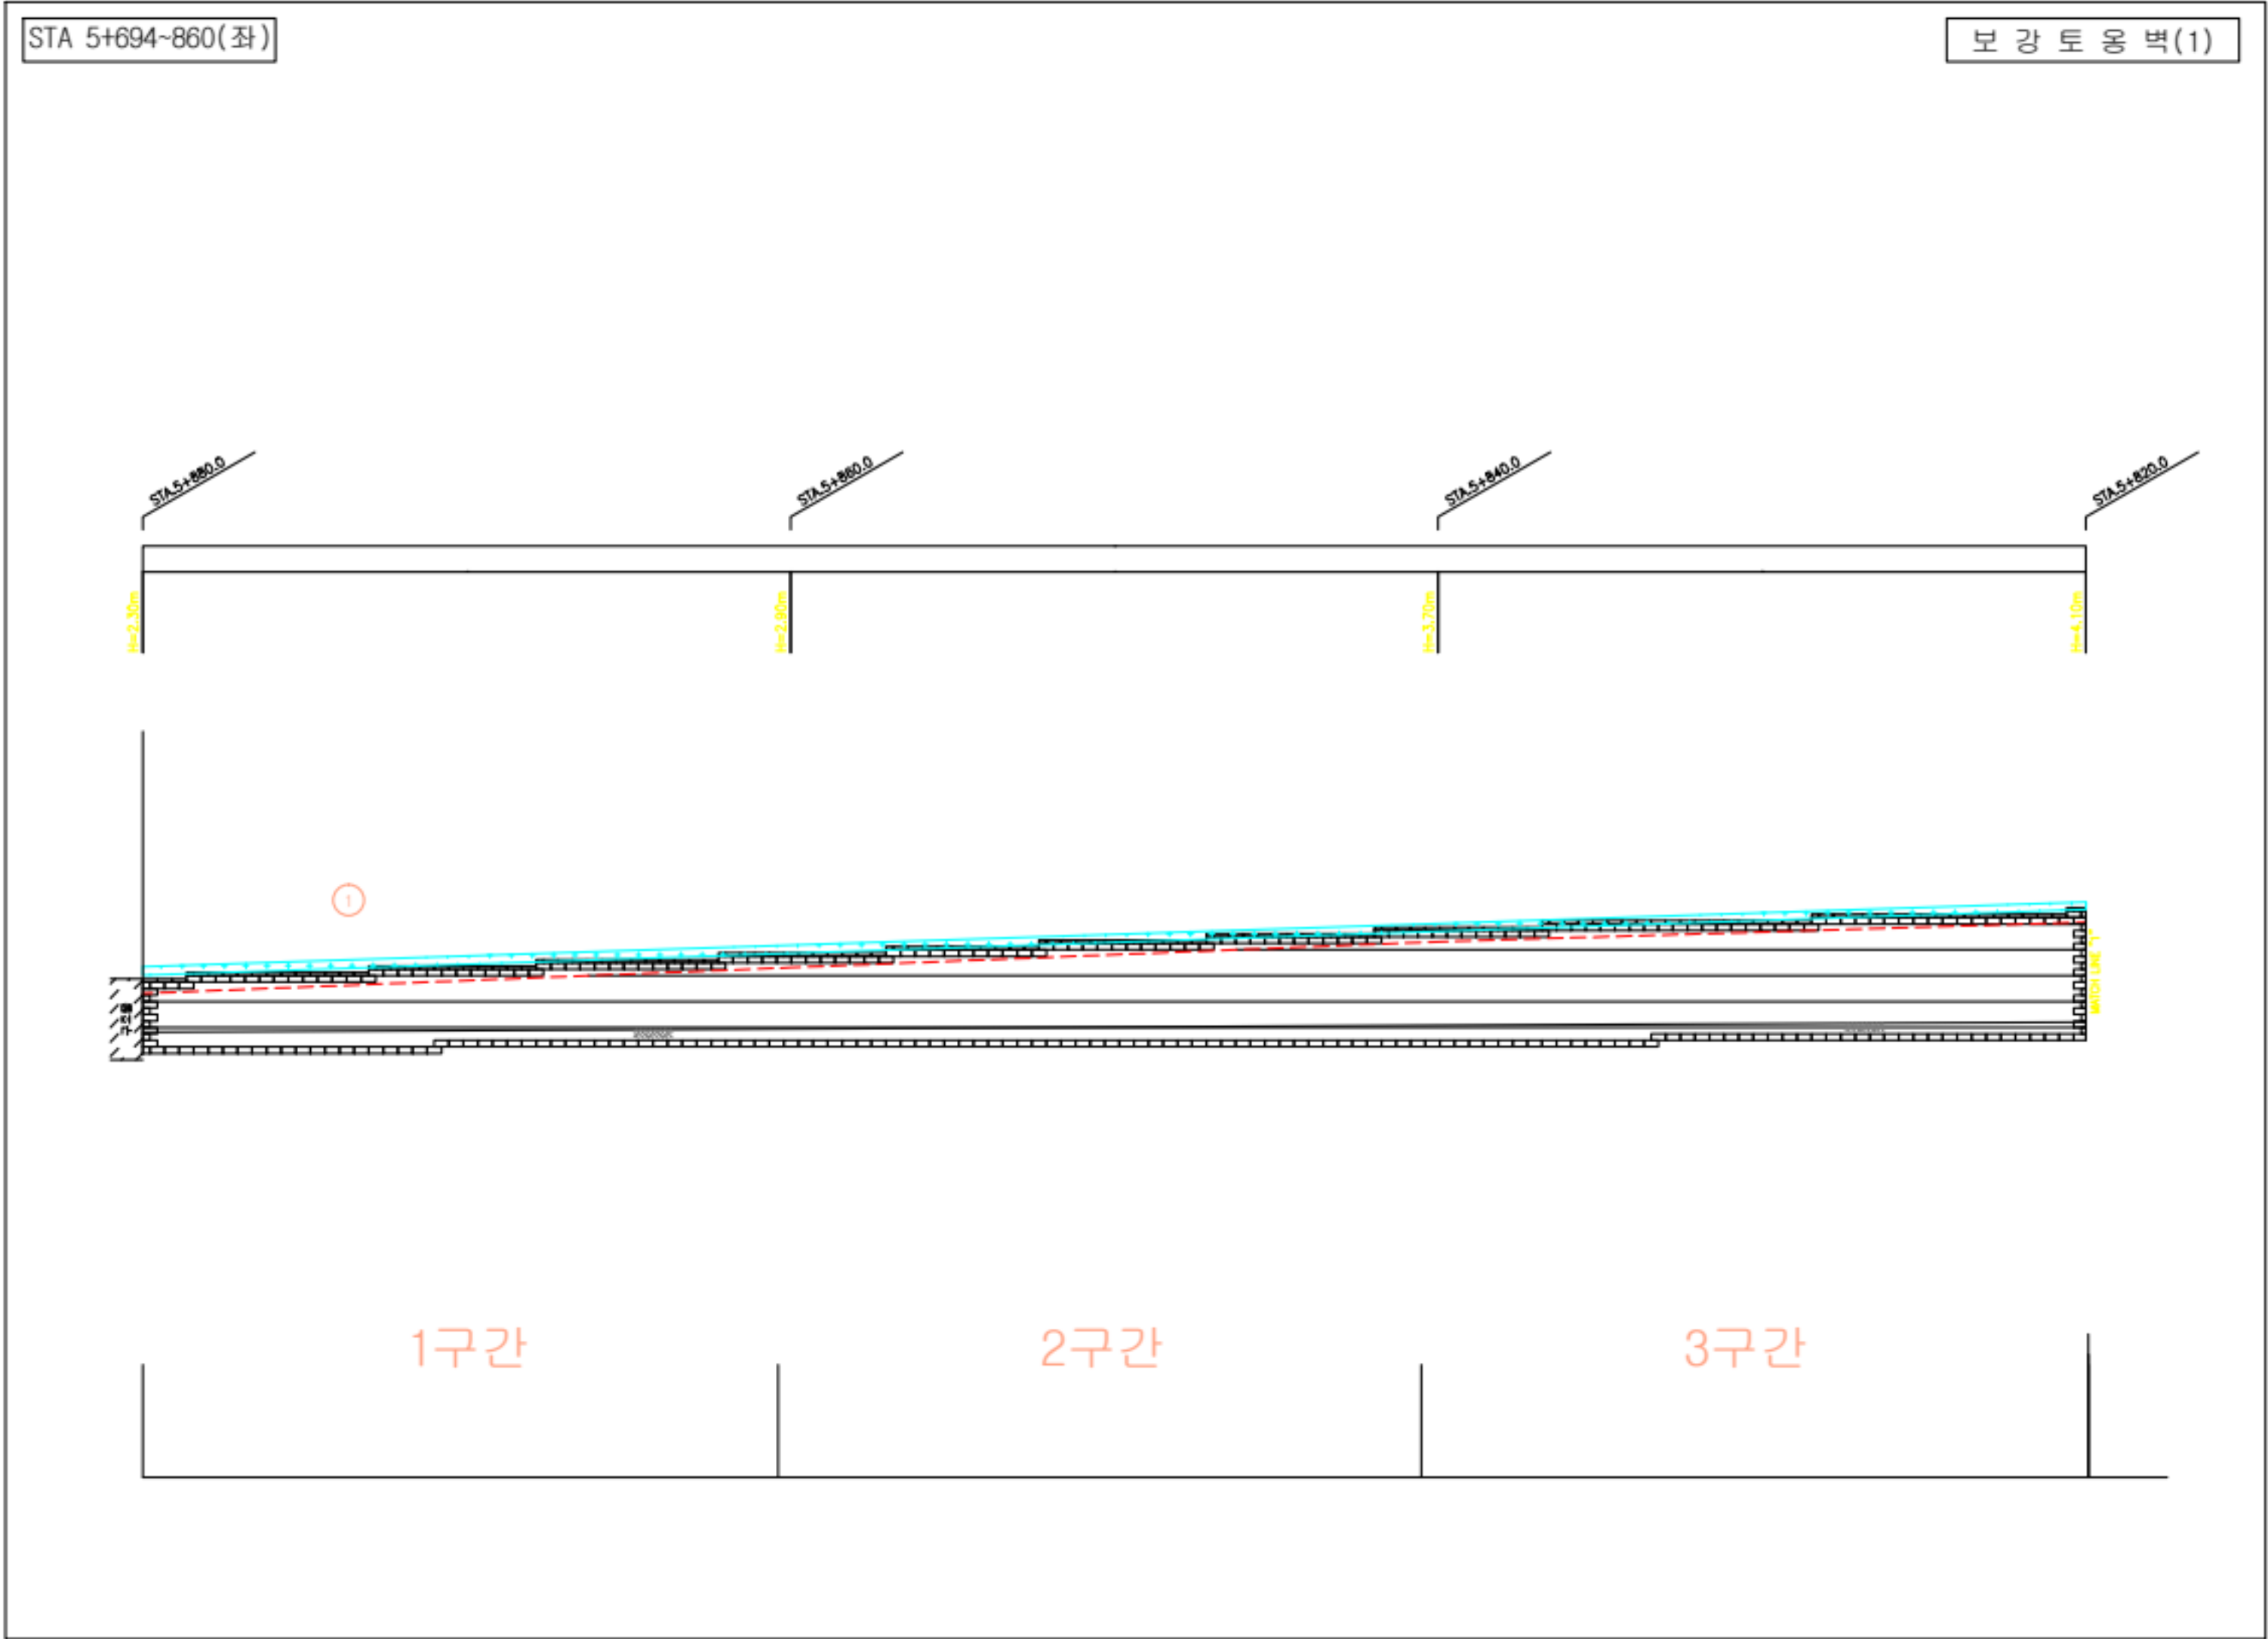
| 번호 | 손상 현상 | 손상 규모 | | | | | | 비고 |
|---|---|---|---|---|---|---|---|---|
| 1 | 배수로 낙엽퇴적 | | 0.5 | 60.0 | 1 | m <sup>2</sup> | 30.0 | |
