| 발 주 처 | 용 역 명 | 점검기관 | 구 조 물 명 | 도 면 명 | 도면번호 |
|---|---|---|---|---|---|
| 화성도시고속도로주식회사 | 비봉 - 매송간 도시고속도로 민간투자사업 | (주)KSR큰사람 | STA.0+742~802(우) | 보강토 정면 | 001 |

보강 토옹 벽(2)

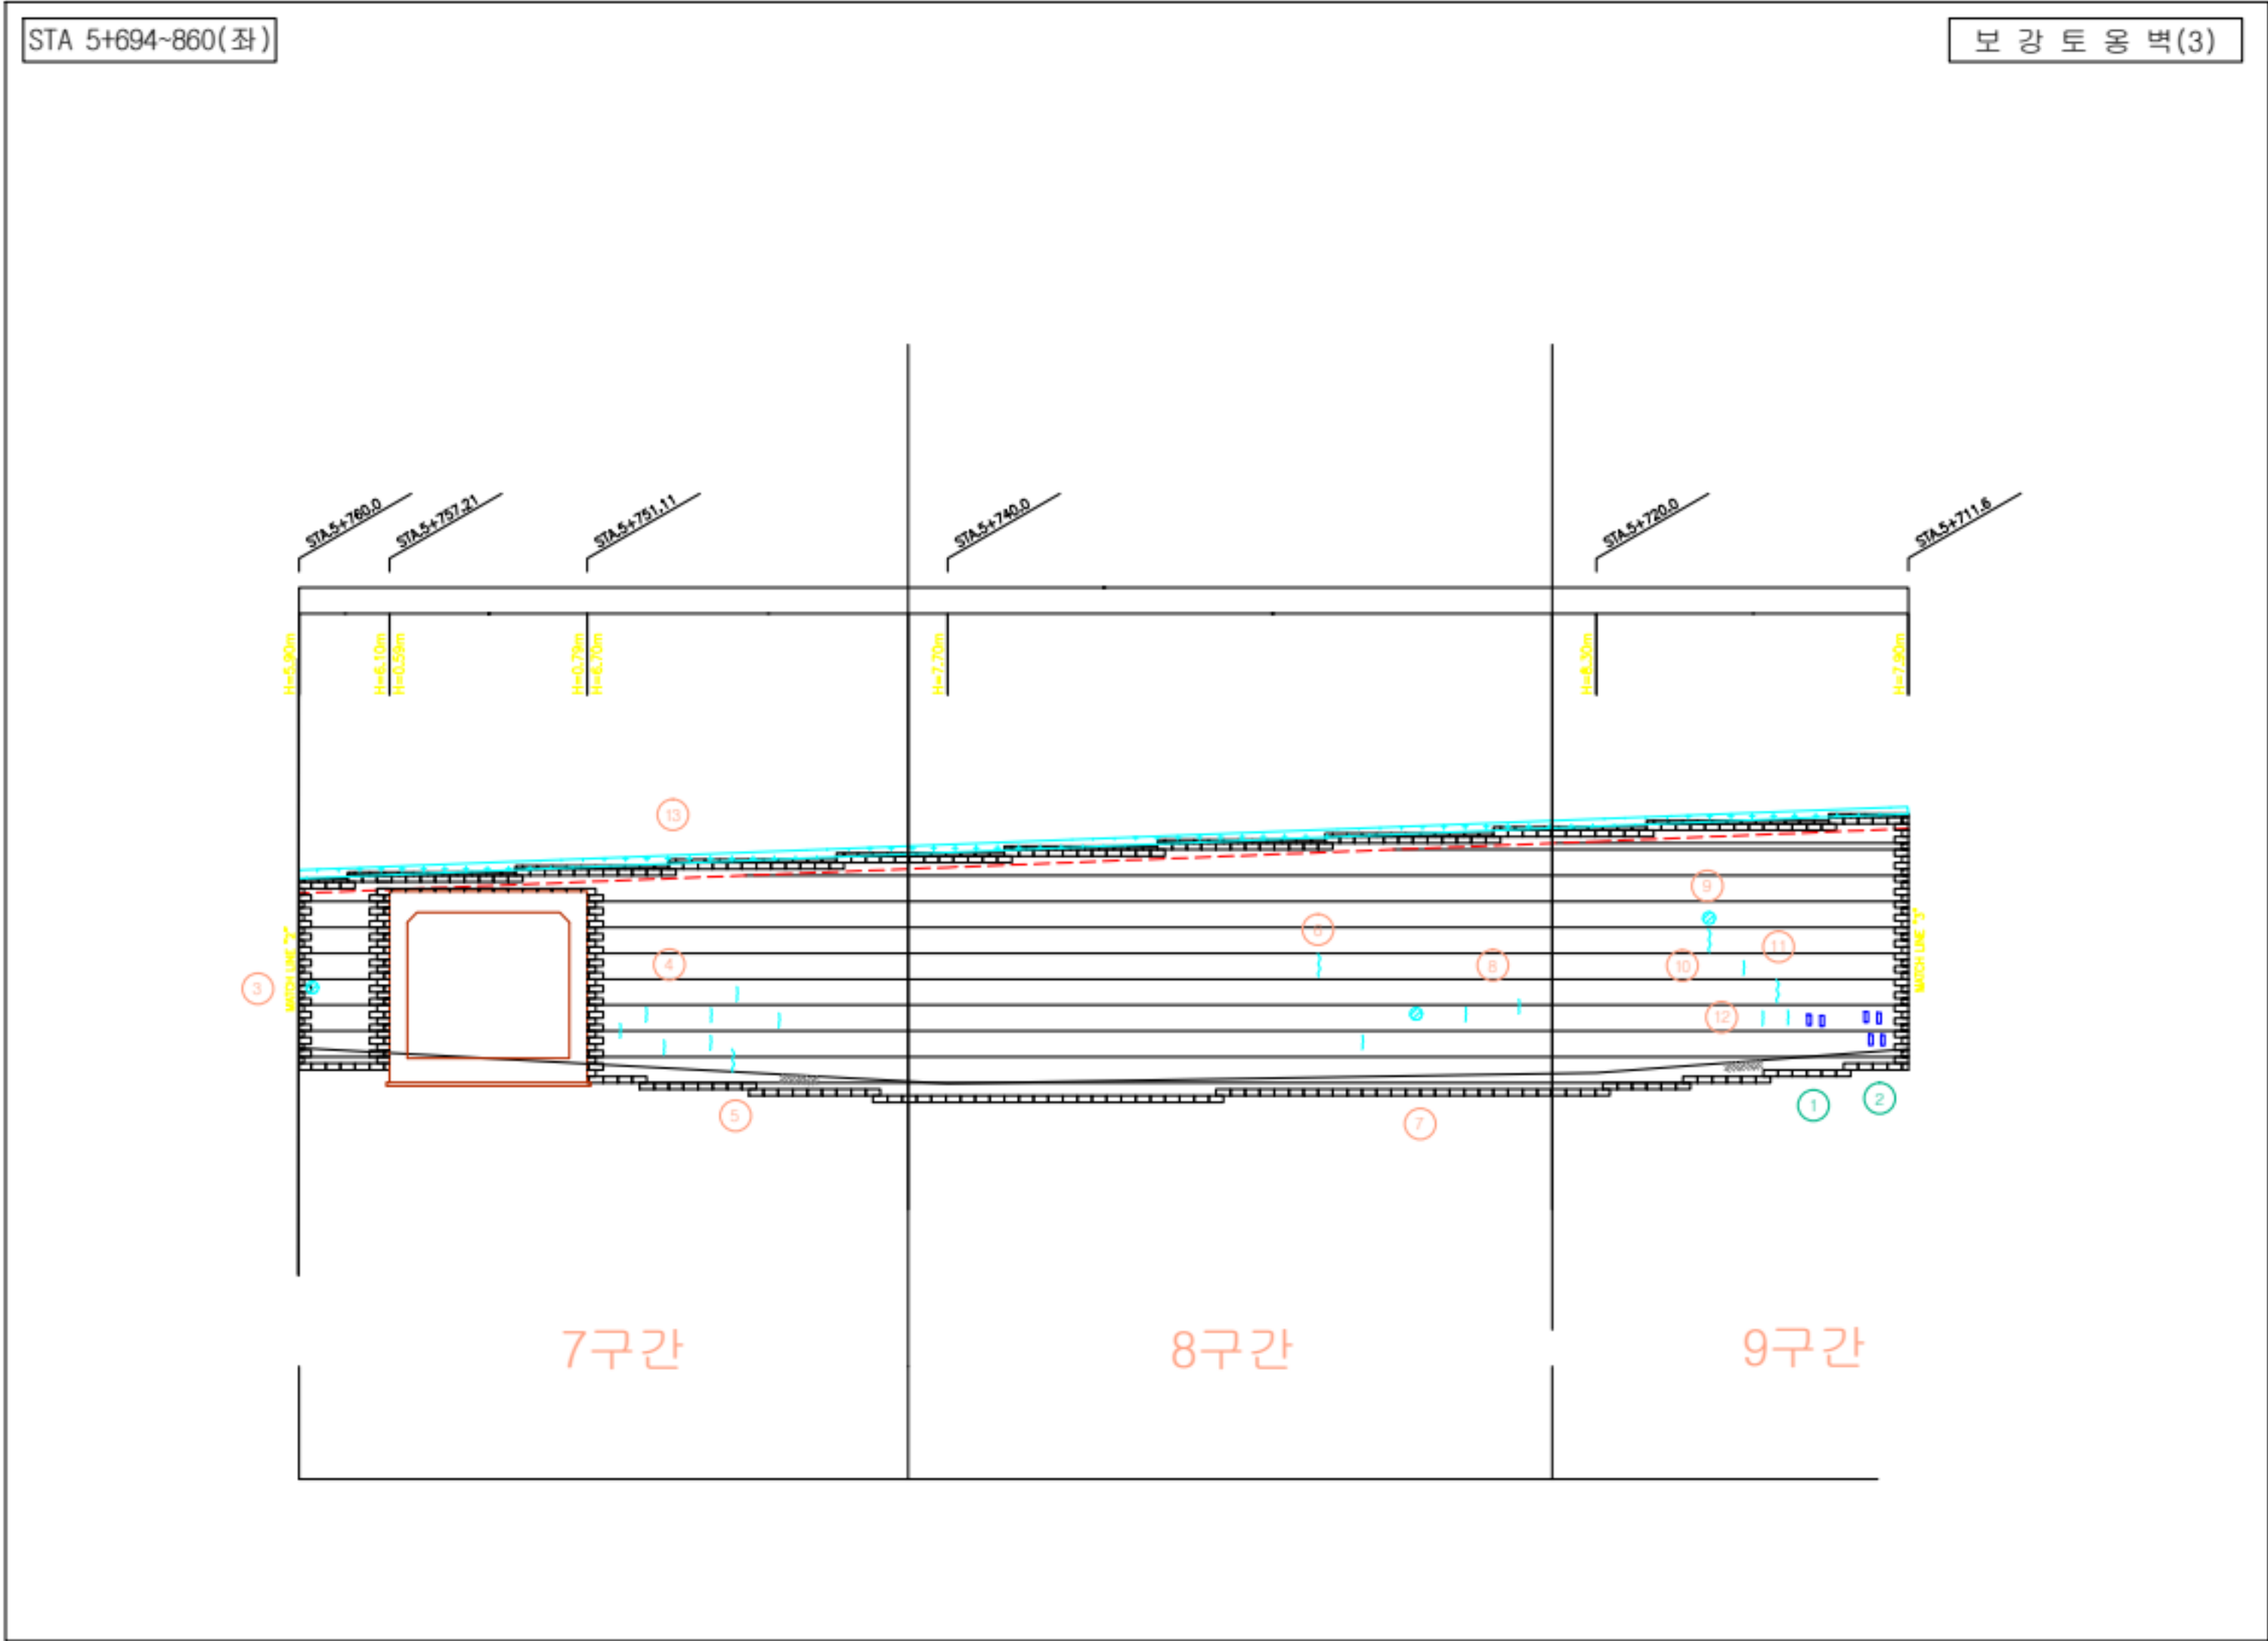
| 연번 | 손상 내용 | 손상 규모 | | | | | | 비고 |
|---|---|---|---|---|---|---|---|---|
| 1 | 불적 균열 | | | | 2 | EA | 2.0 | 보수완료 |
| 2 | 불적 균열 | | | | 4 | EA | 4.0 | 보수완료 |
| 4 | 균열 | 0.2 | | 0.2 | 1 | m | 0.2 | |
| 5 | 균열 | 0.3 | | 0.2 | 1 | m | 0.2 | |
| 6 | 균열 | 0.2 | | 0.2 | 1 | m | 0.2 | |
| 8 | 균열 | 0.1 | | 0.2 | 3 | m | 0.6 | |
| 10 | 균열 | 0.2 | | 0.2 | 1 | m | 0.2 | |
| 11 | 균열 | 0.2 | | 0.2 | 1 | m | 0.2 | |
| 12 | 균열 | 0.2 | | 0.2 | 3 | m | 0.6 | |

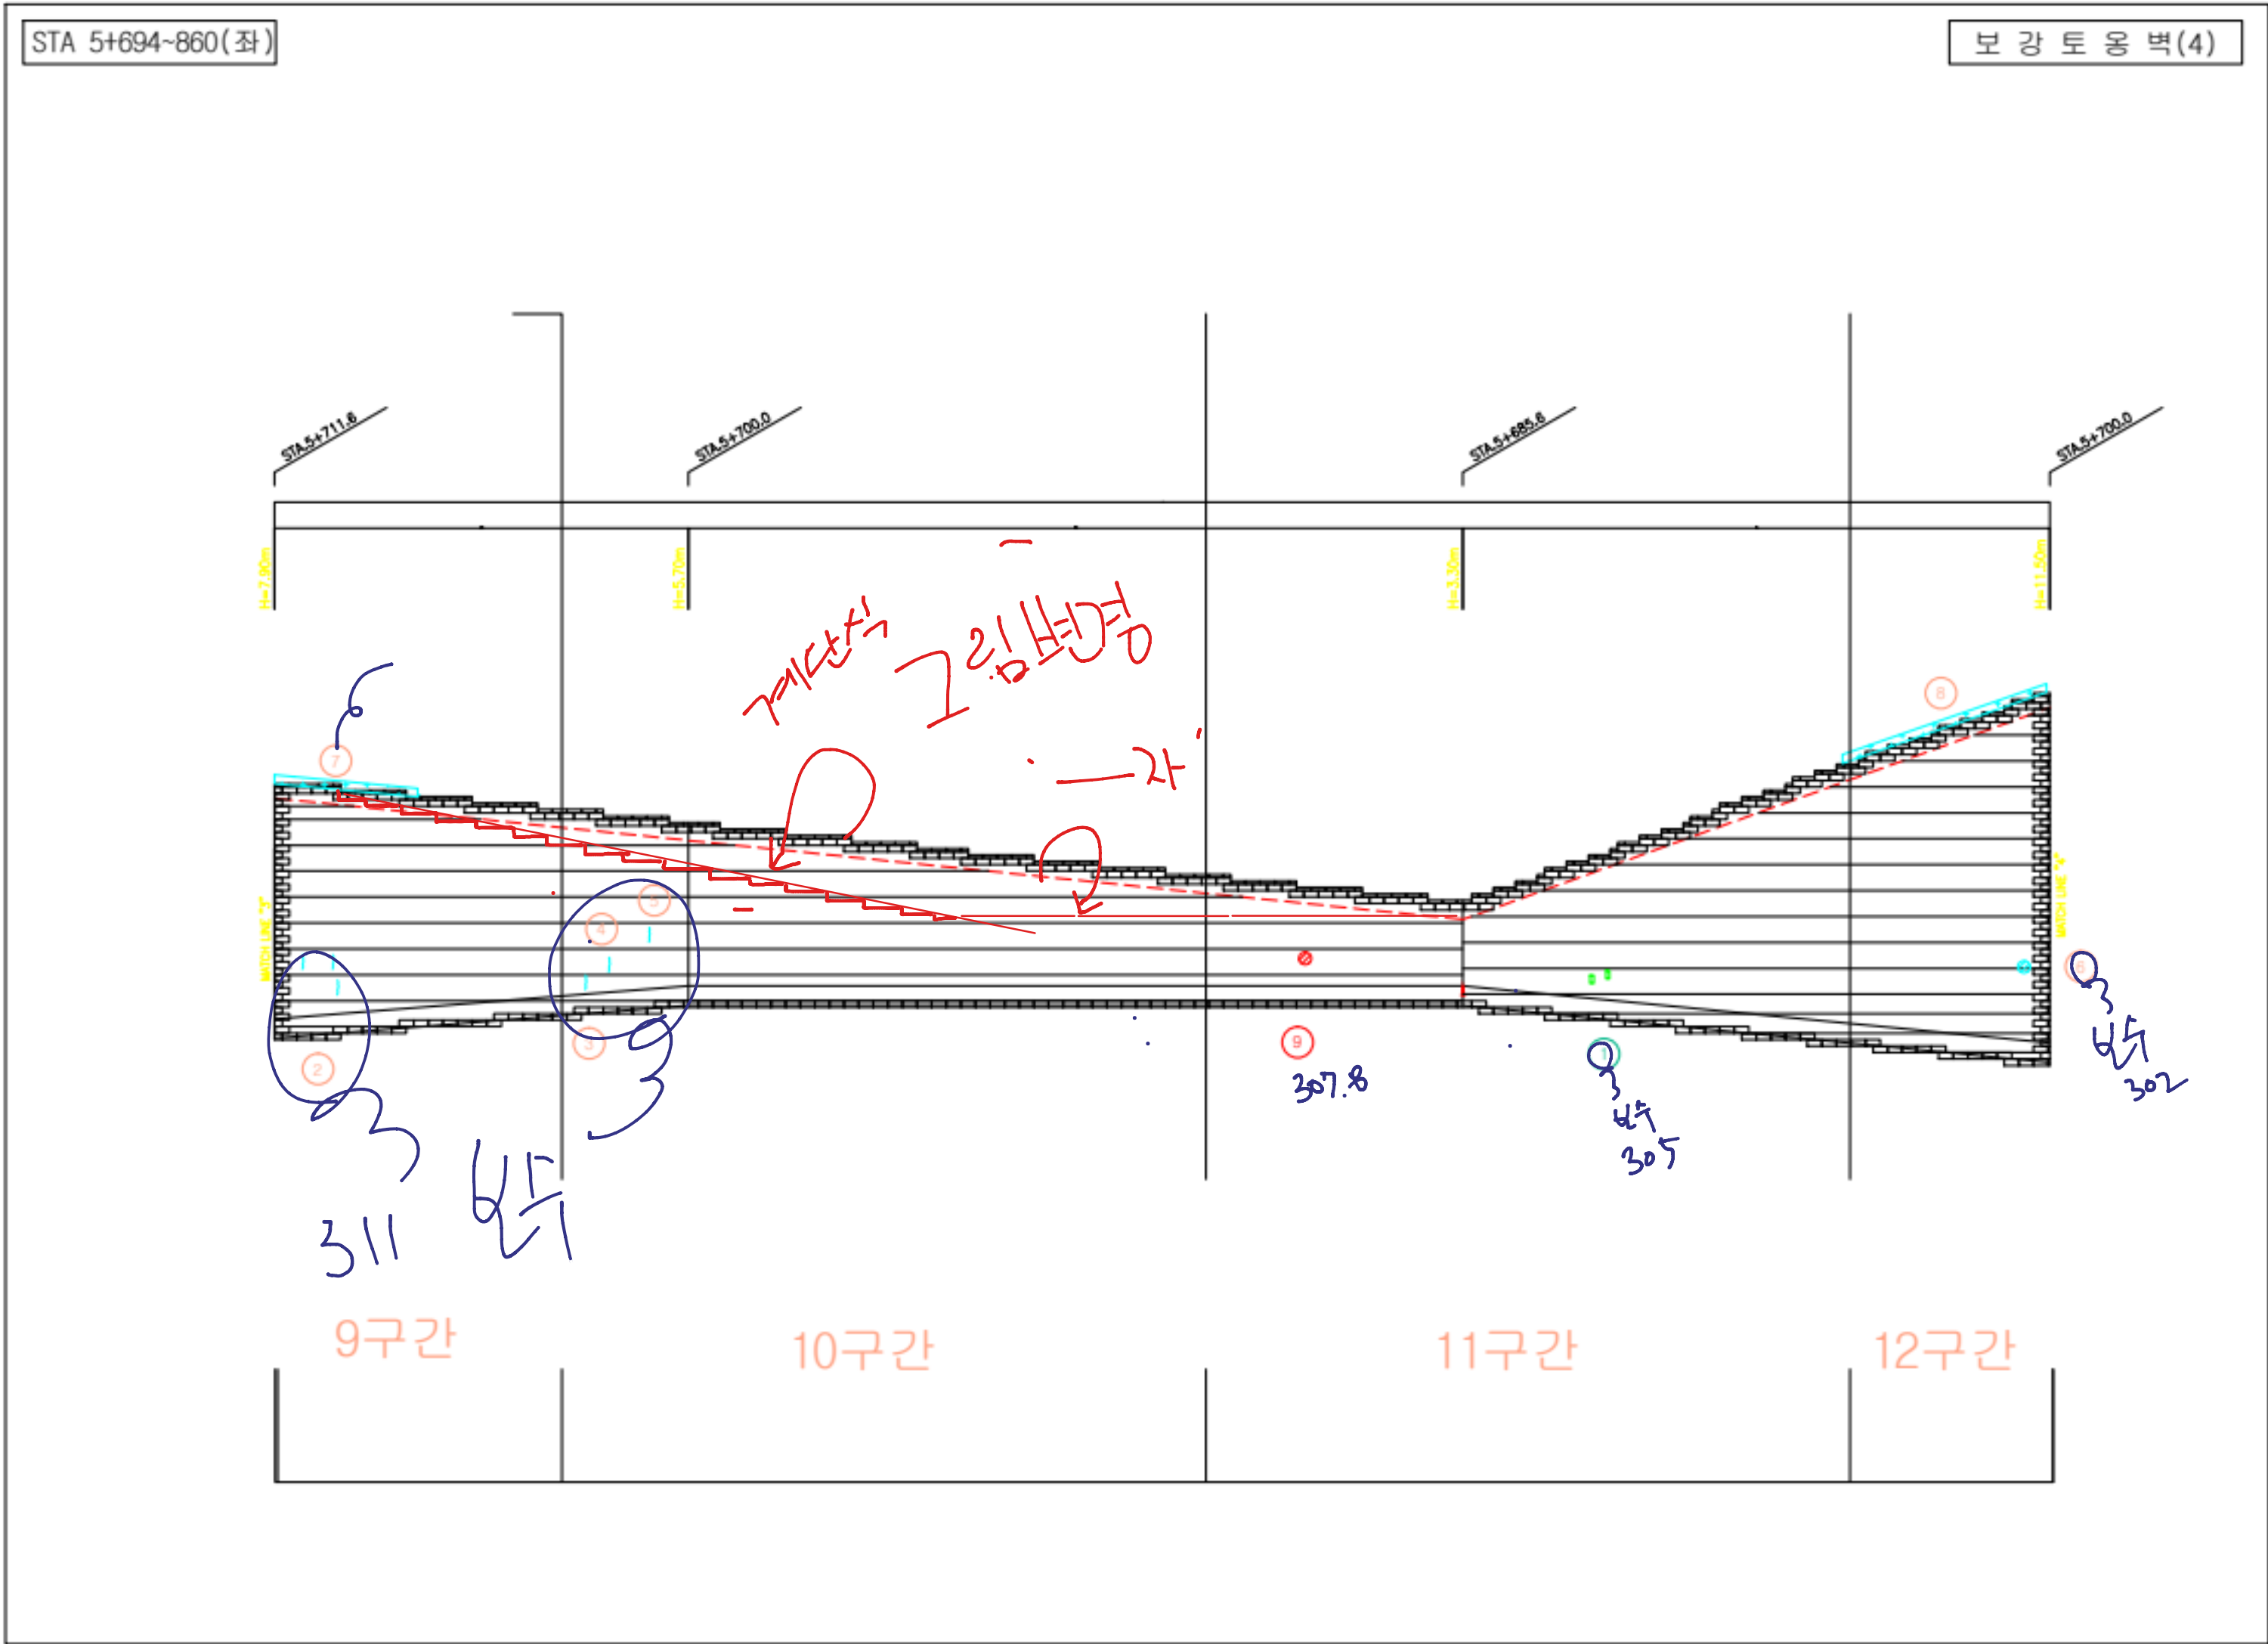
| 번호 | 손상 현상 | 손상 규모 | | | | | | 비고 |
|---|---|---|---|---|---|---|---|---|
| 2 | 균열 | 0.2 | | 0.2 | 3 | m | 0.6 | |
| 3 | 균열 | 0.2 | | 0.2 | 1 | m | 0.2 | |
| 4 | 균열 | 0.1 | | 0.2 | 1 | m | 0.2 | |
| 5 | 균열 | 0.1 | | 0.2 | 1 | m | 0.2 | |

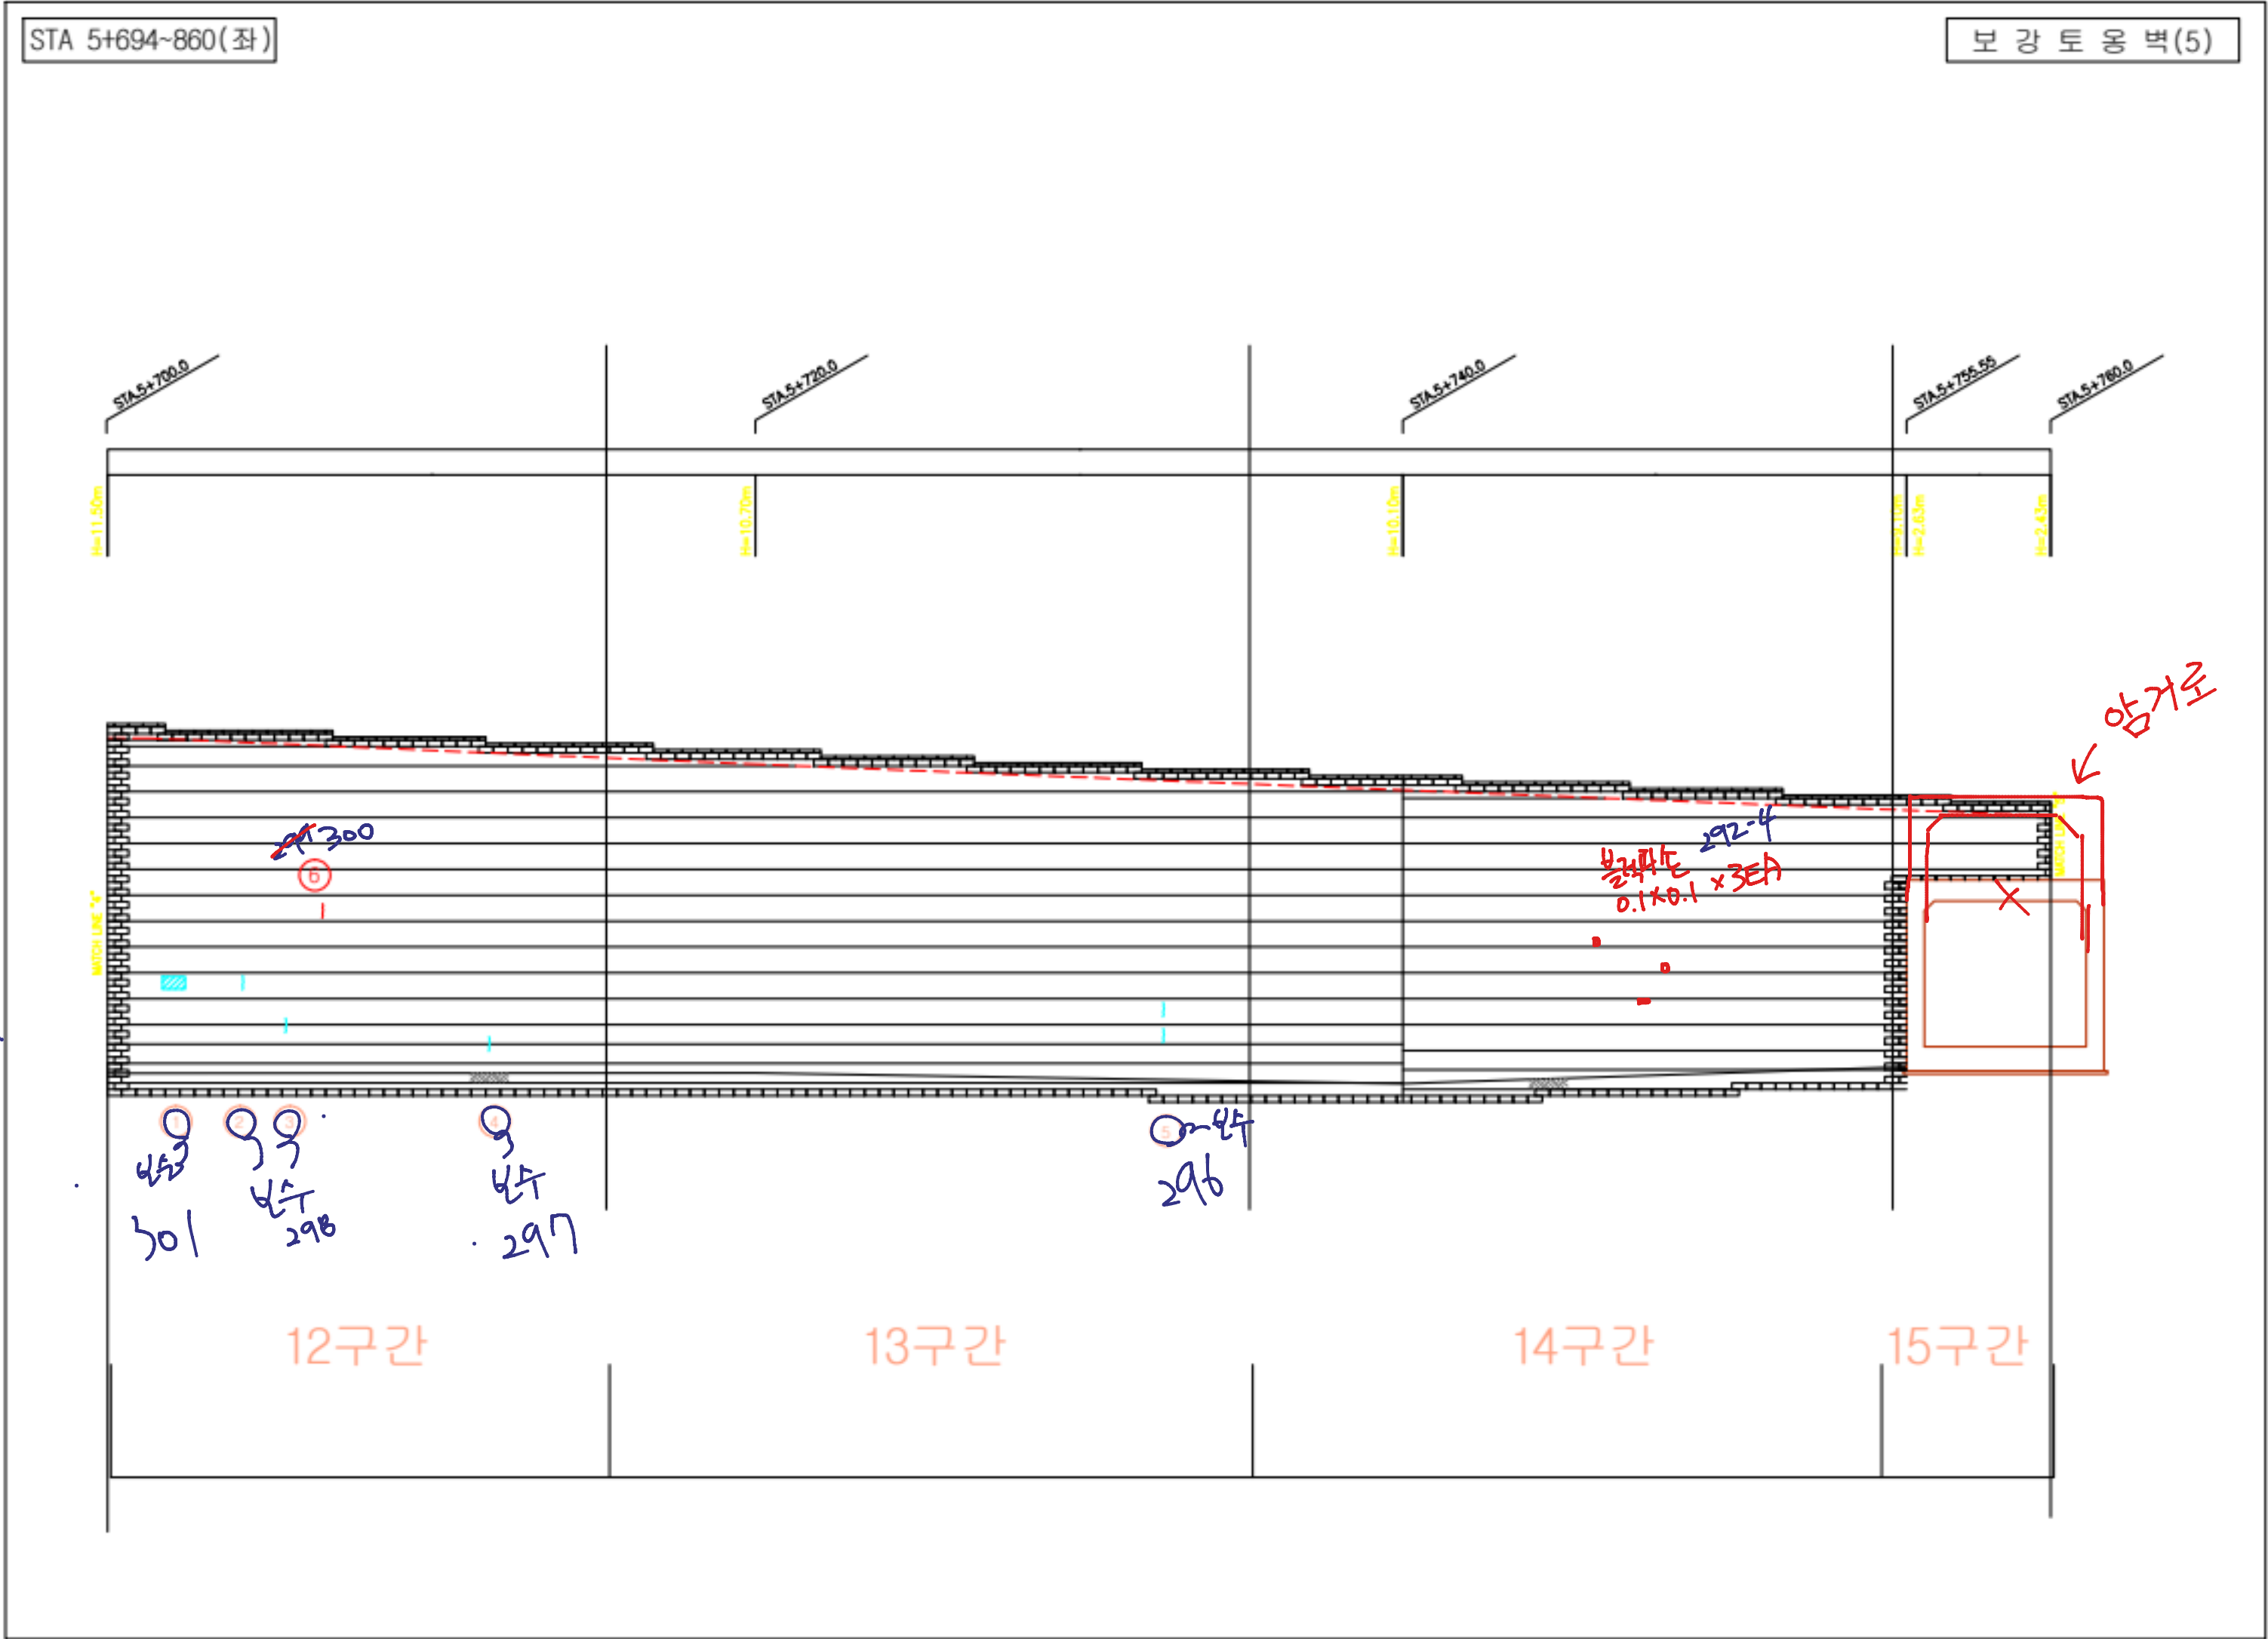
| 번호 | 손상현황 | 손상규모 | | | | | | 비고 |
|---|---|---|---|---|---|---|---|---|
| 2 | 균열 | 0.1 | | 0.2 | 1 | m | 0.2 | |
| 3 | 균열 | 0.1 | | 0.2 | 1 | m | 0.2 | |
| 4 | 균열 | 0.1 | | 0.2 | 1 | m | 0.2 | |
| 5 | 균열 | 0.1 | | 0.2 | 2 | m | 0.4 | |
| 6 | 균열 | 0.2 | | 0.2 | 1 | m | 0.2 | |
