절토사면 (4)

STA 2+724 ~ 3+000(우)

| 비봉~매송간 도시고속도로 정밀안전점검 | 화성도시고속도로 | (주)KSR큰사람 | 절토사면 (4) | STA 2+724 ~ 3+000(우) | 004 |

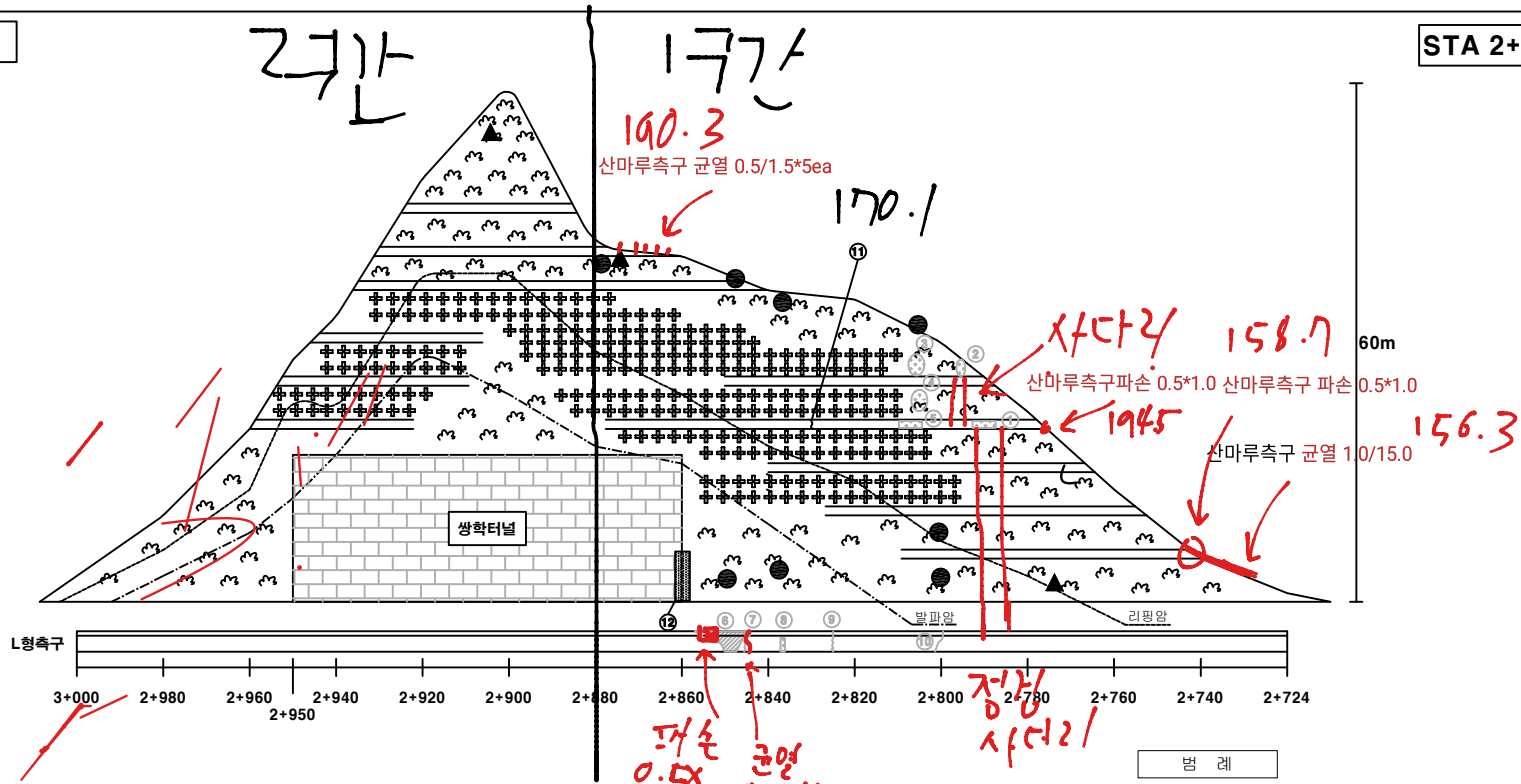
| 번<br>호 | 신<br>·<br>구 | 손상내용 | 손상물량 | | | | | | 보수물량 | | 비고 | 번<br>호 | 신<br>·<br>구 | 손상내용 | 손상물량 | | | | | | 보수물량 | | 비고 | | |
|---|---|---|---|---|---|---|---|---|---|---|---|---|---|---|---|---|---|---|---|---|---|---|---|---|---|
| 1 | | 소단배수로 토사퇴적 | | | 1.0 | 3.0 | 3.0 | 1 | ㎡ | 3.0 | 보수완료 | 16 | | | | | | | | | | | | | |
| 2 | | 표층유실 | | | 3.0 | 6.0 | 9.0 | 1 | ㎡ | 9.0 | 보수완료 | 17 | | | | | | | | | | | | | |
| 3 | | 표층유실 | | | 2.0 | 2.0 | 2.0 | 1 | ㎡ | 2.0 | 보수완료 | 18 | | | | | | | | | | | | | |
| 4 | | 표층유실 | | | 2.0 | 6.0 | 6.0 | 1 | ㎡ | 6.0 | 보수완료 | 19 | | | | | | | | | | | | | |
| 5 | | 소단배수로 토사퇴적 | | | 1.5 | 10.0 | 15.0 | 1 | ㎡ | 15.0 | 보수완료 | 20 | | | | | | | | | | | | | |
| 6 | | L형측구 파손 | | | 2.0 | 1.0 | 2.0 | 1 | ㎡ | 2.0 | 보수완료 | 21 | | | | | | | | | | | | | |
| 7 | | L형측구 균열 | 0.5 | | | 1.2 | | 1 | ■ | 1.2 | 보수완료 | 22 | | | | | | | | | | | | | |
| 8 | | L형측구 이음부 파손 | | | 0.1 | 1.0 | 0.1 | 1 | ㎡ | 0.1 | 보수완료 | 23 | | | | | | | | | | | | | |
| 9 | | L형측구 균열 | 0.5 | | | 1.2 | | 1 | ■ | 1.2 | 보수완료 | 24 | | | | | | | | | | | | | |
| 10 | | L형측구 균열 | 0.5 | | | 1.5 | | 1 | ■ | 1.5 | 보수완료 | 25 | | | | | | | | | | | | | |
| 11 | | 침하균열 | 40.0 | | | 4.0 | | 1 | ■ | 4.0 | 24상 | 26 | | | | | | | | | | | | | |
| 12 | | 누수 | | | 0.1 | 1.0 | 0.1 | 1 | ㎡ | 0.1 | 24상 | 27 | | | | | | | | | | | | | |

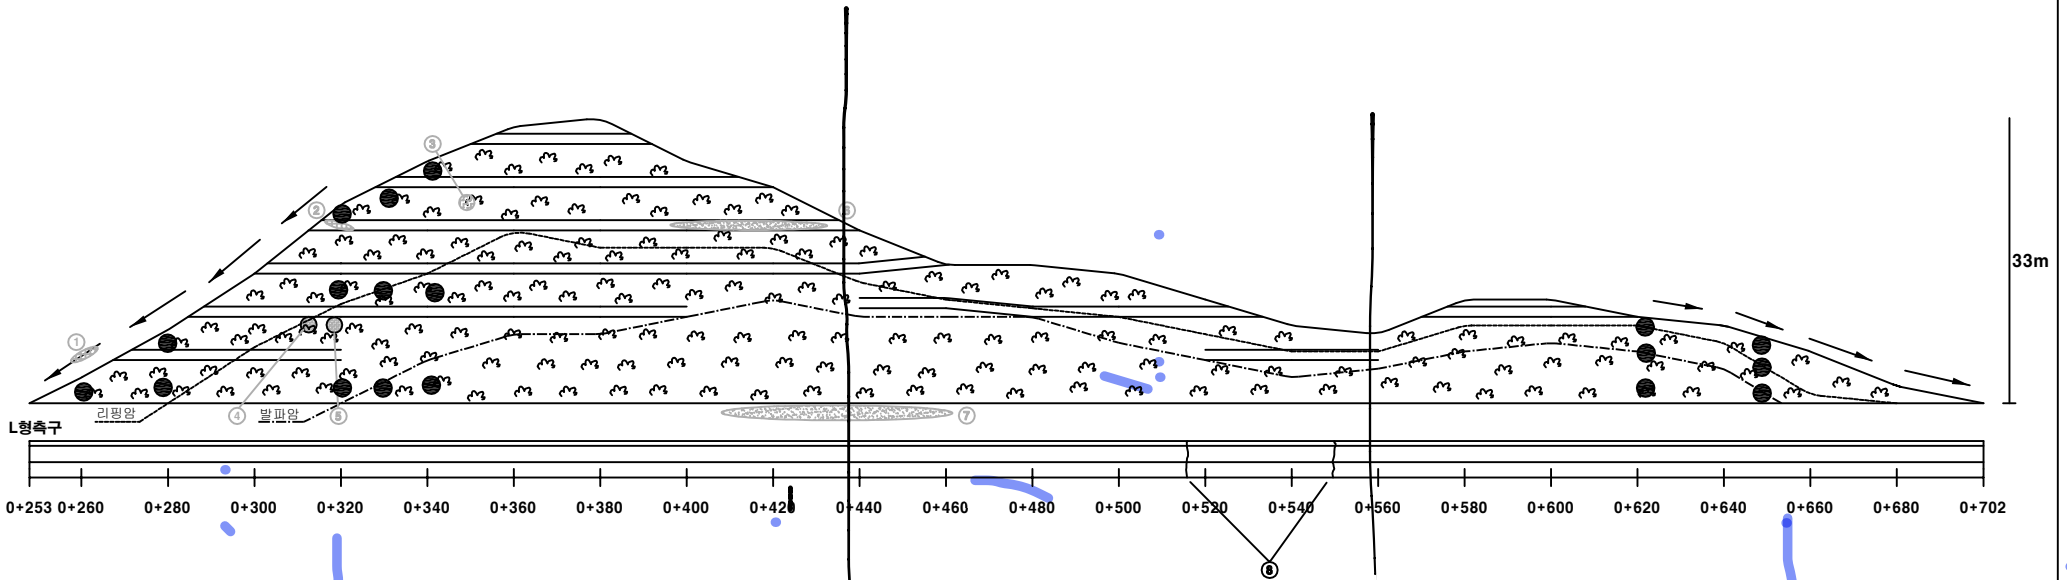
| 번호 | 신구 | 손상내용 | 손상물량 | | | | | | 비고 | | 번호 | 신구 | 손상내용 | 손상물량 | | | | | | 비고 | |
|---|---|---|---|---|---|---|---|---|---|---|---|---|---|---|---|---|---|---|---|---|--|
| 1 | | 산마루측구 낙엽퇴적 | | | 0.5 | 20.0 | 10.0 | 1 | ㎡ | 10.0 | 보수완료 | 16 | | | | | | | | | |
| 2 | | 소단배수로 낙엽퇴적 | | | 2.0 | 2.0 | 4.0 | 1 | ㎡ | 4.0 | 보수완료 | 17 | | | | | | | | | |
| 3 | | 녹생토 유실 | | | 1.5 | 1.5 | 2.25 | 1 | ㎡ | 2.25 | 보수완료 | 18 | | | | | | | | | |
| 4 | | 우류세굴 | | | 1.0 | 2.0 | 2.0 | 1 | ㎡ | 2.0 | 보수완료 | 19 | | | | | | | | | |
| 5 | | 우류세굴 | | | 1.5 | 1.5 | 2.25 | 1 | ㎡ | 2.25 | 보수완료 | 20 | | | | | | | | | |
| 6 | | 소단배수로 녹생토 퇴적 | | | 1.0 | 20.0 | 20.0 | 1 | ㎡ | 20.0 | 보수완료 | 21 | | | | | | | | | |
| 7 | | 사면하부 녹생토 퇴적 | | | 1.5 | 60.0 | 90.0 | 1 | ㎡ | 90.0 | 보수완료 | 22 | | | | | | | | | |
| 8 | | 균열 | 0.2 | | | 1.0 | | 2 | ㎡ | 2.0 | 24상 | 23 | | | | | | | | | |

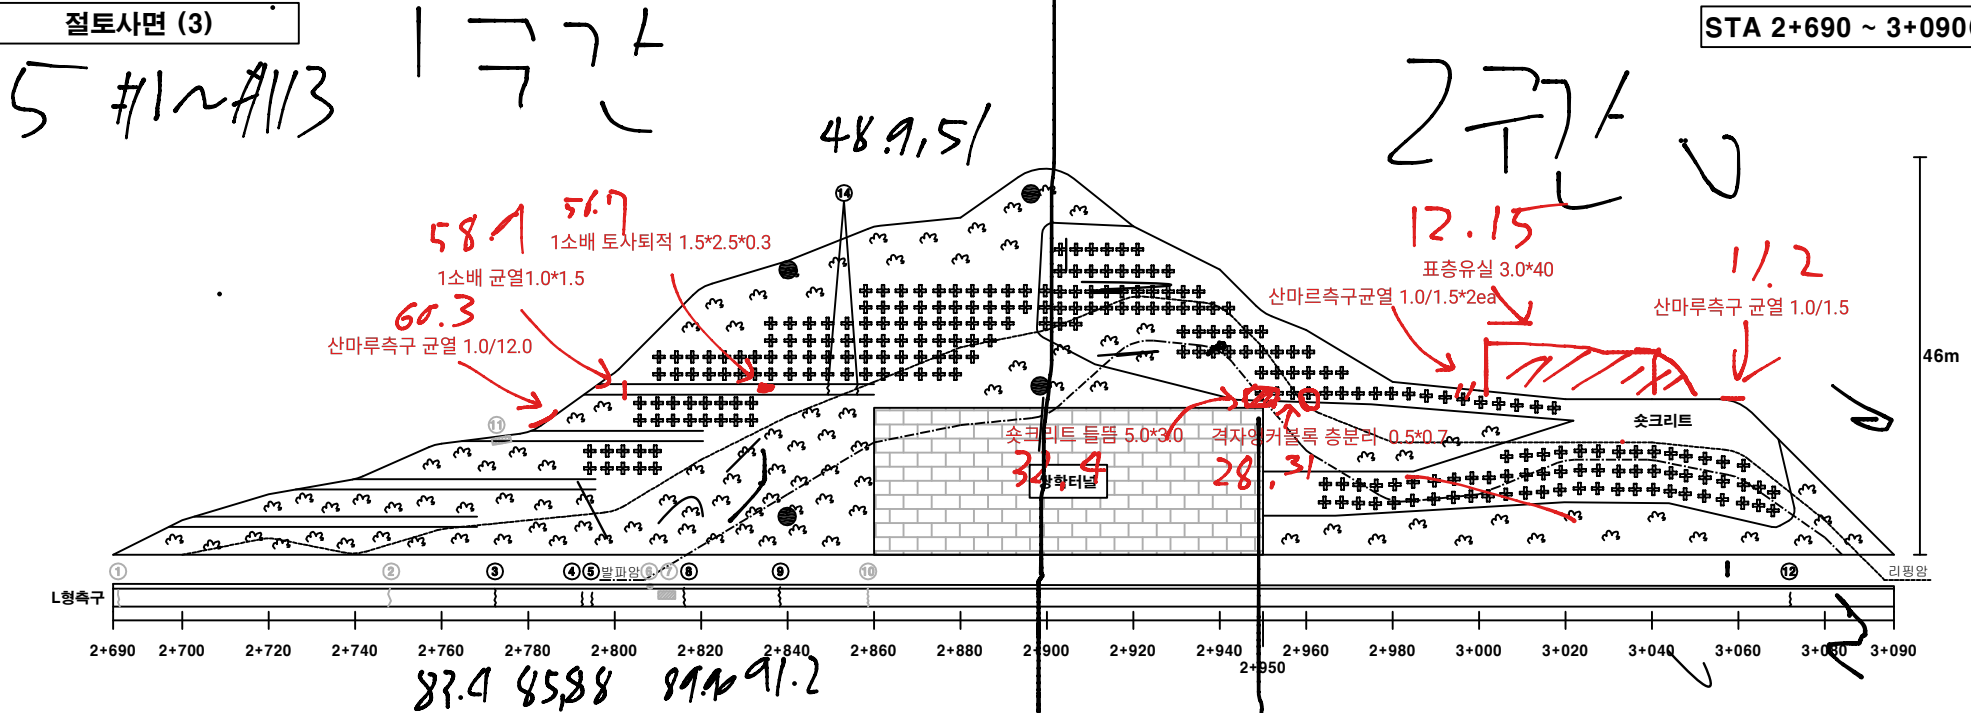
STA 2+690 ~ 3+090(좌)

| 번<br>호 | 신<br>·<br>구 | 손상내용 | 손상물량 | | | | | 보수물량 | | 비<br>고 | 번<br>호 | 신<br>·<br>구 | 손상내용 | 손상물량 | | | | | 보수물량 | | 비<br>고 | | | | | |
|---|---|---|---|---|---|---|---|---|---|---|---|---|---|---|---|---|---|---|---|---|---|---|---|--|--|--|
| 1 | | L형측구 균열 | 0.5 | | | 1.5 | | 1 | ■ | 1.5 | 보수완료 | 16 | | | | | | | | | | | | | | |
| 2 | | L형측구 균열 | 0.5 | | | 1.5 | | 1 | ■ | 1.5 | 보수완료 | 17 | | | | | | | | | | | | | | |
| 3 | | L형측구 균열 | 0.3 | | | 1.5 | | 1 | ■ | 1.5 | 24상 재손상 | 18 | | | | | | | | | | | | | | |
| 4 | | L형측구 균열 | 0.5 | | | 1.5 | | 1 | ■ | 1.5 | 24상 재손상 | 19 | | | | | | | | | | | | | | |
| 5 | | L형측구 균열 | 0.5 | | | 1.5 | | 1 | ■ | 1.5 | 24상 재손상 | 20 | | | | | | | | | | | | | | |
| 6 | | L형측구 파손 | | | 0.1 | 0.1 | 0.01 | 1 | ■ | 0.01 | 보수완료 | 21 | | | | | | | | | | | | | | |
| 7 | | L형측구 파손 | | | 0.2 | 0.1 | 0.02 | 1 | ■ | 0.02 | 보수완료 | 22 | | | | | | | | | | | | | | |
| 8 | | L형측구 균열 | 0.5 | | | 1.5 | | 1 | ■ | 1.5 | 24상 재손상 | 23 | | | | | | | | | | | | | | |
| 9 | | L형측구 균열 | 0.5 | | | 1.5 | | 1 | ■ | 1.5 | 24상 재손상 | 24 | | | | | | | | | | | | | | |
| 10 | | L형측구 균열 | 0.5 | | | 1.5 | | 1 | ■ | 1.5 | 보수완료 | 25 | | | | | | | | | | | | | | |
| 11 | | 산마루 낙엽퇴적 | | | 1.0 | 12.0 | 12.0 | 1 | ■ | 12.0 | 보수완료 | 26 | | | | | | | | | | | | | | |
| 12 | | 균열 | 0.2 | | | 1.0 | | 2 | ■ | 2.0 | 24상 | 27 | | | | | | | | | | | | | | |
| 13 | | 균열 | 1.0 | | | 1.2 | | 2 | ■ | 2.4 | 24상 | 28 | | | | | | | | | | | | | | |

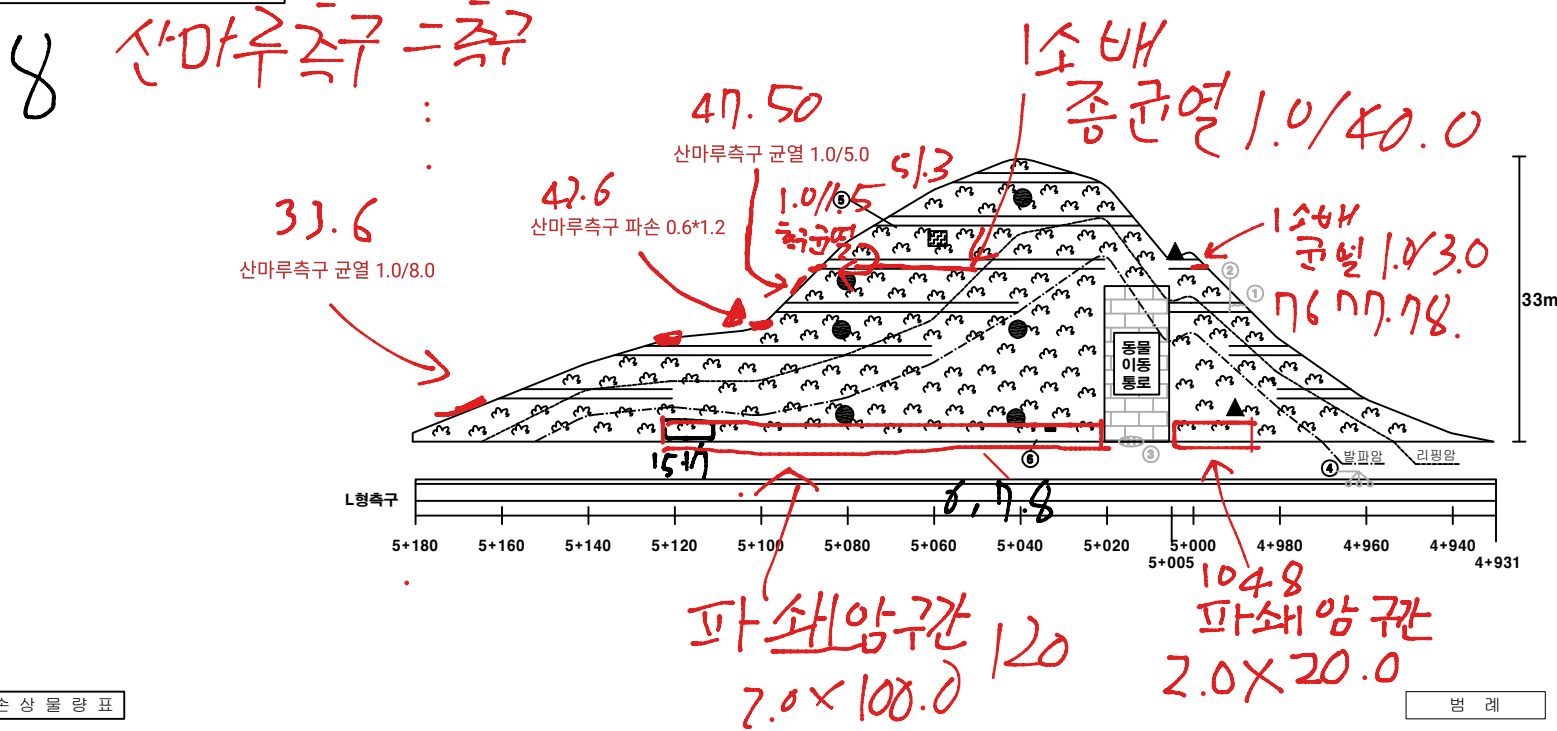
| 번<br>호 | 신<br>·<br>구 | 손상내용 | 손상물량 | | | | | | 보수물량 | | 비<br>고 | 번<br>호 | 신<br>·<br>구 | 손상내용 | 손상물량 | | | | | | 보수물량 | | 비<br>고 | | |
|---|---|---|---|---|---|---|---|---|---|---|---|---|---|---|---|---|---|---|---|---|---|---|---|--|--|
| 1 | | 소단배수로 균열 | 1.0 | | | 1.5 | | 1 | ■ | 1.5 | 보수완료 | 16 | | | | | | | | | | | | | |
| 2 | | 소단배수로 균열 | 0.5 | | | 0.8 | | 1 | ■ | 0.8 | 보수완료 | 17 | | | | | | | | | | | | | |
| 3 | | 누수 흔적 | | | 1.0 | 5.0 | 5.0 | 1 | ■ | 5.0 | 보수완료 | 18 | | | | | | | | | | | | | |
| 4 | | L형측구 파손 | | | 0.1 | 0.1 | 0.01 | 3 | ■ | 0.03 | 보수완료 | 19 | | | | | | | | | | | | | |
| 5 | | 표층유실 | | | 3.0 | 1.0 | 3.00 | 1 | ■ | 3.00 | 24상 | 20 | | | | | | | | | | | | | |
| 6 | | 토사퇴적 | | | 3.0 | 1.0 | 3.00 | 1 | ■ | 3.00 | 24상 | 21 | | | | | | | | | | | | | |

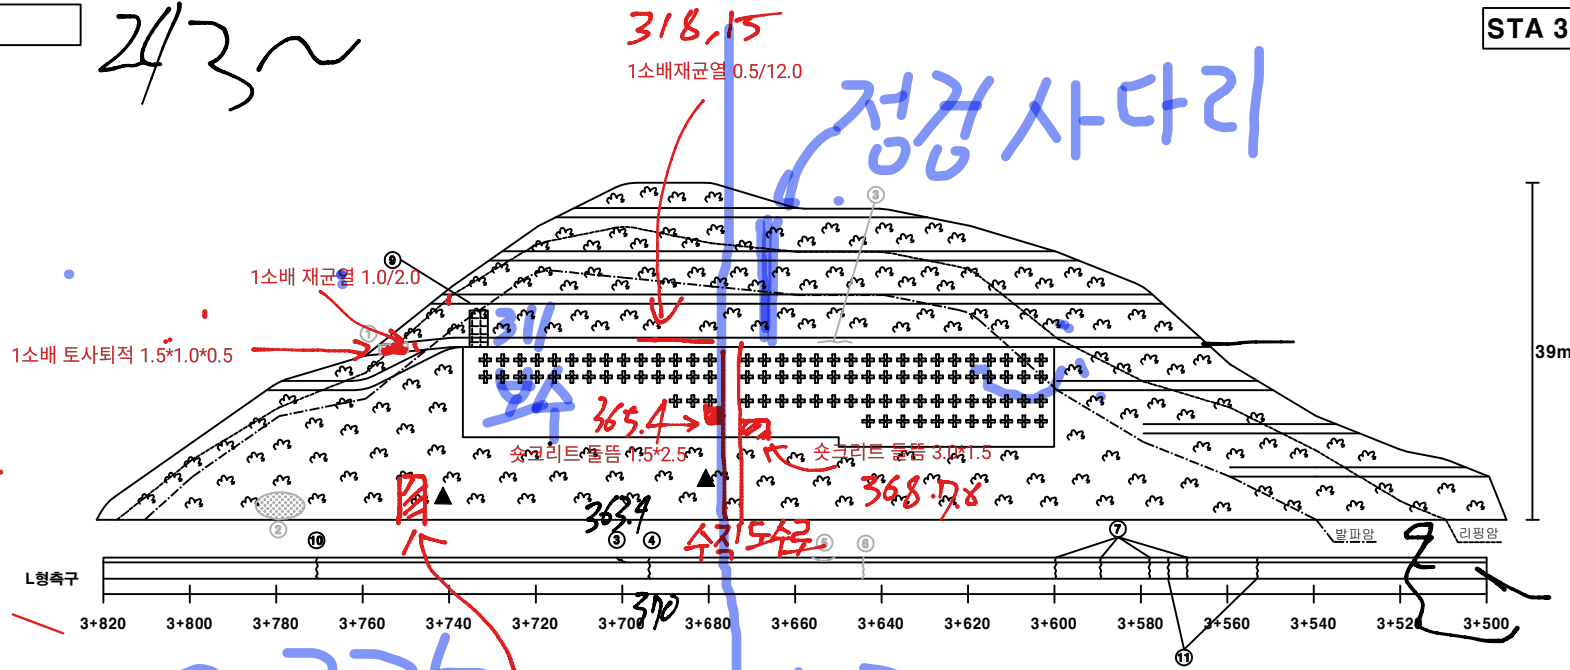
STA 3+510 ~ 3+820(우)

| 번<br>호 | 신<br>구 | 손상내용 | 손상물량 | | | | | 보수물량 | | 비고 | 번<br>호 | 신<br>구 | 손상내용 | 손상물량 | | | | | 보수물량 | | 비고 | | | | |
|---|---|---|---|---|---|---|---|---|---|---|---|---|---|---|---|---|---|---|---|---|---|---|---|--|--|
| 1 | | 소단배수로 녹색토퇴적 | | | 1.7 | 10.0 | 17.0 | 1 | ㎡ | 17.0 | 보수완료 | 16 | | | | | | | | | | | | | |
| 2 | | 녹색토 퇴적 | | | 0.8 | 15.0 | 12.0 | 1 | ㎡ | 12.0 | 보수완료 | 17 | | | | | | | | | | | | | |
| 3 | | L형측구 균열 | 2.0 | | | 1.0 | | | 1 | ㎡ | 1.0 | 20상 | 18 | | | | | | | | | | | | |
| 4 | | L형측구 균열 | 0.6 | | | 0.5 | | | 1 | ㎡ | 0.5 | 20상 | 19 | | | | | | | | | | | | |
| 5 | | L형측구 파손 | | | 0.5 | 2.0 | 1.0 | 1 | ㎡ | 1.0 | 보수완료 | 20 | | | | | | | | | | | | | |
| 6 | | L형측구 균열 | 0.5 | | | 1.5 | | | 1 | ㎡ | 1.5 | 보수완료 | 21 | | | | | | | | | | | | |
| 7 | | L형측구 균열 | 0.5 | | | 1.5 | | 4 | ㎡ | 6.0 | 24상 재순상 | 22 | | | | | | | | | | | | | |
| 8 | | 소단배수로 균열 | 0.5 | | | 1.5 | | 1 | ㎡ | 1.5 | 보수완료 | 23 | | | | | | | | | | | | | |
| 9 | | 낙엽퇴적 | | | 1.0 | 2.0 | 2.0 | 1 | ㎡ | 2.0 | 24상 | 24 | | | | | | | | | | | | | |
| 10 | | 균열 | 0.2 | | | 0.9 | | 1 | ㎡ | 0.9 | 24상 | 25 | | | | | | | | | | | | | |
| 11 | | 균열 | 1.0 | | | 1.0 | | 2 | ㎡ | 2.0 | 24상 | 26 | | | | | | | | | | | | | |

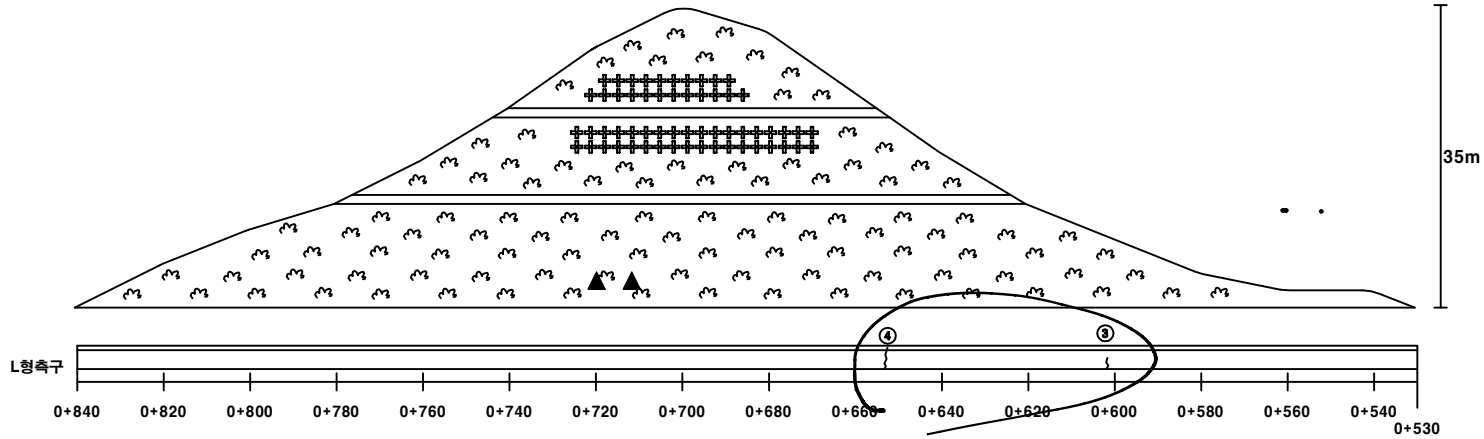
STA 0+530 ~ 0+702(우)

| 번<br>호 | 신<br>·<br>구 | 손상내용 | 손상물량 | | | | | | 보수물량 | | 비 고 | 번<br>호 | 신<br>·<br>구 | 손상내용 | 손상물량 | | | | | | 보수물량 | | 비 고 | | |
|---|---|---|---|---|---|---|---|---|---|---|---|---|---|---|---|---|---|---|---|---|---|---|---|---|---|
| 1 | | L형측구 균열 | 1.0 | | | 1.1 | | 1 | ■ | 1.1 | 보수완료 | 16 | | | | | | | | | | | | | |
| 2 | | L형측구 균열 | 1.0 | | | 0.3 | | 1 | ■ | 0.3 | 보수완료 | 17 | | | | | | | | | | | | | |
| 3 | | L형측구 균열 | 1.0 | | | 0.6 | | 1 | ■ | 0.6 | 20상 | 18 | | | | | | | | | | | | | |
| 4 | | L형측구 균열 | 1.0 | | | 1.5 | | 1 | ■ | 1.5 | 20상 | 19 | | | | | | | | | | | | | |
